COMUNE DI ROSIGNANO M.MO
PROVINCIA DI LIVORNO

**PROGRAMMA DI INTERVENTO
PER L'ABBATTIMENTO
DELLE BARRIERE
ARCHITETTONICHE ED
URBANISTICHE**

**Volume II
Schedatura edifici**

GIUGNO 2017

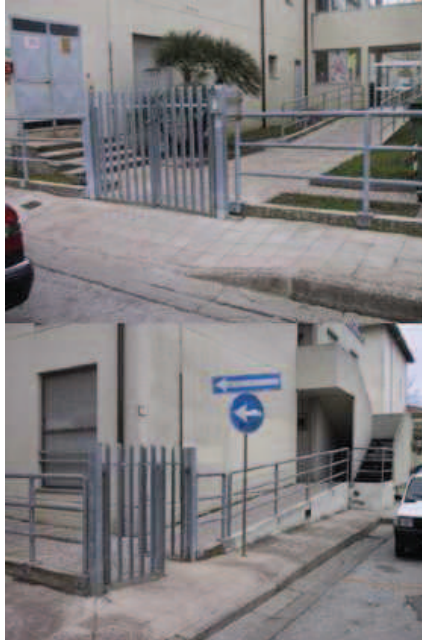
Scheda: 1ED

Accesso:	accesso all'immobile mediante scivoli a norma da via Magellano, con scalini da via della Torre
Accesso ai piani superiori:	struttura dotata di ascensore a norma
Servizi igienici:	servizi adeguati anche per portatore di handicap
Corridoi:	corridoi di larghezza adeguata

Accesso:	già adeguato
Accesso ai piani superiori:	già adeguato
Servizi igienici:	già adeguati
Corridoi:	già adeguati
<u>Grado di accessibilità:</u>	ADEGUATA

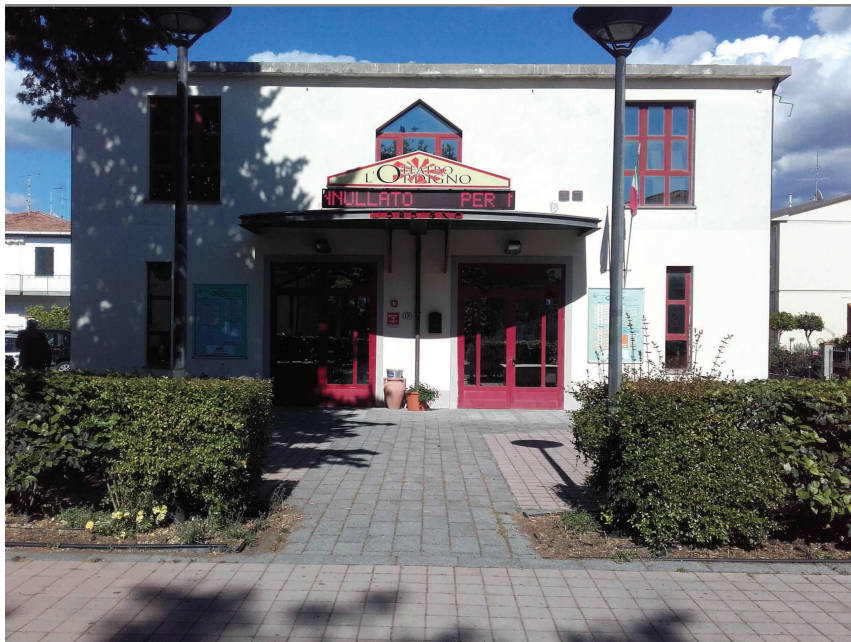
Scheda: 2ED

accesso dalla via Aurelia, attraverso uno spazio aperto,

al piano superiore accesso solo ad una piccola galleria

servizi adeguati anche per portatore di handicap

corridoi di larghezza adeguata

già adeguato con scivoli

non necessario l'adeguamento dell'accesso alla galleria

già adeguati

ADEGUATA

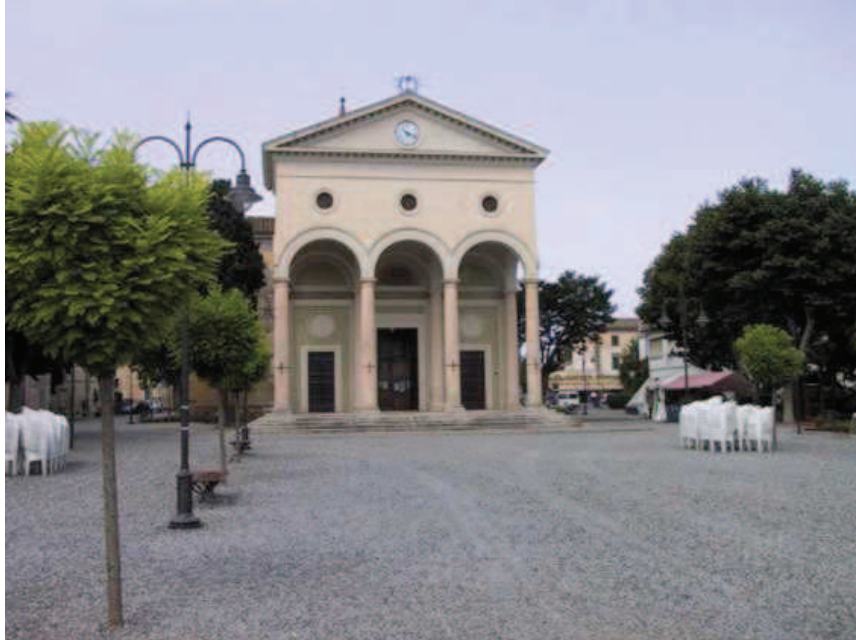
Scheda: **3ED**

Accesso: accesso all'interno mediante scalinata dalla Piazza Garibaldi e mediante rampa laterale

Accesso ai piani superiori: assente

Servizi igienici: assenti

Corridoi: assenti, a parte le navate interne di larghezza adeguata

Accesso: accesso per portatori di handicap dall'ingresso laterale con rampa

Grado di accessibilità: **ADEGUATA**

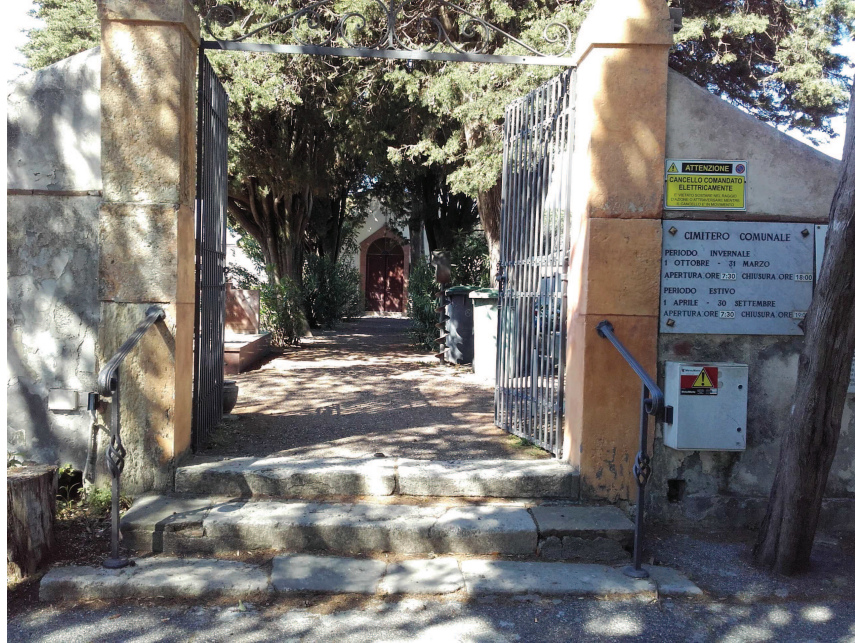
Scheda: **5ED**

Accesso:	si accede dalla strada attraversando una piccola area a verde, mediante due ingressi: uno a raso ed uno con tre scalini da superare
Accesso ai piani superiori:	assente
Servizi igienici:	assenti
Corridoi:	violetti in ghiaia, dotati di scivoli per superare dislivelli

Accesso:	da adeguare mediante realizzazione di rampa sull'ingresso principale
Accesso ai piani superiori:	assente
Servizi igienici:	assenti
Corridoi:	da adeguare mediante pavimentazione rigida continua dei vialetti

Grado di accessibilità: IN PARTE ADEGUATA ED IN PARTE DA ADEGUARE

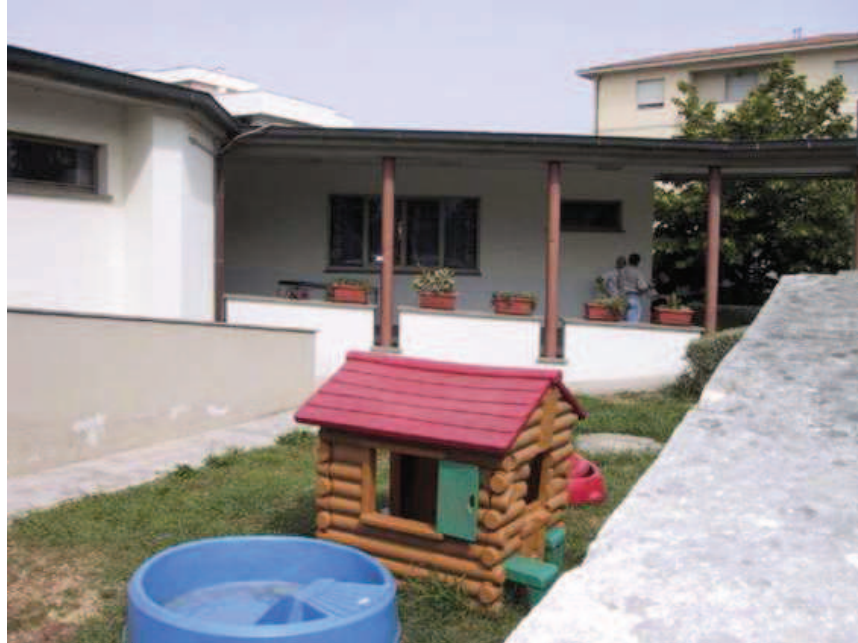
Scheda: 6ED

- Accesso:** si accede mediante rampa all'ingresso
- Accesso ai piani superiori:** assente
- Servizi igienici:** servizi adeguati anche per portatore di handicap
- Corridoi:** corridoi di larghezza adeguata

- Accesso:** già adeguato con scivoli
- Accesso ai piani superiori:** assente
- Servizi igienici:** già adeguati
- Corridoi:** già adeguati
- Grado di accessibilità:** **ADEGUATA**

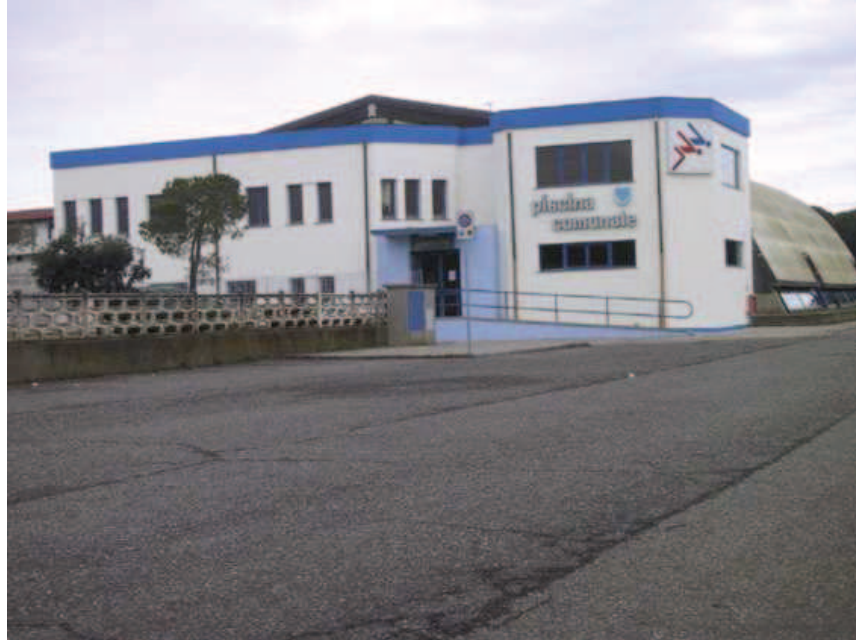
Scheda: **7ED**

Accesso: accesso a piano terra tramite rampa di pendenza a norma

Accesso ai piani superiori: mediante servoscala

Servizi igienici: servizi adeguati, con accesso dagli spogliatoi

Corridoi: di larghezza adeguata

Accesso: da realizzare nuova pavimentazione della rampa di accesso in quanto bagnata risulta scivolosa

Grado di accessibilità: **DA MIGLIORARE SOLO IN PARTE**

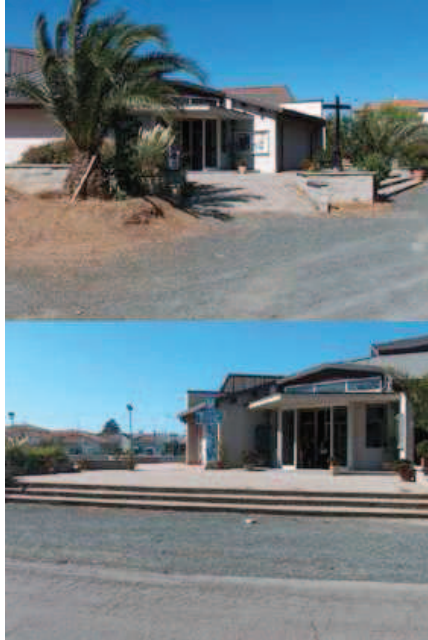
Scheda: 8ED

l'accesso avviene sia attraverso scalini, sia mediante rampe con scivoli pavimentate. Intorno alla chiesa è stato realizzato recentemente un nuovo marciapiede. L'area circostante è interrata, così come il parcheggio adiacente.

già adeguato per la presenza delle rampe l'accesso diretto all'interno; da adeguare l'area circostante mediante pavimentazione del parcheggio, realizzazione di un percorso pedonale e sistemazione dell'area a verde

ADEGUATA

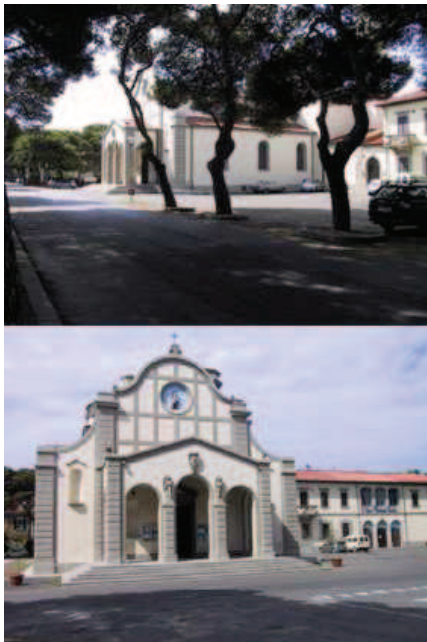
Scheda: 9ED

Accesso:	accesso dalla scalinata principale e dalla rampa laterale; dal sagrato accesso all'internodal portone principale di larghezza adeguata
Accesso ai piani superiori:	non ci sono piani superiori
Servizi igienici:	non necessari per il tipo di destinazione
Corridoi:	assenti

Accesso:	già adeguato
Accesso ai piani superiori:	non necessario adeguamento
Servizi igienici:	non necessario adeguamento
Corridoi:	non necessario adeguamento

Grado di accessibilità: ADEGUATA

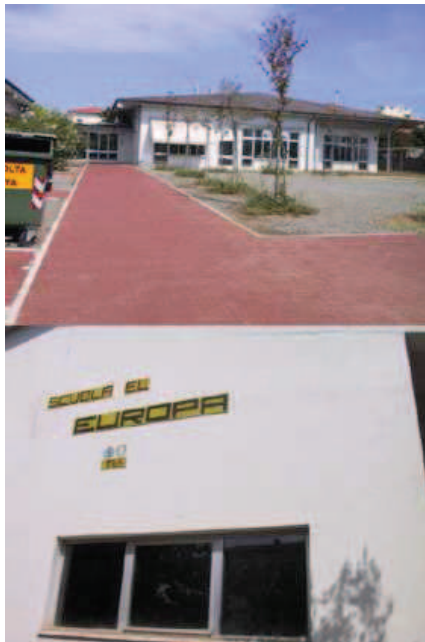
Scheda: **10ED**

accesso da via Monte alla Rena e da via del Popolo attraverso percorsi esterni pavimentati; non ci sono dislivelli per entrare nell'immobile; portone di ingresso in alluminio e vetro di larghezza adeguata

servizi adeguati anche per portatore di handicap

corridoi di larghezza adeguata

già adeguato

ADEGUATA

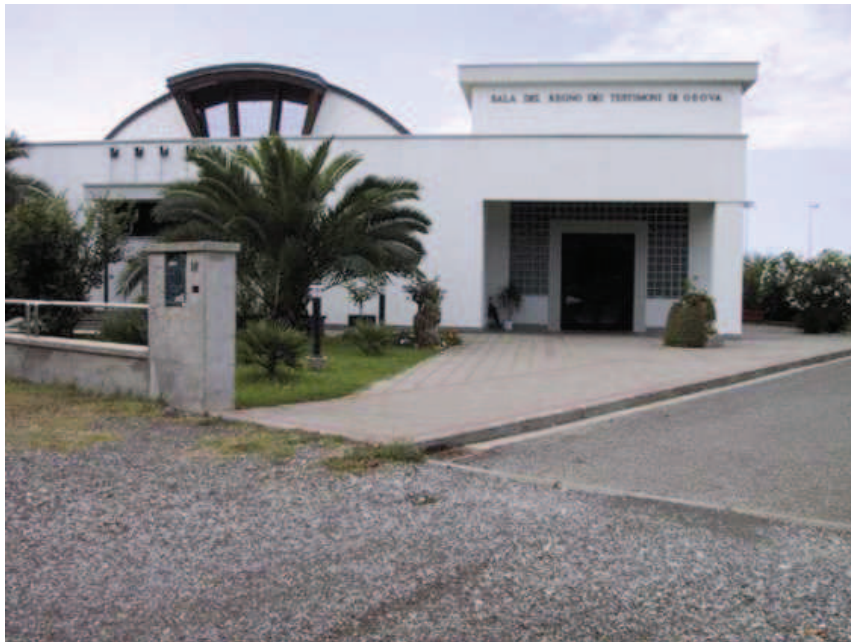
Scheda: **11ED**

Accesso:	accesso da via V. Veneto attraverso percorso pavimentato di larghezza adeguata; non ci sono scalini sull'ingresso
Accesso ai piani superiori:	non ci sono piani superiori
Servizi igienici:	non necessari per il tipo di destinazione
Corridoi:	assenti

Accesso:	già adeguato
Accesso ai piani superiori:	assente
Servizi igienici:	già adeguati
Corridoi:	già adeguati
Grado di accessibilità:	ADEGUATA

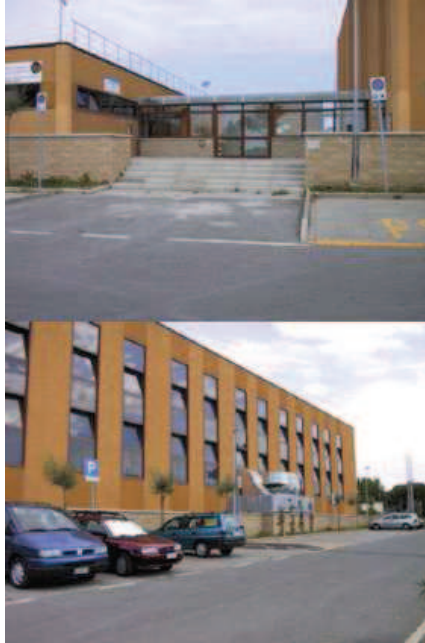
Scheda: 12ED

Accesso:	dal piano strada di via Gigli scalinata frontale e scivolo a norma laterale; camminamento perimetrale in autobloccanti
Accesso ai piani superiori:	non ci sono piani superiori
Servizi igienici:	servizi adeguati anche per portatore di handicap
Corridoi:	corridoi di larghezza adeguata

Accesso:	già adeguato
Accesso ai piani superiori:	assente
Servizi igienici:	già adeguati
Corridoi:	già adeguati
<u>Grado di accessibilità:</u>	ADEGUATA

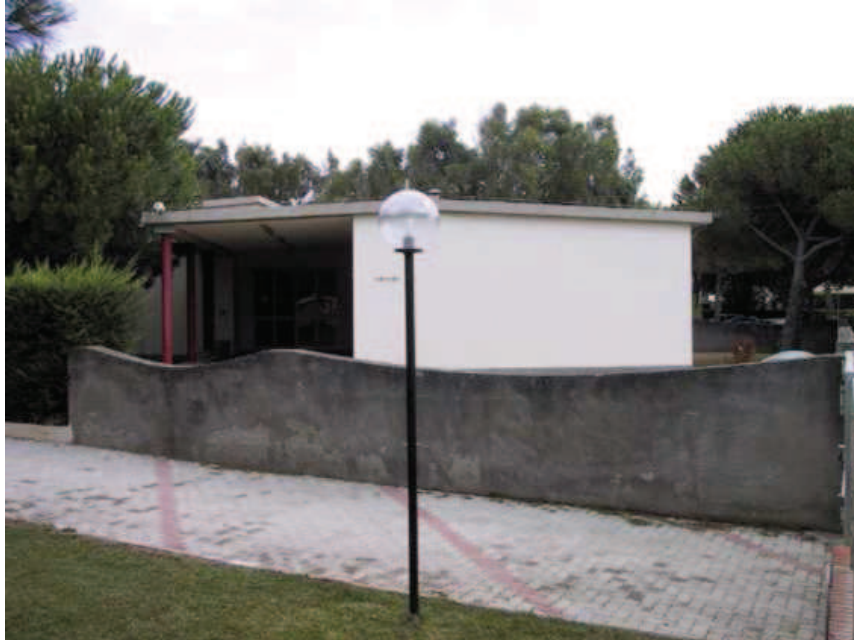
Scheda: 13ED

Accesso:	attraverso camminamento pavimentato in betonelle fino all'ingresso, dove non è presente alcun scalino
Accesso ai piani superiori:	non ci sono piani superiori
Servizi igienici:	servizi adeguati anche per portatore di handicap
Corridoi:	corridoi di larghezza adeguata

Accesso:	già adeguato
Accesso ai piani superiori:	assente
Servizi igienici:	già adeguati
Corridoi:	già adeguati
<u>Grado di accessibilità:</u>	ADEGUATA

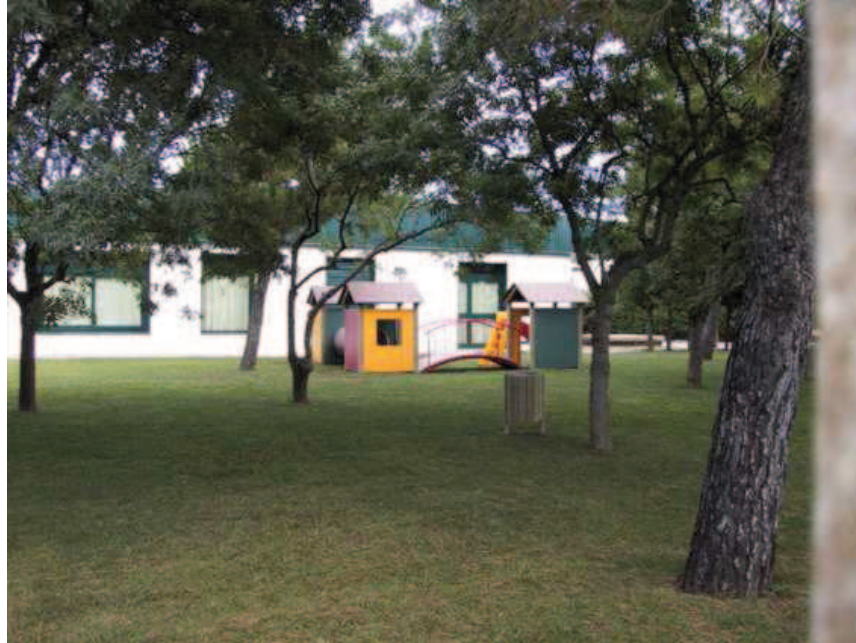
Scheda: 14ED

Accesso:	attraverso camminamento pavimentato in betonelle fino all'ingresso, dove non è presente alcun scalino
Accesso ai piani superiori:	non ci sono piani superiori
Servizi igienici:	servizi adeguati anche per portatore di handicap
Corridoi:	corridoi di larghezza adeguata

Accesso:	già adeguato
Accesso ai piani superiori:	assente
Servizi igienici:	già adeguati
Corridoi:	già adeguati
<u>Grado di accessibilità:</u>	ADEGUATA

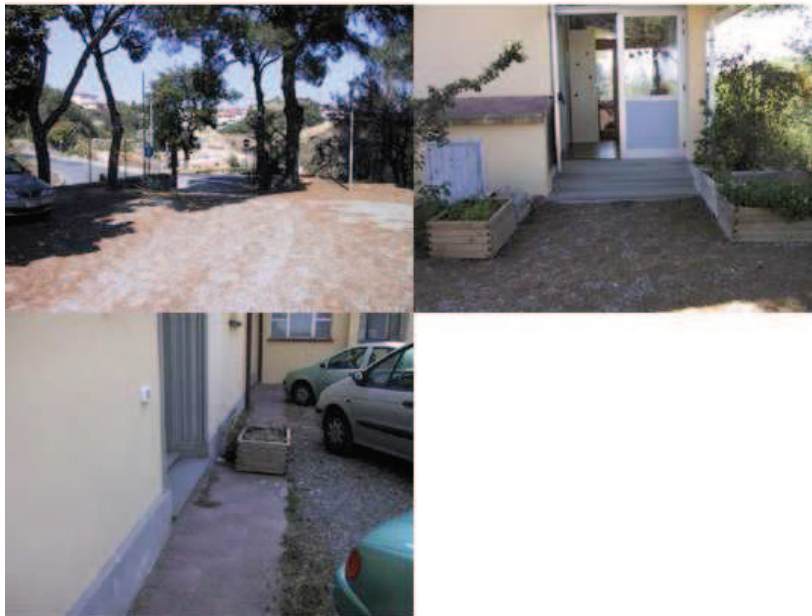
Scheda: 15ED

sono presenti scalini

accesso al piano primo solo tramite scale

mancano servizi adeguati per portatori di handicap

molto ampi e senza interruzione dei piani con scalini

è in corso di realizzazione progetto per adeguare l'accesso mediante la realizzazione di scivoli e rampe di larghezza e pendenza adeguata

da realizzare rampe interne e nuovo ascensore per accesso al locale a piano seminterrato

da realizzare ristrutturazione generale di tutti i servizi; è in corso di esecuzione progetto per la realizzazione di un servizio dimensionato per portatori di handicap

IN PARTE ADEGUATA ED IN PARTE DA ADEGUARE

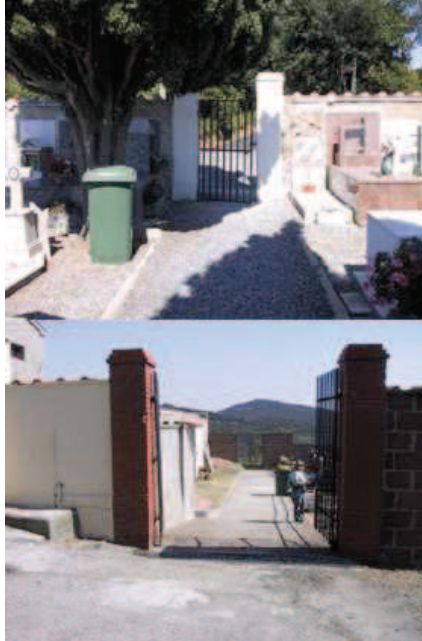
Scheda: 16ED

accesso alla parte storica pedonale con scalini; accesso alla parte più recente carrabile mediante rampa

presenza di scalini di collegamento tra parte storica e nuova che si sviluppano su due livelli diversi

presenti non adeguati

vialini inghiaiat di larghezza circa 1,50 metri

da adeguare mediante scivoli l'accesso pedonale della parte storica

da adeguare collegamento tra parte storica e nuovo ampliamento mediante servoscala o elevatore (gli spazi non consentono la realizzazione di una rampa di pendenza adeguata)

da realizzare bagno a norma per portatori di handicap

da rifare la pavimentazione dei vialini in materiale adeguato

INADEGUATA

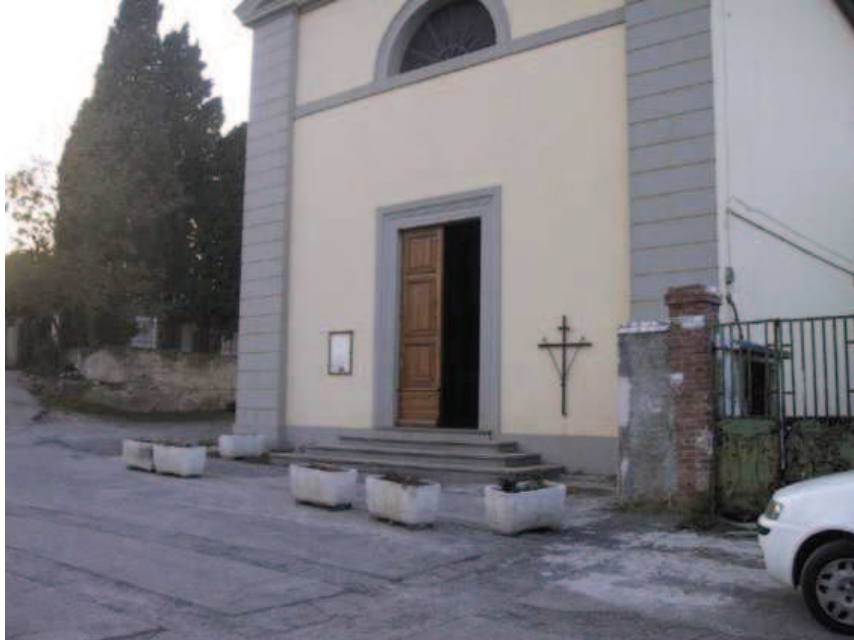
Scheda: 17ED

Accesso: accesso dal sacro con presenza di due scalini

Accesso ai piani superiori: solo piano terra

Servizi igienici: non presenti

Accesso: da realizzare rampa all'ingresso di larghezza e pendenza adeguate; da valutare bene l'intervento in quanto trattasi di edificio storico

Servizi igienici: data la destinazione non necessaria la realizzazione di servizi adeguati

Grado di accessibilità: **DA ADEGUARE QUASI PER INTERO**

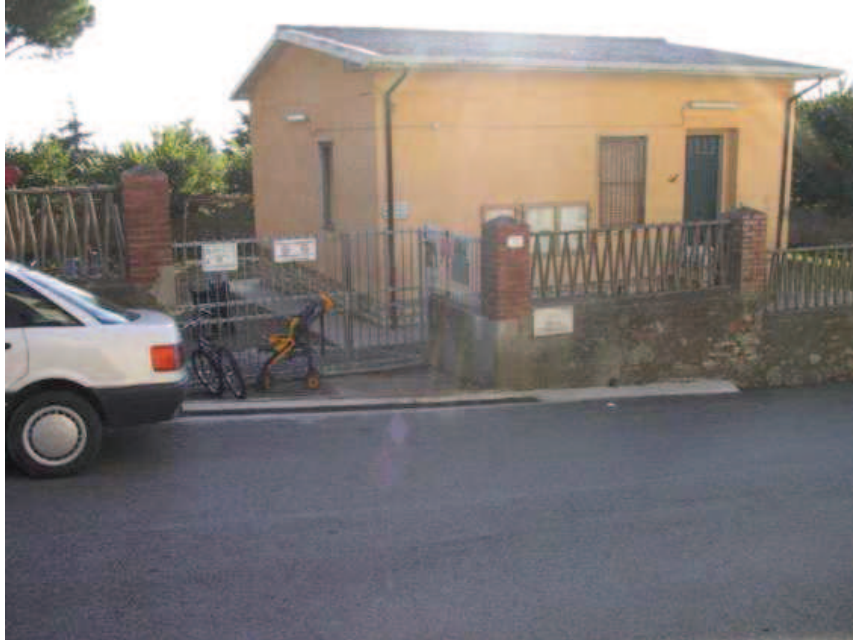
Scheda: 18ED

- Accesso:** dalla strada accesso tramite cancello con piano a raso; per accedere all'interno dell'immobile sono invece presenti 3 scalini in corrispondenza del portone principale
- Accesso ai piani superiori:** solo piano terra
- Servizi igienici:** mancano servizi adeguati per portatori di handicap
- Corridoi:** di varie larghezze, in parte non adeguati

- Accesso:** da realizzare rampa all'ingresso di larghezza e pendenza adeguate
- Accesso ai piani superiori:** solo piano terra
- Servizi igienici:** da realizzare bagno a norma per portatori di handicap
- Corridoi:** sarebbe da rivalutare la distribuzione degli spazi interni
- Grado di accessibilità:** **IN PARTE ADEGUATA ED IN PARTE DA ADEGUARE**

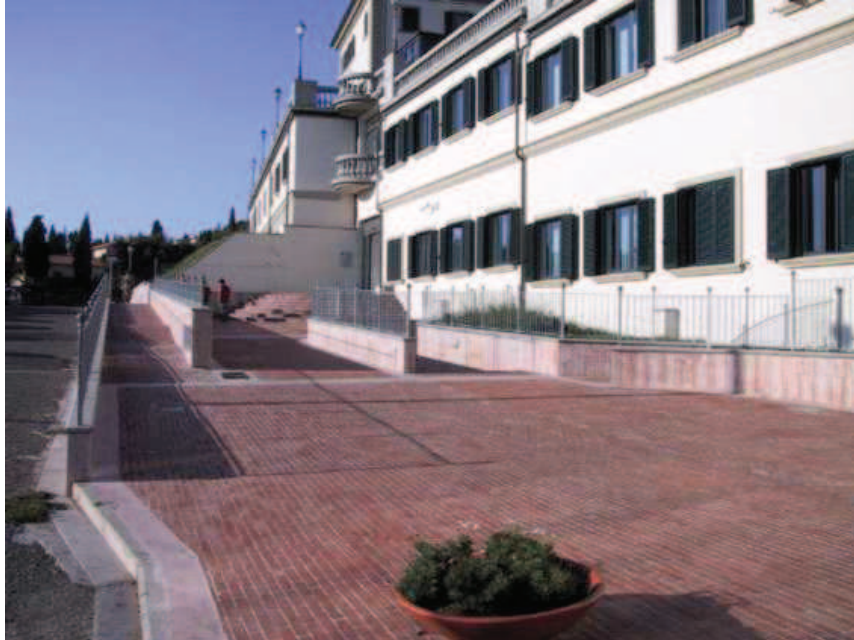
Scheda: 19ED

Accesso:	accesso principale da via don Bosco adeguato mediante rampe; accesso dalla terrazza panoramica tramite ascensore
Accesso ai piani superiori:	accesso adeguato tramite ascensore
Servizi igienici:	completamente adeguati
Corridoi:	adeguati; i vari dislivelli sono tutti raccordati con rampe

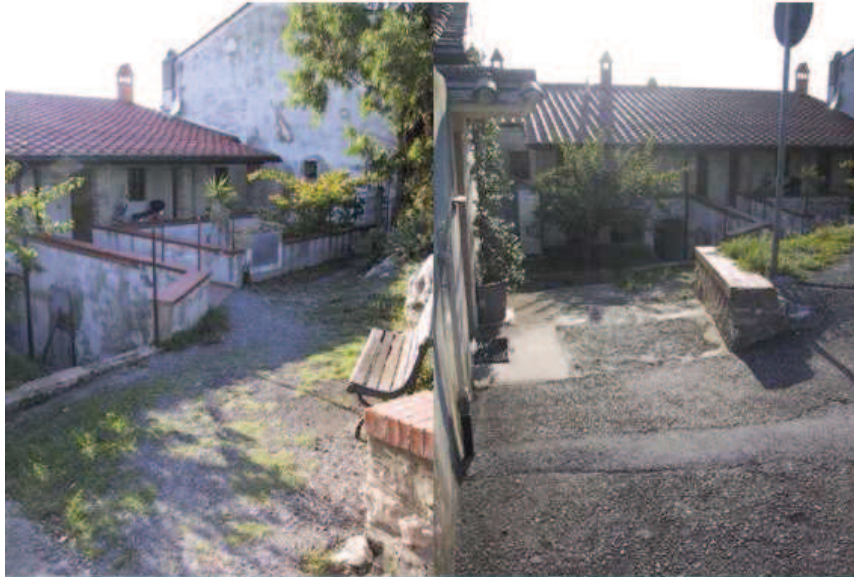
- Accesso:** all'ingresso degli Uffici si arriva tramite un vialetto che presenta una pendenza molto forte, oltre ad un fondo dissestato
- Accesso ai piani superiori:** i vari uffici presentano piccoli dislivelli tra loro, quindi sono presenti scalini interni
- Servizi igienici:** mancano servizi adeguati per portatori di handicap
- Corridoi:** corridoi piuttosto stretti, con presenza di scalini

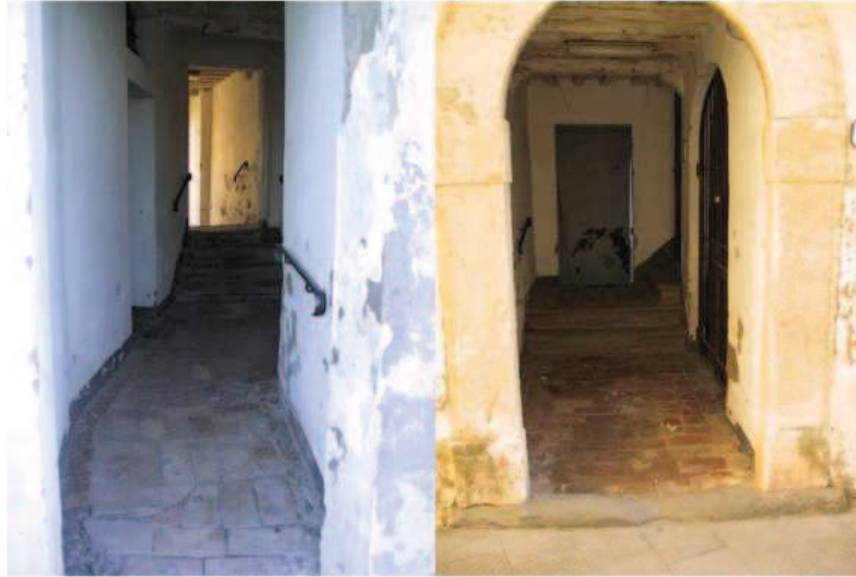
- Accesso:** accessi "storici", con presenza di soglie sporgenti, di larghezza limitata, con presenza di dislivelli
- Accesso ai piani superiori:** solo tramite scale
- Servizi igienici:** mancano servizi adeguati per portatori di handicap
- Corridoi:** corridoi piuttosto stretti, con presenza di scalini

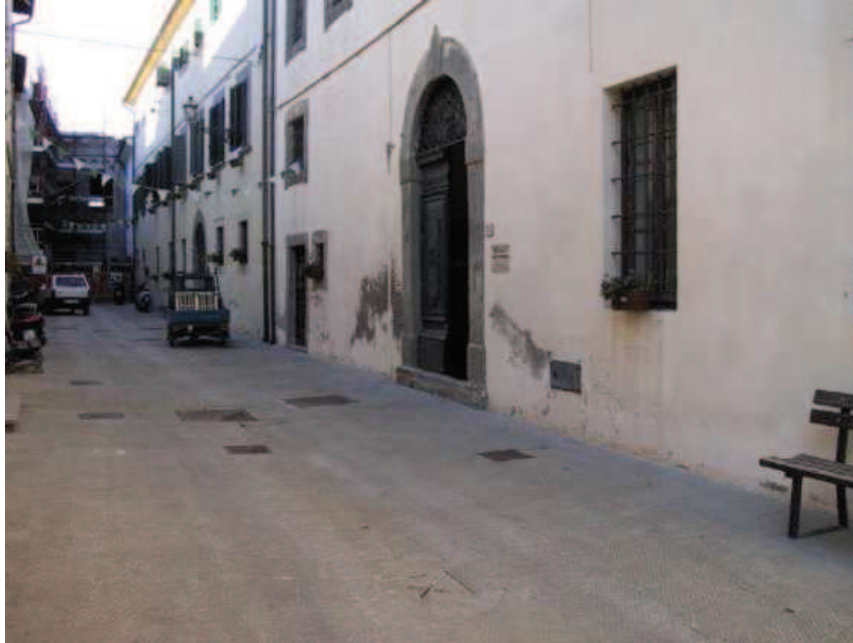
Accesso: ci sono varie entrate: il portone principale presenta uno scalino, ma gli altri ingressi sono adeguati

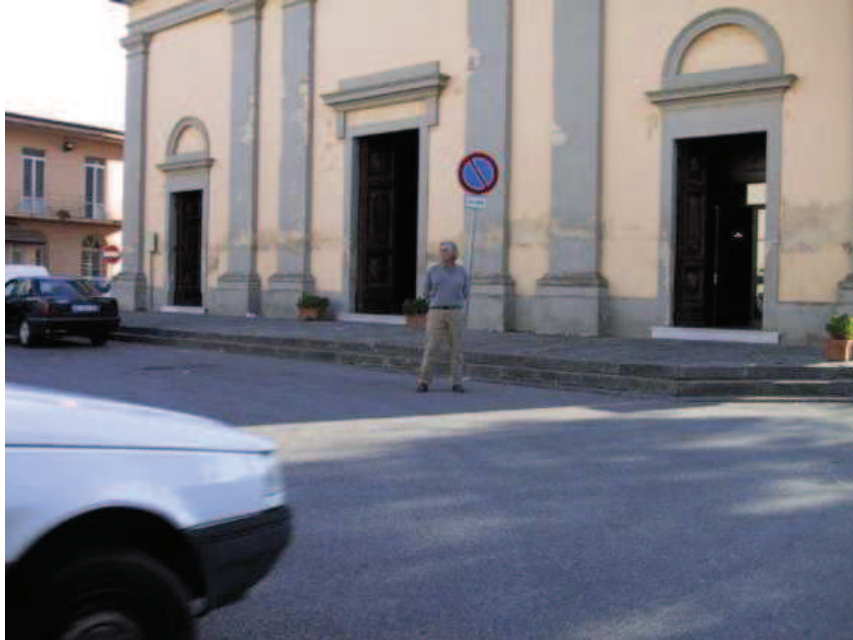
Accesso: agli ingressi principali sul sagrato si accede attraverso due gradini; esiste però un ingresso laterale adeguato dotato di rampa

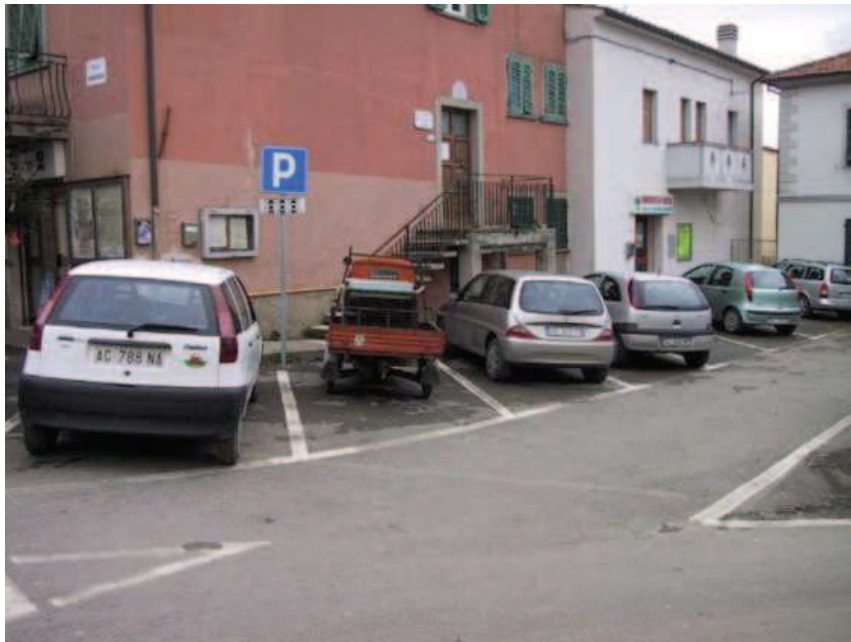
Accesso:	l'accesso alla sede del C.d.F. avviene attraverso una scala esterna ed una successiva rampa interna
Accesso ai piani superiori:	mediante scale
Servizi igienici:	presenti in cattivo stato
Corridoi:	di larghezza limitata

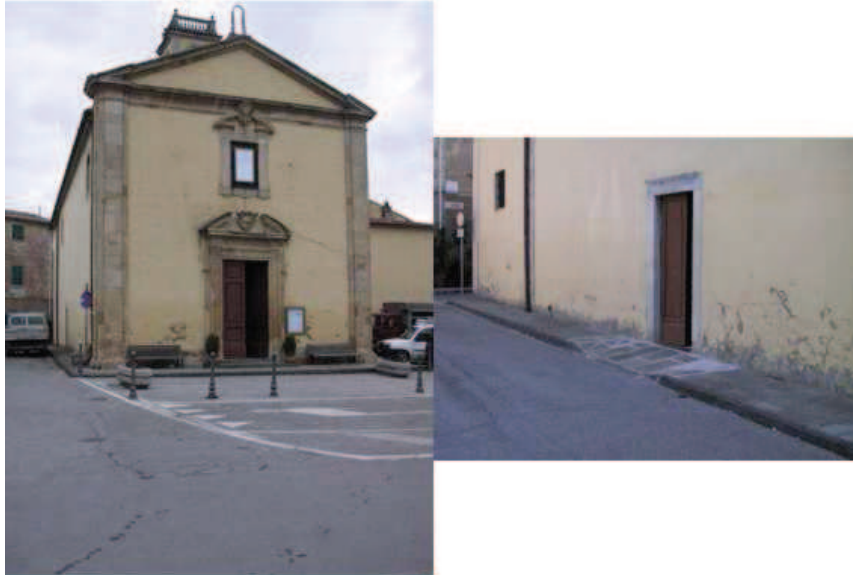
Accesso: l'accesso storico dal portone principale presenta due scalini; uno dei portoni laterali è però adeguato tramite piccola rampa

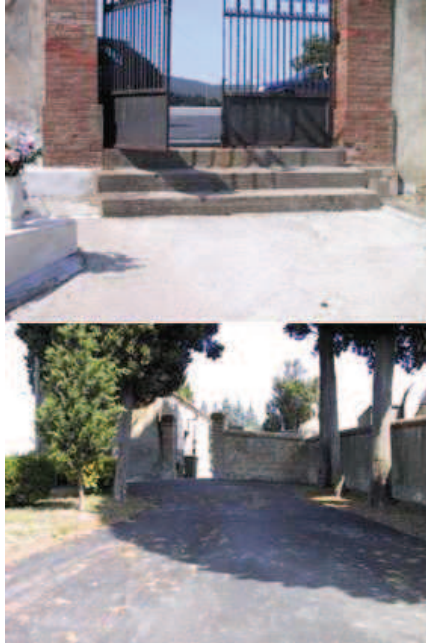
Accesso: accesso principale dal parcheggio a raso; accesso laterale con tre scalini

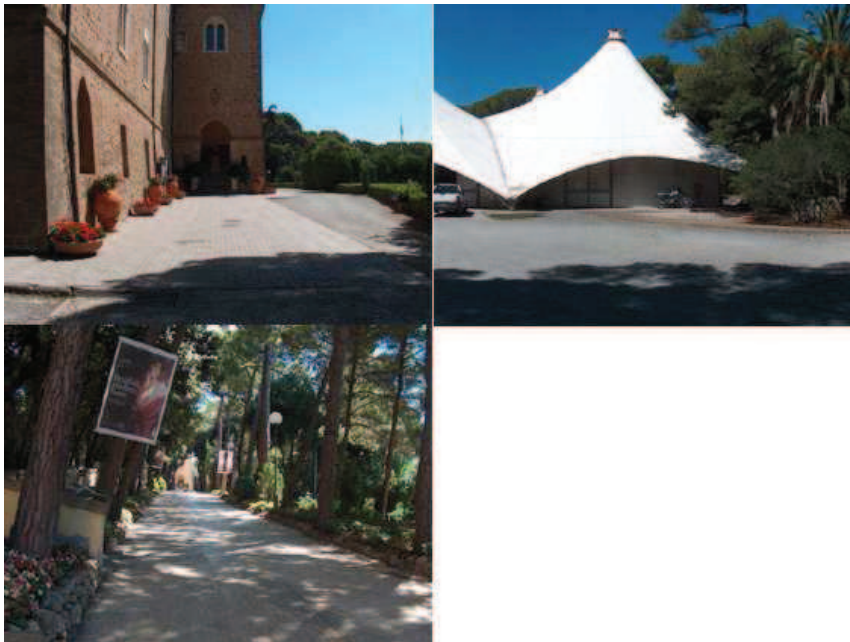
Accesso: accesso dall'interno del parco, da viale inghiaiato e poi percorso pavimentato in blocchi di tufo e betonelle; presenza di uno scalino sull'ingresso per accedere all'ala dove si trovano gli uffici

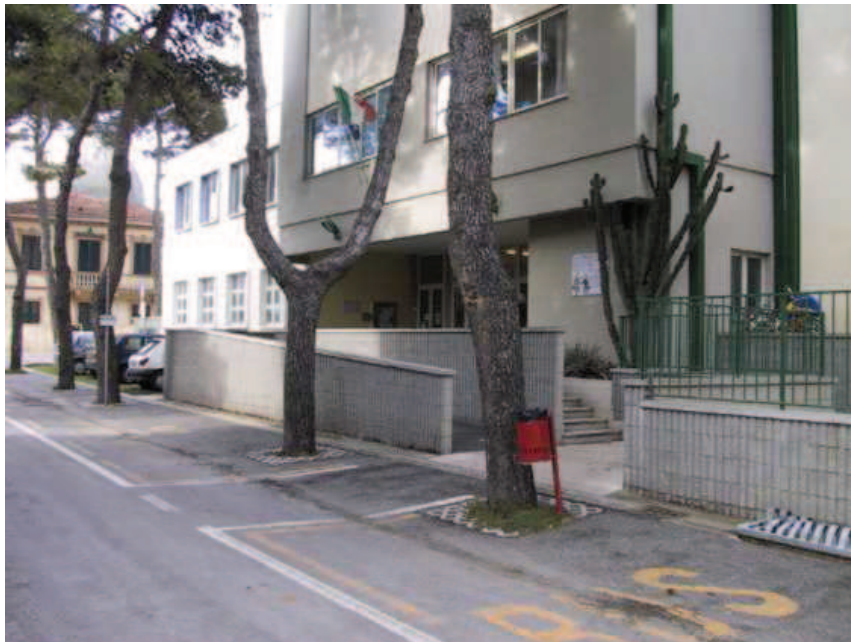
Accesso: ingresso rialzato rispetto alla quota della strada: dislivello superato tramite scalini e rampa

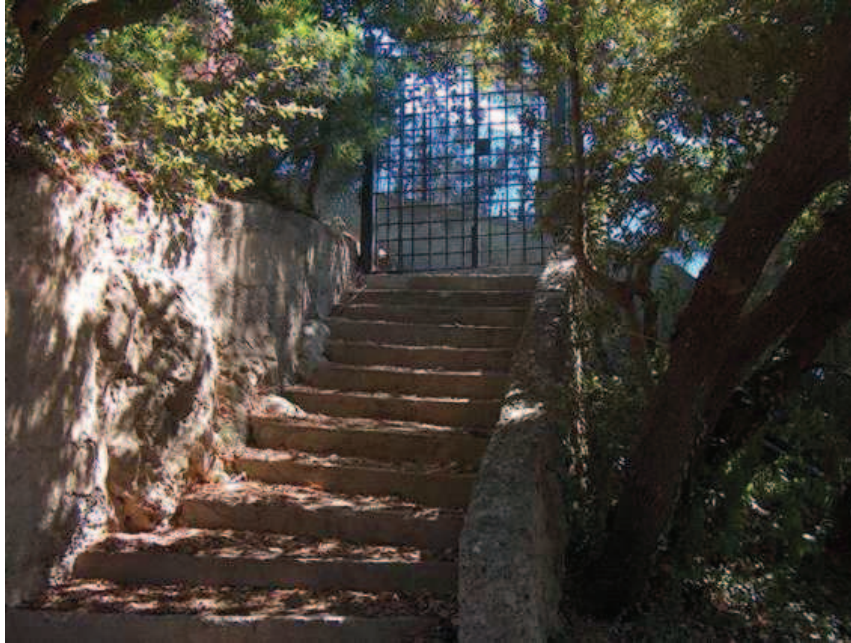
Accesso: l'accesso alla sala espositiva, a piano terra rialzato, avviene attraverso 4 scalini

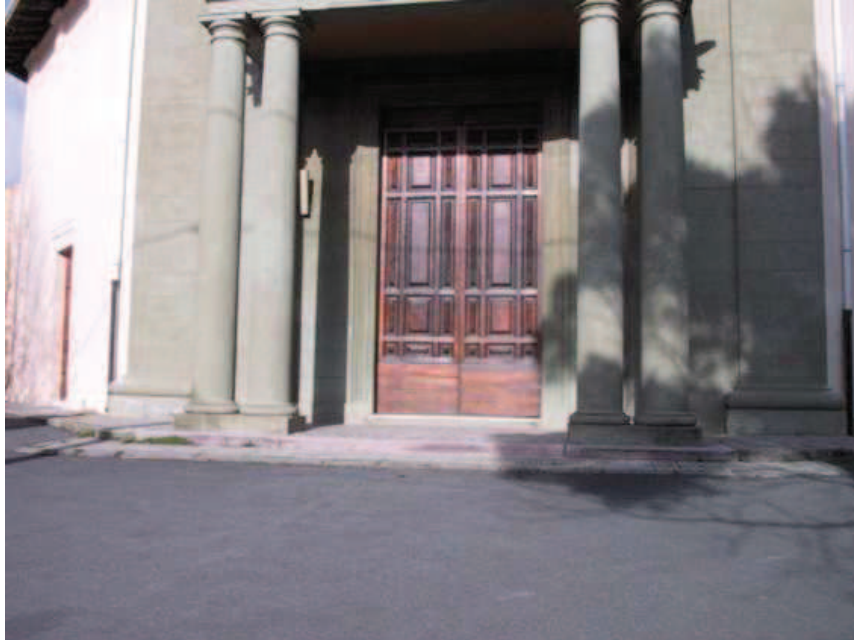
Accesso:	accesso da una porta centrale a doppio battente, con presenza di scalini per superare il dislivello col marciapiede esterno
Accesso ai piani superiori:	su un unico piano
Servizi igienici:	non presenti ad uso pubblico
Corridoi:	non presenti

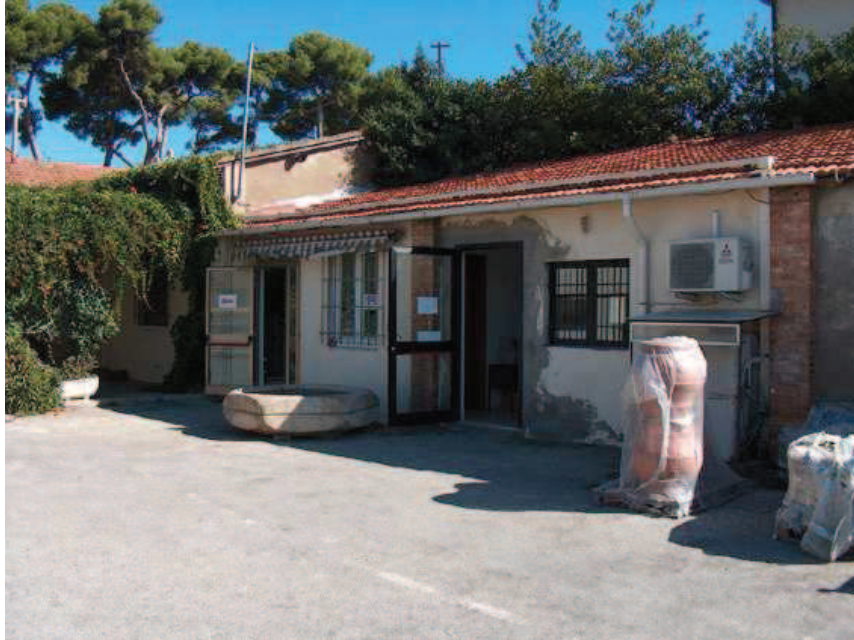
- Accesso:** accesso da corte interna del magazzino, con scalino inferiore ad un'alzata in corrispondenza della soglia di ingresso
- Accesso ai piani superiori:** non ci sono piani superiori
- Servizi igienici:** presenti ma non adeguati
- Corridoi:** nel corridoio di distribuzione è presente uno scalino; inoltre la larghezza non è adeguata

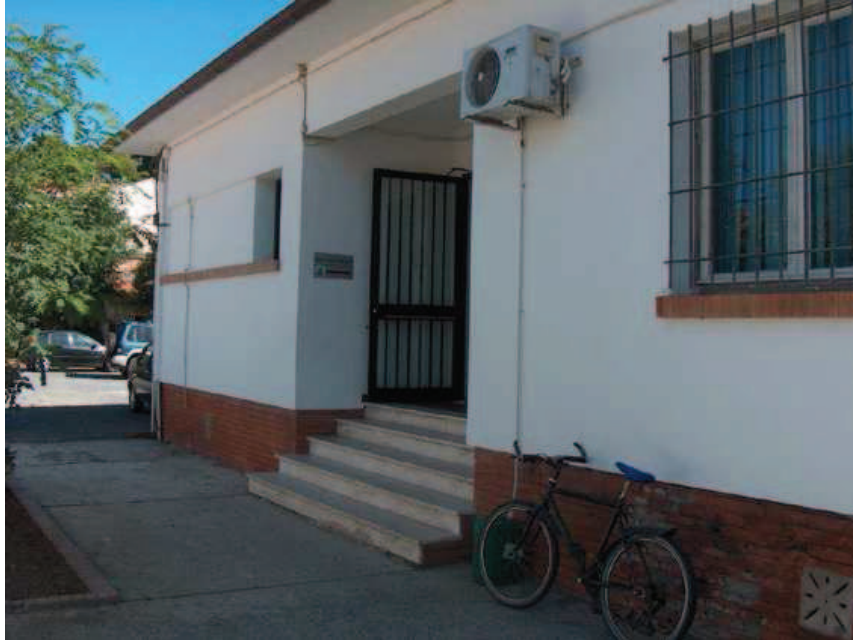
Accesso: accesso tramite rampa composta da 4 scalini
