COMUNE DI ROSIGNANO M.MO
PROVINCIA DI LIVORNO

**PROGRAMMA DI INTERVENTO
PER L'ABBATTIMENTO
DELLE BARRIERE
ARCHITETTONICHE ED
URBANISTICHE**

**Volume II
Schedatura edifici**

GIUGNO 2017

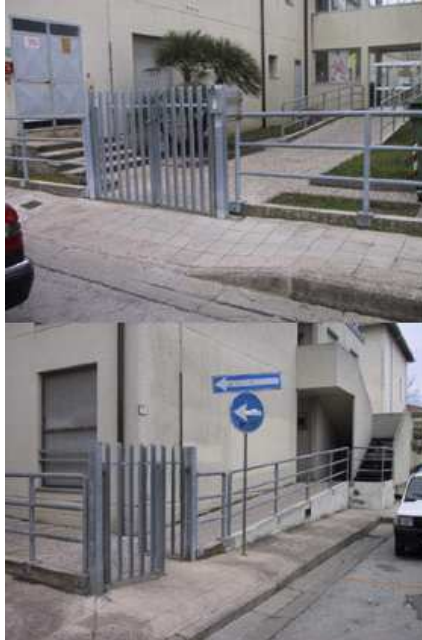
Scheda: 1ED

Accesso:	accesso all'immobile mediante scivoli a norma da via Magellano, con scalini da via della Torre
Accesso ai piani superiori:	struttura dotata di ascensore a norma
Servizi igienici:	servizi adeguati anche per portatore di handicap
Corridoi:	corridoi di larghezza adeguata

Accesso:	già adeguato
Accesso ai piani superiori:	già adeguato
Servizi igienici:	già adeguati
Corridoi:	già adeguati
<u>Grado di accessibilità:</u>	ADEGUATA

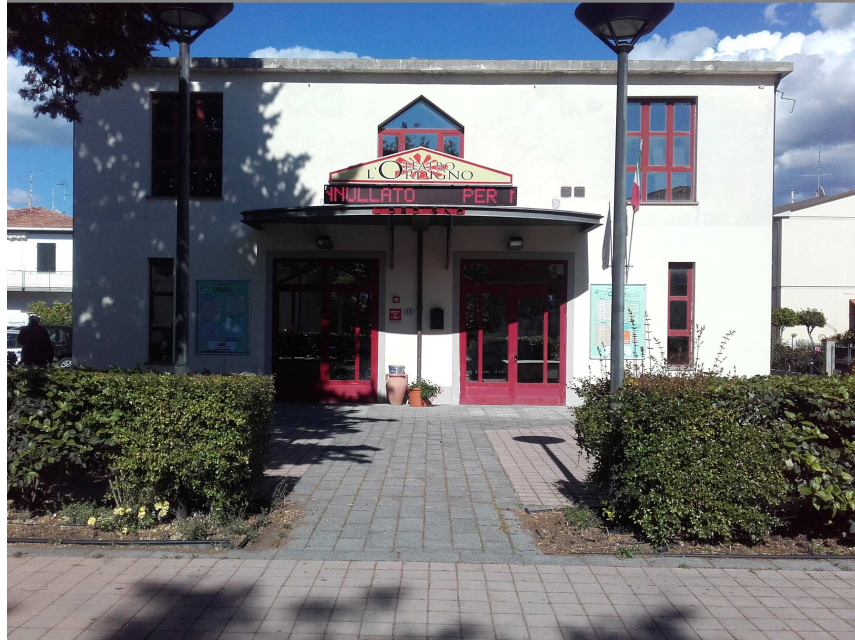
Scheda: 2ED

accesso dalla via Aurelia, attraverso uno spazio aperto,

al piano superiore accesso solo ad una piccola galleria

servizi adeguati anche per portatore di handicap

corridoi di larghezza adeguata

già adeguato con scivoli

non necessario l'adeguamento dell'accesso alla galleria

ADEGUATA

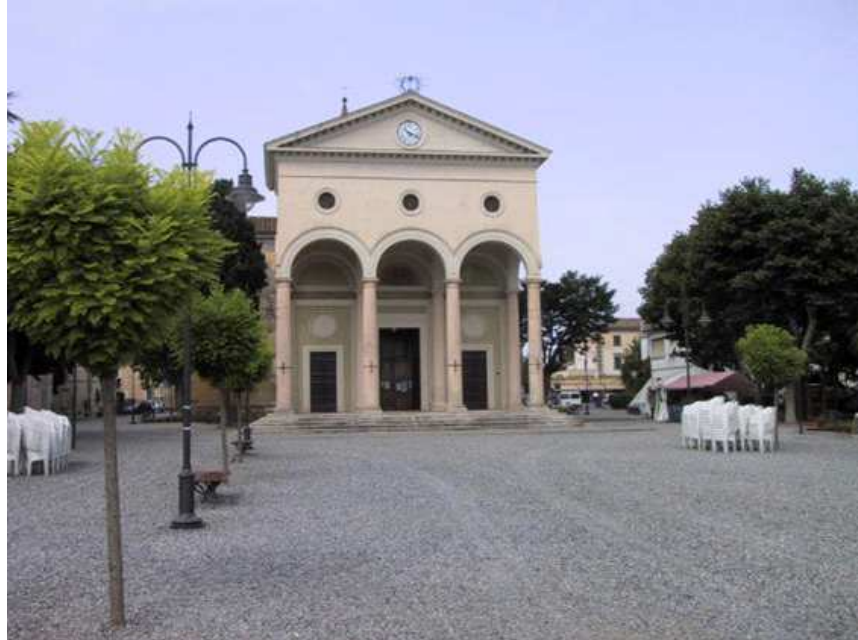
Scheda: **3ED**

Accesso: accesso all'interno mediante scalinata dalla Piazza Garibaldi e mediante rampa laterale

Accesso ai piani superiori: assente

Servizi igienici: assenti

Corridoi: assenti, a parte le navate interne di larghezza adeguata

Accesso: accesso per portatori di handicap dall'ingresso laterale con rampa

Grado di accessibilità: **ADEGUATA**

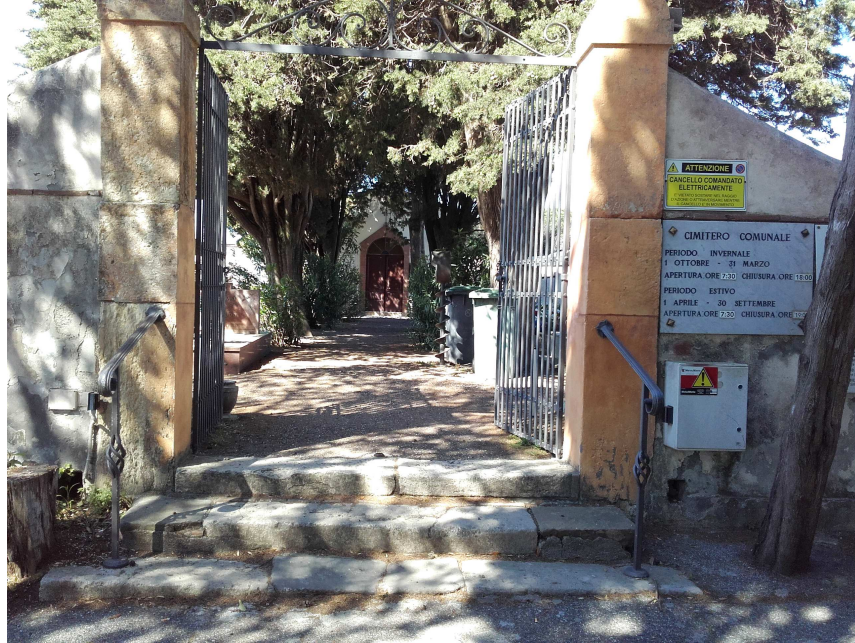
Scheda: **5ED**

Accesso:	si accede dalla strada attraversando una piccola area a verde, mediante due ingressi: uno a raso ed uno con tre scalini da superare
Accesso ai piani superiori:	assente
Servizi igienici:	assenti
Corridoi:	violetti in ghiaia, dotati di scivoli per superare dislivelli

Accesso:	da adeguare mediante realizzazione di rampa sull'ingresso principale
Accesso ai piani superiori:	assente
Servizi igienici:	assenti
Corridoi:	da adeguare mediante pavimentazione rigida continua dei vialetti

Grado di accessibilità: IN PARTE ADEGUATA ED IN PARTE DA ADEGUARE

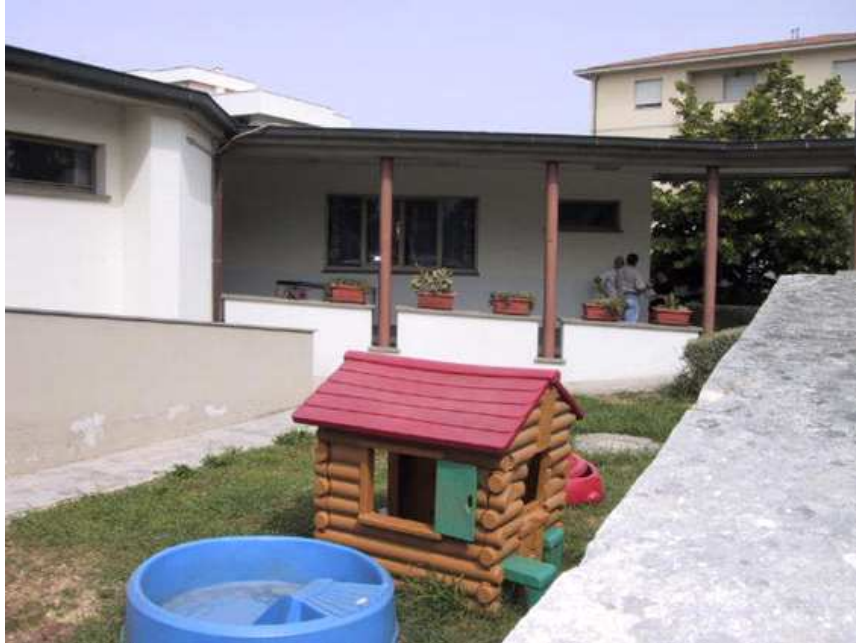
Scheda: 6ED

- Accesso:** si accede mediante rampa all'ingresso
- Accesso ai piani superiori:** assente
- Servizi igienici:** servizi adeguati anche per portatore di handicap
- Corridoi:** corridoi di larghezza adeguata

- Accesso:** già adeguato con scivoli
- Accesso ai piani superiori:** assente
- Servizi igienici:** già adeguati
- Corridoi:** già adeguati
- Grado di accessibilità:** **ADEGUATA**

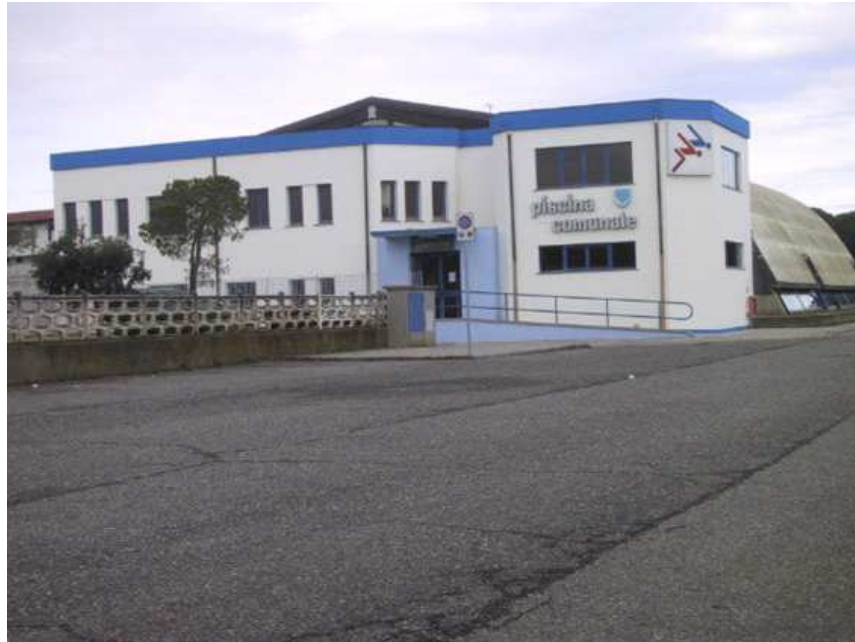
Scheda: **7ED**

Accesso: accesso a piano terra tramite rampa di pendenza a norma

Accesso ai piani superiori: mediante servoscala

Servizi igienici: servizi adeguati, con accesso dagli spogliatoi

Corridoi: di larghezza adeguata

Accesso: da realizzare nuova pavimentazione della rampa di accesso in quanto bagnata risulta scivolosa

Grado di accessibilità: **DA MIGLIORARE SOLO IN PARTE**

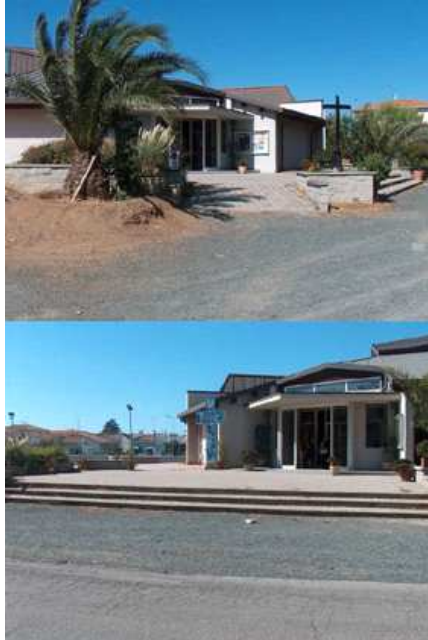
Scheda: 8ED

Accesso:	l'accesso avviene sia attraverso scalini, sia mediante rampe con scivoli pavimentate. Intorno alla chiesa è stato realizzato recentemente un nuovo marciapiede. L'area circostante è interrata, così come il parcheggio adiacente.
Accesso ai piani superiori:	non ci sono piani superiori
Servizi igienici:	non necessari per il tipo di destinazione
Corridoi:	assenti

Accesso:	già adeguato per la presenza delle rampe l'accesso diretto all'interno; da adeguare l'area circostante mediante pavimentazione del parcheggio, realizzazione di un percorso pedonale e sistemazione dell'area a verde
Accesso ai piani superiori:	non necessario adeguamento
Servizi igienici:	non necessario adeguamento
Corridoi:	non necessario adeguamento
Grado di accessibilità:	ADEGUATA

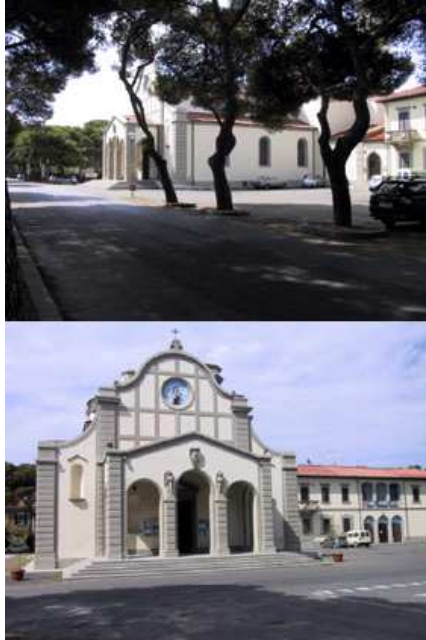
Scheda: **9ED**

Accesso:	accesso dalla scalinata principale e dalla rampa laterale; dal sagrato accesso all'internodal portone principale di larghezza adeguata
Accesso ai piani superiori:	non ci sono piani superiori
Servizi igienici:	non necessari per il tipo di destinazione
Corridoi:	assenti

Accesso:	già adeguato
Accesso ai piani superiori:	non necessario adeguamento
Servizi igienici:	non necessario adeguamento
Corridoi:	non necessario adeguamento

Grado di accessibilità: ADEGUATA

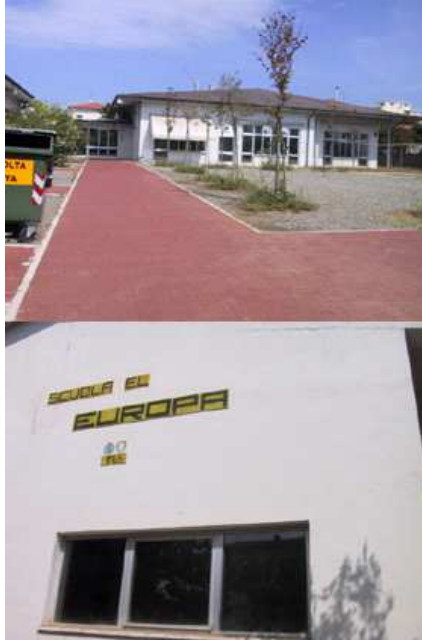
Scheda: **10ED**

accesso da via Monte alla Rena e da via del Popolo attraverso percorsi esterni pavimentati; non ci sono dislivelli per entrare nell'immobile; portone di ingresso in alluminio e vetro di larghezza adeguata

non ci sono piani superiori

servizi adeguati anche per portatore di handicap

corridoi di larghezza adeguata

già adeguato

ADEGUATA

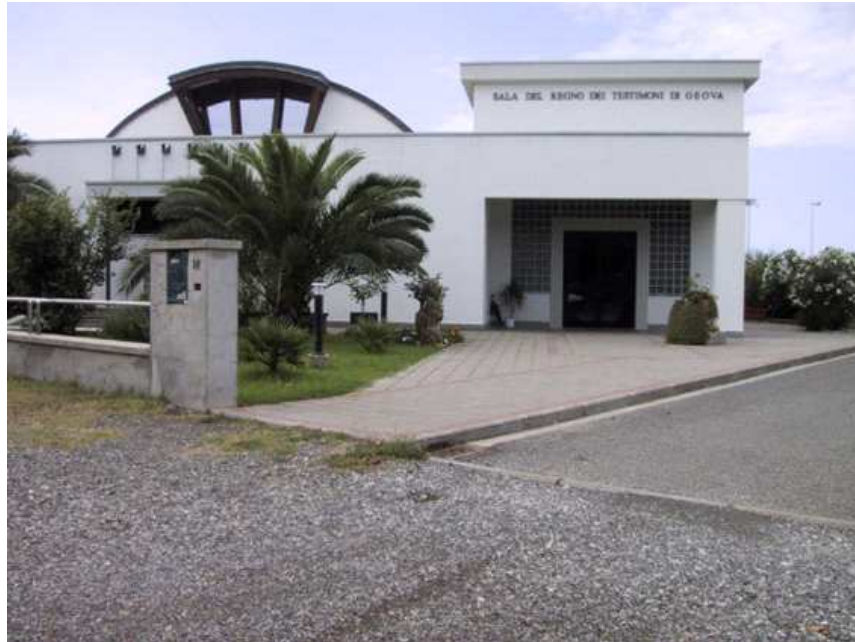
Scheda: **11ED**

Accesso:	accesso da via V. Veneto attraverso percorso pavimentato di larghezza adeguata; non ci sono scalini sull'ingresso
Accesso ai piani superiori:	non ci sono piani superiori
Servizi igienici:	non necessari per il tipo di destinazione
Corridoi:	assenti

Accesso:	già adeguato
Accesso ai piani superiori:	assente
Servizi igienici:	già adeguati
Corridoi:	già adeguati
Grado di accessibilità:	ADEGUATA

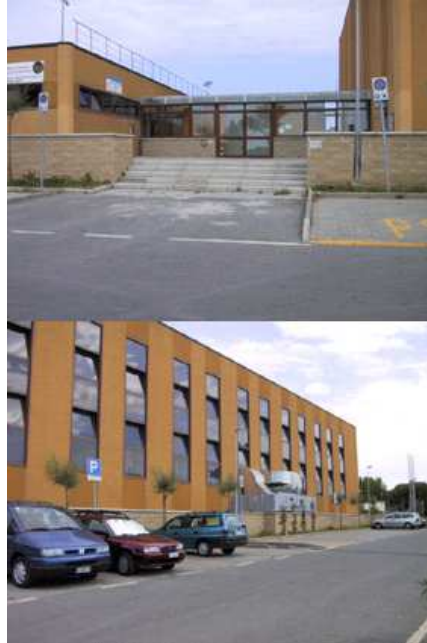
Scheda: 12ED

Accesso:	dal piano strada di via Gigli scalinata frontale e scivolo a norma laterale; camminamento perimetrale in autobloccanti
Accesso ai piani superiori:	non ci sono piani superiori
Servizi igienici:	servizi adeguati anche per portatore di handicap
Corridoi:	corridoi di larghezza adeguata

Accesso:	già adeguato
Accesso ai piani superiori:	assente
Servizi igienici:	già adeguati
Corridoi:	già adeguati
<u>Grado di accessibilità:</u>	ADEGUATA

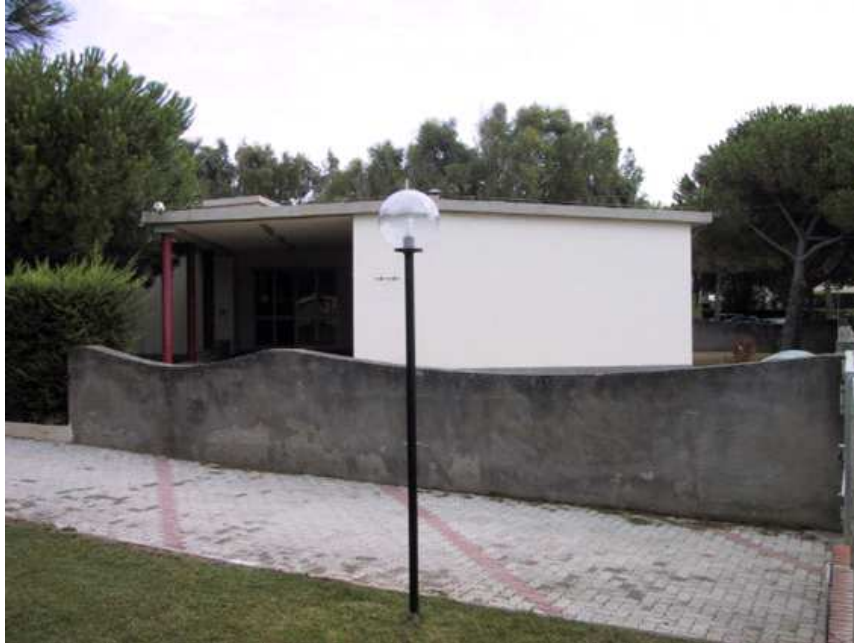
Scheda: 13ED

Accesso:	attraverso camminamento pavimentato in betonelle fino all'ingresso, dove non è presente alcun scalino
Accesso ai piani superiori:	non ci sono piani superiori
Servizi igienici:	servizi adeguati anche per portatore di handicap
Corridoi:	corridoi di larghezza adeguata

Accesso:	già adeguato
Accesso ai piani superiori:	assente
Servizi igienici:	già adeguati
Corridoi:	già adeguati
<u>Grado di accessibilità:</u>	ADEGUATA

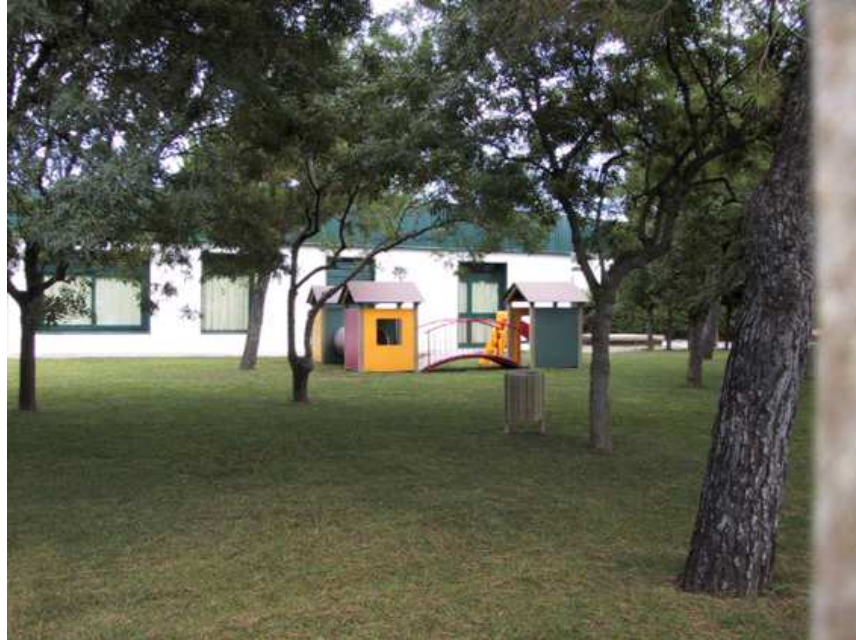
Scheda: 14ED

Accesso: attraverso camminamento pavimentato in betonelle fino all'ingresso, dove non è presente alcun scalino

Accesso ai piani superiori: non ci sono piani superiori

Servizi igienici: servizi adeguati anche per portatore di handicap

Corridoi: corridoi di larghezza adeguata

Accesso: già adeguato

Grado di accessibilità: **ADEGUATA**

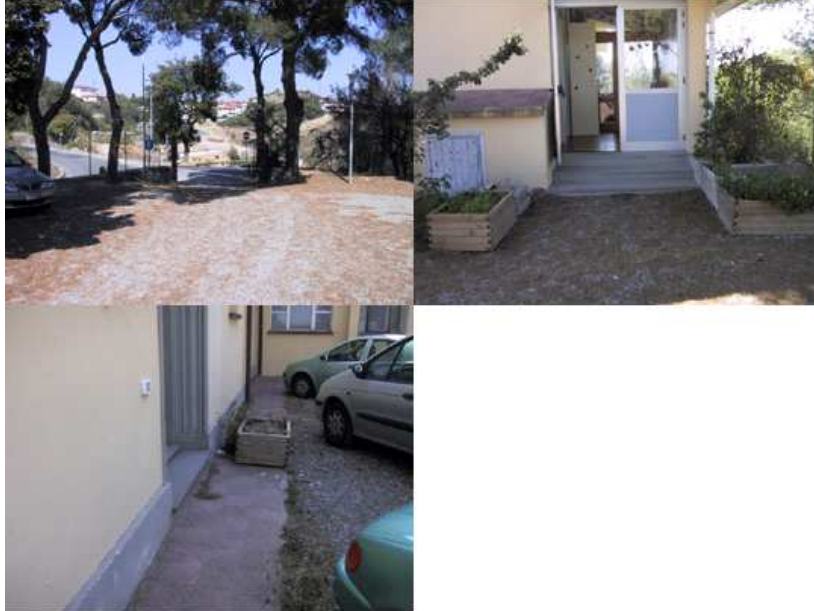
Scheda: 15ED

sono presenti scalini

accesso al piano primo solo tramite scale

mancano servizi adeguati per portatori di handicap

molto ampi e senza interruzione dei piani con scalini

è in corso di realizzazione progetto per adeguare l'accesso mediante la realizzazione di scivoli e rampe di larghezza e pendenza adeguata

da realizzare rampe interne e nuovo ascensore per accesso al locale a piano seminterrato

da realizzare ristrutturazione generale di tutti i servizi; è in corso di esecuzione progetto per la realizzazione di un servizio dimensionato per portatori di handicap

sufficientemente ampi

IN PARTE ADEGUATA ED IN PARTE DA ADEGUARE

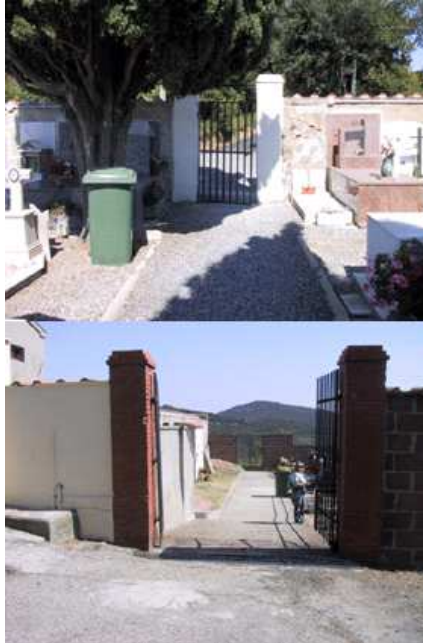
Scheda: 16ED

accesso alla parte storica pedonale con scalini; accesso alla parte più recente carrabile mediante rampa

presenza di scalini di collegamento tra parte storica e nuova che si sviluppano su due livelli diversi

presenti non adeguati

vialini inghiaiat di larghezza circa 1,50 metri

da adeguare mediante scivoli l'accesso pedonale della parte storica

da adeguare collegamento tra parte storica e nuovo ampliamento mediante servoscala o elevatore (gli spazi non consentono la realizzazione di una rampa di pendenza adeguata)

da realizzare bagno a norma per portatori di handicap

da rifare la pavimentazione dei vialini in materiale adeguato

INADEGUATA

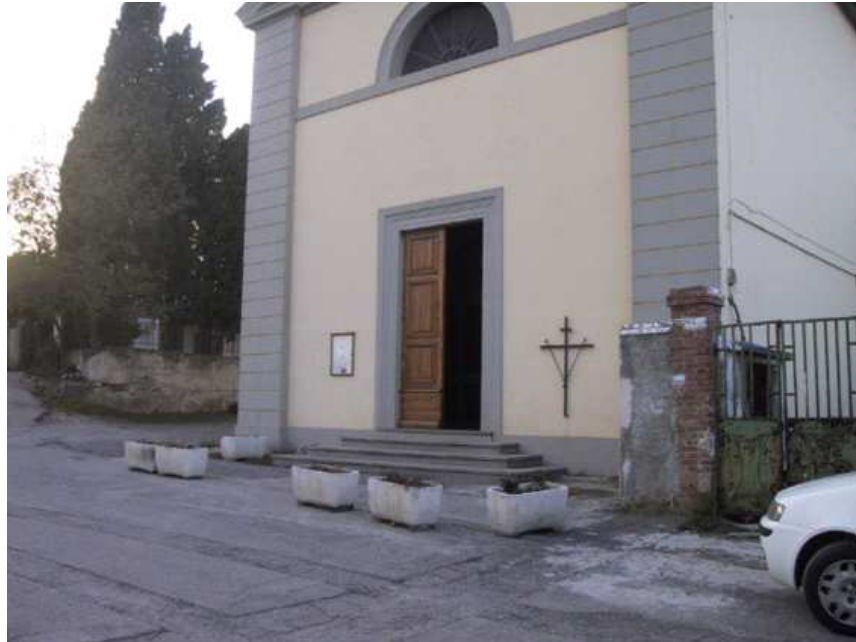
Scheda: **17ED**

Accesso: accesso dal sacro con presenza di due scalini

Accesso ai piani superiori: solo piano terra

Servizi igienici: non presenti

Accesso: da realizzare rampa all'ingresso di larghezza e pendenza adeguate; da valutare bene l'intervento in quanto trattasi di edificio storico

Servizi igienici: data la destinazione non necessaria la realizzazione di servizi adeguati

Grado di accessibilità: **DA ADEGUARE QUASI PER INTERO**

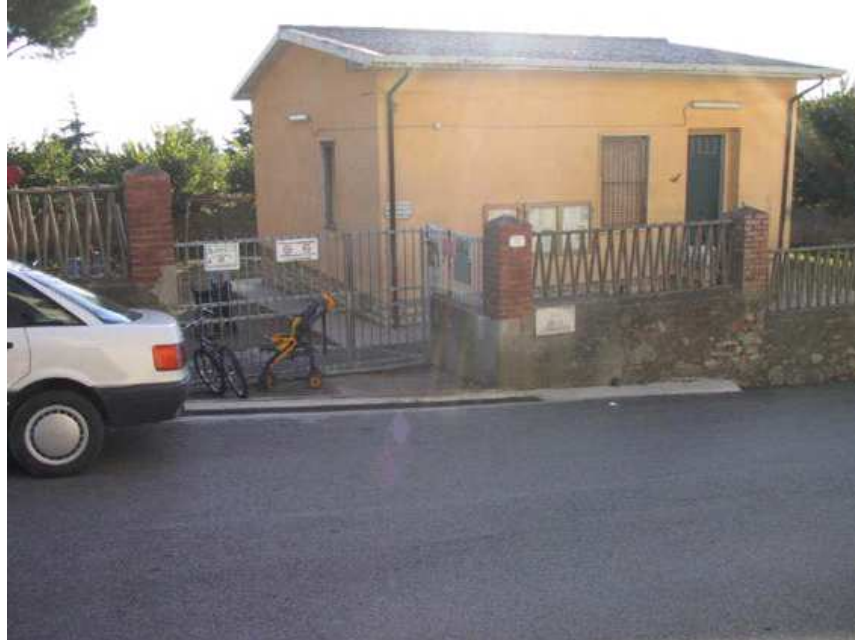
Scheda: 18ED

- Accesso:** dalla strada accesso tramite cancello con piano a raso; per accedere all'interno dell'immobile sono invece presenti 3 scalini in corrispondenza del portone principale
- Accesso ai piani superiori:** solo piano terra
- Servizi igienici:** mancano servizi adeguati per portatori di handicap
- Corridoi:** di varie larghezze, in parte non adeguati

- Accesso:** da realizzare rampa all'ingresso di larghezza e pendenza adeguate
- Accesso ai piani superiori:** solo piano terra
- Servizi igienici:** da realizzare bagno a norma per portatori di handicap
- Corridoi:** sarebbe da rivalutare la distribuzione degli spazi interni
- Grado di accessibilità:** **IN PARTE ADEGUATA ED IN PARTE DA ADEGUARE**

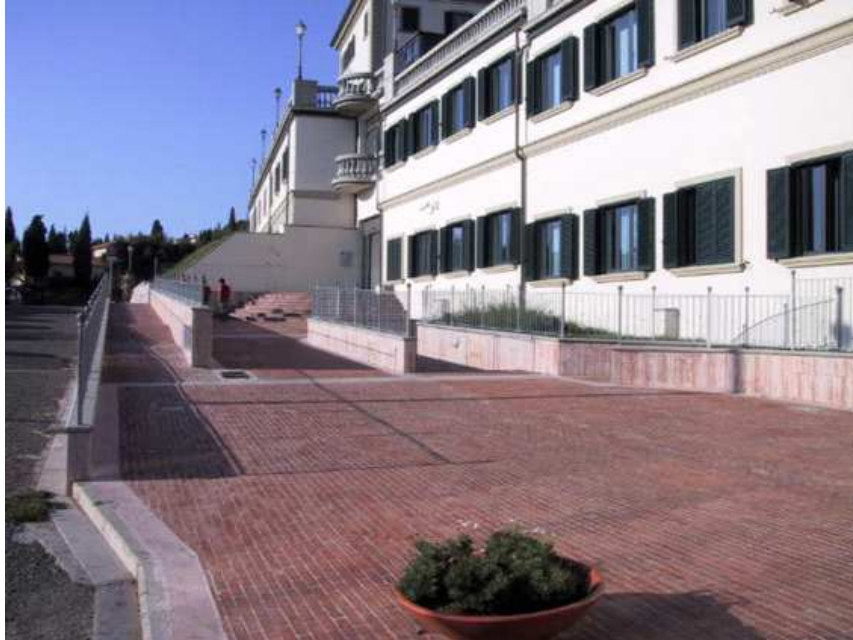
Scheda: 19ED

Accesso:	accesso principale da via don Bosco adeguato mediante rampe; accesso dalla terrazza panoramica tramite ascensore
Accesso ai piani superiori:	accesso adeguato tramite ascensore
Servizi igienici:	completamente adeguati
Corridoi:	adeguati; i vari dislivelli sono tutti raccordati con rampe

Accesso:	adeguato
Accesso ai piani superiori:	adeguato
Servizi igienici:	adeguati
Corridoi:	adeguati
<u>Grado di accessibilità:</u>	ADEGUATA

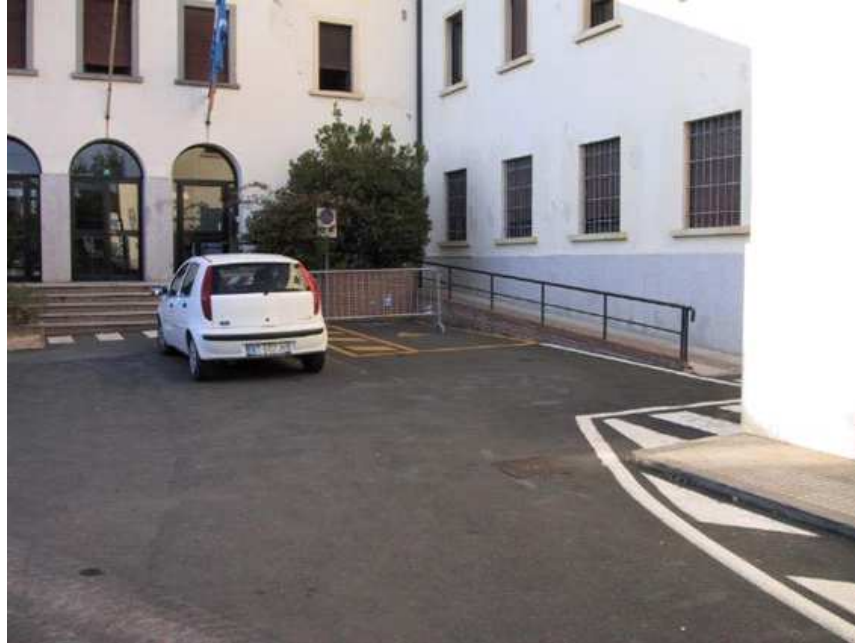
Accesso: entrata principale dell'immobile adeguata mediante rampa

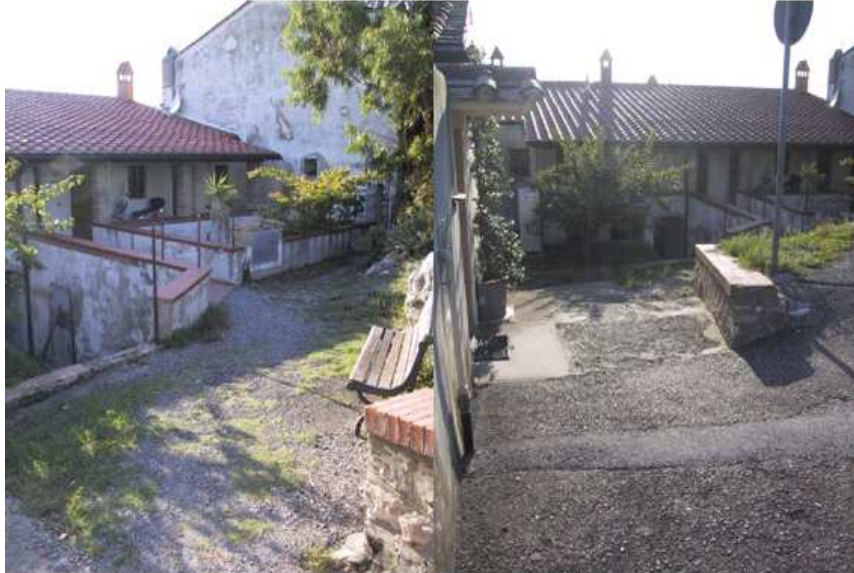
- Accesso:** all'ingresso degli Uffici si arriva tramite un vialetto che presenta una pendenza molto forte, oltre ad un fondo dissestato
- Accesso ai piani superiori:** i vari uffici presentano piccoli dislivelli tra loro, quindi sono presenti scalini interni
- Servizi igienici:** mancano servizi adeguati per portatori di handicap
- Corridoi:** corridoi piuttosto stretti, con presenza di scalini

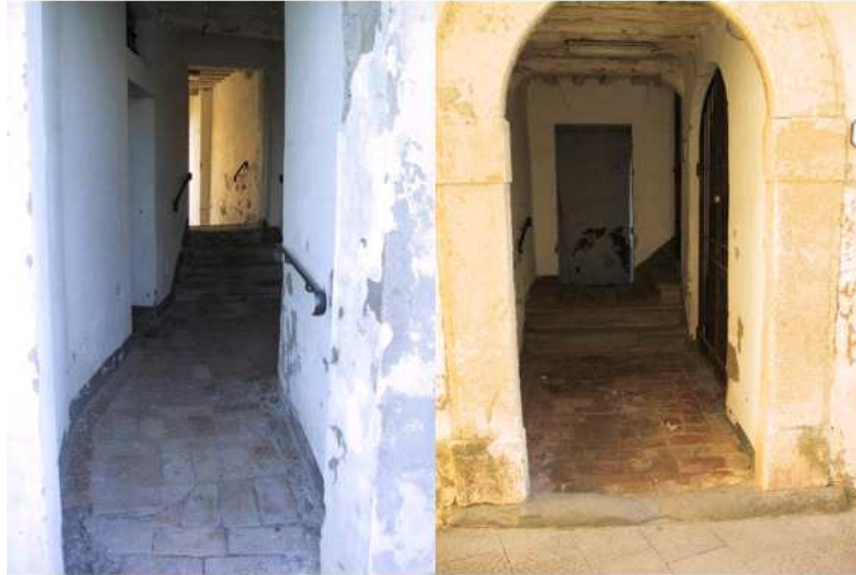
- Accesso:** accessi "storici", con presenza di soglie sporgenti, di larghezza limitata, con presenza di dislivelli
- Accesso ai piani superiori:** solo tramite scale
- Servizi igienici:** mancano servizi adeguati per portatori di handicap
- Corridoi:** corridoi piuttosto stretti, con presenza di scalini

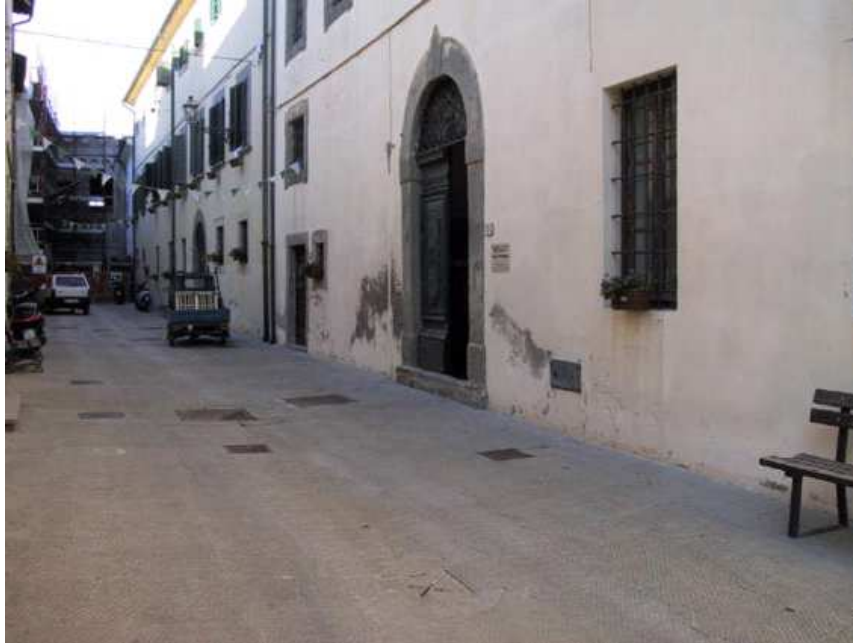
- Accesso:** ci sono varie entrate: il portone principale presenta uno scalino, ma gli altri ingressi sono adeguati
- Accesso ai piani superiori:** accesso adeguato tramite ascensore
- Servizi igienici:** completamente adeguati a tutti i piani
- Corridoi:** corridoi di larghezza adeguata, senza dislivelli o scalini

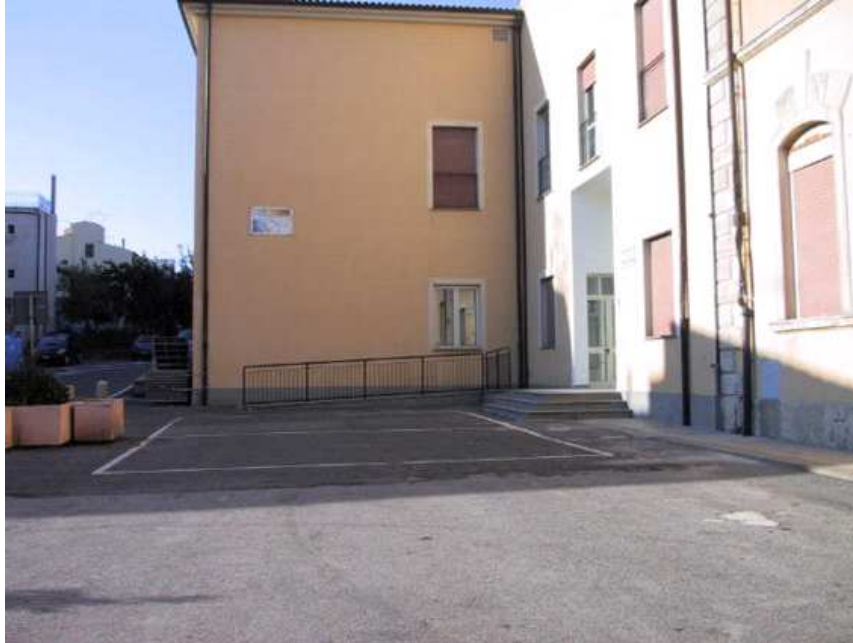
Accesso: accesso entata principale adeguato tramite rampa

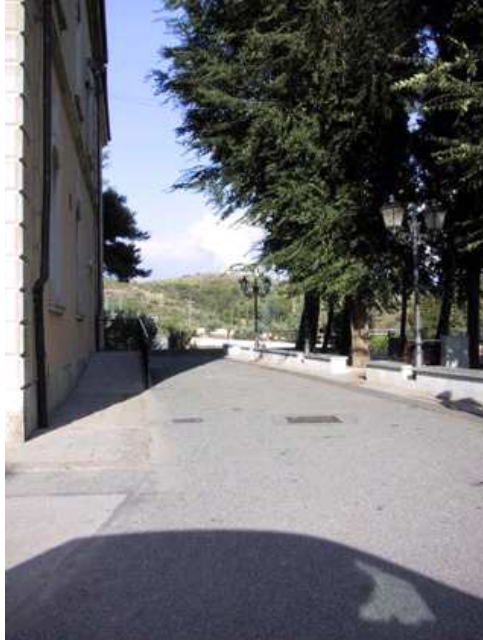
- Accesso:** ci sono due entrate: quella lato parco è adeguata tramite rampa, quella sulla piazza presenta degli scalini
- Accesso ai piani superiori:** si sviluppa solo su un piano e non ci sono dislivelli interni
- Servizi igienici:** presenti servizi igienici adeguati
- Corridoi:** corridoi di larghezza adeguata, senza dislivelli o scalini

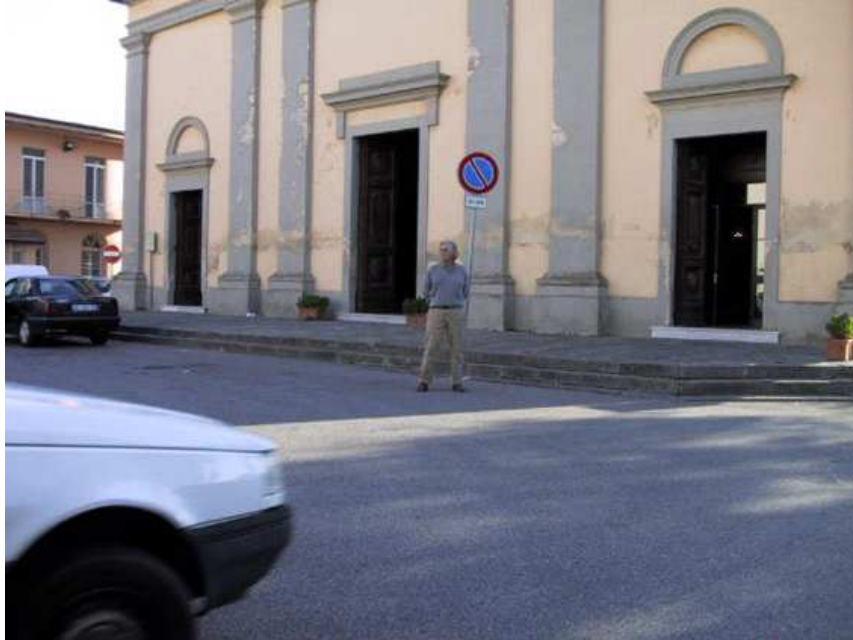
Accesso: agli ingressi principali sul sagrato si accede attraverso due gradini; esiste però un ingresso laterale adeguato dotato di rampa

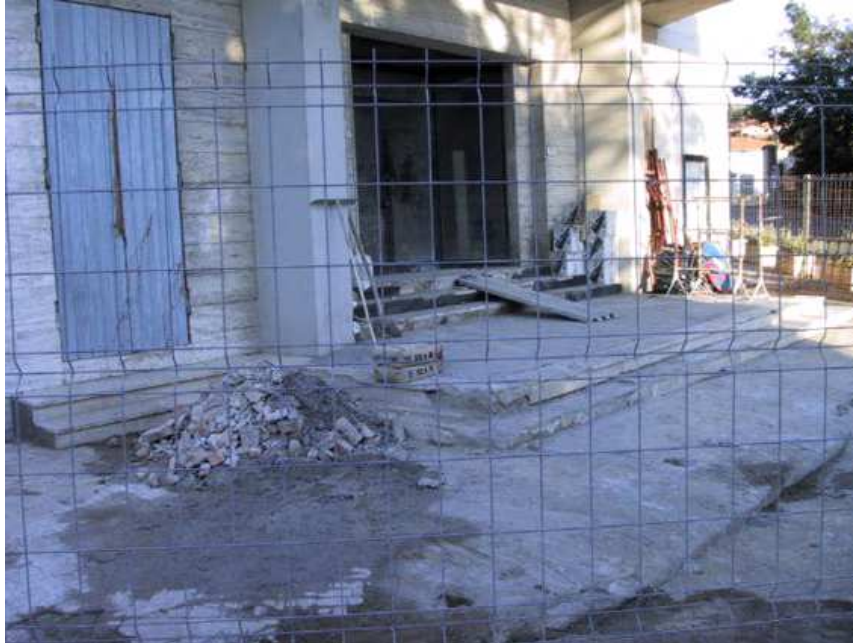
Accesso: l'accesso principale sarà dotato di rampa

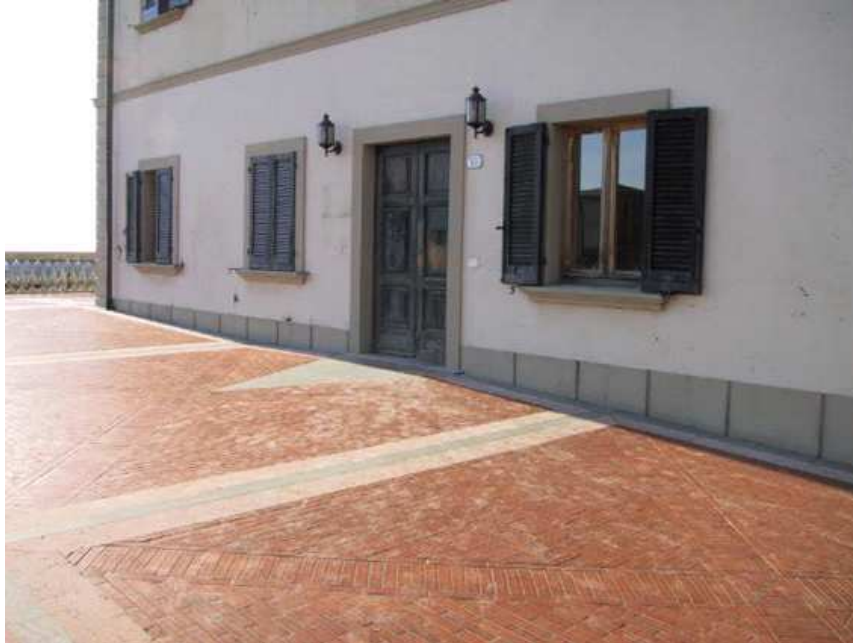
- Accesso:** accesso principale a terra, solo con piccola soglia
- Accesso ai piani superiori:** accesso ai piani superiori adeguato tramite ascensore
- Servizi igienici:** servizio igienico adeguato a piano secondo
- Corridoi:** corridoi e disimpegni di larghezza adeguata

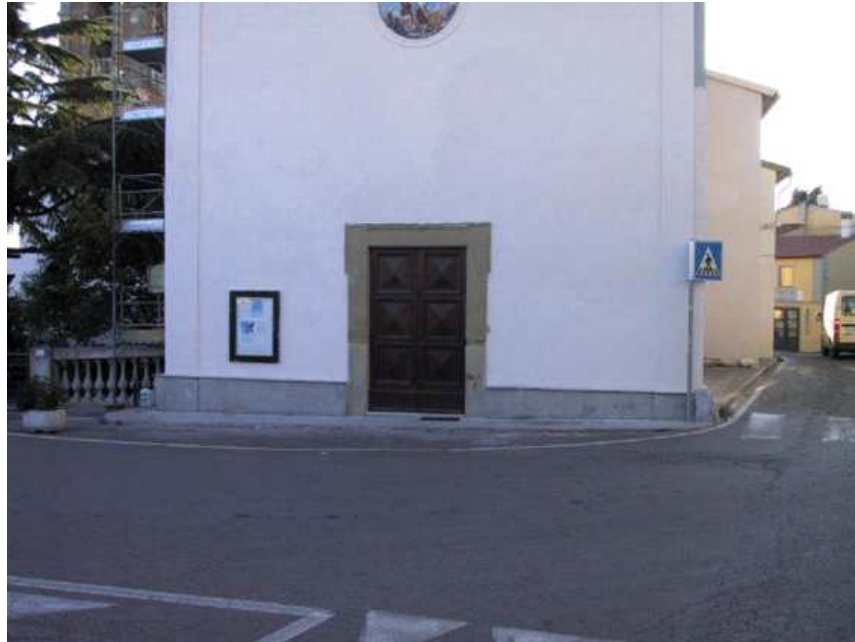
Accesso: dal portone principale, con un piccolo scalino dal livello strada

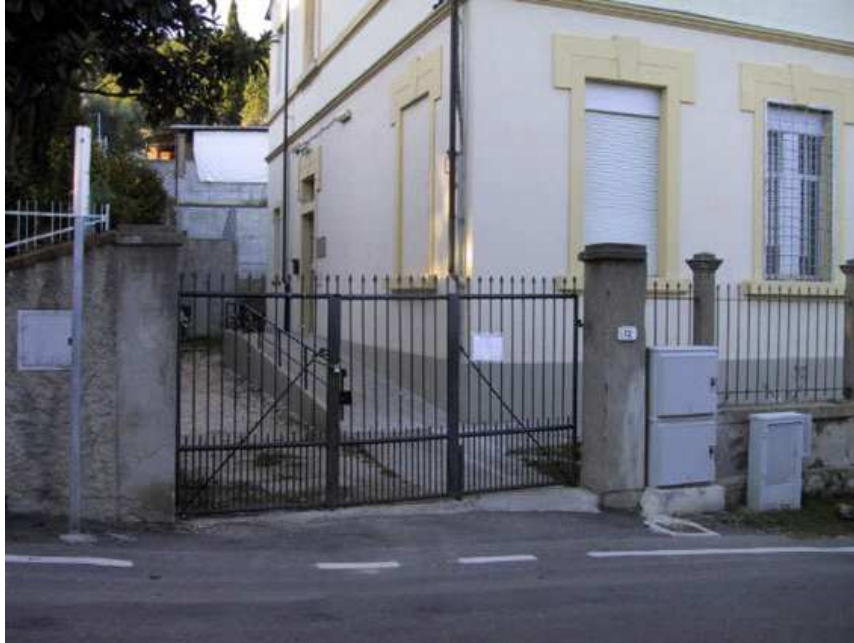
Accesso: ingresso principale dotato di rampa a norma

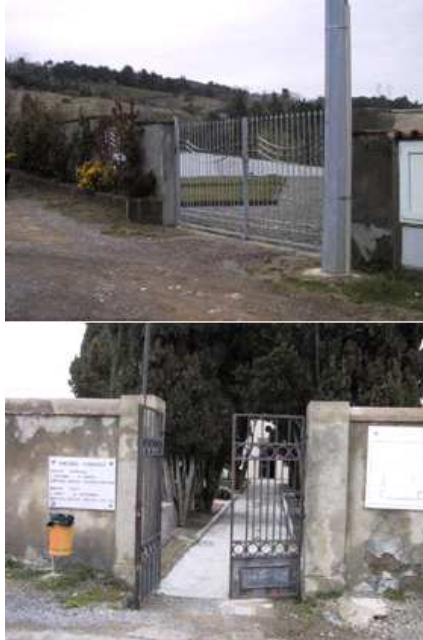
Accesso: vialino di ingresso inghiaiato

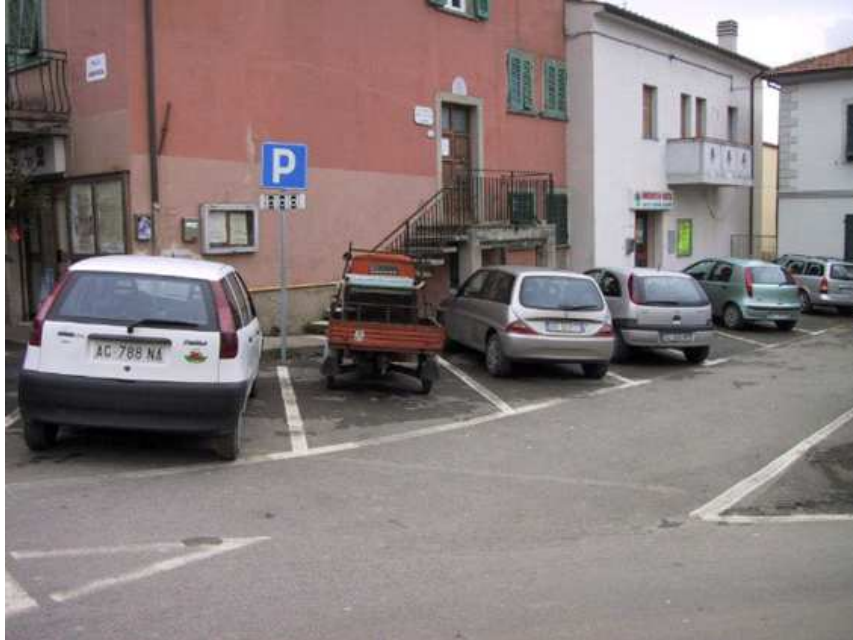
Accesso:	l'accesso alla sede del C.d.F. avviene attraverso una scala esterna ed una successiva rampa interna
Accesso ai piani superiori:	mediante scale
Servizi igienici:	presenti in cattivo stato
Corridoi:	di larghezza limitata

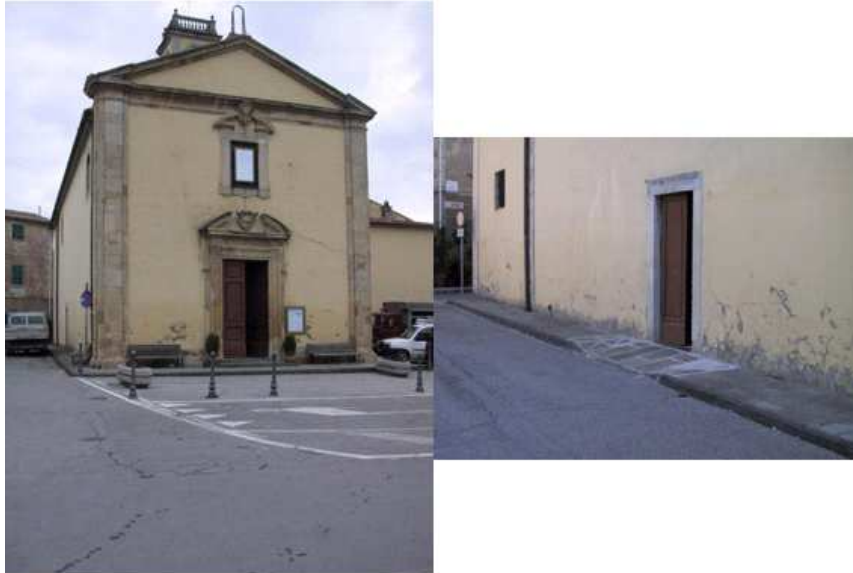
Accesso: l'accesso storico dal portone principale presenta due scalini; uno dei portoni laterali è però adeguato tramite piccola rampa

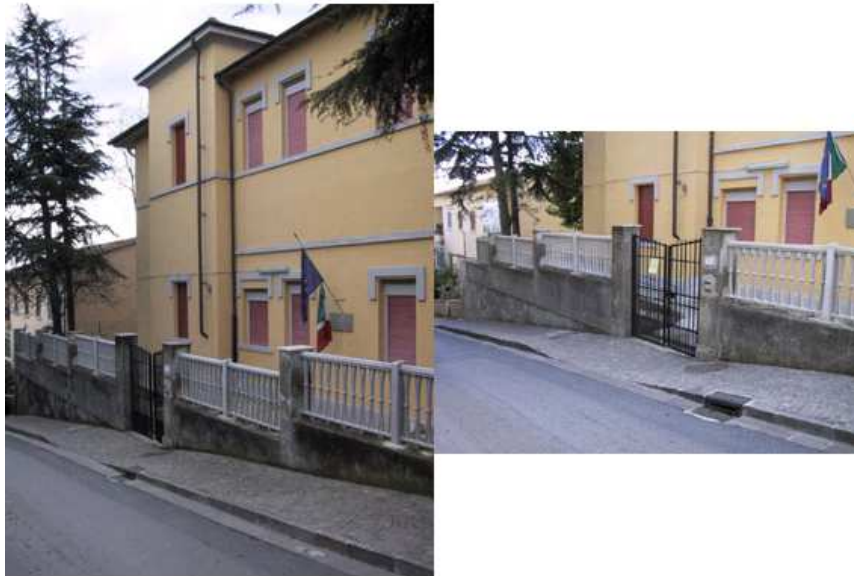
Accesso: accesso dall'ingresso principale adeguato tramite rampa

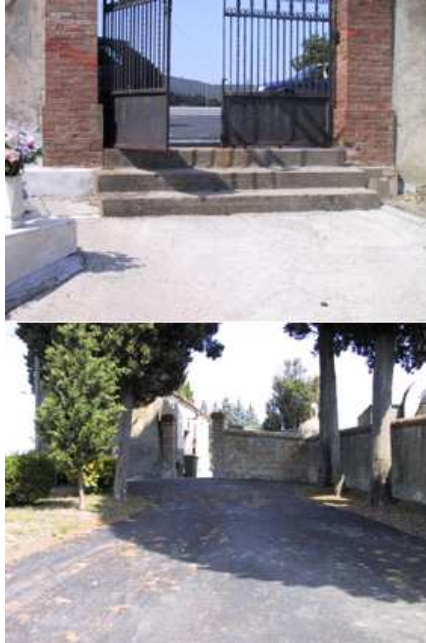
Accesso: accesso principale dal parcheggio a raso; accesso laterale con tre scalini

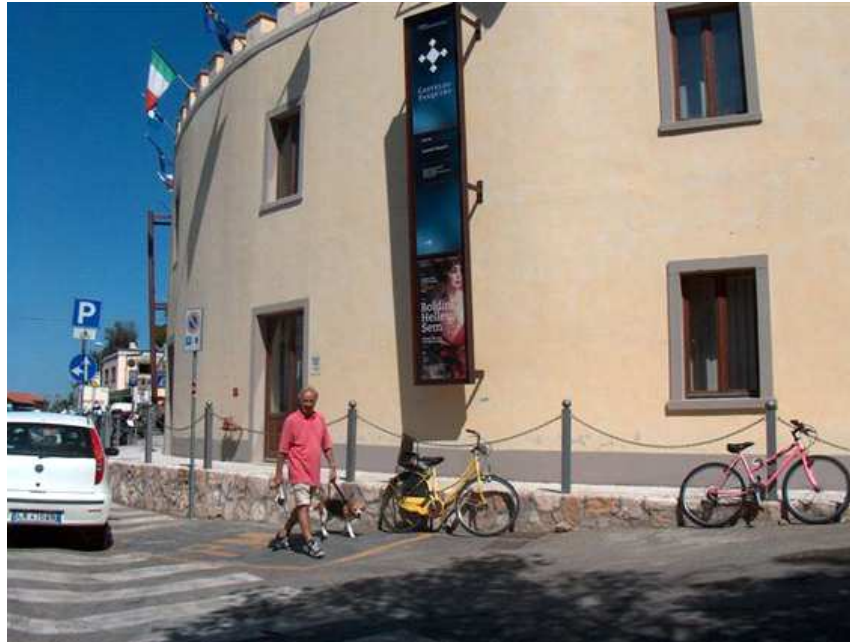
Accesso: accesso da piazza della Vittoria

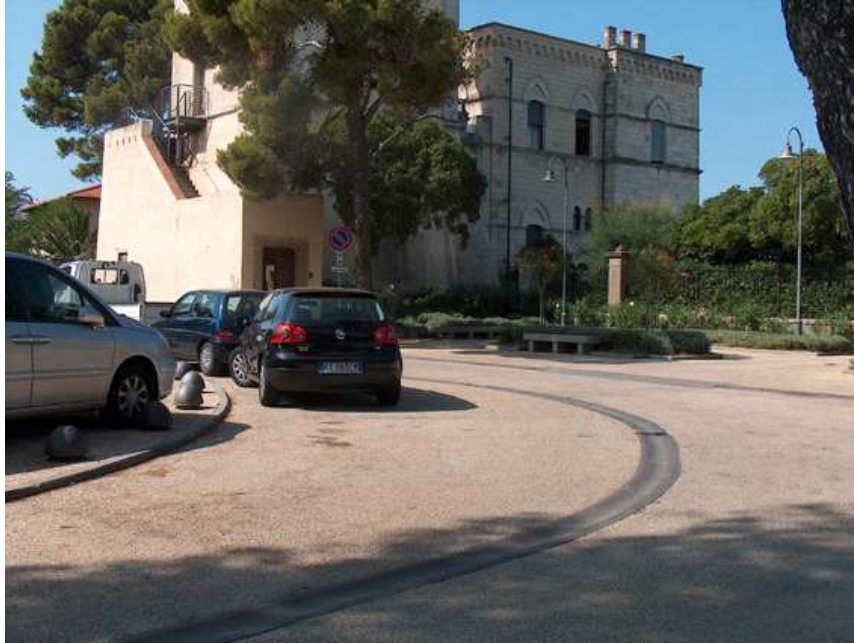
Accesso: torre di altezza equivalente a circa 2 piani: accesso dalla piazza omonima

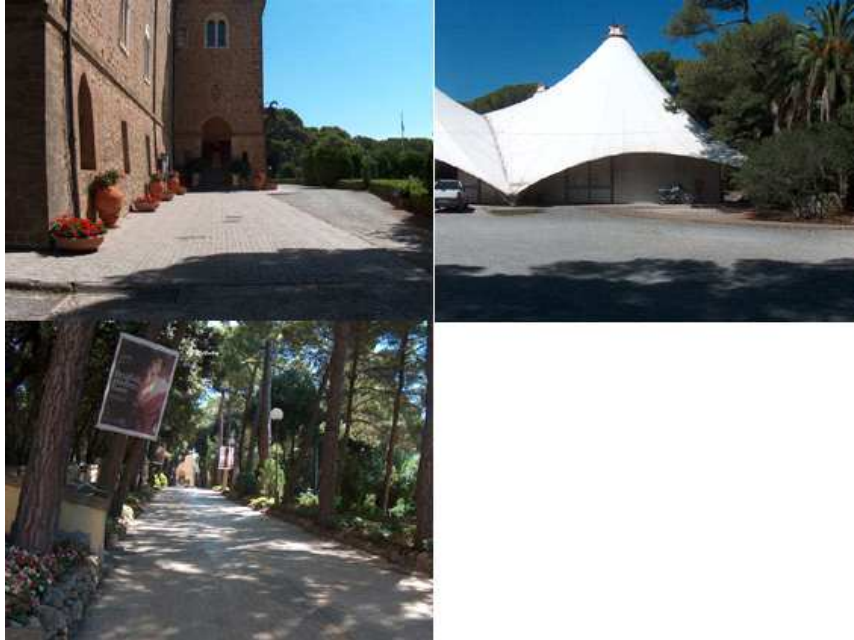
- Accesso:** accesso dall'interno del parco, da viale inghiaiato e poi percorso pavimentato in blocchi di tufo e betonelle; presenza di uno scalino sull'ingresso per accedere all'ala dove si trovano gli uffici
- Accesso ai piani superiori:** edificio su più piani: accesso ai piani superiori mediante scale ed ascensore
- Servizi igienici:** presenti già adeguati
- Corridoi:** di larghezza adeguata

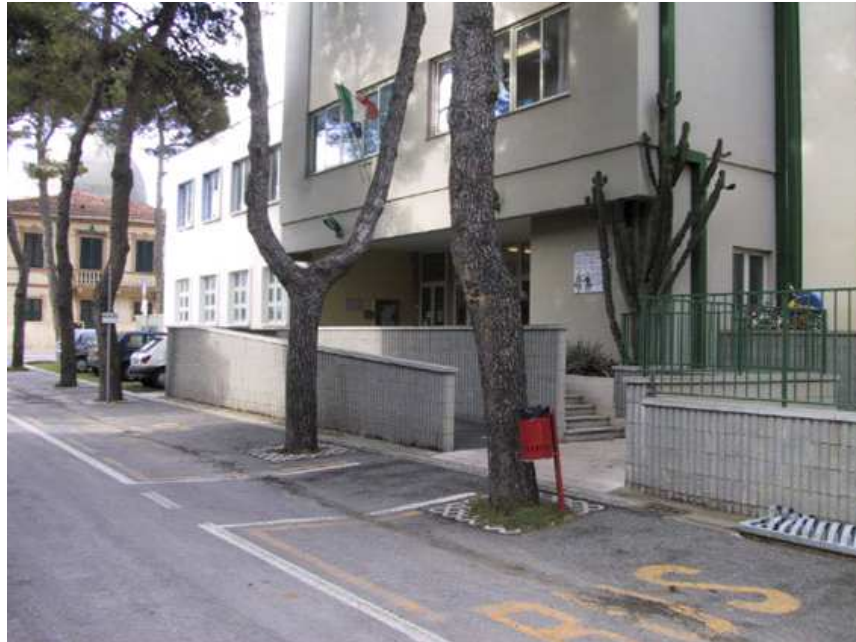
Accesso: ingresso rialzato rispetto alla quota della strada: dislivello superato tramite scalini e rampa

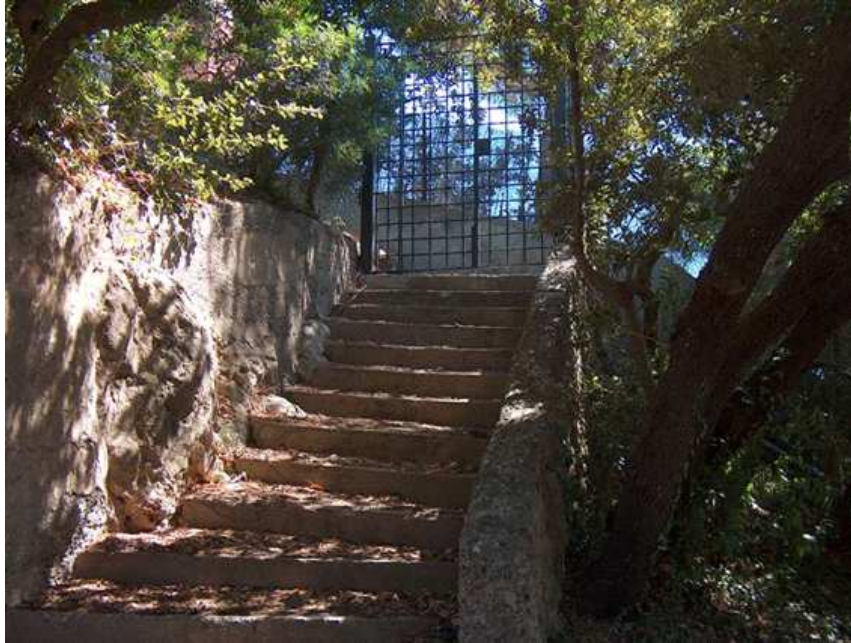
Accesso: l'accesso alla sala espositiva, a piano terra rialzato, avviene attraverso 4 scalini

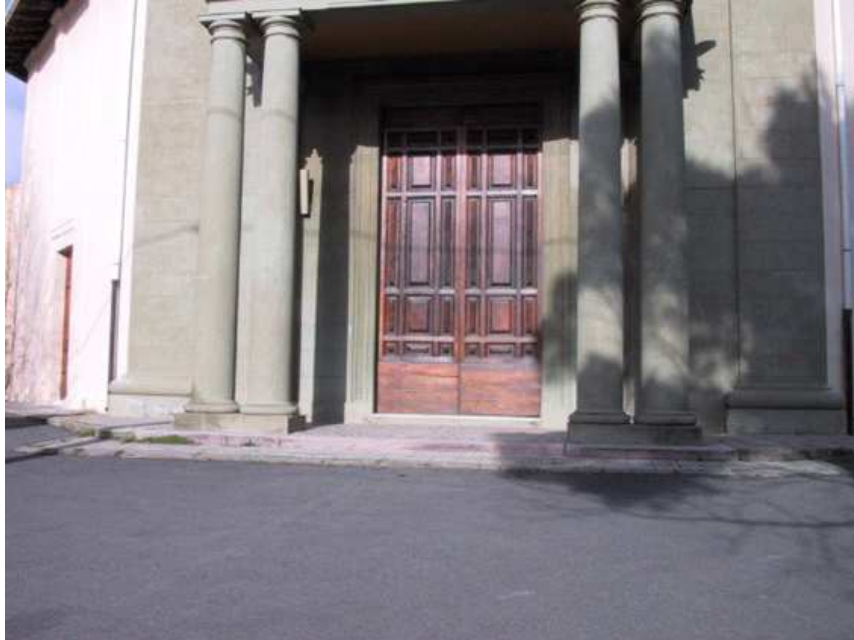
Accesso:	accesso da una porta centrale a doppio battente, con presenza di scalini per superare il dislivello col marciapiede esterno
Accesso ai piani superiori:	su un unico piano
Servizi igienici:	non presenti ad uso pubblico
Corridoi:	non presenti
