COMUNE DI ROSIGNANO M.MO
PROVINCIA DI LIVORNO

**PROGRAMMA DI INTERVENTO
PER L'ABBATTIMENTO
DELLE BARRIERE
ARCHITETTONICHE ED
URBANISTICHE**

**Volume II
Schedatura edifici**

GIUGNO 2017

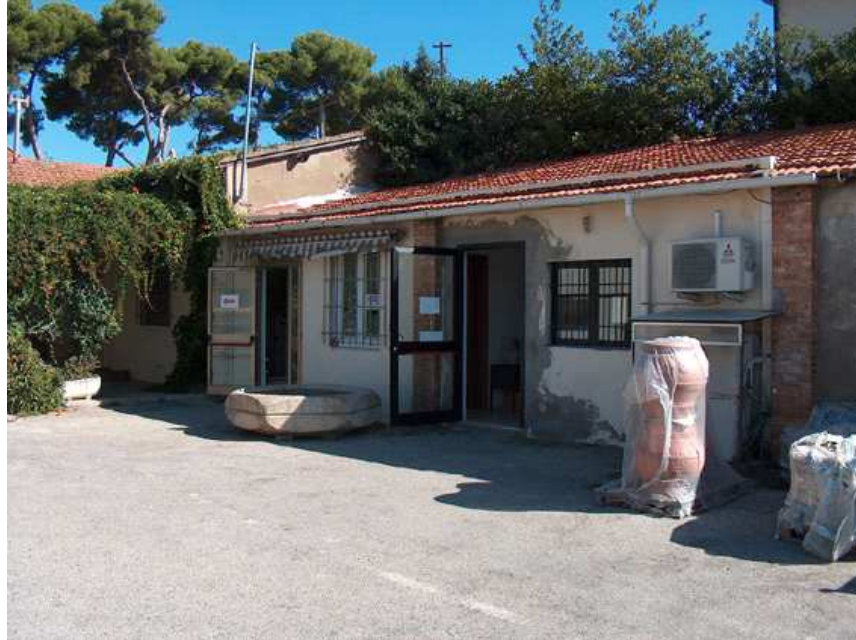
- Accesso:** accesso da corte interna del magazzino, con scalino inferiore ad un'alzata in corrispondenza della soglia di ingresso
- Accesso ai piani superiori:** non ci sono piani superiori
- Servizi igienici:** presenti ma non adeguati
- Corridoi:** nel corridoio di distribuzione è presente uno scalino; inoltre la larghezza non è adeguata

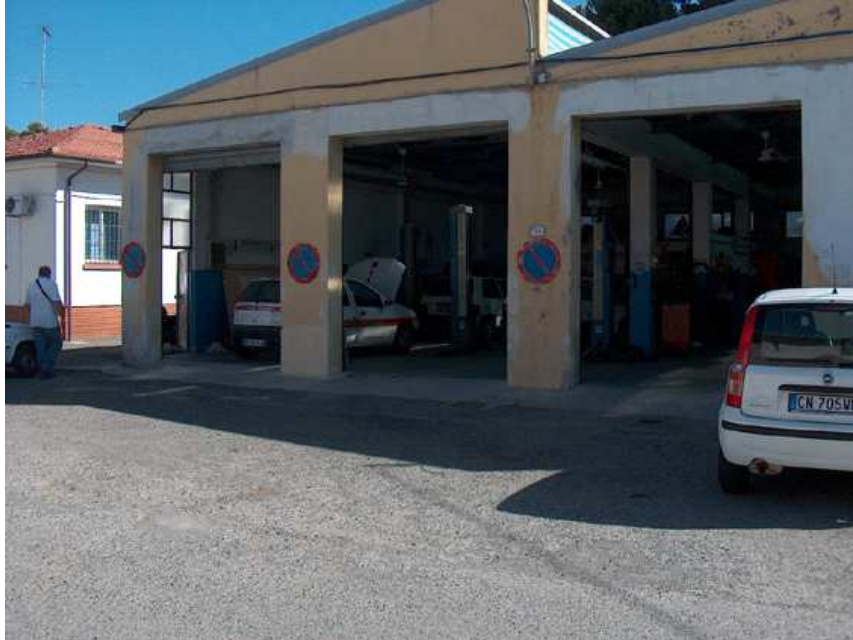
Accesso: accesso tramite scivolo dall'esterno

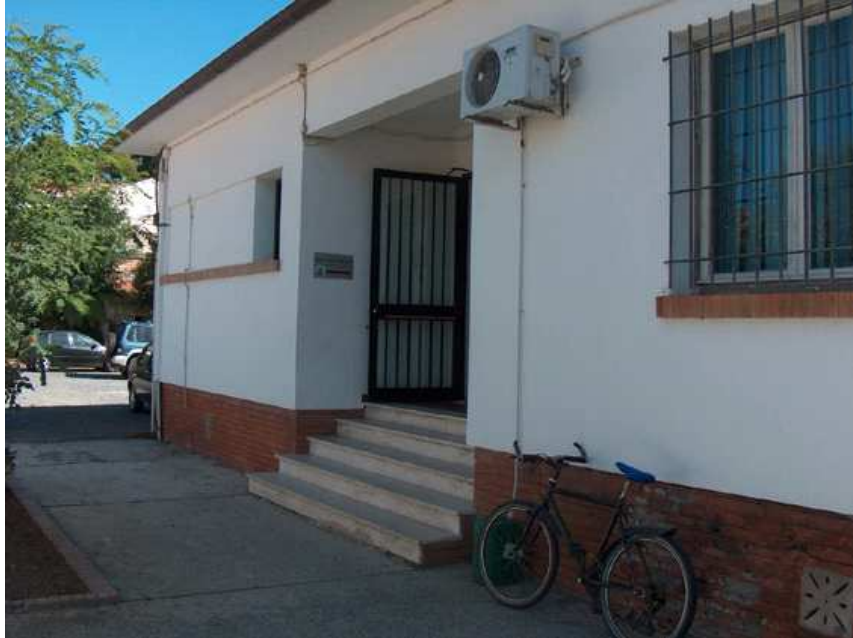
Accesso: accesso tramite rampa composta da 4 scalini

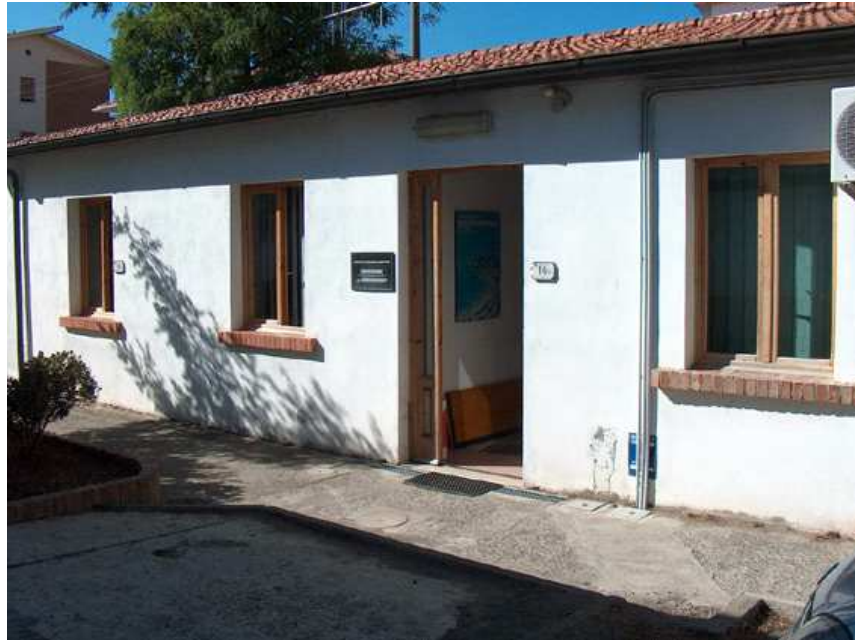
Accesso: adeguato a raso
