COMUNE DI ROSIGNANO M.MO
PROVINCIA DI LIVORNO

**PROGRAMMA DI INTERVENTO
PER L'ABBATTIMENTO
DELLE BARRIERE
ARCHITETTONICHE ED
URBANISTICHE**

**Volume I
Schedatura aree verdi**

GIUGNO 2017

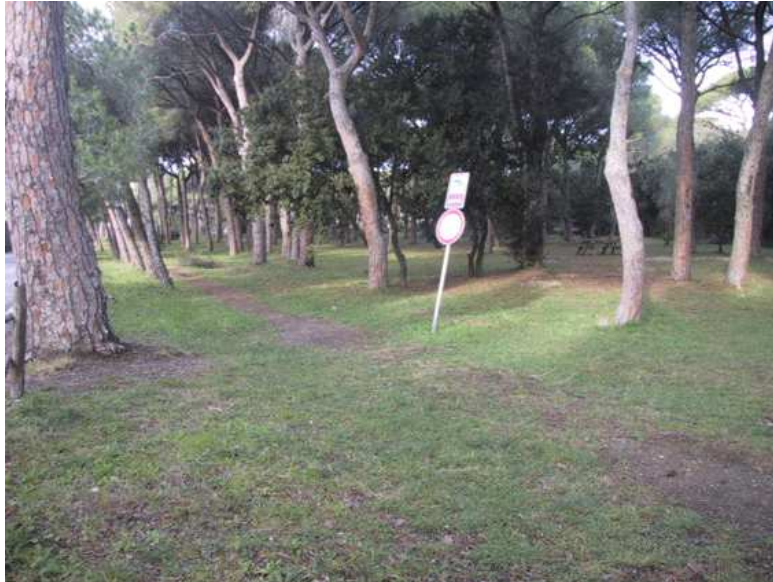
Scheda: **1AV**

ampio parco a pineta nei pressi del cimitero e del pontile Soc. Solvay; separato dalla strada da staccionata in legno

direttamente dalla strada attraverso accessi ricavati nella staccionata in filagne

inesistente

tutta la superficie è in terreno naturale

Grado di accessibilità: DA ADEGUARE QUASI PER INTERO

da realizzare nuovi accessi più ampi e con adeguata segnaletica

da realizzare percorsi percorribili ed individuabili

da realizzare camminamenti interni con adeguata pavimentazione

pavimentazione idonea in materiale tipo autobloccanti, resine, asfalto, ecc.

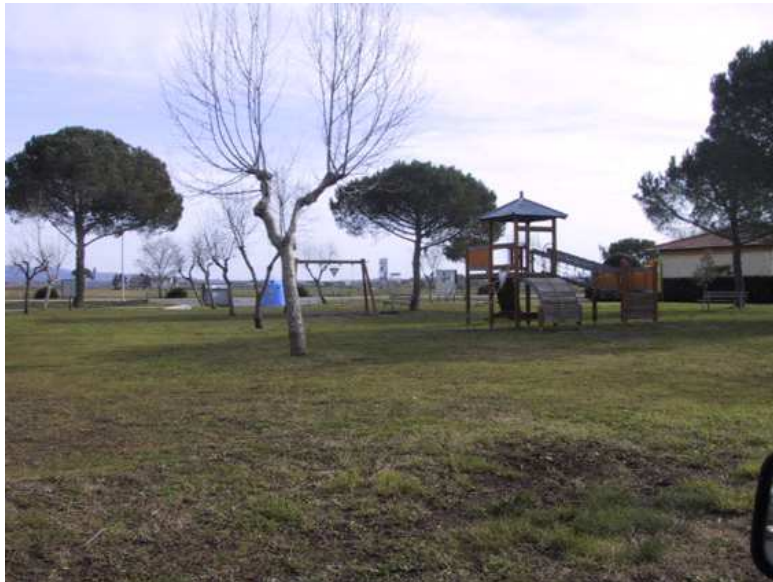
Scheda: **2AV**

Accesso: direttamente dalla strada, a raso su tutta l'area

Viabilità interna: inesistente

Note: tutta la superficie è a prato naturale

Grado di accessibilità: **IN PARTE ADEGUATA ED IN PARTE DA ADEGUARE**

Viabilità interna: da realizzare percorsi percorribili ed individuabili

**Percorsi ciclabili e
pavimentazione:** da realizzare camminamenti interni con adeguata pavimentazione

Note: pavimentazione idonea in materiale tipo autobloccanti, resine, asfalto, ecc.

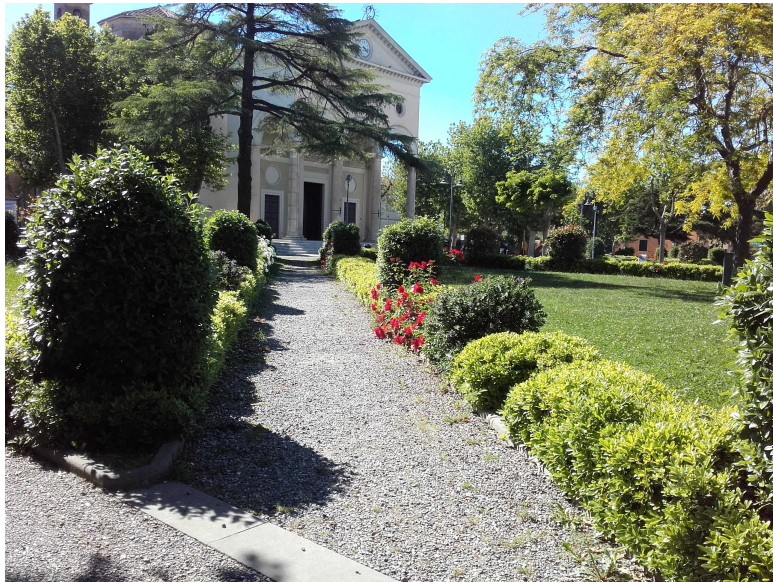
Scheda: **3AV**

Accesso: direttamente dalle strade laterali

Viabilità interna: numerosi vialetti pedonali

Percorsi ciclabili e pavimentazione: niente piste ciclabili; pavimentazione vialini in ghiaietto fine

Grado di accessibilità: **ADEGUATA**

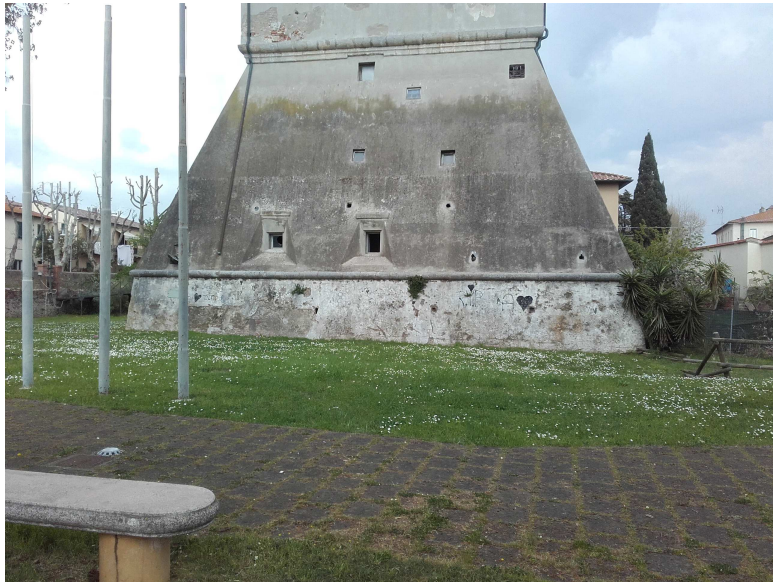
Scheda: **4AV**

libero e accessibile ai portatori di handicap

la pavimentazione in pietra risulta completa e in buono stato di manutenzione

Grado di accessibilità: ADEGUATA

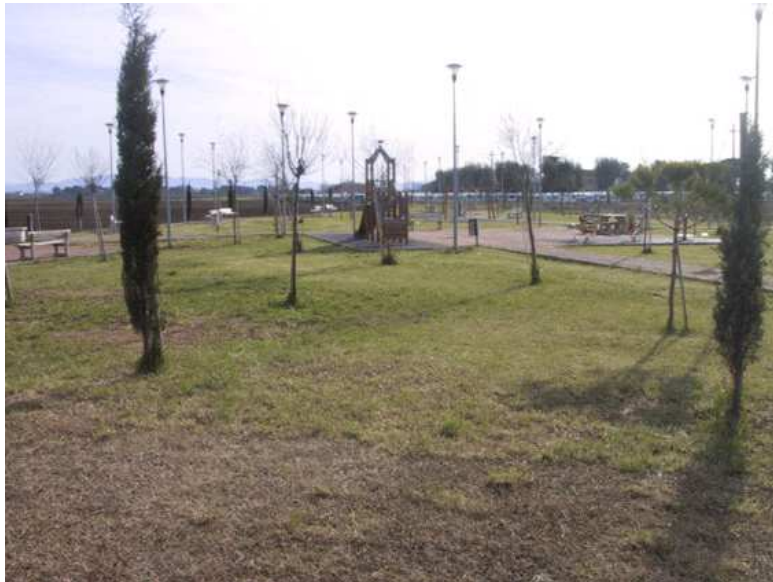
Scheda: **5AV**

accesso dalla strada mediante idoneo scivolo dal marciapiede

buona viabilità interna con vialini di larghezza 100/150 cm

niente piste ciclabili, pavimentazione vialini in betonelle autobloccanti

Grado di accessibilità: ADEGUATA

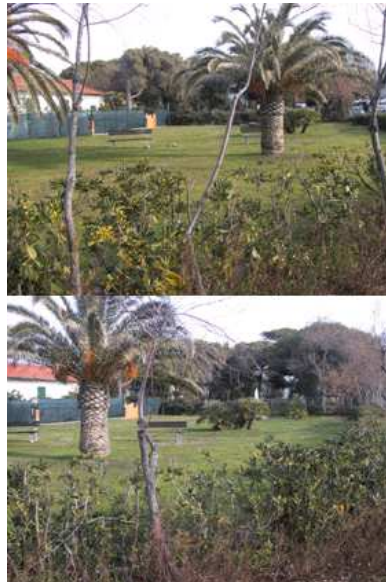
Scheda: **6AV**

accesso dal marciapiede sia da via di Marina che da via Lungomare

presente un unico vialino in terra battuta

niente piste ciclabili; sistemazione in terreno vegetale a prato con piccola area di sosta

IN PARTE ADEGUATA ED IN PARTE DA ADEGUARE

da realizzare scivolo in corrispondenza dell'accesso da via Lungomare

da realizzare pavimentazione adeguata del vialino esistente

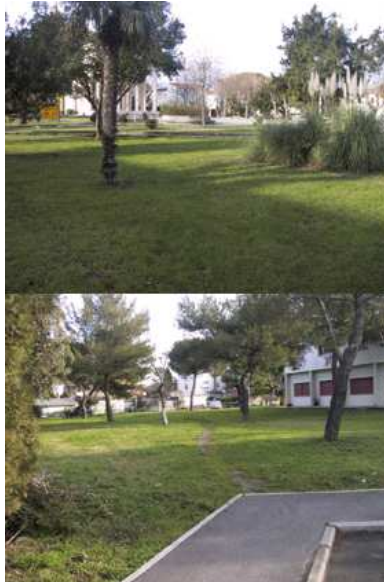
Scheda: **7AV**

accesso sia da via XX Giugno che da via Gobetti

inesistente

niente piste ciclabili; pavimentazione in terreno vegetale

tutta la superficie è in terreno naturale

Grado di accessibilità: DA ADEGUARE QUASI PER INTERO

da realizzare scivoli in corrispondenza di entrambi gli accessi

da realizzare percorsi percorribili ed individuabili

da realizzare camminamenti interni con adeguata pavimentazione

pavimentazione idonea in materiale tipo autobloccanti, resine, asfalto, ecc.

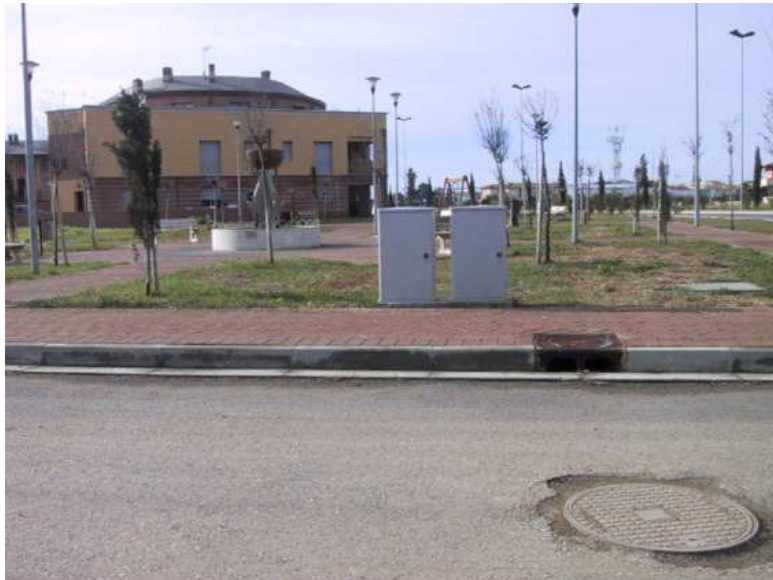
Scheda: **8AV**

accesso dalla strada mediante idoneo scivolo dal marciapiede

buona viabilità interna con vialini di larghezza 150/200 cm

niente piste ciclabili, pavimentazione vialini in betonelle autobloccanti

Grado di accessibilità: ADEGUATA

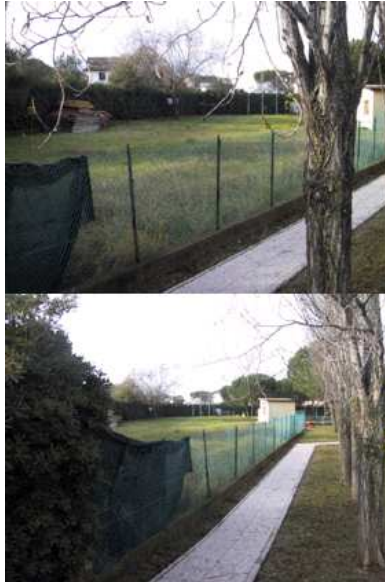
Scheda: **9AV**

accesso dal via F.Ili Bandiera

buona viabilità interna esistente

niente pista ciclabile; pavimentazione vialini in mattonelle di cemento

Grado di accessibilità: ADEGUATA

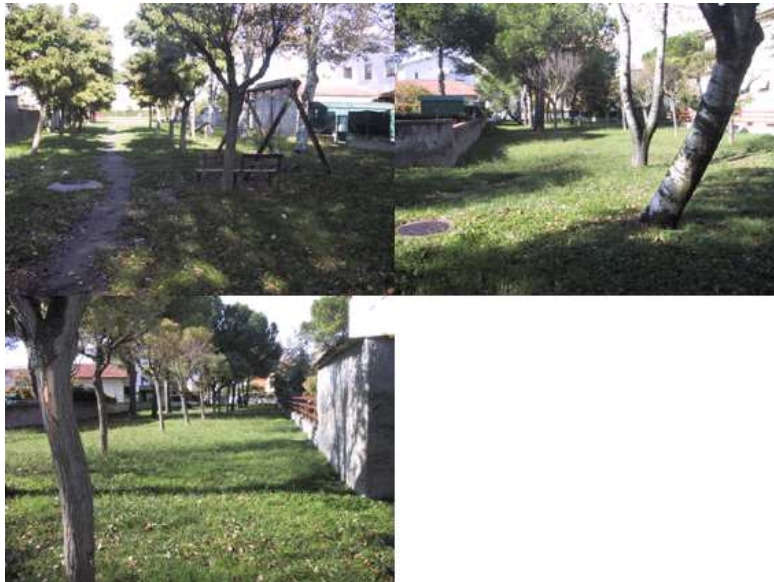
Scheda: **10AV**

accesso a raso mediante passaggi creati nella staccionata di filagne in legno

inesistente

inesistenti

tutta la superficie è in terreno naturale

INADEGUATA

da realizzare nuovi accessi più ampi e con adeguata segnaletica

da realizzare percorsi percorribili ed individuabili

da realizzare camminamenti interni con adeguata pavimentazione

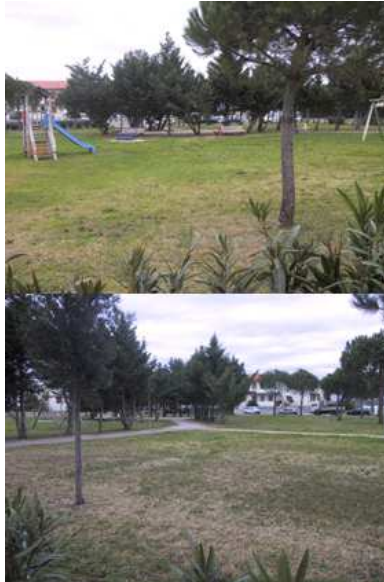
Scheda: **11AV**

accesso dal marciapiede

buona viabilità interna con vialini di larghezza 150/200 cm

niente piste ciclabili, pavimentazione vialini in betonelle autobloccanti con piano sconnesso

IN PARTE ADEGUATA ED IN PARTE DA ADEGUARE

da realizzare scivolo in corrispondenza dell'accesso da via Lungomare

da realizzare pavimentazione adeguata del vialino esistente

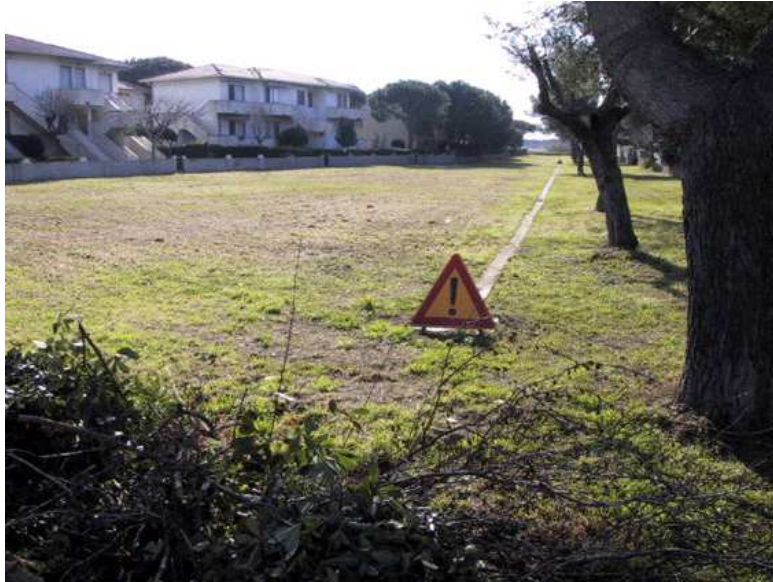
Scheda: **12AV**

piccola area in stato di abbandono, disposta lateralmente lungo la strada

Accesso: accesso dal marciapiede

Viabilità interna: inesistente

**Percorsi ciclabili e
pavimentazione:** inesistenti

Grado di accessibilità: **DA ADEGUARE QUASI PER INTERO**

Accesso: da realizzare scivolo in corrispondenza dell'accesso da via F.lli Bandiera

Viabilità interna: da realizzare percorsi pedonali percorribili

**Percorsi ciclabili e
pavimentazione:** da realizzare camminamenti interni con adeguata pavimentazione

Note: pavimentazione idonea in materiale tipo autobloccanti, resine, asfalto, ecc.

Osservazioni le reti di divisione potranno essere schermate con essenze rampicanti

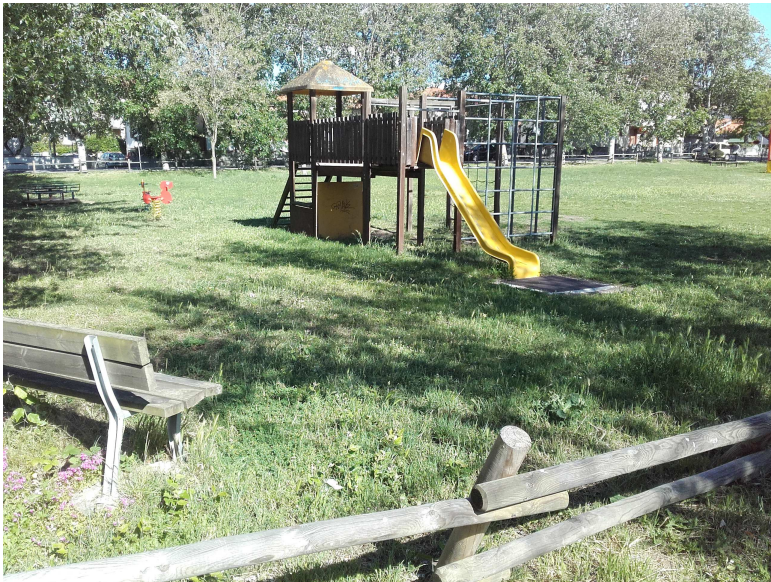
Scheda: **13AV**

direttamente dalla strada, a raso su tutta l'area

inesistente

inesistenti

tutta la superficie è in terreno naturale

DA ADEGUARE QUASI PER INTERO

da delimitare gli accessi, con adeguata segnaletica

da realizzare percorsi pedonali percorribili

da realizzare camminamenti interni con adeguata pavimentazione

pavimentazione idonea antishock, in materiale tipo autobloccanti, mattonelle, resine, ecc.

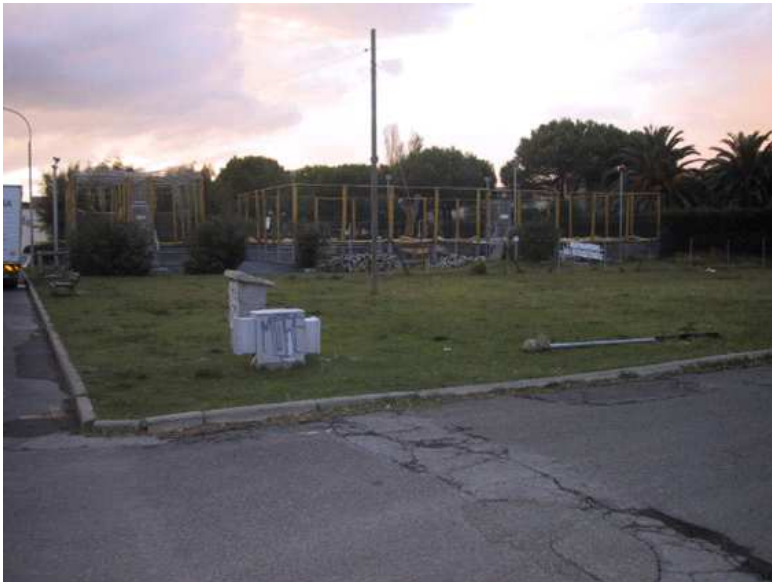
Scheda: 14AV

accesso difficile per la presenza di cordolo stradale

percorsi inesistenti nella zona a verde; in prossimità dei giochi ci sono percorsi delimitati da filagne e recinzione metallica

pavimentazione in terra ed atratti con ghiaino

Grado di accessibilità: INADEGUATA

da realizzare accessi dotati di scivoli ed adeguata segnaletica

da realizzare camminamenti ben individuabili e dotati di segnaletica

da realizzare pavimentazione idonea in materiale tipo autobloccanti, resine, asfalto, ecc.

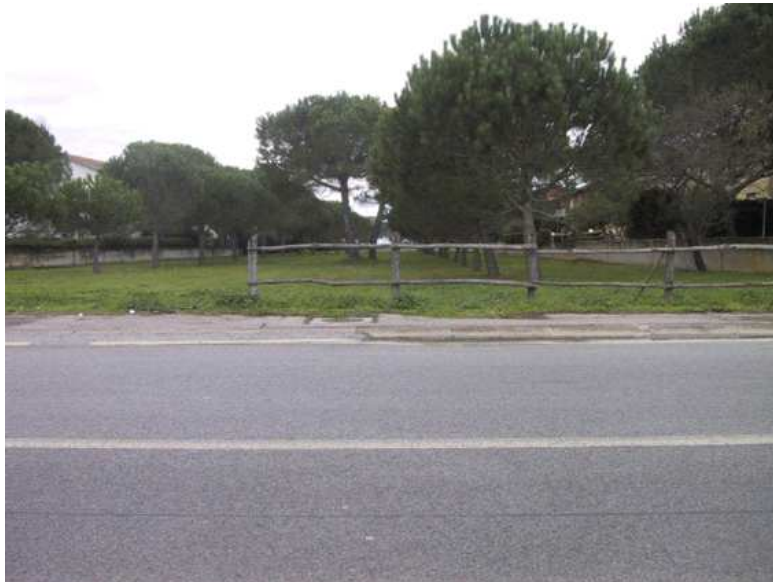
Accesso: accesso dal marciapiede mediante scivolo da via Val d'Aosta; presenza di staccionata in legno

Viabilità interna: percorsi inesistenti

Percorsi ciclabili e pavimentazione: tutta l'area a prato spontaneo

Grado di accessibilità: **INADEGUATA**

Accesso: da realizzare accesso dotato di scivolo su via Pozzuolo; da realizzare segnaletica adeguata

Viabilità interna: da realizzare camminamenti ben individuabili e dotati di segnaletica

Percorsi ciclabili e pavimentazione: da realizzare pavimentazione idonea in materiale tipo autobloccanti, resine, asfalto, ecc.

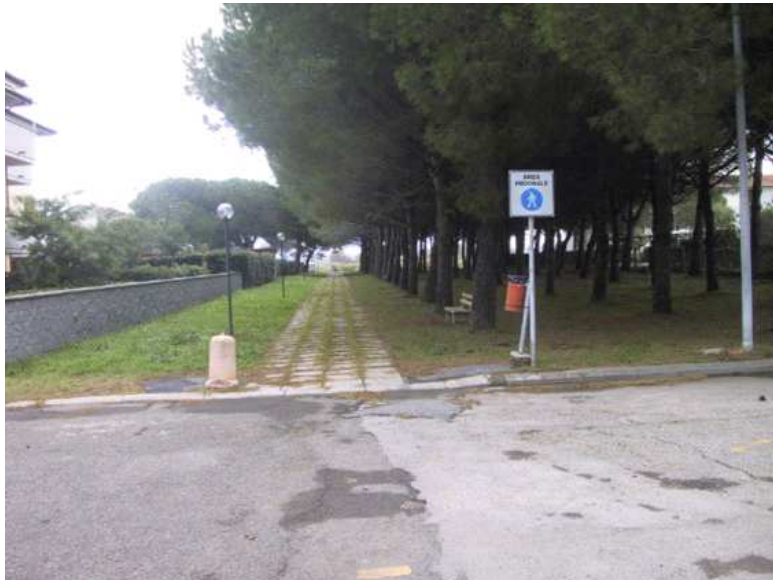
Scheda: 16AV

Accesso: accesso dal marciapiede mediante scivolo da via Val d'Aosta

Viabilità interna: percorso pedonale di larghezza 200 cm

Percorsi ciclabili e pavimentazione: pavimentazione con mattonelle in graniglia 50x50 cm

Grado di accessibilità: DA MIGLIORARE SOLO IN PARTE

Accesso: da realizzare accesso dotato di scivolo su via Pozzuolo; da realizzare segnaletica adeguata

Viabilità interna: camminamenti già adeguati in larghezza; da migliorare segnaletica

Percorsi ciclabili e pavimentazione: pavimentazione già idonea, da mantenere

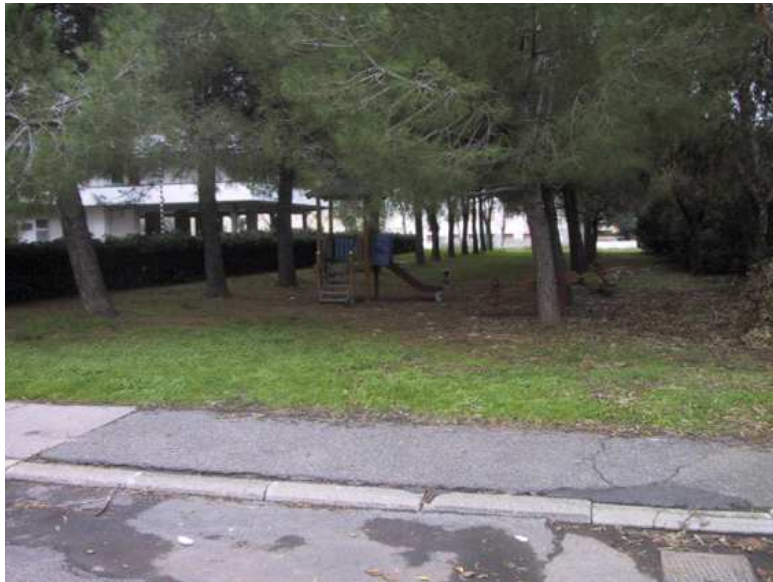
Scheda: 17AV

Accesso: accesso dal marciapiede, senza scivolo a raso verso la strada

Viabilità interna: inesistente

Percorsi ciclabili e pavimentazione: inesistente

Note: tutta l'area in terreno naturale pianeggiante

Grado di accessibilità: INADEGUATA

Accesso: da realizzare accessi dotati di scivoli ed adeguata segnaletica

Viabilità interna: da realizzare camminamenti ben individuabili e dotati di segnaletica

Percorsi ciclabili e pavimentazione: da realizzare pavimentazione idonea in materiale tipo autobloccanti, resine, asfalto, ecc.

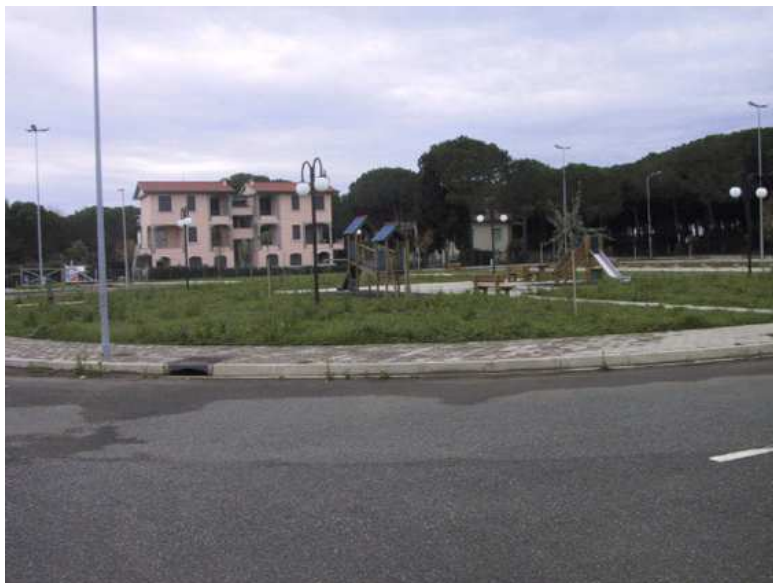
Scheda: **18AV**

accesso da marciapiede con scivolo

vialini di larghezza 120 cm

viabilità pavimentata con autobloccanti; pavimentazione in gomma nei pressi dei giochi

IN PARTE ADEGUATA ED IN PARTE DA ADEGUARE

da realizzare segnaletica adeguata

vialini già adeguati in larghezza

pavimentazione già idonea

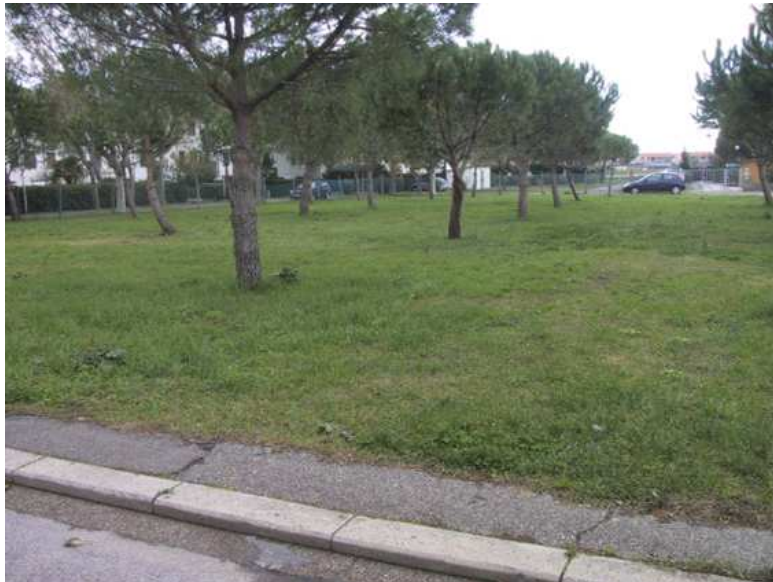
Scheda: 19AV

accesso dal marciapiede, senza scivolo a raso verso la strada

inesistente

INADEGUATA

da realizzare accessi dotati di scivoli ed adeguata segnaletica

da realizzare camminamenti ben individuabili e dotati di segnaletica

da realizzare pavimentazione idonea in materiale tipo autobloccanti, resine, asfalto, ecc.

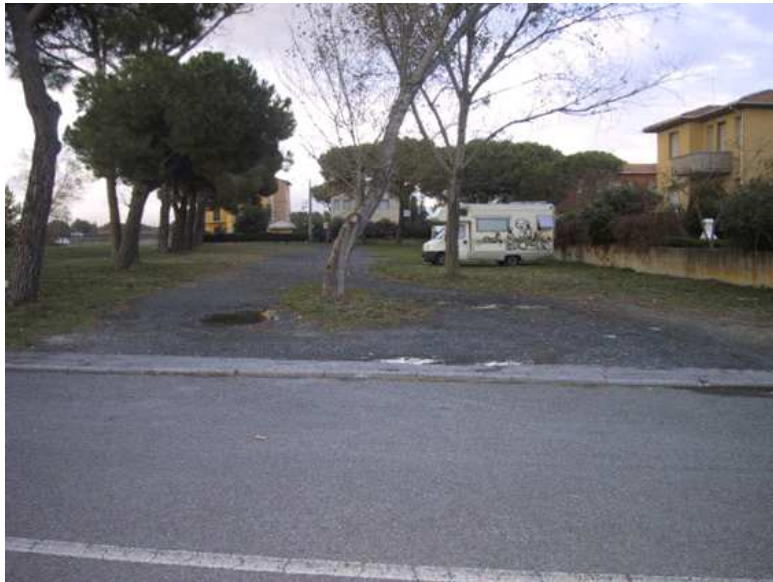
Scheda: **20AV**

accesso direttamente dalla strada, senza scivolo a raso

inesistente

tutta l'area in terreno naturale pianeggiante, con tratti di riporto di gabbriccio

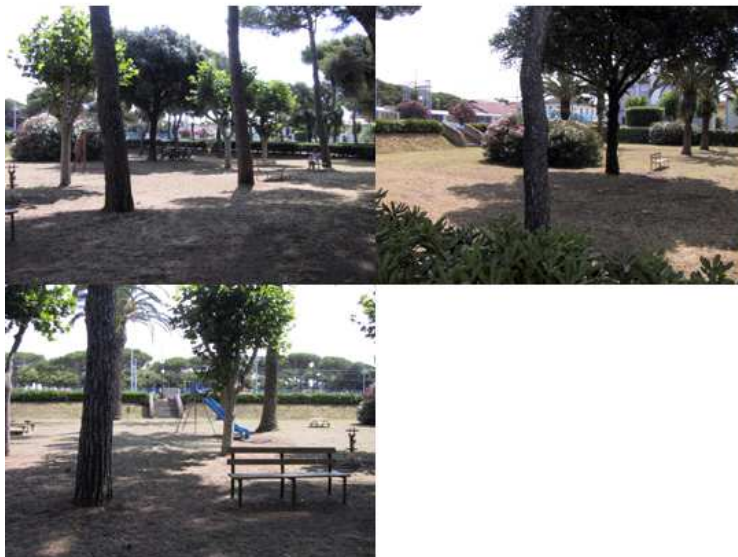
Accesso: accesso aperto a raso da via Mazzini, dalla Aurelia accesso mediante scalinata

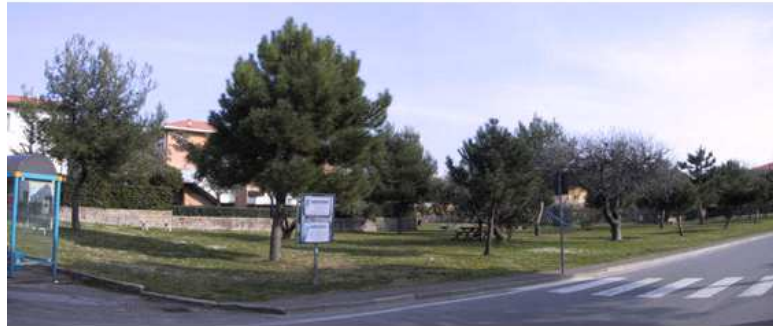
Accesso: accesso dal marciapiede con presenza di scalino

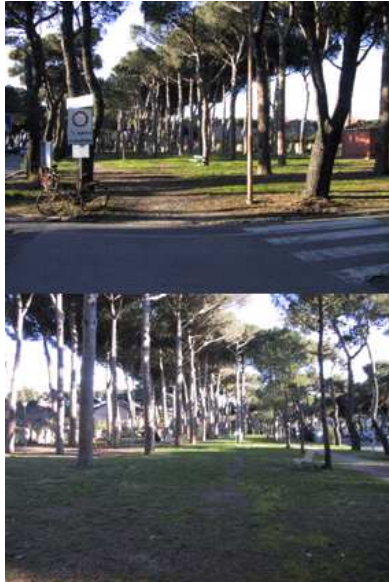
Accesso: accesso da via Borsellino non adeguato

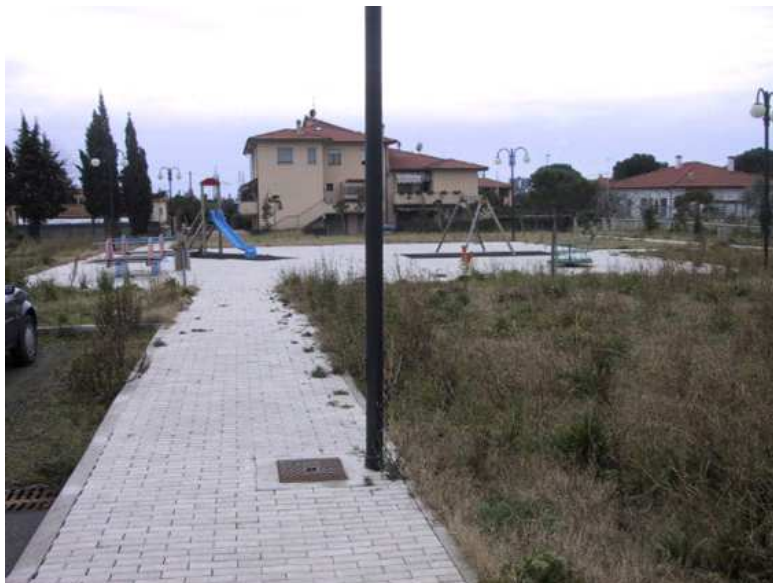
Accesso: accesso da via Curie mediante marciapiede con scivolo e camminamento di larghezza circa 2 metri; accesso anche da via delle Pescine

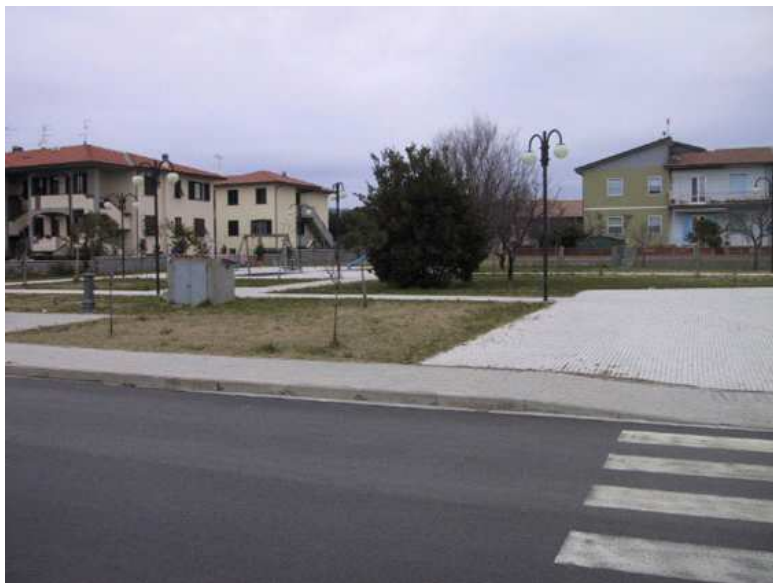
Accesso: accesso da via Curie mediante marciapiede con scivolo e camminamento di larghezza circa 2 metri

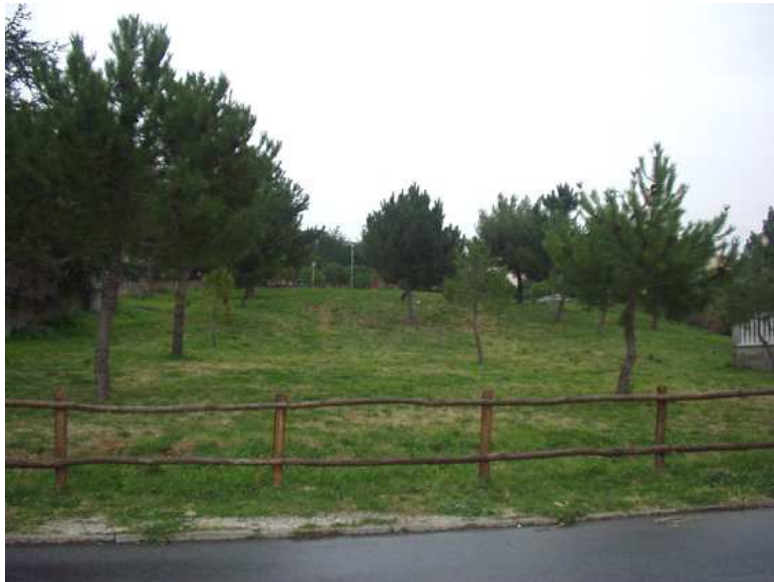
Accesso: sono presenti tre accessi da via Lago di Garda, da via Lago d'Iseo e da via Lago Maggiore; gli accessi avvengono direttamente dal piano strada

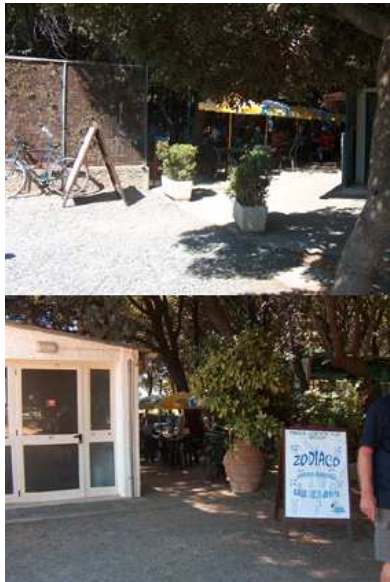
Accesso: direttamente a raso da via Berti Mantellassi

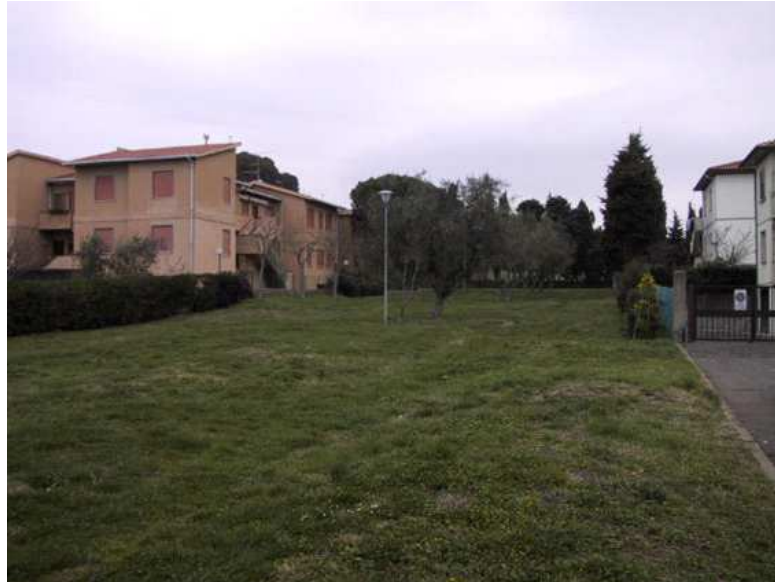
Accesso: accesso non adeguato dal marciapiede di via dei Platani

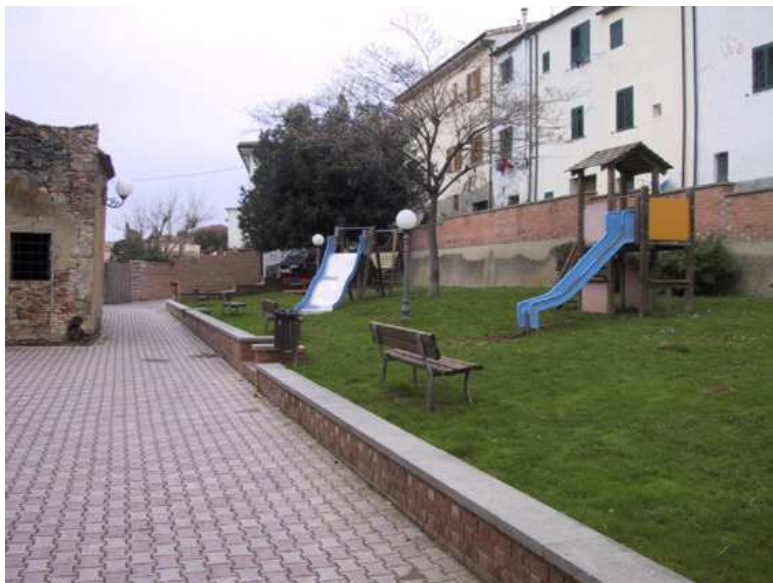
Accesso: accesso carrabile da via Ricasoli; presenza di scalini sul lato nord e sud dell'area per l'accesso all'area giochi

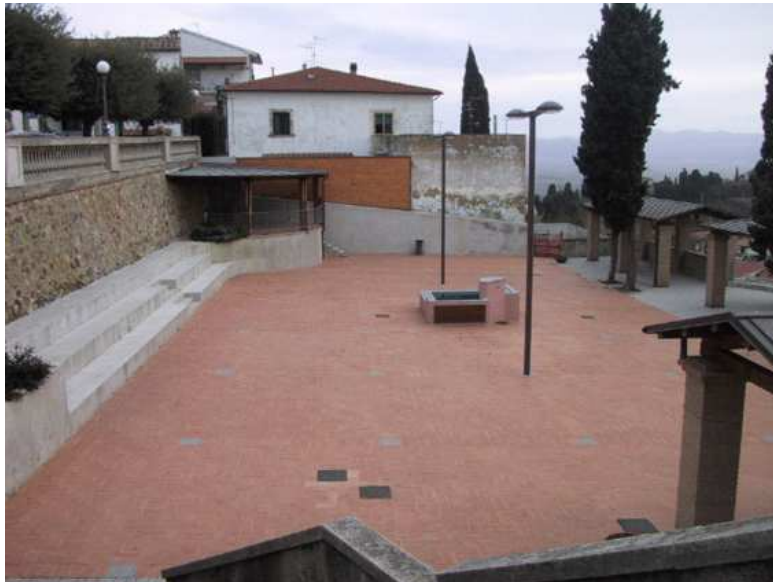
Accesso: accesso carrabile da via delle Capanne; accesso pedonale dalla piazza della Chiesa tramite scalinata e tramite rampa con pendenza elevata
