COMUNE DI ROSIGNANO M.MO
PROVINCIA DI LIVORNO

**PROGRAMMA DI INTERVENTO
PER L'ABBATTIMENTO
DELLE BARRIERE
ARCHITETTONICHE ED
URBANISTICHE**

**Volume I
Schedatura aree verdi**

GIUGNO 2017

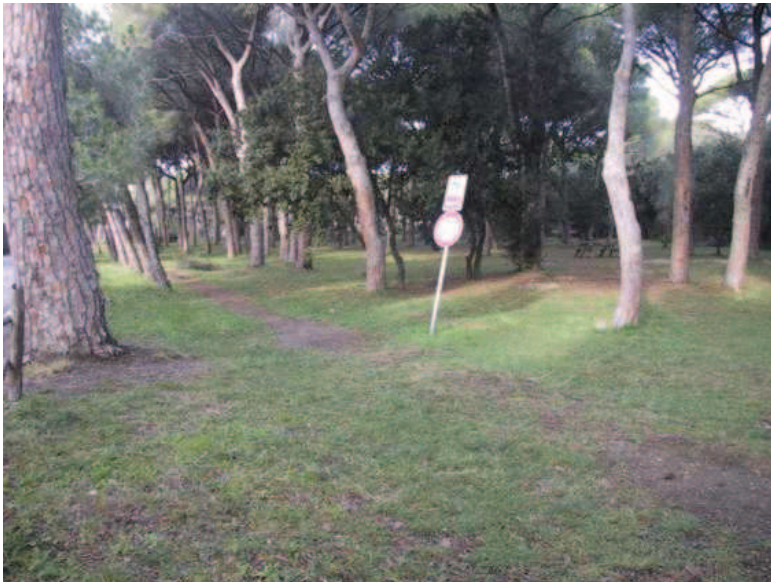
Scheda: **1AV**

direttamente dalla strada attraverso accessi ricavati nella staccionata in filagne

inesistente

inesistenti

tutta la superficie è in terreno naturale

DA ADEGUARE QUASI PER INTERO

da realizzare nuovi accessi più ampi e con adeguata segnaletica

da realizzare percorsi percorribili ed individuabili

da realizzare camminamenti interni con adeguata pavimentazione

pavimentazione idonea in materiale tipo autobloccanti, resine, asfalto, ecc.

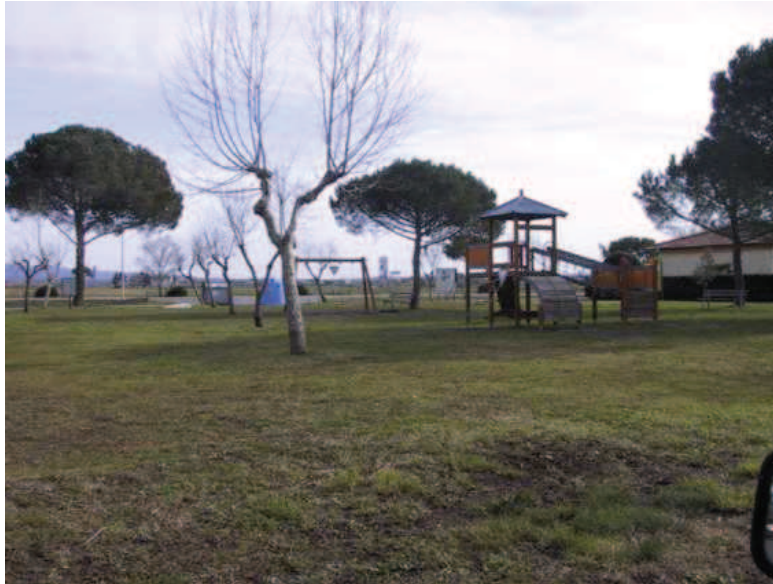
Scheda: **2AV**

- Accesso:** direttamente dalla strada, a raso su tutta l'area
- Viabilità interna:** inesistente
- Percorsi ciclabili e pavimentazione:** inesistenti
- Note:** tutta la superficie è a prato naturale

Grado di accessibilità: **IN PARTE ADEGUATA ED IN PARTE DA ADEGUARE**

- Accesso:** già a raso
- Viabilità interna:** da realizzare percorsi percorribili ed individuabili
- Percorsi ciclabili e pavimentazione:** da realizzare camminamenti interni con adeguata pavimentazione
- Note:** pavimentazione idonea in materiale tipo autobloccanti, resine, asfalto, ecc.

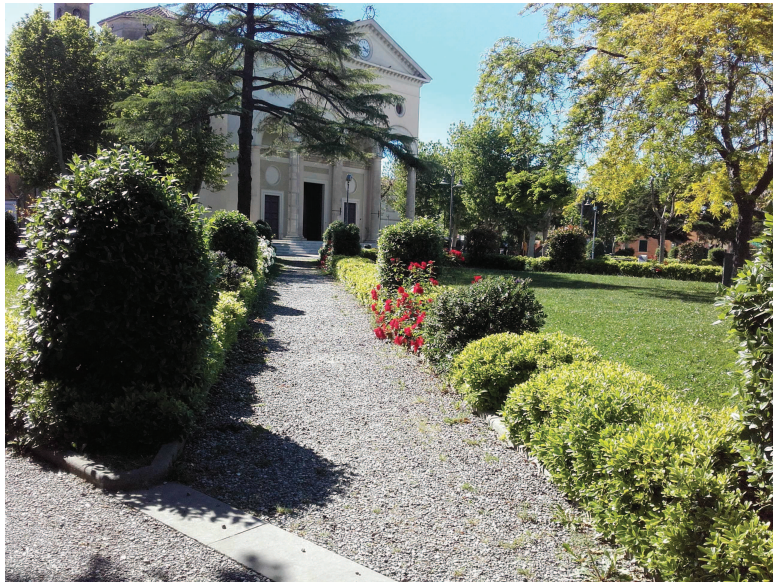
Scheda: **3AV**

Accesso: direttamente dalle strade laterali

Viabilità interna: numerosi vialetti pedonali

Percorsi ciclabili e pavimentazione: niente piste ciclabili; pavimentazione vialini in ghiaietto fine

Grado di accessibilità: **ADEGUATA**

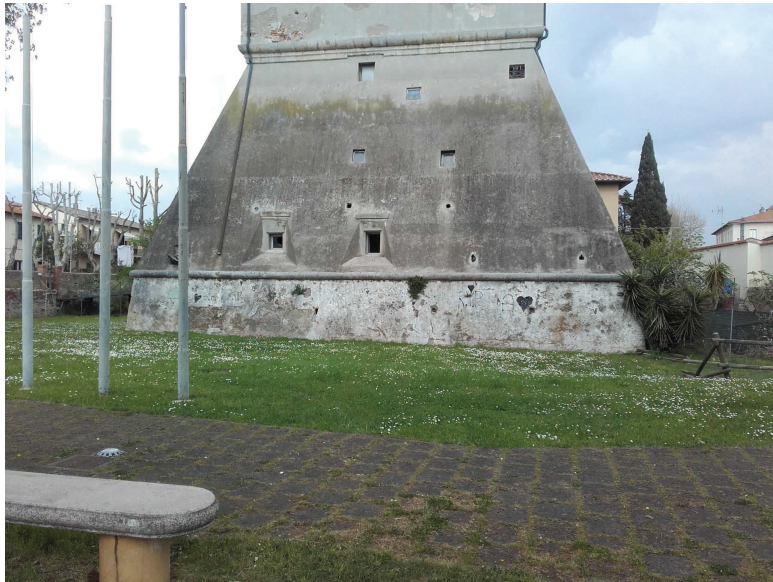
Scheda: **4AV**

libero e accessibile ai portatori di handicap

buona

la pavimentazione in pietra risulta completa e in buono stato di manutenzione

Grado di accessibilità: ADEGUATA

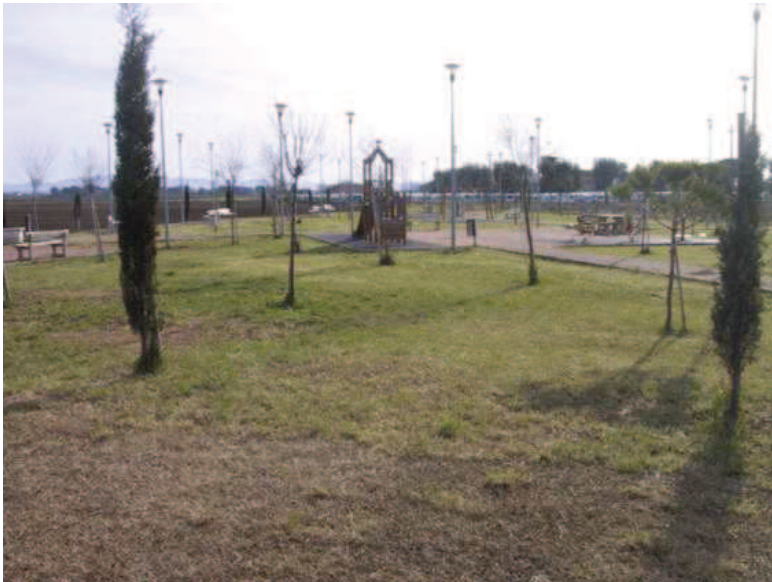
Scheda: **5AV**

accesso dalla strada mediante idoneo scivolo dal marciapiede

buona viabilità interna con vialini di larghezza 100/150 cm

niente piste ciclabili, pavimentazione vialini in betonelle autobloccanti

Grado di accessibilità: ADEGUATA

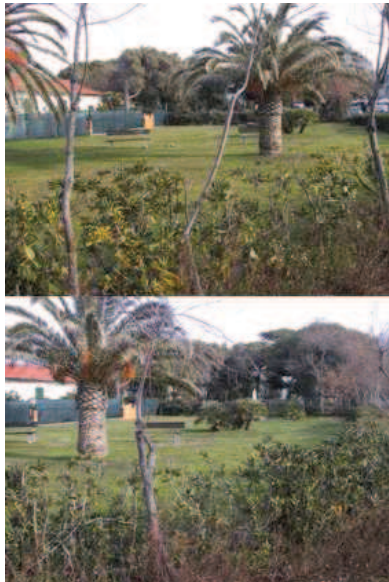
Scheda: **6AV**

accesso dal marciapiede sia da via di Marina che da via Lungomare

presente un unico vialino in terra battuta

niente piste ciclabili; sistemazione in terreno vegetale a prato con piccola area di sosta

IN PARTE ADEGUATA ED IN PARTE DA ADEGUARE

da realizzare scivolo in corrispondenza dell'accesso da via Lungomare

da realizzare pavimentazione adeguata del vialino esistente

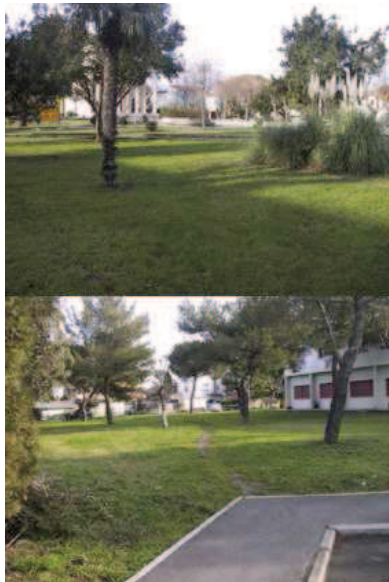
Scheda: **7AV**

accesso sia da via XX Giugno che da via Gobetti

inesistente

niente piste ciclabili; pavimentazione in terreno vegetale

tutta la superficie è in terreno naturale

DA ADEGUARE QUASI PER INTERO

da realizzare scivoli in corrispondenza di entrambi gli accessi

da realizzare percorsi percorribili ed individuabili

da realizzare camminamenti interni con adeguata pavimentazione

pavimentazione idonea in materiale tipo autobloccanti, resine, asfalto, ecc.

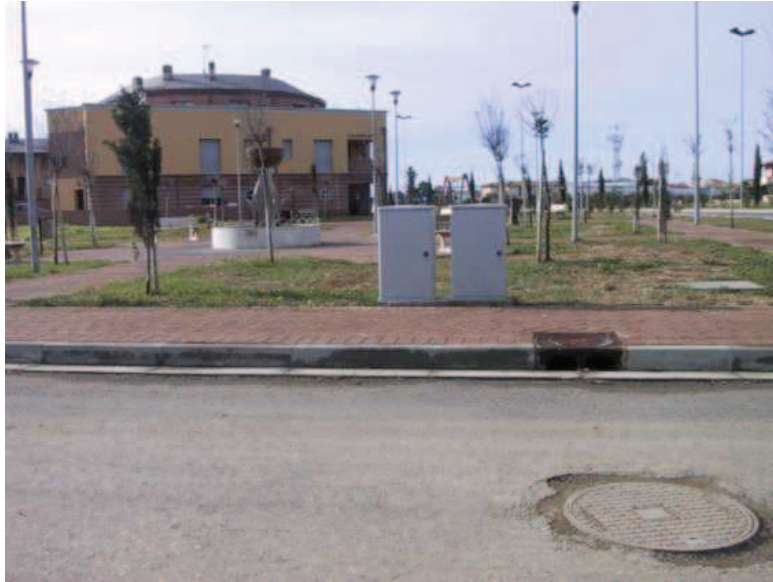
Scheda: **8AV**

accesso dalla strada mediante idoneo scivolo dal marciapiede

buona viabilità interna con vialini di larghezza 150/200 cm

niente piste ciclabili, pavimentazione vialini in betonelle autobloccanti

Grado di accessibilità: ADEGUATA

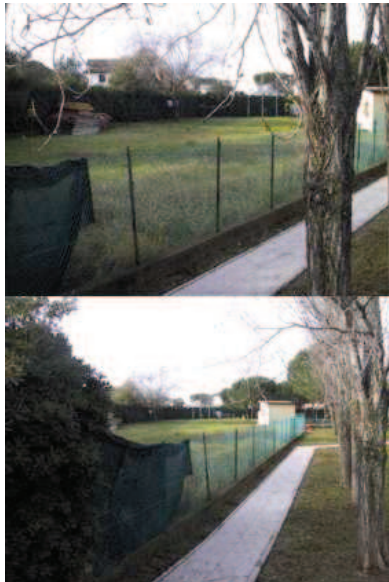
Scheda: **9AV**

accesso dal via F.lli Bandiera

buona viabilità interna esistente

niente pista ciclabile; pavimentazione vialini in mattonelle di cemento

ADEGUATA

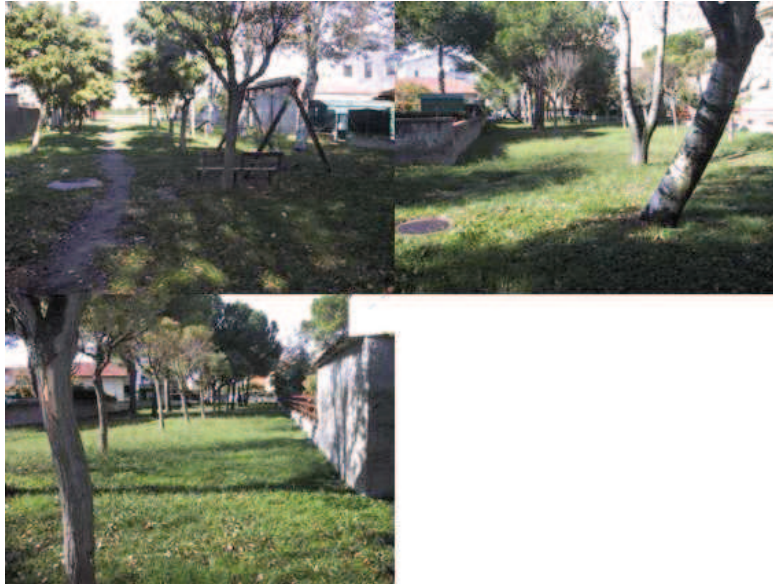
Scheda: **10AV**

accesso a raso mediante passaggi creati nella staccionata di filagne in legno

inesistente

inesistenti

tutta la superficie è in terreno naturale

INADEGUATA

da realizzare nuovi accessi più ampi e con adeguata segnaletica

da realizzare percorsi percorribili ed individuabili

da realizzare camminamenti interni con adeguata pavimentazione

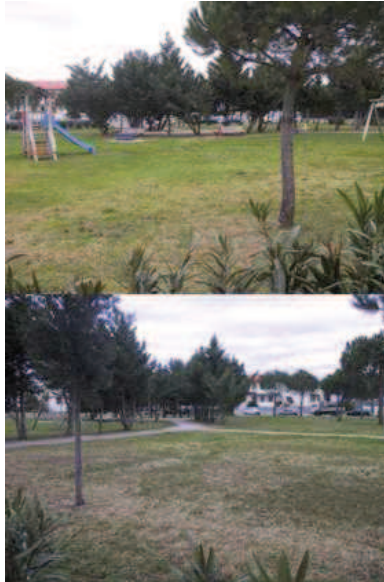
Scheda: **11AV**

accesso dal marciapiede

buona viabilità interna con vialini di larghezza 150/200 cm

niente piste ciclabili, pavimentazione vialini in betonelle autobloccanti con piano sconnesso

IN PARTE ADEGUATA ED IN PARTE DA ADEGUARE

da realizzare scivolo in corrispondenza dell'accesso da via Lungomare

da realizzare pavimentazione adeguata del vialino esistente

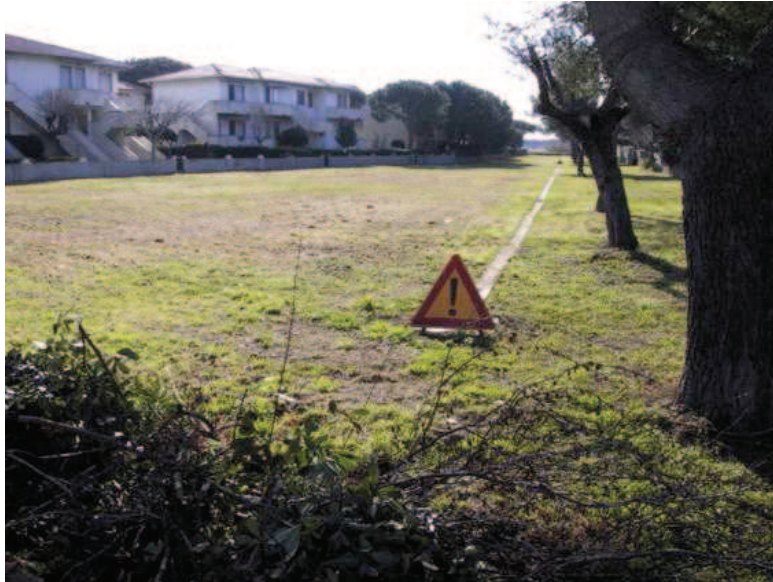
Scheda: **12AV**

piccola area in stato di abbandono, disposta lateralmente lungo la strada

Accesso: accesso dal marciapiede

Viabilità interna: inesistente

**Percorsi ciclabili e
pavimentazione:** inesistenti

Grado di accessibilità: **DA ADEGUARE QUASI PER INTERO**

Accesso: da realizzare scivolo in corrispondenza dell'accesso da via F.lli Bandiera

Viabilità interna: da realizzare percorsi pedonali percorribili

**Percorsi ciclabili e
pavimentazione:** da realizzare camminamenti interni con adeguata pavimentazione

Note: pavimentazione idonea in materiale tipo autobloccanti, resine, asfalto, ecc.

Osservazioni le reti di divisione potranno essere schermate con essenze rampicanti

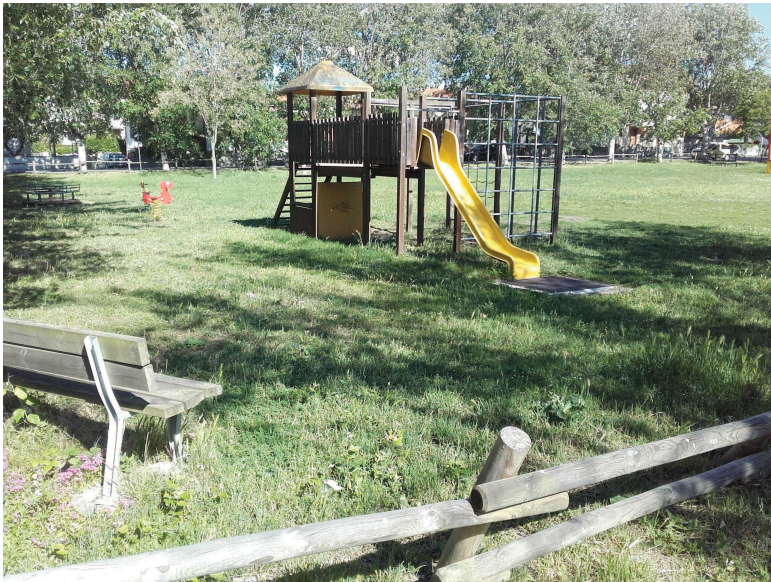
Scheda: **13AV**

direttamente dalla strada, a raso su tutta l'area

inesistente

inesistenti

tutta la superficie è in terreno naturale

DA ADEGUARE QUASI PER INTERO

da delimitare gli accessi, con adeguata segnaletica

da realizzare percorsi pedonali percorribili

da realizzare camminamenti interni con adeguata pavimentazione

pavimentazione idonea antishock, in materiale tipo autobloccanti, mattonelle, resine, ecc.

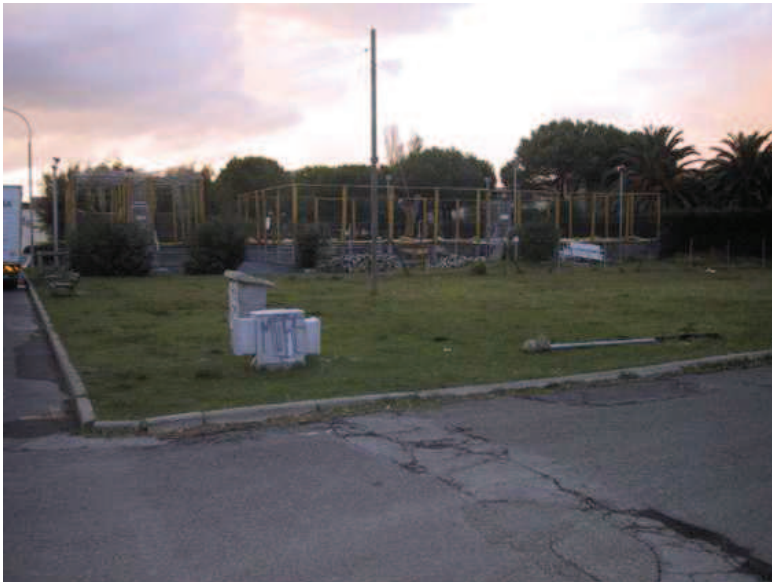
Scheda: 14AV

accesso difficile per la presenza di cordolo stradale

percorsi inesistenti nella zona a verde; in prossimità dei giochi ci sono percorsi delimitati da filagne e recinzione metallica

pavimentazione in terra ed atratti con ghiaino

Grado di accessibilità: INADEGUATA

da realizzare accessi dotati di scivoli ed adeguata segnaletica

da realizzare camminamenti ben individuabili e dotati di segnaletica

da realizzare pavimentazione idonea in materiale tipo autobloccanti, resine, asfalto, ecc.

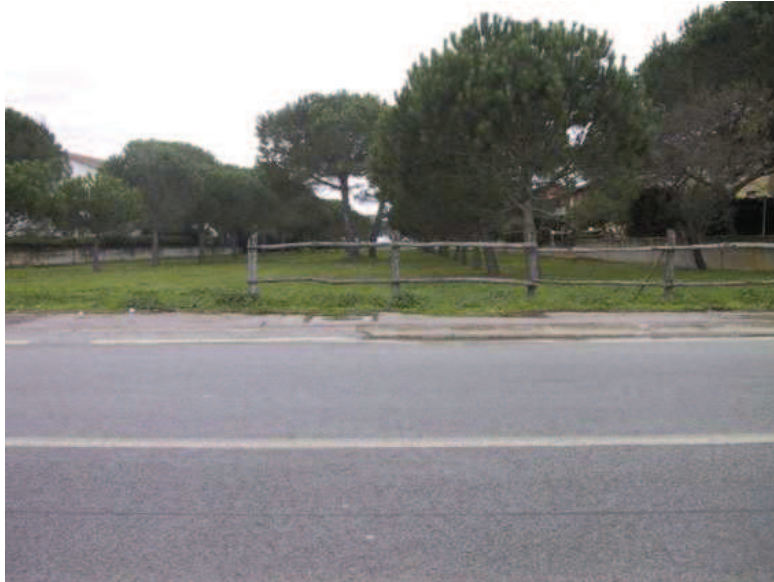
Accesso: accesso dal marciapiede mediante scivolo da via Val d'Aosta; presenza di staccionata in legno

Viabilità interna: percorsi inesistenti

Percorsi ciclabili e pavimentazione: tutta l'area a prato spontaneo

Grado di accessibilità: **INADEGUATA**

Accesso: da realizzare accesso dotato di scivolo su via Pozzuolo; da realizzare segnaletica adeguata

Viabilità interna: da realizzare camminamenti ben individuabili e dotati di segnaletica

Percorsi ciclabili e pavimentazione: da realizzare pavimentazione idonea in materiale tipo autobloccanti, resine, asfalto, ecc.

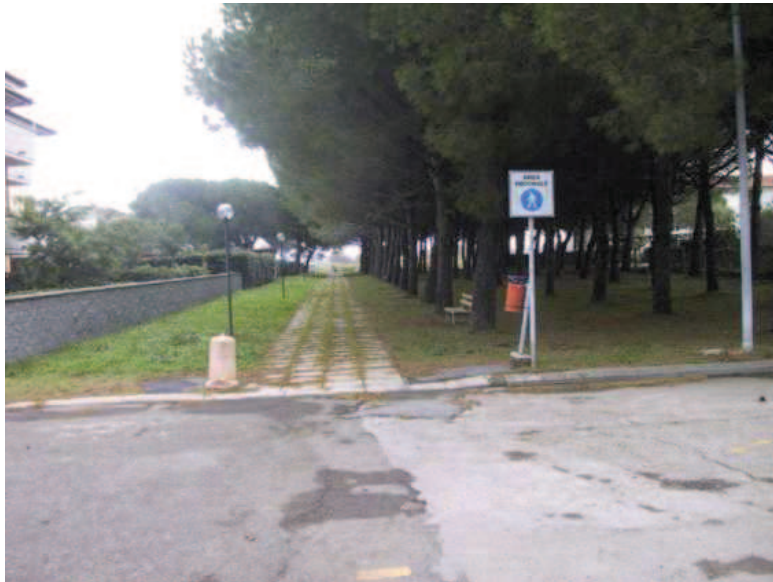
Scheda: **16AV**

Accesso: accesso dal marciapiede mediante scivolo da via Val d'Aosta

Viabilità interna: percorso pedonale di larghezza 200 cm

Percorsi ciclabili e pavimentazione: pavimentazione con mattonelle in graniglia 50x50 cm

Grado di accessibilità: **DA MIGLIORARE SOLO IN PARTE**

Accesso: da realizzare accesso dotato di scivolo su via Pozzuolo; da realizzare segnaletica adeguata

Viabilità interna: camminamenti già adeguati in larghezza; da migliorare segnaletica

Percorsi ciclabili e pavimentazione: pavimentazione già idonea, da mantenere

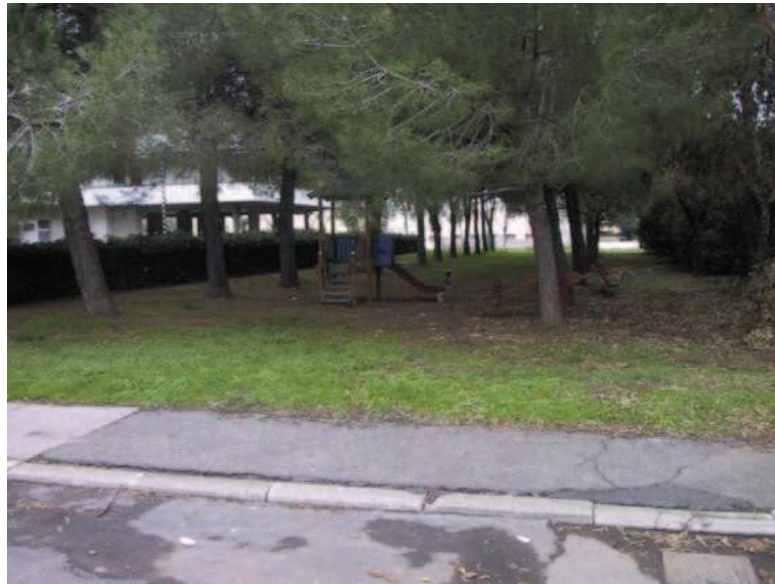
Scheda: 17AV

Accesso: accesso dal marciapiede, senza scivolo a raso verso la strada

Viabilità interna: inesistente

Percorsi ciclabili e pavimentazione: inesistente

Note: tutta l'area in terreno naturale pianeggiante

Grado di accessibilità: **INADEGUATA**

Accesso: da realizzare accessi dotati di scivoli ed adeguata segnaletica

Viabilità interna: da realizzare camminamenti ben individuabili e dotati di segnaletica

Percorsi ciclabili e pavimentazione: da realizzare pavimentazione idonea in materiale tipo autobloccanti, resine, asfalto, ecc.

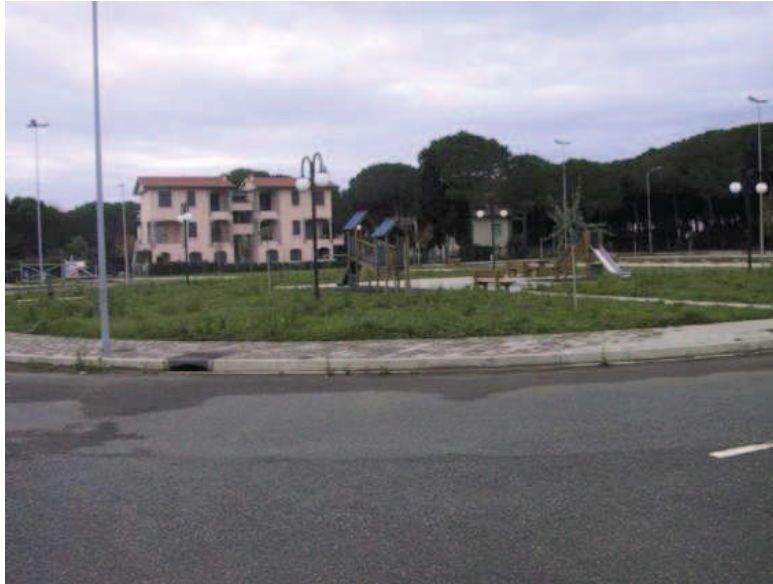
Scheda: **18AV**

accesso da marciapiede con scivolo

vialini di larghezza 120 cm

viabilità pavimentata con autobloccanti; pavimentazione in gomma nei pressi dei giochi

IN PARTE ADEGUATA ED IN PARTE DA ADEGUARE

da realizzare segnaletica adeguata

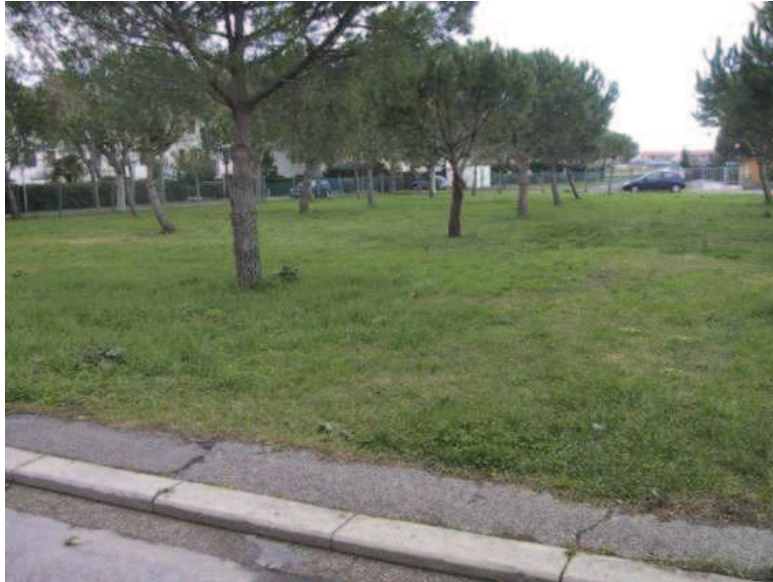
Scheda: **19AV**

accesso dal marciapiede, senza scivolo a raso verso la strada

inesistente

Grado di accessibilità: INADEGUATA

da realizzare accessi dotati di scivoli ed adeguata segnaletica

da realizzare camminamenti ben individuabili e dotati di segnaletica

da realizzare pavimentazione idonea in materiale tipo autobloccanti, resine, asfalto, ecc.

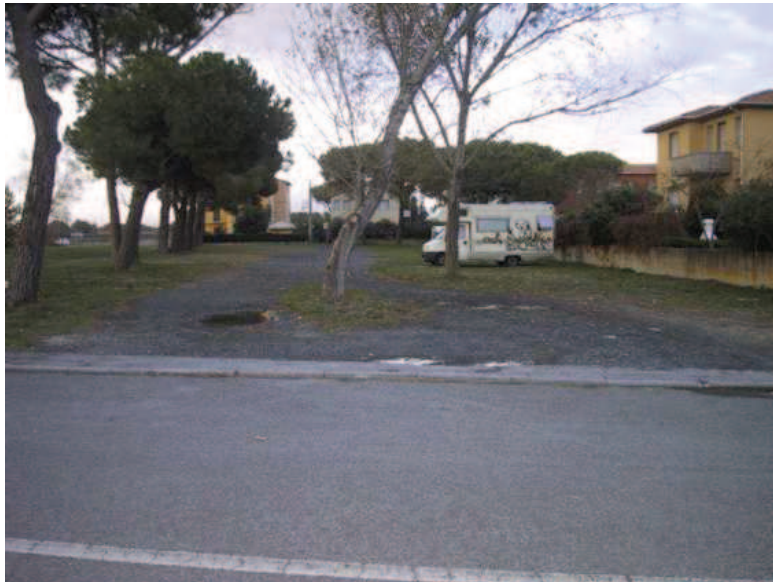
Scheda: **20AV**

accesso direttamente dalla strada, senza scivolo a raso

inesistente

tutta l'area in terreno naturale pianeggiante, con tratti di riporto di gabbriccio

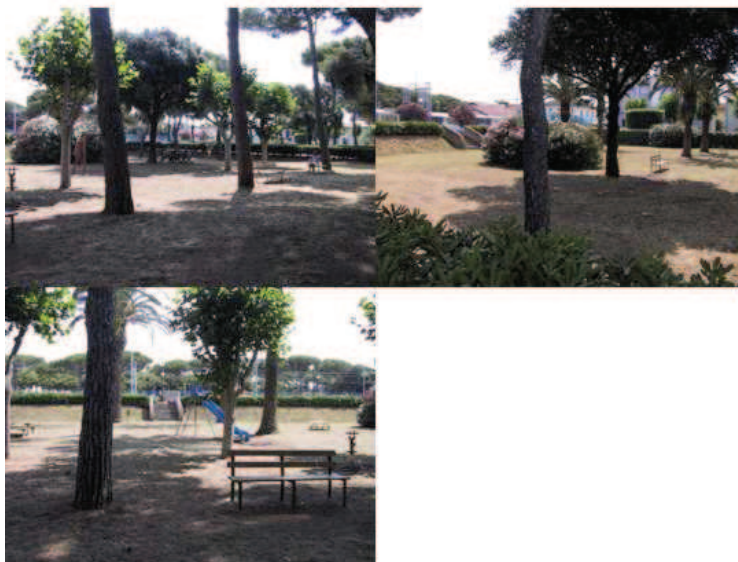
Accesso: accesso aperto a raso da via Mazzini, dalla Aurelia accesso mediante scalinata

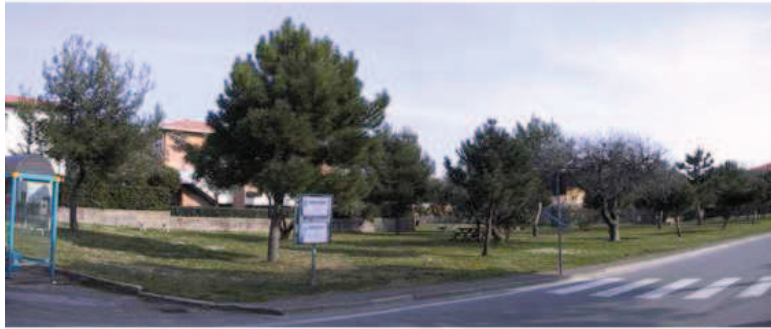
Accesso: accesso dal marciapiede con presenza di scalino

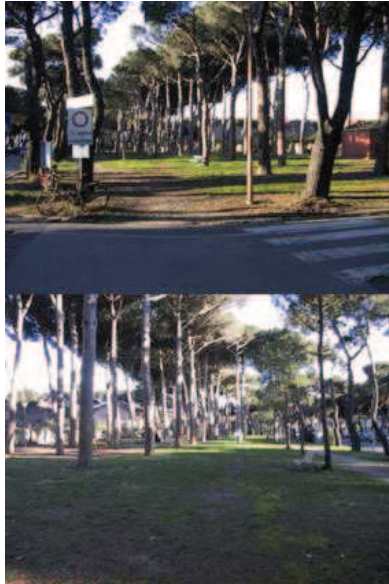
Accesso: accesso da via Borsellino non adeguato

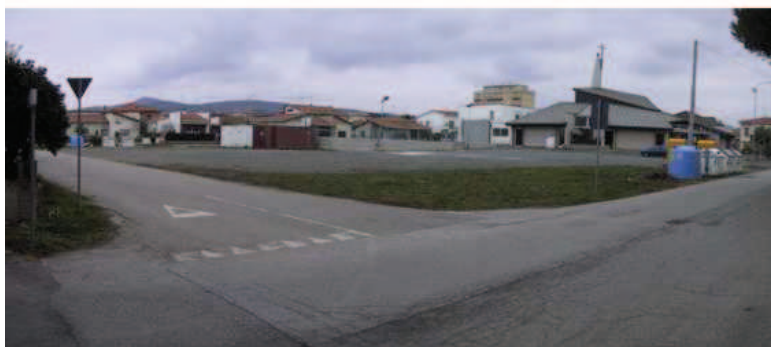
Accesso: direttamente dalla strada, a raso su tutta l'area

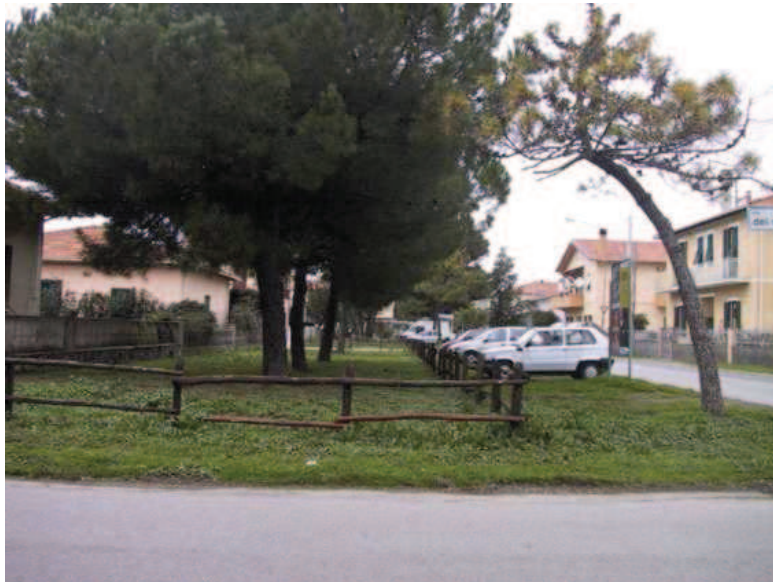
Accesso: direttamente dalla strada, a raso su tutta l'area; da via Mameli accessi per i passi carrabili presenti

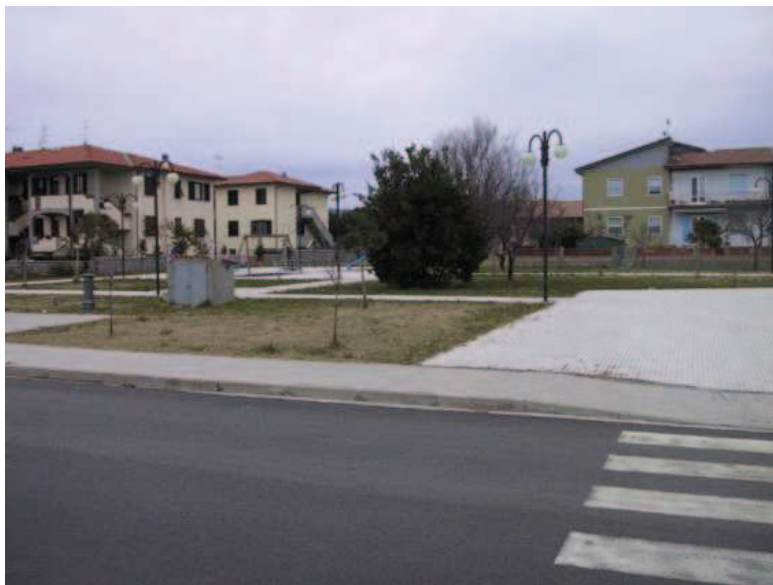
Accesso: accesso da via Curie mediante marciapiede con scivolo e camminamento di larghezza circa 2 metri

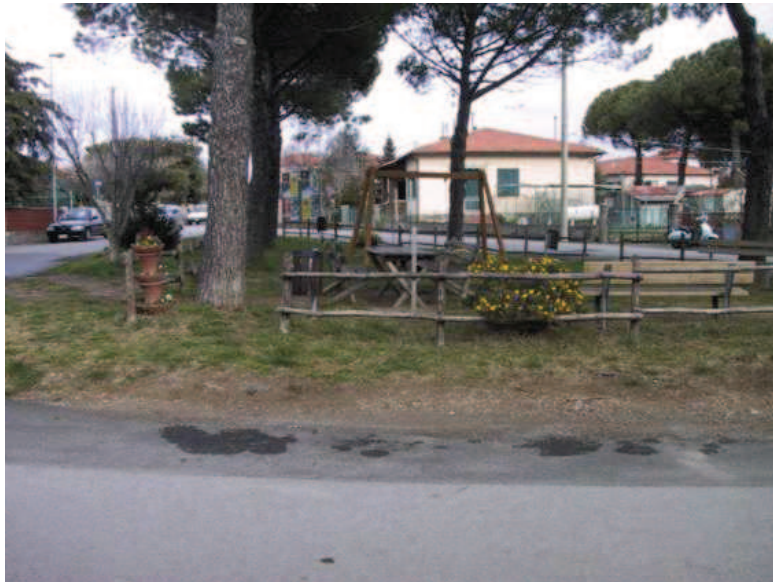
Accesso: accesso direttamente dalla strada, a raso, mediante apertura nella staccionata; su un lato è presente apertura più larga chiusa con catena

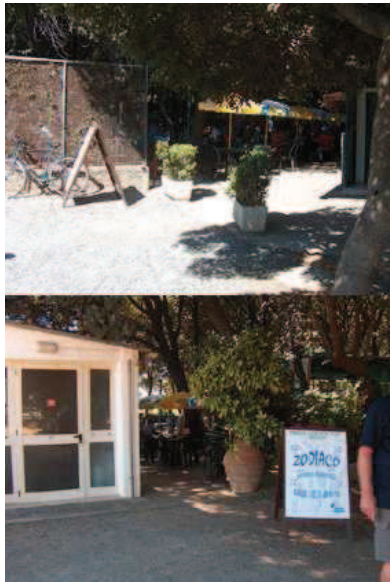
Accesso: direttamente a raso da via Berti Mantellassi

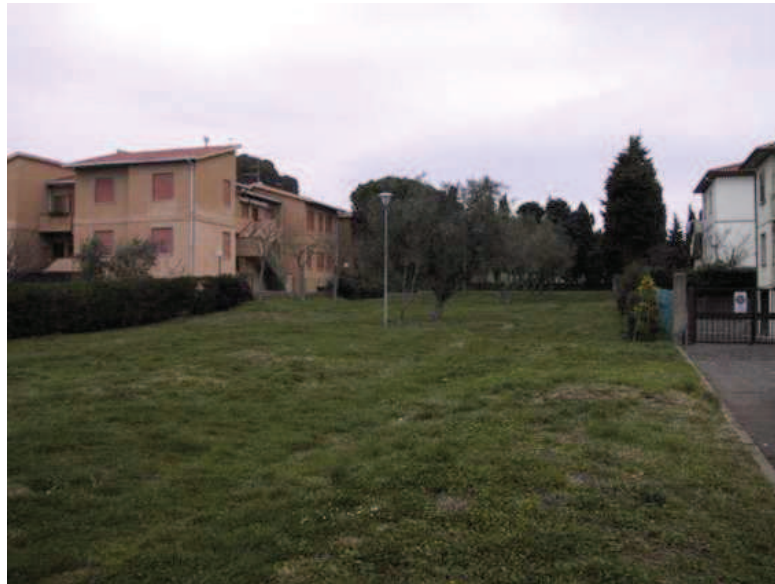
Accesso: accesso non adeguato dal marciapiede di via dei Platani

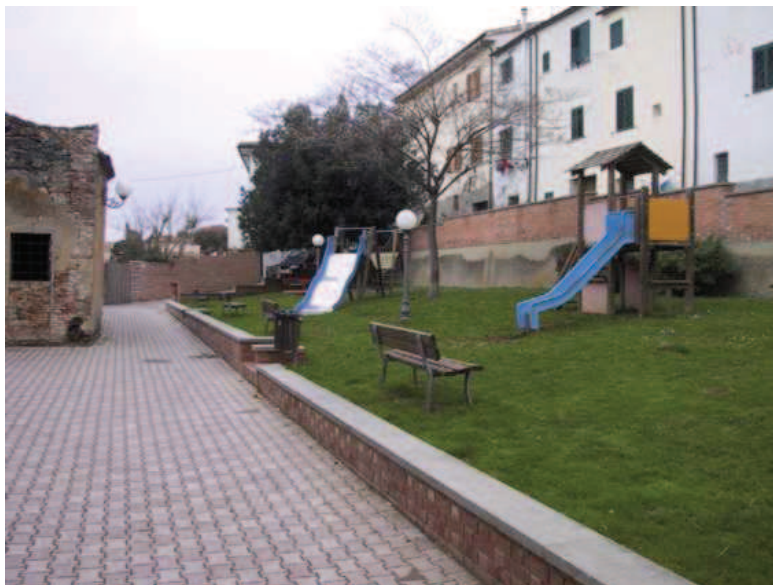
Accesso: accesso carrabile da via Ricasoli; presenza di scalini sul lato nord e sud dell'area per l'accesso all'area giochi

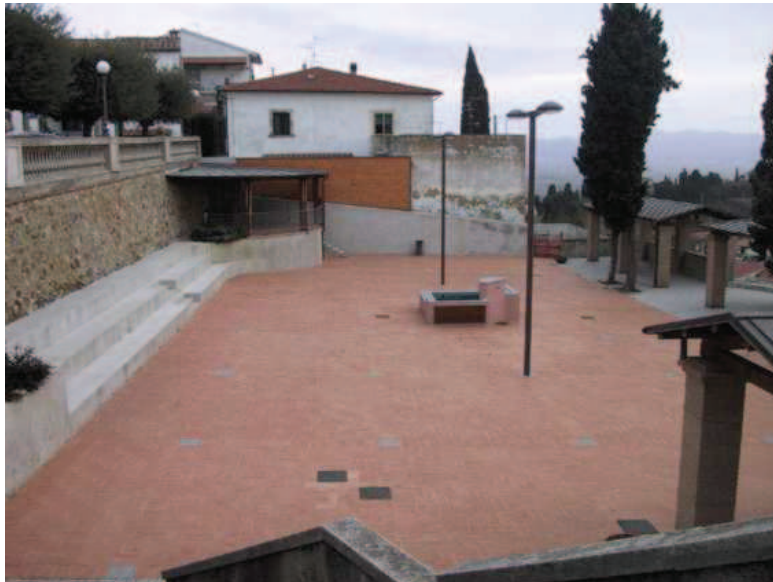
Accesso: accesso carrabile da via delle Capanne; accesso pedonale dalla piazza della Chiesa tramite scalinata e tramite rampa con pendenza elevata
