**Comune di Rosignano Marittimo**

**Regolamento urbanistico**

***Studio geologico, idrogeologico e geotecnico  
finalizzato alla verifica delle condizioni di  
stabilità e progetto preliminare di sistemazione  
di un area caratterizzata da pericolosità  
geologica elevata per la presenza di frana  
quiescente (Art. 14 P.A.I.) nella frazione di  
Castelnuovo della Misericordia  
(B2.3)***

**Dr. Paolo Squarci  
Geologo**

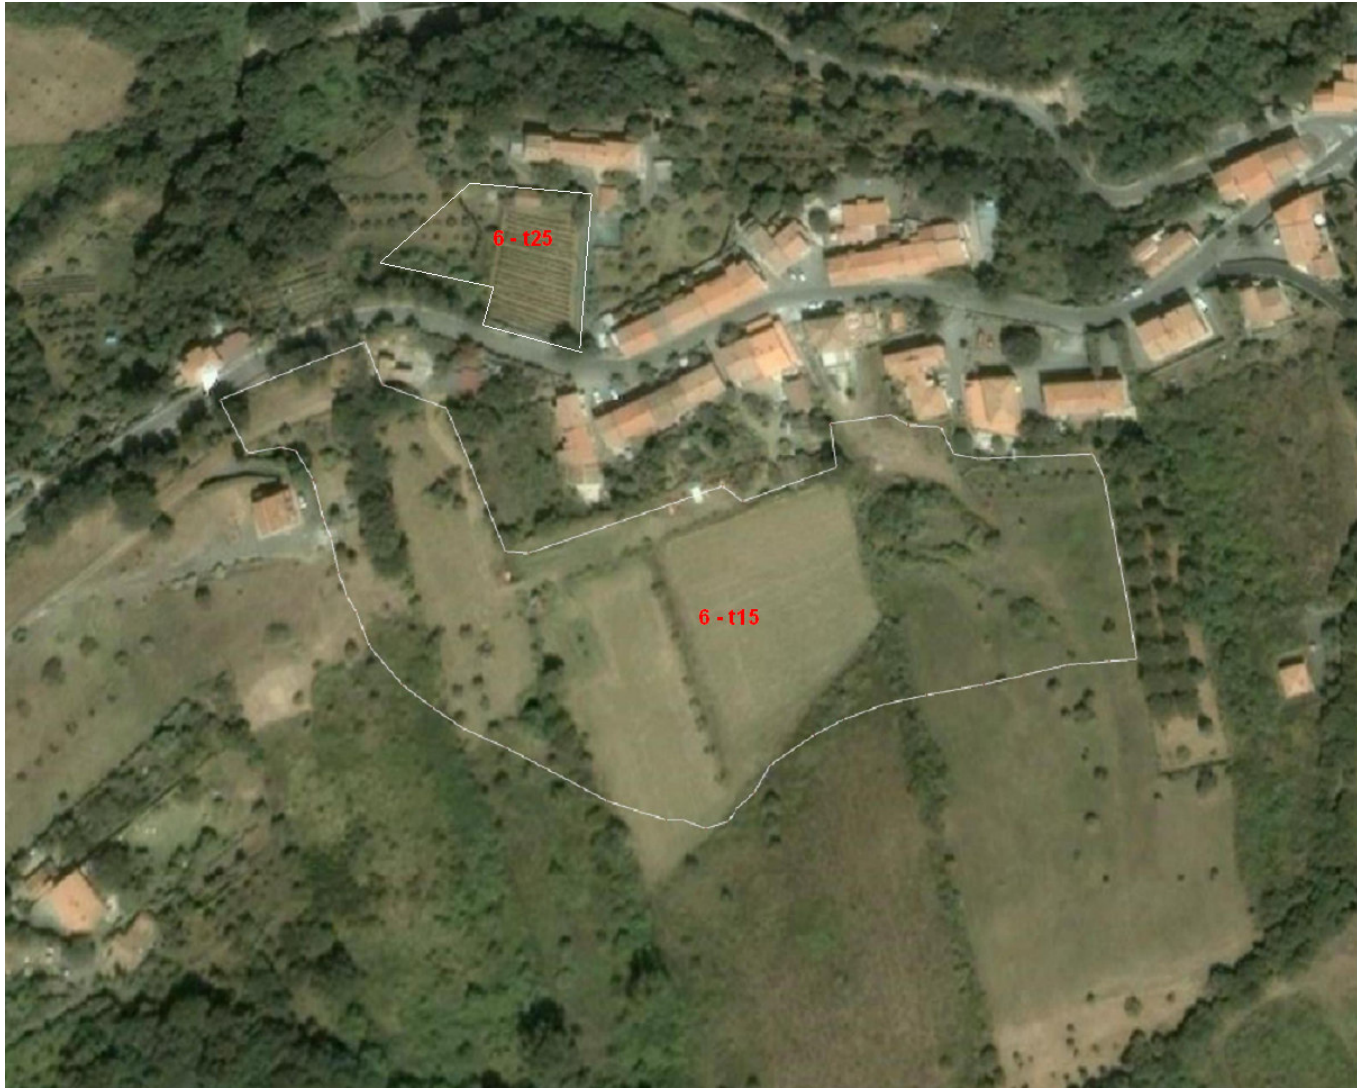
**Fig. 2** Vista aerea generale dei comparti in esame

L'elaborazione di questi dati, congiuntamente alle osservazioni da foto aeree (Figura 2) e ai sopralluoghi di superficie (Figura 3), consente un'attendibile ricostruzione dei rapporti tra copertura detritica e substrato, una valutazione dello stato di stabilità del versante e di dare indicazioni per la progettazione preliminare di opere per migliorarne la stabilità e per la prevenzione di eventuali fenomeni di dissesto.

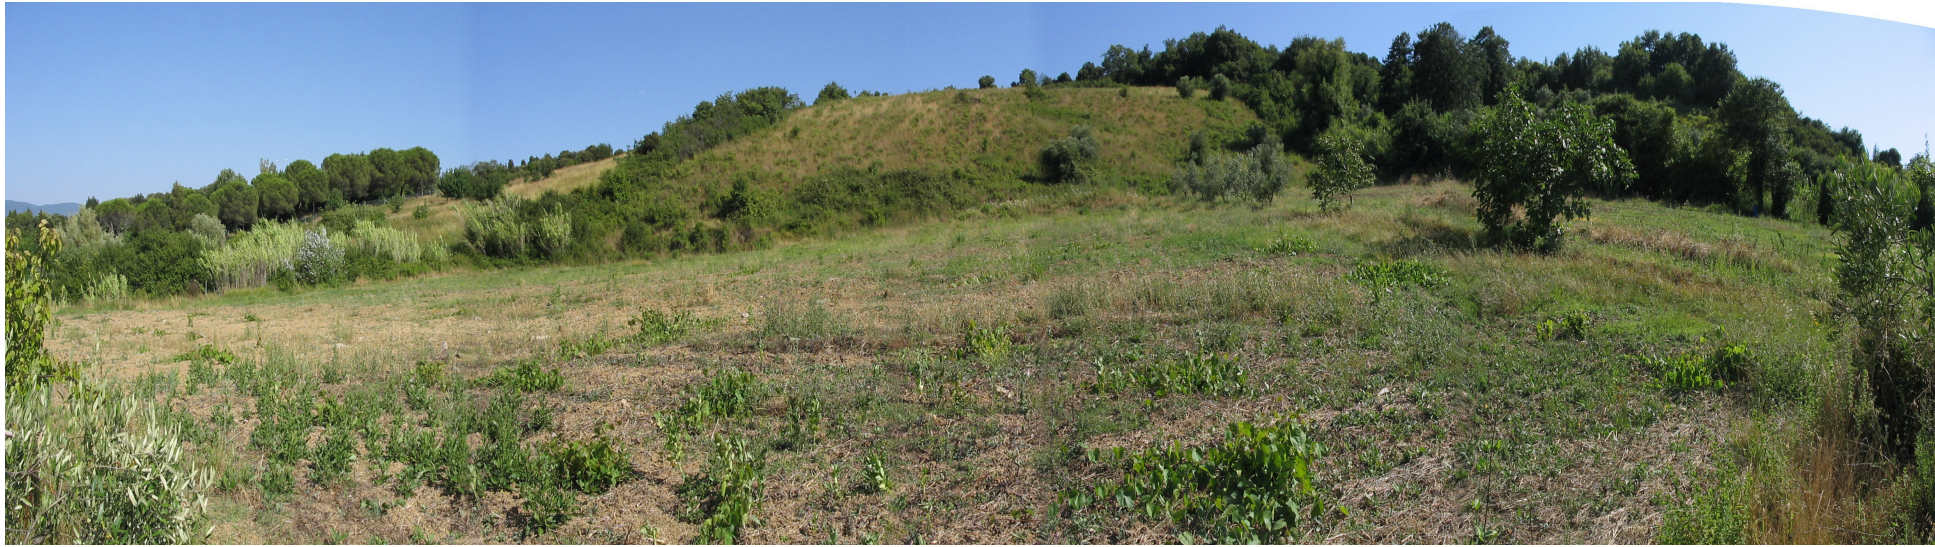
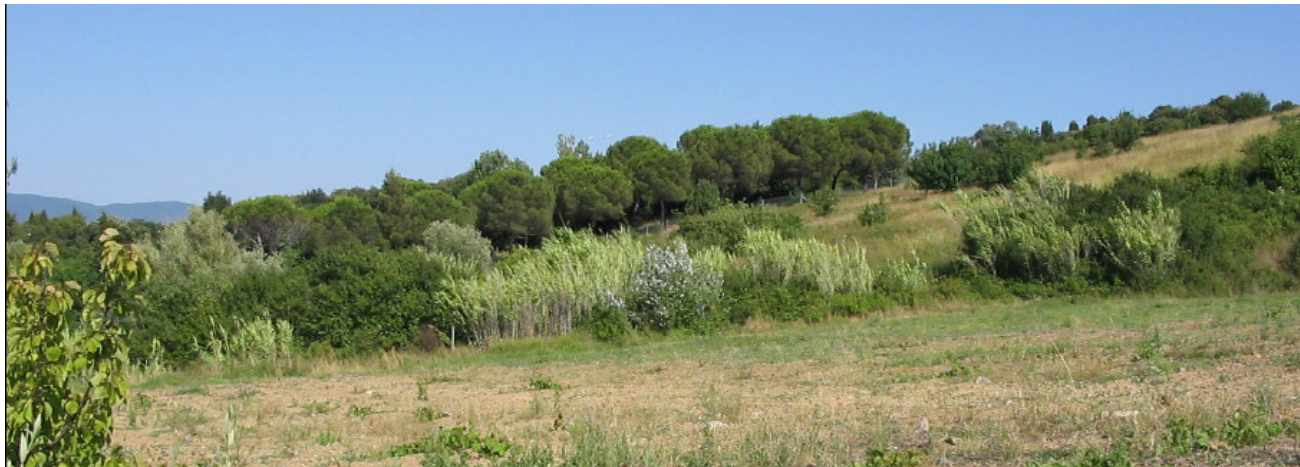
**Vista generale dell'area**

Fig. 3 Foto del comparto 6-t15

**Vista della parte più orientale dell'area**

L'area dei comparti 6-t15 ed 6-t25 è in parte interessata da una forma che è derivata dalla movimentazione di materiale prevalentemente argilloso limoso. Presenta bassa acclività e non sono presenti segni di movimenti gravitativi in atto (vedi foto di Figura 3)

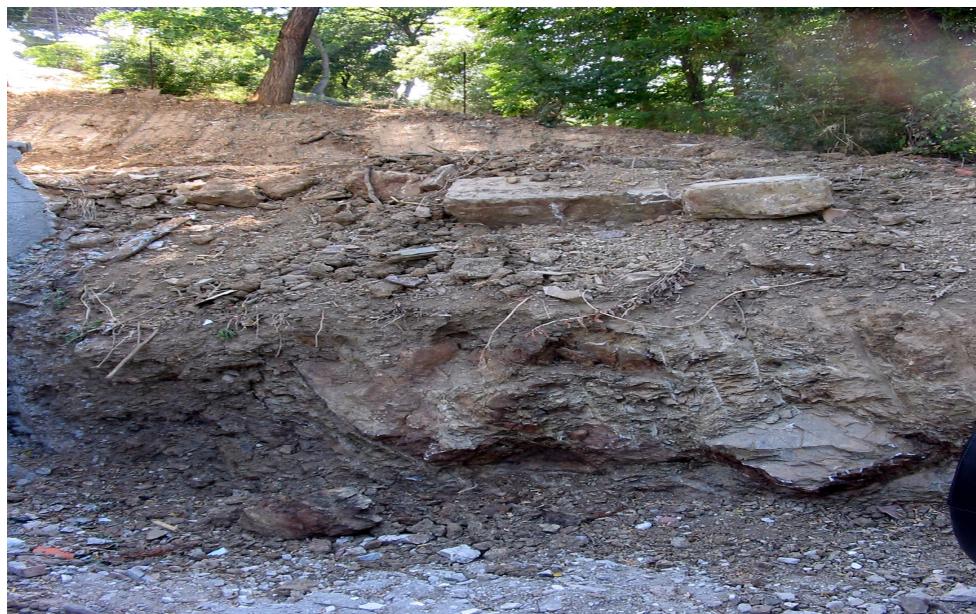
Fig. 4 - Affioramento della formazione degli “ Argilloscisti e calcari silicei” (in basso) con la copertura del suolo argilloso nella parte più superficiale .

Foto in un taglio fresco realizzato al margine Nord del comparto 6-t15.

1. un substrato costituito dalla formazione degli “ Argilloscisti e calcari silicei” del Cretaceo inferiore (C2) . Si tratta di alternanze di litotipi lapidei ed argilliti strutturalmente caotiche con suoli derivati generalmente argillosi (Fig. 4).  
Ai livelli di argilliti interessati dalle penetrometrie si può attribuire un angolo di attrito interno di circa  $35^\circ$  (Tabella 1).

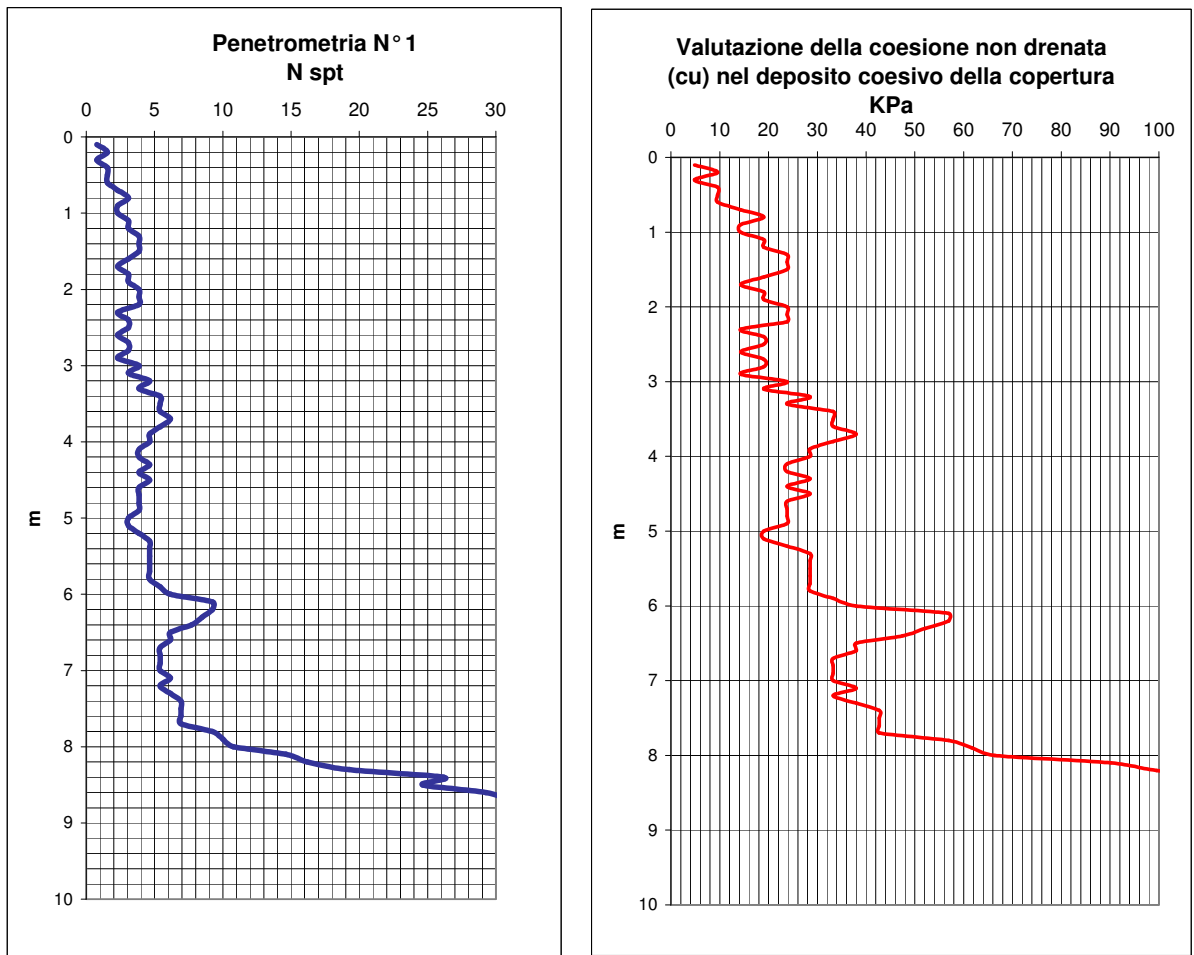
Figura 5 Penetrometria N°1 con la valutazione della coesione cu.

2. Detriti generalmente limo- argillosi derivati dalla formazione C2. Si tratta di suoli potenzialmente instabili in zone acclivi. Dalla elaborazione dei dati della penetrometria maggiormente rappresentativa di questo suolo si ricavano valori di cui (coesione non drenata) mediamente di 17 kPa nei primi 3m per passare a 27 kPa sino a circa 6m e superiori a 40 kPa al di sotto(Tabella 1).

$\Phi$ °	cu kPa	Ysat	yd	da	a m
	17	1,86	1,37	0	3
	27	1,88	1,40	3	6
	44	1,90	1,45	6	8
37	177	2,08	1,77	8	9

Tabella 1 – Valori indicativi medi dei parametri ricavabili dalla interpretazione della penetrometria N°1
