Comune di Rosignano Marittimo
Provincia di Livorno

SCHEDA NORMA 5 – IRU3

“SOSTITUZIONE EDILIZIA

INDAGINI GEOLOGICO TECNICHE

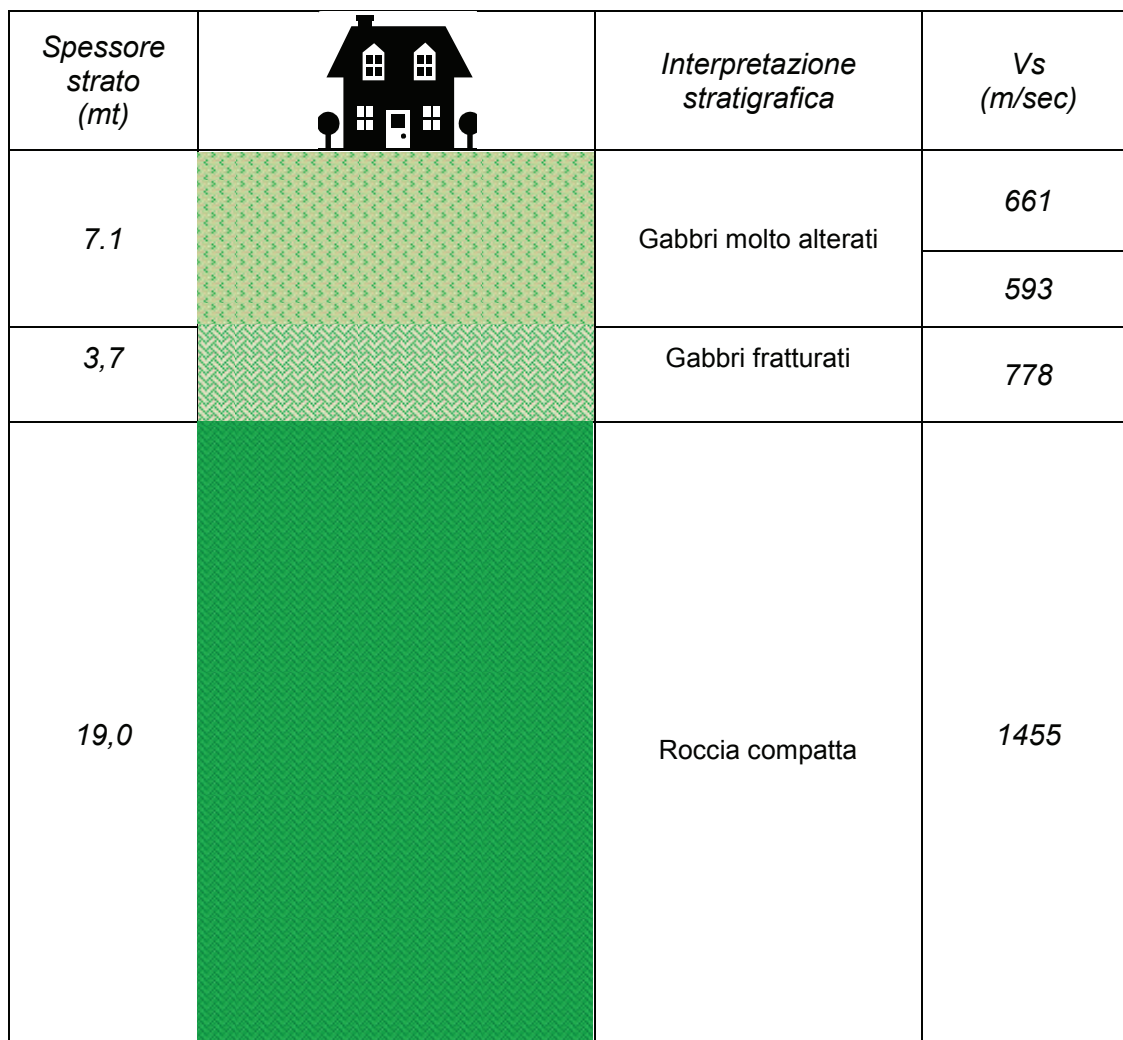
Fig. 11- Sismostratigrafia interpretata

L'indagine individua un contrasto di impedenza acustica tra rocce alterate e fratturate e il bedrock sismico.

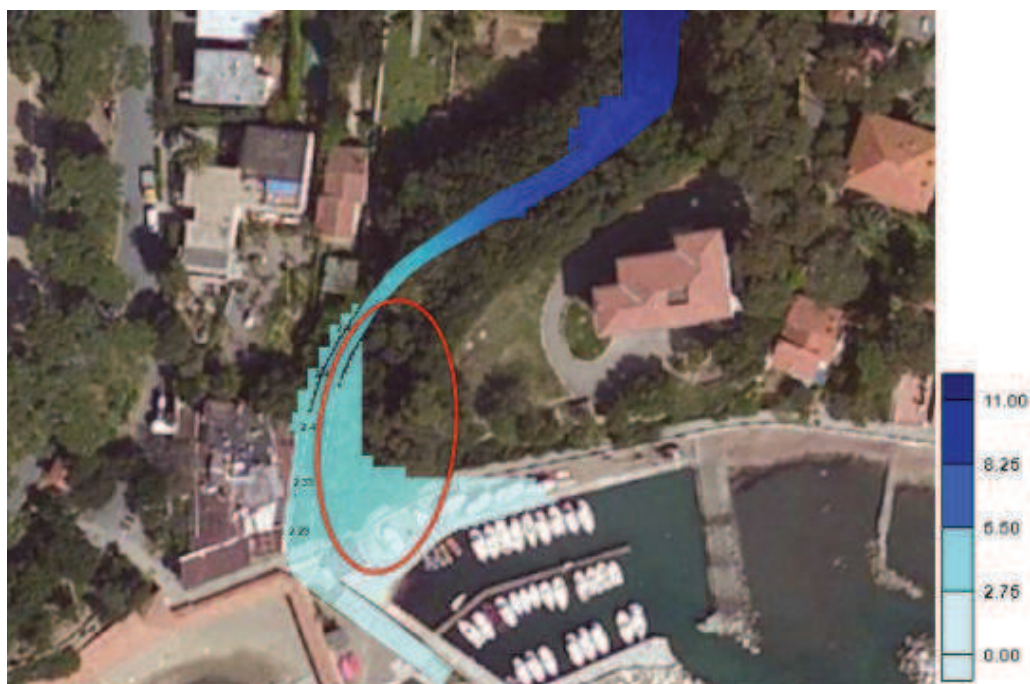
Figura 8 Aree allagate TR200 anni – quote di esondazione in m sul I.m.m.

Il livello liquido supera il ciglio di sponda attuale.

I risultati dello studio allegato alla presente e al quale si rimanda per maggiore comprensione, evidenziano leggere criticità derivate essenzialmente dai manufatti di attraversamento presenti che provocano effetti di rigurgito sulla corrente. Nella figura seguente (fig. 8 relazione idraulica) è riportato l’andamento per $Tr=200$ anni.
