AVVISO PUBBLICO PER ACQUISIRE MANIFESTAZIONI DI INTERESSE PER L’AFFIDAMENTO A TERZI DEL COMPLESSO DENOMINATO CENTRO DELLA NAUTICA POSTO NEL COMUNE DI ROSIGNANO M.MO, FRAZIONE DI VADA

Allegato 2- Scheda descrittiva immobili

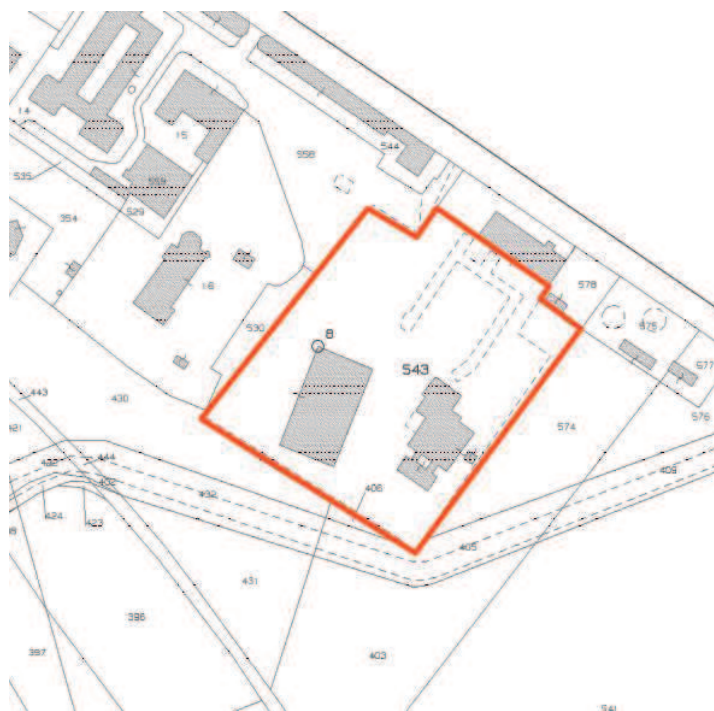
CAPANNONE ESPOSITIVO

Il capannone è l'edificio più recente dell'intero complesso, realizzato nel periodo 1990/1992, presenta le caratteristiche dei capannoni di tipo industriale, con pianta rettangolare di dimensioni mt. 20,60 x 37,20 e sup. 766,00 mq.

L'immobile è composto da un unico vano di notevole altezza (variabile da 9,15 a 12,80 mt.) e ha una struttura portante di travature metalliche con tamponamenti in vetro, ad accezione dei due lati corti che sono realizzati in muratura e sui quali si aprono le grandi porte di accesso.

La copertura, che presenta due altezze differenti e due file di lucernari orizzontali, è in pannelli metallici.

La situazione manutentiva è precaria, soprattutto a causa importanti infiltrazioni di acque meteoriche dalla copertura e dalle vetrate laterali.

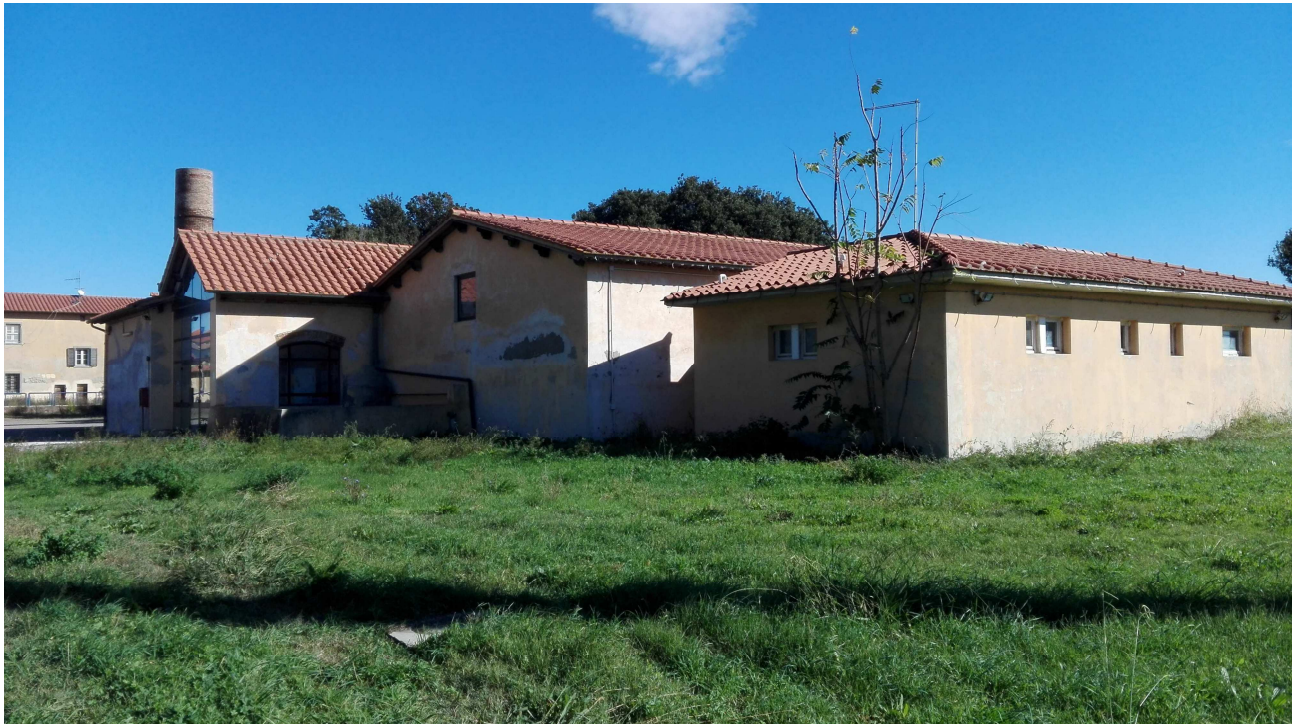
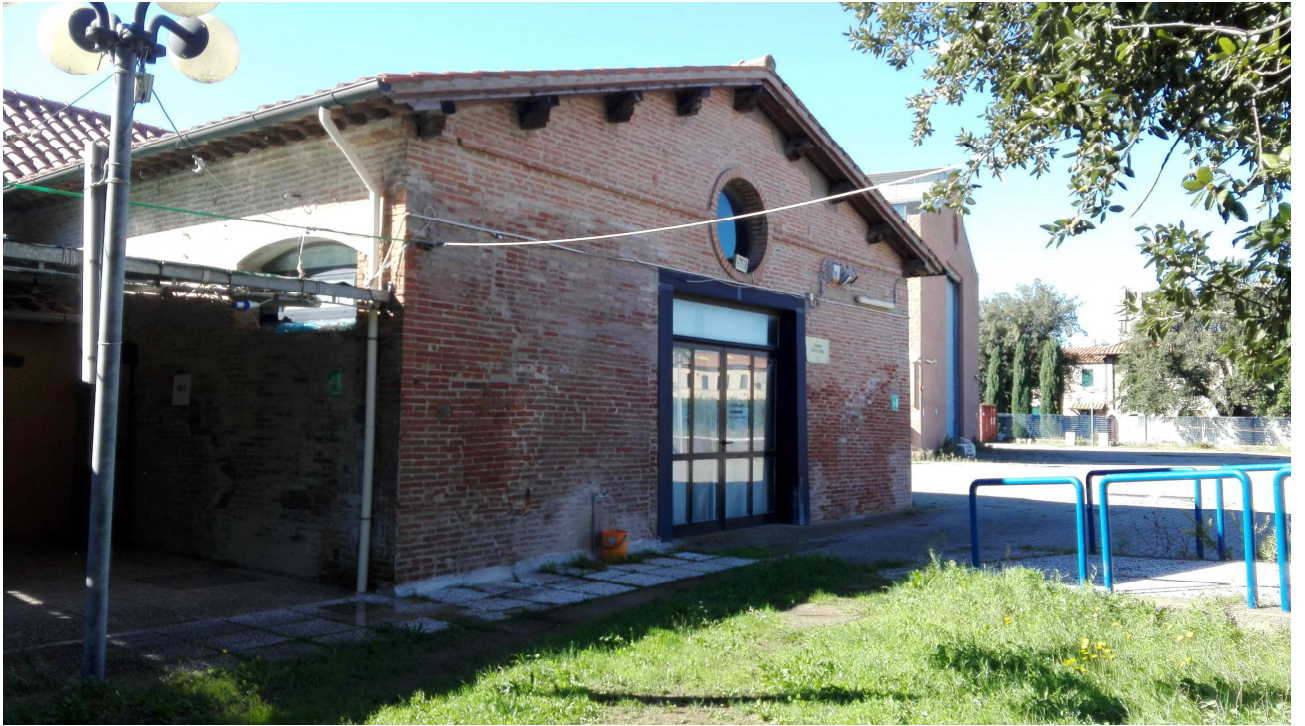
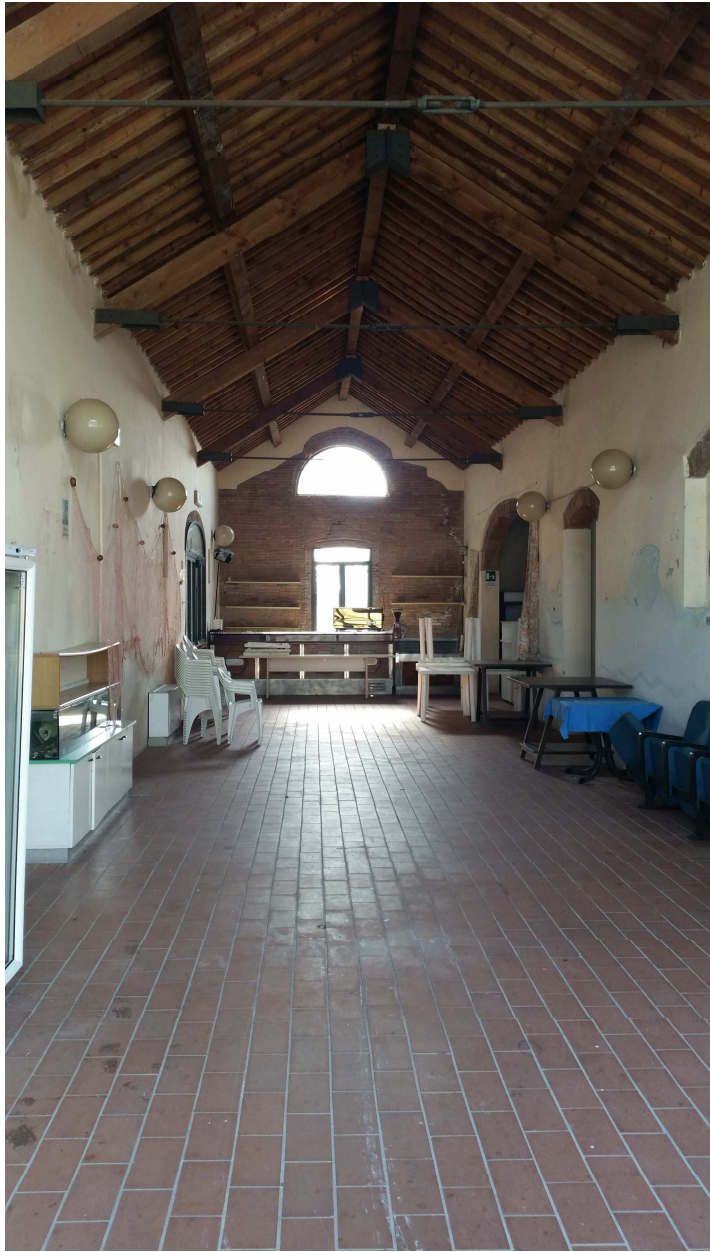
FABBRICATO BAR:

Il fabbricato destinato a bar / sala riunioni è stato realizzato nel 1873 ed era l'area di lavorazione della fonderia, a testimonianza del suo passato rimane ancora adesso la vecchia ciminiera del forno di fusione, anche se per ragioni di sicurezza la sommità della stessa è stata mozzata per ridurne l'altezza.

L'immobile presenta pianta irregolare e altezze differenziate nei vari ambienti, la struttura portante è in muratura.

La coperture in parte a capanna ed in parte a padiglione sono in orditura lignea.

Le maggiori criticità per quanto riguarda l'immobile riguardano gli intonaci sia interni che esterni e le infiltrazioni di acque meteoriche da alcuni infissi.
