COMUNE DI ROSIGNANO M.MO
PROVINCIA DI LIVORNO

**PROGRAMMA DI INTERVENTO
PER L'ABBATTIMENTO
DELLE BARRIERE
ARCHITETTONICHE ED
URBANISTICHE**

**Volume IV
Schedatura strade**

GIUGNO 2017

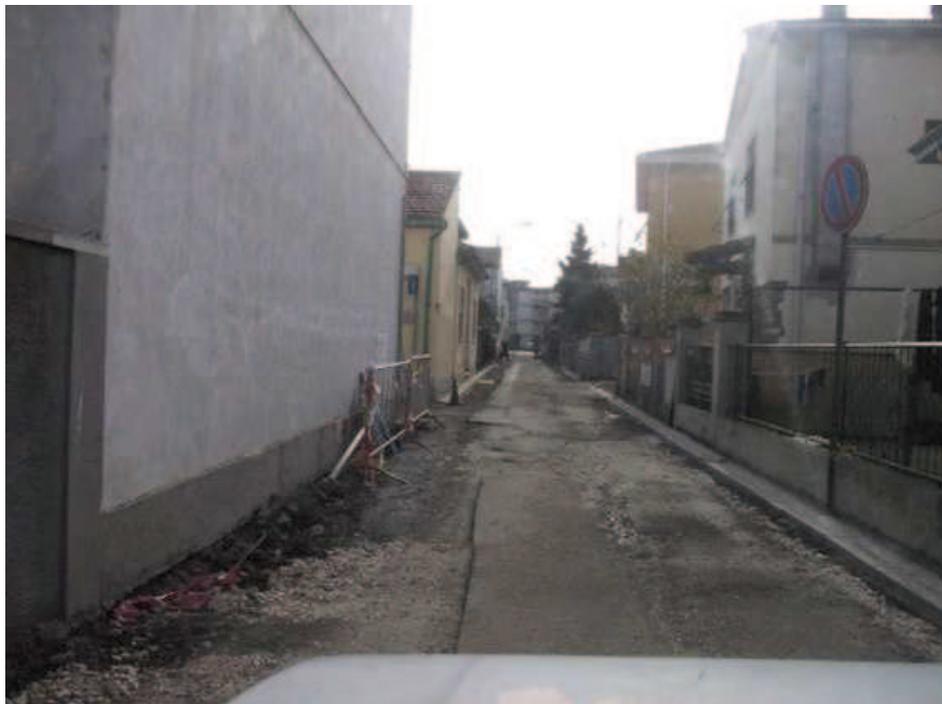
Scheda: **6S**

strada interna, molto stretta, a senso unico; si collega a Via della Torre

Marciapiedi: non presenti

Attraver. pedonali: non presenti

Pavimentaz.: non presenti

Strade.int carr: non presenti

Grado di accessibilità: **INADEGUATA**

Marciapiedi: la scarsa larghezza della strada non permette la realizzazione di marciapiedi a norma

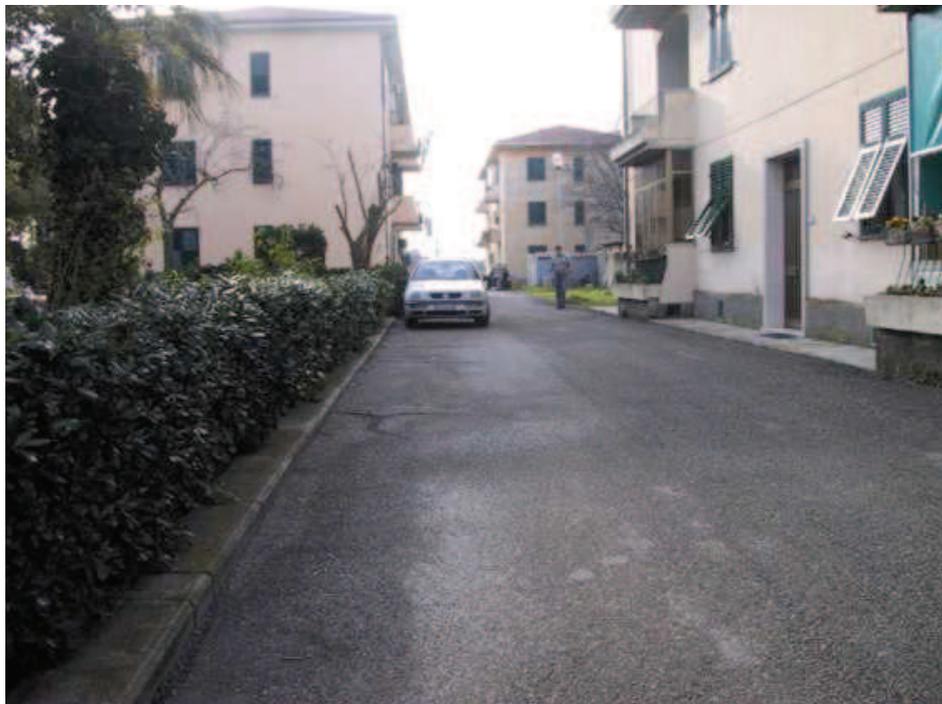
strada interna molto stretta, a doppio senso di marcia, con parcheggio auto su entrambi i lati

Marciapiedi: non presenti

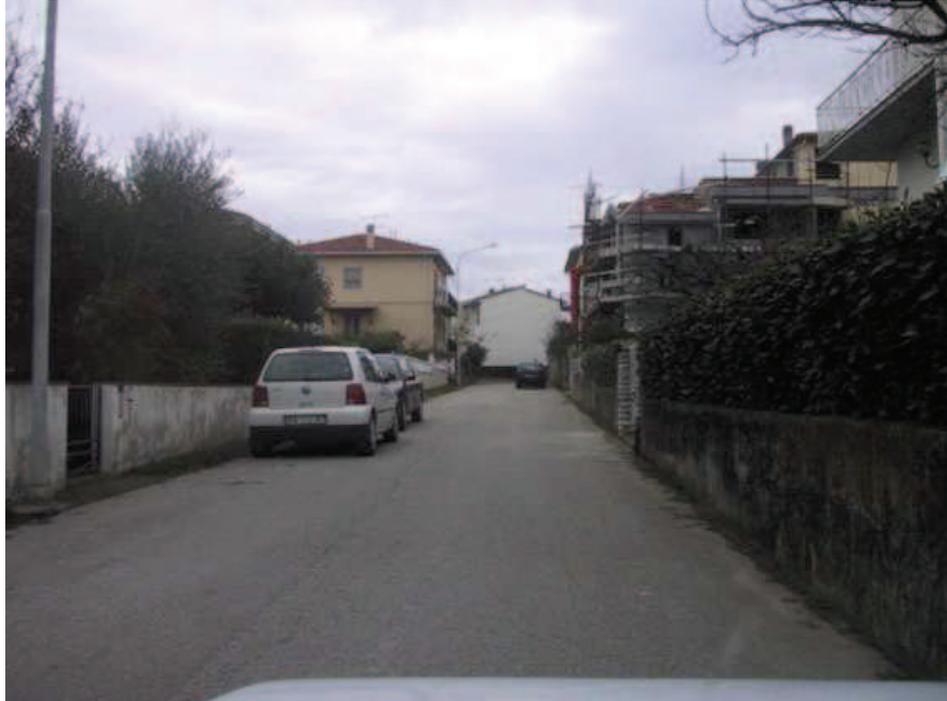
Ubicazione: Vada
Descrizione: strada interna molto stretta

Marciapiedi: non presenti
Attraver. pedonali: non presenti
Pavimentaz.: non presenti
Strade.int carr: non presenti

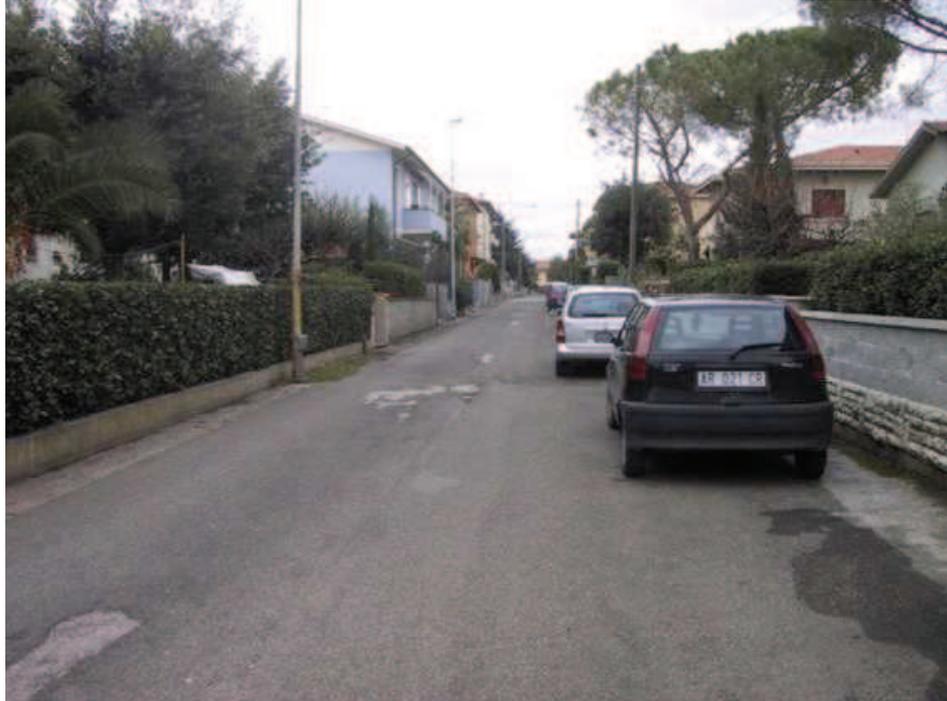
strada interna molto stretta, a doppio senso di marcia, con parcheggio in linea su entrambi i lati

Marciapiedi: non presenti

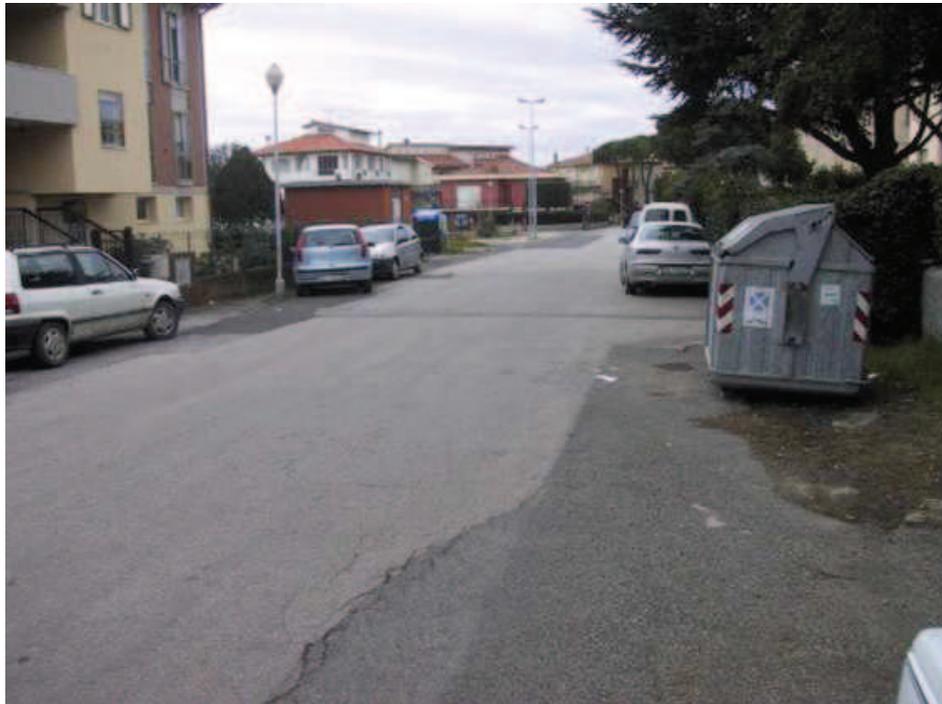
strada interna, abbastanza larga, a doppio senso di marcia, con parcheggio laterale

Marciapiedi: non presenti

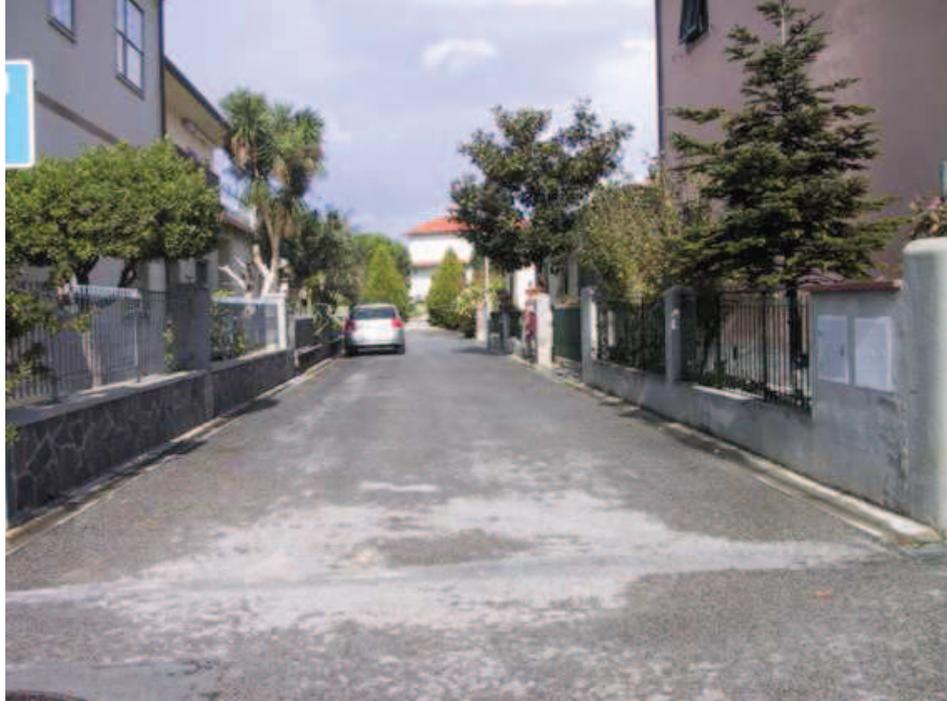
Descrizione: traversa a fondo chiuso di Via F.lli Rosselli, nei pressi della struttura polivalente L'Ordigno

Marciapiedi: non presenti

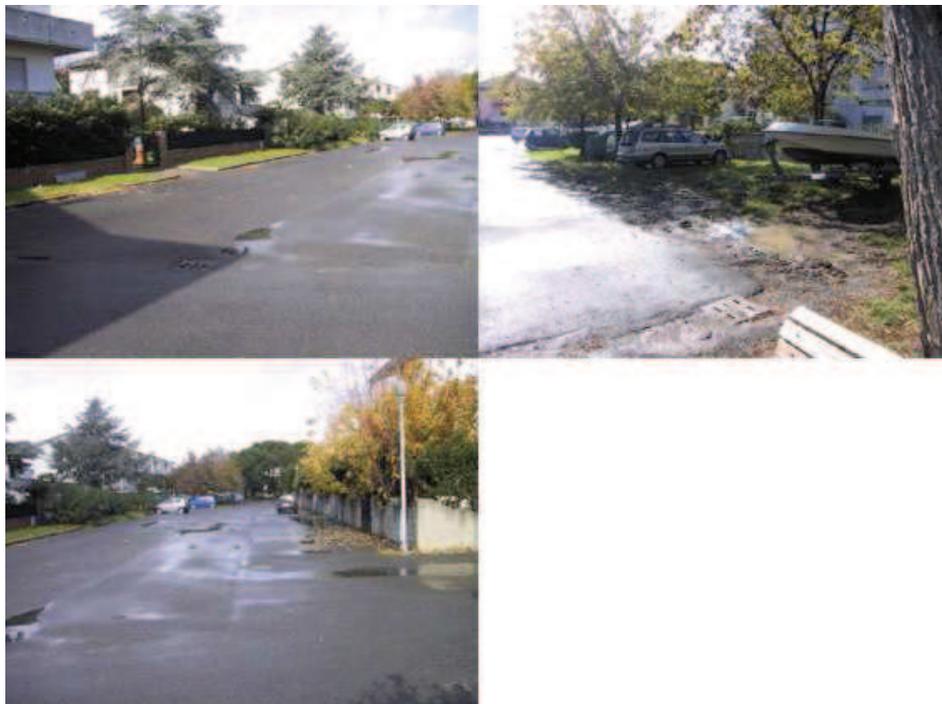
ampia strada interna tra via Giannutri e via Gorgona, con aiuola verde lato mare

Marciapiedi: non presenti

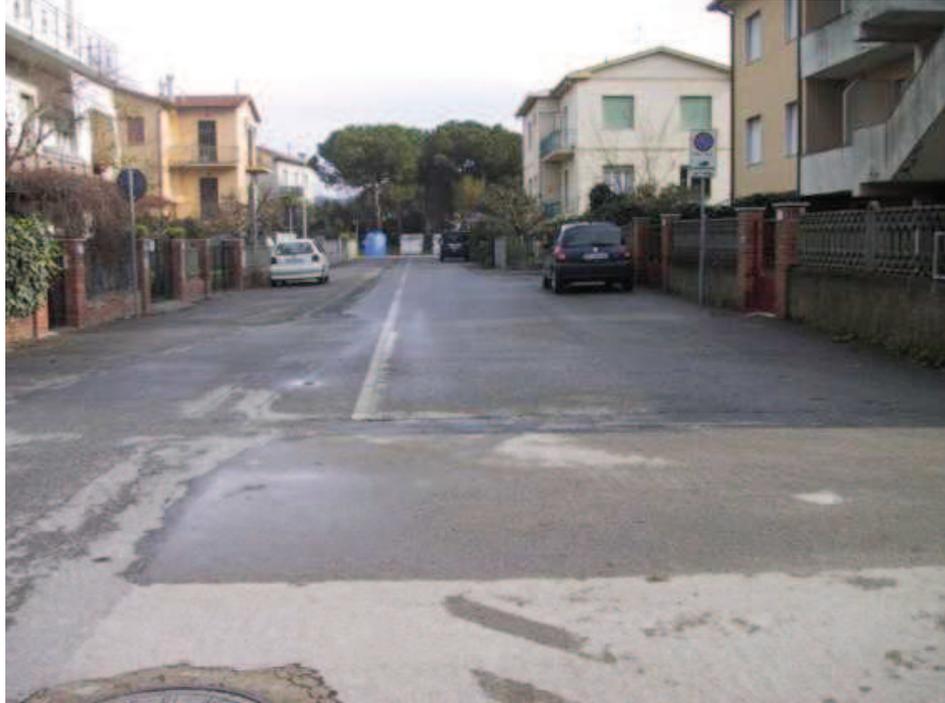
strada interna a doppio senso di circolazione, tra via Telesio e via delle Saracine, piuttosto stretta. Presenza di piccola traversa laterale a fondo chiuso (senza marciapiedi)

Marciapiedi: non presenti

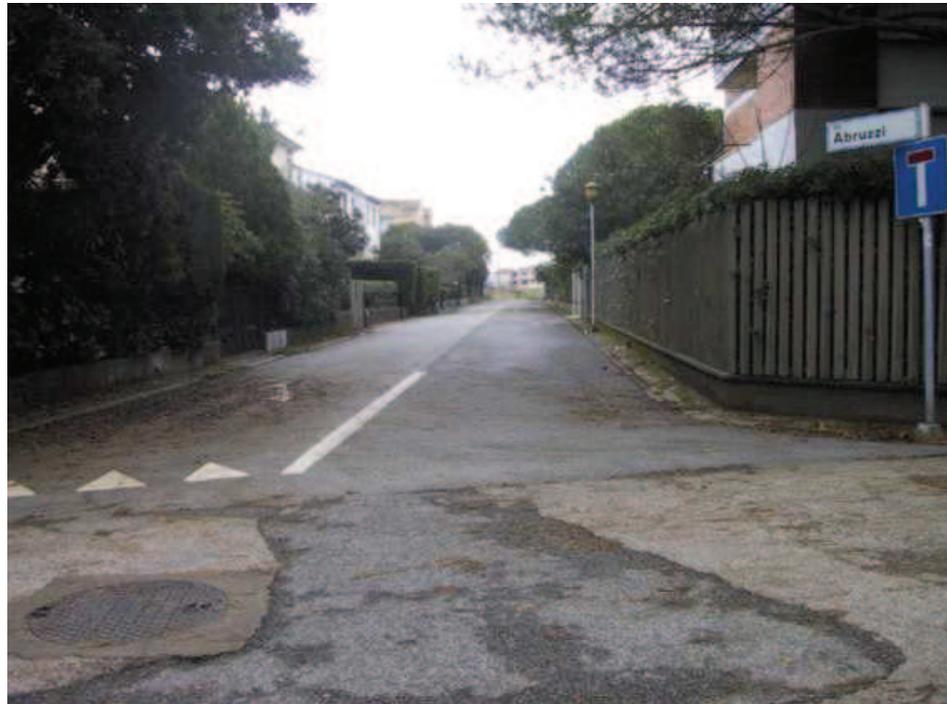
Ubicazione: La Mazzanta
Descrizione: strada interna a fondo chiuso, piuttosto stretta

Marciapiedi: non presenti
Attraver. pedonali: non presenti
Pavimentaz.: non presenti
Strade.int carr: accessi privati a quota strada

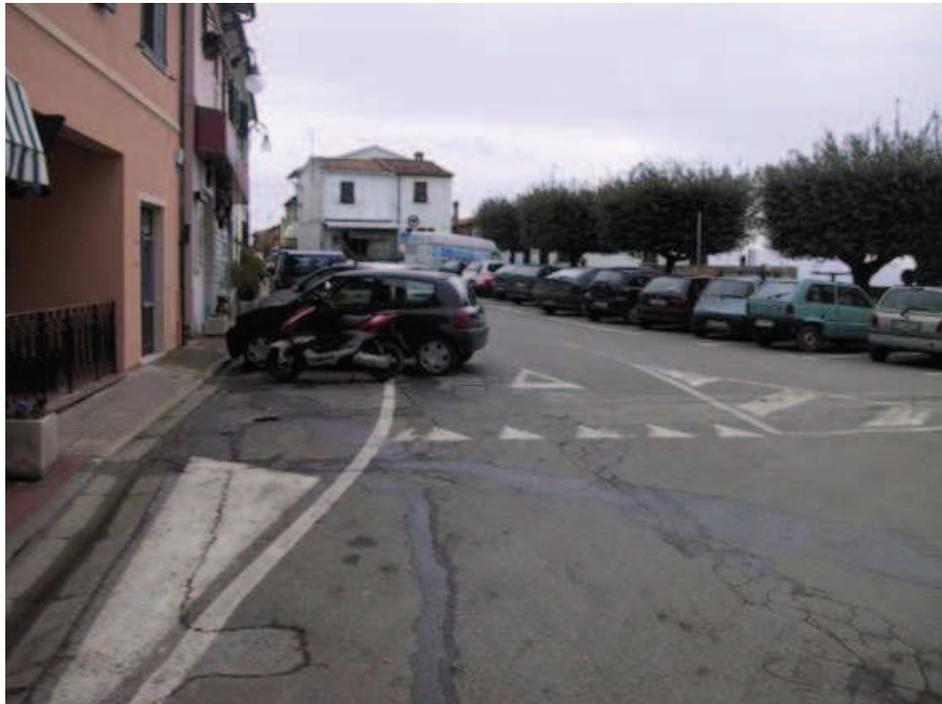
Descrizione: piazza principale del paese, snodo principale per la circolazione

Marciapiedi: presenti lato parco urbano di larghezza 150 cm; su altro lato a monte presenti di larghezza inferiore

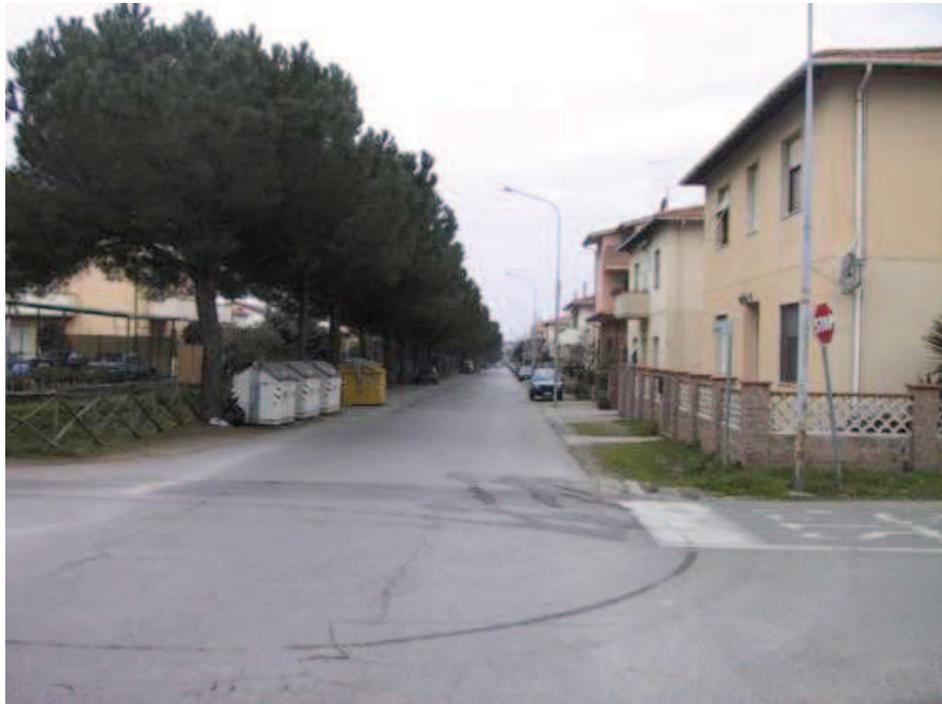
Descrizione: strada a doppio senso di marcia, di larghezza 6-7 metri, delimitata da abitazioni private; banchine in terra con filagne in legno a protezione del vicino fosso scoperto; presenza di pini marittimi ad alto fusto

Marciapiedi: non sono presenti marciapiedi; le banchine in terra sono adibite a parcheggio dei residenti

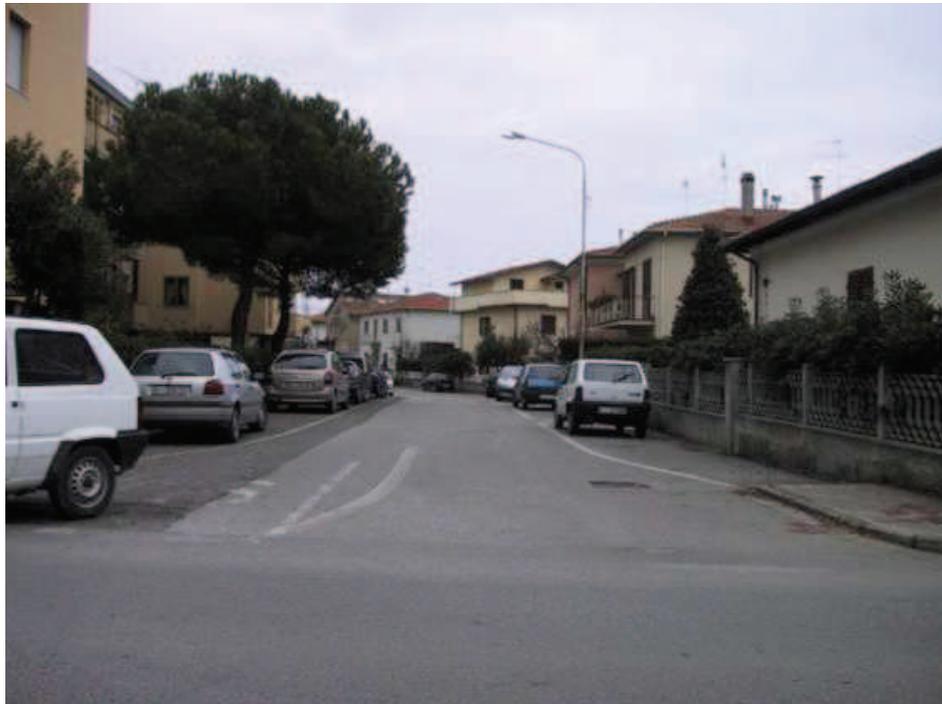
Descrizione: strada a doppio senso di marcia, di larghezza 6-7 metri, con banchine laterali in terra battuta adibite a parcheggio auto per i residenti; parcheggi segnalati solo nel tratto tra via della Cava e via Aspromonte

Marciapiedi:	marciapiedi presenti solo nel tratto tra via Manin e via Cairoli, ma non adeguati; per il resto le banchine sono in terra battuta
Attraver. pedonali:	presenti ma non adeguati
Pavimentaz.:	nessun percorso ciclabile; i tratti di marciapiede esistenti sono pavimentati con mattonelle di cemento in pessime condizioni di conservazione
Strade.int carr:	non presenti

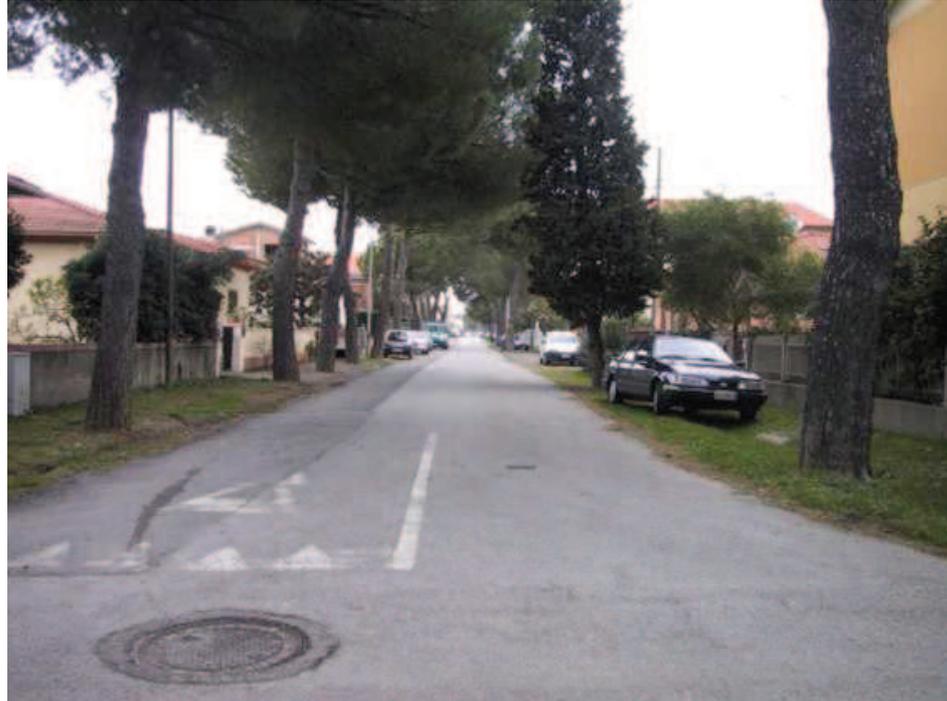
Descrizione: strada a doppio senso di circolazione, di larghezza 10-12 metri, con presenza di attività commerciali nel tratto tra via dei Mille e via Quarnaro; per il resto banchine laterali sterrate ed alberature con pini

Marciapiedi: marciapiedi presenti solo nel tratto interessato dalle attività commerciali lato monte, per il resto banchine in terra adibite a parcheggio con presenza di alberature di alto fusto

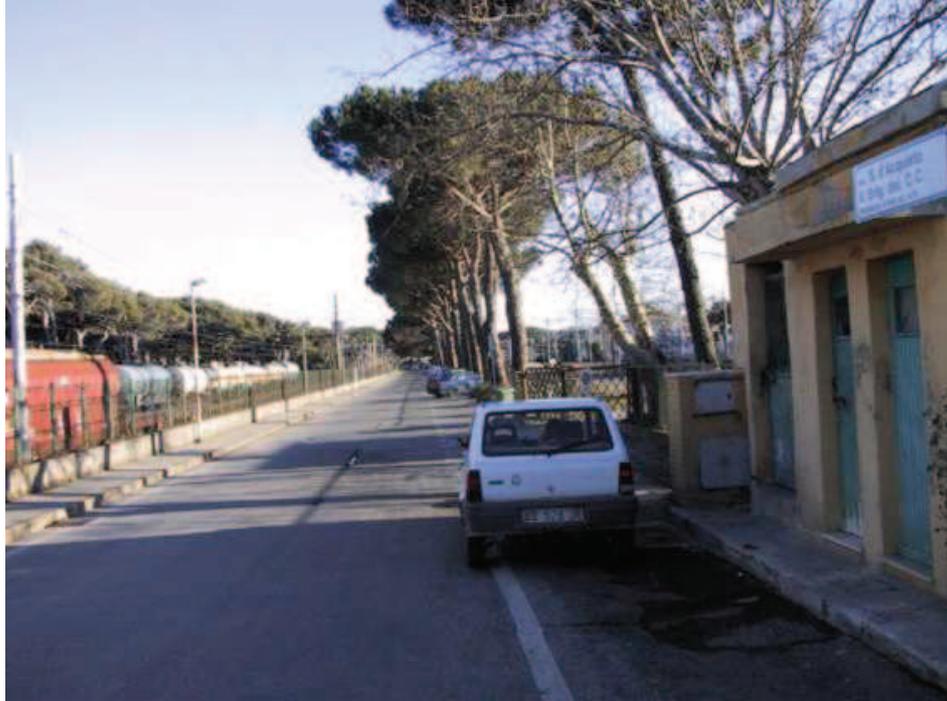
strada di accesso alla stazione ferroviaria, a doppio senso di circolazione

Marciapiedi: presenti solo lato monte, di larghezza limitata 90-70 cm

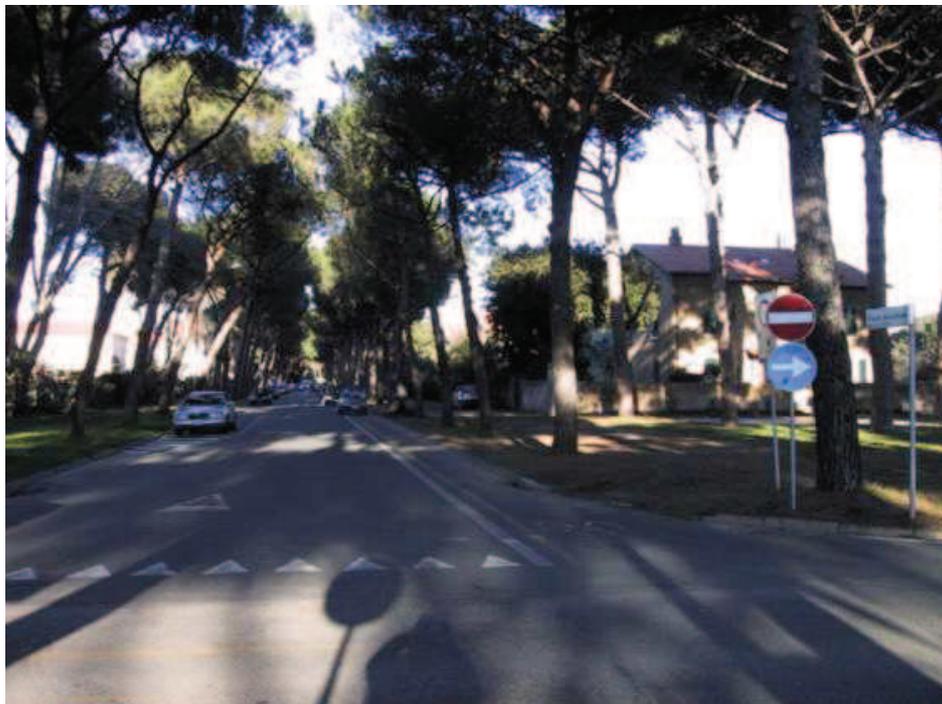
strada molto trafficata, nella zona delle scuole, a senso unico, con presenza di alberature

Marciapiedi: presente solo cordonato con terra battuta tra i pini lungo strada

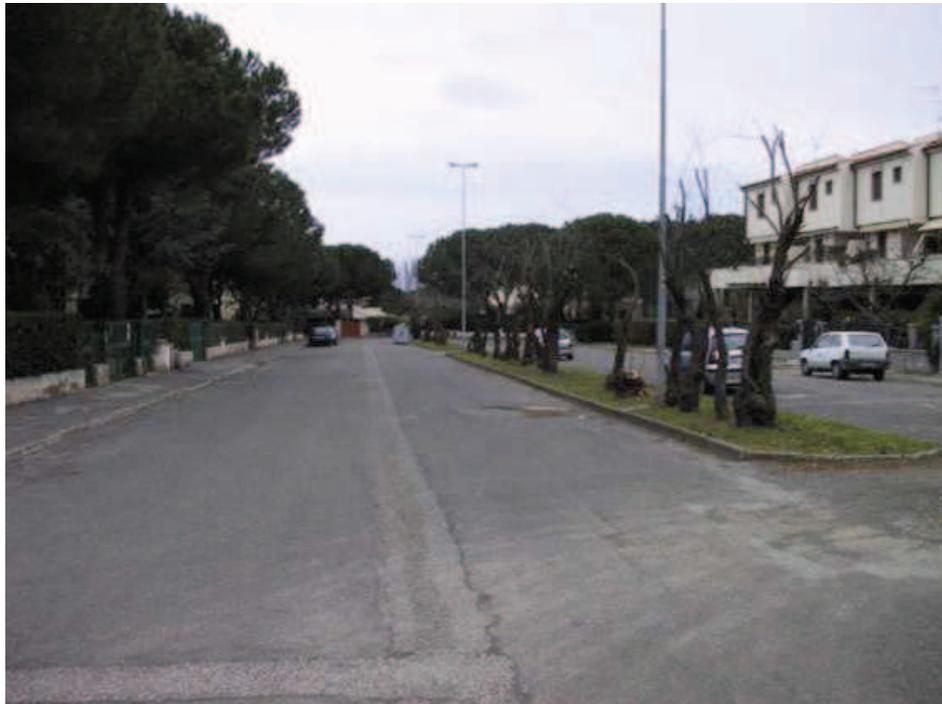
strada residenziale molto ampia, che presenta una aiuola centrale, molto frequentata nel periodo estivo

Marciapiedi:	marciapiedi presenti di larghezza adeguata, nel secondo tratto di recente realizzazione; mancano solo scivoli di chiusura
Attraver. pedonali:	non presenti
Pavimentaz.:	
Strade.int carr:	presenti con scalini

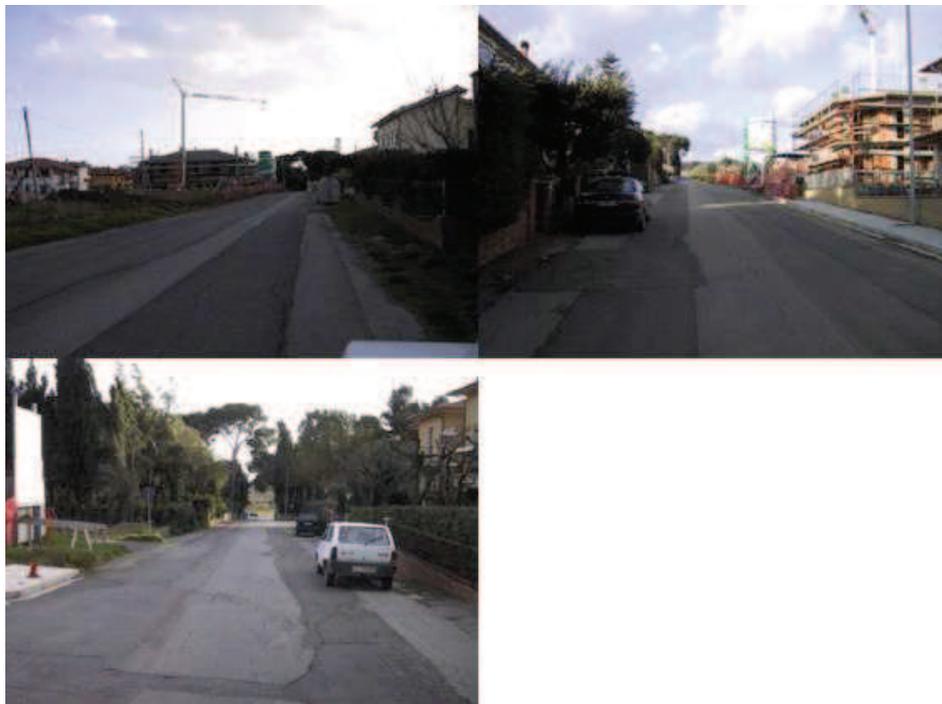
strada che conduce a nuove lottizzazioni ancora in fase di esecuzione

Marciapiedi:	marciapiedi di larghezza adeguata solo nel tratto terminale all'interno della nuova lottizzazione; per il resto assenti
Attraver. pedonali:	non presenti
Pavimentaz.:	marciapiedi pavimentati in mattonelle di cemento
Strade.int carr:	presenti con scalini

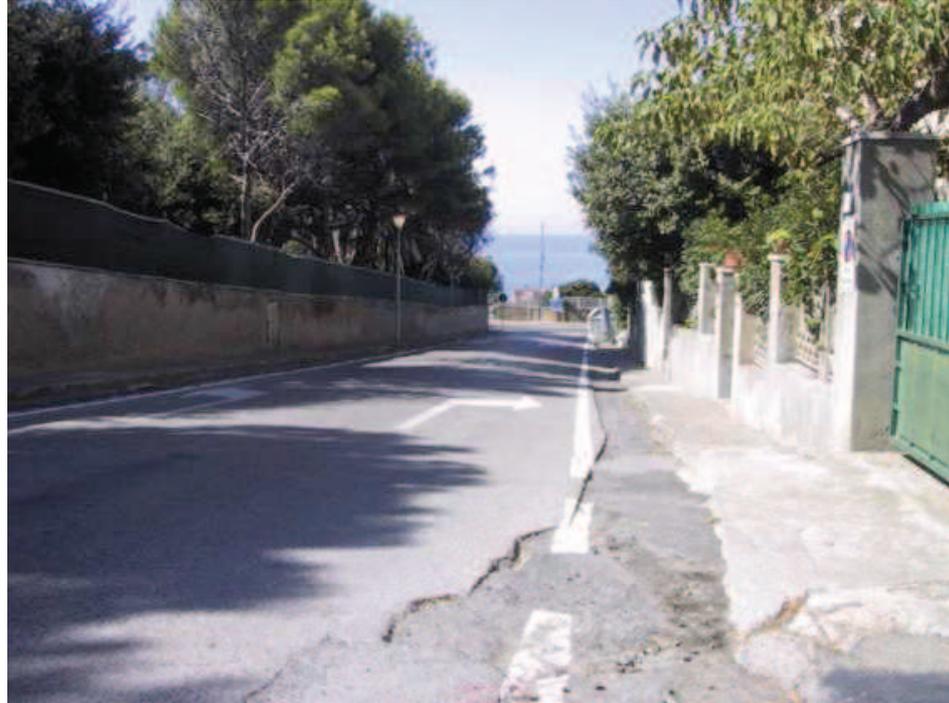
- Marciapiedi:** presenti su ambo i lati, ma di larghezza limitata e non uniforme tra i 60 e i 90 cm
- Attraver. pedonali:** inesistenti
- Pavimentaz.:** presenza di pavimentazioni diversificate
- Strade.int carr:** presenti con scalini
