COMUNE DI ROSIGNANO M.MO
PROVINCIA DI LIVORNO

**PROGRAMMA DI INTERVENTO
PER L'ABBATTIMENTO
DELLE BARRIERE
ARCHITETTONICHE ED
URBANISTICHE**

**Volume III
Schedatura parcheggi**

GIUGNO 2017

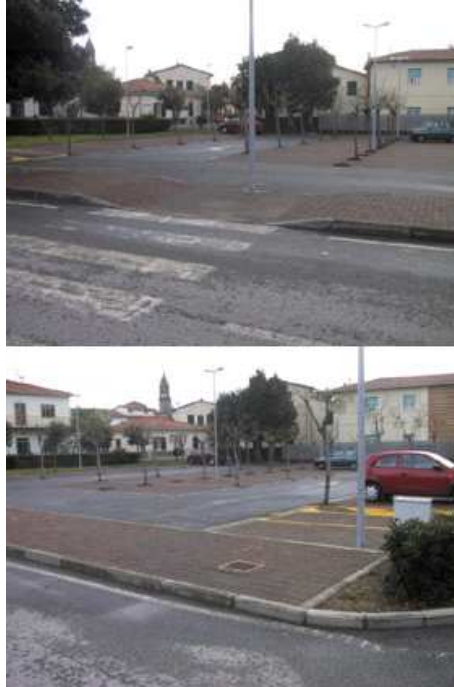
Scheda: 1P

Ubicazione: Vada
Descrizione: nuovo parcheggio di recente realizzazione

Accesso: modalità di accesso adeguata, direttamente da via Telesio

Posti auto: totale posti auto n°24

Posti auto disabili: n°2 posti segnalati per portatori di handicap

Percorsi pedonali-pavimentazione: accesso pedonale con rampa dal marciapiede; pavimentazione marciapiede in betonelle autobloccanti; pavimentazione stalli auto in betonelle autobloccanti

Grado di accessibilità: ADEGUATA

Accesso: già adeguato

Posti auto: n° sufficiente

Posti auto disabili: n° adeguato

Percorsi pedonali-pavimentazione: pavimentazioni già adeguate

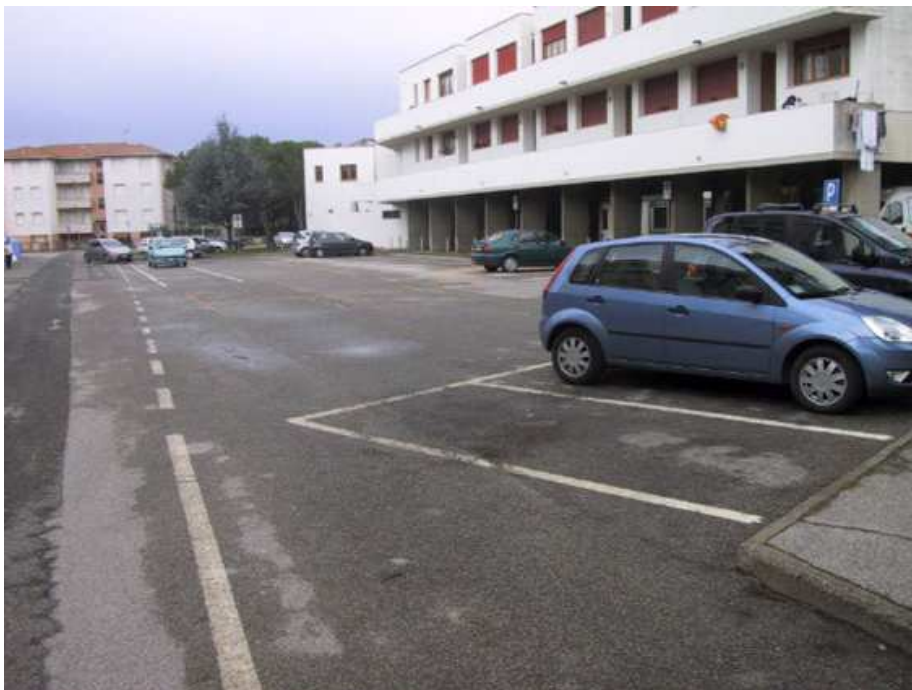
Scheda: **2P**

Ubicazione: Vada
Descrizione: ampio parcheggio asfaltato

Accesso: accesso direttamente dalla strada

Posti auto: totale posti auto n°24

Posti auto disabili: n°1 posto segnalato con cartello per portatori di handicap

Percorsi pedonali-pavimentazione: nessun accesso pedonale; pavimentazione in asfalto

Grado di accessibilità: **DA MIGLIORARE SOLO IN PARTE**

Accesso: già a raso, ma manca accesso pedonale

Posti auto: n° sufficiente

Posti auto disabili: n° adeguato

Percorsi pedonali-pavimentazione: pavimentazione parcheggio adeguata, manca percorso pedonale

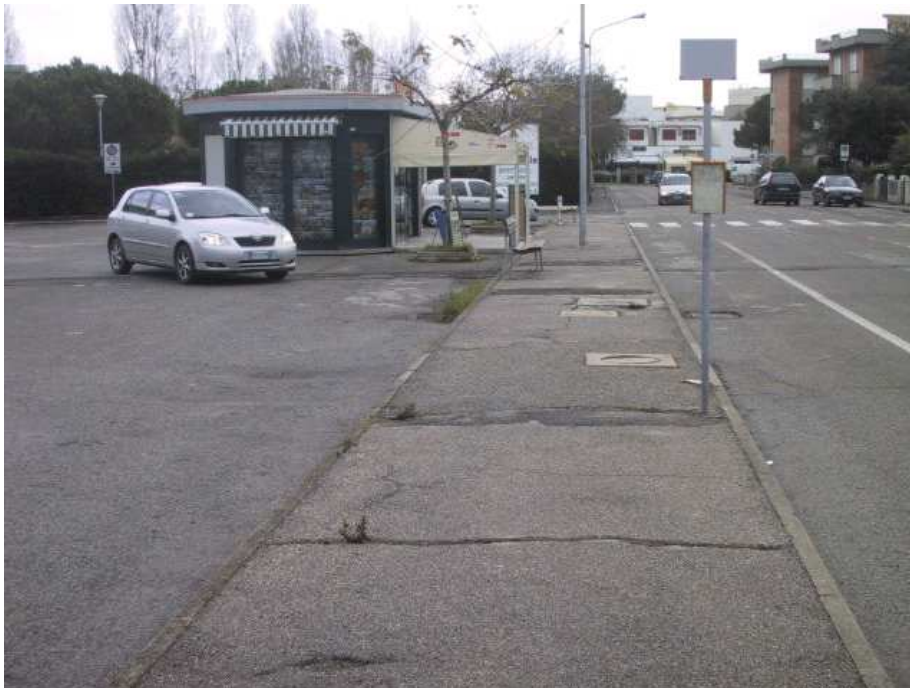
Scheda: **3P**

ampio parcheggio ricavato dal piazzale antistante via F.Ili Bandiera

accesso direttamente dalla strada, a raso

posti auto non individuati da segnaletica orizzontale

n°2 posti segnalati per portatori di handicap

marciapiedi bordo parcheggio stretti e con scalini; pavimentazione parte in asfalto e parte in cemento

IN PARTE ADEGUATA ED IN PARTE DA ADEGUARE

già a raso, ma manca accesso pedonale

da realizzare adeguata segnaletica orizzontale per delimitare gli stalli auto

n° adeguato

rifacimento del marciapiede di larghezza adeguata, con scivoli e pavimentazione uniforme

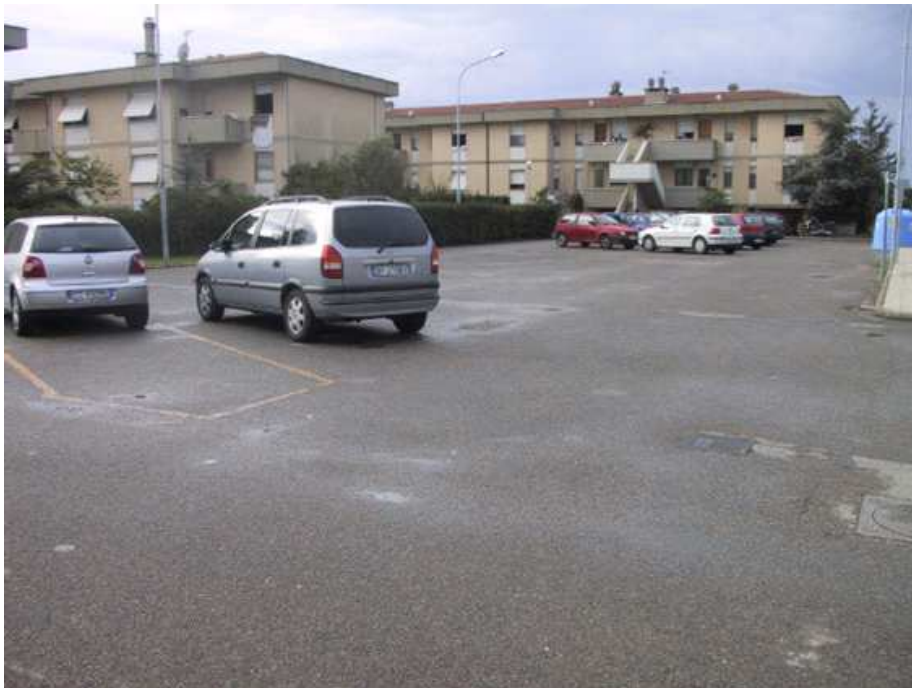
Scheda: **4P**

ampio parcheggio presso l'inizio di via Telesio, in prossimità dell'Aurelia

accesso direttamente dalla strada, a raso

totale posti auto n°34, con stalli segnalati

n°2 posti segnalati per portatori di handicap

nessun accesso pedonale; pavimentazione in asfalto

IN PARTE ADEGUATA ED IN PARTE DA ADEGUARE

già a raso, ma manca accesso pedonale

n° sufficiente, da rifare segnaletica orizzontale

n° adeguato

pavimentazione parcheggio adeguata, manca percorso pedonale

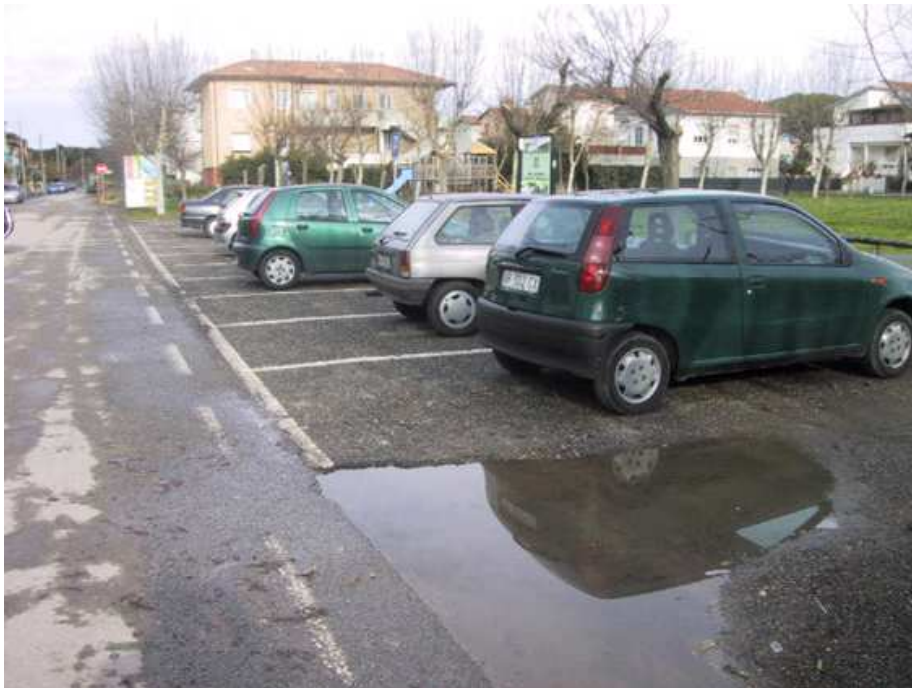
Scheda: 5P

parceggio su via Telesio, a servizio area giochi tra via Telesio e via Saracine

accesso direttamente dalla strada, a raso

totale posti auto n° 13, con stalli individuati da segnaletica orizzontale

nessun posto segnalato

nessun accesso pedonale; pavimentazione in asfalto

IN PARTE ADEGUATA ED IN PARTE DA ADEGUARE

già a raso, ma manca accesso pedonale

n° sufficiente

da individuare almeno 1 posto auto per disabili con idonea segnaletica

pavimentazione parcheggio adeguata, manca percorso pedonale

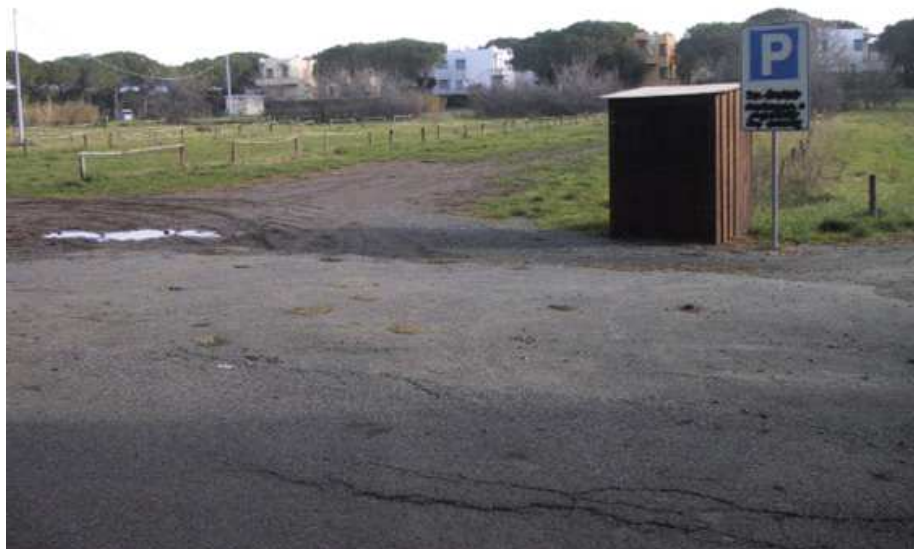
Scheda: 6P

Ubicazione: Vada
Descrizione: ampio parcheggio in terra battuta, usato prevalentemente nel periodo estivo

Accesso: accesso direttamente dalla strada, attraverso rampa

Posti auto: numero posti auto non quantificabile

Posti auto disabili: nessun posto per disabili segnalato

Percorsi pedonali-pavimentazione: nessuna accesso pedonale o percorso, pavimentazione in terra battuta

Grado di accessibilità: **INADEGUATA**

Accesso: da adeguare la pendenza della rampa di accesso dalla via Del Porto

Posti auto: da realizzare adeguata segnaletica orizzontale per delimitare gli stalli auto

Posti auto disabili: da individuare almeno 1 posto auto per disabili con idonea segnaletica

Percorsi pedonali-pavimentazione: da realizzare idoneo percorso pedonale adeguato per disabili; da realizzare pavimentazione idonea per tutto il parcheggio (asfaltatura)

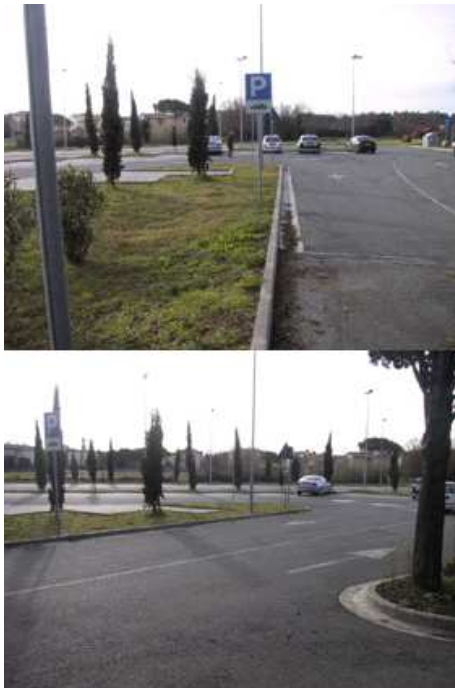
Scheda: 7P

ampio parcheggio di recente realizzazione a servizio del cimitero di Vada

accesso direttamente dalla strada, a raso

totale posti auto n°62, con stalli segnalati

n°3 posti segnalati per portatori di handicap

nessuna accesso pedonale; pavimentazione stalli auto in autobloccanti, pavimentazione viabilità interna in asfalto

Grado di accessibilità: DA MIGLIORARE SOLO IN PARTE

già a raso, ma manca accesso pedonale

n° sufficiente

n° adeguato

pavimentazioni già adeguate

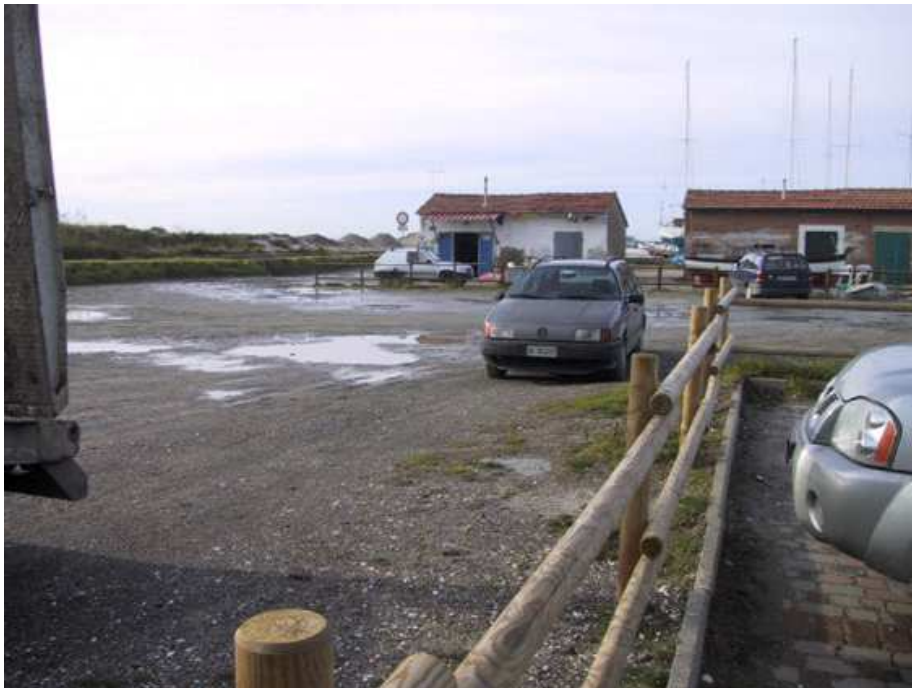
Scheda: 8P

ampio parcheggio presso le casette dei pescatori, in prossimità della spiaggia

accesso direttamente dalla strada, a raso

numero posti auto non quantificabile

nessun posto per disabili segnalato

nessuna accesso pedonale o percorso, pavimentazione in terra battuta

INADEGUATA

già a raso, ma manca accesso pedonale

da realizzare adeguata segnaletica orizzontale per delimitare gli stalli auto

da individuare almeno 1 posto auto per disabili con idonea segnaletica

da realizzare idoneo percorso pedonale adeguato per disabili; da realizzare pavimentazione idonea per tutto il parcheggio (asfaltatura)

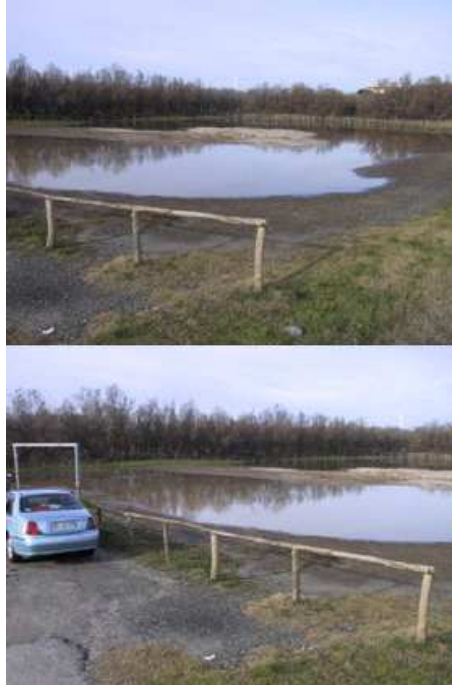
Scheda: **9P**

Ubicazione: Vada
Descrizione: ampio parcheggio in prossimità della spiaggia

Accesso: accesso da via dei Cavalleggeri attraverso piccolo ponte di larghezza circa 4 mt

Posti auto: numero posti auto non quantificabile

Posti auto disabili: nessun posto per disabili segnalato

Percorsi pedonali-pavimentazione: nessuna accesso pedonale o percorso, pavimentazione in terra battuta

Grado di accessibilità: **INADEGUATA**

Accesso: da adeguare pendenza delle rampe del ponte di accesso

Posti auto: da realizzare adeguata segnaletica orizzontale per delimitare gli stalli auto

Posti auto disabili: da individuare almeno 1 posto auto per disabili con idonea segnaletica

Percorsi pedonali-pavimentazione: da realizzare idoneo percorso pedonale adeguato per disabili; da realizzare pavimentazione idonea per tutto il parcheggio (asfaltatura)

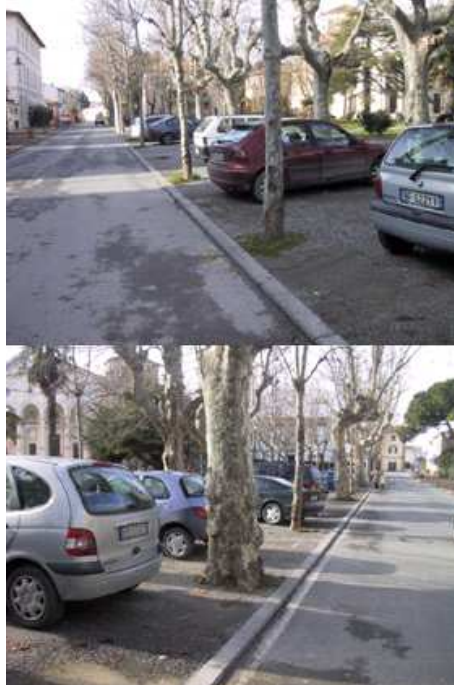
Scheda: 10P

parceggio in linea lungo i fronti nord e sud della piazza

accesso direttamente dalla strada, a raso

n° 32 posti auto non delimitati

n°1 posto segnalato per portatori di handicap lato nord

pavimentazione stalli in ghiaietto fine

Grado di accessibilità: DA ADEGUARE QUASI PER INTERO

già adeguato, ma pavimentazione non idonea

da realizzare adeguata segnaletica orizzontale per delimitare gli stalli auto

da individuare almeno 1 posto auto per disabili con idonea segnaletica lato sud

da realizzare idonea pavimentazione degli stalli per le auto

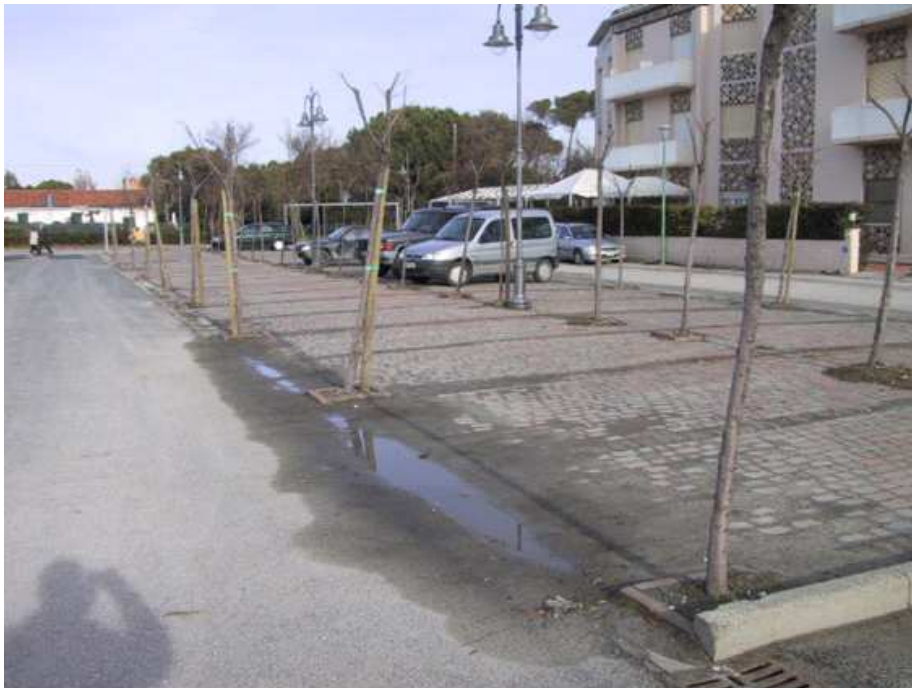
Scheda: 11P

ampio parcheggio presso il lungomare

accesso direttamente dalla strada, a raso

totale posti auto n°60, con stalli segnalati

nessun posto per disabili segnalato

nessuna accesso pedonale; pavimentazione stalli auto in autobloccanti, pavimentazione viabilità interna in asfalto

IN PARTE ADEGUATA ED IN PARTE DA ADEGUARE

già a raso, ma manca accesso pedonale

n° sufficiente

da individuare almeno 2 posti auto per disabili con idonea segnaletica

pavimentazioni già adeguate

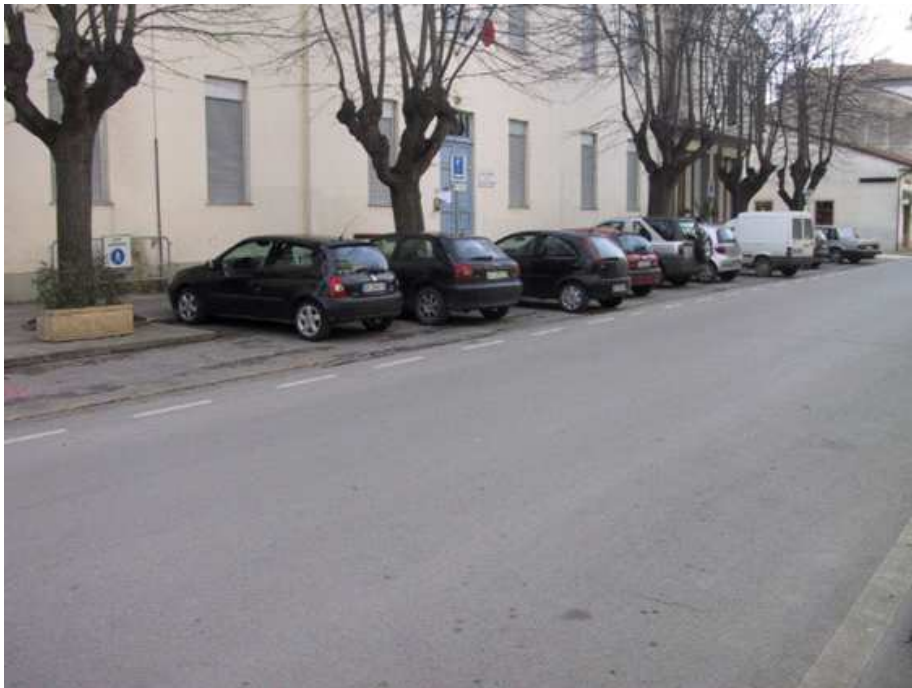
Scheda: 12P

parcheggio in linea presso la scuola elementare

accesso direttamente dalla strada, a raso, e dal marciapiede

totale posti auto n°12

n°1 posto segnalato per portatori di handicap

pavimentazione in asfalto

Grado di accessibilità: DA MIGLIORARE SOLO IN PARTE

da realizzare scivolo per accesso dal marciapiede

n° sufficiente

n° adeguato

pavimentazioni già adeguate

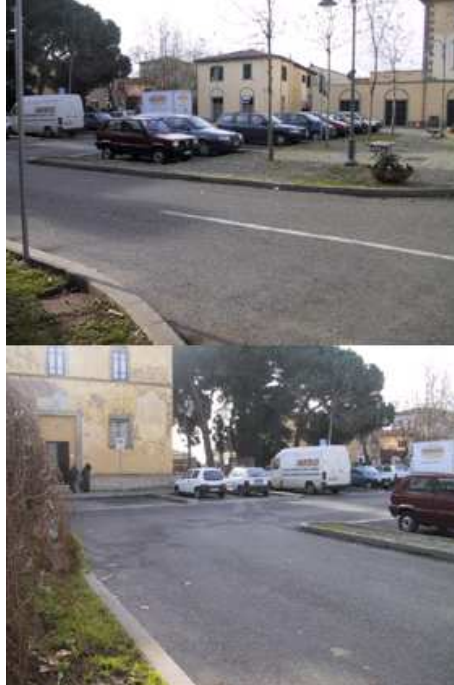
Scheda: 13P

piccolo parcheggio sul lato mare della piazza, sul retro della chiesa

accesso dalla strada, a raso

totale posti auto n° 17

n°1 posto segnalato per portatori di handicap

pavimentazione stalli auto in autobloccanti, pavimentazione viabilità interna in asfalto

Grado di accessibilità: ADEGUATA

già adeguato

n° sufficiente

n° adeguato

pavimentazioni già adeguate

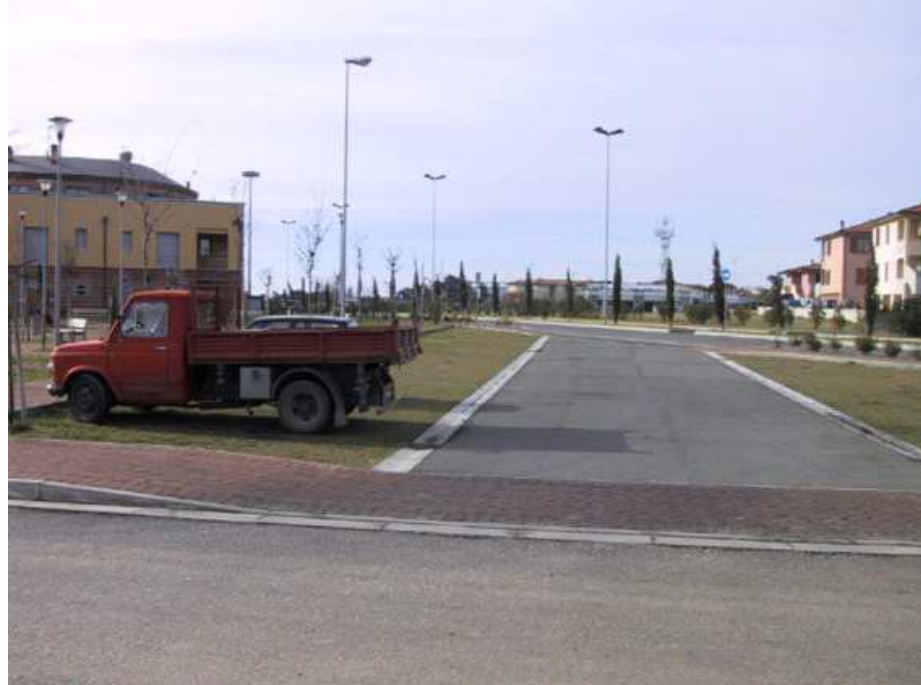
Scheda: 14P

piccolo parcheggio di recente realizzazione, all'interno di una nuova lottizzazione

Accesso:	accesso direttamente dalla strada, a raso
Posti auto:	totale posti auto n°25
Posti auto disabili:	n°1 posto segnalato per portatori di handicap
Percorsi pedonali-pavimentazione:	pavimentazione stalli con autobloccanti inerbiti

Grado di accessibilità: ADEGUATA

Accesso:	già adeguato
Posti auto:	n° sufficiente
Posti auto disabili:	n° adeguato
Percorsi pedonali-pavimentazione:	pavimentazioni già adeguate

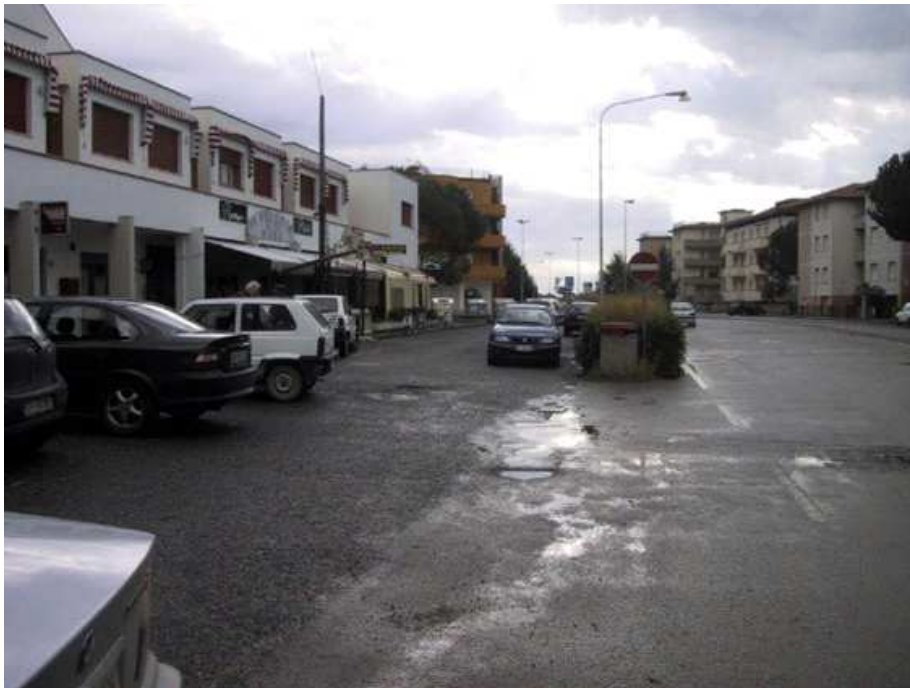
Scheda: 15P

piccolo parcheggio in linea lungo via XX Giugno

accesso direttamente dalla strada, a raso

numero posti auto non quantificabile in quanto non segnalati

nessun posto per disabili segnalato

pavimentazione in asfalto

IN PARTE ADEGUATA ED IN PARTE DA ADEGUARE

già adeguato

da realizzare adeguata segnaletica orizzontale per delimitare gli stalli auto

da individuare almeno 1 posto auto per disabili con idonea segnaletica

pavimentazione in asfalto da sistemare

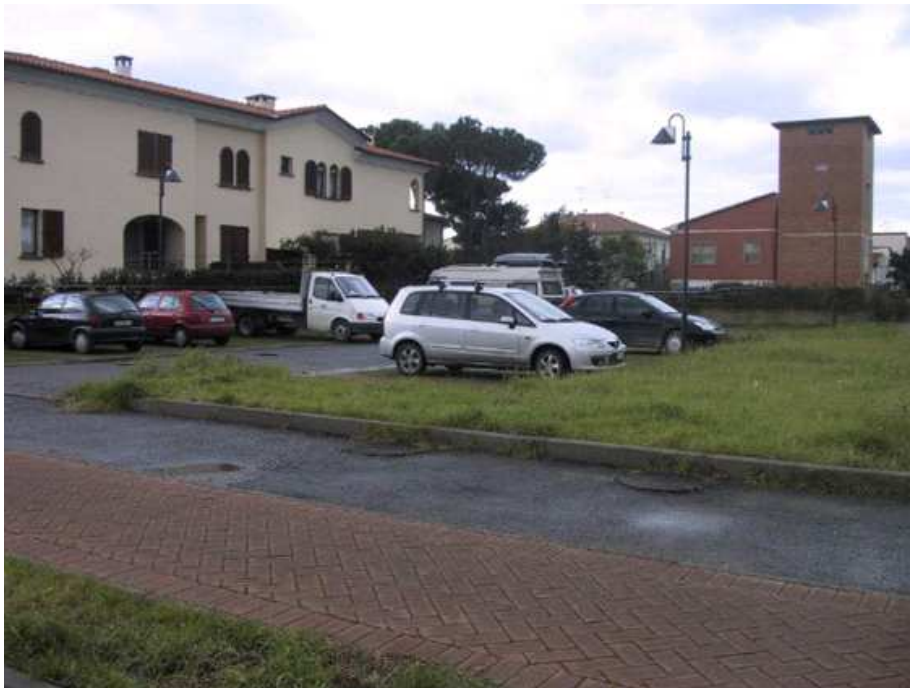
Scheda: 16P

piccolo parcheggio con area a verde, in prossimità di via della Torre

accesso direttamente dalla strada, a raso

totale posti auto n°24, con stalli segnalati

nessun posto per disabili segnalato

pavimentazione stalli auto in betonelle inerbite, pavimentazione viabilità interna in asfalto

Grado di accessibilità: DA MIGLIORARE SOLO IN PARTE

già adeguato

n° sufficiente

da individuare almeno 1 posto auto per disabili con idonea segnaletica

pavimentazioni già adeguate

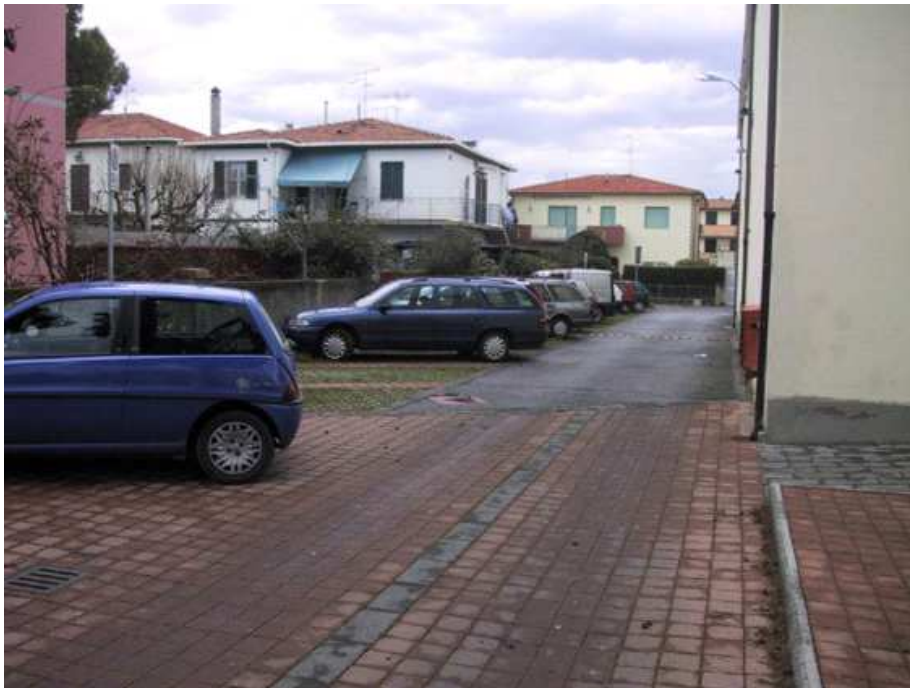
Scheda: 17P

piccolo parcheggio a servizio della struttura polifunzionale l'Ordigno

accesso direttamente dalla strada, a raso

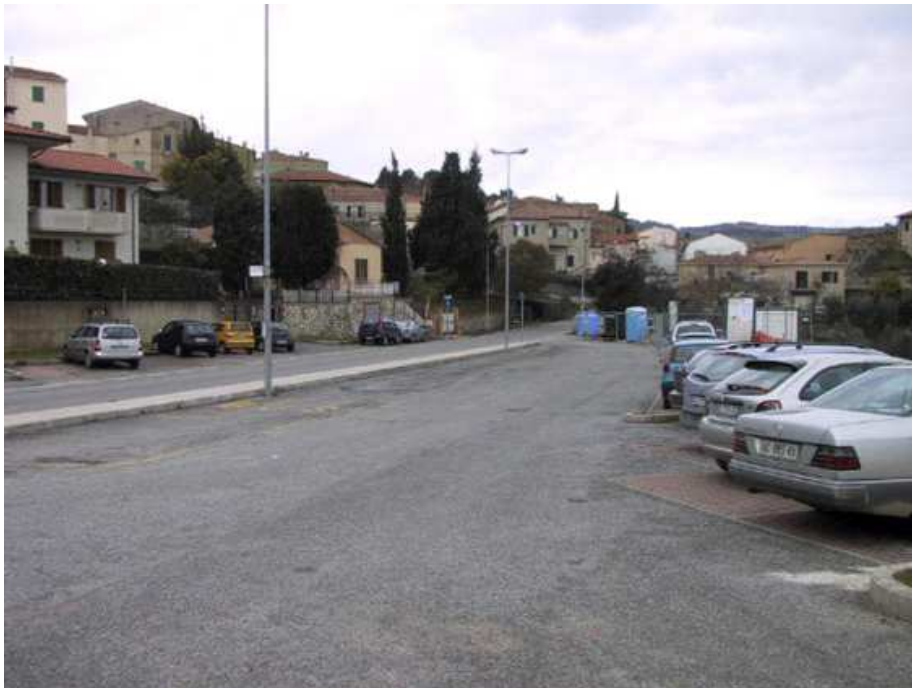
Scheda: 50P

- Ubicazione:** via del Sorbetto, Castelnuovo M.dia
- Descrizione:** parcheggio di recente realizzazione, con stalli pavimentati con autobloccanti; vi è compreso anche il parcheggio degli autobus; viabilità interna a senso unico
- Foto:**

- Accesso:** modalità di accesso adeguata, direttamente da via del Sorbetto
- Posti auto:** totale posti auto n°26 e posti autobus n°3, con stalli segnalati;
- Posti auto disabili:** nessun posto per disabili segnalato
- Percorsi pedonali-pavimentazione:** presenza di marciapaiede intorno di larghezza 1,50 metri, adeguato, pavimentato in mattonelle di cemento
