COMUNE DI ROSIGNANO M.MO
PROVINCIA DI LIVORNO

**PROGRAMMA DI INTERVENTO
PER L'ABBATTIMENTO
DELLE BARRIERE
ARCHITETTONICHE ED
URBANISTICHE**

**Volume IV
Schedatura strade**

GIUGNO 2017

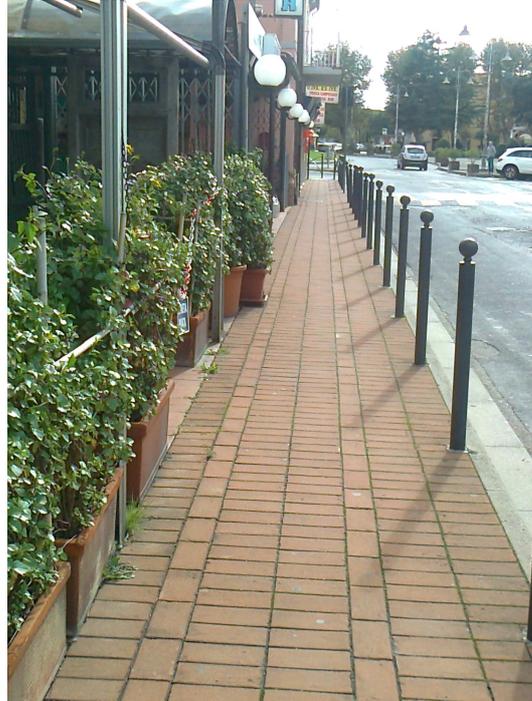
Scheda: **1S**

lato mare erano già a norma; lato monte sono stati realizzati gli allargamenti e gli scivoli necessari

sono presenti ed a norma

la pavimentazione dei marciapiedi è lato mare era già stata realizzata con autobloccanti. Realizzata recentemente pavimentazione in autobloccanti lato monte.

sono presenti ed adeguate con scivoli sia lato mare che lato monte

Grado di accessibilità: **ADEGUATA**

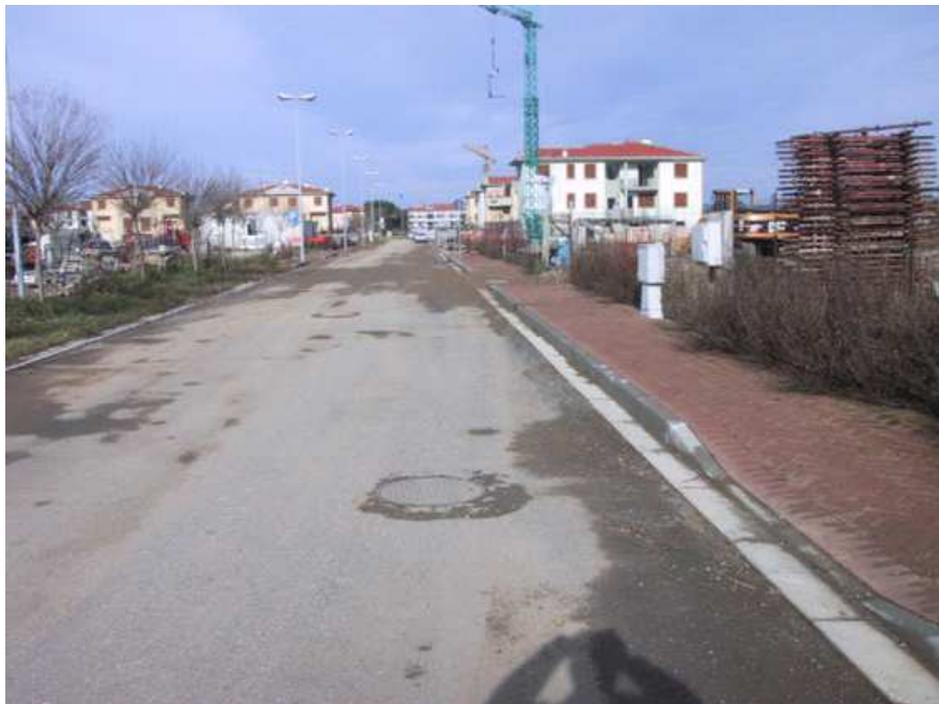
Scheda: **2S**

Marciapiedi:	sono presenti di larghezza 2 mt
Attraver. pedonali:	sono presenti
Pavimentaz.:	pavimentazione in betonelle autobloccanti
Strade.int carr:	sono presenti

Grado di accessibilità: ADEGUATA

Marciapiedi:	di recente realizzazione sono adeguati per larghezza e presenza di scivoli
Attraver. pedonali:	già adeguati con scivoli
Pavimentaz.:	già uniforme
Strade.int carr:	già raccordate con scivoli

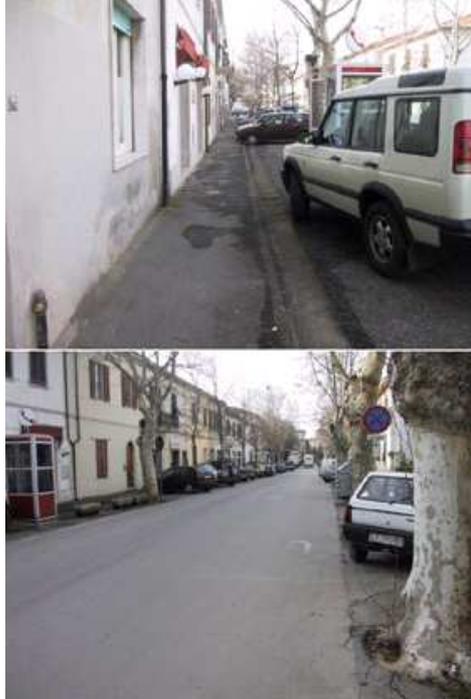
Scheda: **3S**

sono presenti ma con larghezza non continua variabile da 100cm a 150 cm

sono presenti non sempre adeguati

varie tipologie di pavimentazione da asfalto a mattonelle in cls

sono presenti con scalini

Grado di accessibilità: DA ADEGUARE QUASI PER INTERO

deve essere uniformata la larghezza

adeguamento mediante realizzazione di scivoli a raso

va uniformata la tipologia del materiale di pavimentazione

da adeguare con scivoli a raso

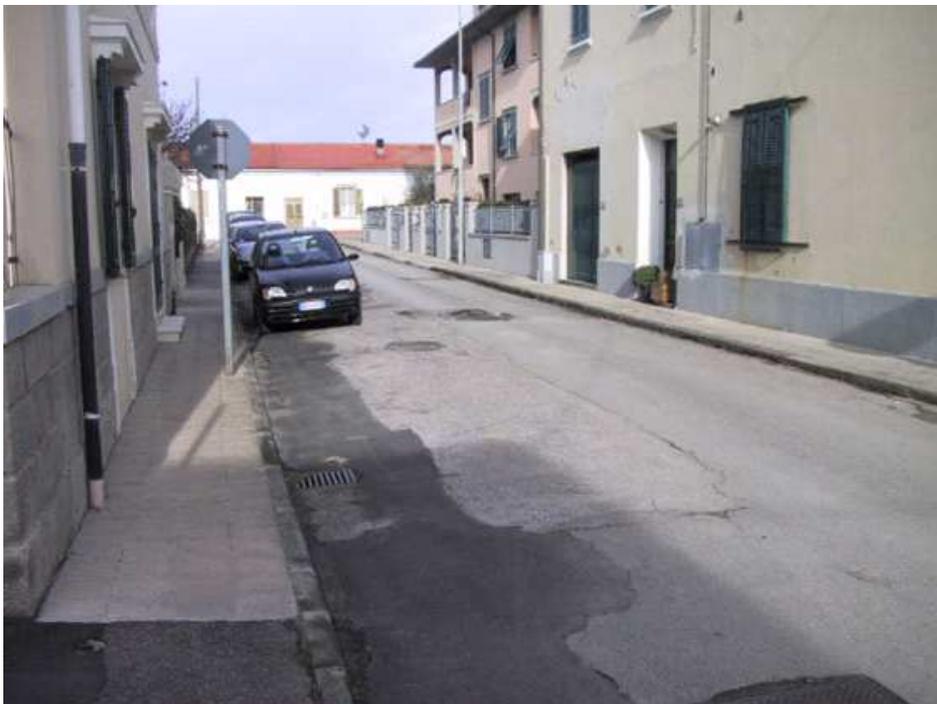
Scheda: 4S

- Marciapiedi:** sono presenti con larghezza 100 cm
- Attraver. pedonali:** non ci sono
- Pavimentaz.:** pavimentazione in mattonelle in cls rigate
- Strade.int carr:** sono presenti con scalino

Grado di accessibilità: IN PARTE ADEGUATA ED IN PARTE DA ADEGUARE

- Marciapiedi:** adeguati come larghezza
- Attraver. pedonali:** adeguamento mediante realizzazione di scivoli a raso
- Pavimentaz.:** pavimentazione uniforme
- Strade.int carr:** da adeguare con scivoli a raso

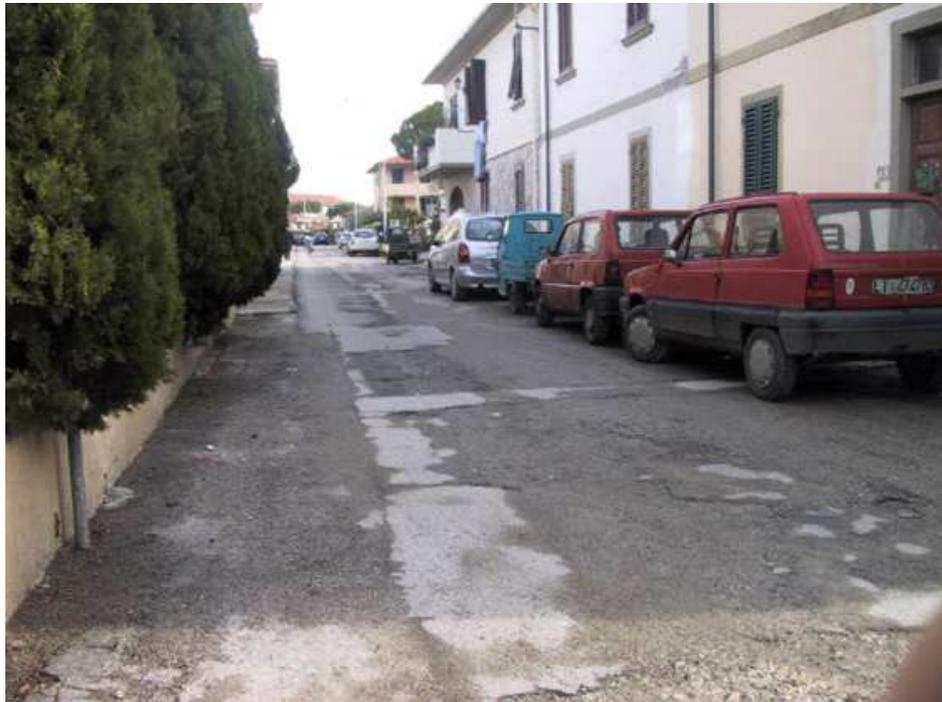
Scheda: **5S**

Marciapiedi: sono presenti a tratti e con larghezza di 60-80 cm

Attraver. pedonali: presenti con scalini

Pavimentaz.: tipologie di materiali diverse

Strade.int carr: presenti con scalini

Grado di accessibilità: **INADEGUATA**

Marciapiedi: da realizzare i tratti mancanti ed adeguare la larghezza

Attraver. pedonali: realizzazione di adeguati scivoli a raso

Pavimentaz.: va uniformata la tipologia del materiale di pavimentazione

Strade.int carr: da adeguare con scivoli a raso

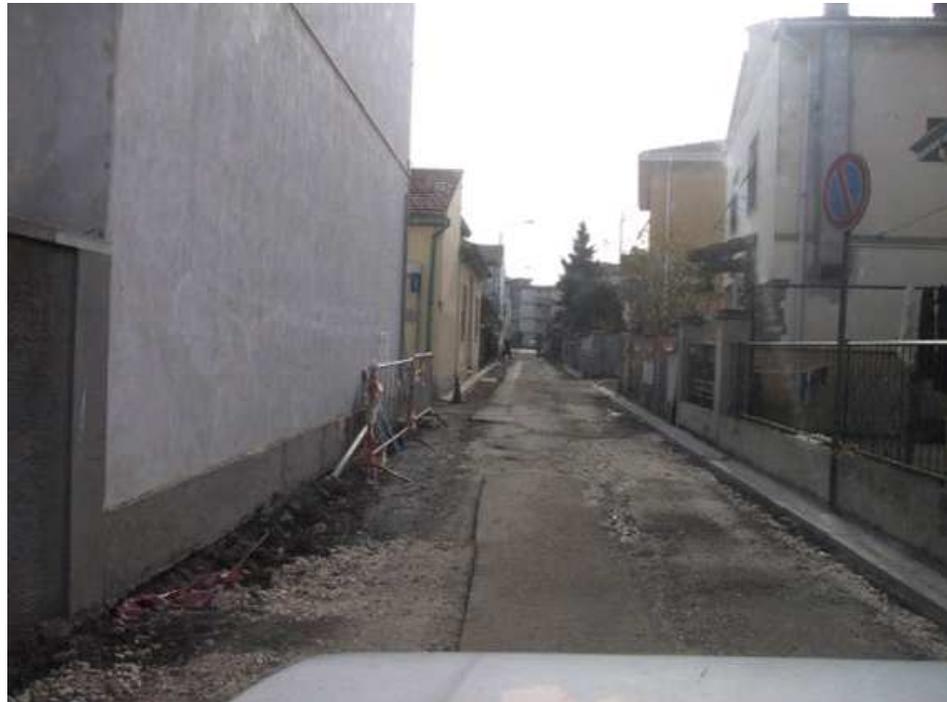
Scheda: **6S**

strada interna, molto stretta, a senso unico; si collega a Via della Torre

Marciapiedi: non presenti

Attraver. pedonali: non presenti

Pavimentaz.: non presenti

Strade.int carr: non presenti

Grado di accessibilità: **INADEGUATA**

Marciapiedi: la scarsa larghezza della strada non permette la realizzazione di marciapiedi a norma

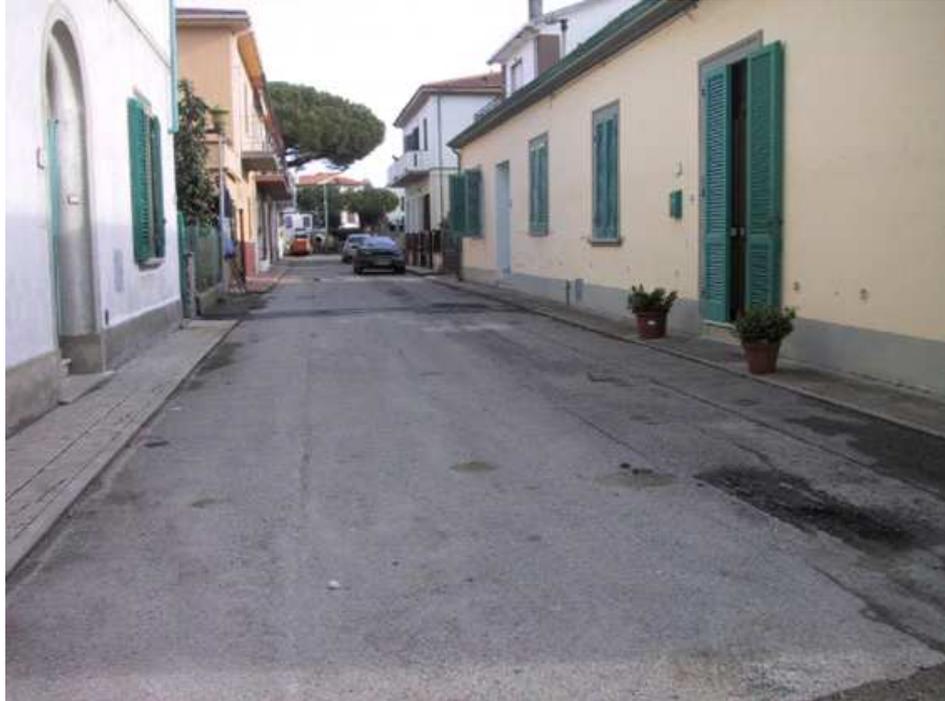
Scheda: **7S**

Marciapiedi: sono presenti con larghezza di 60-80 cm
Attraver. pedonali: presenti con scalini
Pavimentaz.: pavimentazioni varie e disuniformi
Strade.int carr: non presenti

Grado di accessibilità: **INADEGUATA**

Marciapiedi: da adeguare in larghezza
Attraver. pedonali: adeguamento mediante realizzazione di scivoli a raso
Pavimentaz.: da uniformare la tipologia del materiale di pavimentazione
Strade.int carr: da adeguare con scivoli a raso

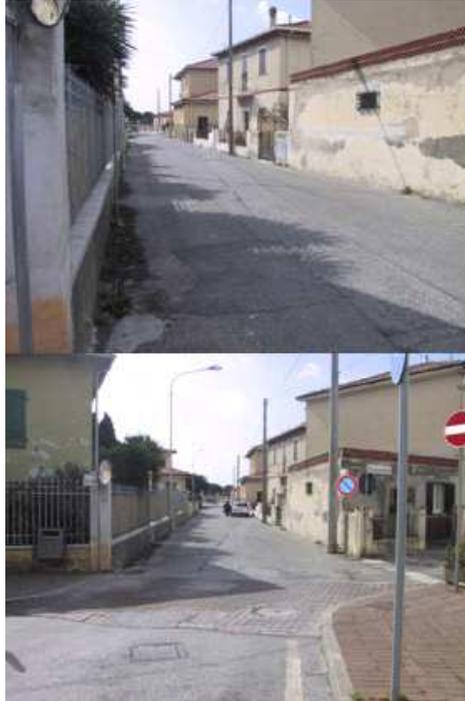
Scheda: **8S**

Descrizione: E' il primo tratto di strada da Piazza garibaldi a Via F.lli Bandiera. Molto stretta

Marciapiedi: non presenti

Grado di accessibilità: **INADEGUATA**

Marciapiedi: la scarsa larghezza della strada non permette la realizzazione di marciapiedi a norma

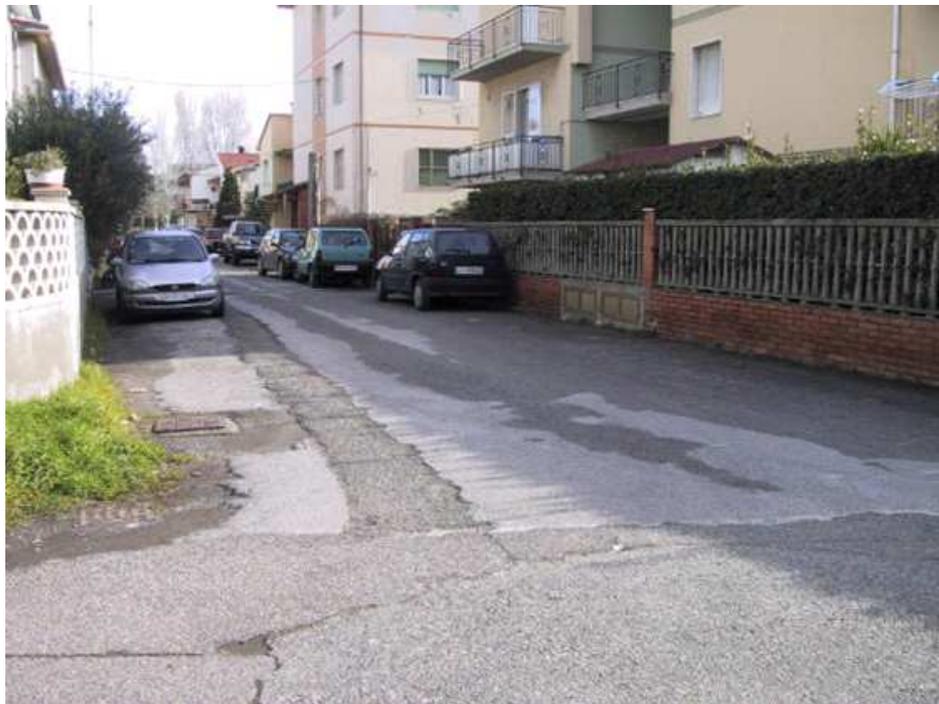
Scheda: **9S**

Strada interna nei pressi di Piazza Garibaldi, molto stretta, a doppio senso e con parcheggio su ambo i lati

Marciapiedi: non presenti

Grado di accessibilità: **INADEGUATA**

Marciapiedi: la scarsa larghezza della strada non permette la realizzazione di marciapiedi a norma

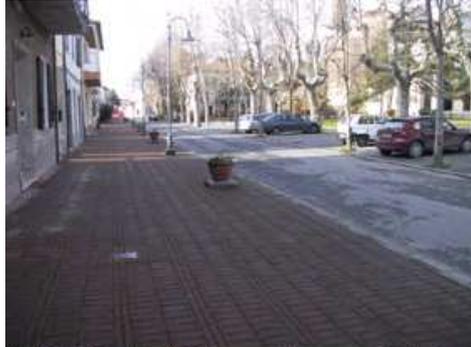
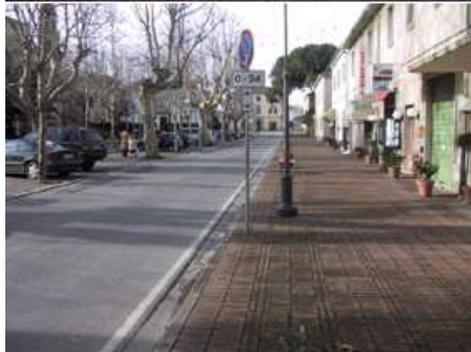
Scheda: **10S**

presenti su tutto il perimetro esterno della piazza, di larghezza circa 4 mt

presenti già adeguati

pavimentazione con autobloccanti

Grado di accessibilità: ADEGUATA

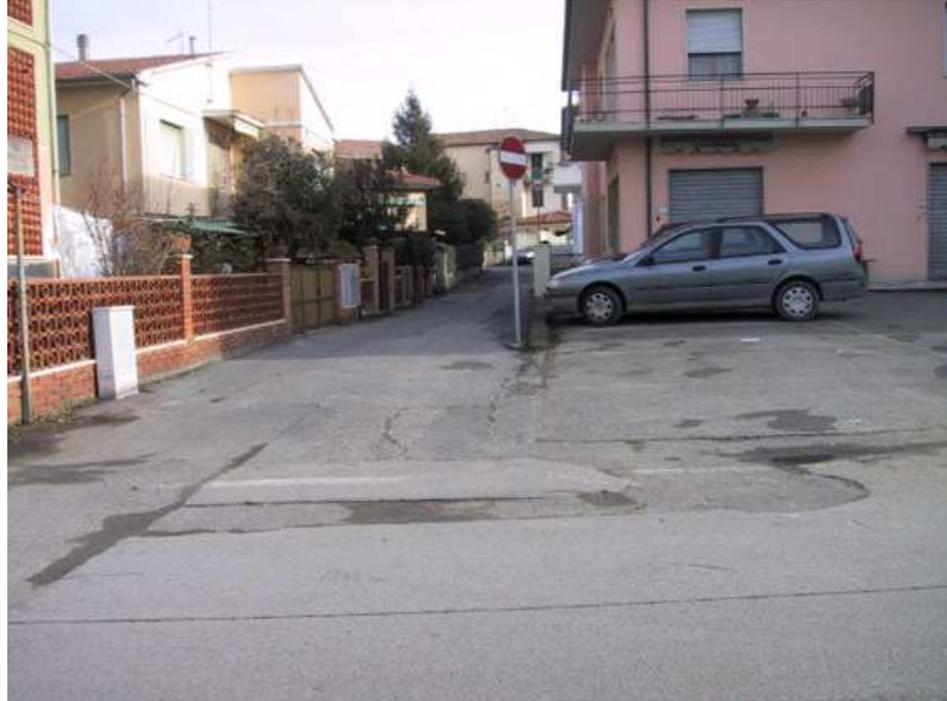
Scheda: **11S**

piccola traversa interna che collega via delle Saracine con via Telesio

Marciapiedi: non presenti

Attraver. pedonali: non presenti

Pavimentaz.: non presenti

Strade.int carr: non presenti

Grado di accessibilità: **INADEGUATA**

Marciapiedi: la scarsa larghezza della strada non permette la realizzazione di marciapiedi a norma

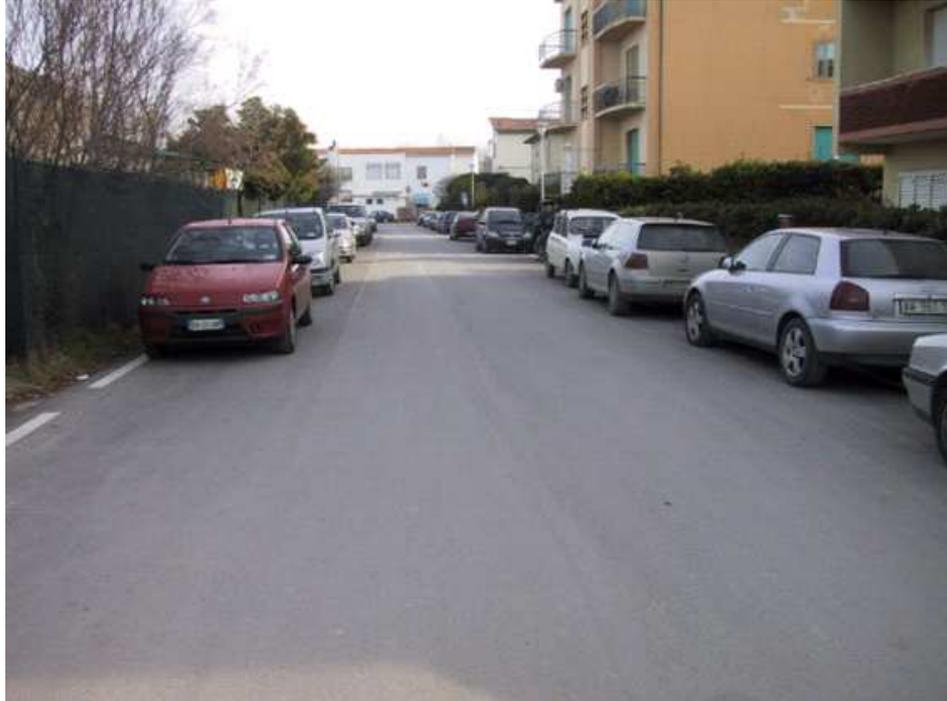
Scheda: **12S**

Descrizione: strada che collega il lungomare con via Telesio

Marciapiedi: non presenti

Attraver. pedonali: non presenti

Pavimentaz.: non presenti

Strade.int carr: non presenti

Grado di accessibilità: **INADEGUATA**

Marciapiedi: da realizzare di larghezza adeguata su un lato come proseguimento di quelli lungomare

Attraver. pedonali: da realizzare a norma

Strade.int carr: da adeguare con scivoli a raso

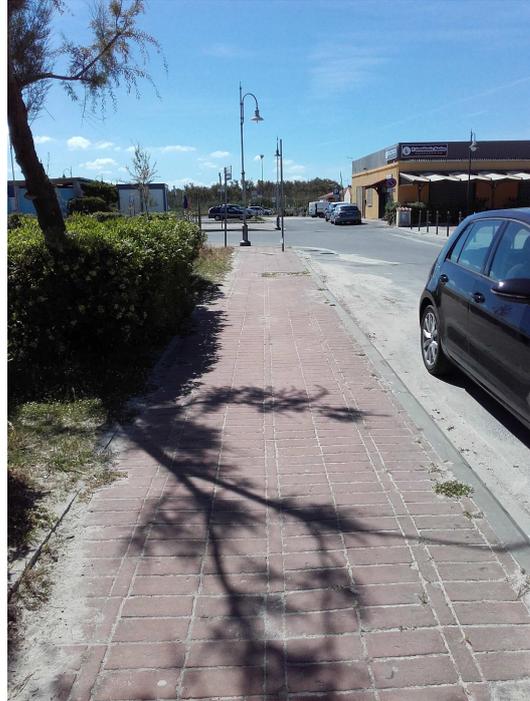
Scheda: **13S**

Marciapiedi:	sono presenti continui lato monte con larghezza 90-120 cm, mentre lato mare sono presenti solo per un tratto e di larghezza 200 cm
Attraver. pedonali:	presenti con scalini
Pavimentaz.:	pavimentazione con autobloccanti
Strade.int carr:	presenti già adeguati

Grado di accessibilità: IN PARTE ADEGUATA ED IN PARTE DA ADEGUARE

Marciapiedi:	lato monte sono idonei come larghezza, da completare eventualmente lato mare
Attraver. pedonali:	adeguamento mediante realizzazione di scivoli a raso
Pavimentaz.:	già uniforme nei tratti esistenti
Strade.int carr:	già raccordate con scivoli

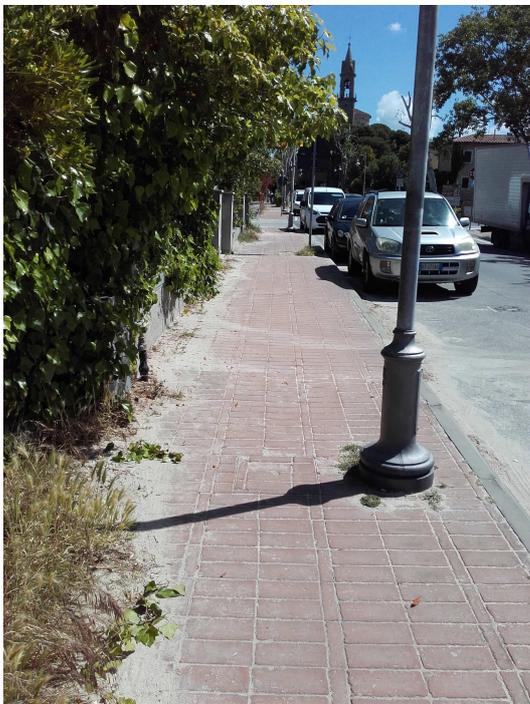
Scheda: **14S**

Marciapiedi:	presenti con larghezza 215 cm
Attraver. pedonali:	presenti
Pavimentaz.:	pavimentazione con autobloccanti
Strade.int carr:	presenti già adeguate

Grado di accessibilità: ADEGUATA

Marciapiedi:	già adeguati come larghezza
Attraver. pedonali:	presenti già adeguati
Pavimentaz.:	già uniforme
Strade.int carr:	già raccordate con scivoli

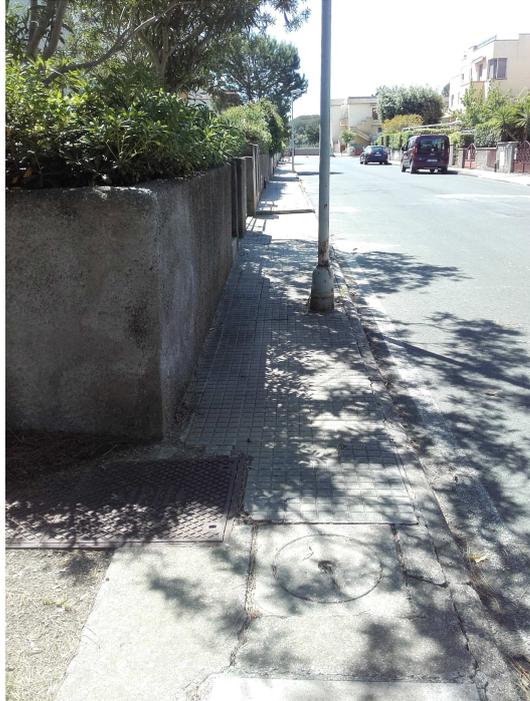
Scheda: 15S

- Marciapiedi:** presenti con larghezza 120 cm
- Attraver. pedonali:** presenti con scalini
- Pavimentaz.:** pavimentazione in mattonelle in cls a quadretti
- Strade.int carr:** presenti con scalini

Grado di accessibilità: IN PARTE ADEGUATA ED IN PARTE DA ADEGUARE

- Marciapiedi:** adeguati come larghezza ma da spostare pali illuminazione pubblica che costituiscono ostacolo
- Attraver. pedonali:** adeguamento mediante realizzazione di scivoli a raso
- Pavimentaz.:** già uniforme
- Strade.int carr:** da adeguare con scivoli a raso

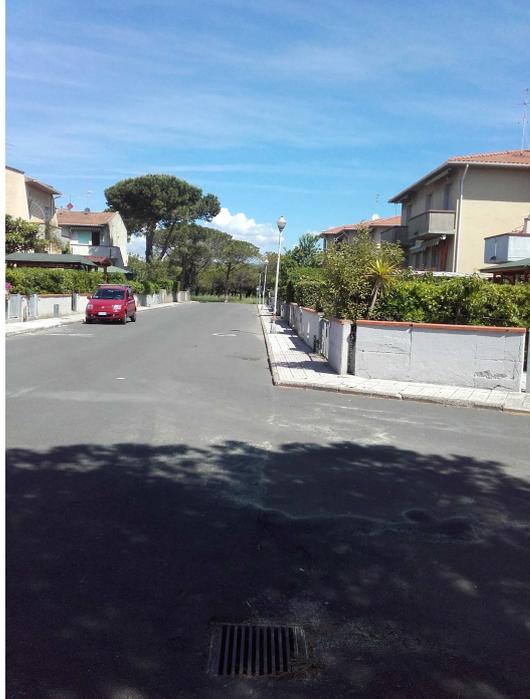
Scheda: **16S**

Marciapiedi:	presenti con larghezza 120 cm
Attraver. pedonali:	non presenti
Pavimentaz.:	pavimentazione in mattonelle in cls a quadretti
Strade.int carr:	presenti con scalini

Marciapiedi:	adeguati come larghezza ma da spostare pali illuminazione pubblica che costituiscono ostacolo
Attraver. pedonali:	da realizzare un attraversamento pedonale con scivolo a raso
Pavimentaz.:	già uniforme
Strade.int carr:	da adeguare con scivoli a raso

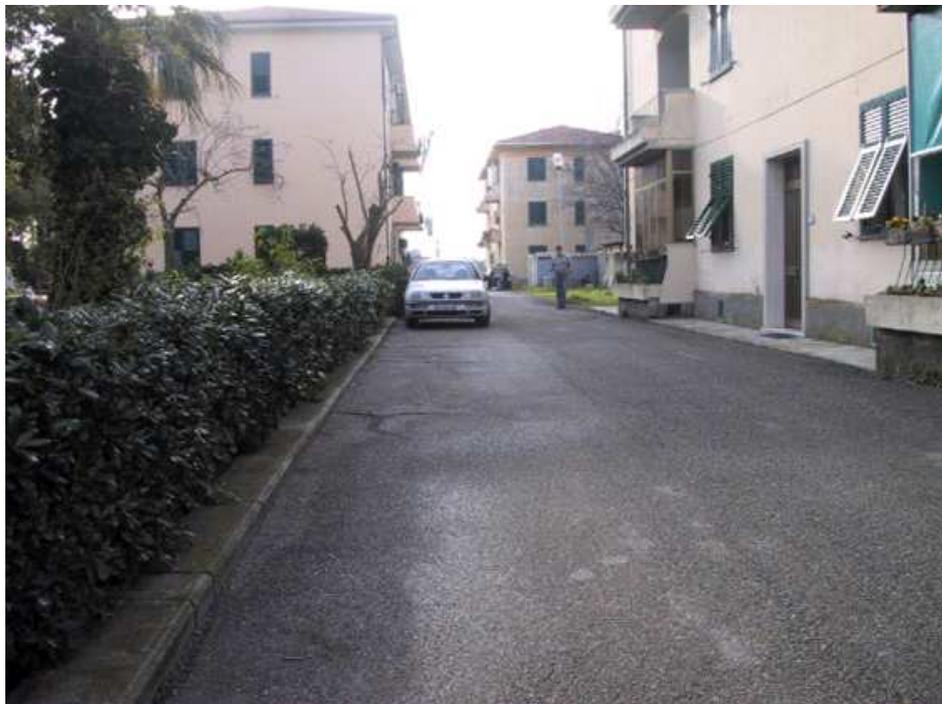
strada interna molto stretta, a doppio senso di marcia, con parcheggio auto su entrambi i lati

Marciapiedi: non presenti

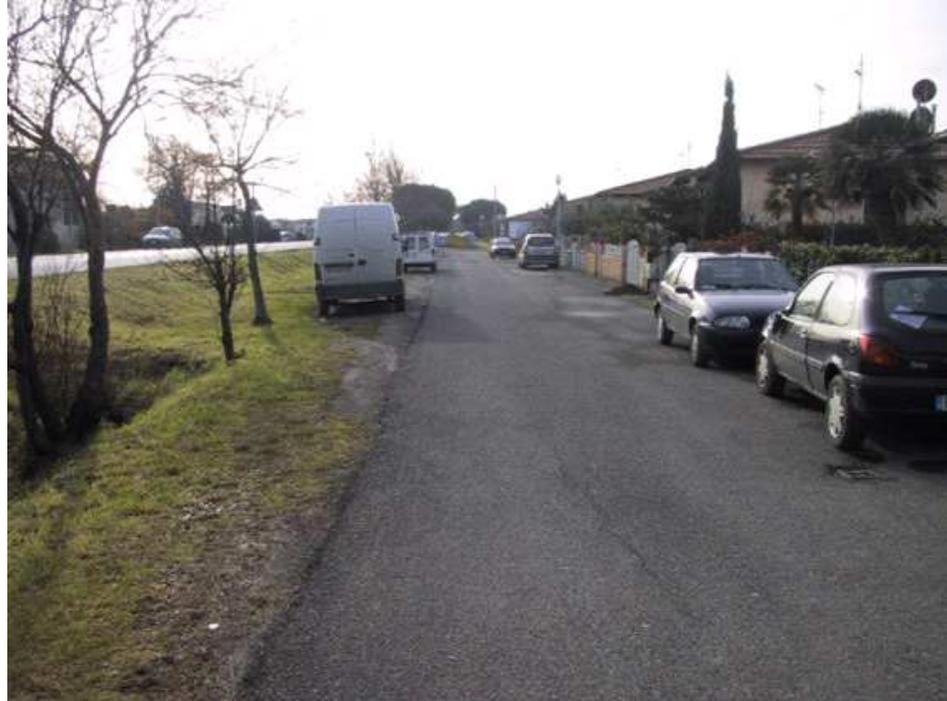
strada parallela alla via Aurelia, adiacente ad area a verde

Marciapiedi: non presenti

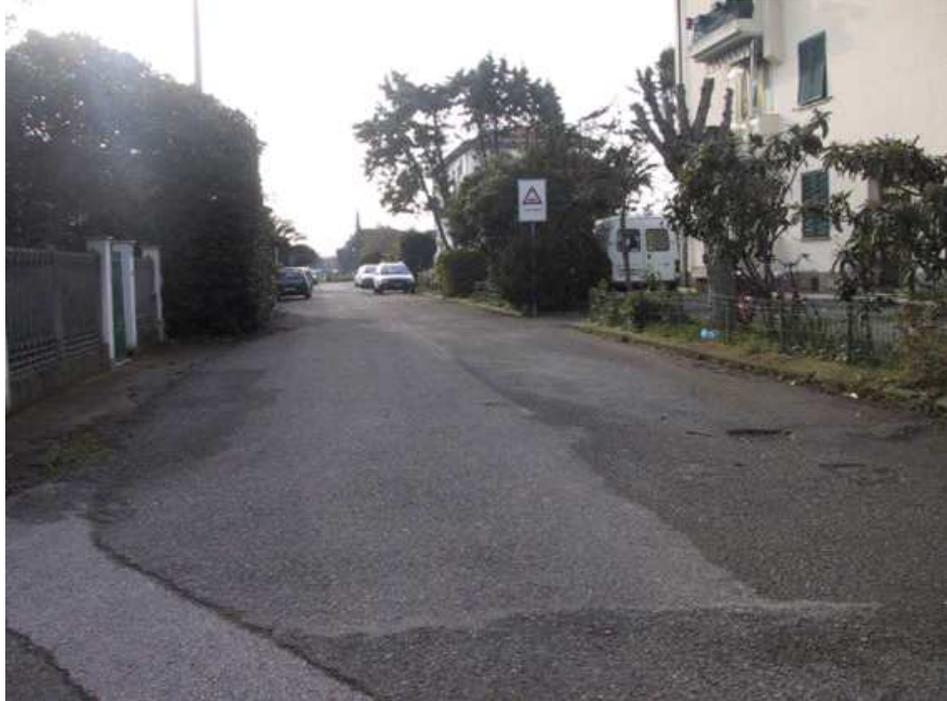
Descrizione: strada interna a doppio senso di marcia con parcheggio auto su entrambi i lati

Marciapiedi: non presenti

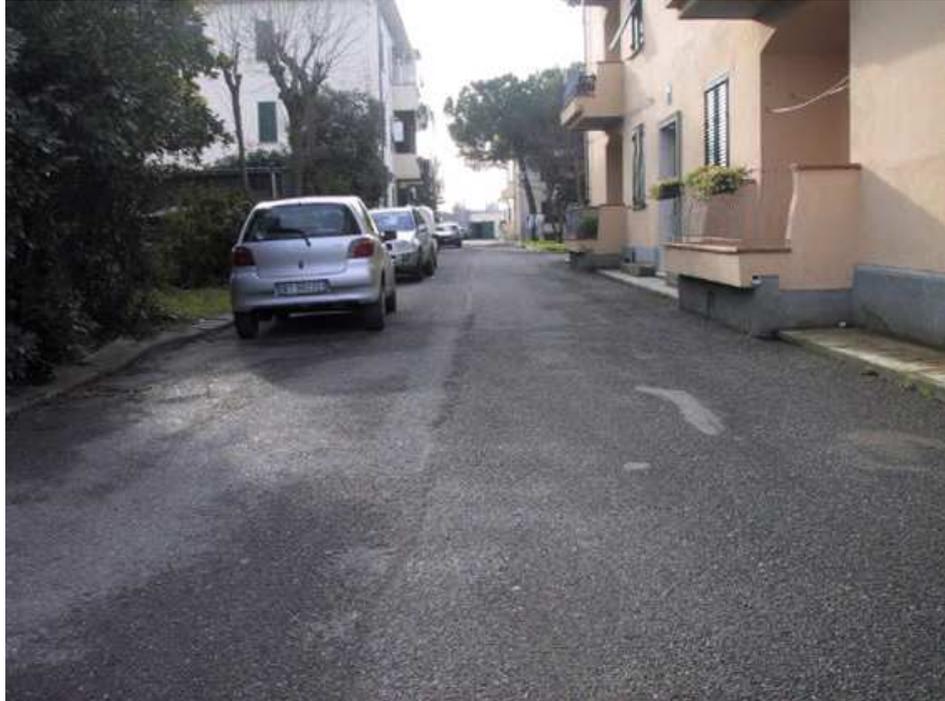
strada interna molto stretta, a doppio senso di marcia, con parcheggio auto su entrambi i lati

Marciapiedi: non presenti

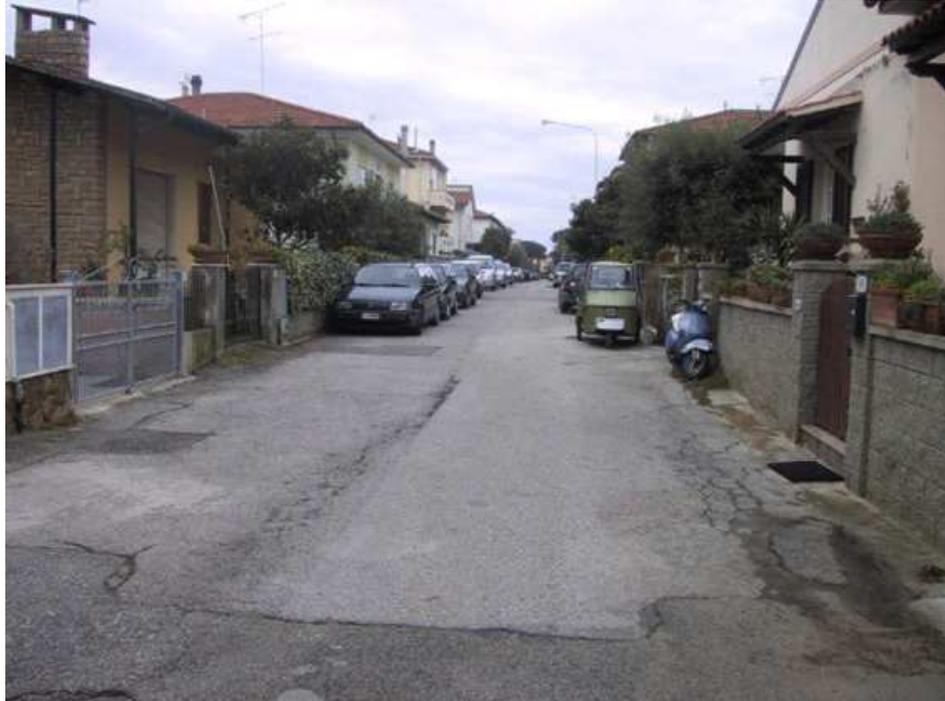
strada interna molto stretta, a doppio senso di marcia, con parcheggio auto su un lato

Marciapiedi: non presenti

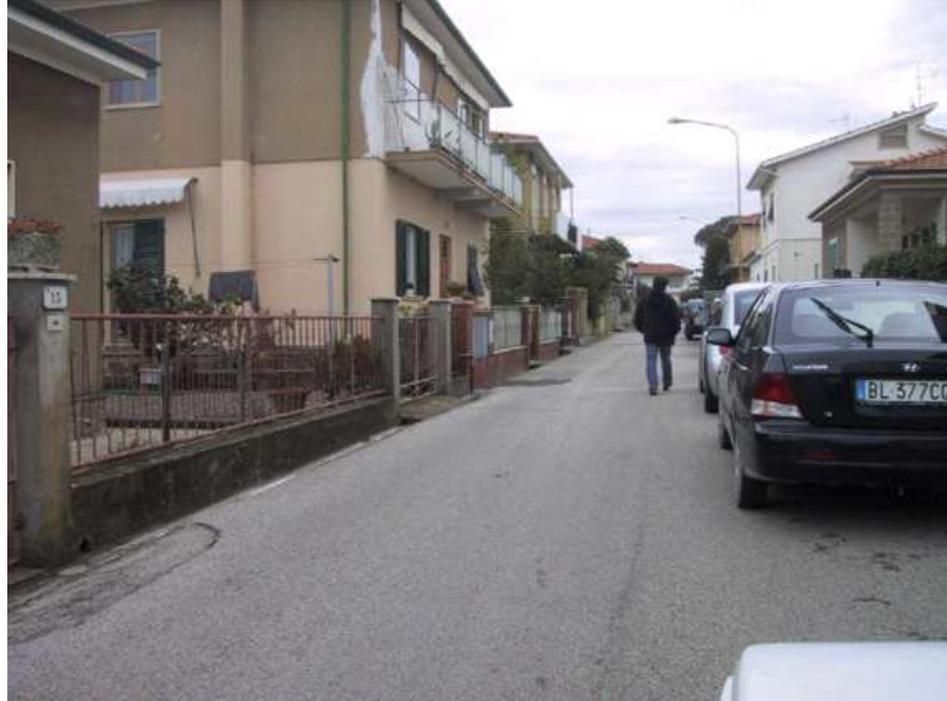
strada interna molto stretta, a doppio senso di marcia, con parcheggio auto su un lato

Marciapiedi: non presenti

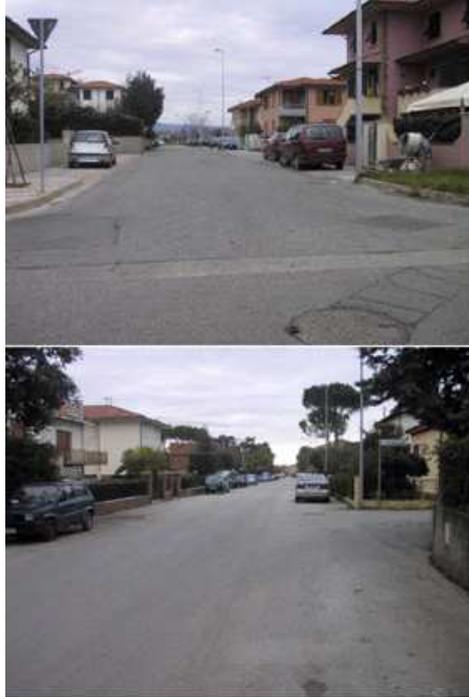
ampia strada di collegamento a doppio senso di marcia, con parcheggi in linea

Marciapiedi: non presenti

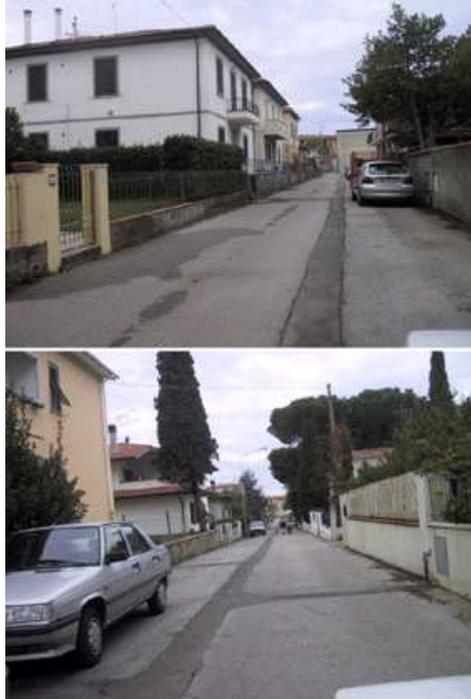
strada interna stretta, a doppio senso di marcia

Marciapiedi: non presenti

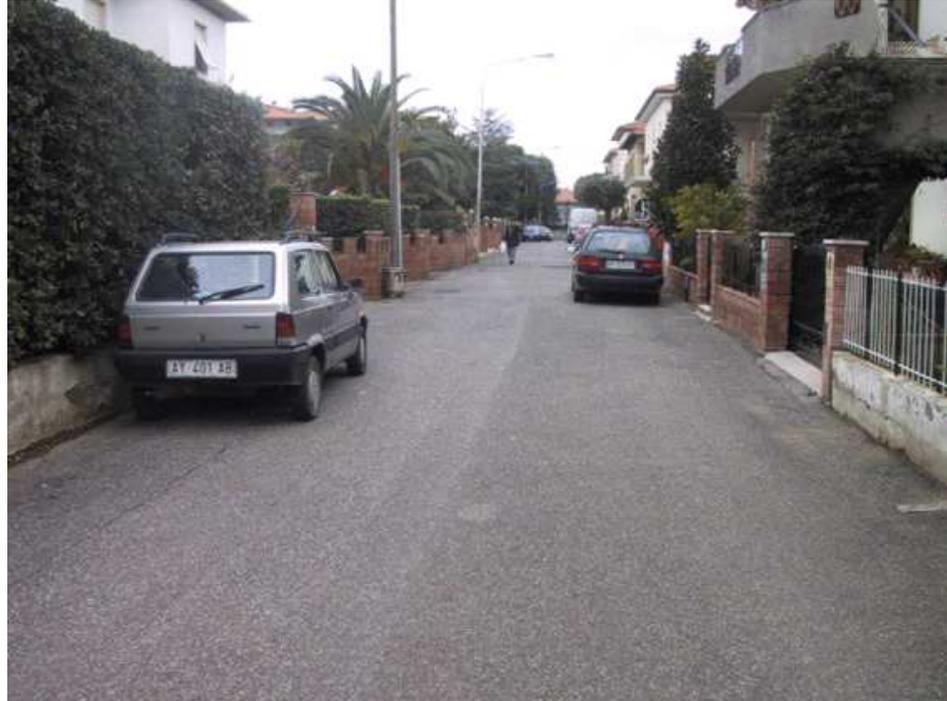
strada interna molto stretta, a doppio senso di marcia, con parcheggio in linea su entrambi i lati

Marciapiedi: non presenti

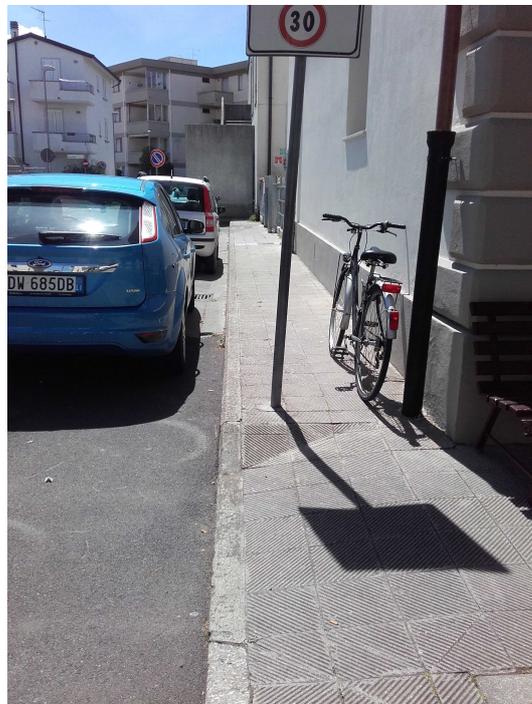
strada interna, traversa laterale di via della Torre, in parte a senso unico

Marciapiedi: presenti solo in parte in prossimità della scuola

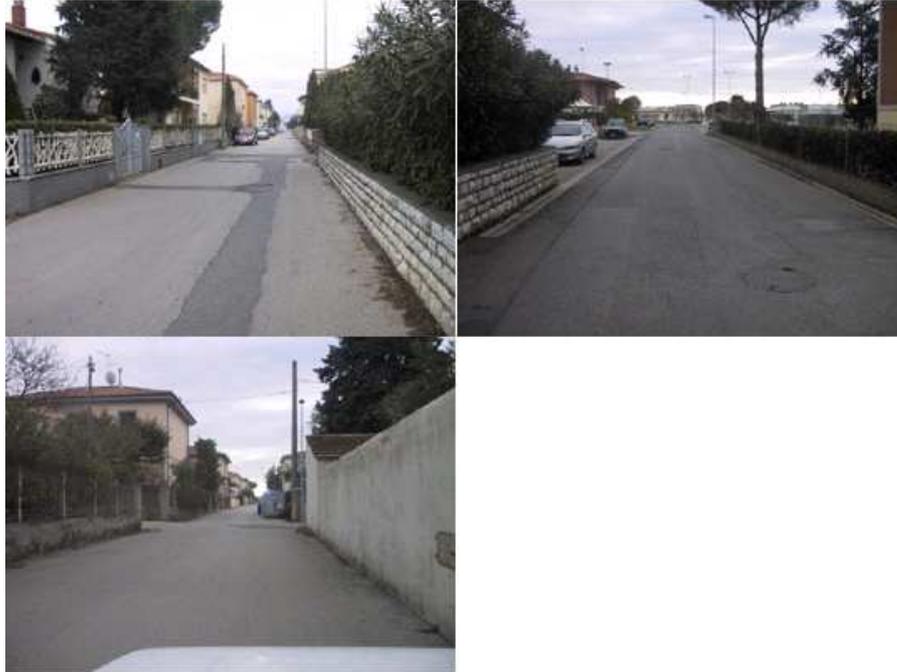
strada interna, molto stretta, a senso unico e parcheggio in linea da un lato

Marciapiedi: non presenti

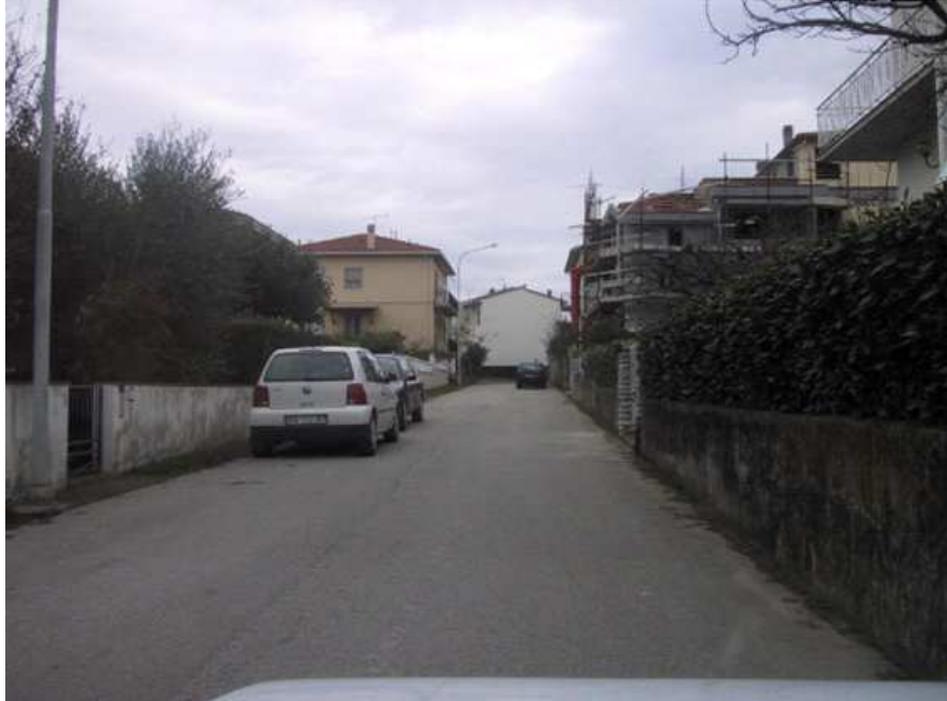
Ubicazione: Vada
Descrizione: strada interna molto stretta

Marciapiedi: non presenti
Attraver. pedonali: non presenti
Pavimentaz.: non presenti
Strade.int carr: non presenti

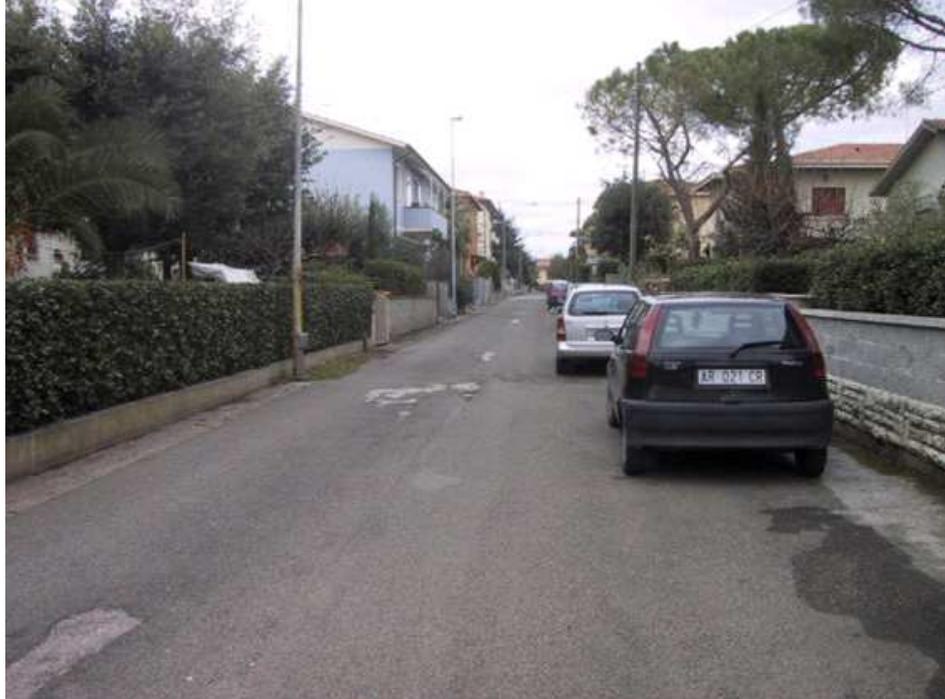
strada interna molto stretta, a doppio senso di marcia, con parcheggio in linea su entrambi i lati

Marciapiedi: non presenti

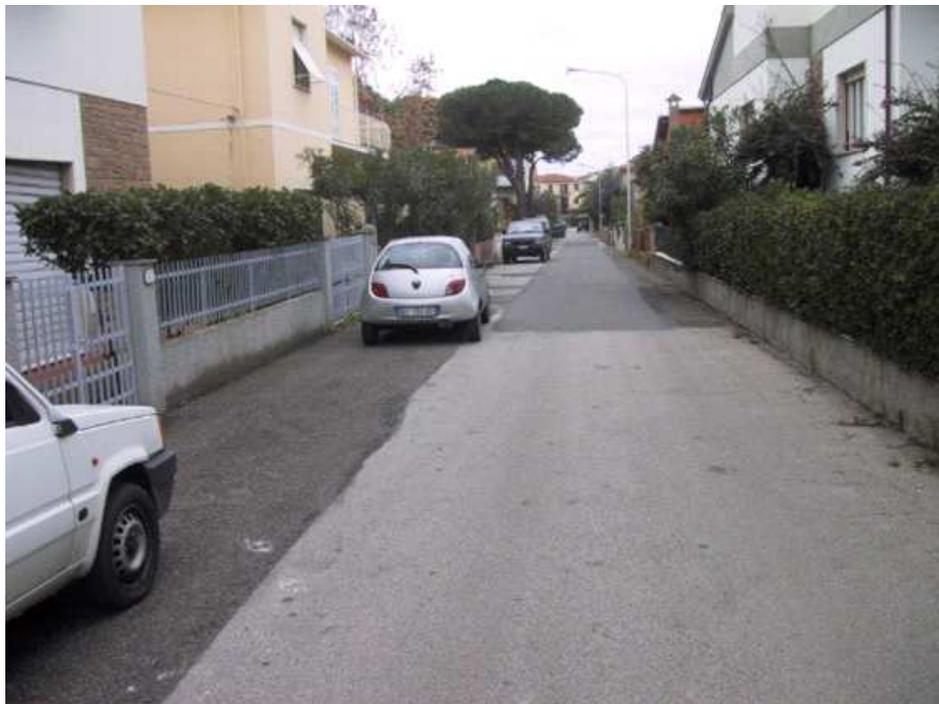
strada interna molto stretta, a doppio senso di marcia, con parcheggio in linea su entrambi i lati

Marciapiedi: non presenti

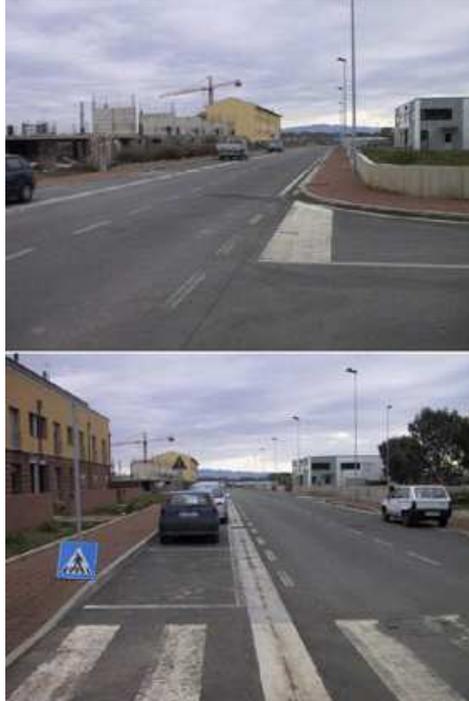
nuova strada di collegamento laterale ai viali di circonvallazione

Marciapiedi:	marciapiedi presenti lato monte, con parcheggi in linea e posto auto per disabili
Attraver. pedonali:	presenti
Pavimentaz.:	pavimentazione con autobloccanti
Strade.int carr:	presenti

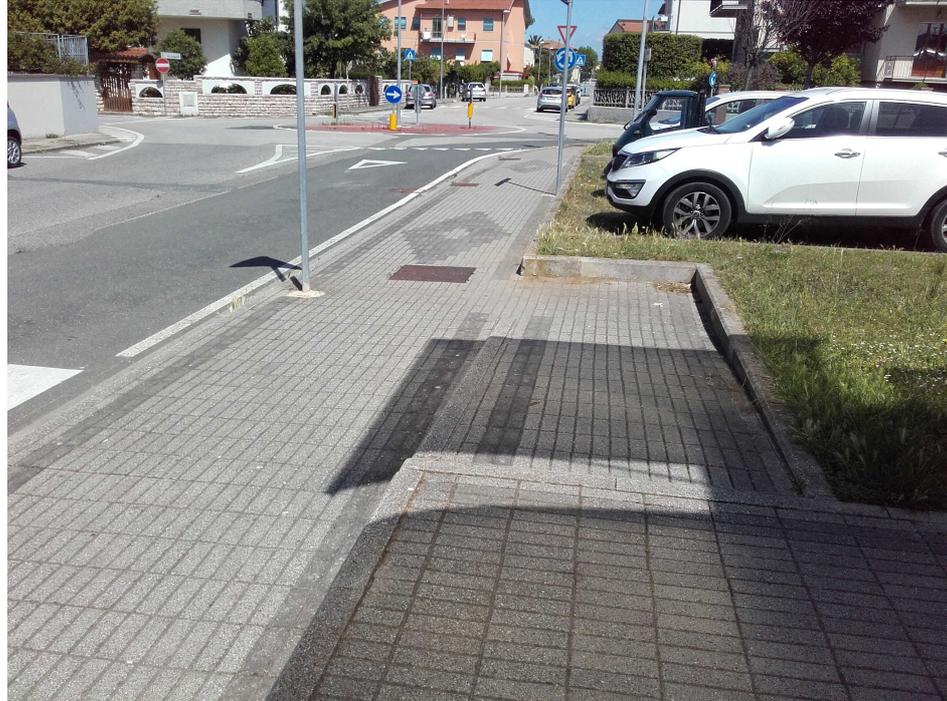
strada di collegamento tra il centro commerciale e viale Italia, inizialmente molto ampia va a restringersi all'innesto con il viale

Marciapiedi:	marciapiedi presenti presso il centro commerciale su entrambi i lati, mancanti nel resto della strada
Attraver. pedonali:	non presenti
Pavimentaz.:	pavimentazione disuniforme, parte in mattonelle, parte in cemento e asfalto
Strade.int carr:	non presenti

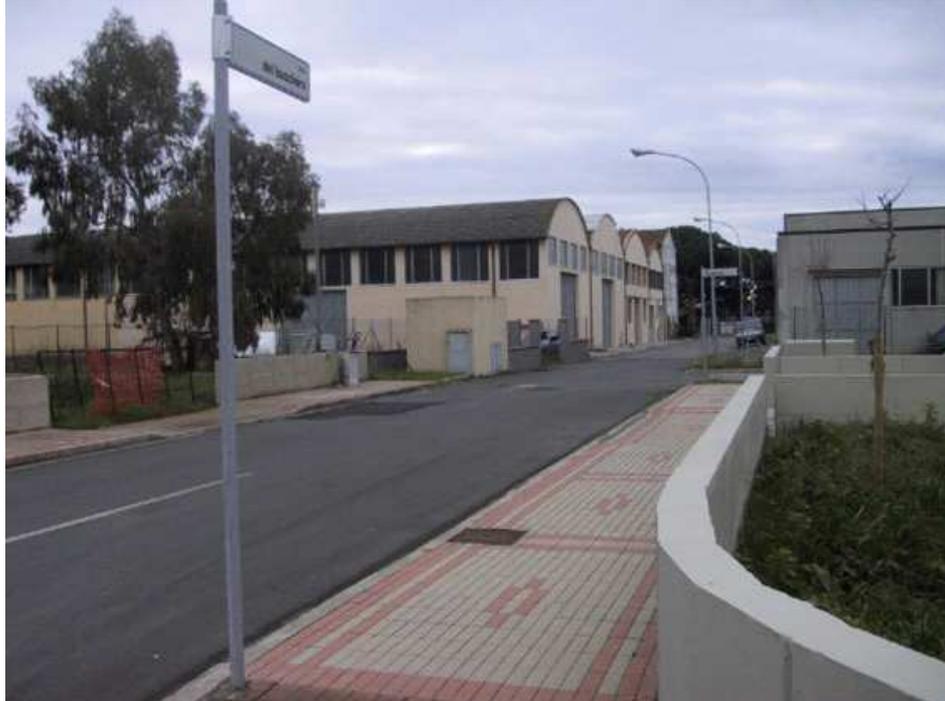
Ubicazione: Vada
Descrizione: strada di nuova realizzazione nell'area industriale

Marciapiedi: presenti di larghezza adeguata
Attraver. pedonali: non presenti
Pavimentaz.: pavimentazione con autobloccanti
Strade.int carr: presenti

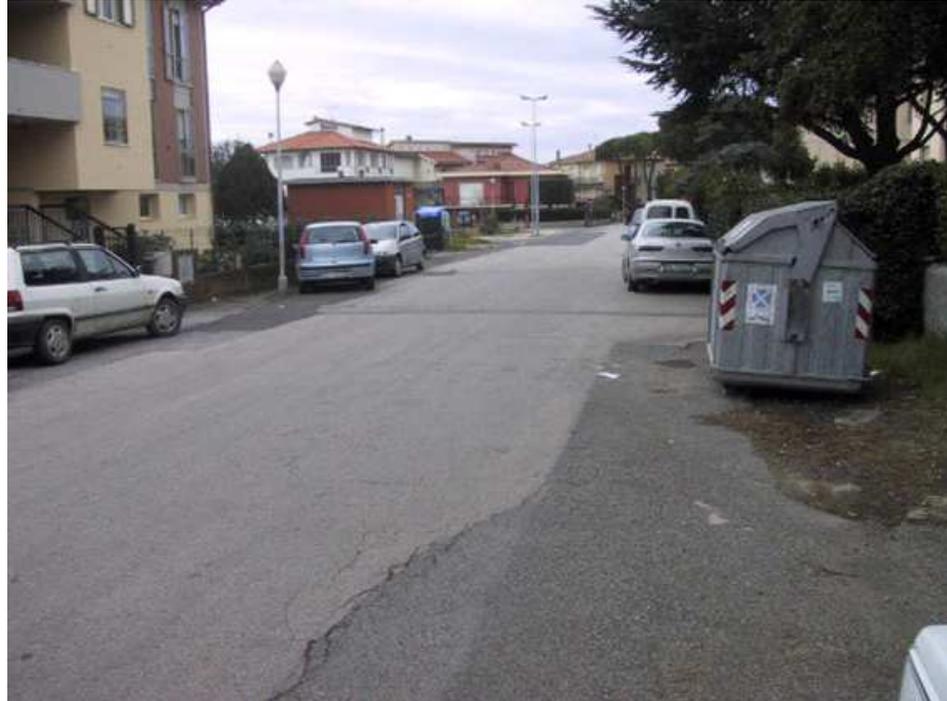
strada interna, abbastanza larga, a doppio senso di marcia, con parcheggio laterale

Marciapiedi: non presenti

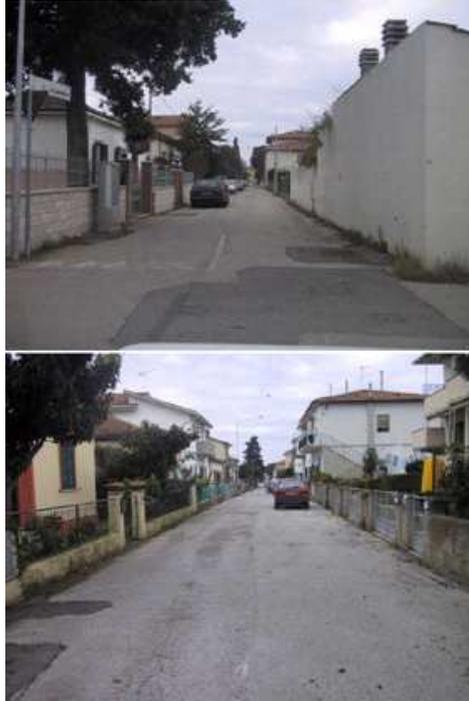
strada interna molto stretta, a doppio senso di marcia e parcheggio su un lato

Marciapiedi: non presenti

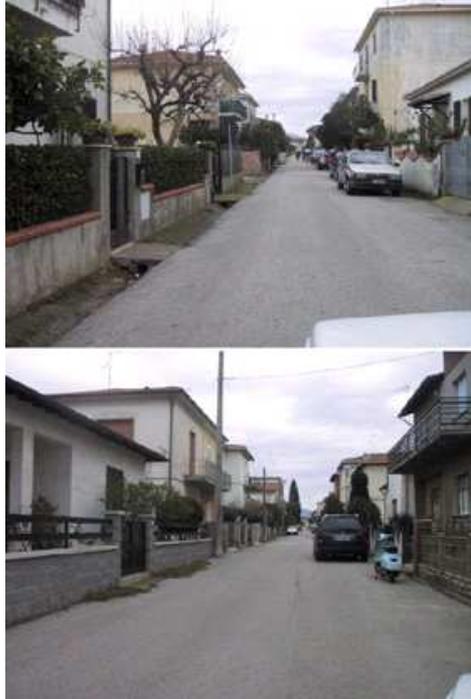
strada interna molto stretta, a doppio senso di marcia e parcheggio su un lato

Marciapiedi: non presenti

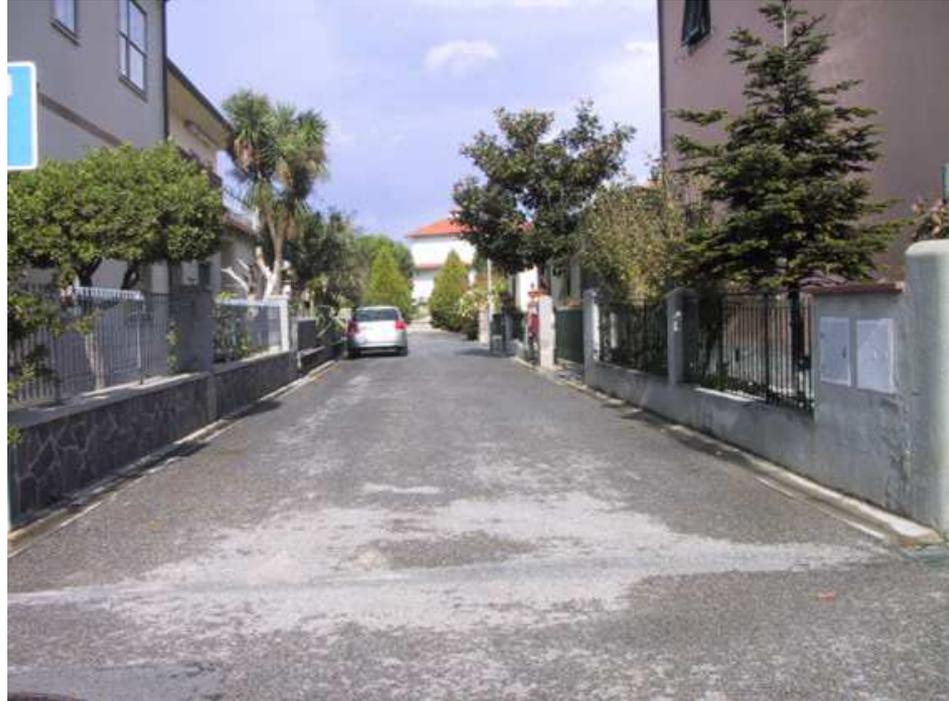
Descrizione: traversa a fondo chiuso di Via F.lli Rosselli, nei pressi della struttura polivalente L'Ordigno

Marciapiedi: non presenti
