COMUNE DI ROSIGNANO M.MO
PROVINCIA DI LIVORNO

**PROGRAMMA DI INTERVENTO
PER L'ABBATTIMENTO
DELLE BARRIERE
ARCHITETTONICHE ED
URBANISTICHE**

**Volume IV
Schedatura strade**

GIUGNO 2017

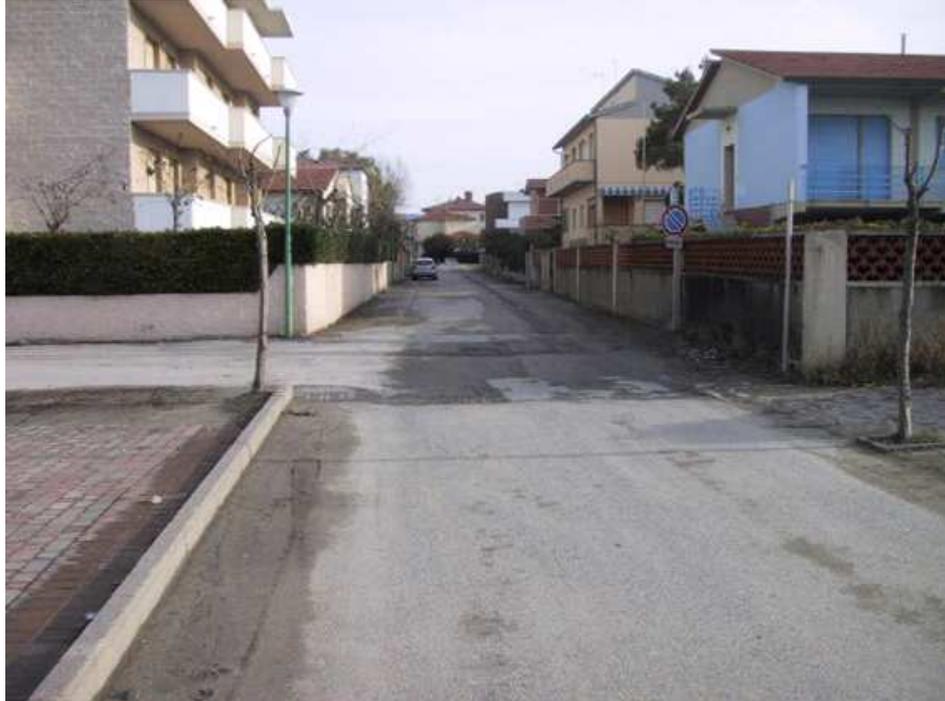
strada interna di collegamento tra la spiaggia dei pescatori e Piazza Garibaldi

Marciapiedi: non presenti

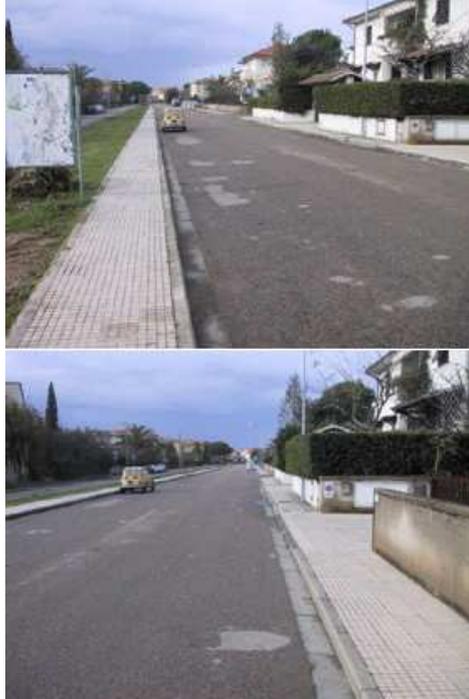
strada di collegamento a senso unico tra via Aurelia e via Delle Saracine

Marciapiedi:	marciapiedi presenti su entrambi i lati, di larghezza 125 cm
Attraver. pedonali:	non presenti
Pavimentaz.:	pavimentazione in mattonelle di cemento a quadri
Strade.int carr:	presenti con scivolo

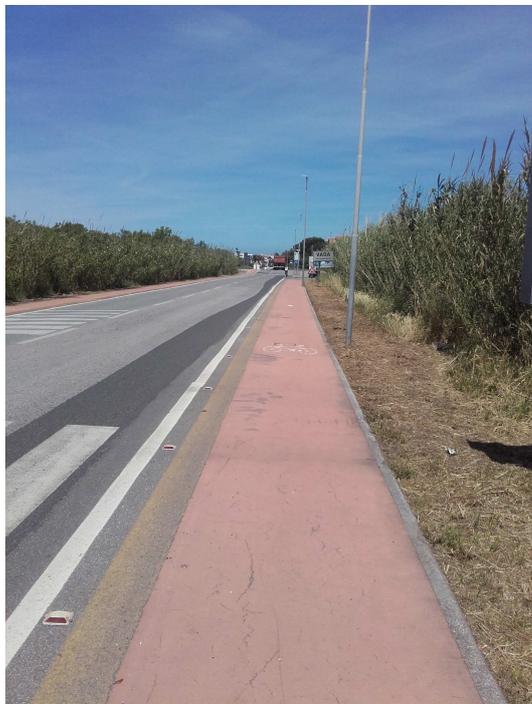
strada di collegamento che arriva a La Mazzanta

Marciapiedi:	marciapiedi presenti nel tratto interno al centro abitato, con larghezza 150 cm lato monte e 140 cm lato mare
Attraver. pedonali:	non presenti
Pavimentaz.:	pavimentazione in asfalto
Strade.int carr:	presenti con scalini

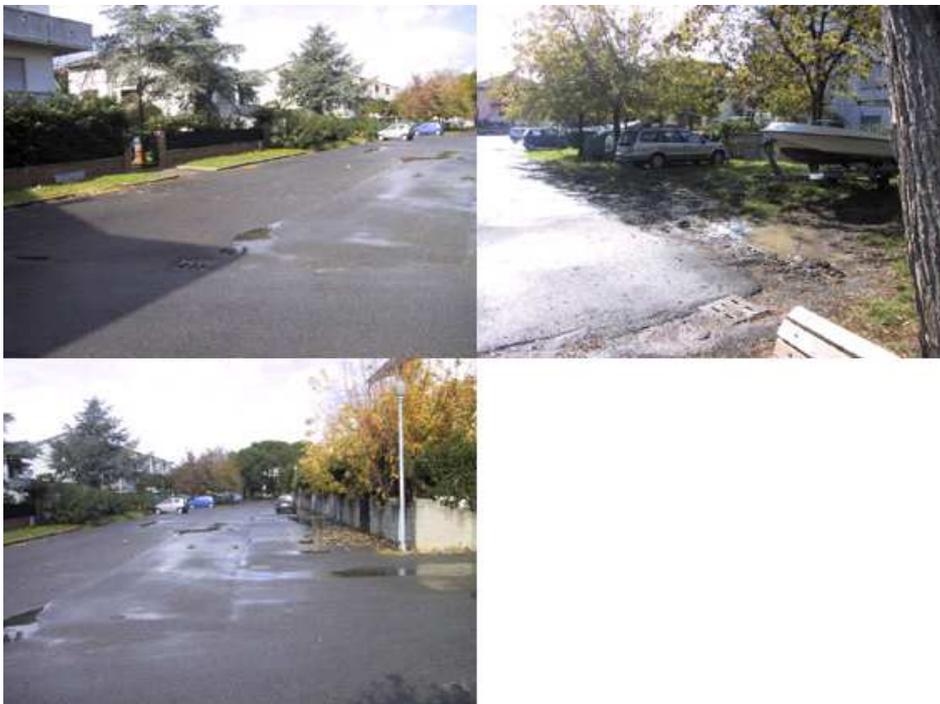
ampia strada interna tra via Giannutri e via Gorgona, con aiuola verde lato mare

Marciapiedi: non presenti

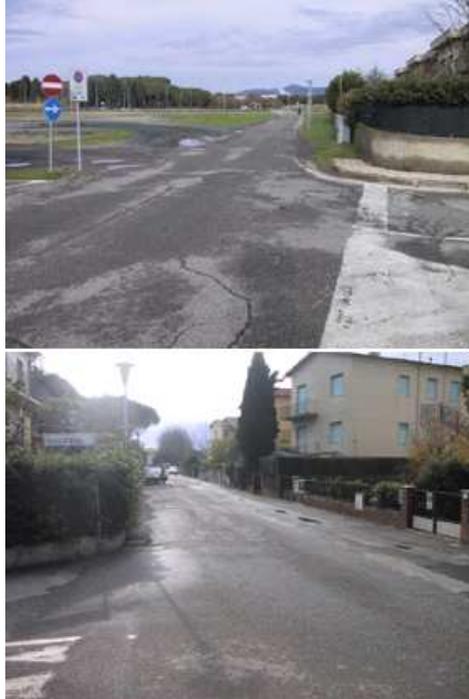
strada interna a senso unico, che unisce Piazza Garibaldi a Piazza Telesio, stretta nel primo tratto e più ampia oltre il parco giochi

Marciapiedi: non presenti

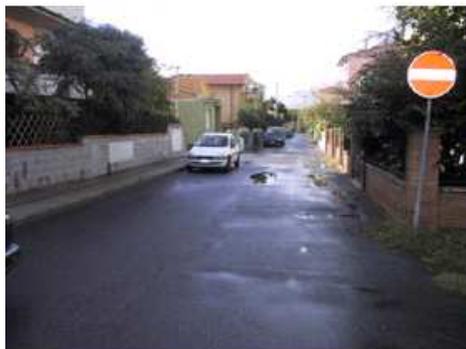
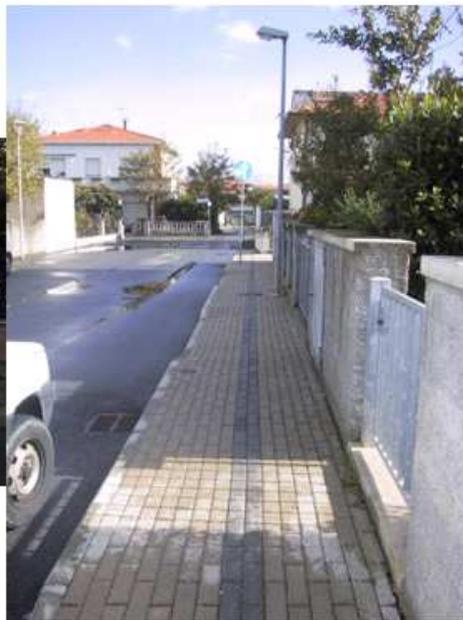
strada interna tra via Sottoborghi e via delle Saracine, stretta per un tratto e più ampia dopo

Marciapiedi: marciapiedi presenti nel tratto più ampio con larghezza 120 cm

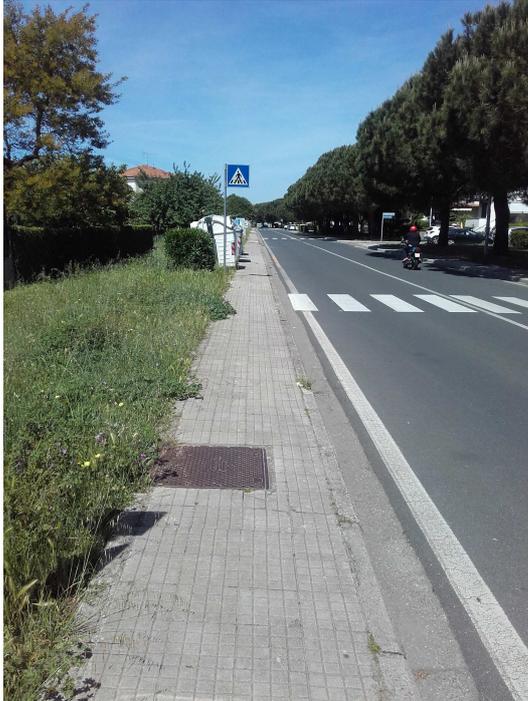
Descrizione: ampia strada di collegamento che dall'Aurelia porta al viale per la Stazione

Marciapiedi: marciapiedi esistenti con larghezza 120 cm

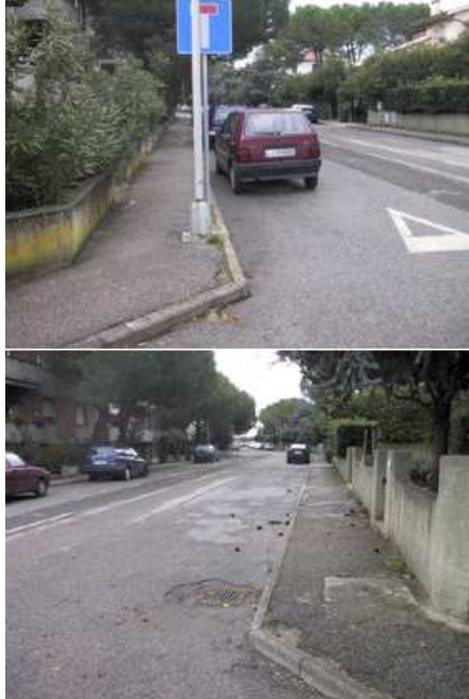
strada interna, traversa di via F.lli Bandiera, ampia e senza sfondo

Marciapiedi:	marciapiedi esistenti con larghezza 150 cm
Attraver. pedonali:	non presenti
Pavimentaz.:	pavimentazione in asfalto
Strade.int carr:	non presenti

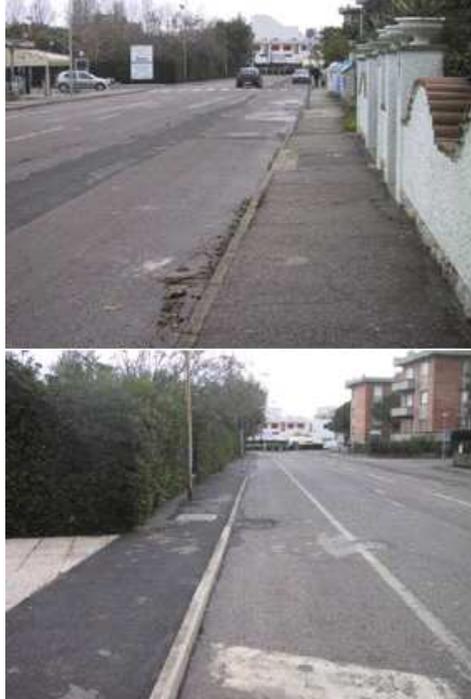
Marciapiedi:	marciapiedi presenti su entrambi i lati con larghezza 150 cm, nel tratto del parco delle feste larghezza 120 cm con pali pubblica illuminazione all'interno del marciapiede
Attraver. pedonali:	presenti con scalini
Pavimentaz.:	pavimentazione in asfalto
Strade.int carr:	non presenti

Grado di accessibilità: IN PARTE ADEGUATA ED IN PARTE DA ADEGUARE

Marciapiedi:	già adeguati come larghezza, da prevedere spostamento pali illuminazione pubblica
Attraver. pedonali:	da realizzare scivoli a raso
Pavimentaz.:	già uniforme ma da sistemare piano di calpestio
Strade.int carr:	da realizzare scivoli a raso

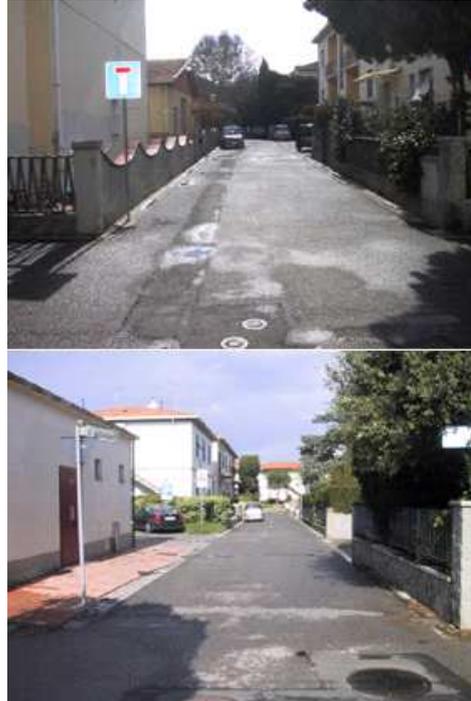
Scheda: **49S**

Marciapiedi: non presenti

Attraver. pedonali: non presenti

Pavimentaz.: non presenti

Strade.int carr: non presenti

Grado di accessibilità: **INADEGUATA**

Marciapiedi: impossibile la realizzazione di marciapiedi per la ristrettezza della carreggiata

Attraver. pedonali: non necessari attraversamenti pedonali dato che trattasi di strada breve

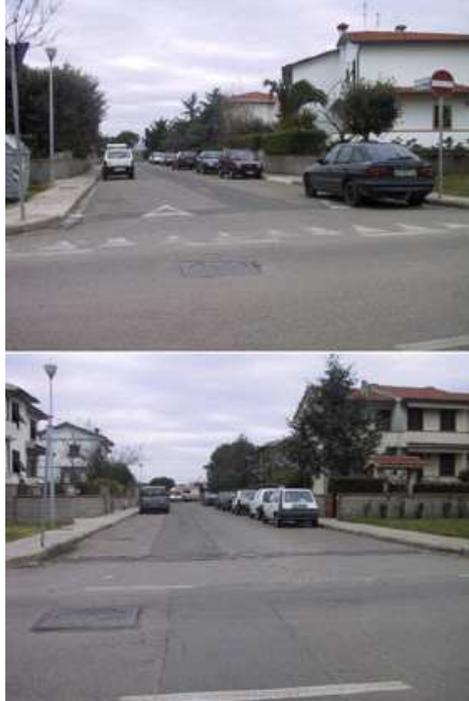
Scheda: **50S**

Marciapiedi: marciapiedi presenti con larghezza 125 cm
Attraver. pedonali: non presenti
Pavimentaz.: pavimentazione in mattonelle di cemento
Strade.int carr: presenti con scalini

Grado di accessibilità: **IN PARTE ADEGUATA ED IN PARTE DA ADEGUARE**

Marciapiedi: già adeguati come larghezza
Attraver. pedonali: da realizzare con scivolo a raso
Pavimentaz.: già uniforme
Strade.int carr: da realizzare scivoli a raso

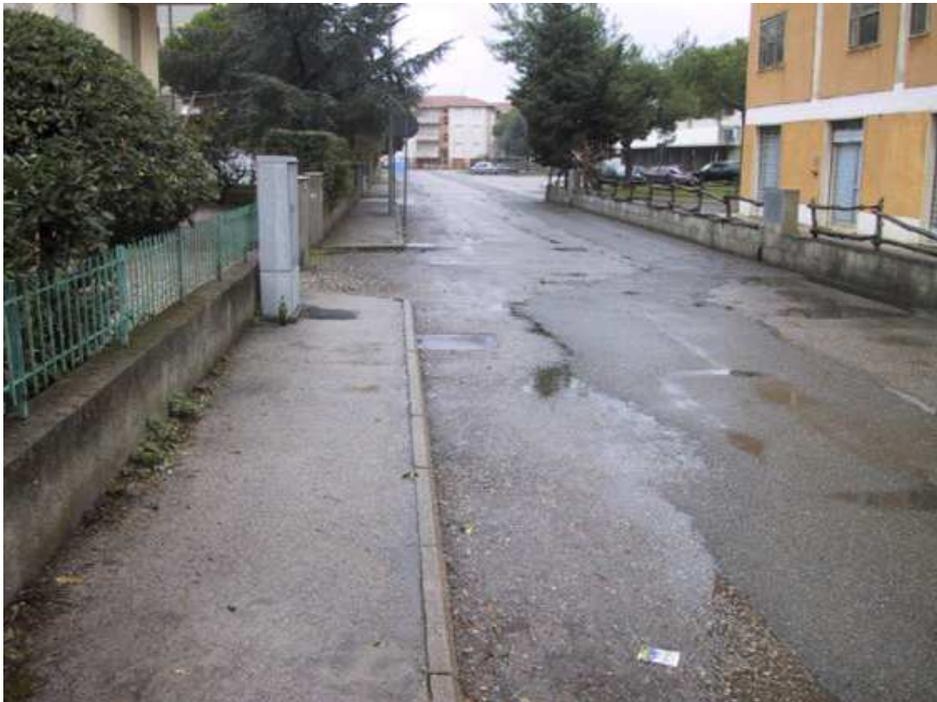
Scheda: **51S**

Marciapiedi: presenti solo lato sud, con larghezza non continua; parcheggio sul lato opposto

Attraver. pedonali: non presenti

Pavimentaz.: pavimentazione in asfalto

Strade.int carr: non presenti

Grado di accessibilità: **DA ADEGUARE QUASI PER INTERO**

Marciapiedi: da adeguare conferendo larghezza costante a norma

Attraver. pedonali: da realizzare con scivolo a raso

Pavimentaz.: già uniforme ma da sistemare piano di calpestio

Strade.int carr: da realizzare scivoli a raso

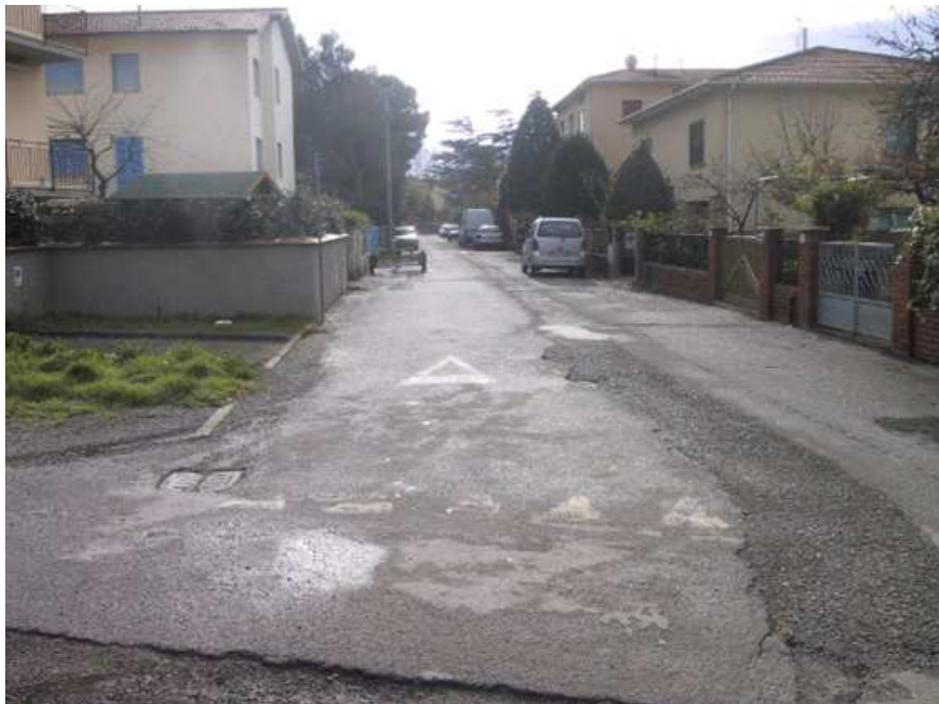
Scheda: 52S

Marciapiedi: non presenti

Attraver. pedonali: non presenti

Pavimentaz.: non presenti

Strade.int carr: non presenti

Grado di accessibilità: **INADEGUATA**

Marciapiedi: impossibile la realizzazione di marciapiedi per la ristrettezza della carreggiata

Attraver. pedonali: non necessari

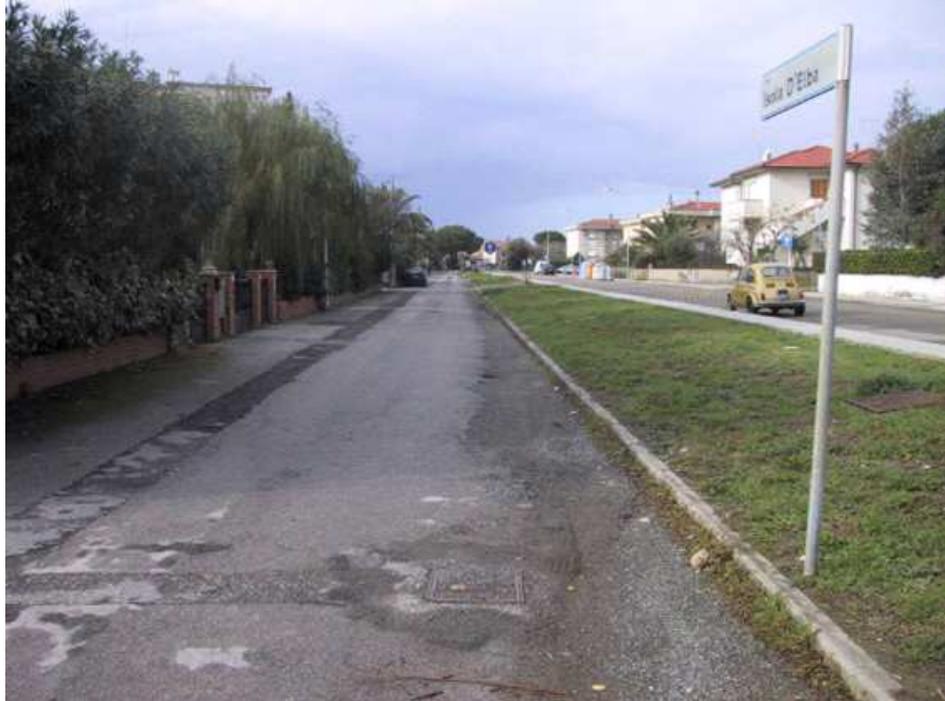
Scheda: 53S

Marciapiedi: non presenti

Attraver. pedonali: non presenti

Pavimentaz.: non presenti

Strade.int carr: non presenti

Grado di accessibilità: **INADEGUATA**

Marciapiedi: impossibile la realizzazione di marciapiedi per la ristrettezza della carreggiata

Attraver. pedonali: da realizzare rampa per accesso a via Bachelet

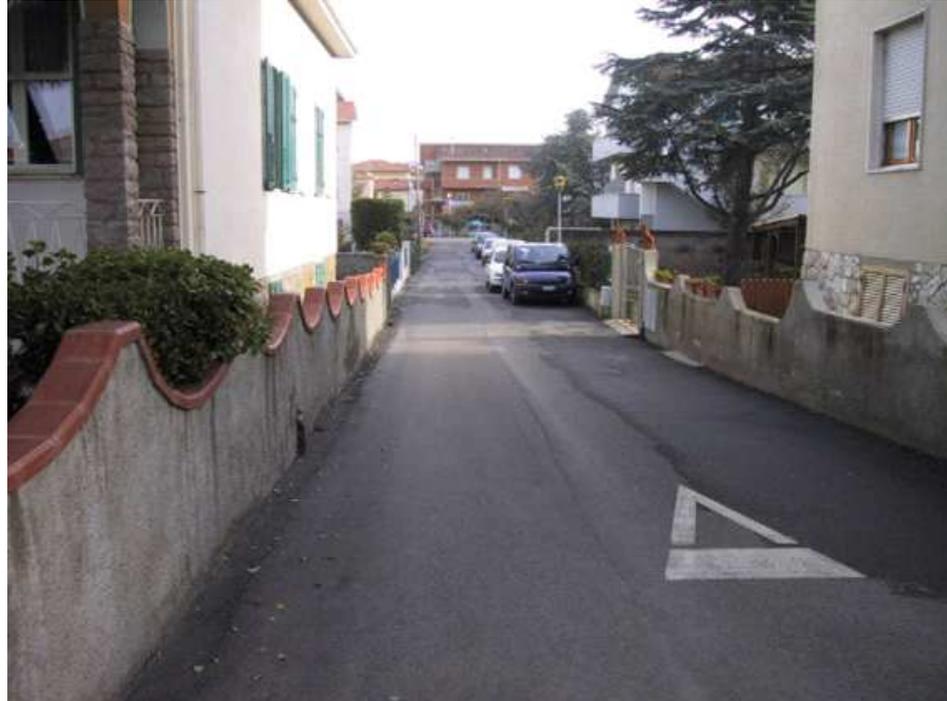
strada interna a senso unico, molto stretta, di collegamento tra via delle Melorie e via delle Saracine

Marciapiedi: non presenti

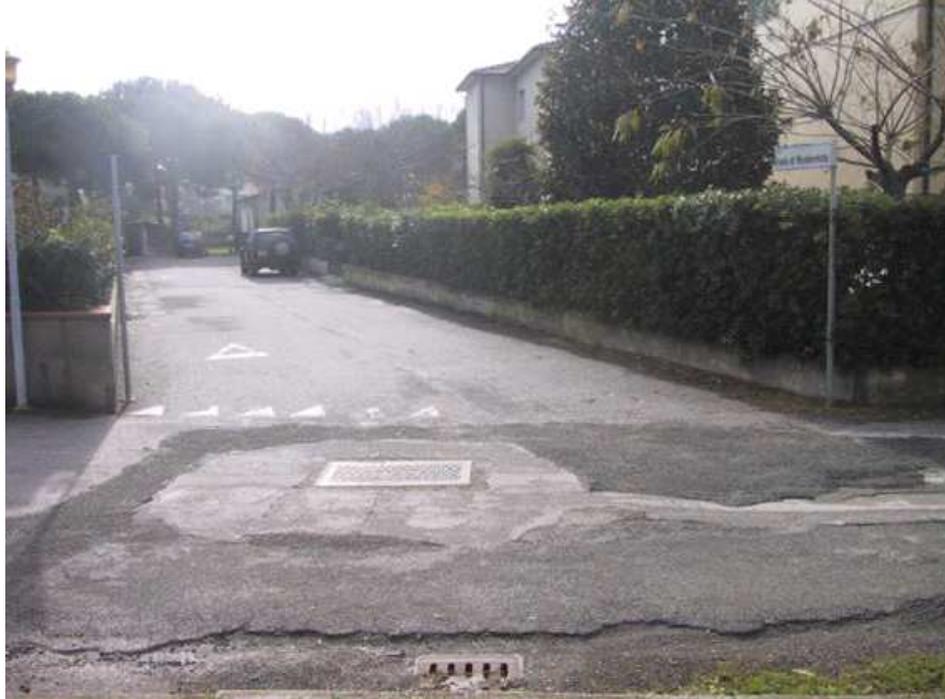
Scheda: **55S**

Marciapiedi: non presenti
Attraver. pedonali: non presenti
Pavimentaz.: non presenti
Strade.int carr: non presenti

Grado di accessibilità: **INADEGUATA**

Marciapiedi: impossibile la realizzazione di marciapiedi per la ristrettezza della carreggiata
Attraver. pedonali: non necessari
Pavimentaz.:
Strade.int carr:

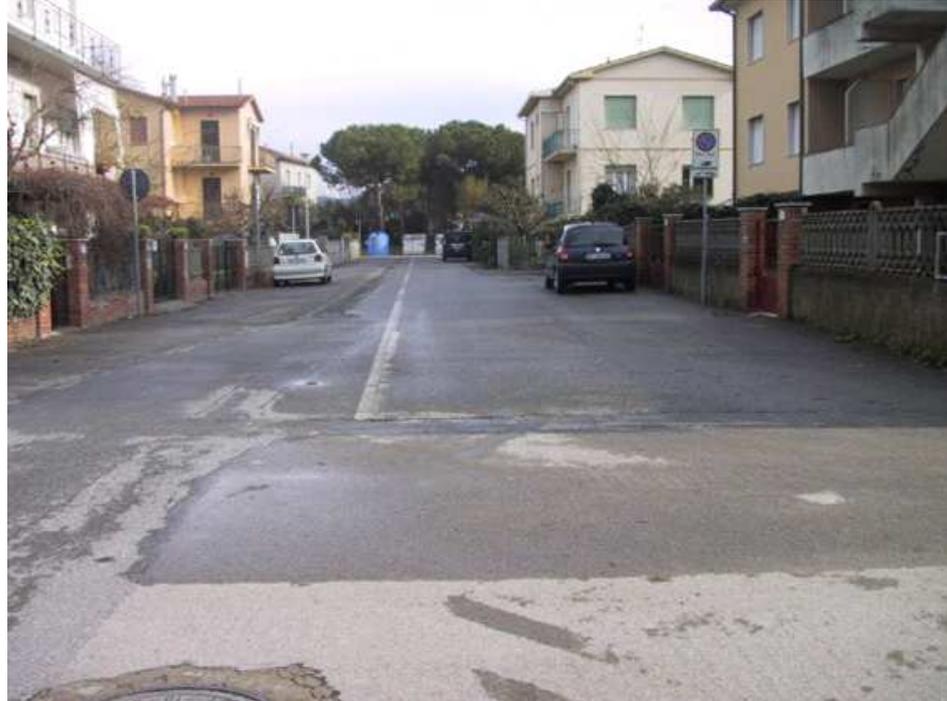
strada interna a doppio senso di circolazione, tra via Telesio e via delle Saracine, piuttosto stretta. Presenza di piccola traversa laterale a fondo chiuso (senza marciapiedi)

Marciapiedi: non presenti

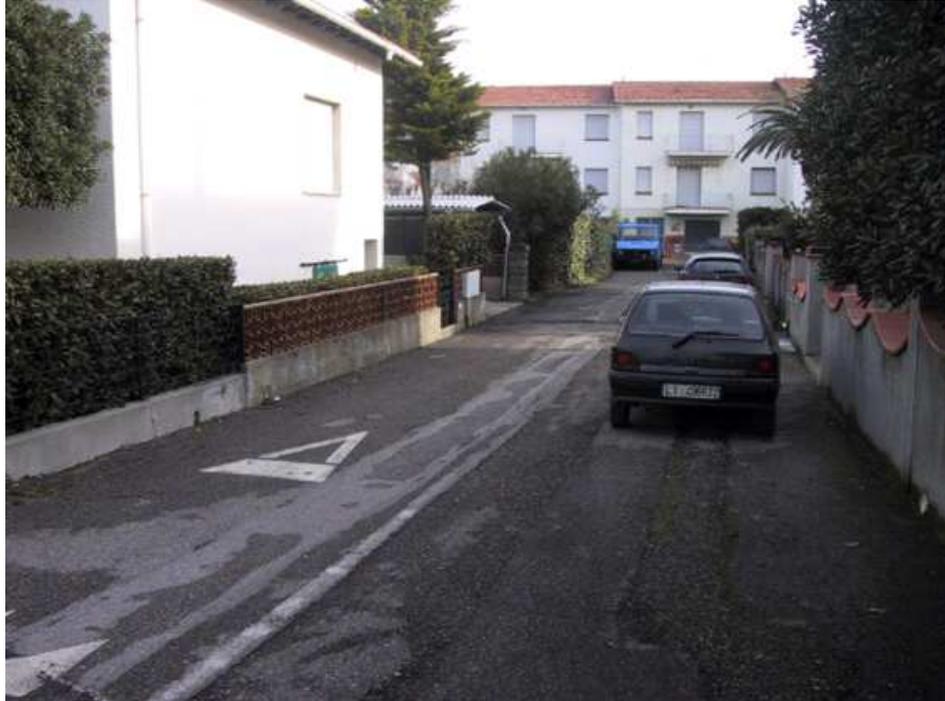
Scheda: 57S

Marciapiedi: non presenti

Attraver. pedonali: non presenti

Pavimentaz.: non presenti

Strade.int carr: non presenti

Grado di accessibilità: **INADEGUATA**

Marciapiedi: impossibile la realizzazione di marciapiedi per la ristrettezza della carreggiata

Attraver. pedonali: non necessari

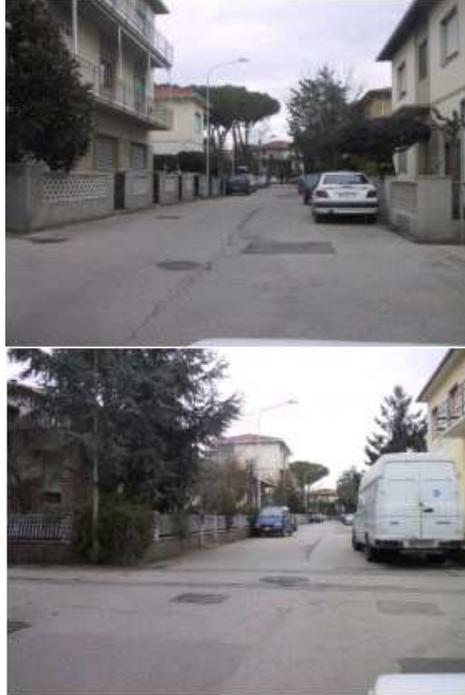
Scheda: **58S**

Marciapiedi:	marciapiedi presenti solo nel primo tratto da viale Italia per circa 20 mt, con larghezza 80 cm
Attraver. pedonali:	non presenti
Pavimentaz.:	non presenti
Strade.int carr:	non presenti

Grado di accessibilità: INADEGUATA

Marciapiedi:	realizzazione di marciapiedi a norma difficoltosa per la scarsa larghezza della strada: da togliere parcheggio su un lato
Attraver. pedonali:	da realizzare con scivolo a raso
Pavimentaz.:	da realizzare uniforme
Strade.int carr:	da realizzare scivoli a raso

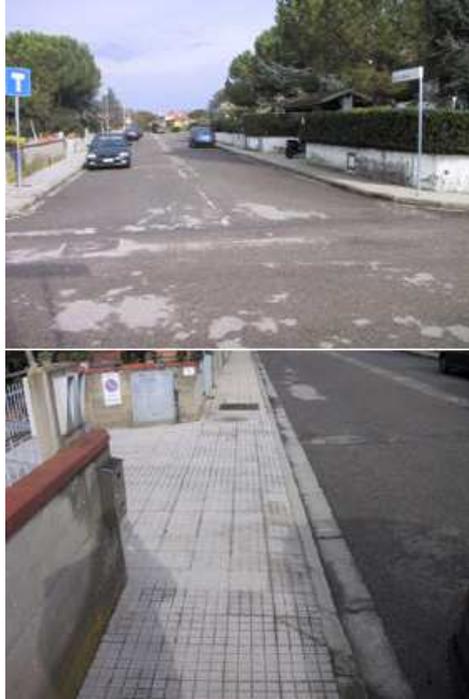
Scheda: 59S

Marciapiedi:	marciapiedi presenti su ambo i lati, con larghezza 125 cm
Attraver. pedonali:	presenti con scalini
Pavimentaz.:	pavimentazione in mattonelle di cemento a quadri
Strade.int carr:	non presenti

Grado di accessibilità: DA MIGLIORARE SOLO IN PARTE

Marciapiedi:	già adeguati come larghezza
Attraver. pedonali:	da realizzare con scivolo a raso
Pavimentaz.:	già uniforme
Strade.int carr:	da realizzare scivoli a raso

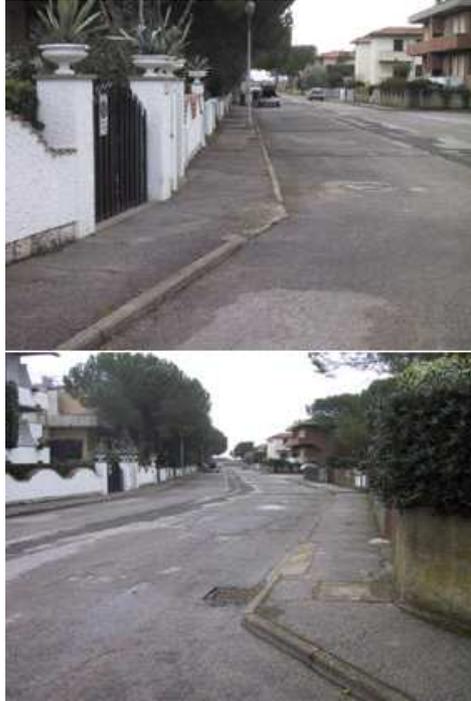
Scheda: **60S**

Marciapiedi:	marciapiedi presenti con larghezza 150 cm
Attraver. pedonali:	non presenti
Pavimentaz.:	pavimentazione in asfalto
Strade.int carr:	non presenti

Grado di accessibilità: IN PARTE ADEGUATA ED IN PARTE DA ADEGUARE

Marciapiedi:	già adeguati come larghezza
Attraver. pedonali:	da realizzare con scivolo a raso
Pavimentaz.:	già uniforme
Strade.int carr:	da realizzare scivoli a raso

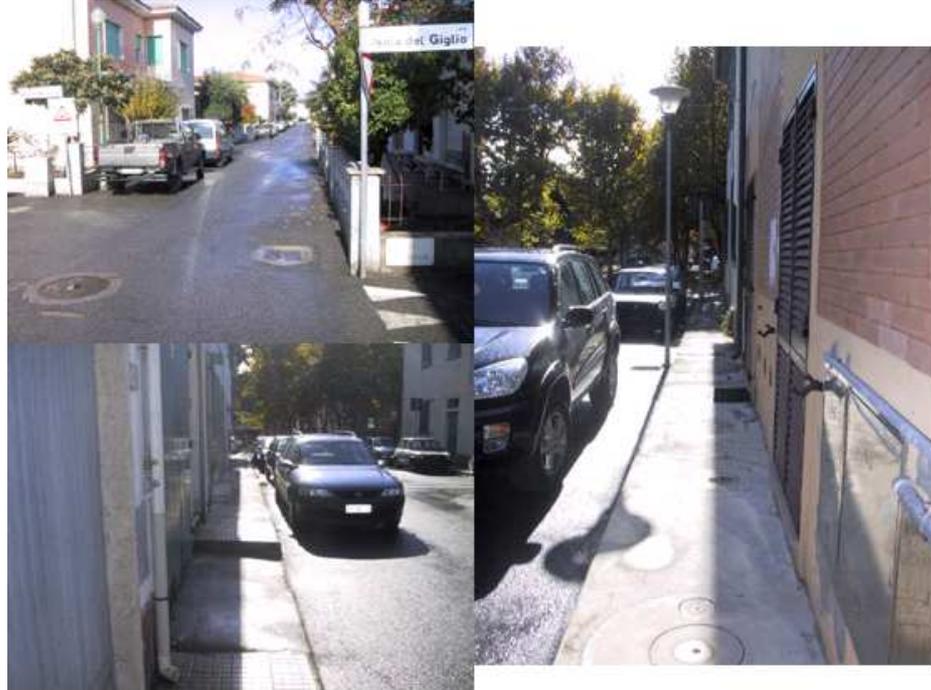
Scheda: 61S

marciapiedi presenti su entrambi i lati nel primo tratto con larghezza 100 cm ma con piano discontinuo, assenti nel tratto successivo

non presenti

pavimentazione lato monte in mattonelle di cemento, lato mare variabile tra asfalto, cemento e mattonelle

presenti con scalini

Grado di accessibilità: INADEGUATA

da allargare nel primo tratto e realizzare nuovi nel tratto successivo; da togliere parzialmente parcheggio su un lato per far spazio ai marciapiedi

da realizzare con scivolo a raso

da realizzare pavimentazione uniforme su entrambi i lati

da realizzare scivoli a raso

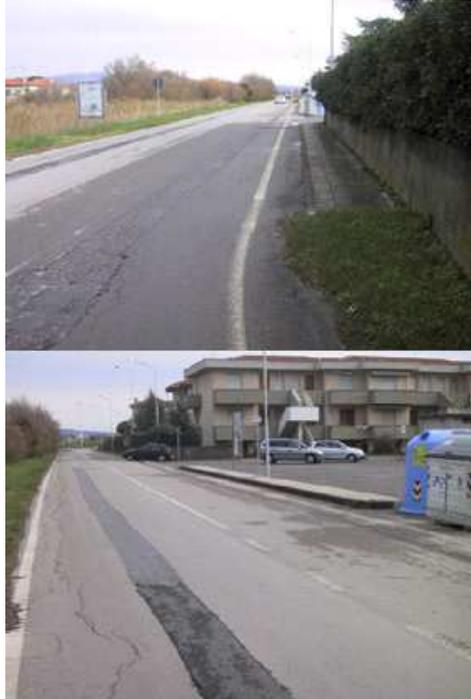
Scheda: **62S**

nessun marciapiede nel primo tratto dall'Aurelia fino al piazzale del cimitero, tratto con parcheggio auto su entrambi i lati, poi tratto con marciapiede solo lato mare con larghezza 150 cm, segue tratto senza marciapiedi fino a via Antica Cavalleggeri, po

non presenti

pavimentazione in asfalto nei tratti esistenti

Grado di accessibilità: INADEGUATA

da realizzare tratti di marciapiedi di larghezza adeguata nei tratti mancanti; da valutare possibilità di togliere parzialmente parcheggio su un lato

da realizzare con scivolo a raso

da realizzare pavimentazione uniforme

da realizzare scivoli a raso

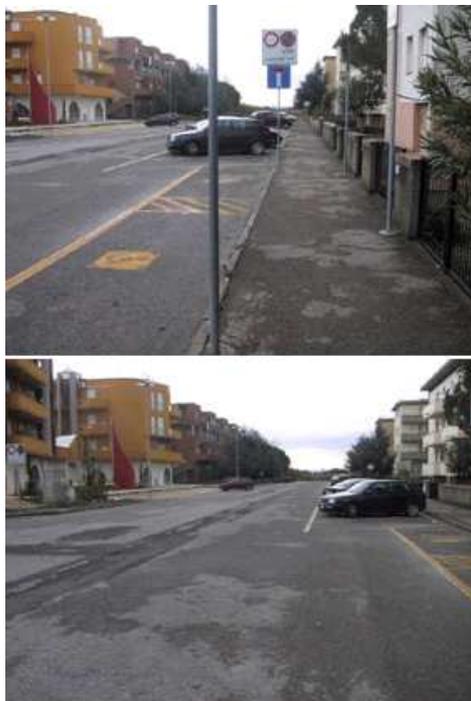
Scheda: 63S

Marciapiedi:	marciapiedi presenti con larghezze varie: primo tratto 100 cm poi si allargano fino a 200 cm
Attraver. pedonali:	non presenti
Pavimentaz.:	pavimentazione mista in asfalto e mattonelle di cemento
Strade.int carr:	non presenti

Grado di accessibilità: INADEGUATA

Marciapiedi:	da uniformare la larghezza del piano di calpestio dei marciapiedi, allargando alcuni tratti
Attraver. pedonali:	da realizzare con scivolo a raso di fronte ad asilo
Pavimentaz.:	da realizzare pavimentazione uniforme
Strade.int carr:	da realizzare scivoli a raso

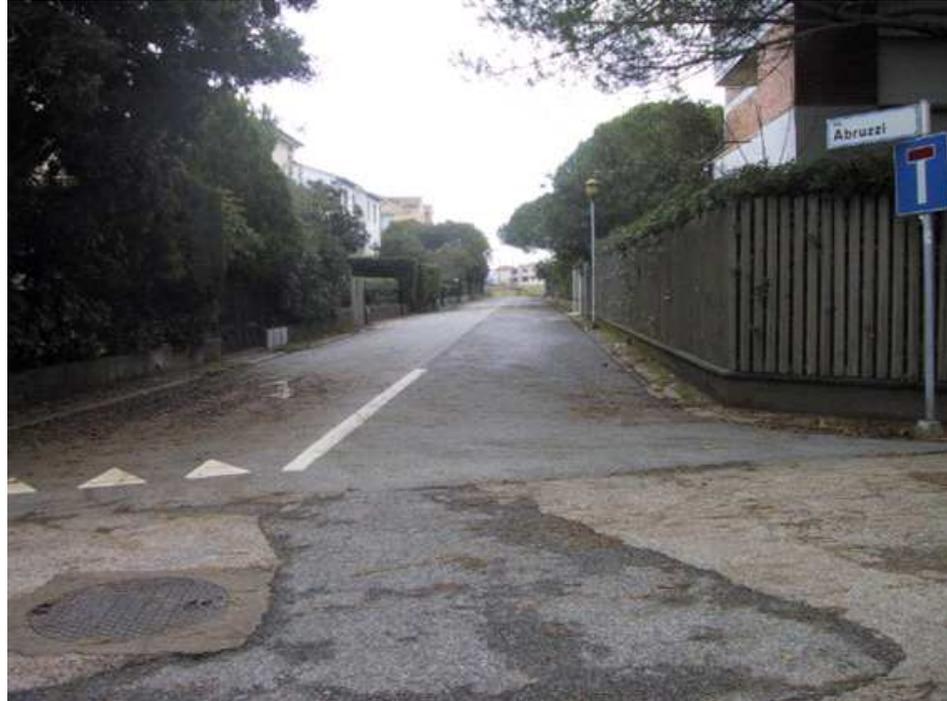
Ubicazione: La Mazzanta
Descrizione: strada interna a fondo chiuso, piuttosto stretta

Marciapiedi: non presenti
Attraver. pedonali: non presenti
Pavimentaz.: non presenti
Strade.int carr: accessi privati a quota strada

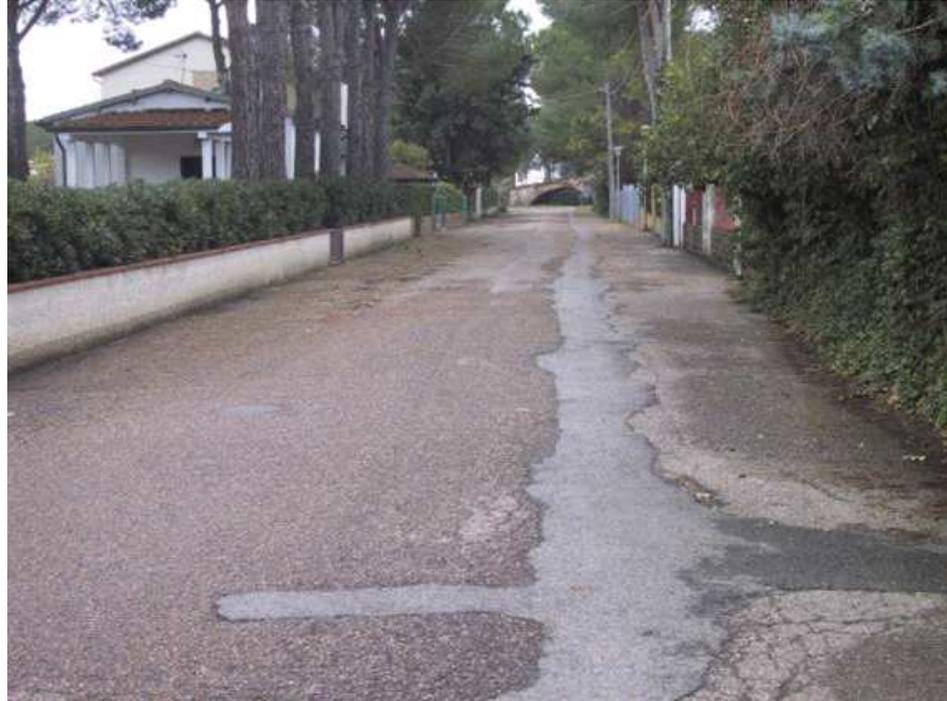
strada interna di collegamento, abbastanza larga

Marciapiedi:	non presenti
Attraver. pedonali:	non presenti
Pavimentaz.:	non presenti
Strade.int carr:	accessi privati a quota strada

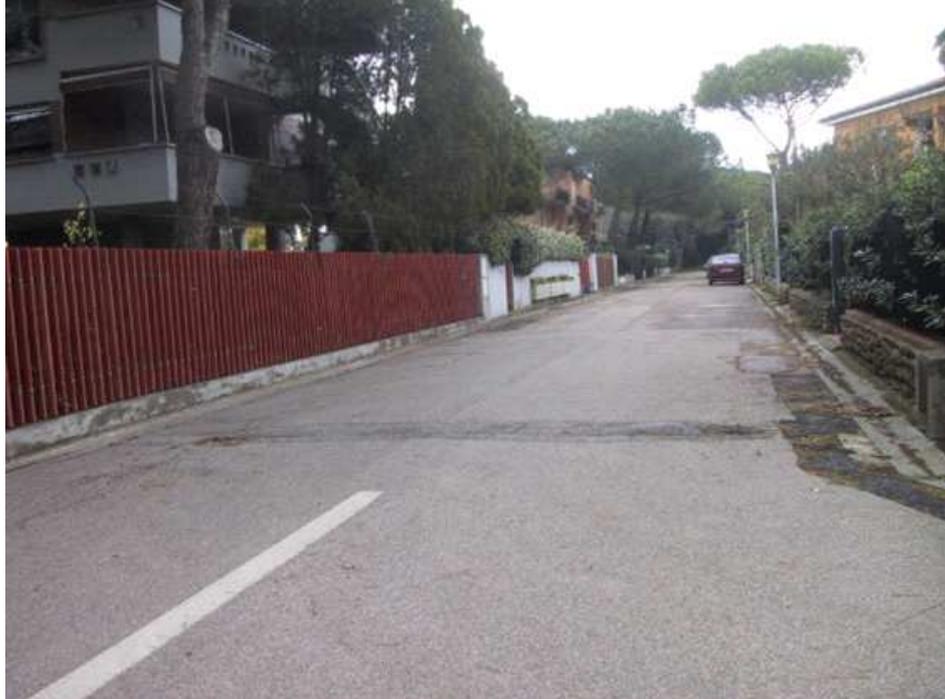
Marciapiedi:	non presenti
Attraver. pedonali:	non presenti
Pavimentaz.:	non presenti
Strade.int carr:	accessi privati a quota strada

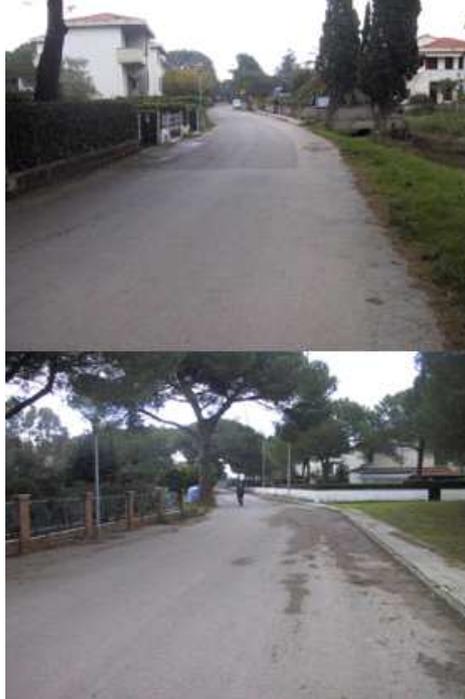
Marciapiedi:	presente a tratti sul lato sud, di competenza del comune di Cecina; non presente sul lato di competenza del comune di Rosignano M.mo
Attraver. pedonali:	non presenti
Pavimentaz.:	pavimentazione in mattonelle di cemento
Strade.int carr:	non presenti

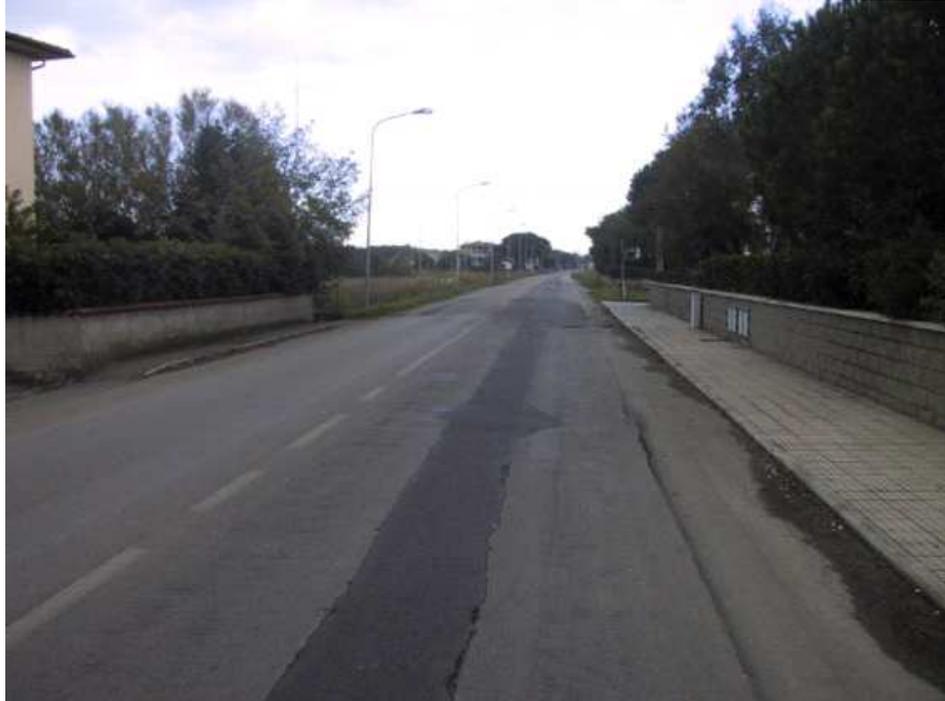
Marciapiedi:	presenti lato mare fino a via Lombardia, con una larghezza di cm 100 nel primo tratto, poi larghezza circa 200 cm
Attraver. pedonali:	non presenti
Pavimentaz.:	pavimentazione in asfalto
Strade.int carr:	presenti, in alcuni casi con scalini, in altri con scivolo

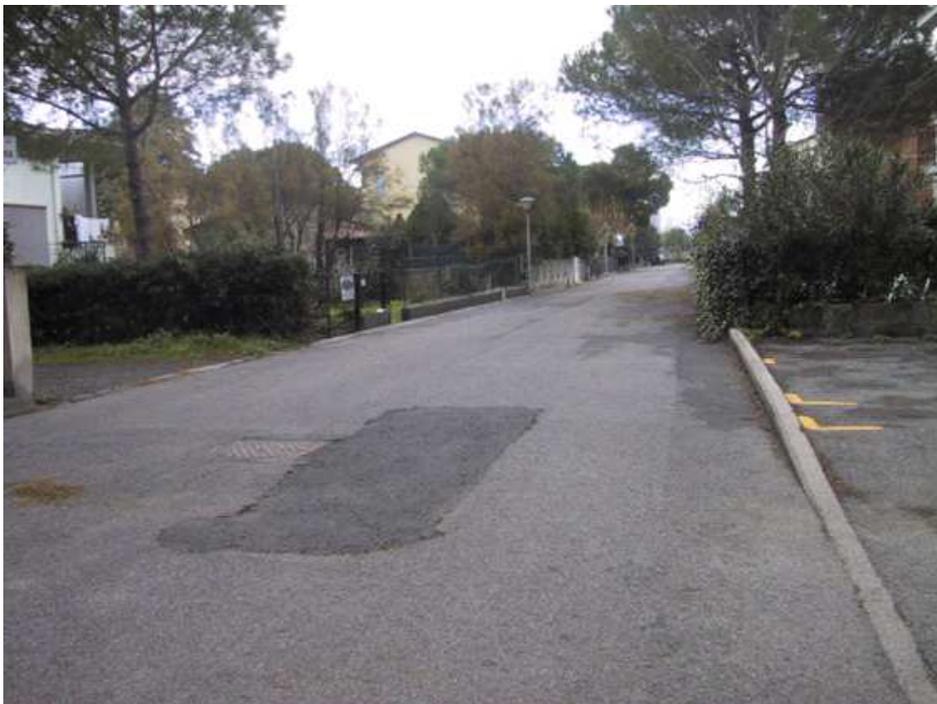
Marciapiedi:	non presenti
Attraver. pedonali:	non presenti
Pavimentaz.:	non presenti
Strade.int carr:	accessi privati a quota strada

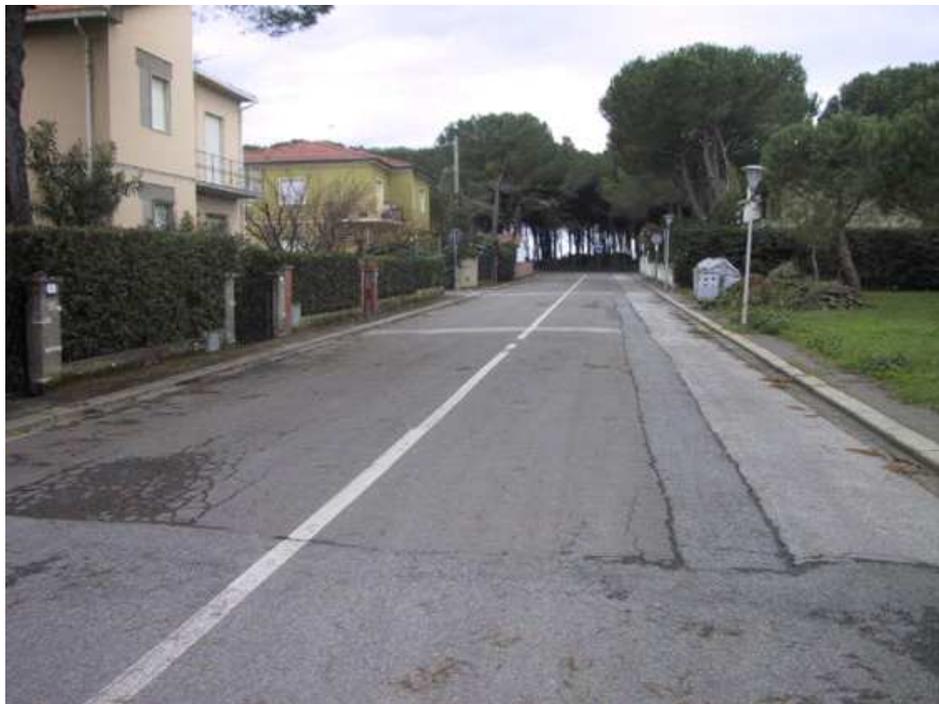
Marciapiedi: presenti su entrambi i lati con larghezza 100 cm

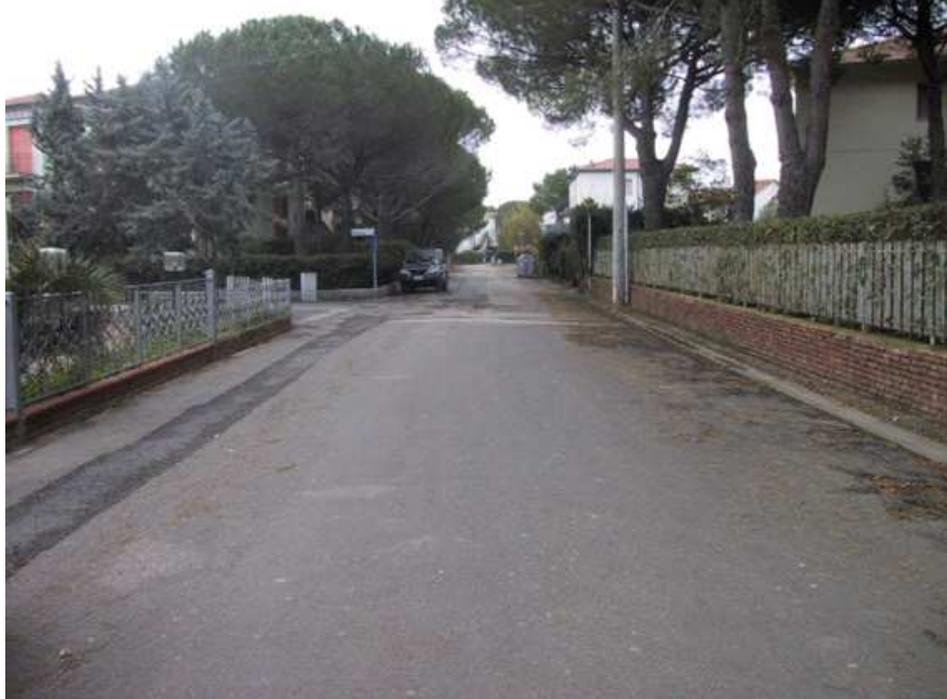
Marciapiedi:	non presenti
Attraver. pedonali:	non presenti
Pavimentaz.:	non presenti
Strade.int carr:	accessi privati a quota strada

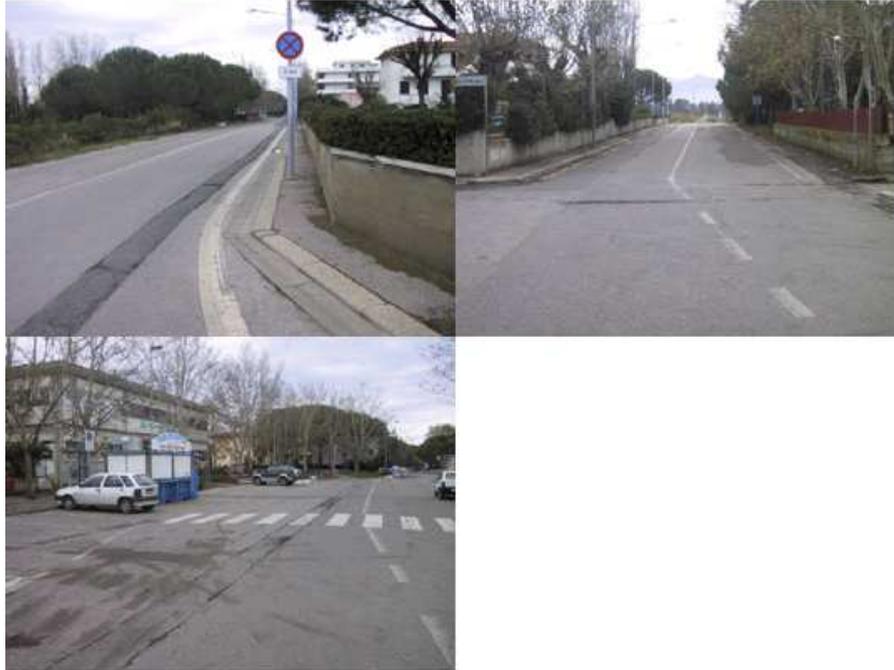
- Marciapiedi:** nel primo tratto presenti solo su un lato con larghezza 100 cm; nell'area dell'isola pedonale presenti a tratti su entrambi i lati; presenza di pali PI come ostacoli
- Attraver. pedonali:** presenti con scalino dal marciapiede
- Pavimentaz.:** pavimentazione in asfalto
- Strade.int carr:** presenti, in alcuni casi con scalini, in altri con scivolo

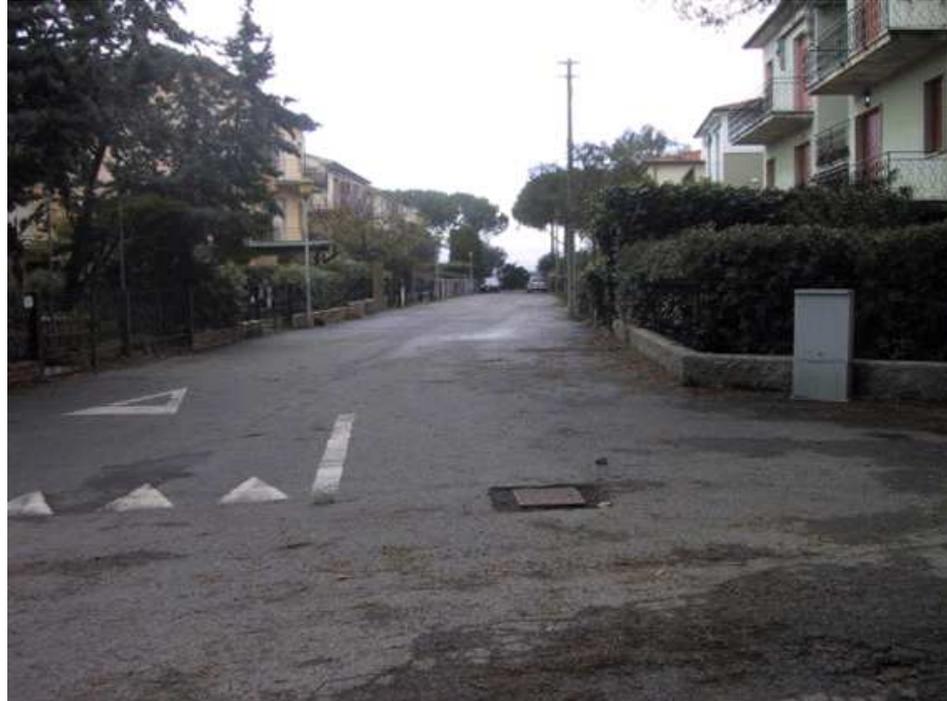
strada interna a fondo chiuso, piuttosto stretta

Marciapiedi:	non presenti
Attraver. pedonali:	non presenti
Pavimentaz.:	non presenti
Strade.int carr:	accessi privati a quota strada

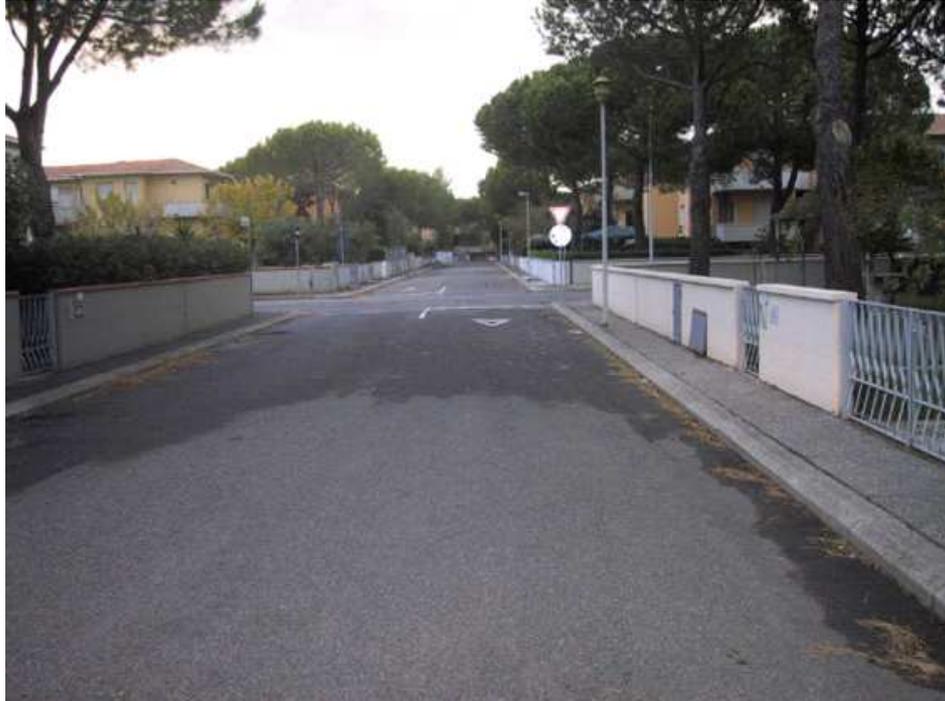
Marciapiedi: presenti su entrambi i lati con larghezza 100 cm, ma presenza di pali PI ad ostacolo

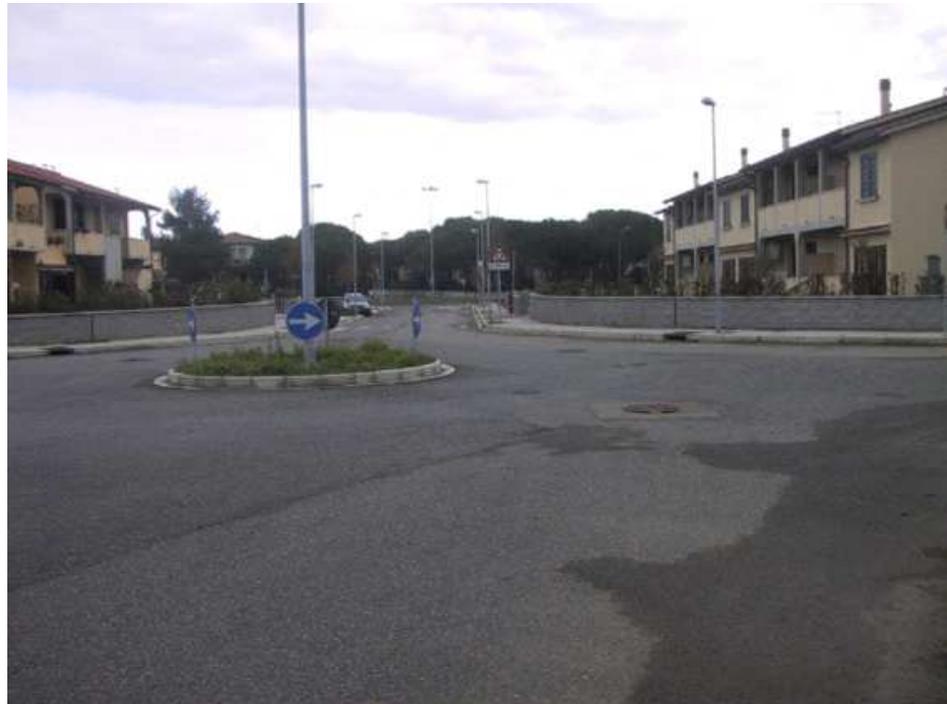
nuova strada di lottizzazione, con innesto attraverso rotatoria su via Val D'Aosta

Marciapiedi: presenti su entrambi i lati, con larghezza 200 cm

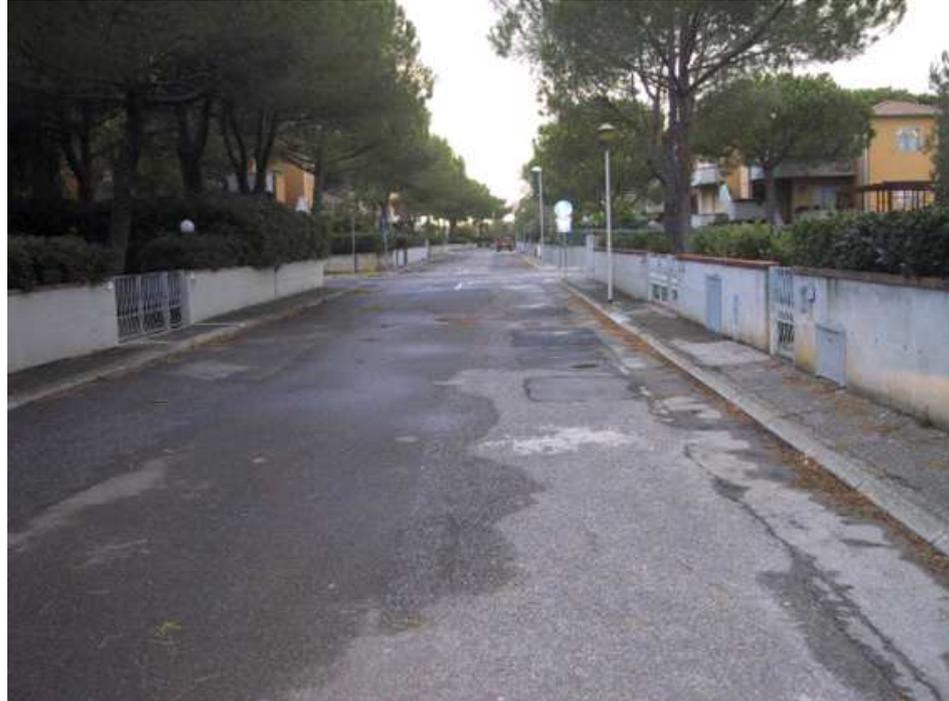
strada interna in deviazione da via Monte Cervino

Marciapiedi:	presenti su entrambi i lati con larghezza 100 cm, ma presenza di pali PI ad ostacolo
Attraver. pedonali:	non presenti
Pavimentaz.:	pavimentazione in asfalto
Strade.int carr:	presenti con scalini
