COMUNE DI ROSIGNANO M.MO
PROVINCIA DI LIVORNO

**PROGRAMMA DI INTERVENTO
PER L'ABBATTIMENTO
DELLE BARRIERE
ARCHITETTONICHE ED
URBANISTICHE**

**Volume IV
Schedatura strade**

GIUGNO 2017

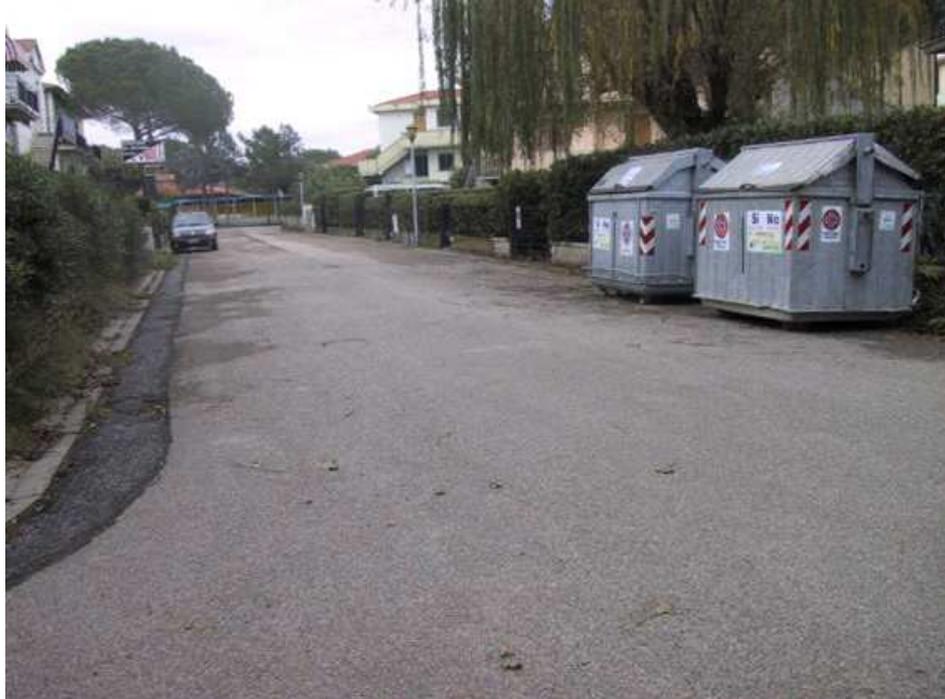
Marciapiedi:	non presenti
Attraver. pedonali:	non presenti
Pavimentaz.:	non presenti
Strade.int carr:	accessi privati a quota strada

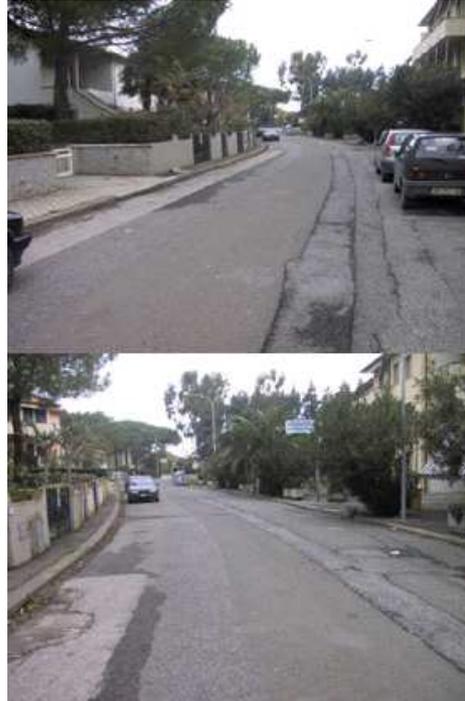
Marciapiedi:	marciapiedi non presenti nel primo tratto da via Val d'Aosta fino al civico 7, poi presenti su entrambi i lati con larghezza variabile da 80 a 120 cm; presenza di pali come ostacoli
Attraver. pedonali:	presenti con scalino dal marciapiede
Pavimentaz.:	pavimentazione varia, in asfalto e betonelle autobloccanti
Strade.int carr:	presenti con scalini

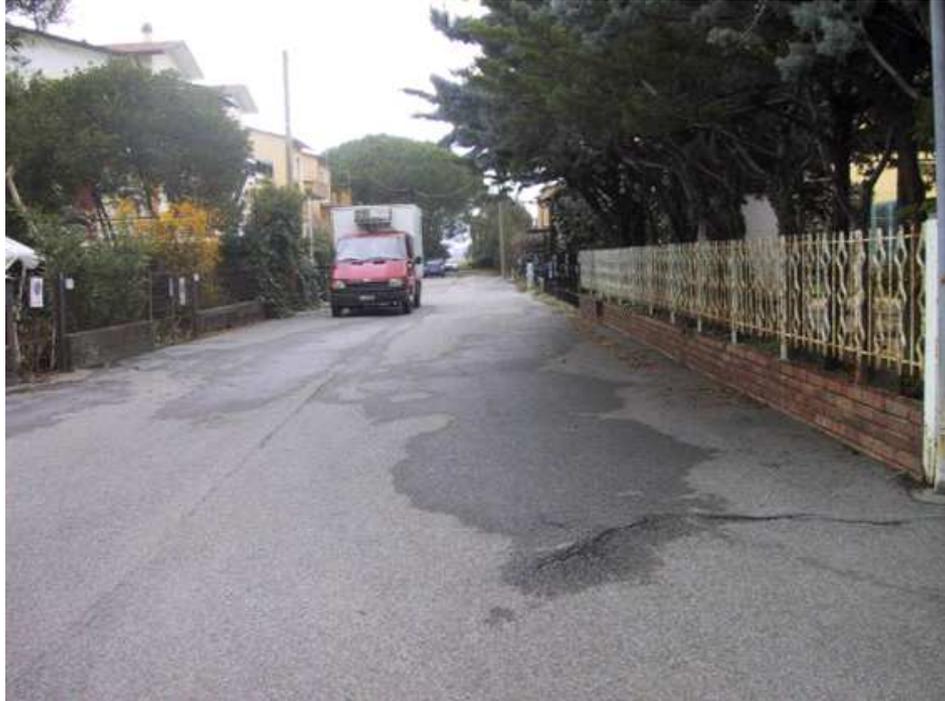
Marciapiedi:	non presenti
Attraver. pedonali:	non presenti
Pavimentaz.:	non presenti
Strade.int carr:	accessi privati a quota strada

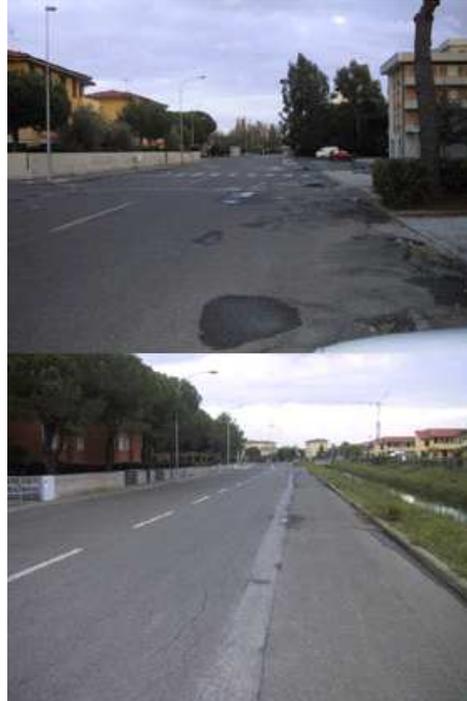
Marciapiedi:	presenti nel primo tratto lato monte con larghezza 100 cm; presenti nell'isola pedonale su entrambi i lati con larghezza variabile; presenti nella deviazione
Attraver. pedonali:	presenti con scalino dal marciapiede
Pavimentaz.:	pavimentazione varia: asfalto e mattonelle di cemento
Strade.int carr:	non presenti

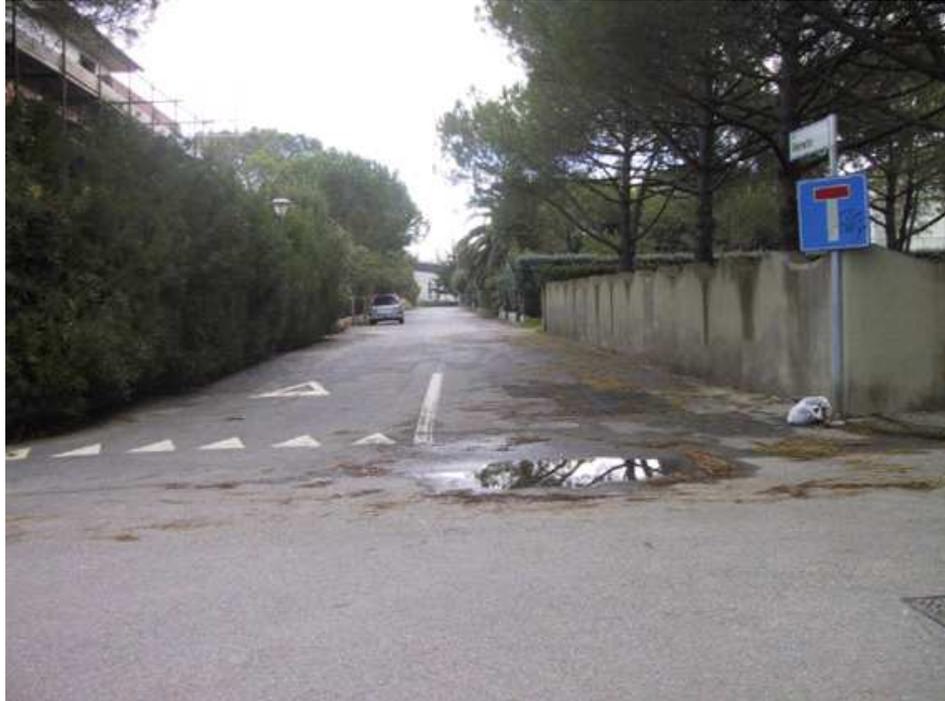
Marciapiedi:	non presenti
Attraver. pedonali:	non presenti
Pavimentaz.:	non presenti
Strade.int carr:	accessi privati a quota strada

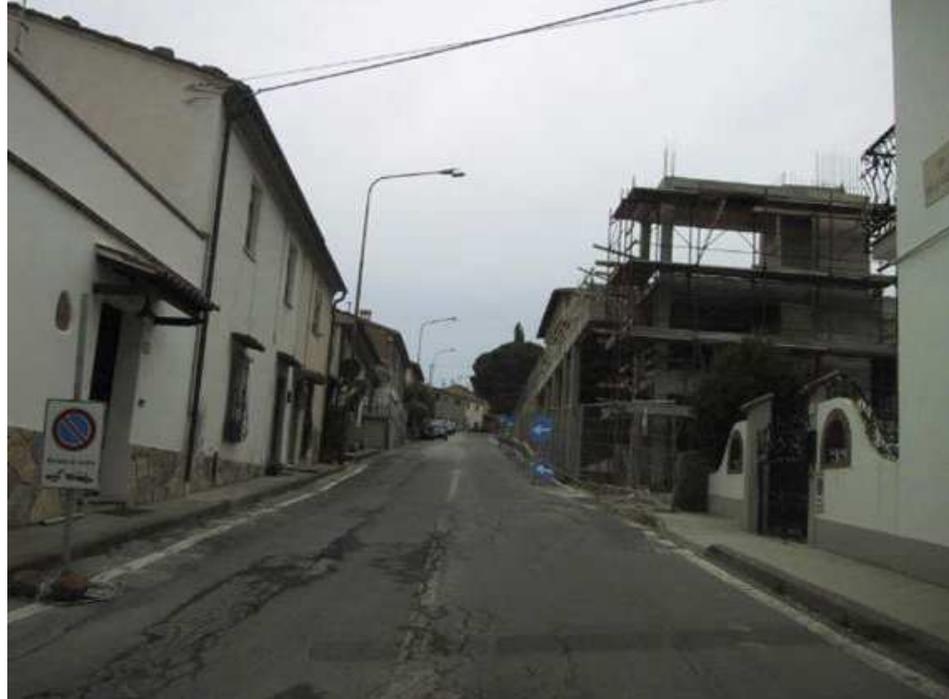
- Marciapiedi:** nel tratto in ampliamento previsti nuovi marciapiedi. Nel resto della strada sono presenti solo a tratti
- Attraver. pedonali:** presenti con scalini
- Pavimentaz.:** pavimentazione in materiali vari ed in cattivo stato di manutenzione
- Strade.int carr:** presenti

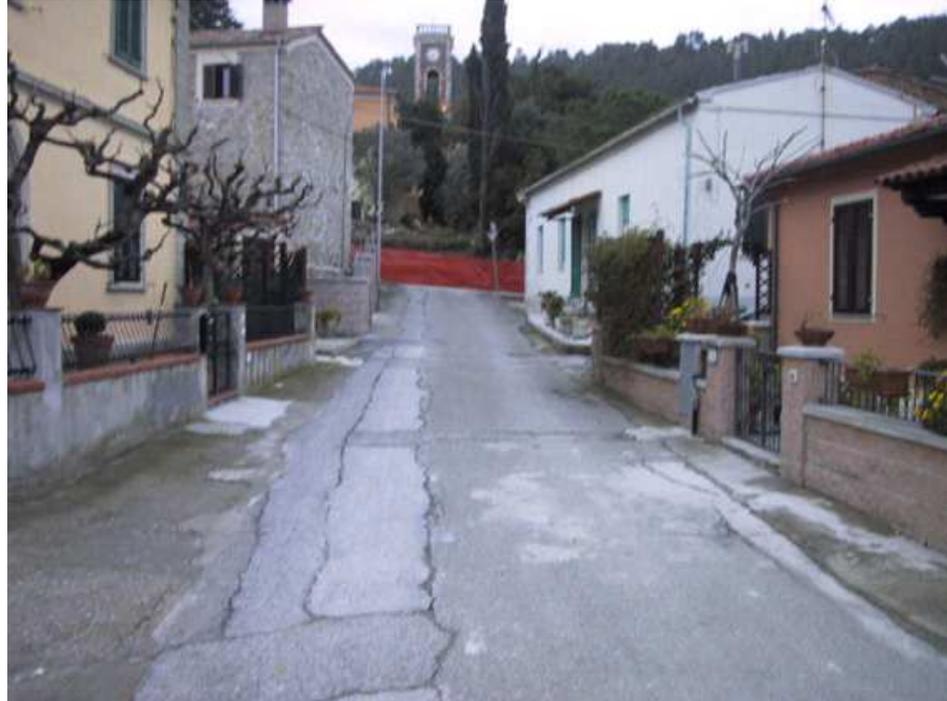
strada a fondo chiuso con accesso da via delle Capanne; abbastanza ampia, consente parcheggio auto

Marciapiedi: non presenti

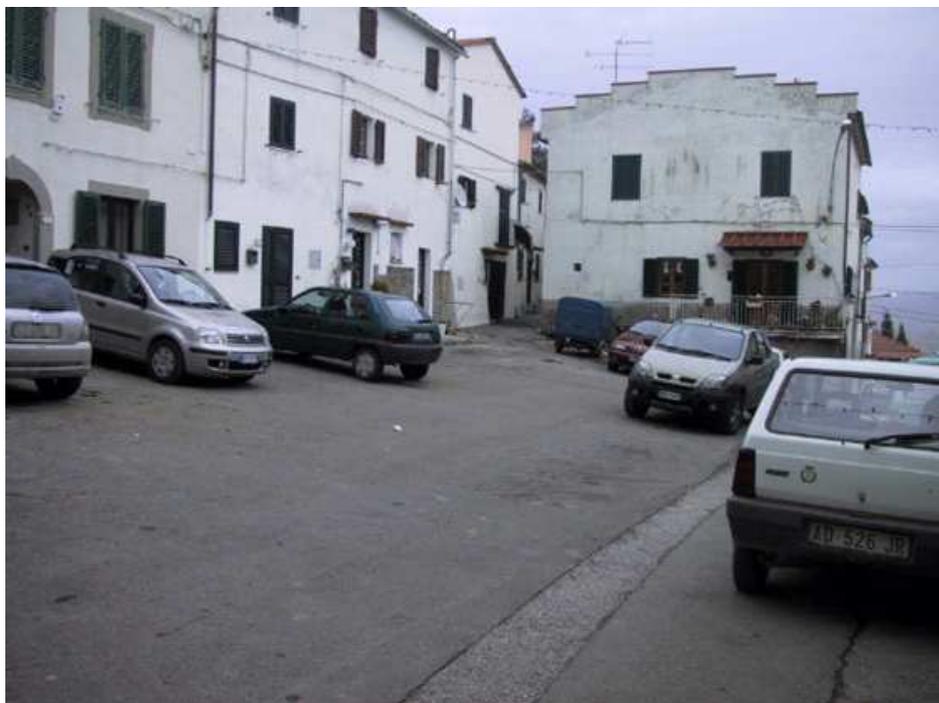
Marciapiedi: presenti con larghezze minime

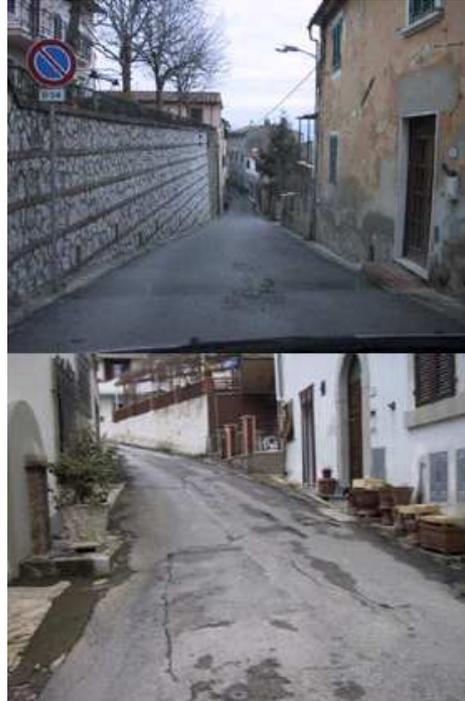
Marciapiedi:	presenti, ma in proprietà privata, con larghezze minime variabili
Attraver. pedonali:	non presenti
Pavimentaz.:	pavimentazione in materiali vari ed in cattivo stato di manutenzione
Strade.int carr:	non presenti

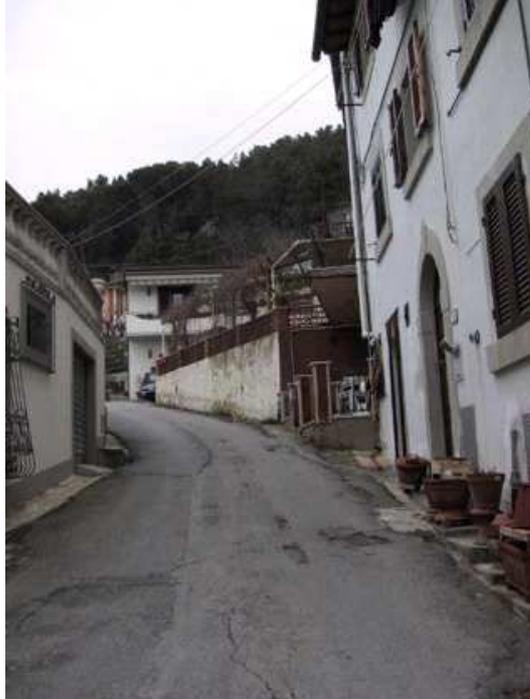
Marciapiedi: non presenti

Attraver. pedonali: non presenti

Pavimentaz.: non presenti

Strade.int carr: non presenti

Grado di accessibilità: DA ADEGUARE QUASI PER INTERO

Marciapiedi: impossibile la realizzazione date le dimensioni limitate della carreggiata

Attraver. pedonali: Non necessari vista la brevità della strada e la destinazione esclusivamente residenziale

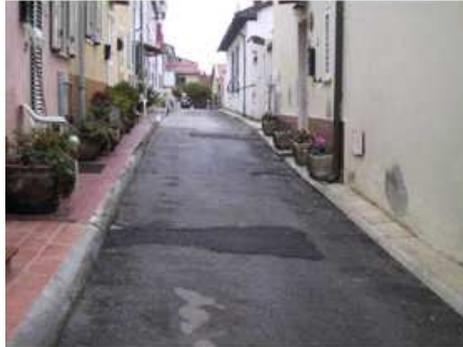
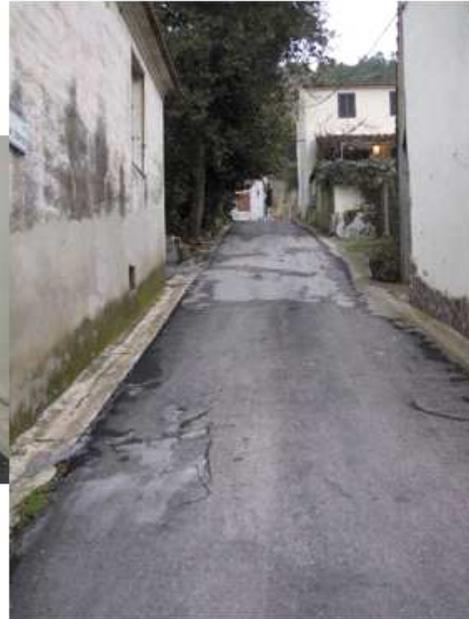
Scheda: 97S

strada nel centro storico, a fondo chiuso, con accesso da Piazza Democrazia

Marciapiedi: presenti, ma in proprietà privata, con larghezze minime variabili

Attraver. pedonali: non presenti

Pavimentaz.: pavimentazione in materiali vari

Strade.int carr: non presenti

Grado di accessibilità: **DA ADEGUARE QUASI PER INTERO**

Marciapiedi: impossibile la realizzazione date le dimensioni limitate della carreggiata

Attraver. pedonali: Non necessari vista la brevità della strada e la destinazione esclusivamente residenziale

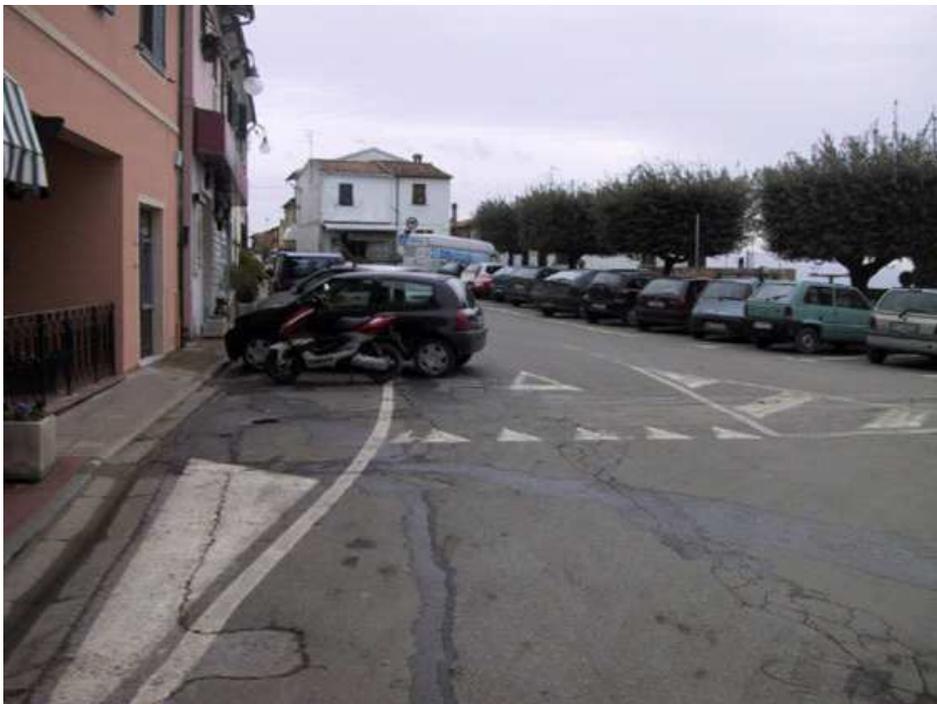
Scheda: **98S**

Marciapiedi: presenti lato parco urbano di larghezza 150 cm; su altro lato a monte presenti di larghezza inferiore

Attraver. pedonali: presenti con scalini

Pavimentaz.: pavimentazione in mattonelle di calcestruzzo

Grado di accessibilità: **INADEGUATA**

Marciapiedi: da realizzare lato monte di larghezza adeguata

Attraver. pedonali: da realizzare con scivolo a raso ed opportuna segnaletica

Pavimentaz.: da realizzare pavimentazione adeguata uniforme; da tener conto dell'inserimento ambientale (ad es. porfido)

Strade.int carr: da prevedere la realizzazione di scivoli ove necessario

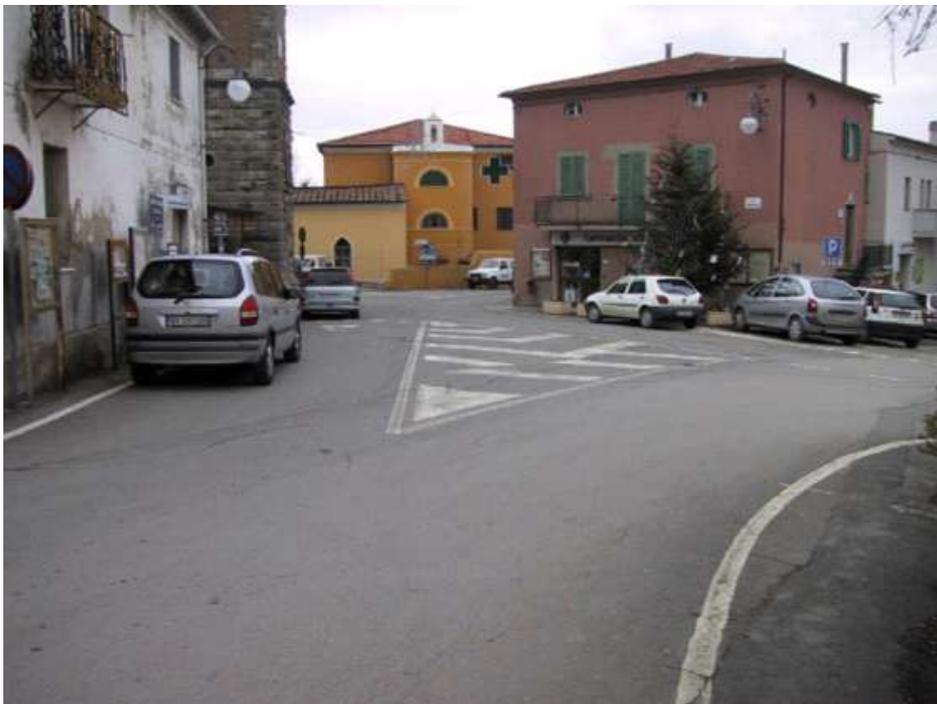
Scheda: **99S**

Marciapiedi: presenti solo fronte farmacia di larghezza 60 cm

Attraver. pedonali: non presenti

Pavimentaz.: ove presenti, in mattonelle di calcestruzzo rigate

Grado di accessibilità: **INADEGUATA**

Marciapiedi: da realizzare marciapiedi di larghezza adeguata, coinvolgendo nella progettazione anche le viabilità adiacenti alla piazza, e valutando la possibilità di riverdere il parcheggio

Attraver. pedonali: da realizzare con scivolo a raso ed opportuna segnaletica

Pavimentaz.: da realizzare pavimentazione adeguata uniforme; da tener conto dell'inserimento ambientale (ad es. porfido)

Strade.int carr: da prevedere la realizzazione di scivoli ove necessario

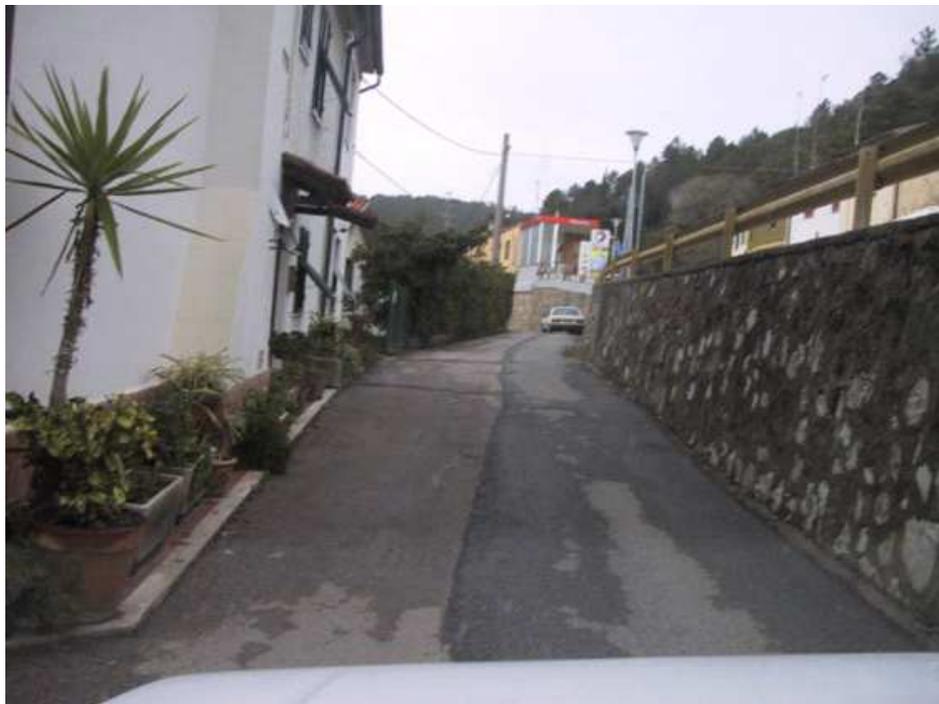
Scheda: **100S**

Strada molto stretta che porta in Piazza Democrazia

Marciapiedi: non presenti

Grado di accessibilità: **DA ADEGUARE QUASI PER INTERO**

Marciapiedi: impossibile la realizzazione date le dimensioni limitate della carreggiata

Attraver. pedonali: non necessari

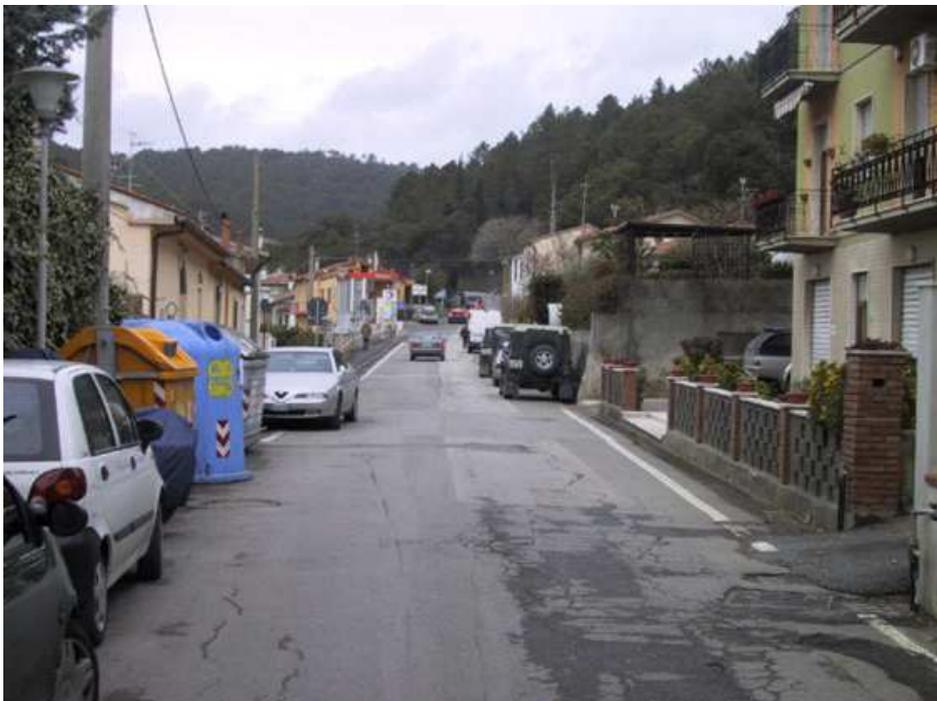
Scheda: 101S

Marciapiedi: su un lato presente marciapiede in asfalto di larghezza 120 cm, sull'altro lato in cemento di larghezza 90 cm

Attraver. pedonali: non presenti

Pavimentaz.: pavimentazione varia in asfalto e cemento

Grado di accessibilità: **INADEGUATA**

Marciapiedi: da adeguare la larghezza dei marciapiedi esistenti

Attraver. pedonali: da realizzare con scivolo a raso ed opportuna segnaletica

Pavimentaz.: da realizzare pavimentazione adeguata uniforme

Strade.int carr: da prevedere la realizzazione di scivoli ove necessario

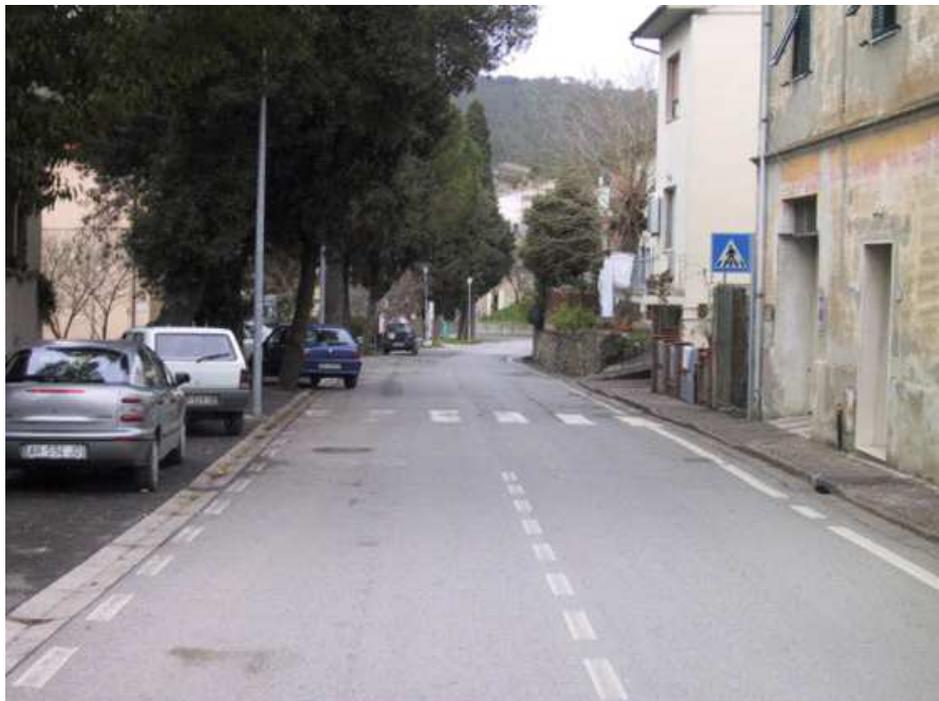
Scheda: 102S

presenti su entrambi i lati di larghezza 100 cm, di recente realizzazione

presenti con scalini

pavimentazione in porfido

presenti, talvolta con scivolo, altri con scalini

INADEGUATA

da proseguire la realizzazione in continuità con gli esistenti, fino al parcheggio di via Traversa Livornese

da realizzare con scivolo a raso ed opportuna segnaletica

da realizzare pavimentazione adeguata uniforme, in continuità con l'esistente in porfido

da prevedere la realizzazione di scivoli ove necessario

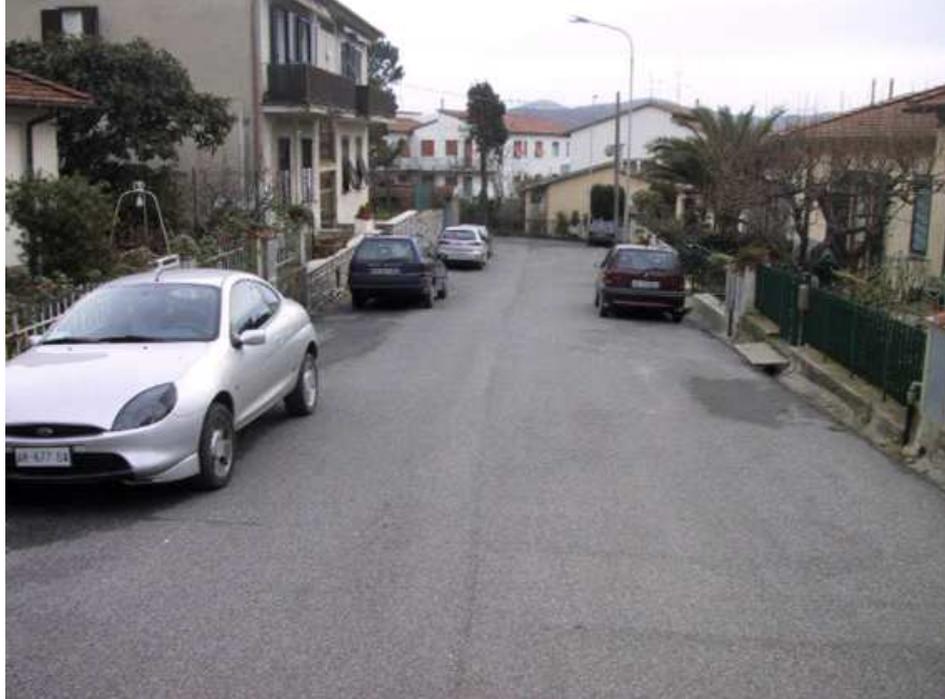
Scheda: **103S**

Marciapiedi: non presenti

Attraver. pedonali: non presenti

Pavimentaz.: non presenti

Grado di accessibilità: **INADEGUATA**

Marciapiedi: da realizzare marciapiedi di larghezza adeguata: da valutare se su un lato o entrambi

Attraver. pedonali: da realizzare con scivolo a raso ed opportuna segnaletica

Pavimentaz.: da realizzare pavimentazione adeguata uniforme

Strade.int carr: da prevedere la realizzazione di scivoli ove necessario

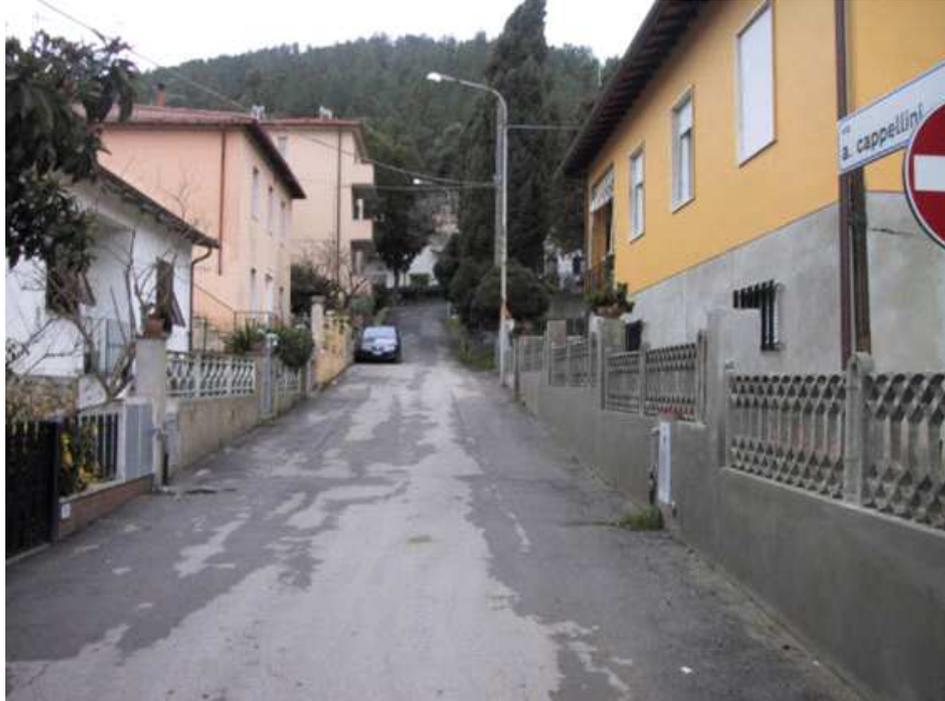
Scheda: 104S

Strada interna, di collegamento tra via Nenni e via del Diacciarello, a senso unico, con forte pendenza

Marciapiedi: non presenti

Grado di accessibilità: **INADEGUATA**

Marciapiedi: possibile la realizzazione di marciapiedi di larghezza adeguata su un lato; resta il problema della pendenza naturale della strada

Attraver. pedonali: da realizzare con scivolo a raso ed opportuna segnaletica

Pavimentaz.: da realizzare pavimentazione adeguata uniforme; da tener conto dell'inserimento ambientale (ad es. porfido)

Strade.int carr: da prevedere la realizzazione di scivoli ove necessario

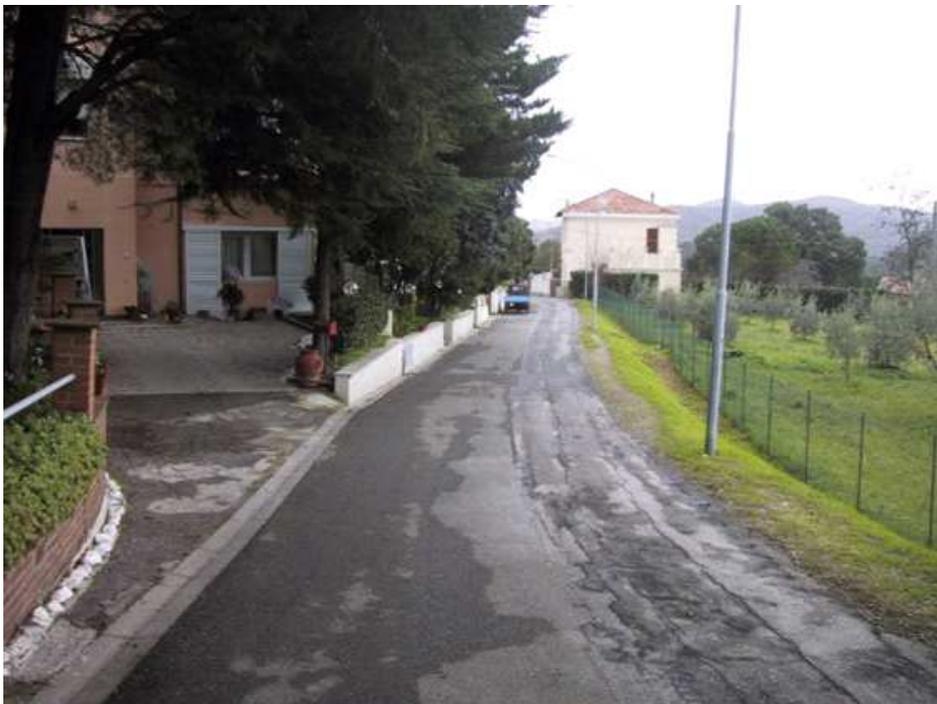
Scheda: 105S

Marciapiedi: presenti solo in alcuni tratti, di larghezza 60 cm

Attraver. pedonali: non presenti

Pavimentaz.: non presenti

Grado di accessibilità: **INADEGUATA**

Marciapiedi: da realizzare marciapiedi di larghezza adeguata e continui almeno su un lato, mantenendo le dimensioni minime della carreggiata

Attraver. pedonali: da realizzare con scivolo a raso ed opportuna segnaletica

Pavimentaz.: da realizzare pavimentazione adeguata uniforme; da tener conto dell'inserimento ambientale (ad es. porfido)

Strade.int carr: da prevedere la realizzazione di scivoli ove necessario

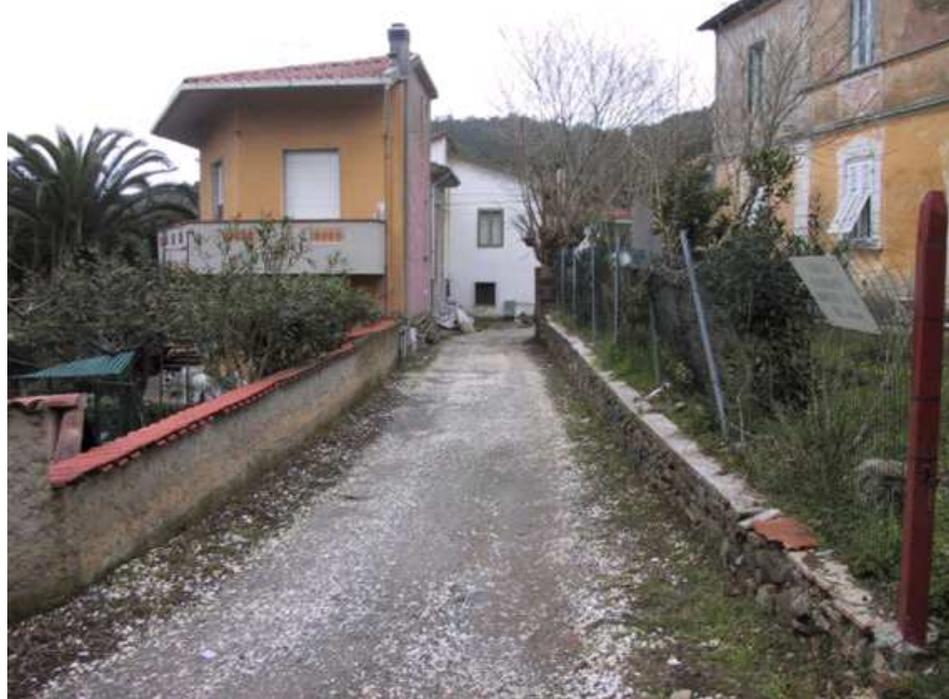
Scheda: **106S**

strada che si affaccia su via Traversa Livornese, ad uso dei frontisti, con forte pendenza

Marciapiedi: non presenti

Grado di accessibilità: **INADEGUATA**

Marciapiedi: impossibile la realizzazione date le dimensioni limitate della carreggiata e la pendenza

Attraver. pedonali: non necessari

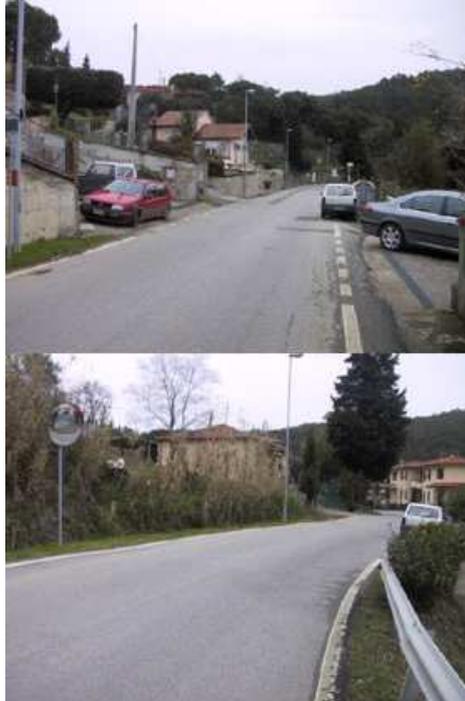
Scheda: 107S

Marciapiedi: non presenti

Attraver. pedonali: non presenti

Grado di accessibilità: **INADEGUATA**

Marciapiedi: da realizzare marciapiedi di larghezza adeguata

Attraver. pedonali: da realizzare con scivolo a raso ed opportuna segnaletica

Pavimentaz.: da realizzare pavimentazione adeguata uniforme; da tener conto dell'inserimento ambientale (ad es. porfido)

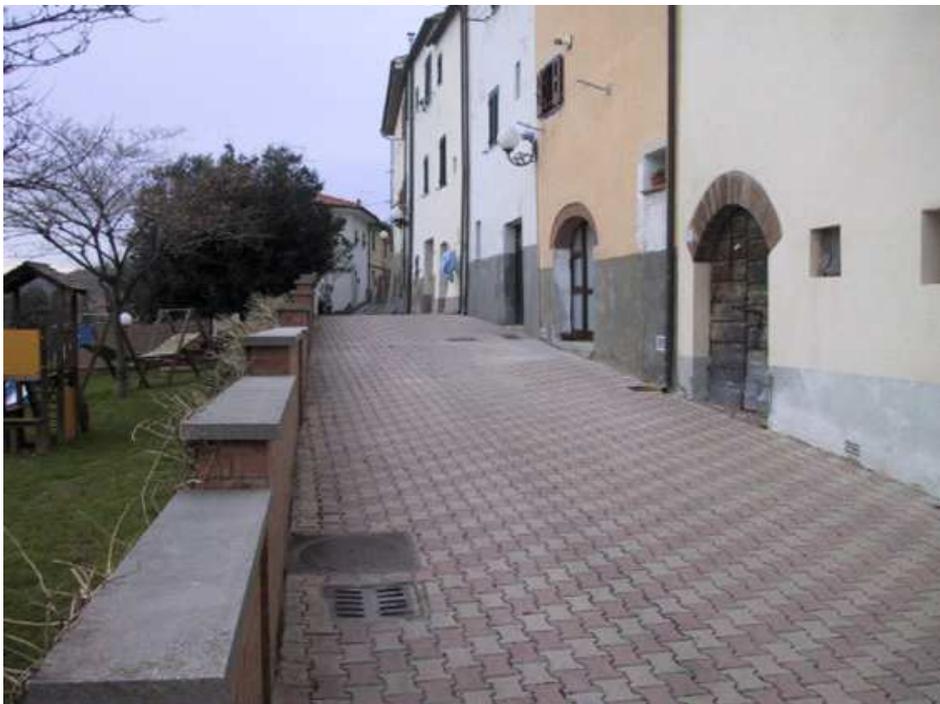
Scheda: **108S**

strada interna al centro storico, molto stretta, con accesso da via Ricasoli, pavimentata con betonelle in cls

Marciapiedi: non presenti

Grado di accessibilità: **DA ADEGUARE QUASI PER INTERO**

Marciapiedi: molto difficoltosa la realizzazione di marciapiedi a norma

Attraver. pedonali: non necessari

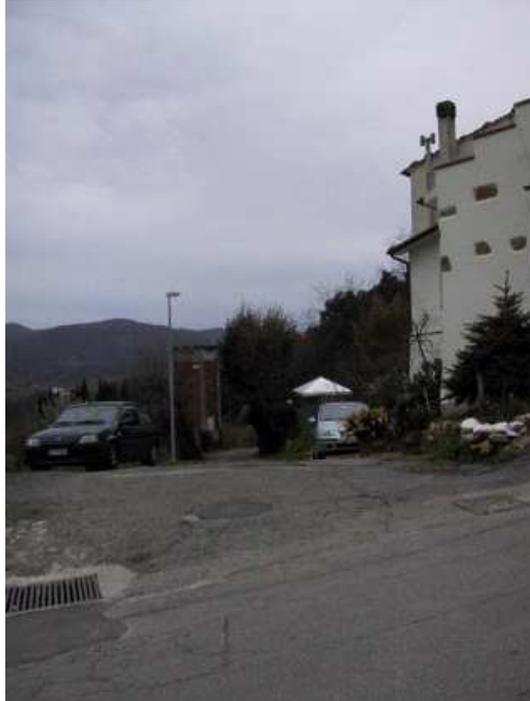
Scheda: 109S

Marciapiedi: non presenti

Attraver. pedonali: non presenti

Strade.int carr: presenti

Marciapiedi: possibile la realizzazione di marciapiedi di larghezza adeguata su un lato; da valutare la tombatura del fossetto di scolo

Attraver. pedonali: da realizzare con scivolo a raso ed opportuna segnaletica

Pavimentaz.: da realizzare pavimentazione adeguata uniforme; da tener conto dell'inserimento ambientale (ad es. porfido)

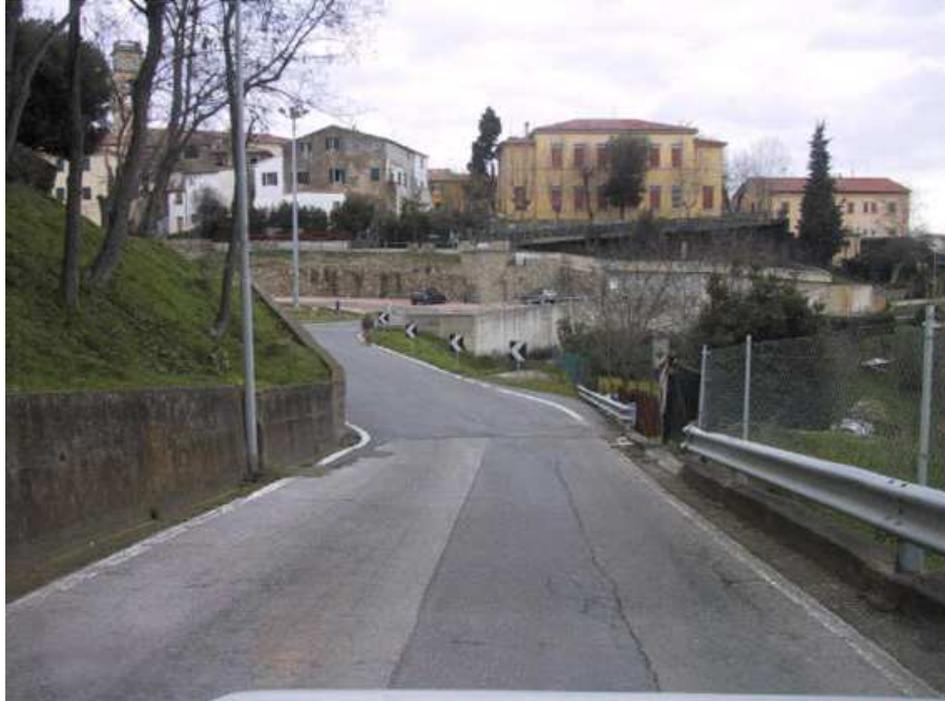
Marciapiedi: non presenti

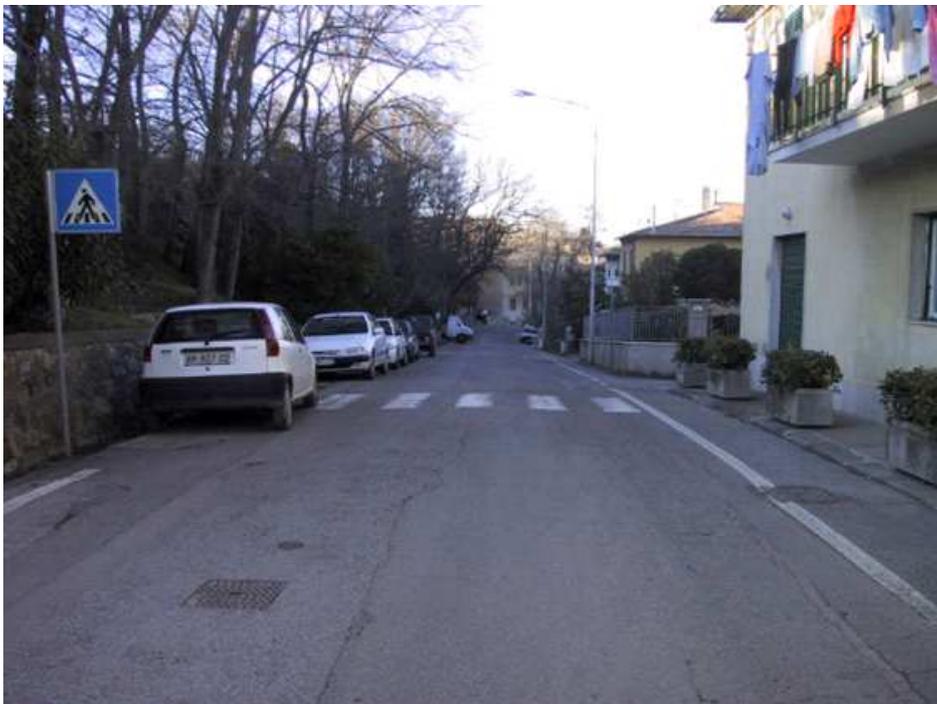
Marciapiedi: in corso di realizzazione nuovi marciapiedi

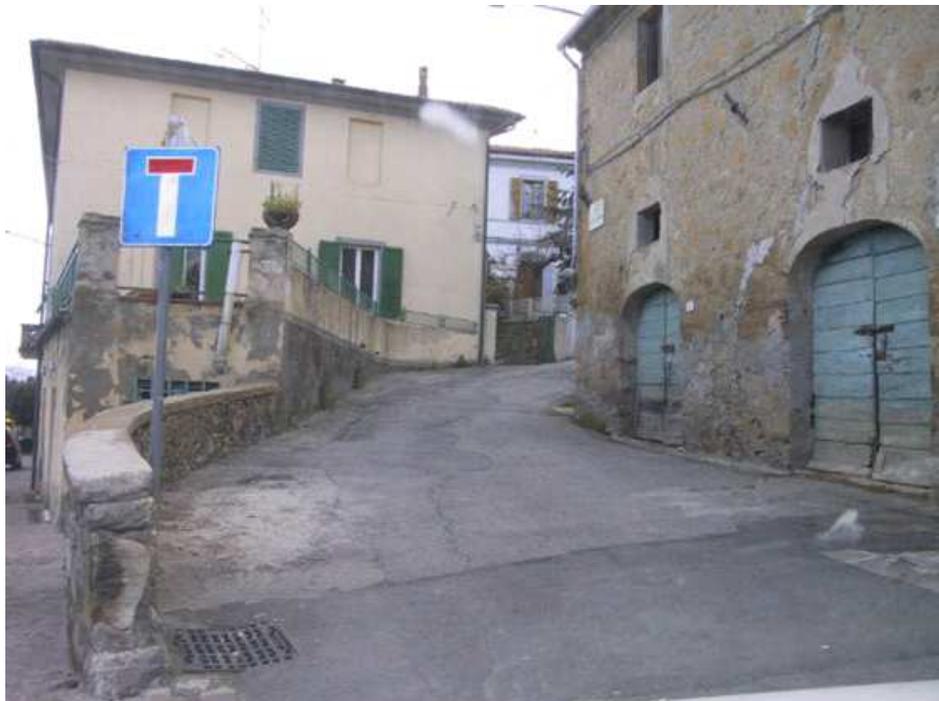
Marciapiedi: non presenti

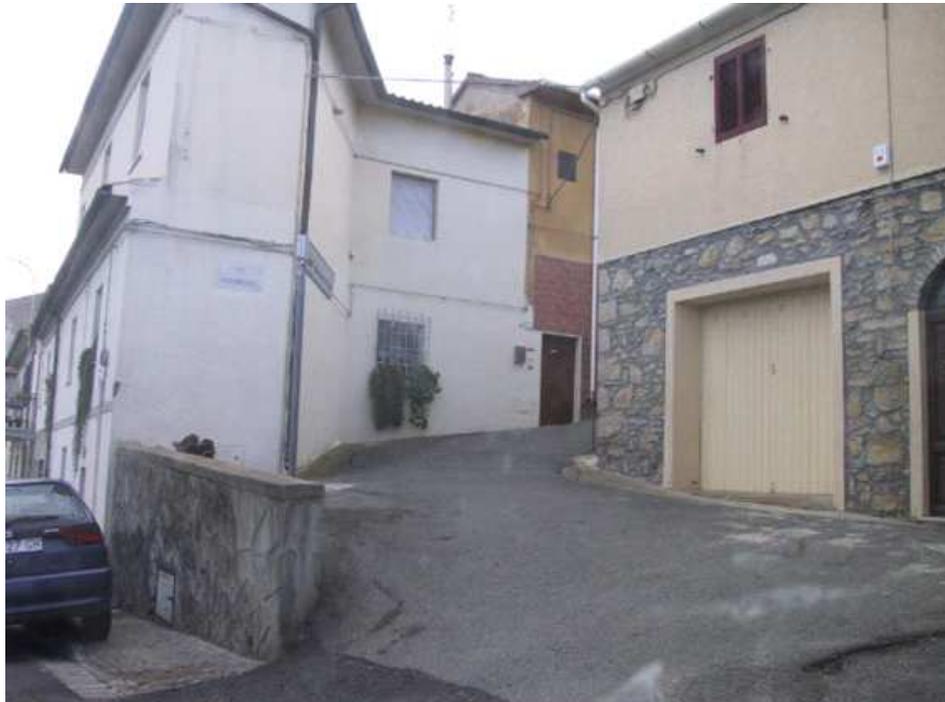
Marciapiedi: marciapiedi di diverse tipologie in proprietà privata

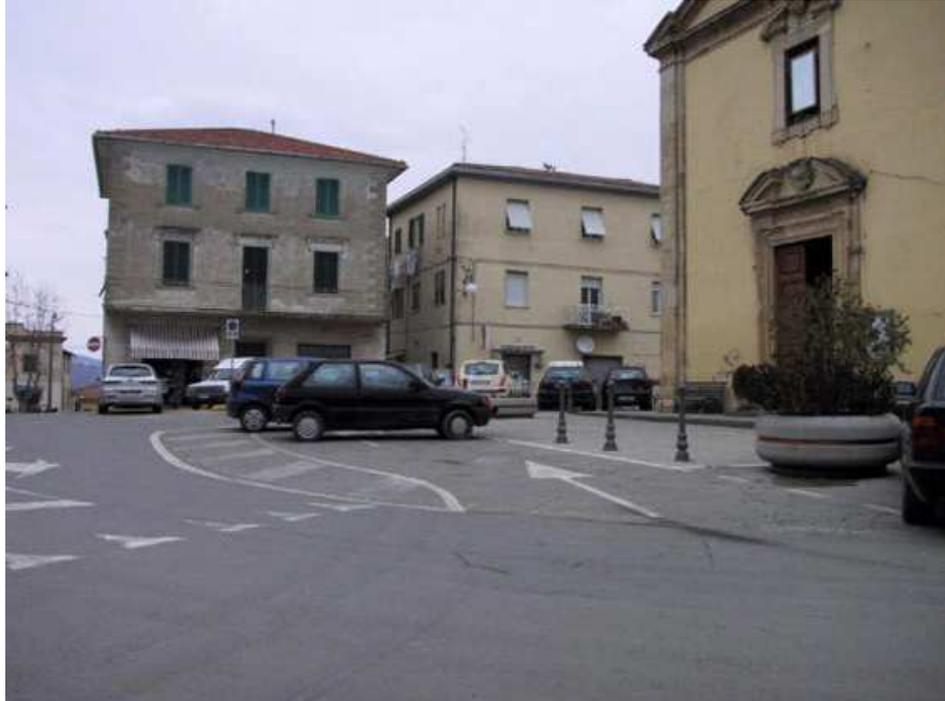
Marciapiedi: in parte di recente realizzazione ed adeguati; da rifare solo lato chiesa

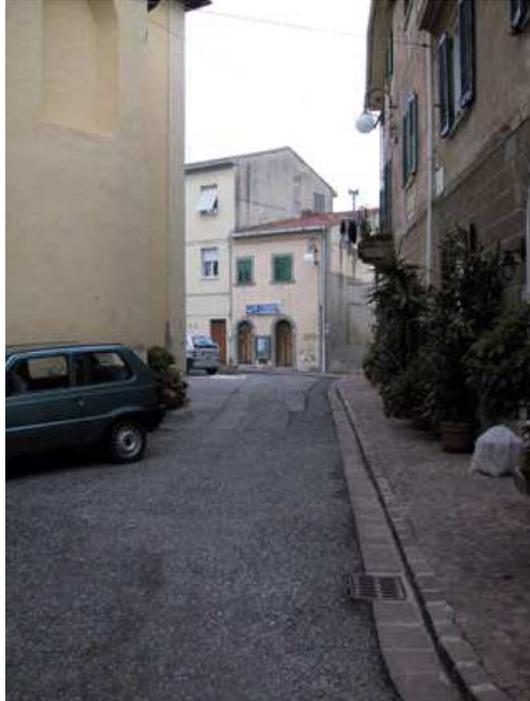
Marciapiedi: marciapiedi di recente realizzazione, adeguati

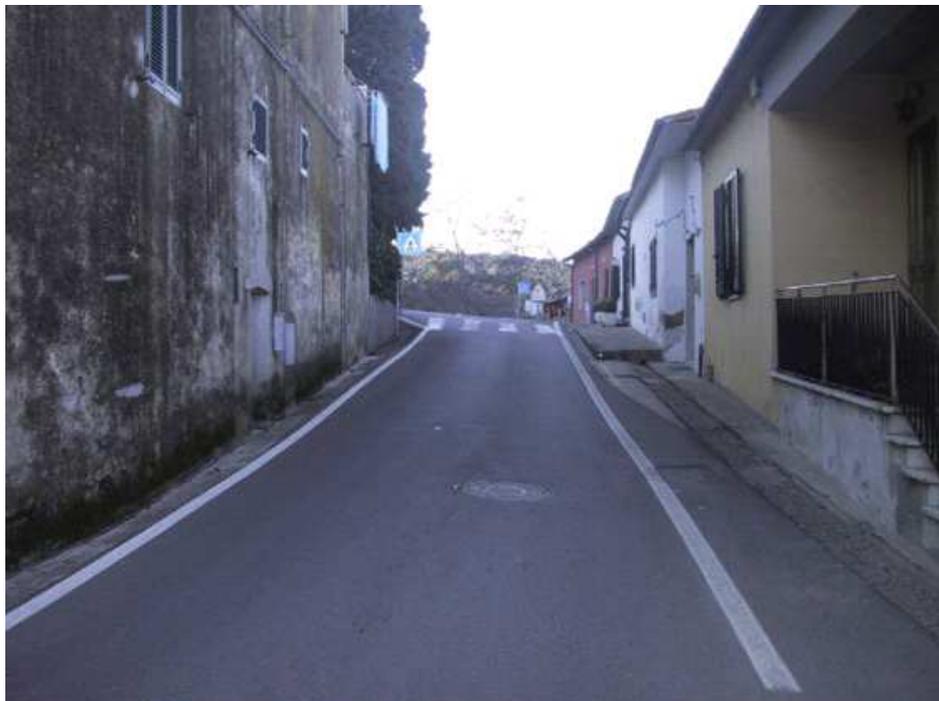
Marciapiedi:	presenti solo in un tratto di recente realizzazione, adeguati; per il resto sono di larghezza 60-80 cm, di varie tipologie e in proprietà privata
Attraver. pedonali:	presenti, in parte adeguati con scivolo ed in parte da adeguare
Pavimentaz.:	pavimentazioni varie
Strade.int carr:	presenti, in parte adeguati con scivolo ed in parte da adeguare

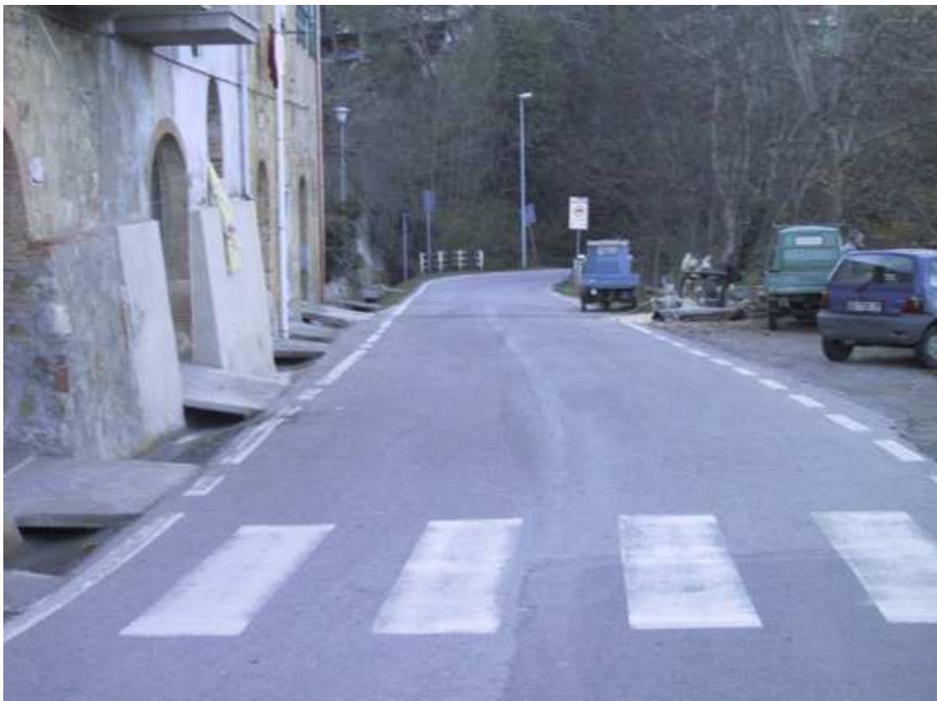
Marciapiedi: non presenti

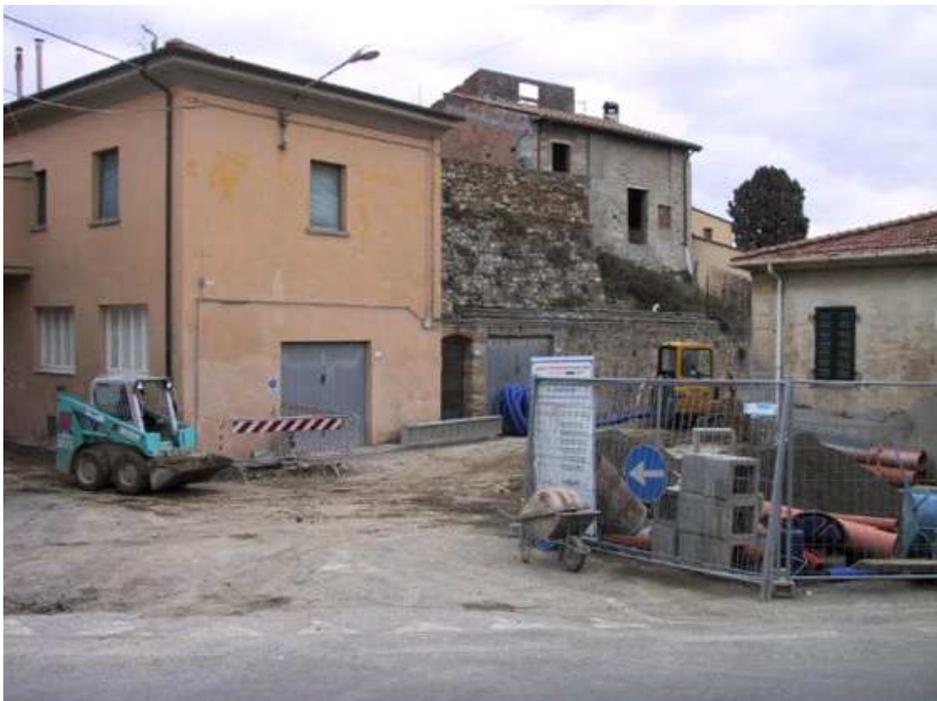
Marciapiedi:	marciapiedi presenti di ridotte dimensioni ed in proprietà privata, in corrispondenza degli scannafossi delle abitazioni
Attraver. pedonali:	non presenti
Pavimentaz.:	pavimentazione in cemento
Strade.int carr:	presenti con scalini

Marciapiedi:	da realizzare a norma almeno fino all'area retrostante Villa Maria Assunta
Attraver. pedonali:	da realizzare con scivolo a raso ed opportuna segnaletica
Pavimentaz.:	da realizzare pavimentazione adeguata uniforme; da tener conto dell'inserimento ambientale (ad es. porfido o pietra)
Strade.int carr:	da prevedere la realizzazione di scivoli ove necessario

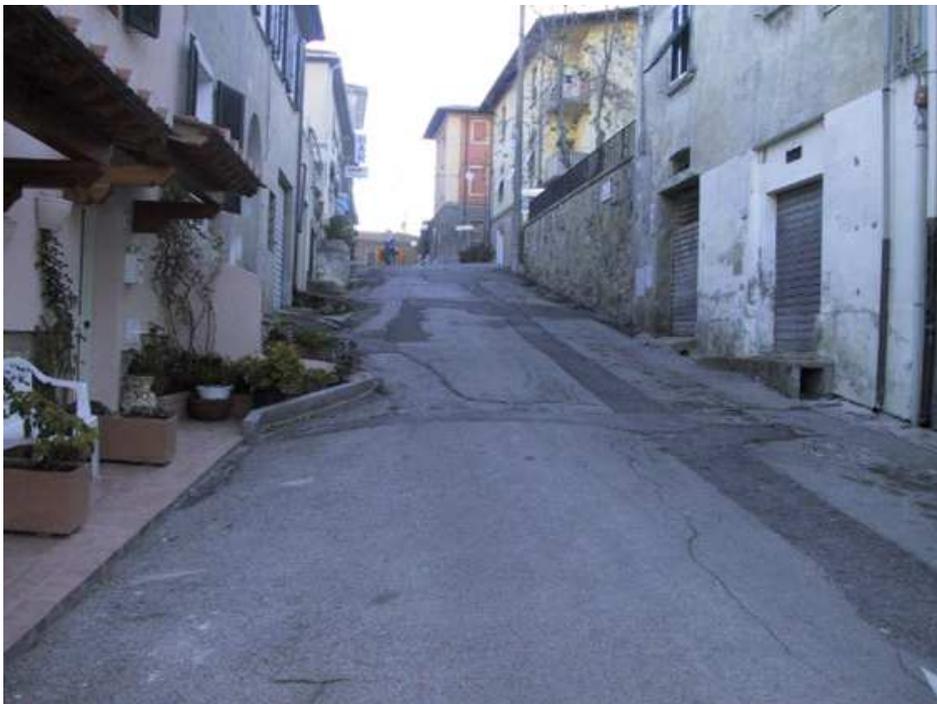
Marciapiedi:	sono presenti solo in alcuni tratti, di dimensioni ridotte ed in proprietà privata, in corrispondenza degli scannafossi delle abitazioni
Attraver. pedonali:	non presenti
Pavimentaz.:	pavimentazione in grès ove esistente
Strade.int carr:	presenti con scalini

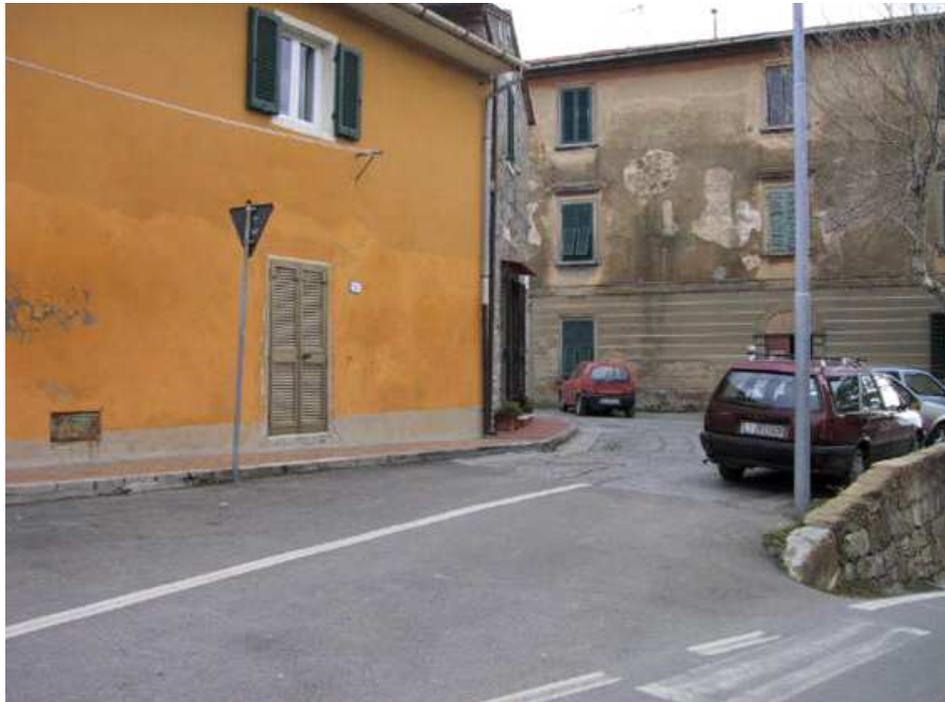
Marciapiedi: sono presenti solo in alcuni tratti, di dimensioni ridotte ed in proprietà privata, in corrispondenza degli scannafossi delle abitazioni
