COMUNE DI ROSIGNANO M.MO
PROVINCIA DI LIVORNO

**PROGRAMMA DI INTERVENTO
PER L'ABBATTIMENTO
DELLE BARRIERE
ARCHITETTONICHE ED
URBANISTICHE**

**Volume IV
Schedatura strade**

GIUGNO 2017

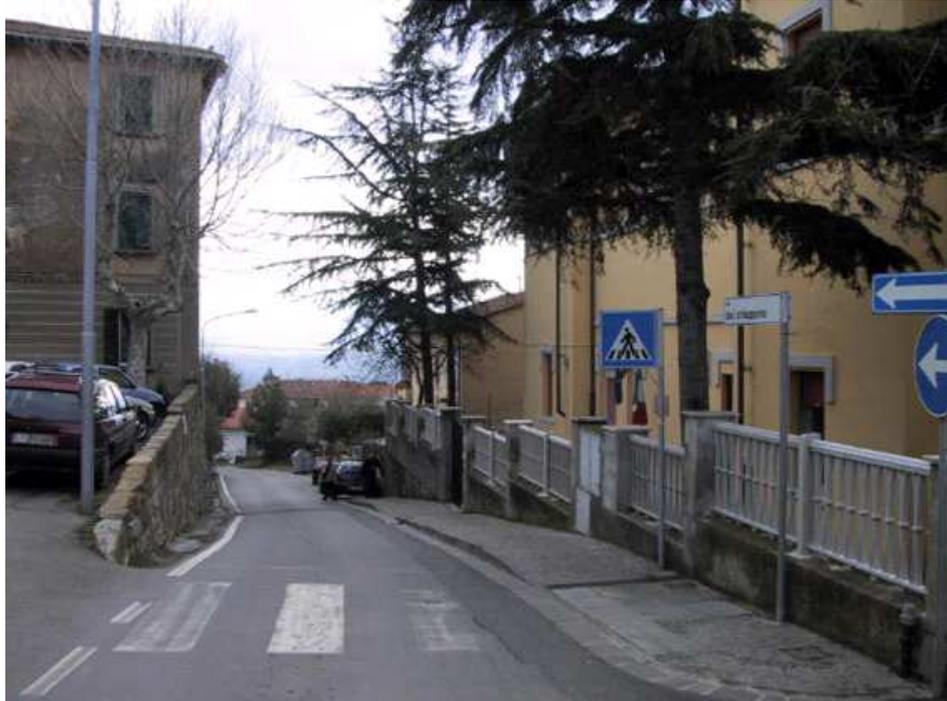
Descrizione: strada di collegamento a senso unico, che dalla piazza arriva in Loc. Pinzacchio

Marciapiedi: marciapiedi adeguati presenti solo nel tratto fronte scuola elementare, assenti nel resto della strada

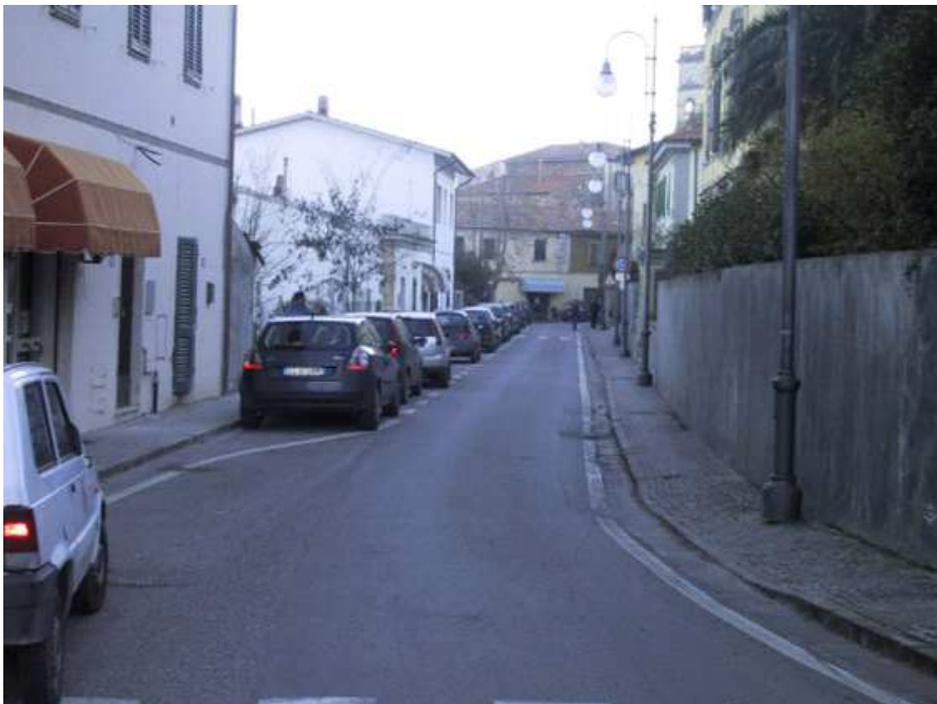
Marciapiedi: nella porzione in prossimità della piazza ci sono marciapiedi adeguati di recente realizzazione; per il resto sono presenti solo a tratti, di larghezza insufficiente (60 cm) ed in proprietà privata

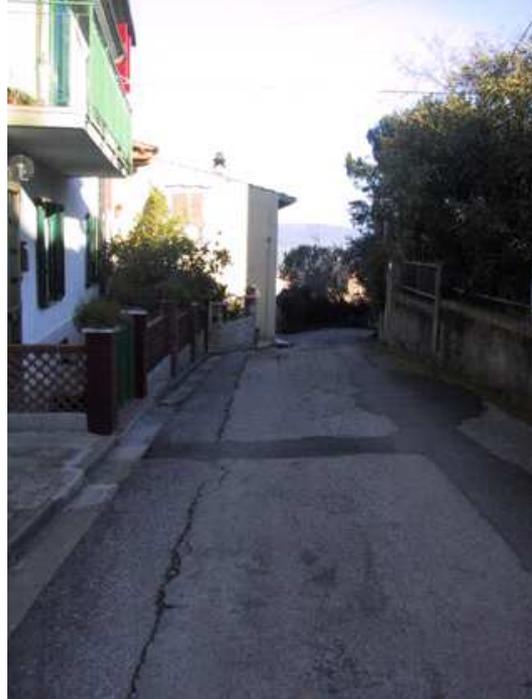
Marciapiedi:	sono presenti solo in alcuni tratti, di dimensioni ridotte ed in proprietà privata, in corrispondenza degli scannafossi delle abitazioni, e con scalini intermedi
Attraver. pedonali:	non presenti
Pavimentaz.:	pavimentazioni varie
Strade.int carr:	non presenti

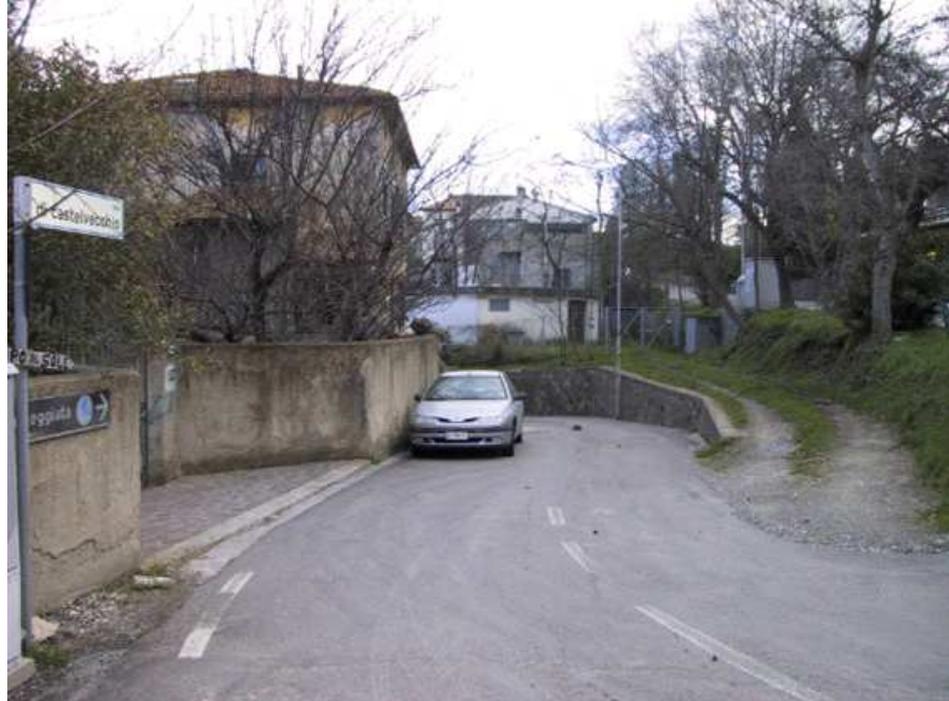
Descrizione: strada interna al centro storico, in parte a senso unico ed in parte a doppio senso di marcia, di dimensioni ridotte

Marciapiedi: non presenti

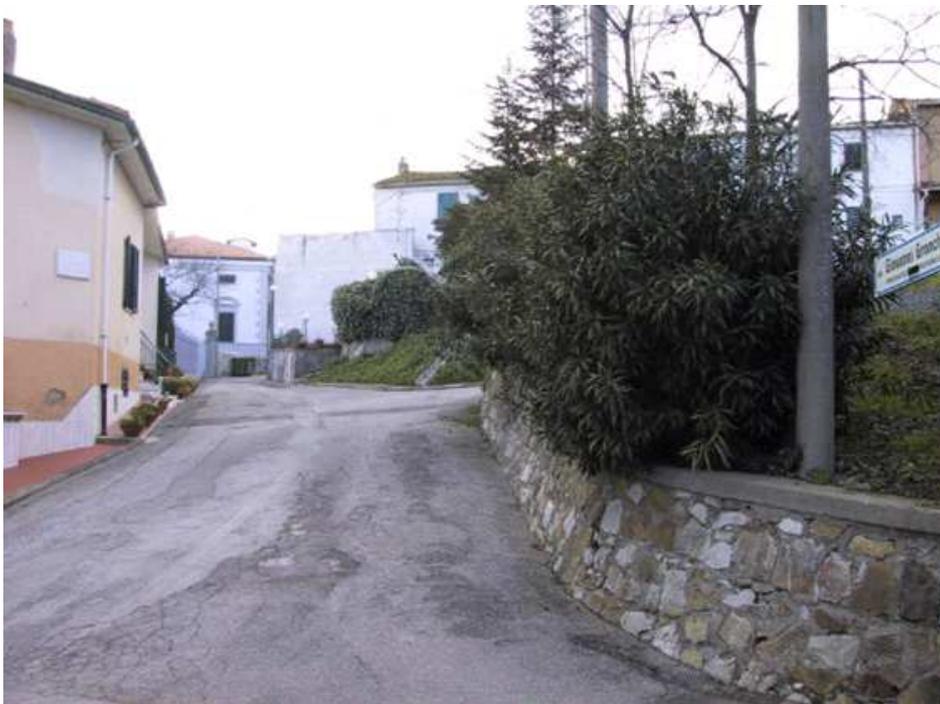
Marciapiedi: sono presenti solo in alcuni tratti, di dimensioni ridotte ed in proprietà privata, in corrispondenza degli scannafossi delle abitazioni, e con scalini intermedi

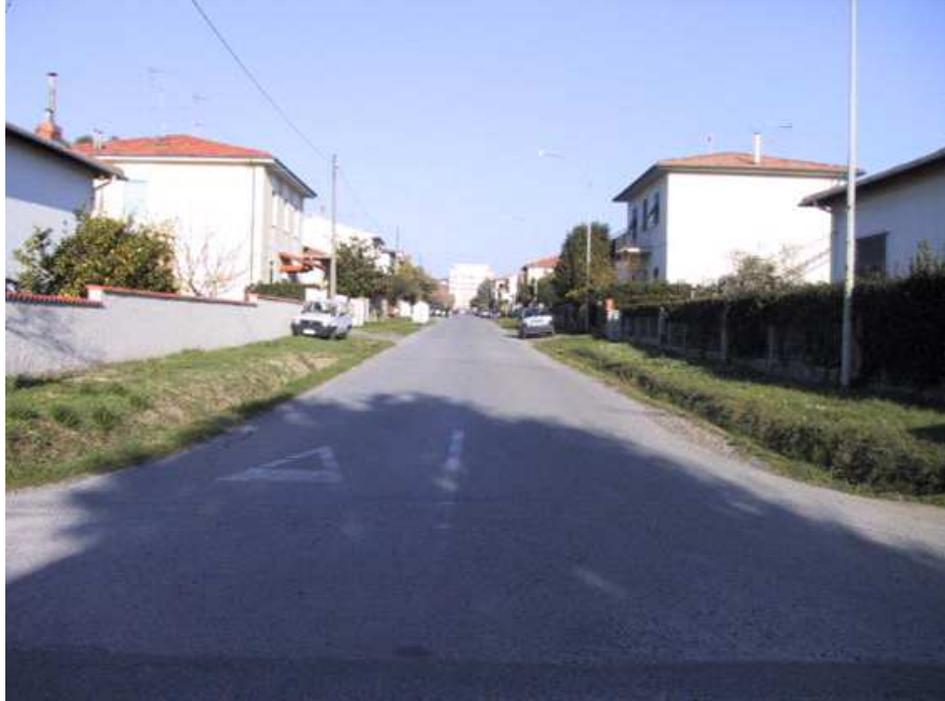
Marciapiedi:	sono presenti solo a tratti, in corrispondenza delle intersezioni dove ci sono attività commerciali; per il resto banchine in erba o stabilizzato
Attraver. pedonali:	non presenti
Pavimentaz.:	non ci sono percorsi ciclabili; pavimentazione dei tratti di marciapiede mista in asfalto e cemento
Strade.int carr:	presenti con scalini

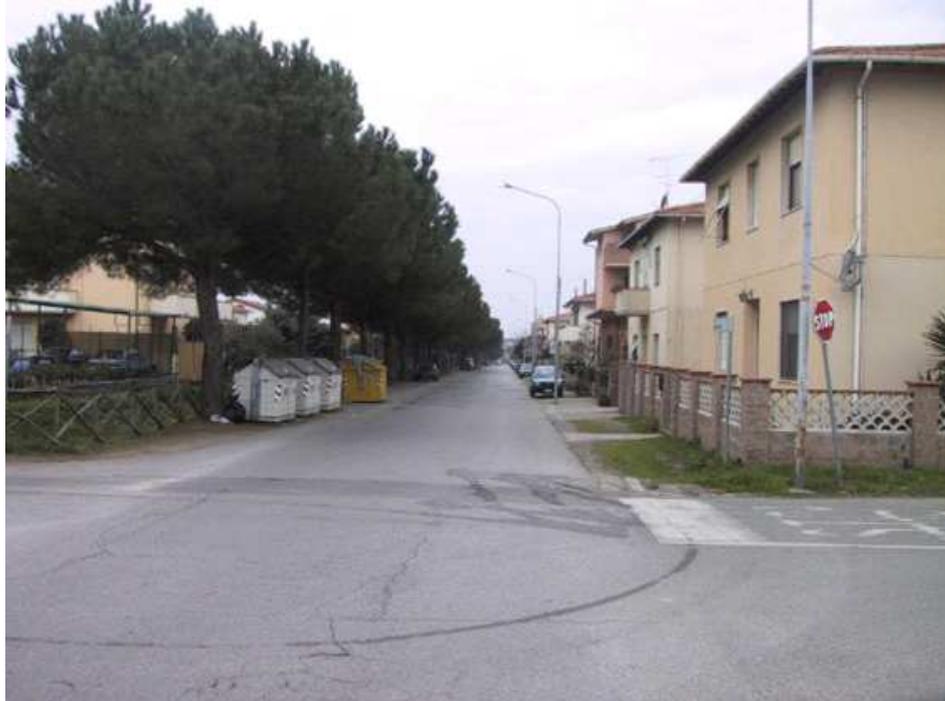
Marciapiedi: non sono presenti marciapiedi; le banchine in terra sono adibite a parcheggio dei residenti

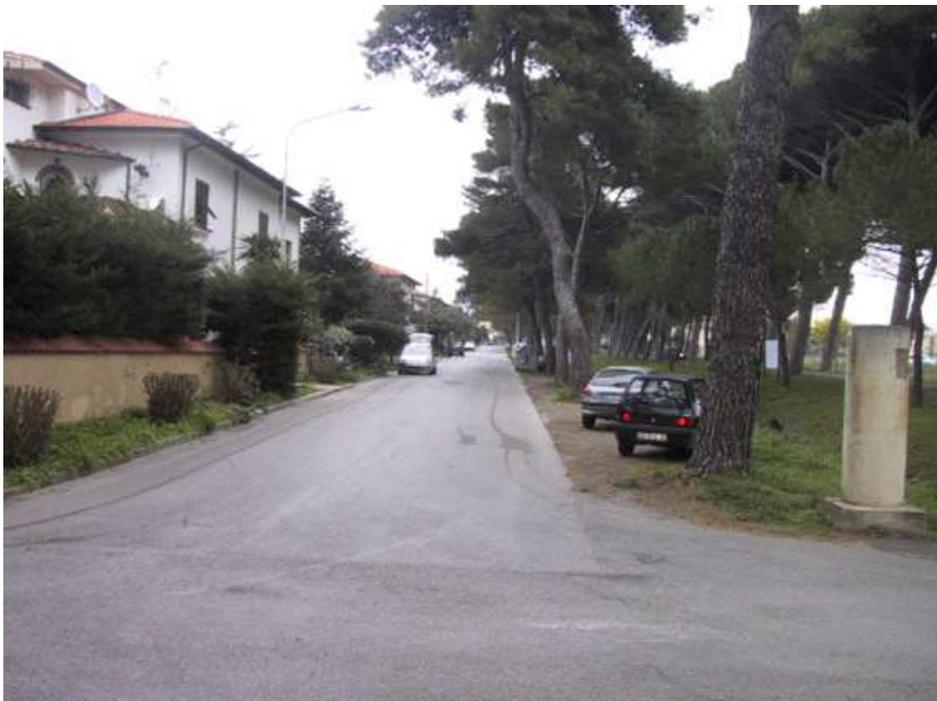
Marciapiedi: non ci sono marciapiedi; presenza di aiuole a verde tra carreggiata ed abitazioni

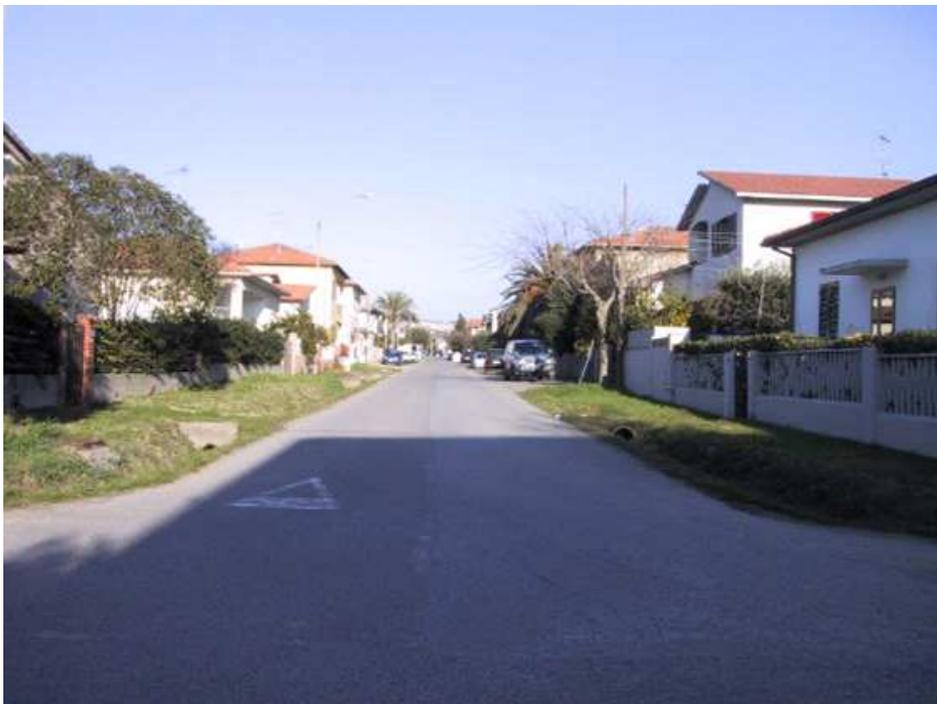
Marciapiedi:	non sono presenti marciapiedi; presenza di aiuole laterali piantumate; le banchine in terra sono adibite a parcheggio dei residenti
Attraver. pedonali:	non presenti
Pavimentaz.:	non presenti
Strade.int carr:	non presenti

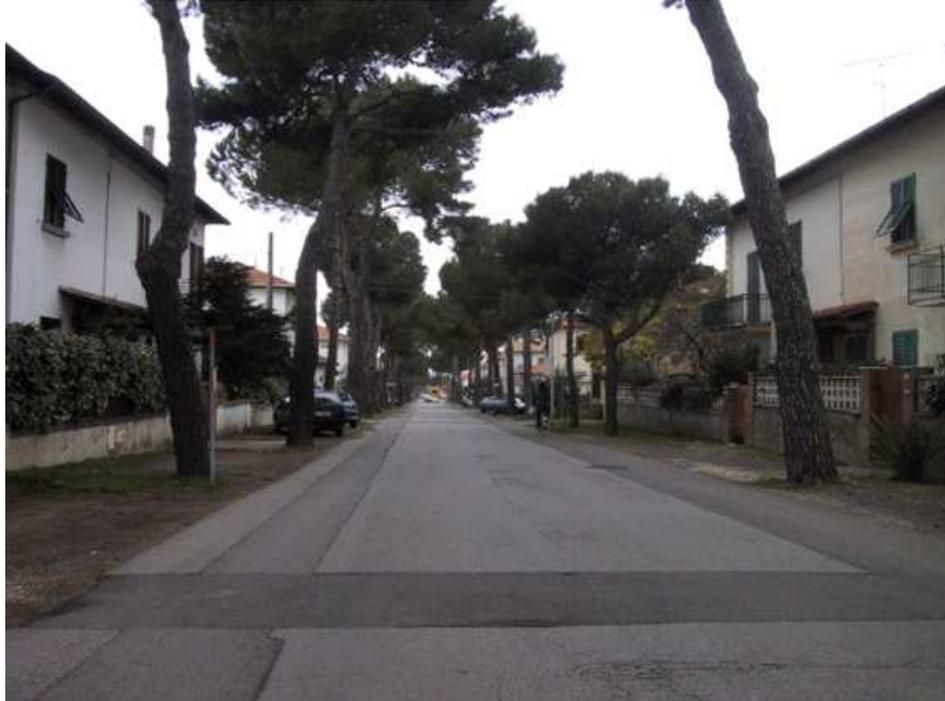
Marciapiedi: non sono presenti marciapiedi; le banchine in terra sono adibite a parcheggio dei residenti

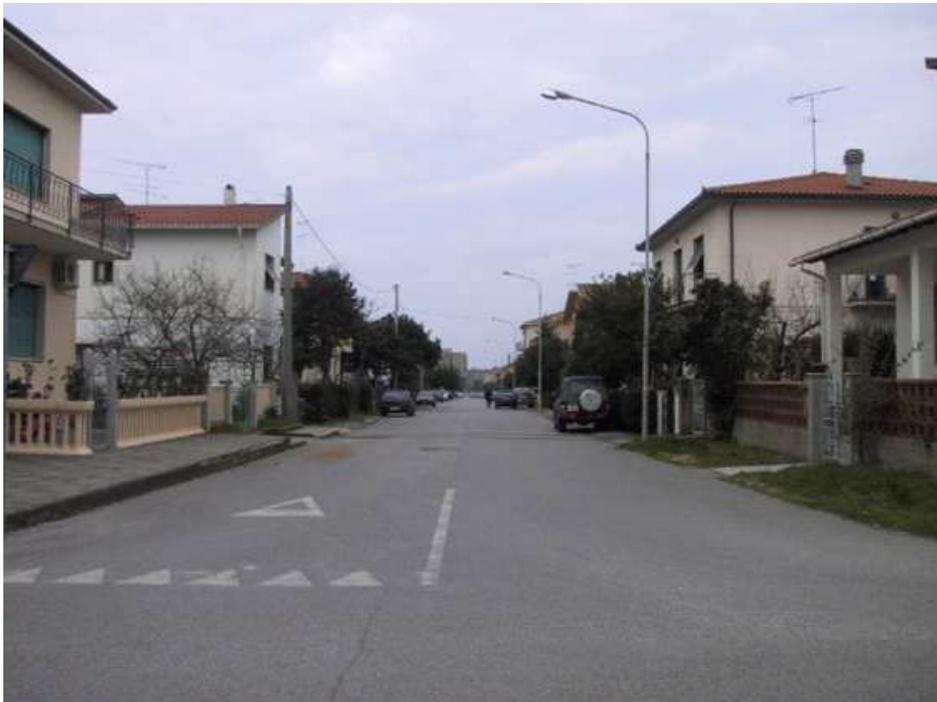
Marciapiedi: sono presenti sono nel tratto antistante la scuola

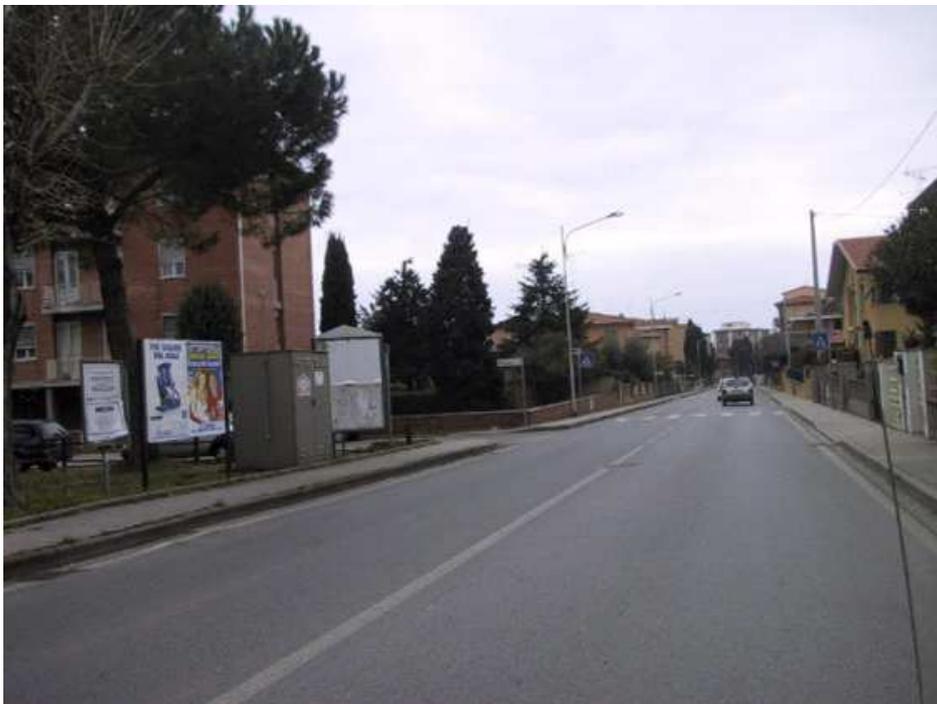
Marciapiedi: sono presenti su entrambi i lati della strada, con larghezza circa 1,50 metri

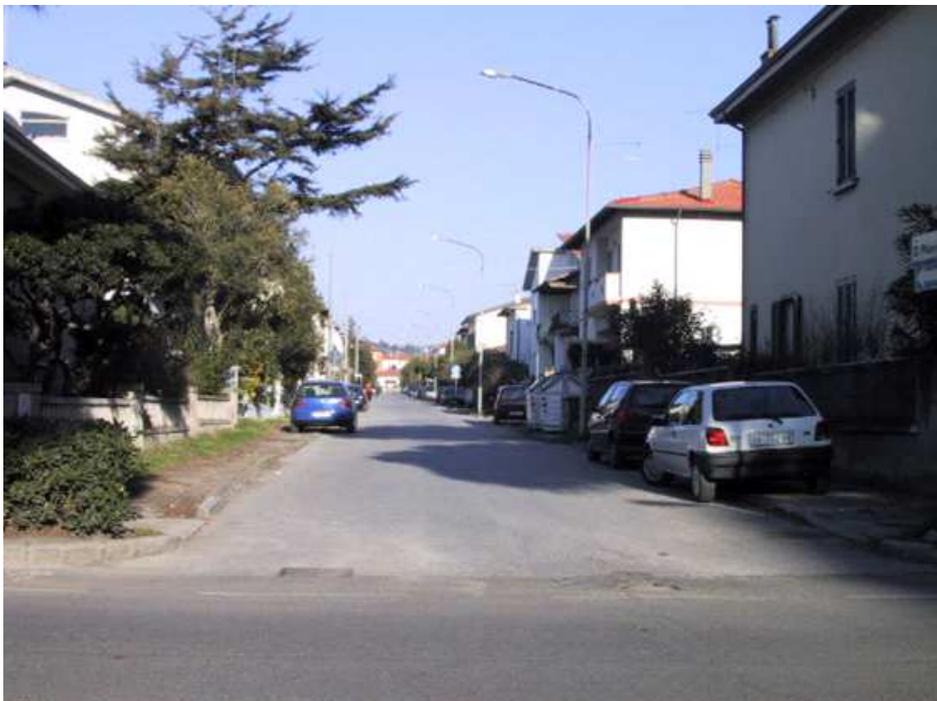
Marciapiedi:	non sono presenti marciapiedi; presenza di aiuole laterali piantumate; le banchine in terra sono adibite a parcheggio dei residenti
Attraver. pedonali:	non presenti
Pavimentaz.:	non presenti
Strade.int carr:	presenti con scalini

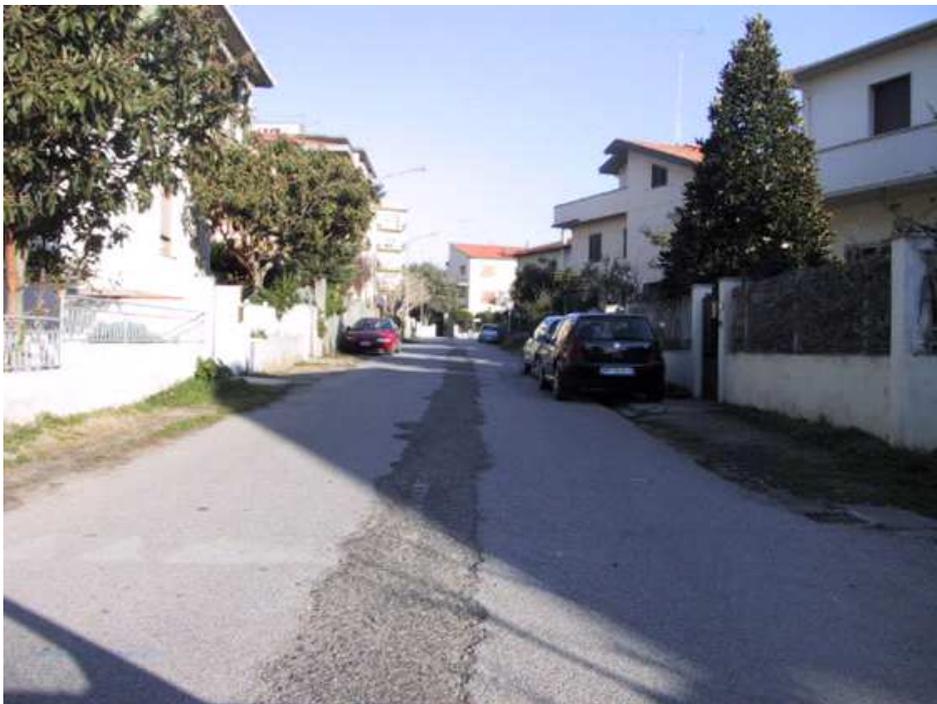
Marciapiedi: non presenti

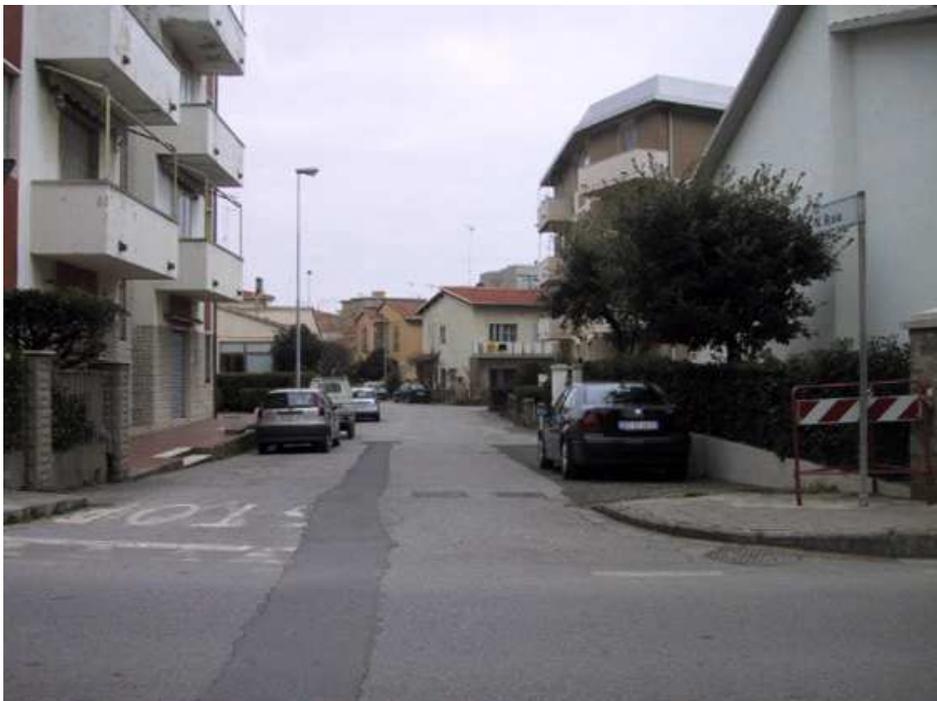
Marciapiedi: non presenti

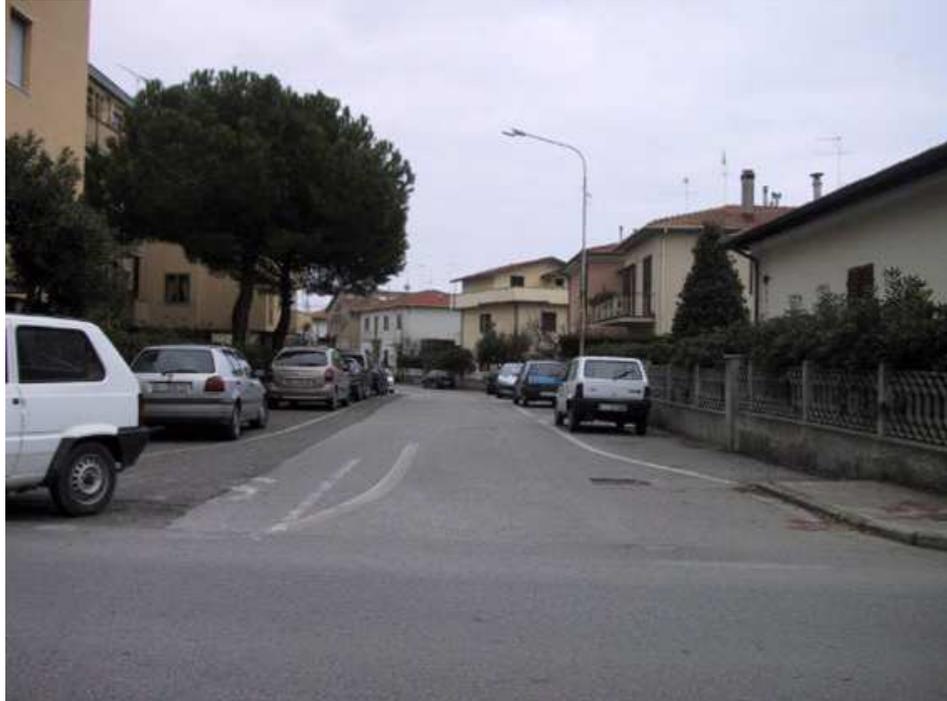
Descrizione: strada a doppio senso di marcia, di larghezza 6-7 metri, con banchine laterali in terra battuta adibite a parcheggio auto per i residenti; parcheggi segnalati solo nel tratto tra via della Cava e via Aspromonte

Marciapiedi:	marciapiedi presenti solo nel tratto tra via Manin e via Cairoli, ma non adeguati; per il resto le banchine sono in terra battuta
Attraver. pedonali:	presenti ma non adeguati
Pavimentaz.:	nessun percorso ciclabile; i tratti di marciapiede esistenti sono pavimentati con mattonelle di cemento in pessime condizioni di conservazione
Strade.int carr:	non presenti

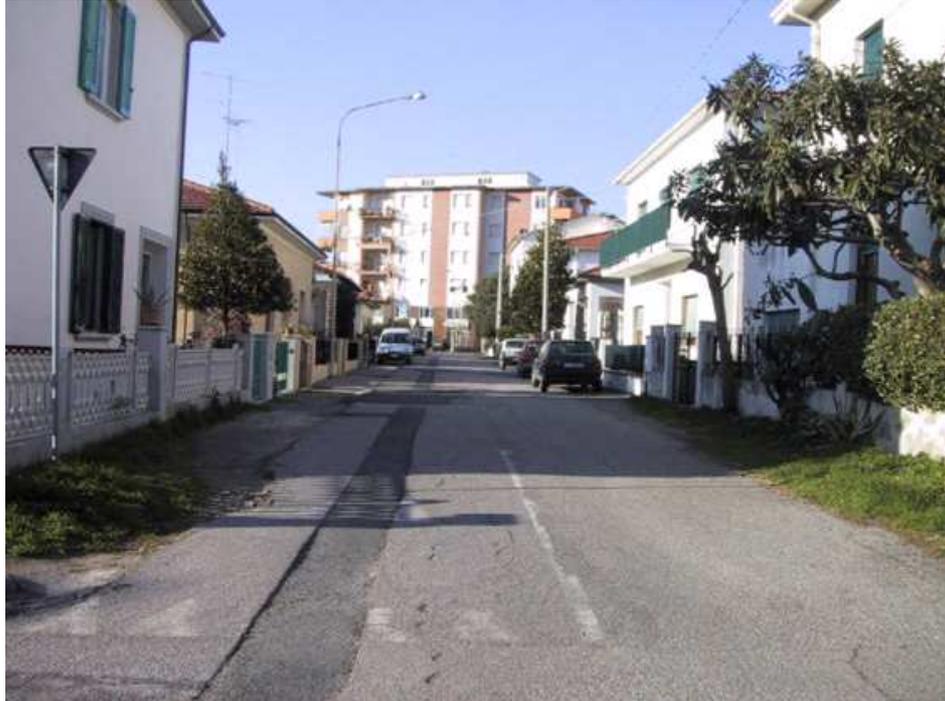
Descrizione: strada a doppio senso di marcia, di larghezza 5-6 metri, con banchine laterali in terra battuta adibite a parcheggio auto per i residenti

Marciapiedi: non presenti

Attraver. pedonali: non presenti

Pavimentaz.: non presenti

Strade.int carr: non presenti

Grado di accessibilità: **INADEGUATA**

Marciapiedi: da realizzare marciapiedi di larghezza adeguata su tutta la strada: da valutare soluzione su un lato solo per consentire il mantenimento dei parcheggi, oppure creazione di senso unico. Da risolvere problema regimazione acque bianche.

Attraver. pedonali: da realizzare con adeguati scivoli a raso e segnaletica in prossimità degli incroci

Pavimentaz.: da realizzare pavimentazione uniforme in mattonelle di cemento o betonelle

Strade.int carr: da prevedere molti scivoli a raso per la presenza degli accessi privati

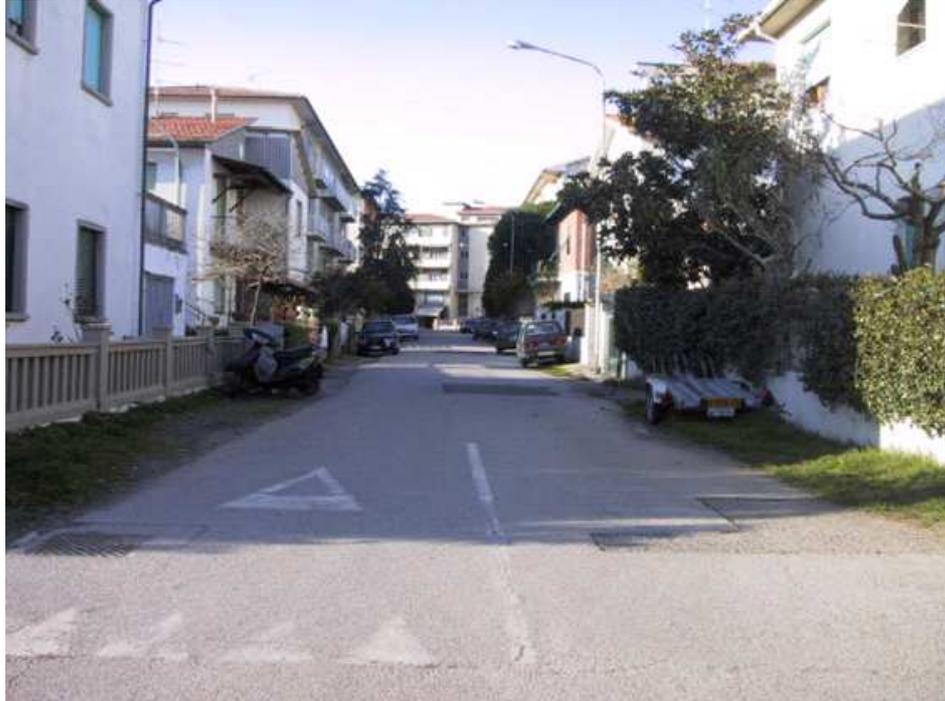
Scheda: 140S

Descrizione: strada a doppio senso di marcia, di larghezza 5-6 metri, con banchine laterali in terra battuta adibite a parcheggio auto per i residenti

Marciapiedi: non presenti

Attraver. pedonali: non presenti

Pavimentaz.: non presenti

Strade.int carr: non presenti

Grado di accessibilità: **INADEGUATA**

Marciapiedi: da realizzare marciapiedi di larghezza adeguata su tutta la strada: da valutare soluzione su un lato solo per consentire il mantenimento dei parcheggi, oppure creazione di senso unico. Da risolvere problema regimazione acque bianche.

Attraver. pedonali: da realizzare con adeguati scivoli a raso e segnaletica in prossimità degli incroci

Pavimentaz.: da realizzare pavimentazione uniforme in mattonelle di cemento o betonelle

Strade.int carr: da prevedere molti scivoli a raso per la presenza degli accessi privati

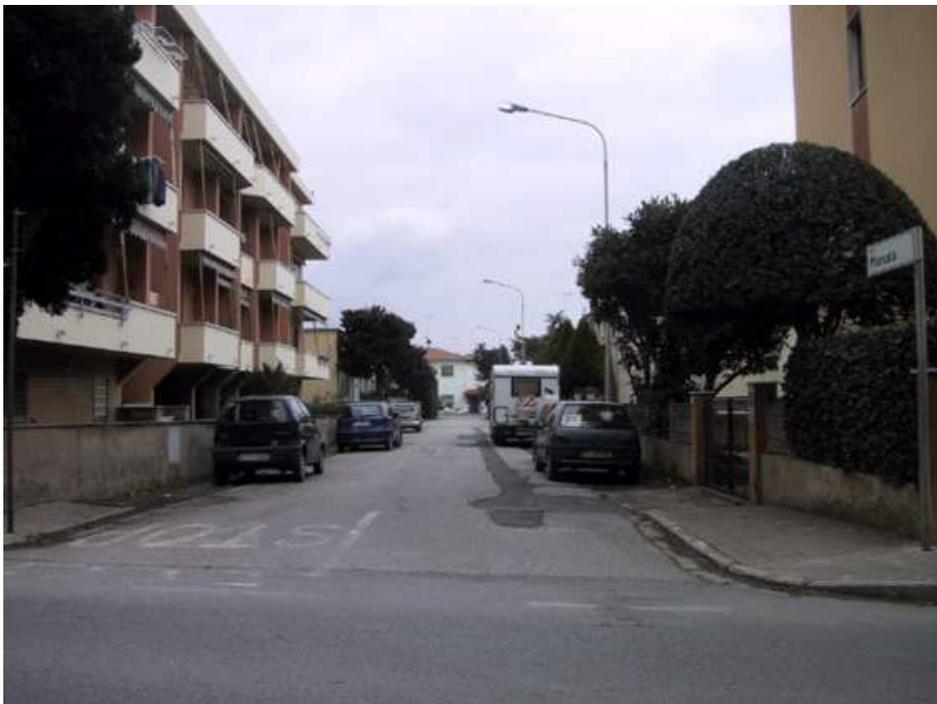
Scheda: 141S

Descrizione: strada a doppio senso di marcia, di larghezza 5-6 metri, con banchine laterali in terra battuta adibite a parcheggio auto per i residenti

Marciapiedi: non presenti

Attraver. pedonali: non presenti

Pavimentaz.: non presenti

Strade.int carr: non presenti

Grado di accessibilità: **INADEGUATA**

Marciapiedi: da realizzare marciapiedi di larghezza adeguata su tutta la strada: da valutare soluzione su un lato solo per consentire il mantenimento dei parcheggi, oppure creazione di senso unico. Da risolvere problema regimazione acque bianche.

Attraver. pedonali: da realizzare con adeguati scivoli a raso e segnaletica in prossimità degli incroci

Pavimentaz.: da realizzare pavimentazione uniforme in mattonelle di cemento o betonelle

Strade.int carr: da prevedere molti scivoli a raso per la presenza degli accessi privati

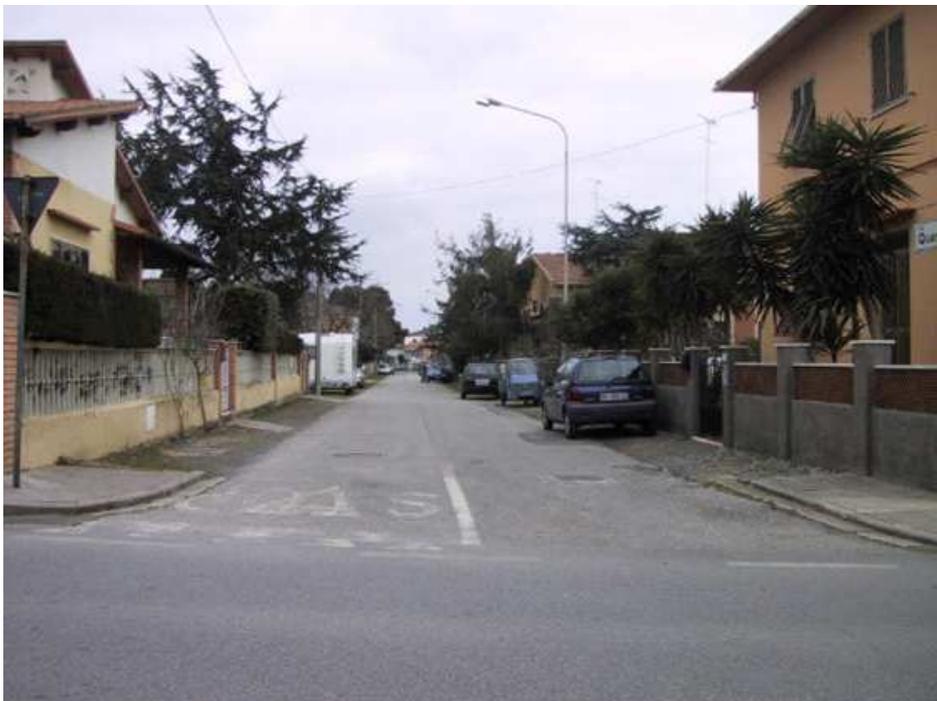
Scheda: 142S

Descrizione: strada a doppio senso di marcia, di larghezza 5-6 metri, con banchine laterali in terra battuta adibite a parcheggio auto per i residenti

Marciapiedi: non presenti

Attraver. pedonali: non presenti

Pavimentaz.: non presenti

Strade.int carr: non presenti

Grado di accessibilità: **INADEGUATA**

Marciapiedi: da realizzare marciapiedi di larghezza adeguata su tutta la strada: da valutare soluzione su un lato solo per consentire il mantenimento dei parcheggi, oppure creazione di senso unico

Attraver. pedonali: da realizzare con adeguati scivoli a raso e segnaletica in prossimità degli incroci

Pavimentaz.: da realizzare pavimentazione uniforme in mattonelle di cemento o betonelle

Strade.int carr: da prevedere molti scivoli a raso per la presenza degli accessi privati

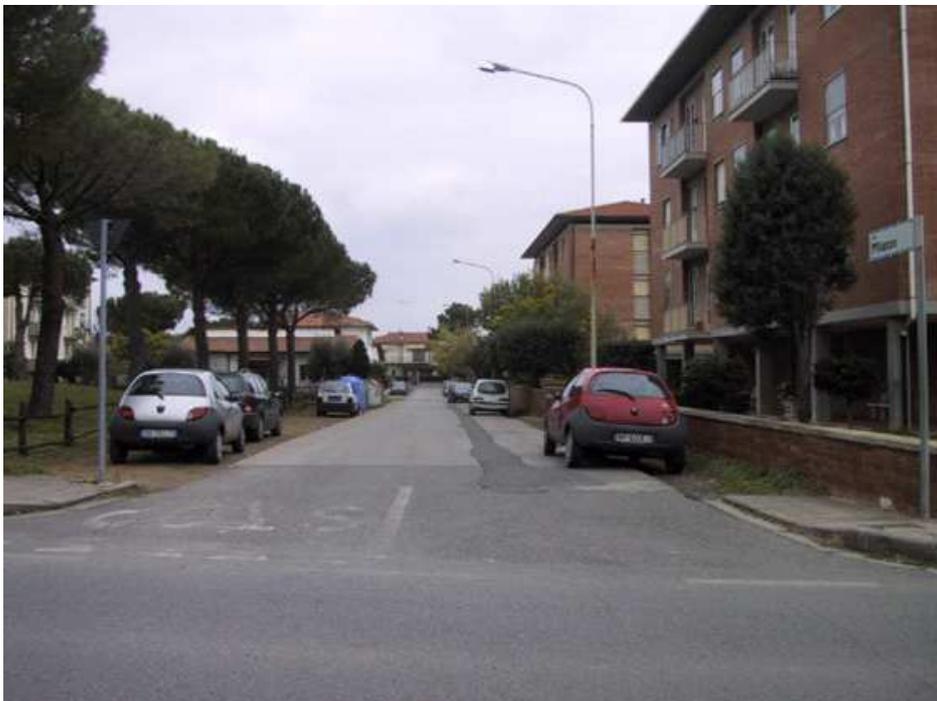
Scheda: 143S

Descrizione: strada a doppio senso di marcia, di larghezza 5-6 metri, con banchine laterali in terra battuta adibite a parcheggio auto per i residenti, interessata lato monte da area a verde

Marciapiedi: non presenti

Attraver. pedonali: non presenti

Pavimentaz.: non presenti

Strade.int carr: non presenti

Grado di accessibilità: **INADEGUATA**

Marciapiedi: da realizzare marciapiedi di larghezza adeguata su tutta la strada: da valutare soluzione su un lato solo per consentire il mantenimento dei parcheggi, oppure creazione di senso unico. Da risolvere problema regimazione acque bianche.

Attraver. pedonali: da realizzare con adeguati scivoli a raso e segnaletica in prossimità degli incroci

Pavimentaz.: da realizzare pavimentazione uniforme in mattonelle di cemento o betonelle

Strade.int carr: da prevedere molti scivoli a raso per la presenza degli accessi privati

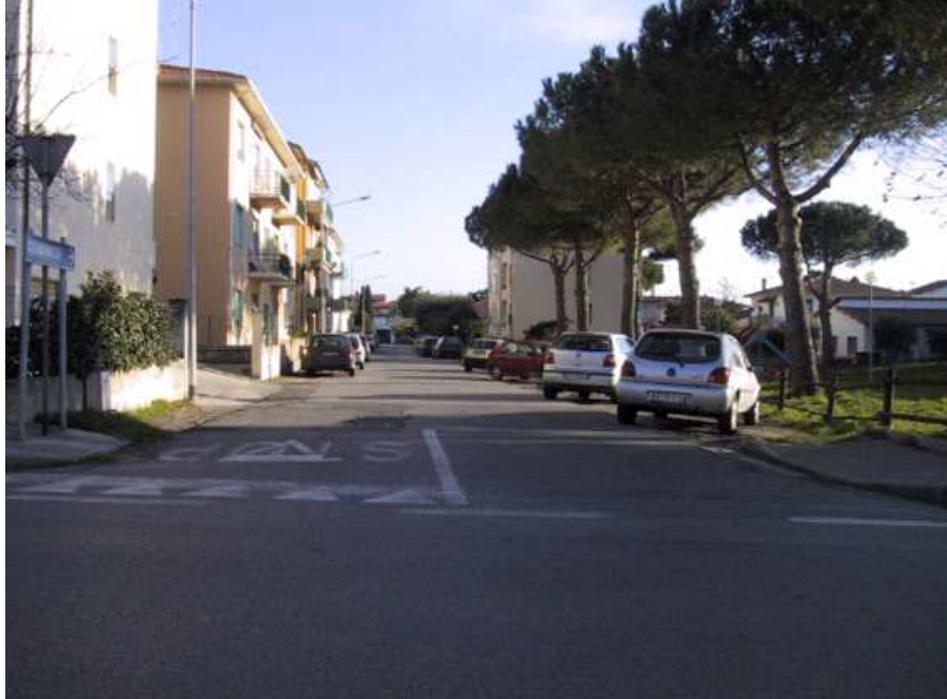
Scheda: 144S

Descrizione: strada a doppio senso di marcia, di larghezza 5-6 metri, con banchine laterali in terra battuta adibite a parcheggio auto per i residenti

Marciapiedi: non presenti

Attraver. pedonali: non presenti

Pavimentaz.: non presenti

Strade.int carr: non presenti

Grado di accessibilità: **INADEGUATA**

Marciapiedi: da realizzare marciapiedi di larghezza adeguata su tutta la strada: da valutare soluzione su un lato solo per consentire il mantenimento dei parcheggi, oppure creazione di senso unico

Attraver. pedonali: da realizzare con adeguati scivoli a raso e segnaletica in prossimità degli incroci

Pavimentaz.: da realizzare pavimentazione uniforme in mattonelle di cemento o betonelle

Strade.int carr: da prevedere molti scivoli a raso per la presenza degli accessi privati

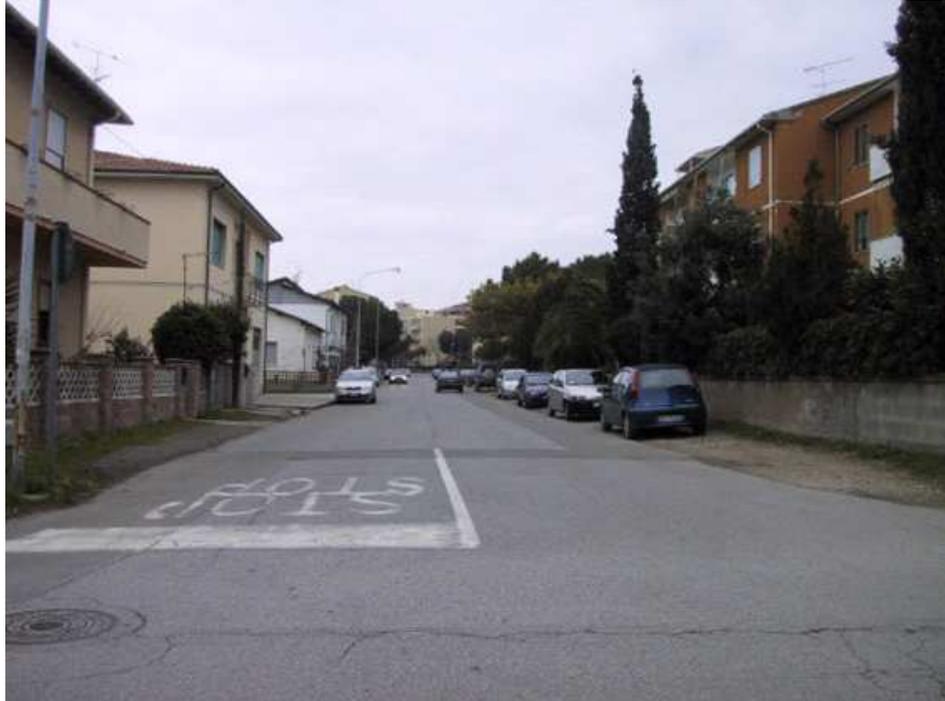
Scheda: 145S

strada di larghezza 6-7 metri, a doppio senso di marcia nel tratto tra via Cairoli e via dei Mille, e a senso unico tra via della Cava e via Cairoli

marciapiedi presenti solo in corrispondenza dell'incrocio con via Cairoli lato mare, per il resto niente; presenza di aiuole sterrate usate come parcheggio auto dai residenti

presente solo in corrispondenza del breve tratto di marciapiede

pavimentazione tratto esistente con mattonelle rigate in cemento; aiuole laterali in terra

presenti con scalini

Grado di accessibilità: INADEGUATA

da realizzare marciapiedi di larghezza adeguata per tutta la lunghezza; da prevedere anche sistemazione del verde e parcheggi laterali

da realizzare con adeguati scivoli a raso e segnaletica in prossimità degli incroci

da realizzare pavimentazione uniforme in mattonelle di cemento rigate

da prevedere molti scivoli a raso per la presenza degli accessi privati

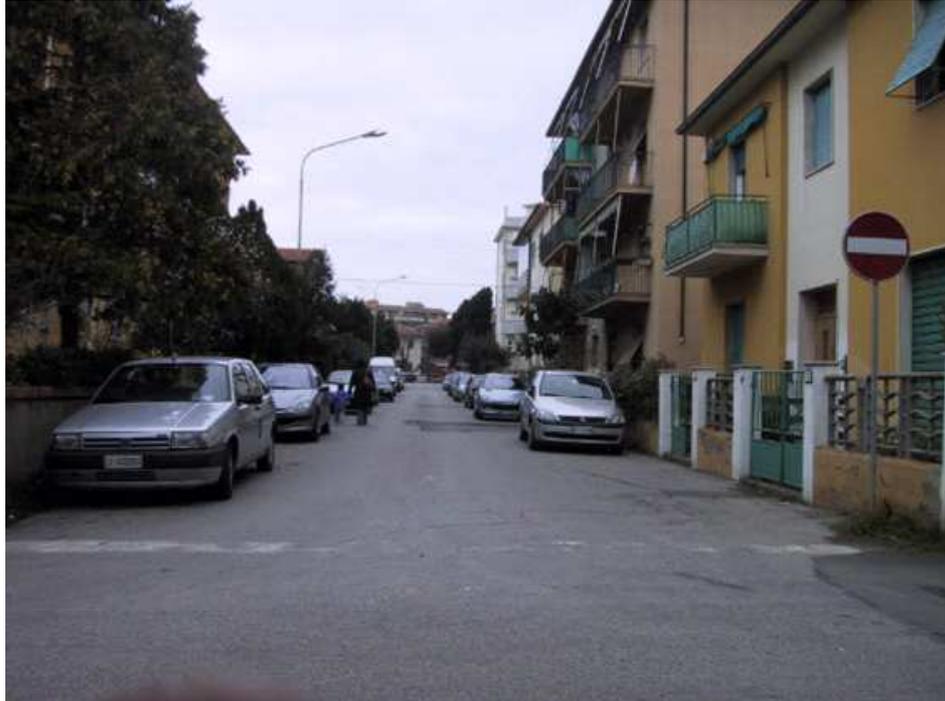
Scheda: 146S

Descrizione: strada a senso unico, di larghezza 5-6 metri, con parcheggi laterali

Marciapiedi: non presenti

Attraver. pedonali: presente solo all'incrocio con via Cairoli

Pavimentaz.: non presenti

Strade.int carr: non presenti

Grado di accessibilità: **INADEGUATA**

Marciapiedi: vista la larghezza della strada, già a senso unico, da prevedere la realizzazione di marciapiedi adeguati solo su un lato

Attraver. pedonali: da realizzare con adeguati scivoli a raso e segnaletica in prossimità degli incroci

Pavimentaz.: da realizzare pavimentazione uniforme in mattonelle di cemento rigate

Strade.int carr: da prevedere la realizzazione di scivoli a raso specie lato monte

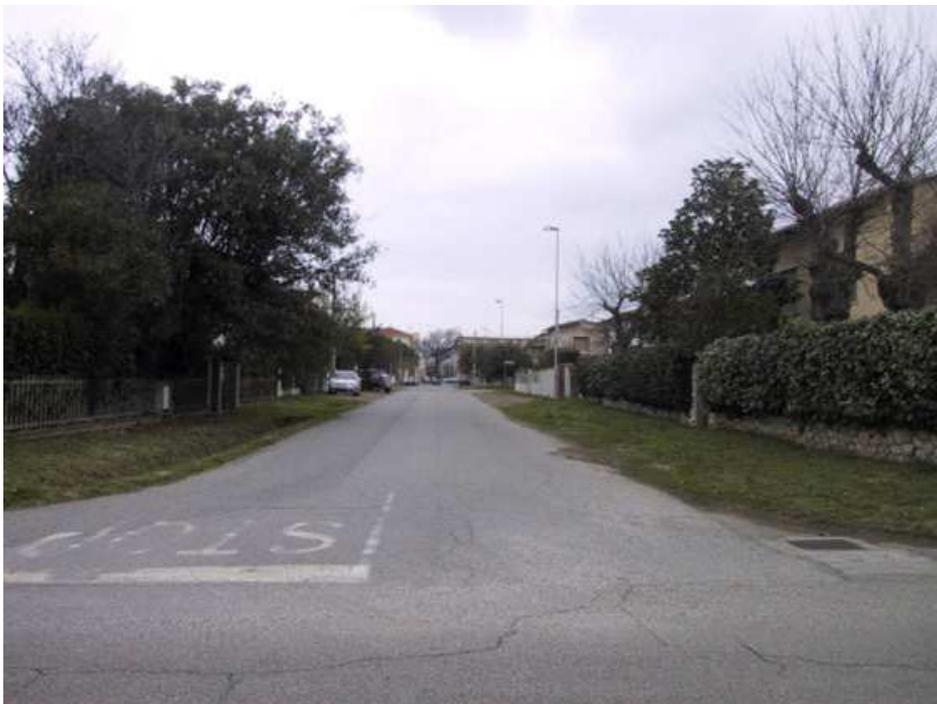
Scheda: 147S

Descrizione: strada di larghezza 6-7 metri, a doppio senso di marcia nel tratto tra via Buccari e via dei Mille, e a senso unico tra via dei Mille e via F.lli Bandiera; presenza di parcheggio laterale non segnalato

Marciapiedi:	marciapiede presente solo nel tratto tra via Guerrazzi e via dei Mille, di larghezza limitata 80 cm; presenza di aiuole sterrate usate come parcheggio dai residenti; presenza di fossetta laterale scoperta
Attraver. pedonali:	non presenti
Pavimentaz.:	non presenti
Strade.int carr:	non presenti

Grado di accessibilità: **INADEGUATA**

Marciapiedi:	da realizzare marciapiedi di larghezza adeguata, prevedendo anche la copertura della fossetta laterale
Attraver. pedonali:	da realizzare con adeguati scivoli a raso e segnaletica in prossimità degli incroci
Pavimentaz.:	da realizzare pavimentazione uniforme in mattonelle di cemento o betonelle
Strade.int carr:	da prevedere molti scivoli a raso per la presenza degli accessi privati

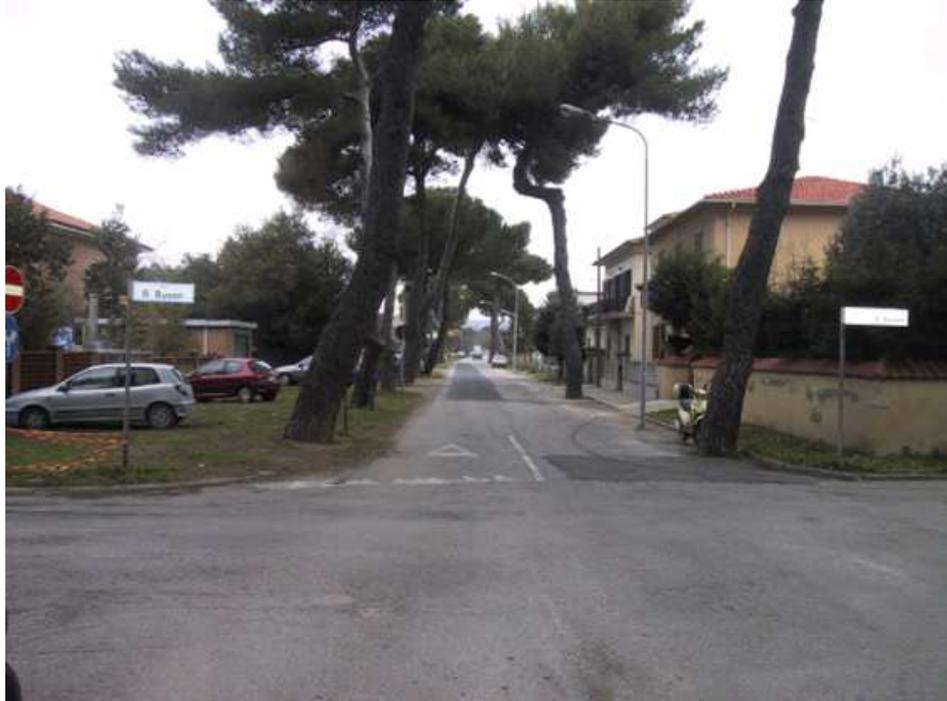
Descrizione: strada a doppio senso di marcia, di larghezza 6-7 metri, con banchine laterali in terra. Presenza di aiuole laterali a verde con pini di alto fusto; presenza di attività commerciali lato monte

- Marciapiedi:** presenti marciapiedi solo davanti le attività commerciali lato monte, per il resto niente
- Attraver. pedonali:** attraversamenti presenti in prossimità delle attività commerciali, ma non completamente adeguati
- Pavimentaz.:** non presenti
- Strade.int carr:** presenti con scalini dove ci sono le aiuole a verde

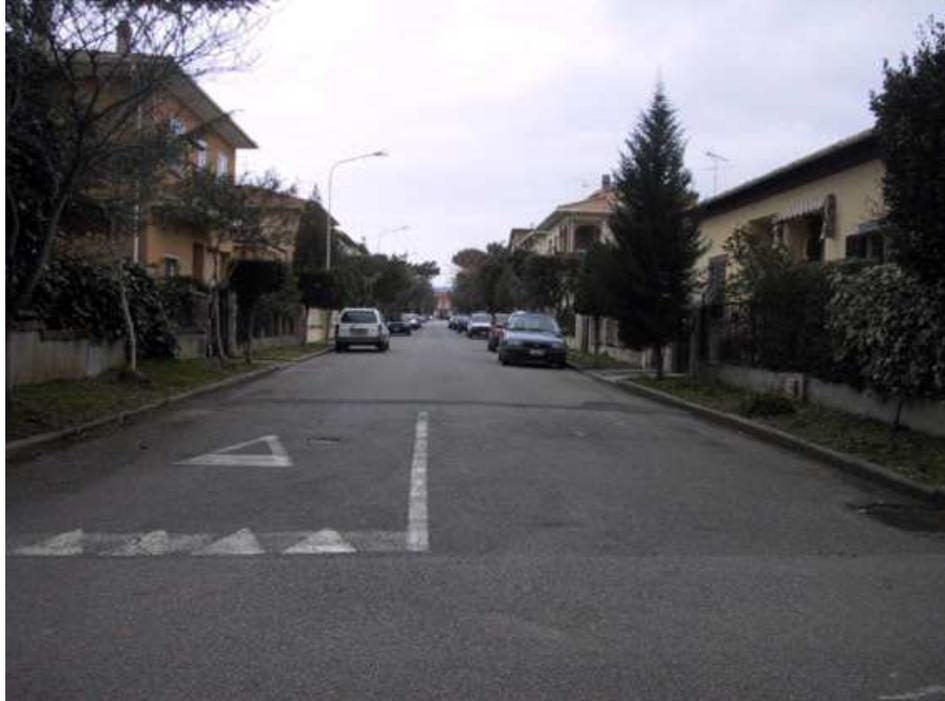
Scheda: 149S

Descrizione: strada a doppio senso di marcia, di larghezza 6-7 metri, con aiuole laterali alberate e parcheggio residenti non segnalato

Marciapiedi: non presenti

Attraver. pedonali: non presenti

Pavimentaz.: non presenti

Strade.int carr: non presenti

Grado di accessibilità: **INADEGUATA**

Marciapiedi: la realizzazione di marciapiedi a norma comporterebbe il taglio di alcune piante e l'eliminazione delle aiuole a verde. Visto il contesto prettamente residenziale, da valutare soluzione solo su un lato

Attraver. pedonali: da realizzare con adeguati scivoli a raso e segnaletica in prossimità degli incroci

Pavimentaz.: da realizzare pavimentazione uniforme in mattonelle di cemento o betonelle

Strade.int carr: da prevedere scivoli a raso ove necessario

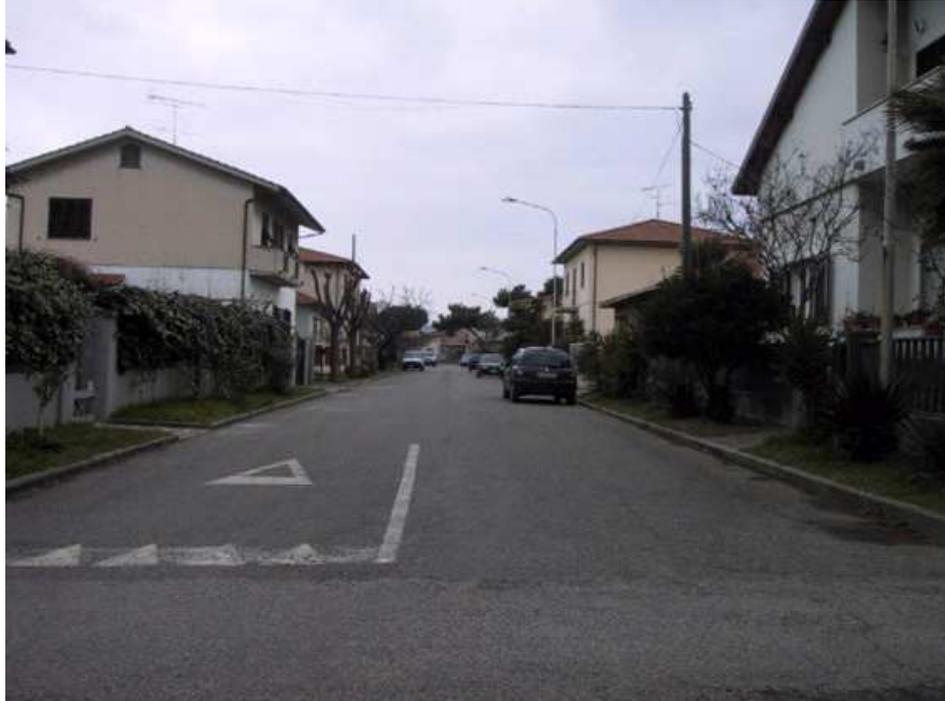
Scheda: 150S

Descrizione: strada a doppio senso di marcia, di larghezza 6-7 metri, con parcheggio residenti in banchina non segnalato su ambo i lati; presenza di aree a verde laterali delimitate da cordonato

Marciapiedi: marciapiedi presenti solo a tratti ma di larghezza non adeguata

Attraver. pedonali: non presenti

Pavimentaz.: niente percorsi ciclabili, pavimentazione dei tratti di marciapiede esistenti con vari materiali

Strade.int carr: presenti

Grado di accessibilità: **DA ADEGUARE QUASI PER INTERO**

Marciapiedi: da completare i marciapiedi adeguandoli anche in larghezza

Attraver. pedonali: da realizzare con adeguati scivoli a raso e segnaletica in prossimità degli incroci

Pavimentaz.: da realizzare pavimentazione uniforme in mattonelle di cemento o betonelle

Strade.int carr: da prevedere scivoli a raso ove necessario

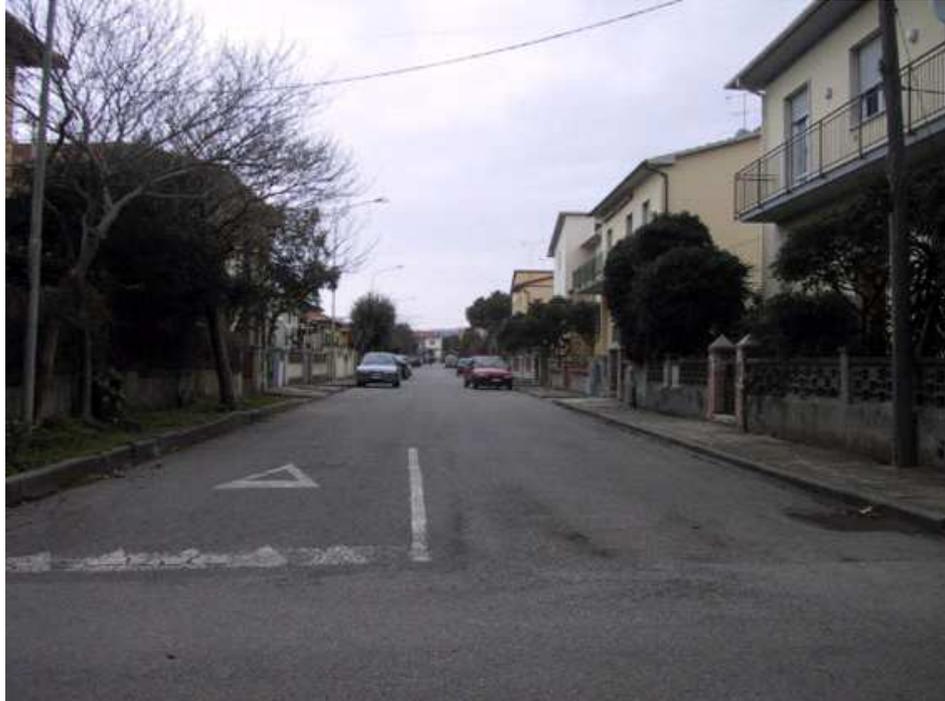
Scheda: 151S

Descrizione: strada a doppio senso di marcia di larghezza circa 9 metri, con presenza nel tratto centrale di un edificio di culto

Marciapiedi:	sono presenti solo alcuni tratti di marciapiedi tra via Buccari e via Buoizzi, per il resto le banchine laterali sono sterrate ed adibite a parcheggio residenti; si segnala presenza di alberature anche nella zona centrale dei marciapiedi
Attraver. pedonali:	non presenti
Pavimentaz.:	pavimentazione dei tratti esistenti in mattonelle di cemento o asfalto
Strade.int carr:	presenti con scalini
