COMUNE DI ROSIGNANO M.MO
PROVINCIA DI LIVORNO

**PROGRAMMA DI INTERVENTO
PER L'ABBATTIMENTO
DELLE BARRIERE
ARCHITETTONICHE ED
URBANISTICHE**

**Volume IV
Schedatura strade**

GIUGNO 2017

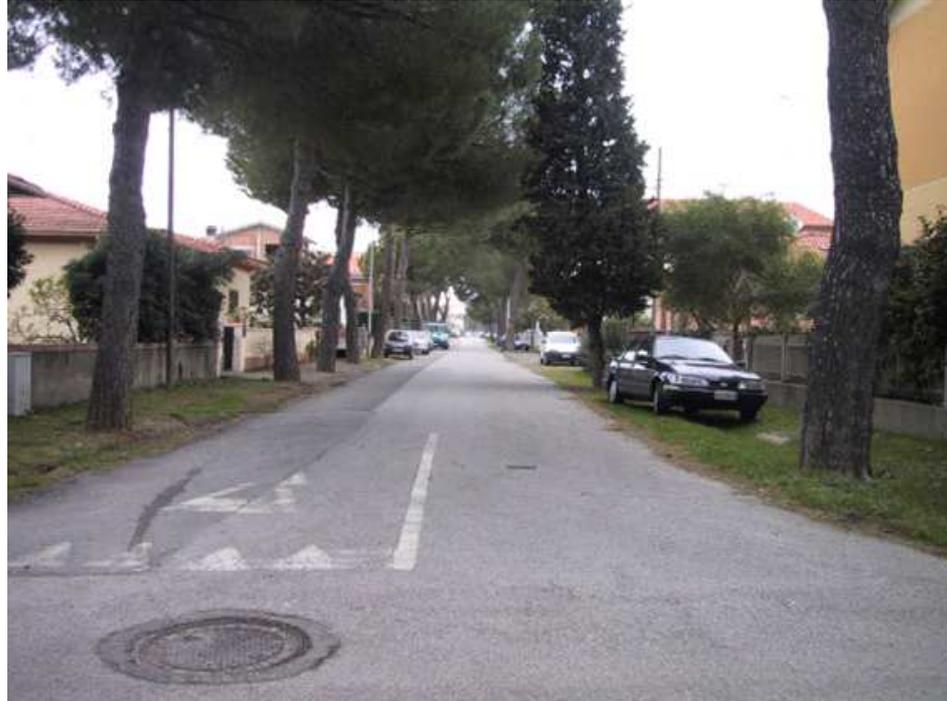
Descrizione: strada a doppio senso di circolazione, di larghezza 10-12 metri, con presenza di attività commerciali nel tratto tra via dei Mille e via Quarnaro; per il resto banchine laterali sterrate ed alberature con pini

Marciapiedi: marciapiedi presenti solo nel tratto interessato dalle attività commerciali lato monte, per il resto banchine in terra adibite a parcheggio con presenza di alberature di alto fusto

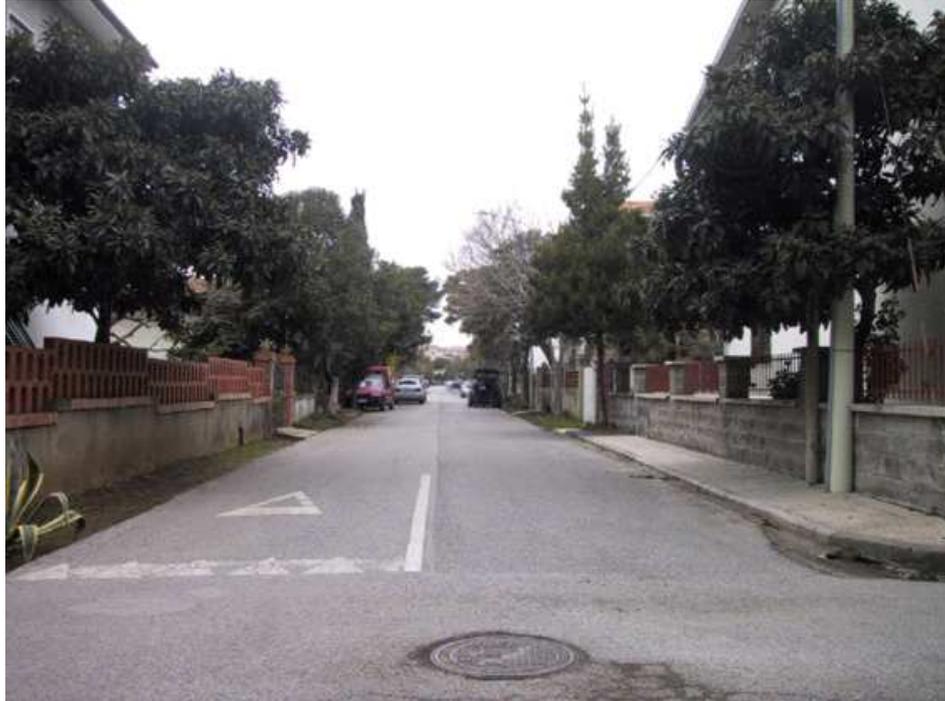
Descrizione: strada a doppio senso di marcia, di larghezza 6-7 metri, con banchine laterali in terra battuta adibite a parcheggio auto per i residenti

Marciapiedi:	marciapiedi non presenti, presenza di aiuole a verde con alberature anche di alto fusto e banchine in terra
Attraver. pedonali:	non presenti
Pavimentaz.:	non presenti
Strade.int carr:	non presenti

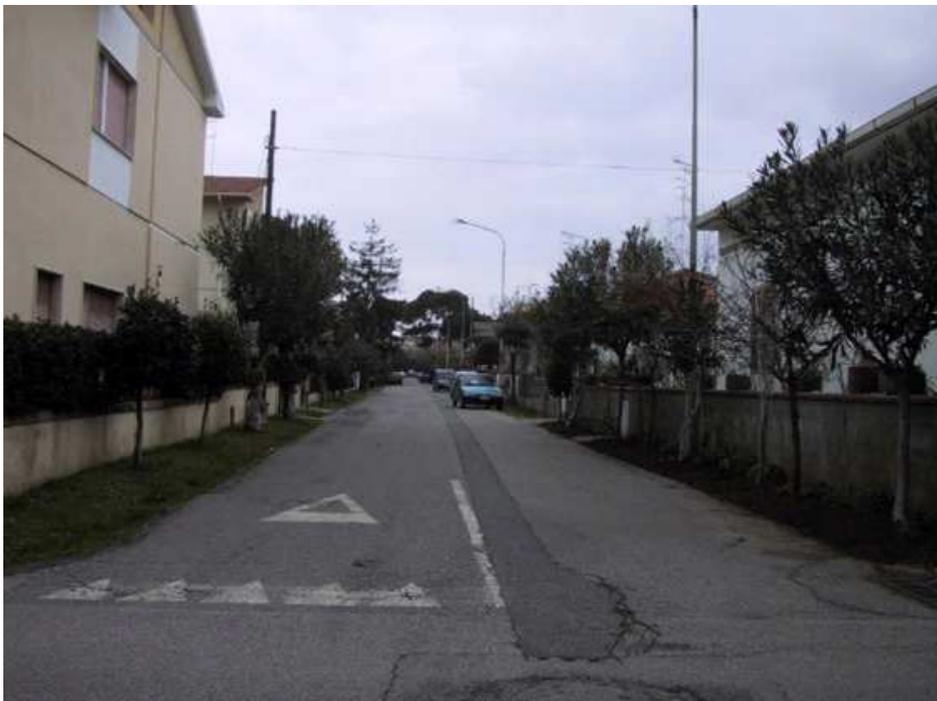
Descrizione: strada a doppio senso di marcia, di larghezza 6-7 metri, con banchine laterali in terra battuta adibite a parcheggio auto per i residenti, presenza di alberature di alto fusto

Marciapiedi: non presenti

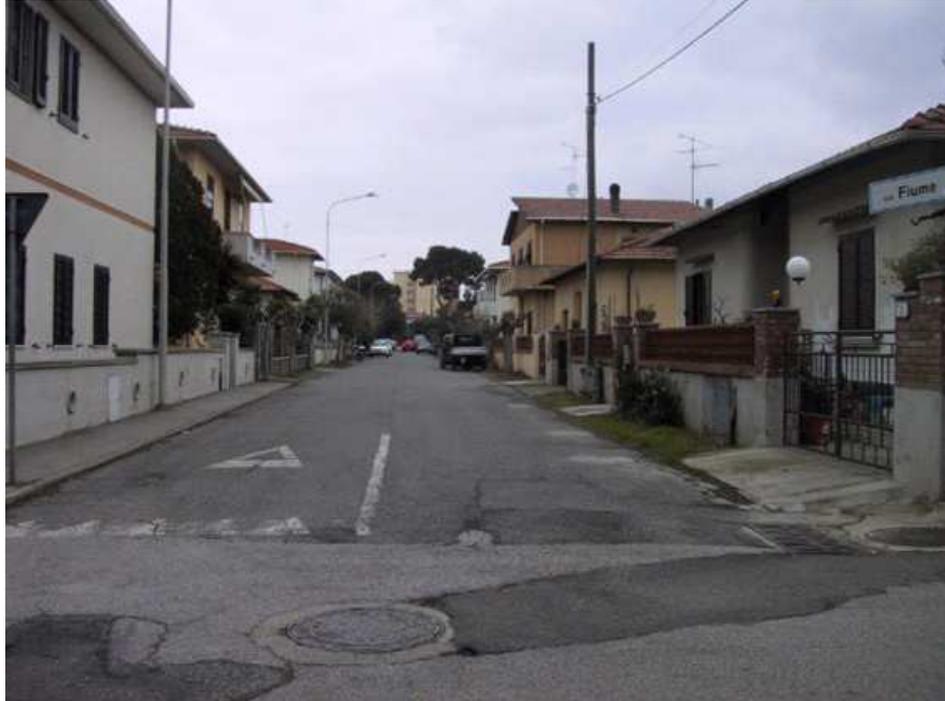
Descrizione: strada a doppio senso di circolazione di larghezza 6-7 metri; collegamento con via dei Mille tramite passerella pedonale sopra il fosso; tratto tra via Quarnaro e via dei Mille senza sfondo

Marciapiedi:	non ci sono marciapiedi; banchine laterali in terra adibite a parcheggio residenti oppure aiuole a verde
Attraver. pedonali:	non presenti
Pavimentaz.:	non presenti
Strade.int carr:	non presenti

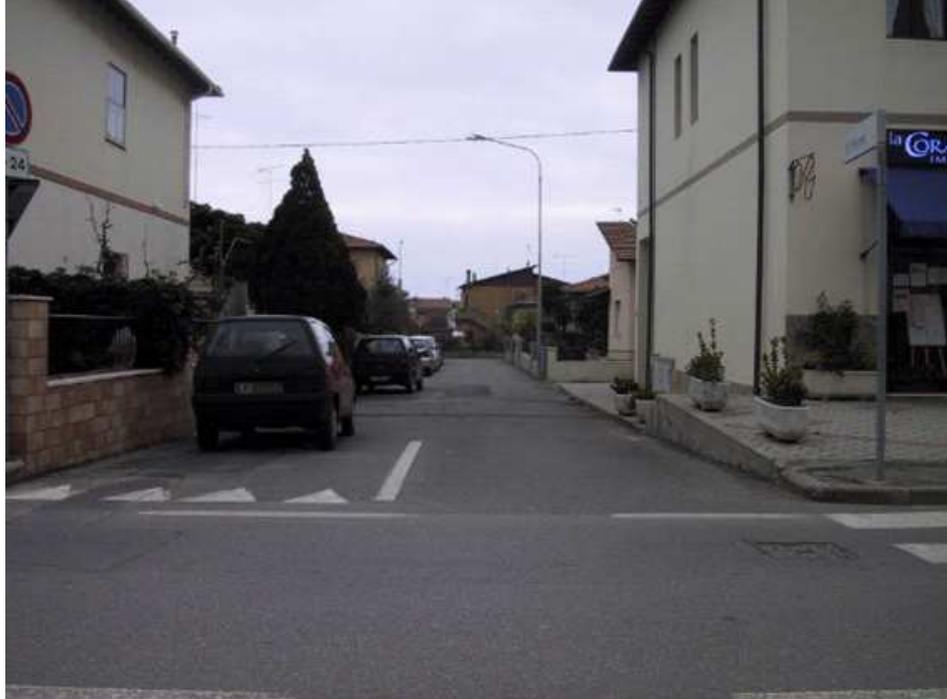
Descrizione: strada a doppio senso di circolazione, di larghezza 5-6 metri, con parcheggio residenti su ambo i lati non segnalato

Marciapiedi: non presenti

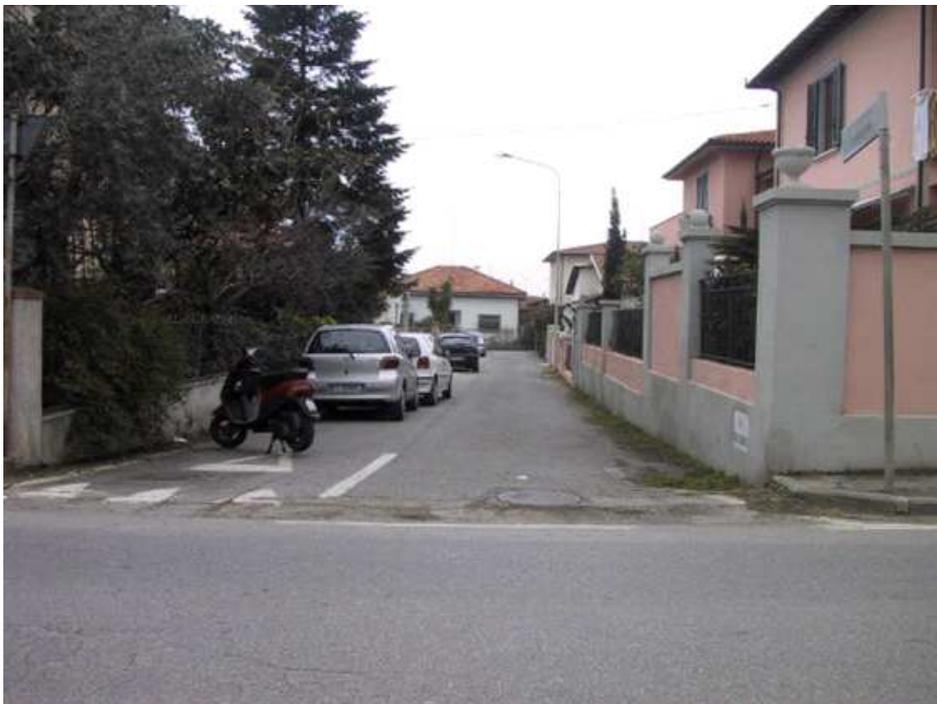
Descrizione: strada a doppio senso di circolazione, di larghezza 5-6 metri, con parcheggio residenti su ambo i lati non segnalato

Marciapiedi: non presenti

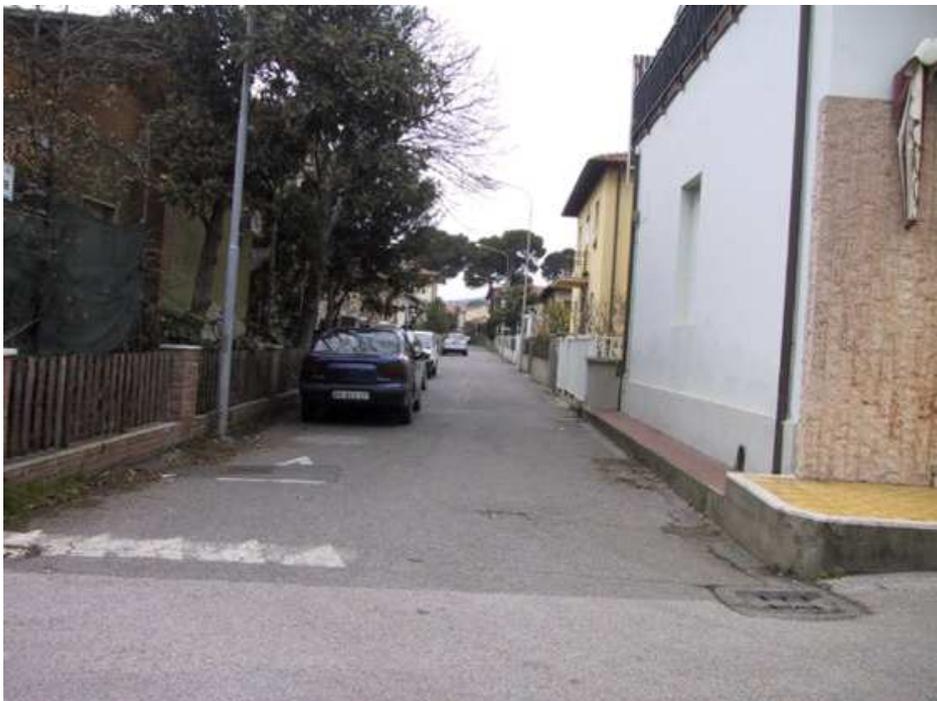
Descrizione: strada di larghezza limitata (3-4 metri) a doppio senso di circolazione, in zona prettamente residenziale

Marciapiedi: non presenti

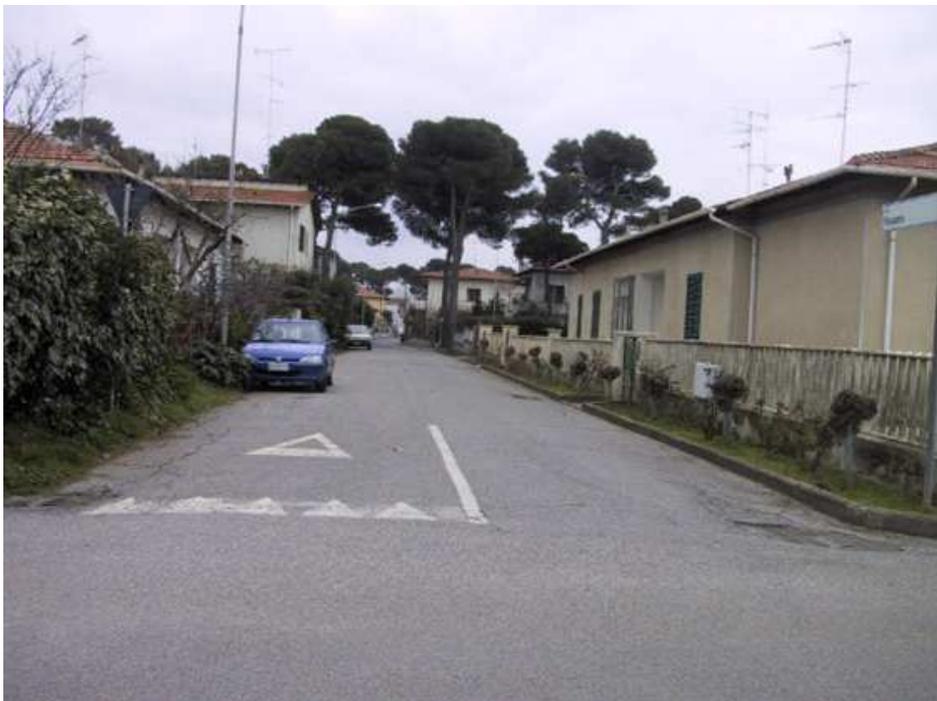
Descrizione: strada di larghezza limitata (3-4 metri) a senso unico nel tratto compreso tra via dei Mille e via Quarnaro, a doppio senso di circolazione per il resto; presenza di parcheggio non segnalato su ambo i

Marciapiedi: non presenti

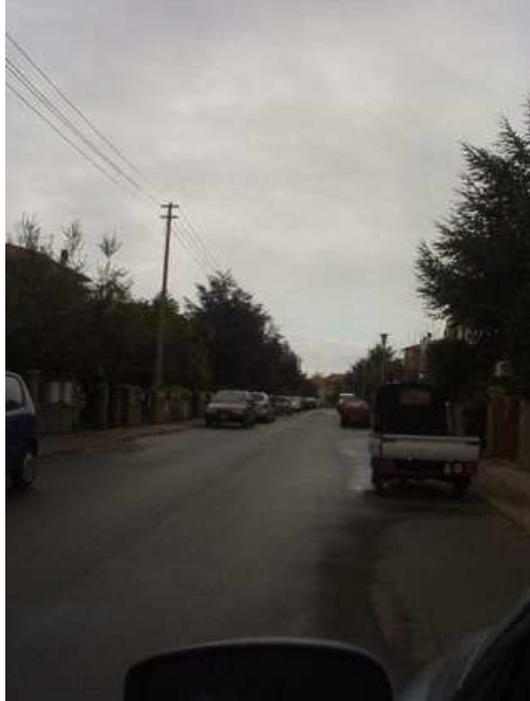
Descrizione: strada di quartiere di sufficiente larghezza, a sfondo chiuso, con auto in sosta su entrambi i lati

Marciapiedi: presenti su entrambi i lati di larghezza adeguata

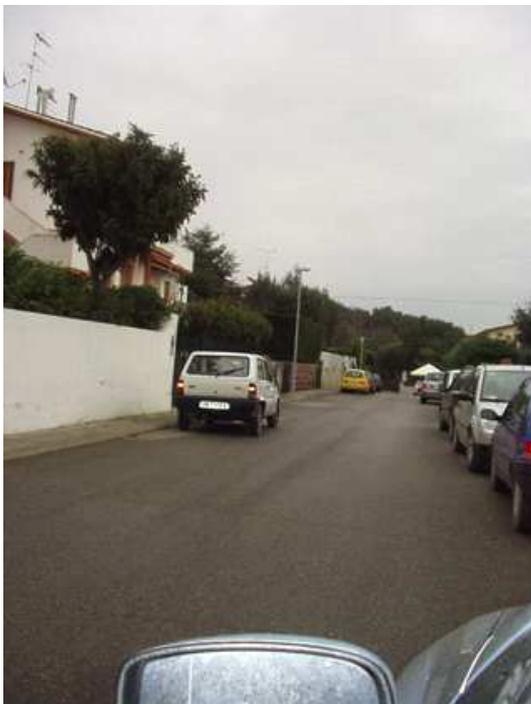
Descrizione: strada di quartiere di sufficiente larghezza, a sfondo chiuso, con auto in sosta su entrambi i lati

Marciapiedi: presenti solo su un lato e con larghezza limitata di circa 50 cm; sull'altro lato presenza di solo cordonato

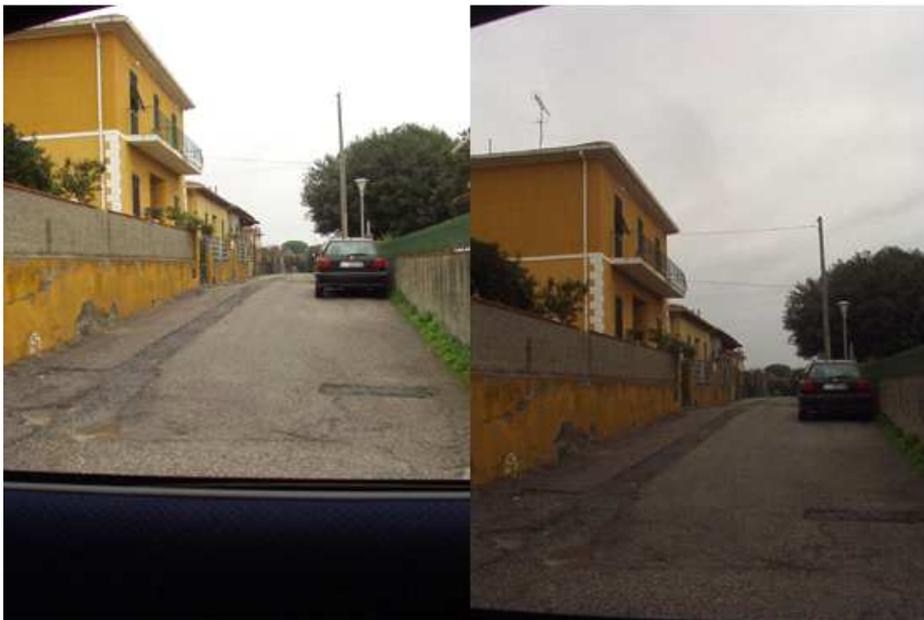
Descrizione: strada di quartiere di dimensioni molto ridotte

Marciapiedi: assenti

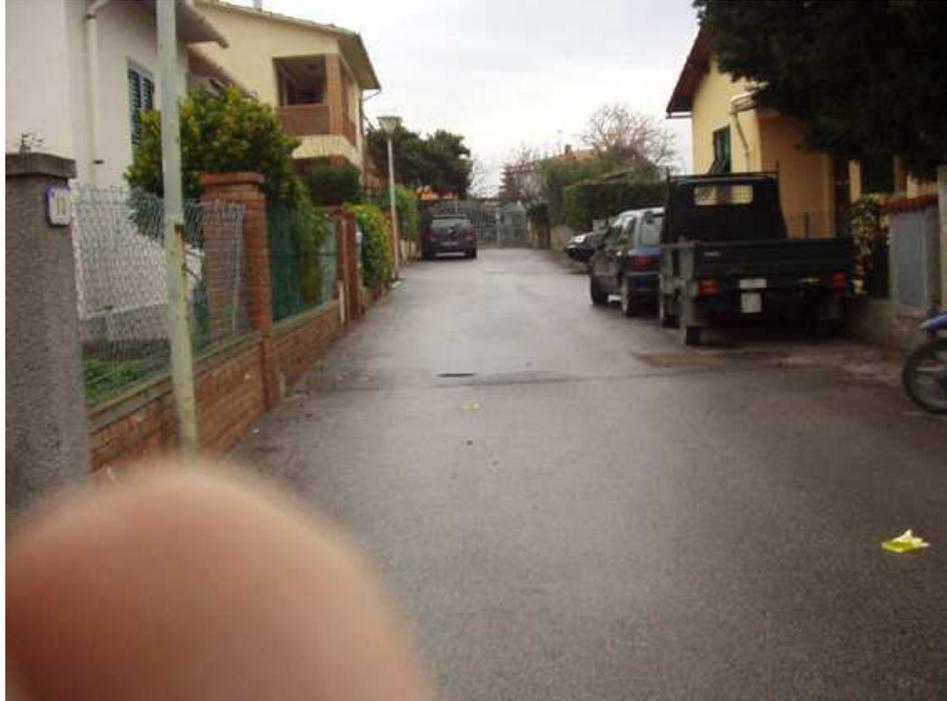
Descrizione: piccola strada di quartiere, molto stretta, a sfondo chiuso, utilizzata esclusivamente dai residenti

Marciapiedi: assenti

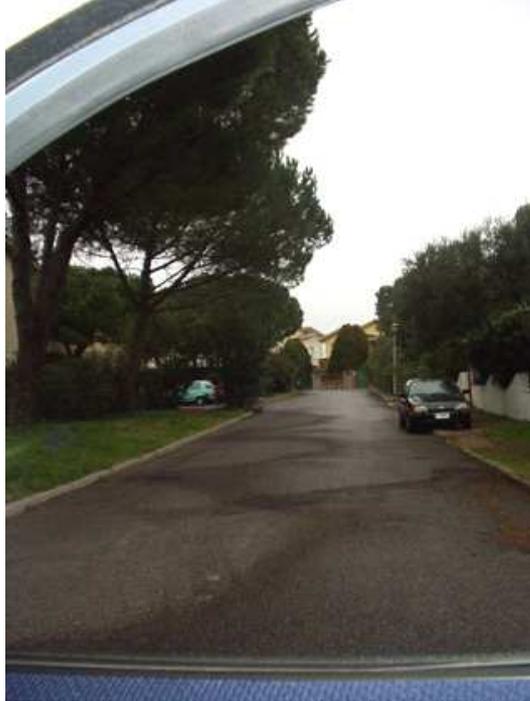
strada di quartiere sufficientemente ampia, con presenza di cordonato laterale a delimitare banchine in terra di larghezza circa 2 metri

Marciapiedi:	assenti
Attraver. pedonali:	assenti
Pavimentaz.:	assenti
Strade.int carr:	sono presenti in corrispondenza dei vari accessi privati le interruzioni dei cordonati che delimitano le banchine laterali

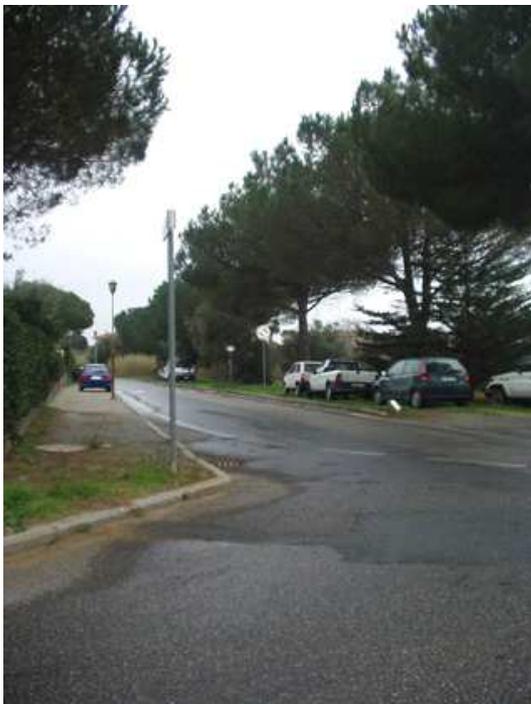
strada a doppio senso di marcia che collega via di Serragrande con lo svincolo della Variante Aurelia, di ampia larghezza, con banchine laterali utilizzate per la sosta delle auto

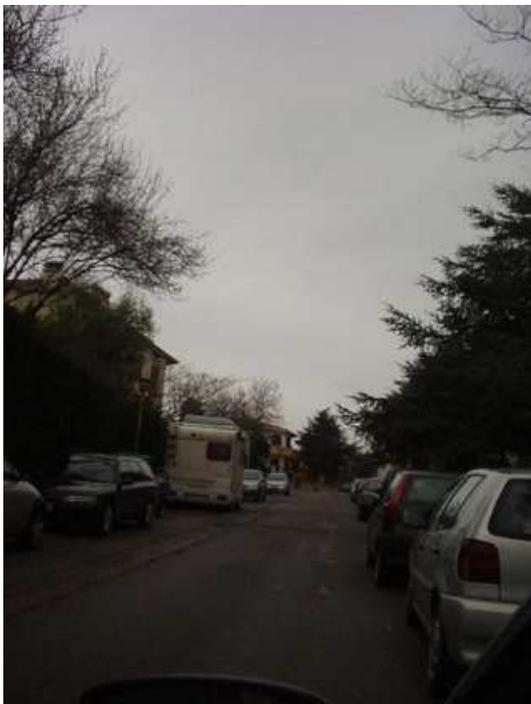
si possono individuare due tratti diversi: la parte sopra via Lago di Como risulta ampia con auto in sosta su entrambi i lati; la parte sotto risulta stretta ed esclusivamente di collegamento, senza

Marciapiedi: sono presenti su entrambi i lati, di larghezza circa 1 metro

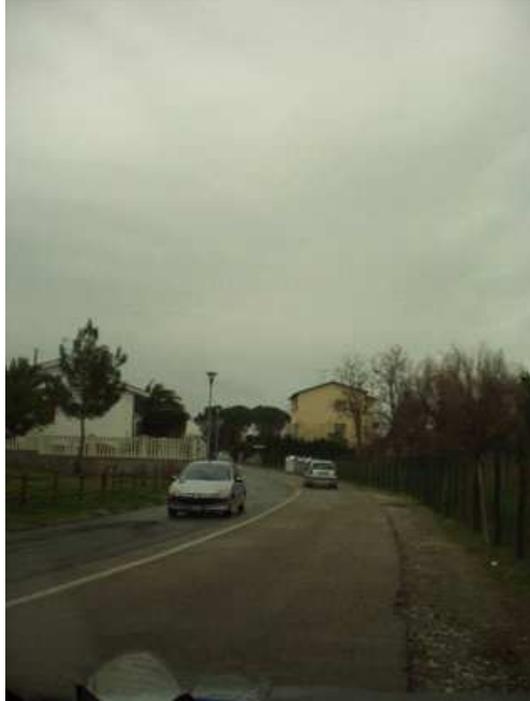
strada a doppio senso di marcia, con presenza di banchine laterali in terra delimitate da cordonato sul lato nord

Marciapiedi: assenti

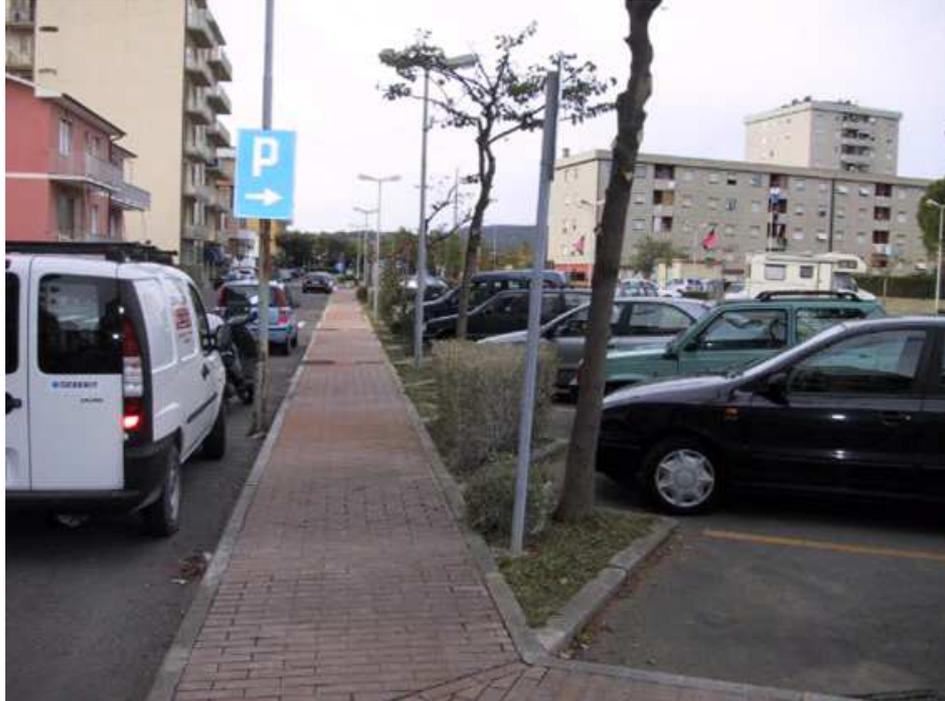
Ubicazione: Rosignano Solvay
Descrizione: strada di quartiere a senso unico

Marciapiedi: presenti su ambo i lati, di larghezza variabile da 1 metro a 1,50 metri

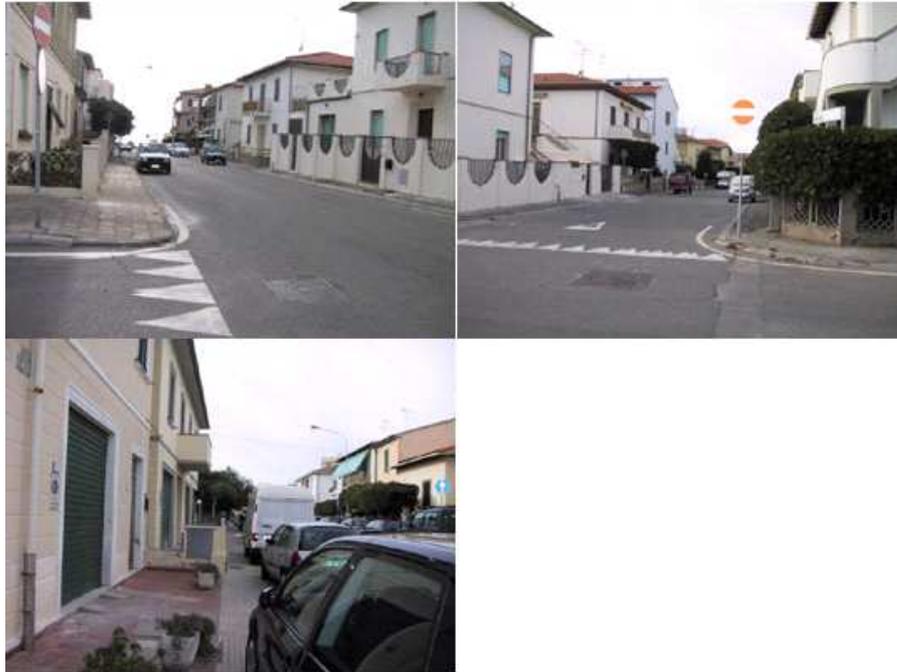
Descrizione: strada che da via Boito va a Piazza Monte alla Rena, di sufficiente larghezza, a senso unico, con auto in sosta su ambo i lati

- Marciapiedi:** presenti di larghezza circa 1,40 cm, con presenza di pali di pubblica illuminazione nella parte centrale
- Attraver. pedonali:** assenti
- Pavimentaz.:** pavimentazione dei marciapiedi esistenti in parte in asfalto ed i parte in mattonelle di cemento
- Strade.int carr:** presenti, in parte con scivoli ed in parte con scalini

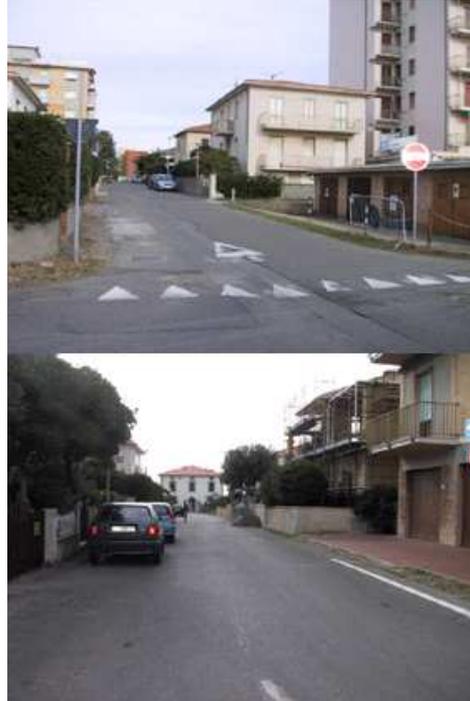
strada che da via Rossini va a via Trieste, a senso unico, con auto in sosta sul lato sud

Marciapiedi:	assenti
Attraver. pedonali:	assenti
Pavimentaz.:	assenti
Strade.int carr:	presenti accessi carrabili

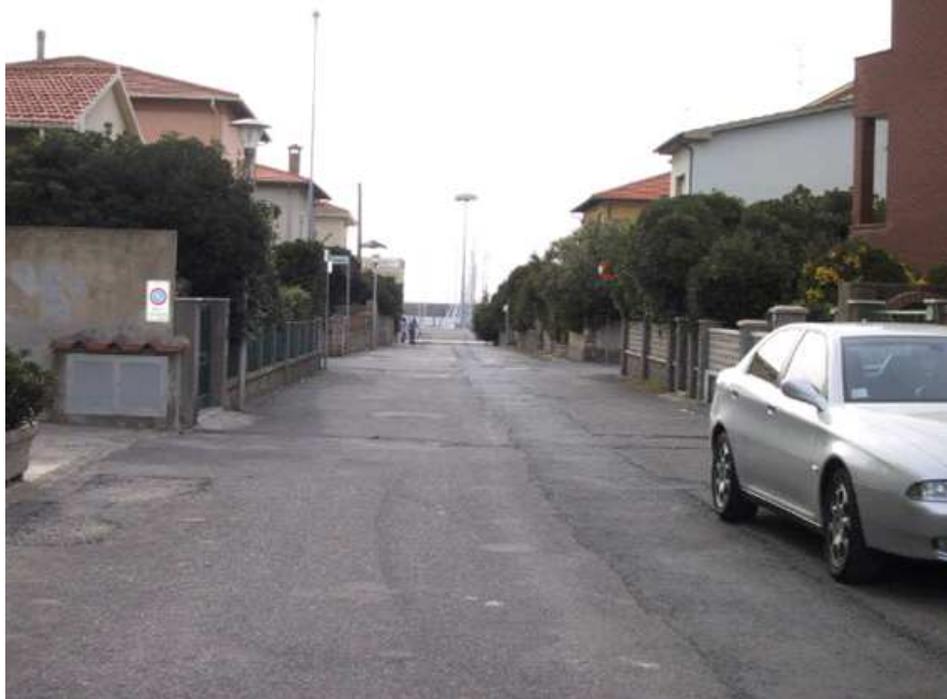
strada che da via Rossini porta a via Trieste, a senso unico, con auto in sosta da un lato

Marciapiedi:	assenti
Attraver. pedonali:	assenti
Pavimentaz.:	assenti
Strade.int carr:	presenti accessi carrabili

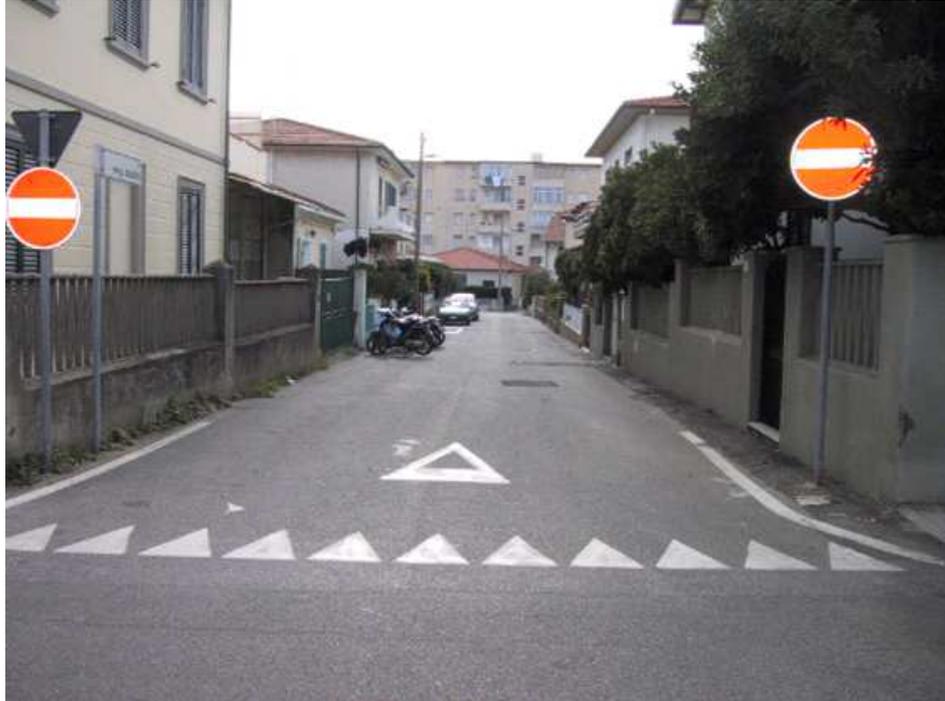
Descrizione: strada che da via Trieset va a via Bellini, a senso unico, con parcheggio auto lato sud

Marciapiedi:	assenti
Attraver. pedonali:	assenti
Pavimentaz.:	assenti
Strade.int carr:	presenti accessi carrabili

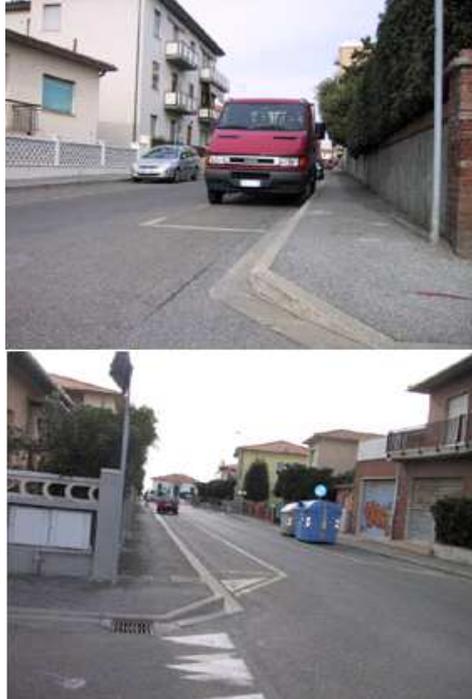
Descrizione: strada molto transitata che dalla via Aurelia porta a via Trieste, a senso unico, con parcheggio auto su entrambi i lati

- Marciapiedi:** nel primo tratto presenti solo su un lato, di larghezza 1,30 metri; nel tratto finale verso via Trieste sono presenti su entrambi i lati, di larghezza 1,45 metri, con presenza di alcuni pali della pubblica illuminazione nella parte centrale
- Attraver. pedonali:** assenti
- Pavimentaz.:** pavimentazione dei marciapiedi esistenti in parte in asfalto ed i parte in mattonelle
- Strade.int carr:** presenti accessi carrabili

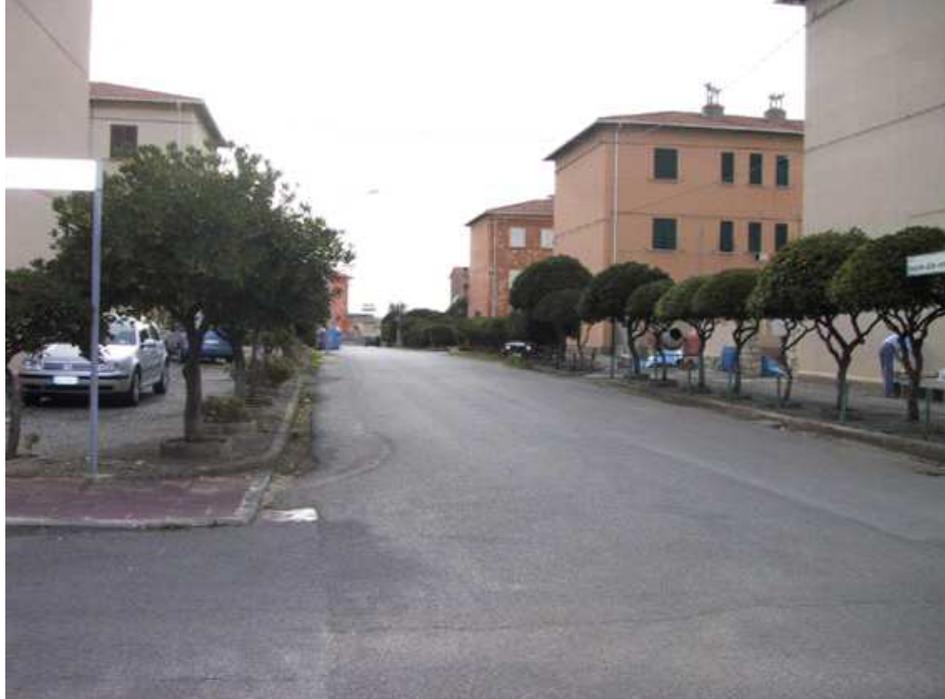
nel primo tratto fino all'incrocio con via Pacinotti la strada è stretta, a senso unico, con auto in sosta lato nord; nel secondo tratto la strada diventa a doppio senso di circolazione con parcheggio auto su

Marciapiedi:	presenti a tratti con larghezza variabile tra 60 e 80 cm; presenza di scalini di accessi privati e di pali della pubblica illuminazione ad ostacolo
Attraver. pedonali:	assenti
Pavimentaz.:	pavimentazione in parte in asfalto ed in parte in mattonelle
Strade.int carr:	presenti accessi carrabili

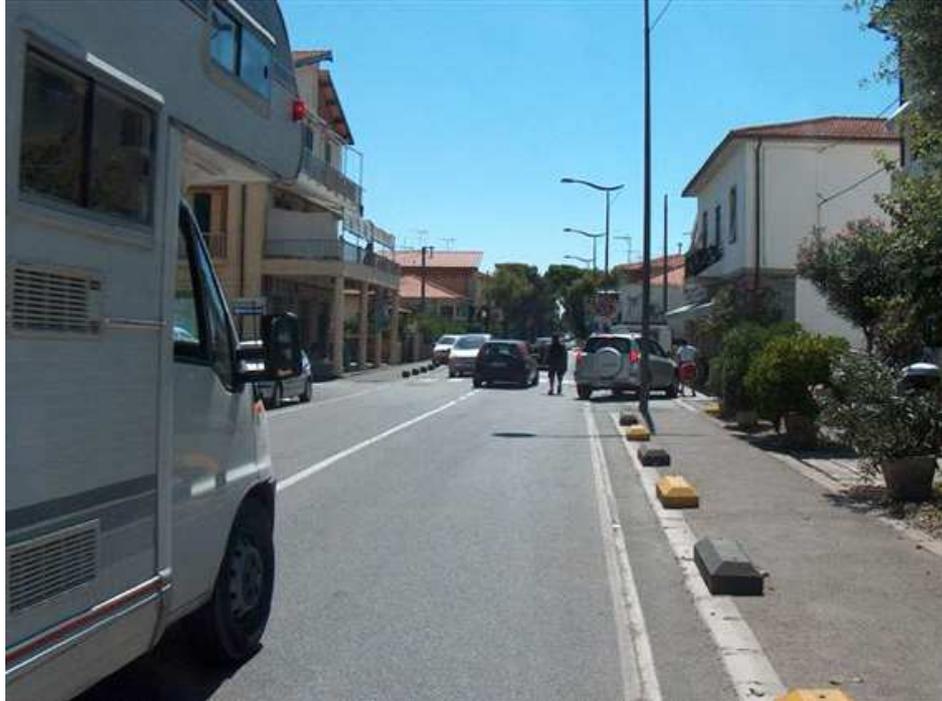
Descrizione: strada piuttosto larga che da via O. Chiesa porta a via Berlinguer, a doppio senso di marcia

Marciapiedi:	presenti di larghezza circa 1,80 metri, che a tratti si riduce a 1,20 metri per la presenza di aiuola a verde
Attraver. pedonali:	presenti con scalini
Pavimentaz.:	pavimentazione in asfalto
Strade.int carr:	presenti accessi con scalini

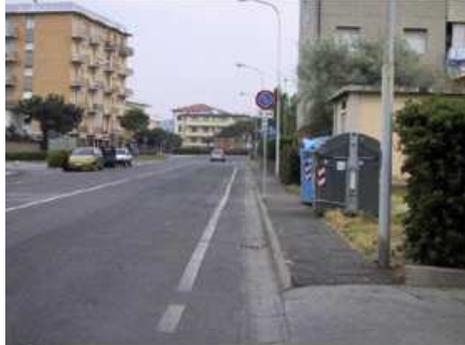
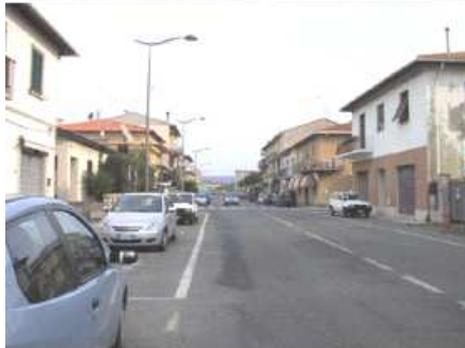
grande strada di scorrimento, molto lunga, che da via Berti Mantellassi porta a via del Fante, a doppio senso di circolazione

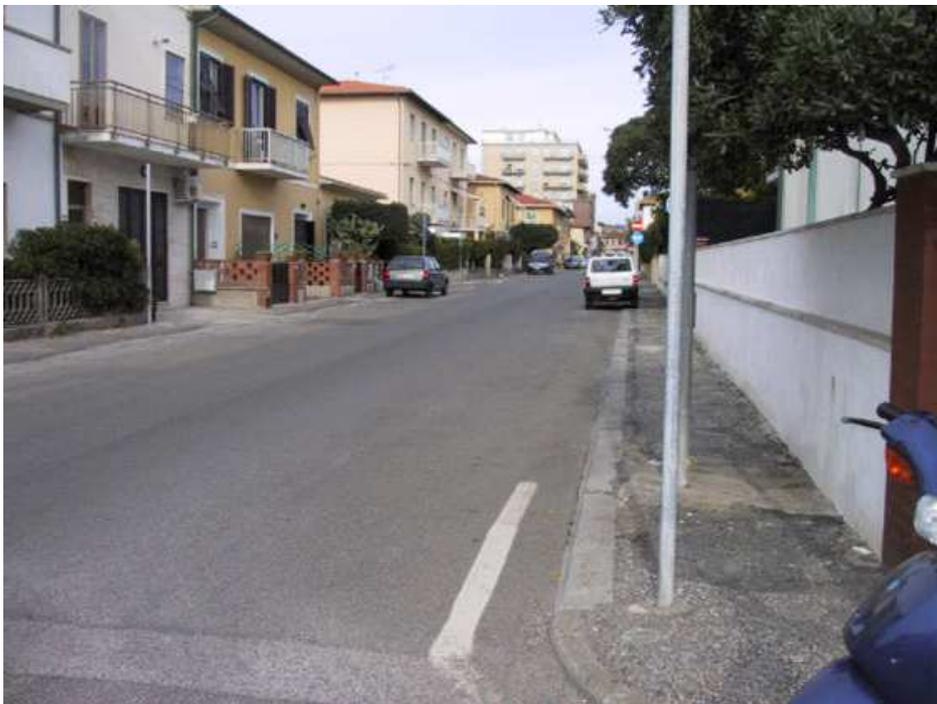
strada che dalla via Aurelia va a Viale Trieste, a senso unico, con auto in sosta su ambo i lati

Marciapiedi: presenti marciapiedi di larghezza 1,30 - 1,40 metri; presenza di pali della pubblica illuminazione

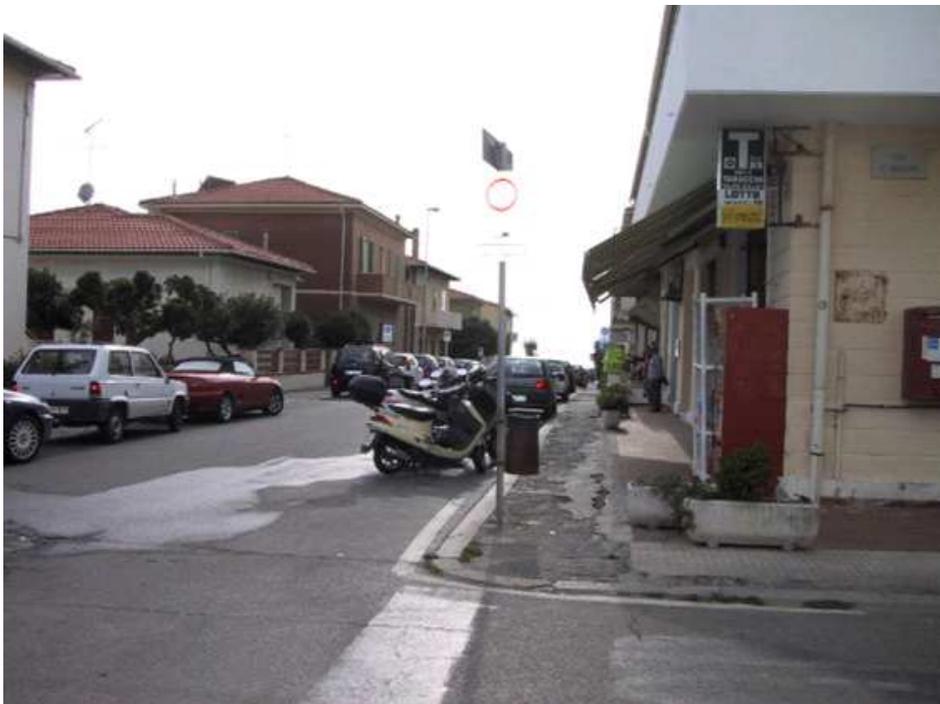
strada che da Piazza Monte alla Rena porta a via Trieste, a senso unico, con auto in sosta su ambo i lati

Marciapiedi: marciapiedi presenti su ambo i lati, di larghezza 1,30 metri

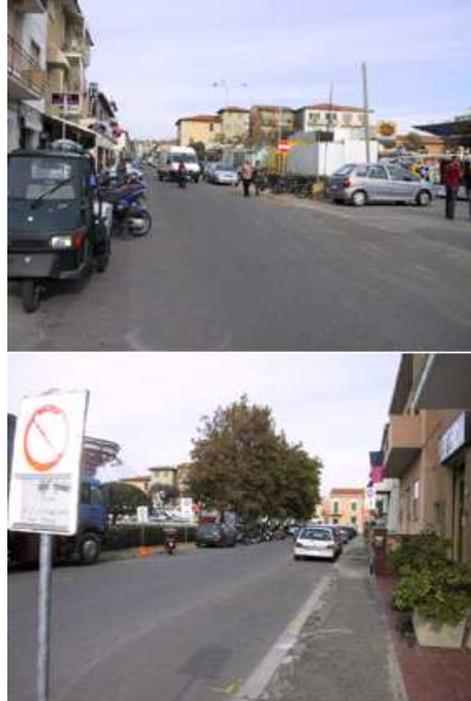
piazza molto ampia, di forma rettangolare, delimitata da quattro strade; parte centrale adibita a parcheggio

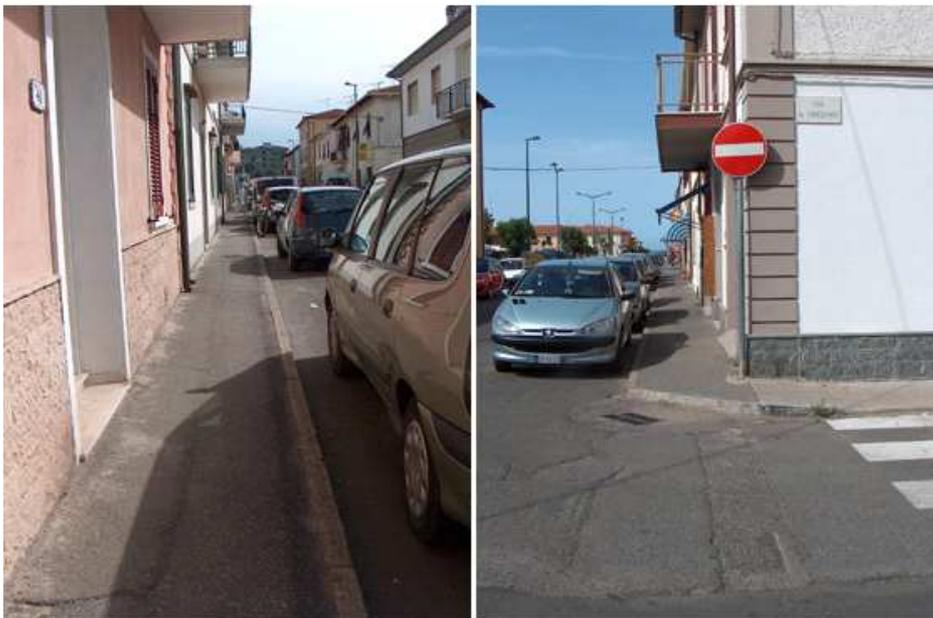
strada a senso unico che dalla via Aurelia porta a via Champigny, con parcheggio auto su ambo i lati

Marciapiedi:	presenti marciapiedi su ambo i lati, con larghezze differenti variabili da 1,30 a 1,50 metri, in parte di recente realizzazione
Attraver. pedonali:	assenti
Pavimentaz.:	pavimentazione in porfido nel tratto di recente realizzazione, in asfalto per il resto
Strade.int carr:	presenti

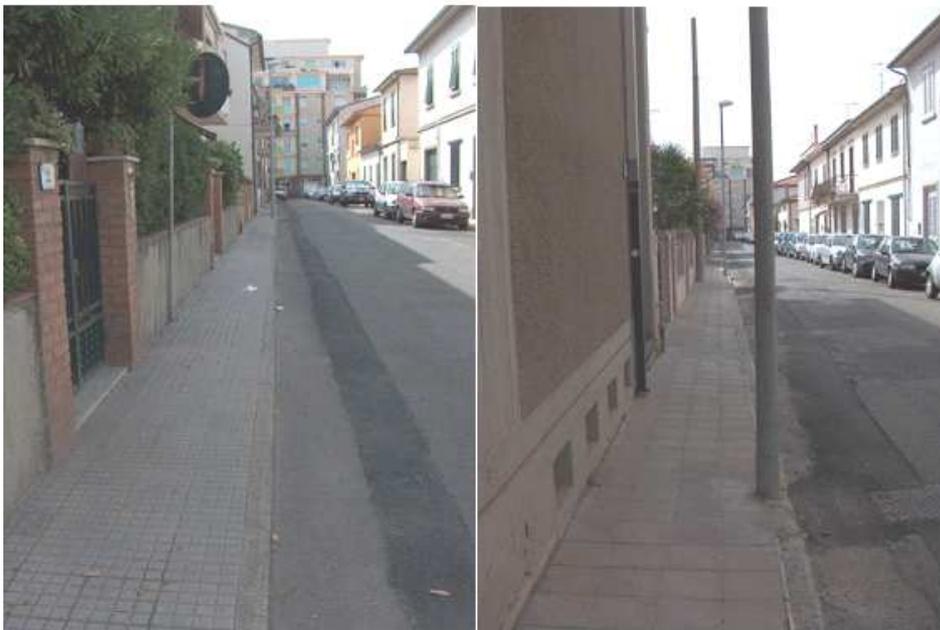
Descrizione: strada a senso unico, che va da via Mascagni a via Berlinguer, con parcheggio auto su un lato

Marciapiedi: marciapiedi presenti su ambo i lati di larghezza 1,10 metri

Attraver. pedonali: assenti

Pavimentaz.: pavimentazione non uniforme

Strade.int carr: presenti

Grado di accessibilità: **INADEGUATA**

Marciapiedi: da adeguare la larghezza a 1,50 metri almeno su un lato

Attraver. pedonali: da realizzare con adeguati scivoli a raso e segnaletica in prossimità degli incroci

Pavimentaz.: da realizzare pavimentazione uniforme con materiali analoghi a quelli esistenti nella zona

Strade.int carr: da prevedere scivoli a raso ove necessario

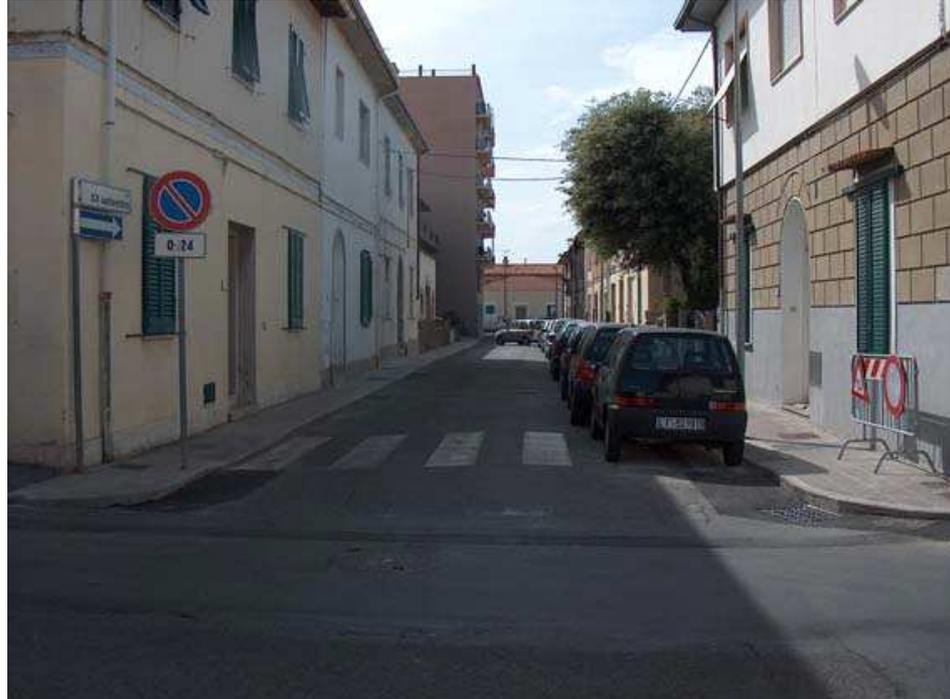
Descrizione: strada a senso unico che da via Catalani porta a via Berlinguer, con auto in sosta su un lato

Marciaiedi:	marciapiedi presenti su ambo i lati con larghezze variabili da 1,00 a 1,40 metri, con presenza a tratti di pali della segnaletica ad ostacolo
Attraver. pedonali:	assenti
Pavimentaz.:	pavimentazioni varie in asfalto, mattonelle di calcestruzzo ed altri materiali non omogenei
Strade.int carr:	presenti

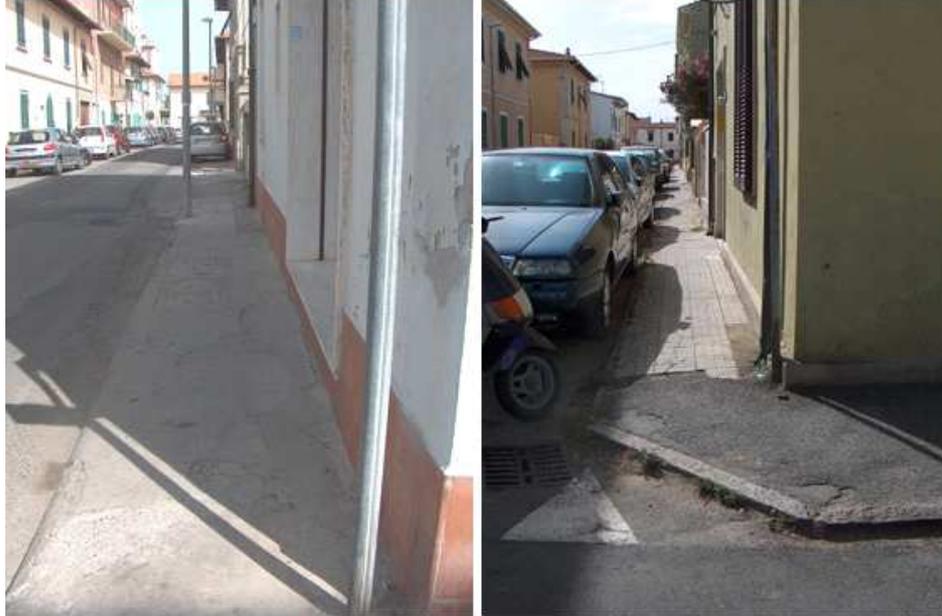
Scheda: 183S

Descrizione: strada a senso unico, cha va da via Mascagni a via del Partigiano, con auto in sosta su un lato

Marciapiedi:	marciapiedi presenti su entrambi i lati con larghezza circa 1 metro; presenza di pali della segnaletica verticale ad ostacolo
Attraver. pedonali:	assenti
Pavimentaz.:	pavimentazione in mattonelle di cemento
Strade.int carr:	presenti

Grado di accessibilità: INADEGUATA

Marciapiedi:	da adeguare la larghezza a 1,50 metri almeno su un lato per tutta la lunghezza; da prevedere lo spostamento filo cordolo esterno dei pali della segnaletica
Attraver. pedonali:	da realizzare con adeguati scivoli a raso e segnaletica in prossimità degli incroci
Pavimentaz.:	da realizzare pavimentazione uniforme con materiali analoghi a quelli esistenti nella zona
Strade.int carr:	da prevere scivoli a raso ove necessario

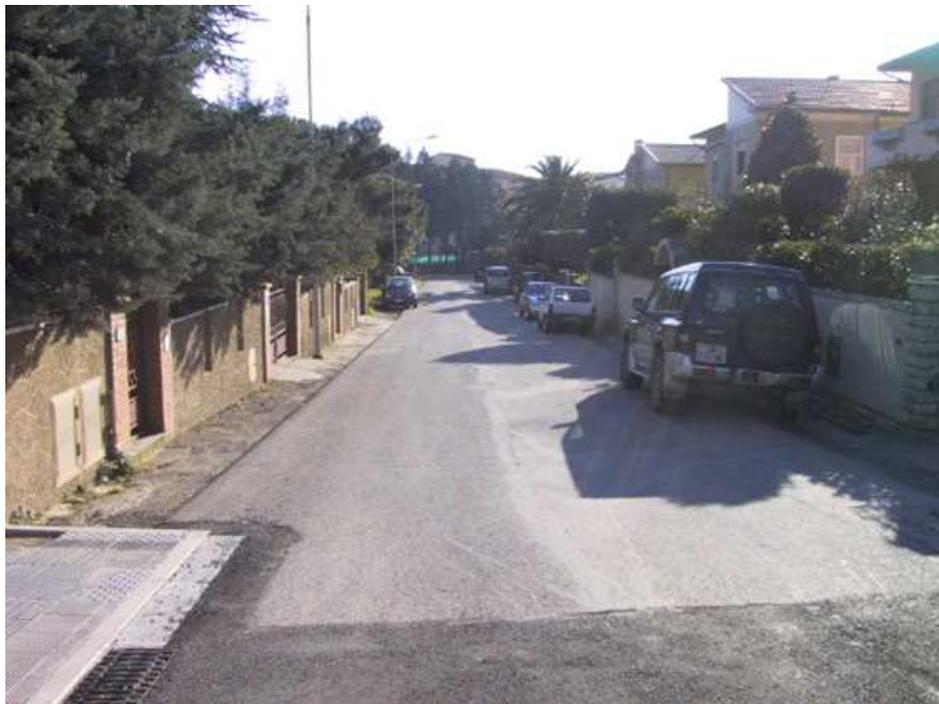
Scheda: 184S

strada residenziale a doppio senso di circolazione, non molto ampia

Marciapiedi: non presenti

Attraver. pedonali: non presenti

Strade.int carr: non presenti

Grado di accessibilità: **INADEGUATA**

Marciapiedi: possibile la realizzazione di marciapiedi di larghezza adeguata solo su un lato

Attraver. pedonali: da prevedere con scivoli a raso e segnaletica

Pavimentaz.: non è possibile la realizzazione di percorsi ciclabili; pavimentazione del marciapiede in mattonelle di cemento o autobloccanti

Strade.int carr: da realizzare con scivoli a raso in corrispondenza degli accessi privati

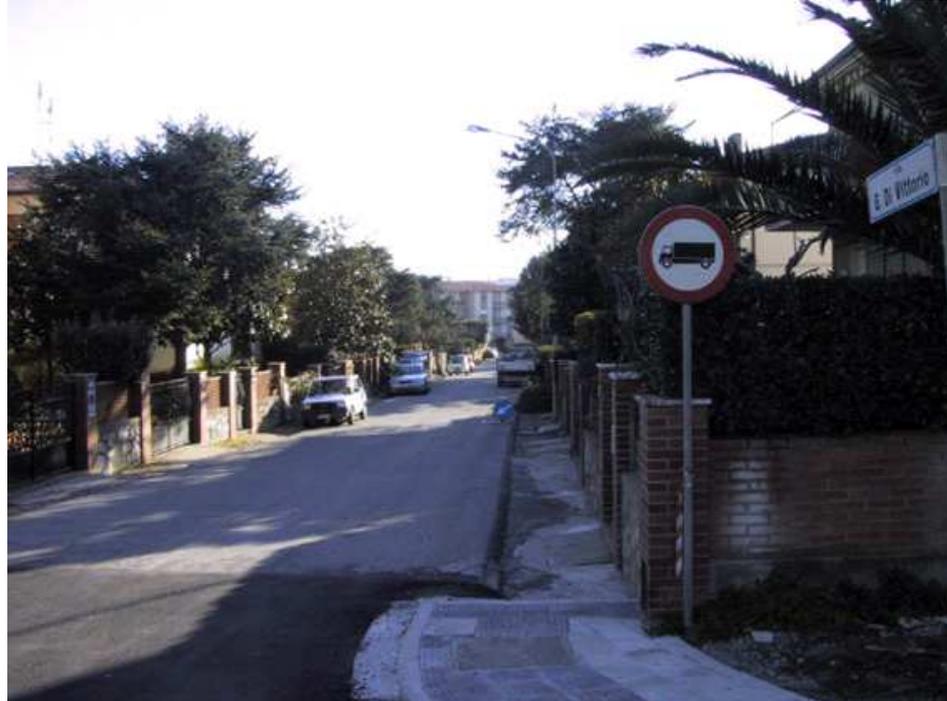
strada residenziale a doppio senso di circolazione e a fondo chiuso

Marciapiedi: non presenti

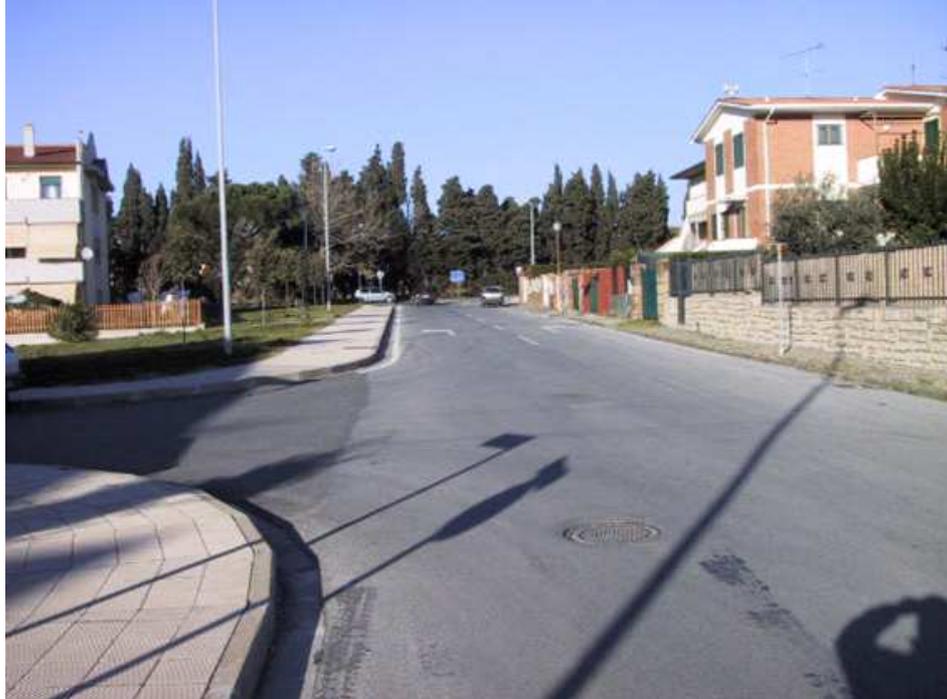
Scheda: 186S

strada a senso unico che da Via della Cava porta in via Lungomonte

Marciapiedi:	presenti di recente realizzazione e di larghezza adeguata su un lato; sull'altro lato sono presenti solo a tratti e non adeguati
Attraver. pedonali:	presenti con scalini
Pavimentaz.:	
Strade.int carr:	presenti con scalini

Grado di accessibilità: INADEGUATA

Marciapiedi:	da realizzare marciapiedi di larghezza adeguata nei tratti mancanti
Attraver. pedonali:	da realizzare con adeguati scivoli a raso e segnaletica
Pavimentaz.:	pavimentazione da prevedere in analogia a quella esistente
Strade.int carr:	da realizzare con scivoli a raso in corrispondenza degli accessi privati
