COMUNE DI ROSIGNANO M.MO
PROVINCIA DI LIVORNO

**PROGRAMMA DI INTERVENTO
PER L'ABBATTIMENTO
DELLE BARRIERE
ARCHITETTONICHE ED
URBANISTICHE**

**Volume IV
Schedatura strade**

GIUGNO 2017

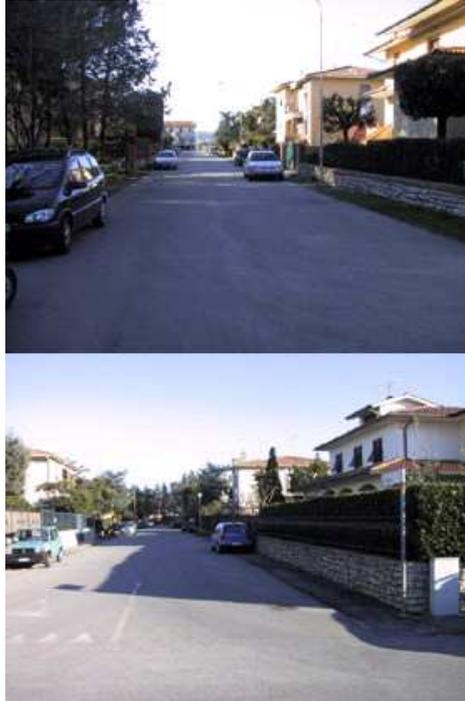
Scheda: 187S

Descrizione: strada residenziale a doppio senso di circolazione

Marciapiedi: non presenti

Attraver. pedonali: non presenti

Strade.int carr: non presenti

Grado di accessibilità: **INADEGUATA**

Marciapiedi: possibile la realizzazione di marciapiedi di larghezza adeguata su entrambi i lati, eliminando però i posti auto

Attraver. pedonali: da realizzare con adeguati scivoli a raso e segnaletica

Pavimentaz.: non è possibile la realizzazione di percorsi ciclabili; pavimentazione del marciapiede in mattonelle di cemento o autobloccanti

Strade.int carr: da realizzare con scivoli a raso in corrispondenza degli accessi privati

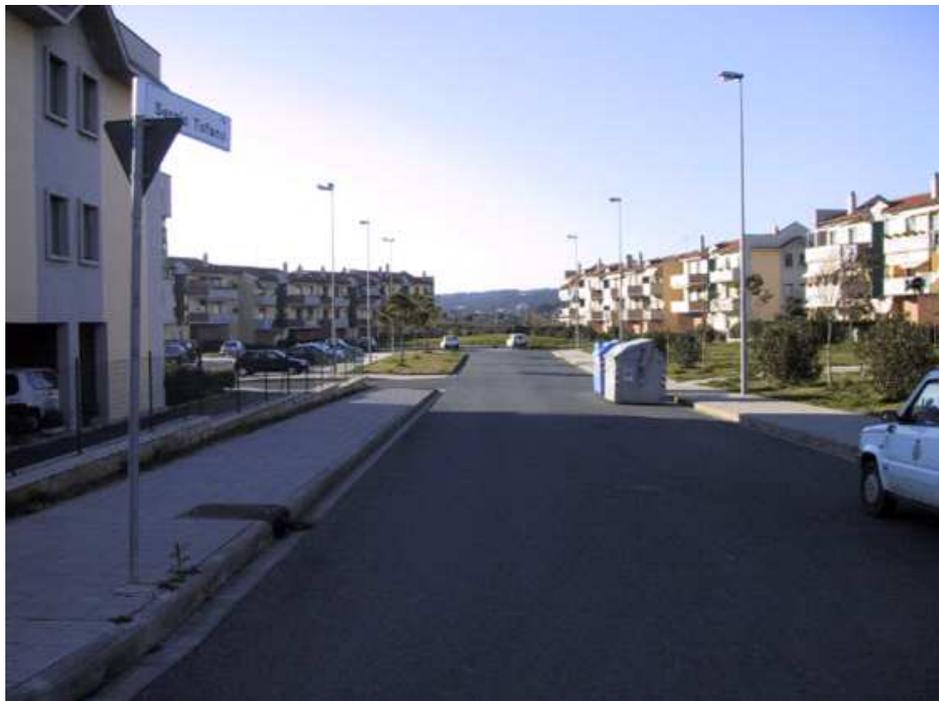
Scheda: **188S**

Ubicazione: Rosignano Solvay
Descrizione: strada interna di una nuova lottizzazione

Marciapiedi: presenti di recente realizzazione, di larghezza adeguata

Attraver. pedonali: presenti con scivoli adeguati

Pavimentaz.: pavimentazione marciapiedi in mattonelle rigate

Strade.int carr: presenti con scivoli a raso

Grado di accessibilità: ADEGUATA

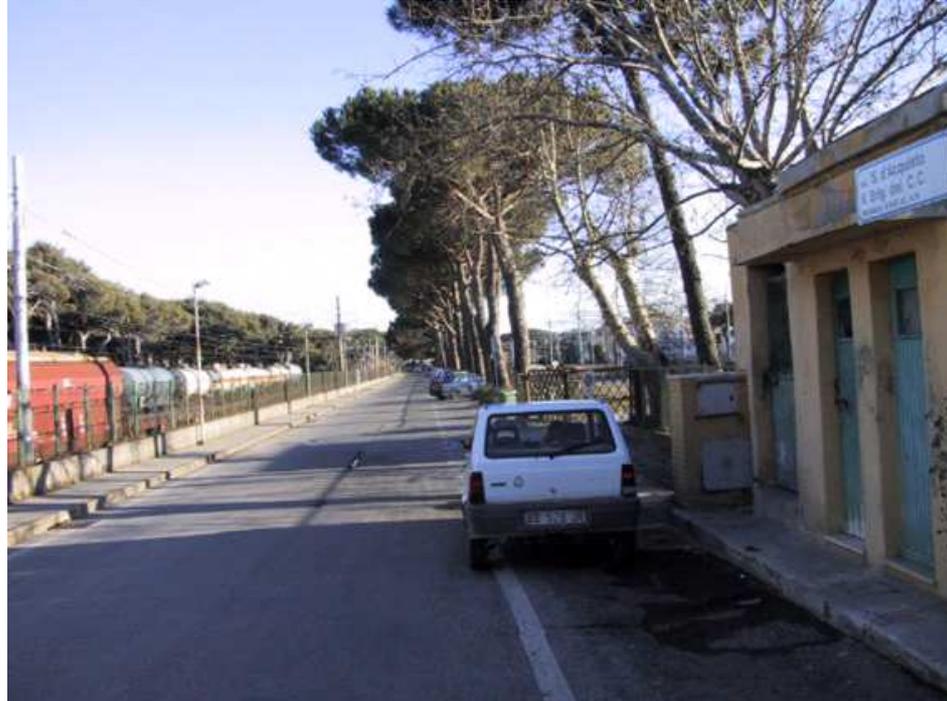
strada di accesso alla stazione ferroviaria, a doppio senso di circolazione

Marciapiedi: presenti solo lato monte, di larghezza limitata 90-70 cm

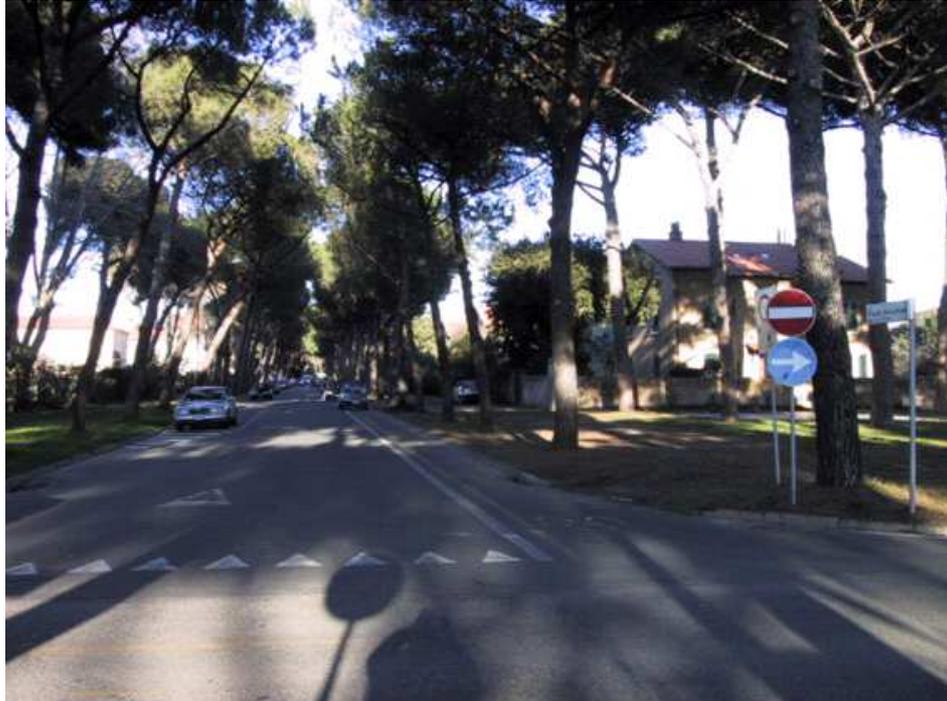
Descrizione: strada molto trafficata, nella zona delle scuole, a senso unico, con presenza di alberature

Marciapiedi: presente solo cordonato con terra battuta tra i pini lungo strada

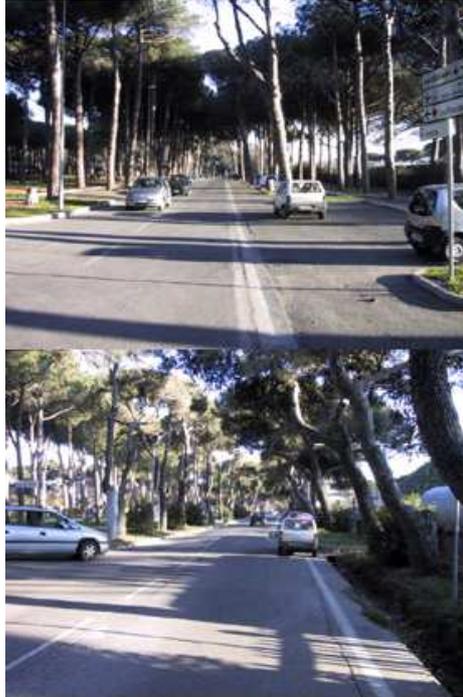
Scheda: 191S

strada molto trafficata che porta al presidio sanitario di R. Solvay, a doppio senso di circolazione

Marciapiedi: presenti solo nel tratto tra via Forlì e via Dante

Attraver. pedonali: non presenti

Pavimentaz.: pavimentazione del tratto esistente in asfalto

Strade.int carr: non presenti

Grado di accessibilità: **INADEGUATA**

Marciapiedi: possibile la realizzazione di marciapiedi di larghezza deguata almeno lato monte, studiando però percorsi in parte che interessano anche la pineta

Attraver. pedonali: da realizzare con adeguati scivoli a raso e segnaletica

Pavimentaz.: pavimentazione da prevedere in analogia a quella esistente nelle strade vicine

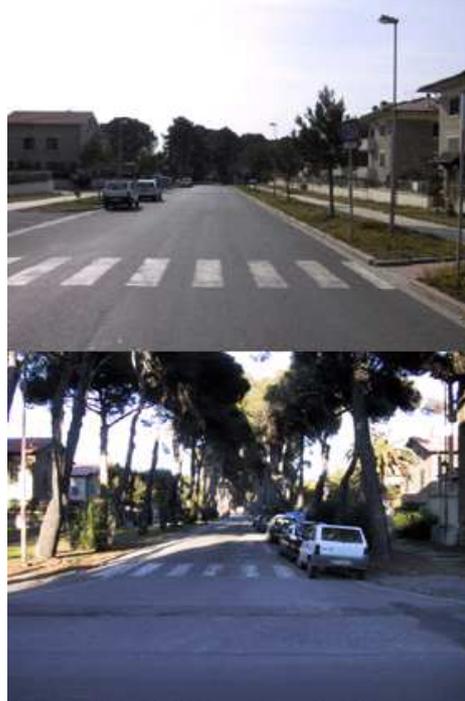
Scheda: 192S

strada molto trafficata, a senso unico nel primo tratto, con presenza di pini su entrambi i lati; nella parte terminale arriva nella lottizzazione del Botro Secco, di recente realizzazione

presenti di larghezza adeguata solo nell'ultimo tratto nella lottizzazione del botro Secco; per il resto ci sono solo banchine in terra battuta tra i pini

presenti con scalini

Grado di accessibilità: INADEGUATA

da realizzare di larghezza adeguata su tutta la lunghezza della strada, con la stessa tipologia di quelli esistenti all'interno della nuova lottizzazione

da realizzare con adeguati scivoli a raso e segnaletica

pavimentazione da prevedere in analogia a quella esistente nelle strade vicine

da realizzare con scivoli a raso in corrispondenza degli accessi privati

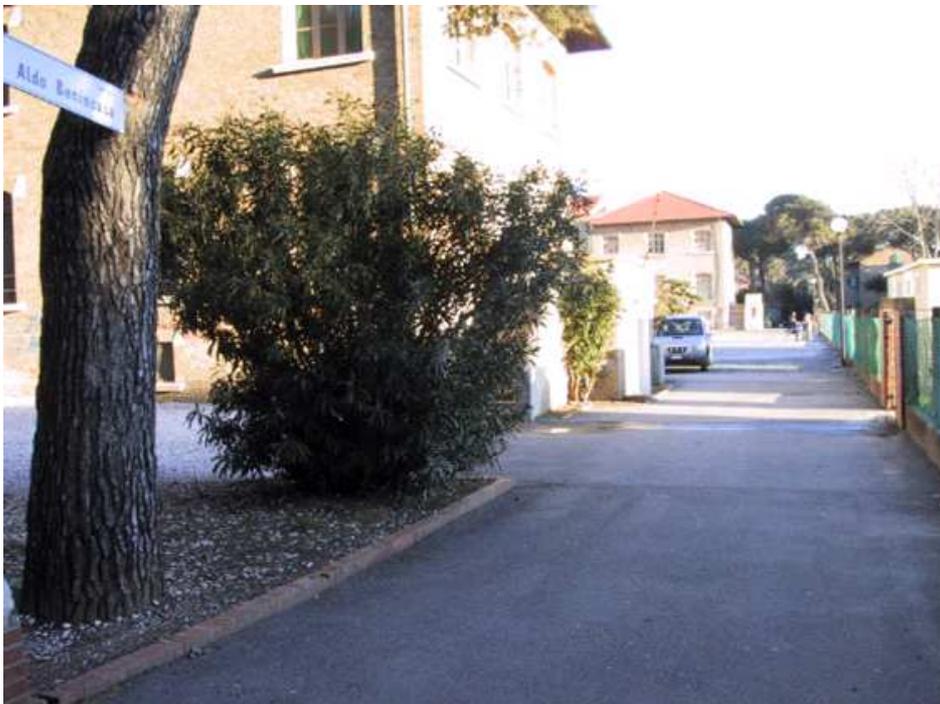
Scheda: **193S**

accesso sul retro della scuola Dante Alighieri, con una piccola piazzetta

Marciapiedi: non presenti

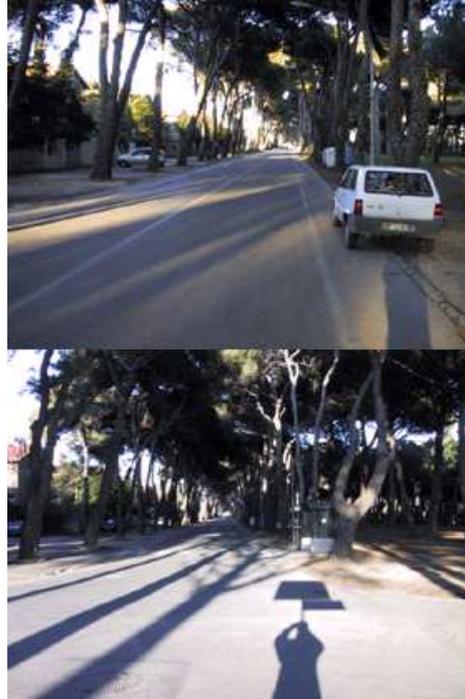
strada molto transitata, a doppio senso di circolazione, con presenza alberature in banchina su entrambi i lati; la parte terminale arriva nella nuova lottizzazione residenziale del Botro Secco

Marciapiedi:	non presenti; presenti soltanto nella parte etrminale nella nuova lottizzazione
Attraver. pedonali:	presenti con scalini
Pavimentaz.:	ci sono solo le banchine in terra battuta
Strade.int carr:	non presenti

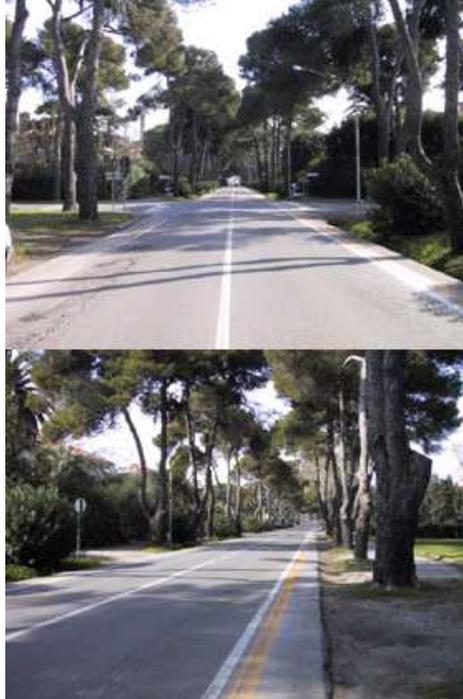
strada con presenza di pini di alto fusto su ambo i lati, che arriva all'ingresso della Soc. Solvay, con presenza di fascia di rispetto in terra battuta e fossetta a cielo aperto

Marciapiedi:	non presenti
Attraver. pedonali:	non presenti
Pavimentaz.:	presenza di pista ciclabile ricavata sulla carreggiata stradale mediante segnaletica orizzontale
Strade.int carr:	non presenti

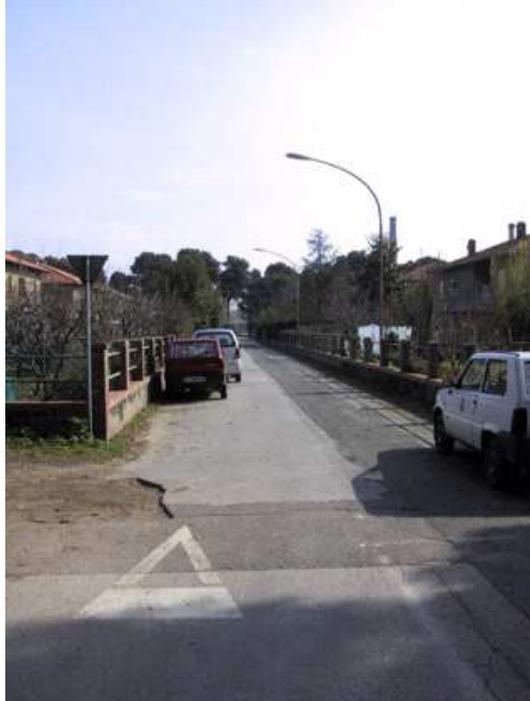
Ubicazione: Rosignano Solvay
Descrizione: strada residenziale molto stretta, a doppio senso di marcia

Marciapiedi: non presenti
Attraver. pedonali: non presenti
Pavimentaz.: non presenti
Strade.int carr: non presenti

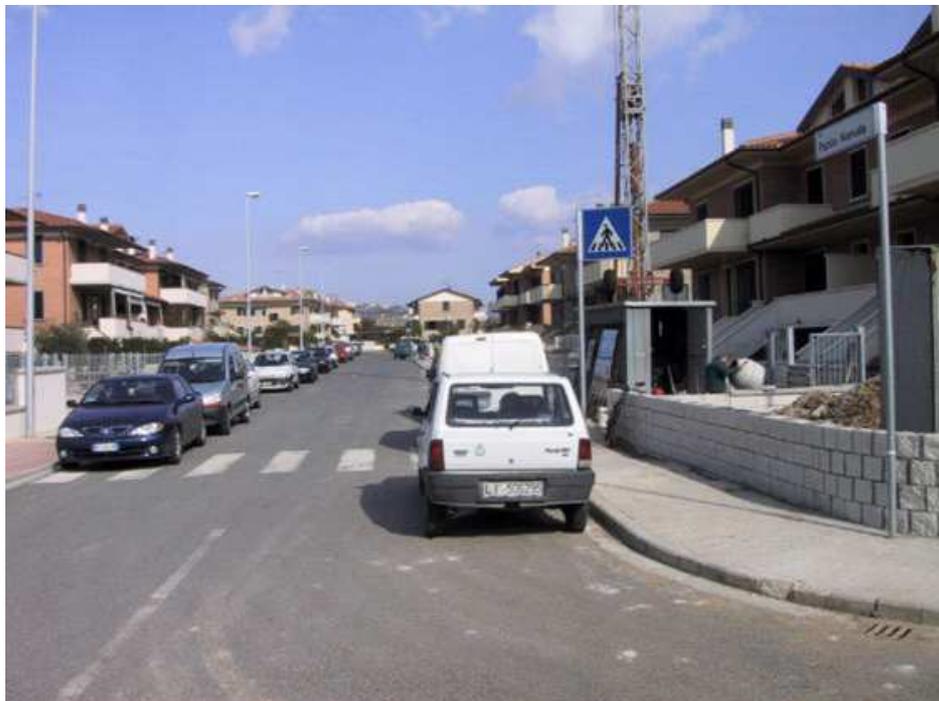
Descrizione: strada residenziale a doppio senso di marcia, facente parte della lottizzazione Botro Secco, di recente realizzazione

Marciapiedi:	presente di larghezza adeguata
Attraver. pedonali:	presenti con scivoli a raso
Pavimentaz.:	pavimentazione marciapiedi in mattonelle di cemento
Strade.int carr:	presenti con scivoli

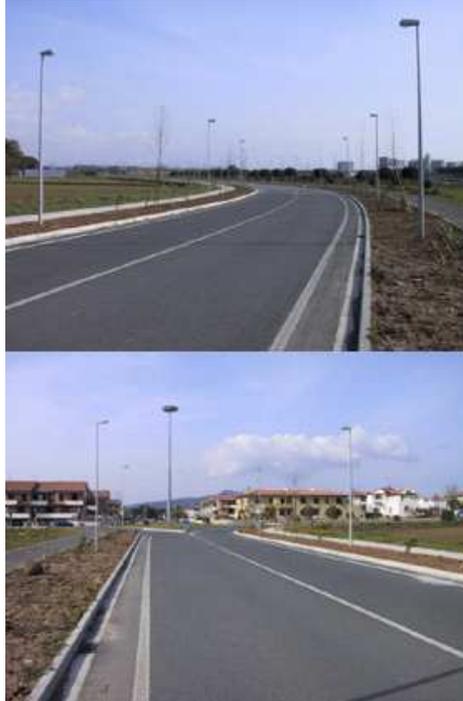
Descrizione: strada di collegamento tra via Forlì e la zona artigianale delle Morelline, a grande traffico di scorrimento veloce, di recente realizzazione

- Marciapiedi:** marciapiede presente lato monte, di larghezza adeguata
- Attraver. pedonali:** presenti con scivoli a raso
- Pavimentaz.:** presente pista ciclabile lato mare, marciapiedi pavimentati in mattonelle di cemento
- Strade.int carr:**

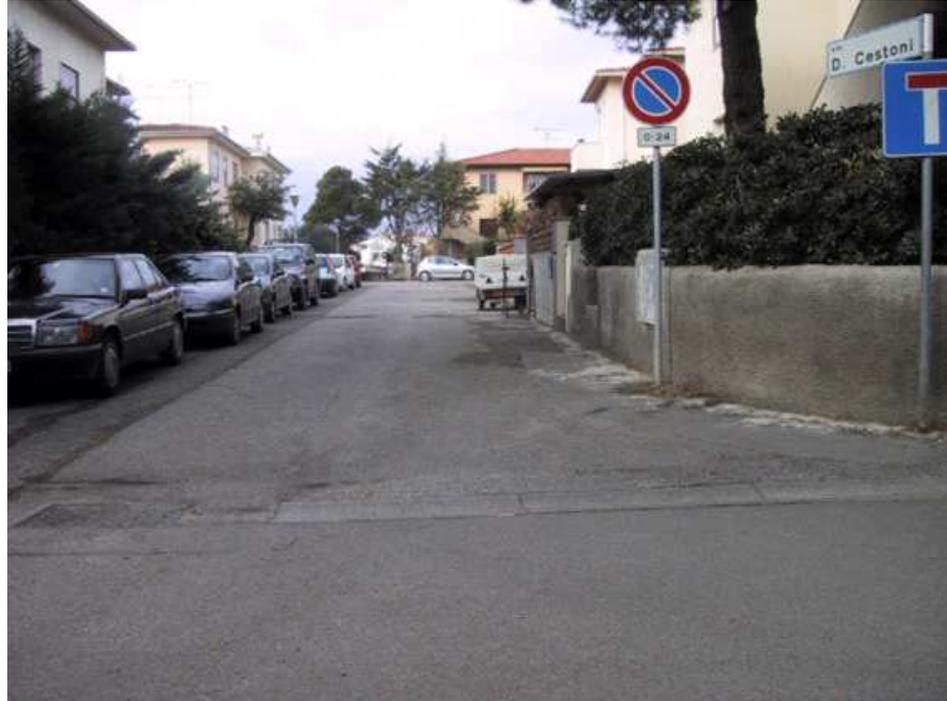
Descrizione: piccola strada a fondo chiuso, con parcheggio auto in linea su un lato

Marciapiedi: non presenti

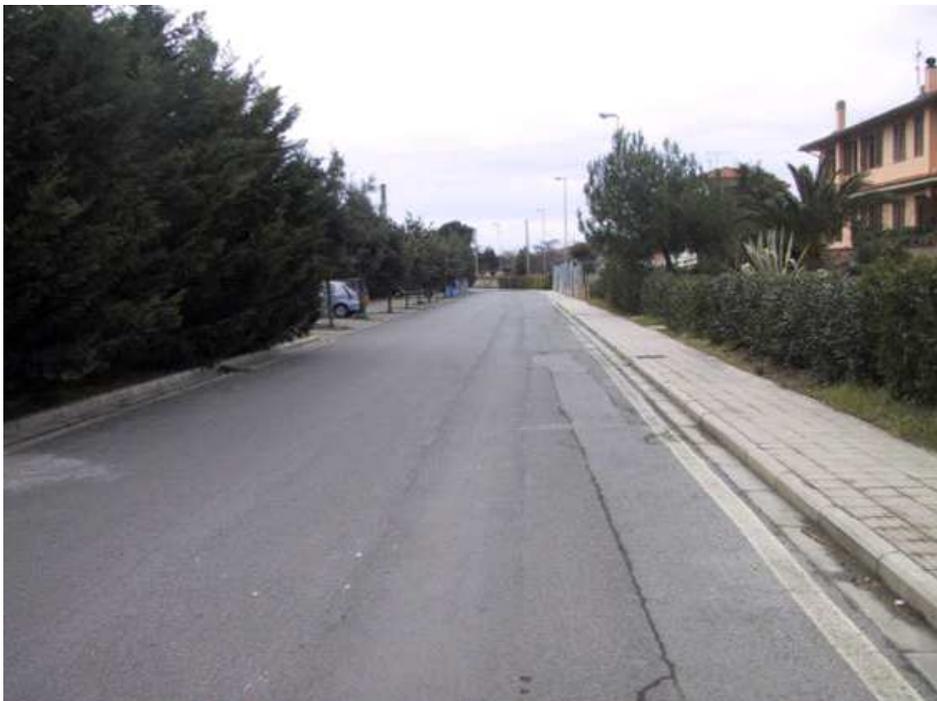
strada di collegamento tra via delle Pescine e Viale Filidei, con un piccolo parcheggio

Marciapiedi: marciapiede presente solo su un lato, di larghezza circa 120 cm

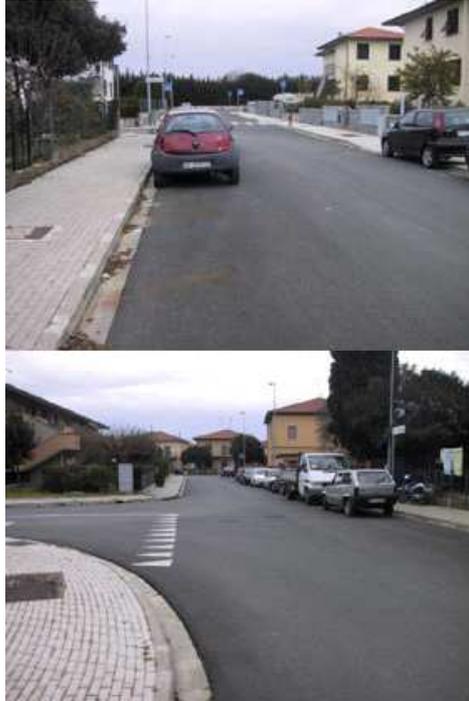
nuova strada facente parte della lottizzazione "Le Mimose"

Marciapiedi:	marciapiedi presenti con larghezza circa 200 cm
Attraver. pedonali:	presenti con scivolo a raso
Pavimentaz.:	pavimentazione in betonelle autobloccanti grigie
Strade.int carr:	presenti con scivolo a raso

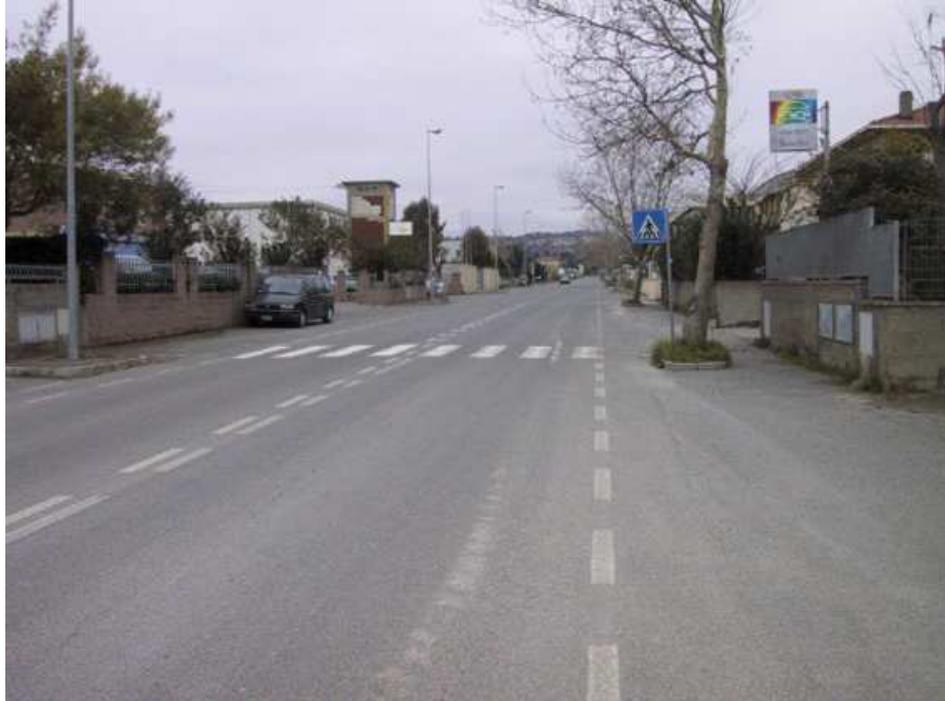
Descrizione: ampia strada all'interno della zona artigianale, con aiuole con parcheggi su ambo i lati

Marciapiedi:	non presenti
Attraver. pedonali:	strisce pedonali presenti a raso
Pavimentaz.:	non presenti
Strade.int carr:	tutti gli accessi sono a raso

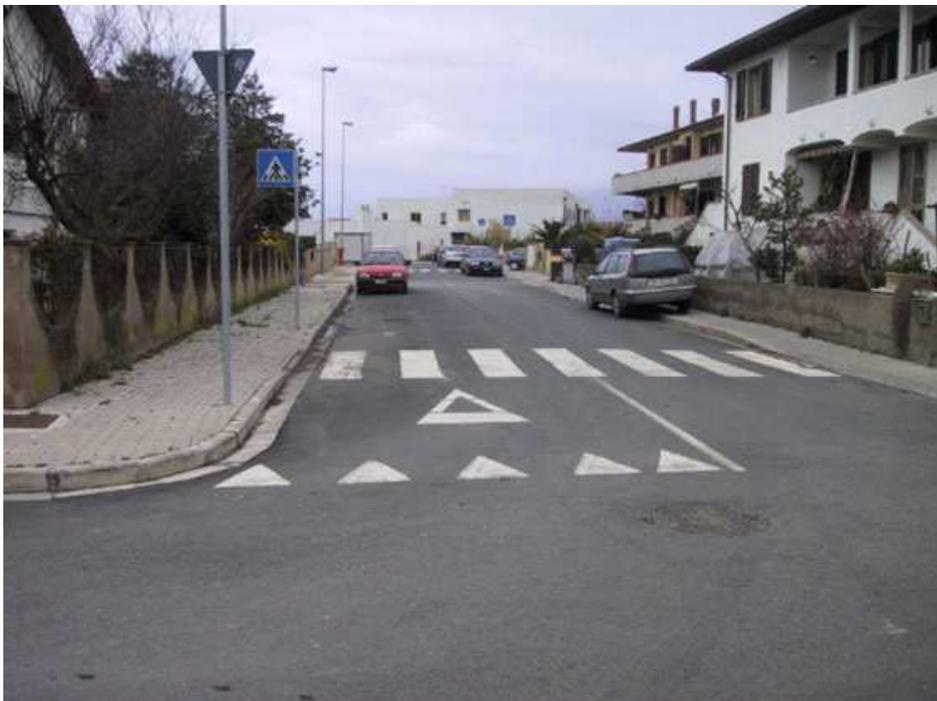
Ubicazione: Rosignano Solvay
Descrizione: strada a fondo chiuso

Marciapiedi: presenti con larghezza variabile da 120 a 180 cm

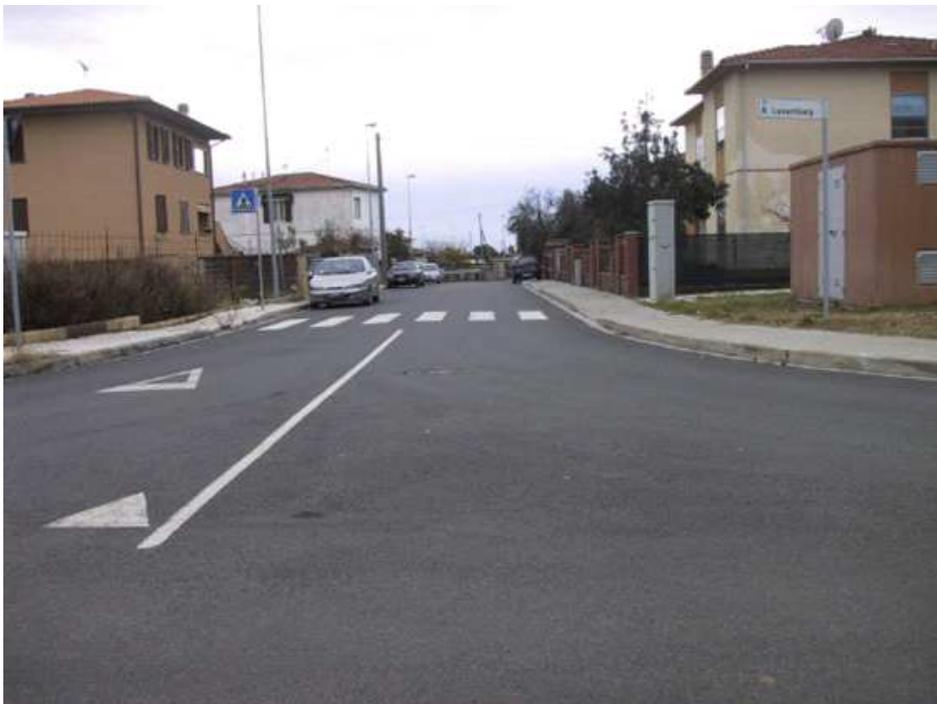
strada di collegamento tra via Curie e via delle Pescine

Marciapiedi: marciapiedi presenti con larghezza 180 cm lato nord e 100 cm lato sud

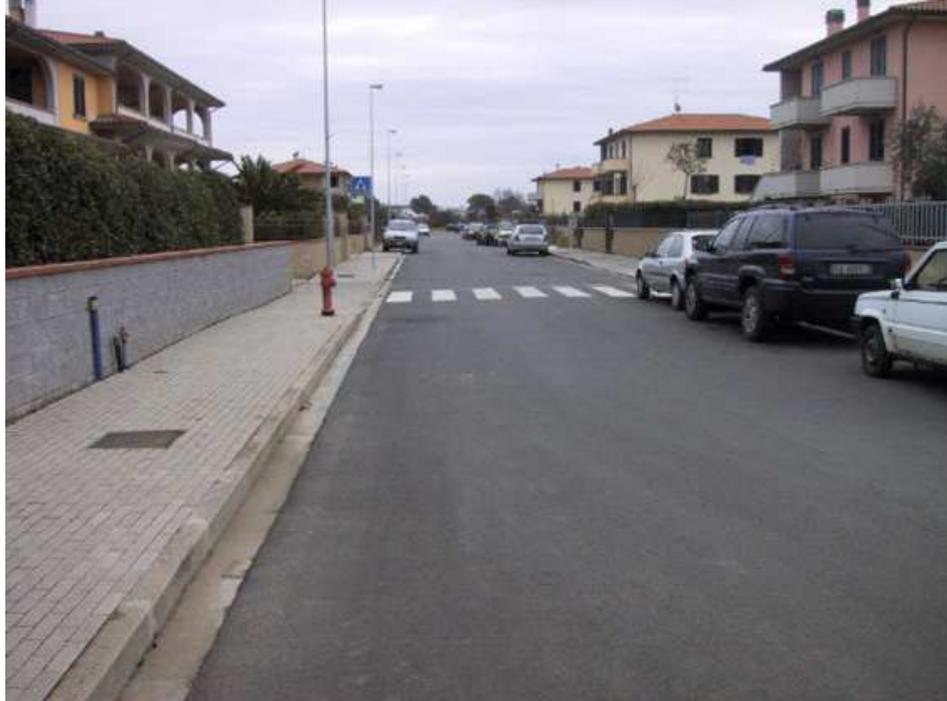
Descrizione: strada parallela a via Curie, a doppio senso di marcia, all'interno della nuova lottizzazione

Marciapiedi: marciapiedi presenti con larghezza circa 200 cm

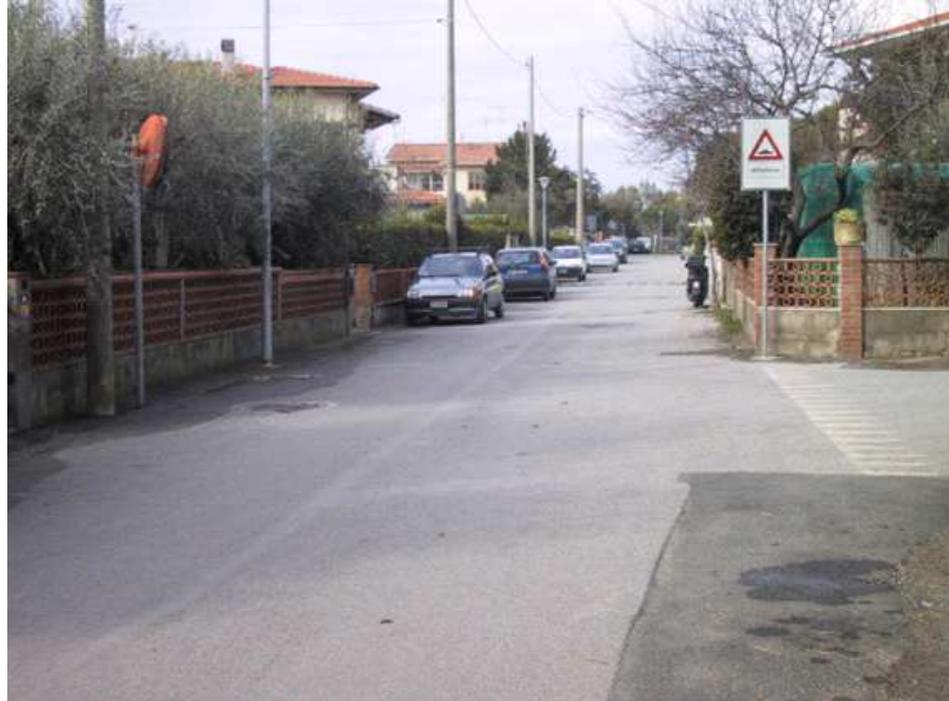
Descrizione: piccola strada interna, a doppio senso di marcia, con parcheggio auto laterale, a fondo chiuso

Marciapiedi: non presenti

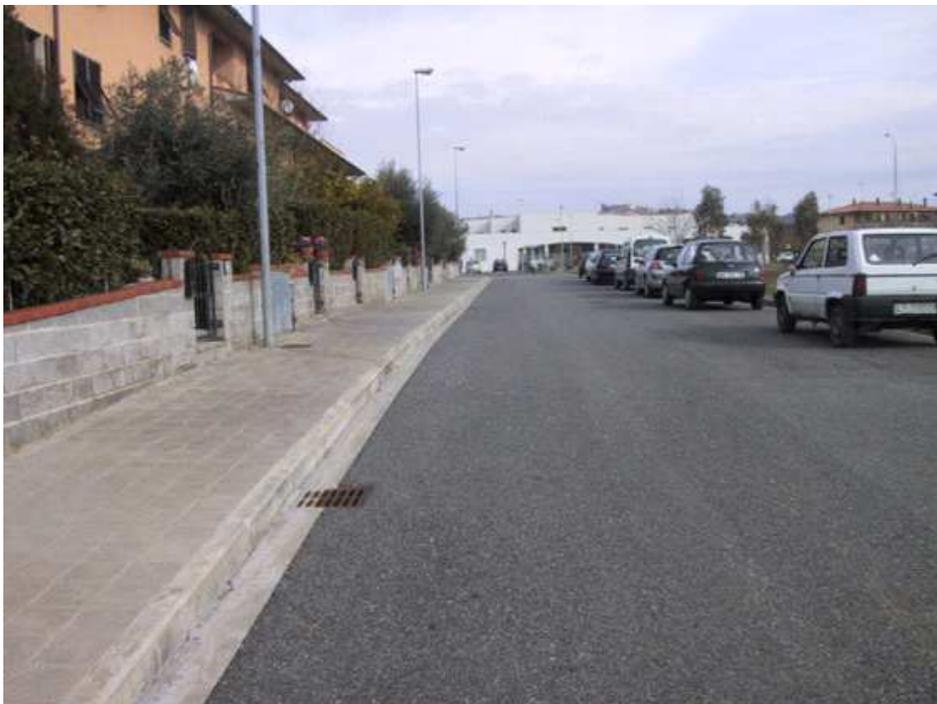
Descrizione: strada di recente realizzazione, nei pressi delle R.S.A.

Marciapiedi: marciapiede presente solo lato nord, con larghezza circa 120 cm; lato sud banchina in terra

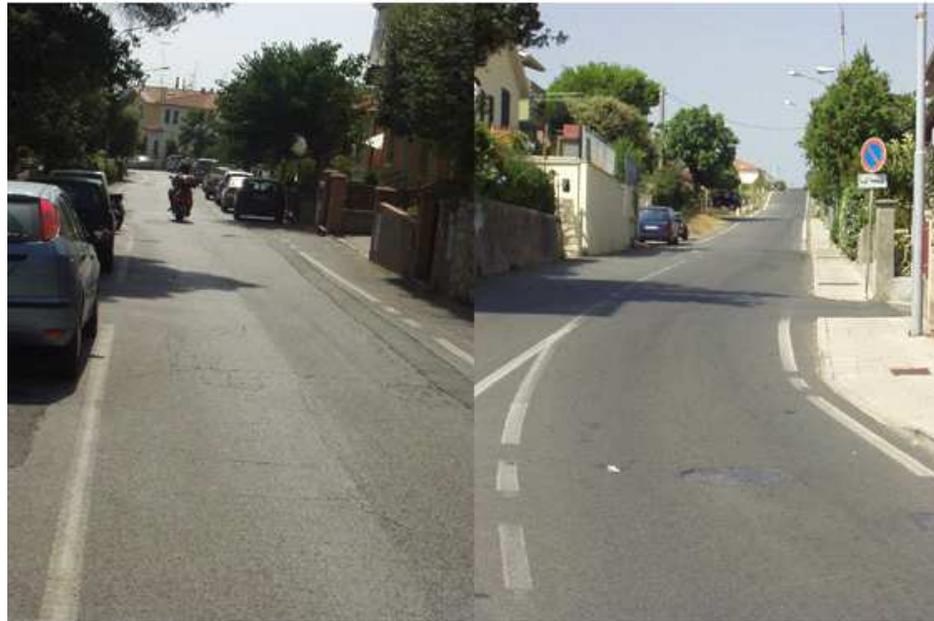
Descrizione: strada di comunicazione che arriva anche fuori dall'abitato; si divide in due tratti: quello a nord, oltre via del Cotone a doppio senso di circolazione; quello a sud, fino a via della Cava, a senso unico

Marciapiedi:	presenti solo su un lato nel tratto a nord; nel tratto a sud niente marciapiedi ma presenza di auto in sosta su ambo i lati
Attraver. pedonali:	presente uno nel tratto a nord, con scalini
Pavimentaz.:	pavimentazione tratto di marciapiede in mattonelle di cemento; niente pista ciclabile
Strade.int carr:	presenti con scalini

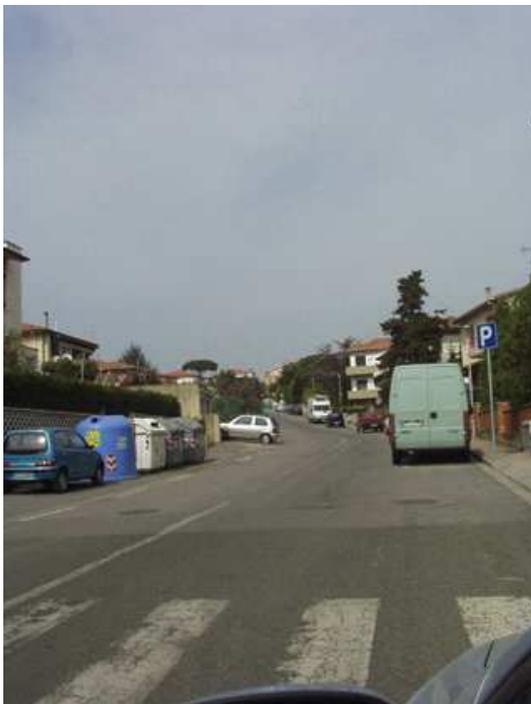
Descrizione: strada a doppio senso di marcia, con presenza di stalli per parcheggi auto su un lato della carreggiata; strada molto transitata che collega via della Cava con la parte alta di Rosignano Solvay

Marciapiedi: marciapiede solo su un lato di larghezza circa 120 cm

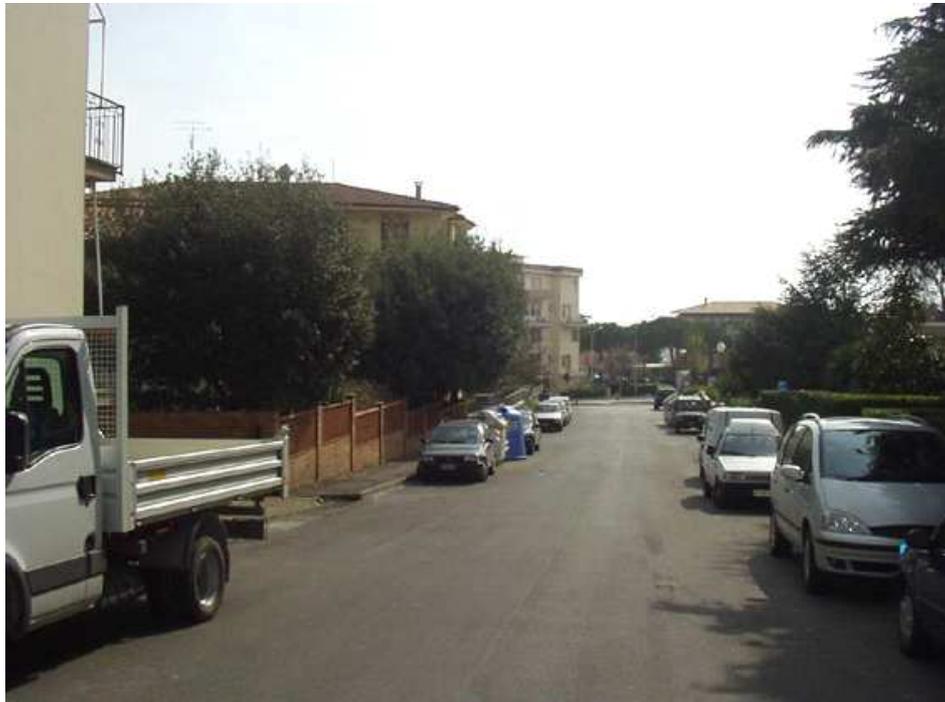
Descrizione: strada importante a doppio senso di circolazione, con presenza di auto in sosta su ambo i lati, larghezza della carreggiata circa 8 mt

Marciapiedi: marciapiedi presenti su ambo i lati con larghezza circa 100 cm

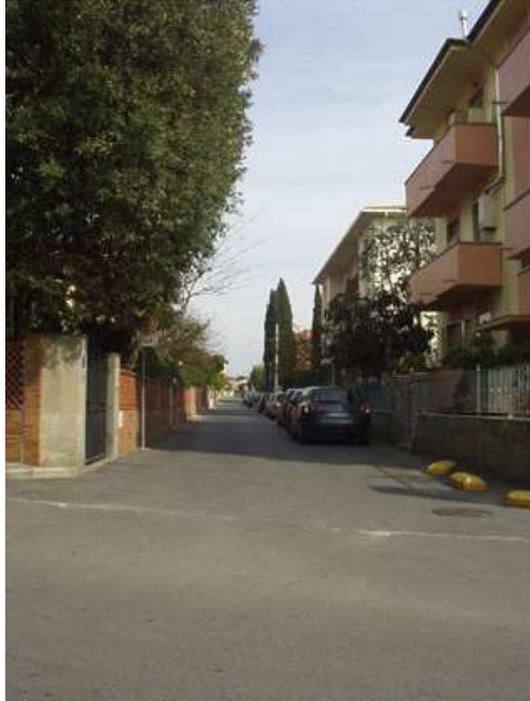
Descrizione: strada ad uso residenziale a senso unico, di larghezza inferiore a 5 mt, con presenza di auto in sosta su un lato

Marciapiedi: non presenti

Attraver. pedonali: non presenti

Grado di accessibilità: **INADEGUATA**

Marciapiedi: molto difficoltosa la realizzazione di marciapiedi adeguati vista la limitata larghezza della strada

Attraver. pedonali: trattandosi di zona residenziale e senza possibilità di realizzare marciapiedi, si possono realizzare attraversamenti con la semplice segnaletica orizzontale

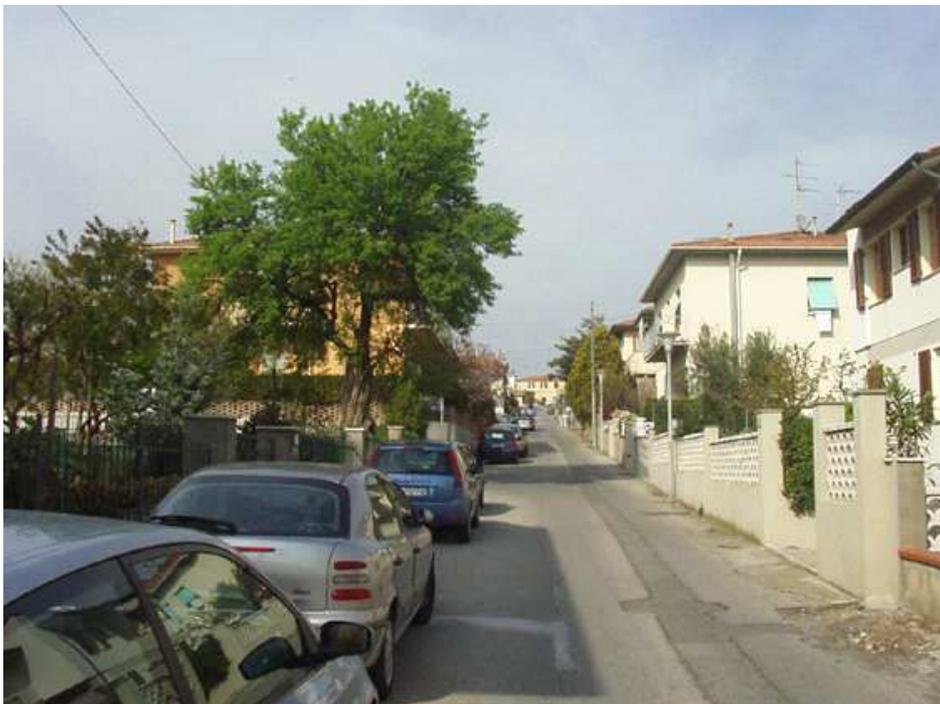
Scheda: 229S

Descrizione: strada a senso unico compresa tra via della Cava e via Agazzi, con presenza di auto in sosta su un lato

Marciapiedi: non presenti

Attraver. pedonali: non presenti

Grado di accessibilità: **INADEGUATA**

Marciapiedi: da realizzare marciapiede di larghezza adeguata almeno su un lato, per rendere raggiungibile l'area a verde pubblico presente

Attraver. pedonali: da realizzare almeno 3 attraversamenti con adeguati scivoli a raso e segnaletica

Pavimentaz.: pavimentazione da prevedere in analogia a quella esistente nelle strade vicine

Strade.int carr: da adeguare con scivoli a raso in corrispondenza degli accessi privati

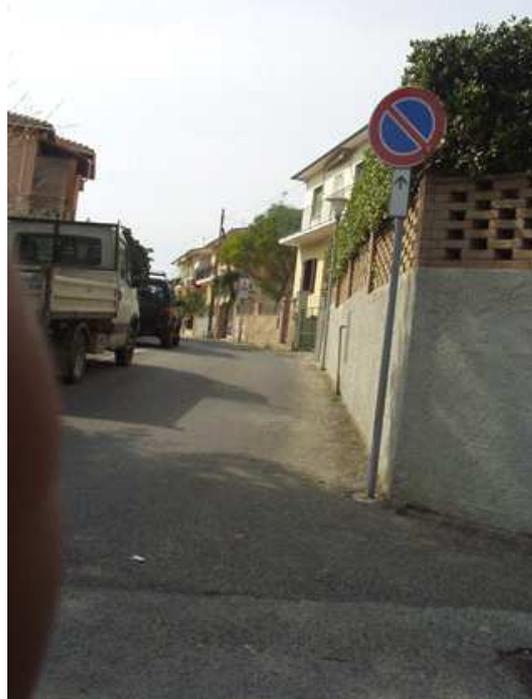
Scheda: 230S

piccola arteria di quartiere ad uso residenziale, con auto in sosta su un lato, larghezza della strada inferiore a 5 mt

Marciapiedi: non presenti

Attraver. pedonali: non presenti

Grado di accessibilità: **INADEGUATA**

Marciapiedi: molto difficoltosa la realizzazione di marciapiedi adeguati vista la limitata larghezza della strada

Attraver. pedonali: trattandosi di zona residenziale e senza possibilità di realizzare marciapiedi, si possono realizzare attraversamenti con la semplice segnaletica orizzontale

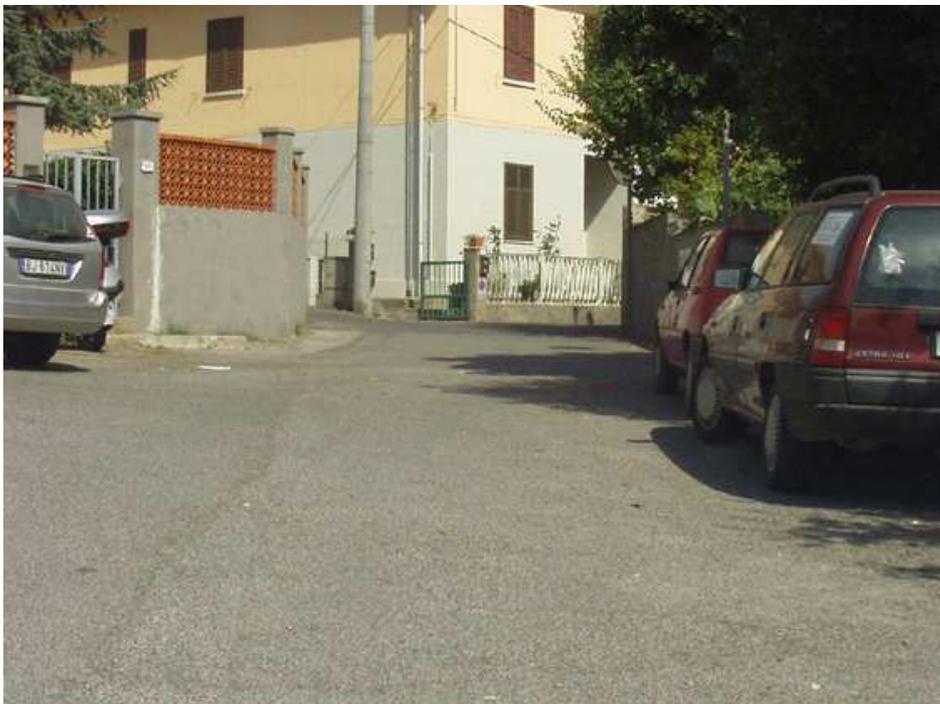
Scheda: 231S

Descrizione: piccola strada di quartiere all'interno di un piccolo borgo molto stretto, di larghezza circa 5 mt; rappresenta un prolungamento di via Agazzi

Marciapiedi: non presenti

Attraver. pedonali: non presenti

Grado di accessibilità: **INADEGUATA**

Marciapiedi: molto difficoltosa la realizzazione di marciapiedi adeguati vista la limitata larghezza della strada

Attraver. pedonali: trattandosi di zona residenziale e senza possibilità di realizzare marciapiedi, si possono realizzare attraversamenti con la semplice segnaletica orizzontale

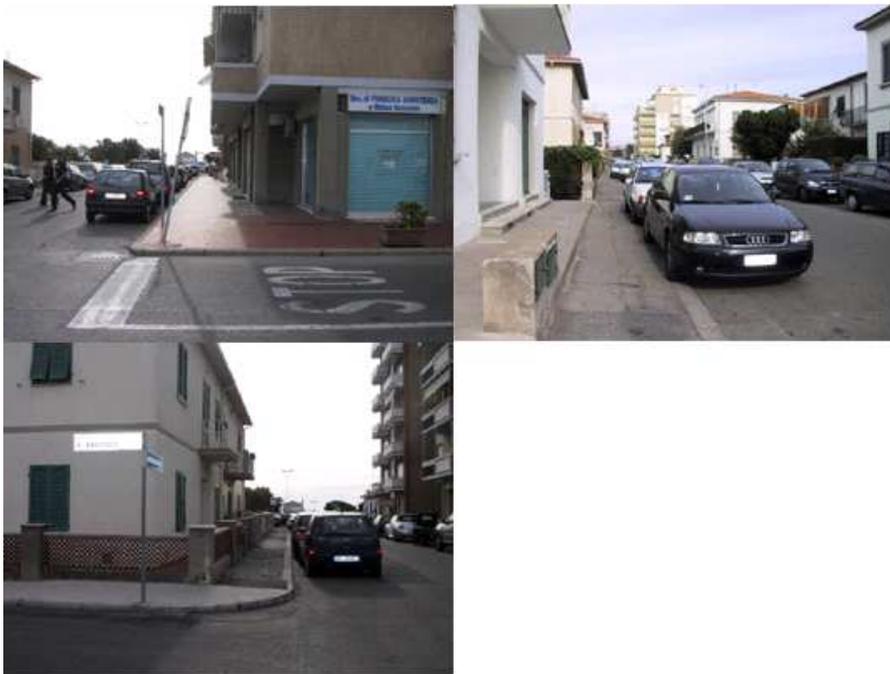
Scheda: 232S

- Marciapiedi:** presenti su ambo i lati di larghezza 1,40 - 1,50 metri; presenti sui marciapiedi i pali della pubblica illuminazione, con una luce libera di 1,10 metri.
- Attraver. pedonali:** non presenti
- Pavimentaz.:** nessun percorso ciclabile; pavimentazione dei marciapiedi disuniforme
- Strade.int carr:** presenti con scalini

Grado di accessibilità: DA ADEGUARE QUASI PER INTERO

- Marciapiedi:** marciapiedi già di larghezza adeguata
- Attraver. pedonali:** da realizzare con adeguati scivoli a raso e segnaletica
- Pavimentaz.:** da realizzare pavimentazione uniforme dei marciapiedi, con materiali analoghi a quelli della zona
- Strade.int carr:** da realizzare con scivoli a raso in corrispondenza degli accessi privati

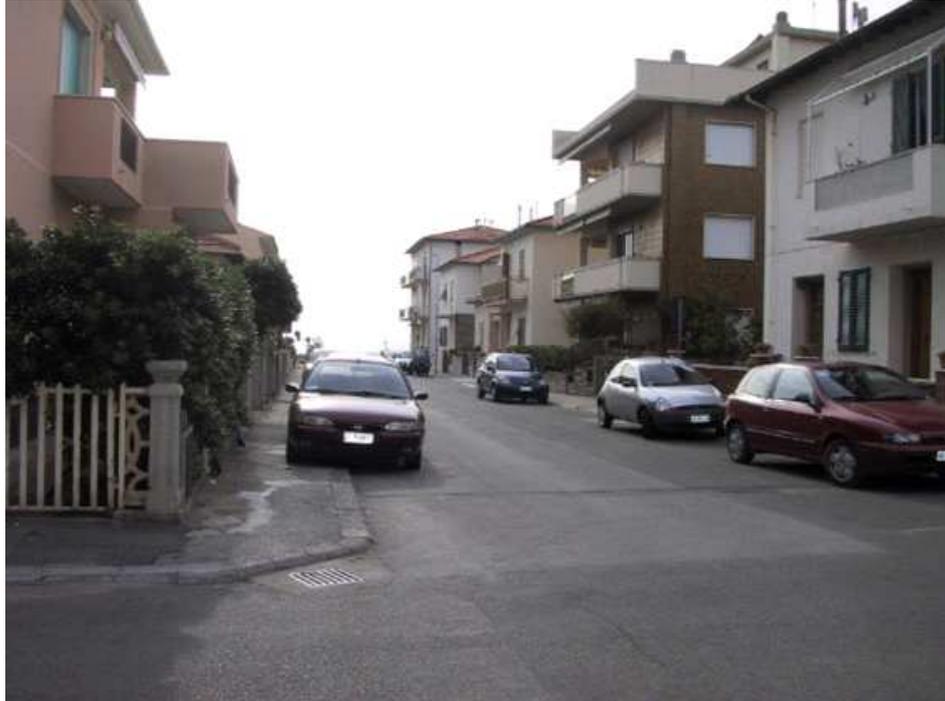
Scheda: 233S

- Marciapiedi:** presenti su ambo i lati di larghezza 1,40 - 1,50 metri; presenti sui marciapiedi i pali della pubblica illuminazione in posizione centrale
- Attraver. pedonali:** non presenti
- Pavimentaz.:** nessun percorso ciclabile; pavimentazione dei marciapiedi disuniforme
- Strade.int carr:** presenti con scalini

Grado di accessibilità: DA ADEGUARE QUASI PER INTERO

- Marciapiedi:** marciapiedi già di larghezza adeguata; da prevedere lo spostamento dei pali in posizione centrale del marciapiede
- Attraver. pedonali:** da realizzare con adeguati scivoli a raso e segnaletica
- Pavimentaz.:** da realizzare pavimentazione uniforme dei marciapiedi, con materiali analoghi a quelli della zona
- Strade.int carr:** da realizzare con scivoli a raso in corrispondenza degli accessi privati

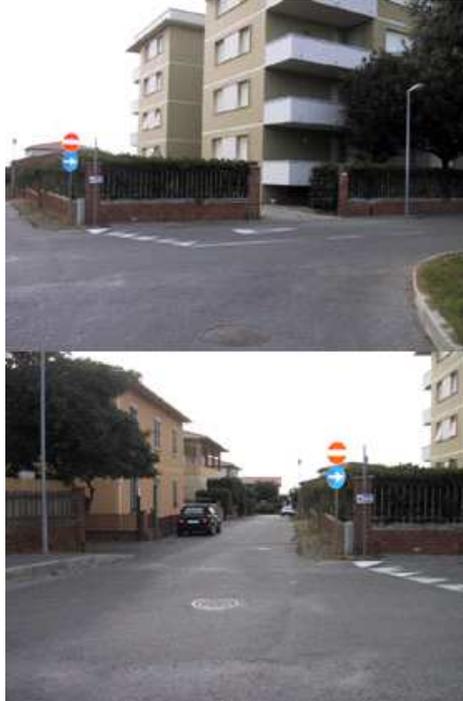
Scheda: 234S

Marciapiedi: non presenti

Attraver. pedonali: non presenti

Grado di accessibilità: DA ADEGUARE QUASI PER INTERO

Marciapiedi: possibile la realizzazione di marciapiedi, ma appare superflua visto che trattasi di strada senza sfondo e senza transito pedonale

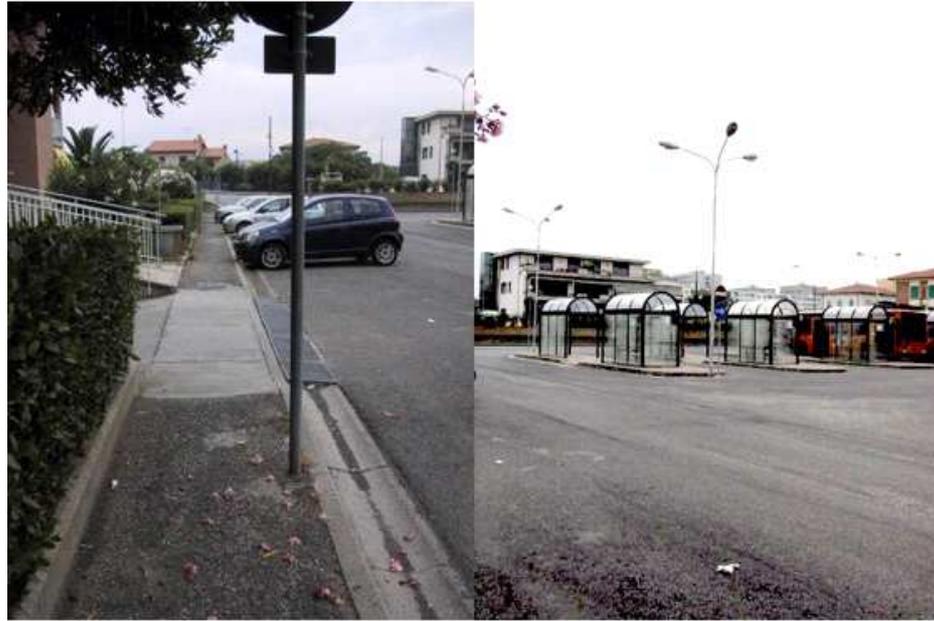
Scheda: 235S

presenti di larghezza 1,30 metri

non presenti

nessun percorso ciclabile; pavimentazione dei marciapiedi disuniforme, in parte in bitume ed in parte in porfido

Grado di accessibilità: IN PARTE ADEGUATA ED IN PARTE DA ADEGUARE

marciapiedi già di larghezza adeguata

da realizzare con adeguati scivoli a raso e segnaletica

da uniformare la tipologia della pavimentazione

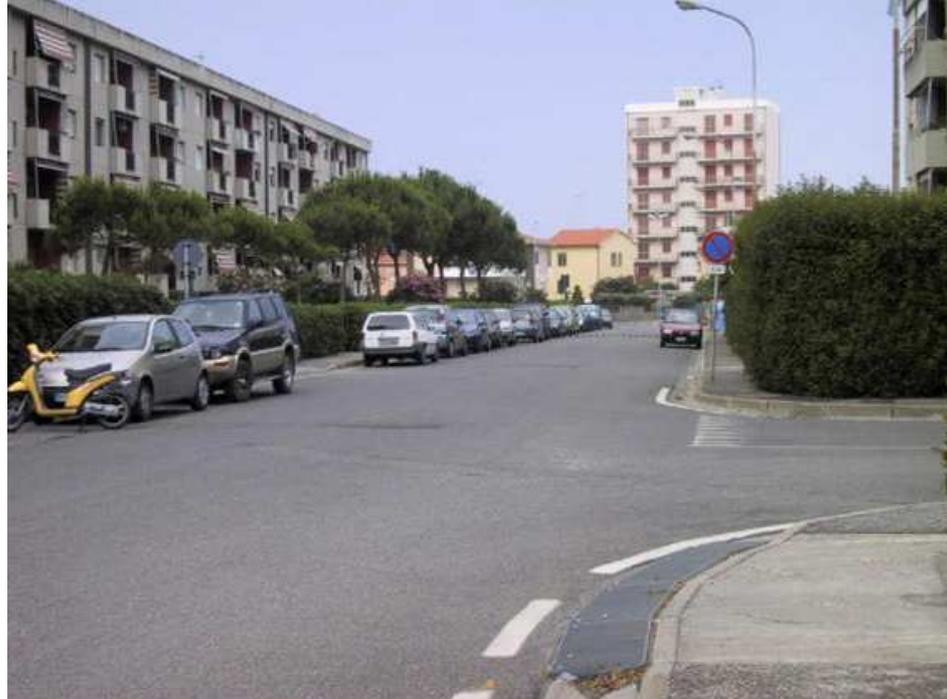
Scheda: 236S

Marciapiedi:	presenti di larghezza 1,50 metri su ambo i lati
Attraver. pedonali:	non presenti
Pavimentaz.:	nessun percorso ciclabile; pavimentazione in bitume
Strade.int carr:	presenti con scalini

Grado di accessibilità: DA MIGLIORARE SOLO IN PARTE

Marciapiedi:	già adeguati
Attraver. pedonali:	da realizzare con adeguati scivoli a raso e segnaletica
Pavimentaz.:	già adeguati
Strade.int carr:	da realizzare con scivoli a raso in corrispondenza degli accessi privati

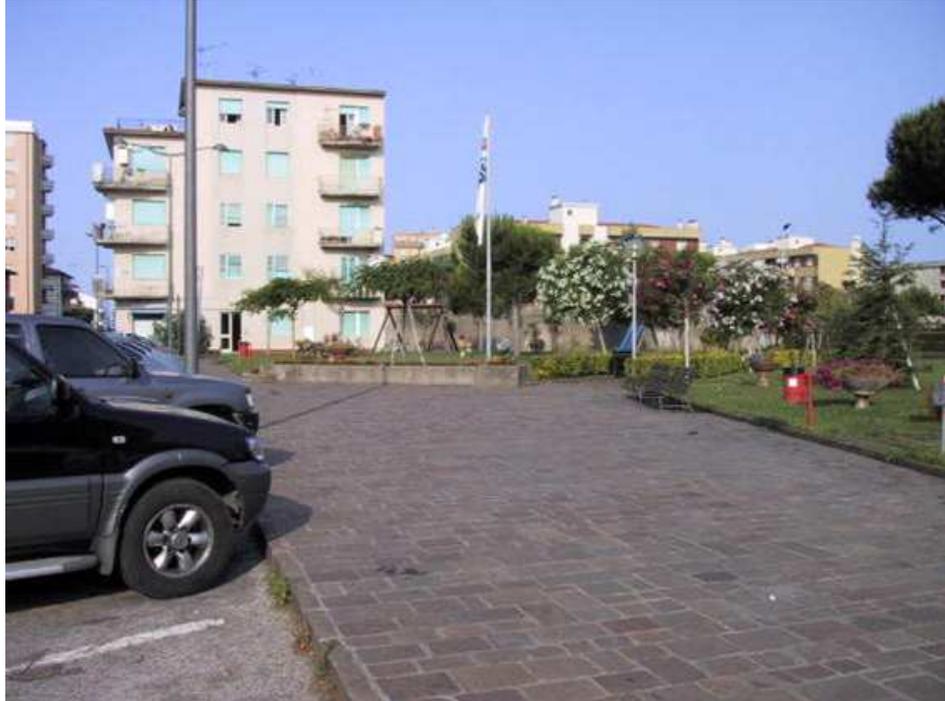
Scheda: 237S

Marciapiedi: presenti solo per un tratto su un lato

Attraver. pedonali: non presenti

Pavimentaz.: nessun percorso ciclabile; pavimentazione in materiale vario

Strade.int carr: presenti con scalini

Grado di accessibilità: **INADEGUATA**

Marciapiedi: da realizzare marciapiedi di larghezza adeguata almeno su un lato

Attraver. pedonali: da realizzare con adeguati scivoli a raso e segnaletica

Pavimentaz.: da uniformare la tipologia della pavimentazione

Strade.int carr: da realizzare con scivoli a raso in corrispondenza degli accessi privati

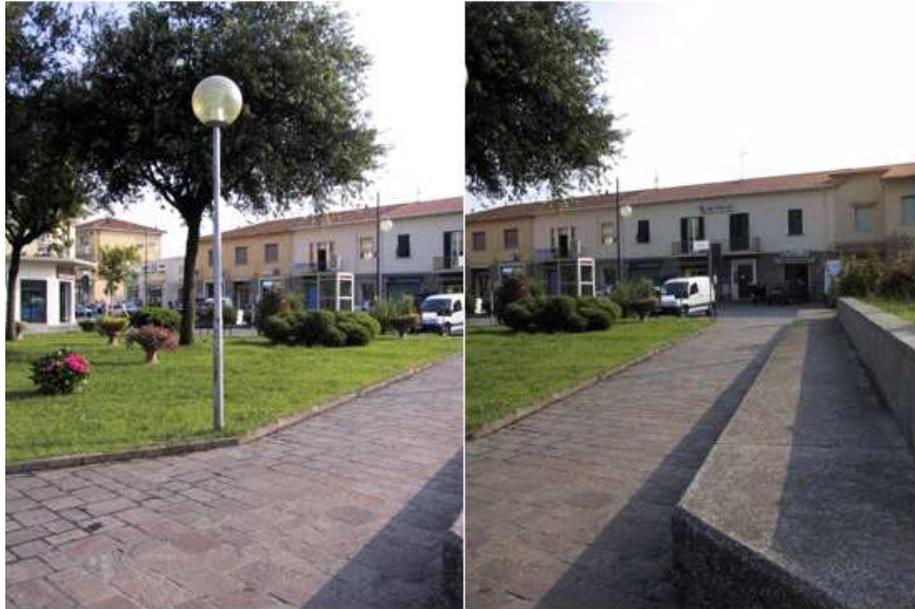
Scheda: 238S

- Marciapiedi:** presenti di larghezza adeguata
- Attraver. pedonali:** non presenti
- Pavimentaz.:** pavimentazione in cubetti di porfido
- Strade.int carr:** non presenti

Grado di accessibilità: ADEGUATA

- Marciapiedi:** già adeguati
- Attraver. pedonali:** già adeguati
- Pavimentaz.:** già adeguati
- Strade.int carr:**
