COMUNE DI ROSIGNANO M.MO
PROVINCIA DI LIVORNO

**PROGRAMMA DI INTERVENTO
PER L'ABBATTIMENTO
DELLE BARRIERE
ARCHITETTONICHE ED
URBANISTICHE**

**Volume IV
Schedatura strade**

GIUGNO 2017

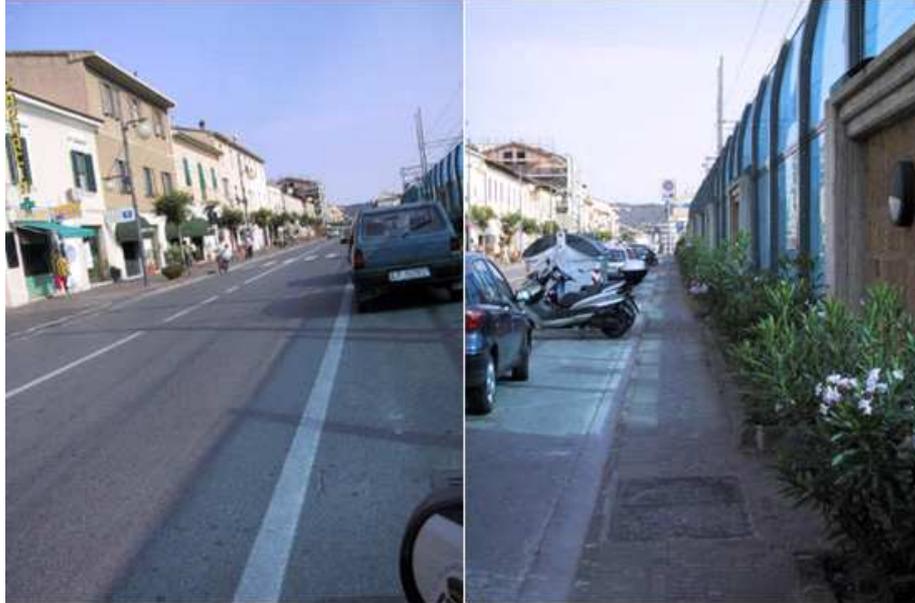
Scheda: 239S

Marciapiedi: presenti lato mare di larghezza adeguata, di recente realizzazione

Attraver. pedonali: presenti con scivoli a raso

Pavimentaz.: pavimentazione in cubetti di porfido

Grado di accessibilità: **ADEGUATA**

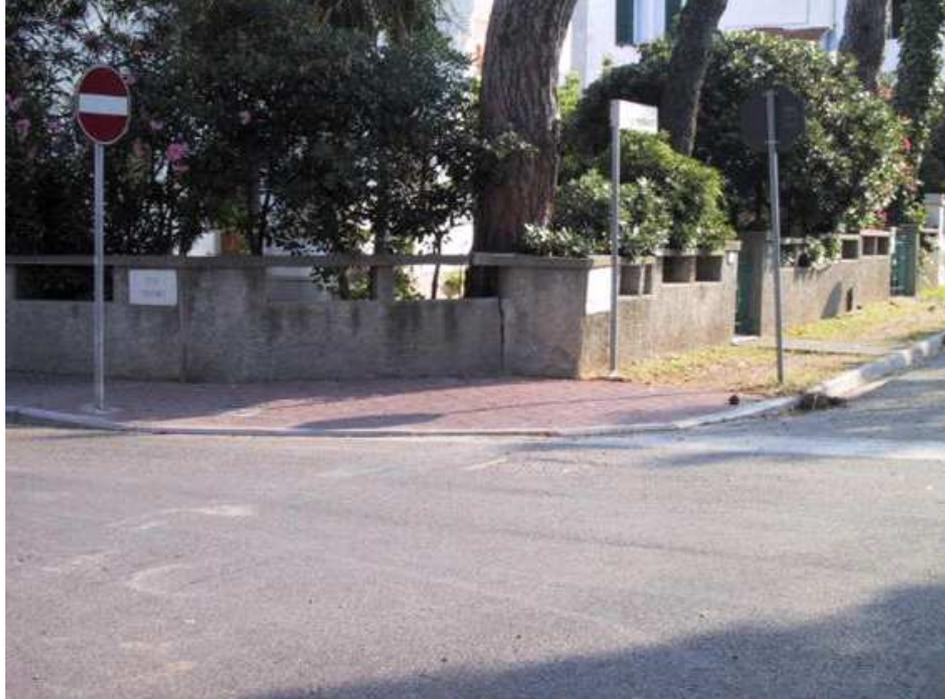
Scheda: 240S

Marciapiedi: presenti su ambo i lati, di recente realizzazione

Attraver. pedonali: non presenti

Pavimentaz.: pavimentazione marciapiedi in mattonelle rigate di calcestruzzo

Strade.int carr: presenti con scalini

Grado di accessibilità: DA MIGLIORARE SOLO IN PARTE

Attraver. pedonali: da realizzare con adeguati scivoli a raso e segnaletica

Strade.int carr: da realizzare con scivoli a raso in corrispondenza degli accessi privati

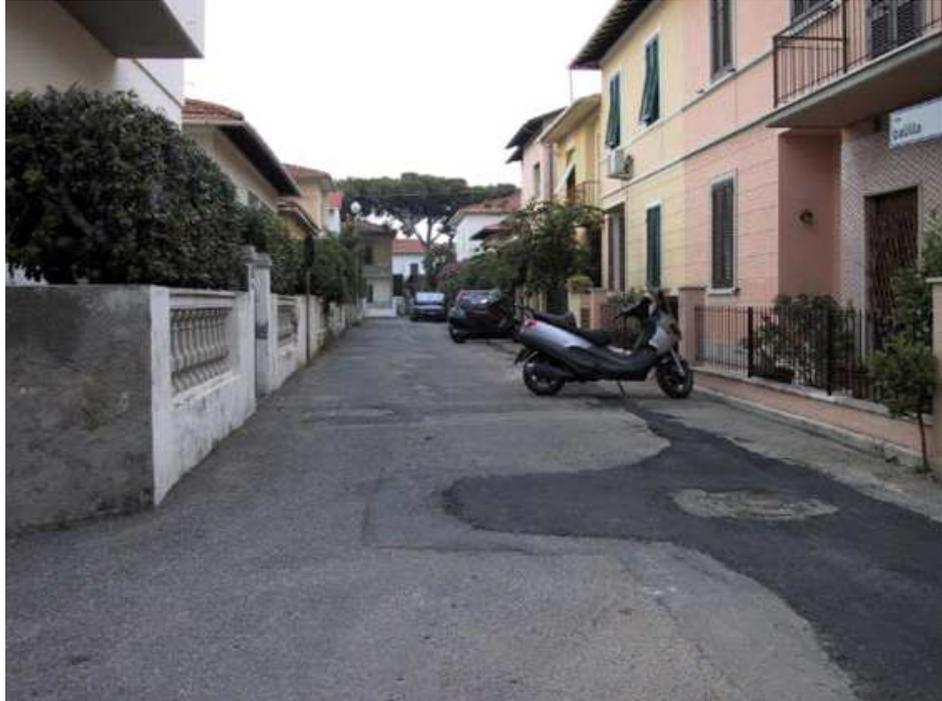
Scheda: 241S

Descrizione: strada a senso unico, di larghezza limitata, ad esclusivo uso residenziale, che da via Monte alla Rena porta a via del Popolo

Marciapiedi: non presenti

Attraver. pedonali: non presenti

Grado di accessibilità: DA ADEGUARE QUASI PER INTERO

Marciapiedi: difficoltosa la realizzazione di marciapiedi di larghezza adeguata viste le dimensioni della strada

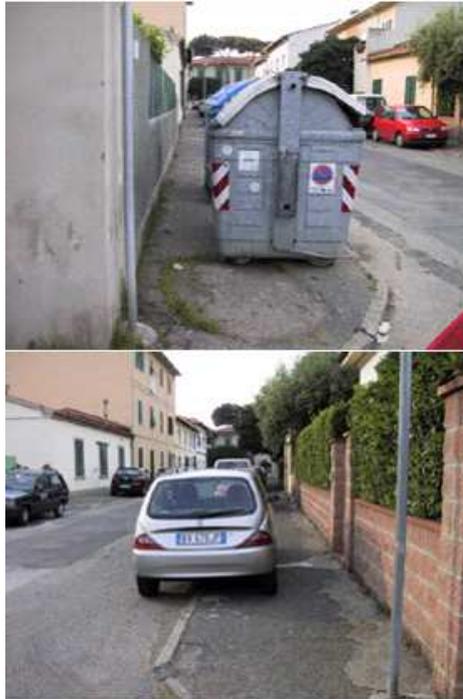
Scheda: 242S

Marciapiedi: presenti su ambo i lati di larghezza adeguata

Attraver. pedonali: non presenti

Pavimentaz.: nessun percorso ciclabile; pavimentazione in bitume

Strade.int carr: presenti con scalini

Attraver. pedonali: da realizzare con adeguati scivoli a raso e segnaletica

Pavimentaz.: da realizzare pavimentazione uniforme dei marciapiedi, con materiali analoghi a quelli della zona

Strade.int carr: da realizzare con scivoli a raso in corrispondenza degli accessi privati

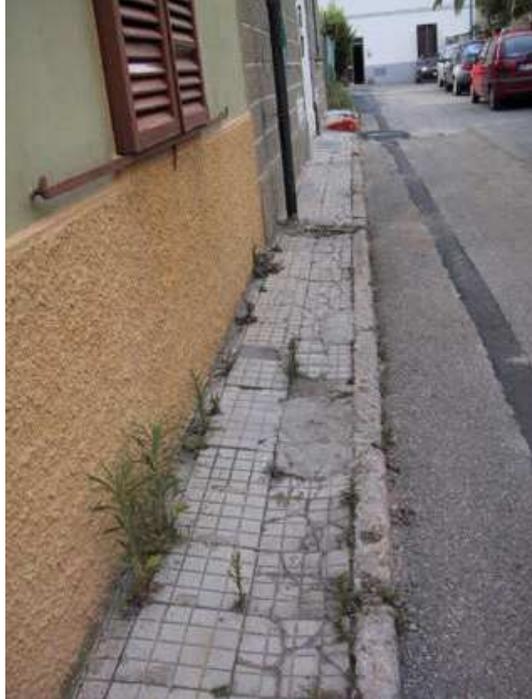
Marciapiedi: presenti nel primo tratto su ambo i lati di larghezza limitata di 60 cm

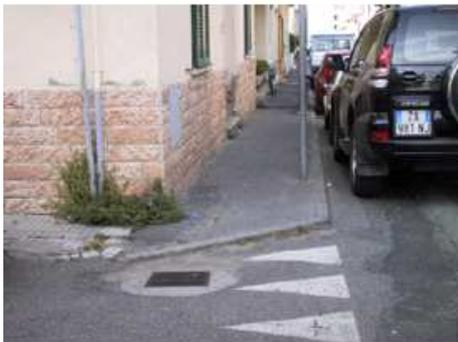
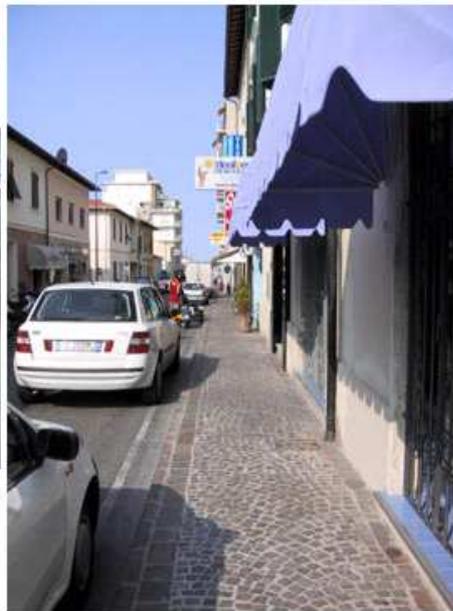
Marciapiedi:	presenti di larghezza adeguata e di recente realizzazione solo nel primo tratto, tra la via Aurelia e via Verdi; nel secondo tratto sono più stretti ed in cattivo stato manutentivo
Attraver. pedonali:	non presenti
Pavimentaz.:	pavimentazione in porfido nel primo tratto, in bitume nel secondo
Strade.int carr:	presenti con scalini

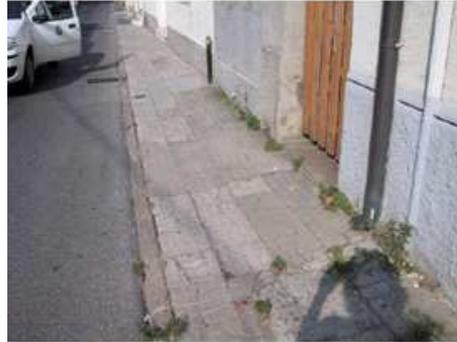
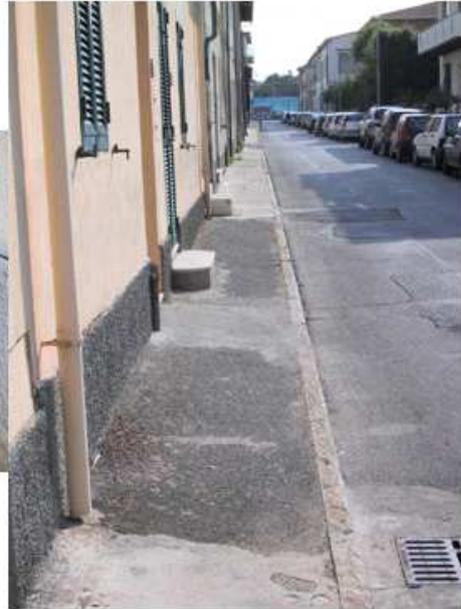
Marciapiedi:	presenti su ambo i lati di larghezza 1,0-1,10 metri; presenza di scalini di accesso alle abitazioni
Attraver. pedonali:	non presenti
Pavimentaz.:	pavimentazione mista in bitume e mattonelle di cemento
Strade.int carr:	presenti con scalini

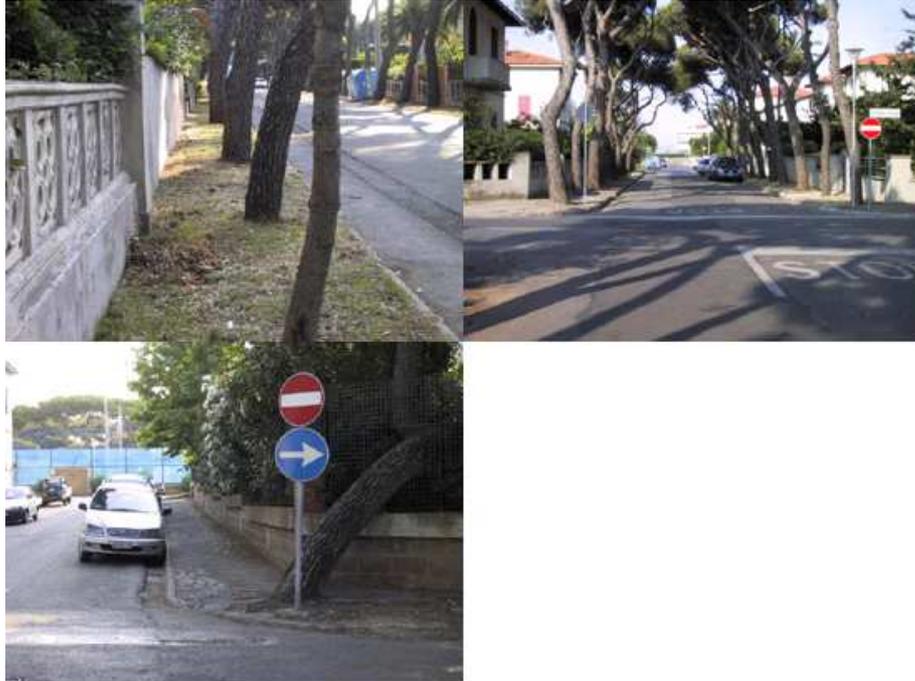
Marciapiedi: presenza di tratti di marciapiedi nella parte centrale, non rifiniti, di larghezza 2,10-2,20 metri, con presenza di pini

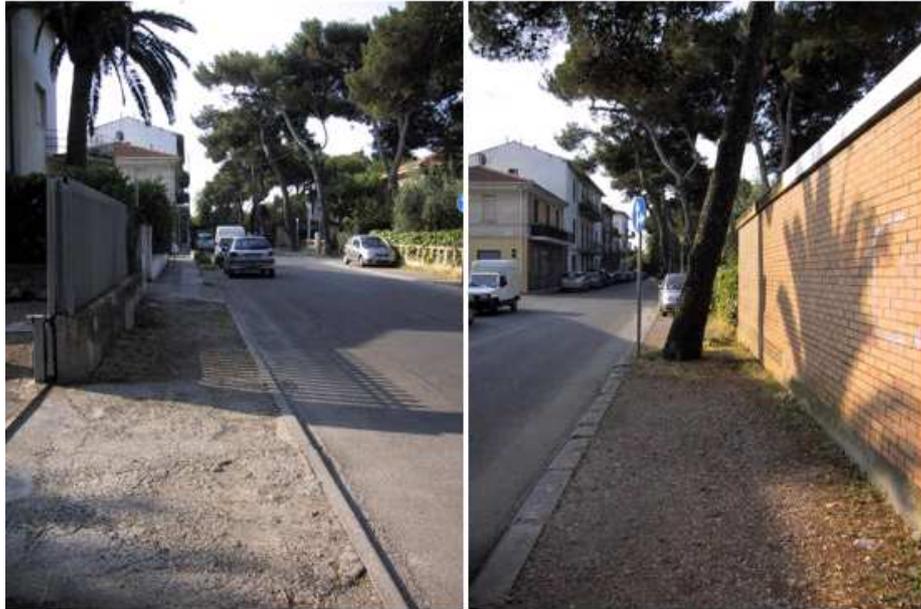
Marciapiedi: marciapiedi presenti su ambo i lati, ma con larghezza variabile da 1,80 a 2,20 metri

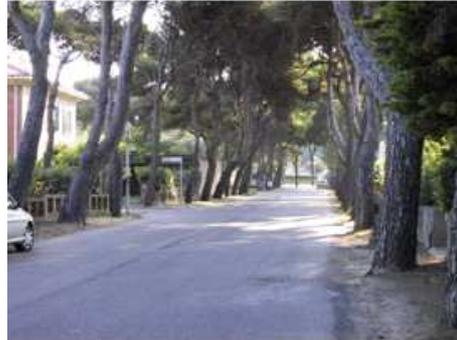
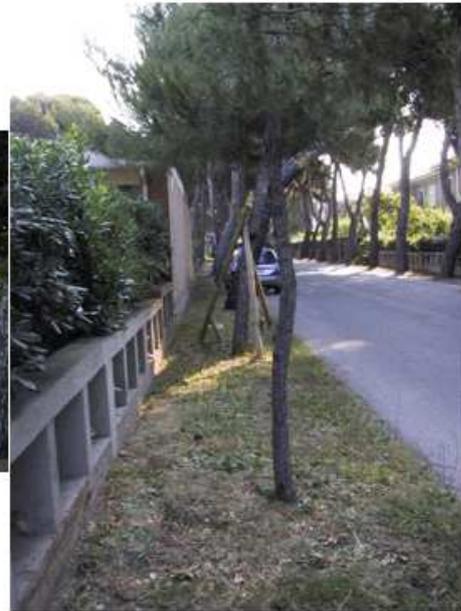
Marciapiedi:	marciapiedi presenti a tratti e con larghezza variabile tra 1,80 e 2,00 metri; in alcuni casi si tratta di un semplice camminamento in terra battuta; presenza di pini centrali
Attraver. pedonali:	non presenti
Pavimentaz.:	pavimentazioni varie nei vari tratti
Strade.int carr:	presenti con scalini

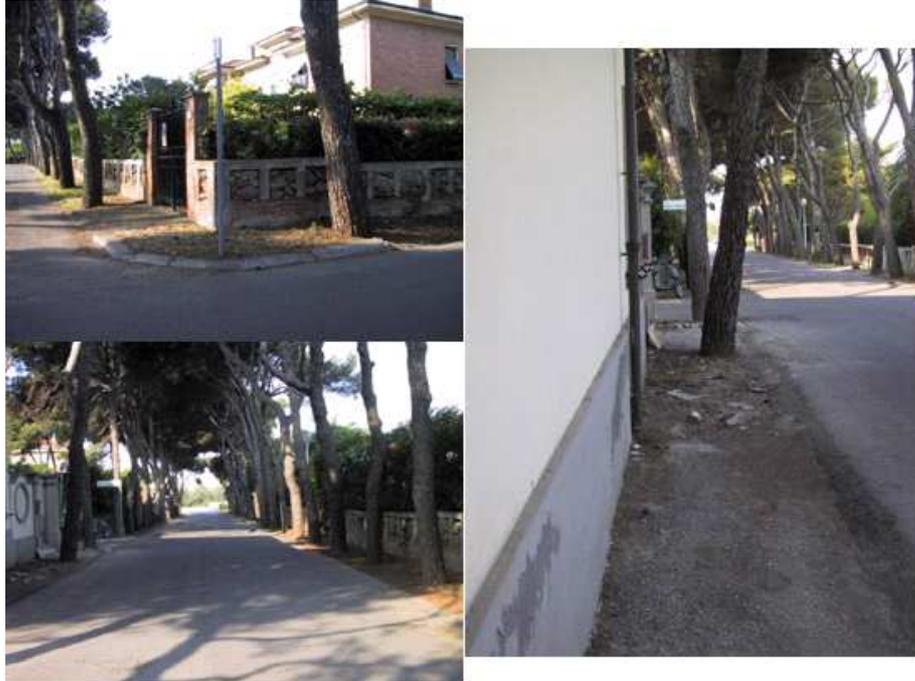
Marciapiedi: presenza di camminamenti pedonali su ambo i lati, a tratti in terra battuta, con presenza di pini centrali

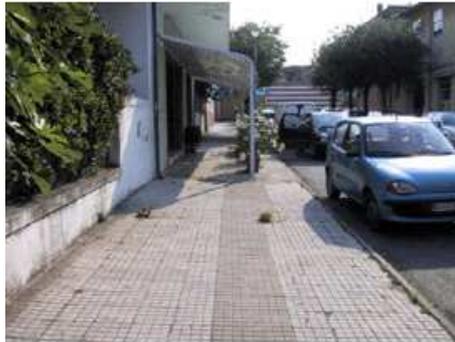
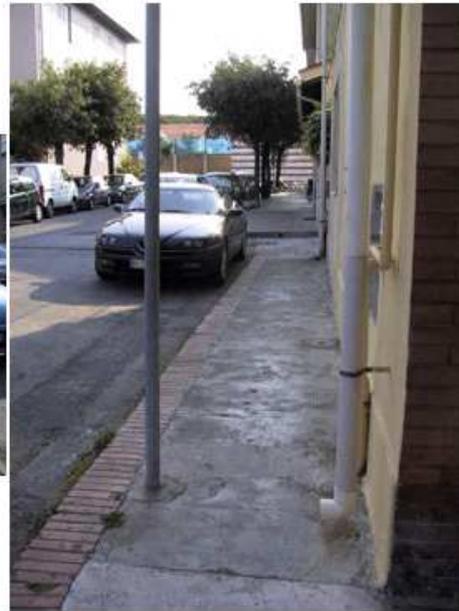
Marciapiedi:	marciapiedi presenti a tratti e con larghezza variabile tra 1,80 e 2,00 metri; in alcuni casi si tratta di un semplice camminamento in terra battuta; presenza di pini centrali
Attraver. pedonali:	non presenti
Pavimentaz.:	pavimentazioni varie nei vari tratti
Strade.int carr:	presenti con scalini

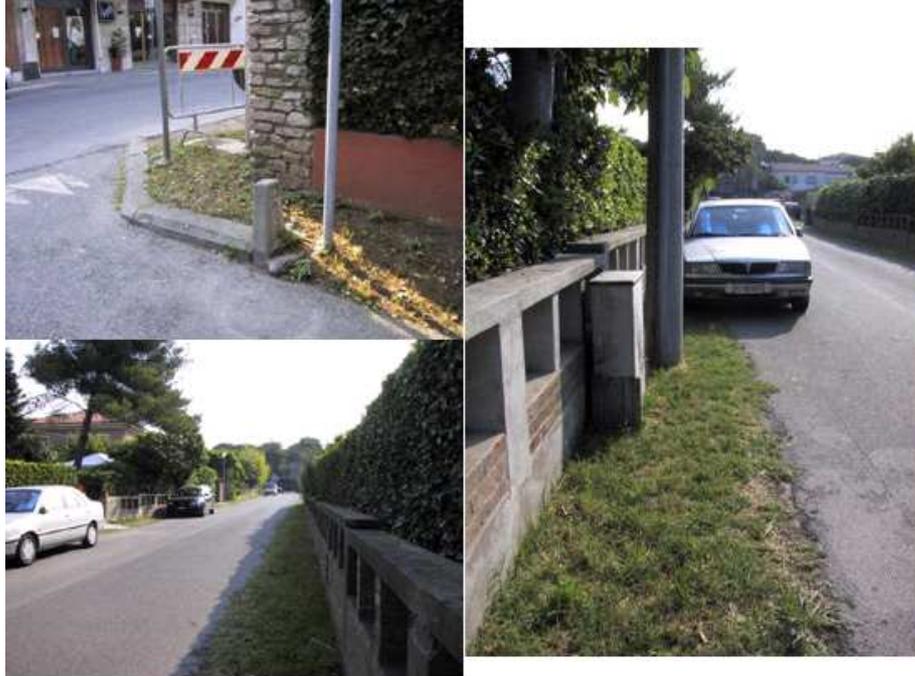
Marciapiedi: non presenti

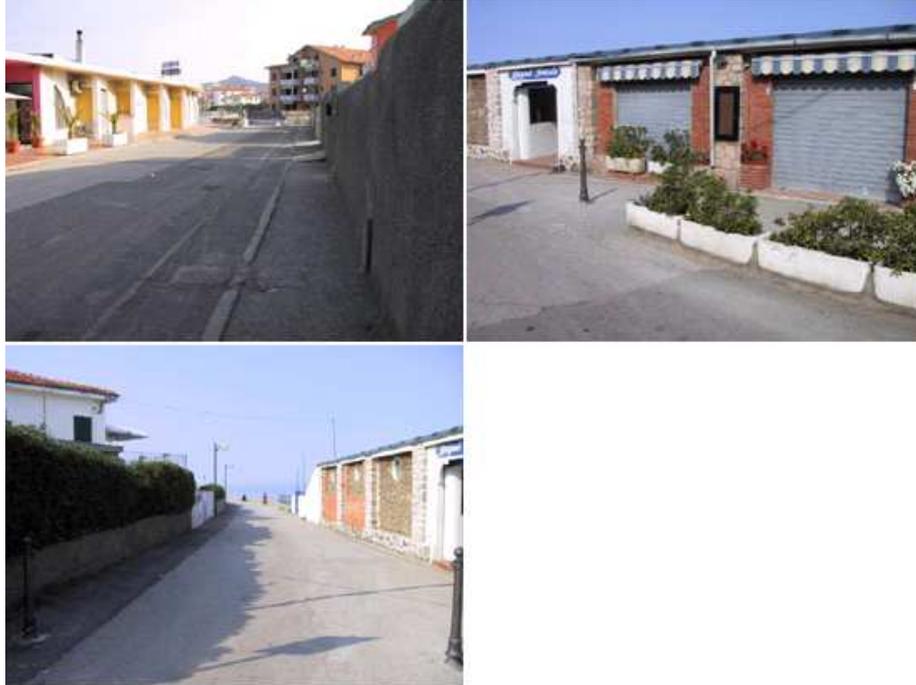
Marciapiedi:	non ci sono marciapiedi: tutta l'area viabilità è pedonale
Attraver. pedonali:	non presenti
Pavimentaz.:	strada asfaltata
Strade.int carr:	non presenti

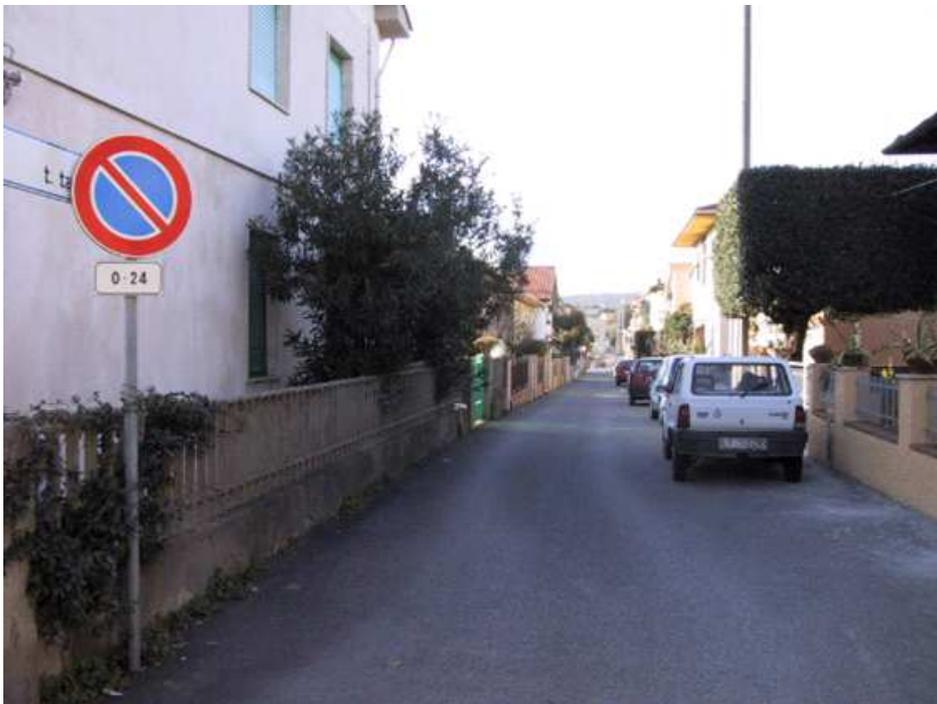
Marciapiedi: non presenti

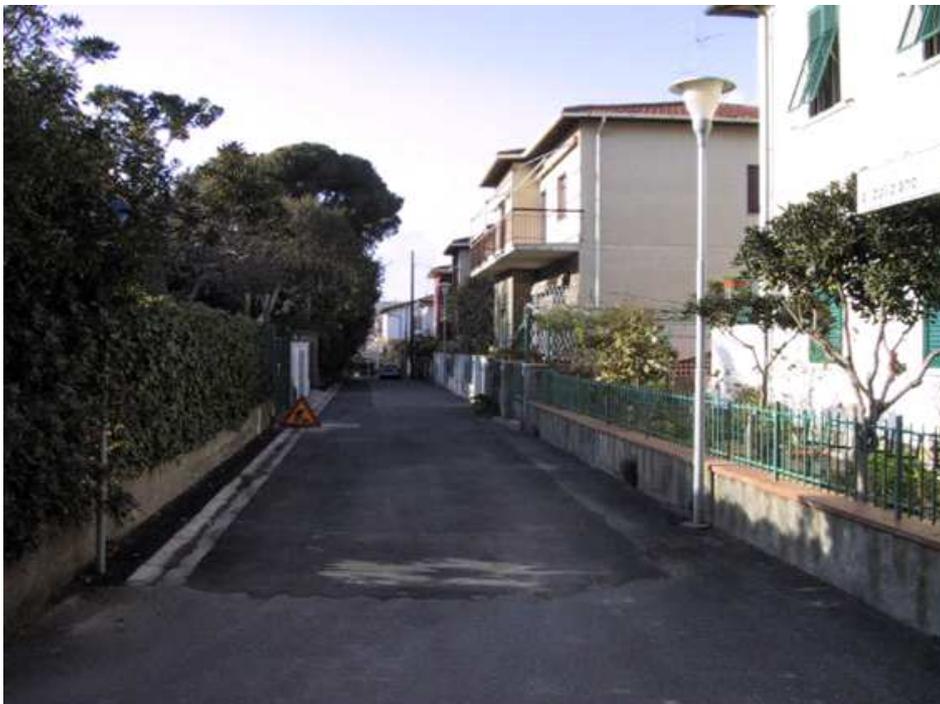
Marciapiedi: non presenti

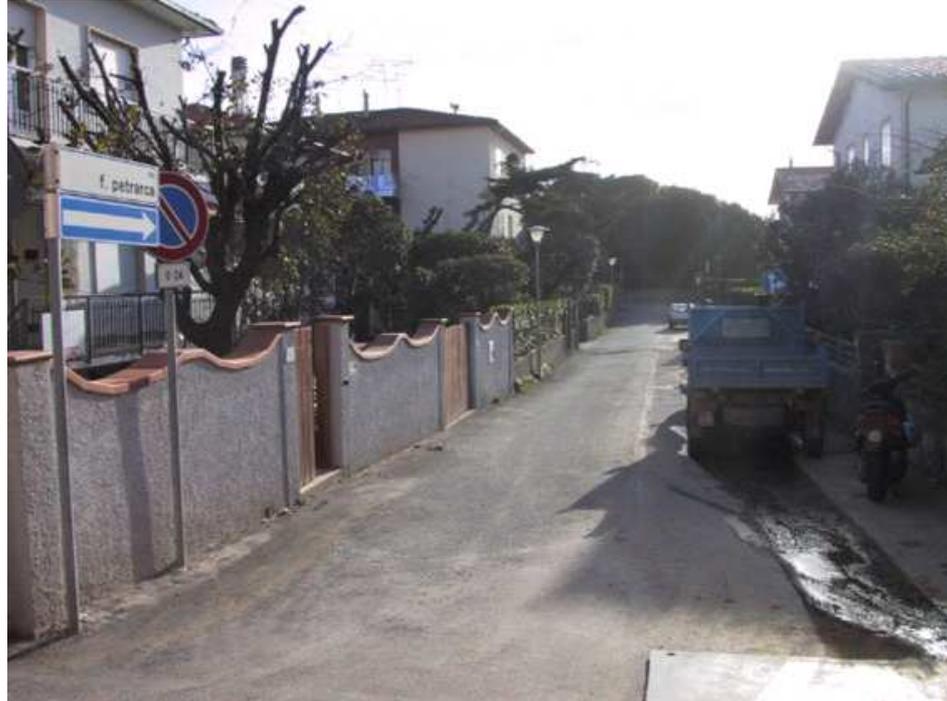
Ubicazione: Rosignano Solvay
Descrizione: strada a senso unico ad uso residenziale

Marciapiedi: non presenti

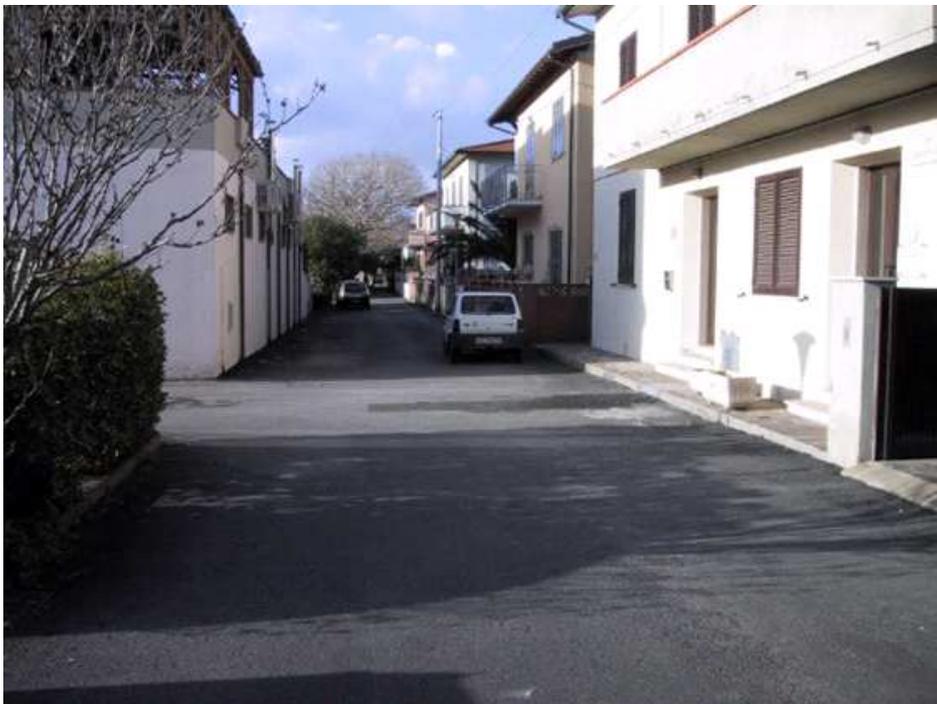
Marciapiedi: non presenti

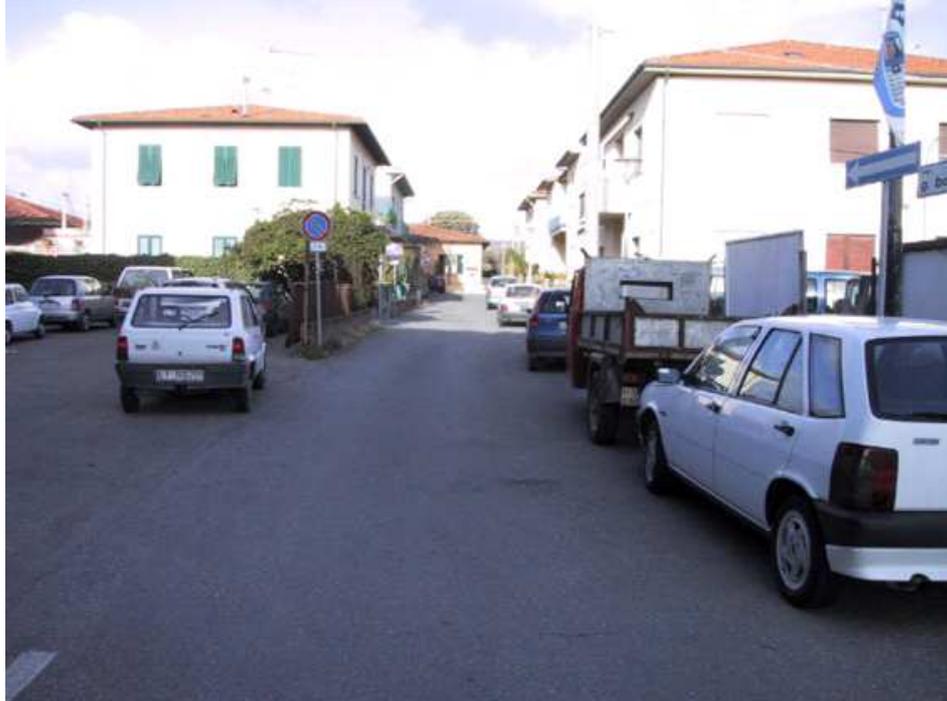
strada a senso unico, ad uso residenziale, piuttosto stretta

Marciapiedi: non presenti

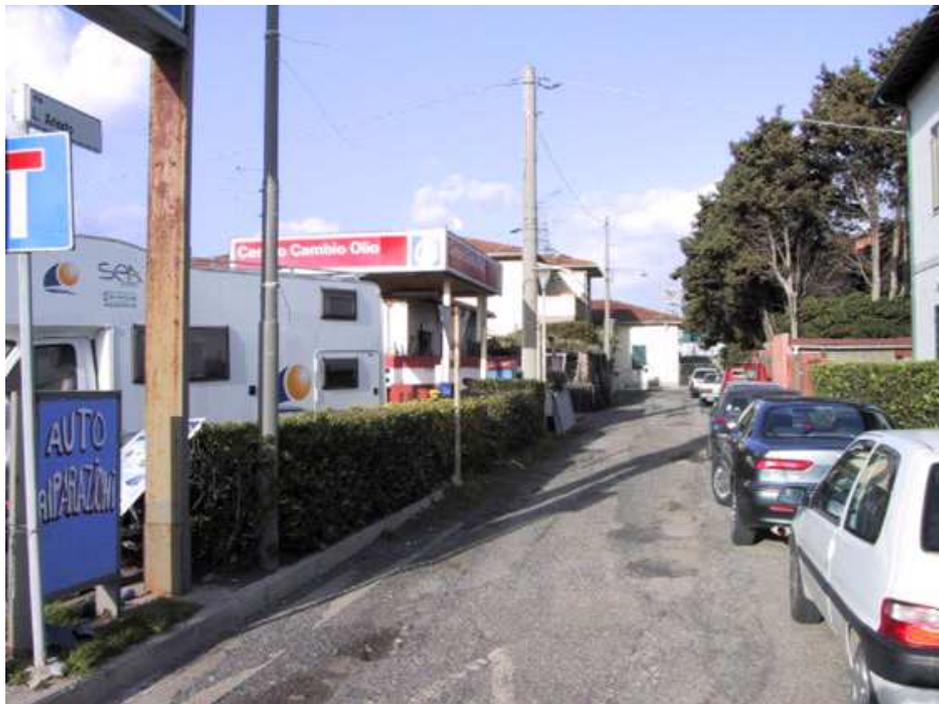
Marciapiedi: non presenti

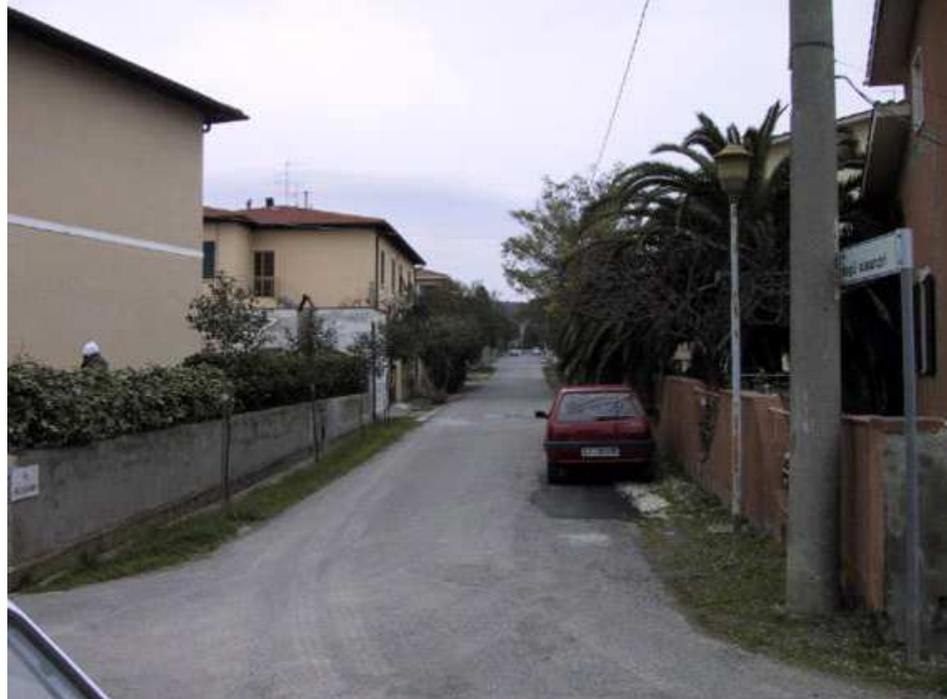
Marciapiedi: non presenti

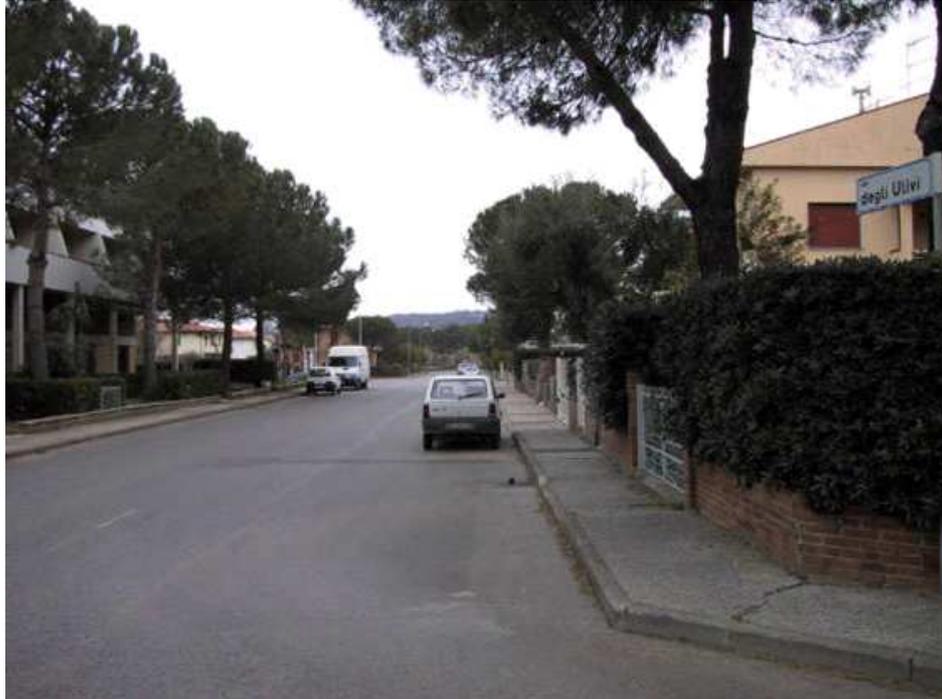
Marciapiedi: presenti di larghezza adeguata, ma terminanti con scalini

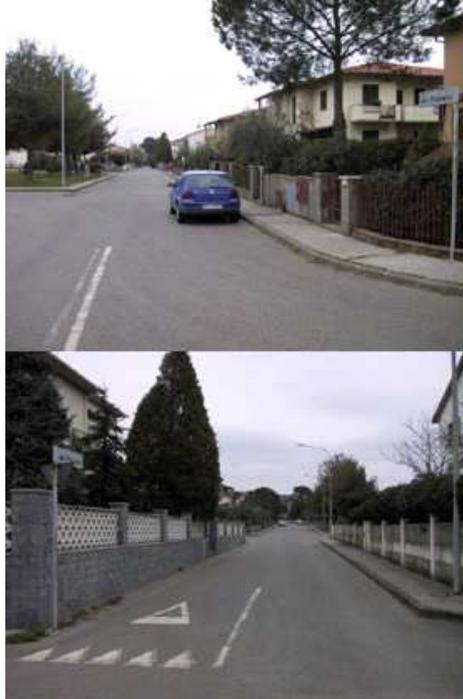
Marciapiedi: presenti di dimensioni variabili tra 100 e 110 cm
Attraver. pedonali: non presenti
Pavimentaz.: marciapiedi pavimentati in asfalto
Strade.int carr: presenti con scalini

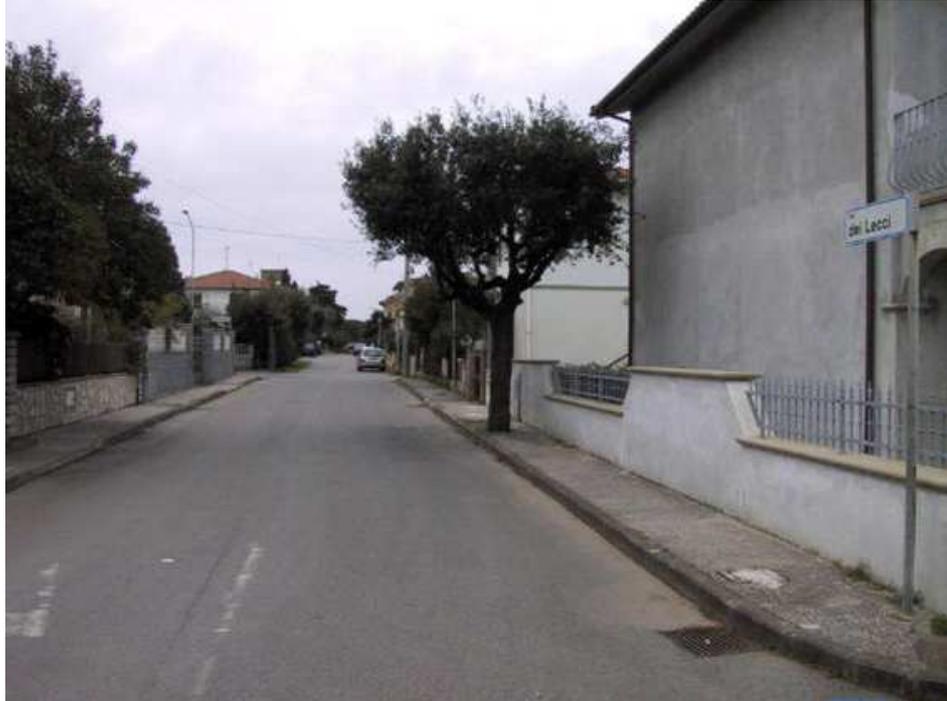
strada residenziale a doppio senso di circolazione, con fossetta laterale a cielo aperto

Marciapiedi: marciapiedi presenti solo sul primo breve tratto, non adeguati

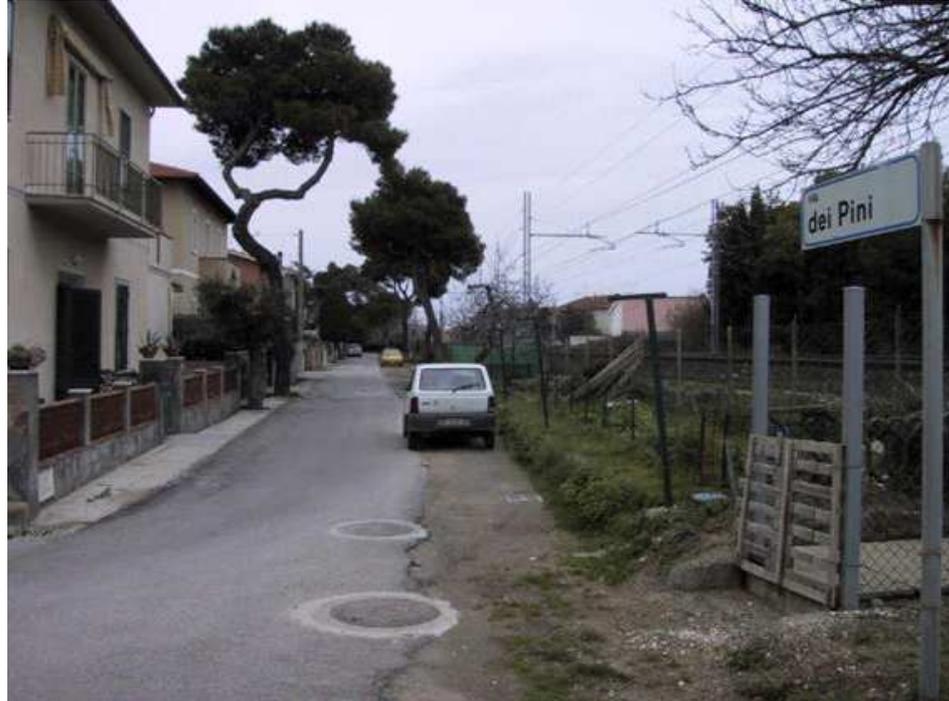
strada residenziale lungo la ferrovia, stretta, a fondo chiuso

Marciapiedi: non presenti

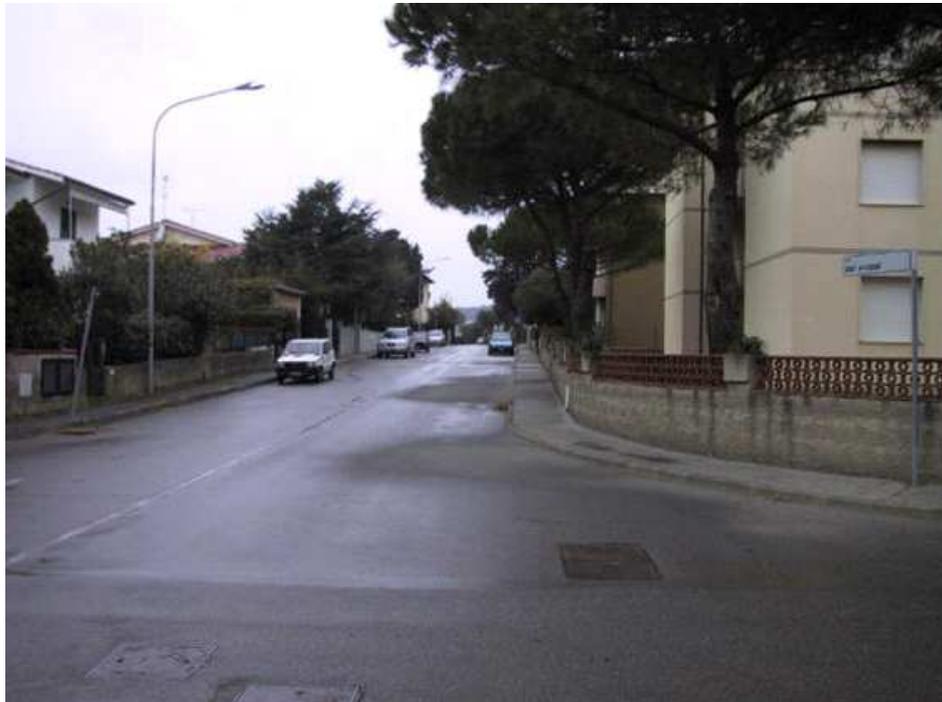
strada residenziale molto ampia, a doppio senso di circolazione

Marciapiedi:	marciapiedi presenti con larghezza variabile 110 - 120 cm; presenza di pali della pubblica illuminazione e di armadietto Enel sulla sede pedonale
Attraver. pedonali:	non presenti
Pavimentaz.:	
Strade.int carr:	presenti con scalini

Marciapiedi:	da adeguare larghezza a 150 cm almeno su un lato; da realizzare gli scivoli a raso di chiusura dei marciapiedi e da prevedere spostamento dei pali della pubblica illuminazione
Attraver. pedonali:	da realizzare con adeguati scivoli a raso e segnaletica
Pavimentaz.:	da realizzare pavimentazione uniforme con materiali analoghi a quelli esistenti nella zona
Strade.int carr:	da prevedere scivoli a raso in corrispondenza degli accessi privati

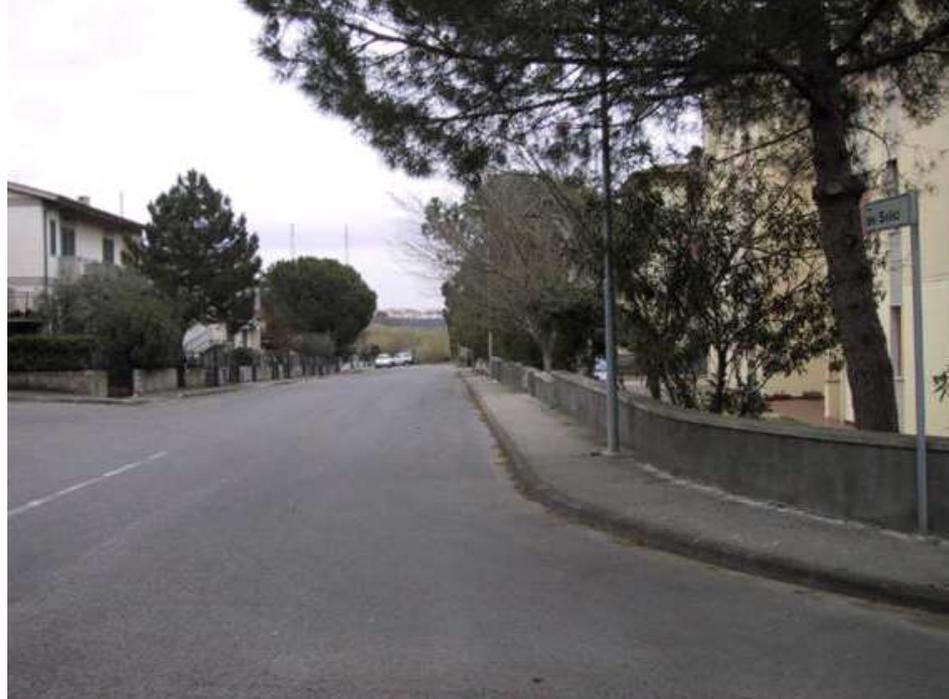
Scheda: **270S**

strada residenziale molto ampia, a doppio senso di circolazione

Marciapiedi: marciapiedi presenti con larghezza variabile 110 - 120 cm

Attraver. pedonali: non presenti

Strade.int carr: presenti con scalini

Marciapiedi: da adeguare larghezza a 150 cm almeno su un lato; da realizzare gli scivoli a raso di chiusura dei marciapiedi

Attraver. pedonali: da realizzare con adeguati scivoli a raso e segnaletica

Pavimentaz.: da realizzare pavimentazione uniforme con materiali analoghi a quelli esistenti nella zona

Strade.int carr: da prevedere scivoli a raso in corrispondenza degli accessi privati

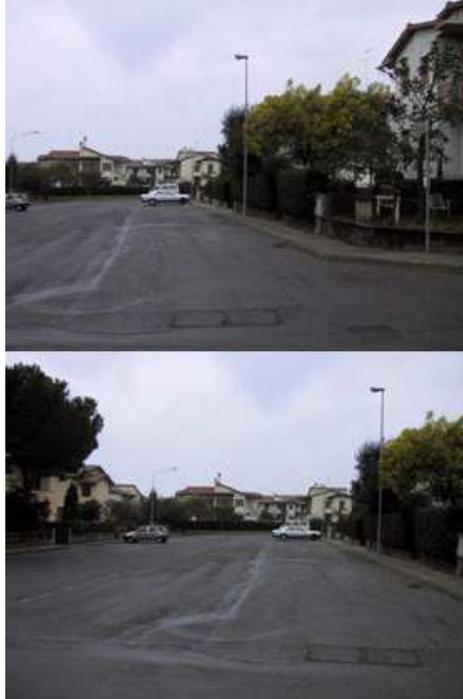
Scheda: **271S**

Ubicazione: Loc. Caletta
Descrizione: strada residenziale molto ampia, a fondo chiuso

Marciapiedi: marciapiedi presenti con larghezza variabile 80 - 100 cm
Attraver. pedonali: non presenti
Pavimentaz.:
Strade.int carr: presenti con scalini

Marciapiedi: da adeguare larghezza a 150 almeno su un lato; da realizzare scivoli a raso di chiusura dei marciapiedi
Attraver. pedonali: da realizzare con adeguati scivoli a raso e segnaletica
Pavimentaz.: da realizzare pavimentazione uniforme con materiali analoghi a quelli esistenti nella zona
Strade.int carr: da prevedere scivoli a raso in corrispondenza degli accessi privati

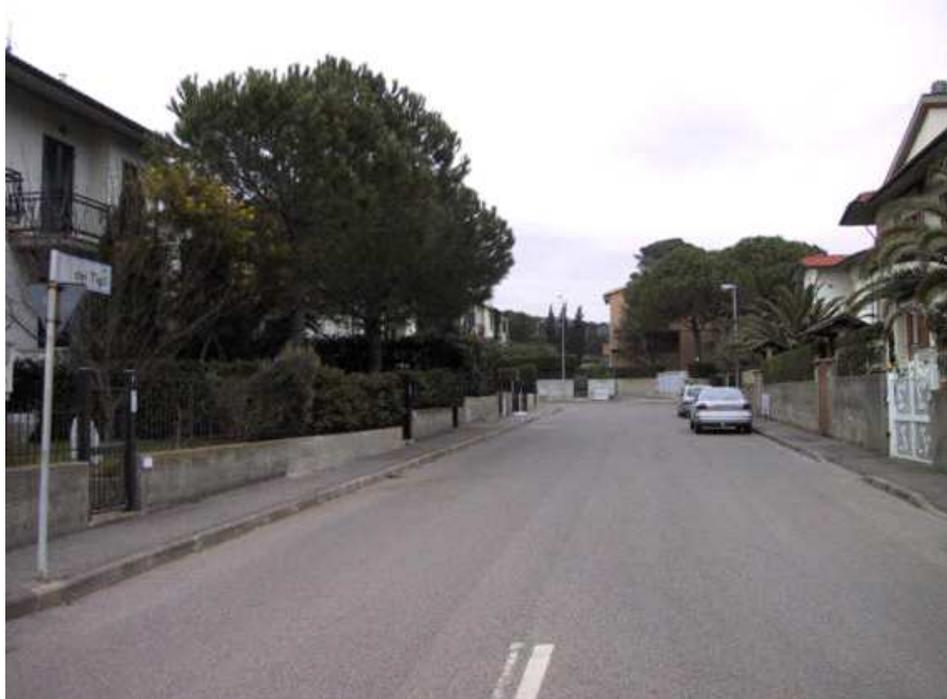
Scheda: **272S**

strada residenziale a fondo chiuso

marciapiedi presenti con larghezza variabile 110 - 120 cm

non presenti

presenti con scalini

da adeguare larghezza a 150 cm almeno su un lato; da realizzare gli scivoli a raso di chiusura dei marciapiedi

da realizzare con adeguati scivoli a raso e segnaletica

da realizzare pavimentazione uniforme con materiali analoghi a quelli esistenti nella zona

da prevedere scivoli a raso in corrispondenza degli accessi privati

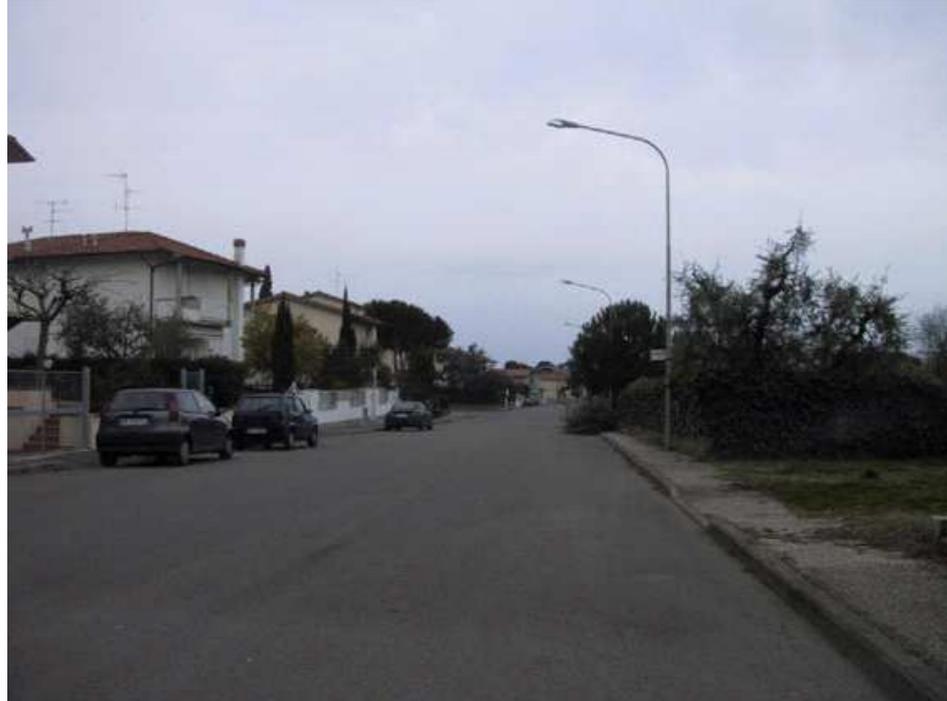
strada residenziale molto ampia, a doppio senso di circolazione

Marciapiedi: marciapiedi presenti con larghezza variabile 110 - 120 cm

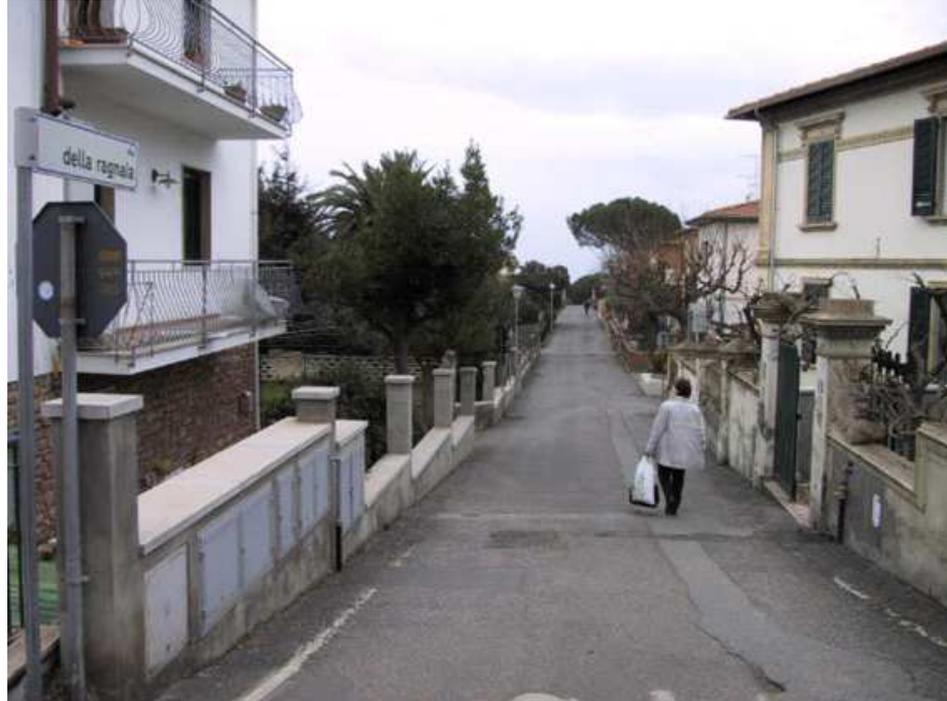
strada molto stretta a senso unico, con pendenza molto pronunciata

Marciapiedi: non presenti

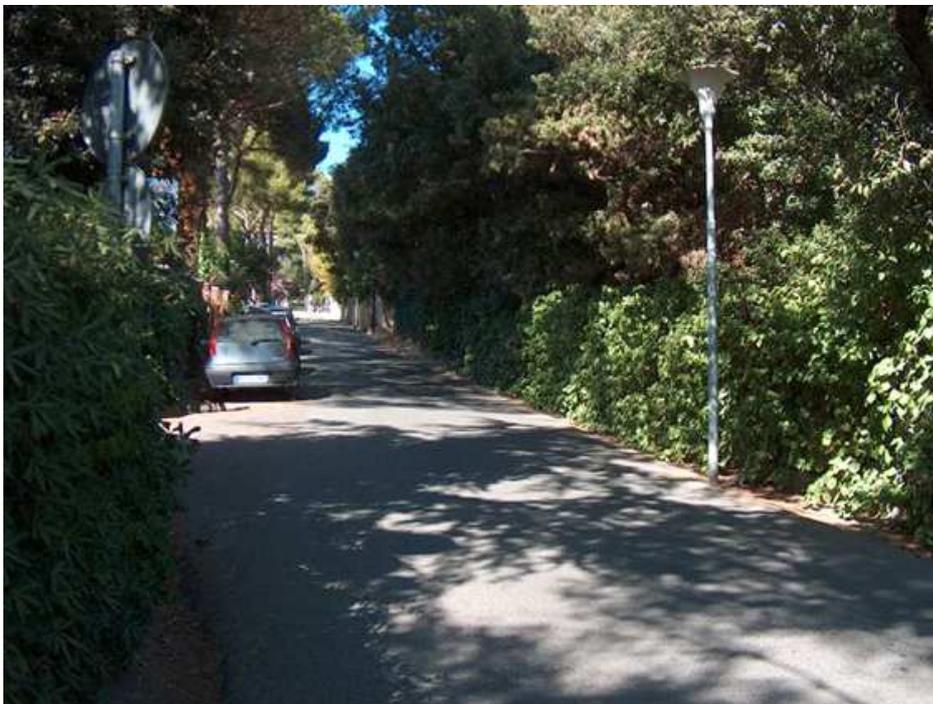
Scheda: 275S

Ubicazione: Castiglioncello
Descrizione: strada residenziale

Marciapiedi: presenti solo a tratti, di larghezza variabile

Attraver. pedonali: non presenti

Pavimentaz.: pavimentazione marciapiedi in asfalto

Strade.int carr: presenti con scalini

Marciapiedi: da realizzare marciapiedi di larghezza adeguata nei tratti mancanti, almeno su un lato

Attraver. pedonali: da realizzare con adeguati scivoli a raso e segnaletica

Pavimentaz.: da realizzare pavimentazione uniforme con materiali analoghi a quelli esistenti nella zona

Strade.int carr: da prevedere scivoli a raso in corrispondenza degli accessi privati

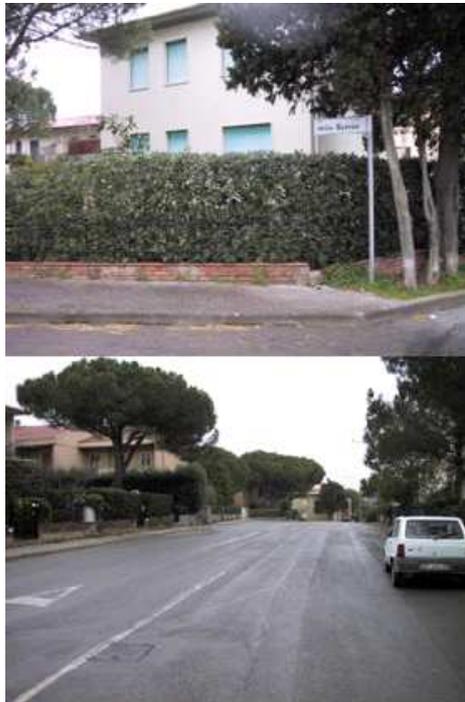
Scheda: **276S**

strada residenziale molto ampia, a doppio senso di circolazione

Marciapiedi: marciapiedi presenti con larghezza variabile 110 - 120 cm

Attraver. pedonali: non presenti

Strade.int carr: presenti con scalini

Marciapiedi: da adeguare larghezza a 150 cm almeno su un lato; da realizzare gli scivoli a raso di chiusura dei marciapiedi

Attraver. pedonali: da realizzare con adeguati scivoli a raso e segnaletica

Pavimentaz.: da realizzare pavimentazione uniforme con materiali analoghi a quelli esistenti nella zona

Strade.int carr: da prevedere scivoli a raso in corrispondenza degli accessi privati

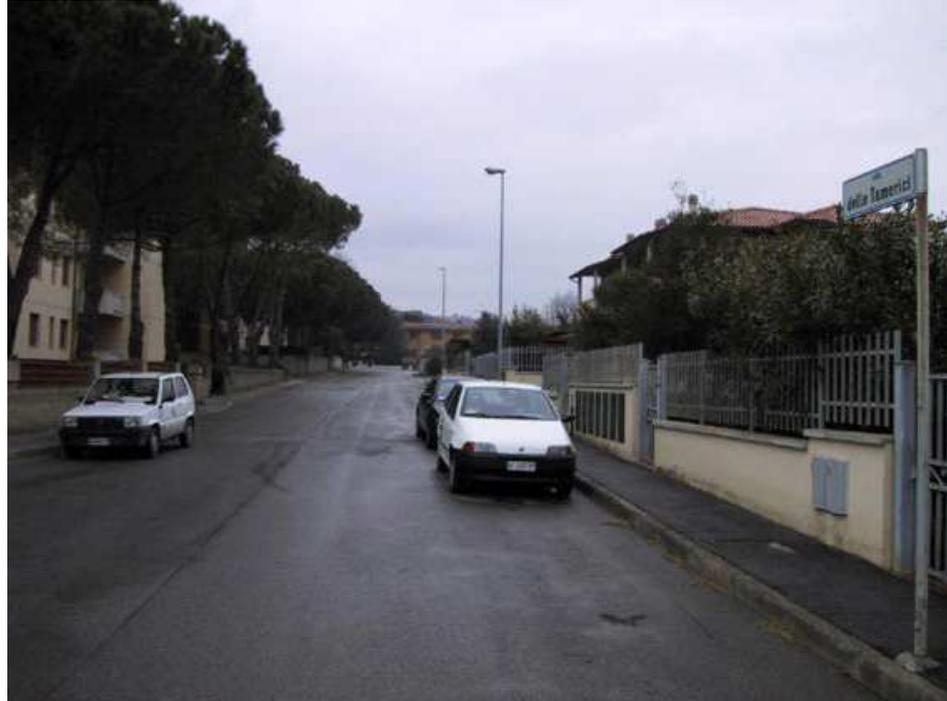
strada residenziale molto ampia, a doppio senso di circolazione

Marciapiedi: marciapiedi presenti con larghezza variabile 110 - 120 cm

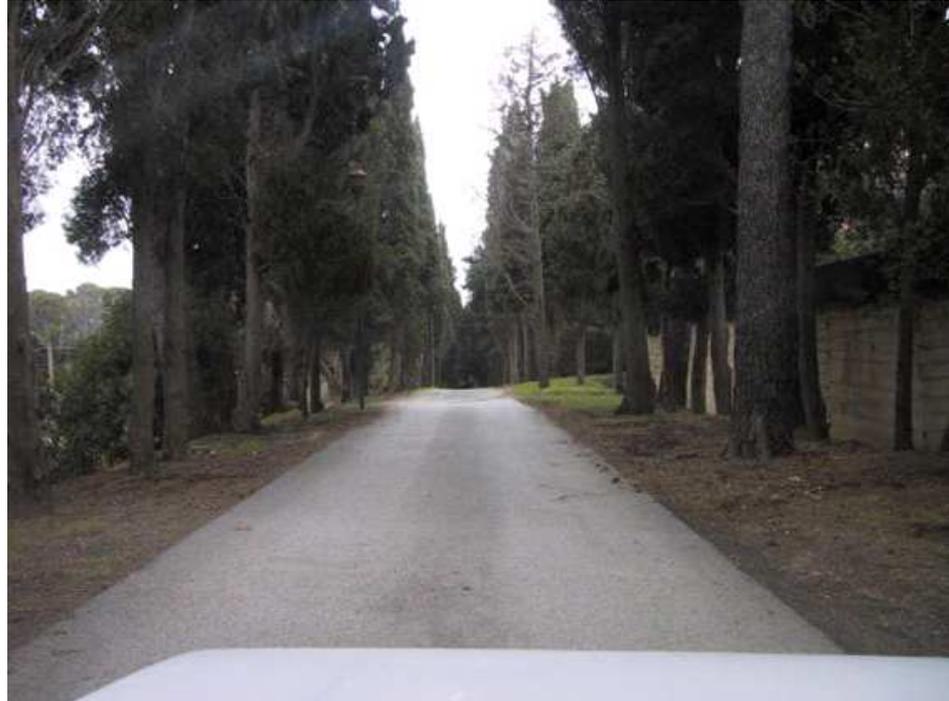
strada residenziale a fondo chiuso, che prosegue su un tratto non asfaltato

Marciapiedi: presenti nel primo tratto di larghezza circa 110 cm; non presenti nel tratto non asfaltato
