COMUNE DI ROSIGNANO M.MO
PROVINCIA DI LIVORNO

**PROGRAMMA DI INTERVENTO
PER L'ABBATTIMENTO
DELLE BARRIERE
ARCHITETTONICHE ED
URBANISTICHE**

**Volume IV
Schedatura strade**

GIUGNO 2017

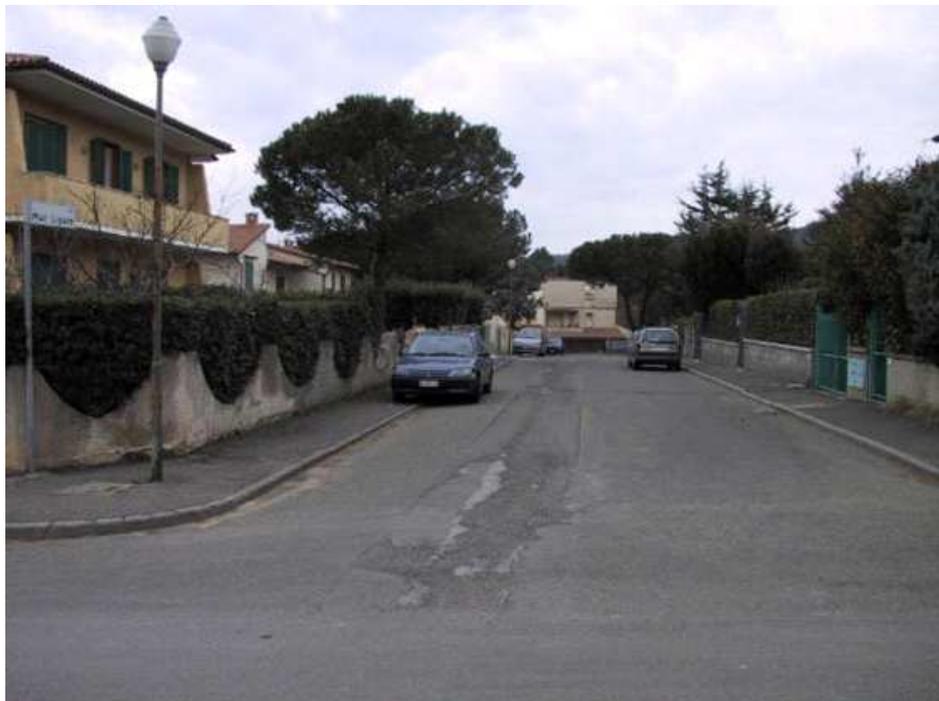
Scheda: **279S**

strada residenziale molto ampia, a doppio senso di circolazione

Marciapiedi:	marciapiedi presenti di larghezza adeguata, nel secondo tratto di recente realizzazione; mancano solo scivoli di chiusura
Attraver. pedonali:	non presenti
Pavimentaz.:	
Strade.int carr:	presenti con scalini

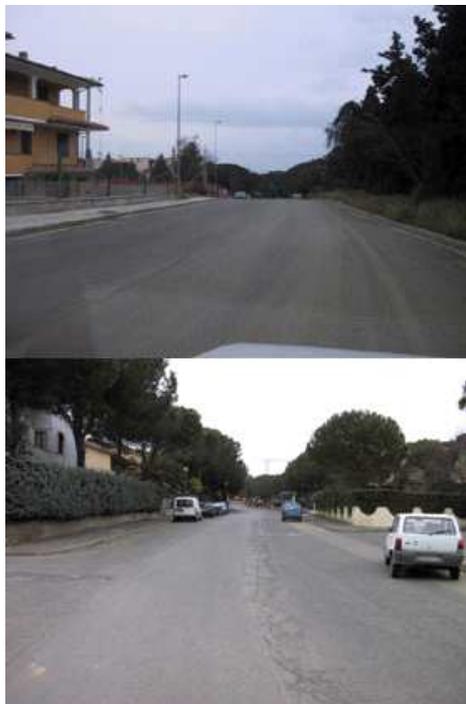
strada residenziale molto ampia, a doppio senso di circolazione

Marciapiedi:	marciapiedi presenti di larghezza adeguata, nel secondo tratto di recente realizzazione; mancano solo scivoli di chiusura
Attraver. pedonali:	non presenti
Pavimentaz.:	
Strade.int carr:	presenti con scalini

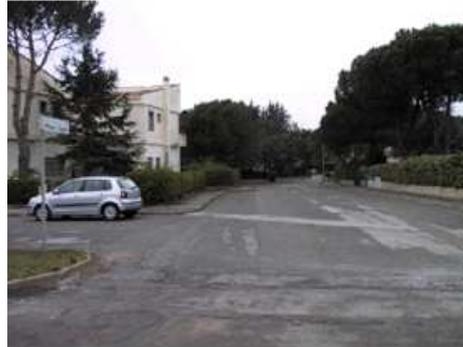
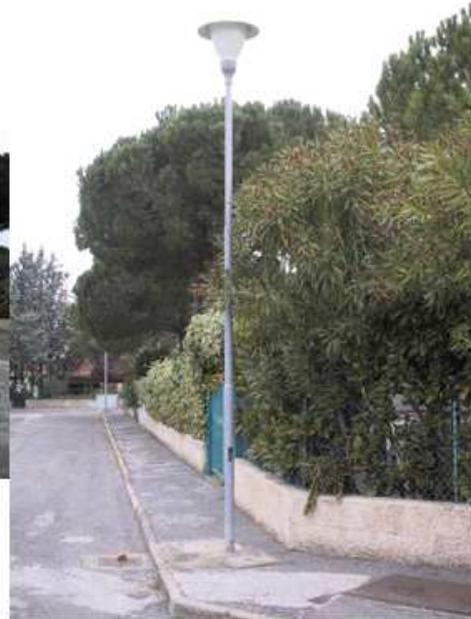
strada residenziale molto ampia e molto frequentata nel periodo estivo

Marciapiedi: marciapiedi presenti con larghezza variabile 110 - 120 cm

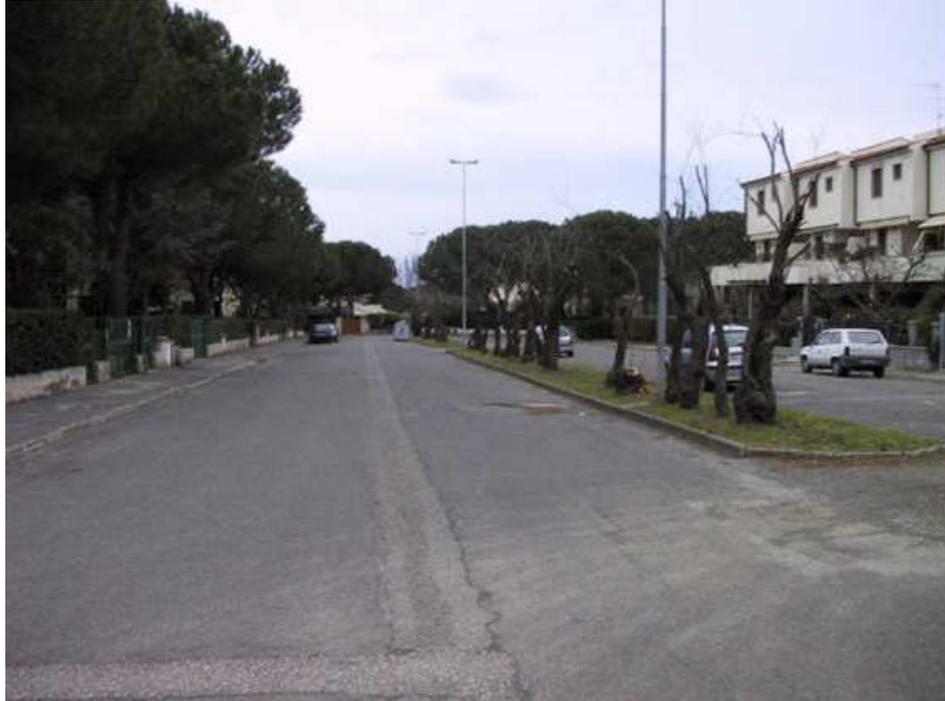
strada residenziale molto ampia, che presenta una aiuola centrale, molto frequentata nel periodo estivo

Marciapiedi:	marciapiedi presenti di larghezza adeguata, nel secondo tratto di recente realizzazione; mancano solo scivoli di chiusura
Attraver. pedonali:	non presenti
Pavimentaz.:	
Strade.int carr:	presenti con scalini

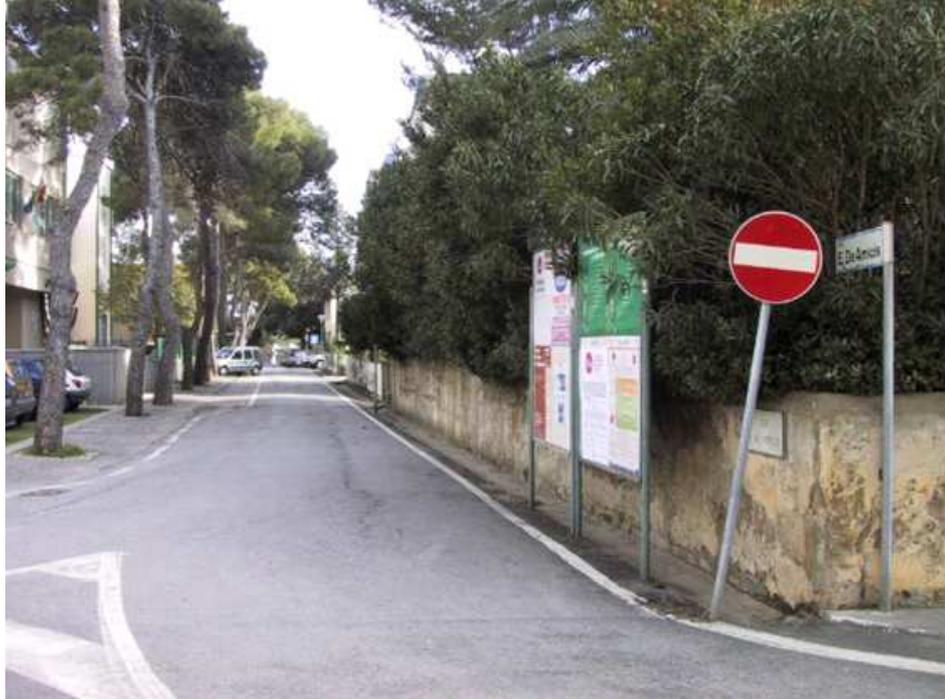
strada a fondo chiuso, ma di collegamento con via Lungomonte; a senso unico e con presenza di scuole Elementari

Marciapiedi: non presenti

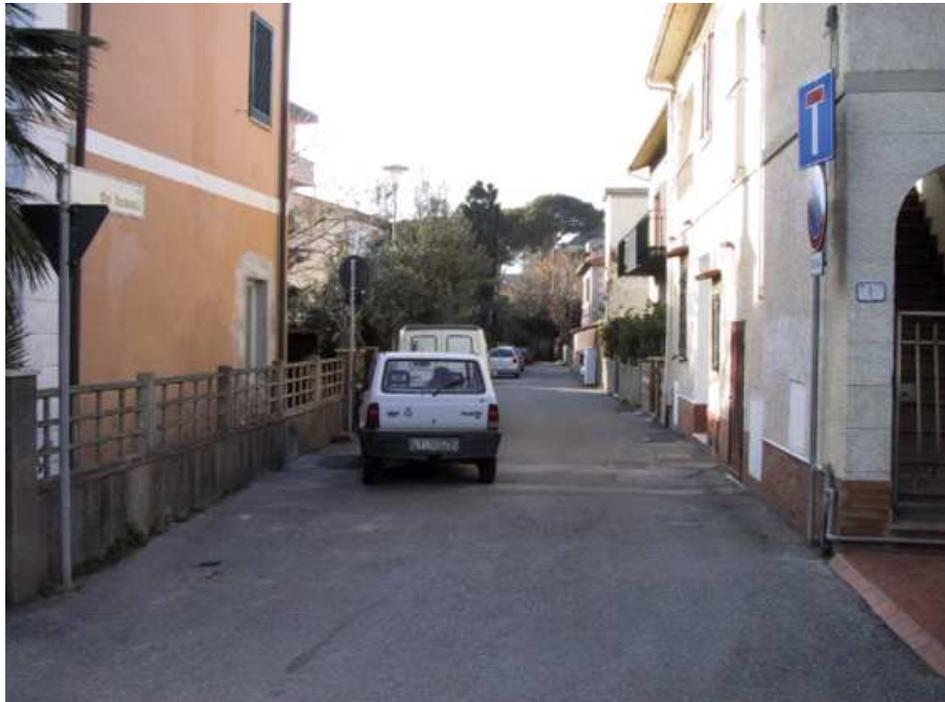
strada residenziale a fondo chiuso, a doppio senso di circolazione

Marciapiedi: non presenti

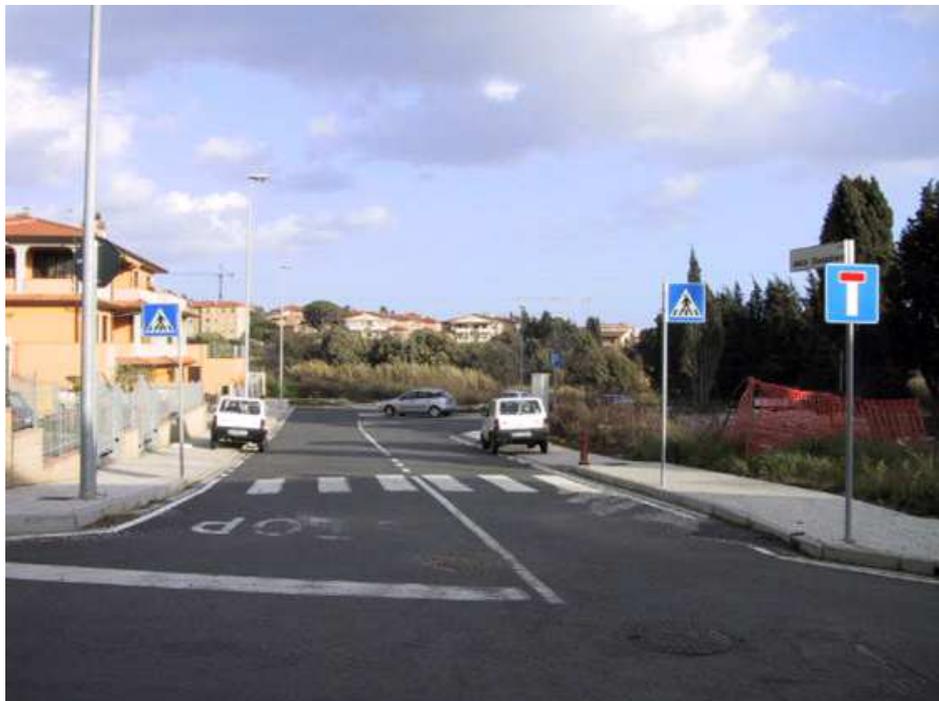
Ubicazione: Castiglioncello
Descrizione: nuova strada di lottizzazione, a fondo chiuso

Marciapiedi: marciapiedi presenti di larghezza adeguata

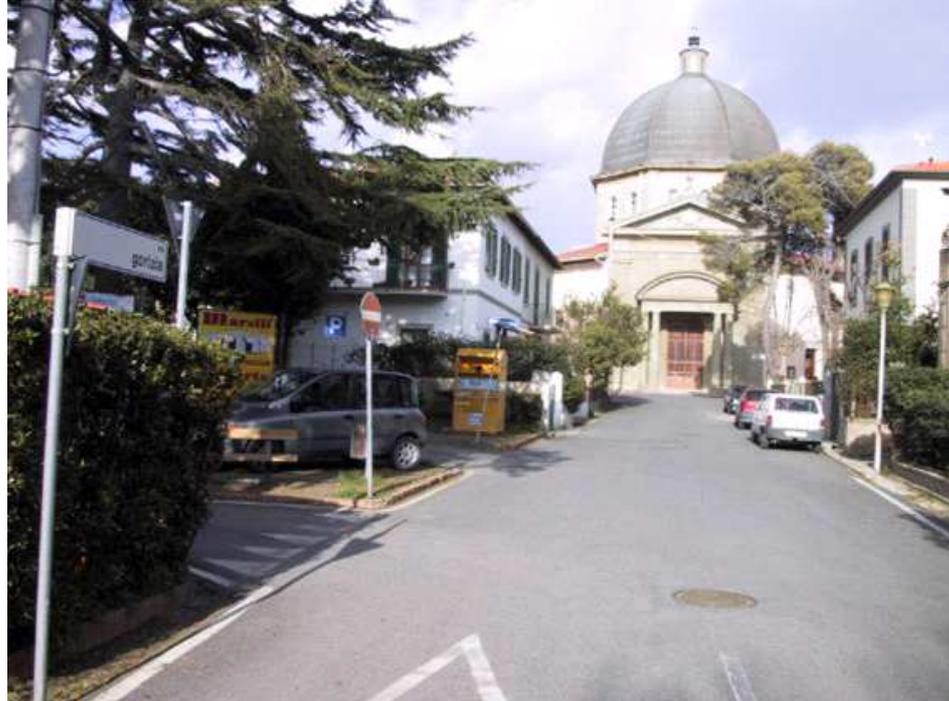
strada a doppio senso di circolazione, a fondo chiuso; porta alla Chiesa di Castiglioncello

Marciapiedi: non presenti

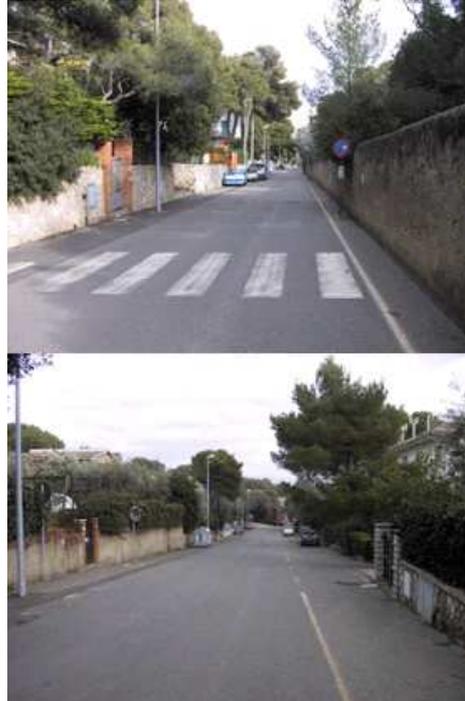
strada di comunicazione tra i centri di Castiglioncello e Rosignano Solvay, molto transitata

Marciapiedi: non presenti

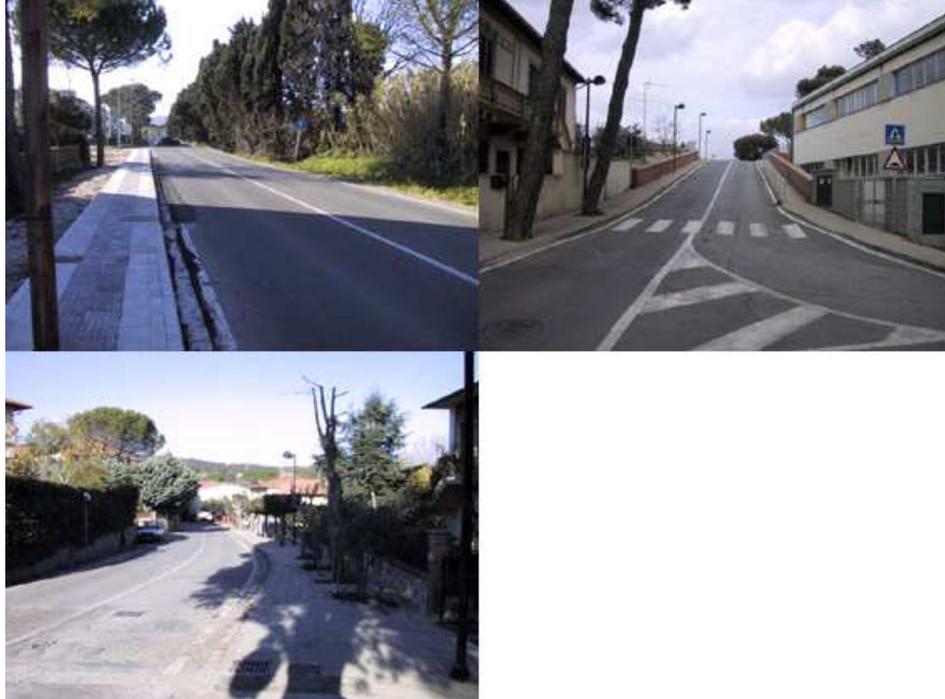
strada molto transitata, che dalla via Aurelia arriva fino a via della Cava

Marciapiedi:	presenti di larghezza adeguata, di recente realizzazione, tranne alcuni tratti dove non ci sono abitazioni; in un tratto presenza di alberature ad ostacolo
Attraver. pedonali:	presenti, in parte adeguati ed in parte con scalini
Pavimentaz.:	marciapiedi pavimentati in mattonelle di cemento
Strade.int carr:	presenti con scalini

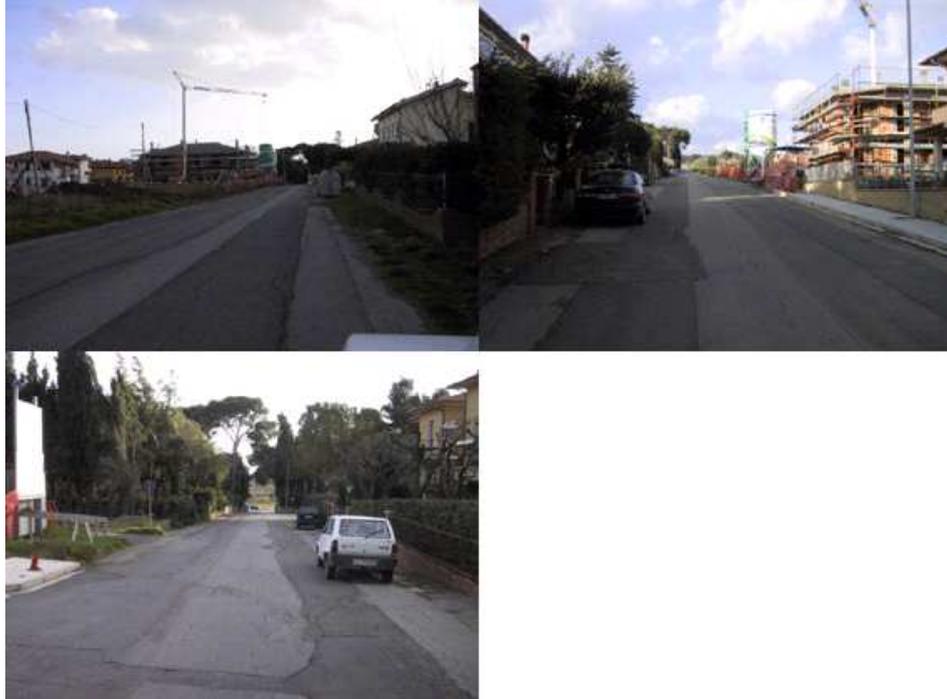
strada che conduce a nuove lottizzazioni ancora in fase di esecuzione

Marciapiedi:	marciapiedi di larghezza adeguata solo nel tratto terminale all'interno della nuova lottizzazione; per il resto assenti
Attraver. pedonali:	non presenti
Pavimentaz.:	marciapiedi pavimentati in mattonelle di cemento
Strade.int carr:	presenti con scalini

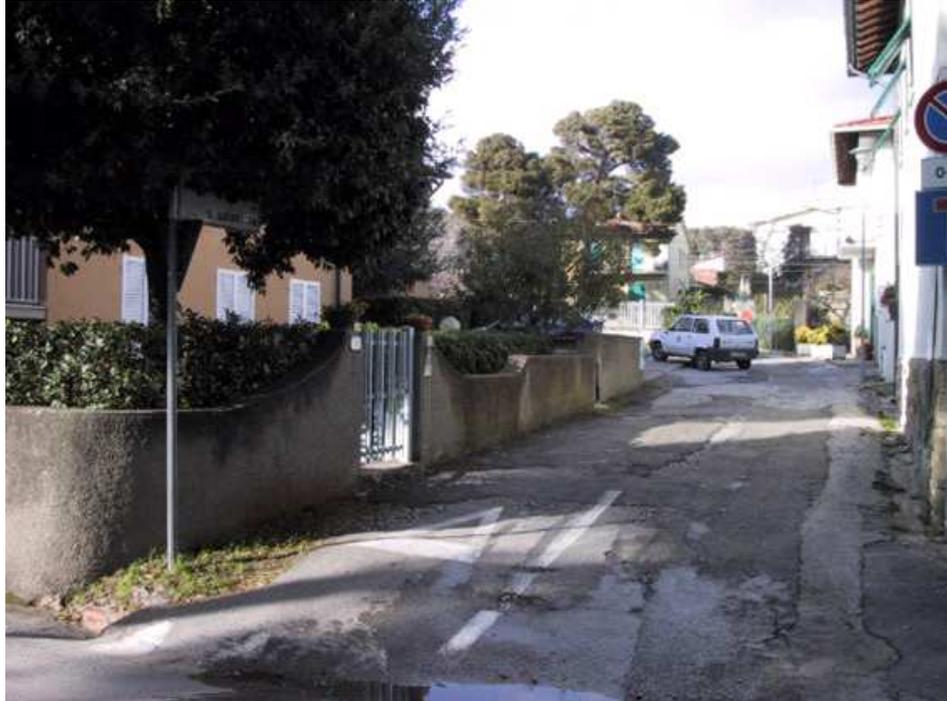
Descrizione: strada residenziale a fondo chiuso, molto stretta, perpendicolare alla via Aurelia

Marciapiedi: non presenti

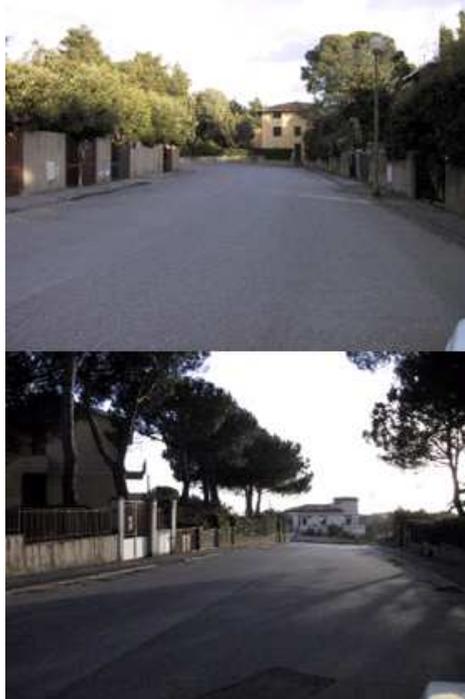
strada residenziale a fondo chiuso, a doppio senso di circolazione, molto ampia

Marciapiedi:	marciapiedi presenti con larghezza variabile 80 - 100 cm, con presenza di pali della pubblica illuminazione
Attraver. pedonali:	non presenti
Pavimentaz.:	
Strade.int carr:	presenti con scalini

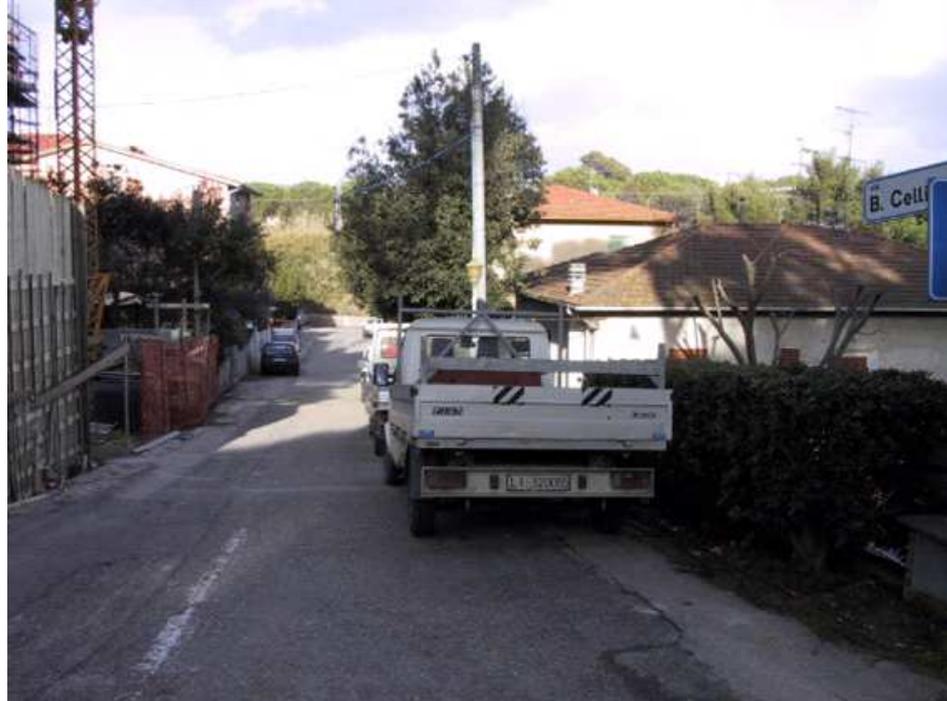
strada residenziale a fondo chiuso, molto stretta, con pendenza molto pronunciata

Marciapiedi: non presenti

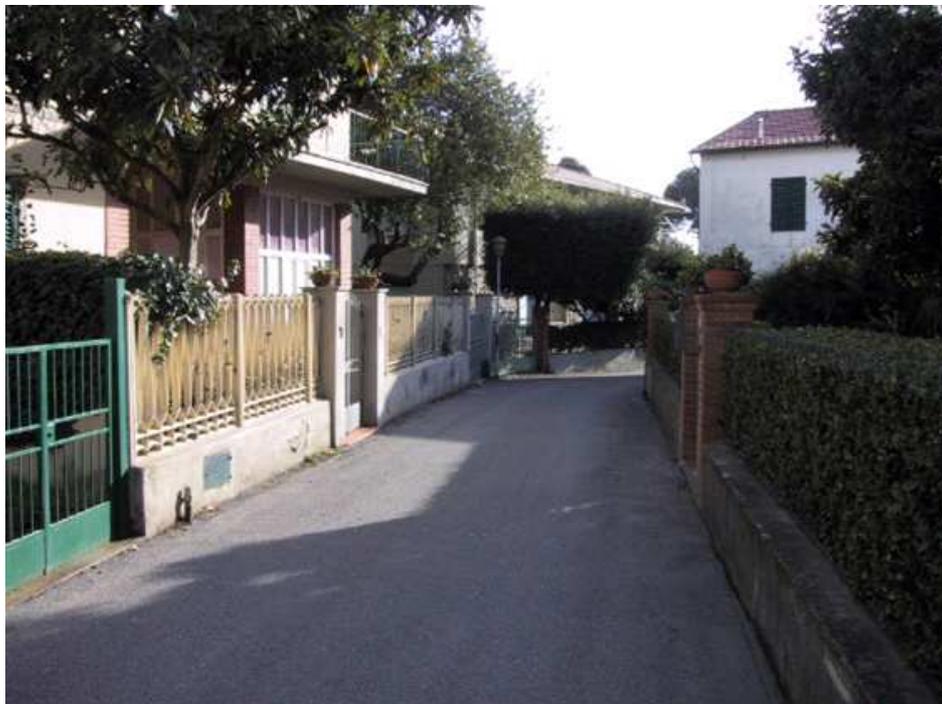
strada residenziale molto stretta

Marciapiedi: non presenti

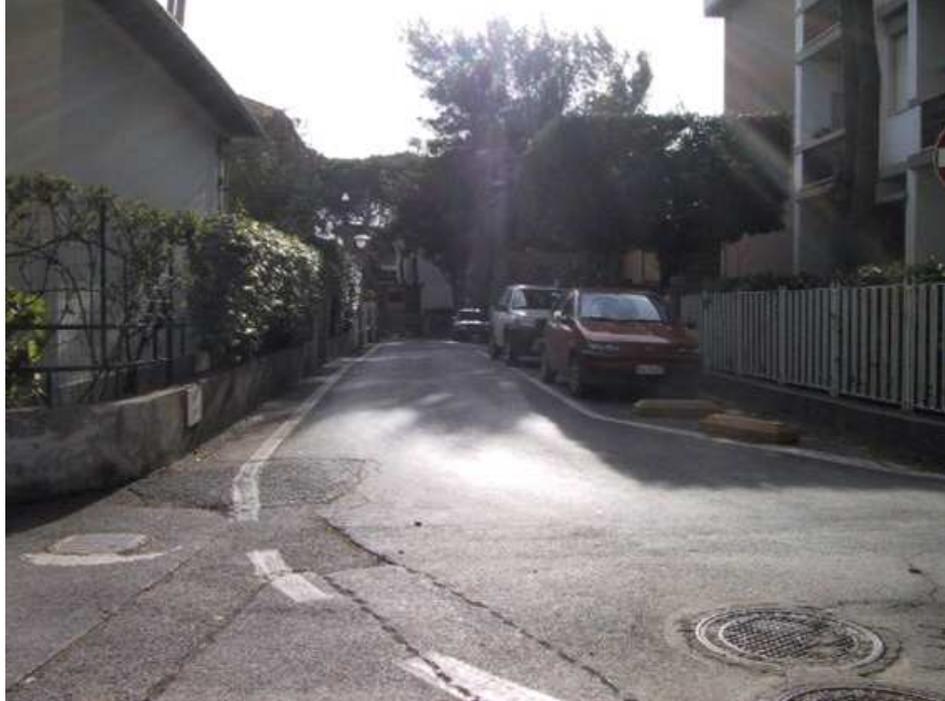
strada di collegamento con via Lungomonte e con la zona a mare, con parcheggio auto in linea

Marciapiedi: non presenti

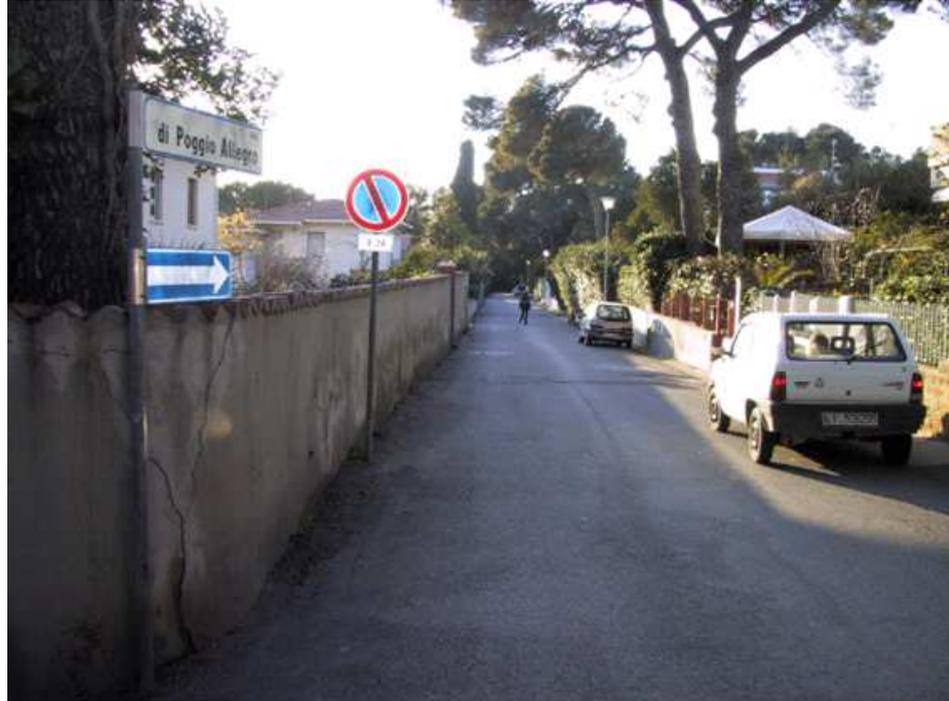
strada residenziale a senso unico, che da via Ragnaia porta a via dei Macchiaioli

Marciapiedi: non presenti

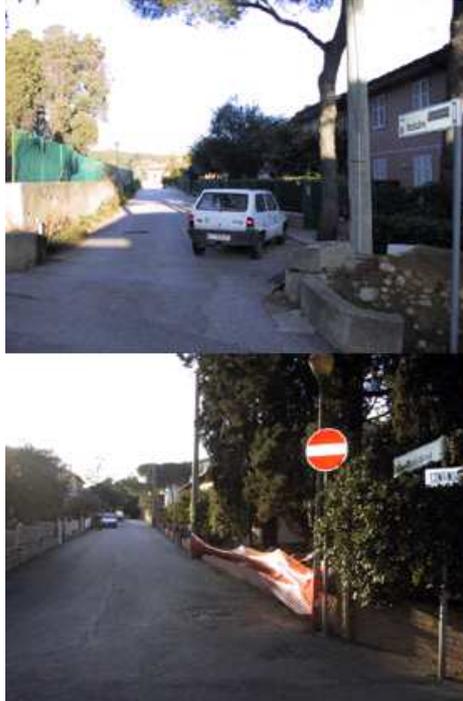
strada residenziale, a senso unico nel primo tratto

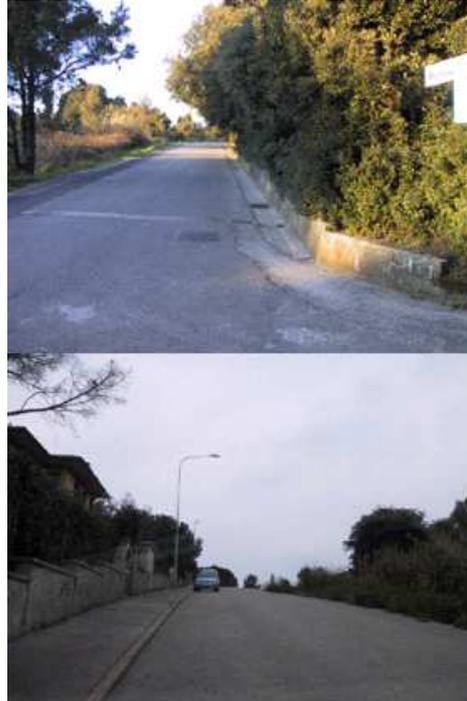
strada residenziale molto transitata nel periodo estivo; con la stessa denominazione sono ricomprese anche alcune traverse

Marciapiedi: presenti di dimensioni variabili tra 90 e 110 cm

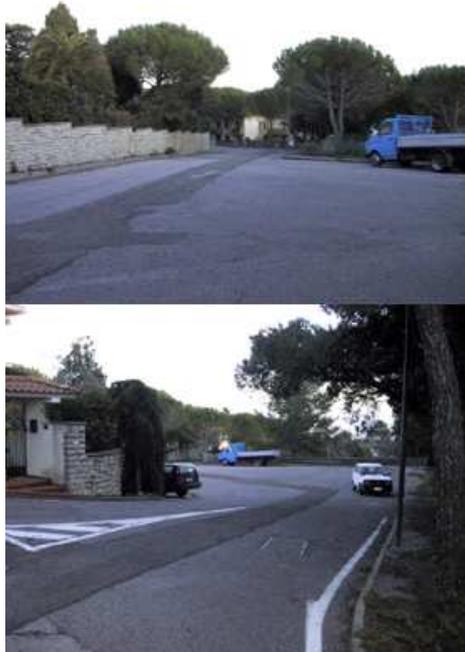
Ubicazione: Castiglioncello
Descrizione: strada residenziale a fondo chiuso

Marciapiedi: presenti di dimensioni variabili tra 90 e 100 cm, in cattivo stato di manutenzione

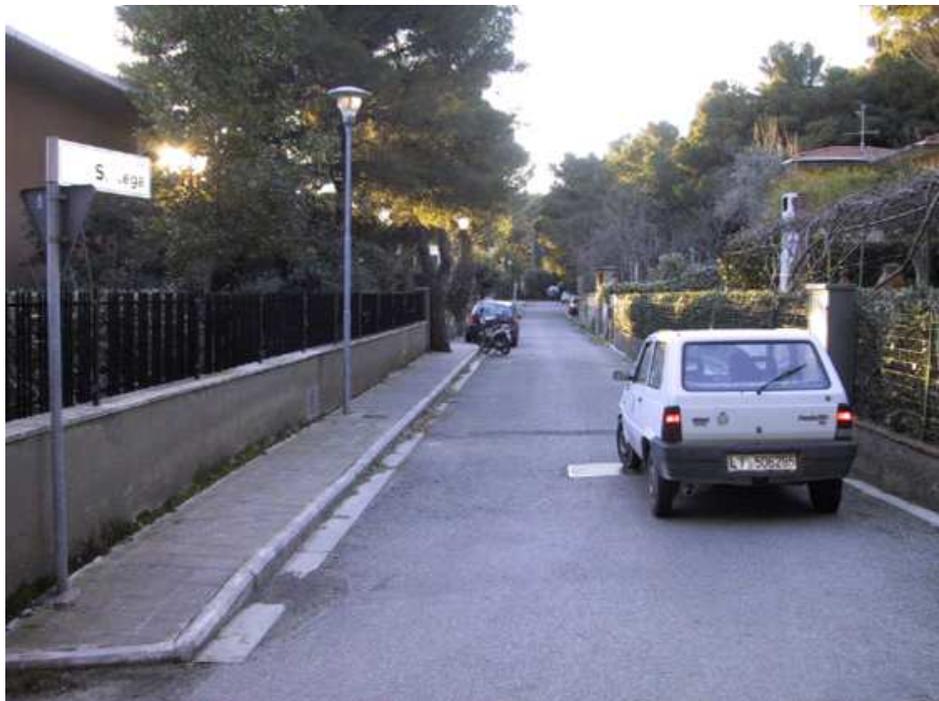
Ubicazione: Castiglioncello
Descrizione: strada residenziale

Marciapiedi: marciapiedi presenti di larghezza adeguata; mancano solo scivoli agli attraversamenti

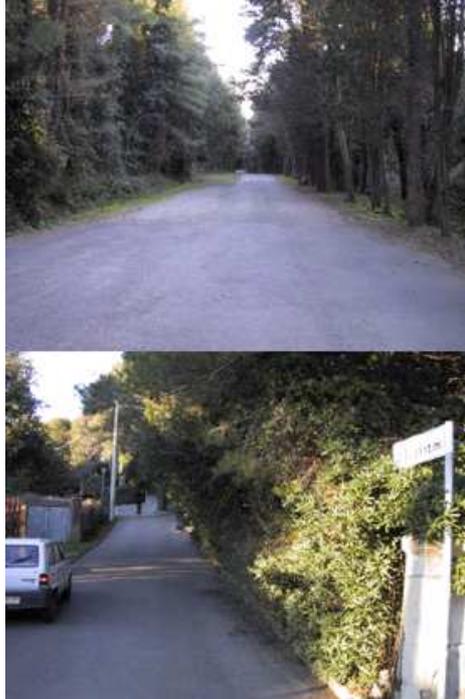
strada a doppio senso di circolazione che porta al Cimitero di Castiglioncello, con presenza do fossetta laterale a cielo aperto

Marciapiedi: non presenti

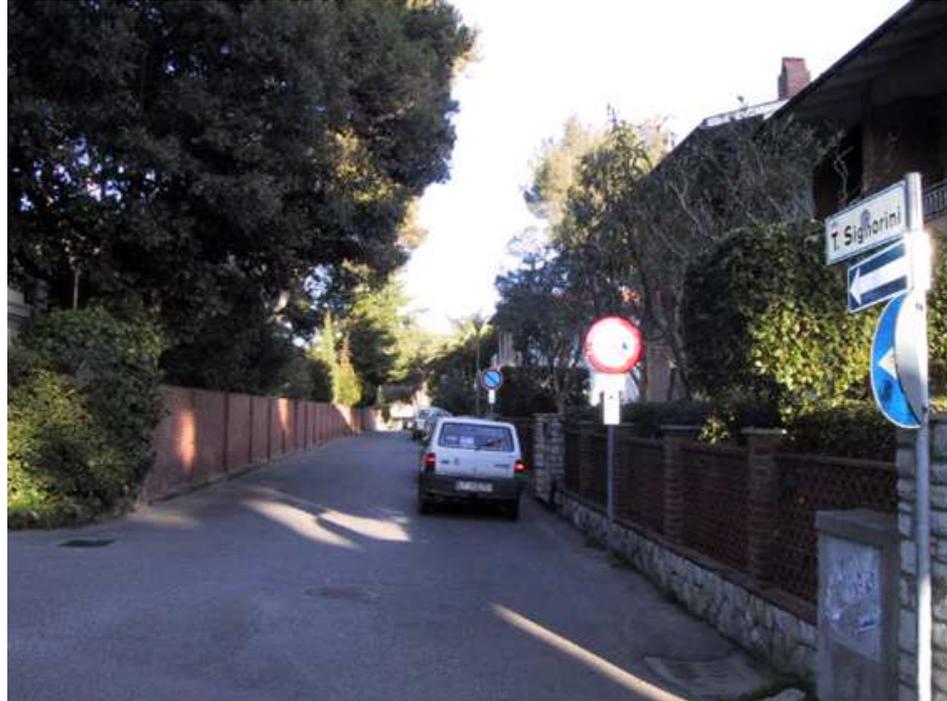
strada residenziale, a senso unico, parallela a via dei Macchiaioli

Marciapiedi: non presenti

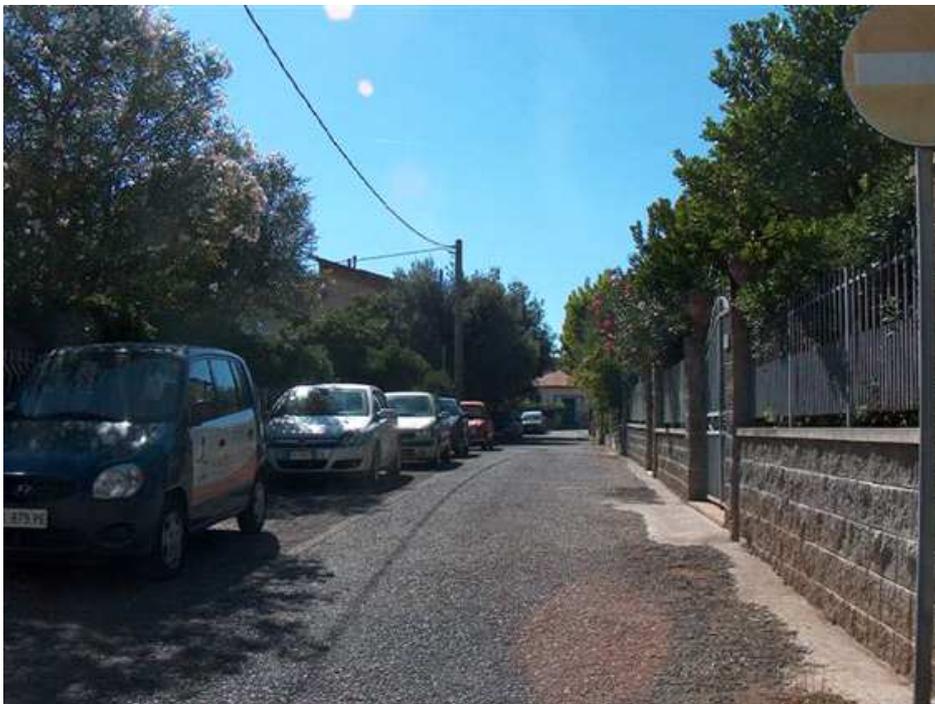
strada residenziale a senso unico, che da via Gordigiani arriva a via Sernesi

Marciapiedi: non presenti

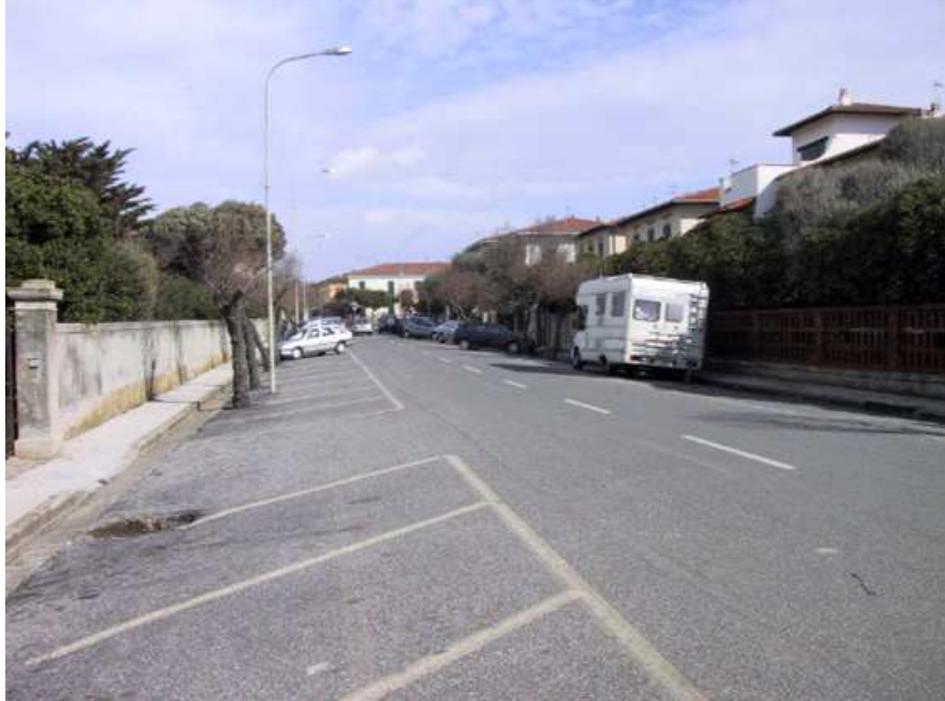
strada di accesso al mare, a doppio senso di circolazione ed a fondo chiuso, con presenza al termine di uno spazio di manovra per la svolta

Marciapiedi: marciapiedi presenti ma di larghezza non adeguata

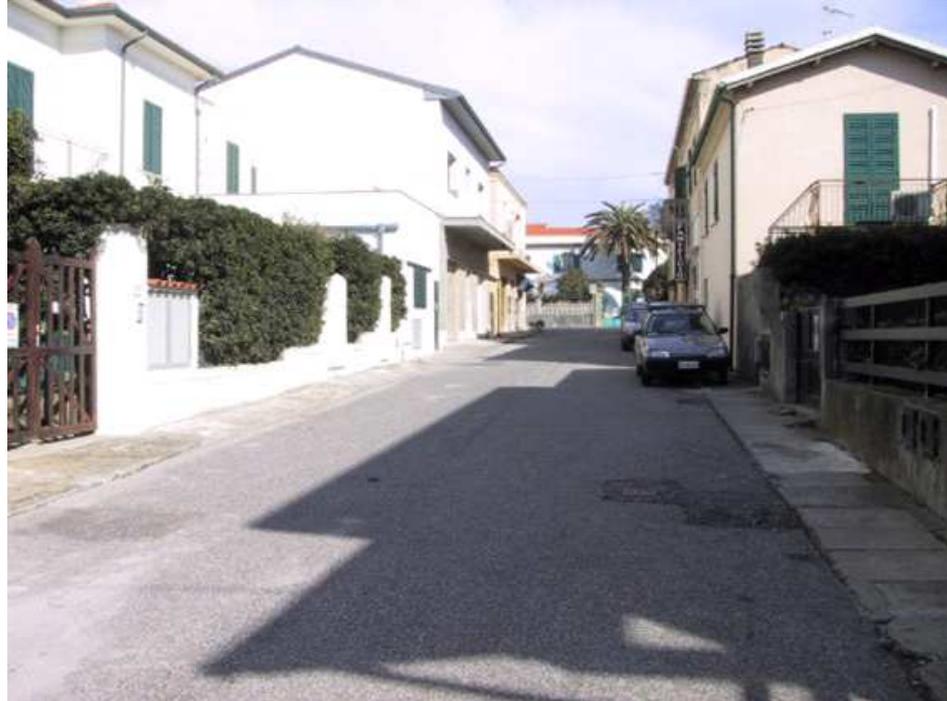
Marciapiedi:	marciapiedi presenti ma di larghezza non adeguata
Attraver. pedonali:	non presenti
Pavimentaz.:	marciapiedi realizzati con una semplice gettata di cemento
Strade.int carr:	presenti con scalini

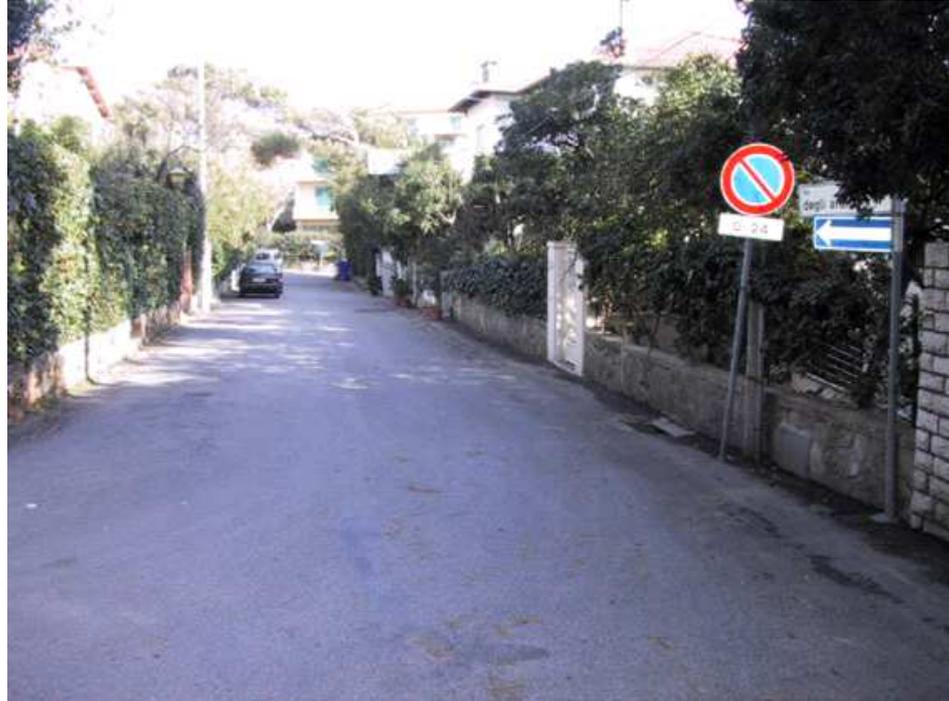
strada a doppio senso di circolazione, parallela alla via Aurelia

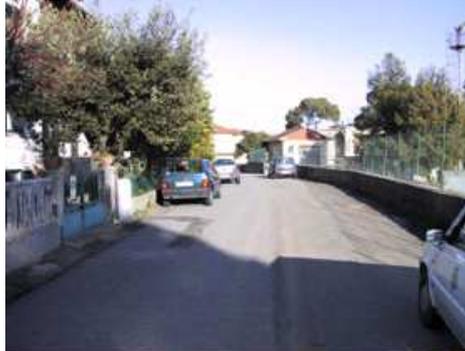
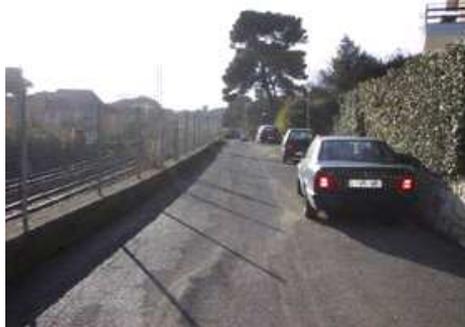
strada che lato monte costeggia la ferrovia in prossimità della Stazione Ferroviaria; ad uso residenziale ed a senso unico

Marciapiedi: non presenti

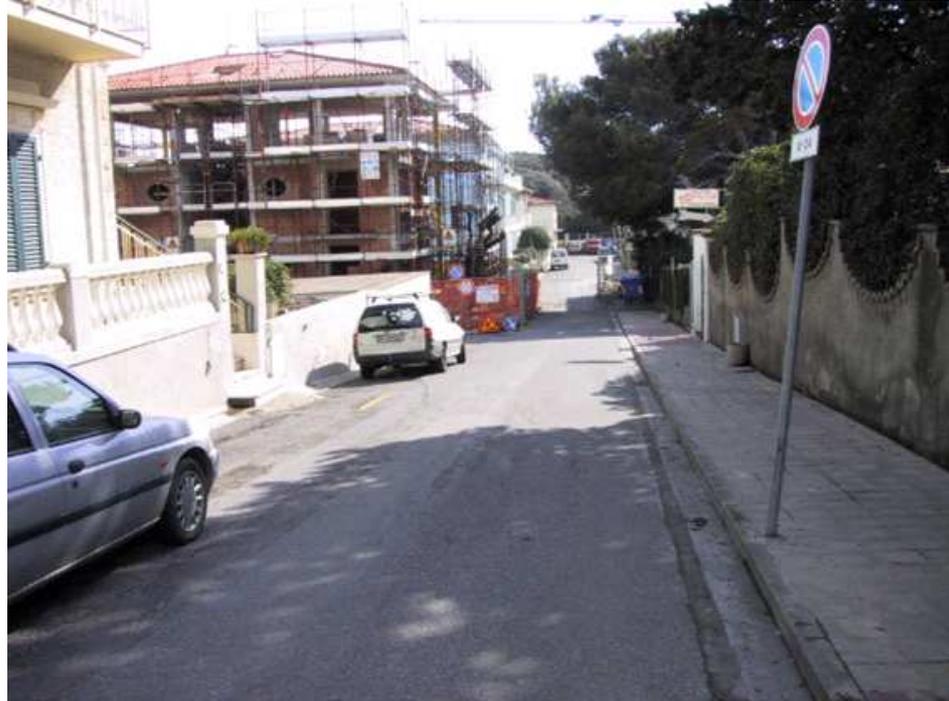
Marciapiedi:	marciapiede presente su un lato di larghezza adeguata, di recente realizzazione
Attraver. pedonali:	non presenti
Pavimentaz.:	pavimentazione in mattonelle rigate di cemento grigie e rosse
Strade.int carr:	presenti con scalini

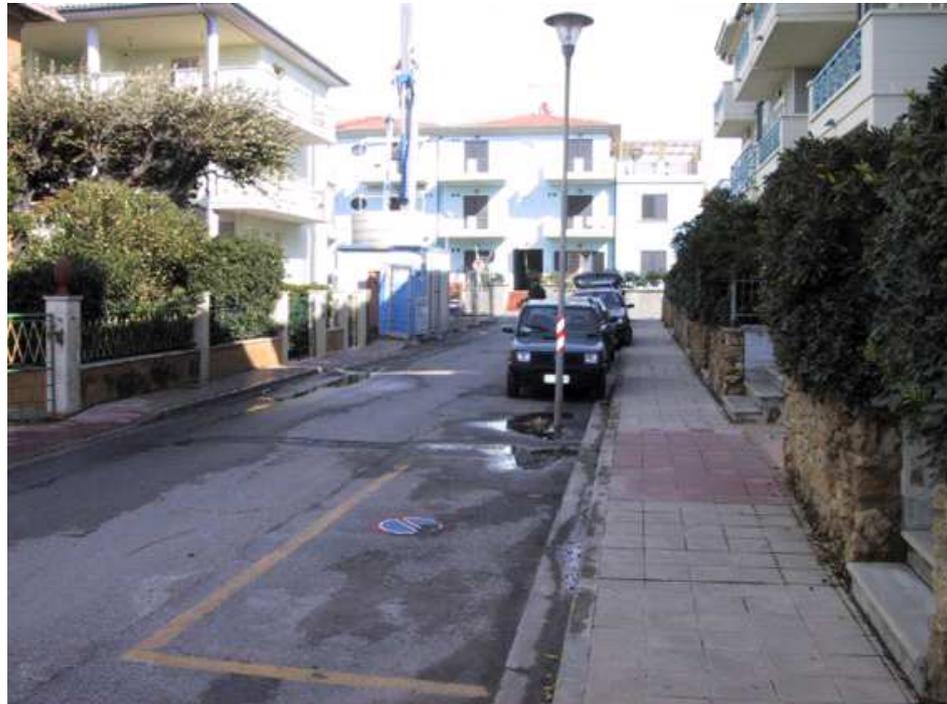
Marciapiedi:	marciapiedi presenti di larghezza adeguata, di recente realizzazione
Attraver. pedonali:	non presenti
Pavimentaz.:	marciapiedi pavimentati in mattonelle rigate di cemento
Strade.int carr:	presenti con scivoli a raso

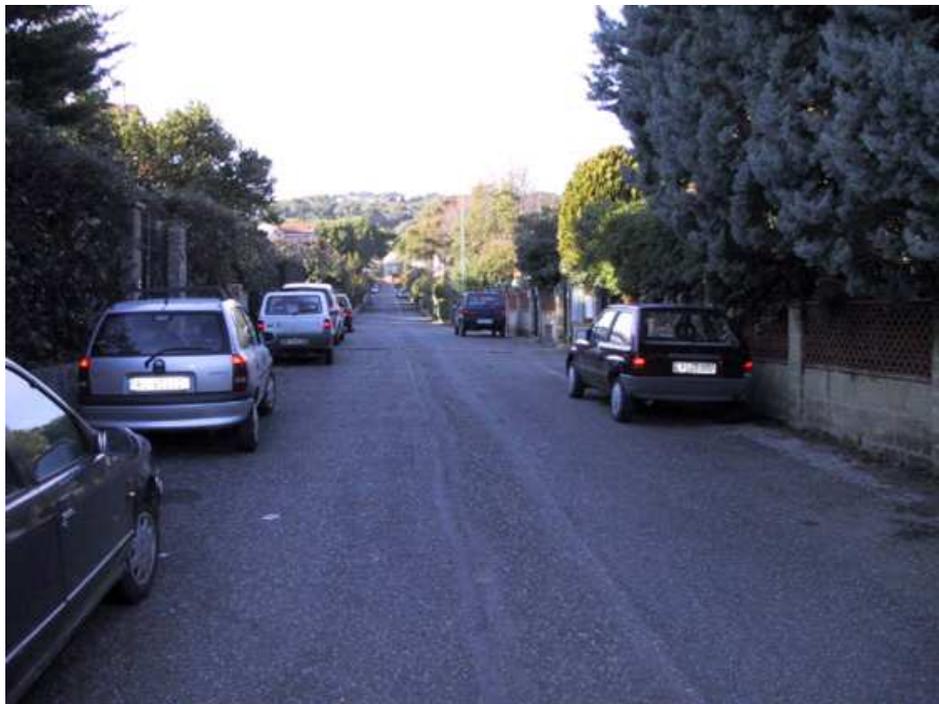
strada residenziale a senso unico, parallela a via dei Macchiaioli

Marciapiedi: non presenti

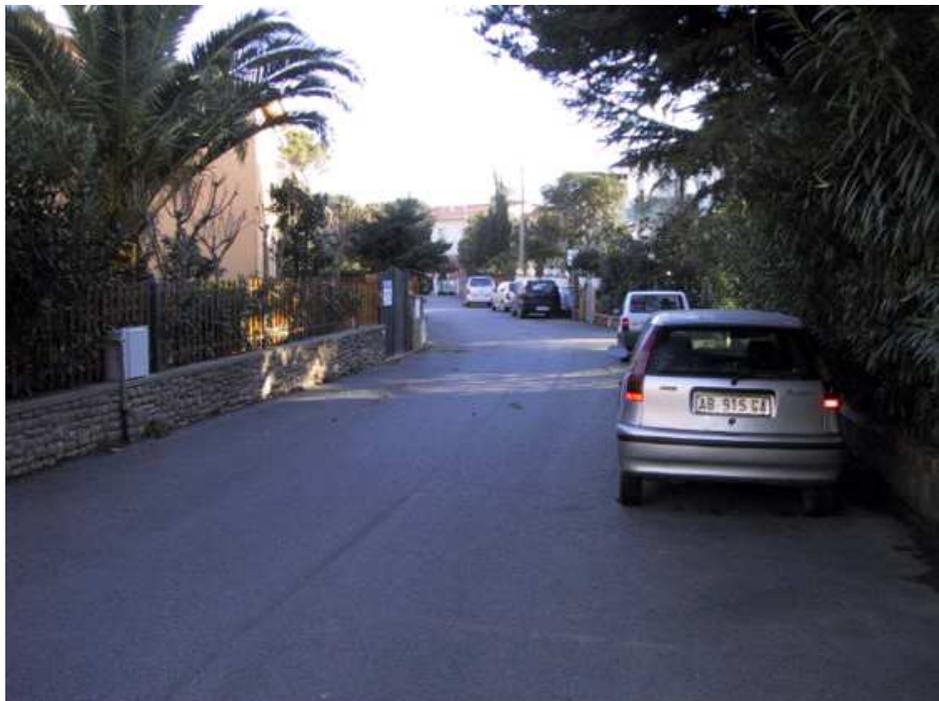
strada ad uso residenziale, a senso unico

Marciapiedi: non presenti

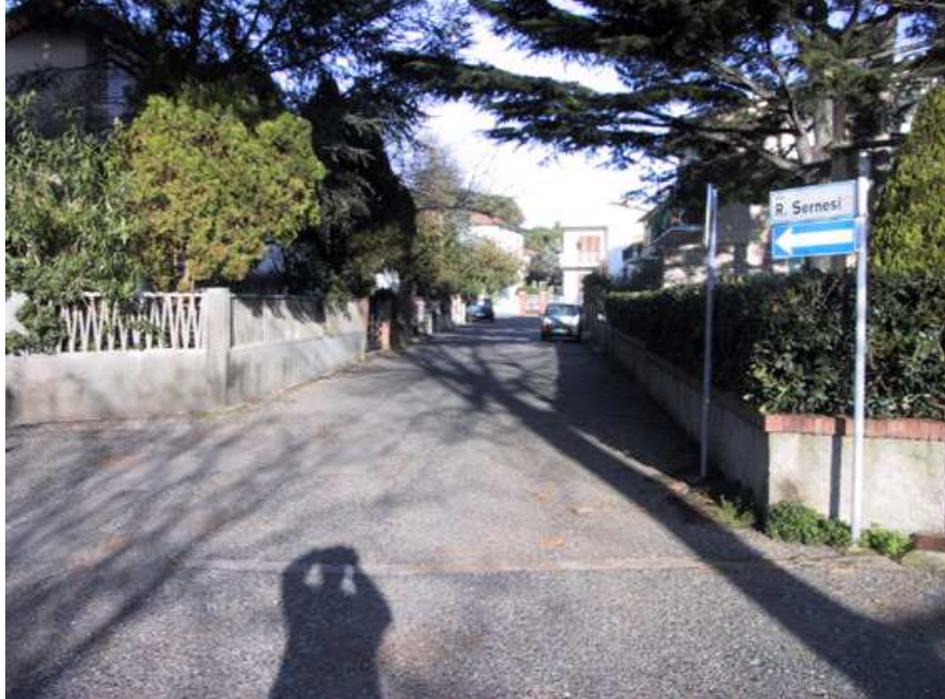
strada ad uso residenziale, a senso unico, lungo la ferrovia lato monte

Marciapiedi: non presenti

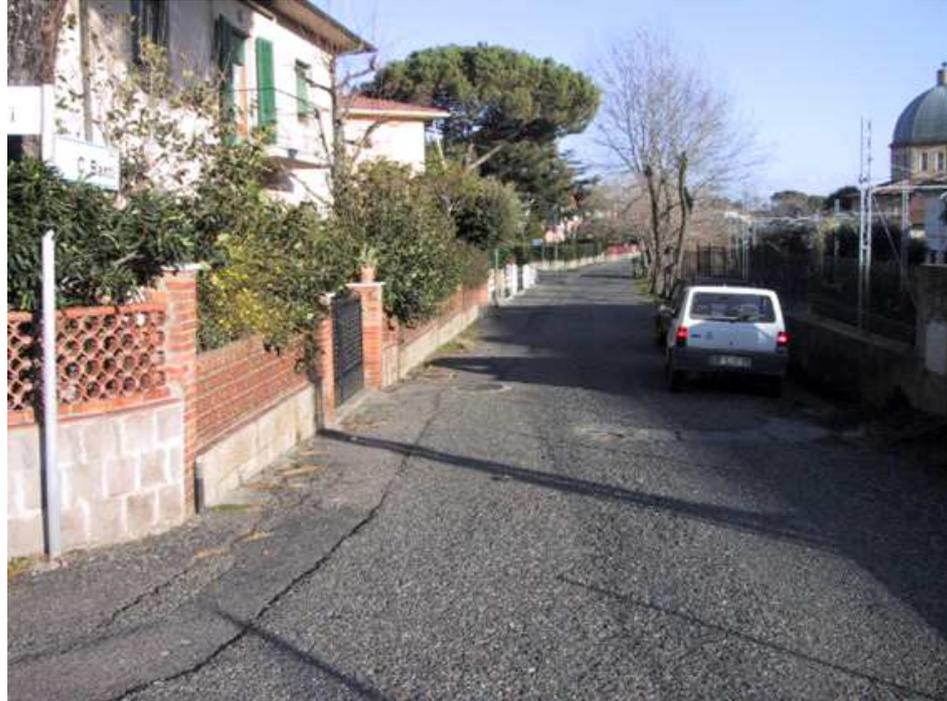
strada ad uso residenziale, a senso unico, lungo la ferrovia lato monte

Marciapiedi: non presenti

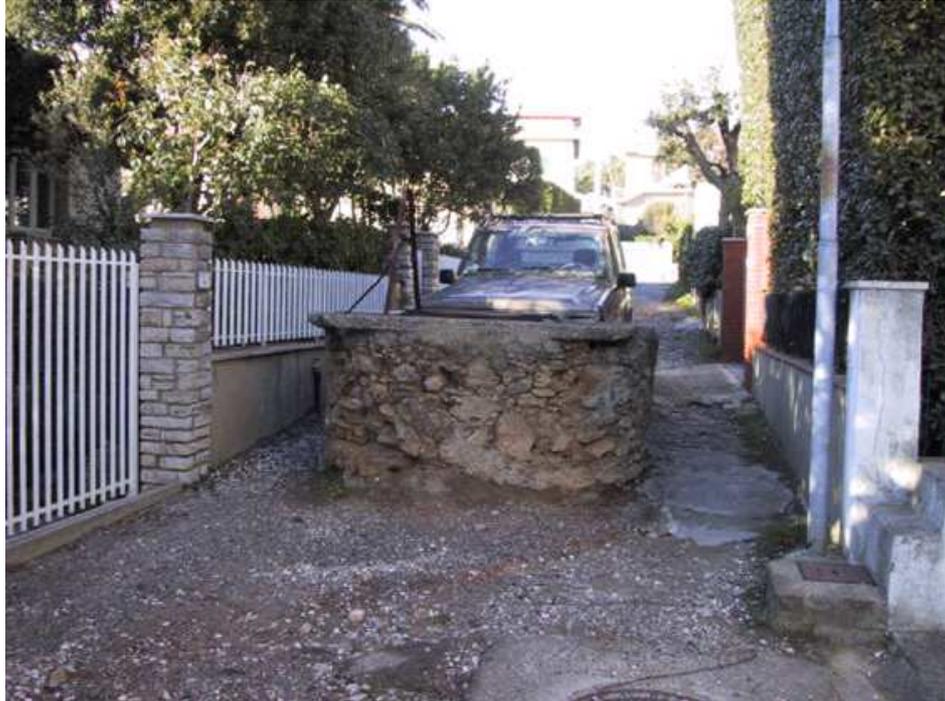
strada ad uso residenziale, con presenza di un pozzo circolare in muratura sul centro strada, molto stretta

Marciapiedi: non presenti

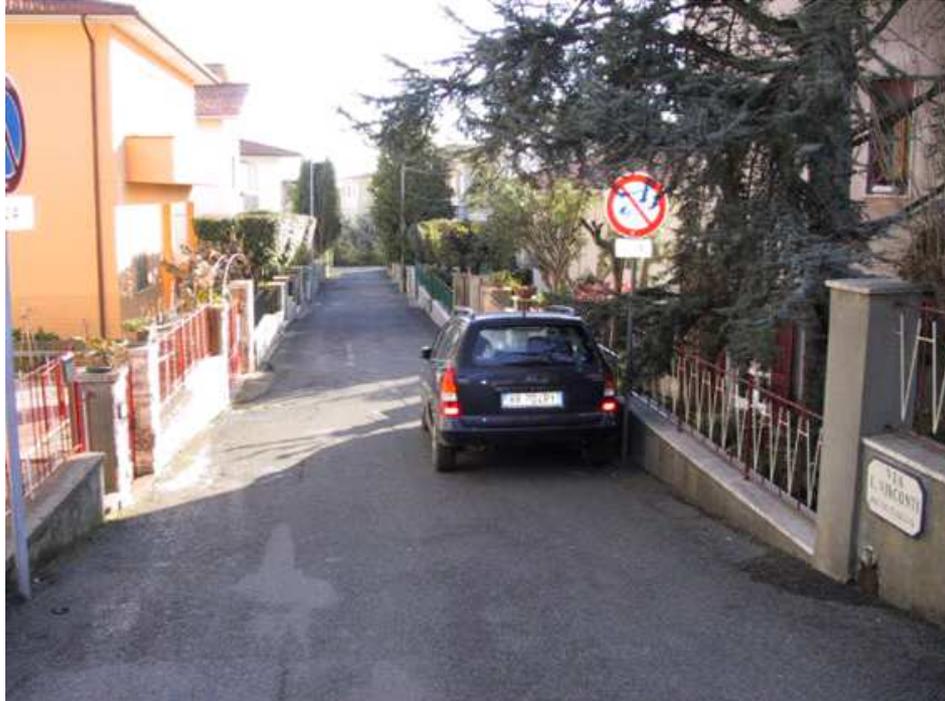
strada ad uso residenziale, a senso unico, molto stretta

Marciapiedi: non presenti

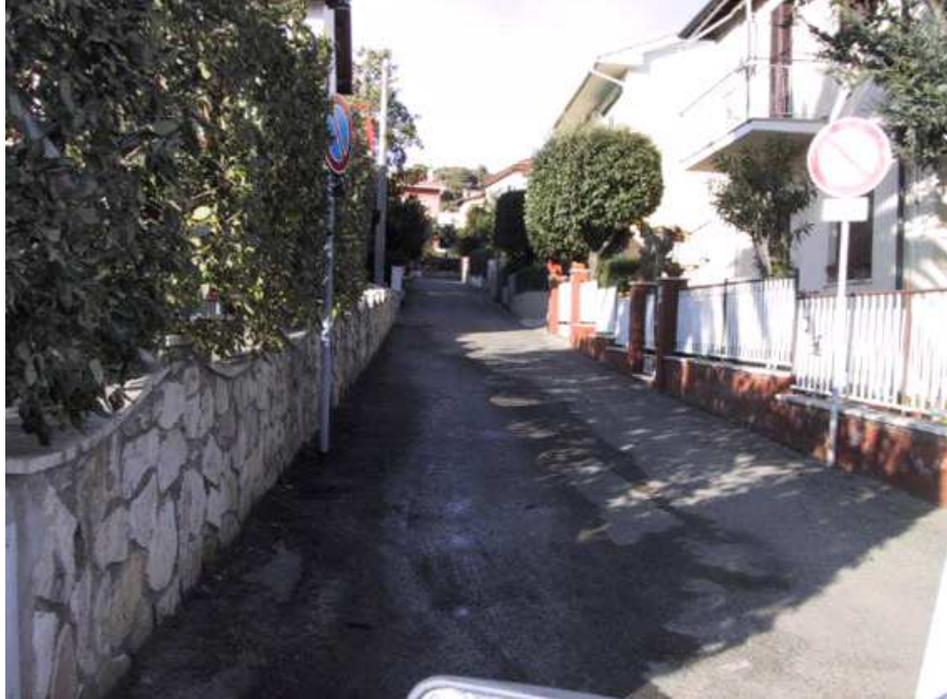
Ubicazione: Castiglioncello
Descrizione: strada ad uso residenziale, molto stretta

Marciapiedi: non presenti
