COMUNE DI ROSIGNANO M.MO
PROVINCIA DI LIVORNO

**PROGRAMMA DI INTERVENTO
PER L'ABBATTIMENTO
DELLE BARRIERE
ARCHITETTONICHE ED
URBANISTICHE**

**Volume IV
Schedatura strade**

GIUGNO 2017

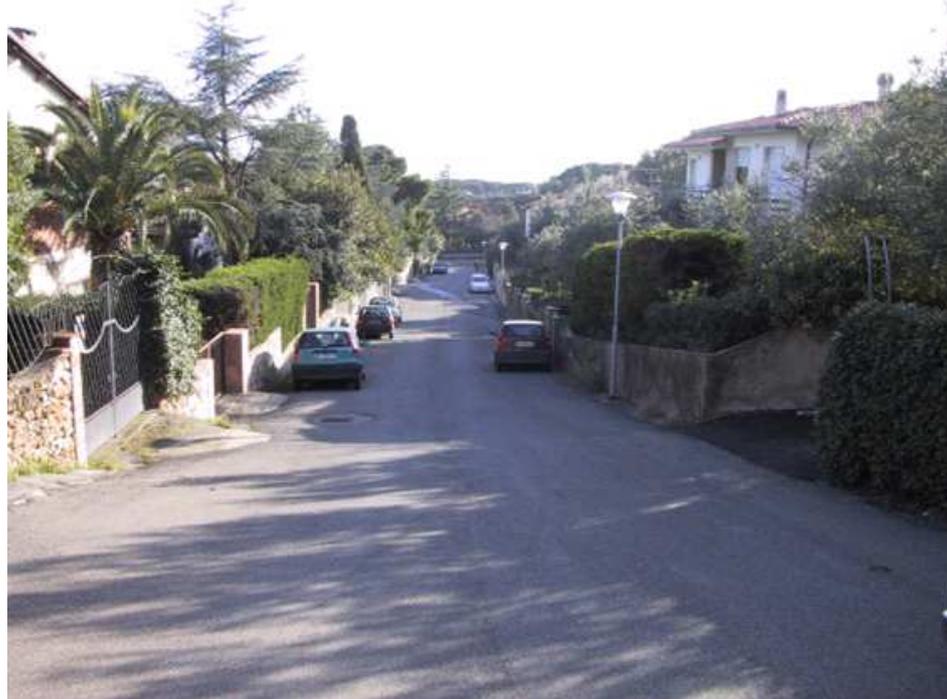
strada che da via dei Macchiaioli porta al mare, molto transitata nel periodo estivo, a doppio senso di circolazione e con una pendenza molto pronunciata

Marciapiedi: non presenti

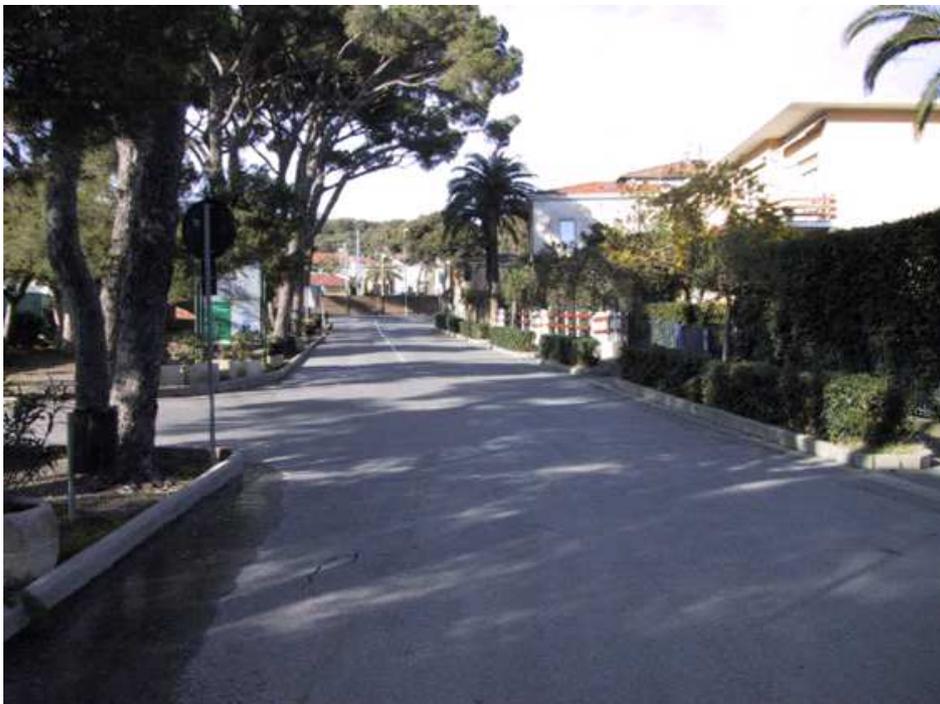
strada che dalla via Aurelia porta alla passeggiata lungomare in corrispondenza del locale Ciucheba; in parte prosegue nella pineta; forte pendenza longitudinale

non ci sono veri marciapiedi, ma solo una delimitazione con segnaletica orizzontale nel tappetino di asfalto fino al locale Ciucheba

non presenti

Grado di accessibilità: INADEGUATA

da realizzare di larghezza adeguata almeno su un lato e fino alla discesa finale del locale Ciucheba, dove la pendenza diventa troppo accentuata

da realizzare con adeguati scivoli a raso e segnaletica in corrispondenza dell'incrocio con Aurelia e del parcheggio presso campo sportivo

da realizzare pavimentazione uniforme con materiali analoghi a quelli esistenti nella zona

da prevedere scivoli a raso in corrispondenza degli accessi privati

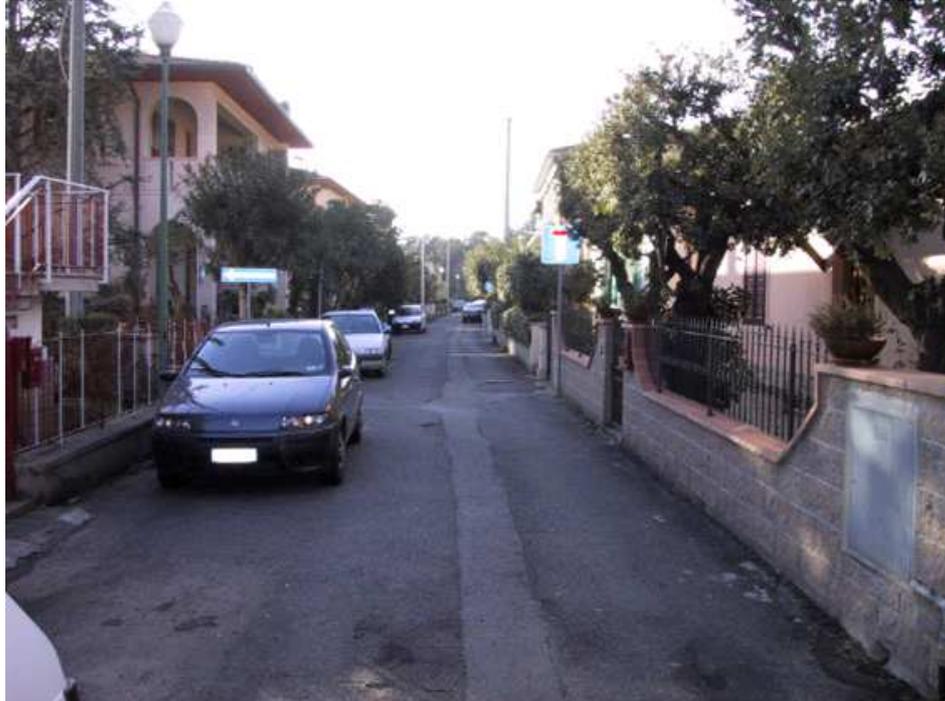
Scheda: 318S

strada ad uso residenziale, a senso unico, molto stretta

Marciapiedi: non presenti

Attraver. pedonali: non presenti

Grado di accessibilità: INADEGUATA

Marciapiedi: molto difficoltosa la realizzazione di marciapiedi di larghezza adeguata

Attraver. pedonali: trattandosi di zona residenziale e senza possibilità di realizzare marciapiedi, si possono realizzare attraversamenti con la semplice segnaletica orizzontale

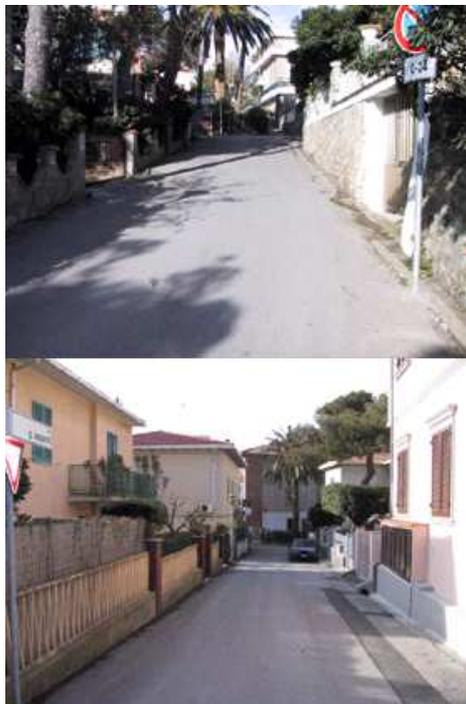
Scheda: 319S

strada di accesso al lungomare Colombo, a doppio senso di circolazione, stretta, con presenza a tratti di fossetta laterale per raccolta acque meteoriche a cielo aperto

Marciapiedi: non presenti

Attraver. pedonali: non presenti

Grado di accessibilità: **INADEGUATA**

Marciapiedi: possibilità di realizzare marciapiedi di larghezza adeguata solo nel primo tratto

Attraver. pedonali: da realizzare con adeguati scivoli a raso e segnaletica

Pavimentaz.: da realizzare pavimentazione uniforme con materiali analoghi a quelli esistenti nella zona

Strade.int carr: da prevedere scivoli a raso in corrispondenza degli accessi privati

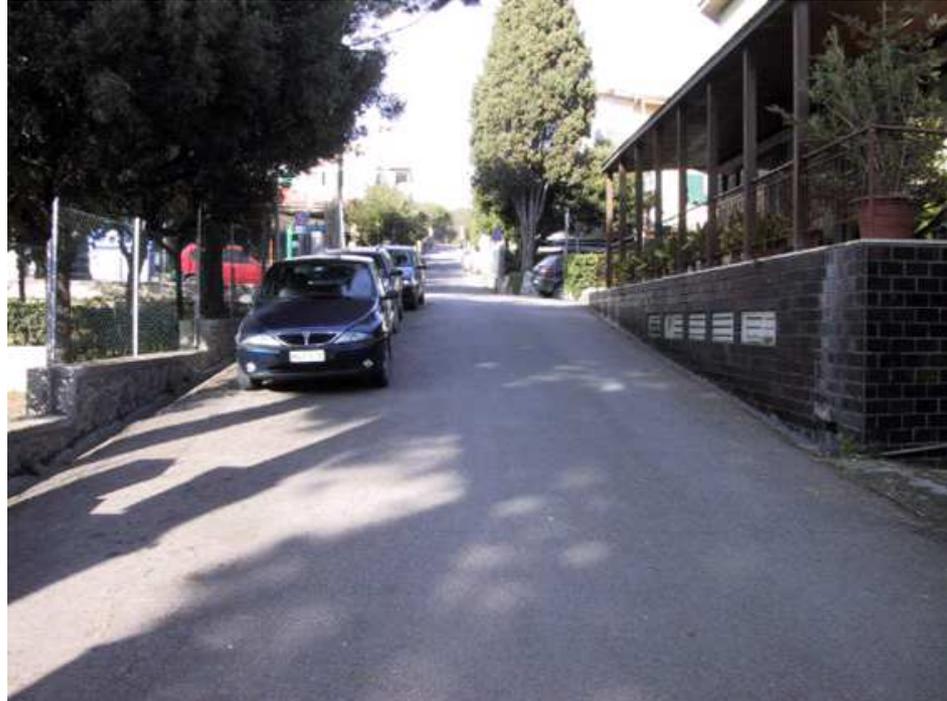
Scheda: 320S

strada a doppio senso di circolazione che porta alla passeggiata lungomare, piuttosto stretta, con presenza di fossette laterali per raccolta acque a cielo aperto

Marciapiedi: non presenti

Attraver. pedonali: non presenti

Grado di accessibilità: **INADEGUATA**

Marciapiedi: possibile la realizzazione di marciapiedi di larghezza adeguata solo prevedendo un senso unico, e comunque prevedendo il tombamento delle fossette laterali

Attraver. pedonali: da realizzare con adeguati scivoli a raso e segnaletica

Pavimentaz.: da realizzare pavimentazione uniforme con materiali analoghi a quelli esistenti nella zona

Strade.int carr: da prevedere scivoli a raso in corrispondenza degli accessi privati

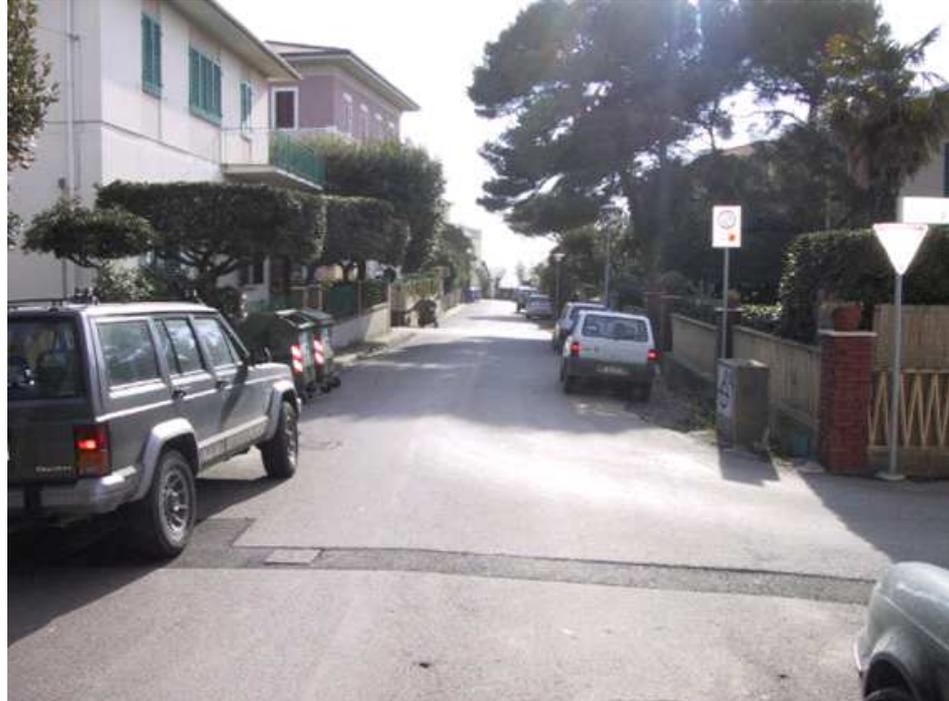
Scheda: 321S

strada perpendicolare alla via Aurelia, molto stretta, a doppio senso di circolazione

marciapiedi presenti solo in un piccolo tratto e dilarghezza di circa 60 cm non adeguata

non presenti

marciapiede esistente in mattonelle di cemento

presenti con scalini

Grado di accessibilità: INADEGUATA

da realizzare marciapiedi di larghezza adeguata almeno su un lato, eliminando il parcheggio in linea per le auto

da realizzare con adeguati scivoli a raso e segnaletica

da realizzare pavimentazione uniforme con materiali analoghi a quelli esistenti nella zona

da prevere scivoli a raso in corrispondenza degli accessi privati

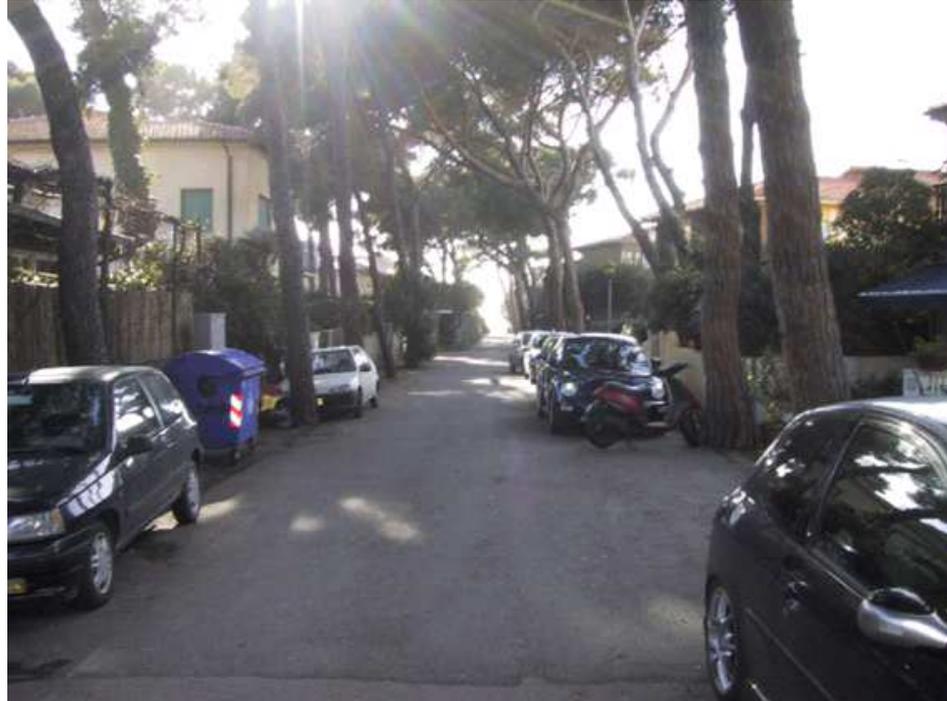
Scheda: 322S

strada a doppio senso di circolazione, che dalla via Aurelia porta verso la passeggiata lungomare; nel primo tratto presenza di pini di alto fusto sulla cerreggiata stradale e fossetta laterale a cielo aperto

Marciapiedi: non presenti

Attraver. pedonali: non presenti

Grado di accessibilità: **INADEGUATA**

Marciapiedi: da realizzare marciapiedi di larghezza adeguata almeno su un lato, eliminando parcheggi auto

Attraver. pedonali: da realizzare con adeguati scivoli a raso e segnaletica

Pavimentaz.: da realizzare pavimentazione uniforme con materiali analoghi a quelli esistenti nella zona

Strade.int carr: da prevedere scivoli a raso in corrispondenza degli accessi privati

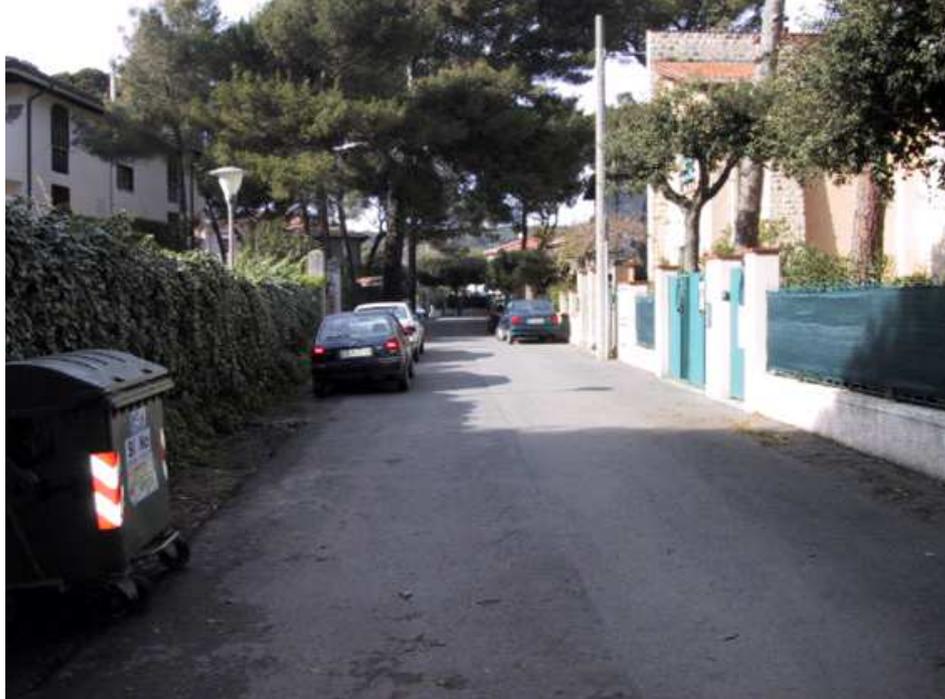
Scheda: **323S**

strada a senso unico con presenza di alberi di alto fusto in banchina

non presenti

Grado di accessibilità: INADEGUATA

da realizzare marciapiedi di larghezza adeguata almeno su un lato, eliminando parcheggi auto

da realizzare con adeguati scivoli a raso e segnaletica

da realizzare pavimentazione uniforme con materiali analoghi a quelli esistenti nella zona

da prevedere scivoli a raso in corrispondenza degli accessi privati

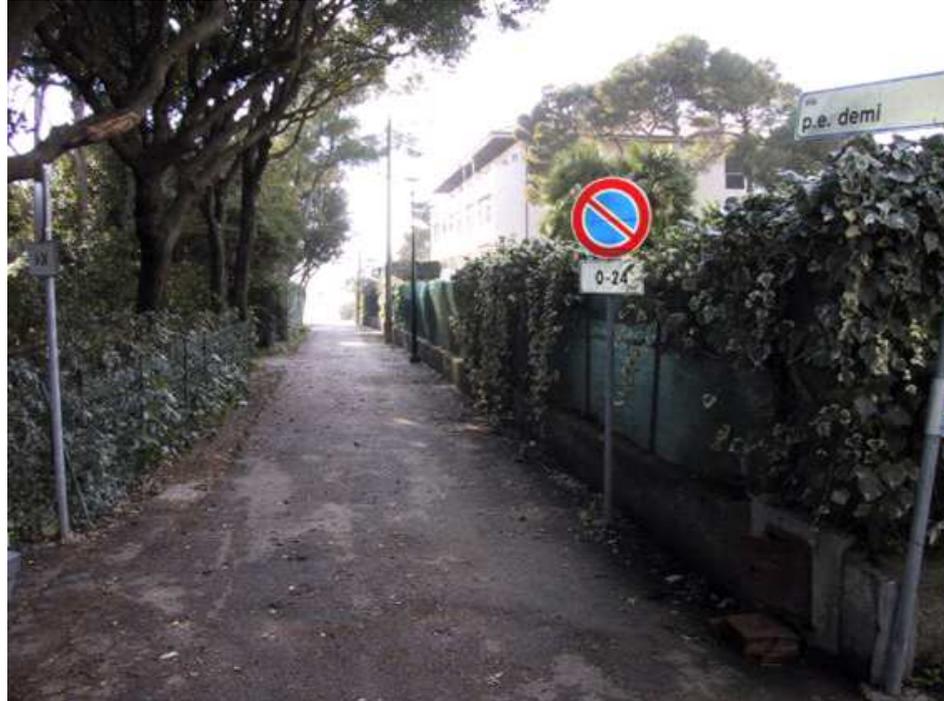
Scheda: 324S

strada molto stretta che porta alla passeggiata lungomare, a fondo chiuso e terminante con una scalinata, a doppio senso di circolazione

non presenti

Grado di accessibilità: INADEGUATA

molto difficoltosa la realizzazione di marciapiedi di larghezza adeguata; scalinata non adeguabile

trattandosi di zona residenziale e senza possibilità di realizzare marciapiedi, si possono realizzare attraversamenti con la semplice segnaletica orizzontale

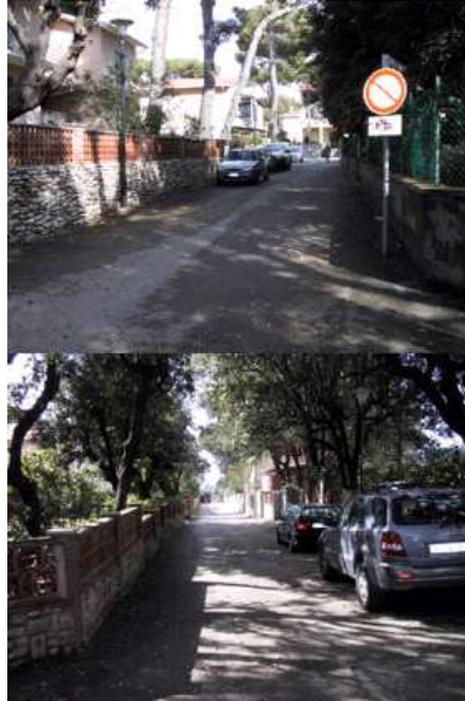
Scheda: 325S

strada a doppio senso di circolazione, molto stretta, a fondo chiuso e terminante con una scalinata che arriva sulla passeggiata lungomare

Marciapiedi: non presenti

Attraver. pedonali: non presenti

Grado di accessibilità: **INADEGUATA**

Marciapiedi: molto difficoltosa la realizzazione di marciapiedi di larghezza adeguata; impossibile l'adeguamento della scalinata

Attraver. pedonali: trattandosi di zona residenziale e senza possibilità di realizzare marciapiedi, si possono realizzare attraversamenti con la semplice segnaletica orizzontale

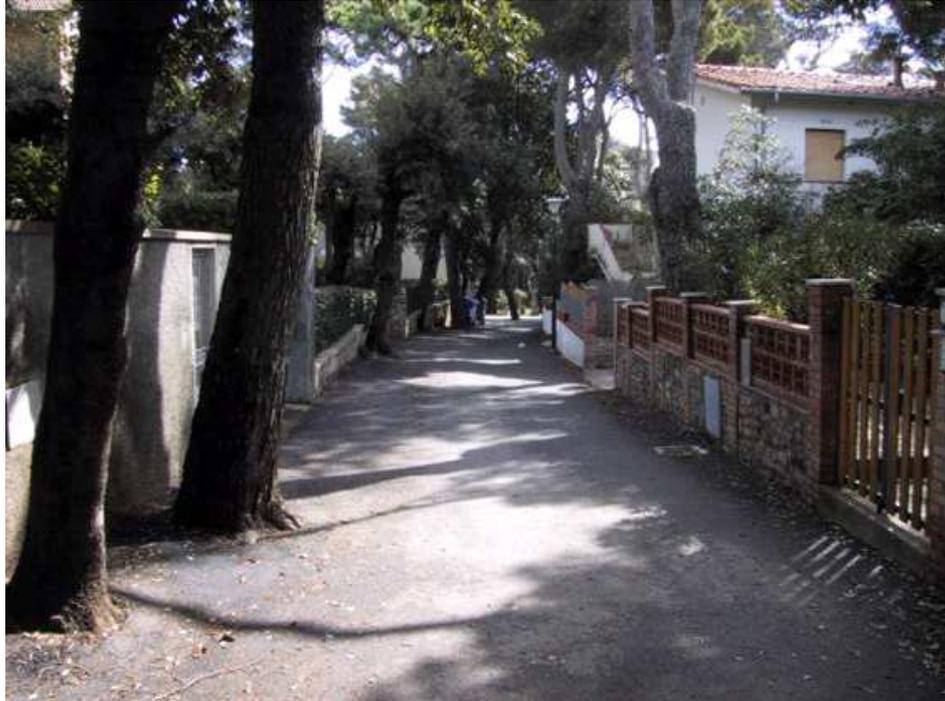
Scheda: 326S

strada a senso unico parallela alla via Aurelia, ad uso residenziale, molto stretta, con presenza di pini di alto fusto in banchina

Marciapiedi: non presenti

Attraver. pedonali: non presenti

Grado di accessibilità: **INADEGUATA**

Marciapiedi: molto difficoltosa la realizzazione di marciapiedi di larghezza adeguata, anche per la presenza dei pini

Attraver. pedonali: trattandosi di zona residenziale e senza possibilità di realizzare marciapiedi, si possono realizzare attraversamenti con la semplice segnaletica orizzontale

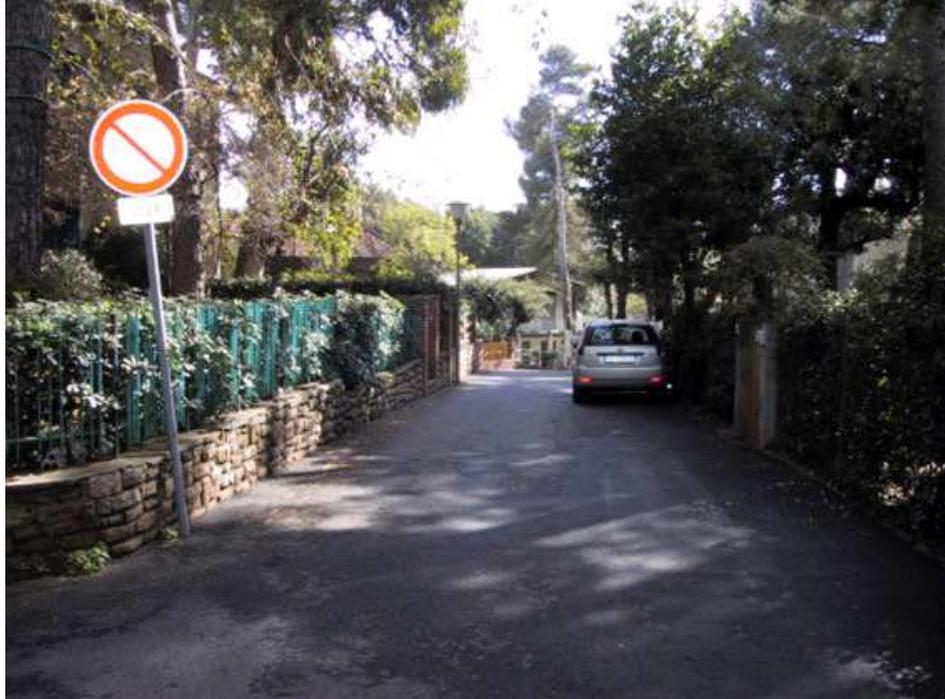
Scheda: 327S

strada a doppio senso che arriva sulla passeggiata lungomare

Marciapiedi: non presenti

Attraver. pedonali: non presenti

Marciapiedi: molto difficoltosa la realizzazione di marciapiedi di larghezza adeguata

Attraver. pedonali: trattandosi di zona residenziale e senza possibilità di realizzare marciapiedi, si possono realizzare attraversamenti con la semplice segnaletica orizzontale

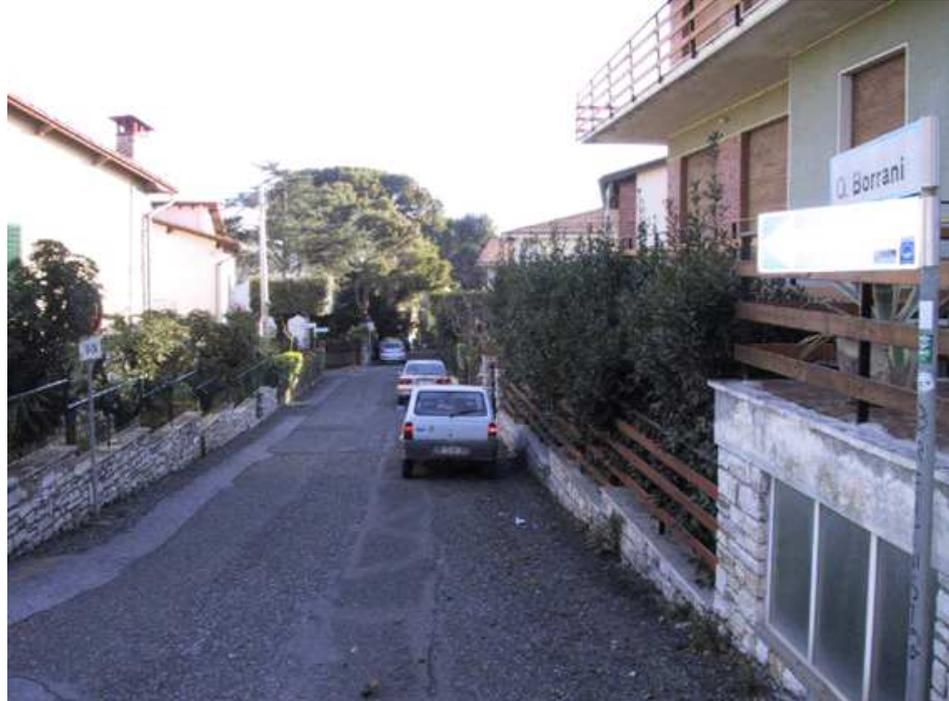
strada a senso unico molto stretta, ad uso residenziale, che da via dei Macchiaioli va verso la ferrovia lato monte

Marciapiedi: non presenti

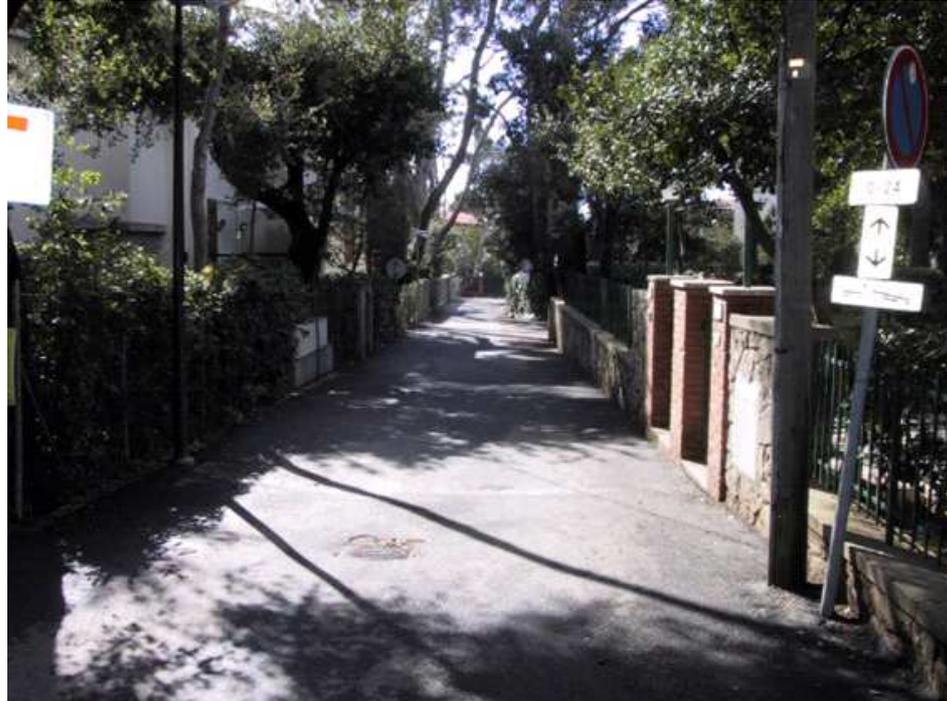
strada che dalla via Aurelia porta in loc. Pungenti sulla passeggiata lungomare, molto stretta, a fondo chiuso ed a doppio senso di circolazione

Marciapiedi: non presenti

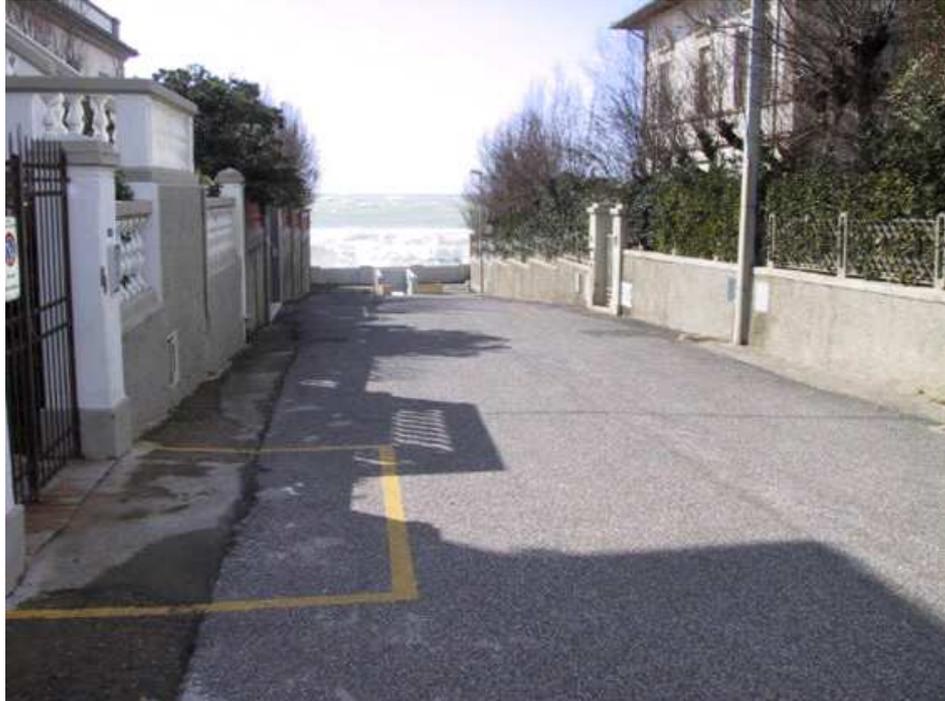
strada che dalla via Aurelia porta alla passeggiata lungomare, a fondo chiuso e terminante con una scalinata

Marciapiedi: non presenti

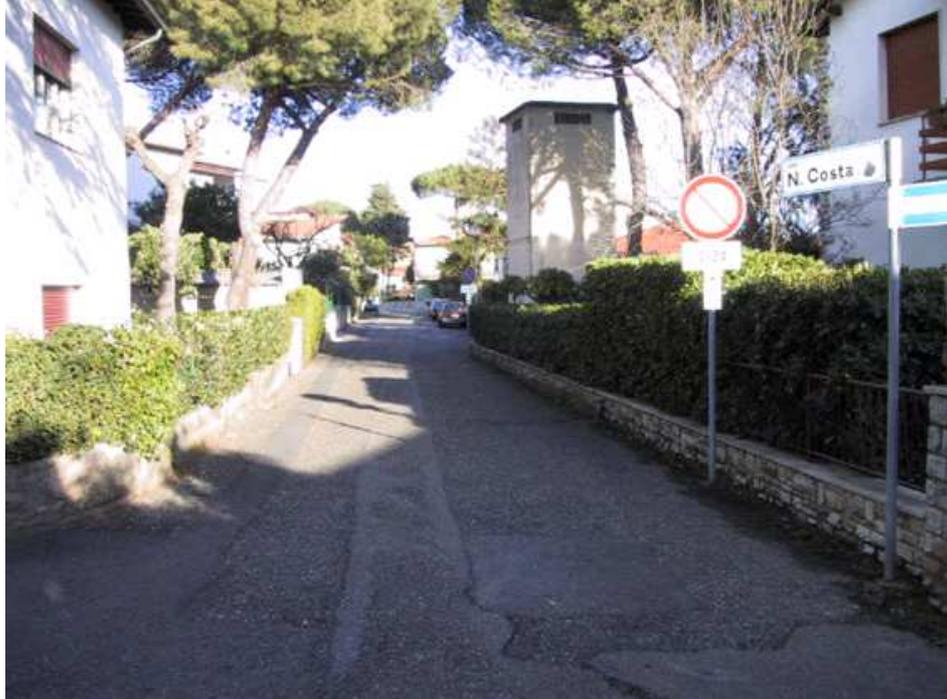
strada ad uso residenziale a senso unico, che da via Borrani arriva a via dei Macchiaioli

Marciapiedi: non presenti

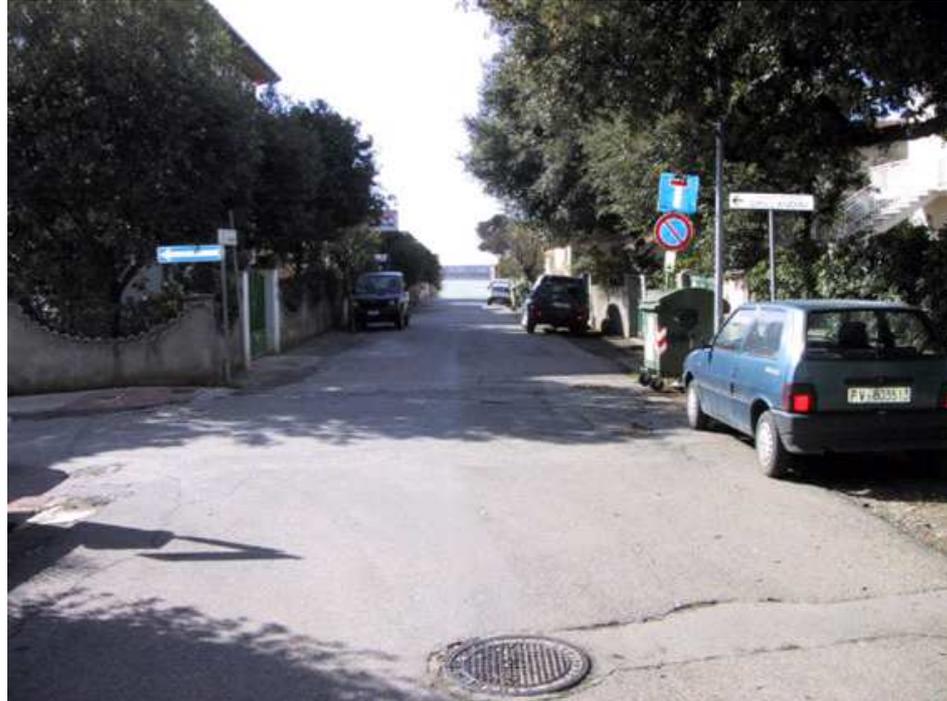
traversa della via Aurelia a fondo chiuso, terminante con una scalinata sulla passeggiata lungomare

Marciapiedi: non presenti

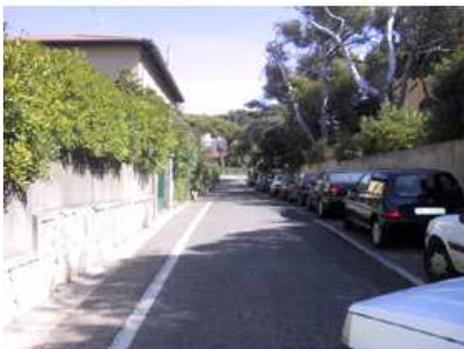
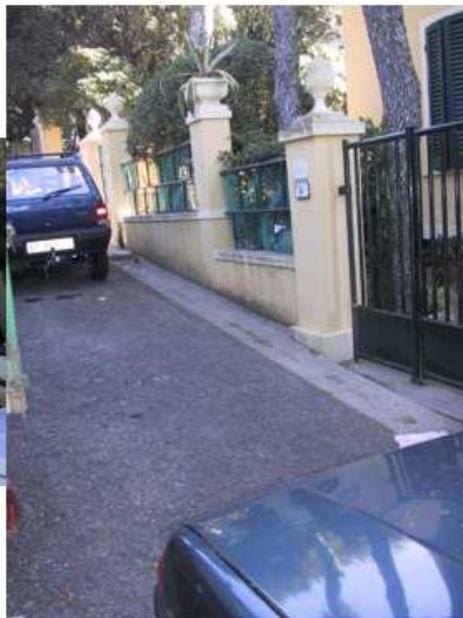
strada posta nel centro della frazione di Castiglioncello, molto transitata nei mesi estivi; a senso unico, di larghezza circa 6 metri, con parcheggio sul lato destro

Marciapiedi: inesistenti

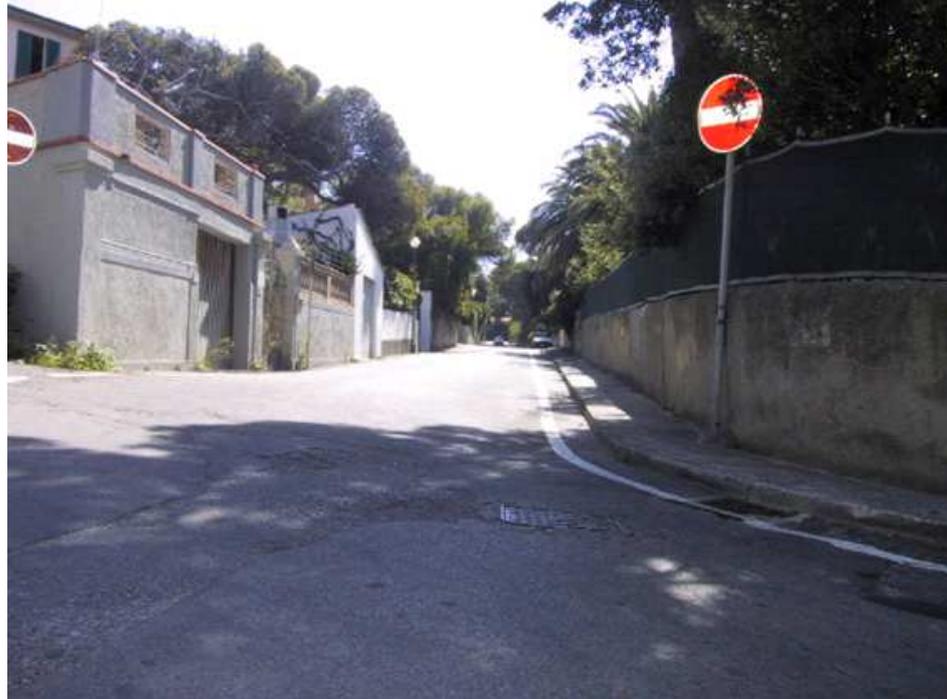
tratto di strada a senso unico, compreso tra via Tripoli e via Derna, avente una larghezza pari a circa 7 metri, con sosta auto in linea su un lato

Marciapiedi:	presenti solo su un lato, di larghezza circa 90 cm
Attraver. pedonali:	inesistenti
Pavimentaz.:	marciapiede esistente pavimentato a cemento
Strade.int carr:	presenti con scalini

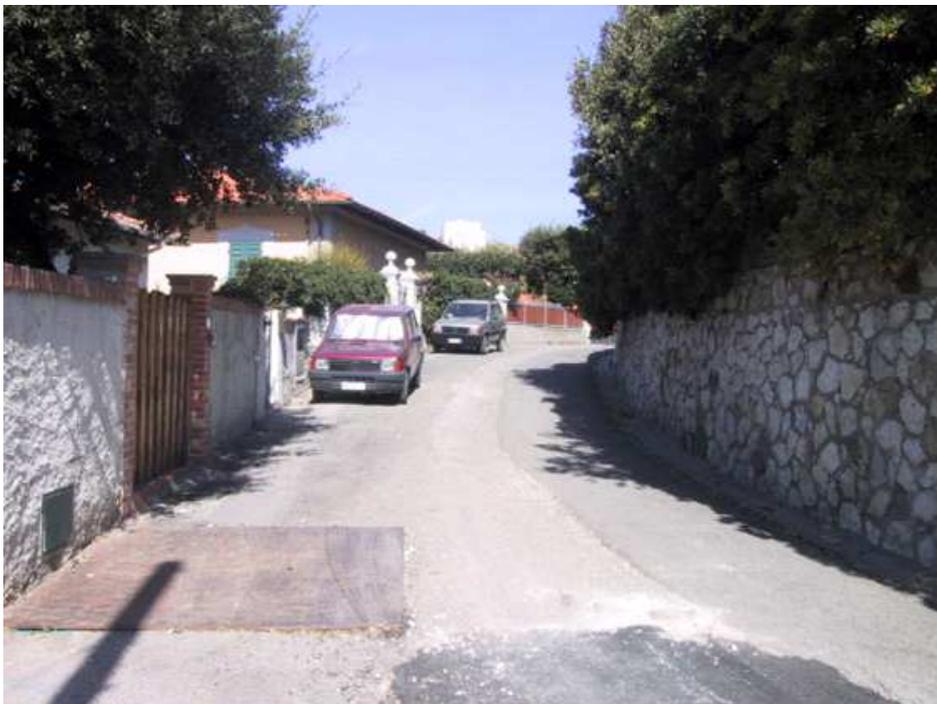
tratto compreso tra via Derna e via Tevere, ad uso esclusivamente residenziale, di larghezza limitata pari a circa 5 metri, a doppio senso ed in leggera pendenza, con auto in sosta libera lungo la strada

Marciapiedi: inesistenti

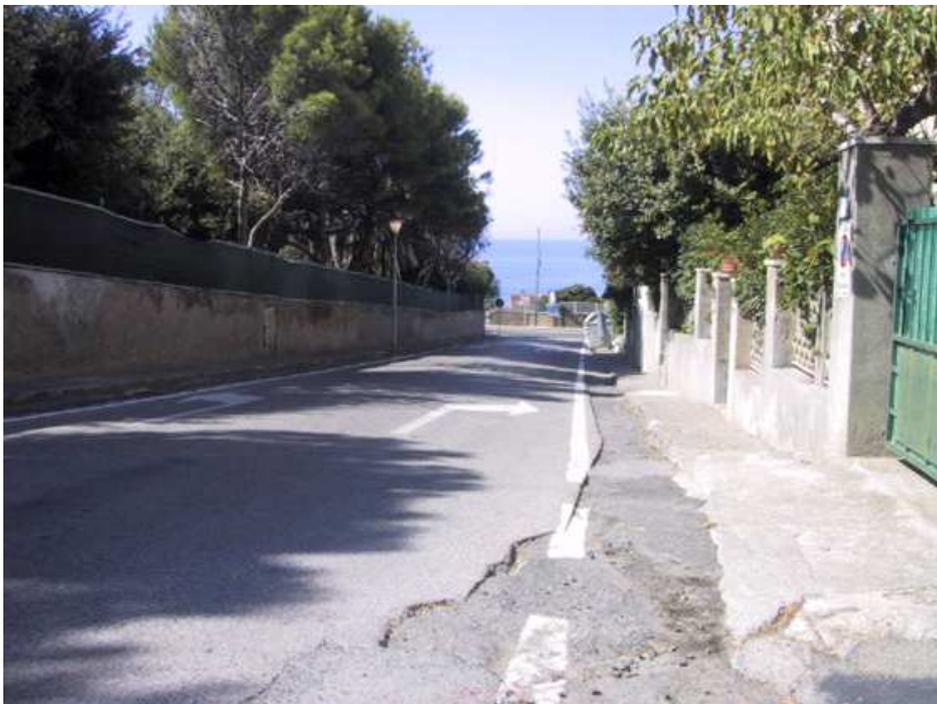
porzione di via Derna tra via Bengasi e via Aurelia, a senso unico, di larghezza circa 7 metri, con una marcata pendenza longitudinale

Marciapiedi:	presenti su ambo i lati, ma di larghezza limitata e non uniforme tra i 60 e i 90 cm
Attraver. pedonali:	inesistenti
Pavimentaz.:	presenza di pavimentazioni diversificate
Strade.int carr:	presenti con scalini

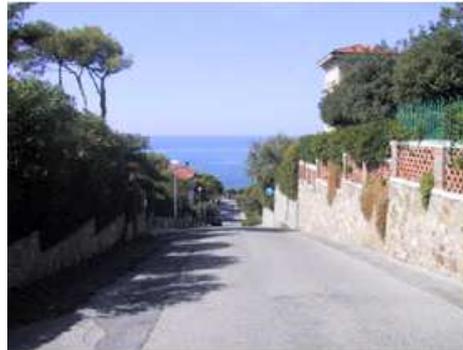
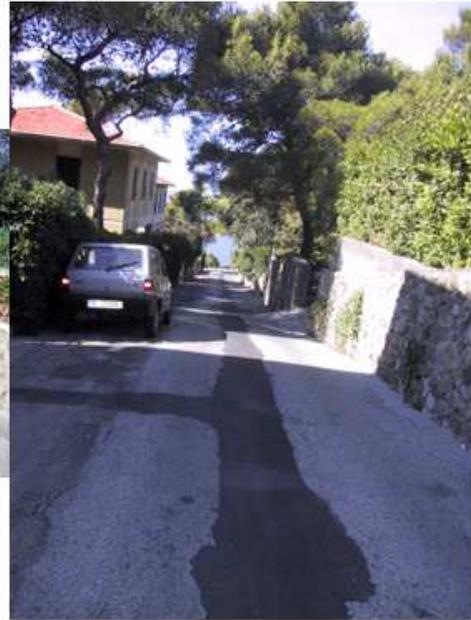
porzione di via Derna tra via Bengasi e via Lorenzini, a senso unico, di larghezza circa 7 metri, con una marcata pendenza longitudinale, presenza di auto parcheggiate in linea lungo strada nei mesi estivi

Marciapiedi: inesistenti

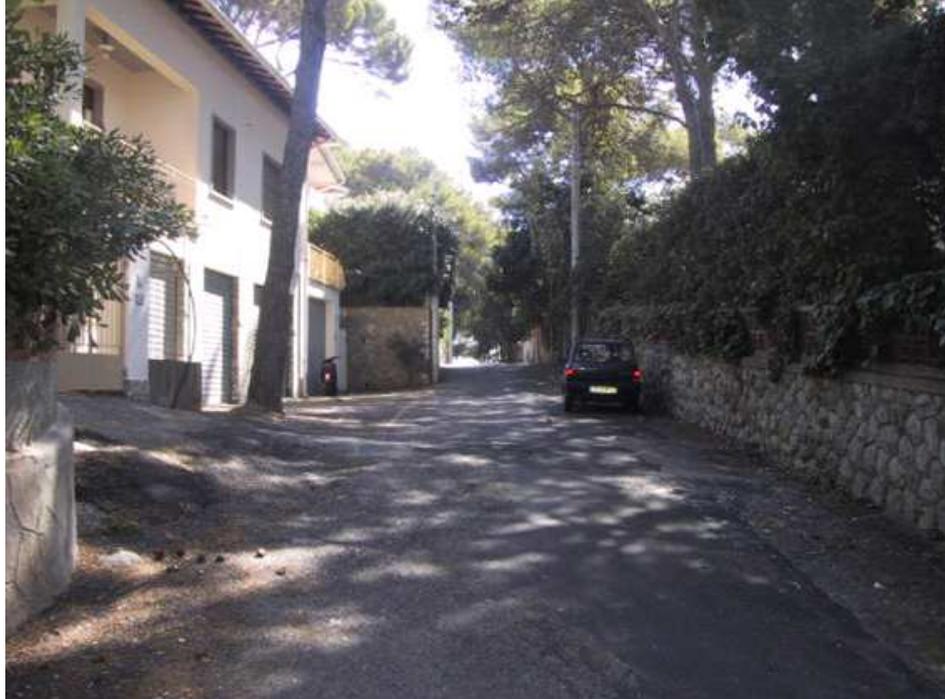
strada di collegamento tra via Lorenzini e via Macchiaioli, a senso unico, di larghezza circa 6 metri, a destinazione esclusivamente residenziale; presenza di alberature e muri di recinzione privati sul limite

Marciapiedi: inesistenti

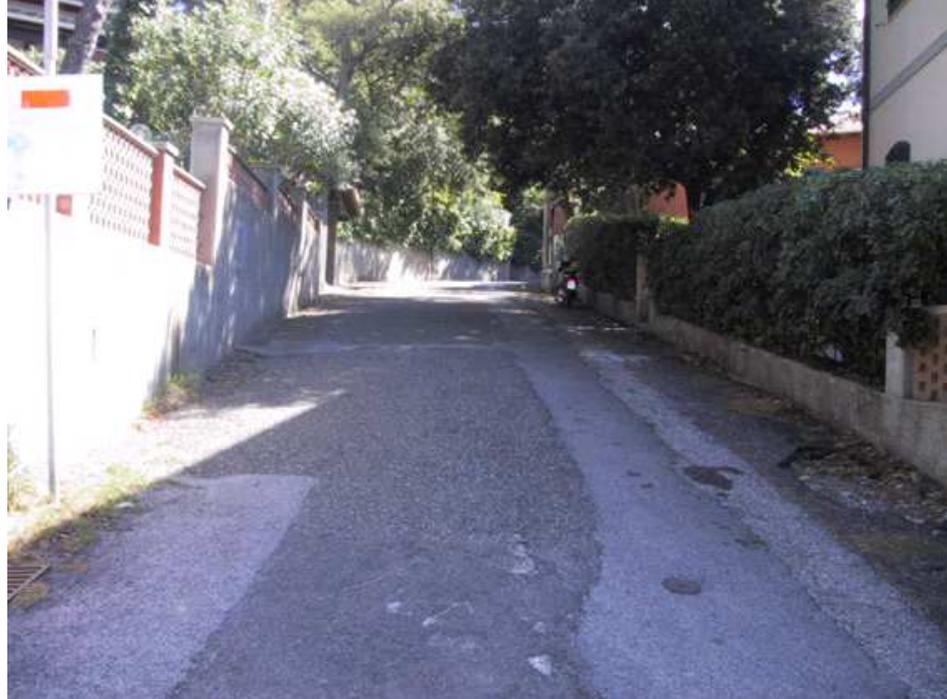
strada a fondo chiuso, ad uso esclusivo dei frontisti, di larghezza molto limitata e con accentuata pendenza longitudinale

Marciapiedi: inesistenti

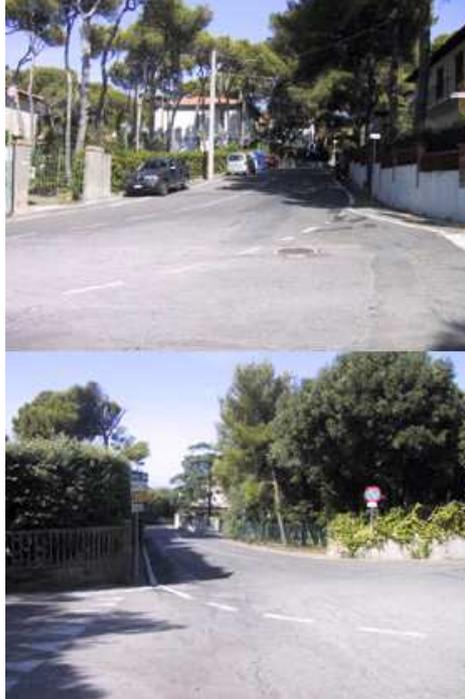
strada di collegamento molto transitata che dal centro di Castiglioncello porta nella parte alta della frazione; la larghezza è di circa 8 metri, ma si riduce notevolmente nel secondo tratto compreso tra via

Marciapiedi: inesistenti

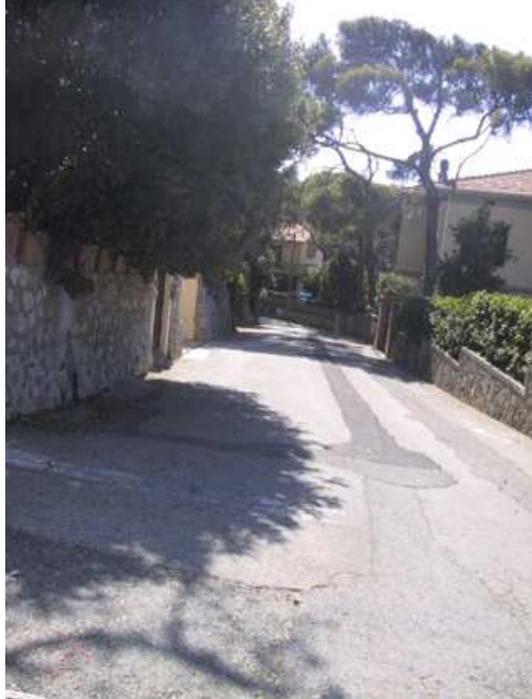
strada interna residenziale, suddivisa in due tratti dall'attraversamento di via Derna; questo tratto, compreso tra via La Malfa e via Derna appare piuttosto stretto e con pendenza longitudinale marcata

Marciapiedi: inesistenti

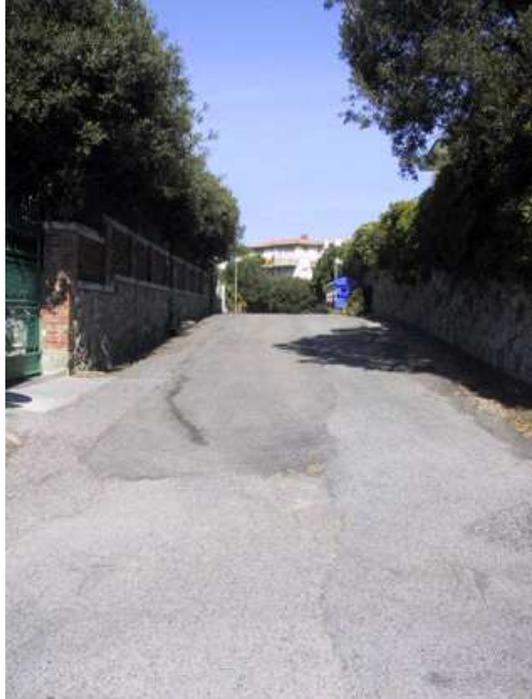
tratto di via Milano compreso tra via Derna e via Mogadiscio, ad uso dei residenti, con marcata pendenza longitudinale

Marciapiedi: inesistenti

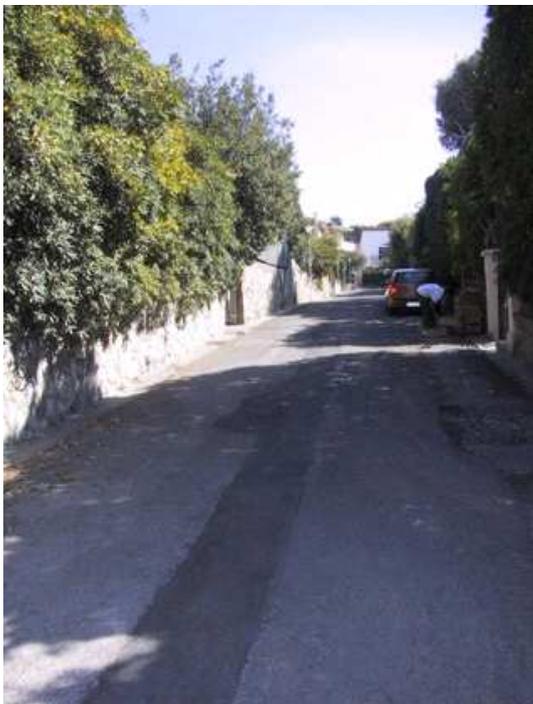
strada a senso unico, di larghezza molto limitata, do marcata pendenza longitudinale, molto transitata nei mesi estivi

Marciapiedi: inesistenti

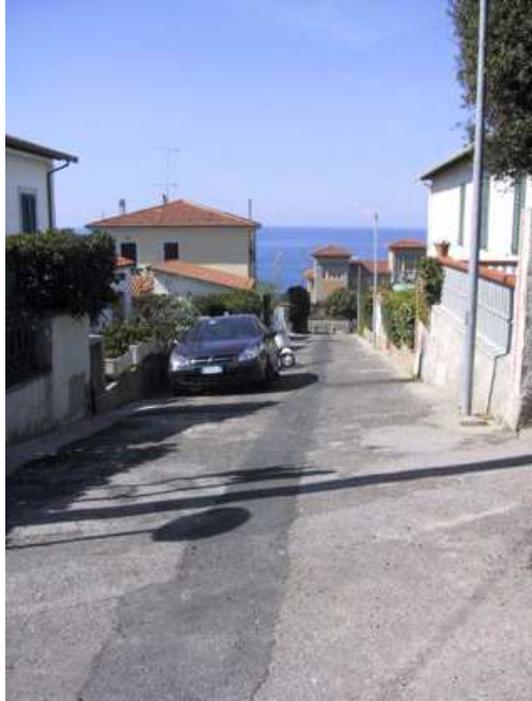
tratto di via Mogadiscio a fondo chiuso, di larghezza limitata

Marciapiedi: inesistenti

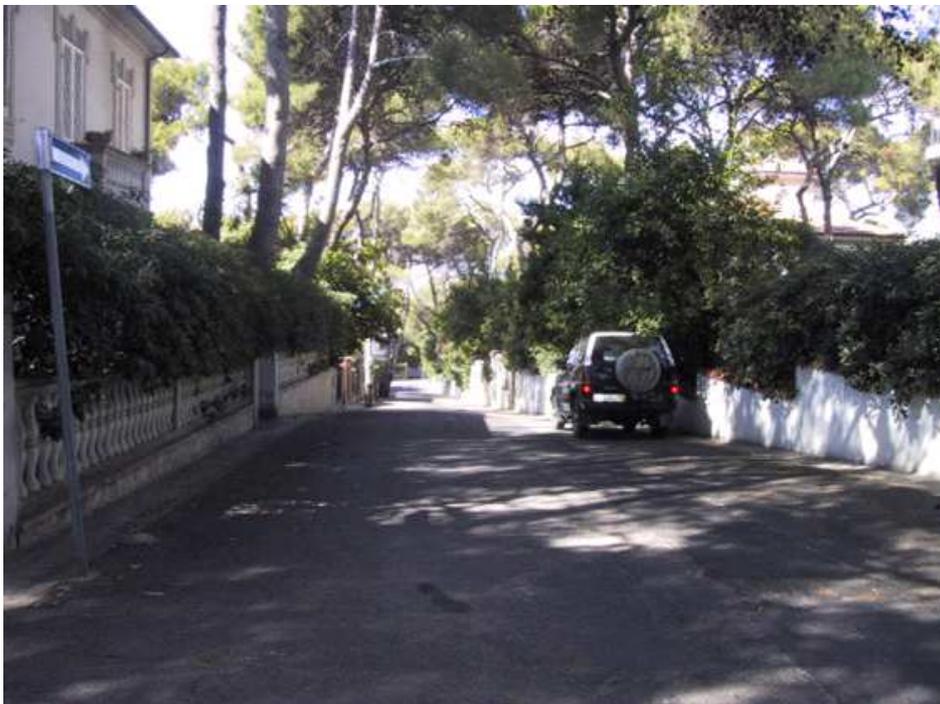
strada a senso unico di collegamento tra via Lorenzini e via Bengasi, di larghezza circa 6 metri, a destinazione esclusivamente residenziale; presenza di alberature e muri di recinzione privati sul limite

Marciapiedi: inesistenti

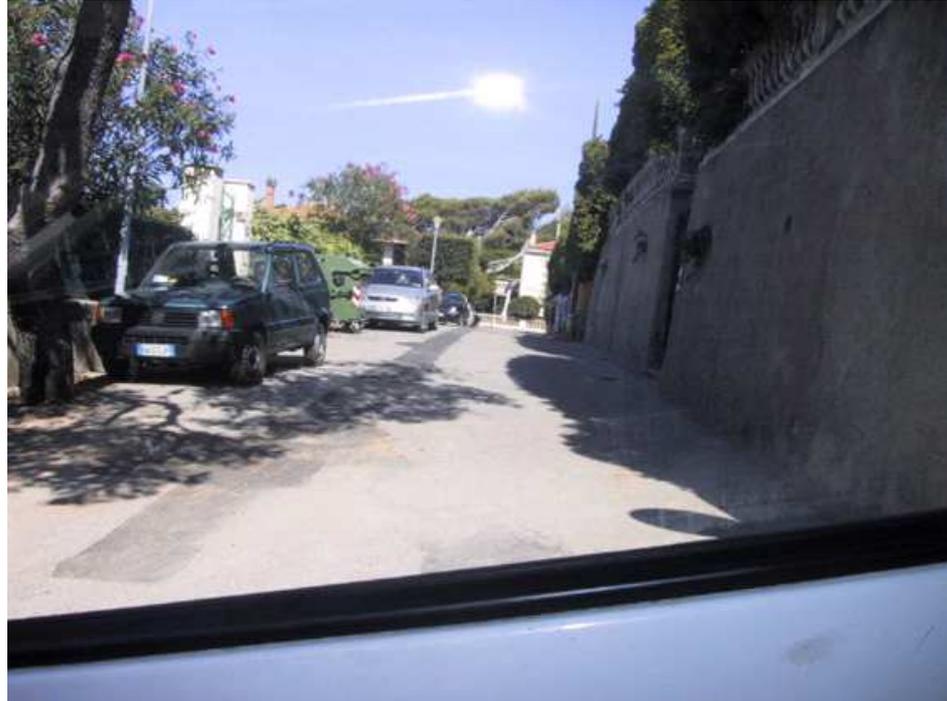
strada piuttosto stretta, ad uso dei residenti frontisti, con parcheggio auto in linea su un lato

Marciapiedi: non presenti

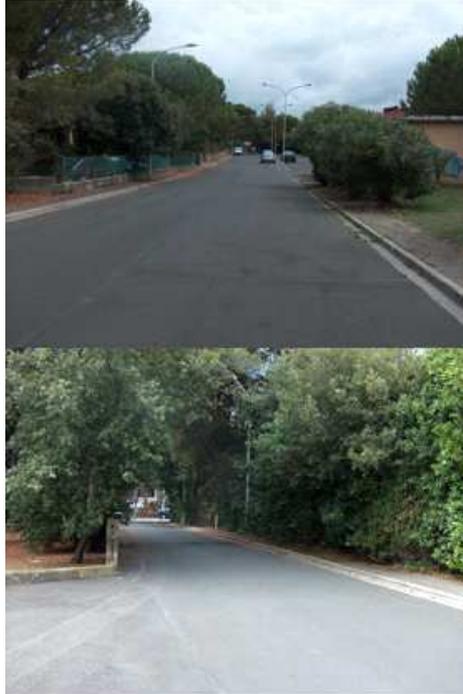
Ubicazione: Castiglioncello
Descrizione: strada interna, ad uso prevalente dei residenti

Marciapiedi: presenza di marciapiedi sul lato nord, di larghezza circa 1,20 metri; presenza di pali della pubblica illuminazione che riducono la larghezza del passaggio

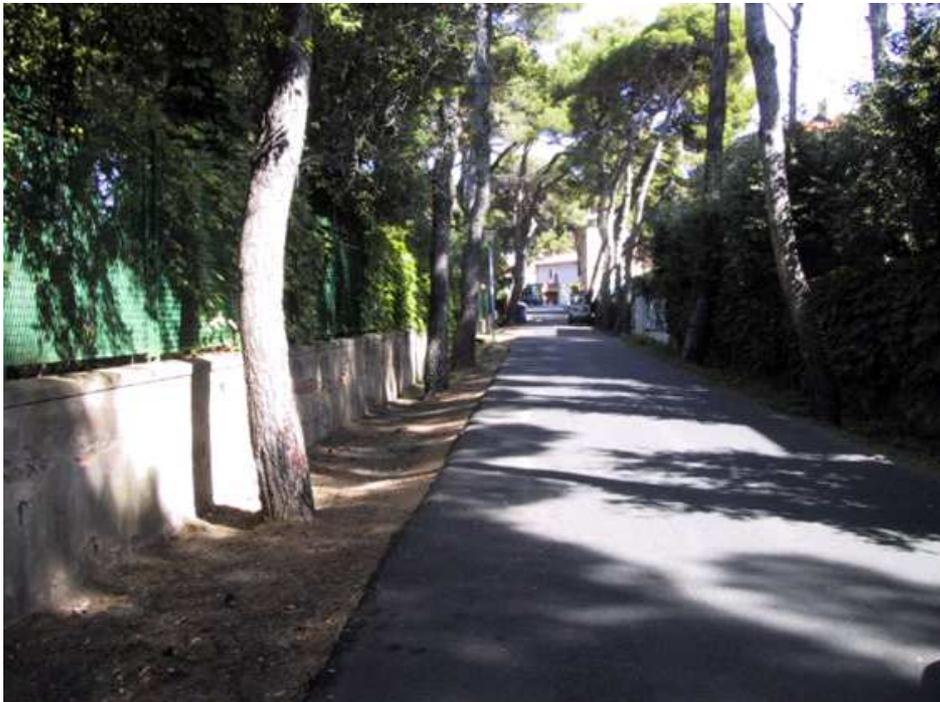
strada del promontorio che da via Corcos va a via Fellini, a senso unico, molto transitata nei mesi estivi sia da pedoni che da auto; presenza di fossette laterali su ambo i lati, e di alberature (pini); presenza di

Marciapiedi: non presenti

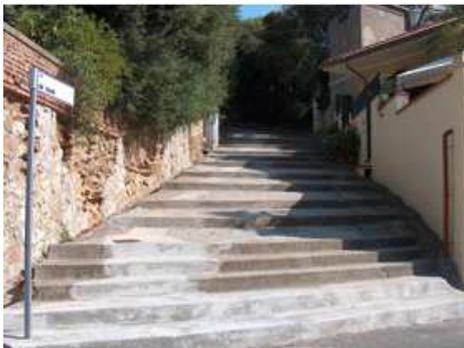
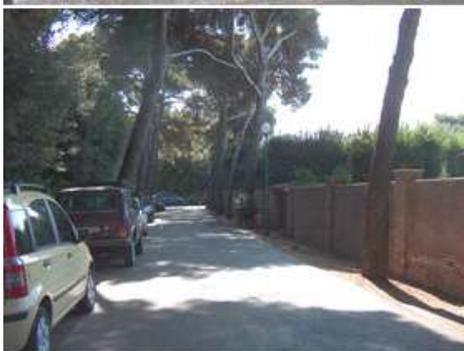
strada senza sfondo, nella zona del promontorio, transitata dai frontisti e dai visitatori del museo archeologico; presenza di banchine laterali piuttosto larghe, con presenza di pini

Marciapiedi: non presenti

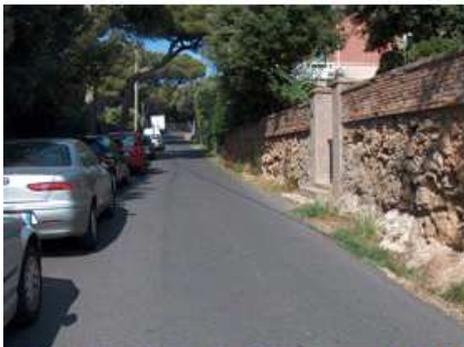
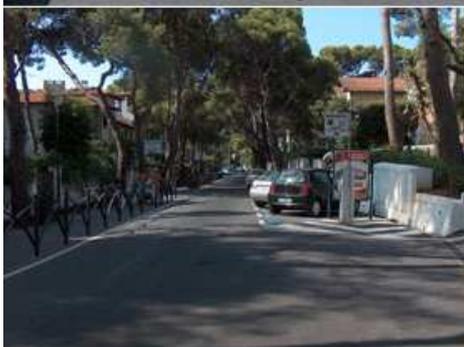
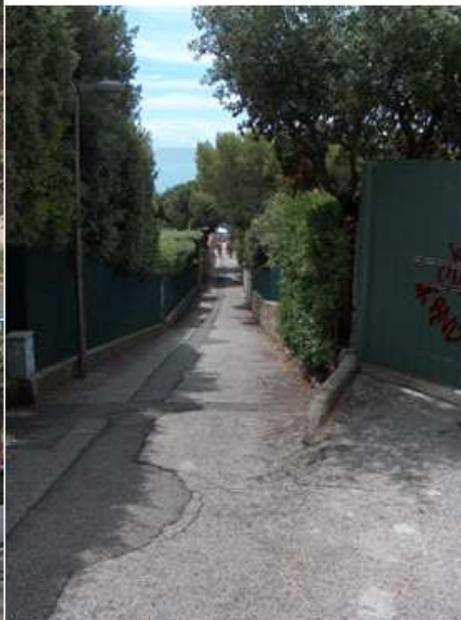
strada di collegamento di tutto il promontorio, frequentata specie nel periodo estivo sia da traffico veicolare che pedonale; presenza di parcheggio in linea sul lato nord, e di alberature di pini
