COMUNE DI ROSIGNANO M.MO
PROVINCIA DI LIVORNO

**PROGRAMMA DI INTERVENTO
PER L'ABBATTIMENTO
DELLE BARRIERE
ARCHITETTONICHE ED
URBANISTICHE**

**Volume IV
Schedatura strade**

GIUGNO 2017

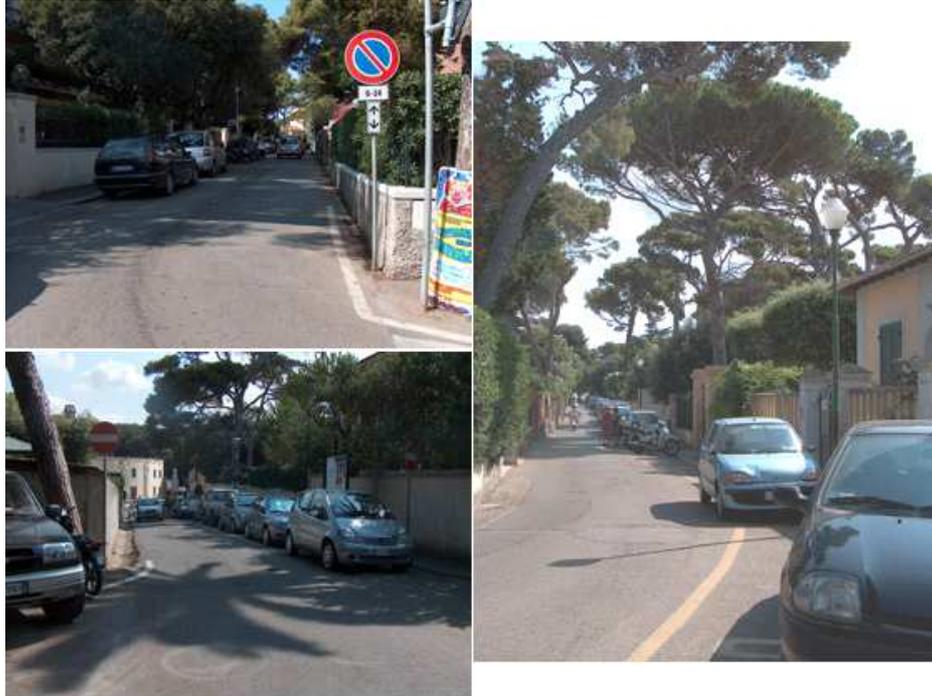
strada di collegamento tra il centro della frazione ed il promontorio, frequentata specie nel periodo estivo

- Marciapiedi:** presenza di marciapiede lato sud, di larghezza circa 1,10 metri e di parcheggio in linea
- Attraver. pedonali:** non presenti
- Pavimentaz.:** pavimentazioni in materiali diversi
- Strade.int carr:** presenti talvolta con scalini

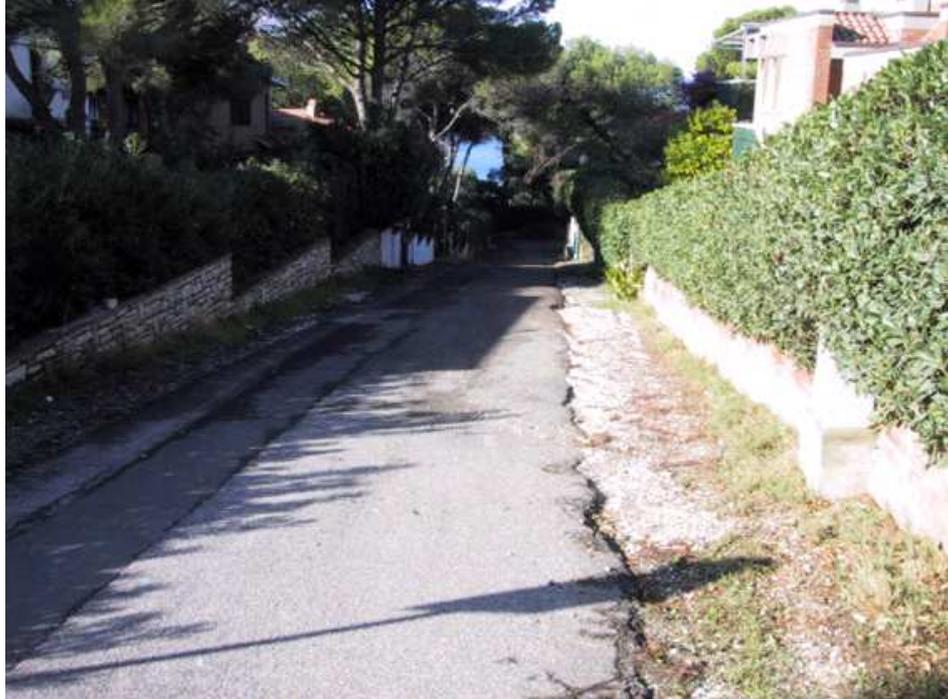
strada senza sfondo, ad uso esclusivo dei frontisti residenti, con presenza di banchine laterali in terra

non presenti

Grado di accessibilità: DA ADEGUARE QUASI PER INTERO

realizzazione di marciapiedi difficoltosa, e comunque non indispensabile visto l'uso limitato ai residenti

non necessari vista la vocazione residenziale della strada

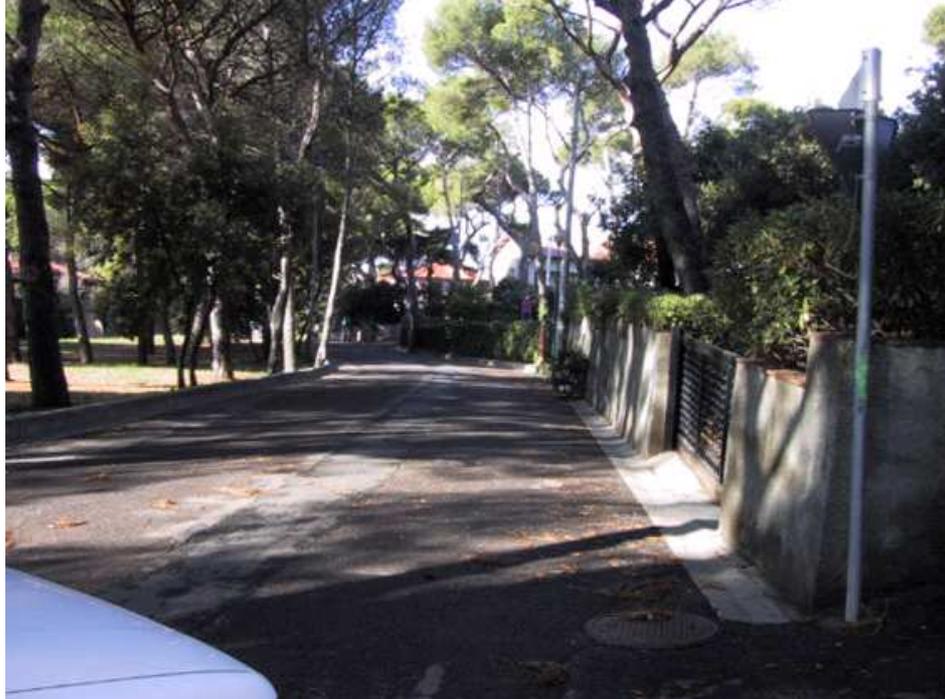
Scheda: 353S

strada senza sfondo, transitata nel periodo estivo, con parcheggio su ambo i lati

Marciapiedi: non presenti

Attraver. pedonali: non presenti

Grado di accessibilità: DA ADEGUARE QUASI PER INTERO

Marciapiedi: possibile la realizzazione di marciapiedi di larghezza adeguata almeno su un lato, rinunciando però al parcheggio; realizzazione comunque non indispensabile visto l'uso quasi esclusivo dei frontisti residenti

Attraver. pedonali: da realizzare almeno in corrispondenza degli incroci principali, con scivoli a raso ed opportuna segnaletica orizzontale e verticale

Pavimentaz.: da realizzare pavimentazione uniforme, con materiali analoghi a quelli già presenti in zona

Strade.int carr: da realizzare scivoli a raso in corrispondenza dei passi privati

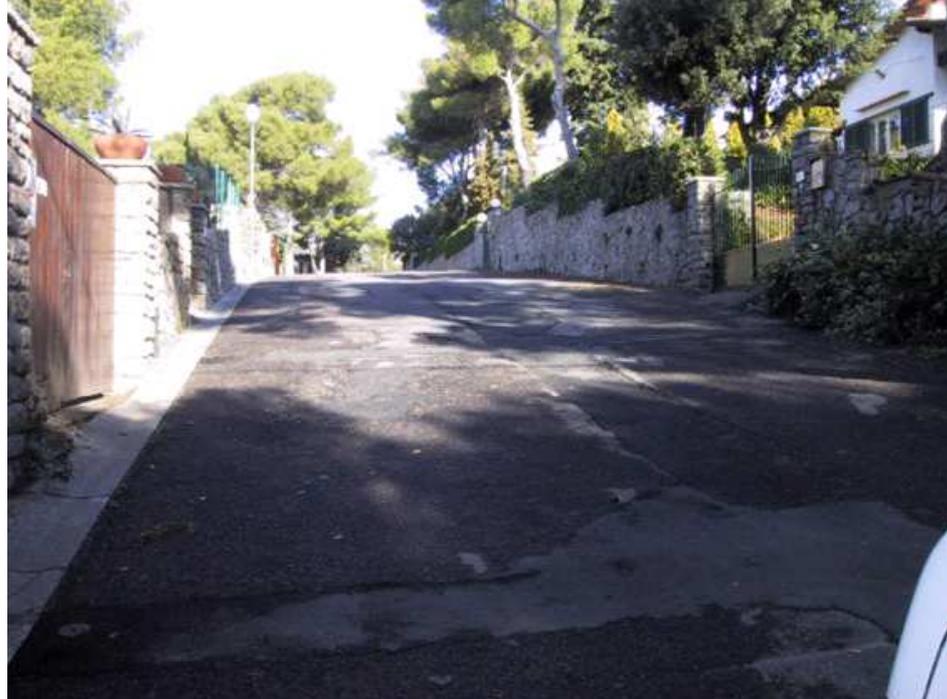
Scheda: 354S

strada senza sfondo, con accentuata pendenza longitudinale, transitata nel periodo estivo dai residenti; presenza di parcheggio in linea su ambo i lati

Marciapiedi: non presenti

Attraver. pedonali: non presenti

Grado di accessibilità: DA ADEGUARE QUASI PER INTERO

Marciapiedi: possibile la realizzazione di marciapiedi di larghezza adeguata almeno su un lato, rinunciando però al parcheggio; realizzazione comunque non indispensabile visto l'uso quasi esclusivo dei frontisti residenti

Attraver. pedonali: non necessari vista la vocazione residenziale della strada

Pavimentaz.: da realizzare pavimentazione uniforme, con materiali analoghi a quelli già presenti in zona

Strade.int carr: da realizzare scivoli a raso in corrispondenza dei passi privati

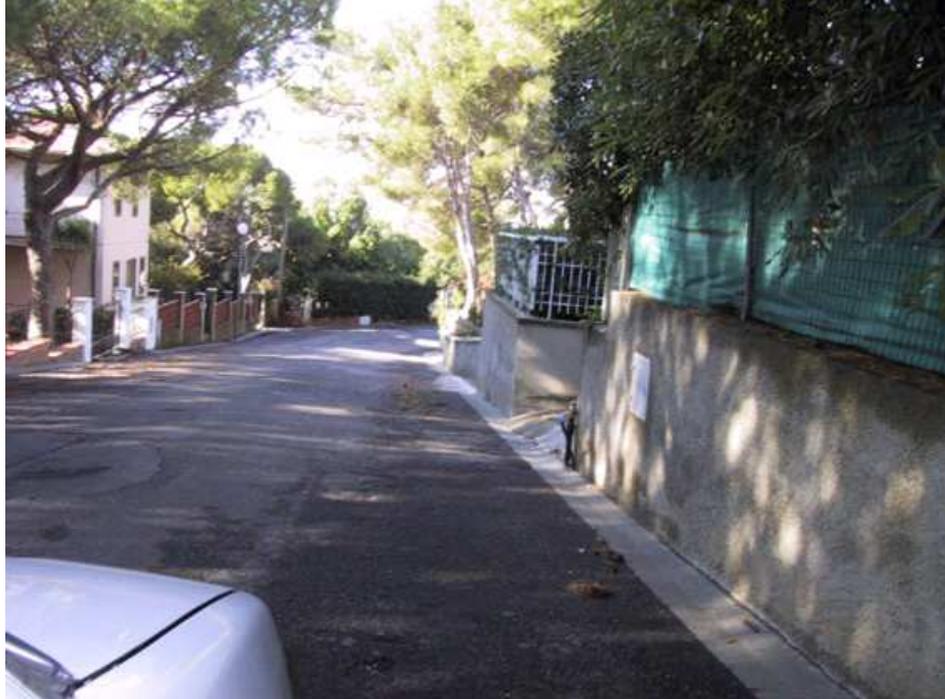
Scheda: 355S

strada a doppio senso di circolazione, con parcheggio in linea su ambo i lati specie nel periodo estivo; accentuata pendenza longitudinale

Marciapiedi: non presenti

Attraver. pedonali: non presenti

Grado di accessibilità: DA ADEGUARE QUASI PER INTERO

Marciapiedi: realizzazione di marciapiedi difficoltosa, e comunque non indispensabile visto l'uso limitato ai residenti

Attraver. pedonali: non necessari vista la vocazione residenziale della strada

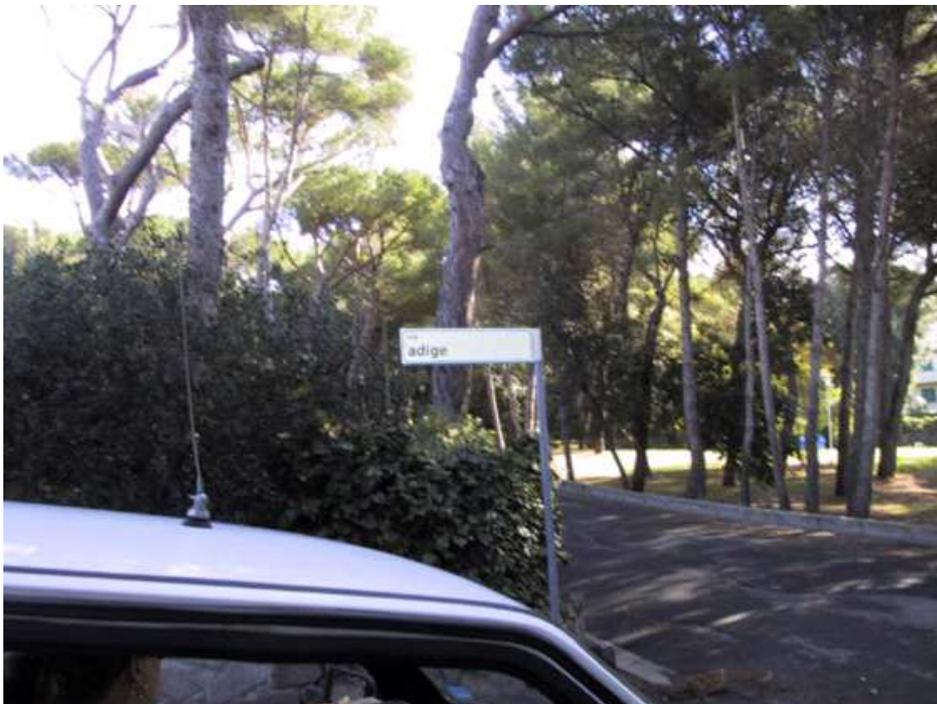
Scheda: 356S

strada a doppio senso di circolazione, con parcheggio in linea su ambo i lati specie nel periodo estivo

Marciapiedi: presenti su ambo i lati di larghezza circa 1 metri

Attraver. pedonali: non presenti

Pavimentaz.: pavimentazioni in materiali diversi

Strade.int carr: presenti talvolta con scalini

Grado di accessibilità: **DA ADEGUARE QUASI PER INTERO**

Marciapiedi: da adeguare la larghezza del marciapiede almeno su un lato, fino ad 1,50 metri di larghezza; da rivedere la posizione dei pali della pubblica illuminazione

Attraver. pedonali: da realizzare almeno in corrispondenza degli incroci principali, con scivoli a raso ed opportuna segnaletica orizzontale e verticale

Pavimentaz.: da realizzare pavimentazione uniforme, con materiali analoghi a quelli già presenti in zona

Strade.int carr: da realizzare scivoli a raso in corrispondenza dei passi privati

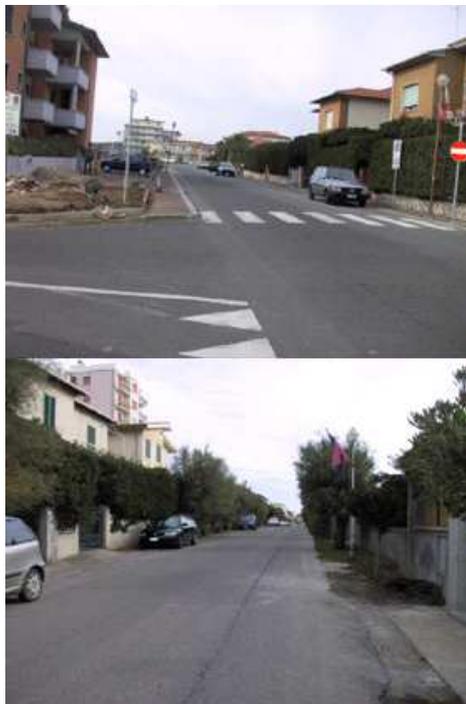
Scheda: 357S

strada a senso unico con parcheggio su entrambi i lati, frequentata soprattutto in estate

nel primo tratto, fino a via Catalani, non ci sono marciapiedi. Da via Catalani fino a via del Popolo ci sono marciapiedi su ambo i lati, di larghezza 1,40-1,50 metri.

presenti, talvolta con scalini

nessun percorso ciclabile; pavimentazione dei marciapiedi disuniforme

presenti con scalini

INADEGUATA

da realizzare marciapiedi di larghezza adeguata almeno su un lato nel primo tratto, togliendo il parcheggio; da rendere uniforme il materiale della pavimentazione su tutta la via

da realizzare con adeguati scivoli a raso e segnaletica

da realizzare pavimentazione uniforme dei marciapiedi, con materiali analoghi a quelli della zona

da realizzare con scivoli a raso in corrispondenza degli accessi privati

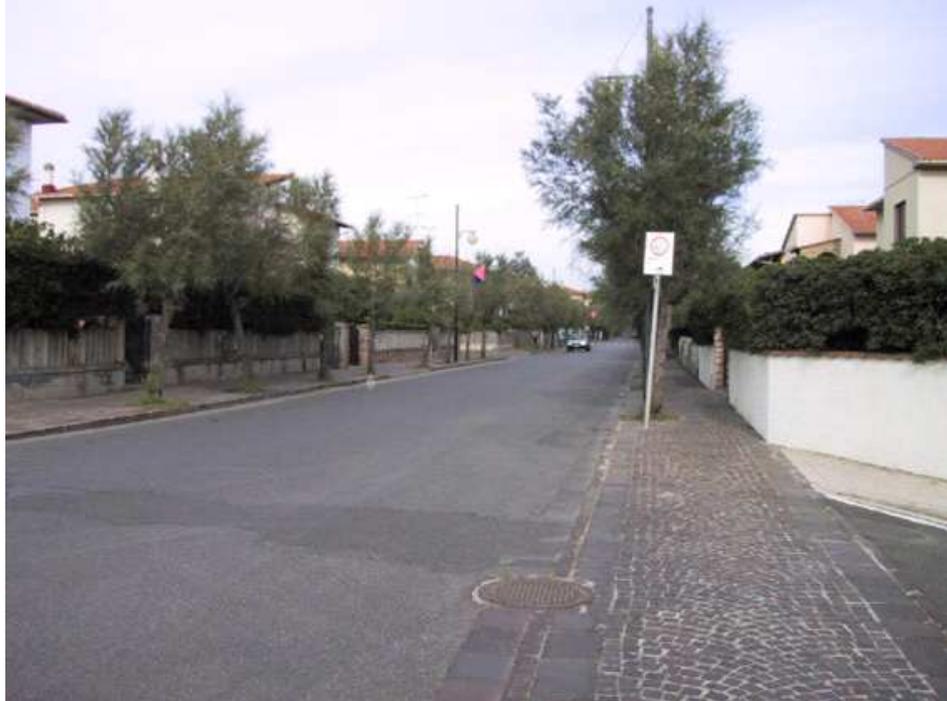
Marciapiedi:	presenza di marciapiedi per tutta la lunghezza, pavimentati in porfido ed aventi larghezza pari a metri 2,50 lato nord e metri 2,00 lato sud, di recente realizzazione ed adeguati
Attraver. pedonali:	presenti con scivoli a raso
Pavimentaz.:	pavimentazione uniforme in porfido
Strade.int carr:	presenti con scivoli a raso

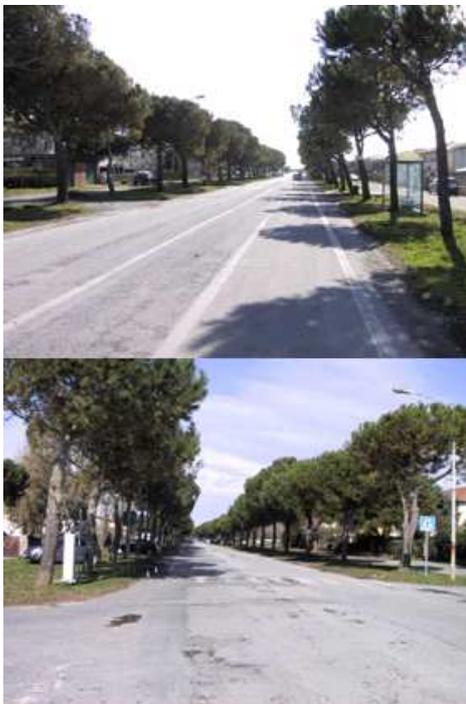
Scheda: 359S

strada a doppio senso di circolazione, con banchine di ampie dimensioni su ambo i lati in terra con alberature, usate come percorsi pedonali

non presenti

presenti, talvolta con scalini

INADEGUATA

possibile la realizzazione di marciapiedi di larghezza adeguata viste le dimensioni delle banchine

da realizzare con adeguati scivoli a raso e segnaletica

da realizzare pavimentazione uniforme dei marciapiedi, con materiali analoghi a quelli della zona

da realizzare con scivoli a raso in corrispondenza degli accessi privati

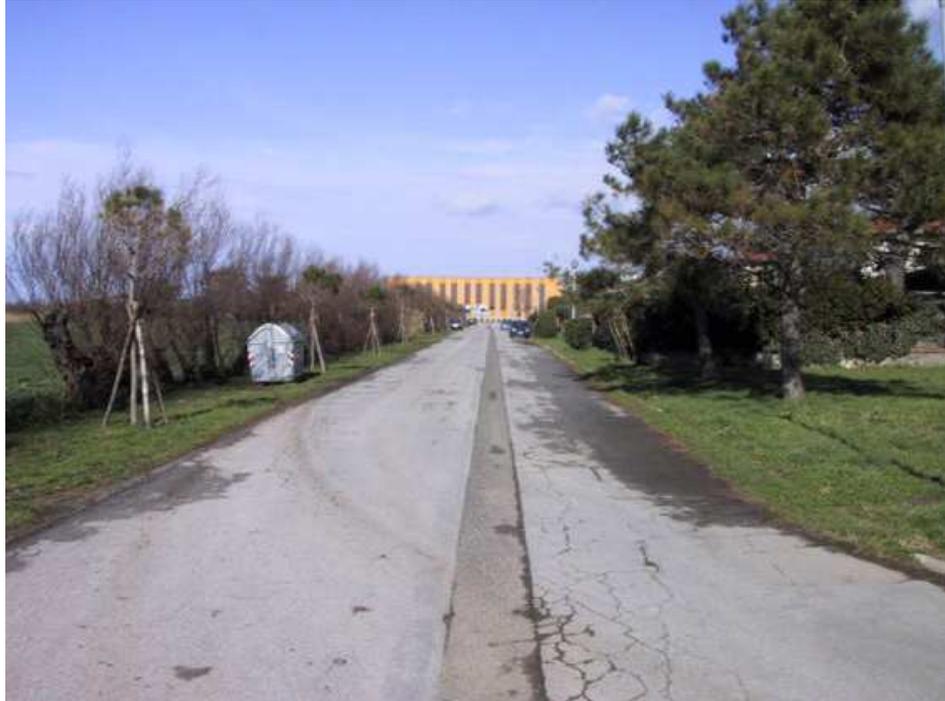
Scheda: 360S

Descrizione: strada con poco transito, ad eccezione dei frontisti residenti; presenza di banchina in etrra battuta usata come camminamento

Marciapiedi: non presenti

Grado di accessibilità: **ADEGUATA**

Marciapiedi: non necessaria la realizzazione di veri e propri marciapiedi: è sufficiente fare una manutenzione e protezione del camminamento in banchina

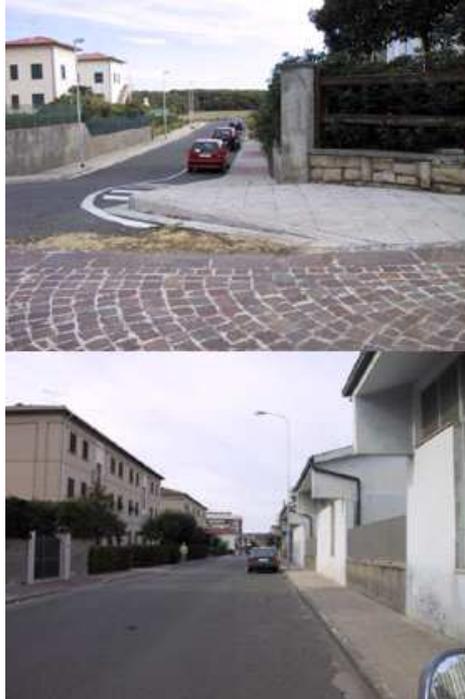
Scheda: 361S

Descrizione: strada interna al tessuto urbano consolidato, tra via Matteotti e via Monte alla Rena

Marciapiedi:	presenza di marciapiedi su tutta la via, nel primo tratto di dimensiono adeguate, mentre nel secondo tratto di larghezza 1,40 metri e non completamente pavimentati
Attraver. pedonali:	presenti con scalini
Pavimentaz.:	pavimentazione non uniforme, atratti in mattonelle rigate, a tratti in cemento, ghiaia o addirittura terra
Strade.int carr:	presenti con scalini

Grado di accessibilità: **INADEGUATA**

Marciapiedi:	da realizzare marciapiedi di larghezza adeguata nel secondo tratto, tra via del Popolo e via Matteotti, di larghezza adeguata e con materiali uniformi
Attraver. pedonali:	da realizzare con adeguati scivoli a raso e segnaletica
Pavimentaz.:	da realizzare pavimentazione uniforme dei marciapiedi, con matriali analoghi a quelli della zona
Strade.int carr:	da realizzare con scivoli a raso in corrispondenza degli accessi privati

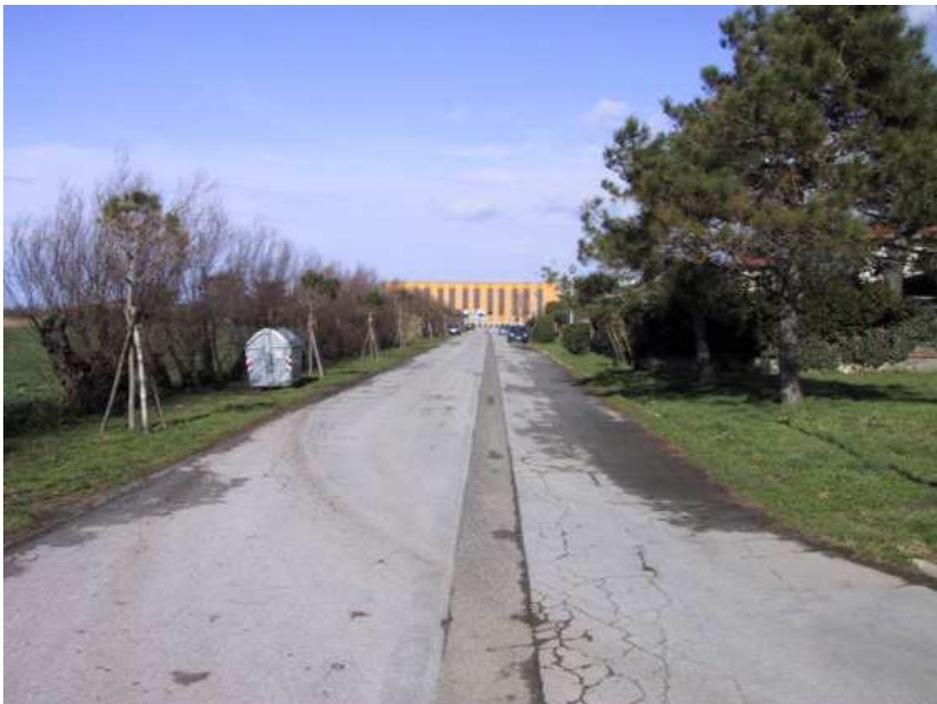
Scheda: 362S

Descrizione: strada a doppio senso di circolazione, dalla via Aurelia fino al Circolo Lillatro, con banchine di ampie dimensioni su ambo i lati in terra con alberature, usate come percorsi pedonali, molto transitata nel

Marciapiedi: non presenti

Grado di accessibilità: **INADEGUATA**

Marciapiedi: possibile la realizzazione di marciapiedi di larghezza adeguata viste le dimensioni delle banchine

Attraver. pedonali: da realizzare con adeguati scivoli a raso e segnaletica

Pavimentaz.: da realizzare pavimentazione uniforme dei marciapiedi, con materiali analoghi a quelli della zona

Strade.int carr: da realizzare con scivoli a raso in corrispondenza degli accessi privati

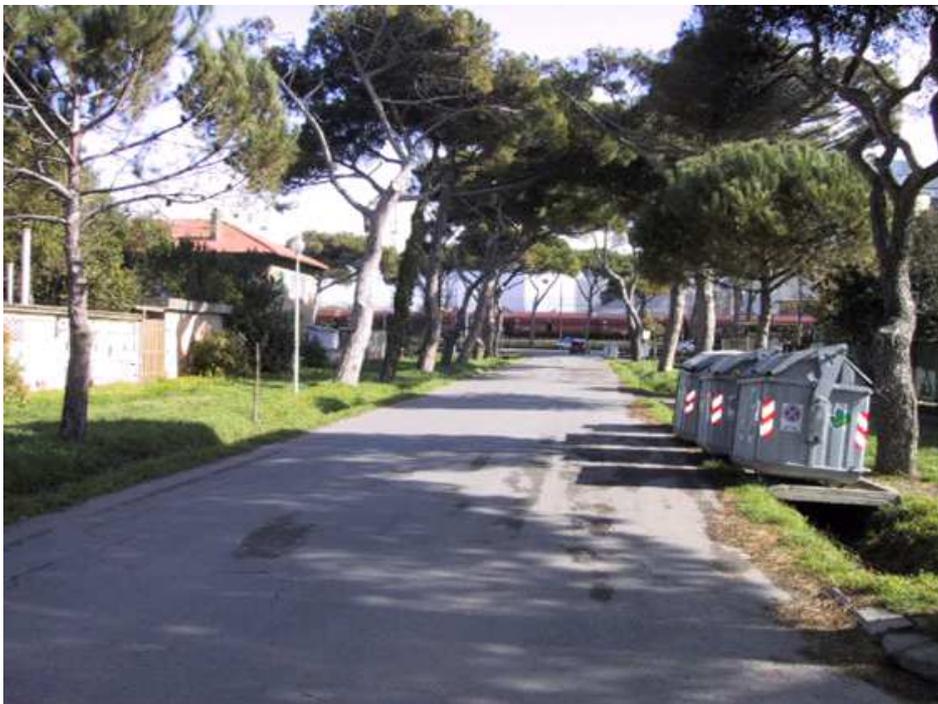
Descrizione: strada a doppio senso dalla via Aurelia fino a via V. Veneto, con fossette laterali a cielo aperto e grandi camminamenti in terra battuta ed erba su ambo i lati

Marciapiedi: non presenti

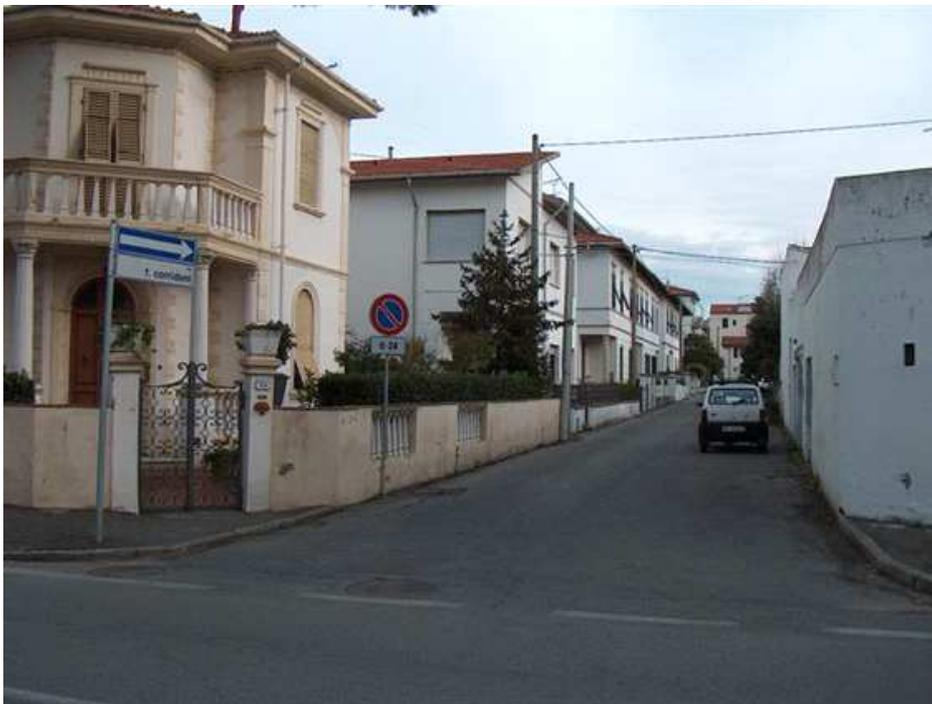
strada a senso unico tra via Tripoli e via Pacinotti, con parcheggio auto lato nord

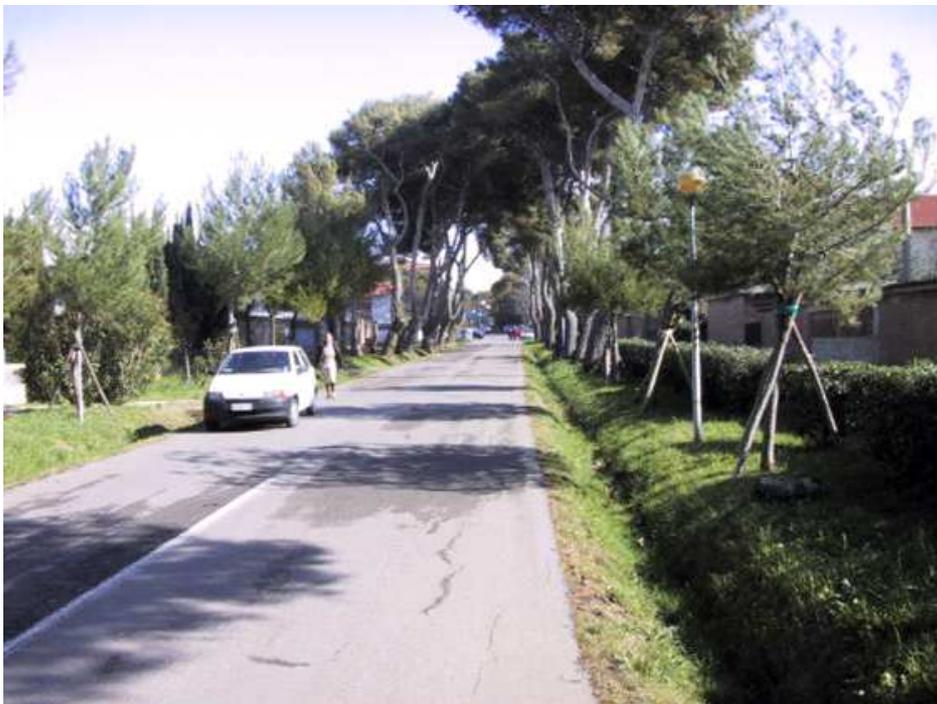
Descrizione: strada a senso unico dalla via Aurelia a via Veneto, con fossette laterali a cielo aperto e camminamenti in banchina su ambo i lati

Marciapiedi: non presenti

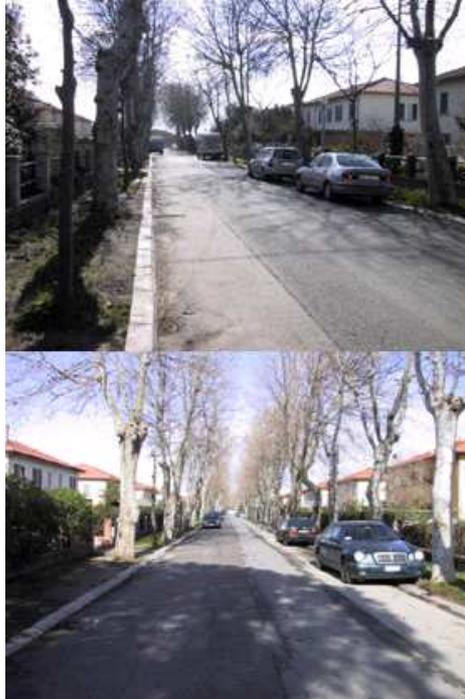
Descrizione: strada a doppio senso, con presenza di alberature

Marciapiedi: presenti su ambo i lati, ma con le alberature nella parte centrale

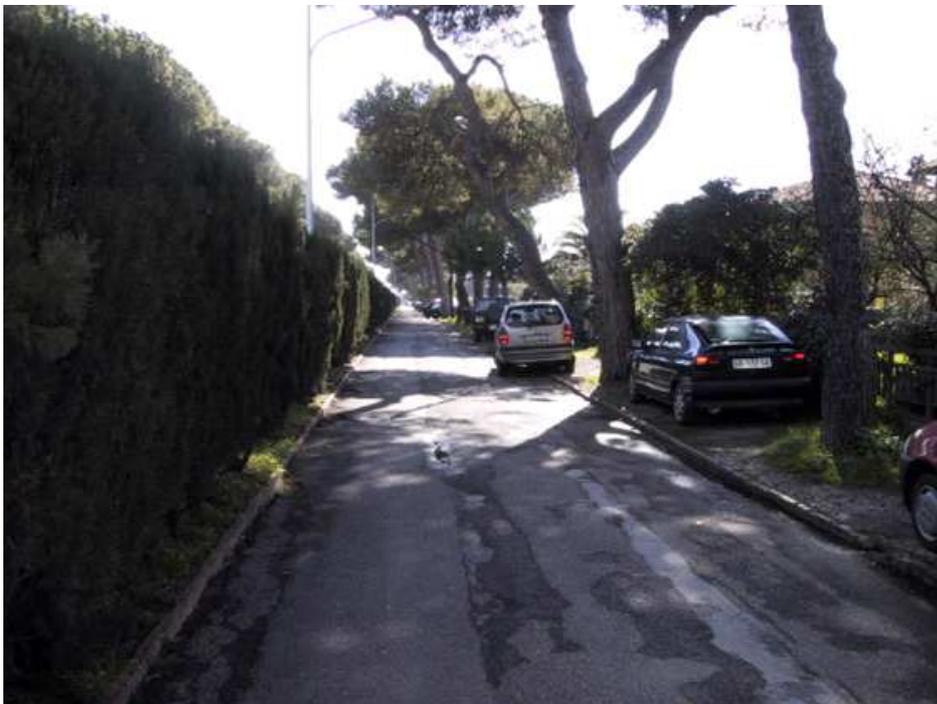
Descrizione: strada a senso unico con presenza di alberature

Marciapiedi: marciapiedi presenti lato mare, con presenza al centro di alberature

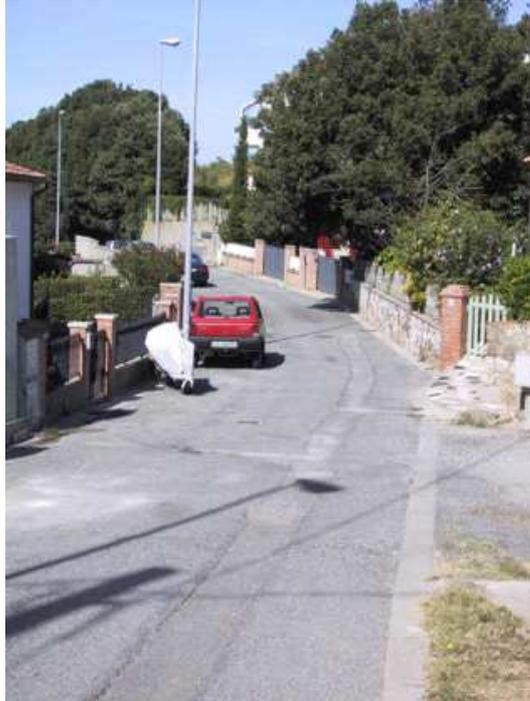
Descrizione: strada a doppio senso di circolazione ma a fondo chiuso, con accesso da via Sgarallino

Marciapiedi: non presenti

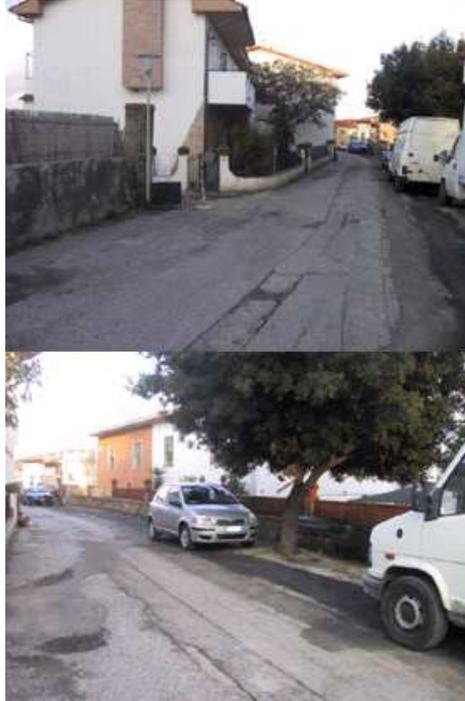
strada interna al centro storico, che conduce alla Chiesa ed al Cimitero, a doppio senso ma di larghezza limitata

Marciapiedi: non presenti

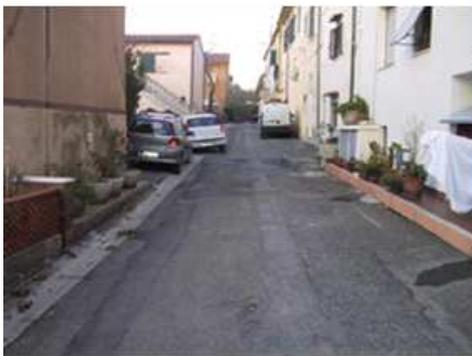
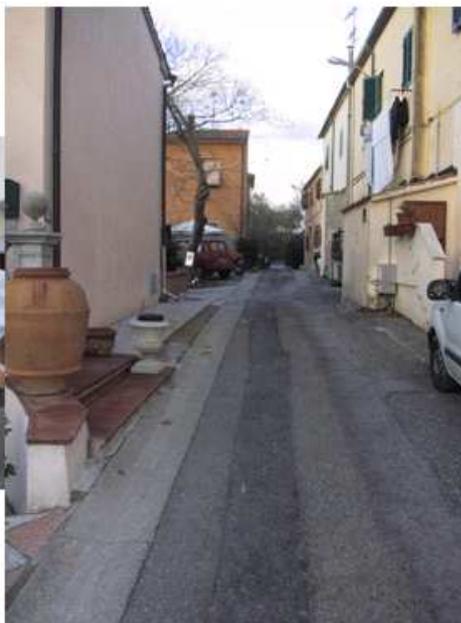
strada a senso unico molto stretta, ad esclusivo uso residenziale, con canale di raccolta acque centrale

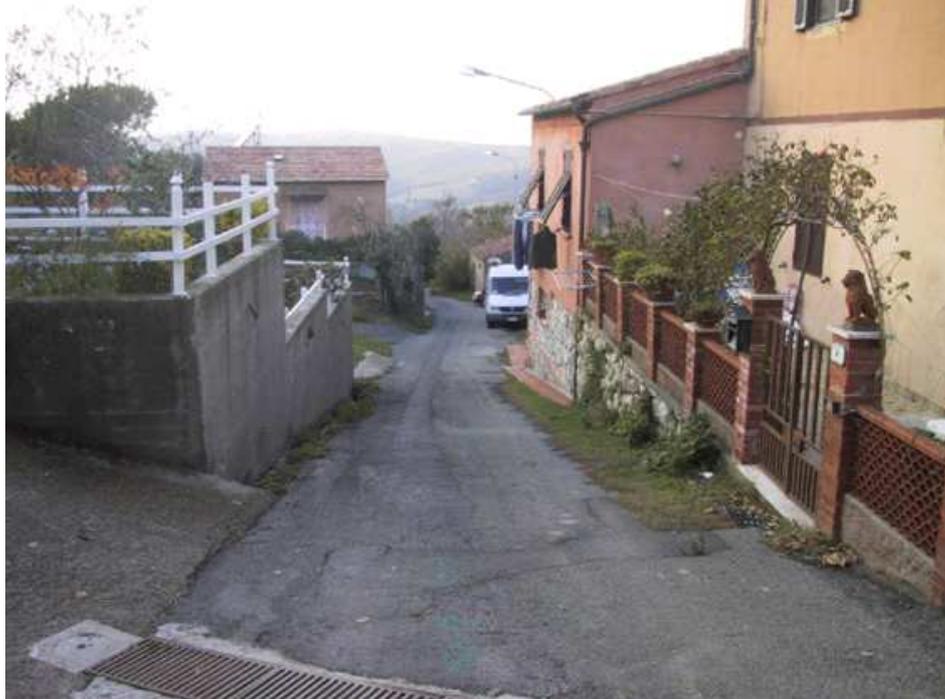
strada interna al centro storico, a senso unico, con pendenza longitudinale marcata, ad uso prettamente dei residenti

Marciapiedi: non presenti

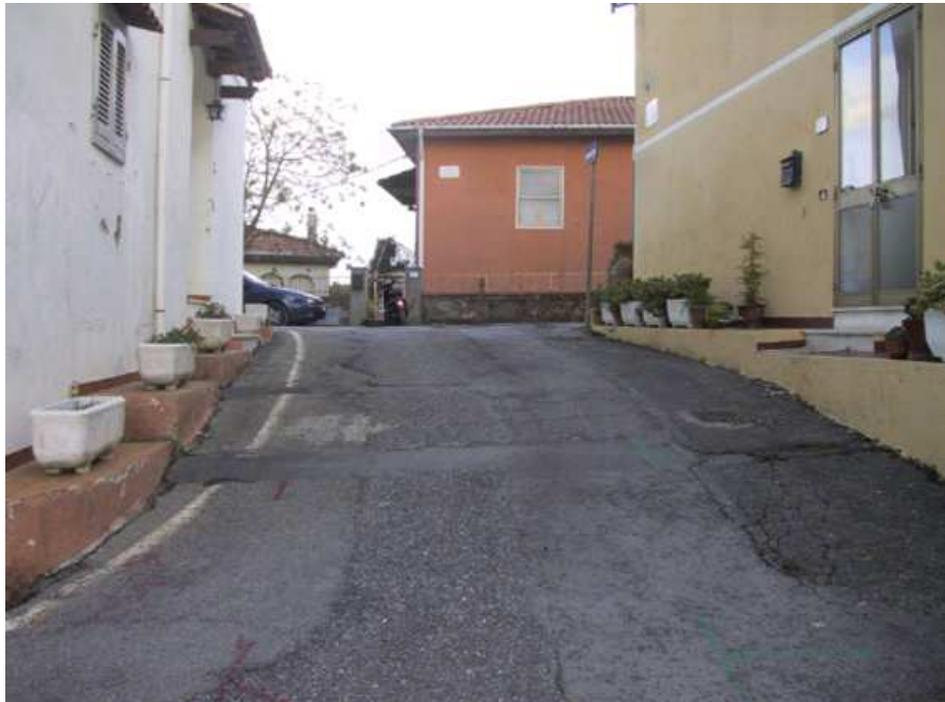
Descrizione: strada residenziale a doppio senso di circolazione, molto stretta e con una marcata pendenza longitudinale

Marciapiedi: non presenti

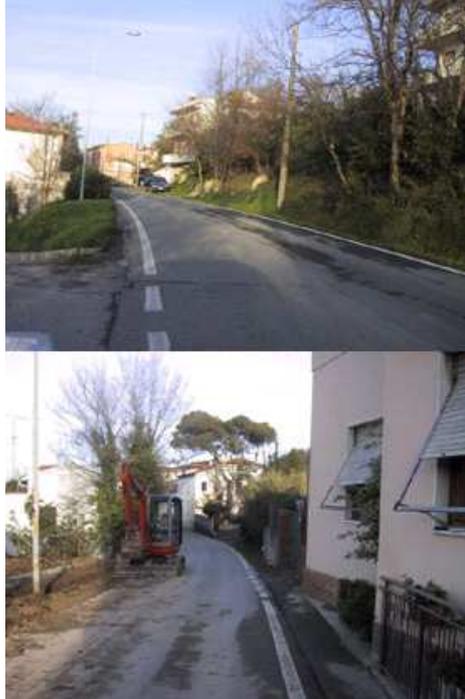
strada di collegamento a doppio senso, che prosegue fino a Gabbro

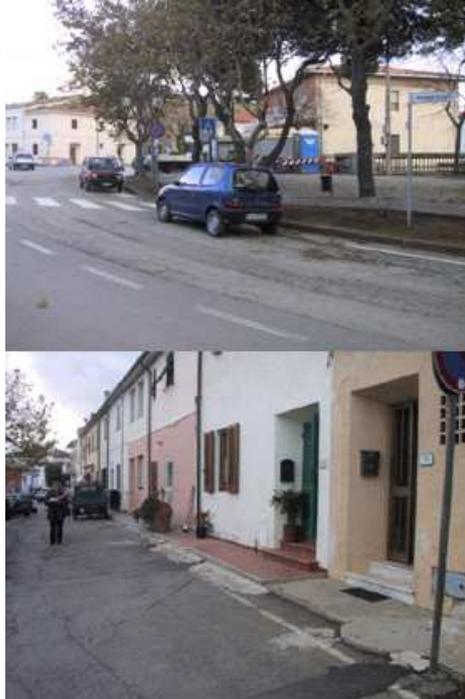
piazza principale del paese, in parte recentemente sistemata con nuovi marciapiedi e pubblica illuminazione, ed in parte ancora da adeguare; una parte della piazza si trova ad un livello superiore, e

Marciapiedi:	sono presenti tratti diversi di marciapiedi, alcuni a norma, di recente realizzazione, ed altri no
Attraver. pedonali:	presenti, in parte con scalini
Pavimentaz.:	sono presenti materiali diversi
Strade.int carr:	presenti con scalini

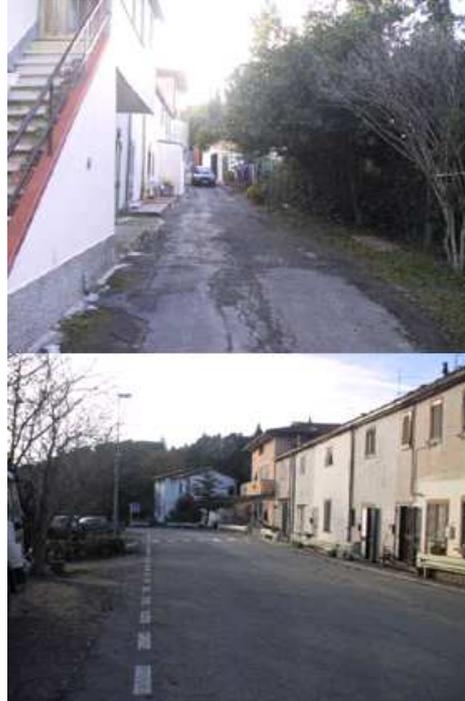
località fuori dal centro abitato, posta su via del Vaiolo, e composta da un piccolo gruppo di case

- Marciapiedi:** è presente solo un piccolo tratto di marciapiedi in proprietà privata
- Attraver. pedonali:** presenti con scalini
- Pavimentaz.:** in cemento
- Strade.int carr:** non presenti

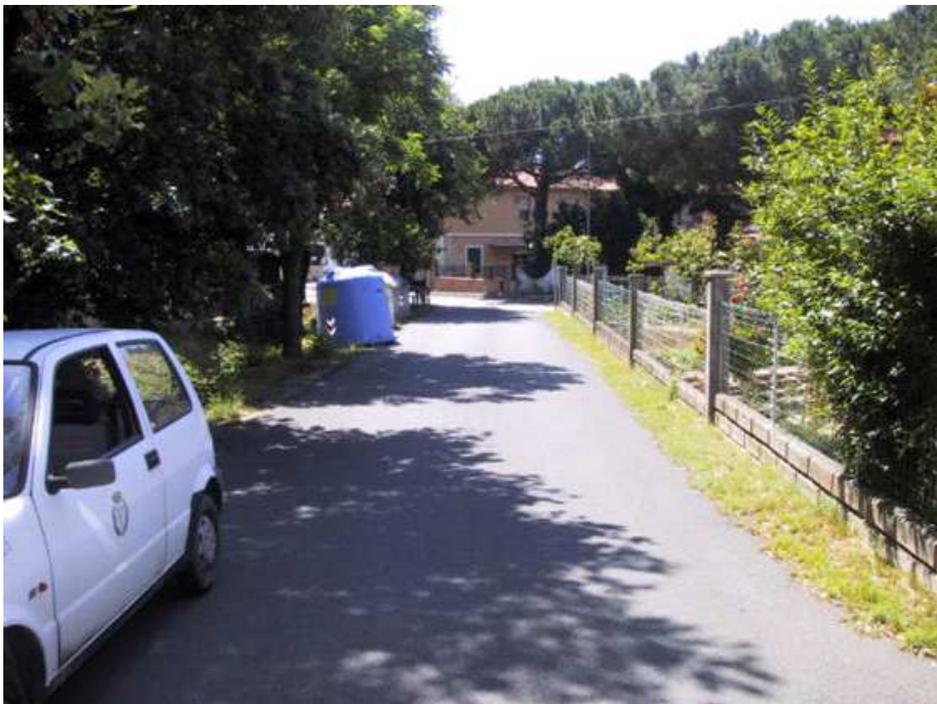
Descrizione: strada a senso unico, ad uso prettamente residenziale, molto stretta, con presenza di fosso laterale e cielo aperto

Marciapiedi: non presenti

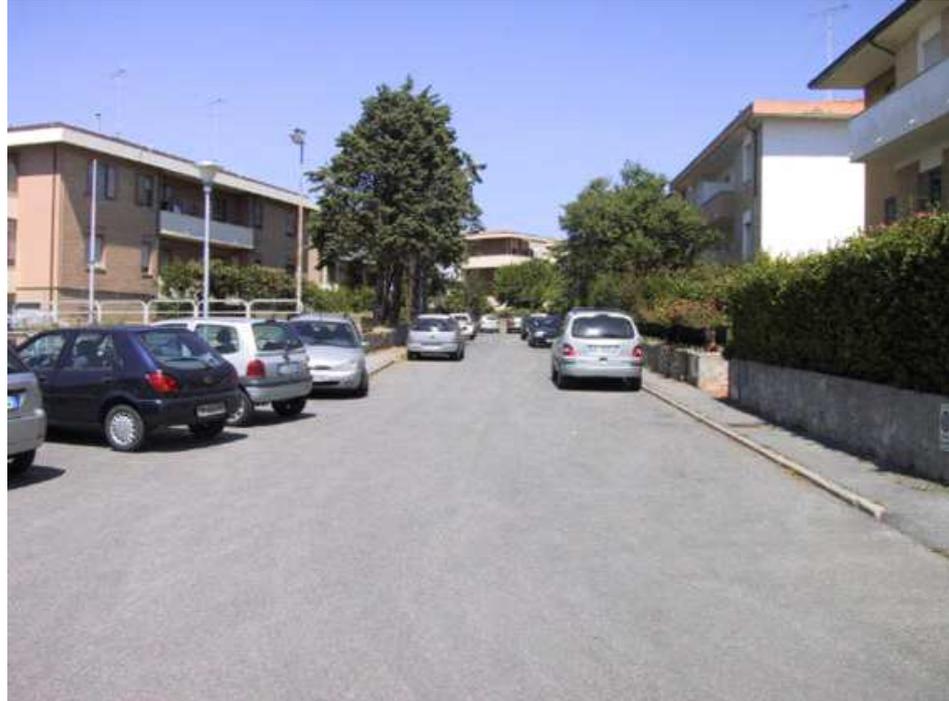
Marciapiedi: presenti marciapiedi di larghezza variabile, da 1,90 a 1,20 metri

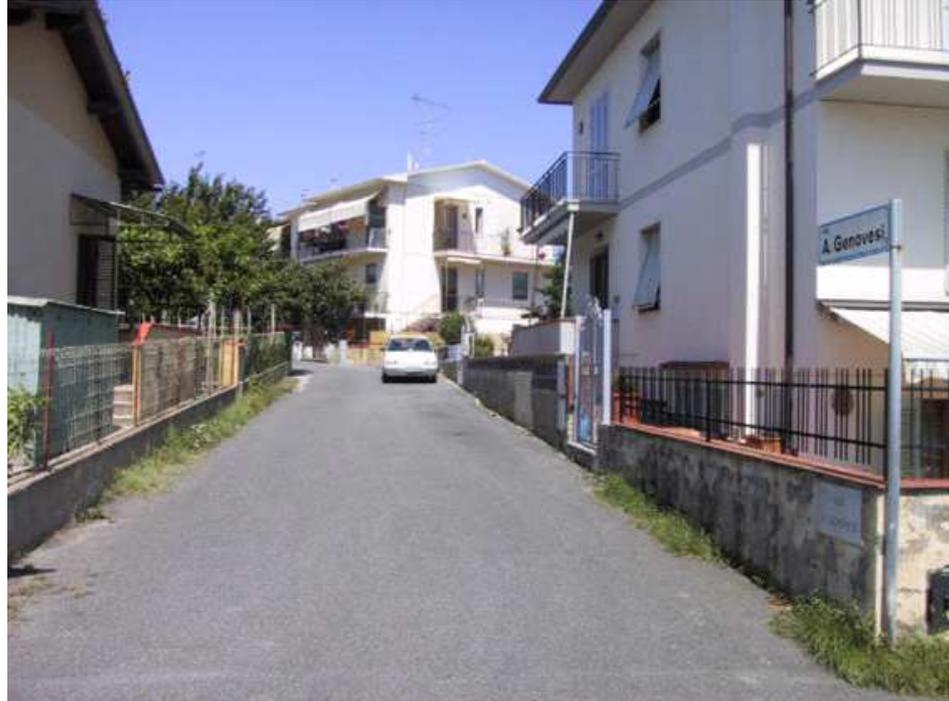
Descrizione: strada a doppio senso di marcia, piuttosto stretta, ad uso dei residenti frontisti

Marciapiedi: non presenti

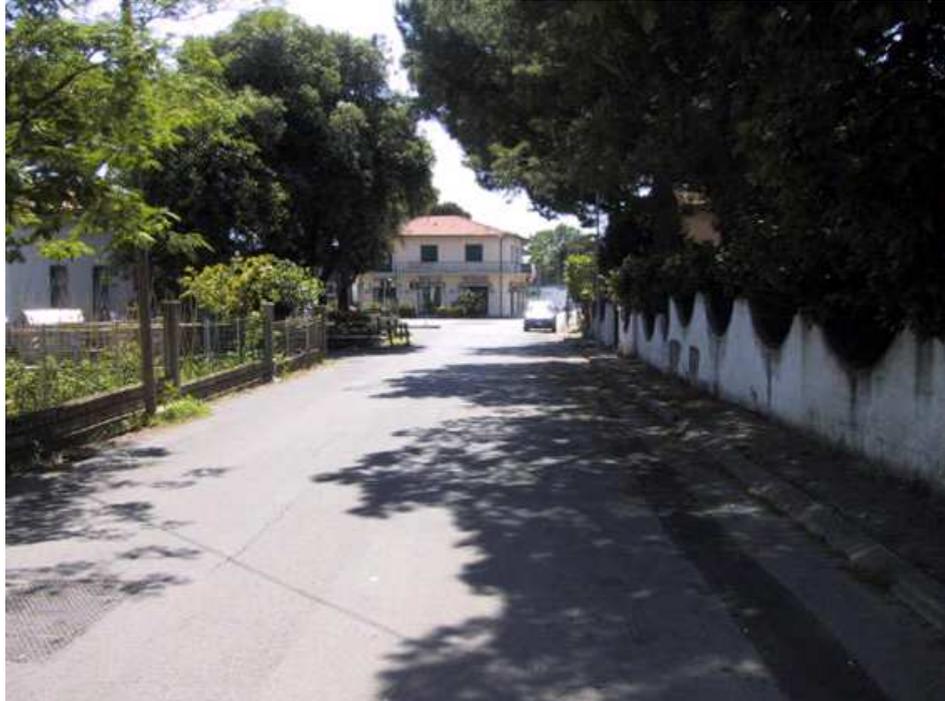
Descrizione: strada a doppio senso di marcia, abbastanza ampia, ad uso dei frontisti residenti

Marciapiedi: presenti marciapiedi di larghezza variabile, da 1,00 a 1,70 metri, in alcuni tratti solo su un lato

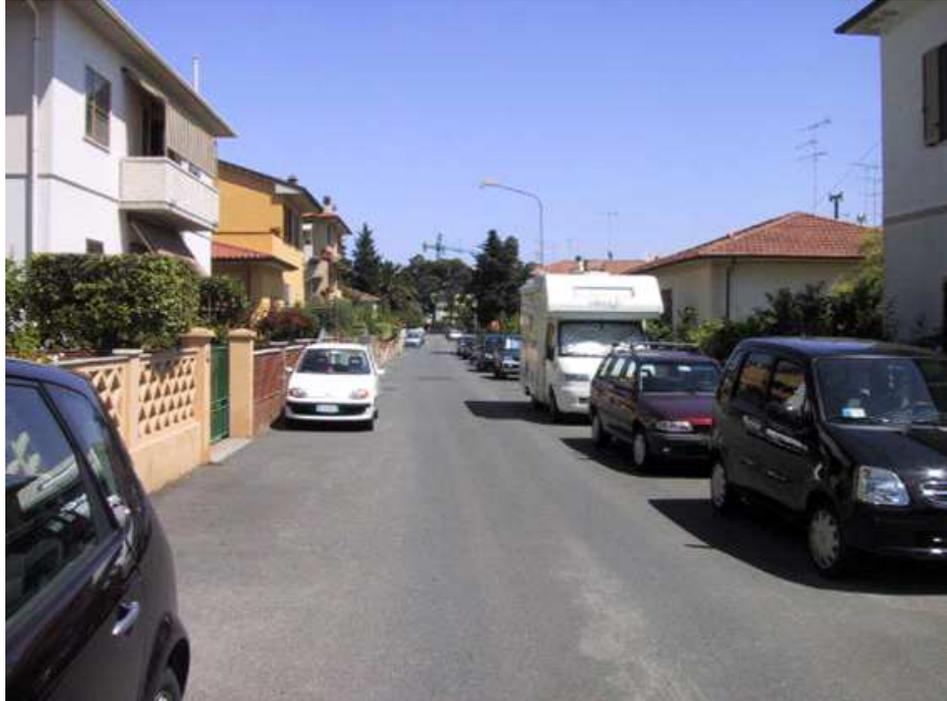
Marciapiedi: presenti solo su un lato, di larghezza 1,00 metro

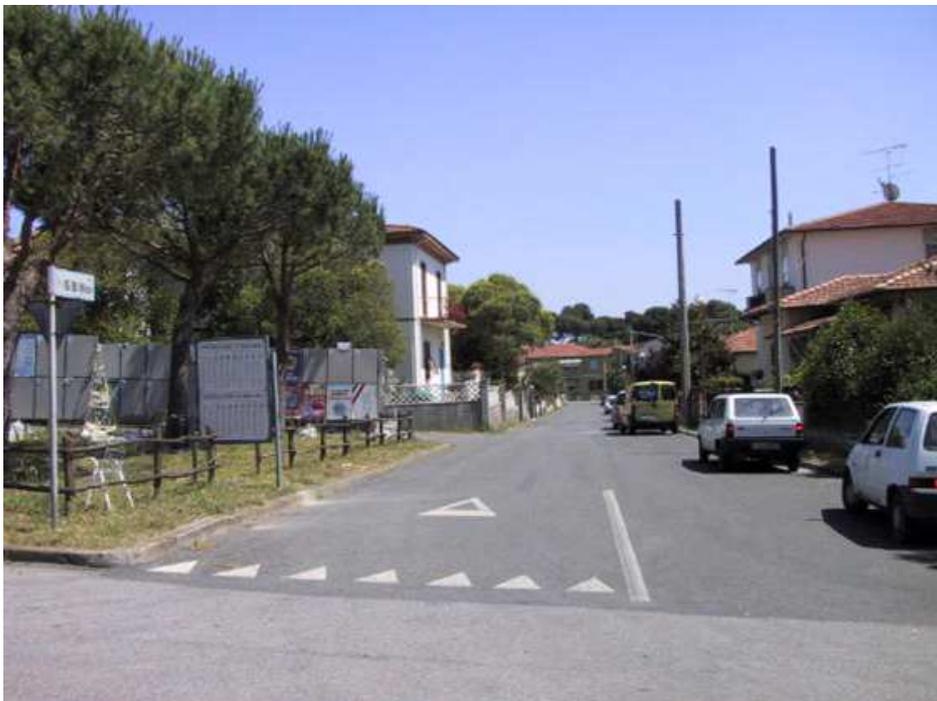
Descrizione: strada a doppio senso di marcia, abbastanza ampia, ad uso dei frontisti residenti

Marciapiedi: presenti solo su un lato, di larghezza 1,00 metro

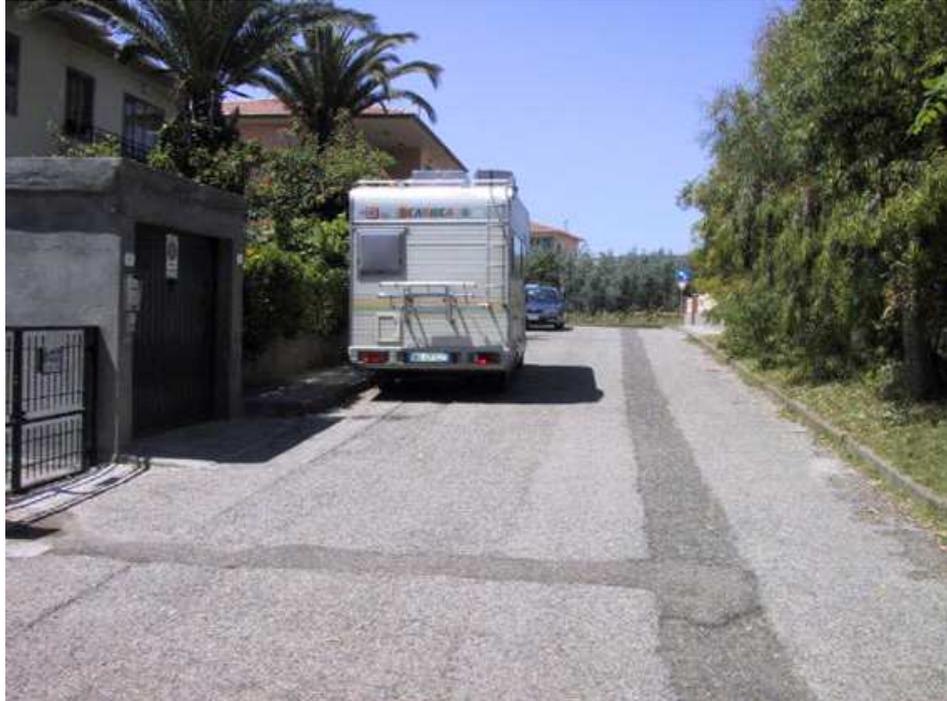
Marciapiedi:	marciapiedi presenti solo a tratti
Attraver. pedonali:	non presenti
Pavimentaz.:	pavimentazione marciapiedi in cemento
Strade.int carr:	presenti con scalini

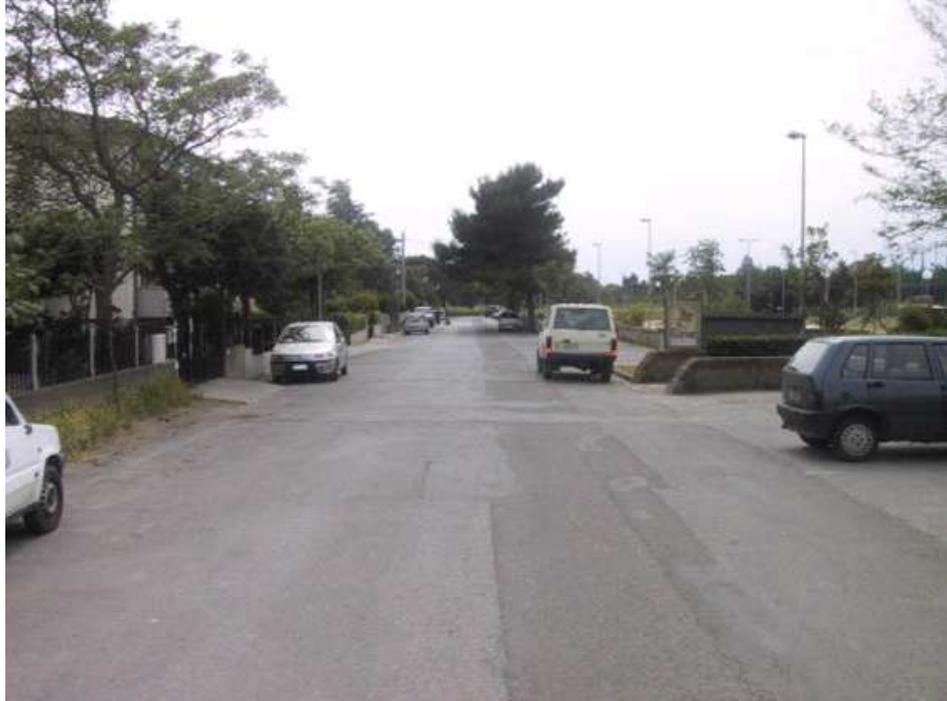
Descrizione: strada a fondo chiuso, ad uso esclusivo dei residenti

Marciapiedi: non presenti

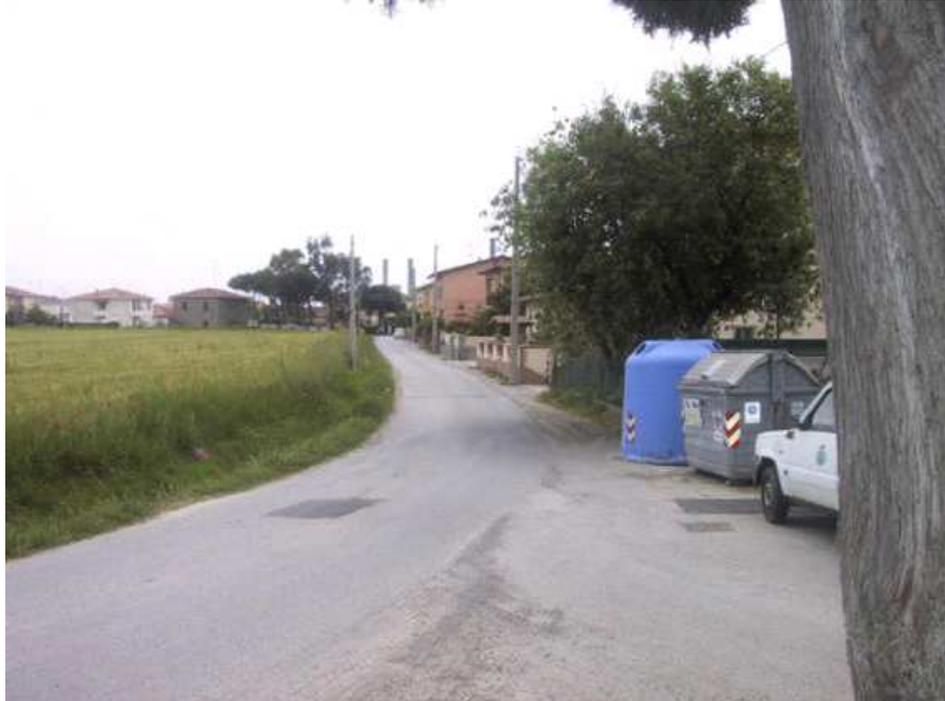
Descrizione: strada a doppio senso di marcia, piuttosto stretta, ad uso dei residenti frontisti

Marciapiedi: non presenti

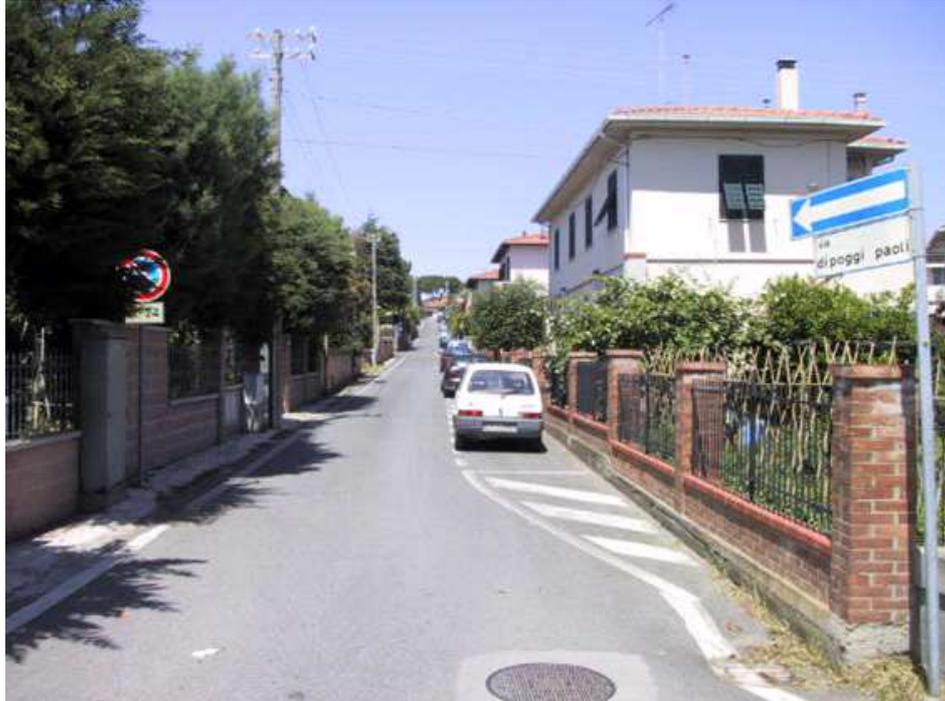
Descrizione: strada a senso unico, molto stretta, ad uso residenziale

Marciapiedi: non presenti
