COMUNE DI ROSIGNANO M.MO
PROVINCIA DI LIVORNO

**PROGRAMMA DI INTERVENTO
PER L'ABBATTIMENTO
DELLE BARRIERE
ARCHITETTONICHE ED
URBANISTICHE**

**Volume IV
Schedatura strade**

GIUGNO 2017

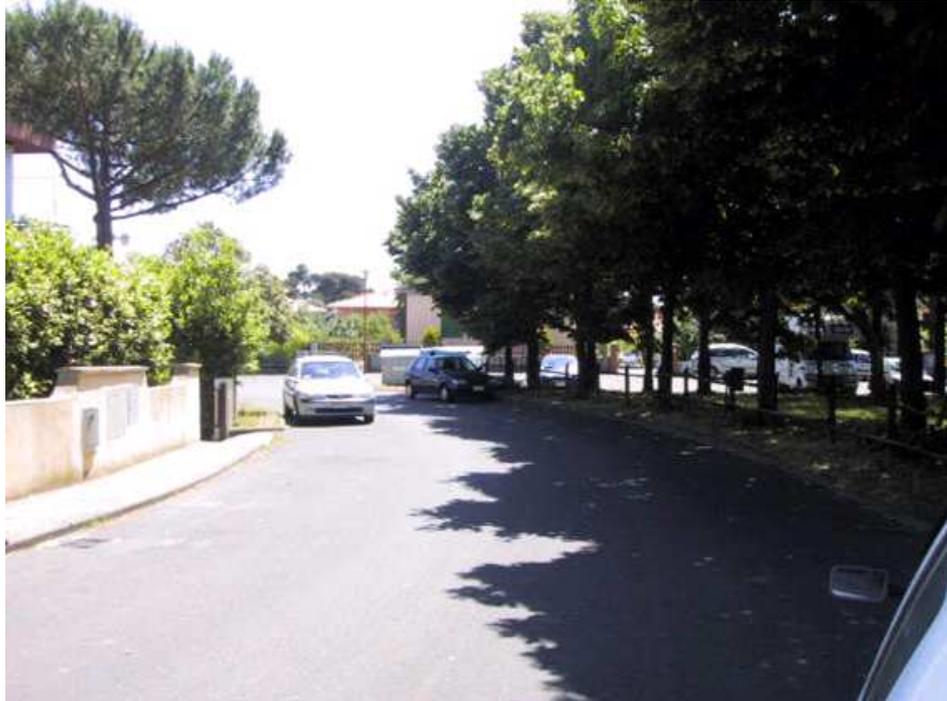
Marciapiedi: presenti marciapiedi a tratti, di larghezza variabile, da 0,90 a 1,00 metro

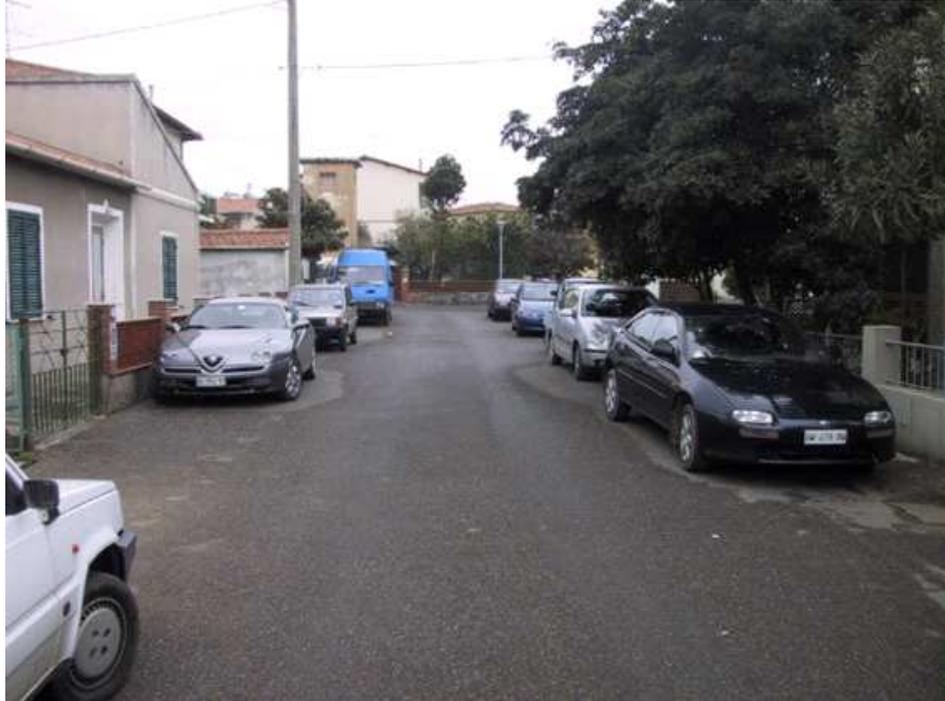
Descrizione: strada a doppio senso di circolazione, traversa di via delle Pescine

Marciapiedi: non presenti

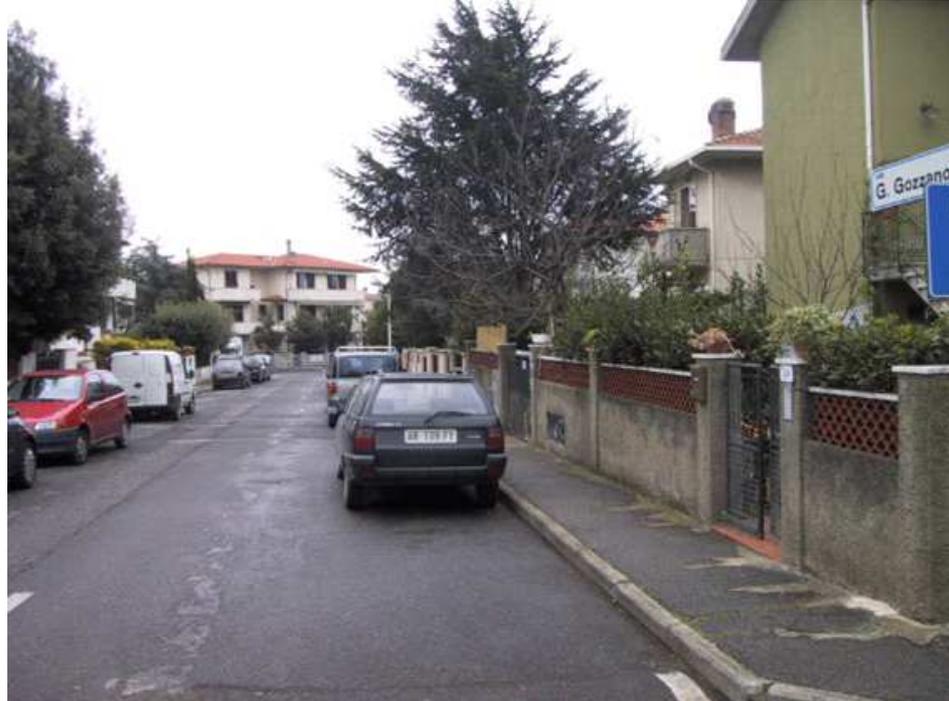
strada a doppio senso di circolazione, di cui un tratto a fondo chiuso

Marciapiedi: presenti su ambo i lati

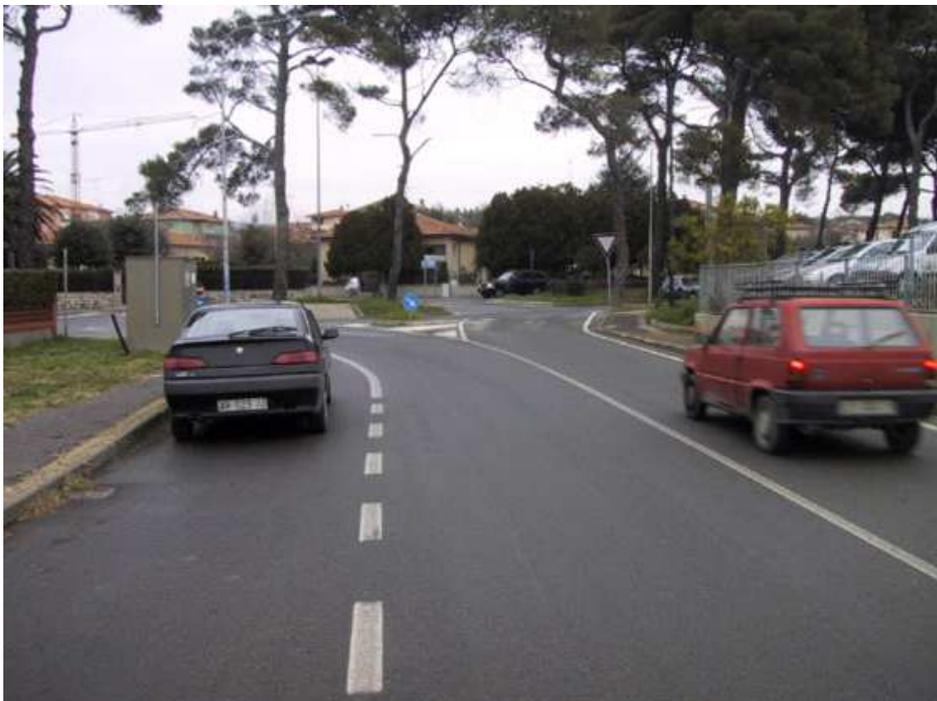
Descrizione: strada a doppio senso di circolazione che dalla rotonda presso centro commerciale Conad va verso loc. Le Piscine

Marciapiedi: presenti su ambo i lati

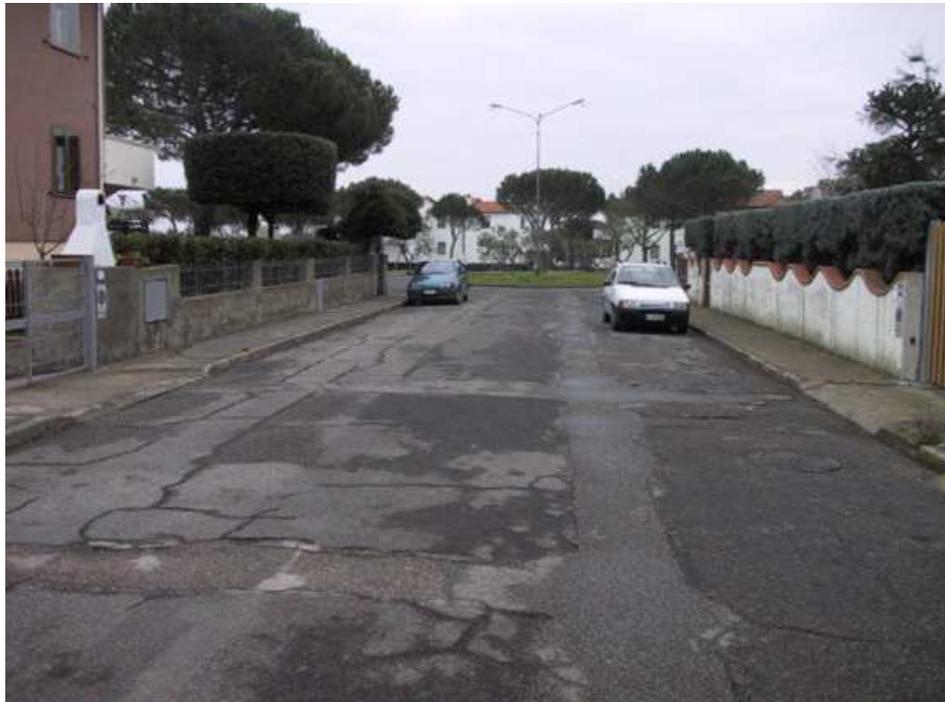
Descrizione: strada a doppio senso di circolazione che da via Gozzano prosegue verso parco pubblico

Marciapiedi: presenti su ambo i lati

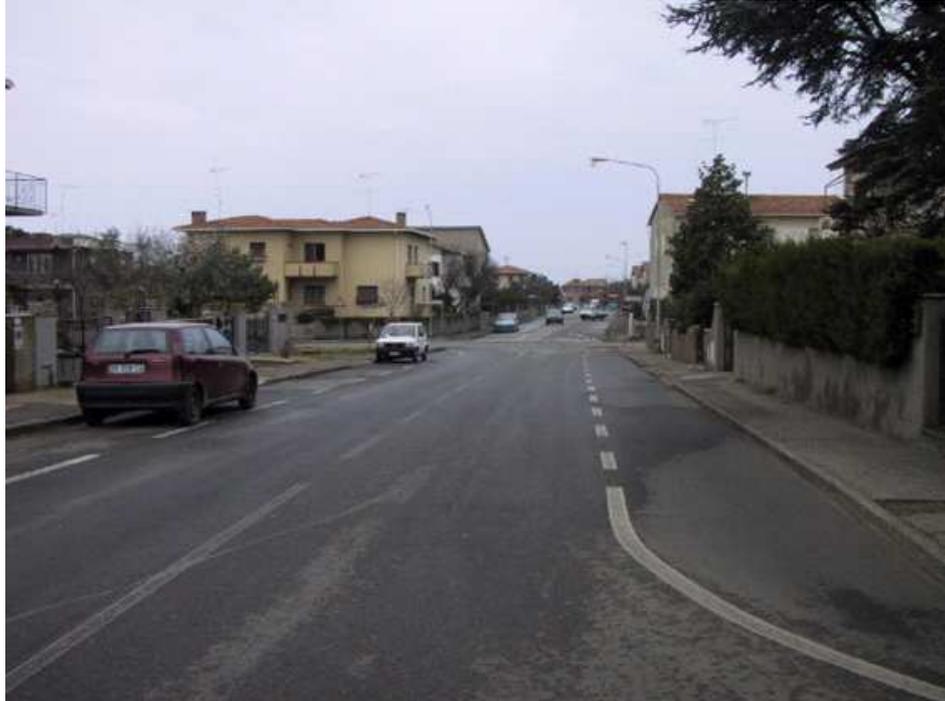
strada a doppio senso di circolazione che da via Di Giacomo prosegue verso Loc. Le Pescine

Marciapiedi: presenti su ambo i lati

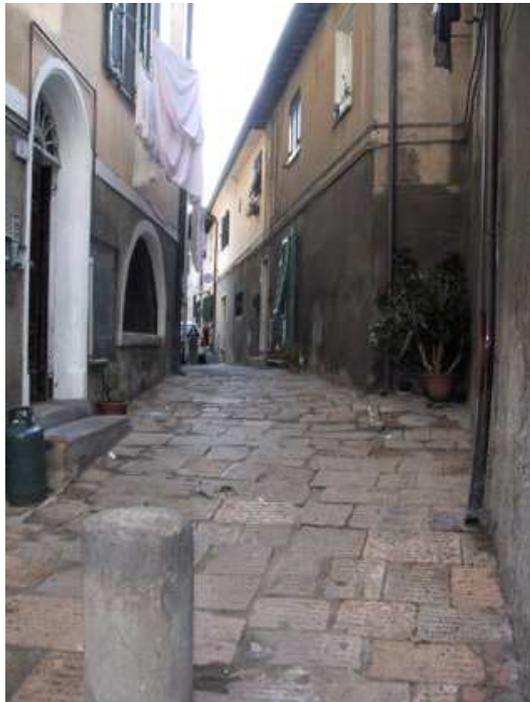
strada nel centro storico, molto stretta, a circolazione pedonale

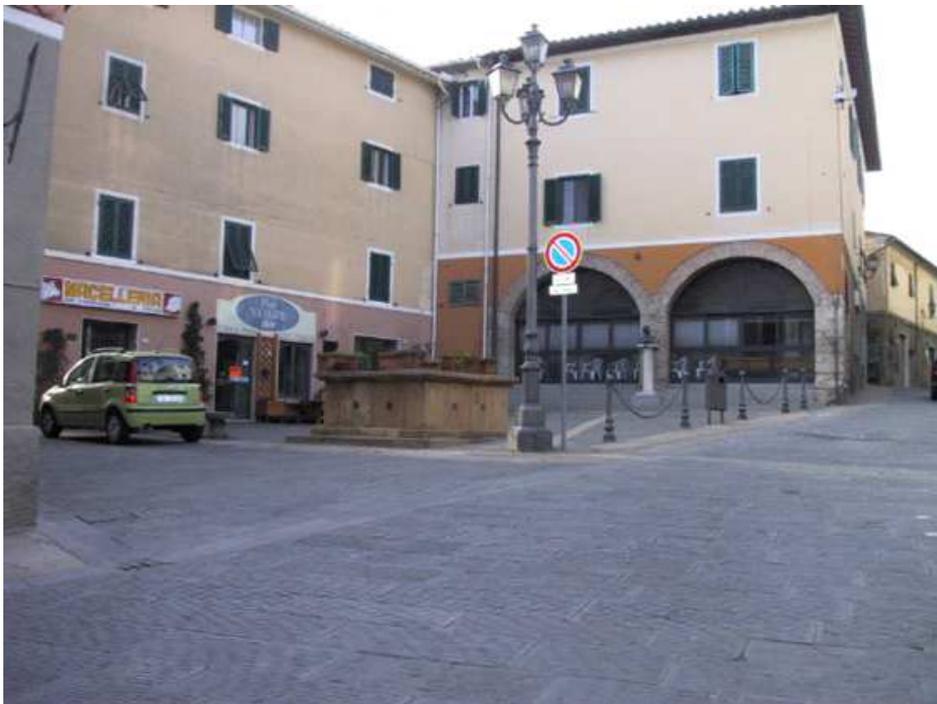
area in parte pedonale ed in parte ad uso strada, in centro storico

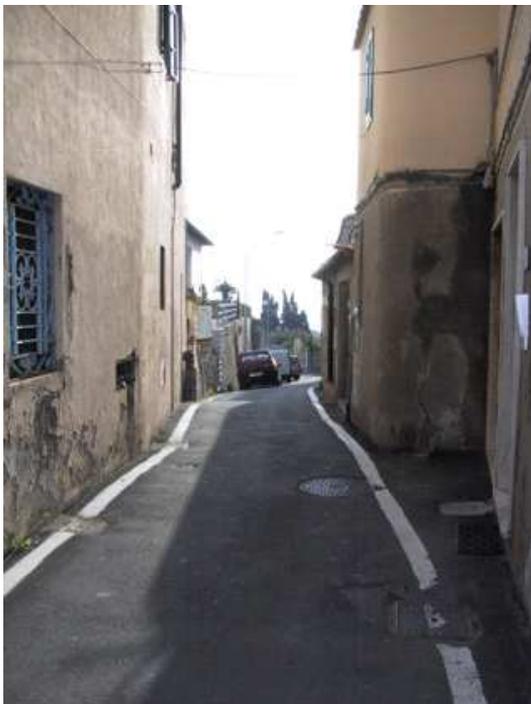
strada nel centro storico, prettamente residenziale, molto stretta e con una marcata pendenza longitudinale

Marciapiedi: non presenti

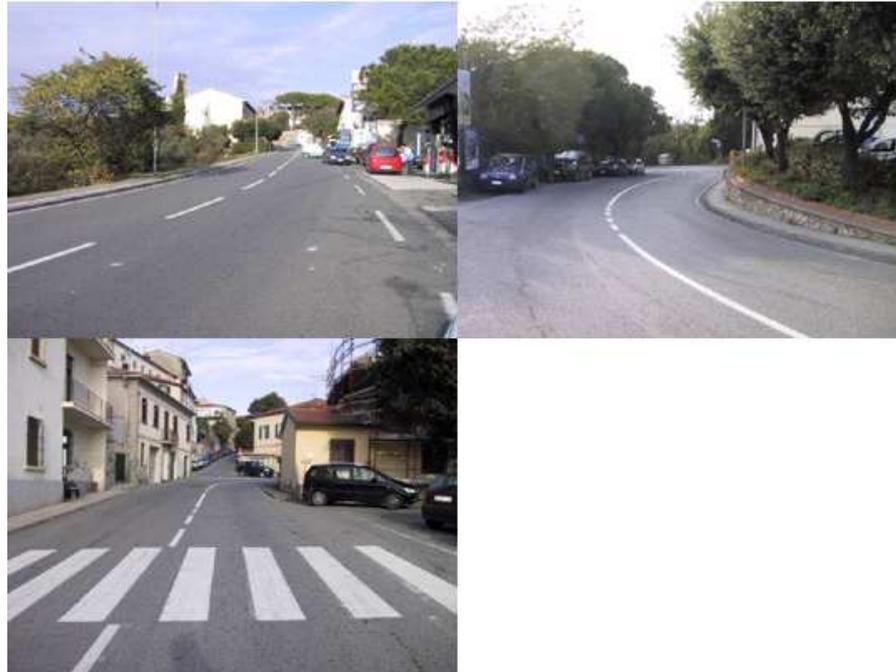
strada di accesso al paese, di transito, in parte a doppio senso ed in parte a senso unico; asfaltata

Marciapiedi:	presenti in alcuni tratti, ma realizzati con materiali diversi e di dimensioni diverse, spesso troppo stretti
Attraver. pedonali:	presenti, in parte adeguati con scivolo ed in parte da adeguare
Pavimentaz.:	pavimentazioni varie
Strade.int carr:	presenti, in parte adeguati con scivolo ed in parte da adeguare

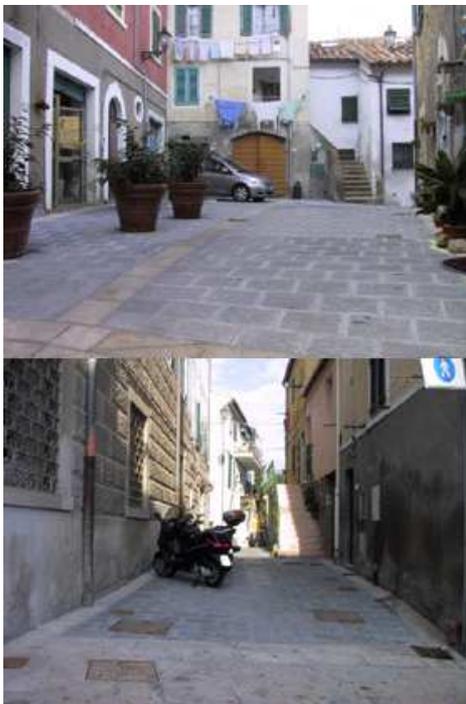
area esclusivamente pedonale, in centro storico, oggetto di recente restauro

non presenti

pavimentazione in bozze di pietra

Grado di accessibilità: IN PARTE ADEGUATA ED IN PARTE DA ADEGUARE

non necessaria la realizzazione, visto che trattasi già di viabilità pedonale

pavimentazione in pietra adeguata

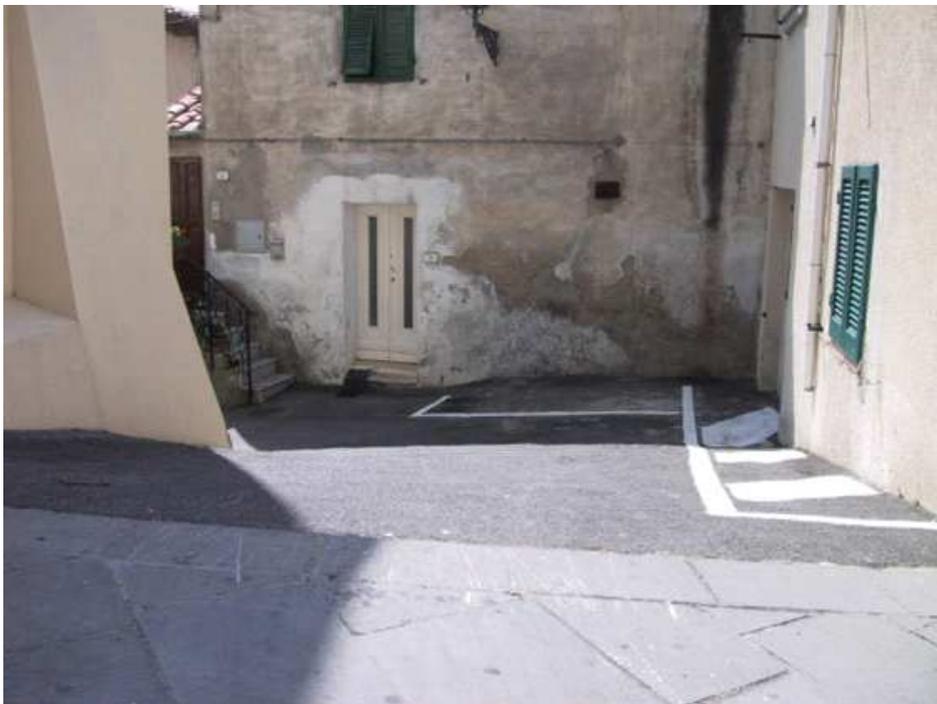
Scheda: 397S

Descrizione: strada nel centro storico, prettamente residenziale, molto stretta e con una marcata pendenza longitudinale

Marciapiedi: non presenti

Attraver. pedonali: non presenti

Strade.int carr: non presenti

Grado di accessibilità: **INADEGUATA**

Marciapiedi: molto difficoltosa la realizzazione di marciapiedi a norma viste le dimensioni della carreggiata e la pendenza della strada

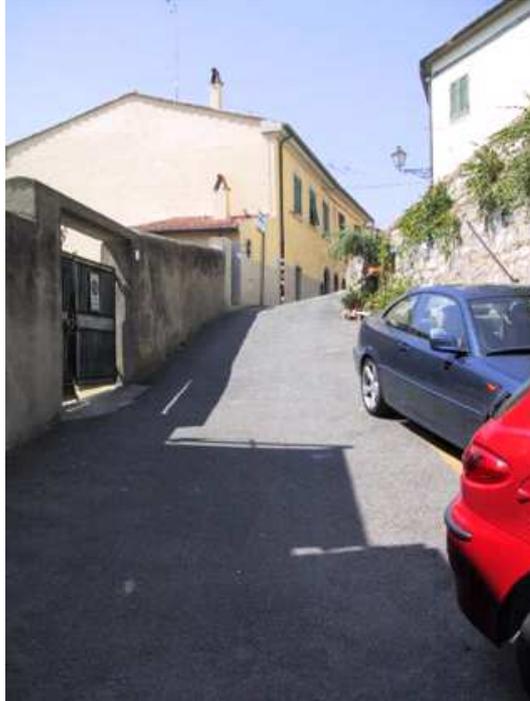
Scheda: **398S**

strada in centro storico, a senso unico, molto stretta

marciapiedi presenti solo in alcuni tratti, ma in proprietà privata e non adeguati

non presenti

Grado di accessibilità: INADEGUATA

molto difficoltosa la realizzazione di marciapiedi a norma viste le ridotte dimensioni della carreggiata

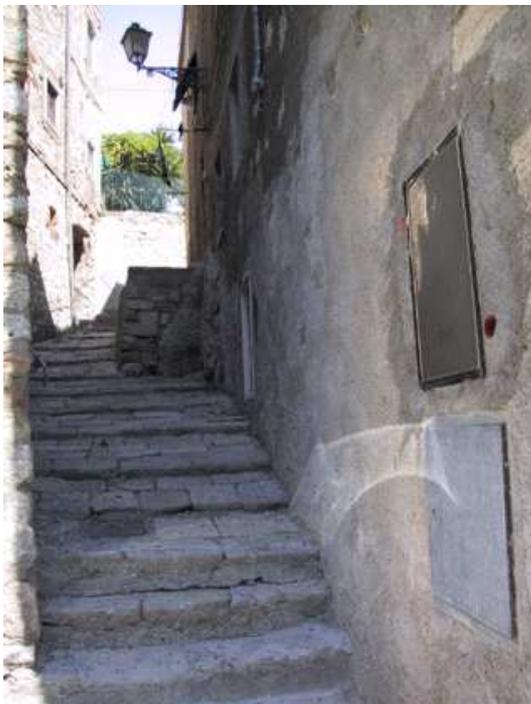
Scheda: 399S

scalinata in pietra in centro storico

Grado di accessibilità: INADEGUATA

Marciapiedi: si tratta di una scalinata storica impossibile da adeguare

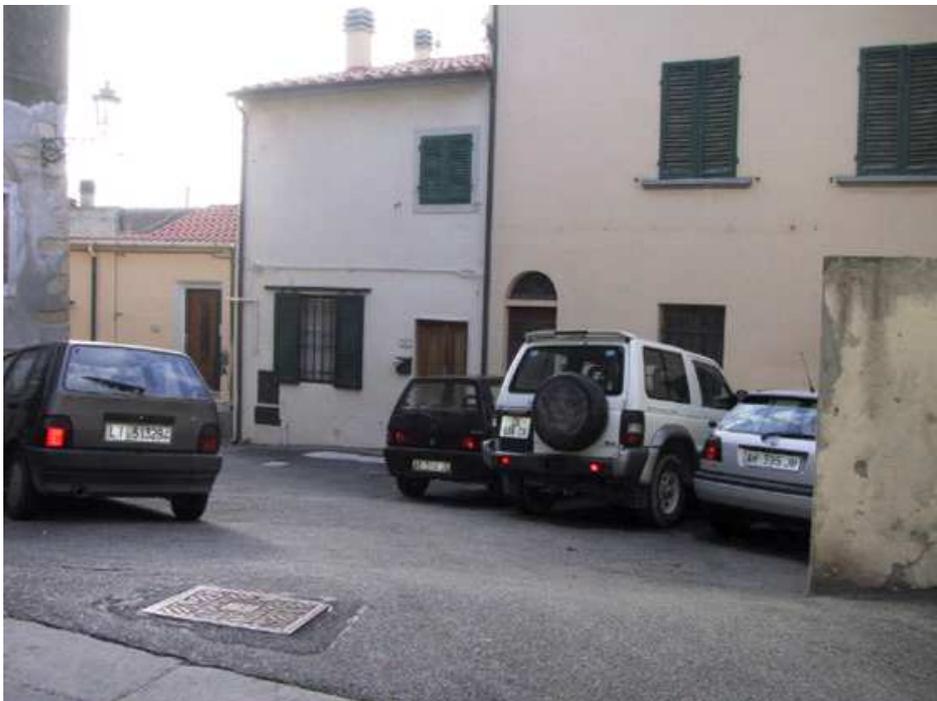
Scheda: **400S**

piccola piazzetta in centro storico, in zona a transito limitato

Marciapiedi: non presenti

Attraver. pedonali: non presenti

Strade.int carr: non presenti

Grado di accessibilità: **INADEGUATA**

Marciapiedi: molto difficoltosa la realizzazione di marciapiedi per le limitate dimensioni; si tratta comunque di una zona residenziale a transito limitato

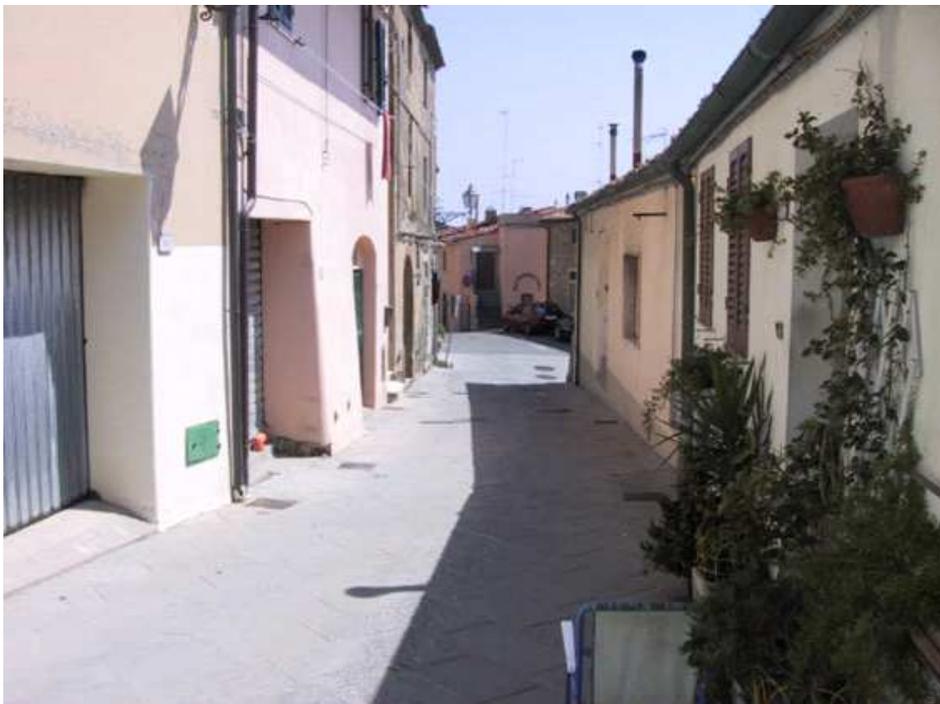
Scheda: 401S

strada in centro storico, molto stretta, in zona a transito limitato

Marciapiedi: non presenti

Attraver. pedonali: non presenti

Strade.int carr: non presenti

Grado di accessibilità: **INADEGUATA**

Marciapiedi: molto difficoltosa la realizzazione di marciapiedi per le limitate dimensioni; si tratta comunque di una zona residenziale a transito limitato

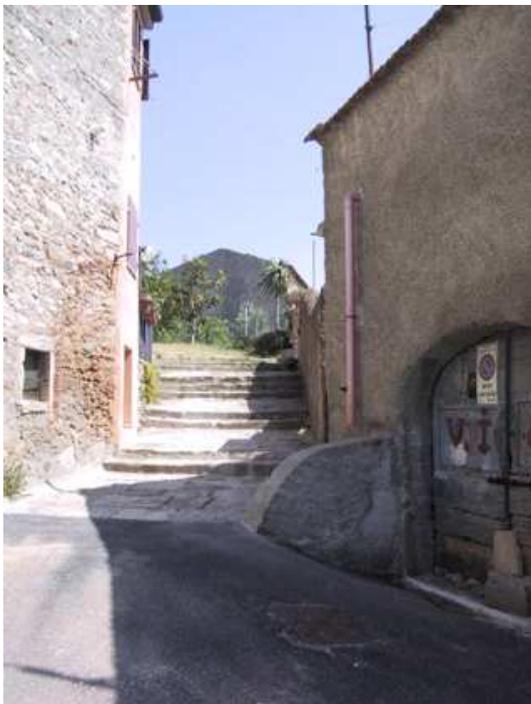
Scheda: 402S

strada nel centro storico, a fondo chiuso nella zona a transito limitato, molto stretta e con una marcata pendenza

Marciapiedi: non presenti

Attraver. pedonali: non presenti

Strade.int carr: non presenti

Grado di accessibilità: **INADEGUATA**

Marciapiedi: molto difficoltosa la realizzazione di marciapiedi a norma viste le dimensioni della carreggiata e la pendenza della strada

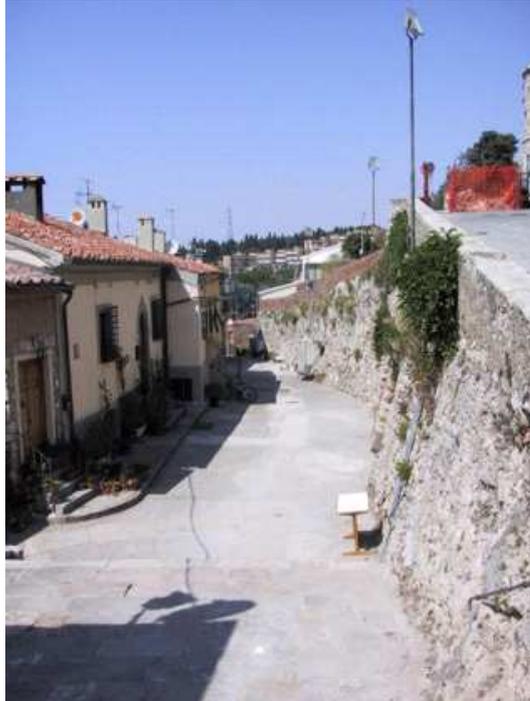
Scheda: **403S**

strada esclusivamente pedonale nel centro storico, con presenza di scalini, che si collega con via del Castello e con una scalinata

Marciapiedi: non presenti

Attraver. pedonali: non presenti

Strade.int carr: non presenti

Grado di accessibilità: **INADEGUATA**

Marciapiedi: si tratta di una scalinata storica impossibile da adeguare

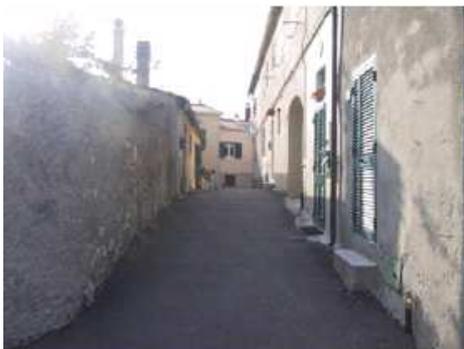
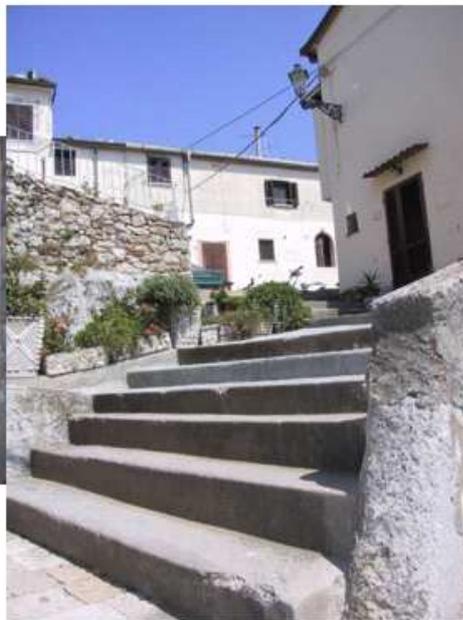
Scheda: 404S

strada esclusivamente pedonale nel centro storico, con presenza di scalini

Marciapiedi:	non presenti
Attraver. pedonali:	non presenti
Pavimentaz.:	pavimentazione mista in bozze di pietra ed asfalo
Strade.int carr:	non presenti

Grado di accessibilità: **INADEGUATA**

Marciapiedi: si tratta di una scalinata storica impossibile da adeguare

Note: in fase di manutenzione la strada pedonale sarà preferibilmente pavimentata in bozze di pietra eliminando, se possibile, l'asfalto

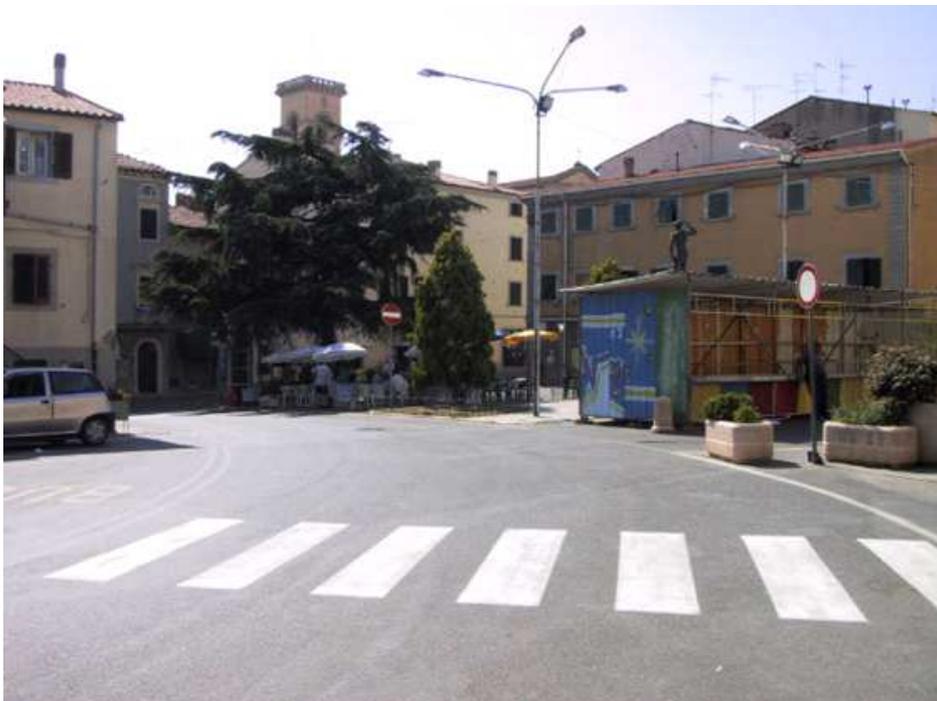
Scheda: 405S

una delle piazze principali della frazione, sulla quale si trovano le scuole, transitabile e dotata di isole pedonali

presenti a tratti sui vari fabbricati che delimitano la piazza, ma di dimensioni diverse, non adeguati

non presenti

pavimentazione della sede stradale in asfalto, pavimentazioni varie per i tratti di marciapiedi

Grado di accessibilità: INADEGUATA

da realizzare di larghezza adeguata su tutto il perimetro della piazza

da realizzare con scivolo a raso ed opportuna segnaletica

da realizzare pavimentazione adeguata uniforme; da tener conto dell'inserimento ambientale (ad es. pietra)

da prevedere la realizzazione di scivoli ove necessario

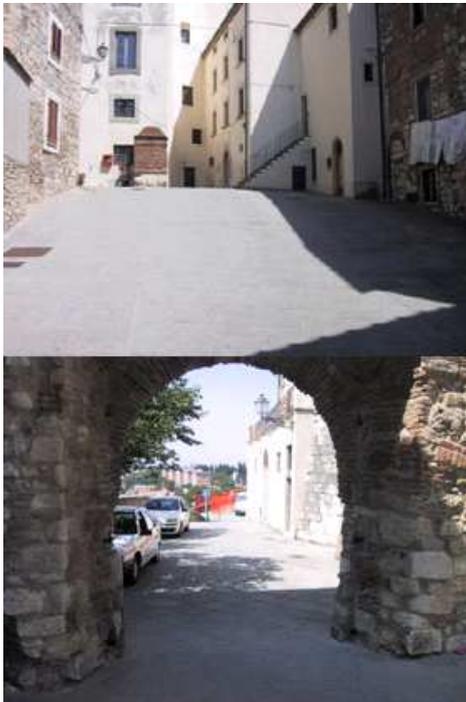
Scheda: 406S

strada nel centro storico, in zona a transito limitato, molto stretta; vi si trovano una chiesina in pietra e la piazzetta dove c'è il museo di Rosignano M.mo

non presenti

pavimentazione in bozze di pietra di tutta la sede stradale

Grado di accessibilità: INADEGUATA

molto difficoltosa la realizzazione di marciapiedi a norma viste le dimensioni della carreggiata e la pendenza della strada

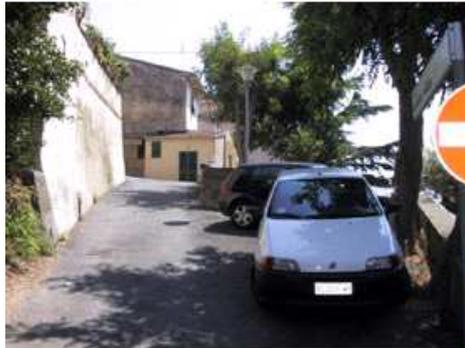
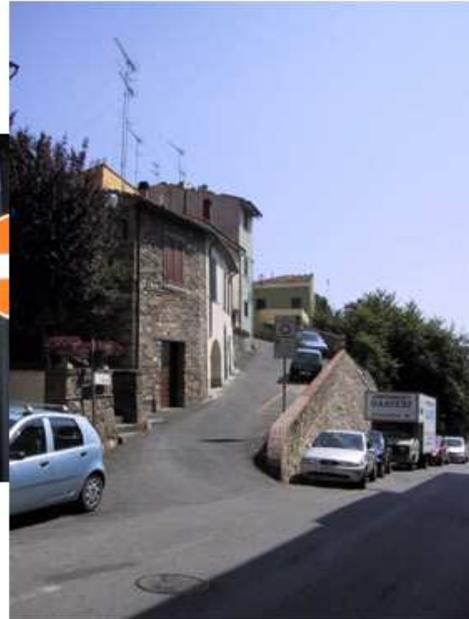
Scheda: 407S

strada in centro storico, a senso unico, molto stretta

Marciapiedi: non presenti

Attraver. pedonali: non presenti

Grado di accessibilità: **INADEGUATA**

Marciapiedi: molto difficoltosa la realizzazione di marciapiedi a norma viste le dimensioni della carreggiata e la pendenza della strada

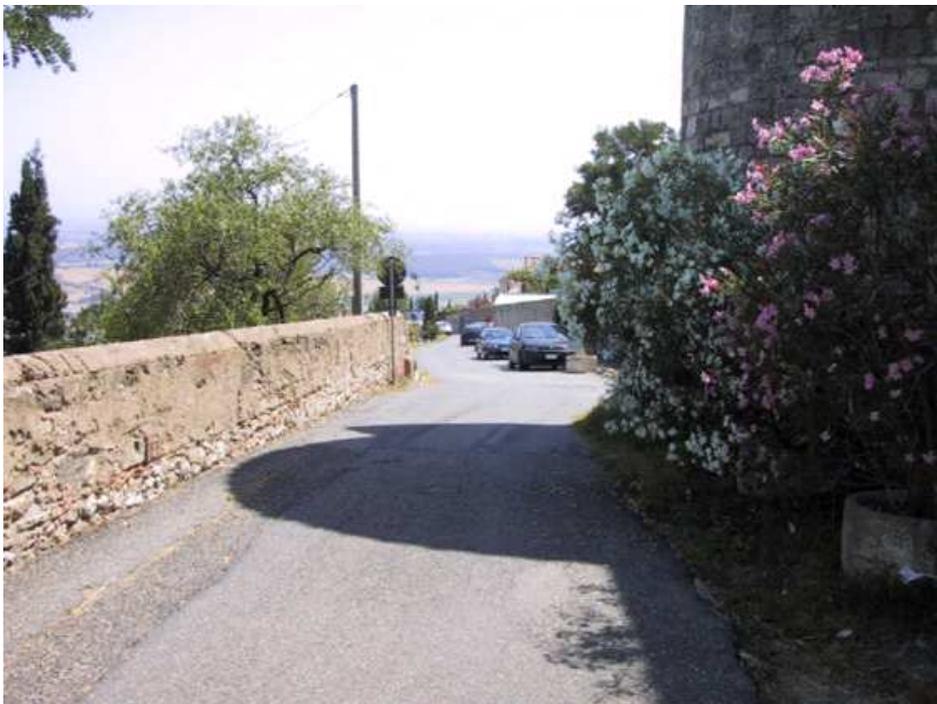
Scheda: 408S

strada in centro storico, a senso unico, molto stretta

presenti in alcuni tratti, ma realizzati con materiali diversi e di dimensioni diverse, spesso troppo stretti

non presenti

possibile la realizzazione di marciapiedi adeguati solo su un lato, viste le dimensioni della carreggiata

da realizzare con scivolo a raso ed opportuna segnaletica

da realizzare pavimentazione adeguata uniforme; da tener conto dell'inserimento ambientale (ad es. pietra)

da prevedere la realizzazione di scivoli ove necessario

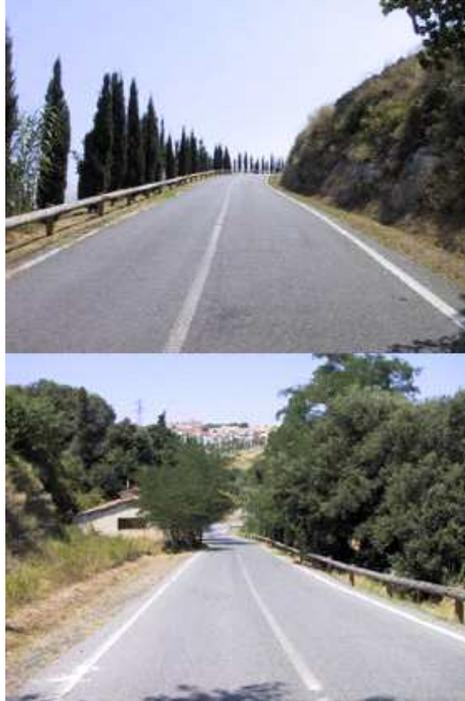
strada di collegamento tra due porzioni del paese, molto panoramica

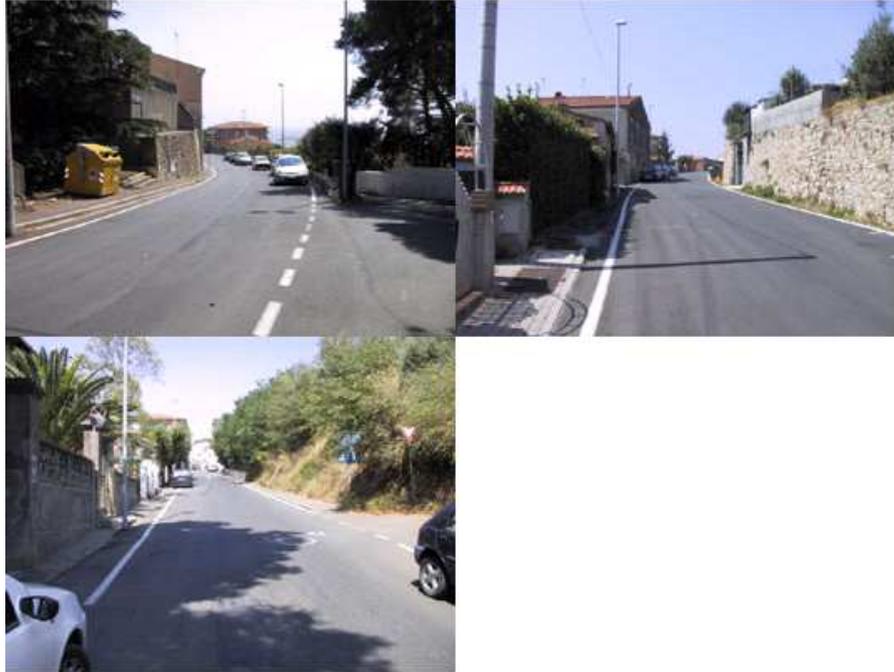
strada di collegamento a doppio senso di circolazione

Marciaiedi: presenti a tratti, con larghezza variabile da 90 a 120 cm, fino al mobilificio

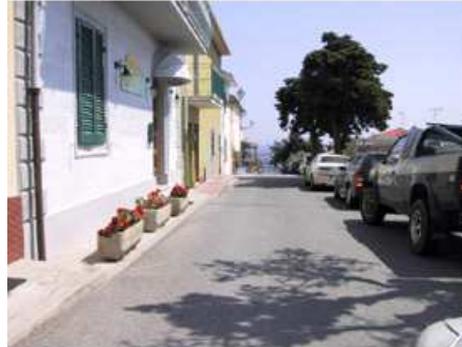
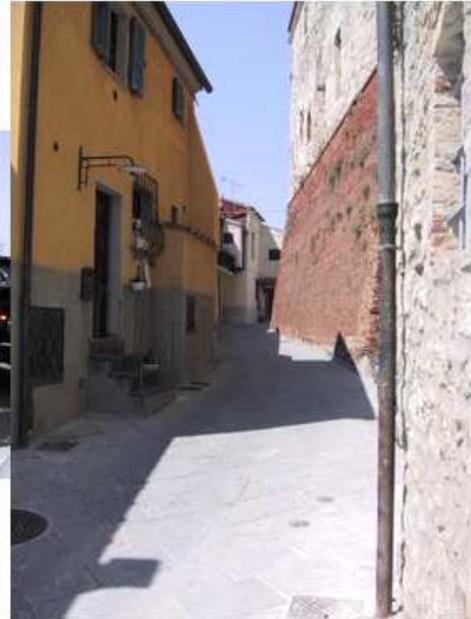
strada in centro storico, a senso unico, molto stretta, e con marcata pendenza

Marciapiedi:	presenti in alcuni tratti, ma realizzati con materiali diversi e di dimensioni diverse, spesso troppo stretti e con presenza di molti scalini
Attraver. pedonali:	non presenti
Pavimentaz.:	
Strade.int carr:	presenti con scalini

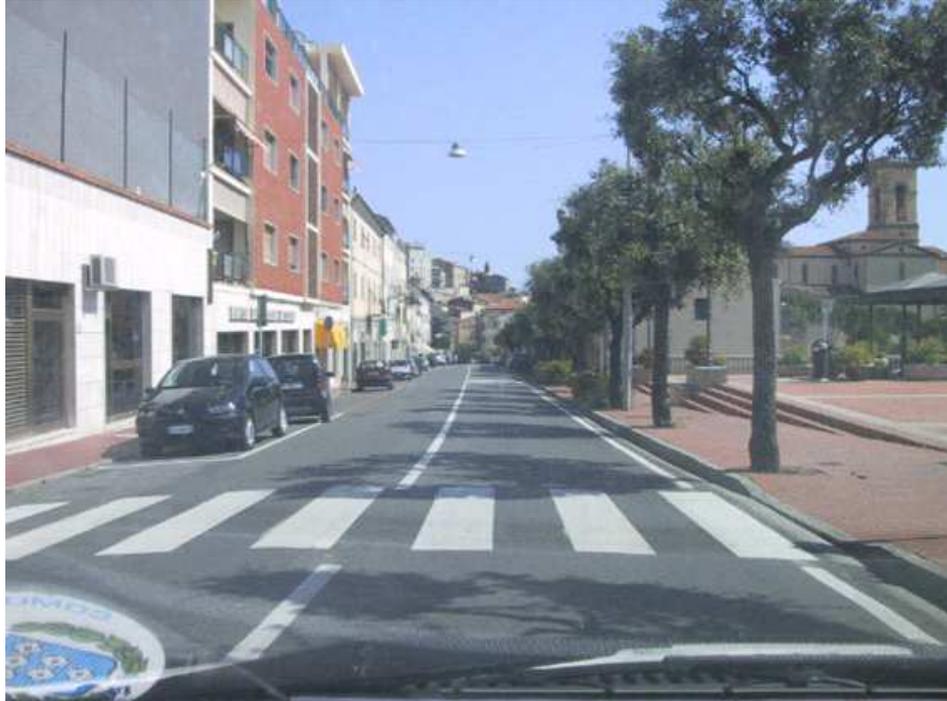
- Marciapiedi:** marciapiedi presenti per la quasi totalità, in materiali e di larghezze diverse
- Attraver. pedonali:** presenti, in parte adeguati con scivolo ed in parte da adeguare
- Pavimentaz.:** pavimentazioni varie
- Strade.int carr:** presenti, in parte adeguati con scivolo ed in parte da adeguare

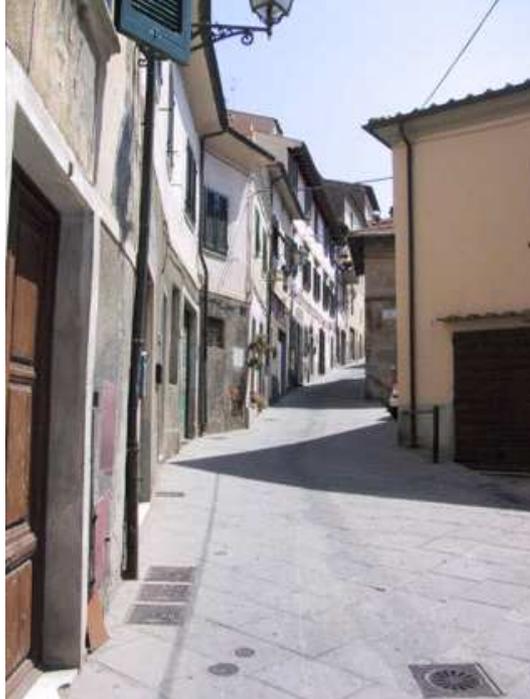
strada nel centro storico della frazione, a senso unico ed in ZTL, molto stretta

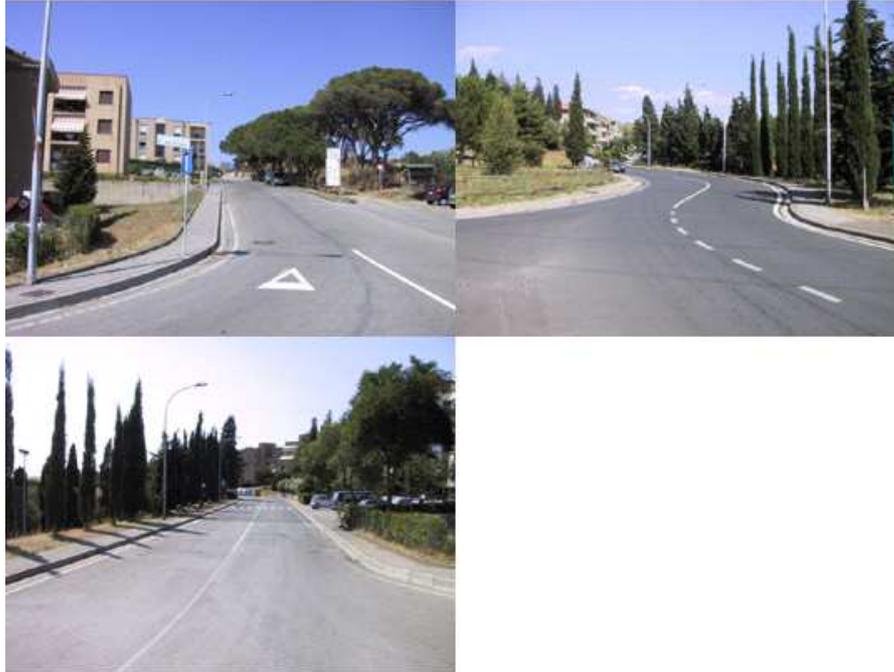
strada di collegamento, a doppio senso di circolazione, che collega la zona PEEP al centro

Marciapiedi:	presenti di larghezza adeguata e di recente realizzazione
Attraver. pedonali:	non presenti
Pavimentaz.:	pavimentazione in mattonelle di cemento
Strade.int carr:	presenti con scivoli

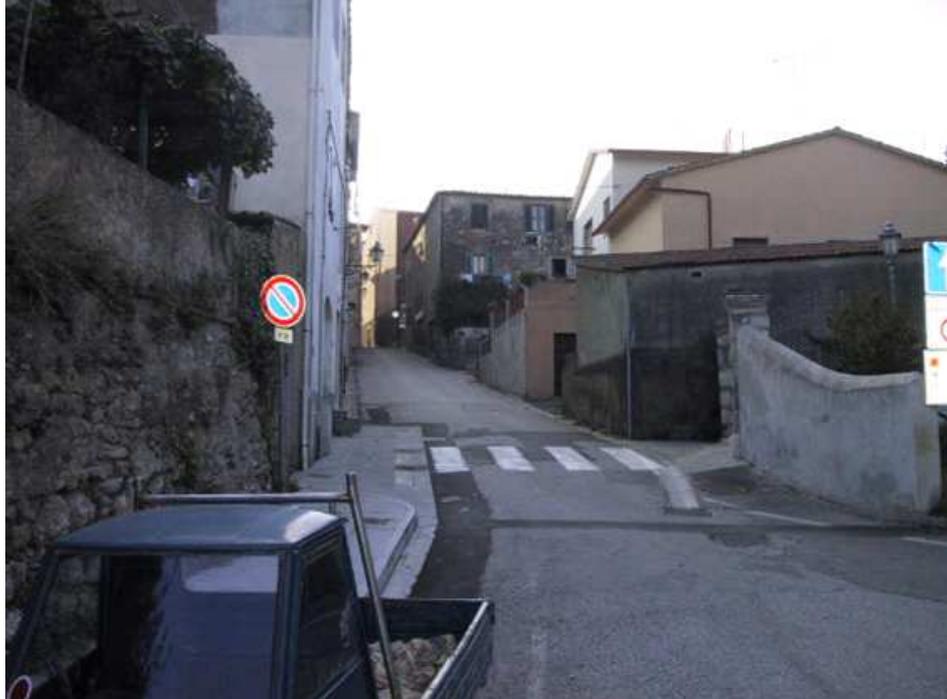
strada di collegamento in uscita dalla frazione, in pendenza, oggetto di recenti interventi di adeguamento

- Marciapiedi:** presenti di larghezza adeguata e di recente realizzazione
- Attraver. pedonali:** presenti con scivoli
- Pavimentaz.:** pavimentazione marciapiedi in pietra
- Strade.int carr:** presenti, in parte adeguati con scivolo ed in parte da adeguare

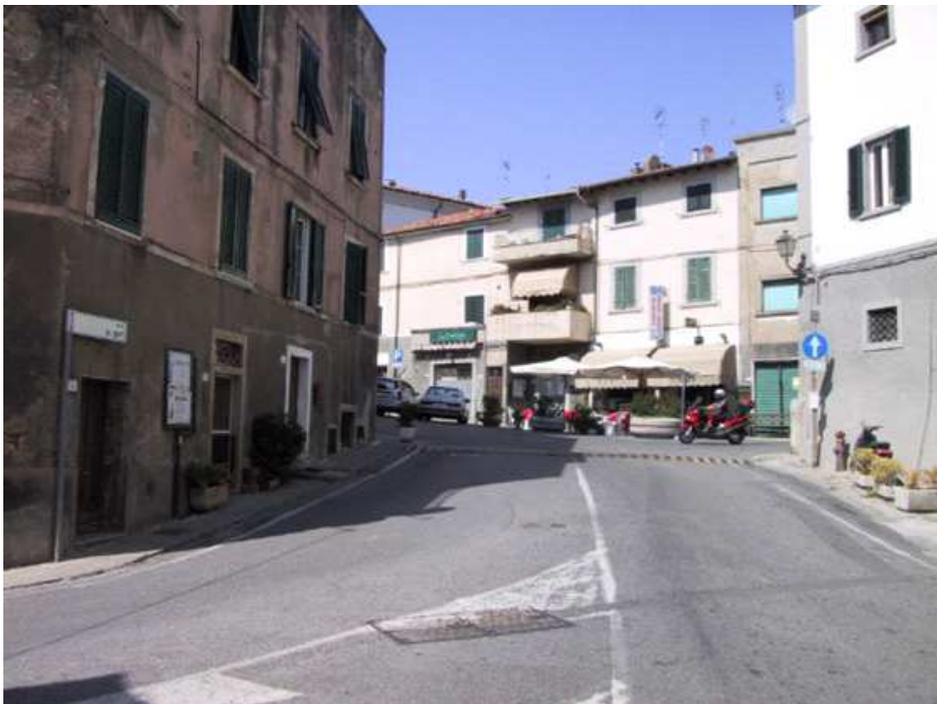
Ubicazione: Rosignano Marittimo
Descrizione: strada a doppio senso di circolazione

Marciapiedi: presenti a tratti, di larghezze differenti

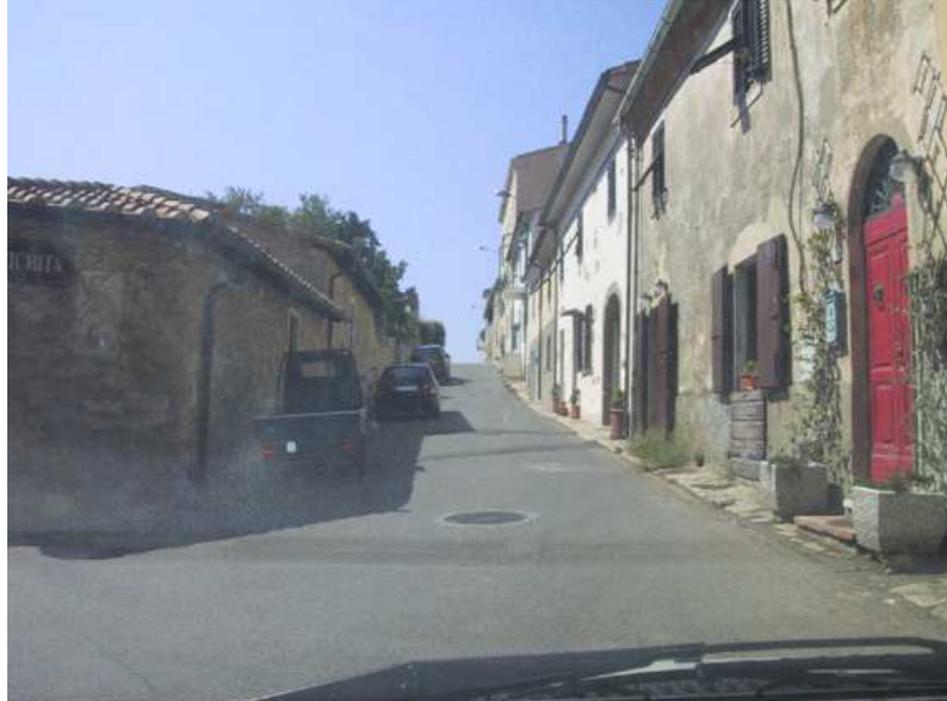
Marciapiedi: presenti a tratti, di larghezza limitata

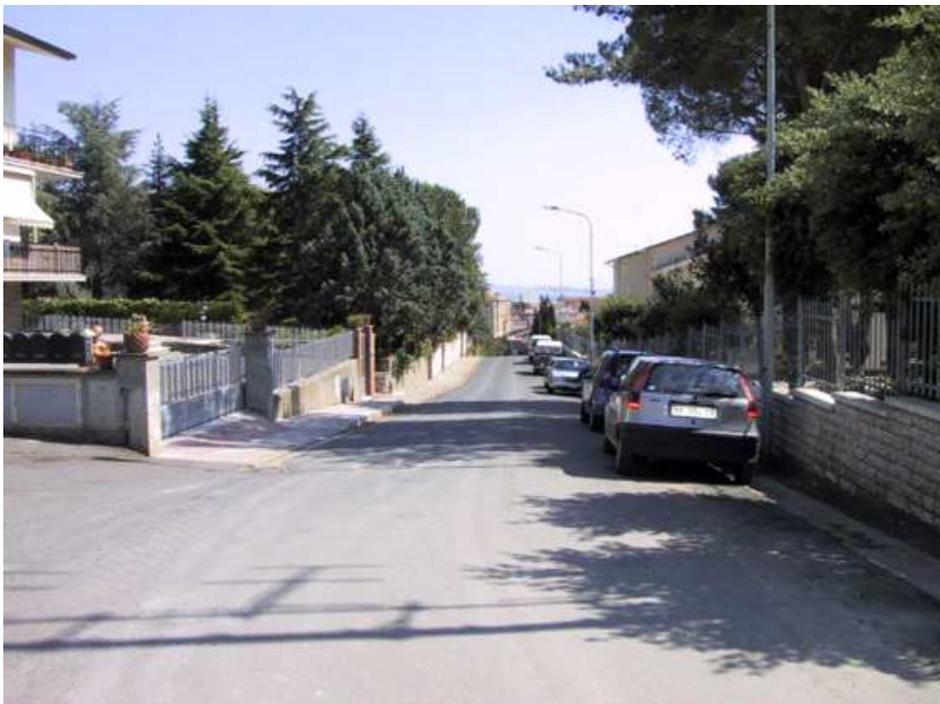
strada a fondo chiuso che porta al parco del Vecchio Molino, a doppio senso di circolazione

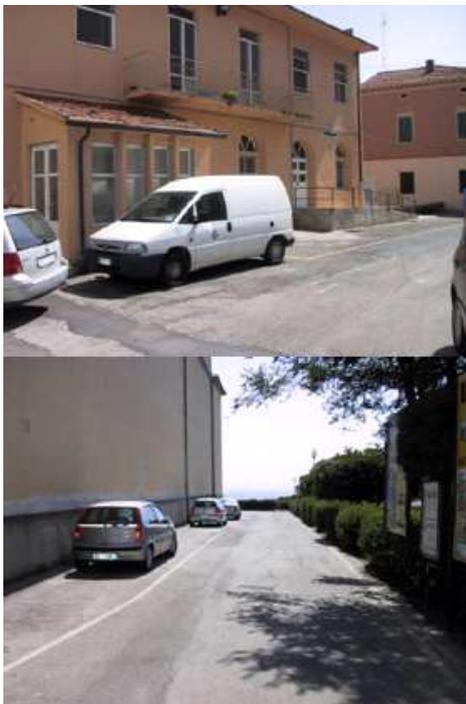
piazza storica principale della frazione, sulla quale si trova l'omonima chiesa

Marciapiedi: marciapiedi presenti solo a tratti e molto stretti

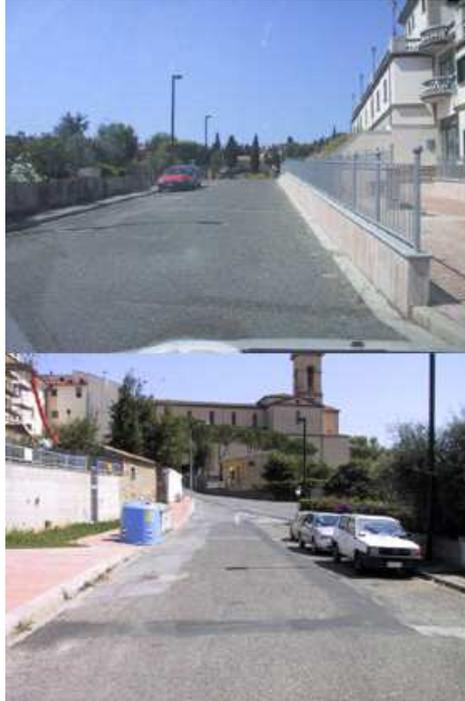
strada a fondo chiuso che porta ad un parcheggio, a doppio senso di circolazione; vi si trova la sede degli uffici tecnici comunali

Marciapiedi:	marciapiedi presenti su ambo i lati; sul fronte degli uffici comunali sono di recente realizzazione ed adeguati
Attraver. pedonali:	presenti con scivoli a raso
Pavimentaz.:	pavimentazione con sestini di cotto su un lato ed asfalto dall'altro
Strade.int carr:	presenti con scivoli

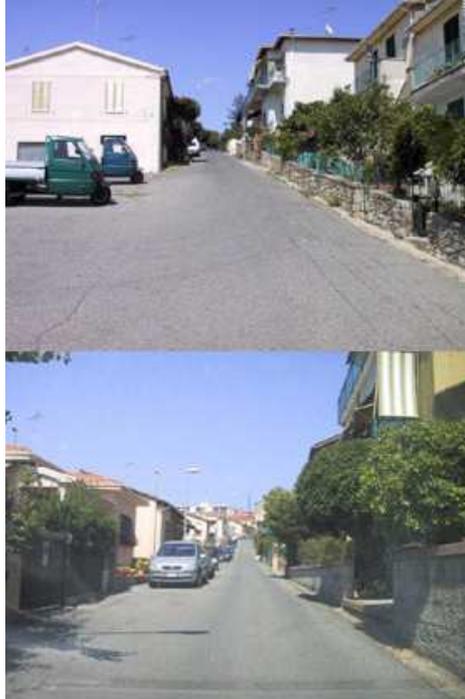
strada a fondo chiuso, a doppio senso di circolazione, molto stretta, ad uso dei frontisti residenti

Marciapiedi: non presenti

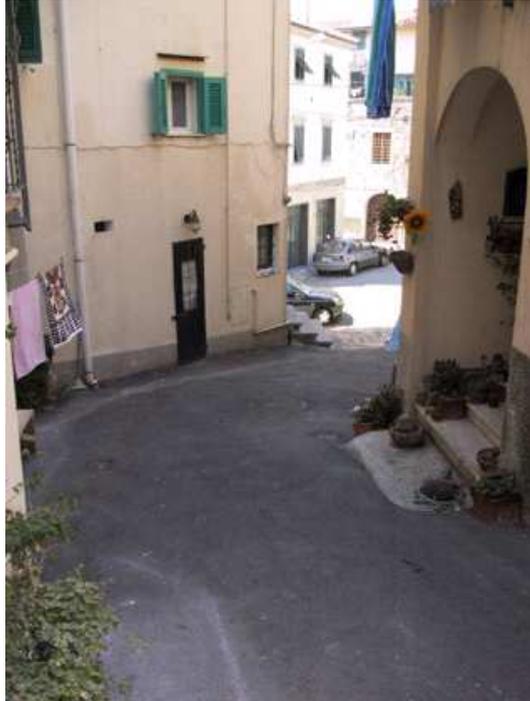
vicolo in centro storico, a transito solo pedonale

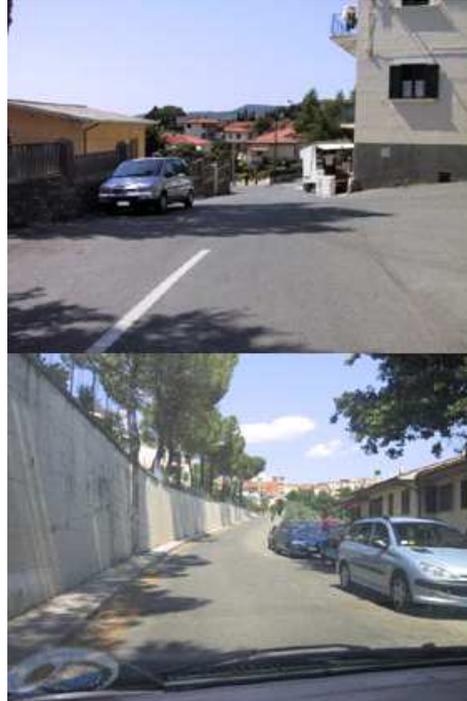
strada a fondo chiuso, a doppio senso di circolazione, molto stretta, ad uso dei frontisti residenti

Marciapiedi:	marciapiedi presenti solo su un lato, di recente realizzazione, di larghezza variabile e con presenza di pali di illuminazione
Attraver. pedonali:	presenti con scalini
Pavimentaz.:	pavimentazione in mattonelle di cemento
Strade.int carr:	presenti con scalini

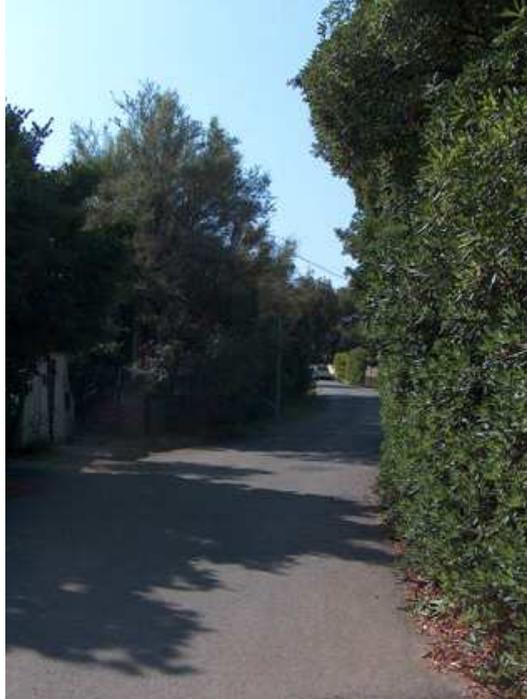
strada che termina con un tratto sterrato, ad uso residenziale, ad eccezione dei clienti della "Cassatina dai Dai"; presenza di forte pendenza longitudinale

Marciapiedi: non presenti
