COMUNE DI ROSIGNANO M.MO
PROVINCIA DI LIVORNO

**PROGRAMMA DI INTERVENTO
PER L'ABBATTIMENTO
DELLE BARRIERE
ARCHITETTONICHE ED
URBANISTICHE**

**Volume IV
Schedatura strade**

GIUGNO 2017

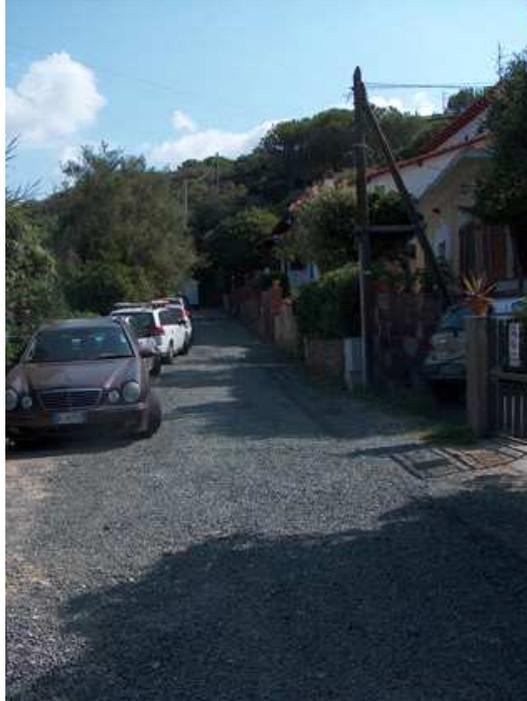
strada senza sfondo, di fronte alla baia del Quercetano, ad uso esclusivo dei frontisti residenti, con poche abitazioni su un lato ed un fossetto sull'altro

Marciapiedi: non presenti

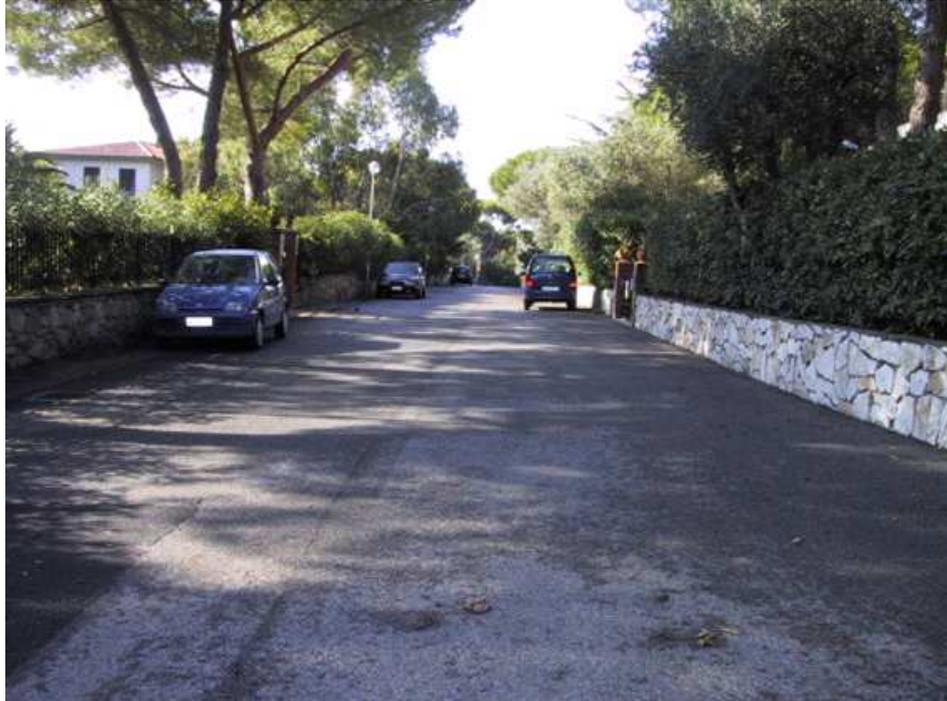
Descrizione: strada a doppio senso, ad uso esclusivo dei frontisti residenti

Marciapiedi: non presenti

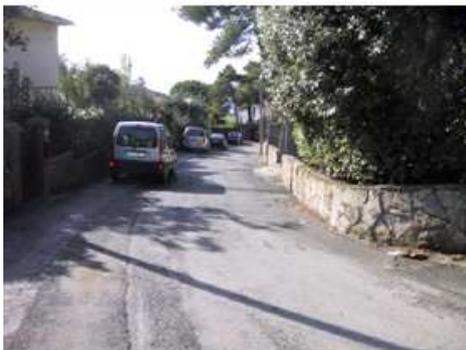
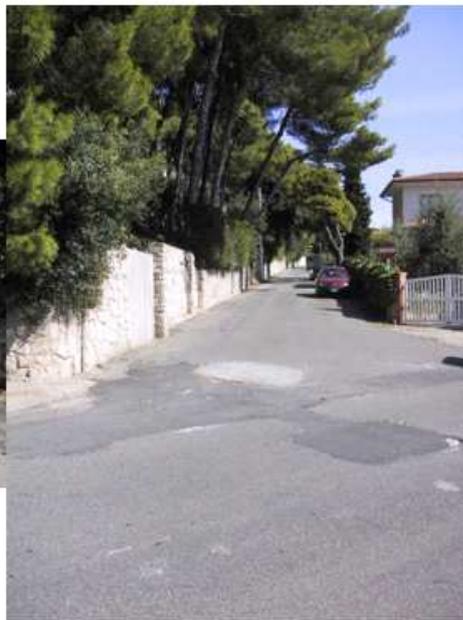
strada a senso unico, ad uso prettamente residenziale, caratterizzata da tratti in pendenza

Marciapiedi: non presenti

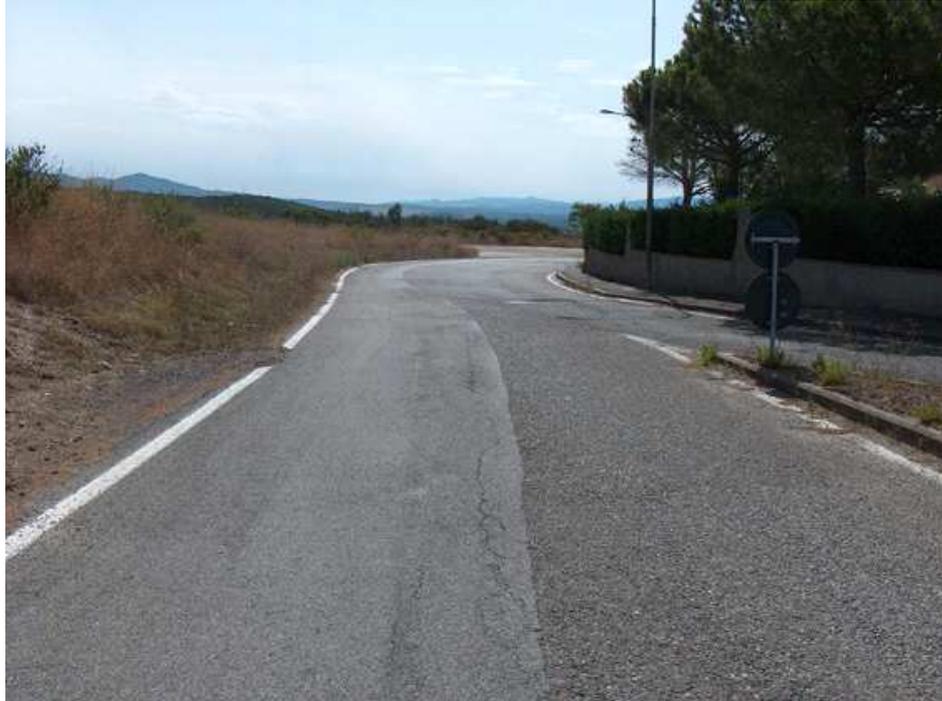
strada a doppio senso, nella località delle Spianate, ad uso residenziale, interna ad una nuova lottizzazione

Marciapiedi:	presenti su un lato di larghezza adeguata; manca però il passo a raso in corrispondenza degli incroci
Attraver. pedonali:	non presenti
Pavimentaz.:	
Strade.int carr:	presenti con scalini

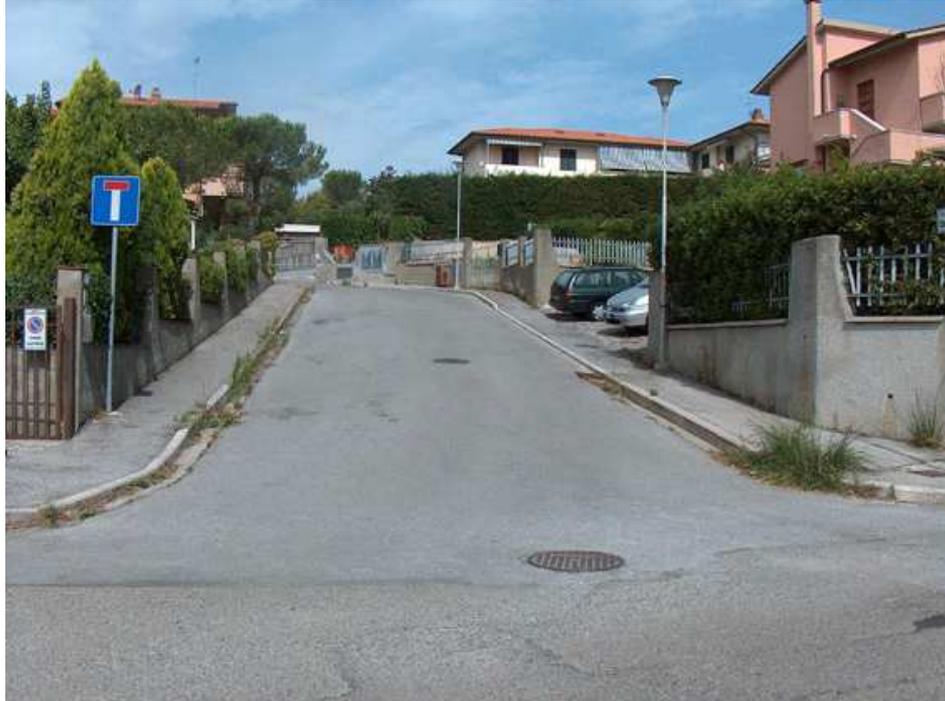
Descrizione: strada senza sfondo, ad uso dei frontisti residenti

Marciapiedi: marciapiedi presenti di larghezza adeguata, tranne in una porzione nell'ultimo tratto

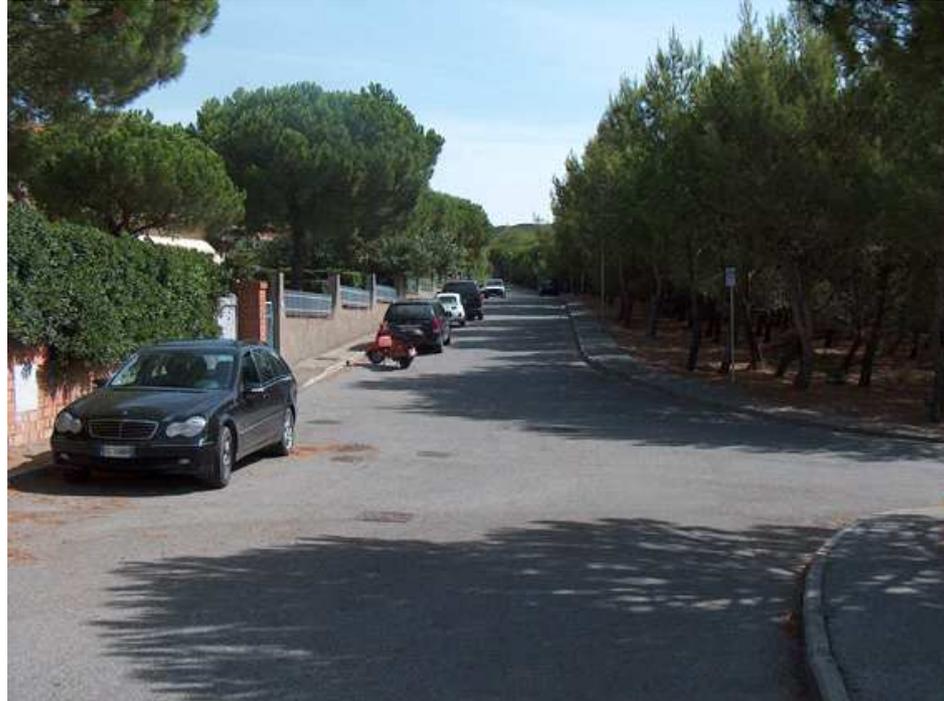
strada senza sfondo, ad uso dei frontisti residenti

Marciapiedi: presenza di marciapiedi, ma di larghezza limitata

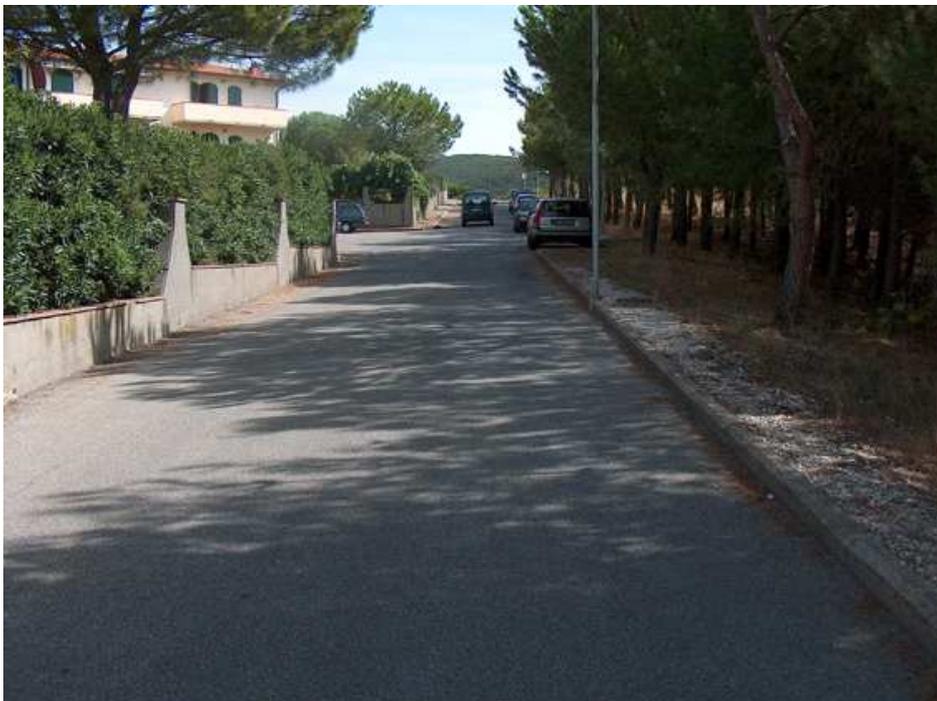
Ubicazione: Castiglioncello
Descrizione: strada ad uso residenziale

Marciapiedi: presenza di marciapiedi, ma di larghezza limitata

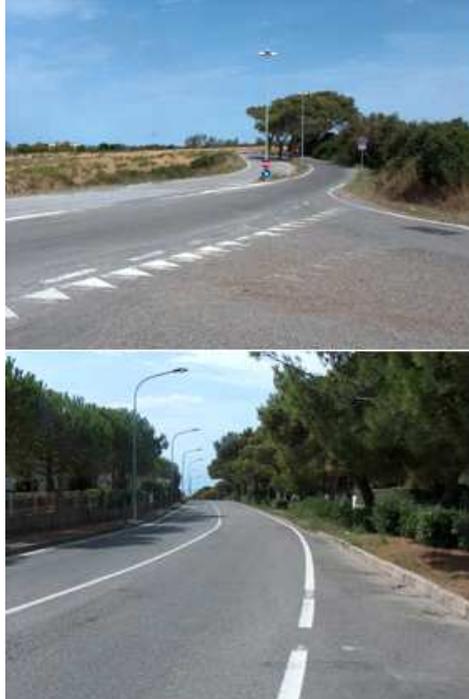
strada di grande scorrimento, che collega la parte alta della frazione, a doppio senso

- Marciapiedi:** presenti marciapiedi di larghezza diversa, con tratti mancanti
- Attraver. pedonali:** presente un solo attraversamento
- Pavimentaz.:** pavimentazioni varie
- Strade.int carr:** presenti con scalini

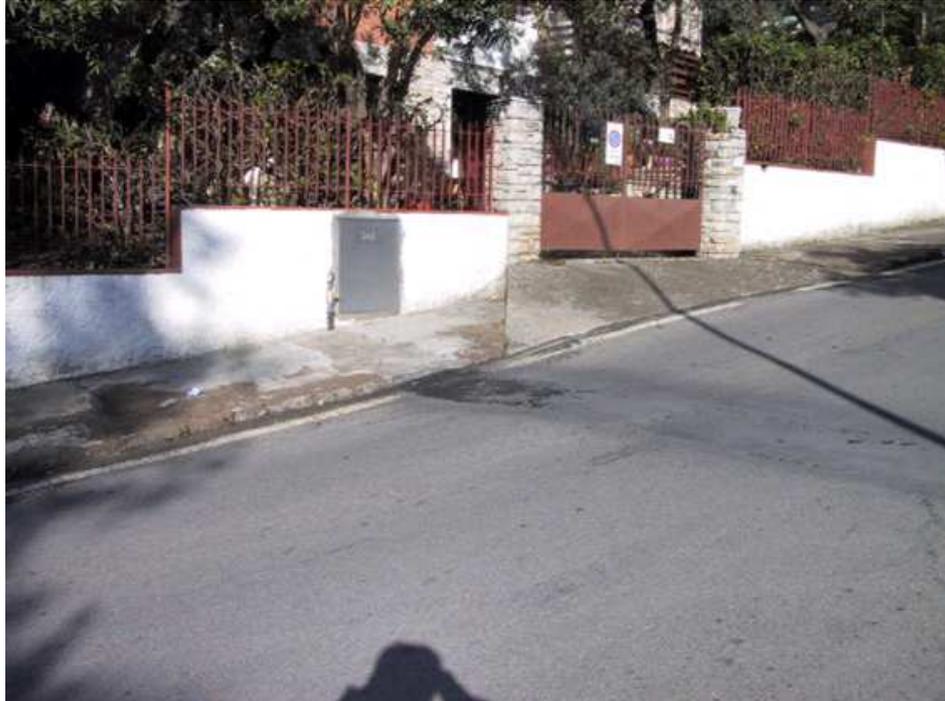
Descrizione: strada a doppio senso di circolazione, caratterizzata da forte pendenza longitudinale

Marciapiedi: presenti marciapiedi di larghezza diversa

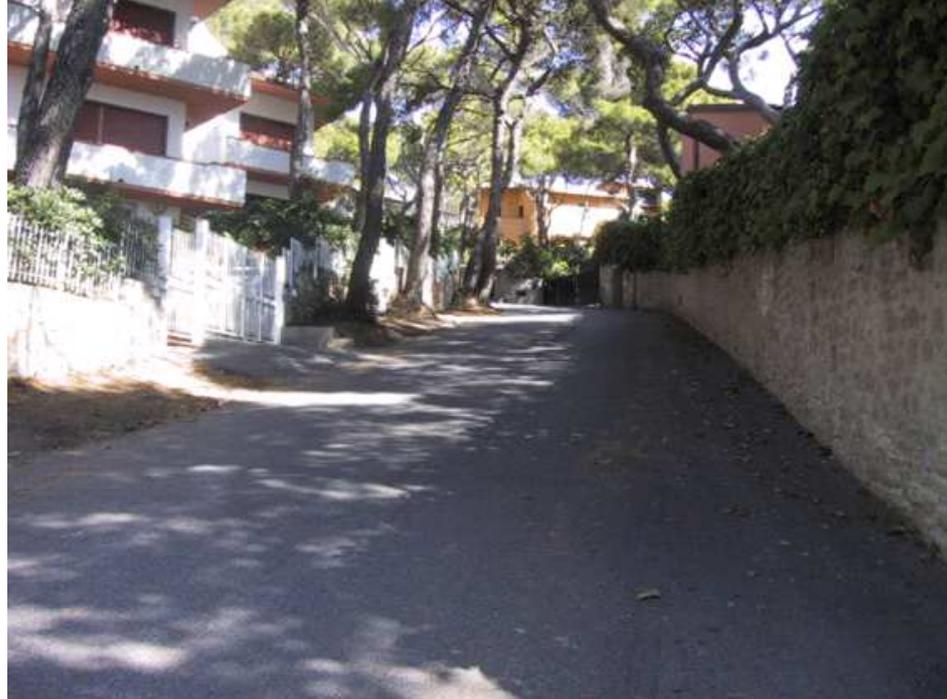
strada residenziale frquentata soprattutto nel periodo estivo

Marciapiedi: non presenti

Attraver. pedonali: non presenti

Grado di accessibilità: **INADEGUATA**

Marciapiedi: da realizzare marciapiede di larghezza adeguata almeno su un lato, rivedendo il sistema dei parcheggi

Attraver. pedonali: da realizzare almeno in corrispondenza degli incroci principali, con scivoli a raso ed opportuna segnaletica orizzontale e verticale

Pavimentaz.: da realizzare pavimentazione uniforme, con materiali simili a quelli esistenti in zona

Strade.int carr: da realizzare scivoli a raso in corrispondenza dei passi privati

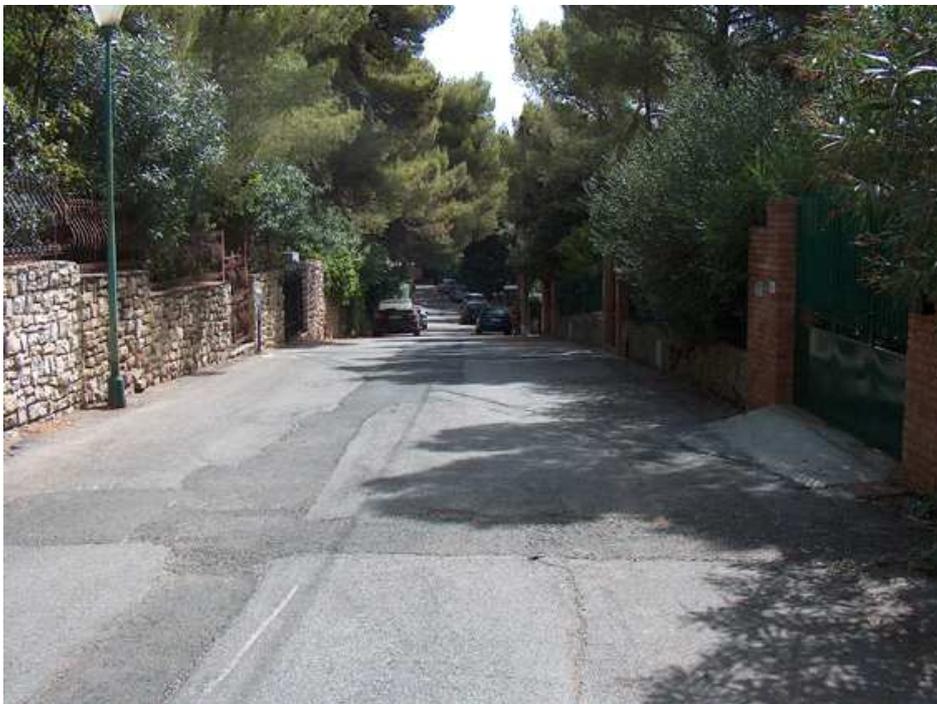
Scheda: 435S

strada a senso unico, ad uso dei frontisti residenti

non presenti

INADEGUATA

da realizzare marciapiede di larghezza adeguata almeno su un lato, rivedendo il sistema dei parcheggi

da realizzare almeno in corrispondenza degli incroci principali, con scivoli a raso ed opportuna segnaletica orizzontale e verticale

da realizzare pavimentazione uniforme, con materiali simili a quelli esistenti in zona

da realizzare scivoli a raso in corrispondenza dei passi privati

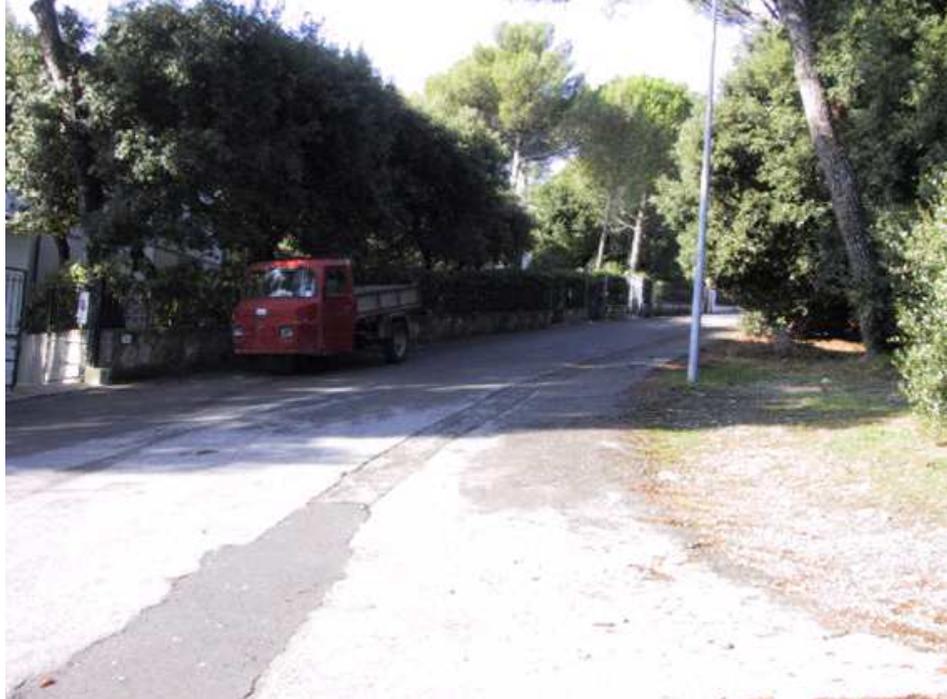
Scheda: 436S

Descrizione: strada a senso unico, ad uso dei frontisti residenti

Marciapiedi: non presenti

Attraver. pedonali: non presenti

Grado di accessibilità: **INADEGUATA**

Marciapiedi: possibile la realizzazione di marciapiedi di larghezza adeguata su ambo i lati

Attraver. pedonali: da realizzare almeno in corrispondenza degli incroci principali, con scivoli a raso ed opportuna segnaletica orizzontale e verticale

Pavimentaz.: da realizzare pavimentazione uniforme, con materiali simili a quelli esistenti in zona

Strade.int carr: da realizzare scivoli a raso in corrispondenza dei passi privati

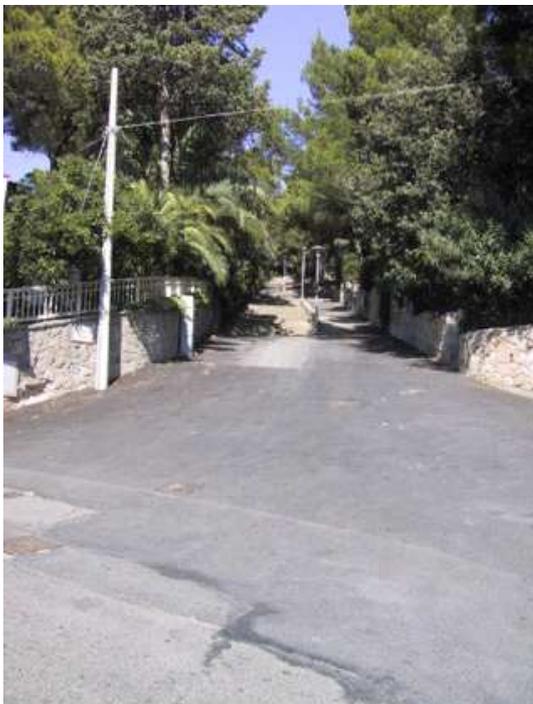
Scheda: 437S

viabilità ad uso pedonale, con presenza di scalinata

non presenti

Grado di accessibilità: INADEGUATA

trattandosi di scalinata pedonale, impossibile la realizzazione di marciapiedi adeguati; data la pendenza, difficile anche la realizzazione di rampe

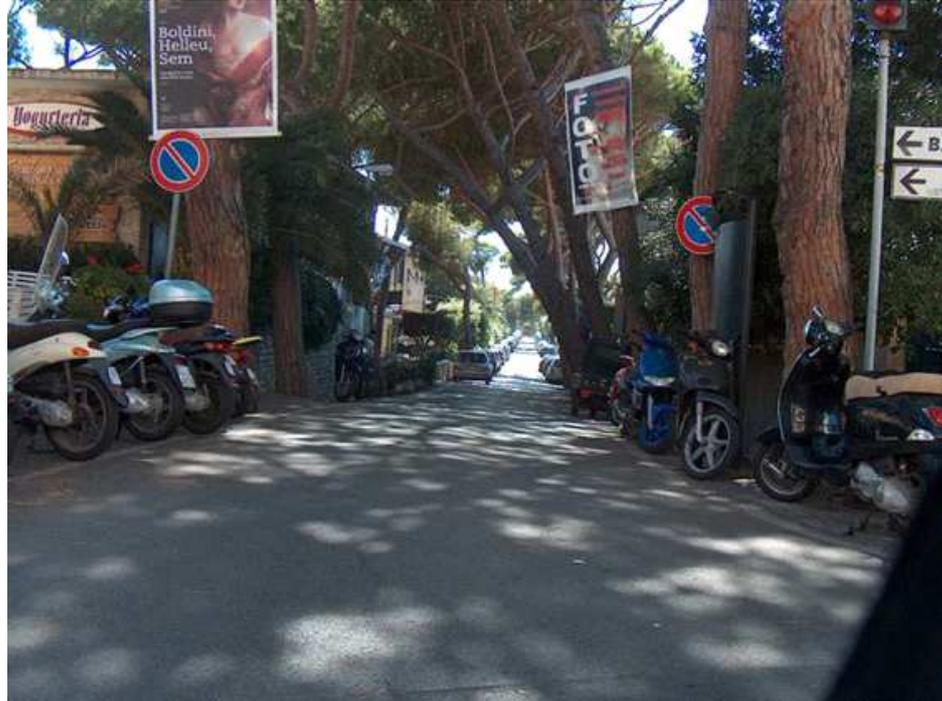
Scheda: 438S

Descrizione: strada a senso unico con pini su ambo i lati, con sfondo chiuso su Hotel Godilonda

Marciapiedi: non presenti

Attraver. pedonali: non presenti

Grado di accessibilità: **INADEGUATA**

Marciapiedi: da realizzare marciapiedi di larghezza adeguata almeno su un lato, prevedendo la chiusura della fossetta a cielo aperto laterale

Attraver. pedonali: da realizzare almeno in corrispondenza degli incroci principali, con scivoli a raso ed opportuna segnaletica orizzontale e verticale

Pavimentaz.: da realizzare pavimentazione uniforme, con materiali intonati all'ambiente circostante

Strade.int carr: da realizzare scivoli a raso in corrispondenza dei passi privati

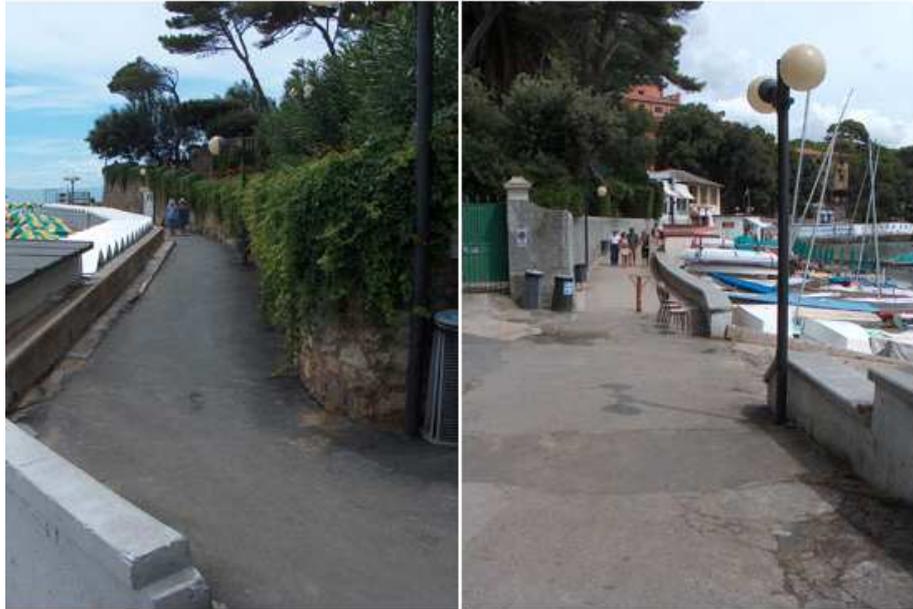
Scheda: **439S**

viabilità pedonale che congiunge la Pineta Marradi con Punta Righini

trattasi di camminamento pedonale

Grado di accessibilità: ADEGUATA

non necessari essendo già una viabilità pedonale

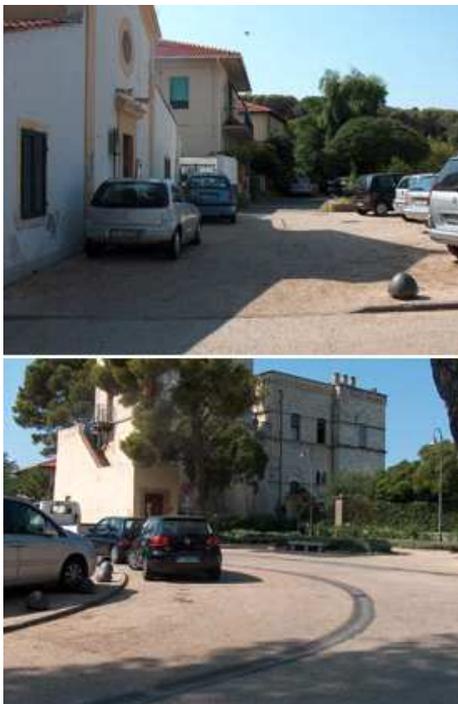
Scheda: 440S

piazza ristrutturata recentemente, insieme alla Torre Medicea; dotata di camminamenti già adeguati

Marciapiedi:	presenti già adeguati
Attraver. pedonali:	non necessari
Pavimentaz.:	pavimentazione già adeguata
Strade.int carr:	non presenti

Grado di accessibilità: ADEGUATA

Marciapiedi:	già adeguati
Attraver. pedonali:	non necessari
Pavimentaz.:	già adeguata
Strade.int carr:

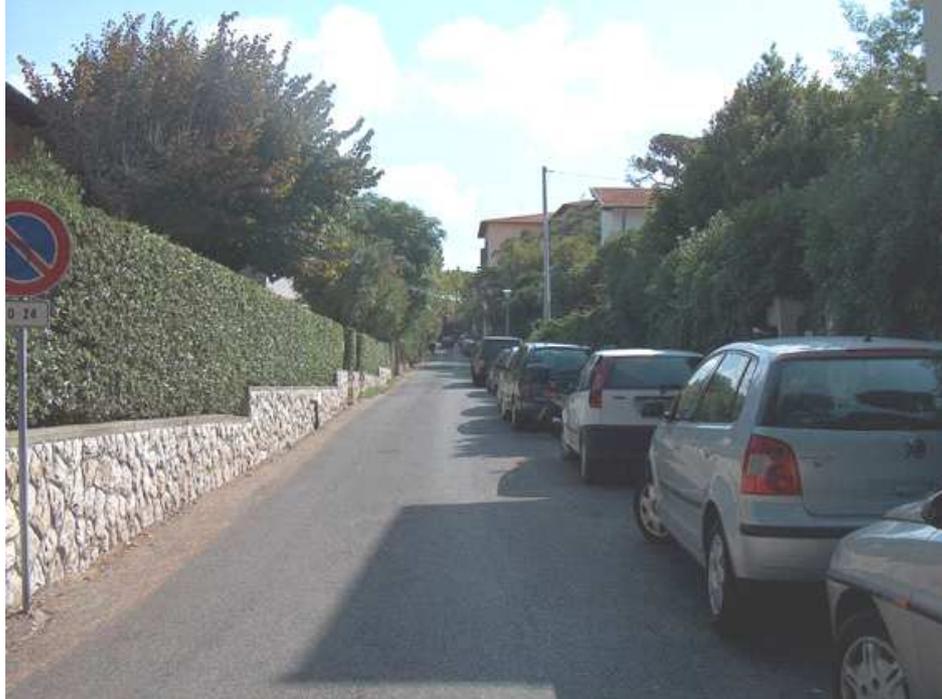
Scheda: 441S

strada a senso unico con parcheggio auto in linea su un lato

Marciapiedi: non presenti

Attraver. pedonali: non presenti

Grado di accessibilità: **INADEGUATA**

Marciapiedi: da realizzare marciapiedi di larghezza adeguata almeno su un lato

Attraver. pedonali: da realizzare almeno in corrispondenza degli incroci principali, con scivoli a raso ed opportuna segnaletica orizzontale e verticale

Pavimentaz.: da realizzare pavimentazione uniforme, con materiali intonati all'ambiente circostante

Strade.int carr: da realizzare scivoli a raso in corrispondenza dei passi privati

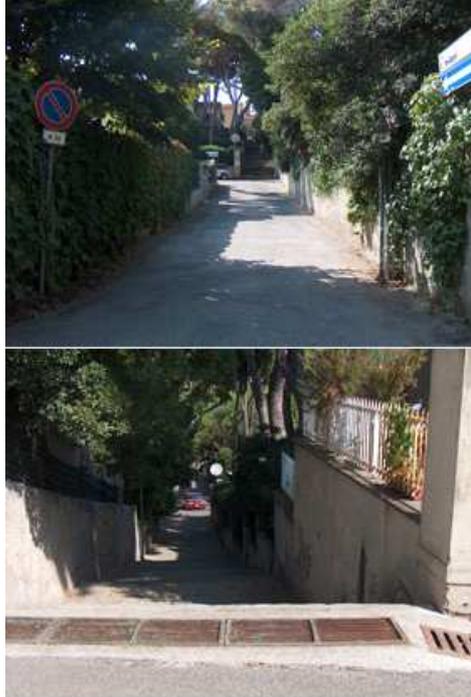
Scheda: 442S

Ubicazione: Castiglioncello
Descrizione: strada a senso unico

Marciapiedi: non presenti

Attraver. pedonali: non presenti

Grado di accessibilità: **INADEGUATA**

Marciapiedi: da realizzare marciapiedi di larghezza adeguata almeno su un lato

Attraver. pedonali: da realizzare almeno in corrispondenza degli incroci principali, con scivoli a raso ed opportuna segnaletica orizzontale e verticale

Pavimentaz.: da realizzare pavimentazione uniforme, con materiali intonati all'ambiente circostante

Strade.int carr: da realizzare scivoli a raso in corrispondenza dei passi privati

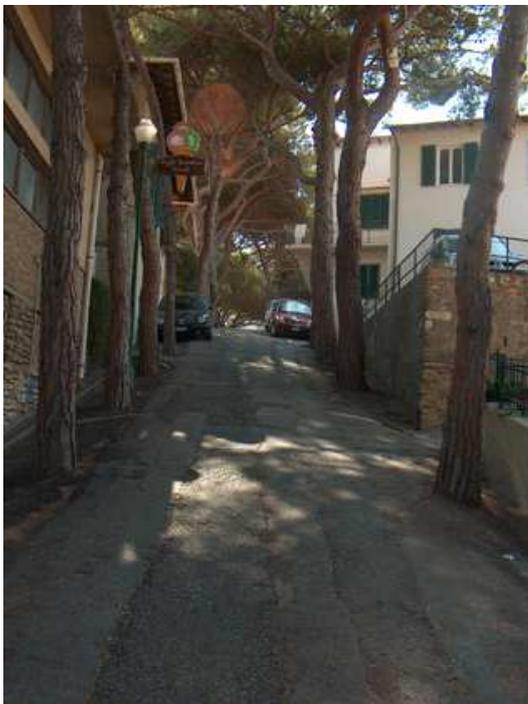
Scheda: 443S

strada a senso unico, con presenza di alte alberature laterali (pini)

non presenti

INADEGUATA

possibile la realizzazione di marciapiede su un lato, ma la larghezza dovrà tener conto dei pini presenti

da realizzare almeno in corrispondenza degli incroci principali, con scivoli a raso ed opportuna segnaletica orizzontale e verticale

da realizzare pavimentazione uniforme, con materiali intonati all'ambiente circostante

da realizzare scivoli a raso in corrispondenza dei passi privati

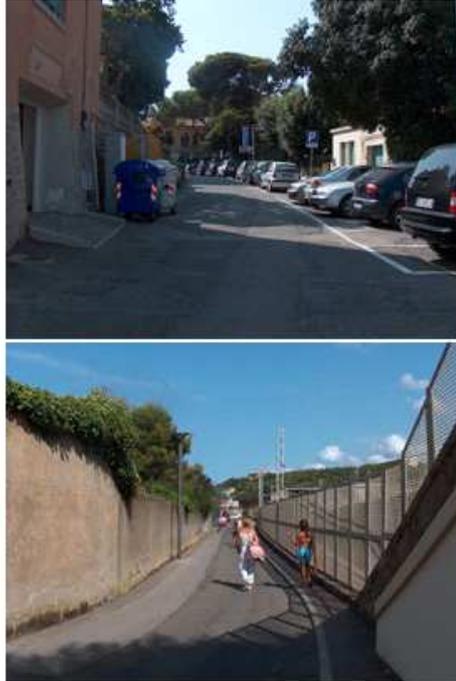
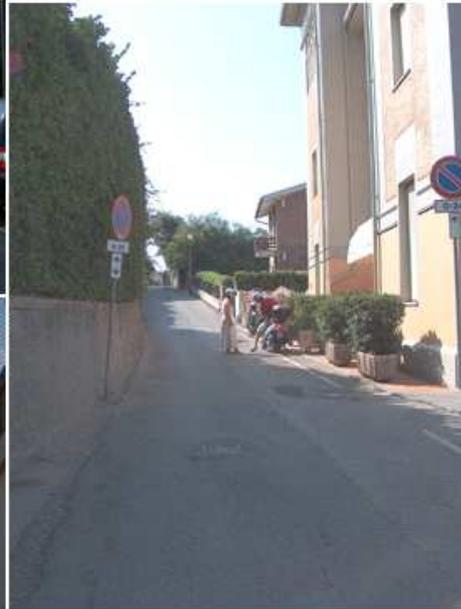
Scheda: 444S

strada a senso unico, piuttosto stretta, chiusa al transito con una sbarra nel periodo estivo, con presenza di parcheggio auto in linea

Marciapiedi:	presenti lato mare nel tratto tra Ristorante L'Astragalo e l'ingresso dei bagni Italia, poi presenti sul lato opposto ma di larghezza limitata
Attraver. pedonali:	non presenti
Pavimentaz.:	pavimentazioni varie
Strade.int carr:	presenti con scalini

Grado di accessibilità: **INADEGUATA**

Marciapiedi:	possibile il completamento dei marciapiedi nei tratti mancanti (tra Aurelia e Astragalo) e adeguamento della larghezza dove ci sono, ma solo previa eliminazione del parcheggio auto
Attraver. pedonali:	da realizzare almeno in corrispondenza degli incroci principali, con scivoli a raso ed opportuna segnaletica orizzontale e verticale
Pavimentaz.:	da realizzare pavimentazione uniforme, con materiali intonati all'ambiente circostante
Strade.int carr:	da realizzare scivoli a raso in corrispondenza dei passi privati

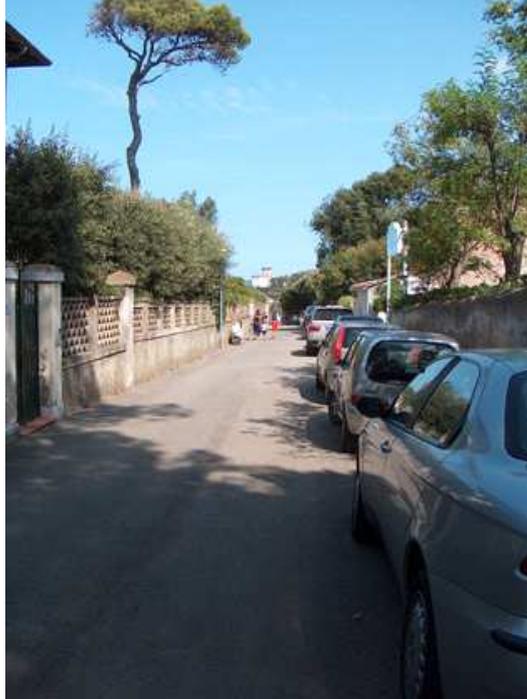
Scheda: 445S

strada senza sfondo che termina con l'albergo omonimo, ad uso esclusivo dei frontisti residenti e dei clienti dell'albergo

Marciapiedi: non presenti

Attraver. pedonali: non presenti

Grado di accessibilità: **INADEGUATA**

Marciapiedi: possibile la realizzazione di marciapiedi adeguati su un lato, ma rivedendo il sistema dei parcheggi

Attraver. pedonali: da realizzare almeno in corrispondenza degli incroci principali, con scivoli a raso ed opportuna segnaletica orizzontale e verticale

Pavimentaz.: da realizzare pavimentazione uniforme, con materiali intonati all'ambiente circostante

Strade.int carr: da realizzare scivoli a raso in corrispondenza dei passi privati

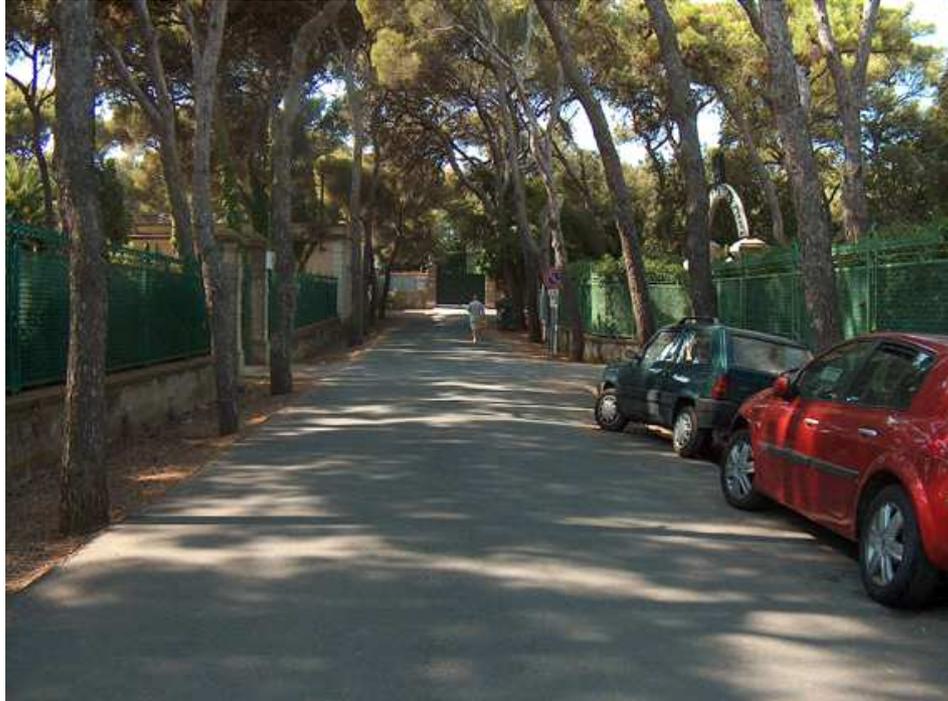
Descrizione: strada a senso unico tra via Martelli e via Fellini

Marciapiedi: presenti di larghezza adeguata

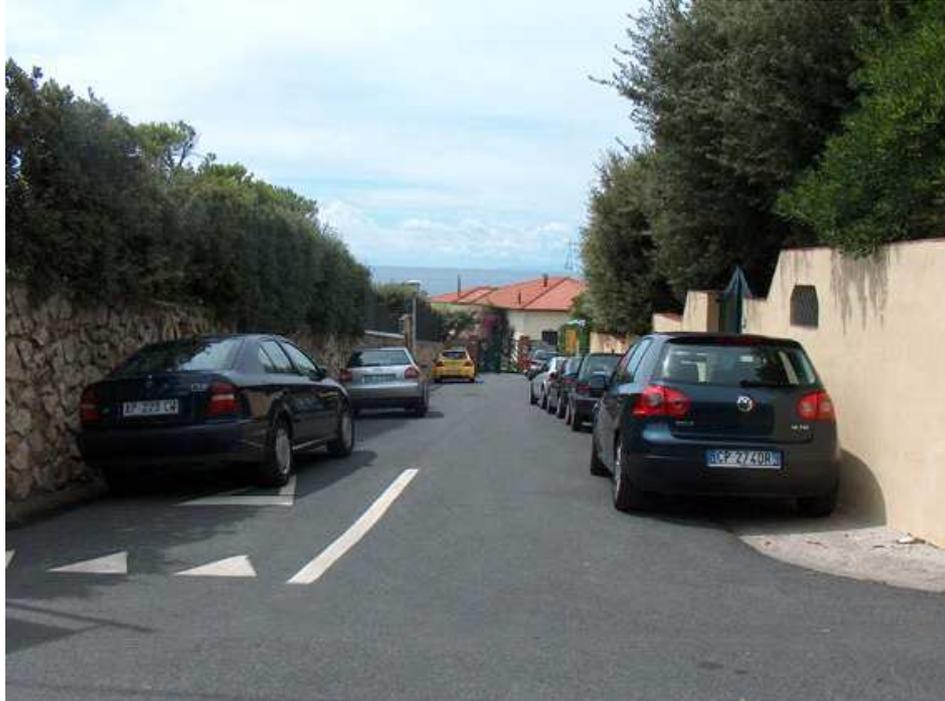
strada senza sfondo, ad uso dei frontisti residenti

Marciapiedi: non presenti

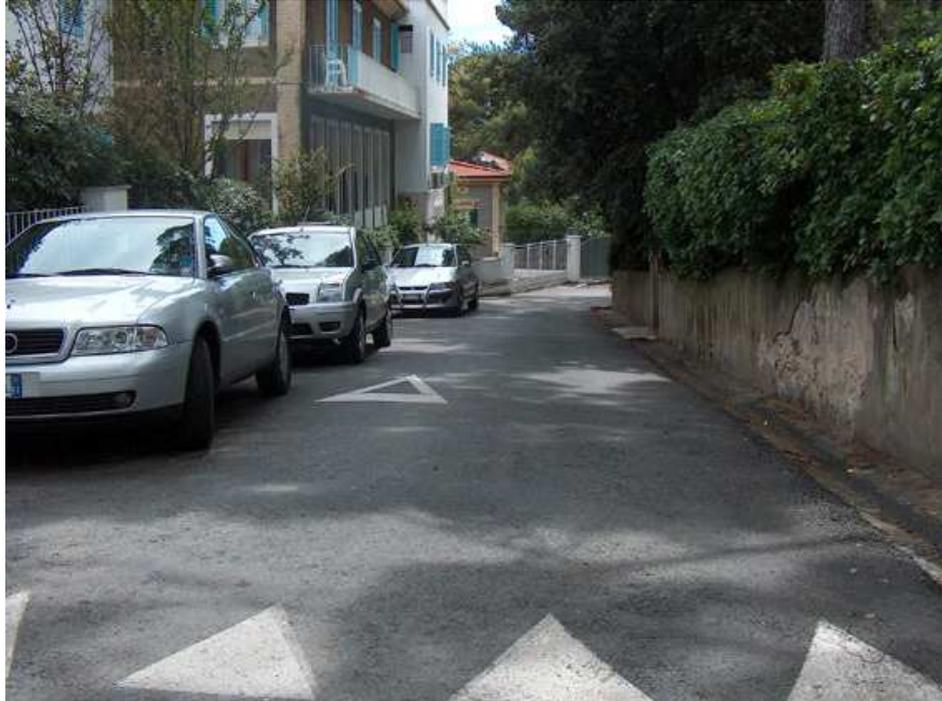
Descrizione: strada a senso unico

Marciapiedi: non presenti

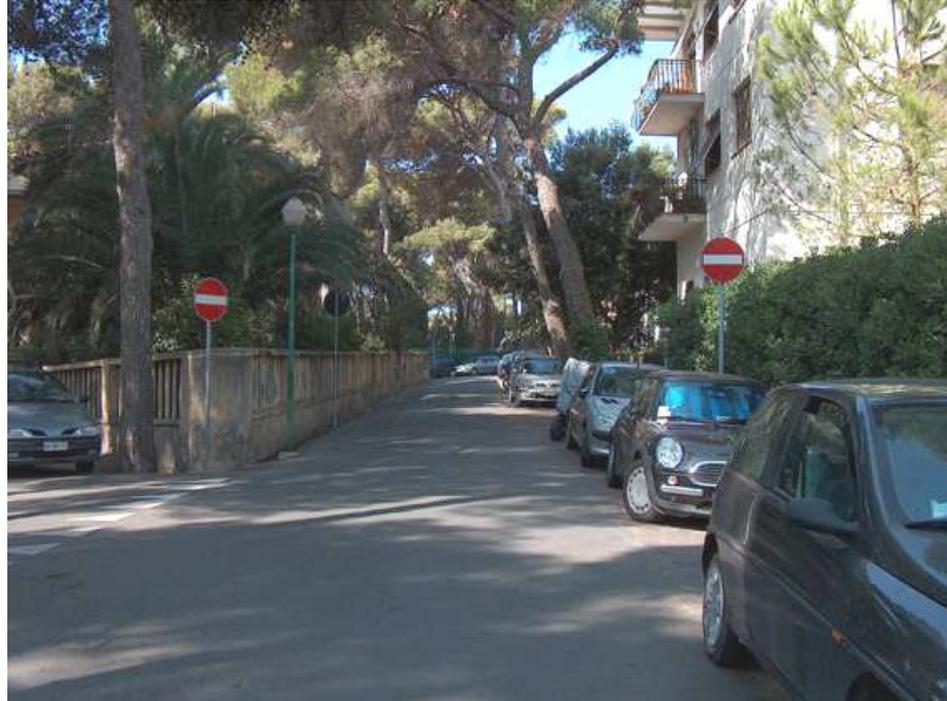
strada a senso unico, con presenza di auto in sosta sul lato nord

Marciapiedi: non presenti

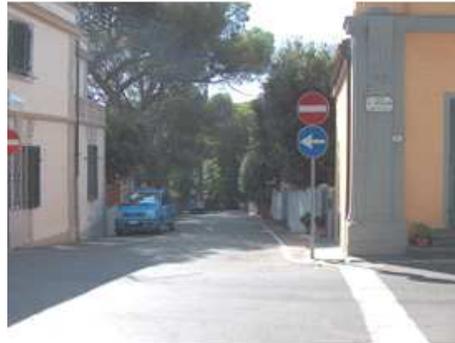
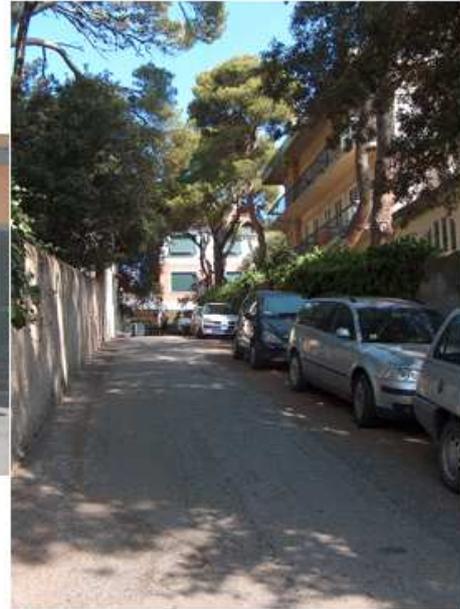
strada a senso unico: verso Cecina nel tratto tra via Martelli e via Fellini, verso Livorno nel tratto tra via Fellini e via Marconi

Marciapiedi: non presenti

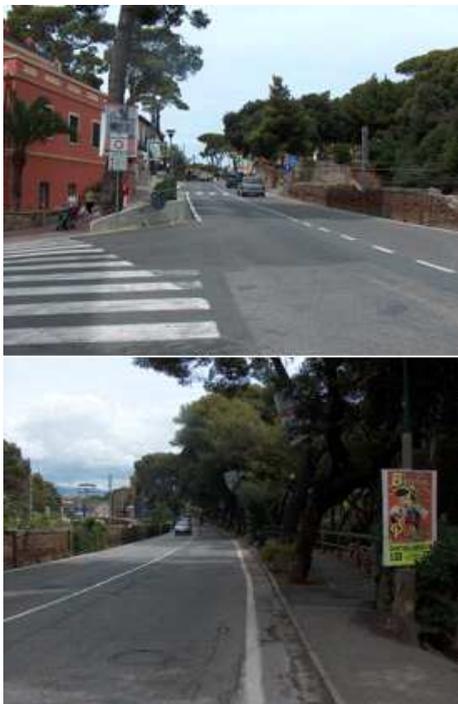
strada di sorrimonto e collegamento, a doppio senso, con presenza di alberature di pini specie nel tratto di Portovecchio, con parcheggio auto in linea in alcuni tratti

Marciapiedi:	presenti con varie tipologie e larghezze, ma non continui su tutta la lunghezza; in particolare mancano in alcuni tratti nella zona di Portovecchio
Attraver. pedonali:	presenti, talvolta con scalini
Pavimentaz.:	pavimentazioni varie: asfalto, mattonelle in cemento, ecc
Strade.int carr:	presenti, talvolta con scalini

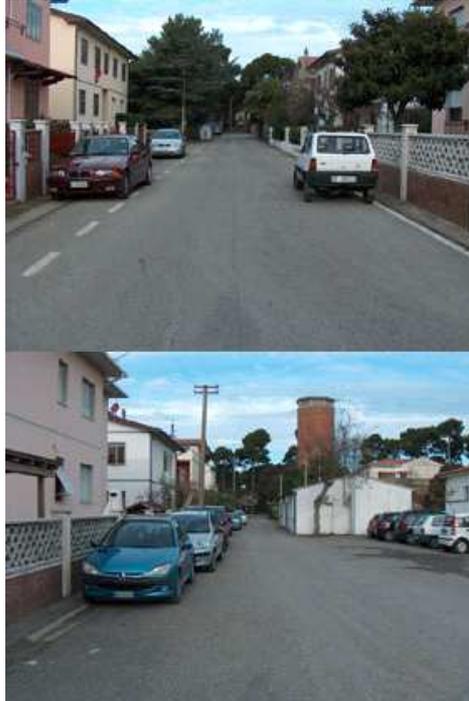
Descrizione: strada di accesso ai magazzini comunali, a doppio senso ed a fondo chiuso

Marciapiedi: non presenti

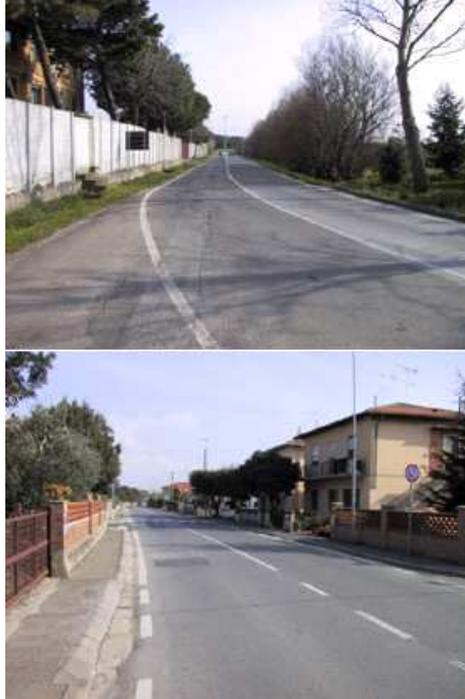
importante strada di collegamento tra la zona alta e quella bassa di R. Solvay; tutta a doppio senso, tranne la parte terminale all'innesto su via della Repubblica

Marciapiedi: marciapiedi presenti solo a tratti, di larghezza e tipologia variabile

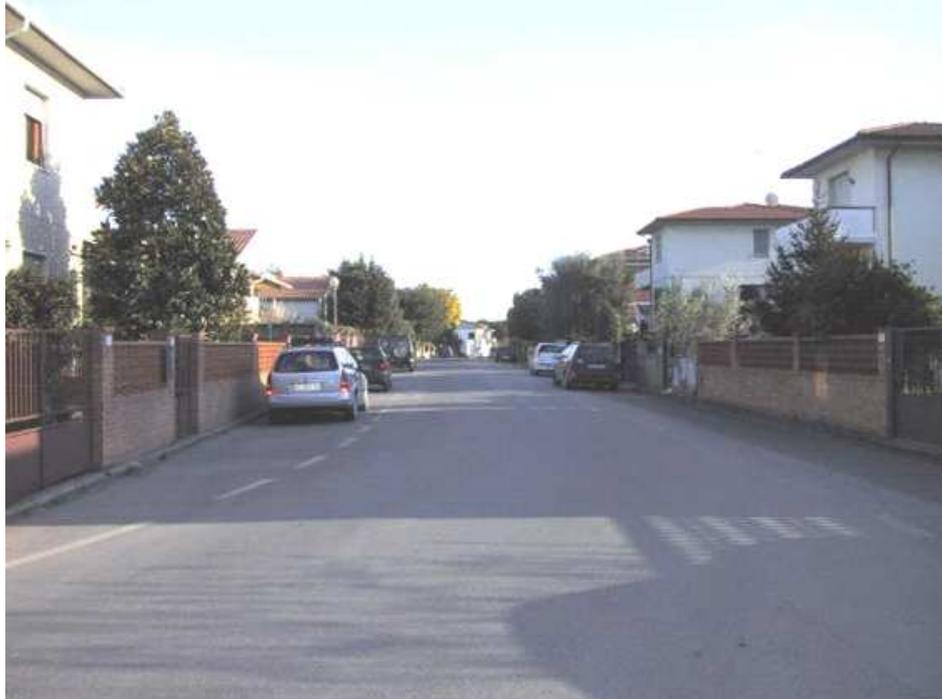
Descrizione: strada a senso unico ma molto ampia, con parcheggio auto in linea su ambo i lati

Marciapiedi: non presenti

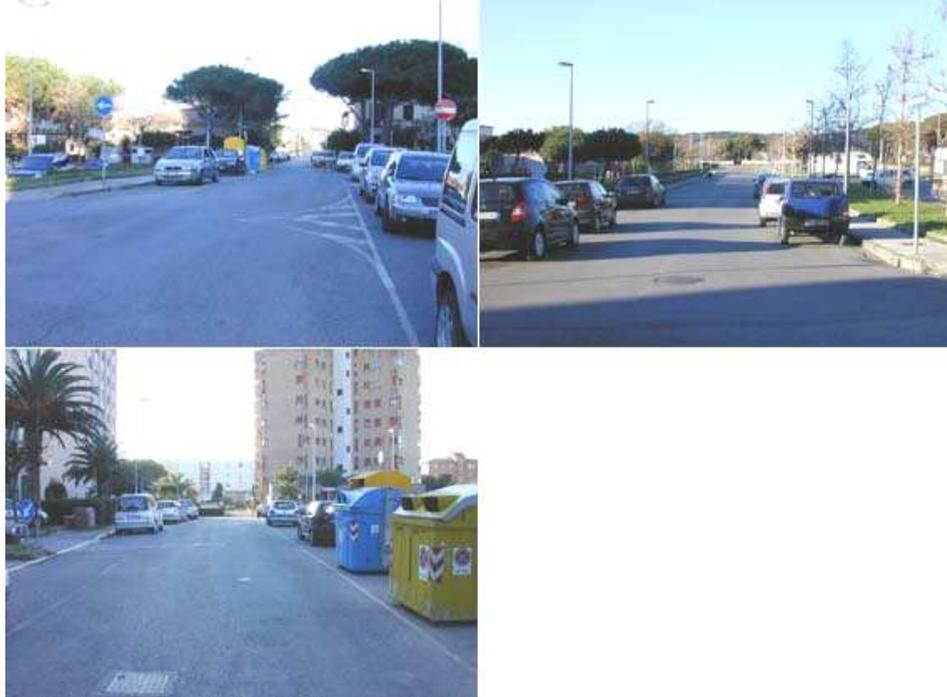
Descrizione: strada a senso unico non molto ampia; molto trafficata in quanto prossima all'Ufficio Tributi e zona Mercato

Marciapiedi:	marciapiedi presenti solo a tratti, di larghezza e tipologia variabile
Attraver. pedonali:	non presenti
Pavimentaz.:	pavimentazione marciapiedi in parte in mattonelle rigate di cemento ed in parte in asfalto
Strade.int carr:	presenti con scalini

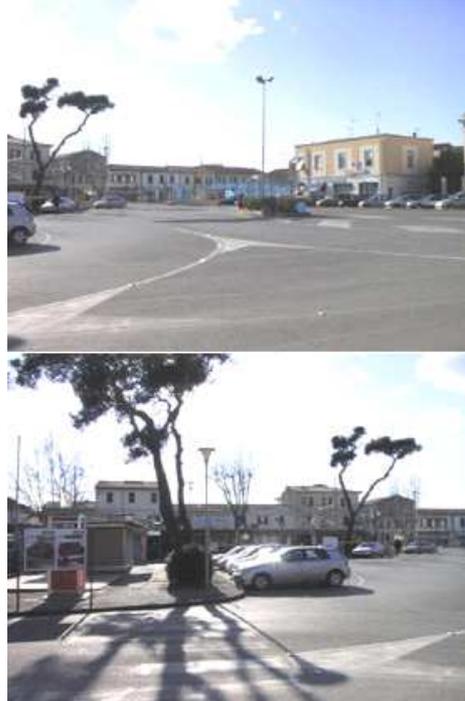
Piazza nella zona centrale della frazione, sulla quale lato mare si accede tramite passaggio a livello. Completamente occupata da viabilità carrabile e parcheggi

Marciapiedi:	presenti a tratti lungo i fronti dei fabbricati, di tipologie diverse
Attraver. pedonali:	presenti ma non sempre segnalati
Pavimentaz.:	presenza di pavimentazioni varie
Strade.int carr:	non presenti

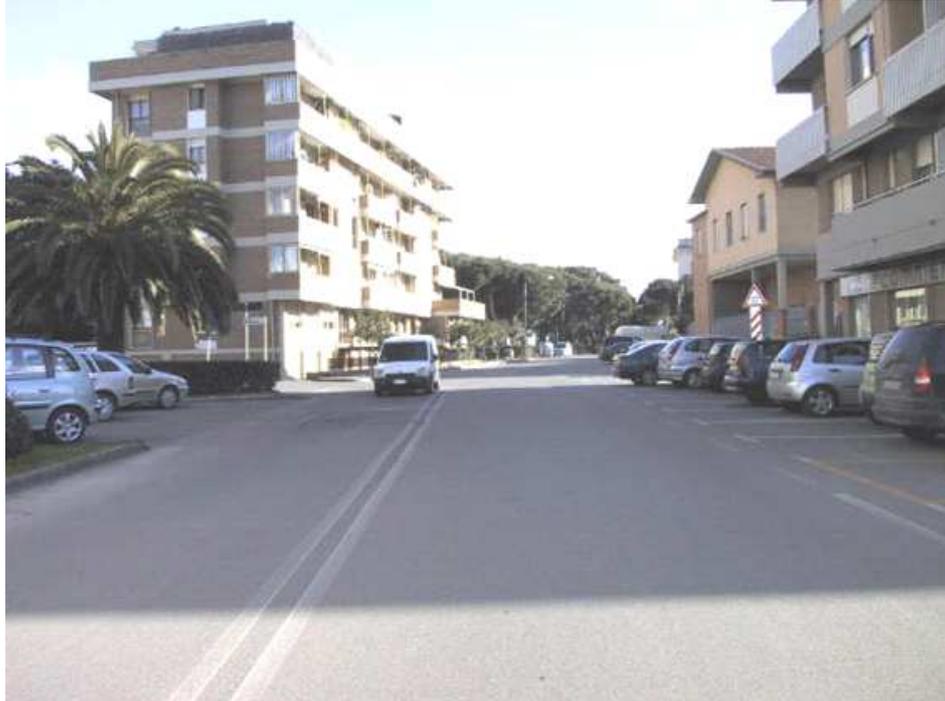
Descrizione: strada a doppio senso di circolazione, molto ampia, con parcheggi laterali

Marciapiedi: marciapiedi presenti solo a tratti, di larghezza e tipologia variabile

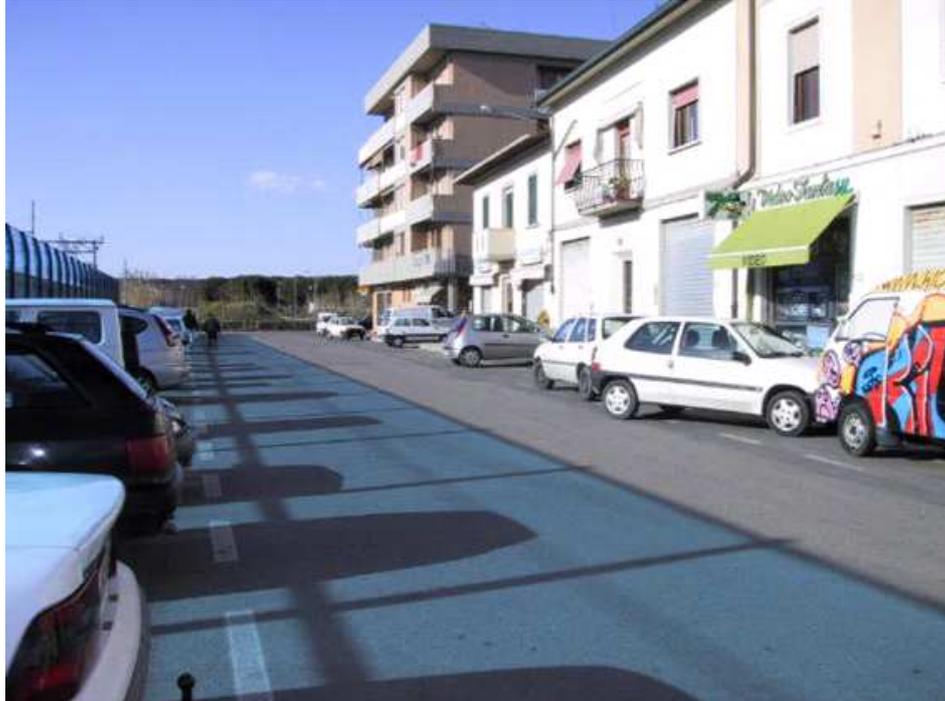
Descrizione: strada a doppio senso, che corre parallelamente ai binari ferroviari, e che da piazza della Repubblica arriva a via della Costituzione; presenza di parcheggio su ambo i lati

Marciapiedi: presenti lato fabbricati, di tipologie diverse

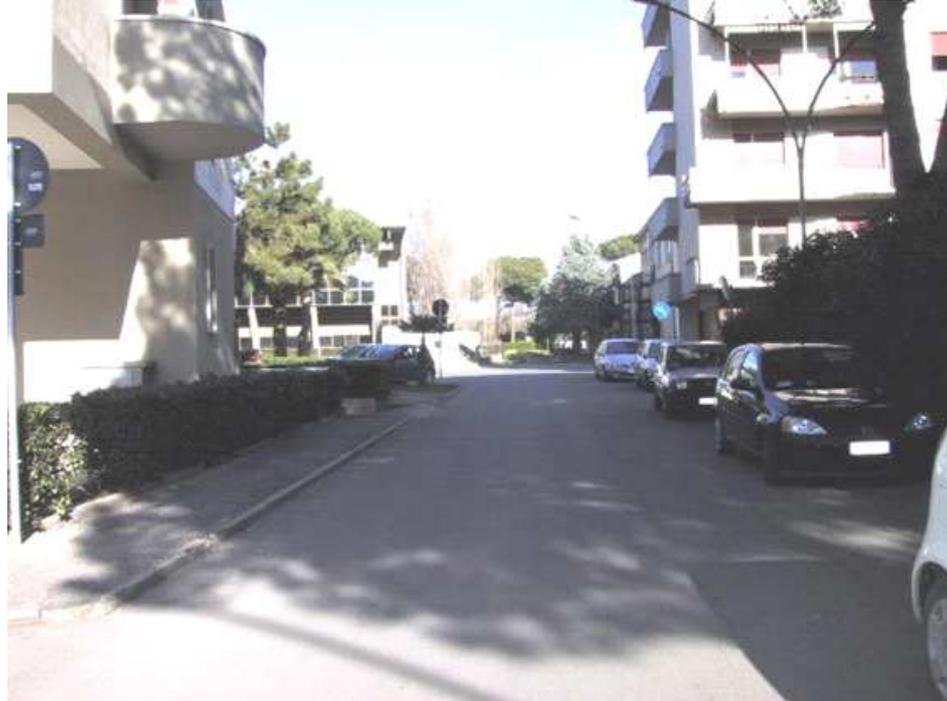
Descrizione: strada a senso unico non molto ampia, con parcheggio in linea su un lato

Marciapiedi: presenti marciapiedi su un lato, di larghezza adeguata

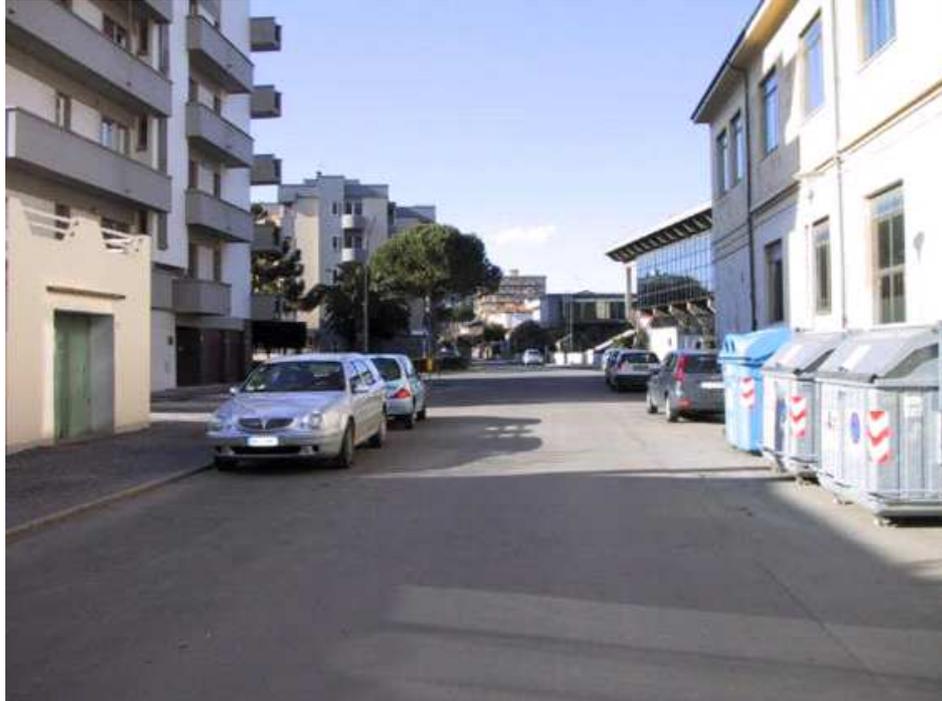
Descrizione: strada che da via della Rebubblica si attesta su via Lavagnini, con parcheggio su ambo i lati

Marciapiedi: presenti su ambo i lati, di larghezza adeguata
