COMUNE DI ROSIGNANO M.MO
PROVINCIA DI LIVORNO

**PROGRAMMA DI INTERVENTO
PER L'ABBATTIMENTO
DELLE BARRIERE
ARCHITETTONICHE ED
URBANISTICHE**

**Volume IV
Schedatura strade**

GIUGNO 2017

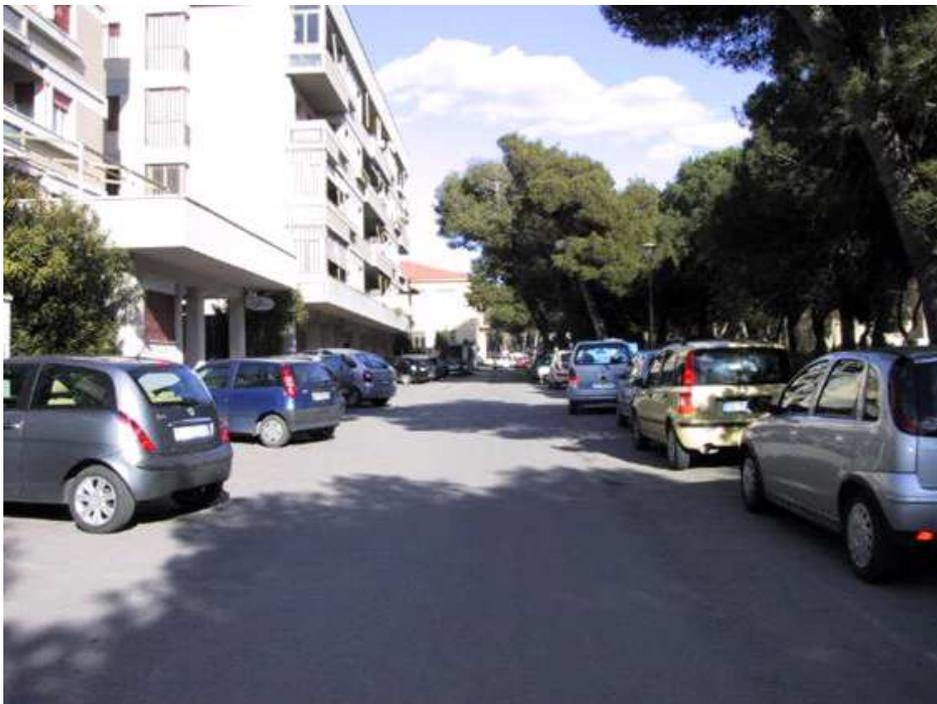
Descrizione: strada a senso unico piuttosto stretta che dalla piazza omonima arriva a via Nievo; presenza di parcheggi su ambo i lati

Marciapiedi: presenti ma di larghezza non adeguata

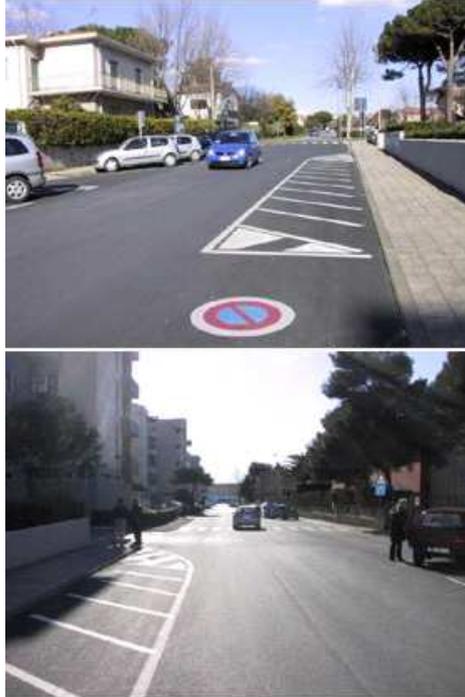
Descrizione: strada a senso unico, che da via Allende porta a via della Costituzione; su tale strada si trova il Palazzetto dello Sport

- Marciapiedi:** marciapiedi presenti solo a tratti, di larghezza e tipologia variabile
- Attraver. pedonali:** presenti ma non sempre adeguati
- Pavimentaz.:** pavimentazione marciapiedi in parte in mattonelle rigate di cemento ed in parte in asfalto
- Strade.int carr:** presenti con scalini

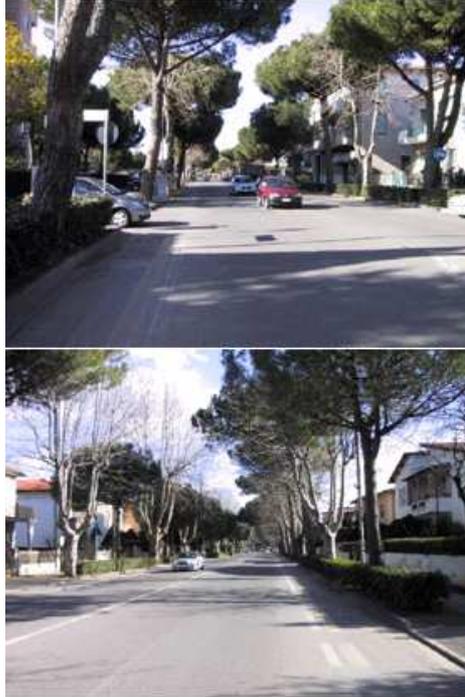
Descrizione: una delle strade interne principali della frazione; a doppio senso, porta fino all'ingresso dello stabilimento Solvay. Carreggiata molto ampia e molto transitata

Marciapiedi: presenti su ambo i lati di larghezza adeguata

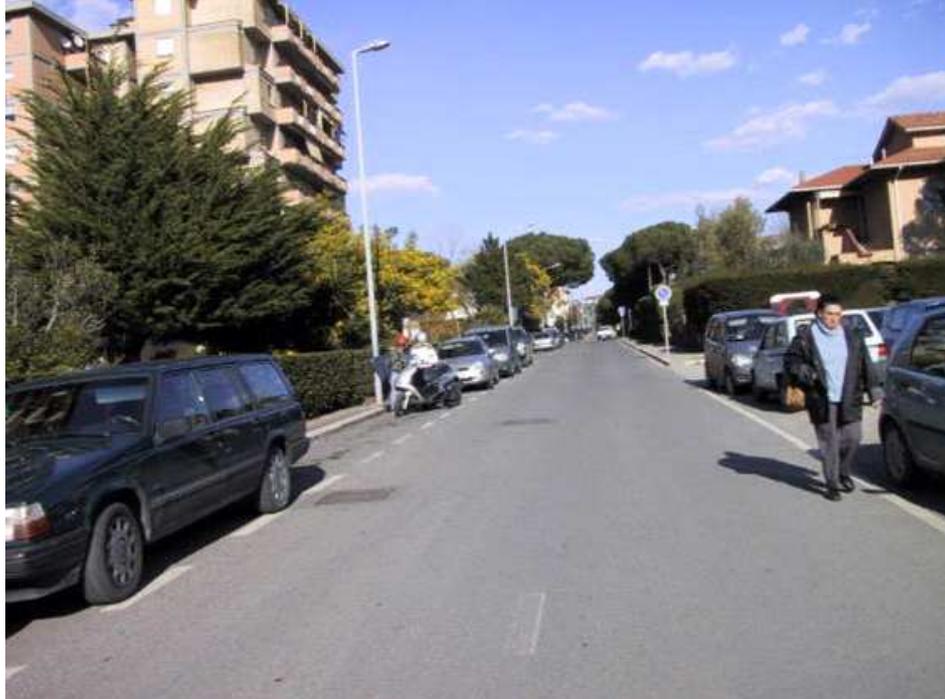
Descrizione: strada a doppio senso di circolazione, di larghezza contenuta, compresa tra via Allende e via della Costituzione; presenza di parcheggio auto lungo strada

Marciapiedi: presenti solo su un lato

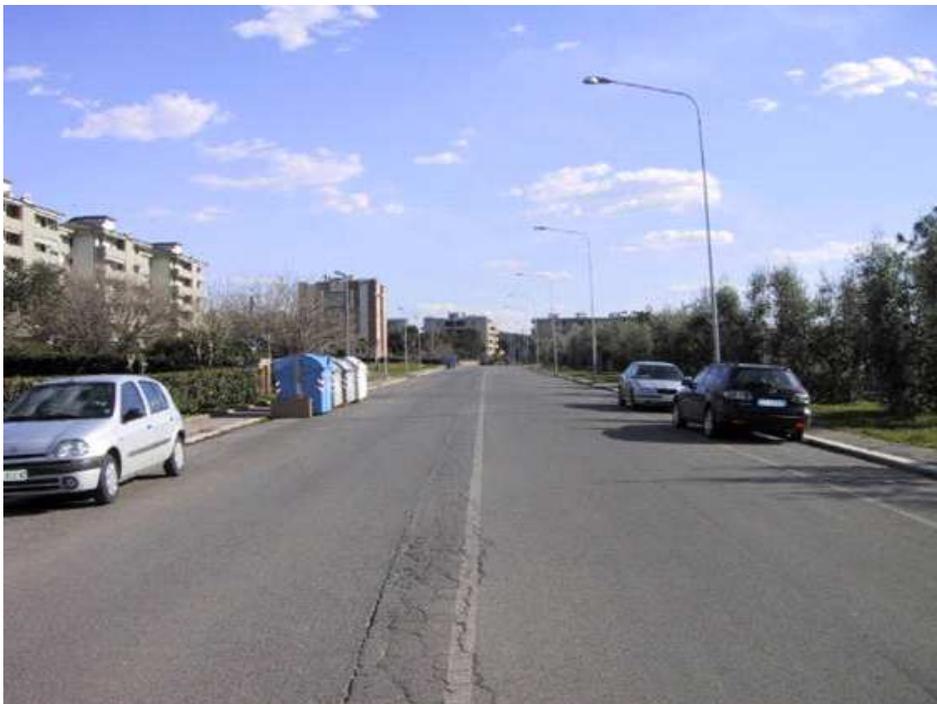
strada a doppio senso di circolazione, che unisce importanti strutture di interesse pubblico: Ufficio Postale, parco dello Sport, Piazza del Mercato. Carreggiata molto ampia.

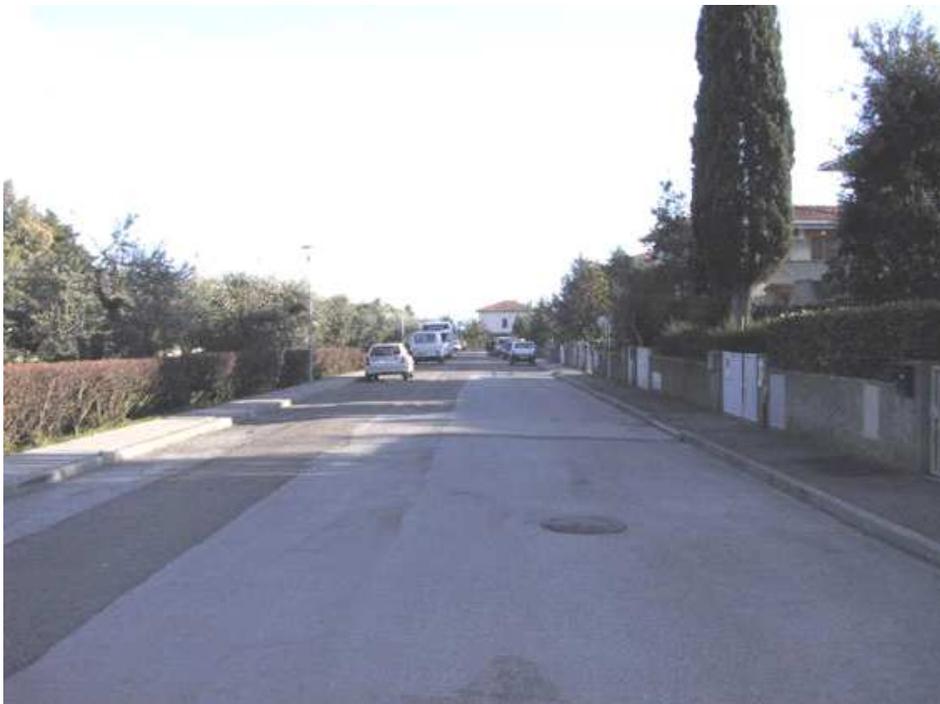
Ubicazione: Rosignano Solvay
Descrizione: strada a doppio senso, a fondo chiuso

Marciapiedi: presenti di larghezza adeguata

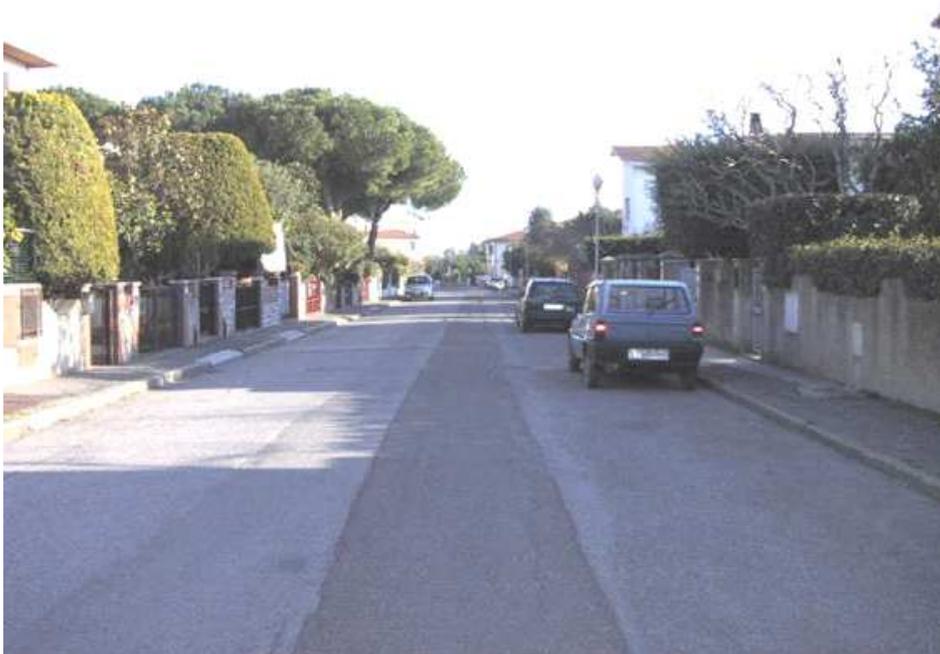
Ubicazione: Rosignano Solvay
Descrizione: strada a doppio senso, a fondo chiuso

Marciapiedi: presenti di larghezza adeguata

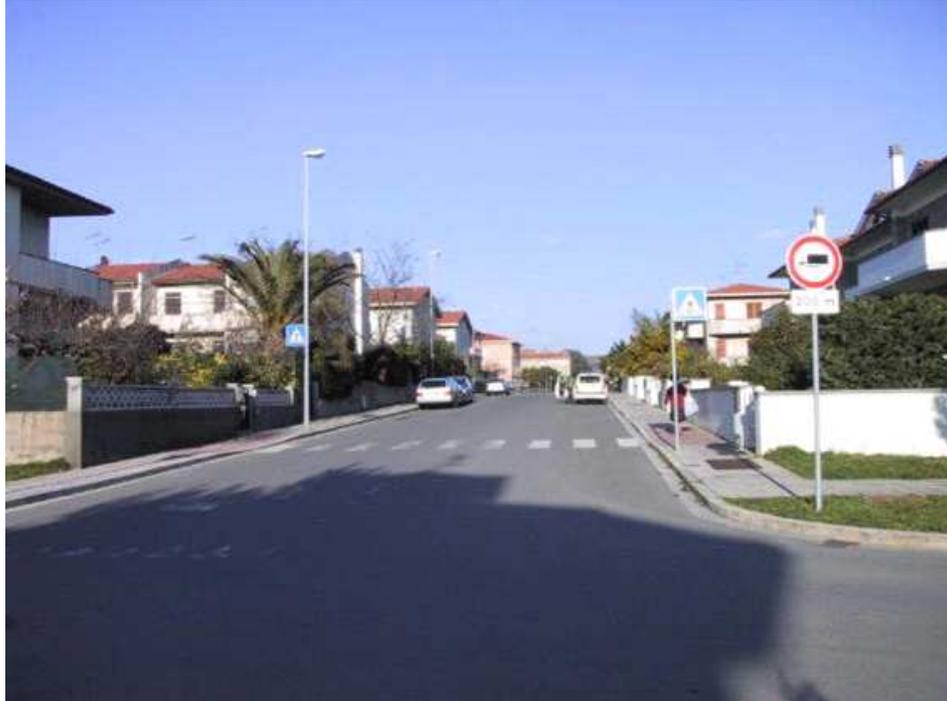
Descrizione: strada compresa tra via dell'artigianato e via delle Pescine, a doppio senso, molto ampia

Marciapiedi:	presenti di larghezza adeguata
Attraver. pedonali:	non presenti
Pavimentaz.:	pavimentazione marciapiedi in parte in mattonelle rigate di cemento ed in parte in asfalto
Strade.int carr:	presenti con scivoli a raso
