COMUNE DI ROSIGNANO M.MO
PROVINCIA DI LIVORNO

**PROGRAMMA DI INTERVENTO
PER L'ABBATTIMENTO
DELLE BARRIERE
ARCHITETTONICHE ED
URBANISTICHE**

**Volume I
Schedatura aree verdi**

GIUGNO 2017

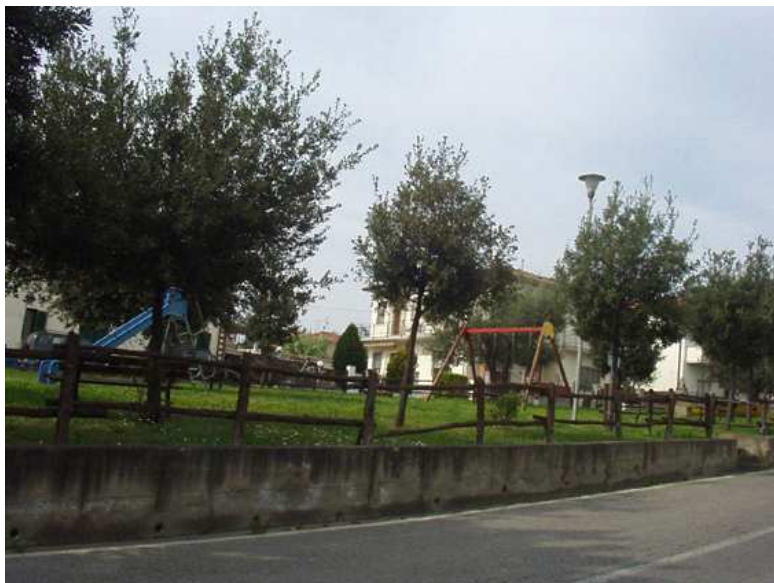
Foto:

piccolo parco attrezzato inserito tra via Agazzi e via del Cotone; presenti piantumazioni di olivi, oltre a panchine e giochi per bambini

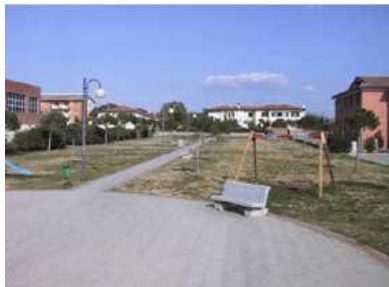
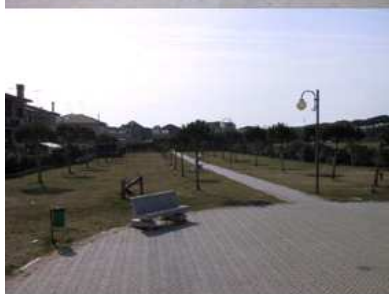
Foto:

parco realizzato nell'ambito della lottizzazione del Botro Secco, di recente costruzione, in prossimità dell'edificio scolastico ITI; è completo di attrezzature, arredo urbano e pubblica illuminazione

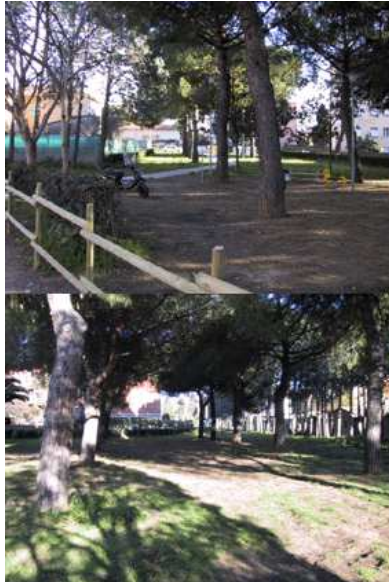
Foto:

parco piuttosto esteso che si affaccia su via P.Gori, via della Cava, via A. Grandi; presenza di alcuni elementi di arredo urbano e di pubblica illuminazione

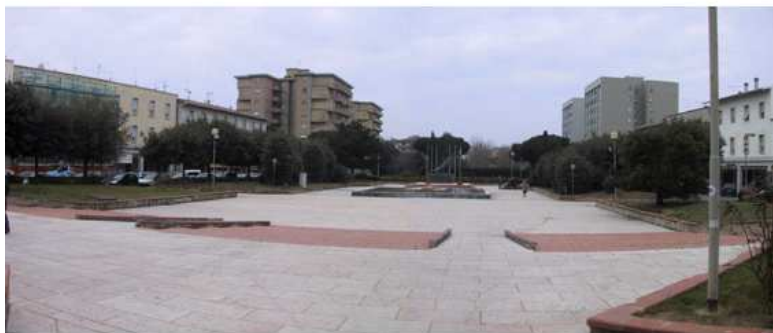
Foto:

piazza pubblica con fontana e monumento, con presenza di aiuole a verde piantumate, organizzata su due livelli collegati da rampe e scale ed in comunicazione diretta con il fabbricato adiacente dove sono

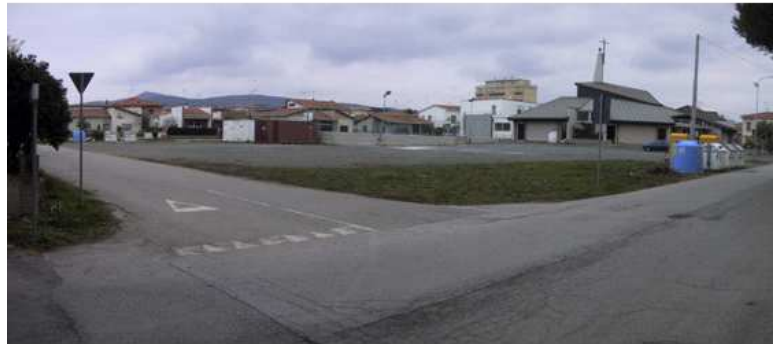
Foto:

l'area attualmente si presenta come uno spazio aperto completamente sterrato, senza alcuna sistemazione organizzata, eccettuato il campino di basket realizzato dalla parrocchia

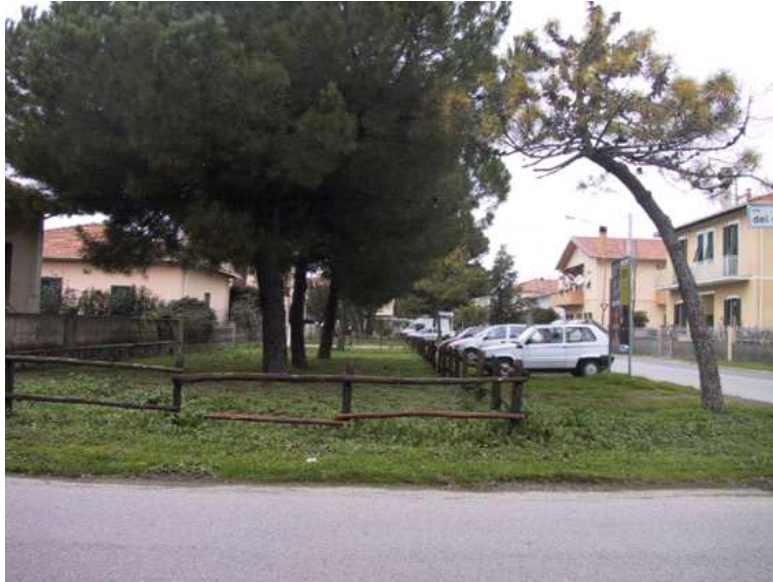
Foto:

area a verde compresa tra via Manin e via dei Mille, con presenza di alberature (pini marittimi); presenza di servitù di passo per accessi a fondi privati

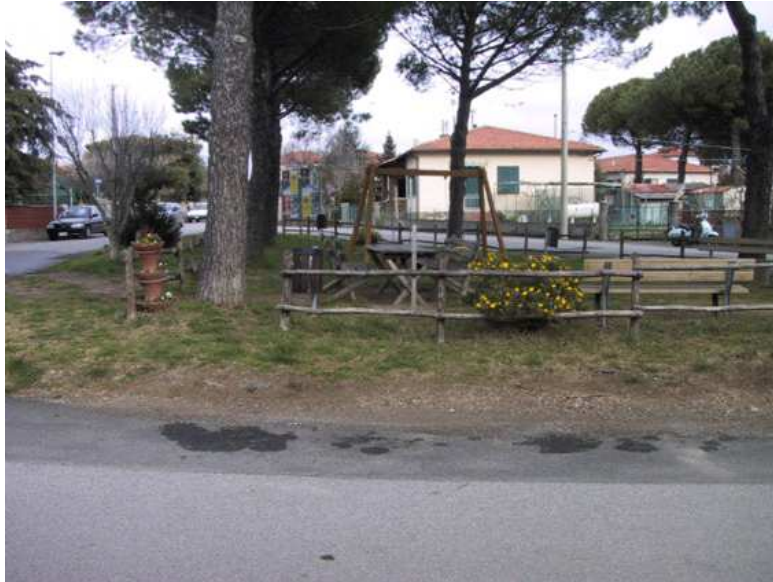
Foto:

piccola area a verde delimitata con staccionata di filagne, corredata di giochi per bambini e alcune panchine

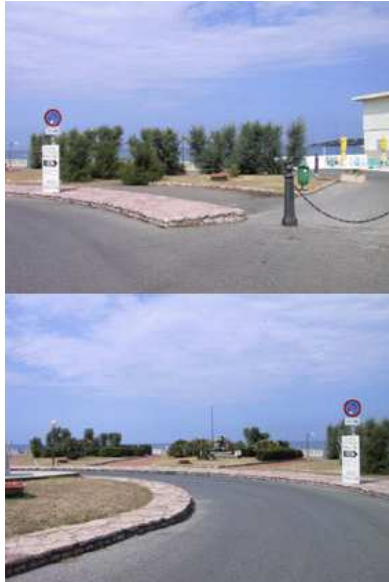
Foto:

area a verde situata tra la piazza e la passeggiata lungomare; disegnata con camminamenti in ghiaia ed aiuole delimitate da siepi di pitosferi; presenza di alcune panchine poste sulla passeggiata; muretto

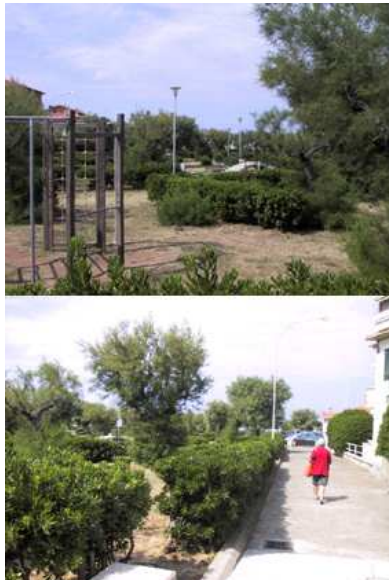
Foto:

area a verde con presenza di fontana centrale e giochi per bambini

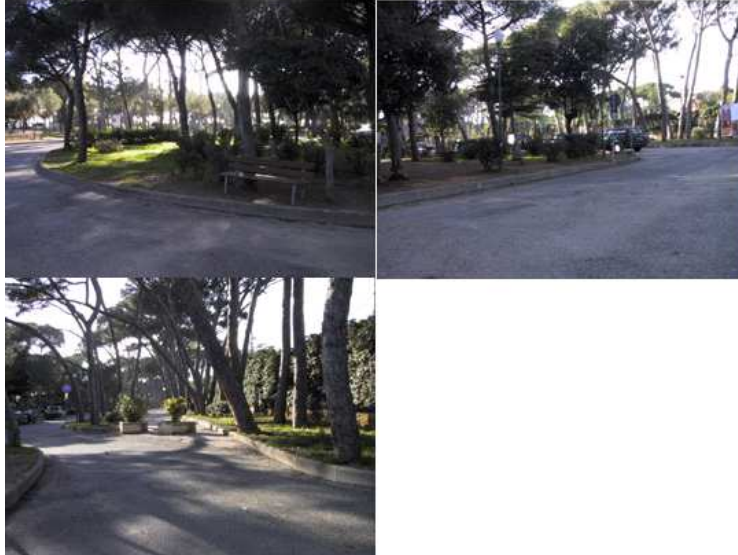
Foto:

esteso parco a pineta, che vede al suo interno servizi e strutture quali parcheggio, esercizi commerciali, cinema all'aperto; dotato anche di percorso carrabile con accesso da via della Pineta

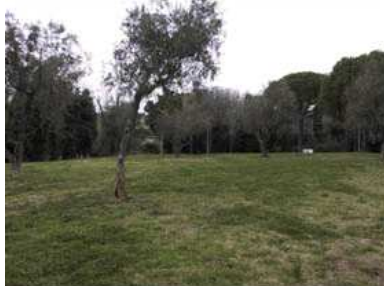
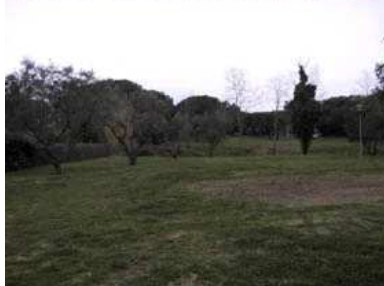
Foto:

piccolo parco che si affaccia anche su via Lungomonte

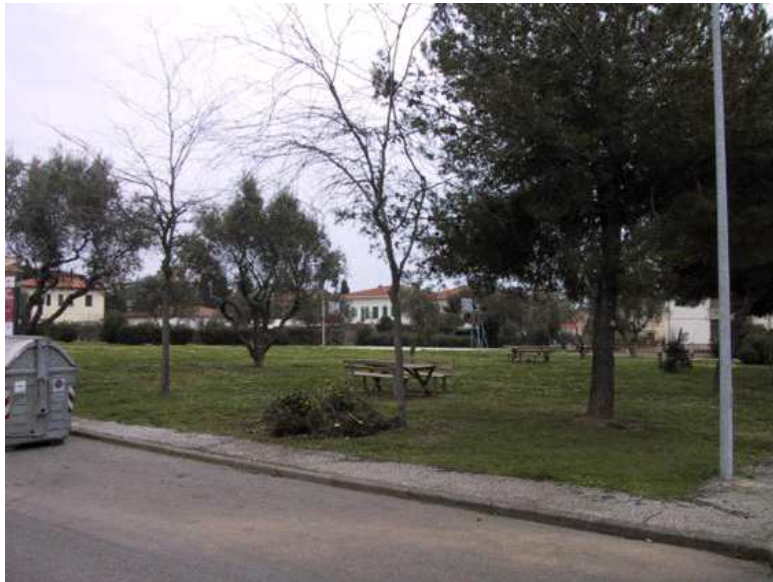
Foto:

parco pubblico dotato di piazzola per gioco basket e vari giochi per bambini; illuminato.

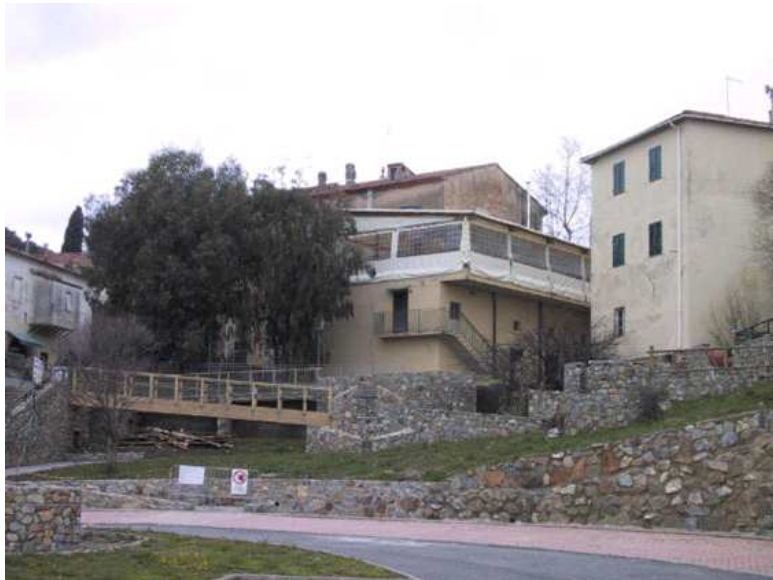
Foto:

parco ad uso pubblico situato sotto la scuola Pertini, in prossimità del parcheggio di via Falcone; viene utilizzato nel periodo invernale dalle scolaresche

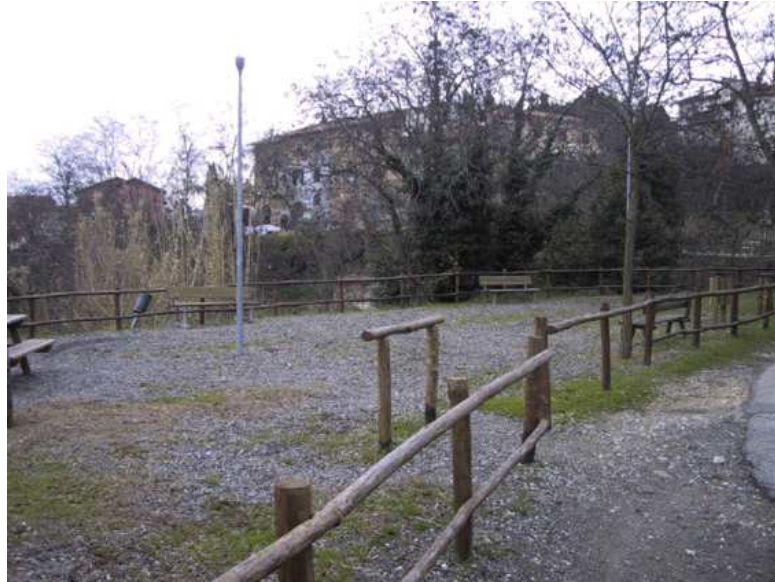
Foto:

piccolo parco sulla strada che da Castelnuovo porta verso Gabbro; delimitato da filagne in legno e con presenza di arredo urbano quali panchine e tavoli in legno
