COMUNE DI ROSIGNANO M.MO
PROVINCIA DI LIVORNO

**PROGRAMMA DI INTERVENTO
PER L'ABBATTIMENTO
DELLE BARRIERE
ARCHITETTONICHE ED
URBANISTICHE**

**Volume I
Schedatura aree verdi**

GIUGNO 2017

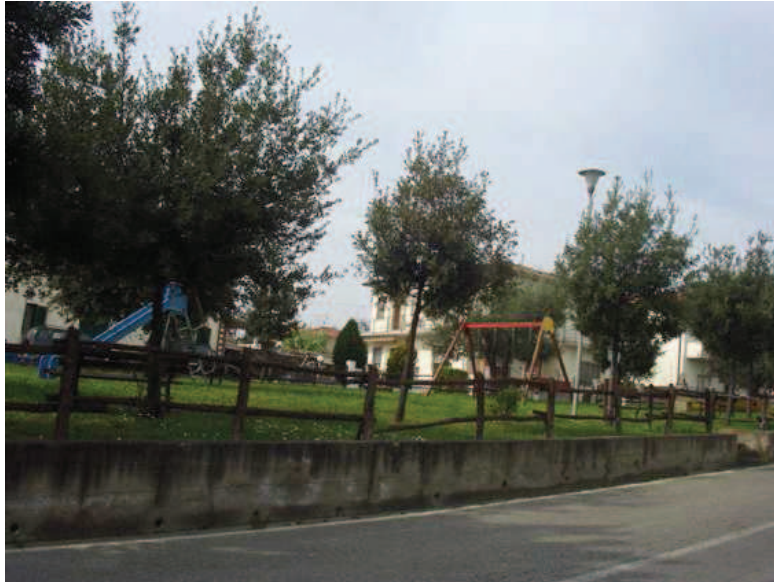
piccolo parco attrezzato inserito tra via Agazzi e via del Cotone; presenti piantumazioni di olivi, oltre a panchine e giochi per bambini

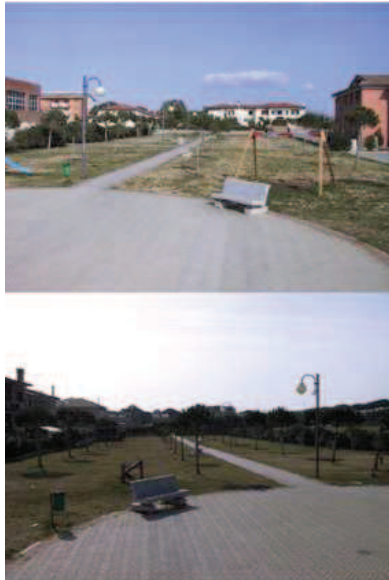
parco realizzato nell'ambito della lottizzazione del Botro Secco, di recente costruzione, in prossimità dell'edificio scolastico ITI; è completo di attrezzature, arredo urbano e pubblica illuminazione

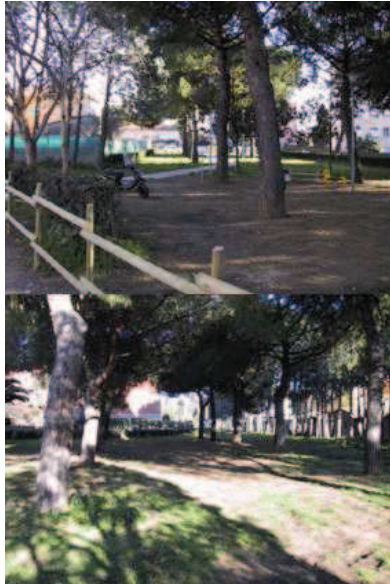
parco piuttosto esteso che si affaccia su via P.Gori, via della Cava, via A. Grandi; presenza di alcuni elementi di arredo urbano e di pubblica illuminazione

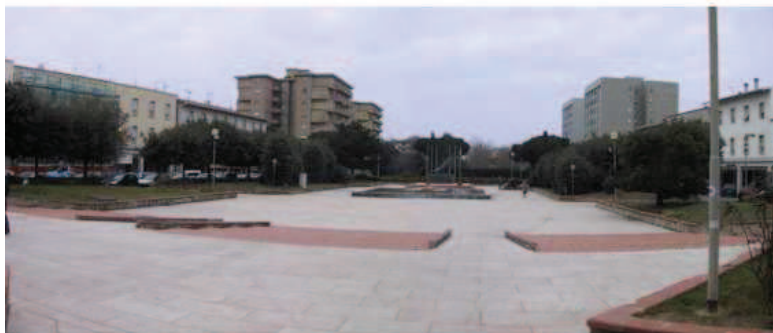
piazza pubblica con fontana e monumento, con presenza di aiuole a verde piantumate, organizzata su due livelli collegati da rampe e scale ed in comunicazione diretta con il fabbricato adiacente dove sono

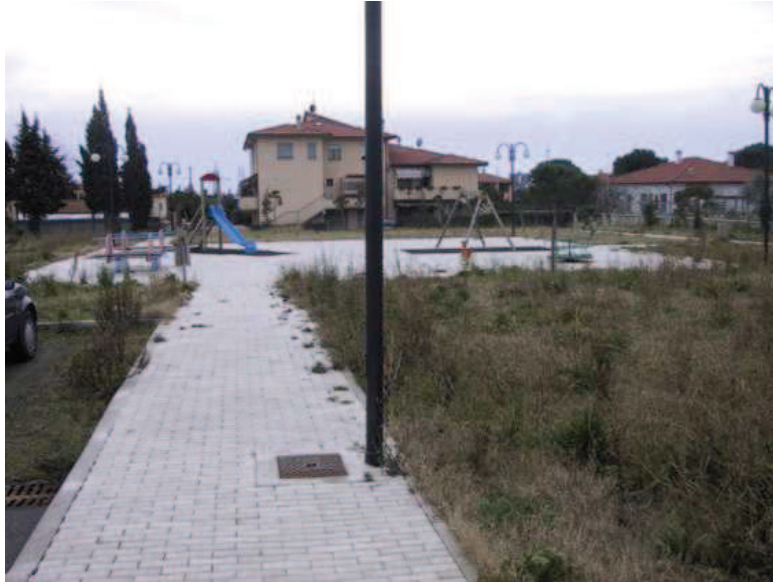
piccolo parco giochi attrezzato, inserito nella lottizzazione Le Mimose, di recente realizzazione

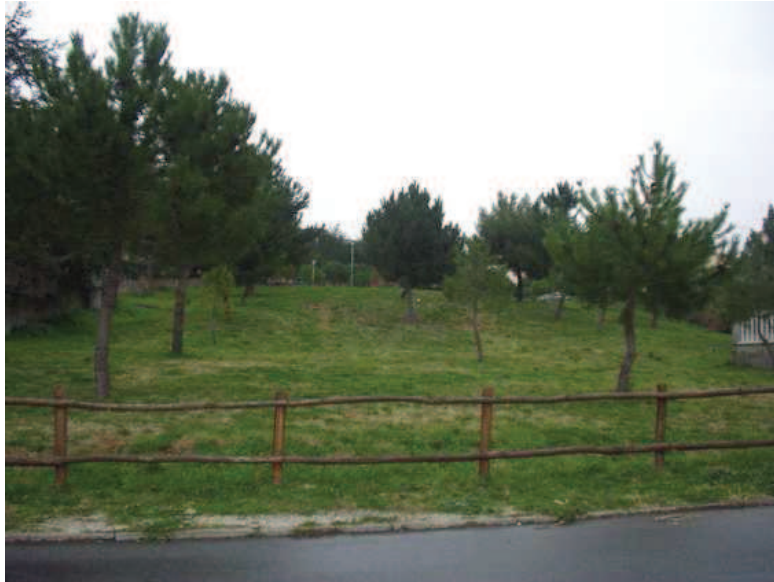
area a verde delimitata da staccionate in legno, disposte in modo da creare vari accessi; presenti pinetumazioni di pini ed un piccolo parco giochi nella zona più a nord

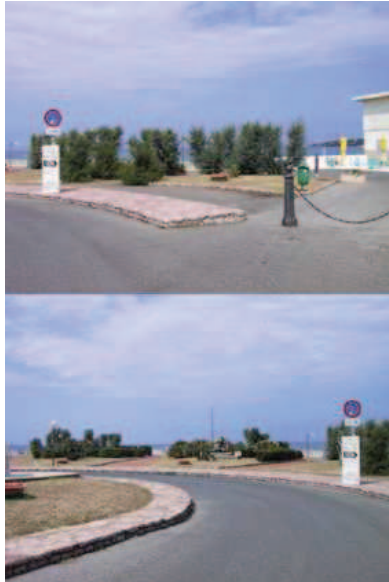
area a verde situata tra la piazza e la passeggiata lungomare; disegnata con camminamenti in ghiaia ed aiuole delimitate da siepi di pitosferi; presenza di alcune panchine poste sulla passeggiata; muretto

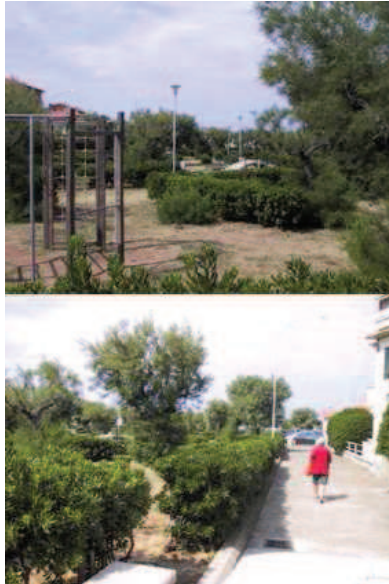
area a verde con presenza di fontana centrale e giochi per bambini

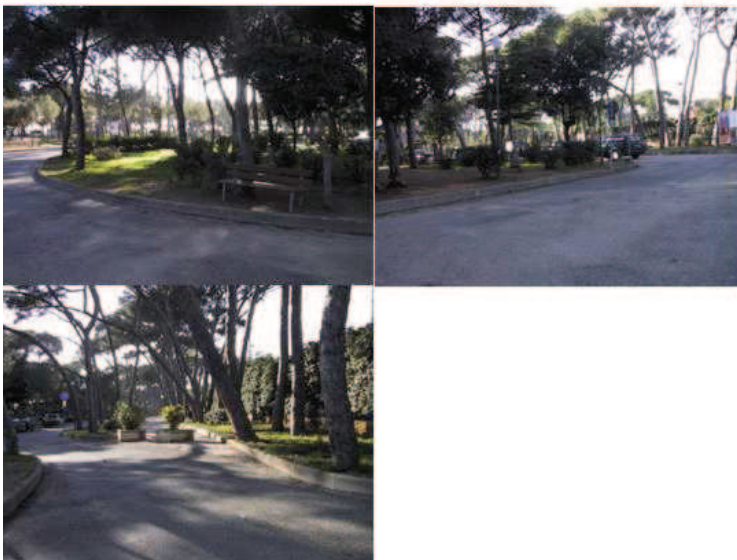
esteso parco a pineta, che vede al suo interno servizi e strutture quali parcheggio, esercizi commerciali, cinema all'aperto; dotato anche di percorso carrabile con accesso da via della Pineta

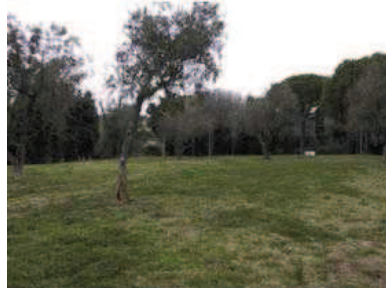
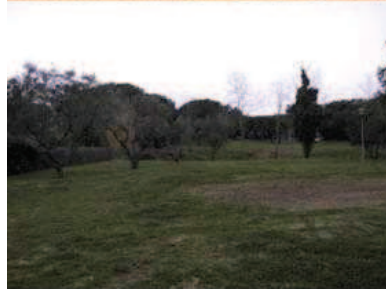
piccolo parco che si affaccia anche su via Lungomonte

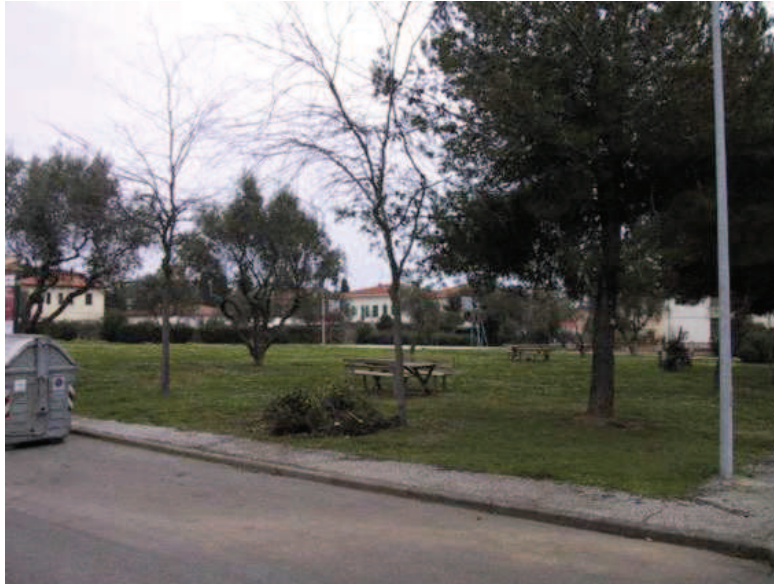
parco pubblico dotato di piazzola per gioco basket e vari giochi per bambini; illuminato.

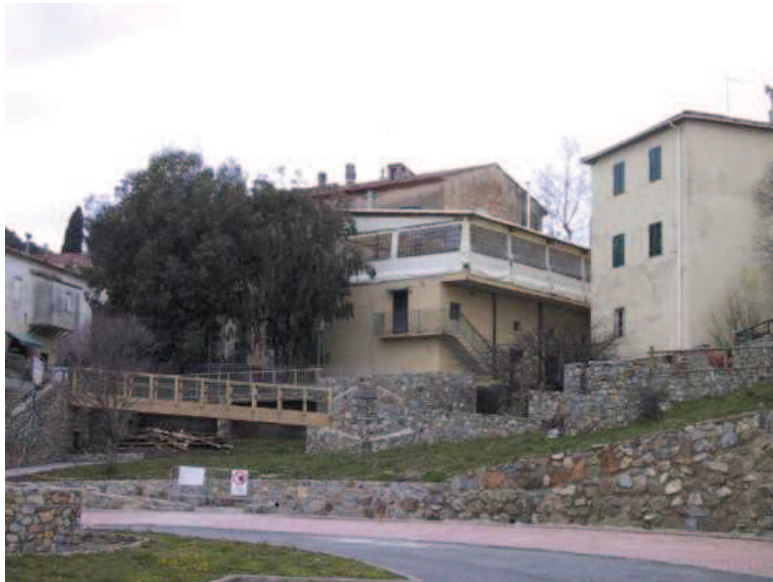
parco ad uso pubblico situato sotto la scuola Pertini, in prossimità del parcheggio di via Falcone; viene utilizzato nel periodo invernale dalle scolaresche

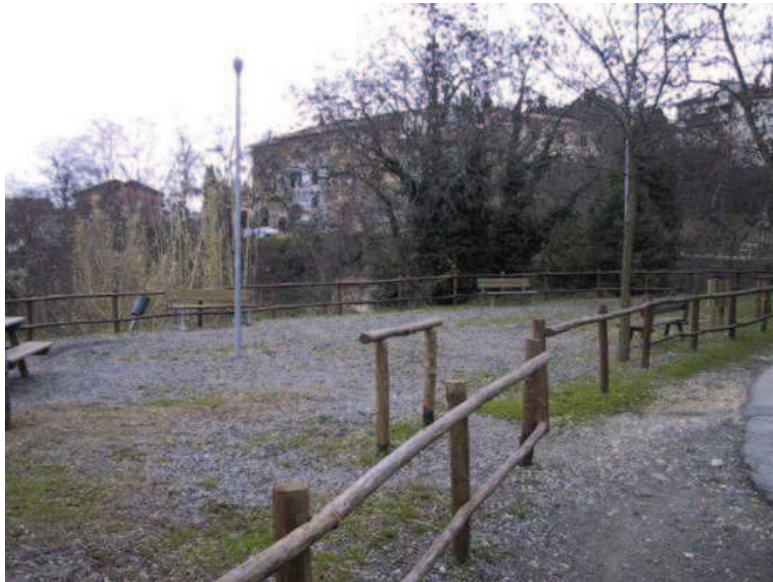
piccolo parco sulla strada che da Castelnuovo porta verso Gabbro; delimitato da filagne in legno e con presenza di arredo urbano quali panchine e tavoli in legno
