**COMUNE DI ROSIGNANO MARITTIMO**  
(Provincia di Livorno)

**PROGRAMMA DI INTERVENTO  
PER L'ABBATTIMENTO  
DELLE BARRIERE  
ARCHITETTONICHE ED  
URBANISTICHE**

Volume III

Schedatura parcheggi/aree a verde/edifici

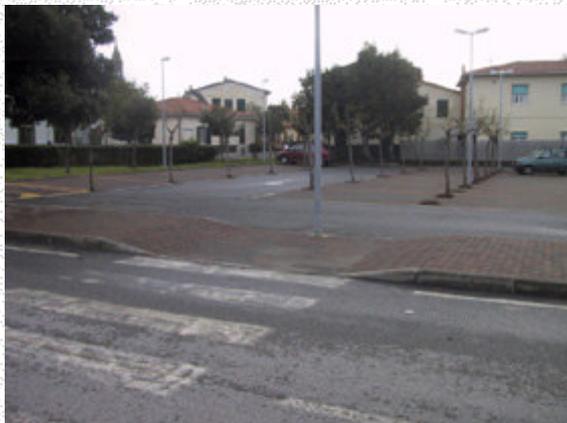
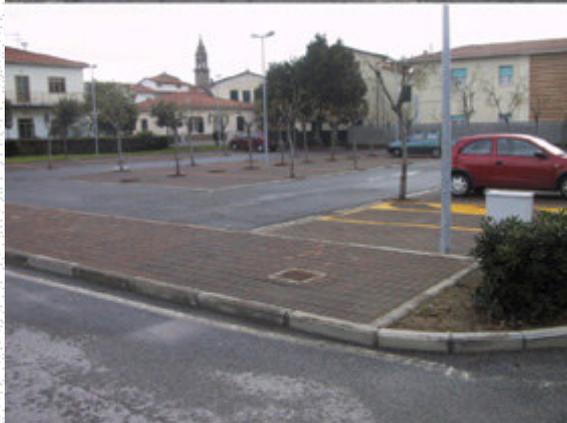
Scheda: 1P

**Descrizione** nuovo parcheggio di recente realizzazione

**Accesso:** modalità di accesso adeguata, direttamente da via Telesio

**Posti auto:** totale posti auto n°24

**Posti auto disabili:** n°2 posti segnalati per portatori di handicap

**Percorsi pedonali-pavimentazione:** accesso pedonale con rampa dal marciapiede; pavimentazione marciapiede in betonelle autobloccanti; pavimentazione stalli auto in betonelle autobloccanti

**Grado di accessibilità:** **ADEGUATA**

**Accesso:** già adeguato

**Posti auto:** n° sufficiente

**Posti auto disabili:** n° adeguato

**Percorsi pedonali-pavimentazione:** pavimentazioni già adeguate

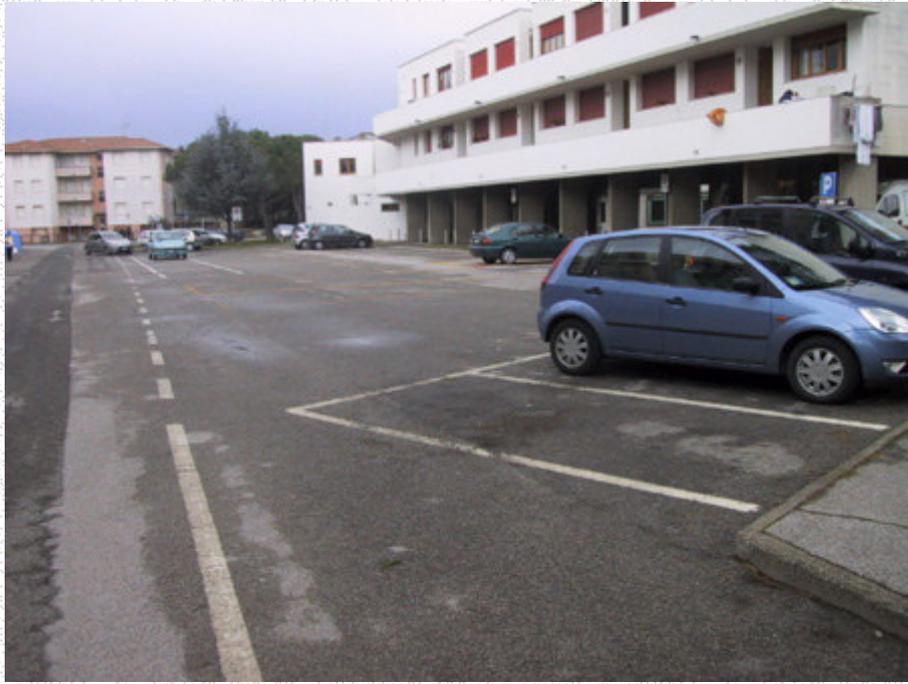
Scheda: 2P

**Descrizione** ampio parcheggio asfaltato

**Accesso:** accesso direttamente dalla strada

**Posti auto:** totale posti auto n°24

**Posti auto disabili:** n°1 posto segnalato con cartello per portatori di handicap

**Percorsi pedonali-pavimentazione:** nessun accesso pedonale; pavimentazione in asfalto

**Grado di accessibilità: DA MIGLIORARE SOLO IN PARTE**

**Accesso:** già a raso, ma manca accesso pedonale

**Posti auto:** n° sufficiente

**Posti auto disabili:** n° adeguato

**Percorsi pedonali-pavimentazione:** pavimentazione parcheggio adeguata, manca percorso pedonale

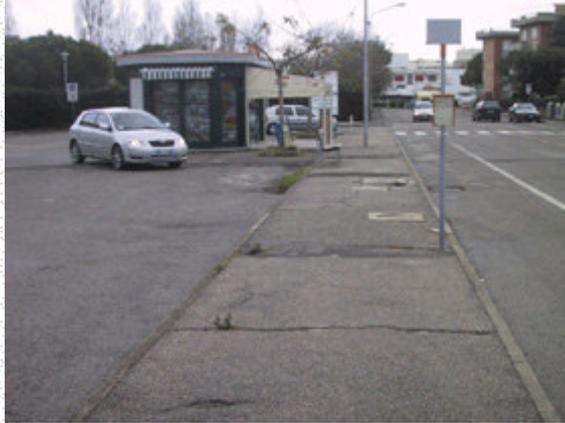
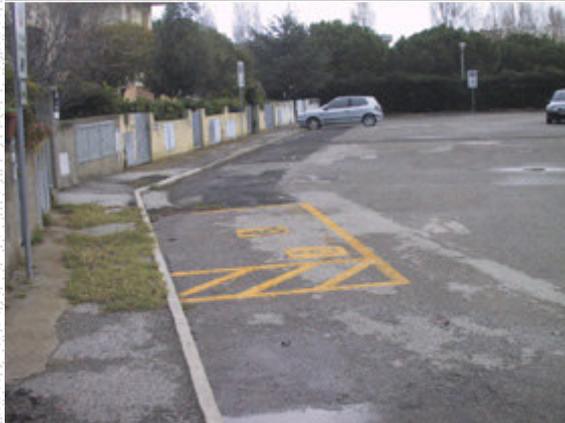
Scheda: 3P

**Descrizione** ampio parcheggio ricavato dal piazzale antistante via F.lli Bandiera

**Accesso:** accesso direttamente dalla strada, a raso

**Posti auto:** posti auto non individuati da segnaletica orizzontale

**Posti auto disabili:** n°2 posti segnalati per portatori di handicap

**Percorsi pedonali-pavimentazione:** marciapiedi bordo parcheggio stretti e con scalini; pavimentazione parte in asfalto e parte in cemento

**Grado di accessibilità:** **IN PARTE ADEGUATA ED IN PARTE DA ADEGUARE**

**Accesso:** già a raso, ma manca accesso pedonale

**Posti auto:** da realizzare adeguata segnaletica orizzontale per delimitare gli stalli auto

**Posti auto disabili:** n° adeguato

**Percorsi pedonali-pavimentazione:** rifacimento del marciapiede di larghezza adeguata, con scivoli e pavimentazione uniforme

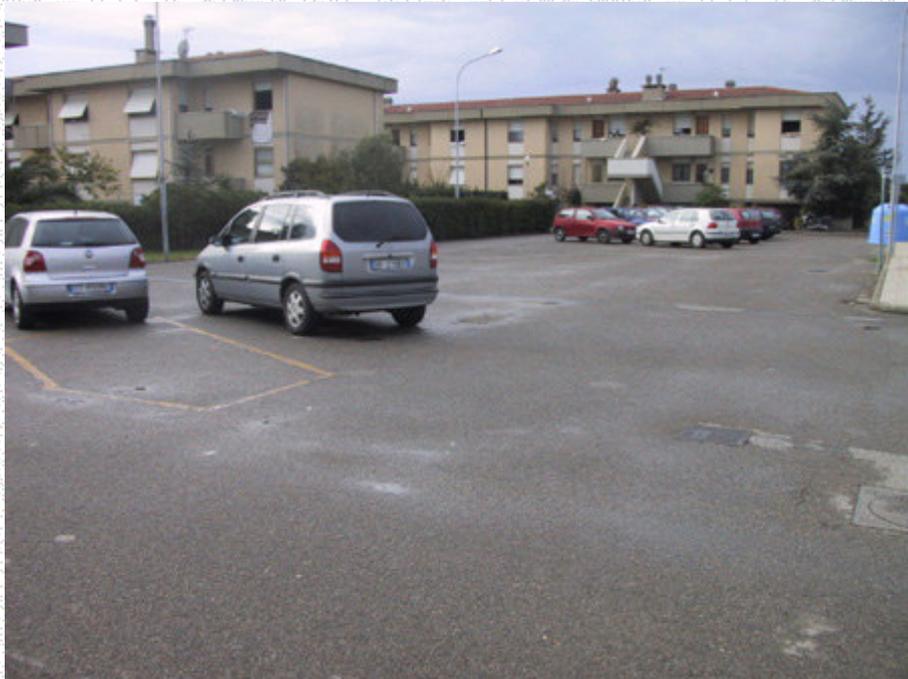
Scheda: 4P

**Descrizione** ampio parcheggio presso l'inizio di via Telesio, in prossimità dell'Aurelia

**Accesso:** accesso direttamente dalla strada, a raso

**Posti auto:** totale posti auto n°34, con stalli segnalati

**Posti auto disabili:** n°2 posti segnalati per portatori di handicap

**Percorsi pedonali-pavimentazione:** nessun accesso pedonale; pavimentazione in asfalto

**Grado di accessibilità: IN PARTE ADEGUATA ED IN PARTE DA ADEGUARE**

**Accesso:** già a raso, ma manca accesso pedonale

**Posti auto:** n° sufficiente, da rifare segnaletica orizzontale

**Posti auto disabili:** n° adeguato

**Percorsi pedonali-pavimentazione:** pavimentazione parcheggio adeguata, manca percorso pedonale

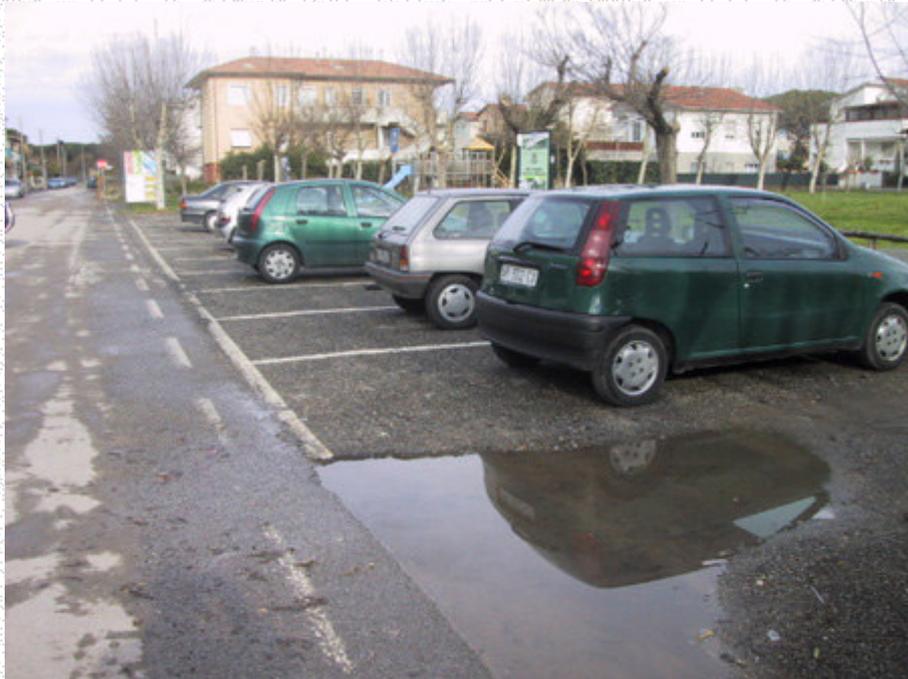
Scheda: 5P

**Descrizione** parcheggio su via Telesio, a servizio area giochi tra via Telesio e via Saracine

**Accesso:** accesso direttamente dalla strada, a raso

**Posti auto:** totale posti auto n° 13, con stalli individuati da segnaletica orizzontale

**Posti auto disabili:** nessun posto segnalato

**Percorsi pedonali-pavimentazione:** nessun accesso pedonale; pavimentazione in asfalto

**Grado di accessibilità: IN PARTE ADEGUATA ED IN PARTE DA ADEGUARE**

**Accesso:** già a raso, ma manca accesso pedonale

**Posti auto:** n° sufficiente

**Posti auto disabili:** da individuare almeno 1 posto auto per disabili con idonea segnaletica

**Percorsi pedonali-pavimentazione:** pavimentazione parcheggio adeguata, manca percorso pedonale

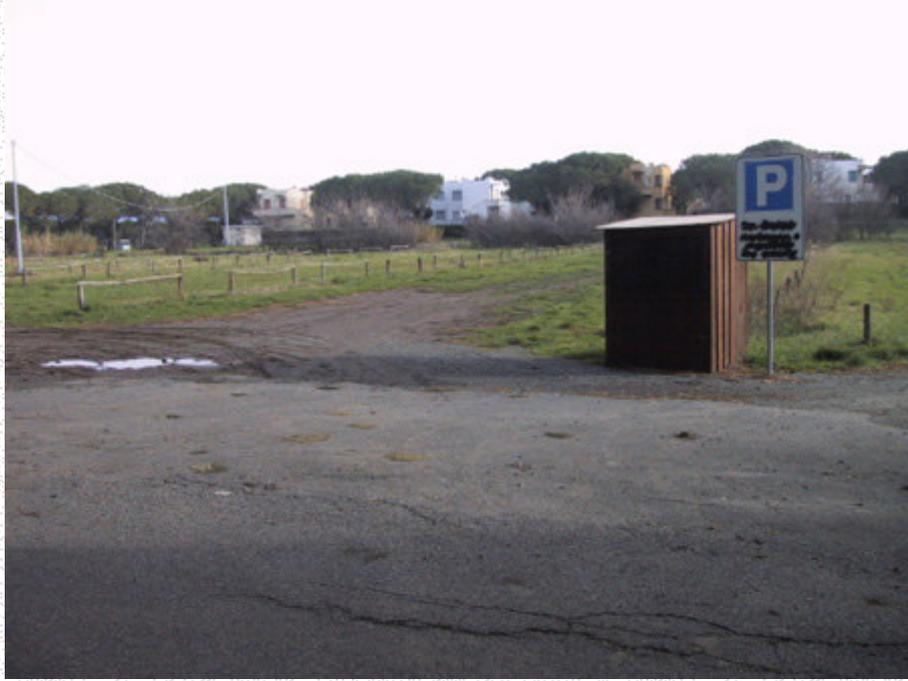
Scheda: 6P

**Descrizione** ampio parcheggio in terra battuta, usato prevalentemente nel periodo estivo

**Accesso:** accesso direttamente dalla strada, attraverso rampa

**Posti auto:** numero posti auto non quantificabile

**Posti auto disabili:** nessun posto per disabili segnalato

**Percorsi pedonali-pavimentazione:** nessuna accesso pedonale o percorso, pavimentazione in terra battuta

**Grado di accessibilità:** **INADEGUATA**

**Accesso:** da adeguare la pendenza della rampa di accesso dalla via Del Porto

**Posti auto:** da realizzare adeguata segnaletica orizzontale per delimitare gli stalli auto

**Posti auto disabili:** da individuare almeno 1 posto auto per disabili con idonea segnaletica

**Percorsi pedonali-pavimentazione:** da realizzare idoneo percorso pedonale adeguato per disabili; da realizzare pavimentazione idonea per tutto il parcheggio (asfaltatura)

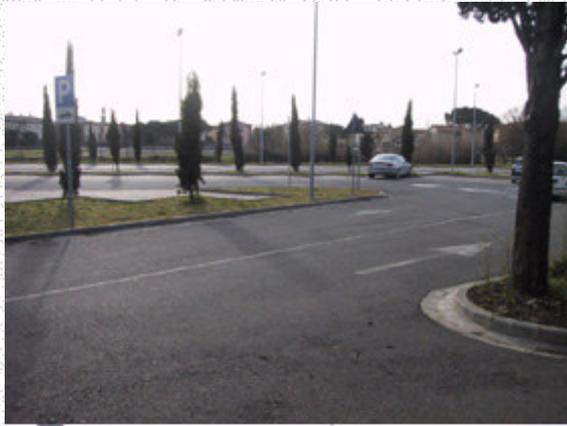
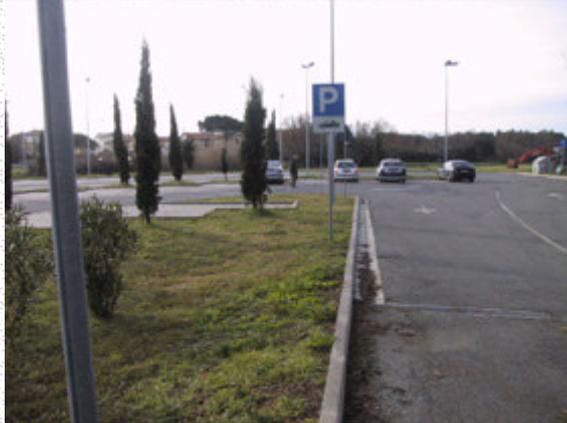
Scheda: 7P

**Descrizione** ampio parcheggio di recente realizzazione a servizio del cimitero di Vada

**Accesso:** accesso direttamente dalla strada, a raso

**Posti auto:** totale posti auto n°62, con stalli segnalati

**Posti auto disabili:** n°3 posti segnalati per portatori di handicap

**Percorsi pedonali-pavimentazione:** nessuna accesso pedonale; pavimentazione stalli auto in autobloccanti, pavimentazione viabilità interna in asfalto

**Grado di accessibilità:** **DA MIGLIORARE SOLO IN PARTE**

**Accesso:** già a raso, ma manca accesso pedonale

**Posti auto:** n° sufficiente

**Posti auto disabili:** n° adeguato

**Percorsi pedonali-pavimentazione:** pavimentazioni già adeguate

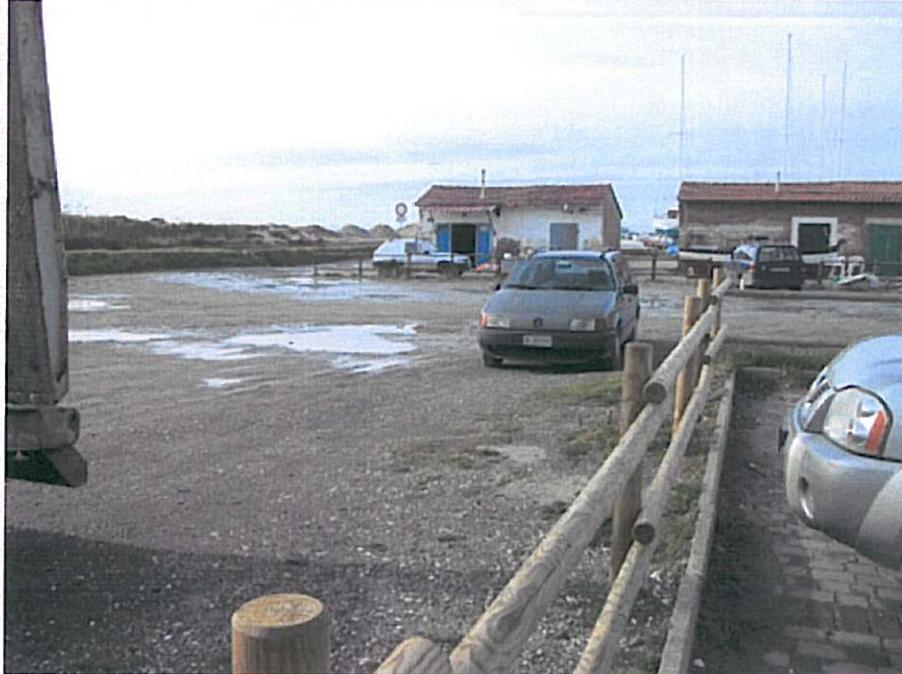
Scheda: 8P

**Descrizione:** ampio parcheggio presso le casette dei pescatori, in prossimità della spiaggia

**Accesso:** accesso direttamente dalla strada, a raso

**Posti auto:** numero posti auto non quantificabile

**Posti auto disabili:** nessun posto per disabili segnalato

**Percorsi pedonali-pavimentazione:** nessuna accesso pedonale o percorso, pavimentazione in terra battuta

**Grado di accessibilità:** **INADEGUATA**

**Accesso:** già a raso, ma manca accesso pedonale

**Posti auto:** da realizzare adeguata segnaletica orizzontale per delimitare gli stalli auto

**Posti auto disabili:** da individuare almeno 1 posto auto per disabili con idonea segnaletica

da realizzare idoneo percorso pedonale adeguato per disabili (preferibilmente in legno); da realizzare pavimentazione idonea per tutto il parcheggio (pietra, asfalto trasparente, cemento lavato, etc)

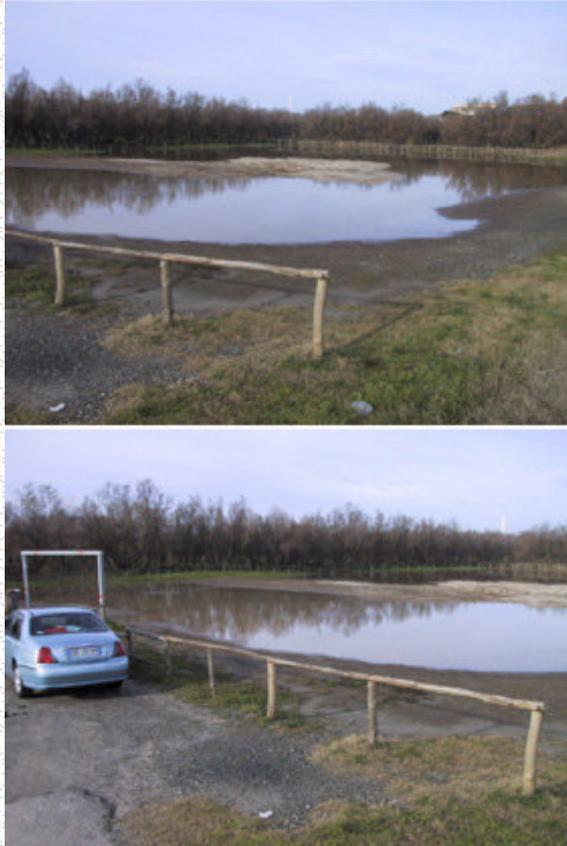
Scheda: 9P

**Descrizione** ampio parcheggio in prossimità della spiaggia

**Accesso:** accesso da via dei Cavalleggeri attraverso piccolo ponte di larghezza circa 4 mt

**Posti auto:** numero posti auto non quantificabile

**Posti auto disabili:** nessun posto per disabili segnalato

**Percorsi pedonali-pavimentazione:** nessuna accesso pedonale o percorso, pavimentazione in terra battuta

**Grado di accessibilità:** **INADEGUATA**

**Accesso:** da adeguare pendenza delle rampe del ponte di accesso

**Posti auto:** da realizzare adeguata segnaletica orizzontale per delimitare gli stalli auto

**Posti auto disabili:** da individuare almeno 1 posto auto per disabili con idonea segnaletica

**Percorsi pedonali-pavimentazione:** da realizzare idoneo percorso pedonale adeguato per disabili; da realizzare pavimentazione idonea per tutto il parcheggio (asfaltatura)

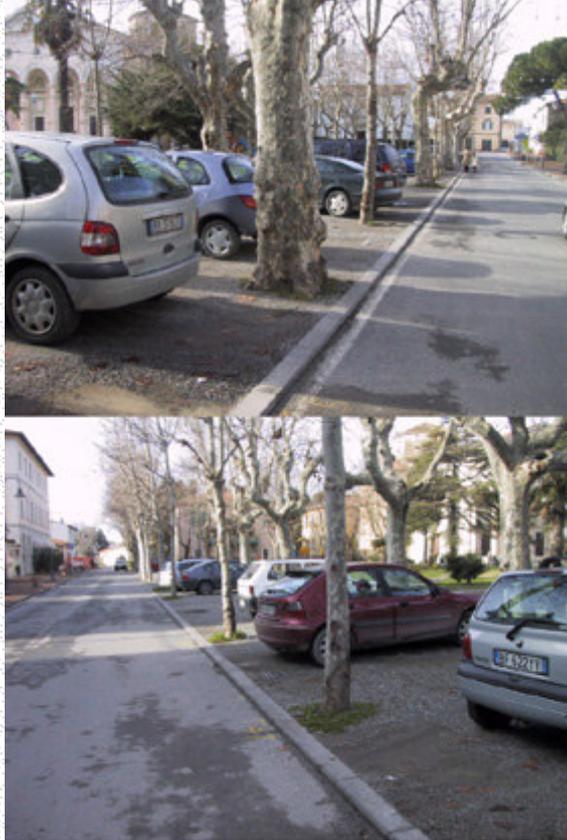
**Descrizione** parcheggio in linea lungo i fronti nord e sud della piazza

**Accesso:** accesso direttamente dalla strada, a raso

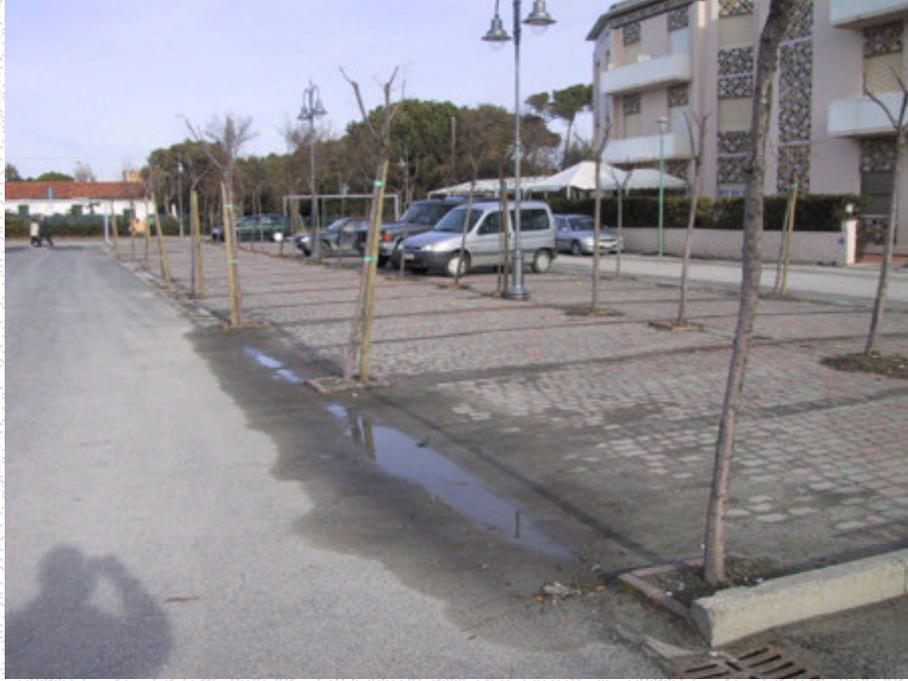
**Descrizione** ampio parcheggio presso il lungomare

**Accesso:** accesso direttamente dalla strada, a raso

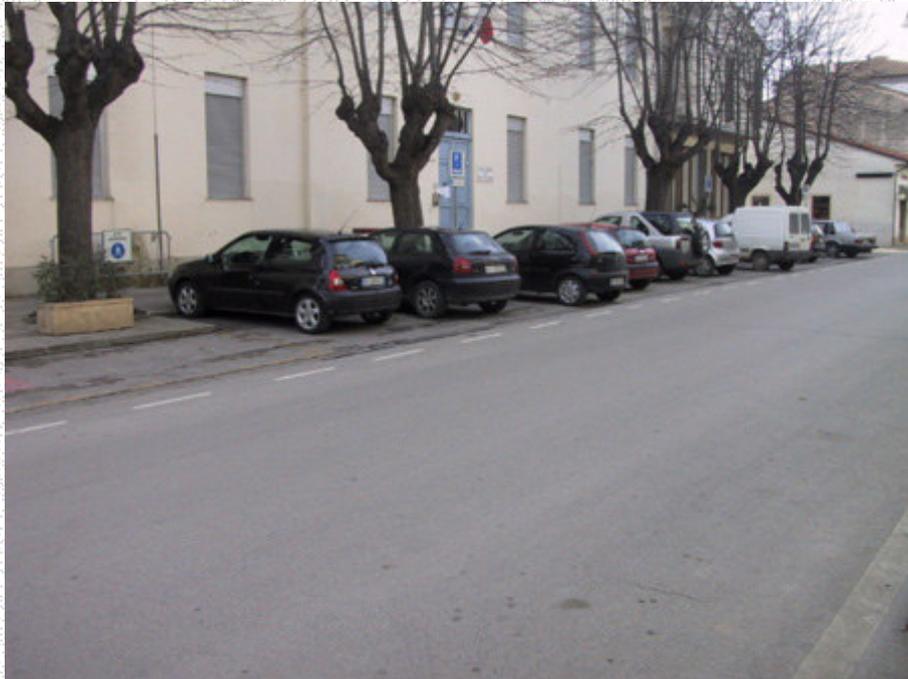
**Descrizione** parcheggio in linea presso la scuola elementare

**Accesso:** accesso direttamente dalla strada, a raso, e dal marciapiede

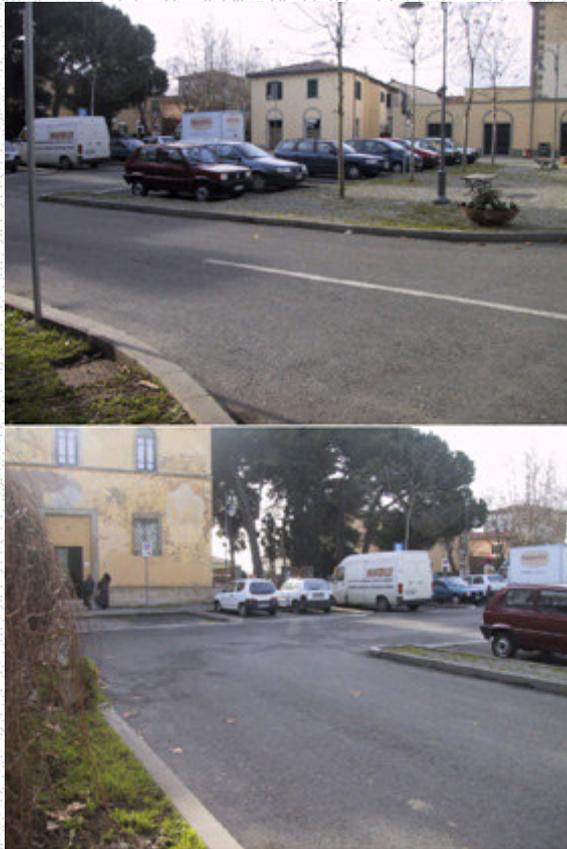
**Descrizione** piccolo parcheggio sul lato mare della piazza, sul retro della chiesa

**Accesso:** accesso dalla strada, a raso

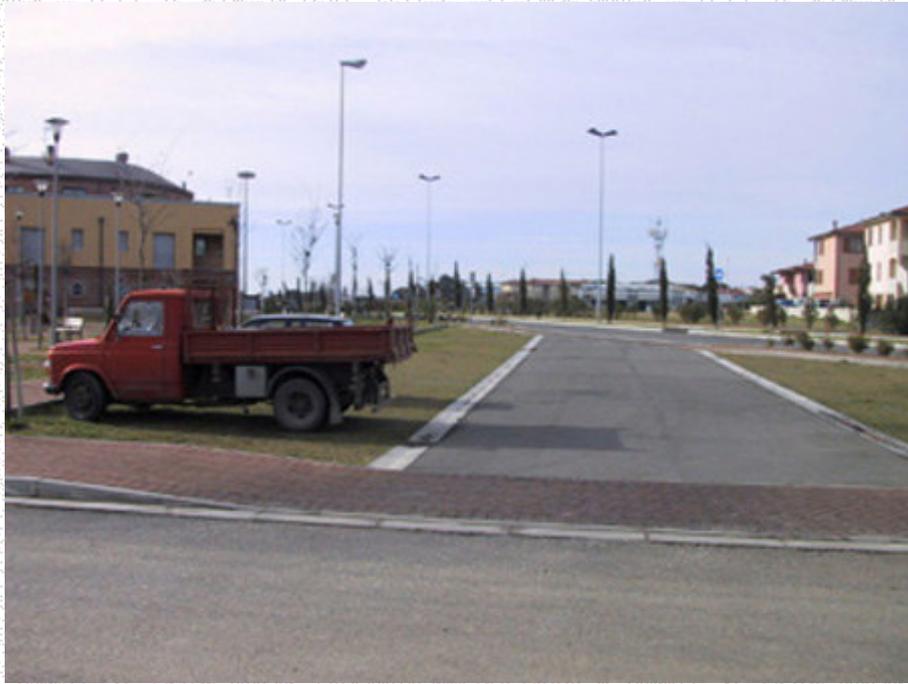
**Descrizione** piccolo parcheggio di recente realizzazione, all'interno di una nuova lottizzazione

**Accesso:** accesso direttamente dalla strada, a raso

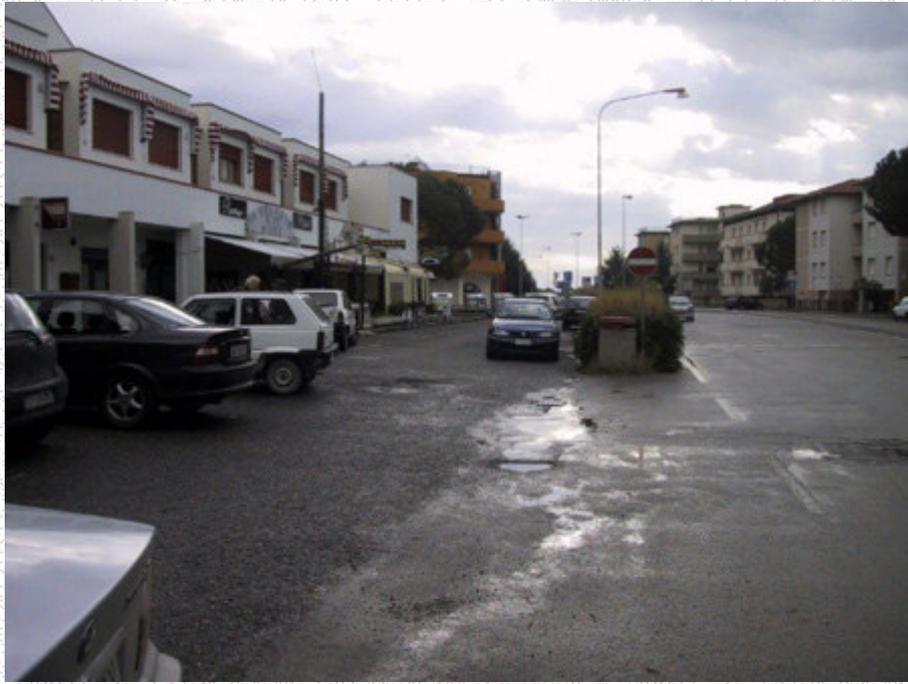
**Descrizione** piccolo parcheggio in linea lungo via XX Giugno

**Accesso:** accesso direttamente dalla strada, a raso

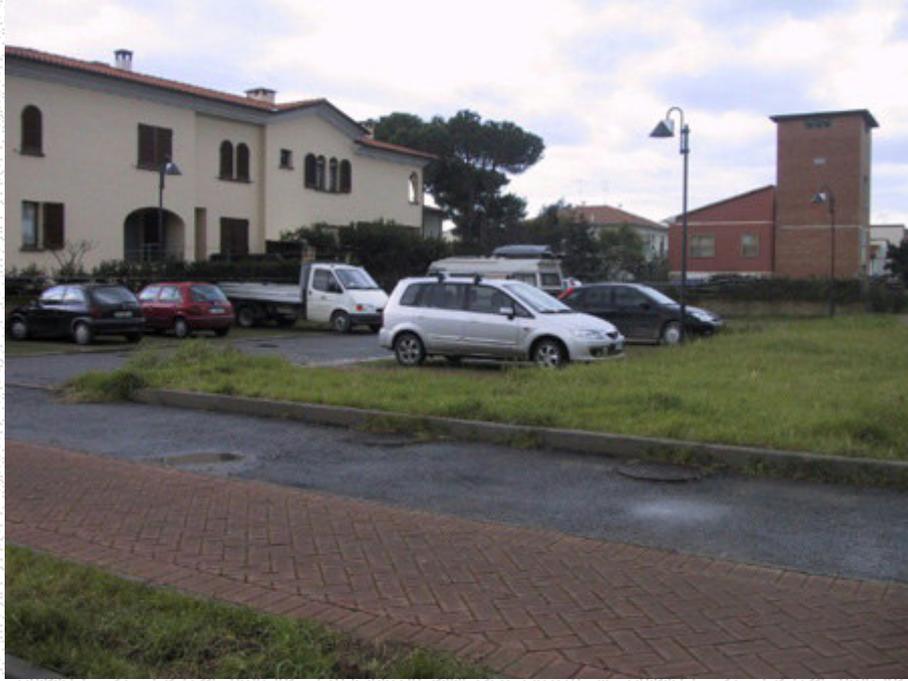
**Descrizione** piccolo parcheggio con area a verde, in prossimità di via della Torre

**Accesso:** accesso direttamente dalla strada, a raso

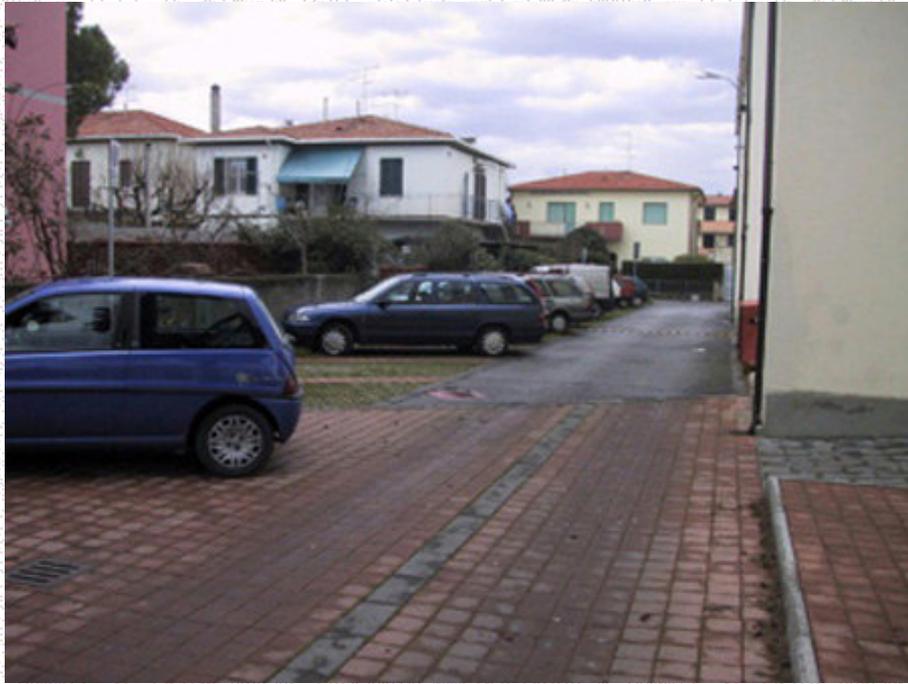
**Descrizione** piccolo parcheggio a servizio della struttura polifunzionale l'Ordigno

**Accesso:** accesso direttamente dalla strada, a raso

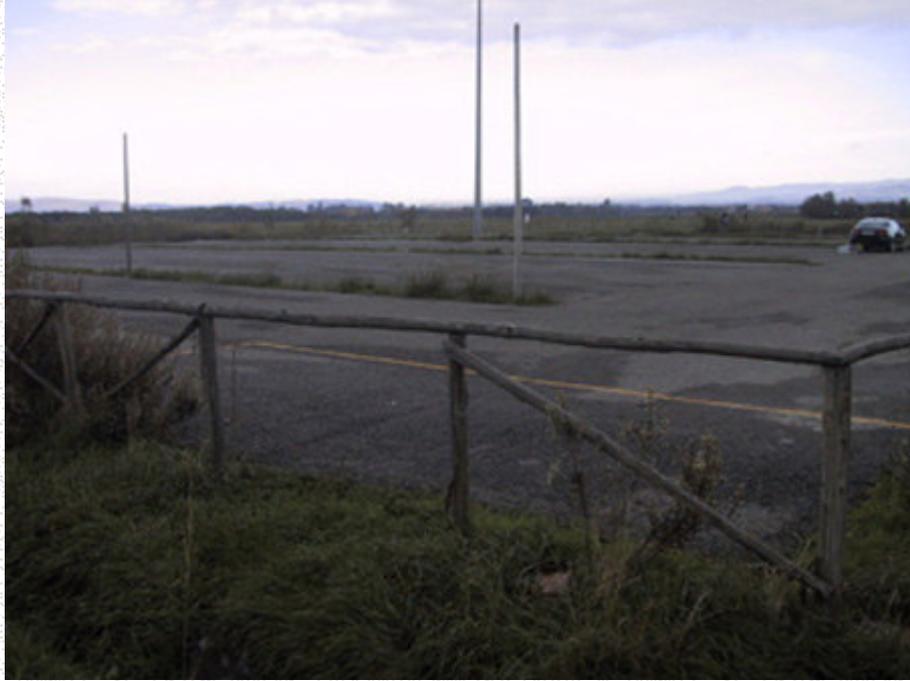
**Descrizione** ampio parcheggio ubicato nei pressi dell'area adibita a Luna Park nel periodo estivo

**Accesso:** direttamente da via Pozzuolo

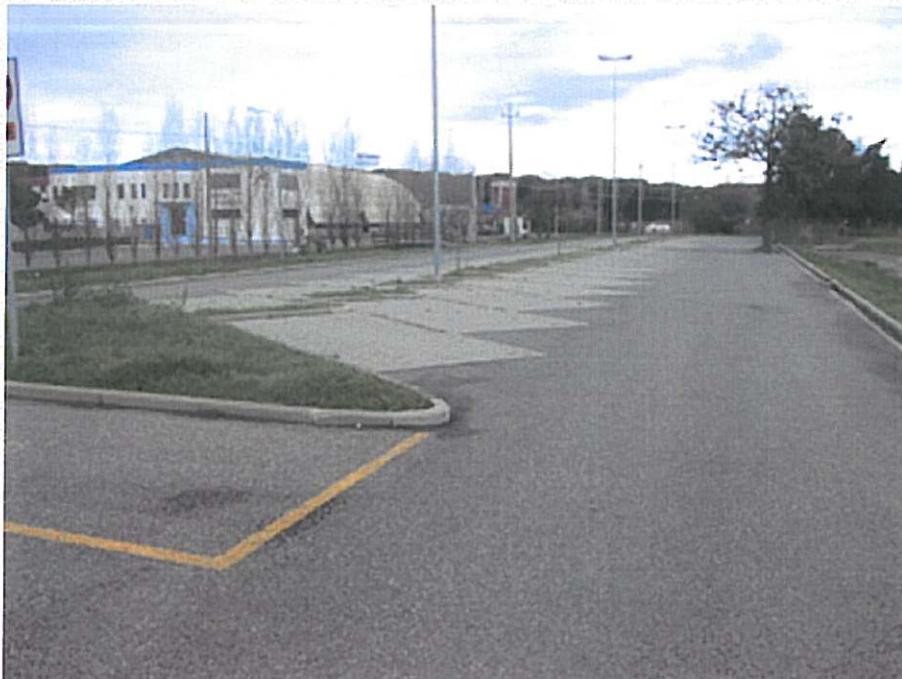
**Descrizione:** ampio parcheggio ubicato lateralmente alla Piscina Comunale, oltre il fosso, e collegato tramite due ponticelli in legno

**Accesso:** direttamente dalla strada

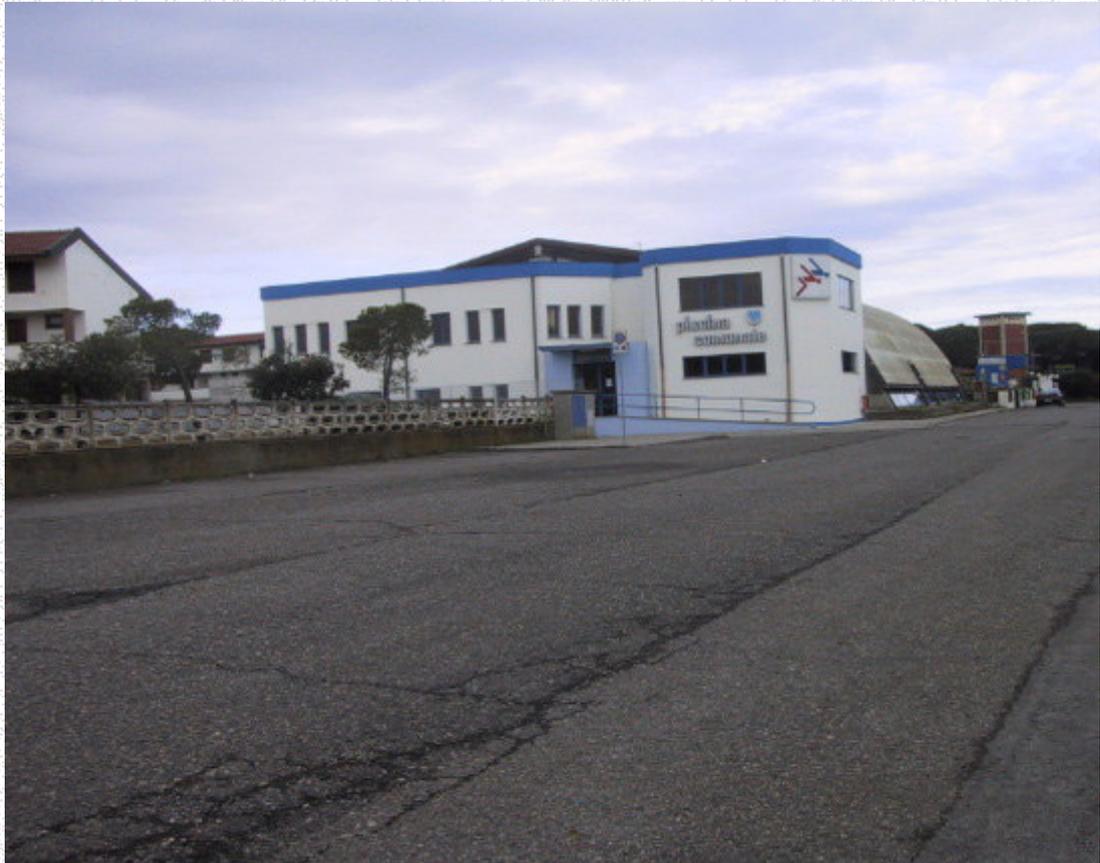
**Foto:**

**Descrizione** ampio parcheggio ubicato all'ingresso della Piscina Comunale

**Accesso:** direttamente dalla strada

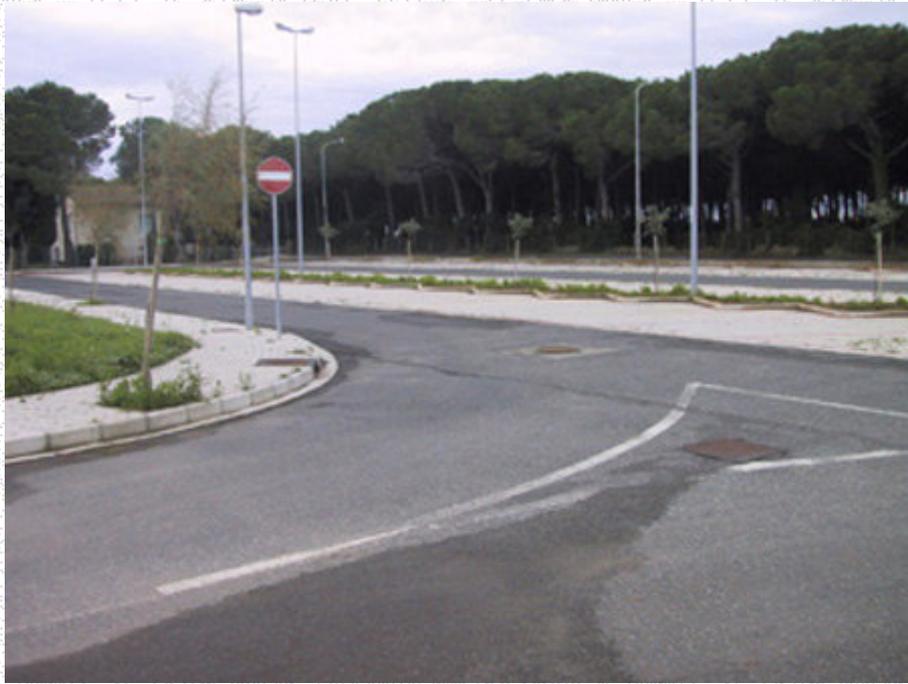
**Descrizione** ampio parcheggio ubicato all'interno della nuova lottizzazione di via Monte Fumaiolo

**Accesso:** direttamente dalla strada

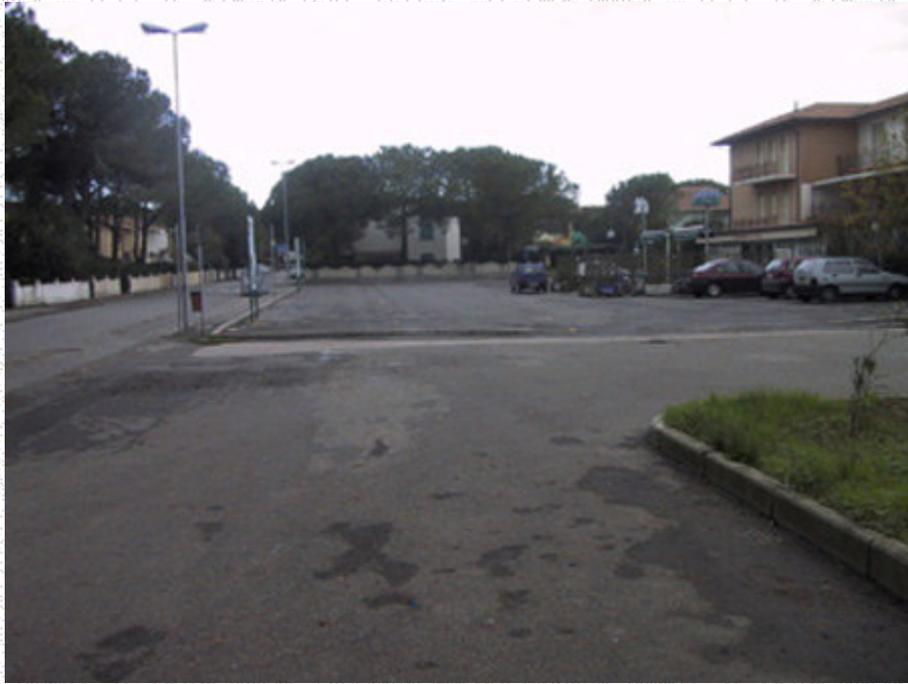
**Descrizione** ampio parcheggio

**Accesso:** direttamente dalla strada

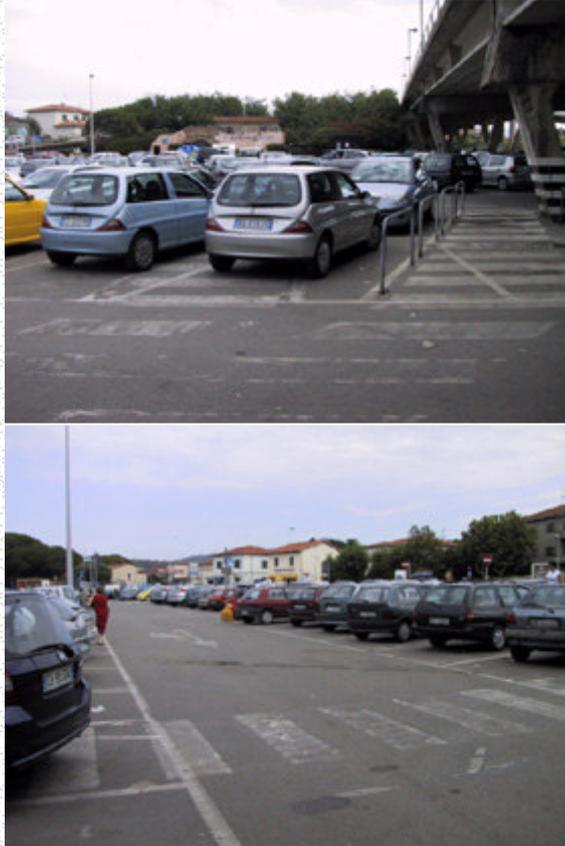
**Descrizione** parcheggio ad uso del supermercato negli orari di apertura, aperto a tutti fuori da tali orari

**Accesso:** accesso da via B. Mantellassi e da via Aurelia, direttamente dal piano strada a raso

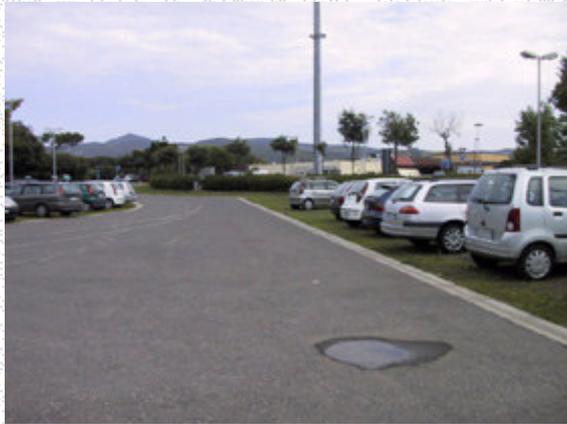
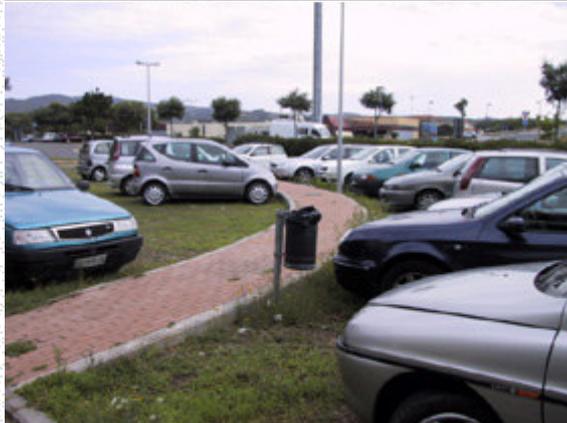
**Descrizione** parcheggio pubblico con accesso interdetto ai veicoli alti (camper e camion)

**Accesso:** accesso da via Donizzetti e da via B. Mantellassi, direttamente dal piano strada

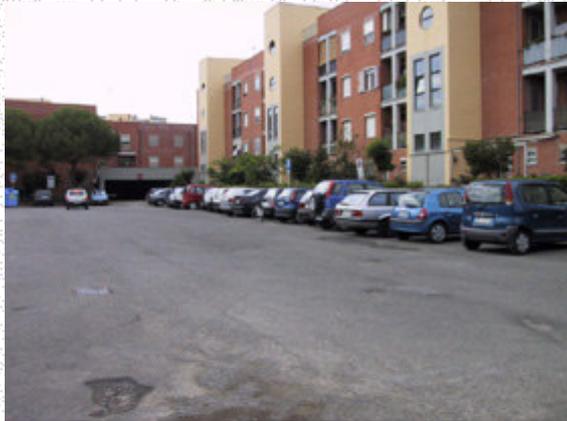
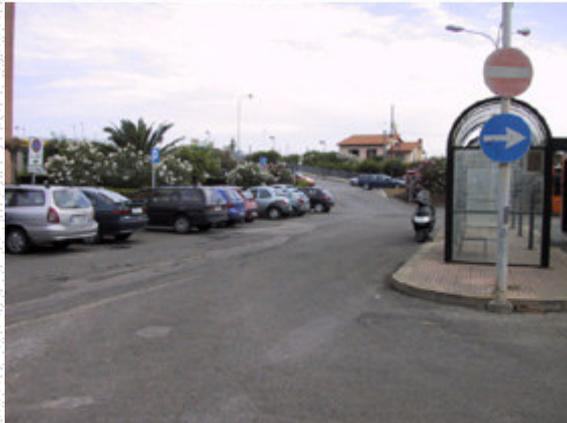
**Descrizione** parcheggio perimetrale alla piazza dove arrivano e partono gli autobus

**Accesso:** accesso da via Musselburgh e da via Aurelia, direttamente dal piano strada

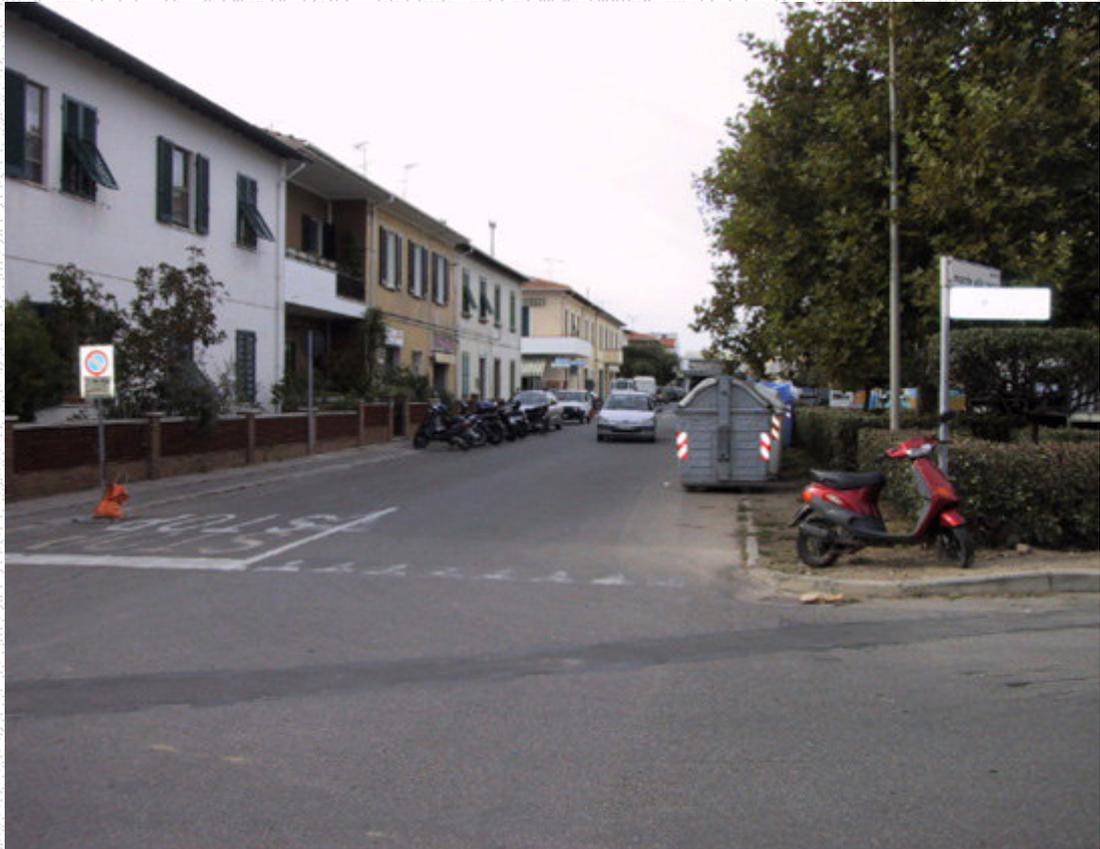
**Foto:**

**Descrizione** parcheggio aperto realizzato all'interno della piazza, in occasione di alcune festività utilizzato per installazione temporanea di giostre e banchetti

**Accesso:** accesso direttamente dal piano strada, da due vie che delimitano la piazza

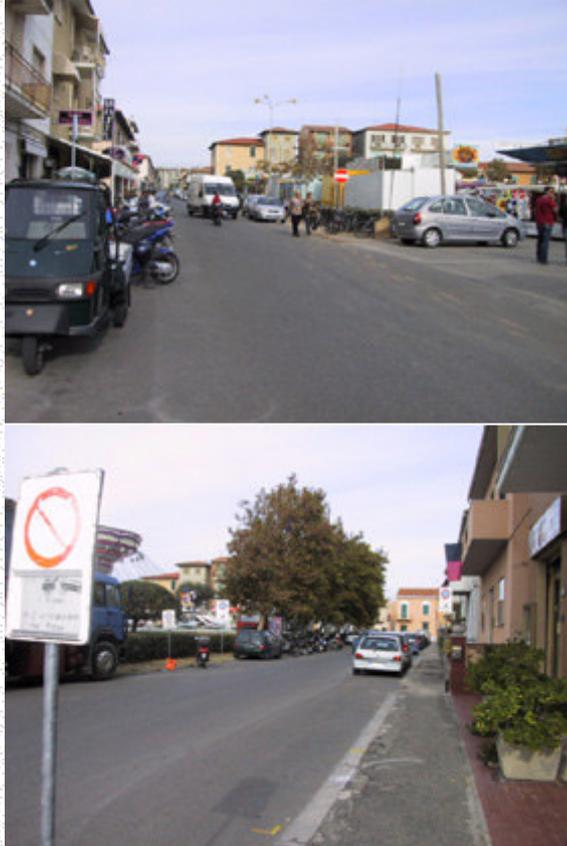
**Descrizione** parcheggio in linea lungo strada, direttamente sulla carreggiata

**Accesso:** accesso direttamente dal piano strada

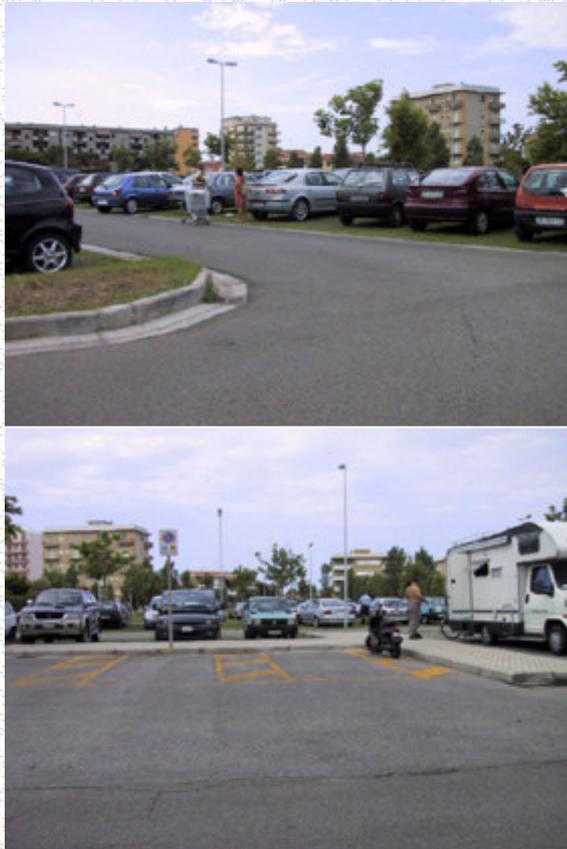
**Descrizione** parcheggio pubblico con accesso interdetto ai veicoli alti (camper e camion), delimitato da fascia di verde

**Accesso:** accesso auto direttamente dal piano strada da via B. Mantellassi e da via Champigny; accesso pedoni da marciapiede perimetrale

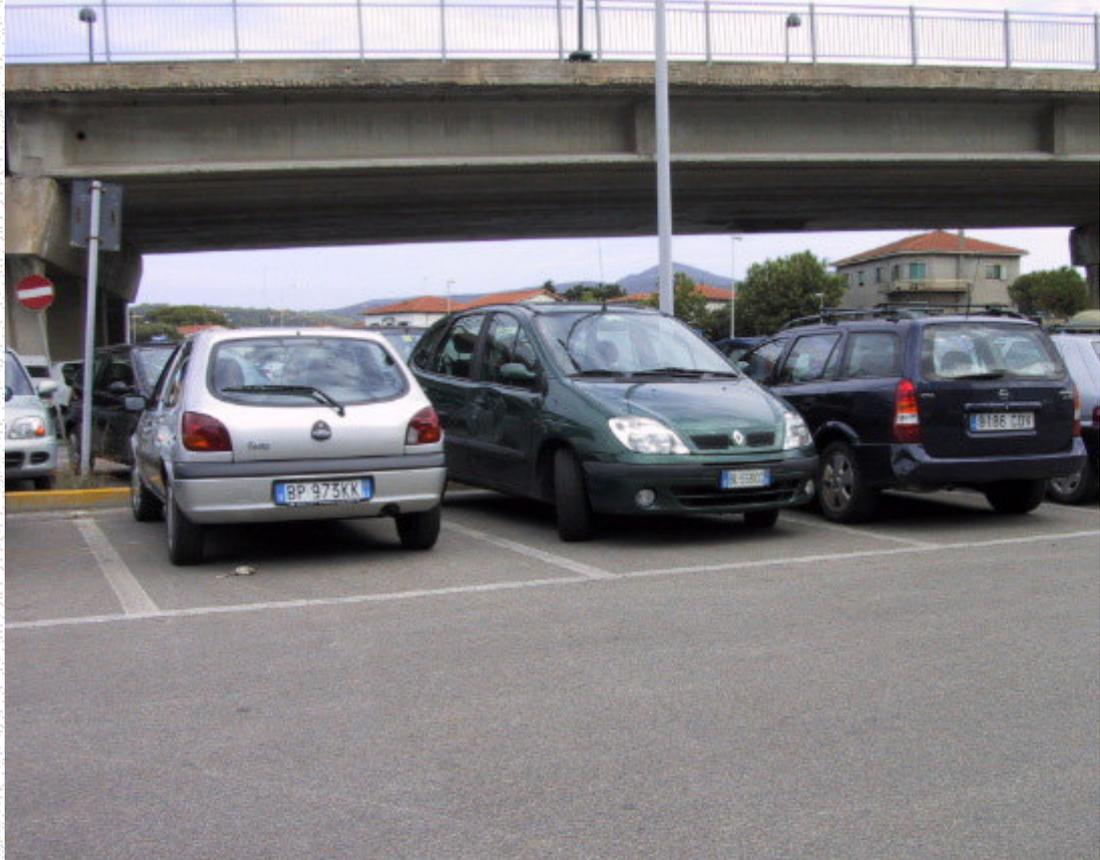
**Foto:**

**Descrizione** parcheggio laterale a quello del supermercato COOP, ad uso del fabbricato prospiciente, ordito perpendicolare al camminamento

**Accesso:** accesso da via B. Mantellassi, direttamente dal piano strada

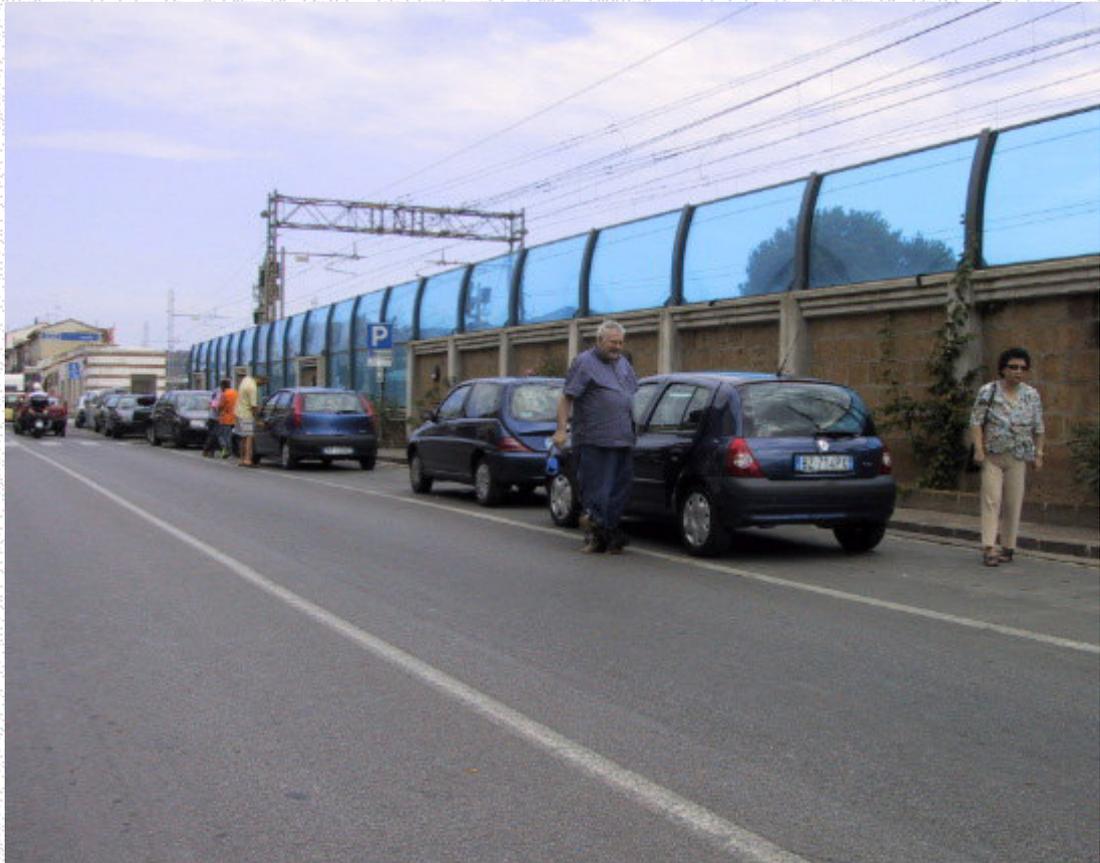
**Foto:**

**Descrizione** parcheggio in linea lungo strada, direttamente sulla carreggiata, con stalli lato monte realizzati parallelamente alla via Aurelia; nel tratto fronte Stazione Ferroviaria parcheggio anche lato mare

**Accesso:** accesso da via Aurelia, direttamente dal piano strada

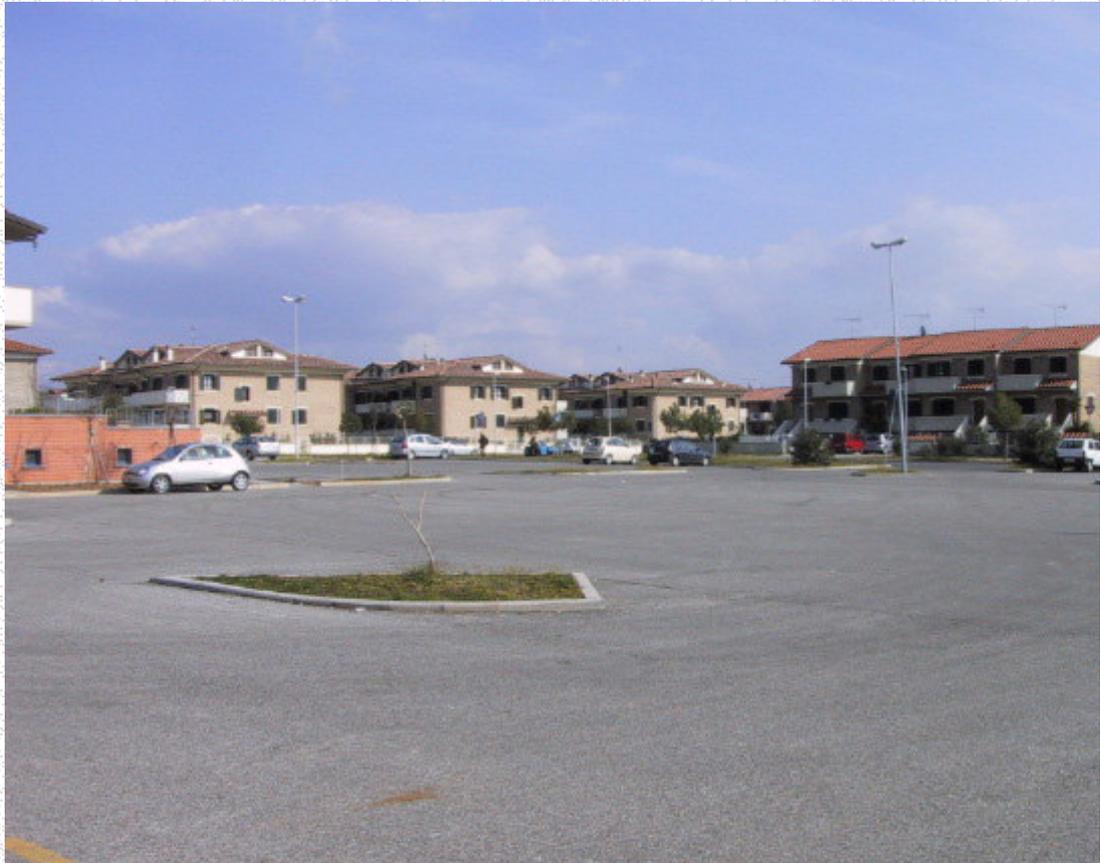
**Foto:**

**Descrizione** parcheggio inserito nella lottizzazione del Botro Secco, di recente realizzazione

**Accesso:** accesso veicoli dal piano strada; acceso pedoni da marciapiede dotato di scivolo
