**COMUNE DI ROSIGNANO MARITTIMO**  
(Provincia di Livorno)

**PROGRAMMA DI INTERVENTO  
PER L'ABBATTIMENTO  
DELLE BARRIERE  
ARCHITETTONICHE ED  
URBANISTICHE**

Volume III

Schedatura parcheggi/aree a verde/edifici

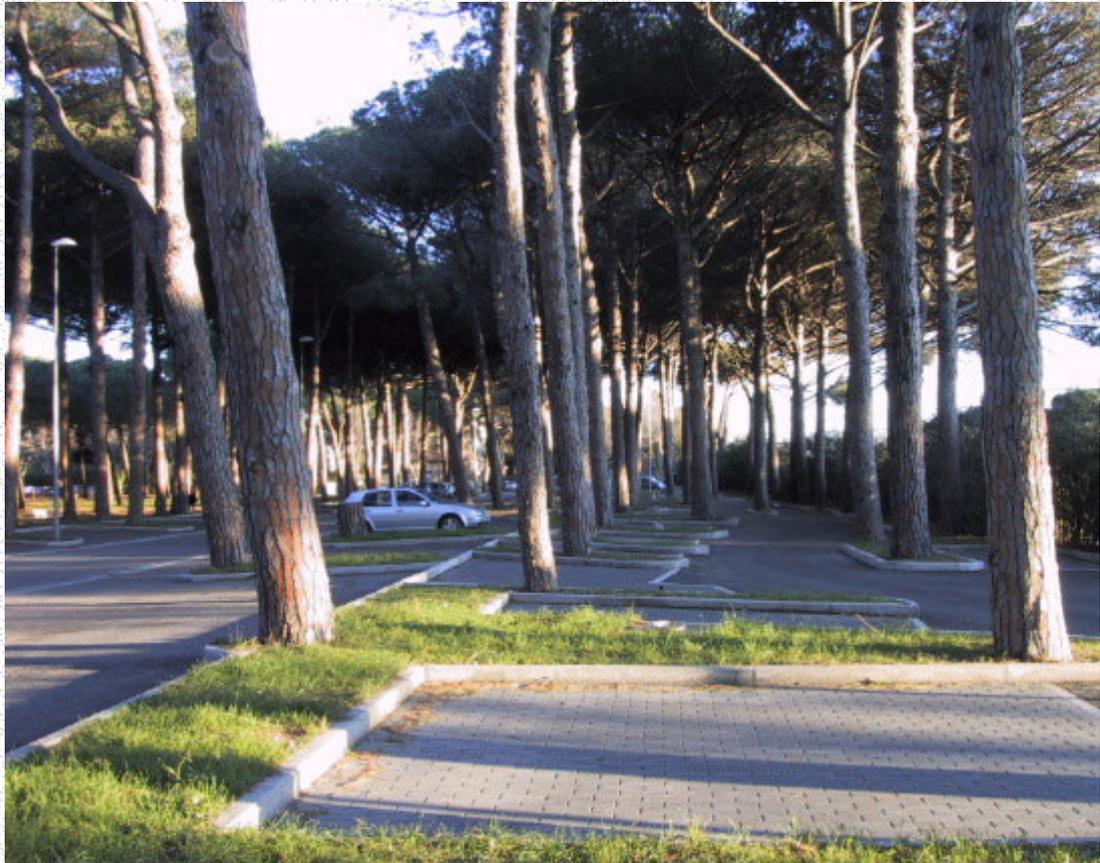
**Foto:**

**Descrizione** parcheggio in prossimità del presidio sanitario, di recente realizzazione

**Accesso:** accesso direttamente dal piano strada

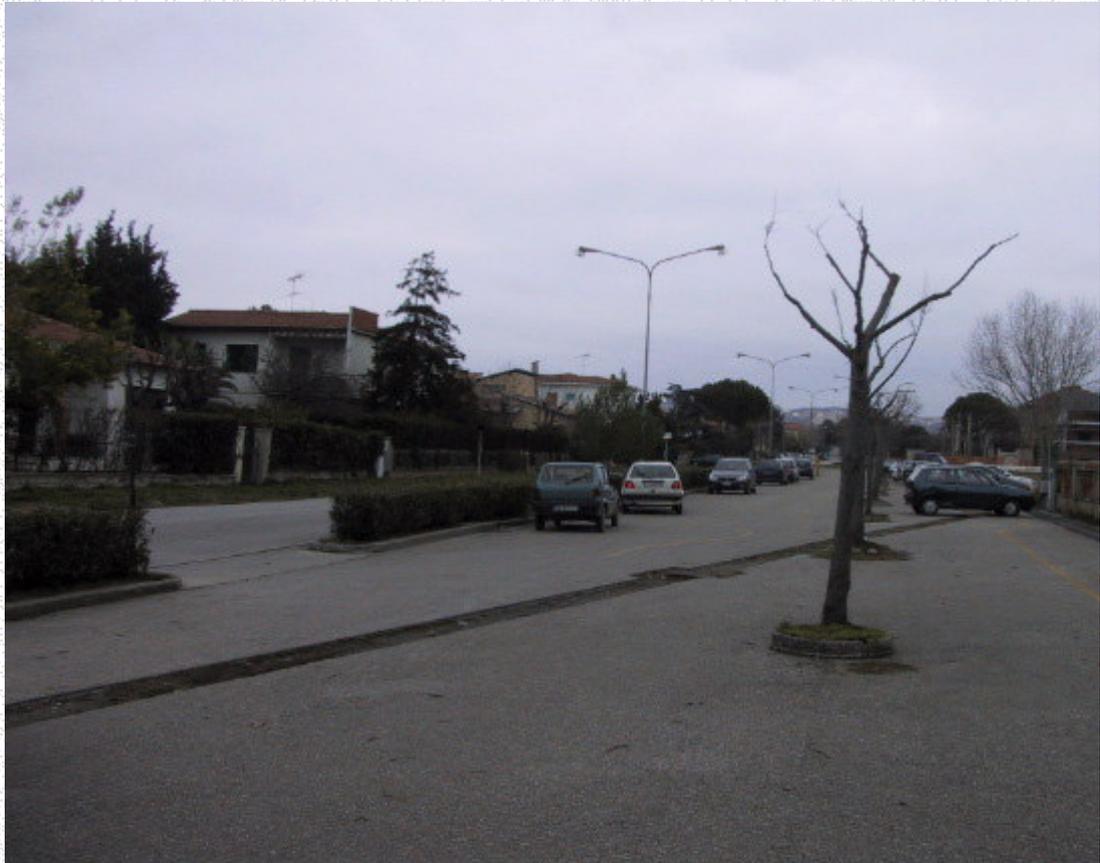
**Foto:**

**Descrizione** parcheggio pubblico vicino all'intersezione con via Allende; presenza di aiuole centrali e di separazione con via Buccari piantumate

**Accesso:** accesso da via Buccari direttamente dal piano strada, non segnalati

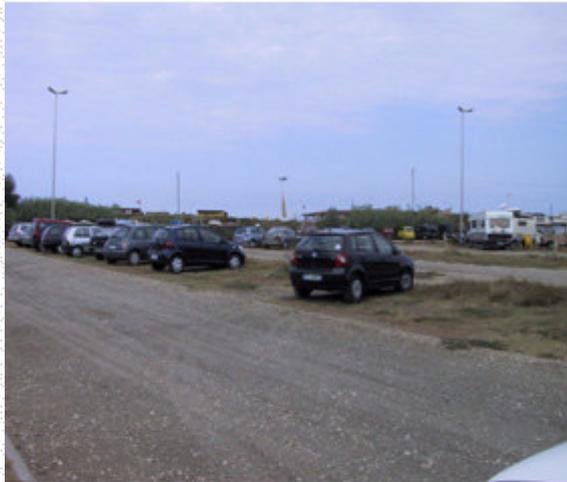
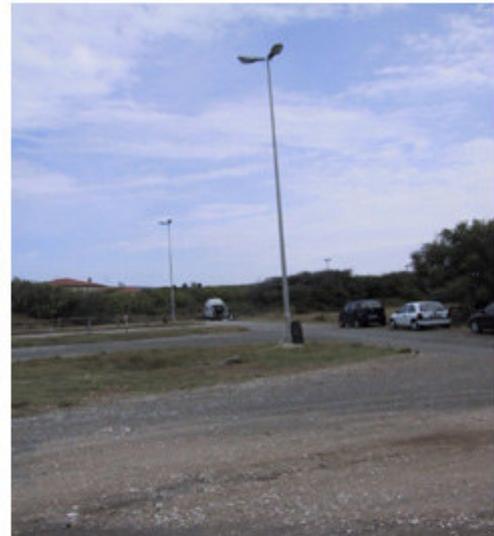
**Descrizione** parcheggio in terra battuta

**Accesso:** accesso non segnalato

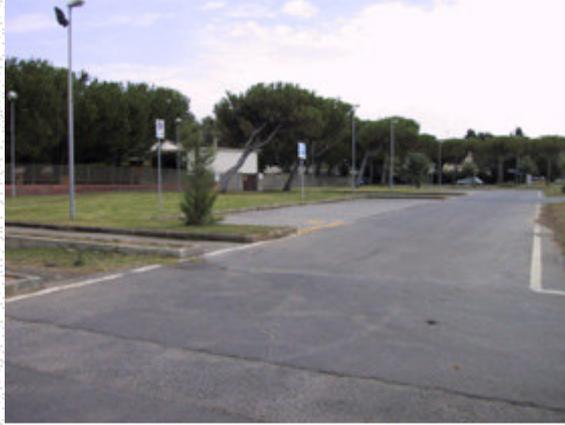
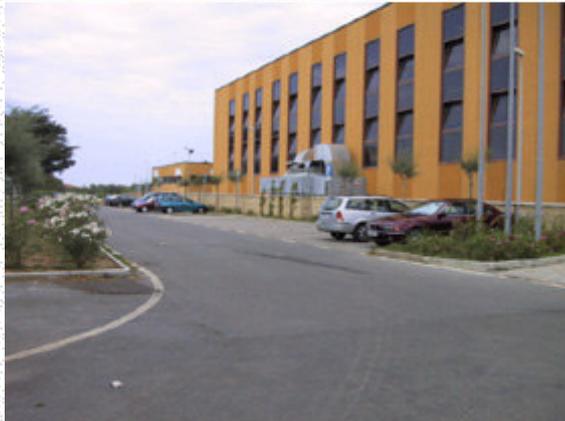
**Descrizione** parcheggio presso Palestra Lillatro ed Asilo 'Nghè, di recente realizzazione

**Accesso:** accesso direttamente dal piano strada, da via Gigli

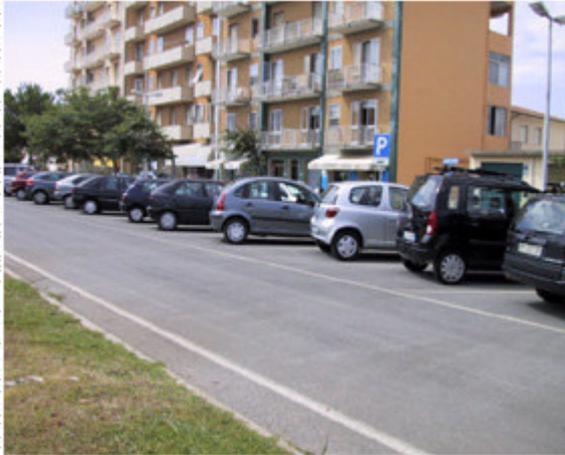
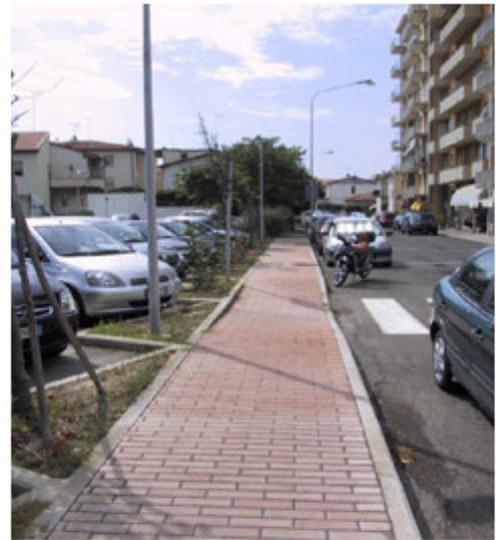
**Descrizione** parcheggio di recente realizzazione, con posti per auto e per ciclomotori

**Accesso:** ingresso da via B. Mantellassi ed uscita su via Rossini, direttamente quota piano strada

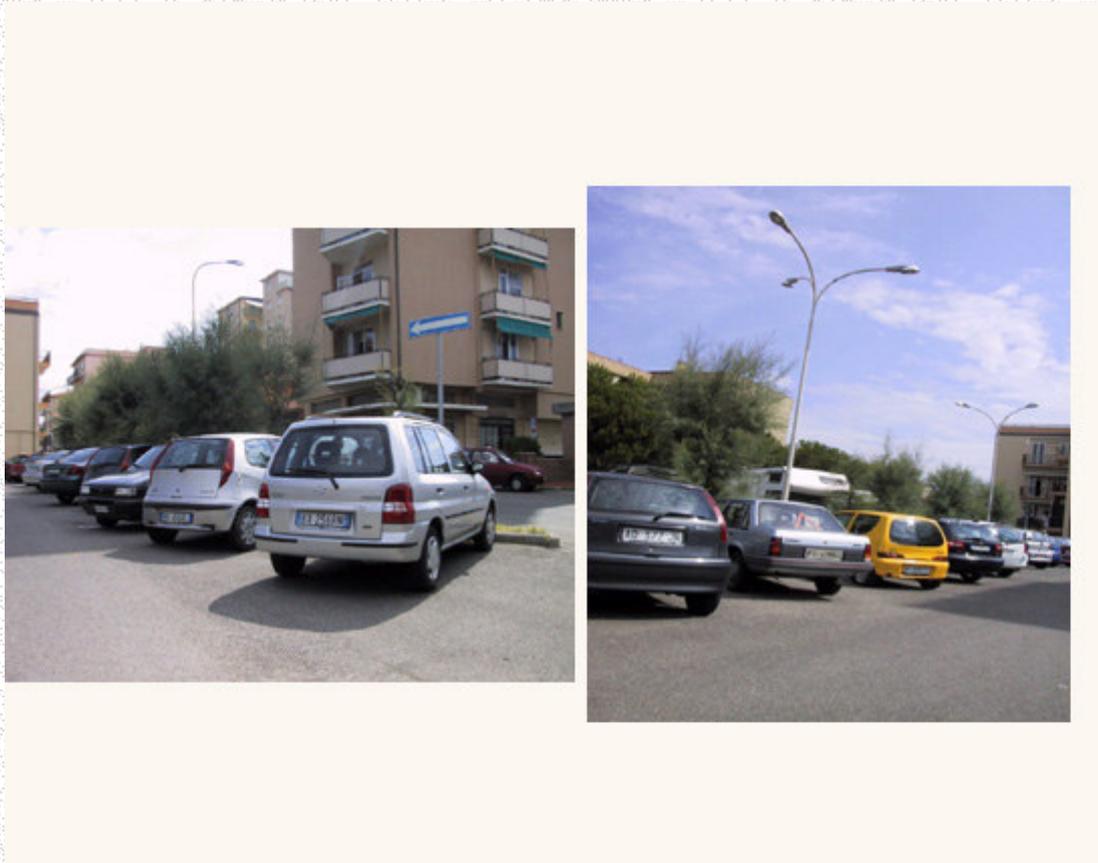
**Descrizione** parcheggio dotato di aiuola centrale piantumata

**Accesso:** accessi da via Catalani e da via Musselburgh, direttamente dal piano strada

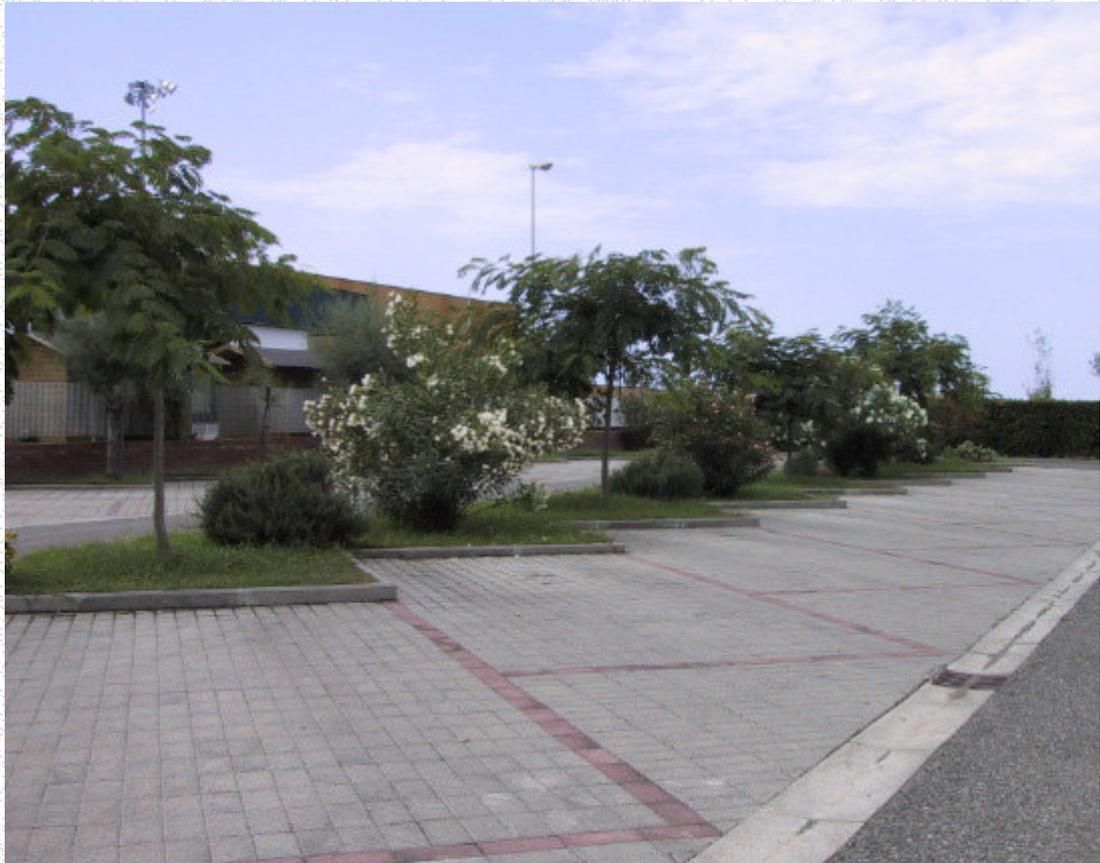
**Descrizione** parcheggio a servizio dell'edificio di culto dei Testimoni di Geova

**Accesso:** accesso da via Veneto, direttamente dal piano strada

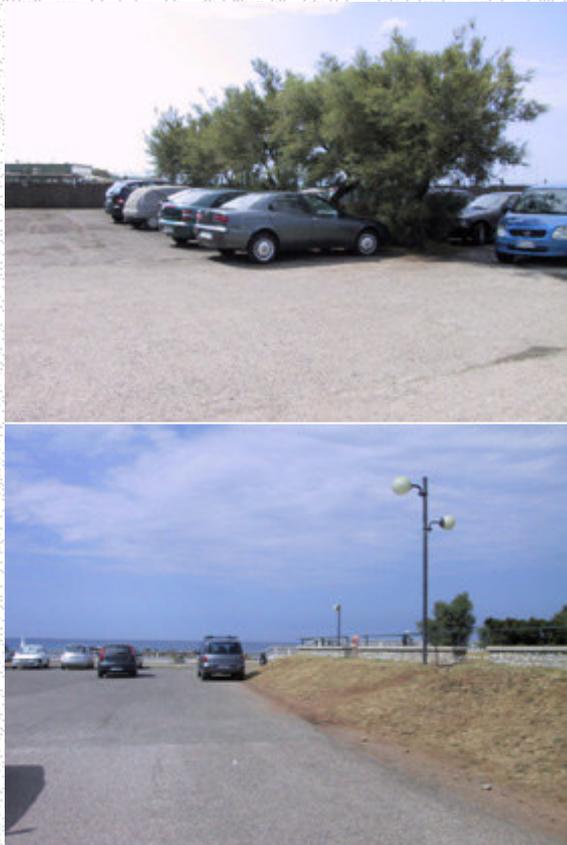
**Descrizione** ampio parcheggio che confina con la terrazza sul mare e con il Circolo dei Canottieri

**Accesso:** accesso dalla piazza, interdetto ai veicoli alti

**Posti auto:** numero posti auto non quantificabile, stalli non segnalati

**Posti auto disabili:** nessun posto per disabili segnalato

**Percorsi pedonali-pavimentazione:** pavimentazione parcheggio in terra battuta; percorso pedonale in ghiaia lungo il parapetto a delimitazione della terrazza; presenza di gradini

**Accesso:** già a raso, ma manca accesso pedonale esclusivo e protetto

**Posti auto:** da realizzare adeguata segnaletica orizzontale per delimitare gli stalli auto

**Posti auto disabili:** da individuare almeno 2 posti auto per disabili con idonea segnaletica

**Percorsi pedonali-pavimentazione:** da pavimentare completamente; da realizzare percorso pedonale adeguato con scivoli a raso per superare dislivelli

**Grado di accessibilità:** **DA ADEGUARE QUASI PER INTERO**

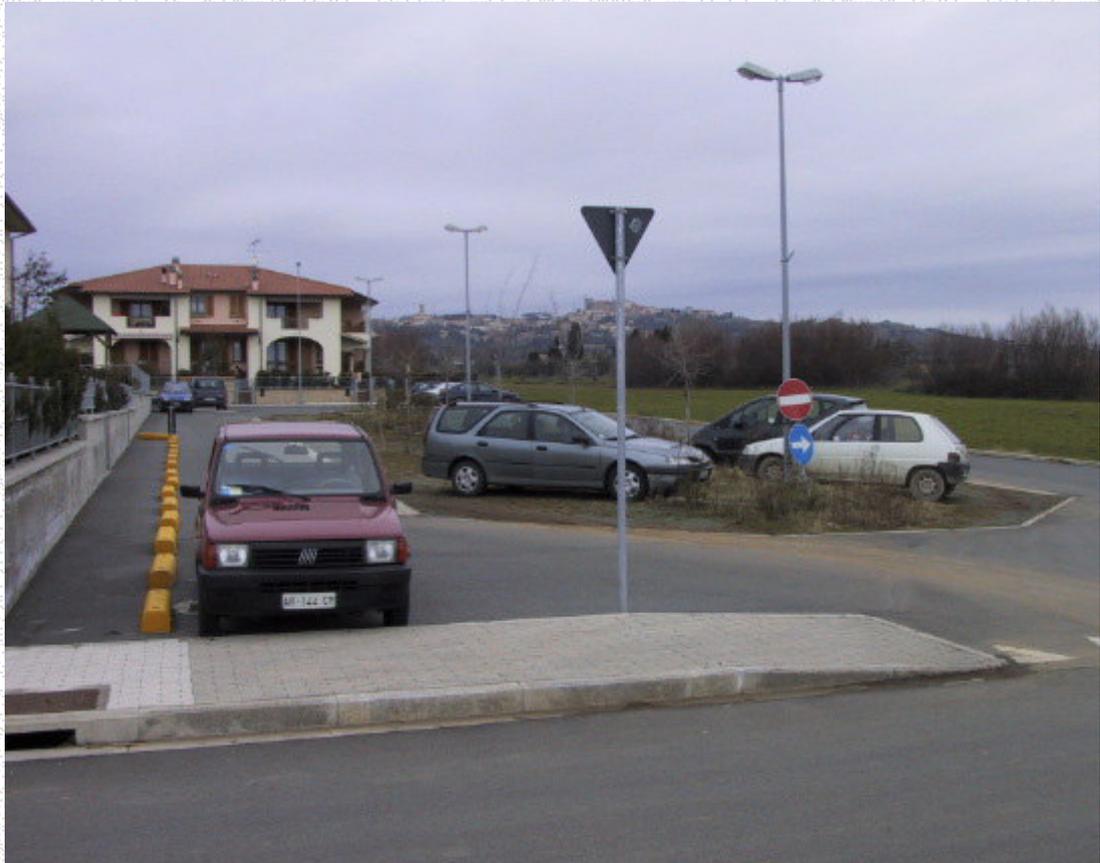
Scheda: 40P

**Descrizione** piccolo parcheggio all'interno della nuova lottizzazione, posizionato tra via Curie e via Iotti

**Accesso:** accesso da via Curie e da via N.Iotti, direttamente dal piano strada

**Posti auto:** posti auto n°24 con stalli in autobloccanti di plastica inerbiti, n° 6 con stalli in autobloccanti grigi

**Posti auto disabili:** nessun posto per disabili segnalato

**Percorsi pedonali-pavimentazione:** viabilità interna al parcheggio in asfalto

**Accesso:** già a raso, ma manca accesso pedonale esclusivo e protetto

**Posti auto:** n° sufficiente

**Posti auto disabili:** da individuare almeno 2 posti auto per disabili con idonea segnaletica

**Percorsi pedonali-pavimentazione:** già adeguata

**Grado di accessibilità:** **IN PARTE ADEGUATA ED IN PARTE DA ADEGUARE**

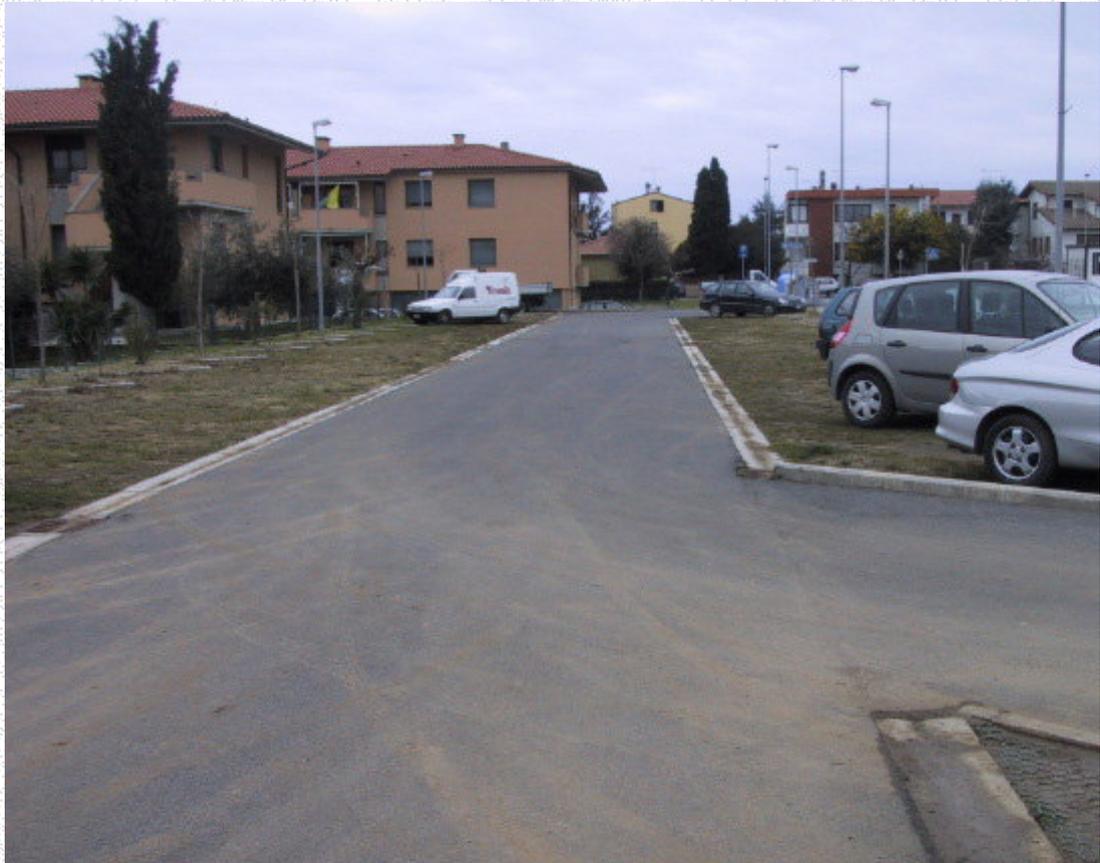
Scheda: 41P

**Descrizione** piccolo parcheggio all'interno della nuova lottizzazione, posizionato su via Curie

**Accesso:** accesso da via Curie, direttamente dal piano strada

**Posti auto:** posti auto n°16 con stalli in autobloccanti di plastica inerbiti, in pessimo stato di conservazione

**Posti auto disabili:** nessun posto per disabili segnalato

**Percorsi pedonali-pavimentazione:** viabilità interna al parcheggio in asfalto

**Accesso:** già a raso, ma manca accesso pedonale esclusivo e protetto

**Posti auto:** n° sufficiente

**Posti auto disabili:** da individuare almeno 1 posto auto per disabili con idonea segnaletica

**Percorsi pedonali-pavimentazione:** già adeguata; da mantenere pavimentazione degli stalli

**Grado di accessibilità:** **IN PARTE ADEGUATA ED IN PARTE DA ADEGUARE**

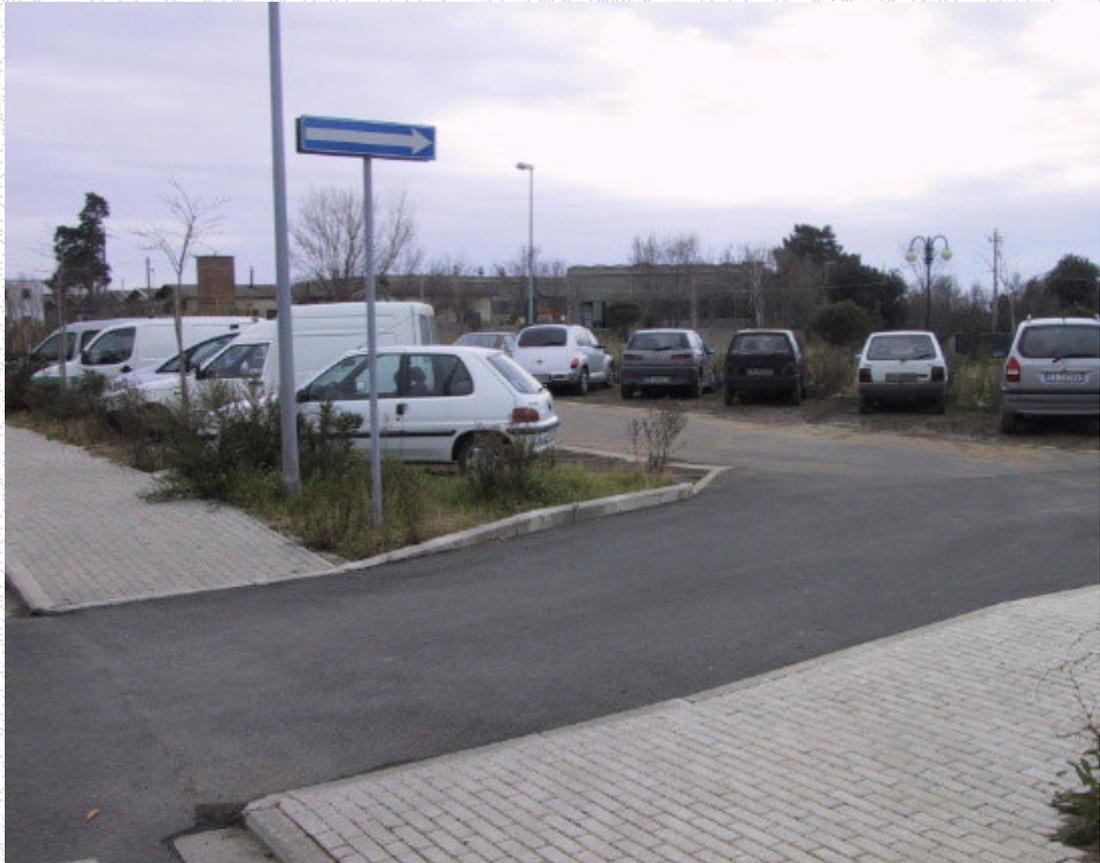
Scheda: 42P

**Descrizione** ampio parcheggio situato su via Curie, con alcuni posti auto distaccati

**Accesso:** accesso da via Curie, direttamente dal piano strada

**Posti auto:** posti auto n°33 con stalli in autobloccanti di plastica inerbiti, in pessimo stato di conservazione, e n° 7 con stalli in autobloccanti grigi

**Posti auto disabili:** nessun posto per disabili segnalato

**Percorsi pedonali-pavimentazione:** viabilità interna al parcheggio in asfalto

**Accesso:** già a raso, ma manca accesso pedonale esclusivo e protetto

**Posti auto:** n° sufficiente

**Posti auto disabili:** da individuare almeno 2 posti auto per disabili con idonea segnaletica

**Percorsi pedonali-pavimentazione:** già adeguata; da mantenere pavimentazione degli stalli

**Grado di accessibilità:** **IN PARTE ADEGUATA ED IN PARTE DA ADEGUARE**

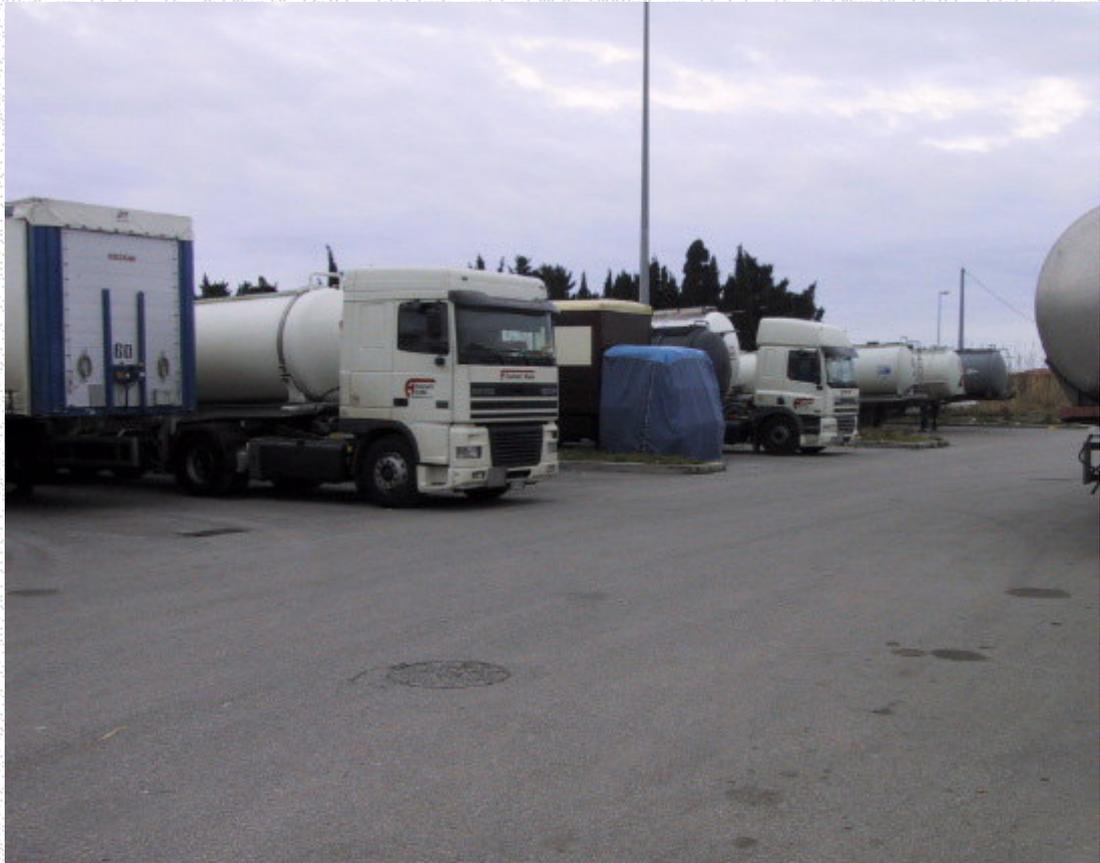
Scheda: 43P

**Descrizione** ampio parcheggio ad uso di mezzi pesanti a servizio delle varie attività della zona artigianale

**Accesso:** accesso da via G. Rossa

**Posti auto:** numero posti non quantificabile, stalli non segnalati

**Posti auto disabili:** nessun posto per disabili segnalato

**Percorsi pedonali-pavimentazione:** pavimentazione in asfalto

**Accesso:** già adeguato

**Posti auto:** vista la destinazione per mezzi pesanti, non è necessario segnalare gli stalli

**Posti auto disabili:** da individuare almeno 1 posto auto per disabili con idonea segnaletica

**Percorsi pedonali-pavimentazione:** già adeguata

**Grado di accessibilità:** **IN PARTE ADEGUATA ED IN PARTE DA ADEGUARE**

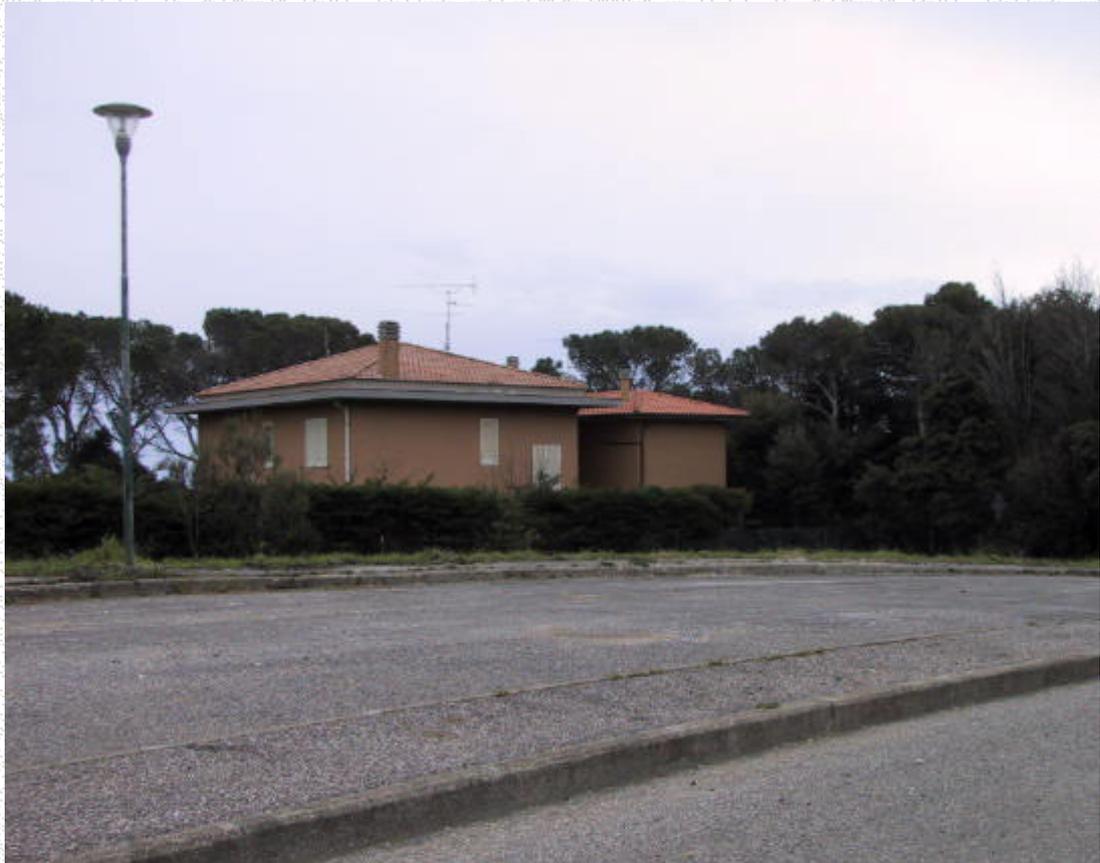
**Foto:**

**Descrizione** parcheggio in asfalto posto lateralmente a via R. Sanzio, e separato dalla strada da tratto di marciapiede

**Accesso:** dalla strada a raso; dal marciapiede circostante con scalini

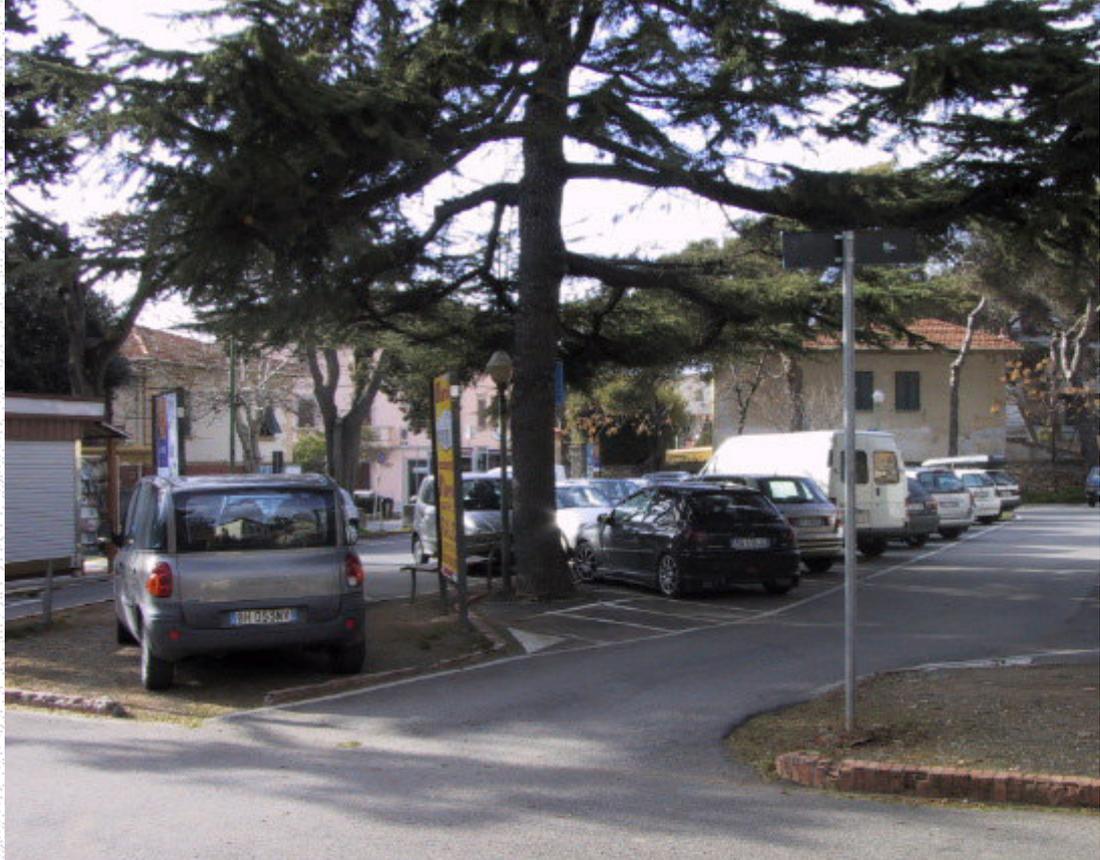
**Scheda:** 45P

**Descrizione** parcheggio situato in prossimità della Chiesa di Castiglioncello, con stalli indicati a lisca di pesce, con presenza di alberature di alto fusto e piccole aiuole

**Accesso:** da via Gorizia direttamente dal piano strada, a raso

**Posti auto:** totale posti auto n°30, con stalli segnalati orditi a lisca di pesce

**Posti auto disabili:** n°1 posto segnalato per portatori di handicap

**Percorsi pedonali-pavimentazione:** pavimentazione parcheggio in asfalto; nessun marciapiede o percorso pedonale

**Accesso:** già a raso, ma manca accesso pedonale esclusivo e protetto

**Posti auto:** n° sufficiente

**Posti auto disabili:** numero da incrementare

**Percorsi pedonali-pavimentazione:** pavimentazione parcheggio adeguata, manca percorso pedonale; aiuole vetuste da rifare

**Grado di accessibilità:** DA ADEGUARE QUASI PER INTERO

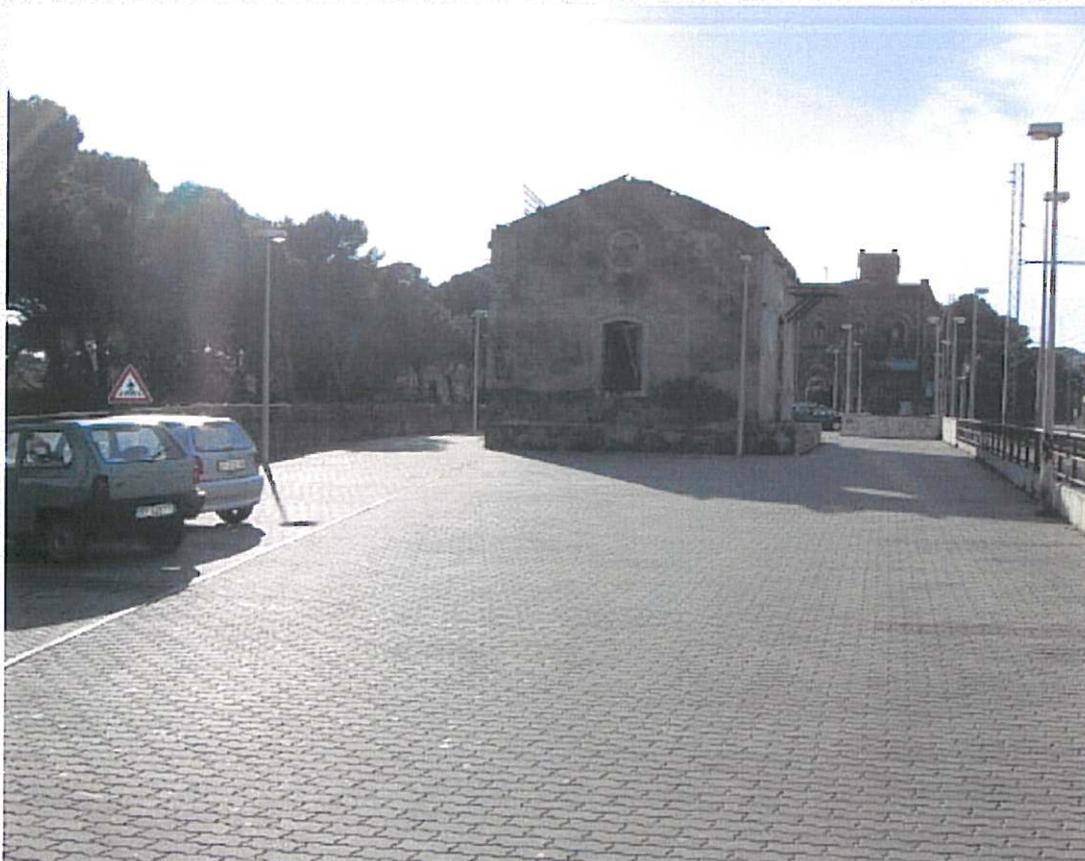
**Foto:**

**Descrizione:** ampio parcheggio presso la Stazione Ferroviaria, ricavato in un piazzale chiuso delimitato da un muro sia verso la via Aurelia che verso i binari

**Accesso:** entrata dalla via Aurelia lato sud, a raso dierttamente dal piano strada, uscita sulla via Aurelia lato nord

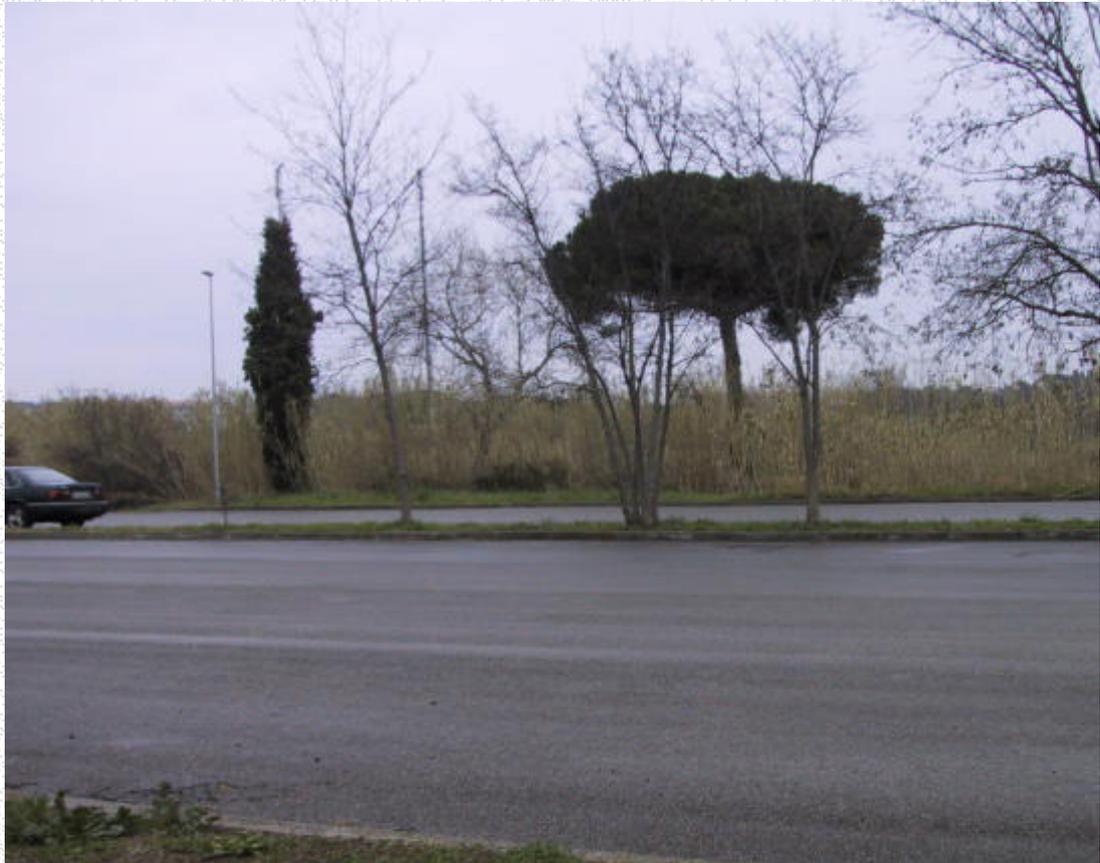
**Scheda:** 47P

**Descrizione** parcheggio posto lungo la via Tamerici, separato da questa da aiuola a verde, illuminato

**Accesso:** da via Tamerici direttamente dal piano strada, a raso

**Posti auto:** numero posti auto non quantificabile, stalli non segnalati

**Posti auto disabili:** nessun posto per disabili segnalato

**Percorsi pedonali-pavimentazione:** pavimentazione parcheggio in asfalto; nessun marciapiede o percorso pedonale

**Accesso:** già a raso, ma manca accesso pedonale esclusivo e protetto

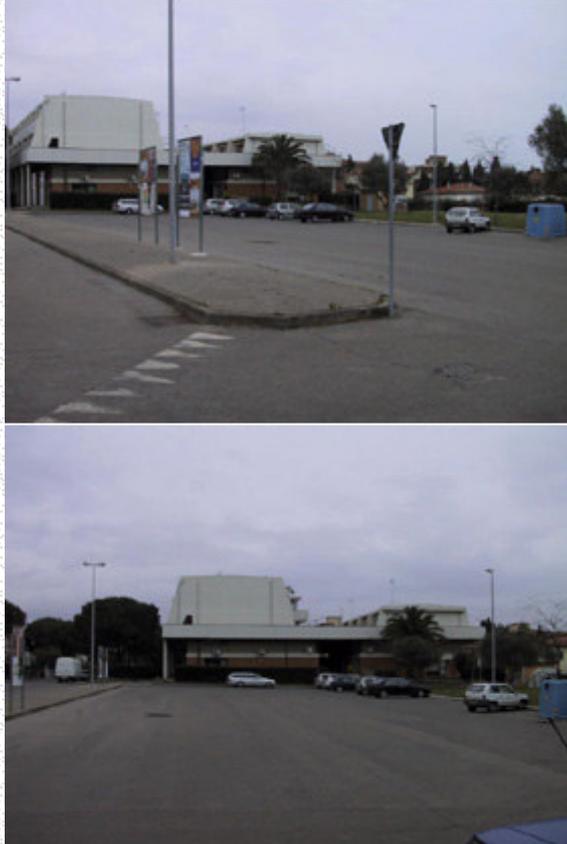
**Descrizione** ampio parcheggio situato in prossimità dell'Ufficio Postale, delimitato su tre lati da marciapiede asfaltato, illuminato

**Accesso:** direttamente dal piano strada, a raso; da marciapiede con scalini

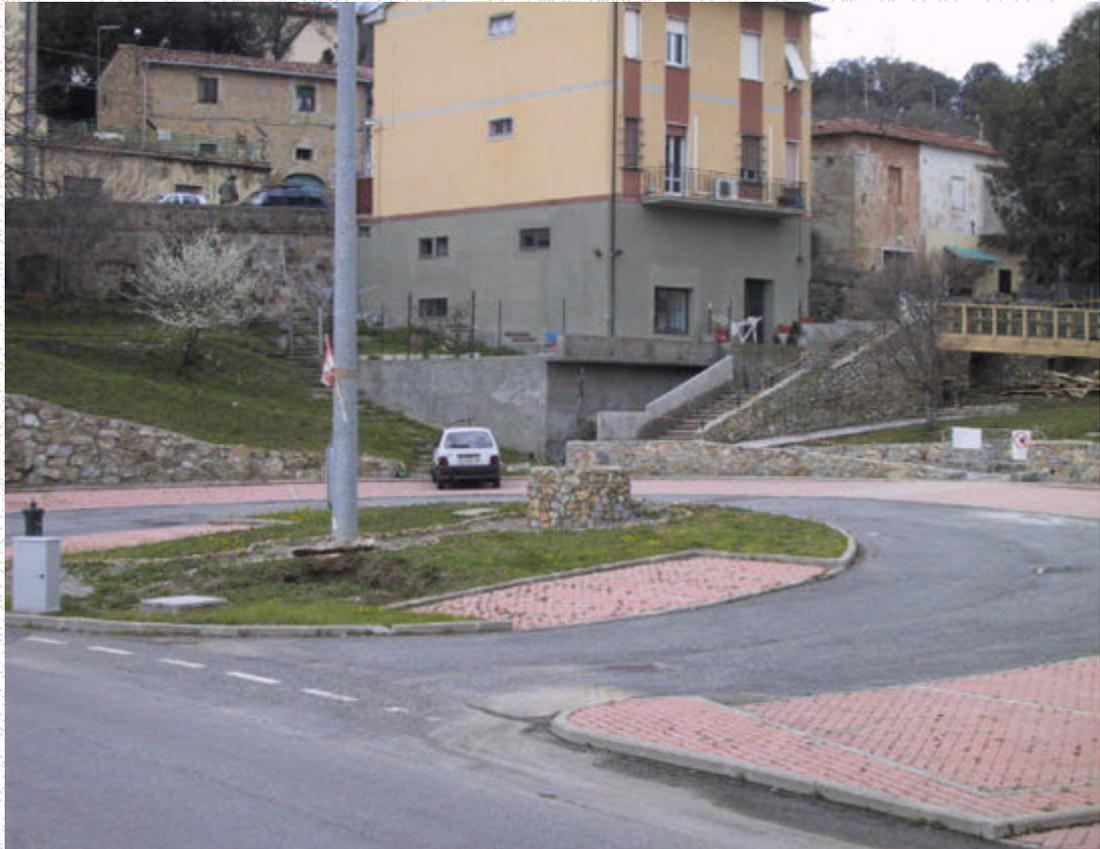
**Descrizione** parcheggio di recente realizzazione, con stalli in betonelle colorate, con accesso da via Falcone e circolazione interna "a rotatoria"

**Accesso:** modalità di accesso adeguata, direttamente da via Falcone

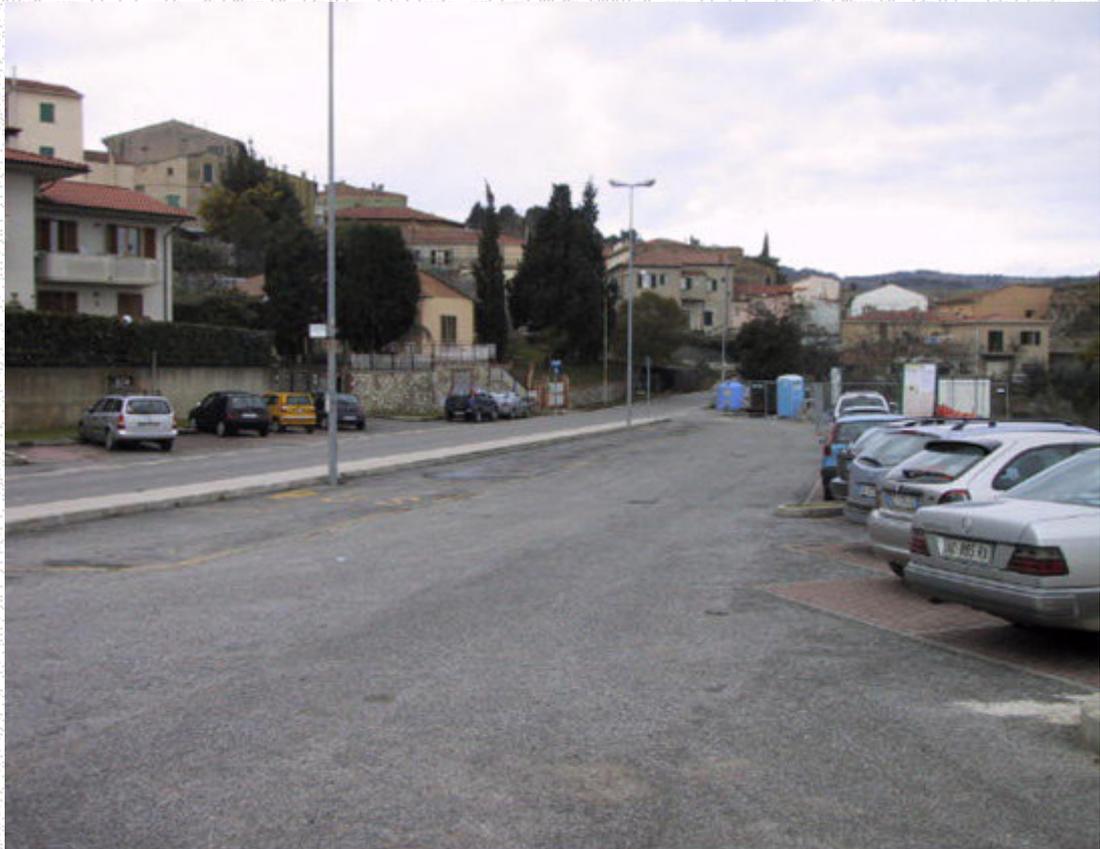
**Descrizione** parcheggio di recente realizzazione, con stalli pavimentati con autobloccanti; vi è compreso anche il parcheggio degli autobus; viabilità interna a senso unico

**Accesso:** modalità di accesso adeguata, direttamente da via del Sorbetto

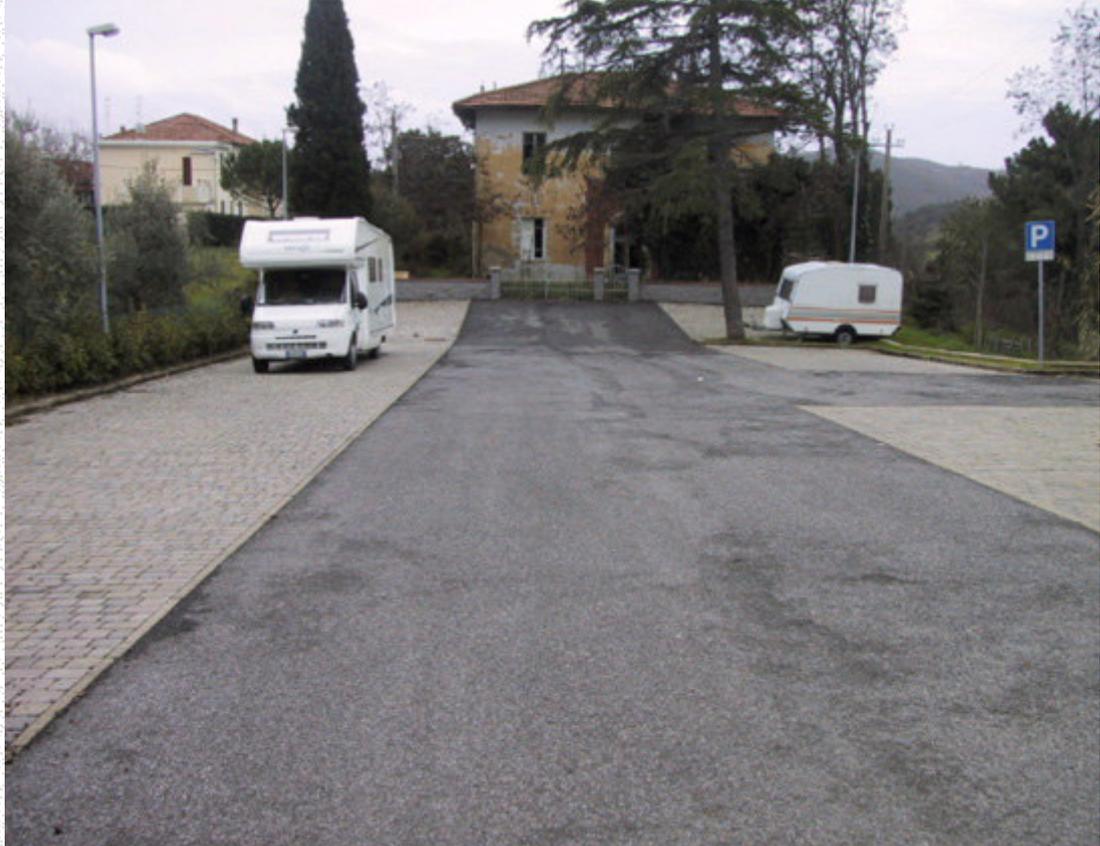
**Descrizione** parcheggio situato nei pressi della cabina Enel, realizzato nel 1998, distante circa 300 metri dal centro storico della frazione

**Accesso:** modalità di accesso adeguata, direttamente da via Traversa Livornese

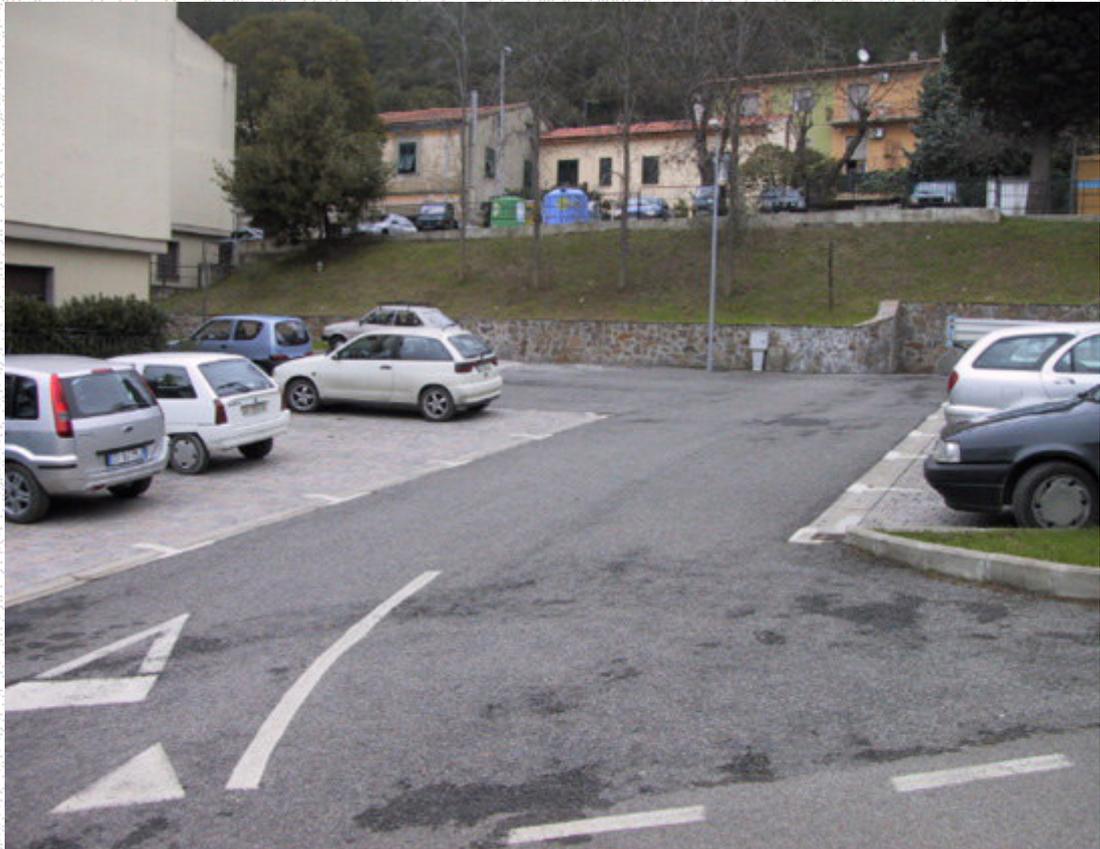
**Descrizione** collocato tra via Nenni e via del Diacciarello, è stato realizzato negli anni 1998-'99

**Accesso:** accesso carrabile a raso da via del Diacciarello; accesso pedonale con scalinata da via Nenni

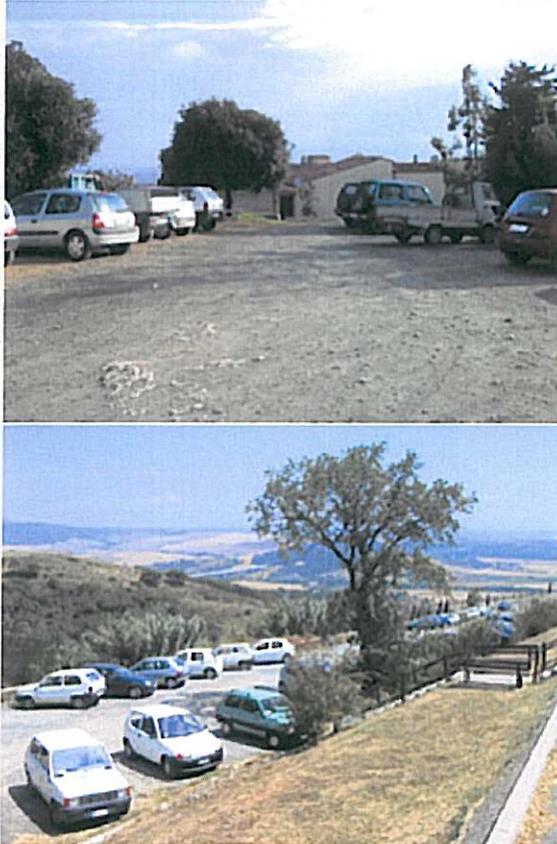
**Descrizione:** parccheggio situato nella parte più alta e storica della frazione, suddiviso in due porzioni sopra e sotto strada

**Accesso:** accesso carrabile a raso da via della Fonte

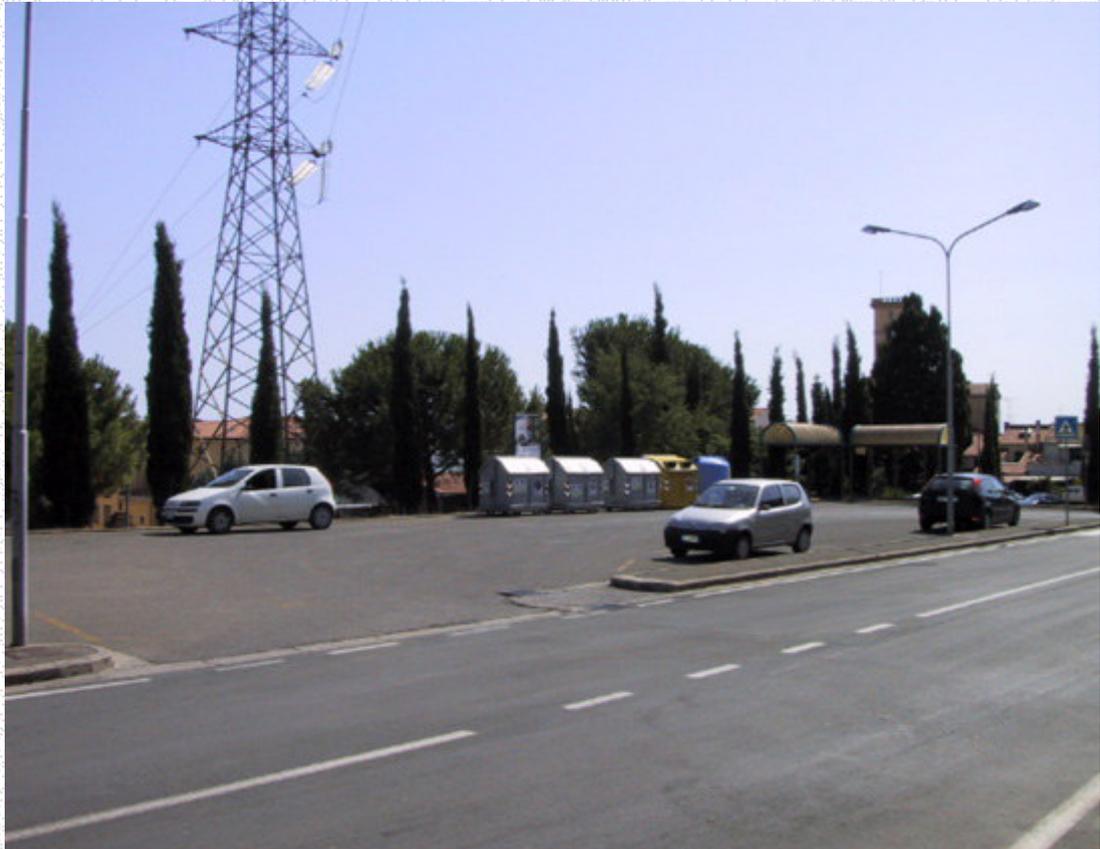
**Descrizione** parcheggio molto ampio, situato nella parte alta della frazione, completamente asfaltato ma con stalli non individuati; in parte utilizzato come sosta bus e come piazzola per bancarelle

**Accesso:** accesso a raso carrabile da via De Filippo, con una entrata ed una uscita

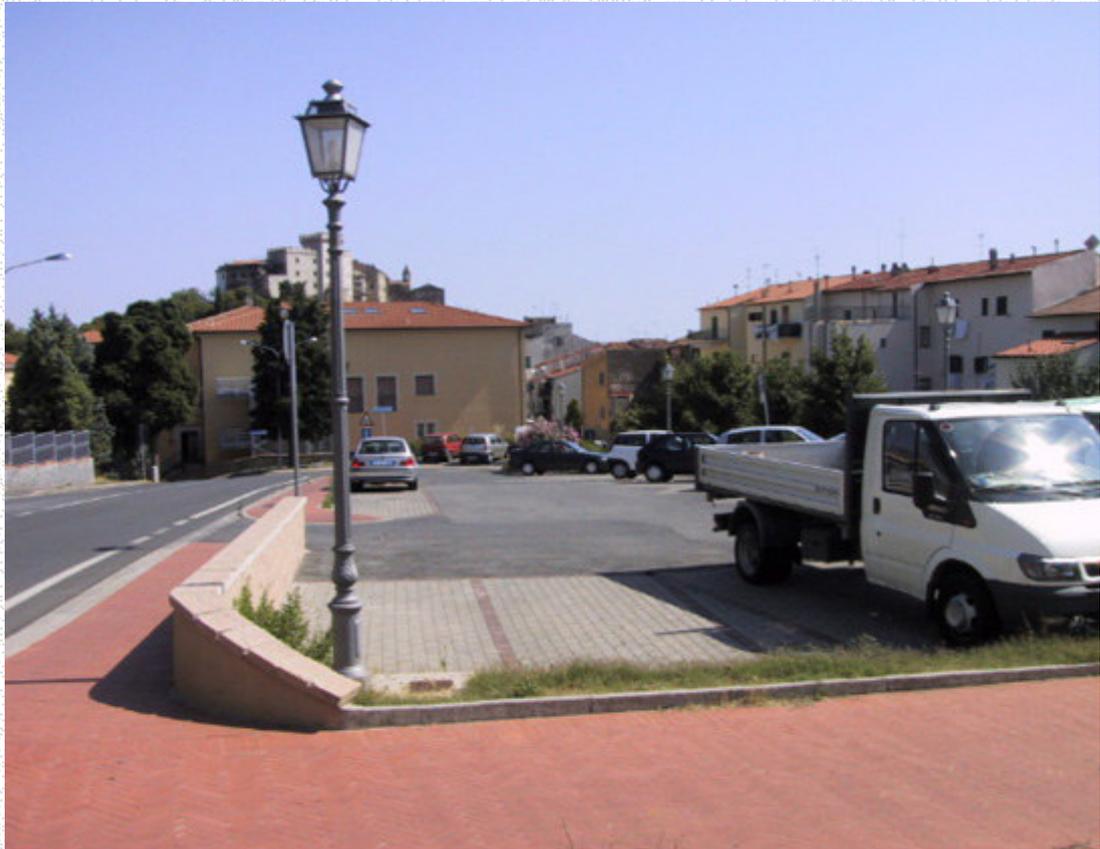
**Descrizione** parcheggio situato presso l'Ufficio Postale, di recente realizzazione, illuminato

**Accesso:** accesso a raso carrabile da via De Filippo
