**COMUNE DI ROSIGNANO MARITTIMO**  
(Provincia di Livorno)

**PROGRAMMA DI INTERVENTO  
PER L'ABBATTIMENTO  
DELLE BARRIERE  
ARCHITETTONICHE ED  
URBANISTICHE**

Volume III

Schedatura parcheggi/aree a verde/edifici

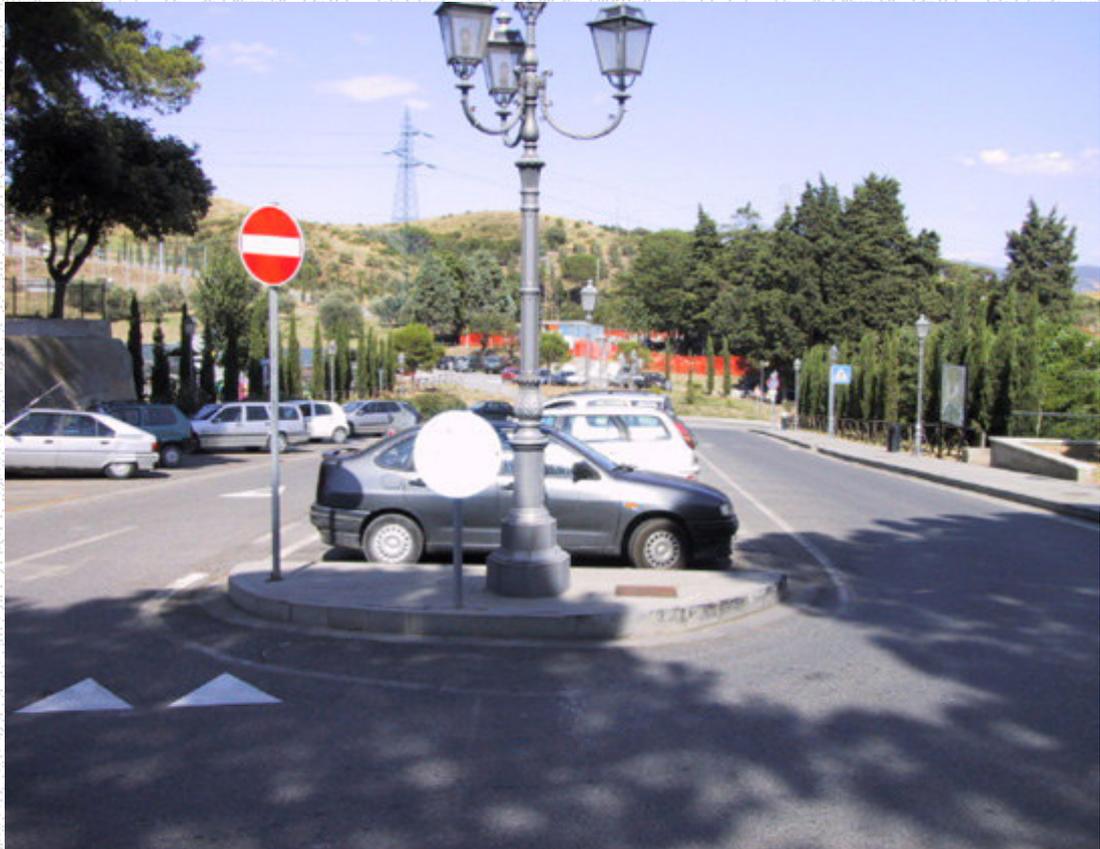
**Descrizione** parcheggio di recente realizzazione, situato sotto la piazza centrale Carducci della frazione, completamente illuminato

**Accesso:** accesso carrabile a raso da via della Fonte, con presenza anche di marciapiedi

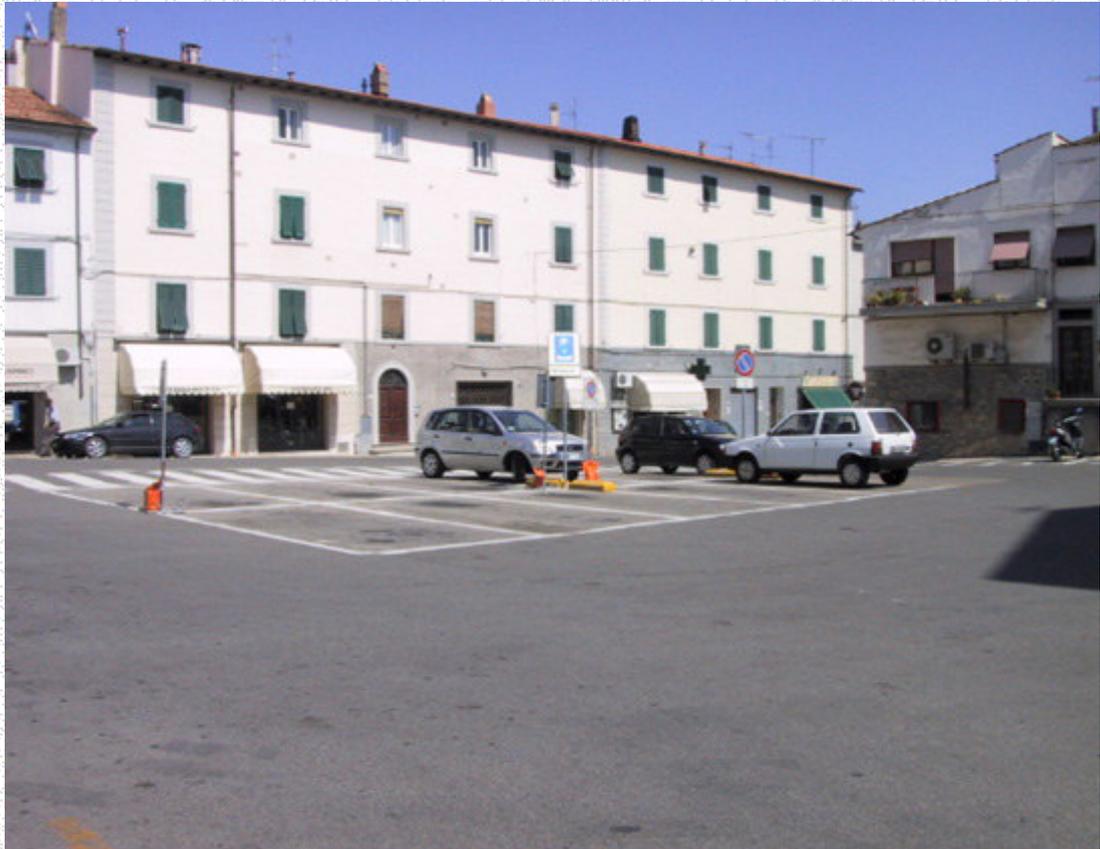
**Descrizione** parcheggio a disco orario nella piazza principale della frazione, di fronte alla chiesa omonima; mancano completamente percorsi pavimentati protetti; scarsa illuminazione

**Accesso:** accesso a raso su tutta la piazza e da via Gramsci

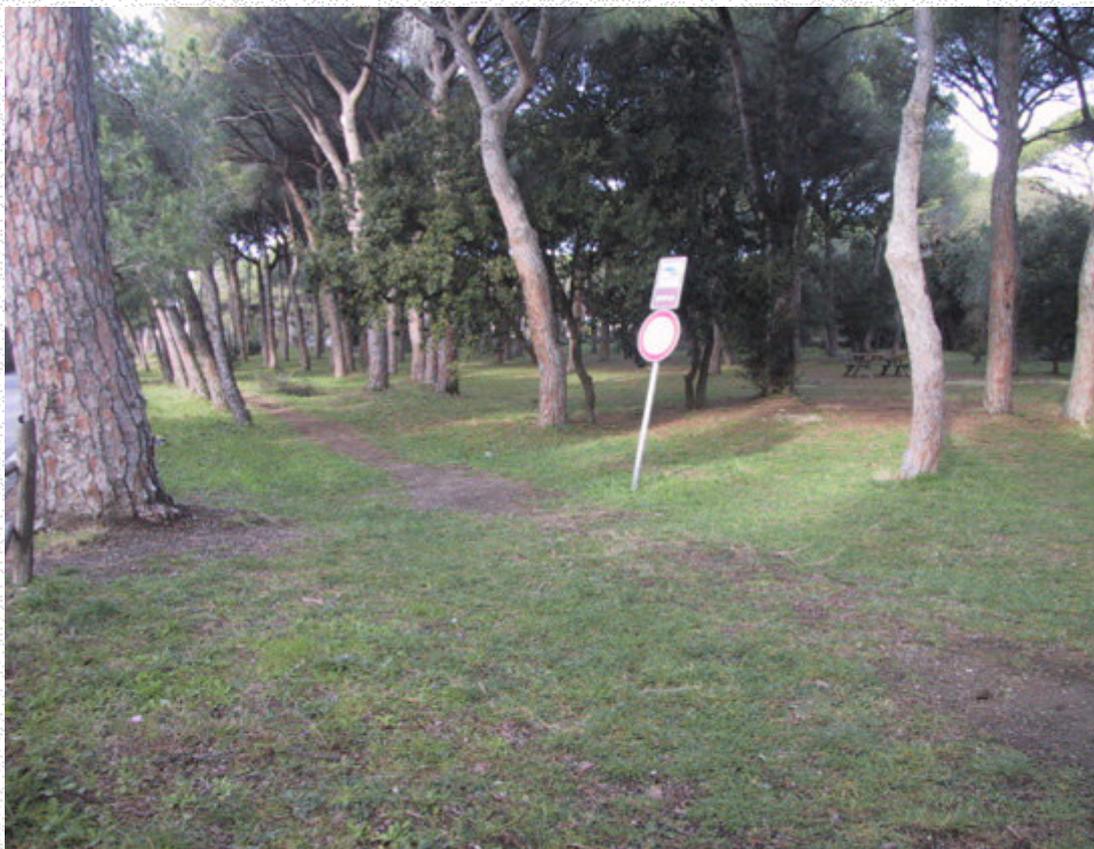
**Descrizione** ampio parco a pineta nei pressi del cimitero e del pontile Soc. Solvay; separato dalla strada da staccionata in legno

**Accesso:** direttamente dalla strada attraverso accessi ricavati nella staccionata in filagne

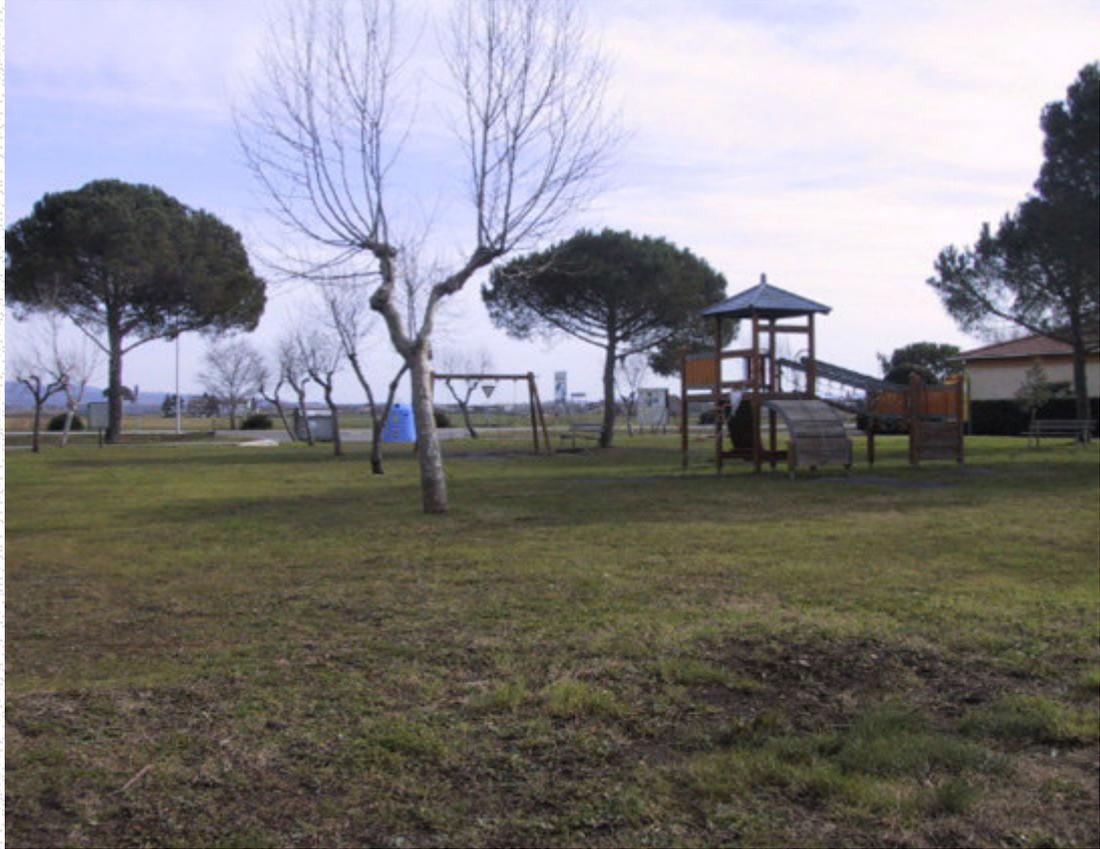
**Descrizione** area a verde suddivisa in due porzioni, la principale delle quali attrezzata con piccolo parco giochi

**Accesso:** direttamente dalla strada, a raso su tutta l'area

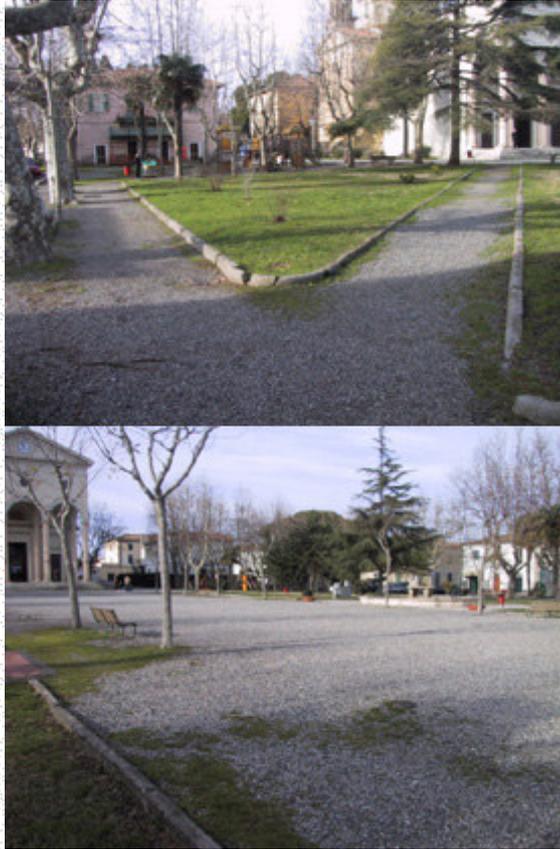
**Descrizione** piazza centrale della frazione, composta da ampie aree a verde, area giochi e camminamenti; comprende all'interno la chiesa cittadina

**Accesso:** direttamente dalle strade laterali

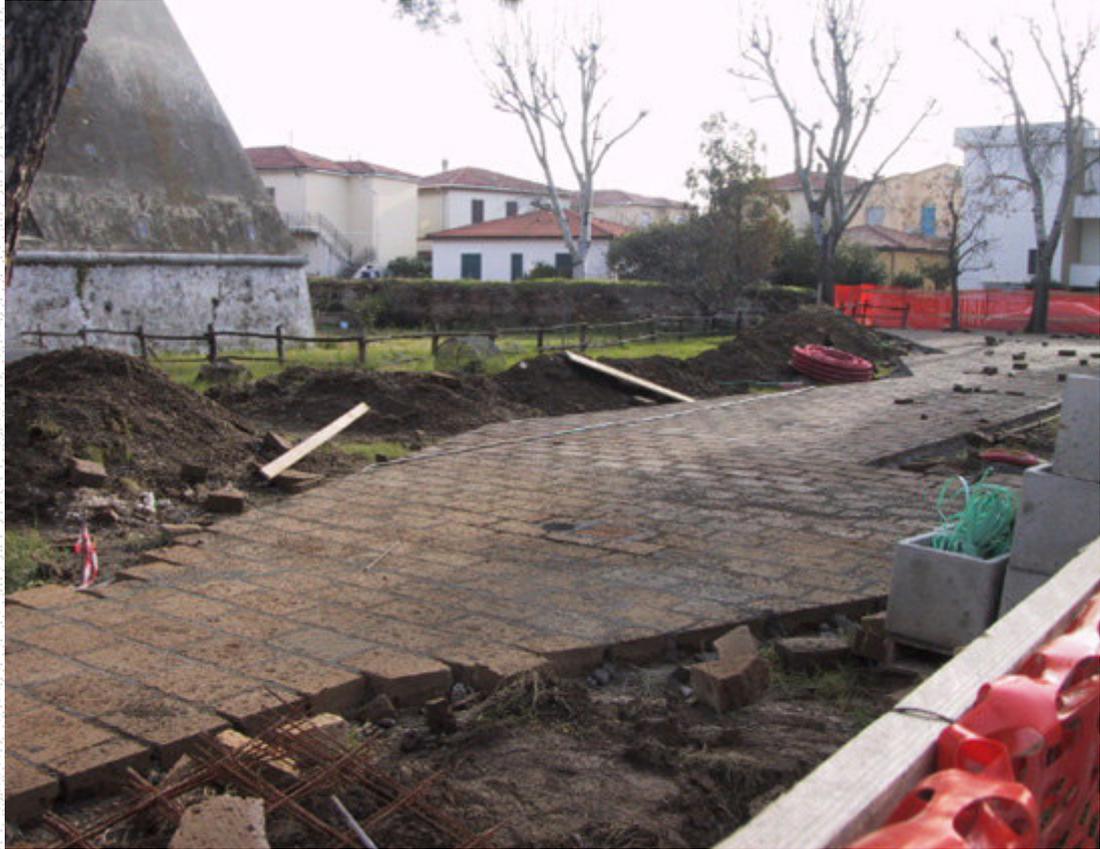
**Descrizione** area circostante la vecchia torre di avvistamento, nel centro cittadino, in corso di ristrutturazione

**Accesso:** area transennata per i lavori in corso finalizzati ad un recupero per una migliore fruibilità

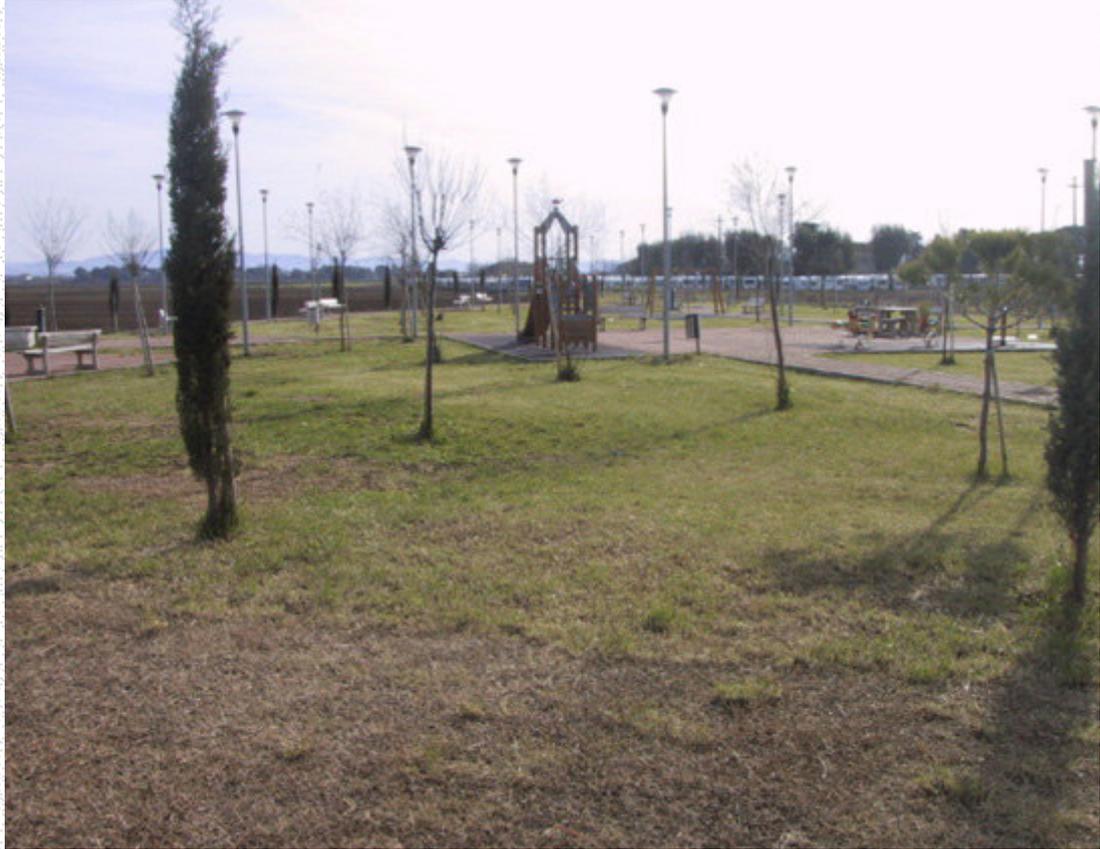
**Descrizione** nuovo parco ubicato nella zona sud di Vada, nell'ambito di una nuova lottizzazione, comprensivo di parco giochi

**Accesso:** accesso dalla strada mediante idoneo scivolo dal marciapiede

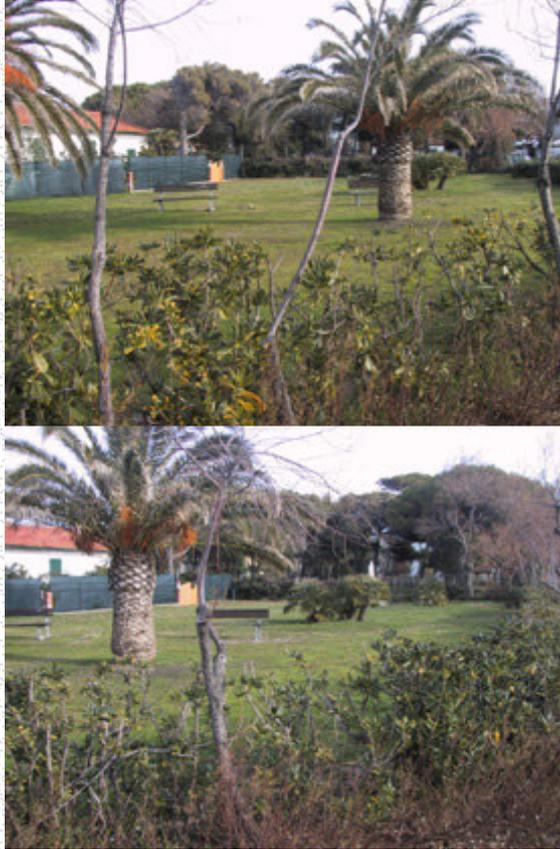
**Descrizione** ampio parco nei pressi dell'incrocio tra via Lungomare e via di Marina

**Accesso:** accesso dal marciapiede sia da via di Marina che da via Lungomare

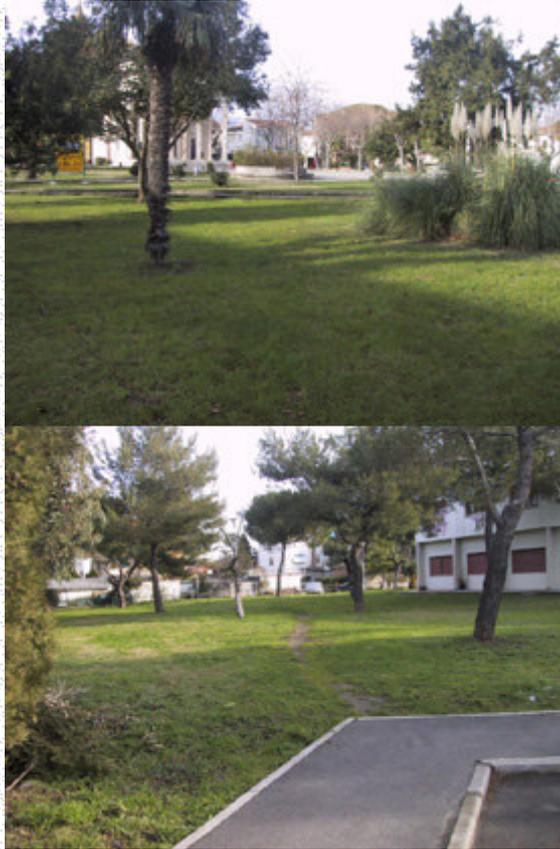
**Descrizione** area situata tra via XX Giugno e via Gobetti, piantumata con alcuni pini

**Accesso:** accesso sia da via XX Giugno che da via Gobetti

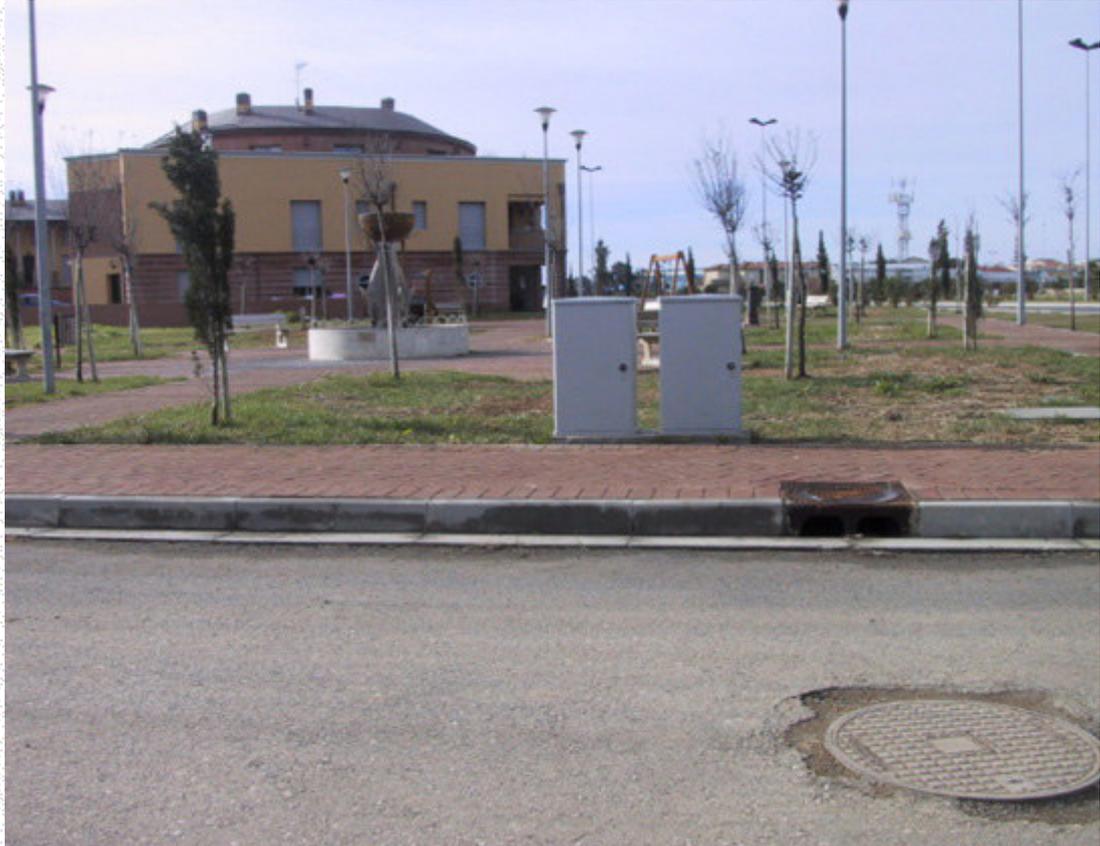
**Descrizione** piccolo parco nella nuova urbanizzazione a sud di Vada, con area attrezzata con giochi

**Accesso:** accesso dalla strada mediante idoneo scivolo dal marciapiede

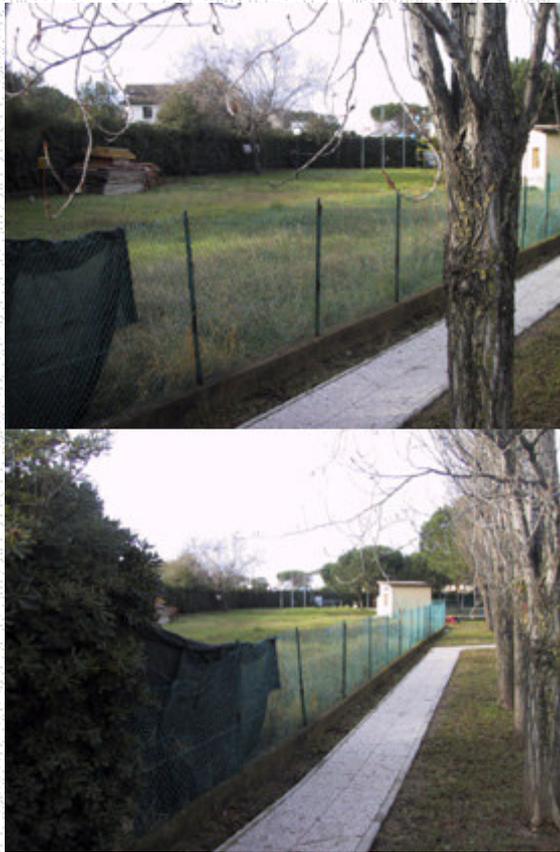
**Descrizione** ampio parco situato al centro del paese, prevalentemente usato nel periodo estivo

**Accesso:** accesso dal via F.lli Bandiera

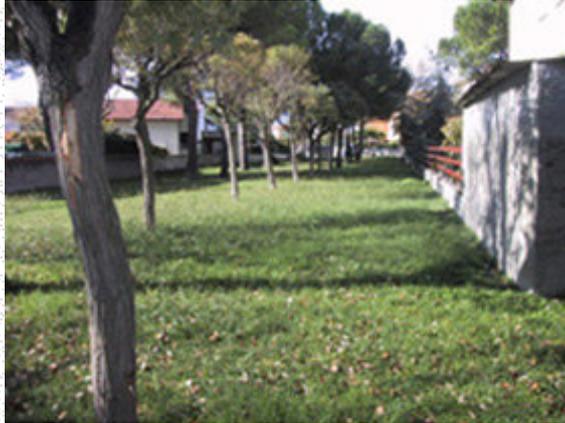
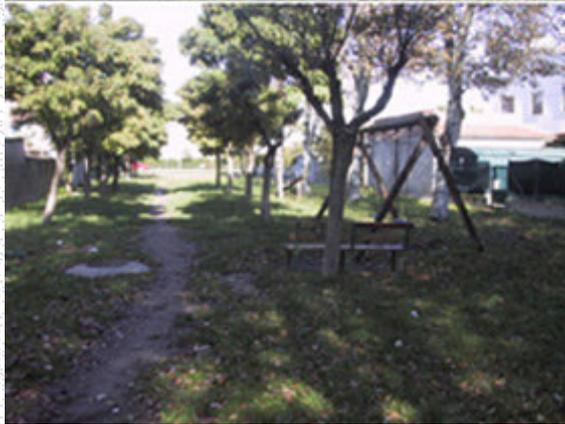
**Descrizione** area a verde situata tra via della Meloria e via Isola di Montecristo, con area attrezzata con giochi in legno

**Accesso:** accesso a raso mediante passaggi creati nella staccionata di filagne in legno

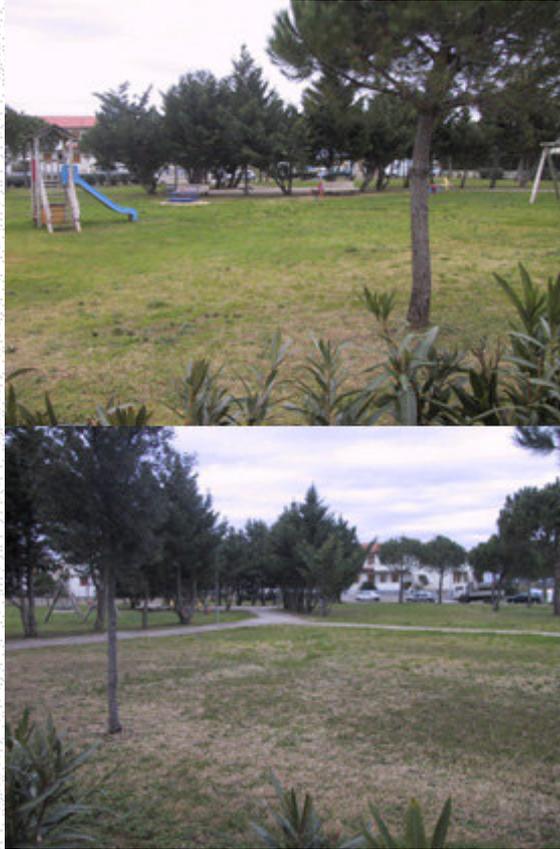
**Descrizione** parco situato nell'area compresa tra via Generale Dalla Chiesa e via Div. Garibaldi

**Accesso:** accesso dal marciapiede

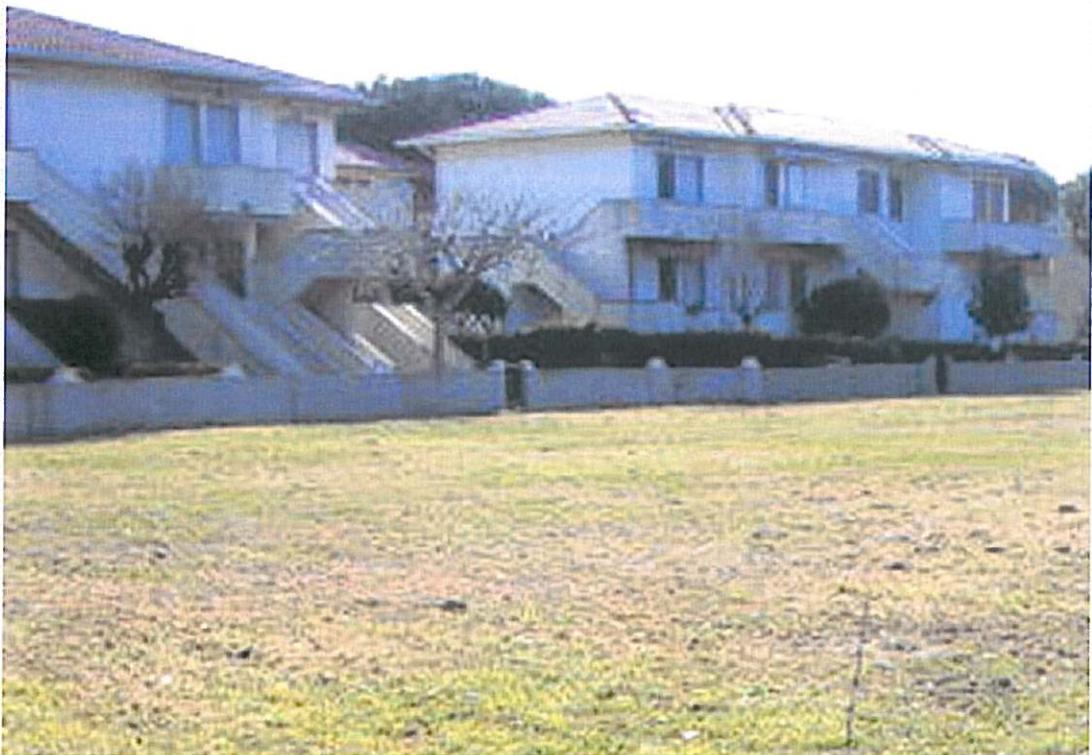
**Descrizione** piccola area in stato di abbandono, disposta lateralmente lungo la strada

**Accesso:** accesso dal marciapiede

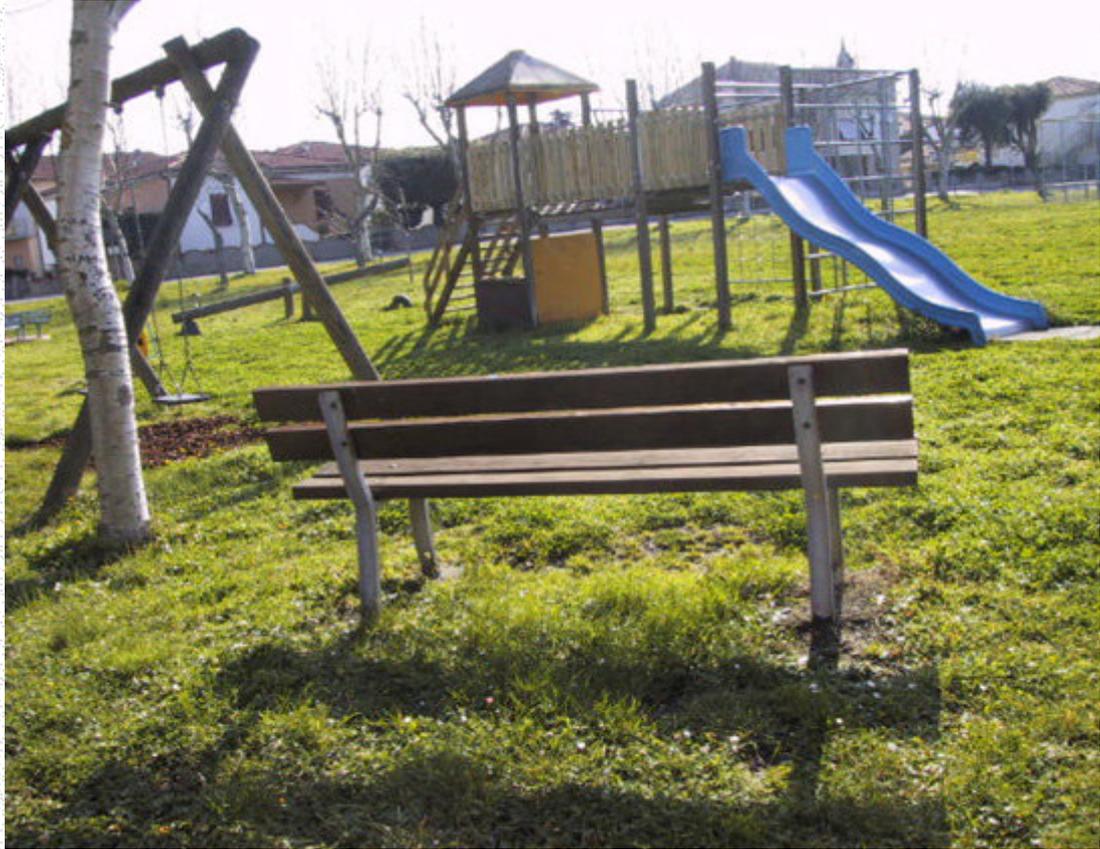
**Descrizione** parco giochi situato tra via delle Saracine e via Telesio, su area pianeggiante, attrezzato con vari giochi ed area delimitata per tappeti elastici

**Accesso:** direttamente dalla strada, a raso su tutta l'area

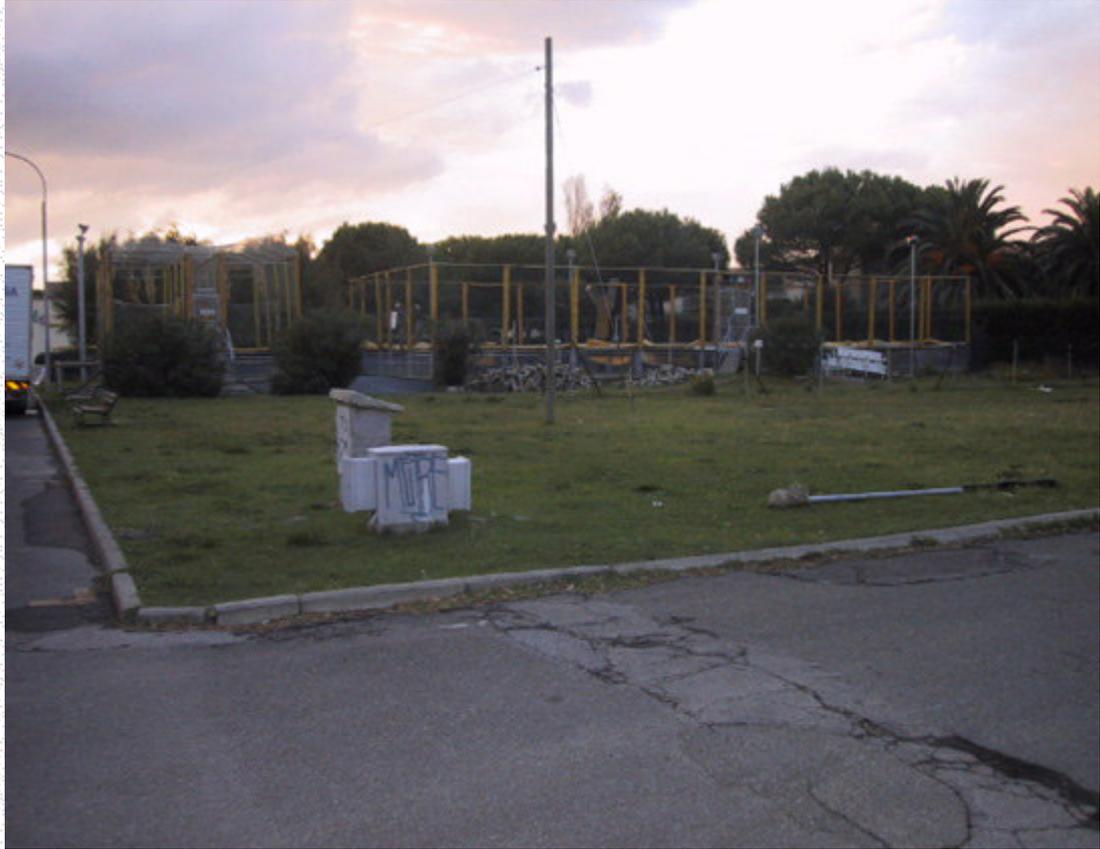
**Foto:**

**Accesso:** accesso difficile per la presenza di cordolo stradale

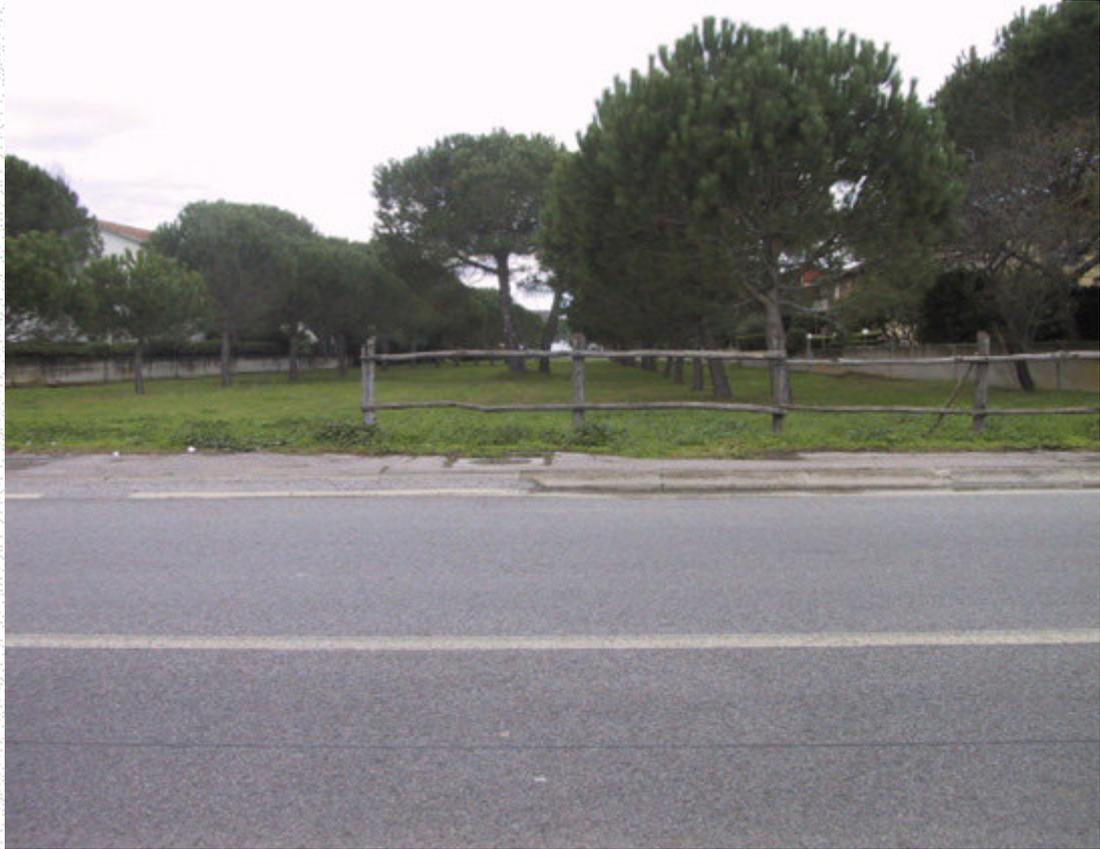
**Descrizione** piccolo parco a pineta e verde spontaneo

**Accesso:** accesso dal marciapiede mediante scivolo da via Val d'Aosta; presenza di staccionata in legno

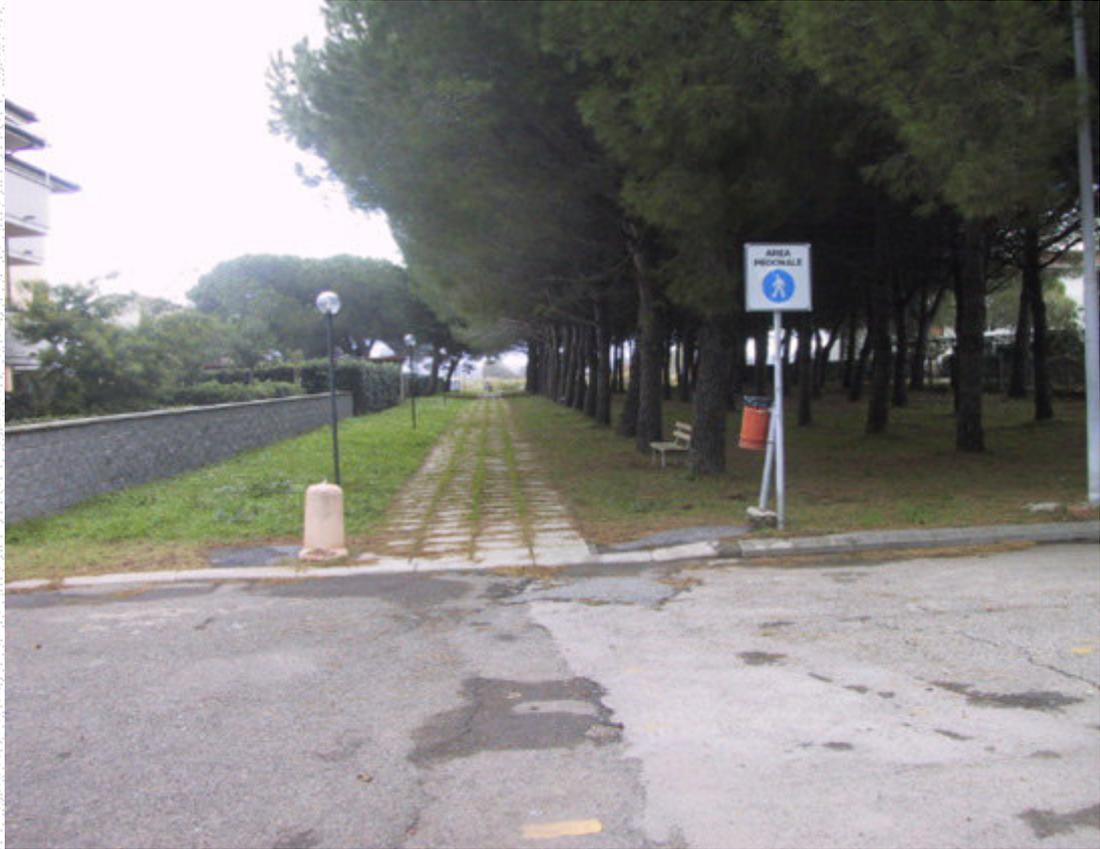
**Descrizione** parco a pineta

**Accesso:** accesso dal marciapiede mediante scivolo da via Val d'Aosta

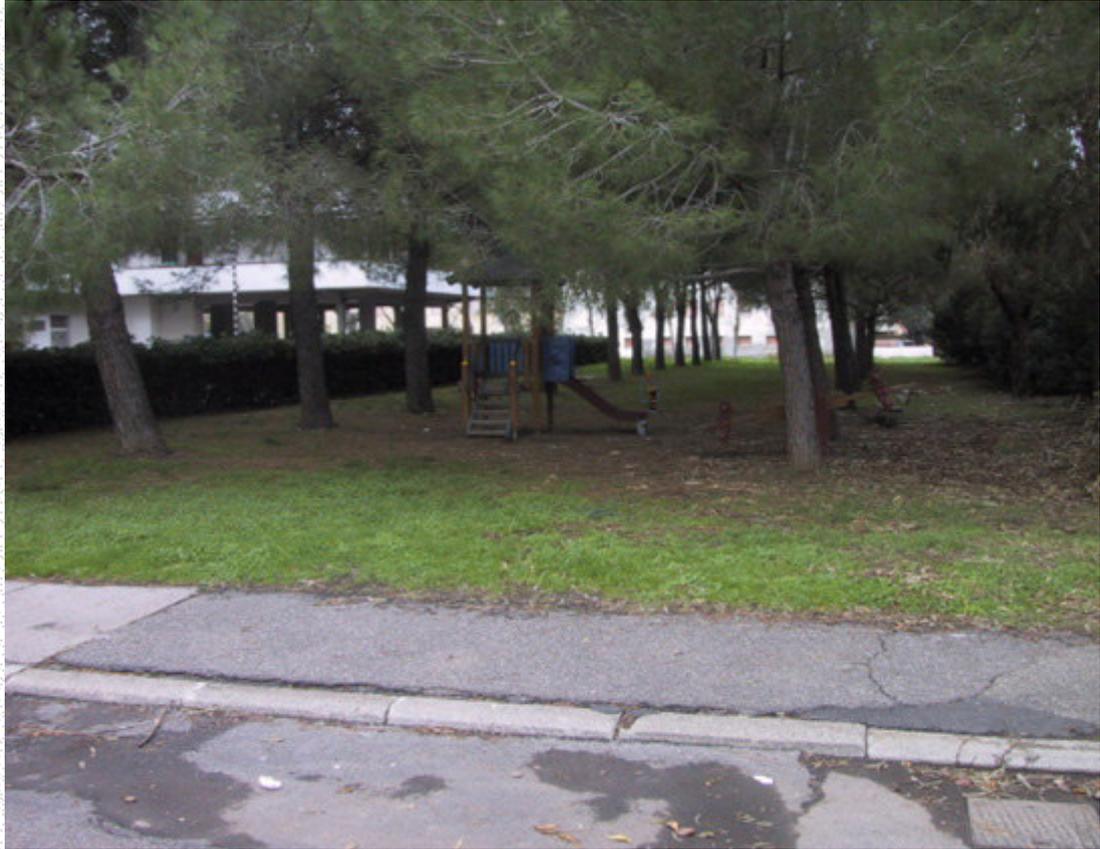
**Descrizione** piccolo parco giochi all'interno di una pineta

**Accesso:** accesso dal marciapiede, senza scivolo a raso verso la strada

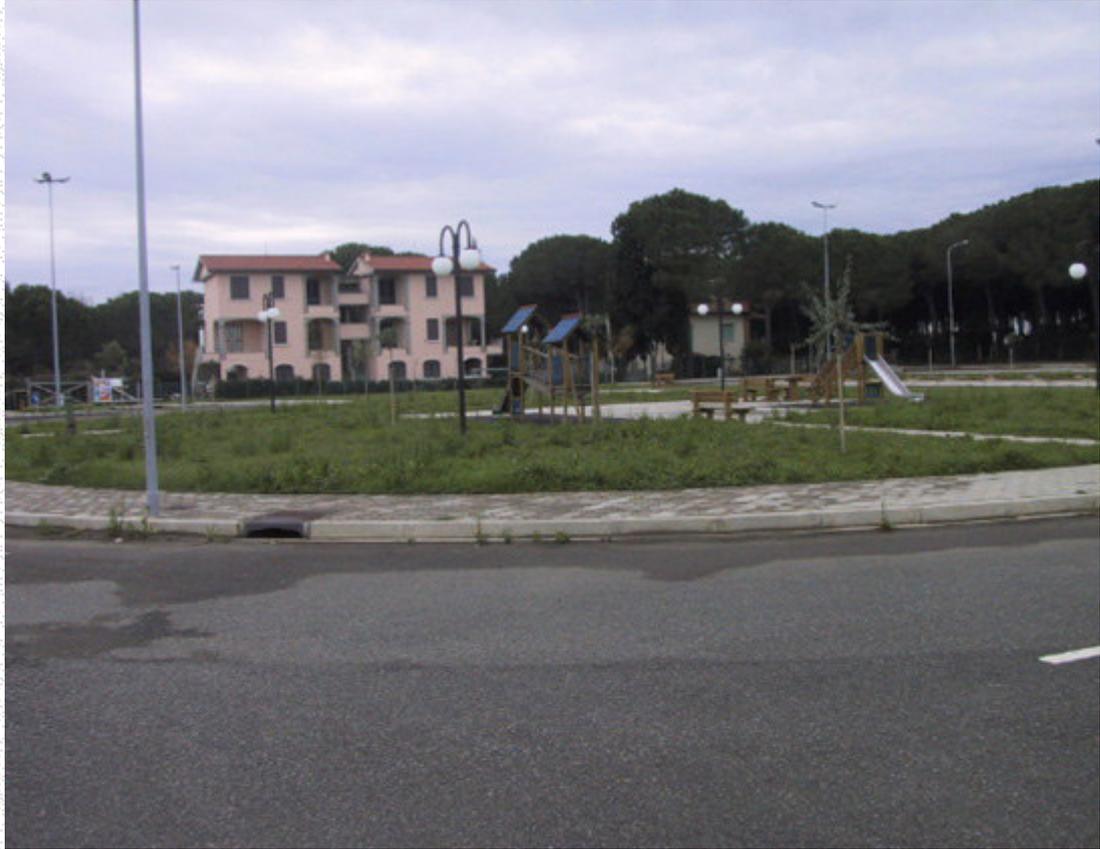
**Descrizione** parco situato all'interno di una nuova lottizzazione, attrezzato con giochi per bambini

**Accesso:** accesso da marciapiede con scivolo

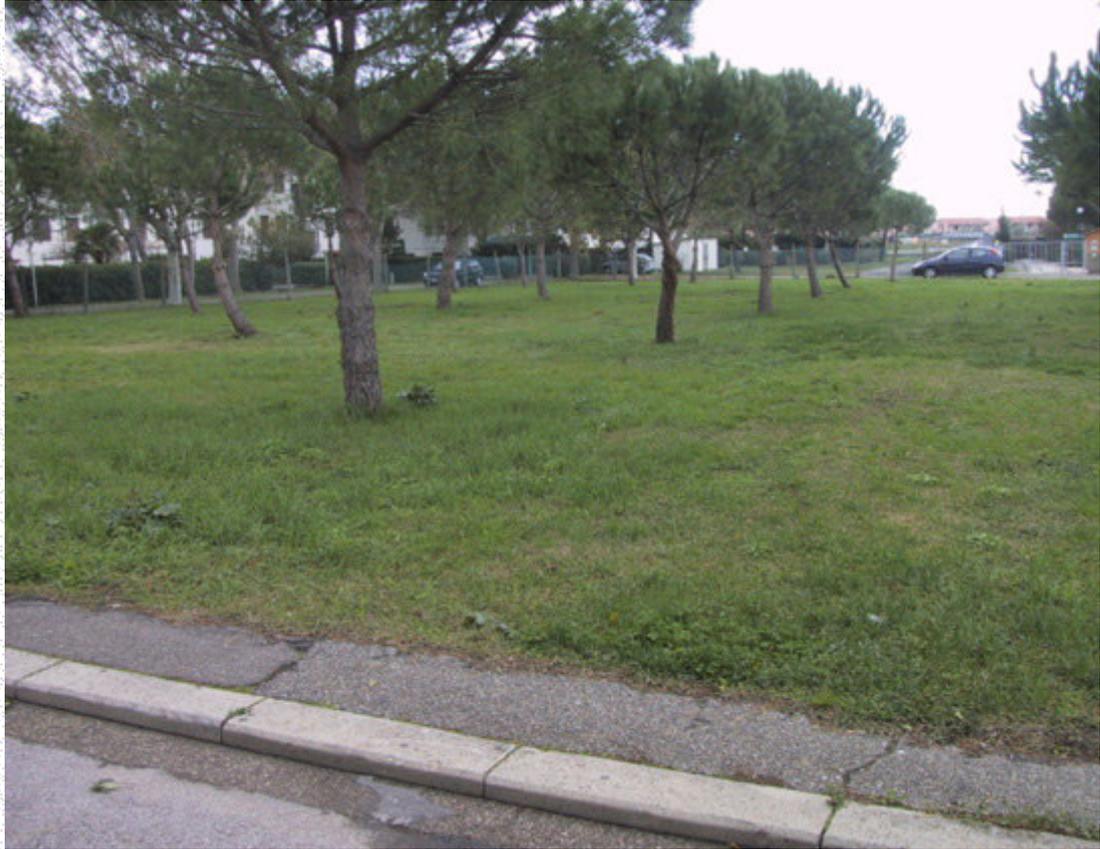
**Descrizione** piccolo parco a verde spontaneo, con piccola pineta, completamente pianeggiante

**Accesso:** accesso dal marciapiede, senza scivolo a raso verso la strada

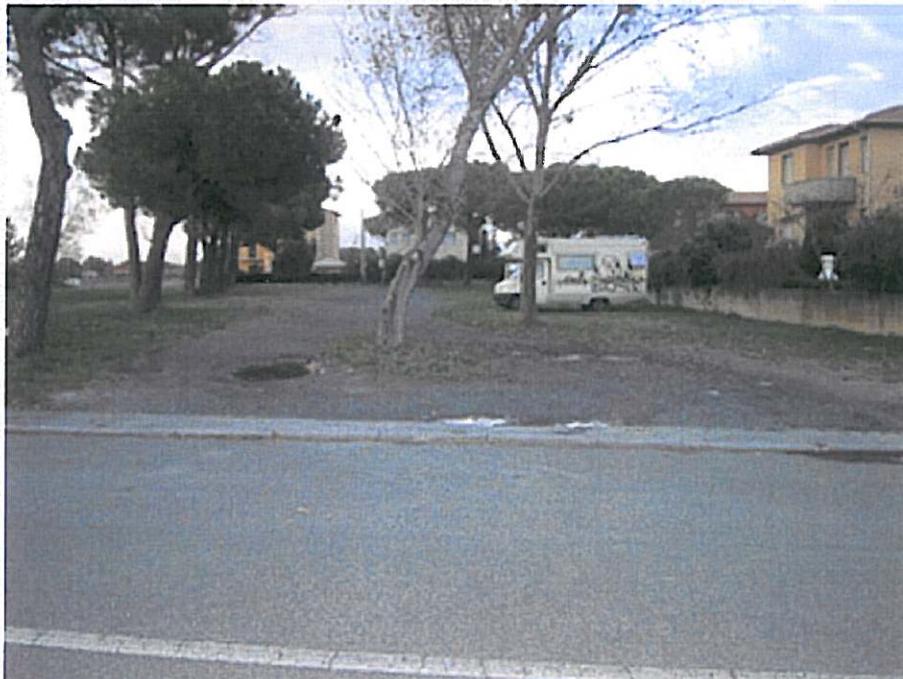
**Descrizione** piccolo parco a verde spontaneo, a confine con il fosso, completamente pianeggiante con alcune alberature; sovente occupato da camper

**Accesso:** accesso direttamente dalla strada, senza scivolo a raso

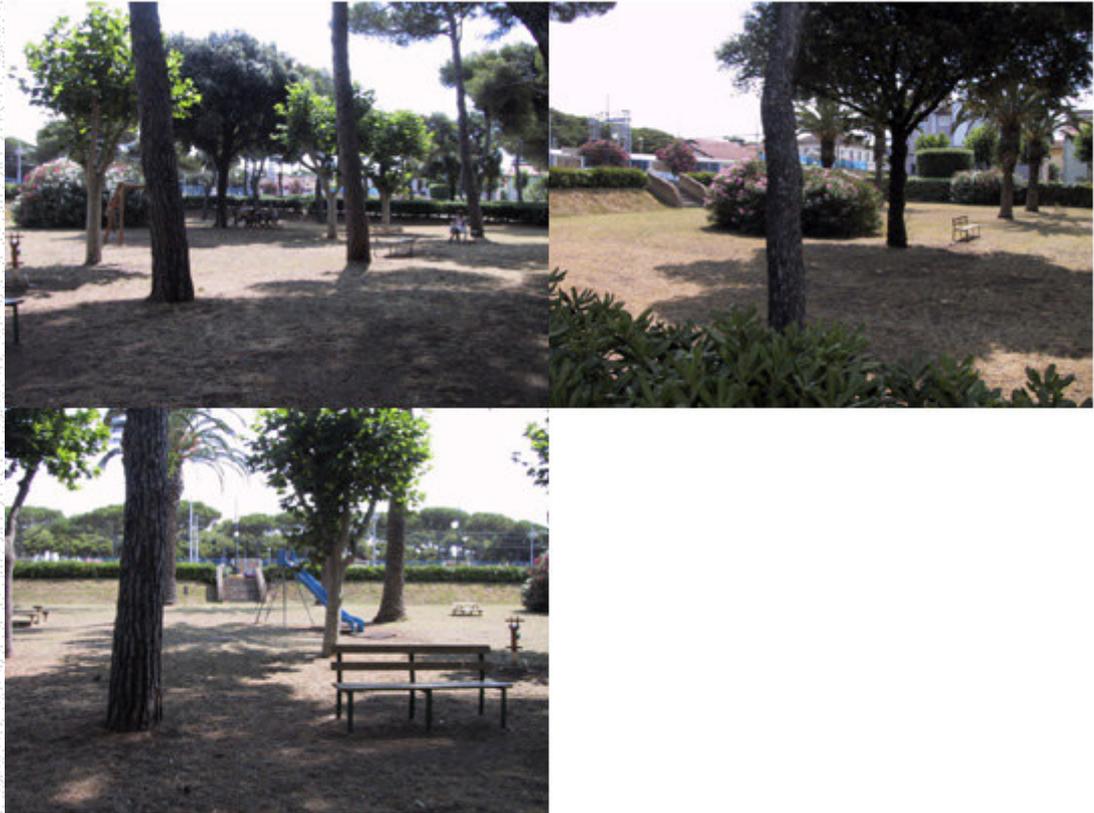
**Descrizione** ampio parco nei pressi della Chiesa di S. Teresa; ci sono alcuni giochi e tavoli con panchine

**Accesso:** accesso aperto a raso da via Mazzini, dalla Aurelia accesso mediante scalinata

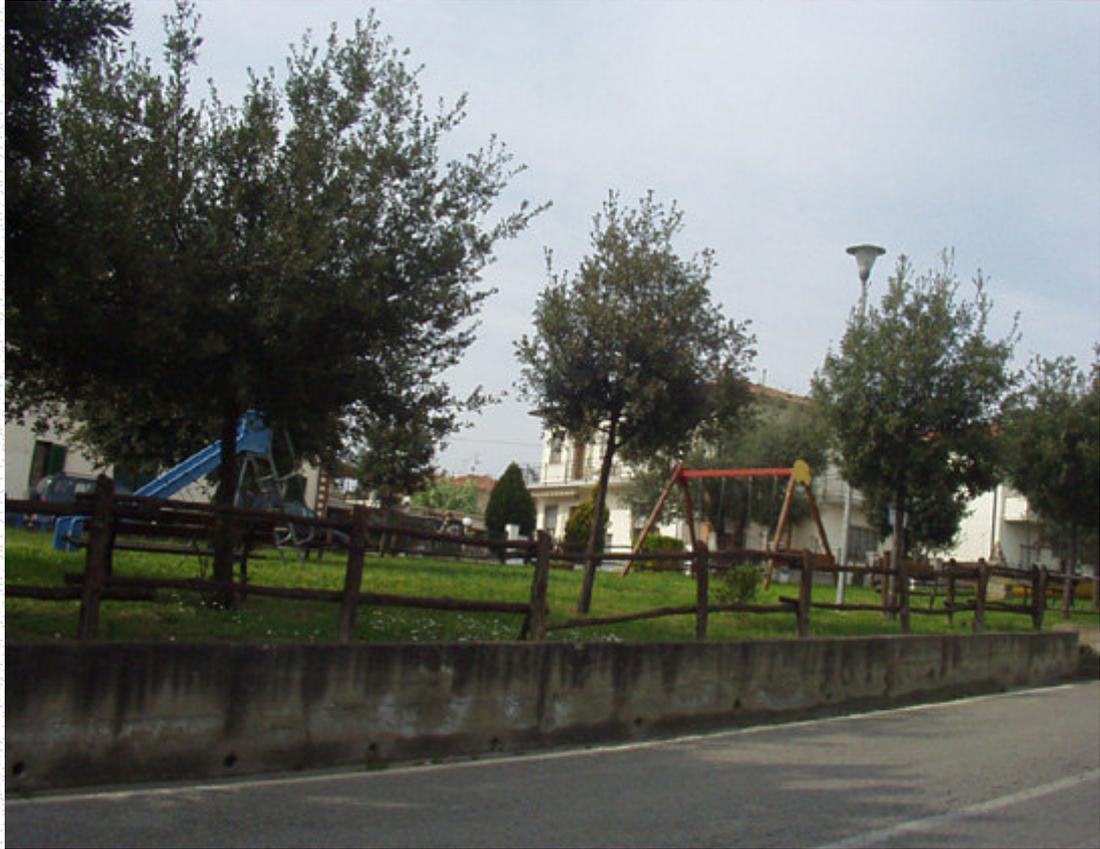
**Descrizione** piccolo parco attrezzato inserito tra via Agazzi e via del Cotone; presenti piantumazioni di olivi, oltre a panchine e giochi per bambini

**Accesso:** accesso mediante delle piccole scale dalle due vie che delimitano il parco

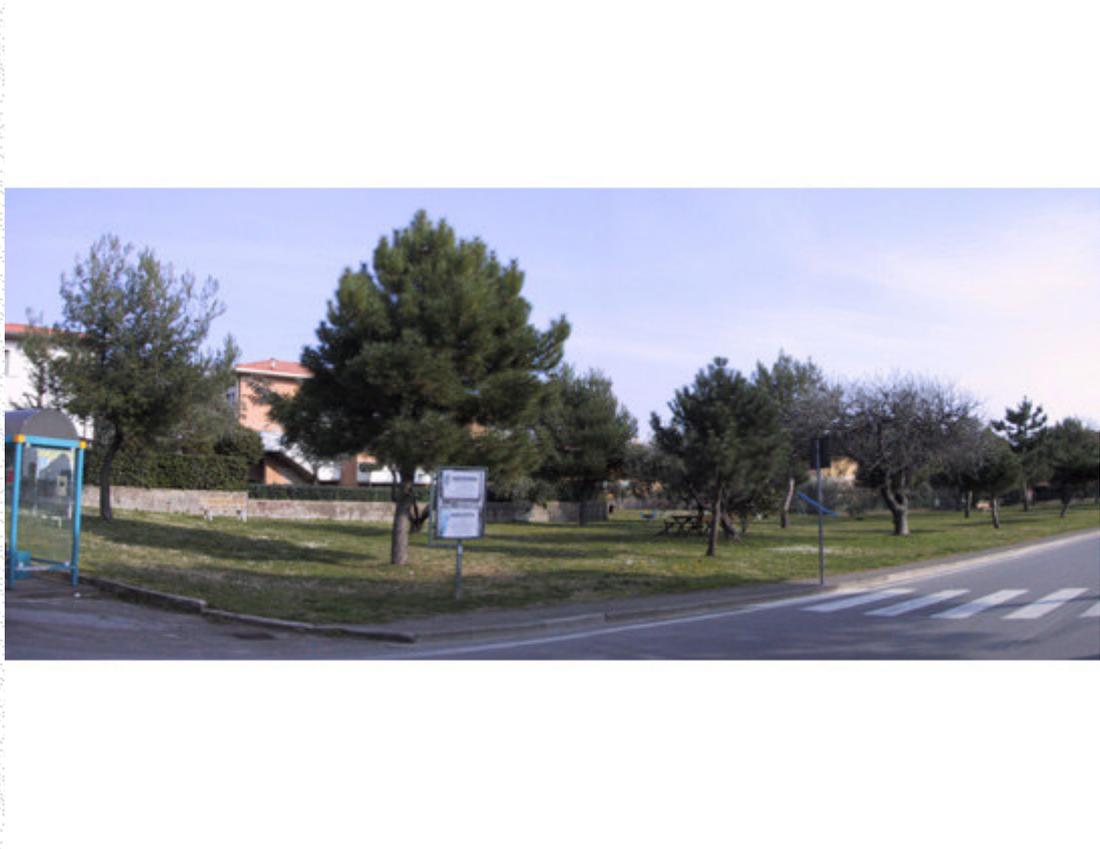
**Foto:**

**Accesso:** accesso dal marciapiede con presenza di scalino

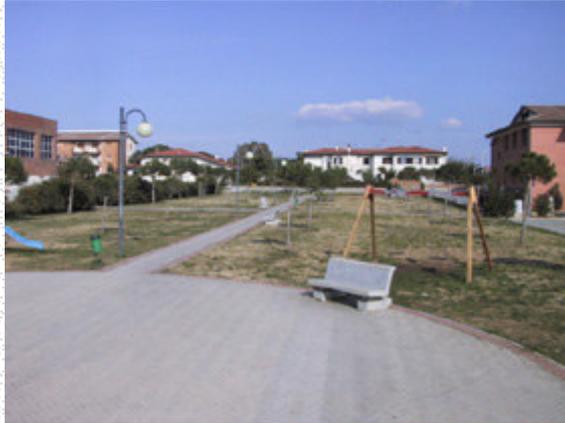
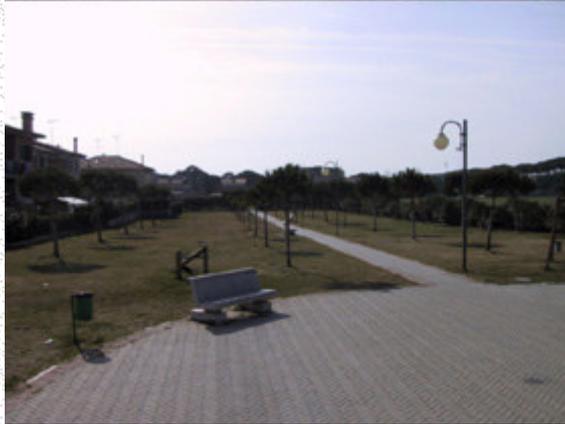
**Descrizione** parco realizzato nell'ambito della lottizzazione del Botro Secco, di recente costruzione, in prossimità dell'edificio scolastico ITI; è completo di attrezzature, arredo urbano e pubblica illuminazione

**Accesso:** accesso ben individuato ed adeguato

**Viabilità interna:** viabilità interna con vialetto pavimentato

**Percorsi ciclabili e pavimentazione** nessun percorso ciclabile, ma vialetto pavimentato in autobloccanti

**Accesso:** già adeguato

**Viabilità interna:** già adeguata

**Percorsi ciclabili e pavimentazione** percorsi ciclabili non necessari

**Grado di accessibilità: ADEGUATA**

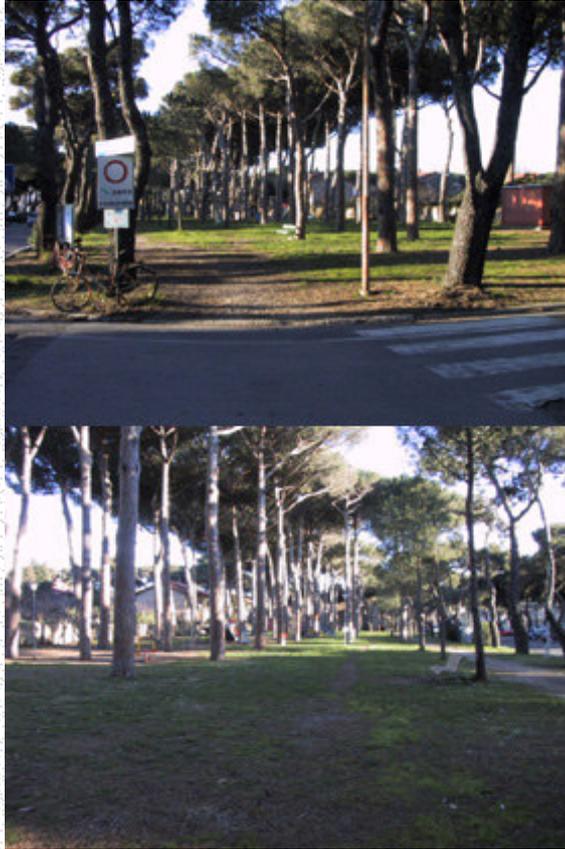
Scheda: 25AV

**Descrizione** area a verde attrezzata, con presenza di pubblica illuminazione

**Accesso:** accesso da via Borsellino non adeguato

**Viabilità interna:** inesistente

**Percorsi ciclabili e pavimentazione** inesistenti

**Accesso:** da realizzare scivolo a raso su via Borsellino, con adeguata segnaletica

**Viabilità interna:** da realizzare almeno un breve percorso interno pavimentato

**Note:** pavimentazione idonea in materiale tipo autobloccanti, resine, asfalto, ecc.

**Grado di accessibilità: IN PARTE ADEGUATA ED IN PARTE DA ADEGUARE**
