**COMUNE DI ROSIGNANO MARITTIMO**  
(Provincia di Livorno)

**PROGRAMMA DI INTERVENTO  
PER L'ABBATTIMENTO  
DELLE BARRIERE  
ARCHITETTONICHE ED  
URBANISTICHE**

Volume III

Schedatura parcheggi/aree a verde/edifici

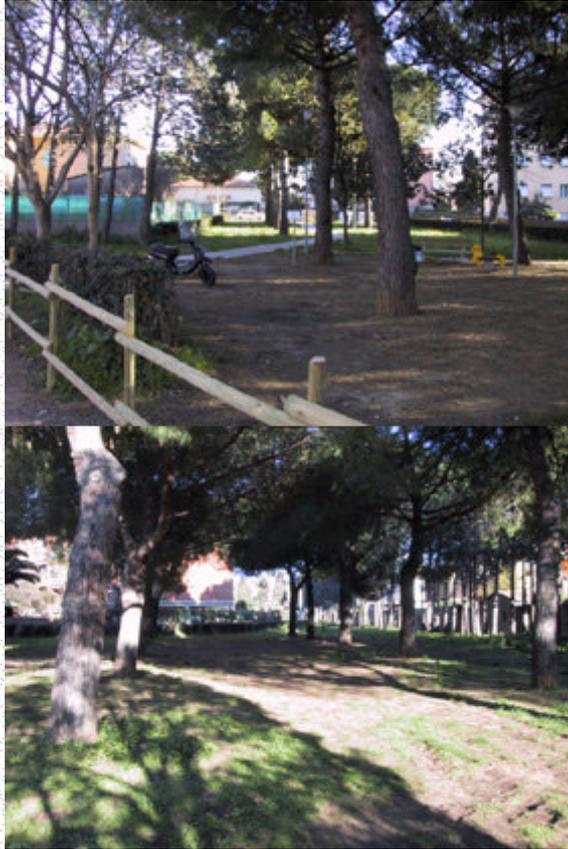
Scheda: 26AV

**Descrizione** parco piuttosto esteso che si affaccia su via P.Gori, via della Cava, via A. Grandi; presenza di alcuni elementi di arredo urbano e di pubblica illuminazione

**Accesso:** accessi direttamente a raso dalle strade laterali; su una porzione nessun accesso

**Viabilità interna:** presente una breve viabilità interna nel tratto tra via della Cava e via p. Gori

**Percorsi ciclabili e pavimentazione** nessun percorso ciclabile; viabilità interna pavimentata con mattonelle di ghiaio lavato

**Accesso:** da realizzare accesso adeguato con percorso pavimentato nella porzione priva di ingresso

**Viabilità interna:** da implementare la viabilità interna pavimentata, oltre a quella già esistente

**Grado di accessibilità: IN PARTE ADEGUATA ED IN PARTE DA ADEGUARE**

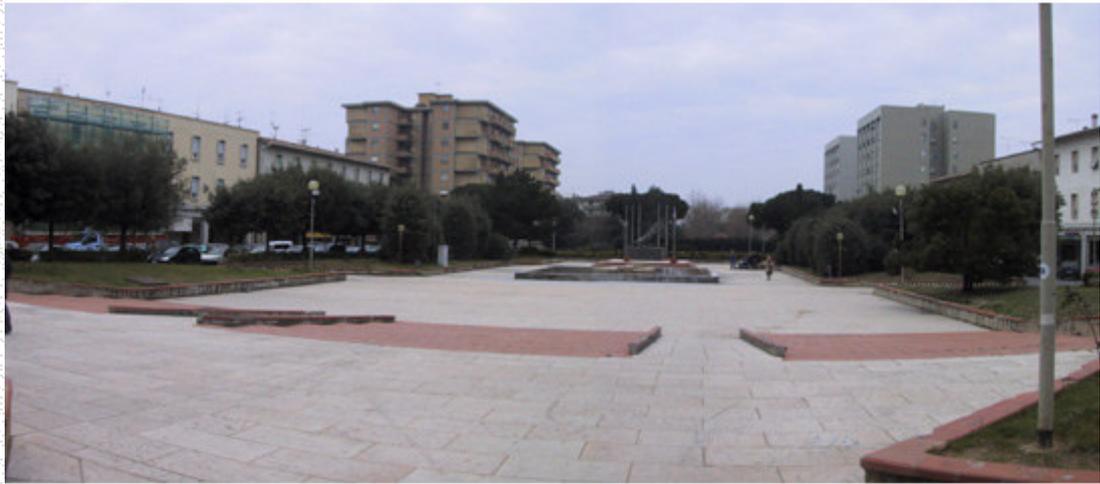
Scheda: 27AV

**Descrizione** piazza pubblica con fontana e monumento, con presenza di aiuole a verde piantumate, organizzata su due livelli collegati da rampe e scale ed in comunicazione diretta con il fabbricato adiacente dove sono presenti la scuola media ed uffici pubblici

**Accesso:** vari accessi dai quattro lati, sia mediante scale che attraverso scivoli; tutto intorno è presente un marciapiede di larghezza circa 1,50 metri, pavimentato, e dotato di scivoli adeguati in prossimità del fabbricato pubblico

**Viabilità interna:** presenza di percorsi che formano disegni geometrici a delimitazione delle aiuole; presenza sia di rampe che di scalini in quanto la piazza si sviluppa su due livelli diversi

**Percorsi ciclabili e pavimentazione** percorsi della piazza pavimentati in pietra chiara; muretti a delimitazione delle aiuole e scale in cotto

**Note:** nella parte della piazza in adiacenza al fabbricato pubblico ci sono 6 posti auto, dei quali due segnalati per portatori di handicap

**Accesso:** accessi adeguati, anche se le condizioni di manutenzione delle pavimentazioni sono pessime

**Viabilità interna:** viabilità interna adeguata come dimensioni; da mantenere pavimentazione e pubblica illuminazione

**Percorsi ciclabili e pavimentazione** tipologia di pavimentazione adeguata, anche se le pessime condizioni di manutenzione rendono alcuni tratti difficilmente percorribili e pericolosi

**Note:** necessaria una manutenzione straordinaria di tutta la piazza

**Grado di accessibilità:** **ADEGUATA**

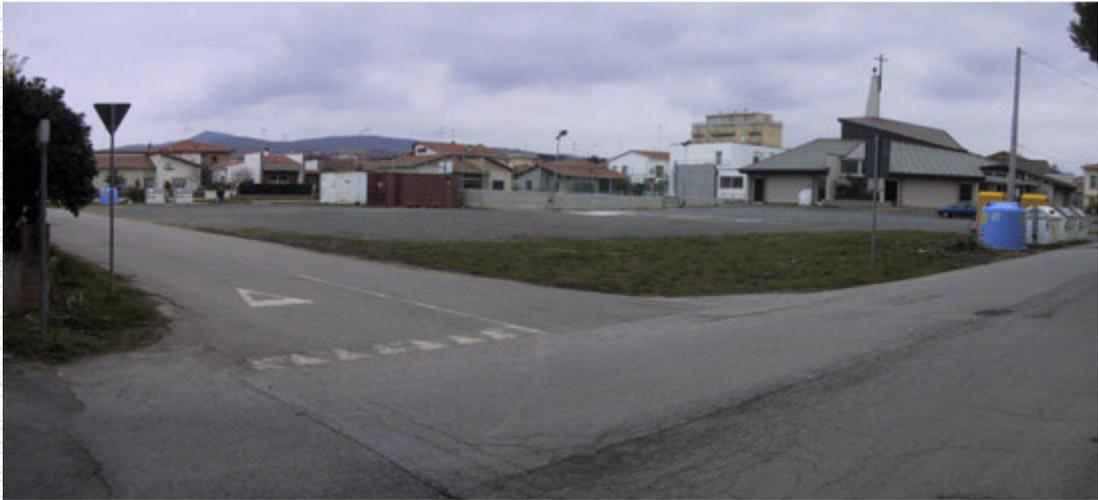
**Scheda:** 28AV

**Descrizione** l'area attualmente si presenta come uno spazio aperto completamente sterrato, senza alcuna sistemazione organizzata, eccettuato il campino di basket realizzato dalla parrocchia

**Accesso:** direttamente dalla strada, a raso su tutta l'area

**Viabilità interna:** inesistente

**Percorsi ciclabili e pavimentazione** nessun percorso ciclabile, area completamente sterrata

**Accesso:** da realizzare la sistemazione completa dell'area, completa di accessi adeguati e parcheggi

**Viabilità interna:** viabilità da realizzare completamente, con idonea segnaletica e di larghezza adeguata

**Percorsi ciclabili e pavimentazione** da realizzare completamente le pavimentazioni e anche la sistemazione a verde con piantumazioni

**Grado di accessibilità:** **INADEGUATA**

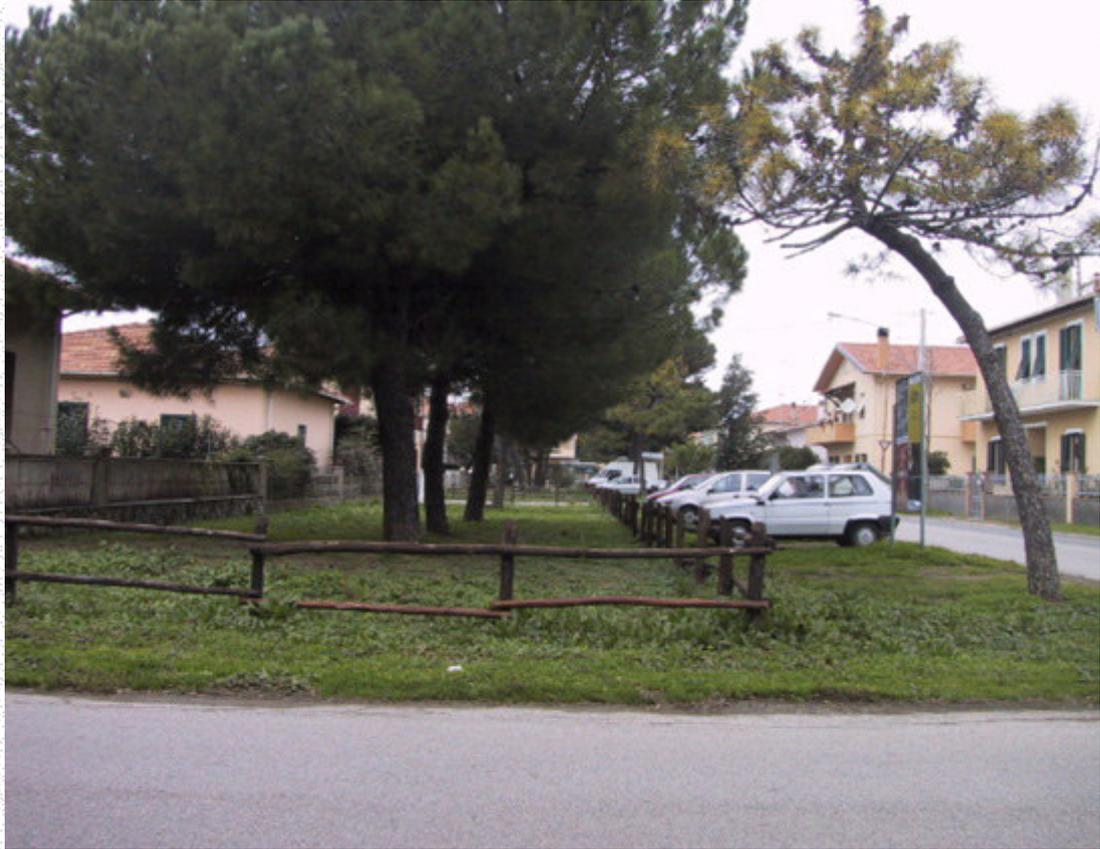
Scheda: 29AV

**Descrizione** area a verde compresa tra via Manin e via dei Mille, con presenza di alberature (pini marittimi); presenza di servitù di passo per accessi a fondi privati

**Accesso:** direttamente dalla strada, a raso su tutta l'area; da via Mameli accessi per i passi carrabili presenti

**Viabilità interna:** inesistente, a parte i vialini di accesso ai fondi privati

**Percorsi ciclabili e pavimentazione** nessun percorso ciclabire, area completamente sterrata

**Accesso:** da realizzare cordonato di separazione tra piano stradale e area a verde, individuando accessi adeguati con scivoli; da realizzare separazione tra vialini di accesso con servitù di passo per i privati e area a verde vera e propria

**Viabilità interna:** da realizzare vialini interni esclusivamente pedonali; opportuna la realizzazione di parcheggi lungo strada

**Percorsi ciclabili e pavimentazione** percorso ciclabile non necessario; da inserire arredo urbano ed attrezzature quali giochi ed altro; per i vialini prevedere pavimentazione in betonelle o terra battuta

**Grado di accessibilità: DA ADEGUARE QUASI PER INTERO**

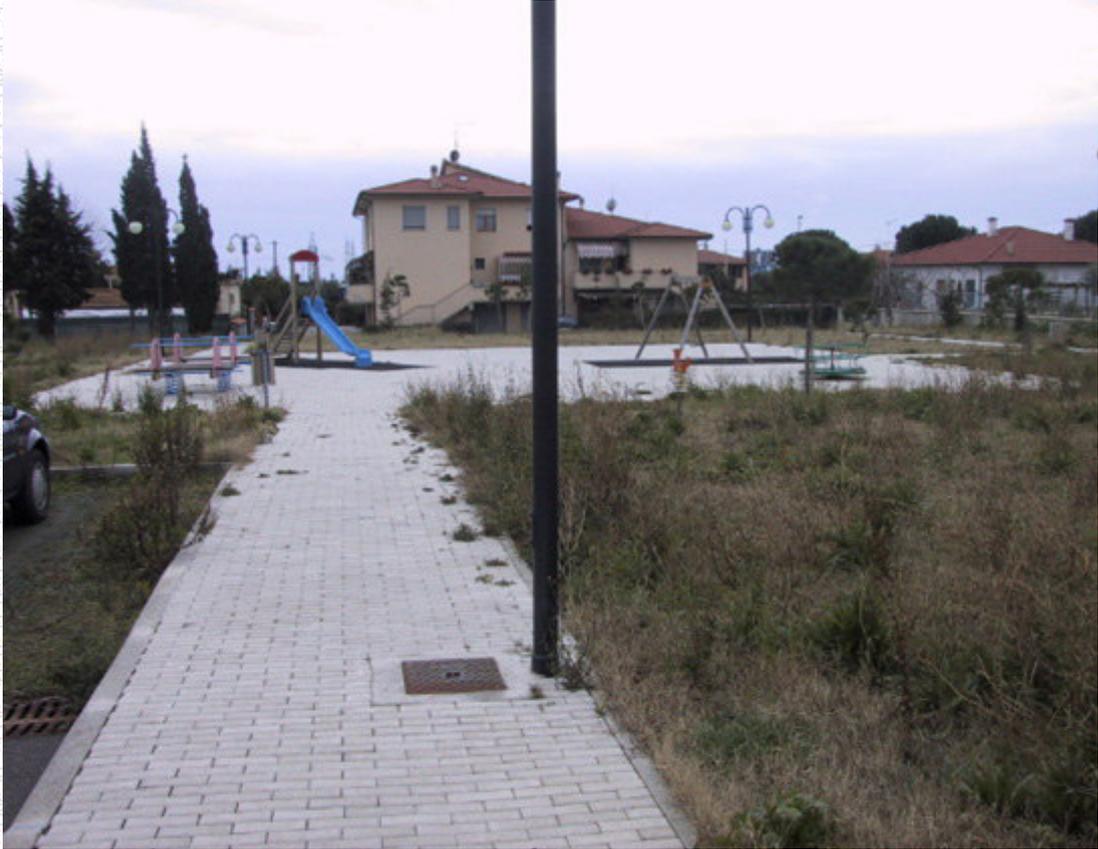
Scheda: 30AV

**Descrizione** piccolo parco giochi attrezzato, inserito nella lottizzazione Le Mimose, di recente realizzazione

**Accesso:** accesso da via Curie mediante marciapiede con scivolo e camminamento di larghezza circa 2 metri; accesso anche da via delle Piscine

**Viabilità interna:** presenza di camminamenti interni di larghezza circa 2 metri

**Percorsi ciclabili e pavimentazione** pavimentazione camminamenti in betonelle autobloccanti grigie

**Note:** aiuole laterali a verde che necessitano di manutenzione

**Accesso:** già adeguato

**Note:** aiuole a verde che necessitano di manutenzione

**Grado di accessibilità:** **ADEGUATA**

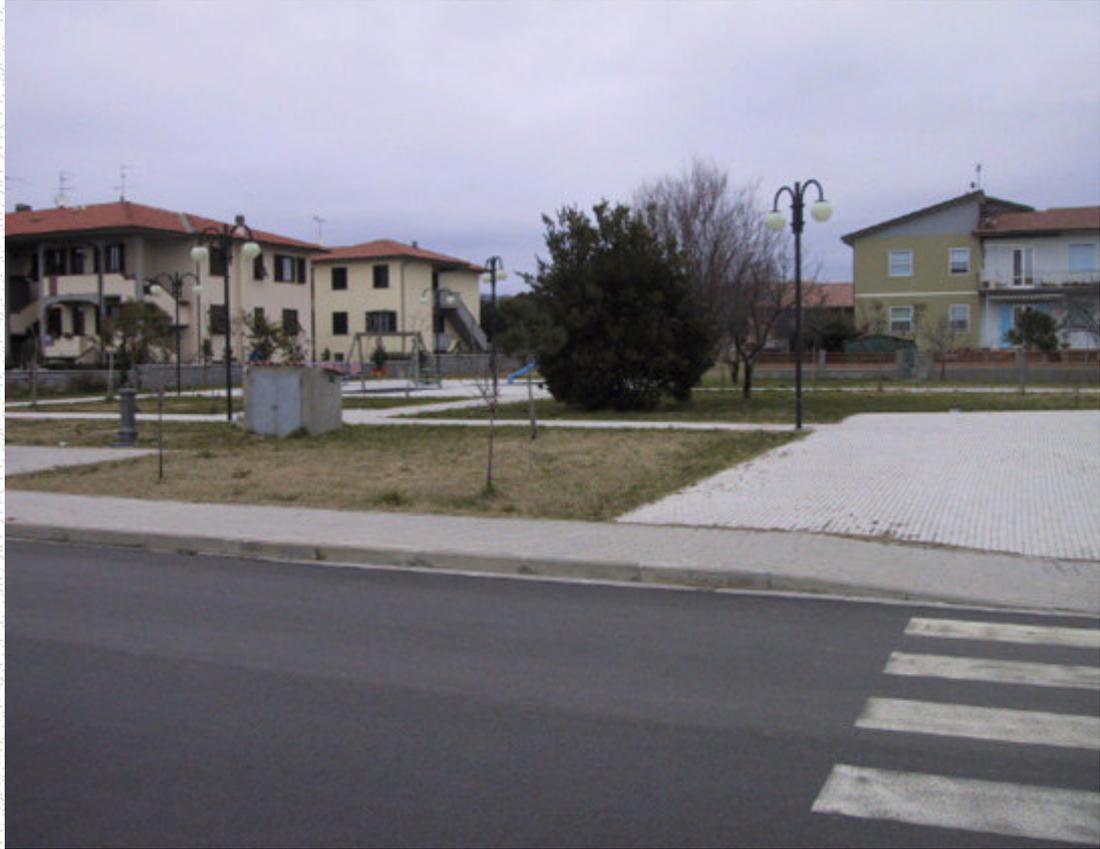
**Scheda:** 31AV

**Descrizione** ampia zona a verde con parco giochi, situata al centro della lottizzazione le Mimose, di recente realizzazione

**Accesso:** accesso da via Curie mediante marciapiede con scivolo e camminamento di larghezza circa 2 metri

**Viabilità interna:** presenza di camminamenti interni di larghezza circa 2 metri

**Percorsi ciclabili e pavimentazione** pavimentazione camminamenti in betonelle autobloccanti grigie

**Accesso:** già adeguato

**Viabilità interna:** già adeguata

**Percorsi ciclabili e pavimentazione** già adeguata

**Grado di accessibilità:** ADEGUATA

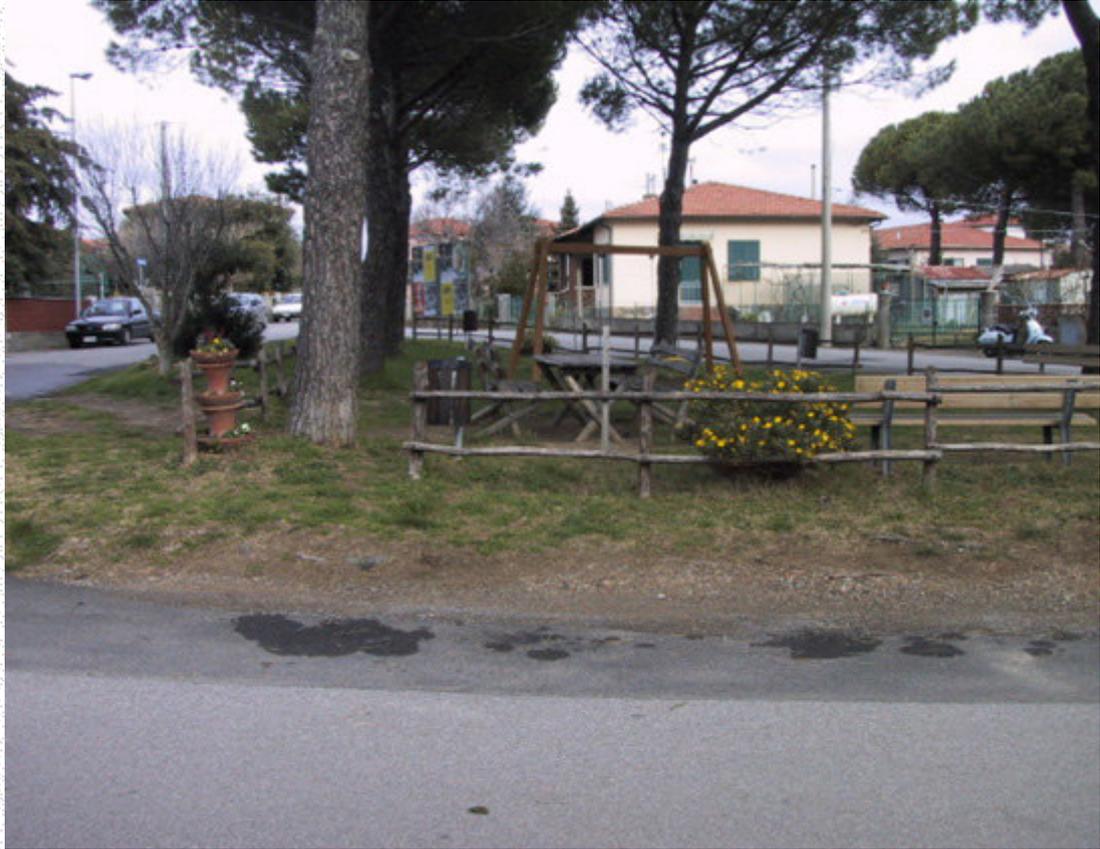
**Scheda:** 32AV

**Descrizione** piccola area a verde delimitata con staccionata di filagne, corredata di giochi per bambini e alcune panchine

**Accesso:** accesso direttamente dalla strada, a raso, mediante apertura nella staccionata; su un lato è presente apertura più larga chiusa con catena

**Viabilità interna:** inesistente

**Percorsi ciclabili e pavimentazione** nessun percorso ciclabile; tutta l'area è in terreno naturale

**Accesso:** da migliorare gli accessi con segnaletica e camminamento pavimentato

**Viabilità interna:** viabilità da realizzare completamente, con idonea segnaletica e di larghezza adeguata

**Percorsi ciclabili e pavimentazione** da realizzare camminamenti interni con adeguata pavimentazione, tipo autobloccanti, resine o altro di simile; percorso ciclabile non necessario

**Grado di accessibilità:** DA ADEGUARE QUASI PER INTERO

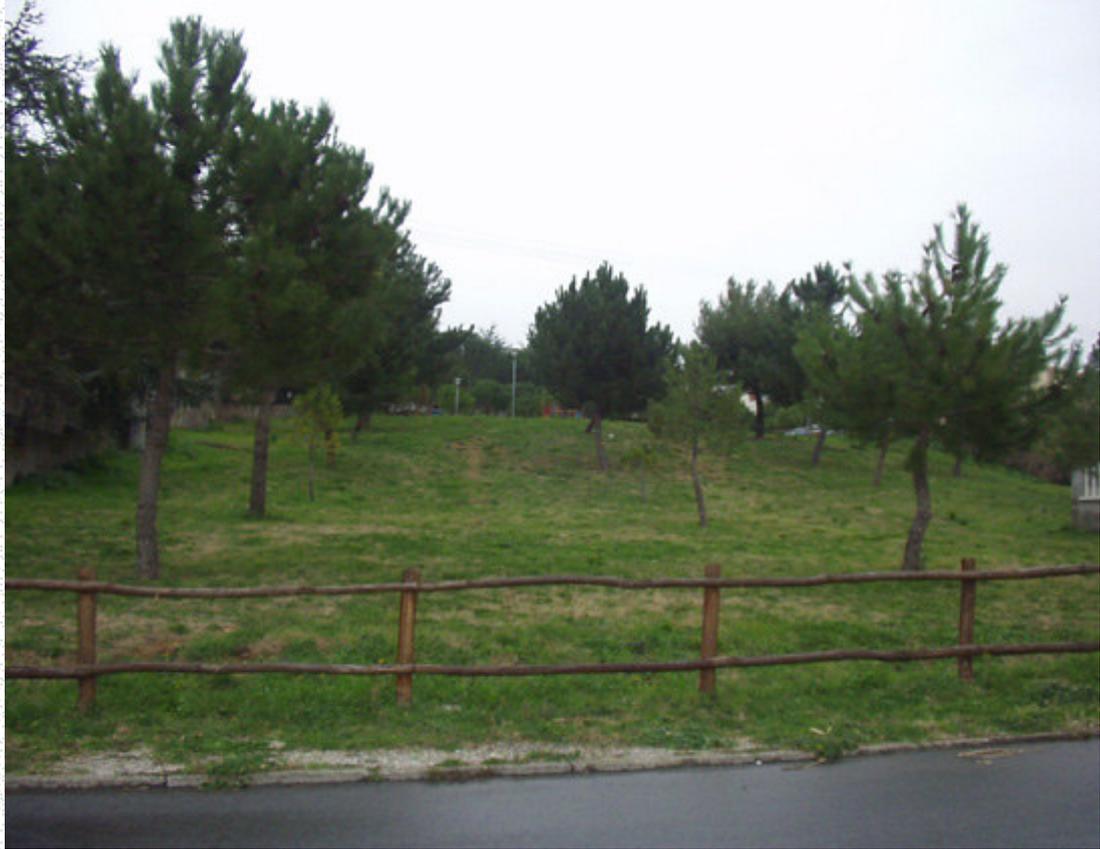
Scheda: 33AV

**Descrizione** area a verde delimitata da staccionate in legno, disposte in modo da creare vari accessi; presenti pinaturnazioni di pini ed un piccolo parco giochi nella zona più a nord

**Accesso:** sono presenti tre accessi da via Lago di Garda, da via Lago d'Iseo e da via Lago Maggiore; gli accessi avvengono direttamente dal piano strada

**Viabilità interna:** inesistente

**Percorsi ciclabili e pavimentazione** nessun percorso ciclabile; tutta l'area in terreno naturale incolto in pessime condizioni

**Note:** l'area è priva di pubblica illuminazione

**Accesso:** da realizzare camminamento con scivolo a raso ed opportuna segnaletica in corrispondenza dei vari accessi

**Viabilità interna:** viabilità da realizzare completamente, con idonea segnaletica e di larghezza adeguata, per consentire di raggiungere il parco giochi

**Percorsi ciclabili e pavimentazione** da realizzare camminamenti interni con adeguata pavimentazione, tipo autobloccanti, resine o altro di simile; auspicabile la realizzazione di percorso ciclabile

**Note:** da realizzare impianto di pubblica illuminazione

**Grado di accessibilità:** **INADEGUATA**

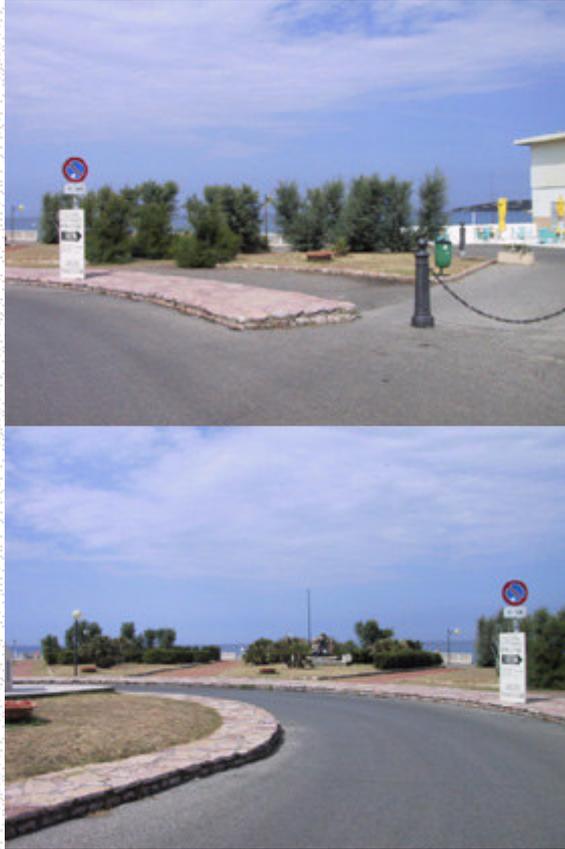
Scheda: 34AV

**Descrizione** area a verde situata tra la piazza e la passeggiata lungomare; disegnata con camminamenti in ghiaia ed aiuole delimitate da siepi di pitosferi; presenza di alcune panchine poste sulla passeggiata; muretto a delimitare il parco verso il vicino parcheggio

**Accesso:** dal lungomare Colombo o dal parcheggio

**Viabilità interna:** presente di larghezza adeguata

**Percorsi ciclabili e pavimentazione** nessun percorso ciclabile; camminamenti in ghiaia

**Percorsi ciclabili e pavimentazione** da cambiare il sistema di pavimentazione, per rendere i vialetti più facilmente percorribili

**Grado di accessibilità:** DA MIGLIORARE SOLO IN PARTE

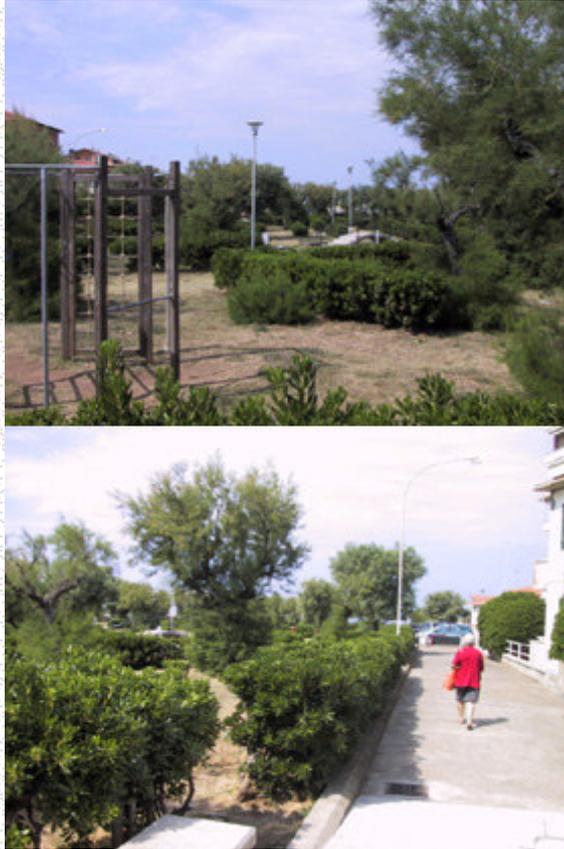
**Descrizione** area a verde con presenza di fontana centrale e giochi per bambini

**Accesso:** direttamente dalla strada, a raso su tutta l'area

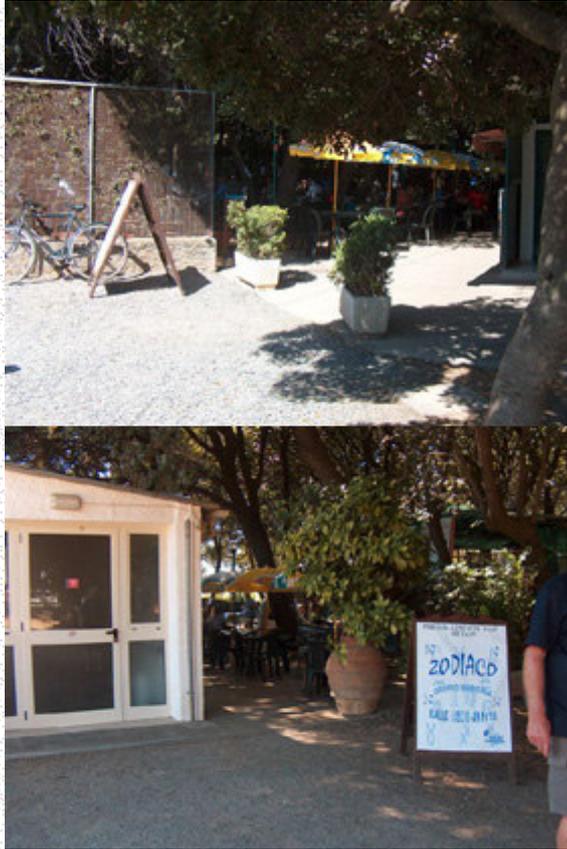
**Descrizione** parco situato in prossimità del supermercato Coop, con piccolo bar; dotato di pallaio per il gioco delle bocce, è frequentato soprattutto da anziani

**Accesso:** direttamente a raso da via Berti Mantellassi

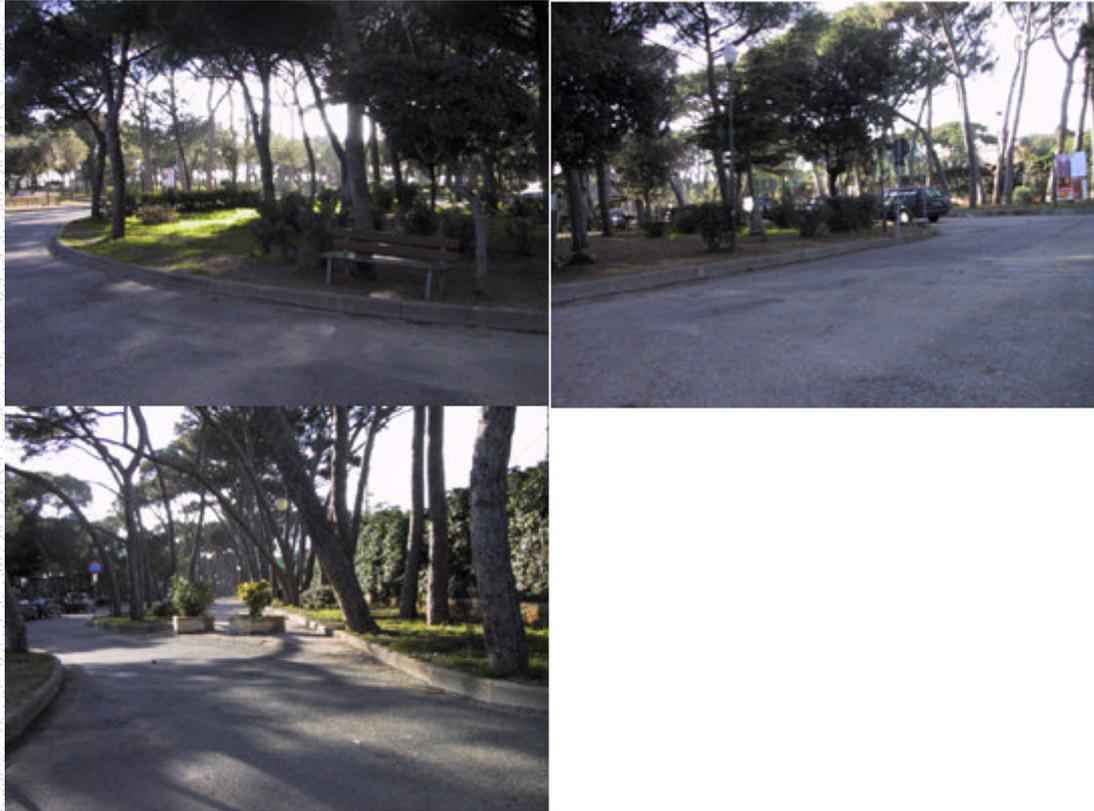
**Descrizione** esteso parco a pineta, che vede al suo interno servizi e strutture quali parcheggio, esercizi commerciali, cinema all'aperto; dotato anche di percorso carrabile con accesso da via della Pineta

**Accesso:** accesso da via della Pineta lato nord direttamente dalla strada; accesso dall'Aurelia fronte stazione mediante scalinata

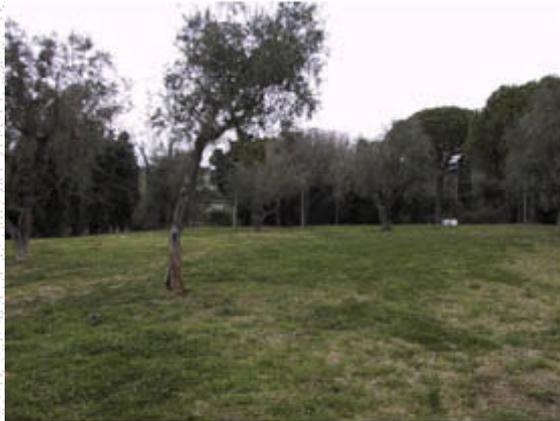
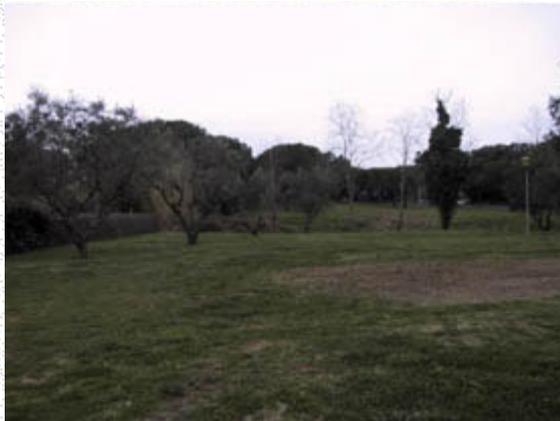
**Descrizione** piccolo parco che si affaccia anche su via Lungomonte

**Accesso:** accesso non adeguato da via degli Olmi

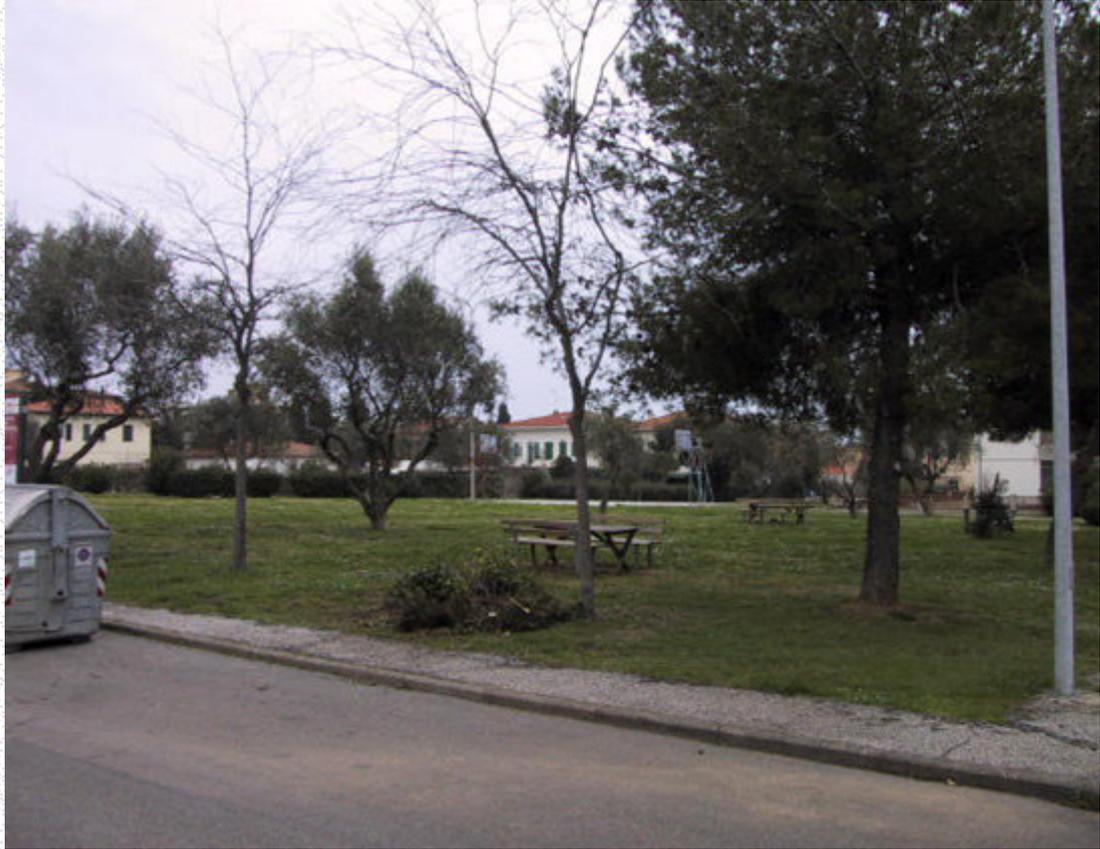
**Descrizione** parco pubblico dotato di piazzola per gioco basket e vari giochi per bambini; illuminato.

**Accesso:** accesso da marciapiede con scivolo

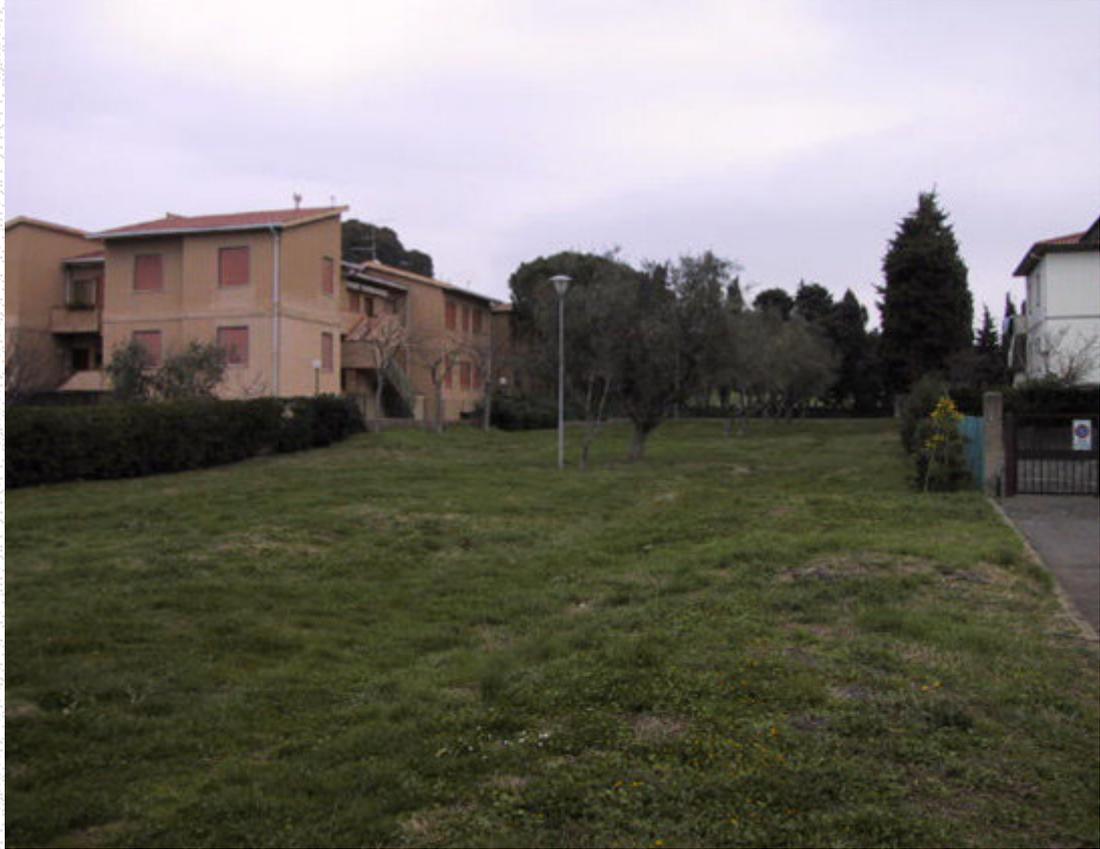
**Foto:**

**Accesso:** accesso non adeguato dal marciapiede di via dei Platani

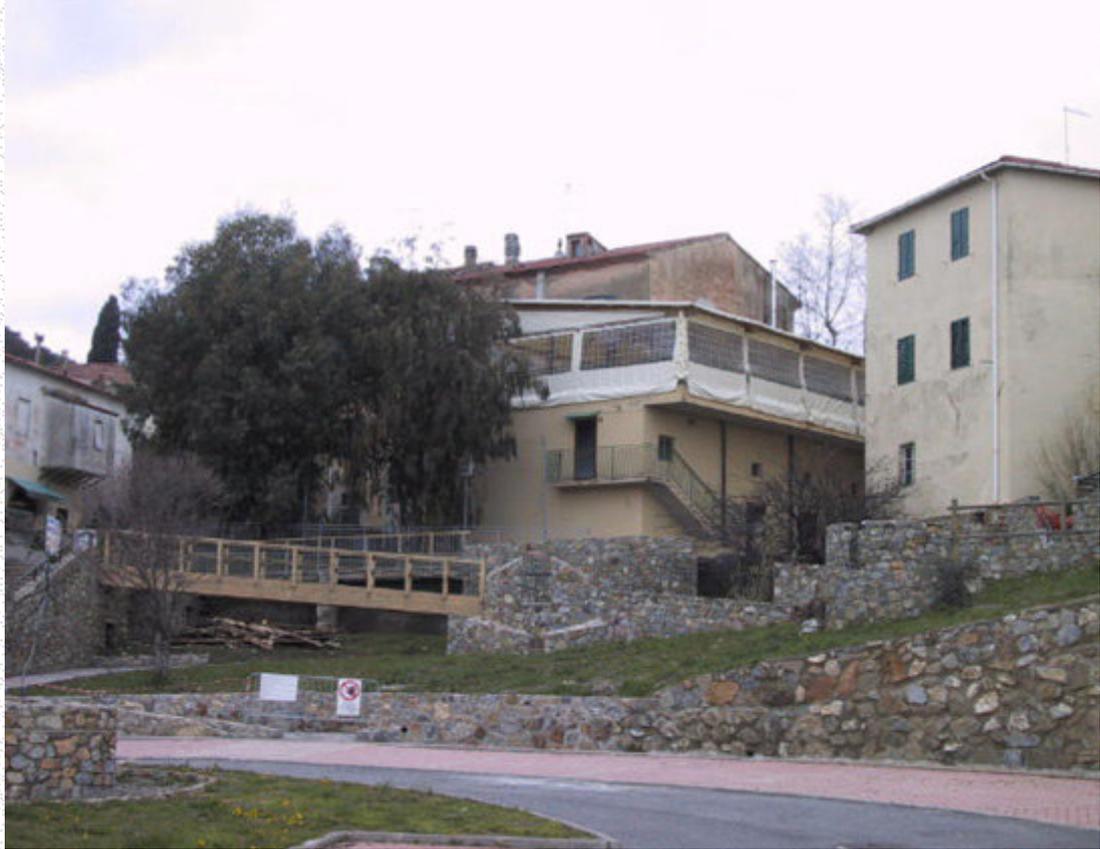
**Descrizione** parco ad uso pubblico situato sotto la scuola Pertini, in prossimità del parcheggio di via Falcone; viene utilizzato nel periodo invernale dalle scolaresche

**Accesso:** dal parcheggio di via Falcone parte un percorso in betonelle di larghezza e pendenza adeguate

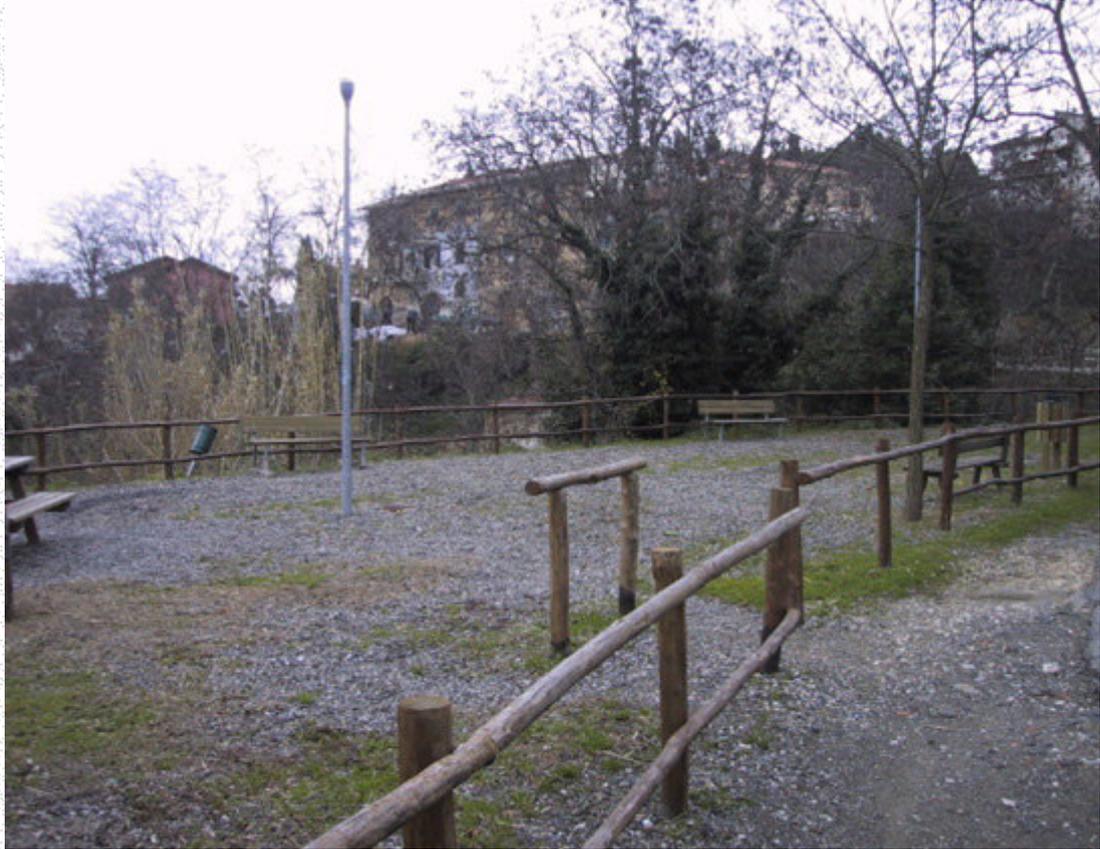
**Foto:**

**Accesso:** accesso dalla strada non adeguato per la presenza di cordonato e per la presenza delle filagne

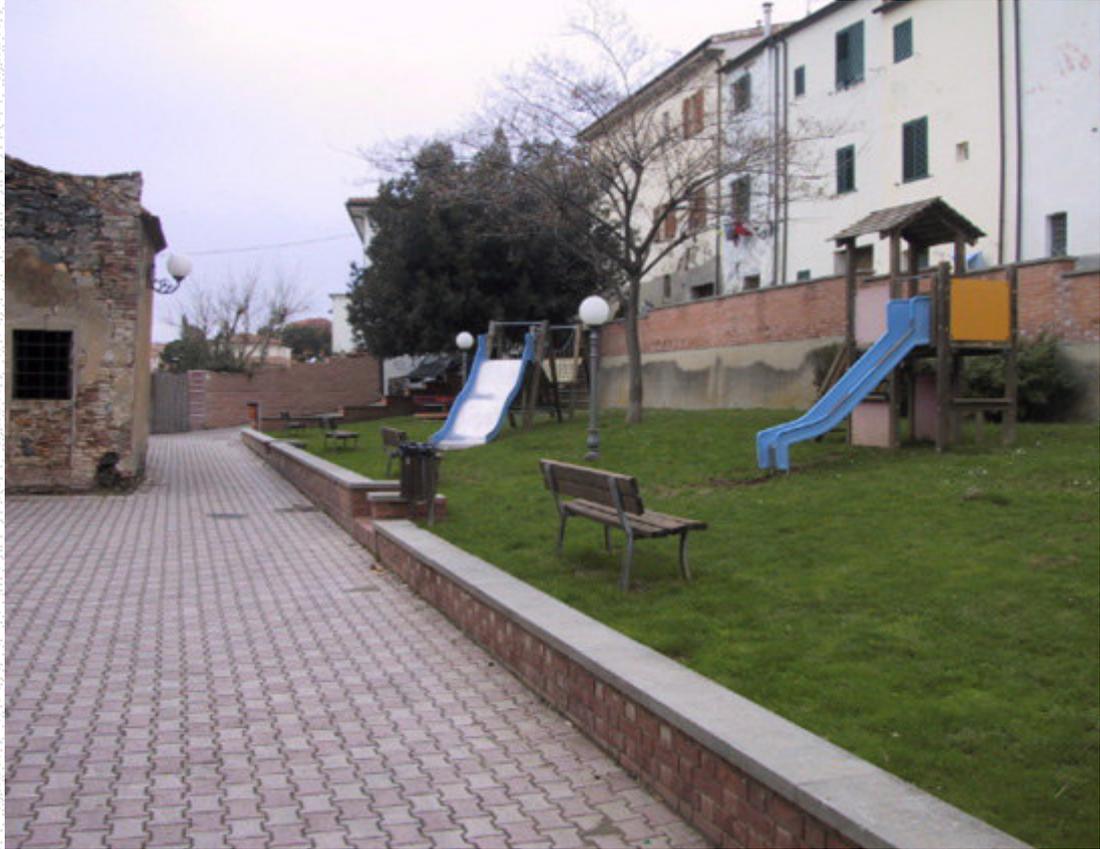
**Descrizione** parco all'interno del centro storico della frazione, con presenza di giochi per bambini ed arredo urbano

**Accesso:** accesso carrabile da via Ricasoli; presenza di scalini sul lato nord e sud dell'area per l'accesso all'area giochi

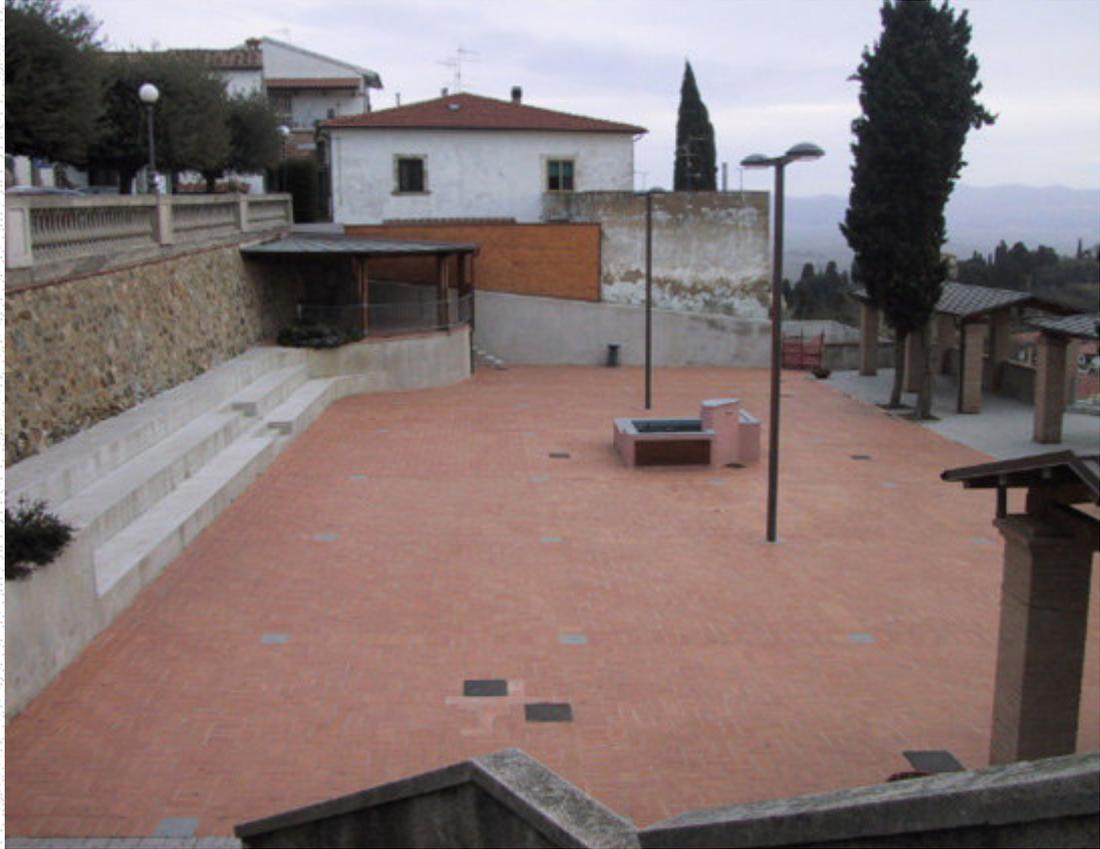
**Foto:**

**Accesso:** accesso carrabile da via delle Capanne; accesso pedonale dalla piazza della Chiesa tramite scalinata e tramite rampa con pendenza elevata

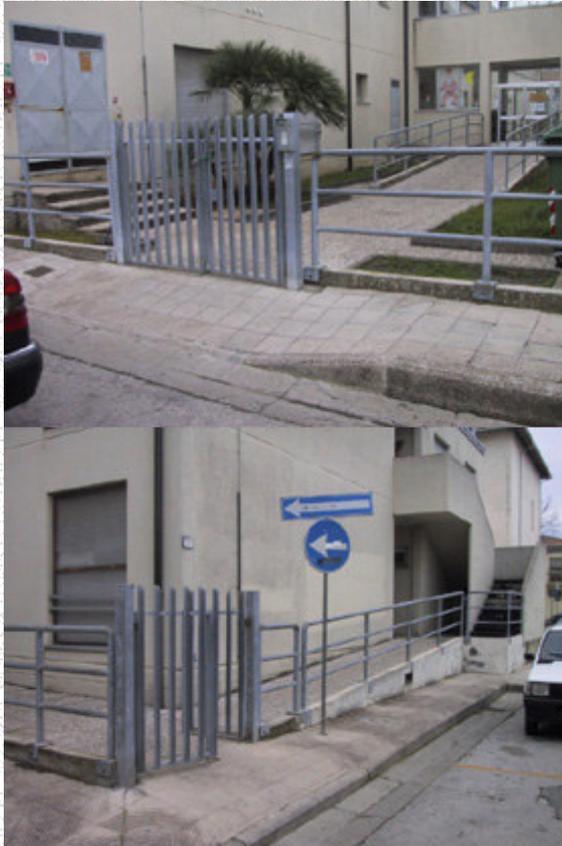
**Descrizione** ampio edificio su due piani

**Accesso:** accesso all'immobile mediante scivoli a norma da via Magellano, con scalini da via della Torre

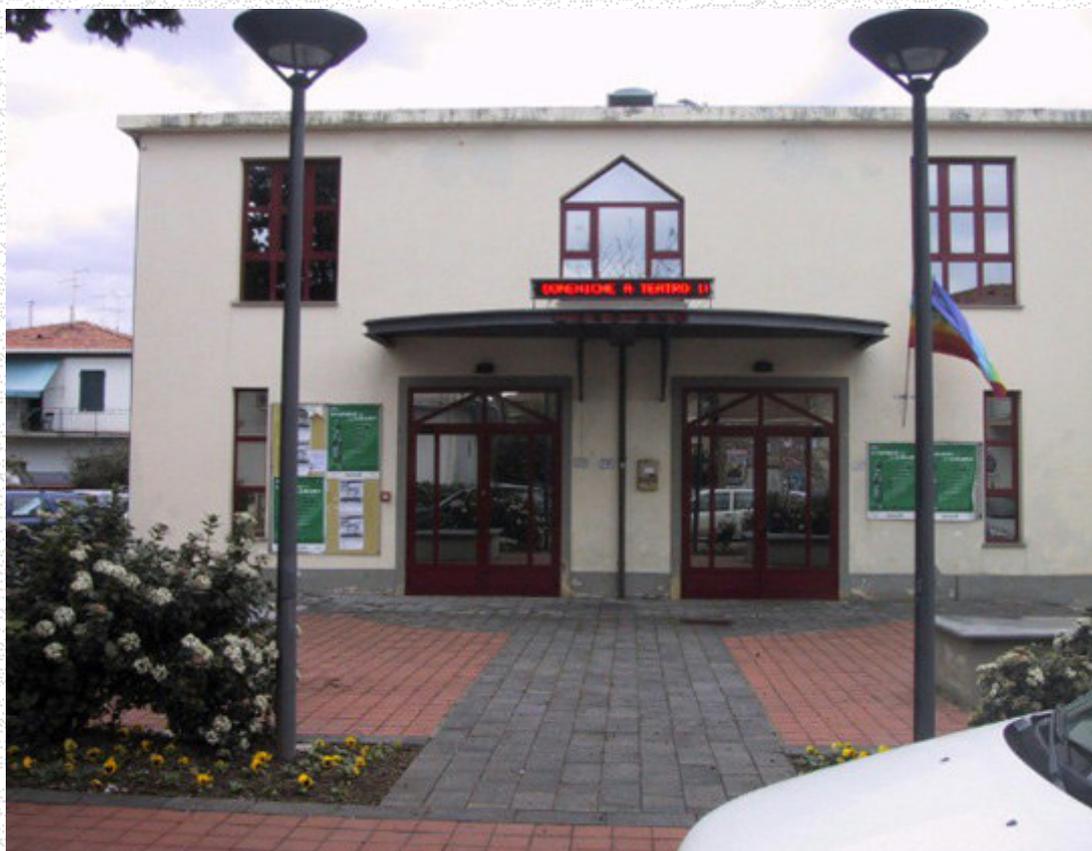
**Descrizione** fabbricato recentemente ristrutturato destinato a teatro e sala polifunzionale

**Accesso:** accesso dalla via Aurelia, attraverso uno spazio aperto,

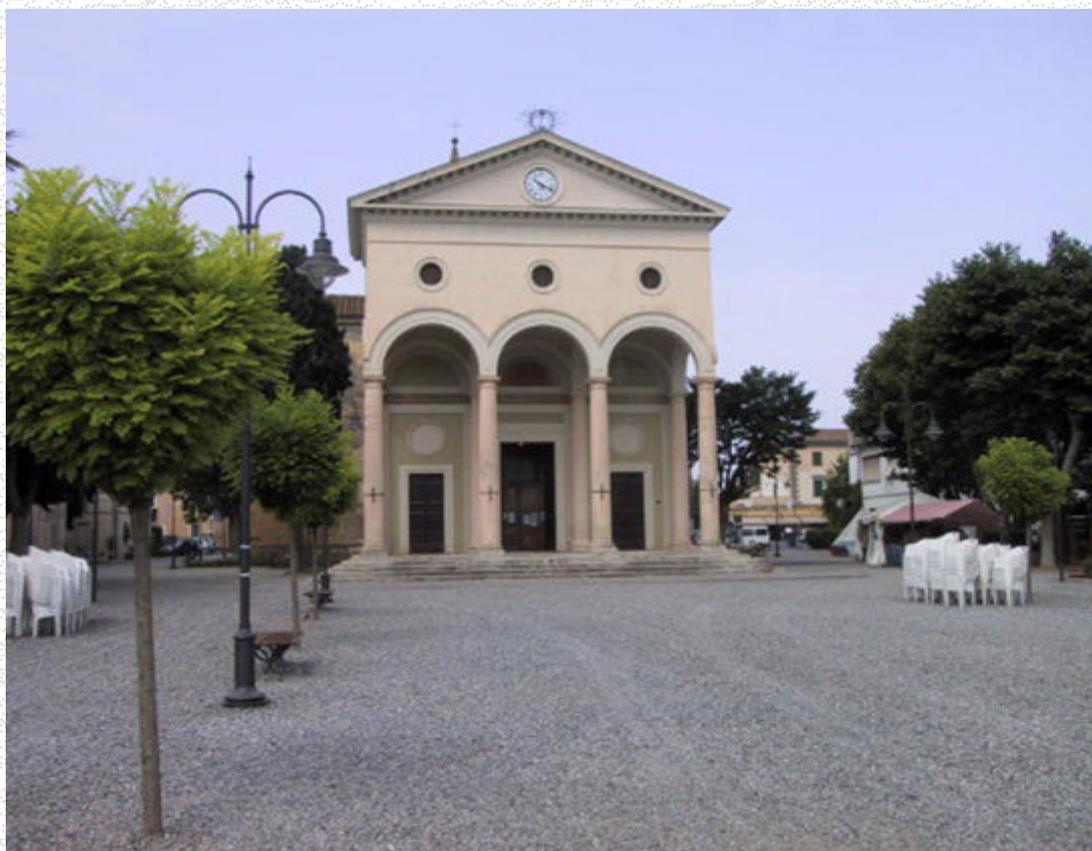
**Accesso:** accesso all'interno mediante scalinata dalla Piazza Garibaldi e mediante rampa laterale

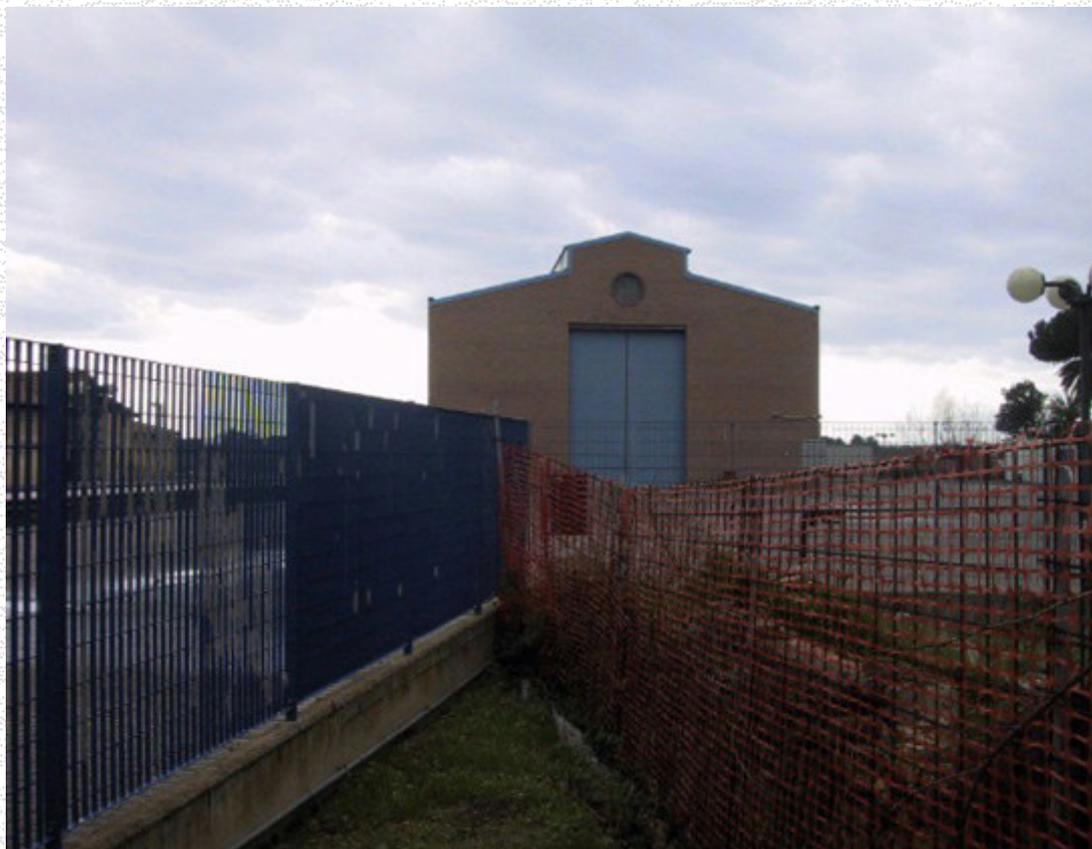
**Descrizione** centro polifunzionale situato alla periferia sud di Vada, situato in una ampia struttura a doppio volume

**Accesso:** accesso da un parcheggio sulla via Aurelia, senza dislivelli

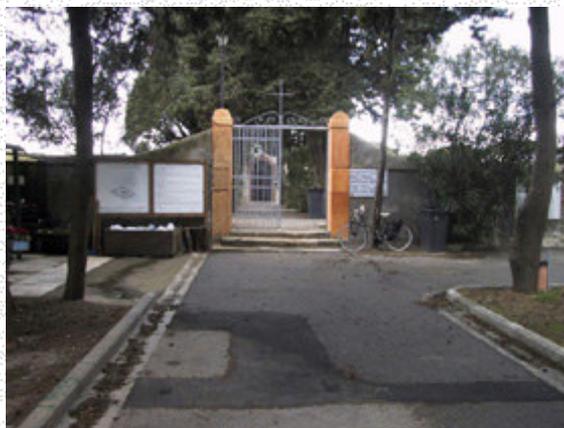
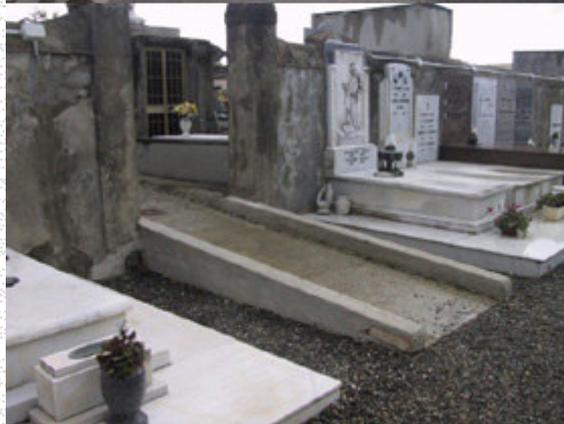
**Descrizione** cimitero della frazione, costituito da corte aperta, con vialetti in ghiaia, loggiati e cappelle

**Accesso:** si accede dalla strada attraversando una piccola area a verde, mediante due ingressi: uno a raso ed uno con tre scalini da superare

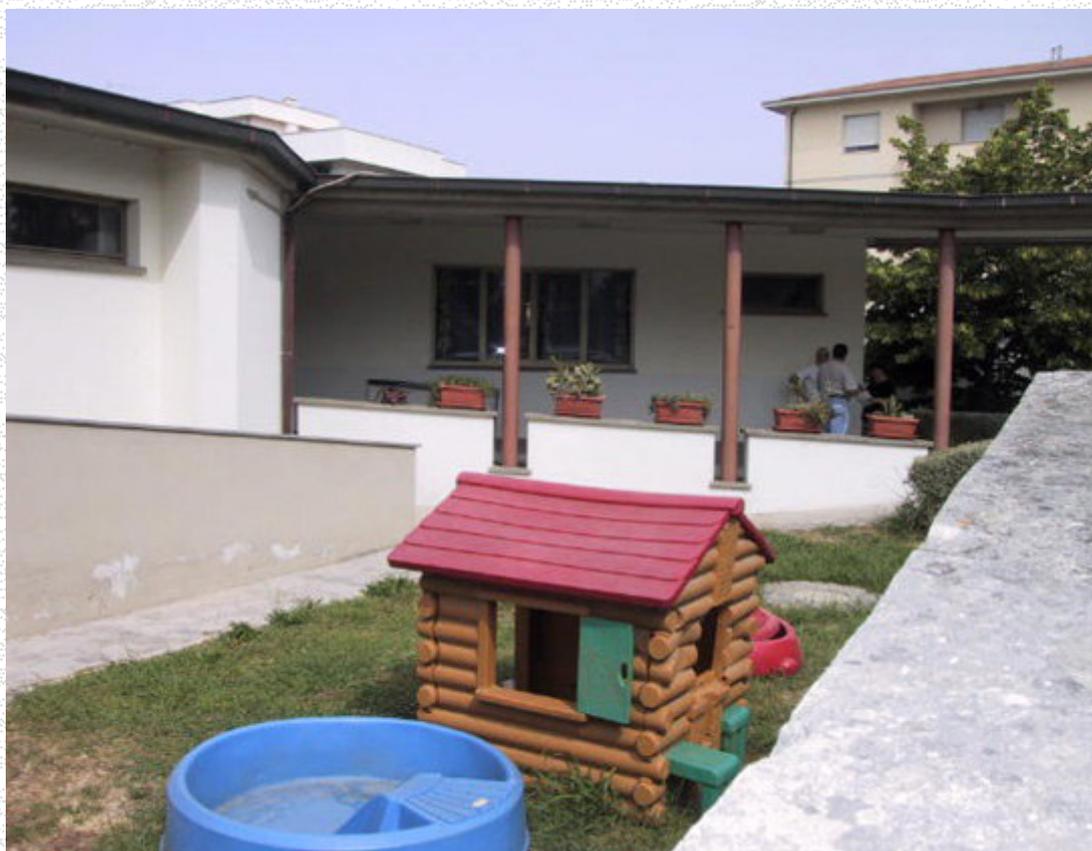
**Descrizione** ampio edificio ad un piano, posto nel centro del paese

**Accesso:** si accede mediante rampa all'ingresso
