**COMUNE DI ROSIGNANO MARITTIMO**  
(Provincia di Livorno)

**PROGRAMMA DI INTERVENTO  
PER L'ABBATTIMENTO  
DELLE BARRIERE  
ARCHITETTONICHE ED  
URBANISTICHE**

Volume III

Schedatura parcheggi/aree a verde/edifici

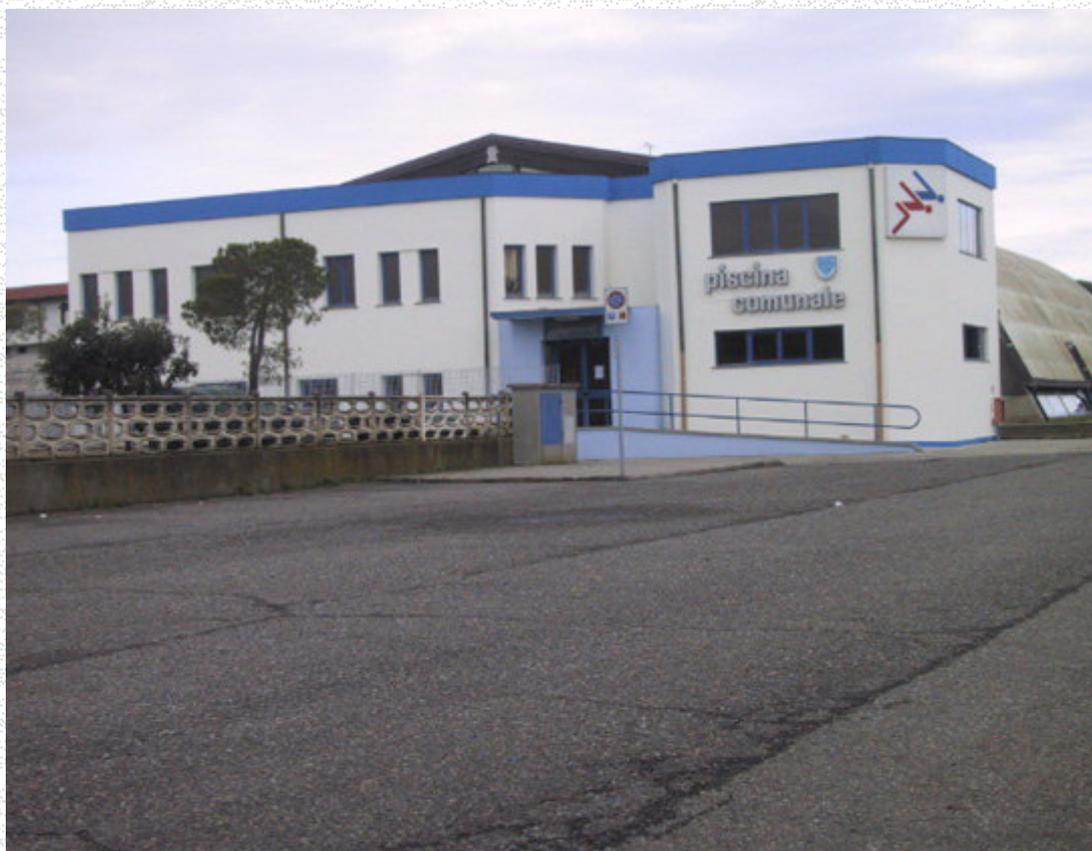
**Descrizione** edificio costruito negli anni '80, con terrazza ll'interno

**Accesso:** accesso a piano terra tramite rampa di pendenza a norma

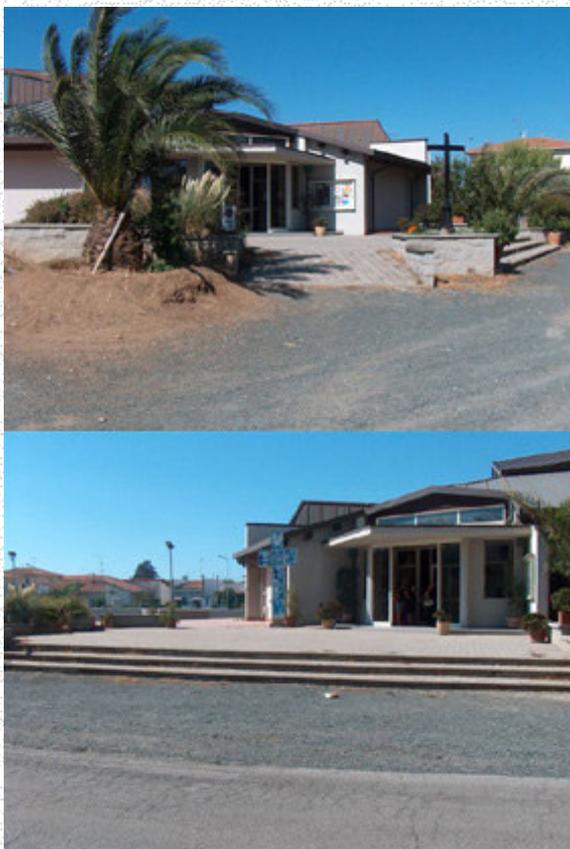
**Descrizione** edificio di culto con pianta di forma "a diamante" di recente costruzione (anni '80), con adiacente fabbricato adibito a canonica e abitazione del parroco. Area circostante la chiesa in stabilizzato un po' approssimato

**Accesso:** l'accesso avviene sia attraverso scalini, sia mediante rampe con scivoli pavimentate. Intorno alla chiesa è stato realizzato recentemente un nuovo marciapiede. L'area circostante è interrata, così come il parcheggio adiacente.

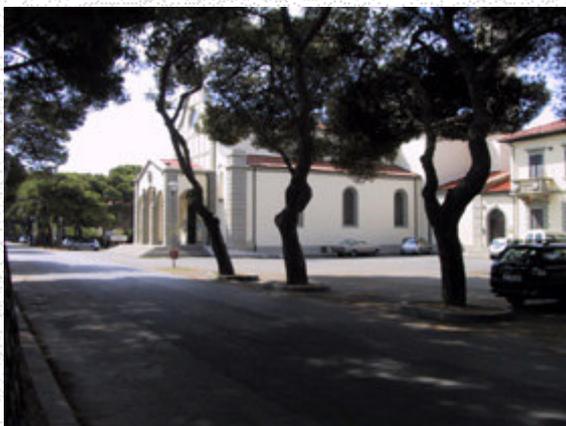
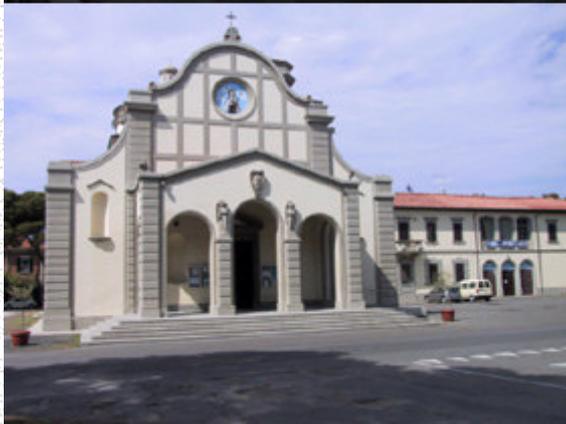
**Descrizione** edificio di culto libero su 4 lati, con scalinata di accesso sul fronte principale e rampa con scivolo laterale; parcheggio in piazzale asfaltato adiacente

**Accesso:** accesso dalla scalinata principale e dalla rampa laterale; dal sagrato accesso all'interno dal portone principale di larghezza adeguata

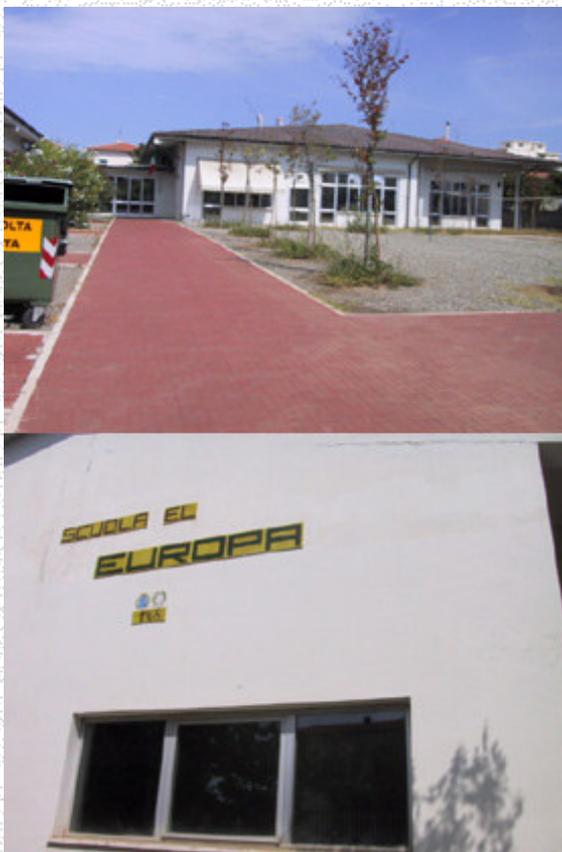
**Descrizione** edificio ad un piano realizzato nel 1968, oggetto recentemente di lavori di adeguamento. L'area circostante è in parte inghiaiaata e piantumata, ed in parte pavimentata con betonelle rosse.

**Accesso:** accesso da via Monte alla Rena e da via del Popolo attraverso percorsi esterni pavimentati; non ci sono dislivelli per entrare nell'immobile; portone di ingresso in alluminio e vetro di larghezza adeguata

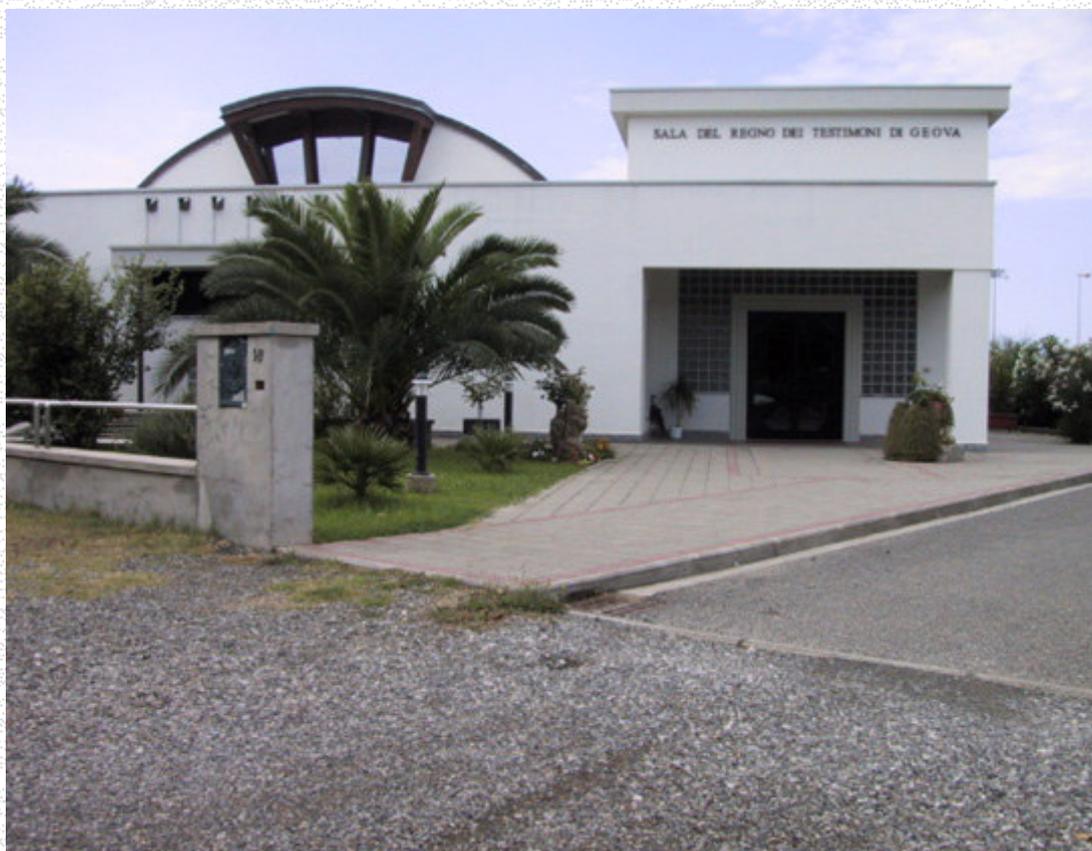
**Descrizione** edificio di culto ad un piano, di recente costruzione. L'area circostante è in parte pavimentata a creare un percorso pedonale ed in parte sistemata a verde

**Accesso:** accesso da via V. Veneto attraverso percorso pavimentato di larghezza adeguata; non ci sono scalini sull'ingresso

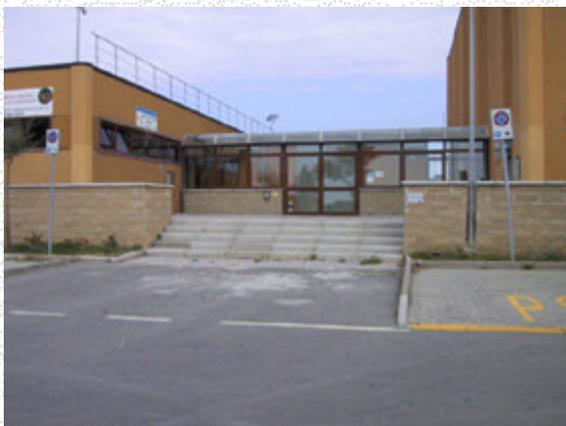
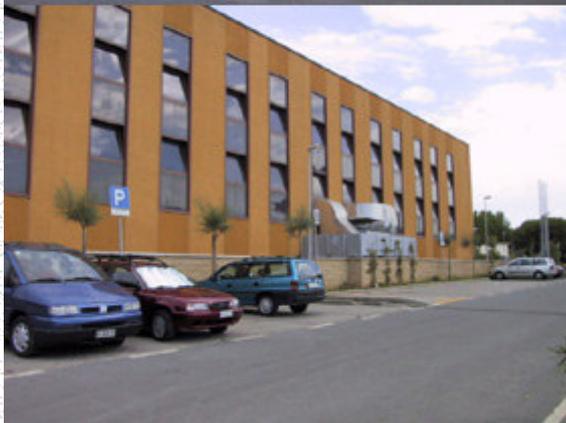
**Descrizione** edificio di recente costruzione realizzato in pannelli prefabbricati. Complesso suddiviso in due corpi di fabbrica collegati da camminamento coperto: il più alto adibito a palestra vera e propria, il più basso adibito a spogliatoi.

**Accesso:** dal piano strada di via Gigli scalinata frontale e scivolo a norma laterale; camminamento perimetrale in autobloccanti

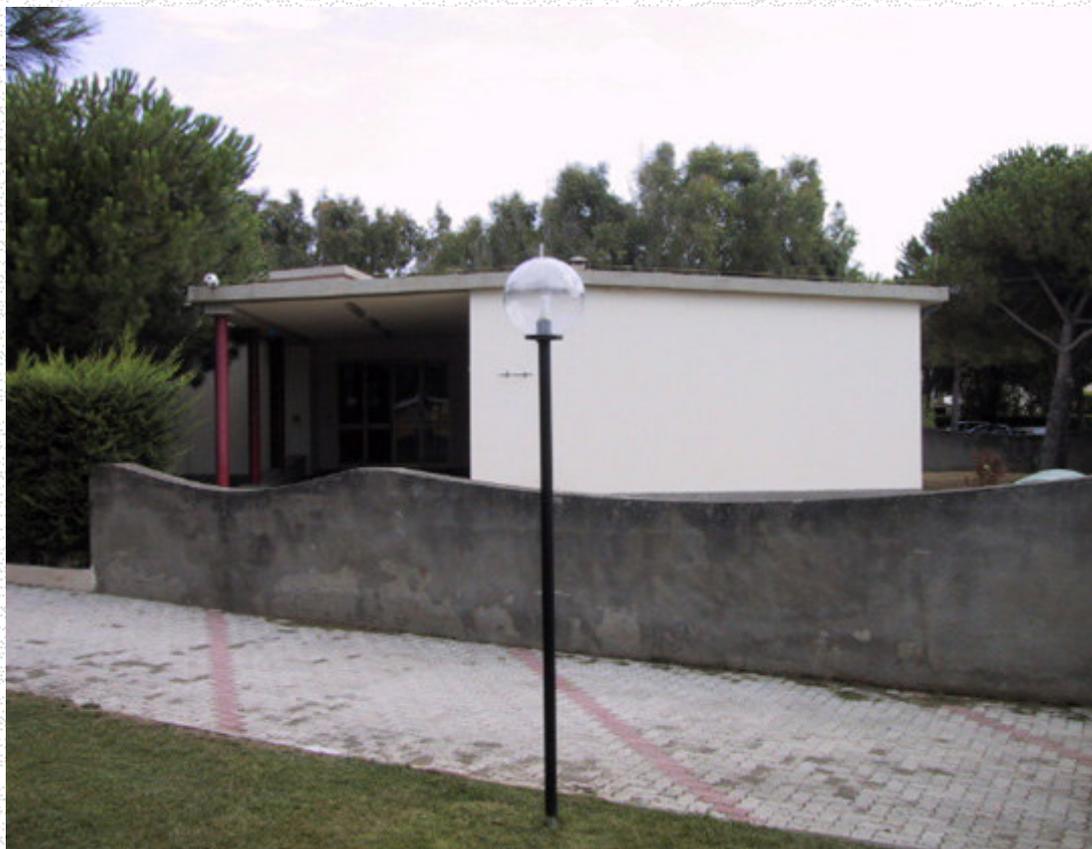
**Descrizione** edificio ad un piano, con accesso anche da via Gigli, con giardino circostante e percorsi pavimentati; è stato oggetto di adeguamenti recenti

**Accesso:** attraverso camminamento pavimentato in betonelle fino all'ingresso, dove non è presente alcun scalino

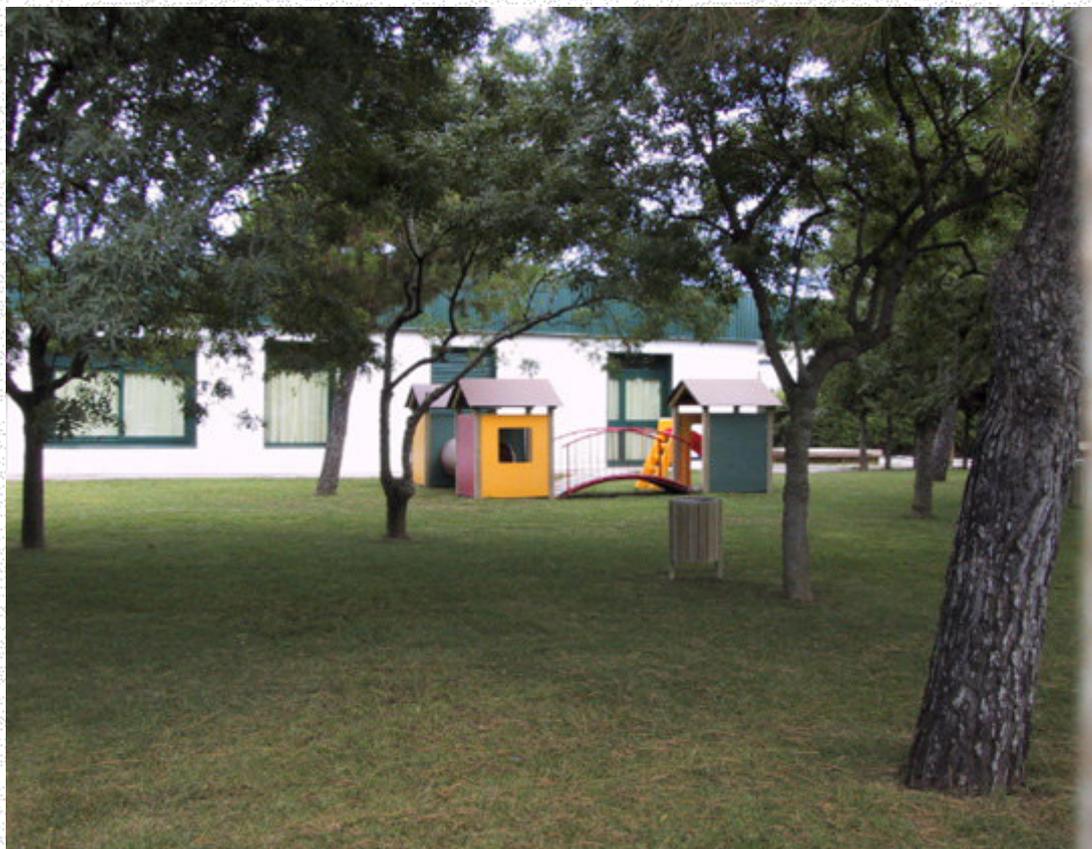
**Descrizione** edificio ad un piano, circondato da giardino; è stato di recente oggetto di lavori di ampliamento e ristrutturazione, che lo hanno reso completamente adeguato

**Accesso:** attraverso camminamento pavimentato in betonelle fino all'ingresso, dove non è presente alcun scalino

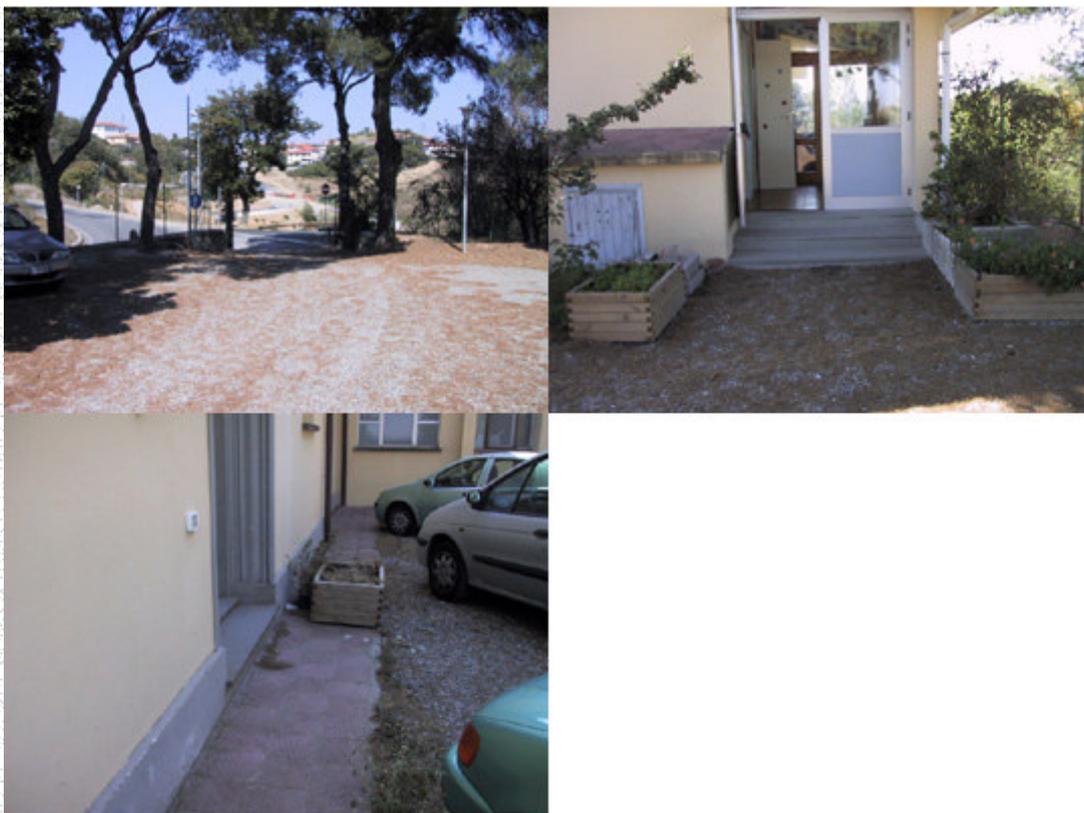
**Descrizione** edificio che risale agli anni '20, oggetto di ristrutturazione ed ampliamento nei primi anni '80; parzialmente distribuito su due piani

**Accesso:** sono presenti scalini

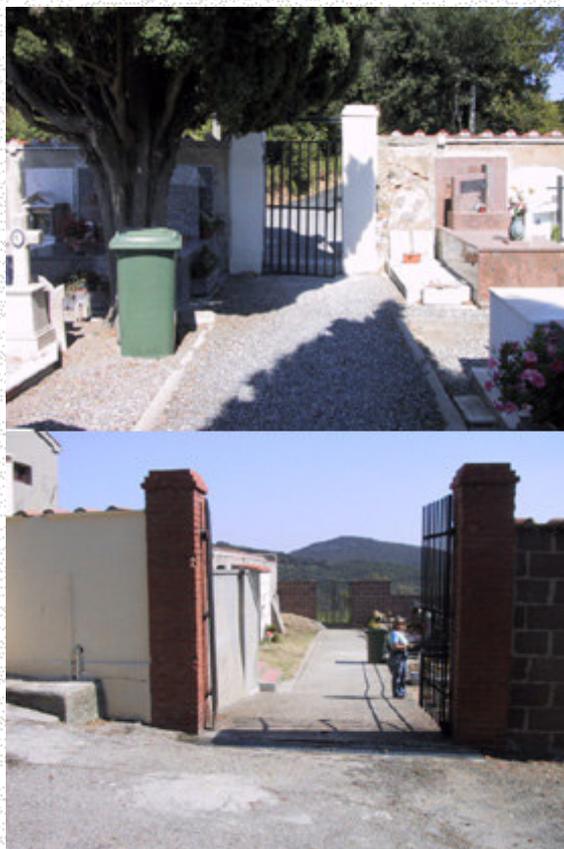
**Descrizione** cimitero storico della frazione, composto da cappelle, tombe a terra e loculi; viabilità interna con vialini inghiaciati; ampliamento ad un livello più basso realizzato negli anni '80

**Accesso:** accesso alla parte storica pedonale con scalini; accesso alla parte più recente carrabile mediante rampa

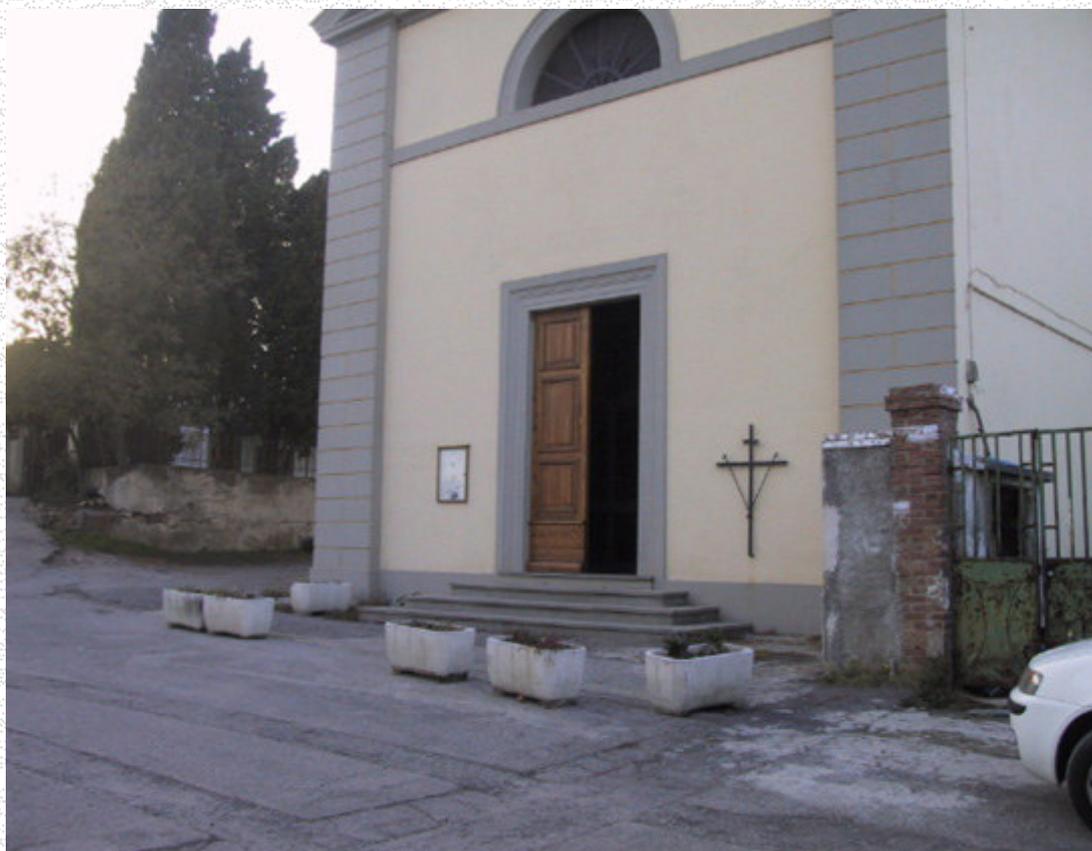
**Foto:**

**Accesso:** accesso dal sacro con presenza di due scalini

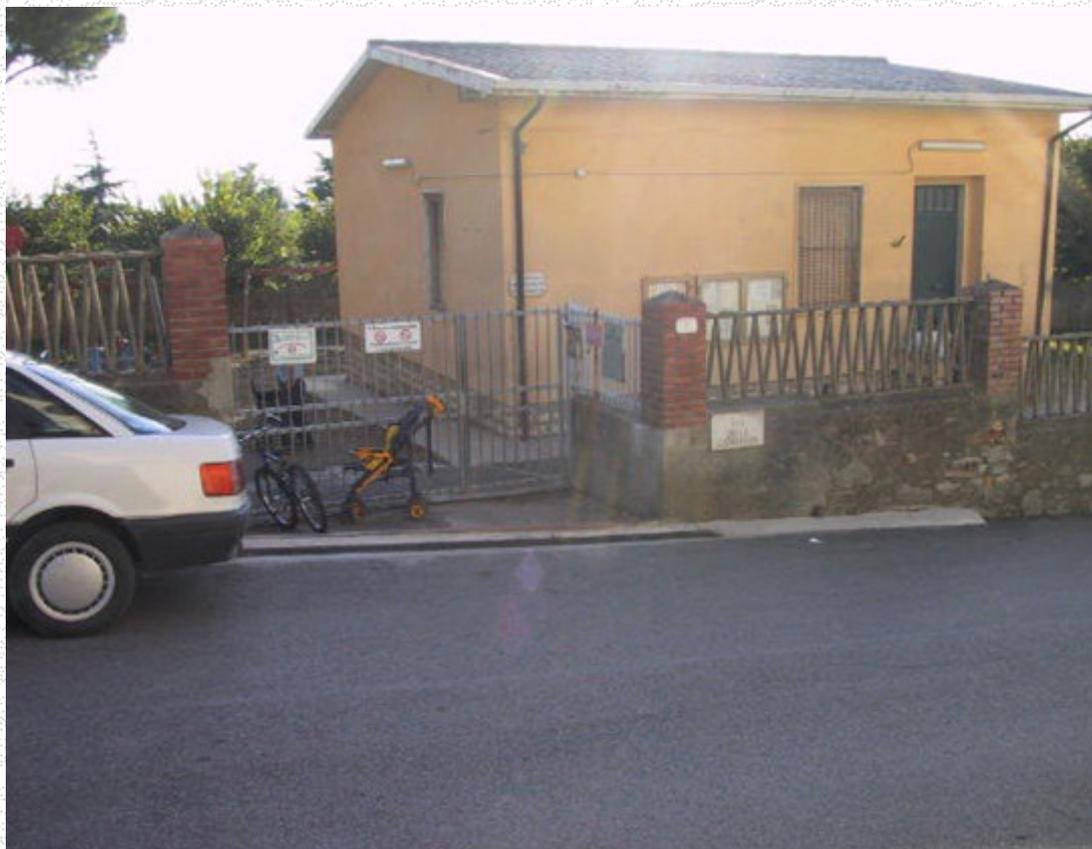
**Foto:**

**Accesso:** dalla strada accesso tramite cancello con piano a raso; per accedere all'interno dell'immobile sono invece presenti 3 scalini in corrispondenza del portone principale

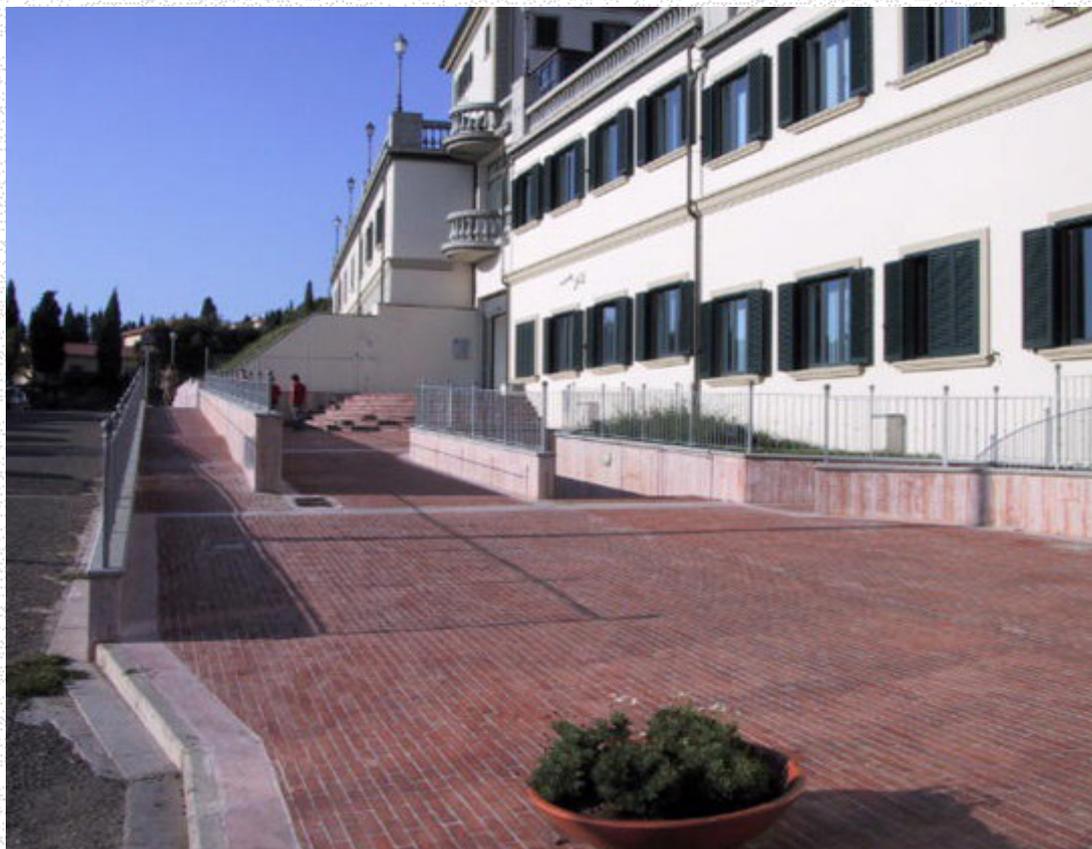
**Descrizione** edificio di recente realizzazione, situato sotto la terrazza panoramica; si sviluppa su tre piani

**Accesso:** accesso principale da via don Bosco adeguato mediante rampe; accesso dalla terrazza panoramica tramite ascensore

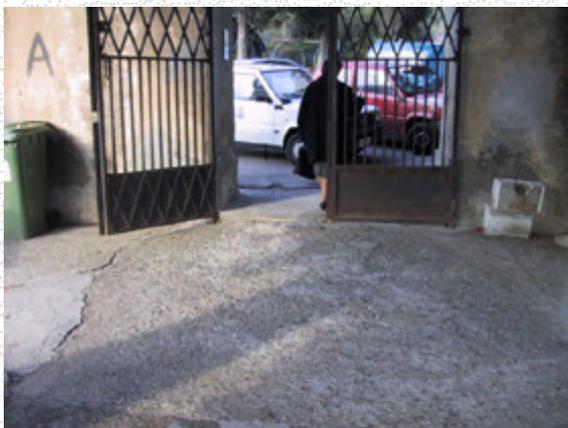
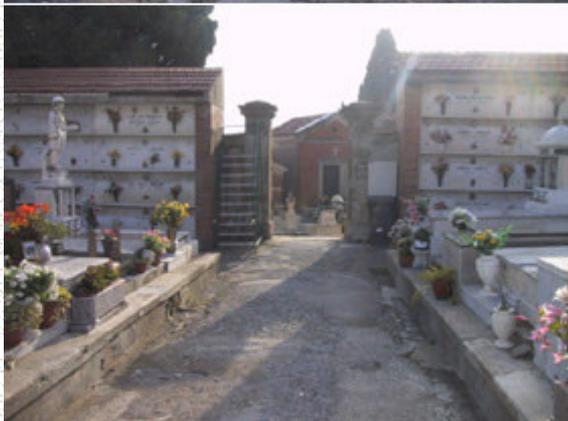
**Descrizione** cimitero principale del comune, composto da vari blocchi realizzati in epoche diverse; sono presenti parti completamente a raso con le tombe a terra ma anche fabbricati a due piani dove si trovano i loculi prefabbricati.

**Accesso:** i vari accessi al cimitero sono adeguati tramite rampe, anche se in pessimo stato di manutenzione; non tutti i fabbricati a più piani sono invece dotati di ascensore o rampe

**Accesso ai piani superiori** parzialmente adeguati i fabbricati dei loculi a due piani: è comunque in corso un progetto per il completamento dell'adeguamento

**Corridoi:** i vari camminamenti tra i campi in alcune parti più vecchie del cimitero presentano un pessimo stato del fondo; i ballatoi dei fabbricati dei loculi hanno larghezza adeguata

**Accesso:** accessi adeguati, ma necessitano di manutenzione

**Accesso ai piani superiori:** in corso progetto di adeguamento

**Corridoi:** da rifare la pavimentazione di parte dei vialini in materiale adeguato

**Grado di accessibilità:** **DA MIGLIORARE SOLO IN PARTE**

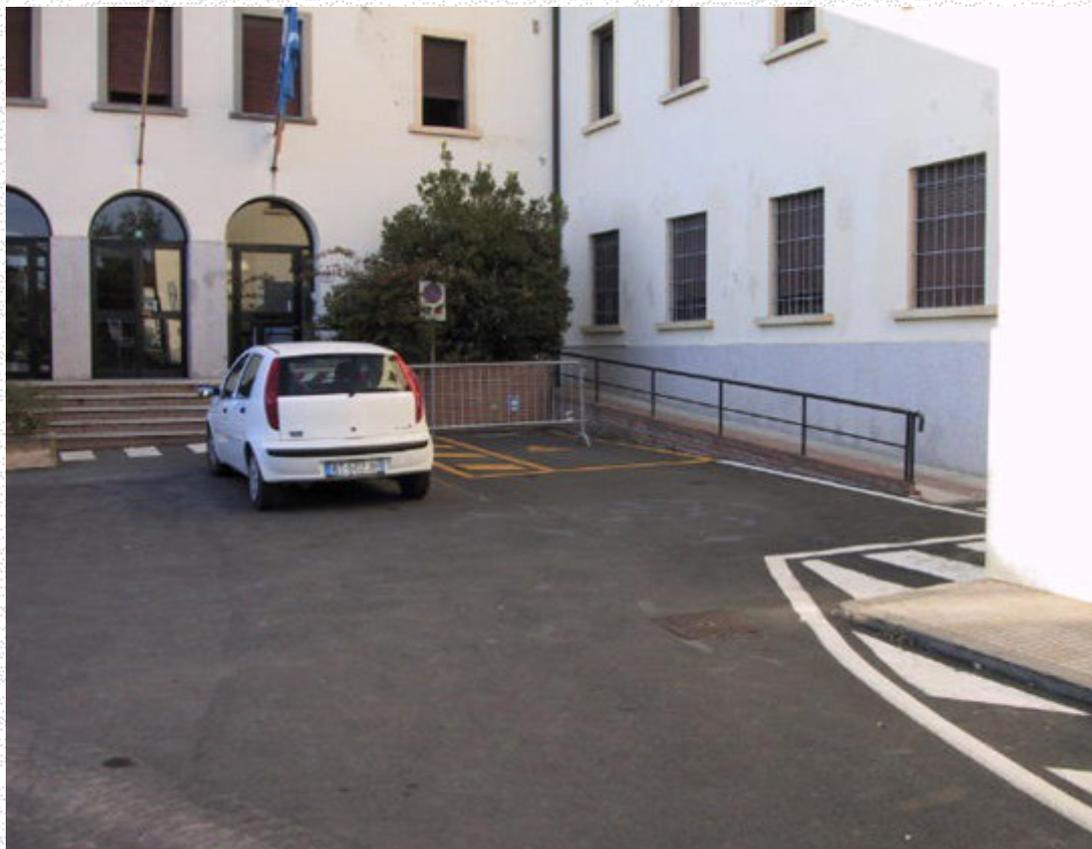
Scheda: 21ED

**Descrizione** fabbricato degli anni '20, che si sviluppa su tre piani, oltre ad un piano seminterrato con accesso dal retro

**Accesso:** entrata principale dell'immobile adeguata mediante rampa

**Accesso ai piani superiori** accesso adeguato tramite ascensore

**Servizi igienici:** presenti servizi igienici adeguati a tutti i piani

**Corridoi:** corridoi di larghezza adeguata, senza dislivelli o scalini

**Grado di accessibilità:** **ADEGUATA**

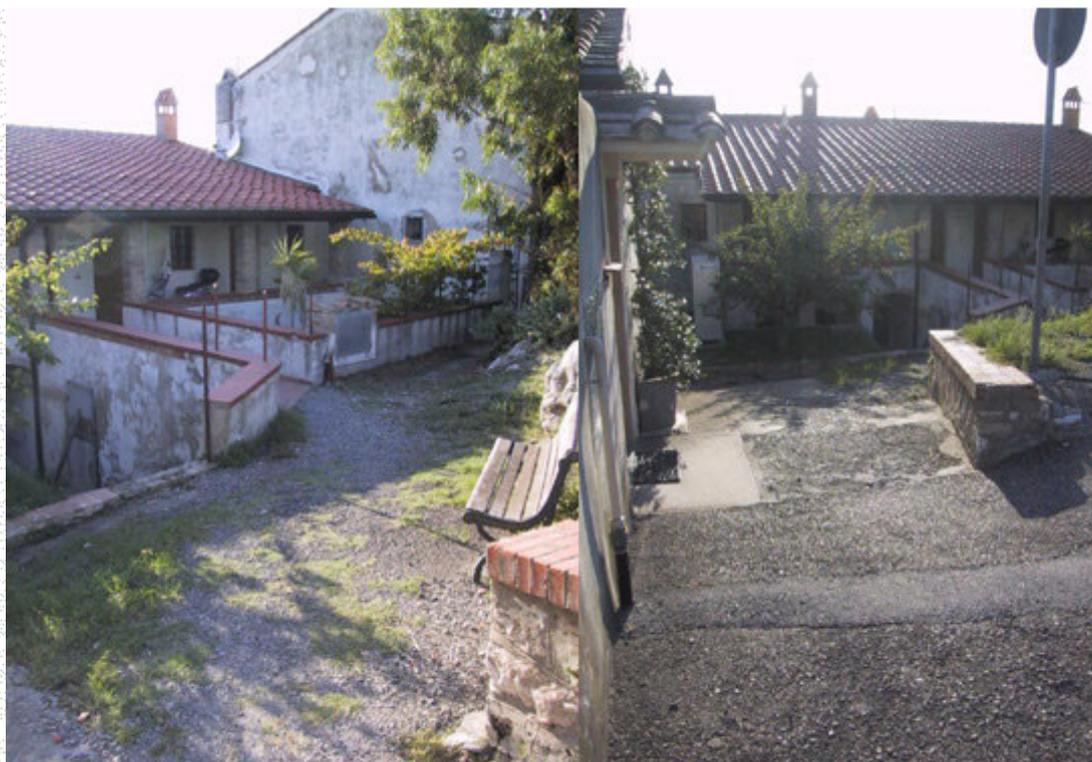
Scheda: 22ED

**Descrizione** trattasi di un piano di un edificio storico nella parte del Castello della Frazione, in affitto da privato

**Accesso:** all'ingresso degli Uffici si arriva tramite un vialetto che presenta una pendenza molto forte, oltre ad un fondo dissestato

**Accesso ai piani superiori:** i vari uffici presentano piccoli dislivelli tra loro, quindi sono presenti scalini interni

**Servizi igienici:** mancano servizi adeguati per portatori di handicap

**Corridoi:** corridoi piuttosto stretti, con presenza di scalini

**Accesso:** non adeguato; da realizzare rampa esterna

**Accesso ai piani superiori:** non adeguato; molto difficoltoso l'adeguamento per le limitate dimensioni delle scalette

**Servizi igienici:** da realizzare bagno a norma per portatori di handicap

**Corridoi:** molto difficoltosa la redistribuzione degli spazi interni. Da tener presente che l'immobile non è di proprietà comunale

**Grado di accessibilità:** **INADEGUATA**

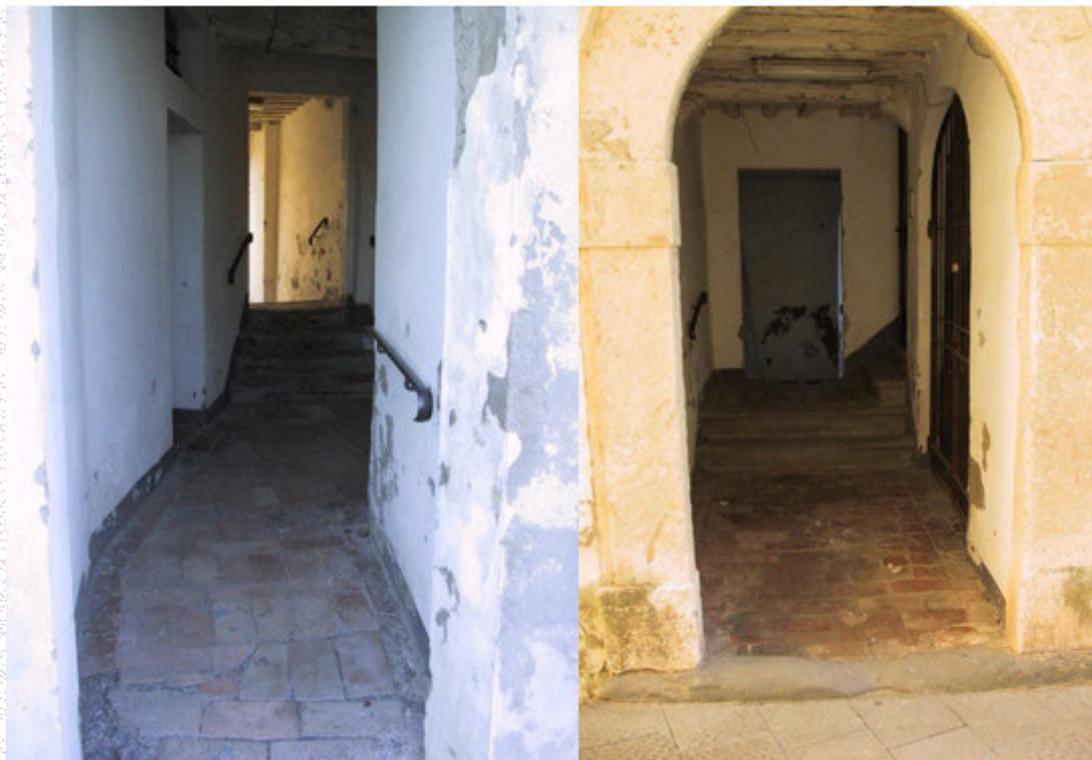
Scheda: 23ED

**Descrizione** porzione di fabbricato storico nella parte del Castello della Frazione

**Accesso:** accessi "storici", con presenza di soglie sporgenti, di larghezza limitata, con presenza di dislivelli

**Accesso ai piani superiori** solo tramite scale

**Servizi igienici:** mancano servizi adeguati per portatori di handicap

**Corridoi:** corridoi piuttosto stretti, con presenza di scalini

**Accesso:** molto difficile l'adeguamento trattandosi di fabbricato storico

**Accesso ai piani superiori:** da adeguare, provando ad inserire un ascensore

**Servizi igienici:** da realizzare bagno a norma per portatori di handicap

**Corridoi:** molto difficoltosa la redistribuzione degli spazi interni per poter allargare i corridoi

**Grado di accessibilità:** **INADEGUATA**

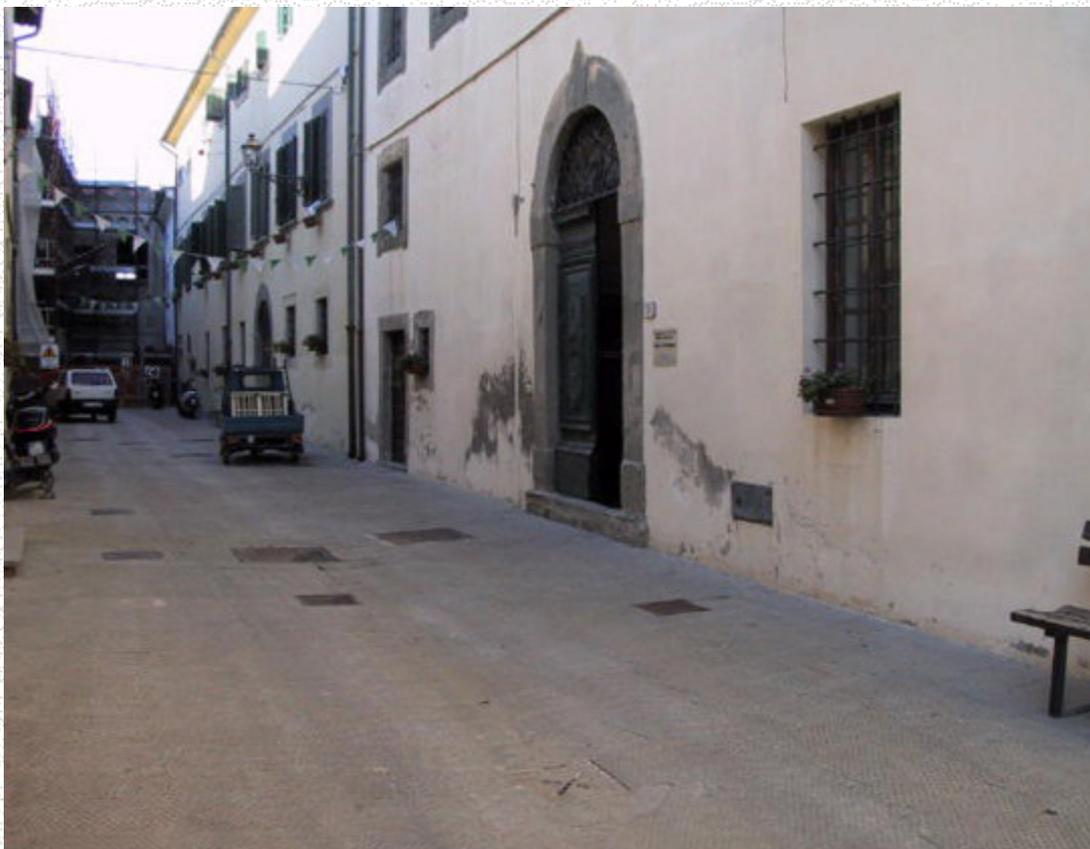
Scheda: 24ED

**Descrizione** porzione di fabbricato storico nella parte del Castello della Frazione destinato a uso ed aperto al pubblico; si sviluppa su 3 piani

**Accesso:** ci sono varie entrate: il portone principale presenta uno scalino, ma gli altri ingressi sono adeguati

**Accesso ai piani superiori:** accesso adeguato tramite ascensore

**Servizi igienici:** completamente adeguati a tutti i piani

**Corridoi:** corridoi di larghezza adeguata, senza dislivelli o scalini

**Grado di accessibilità:** **ADEGUATA**

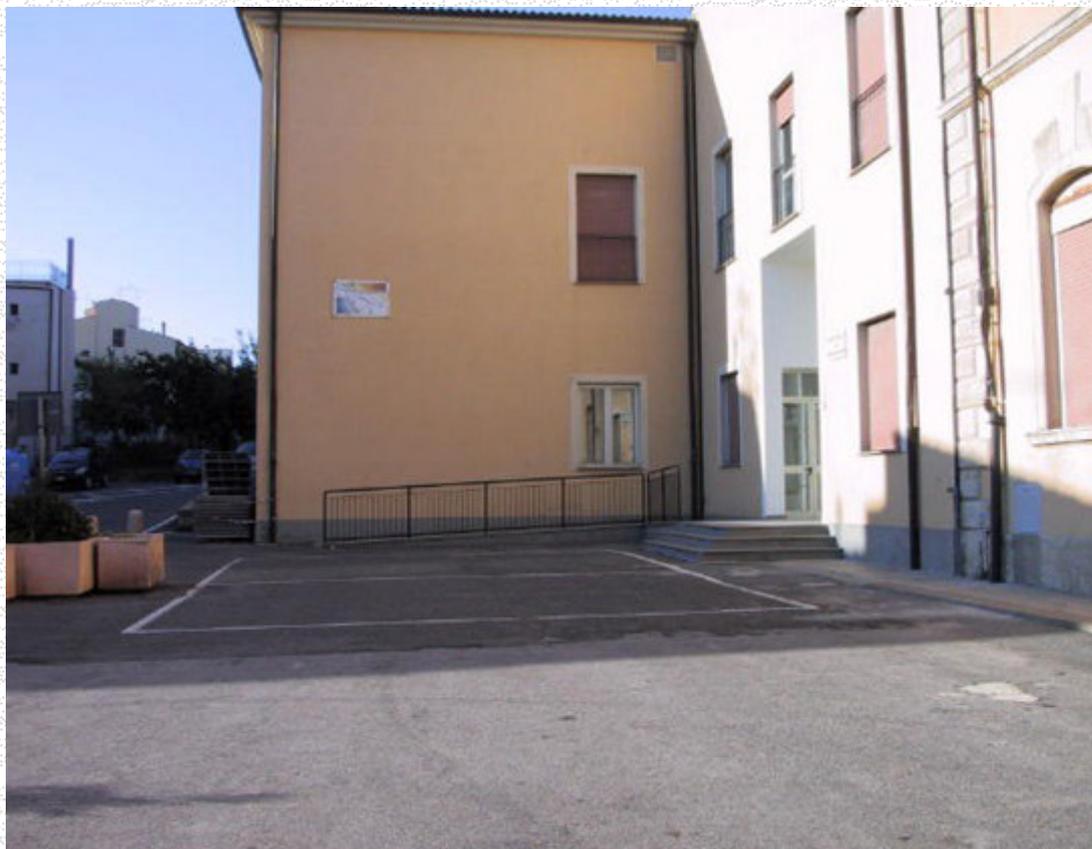
**Scheda:** 25ED

**Descrizione** scuola elementare posta in porzione di fabbricato nella piazza principale della frazione; è stata oggetto di ristrutturazione recente (1995) e si sviluppa su due piani

**Accesso:** accesso entrata principale adeguato tramite rampa

**Accesso ai piani superiori** accesso a tutti i piani adeguato tramite ascensore

**Servizi igienici:** completamente adeguati a tutti i piani

**Corridoi:** corridoi di larghezza adeguata, senza dislivelli o scalini

**Grado di accessibilità:** **ADEGUATA**

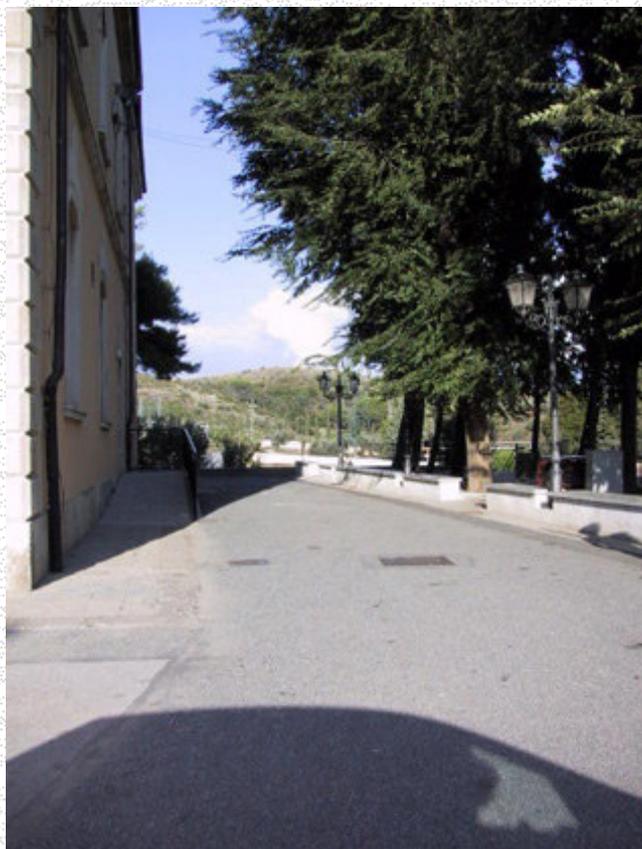
**Scheda:** 26ED

**Descrizione** scuola materna posta nella porzione di fabbricato nella piazza principale della frazione, adiacente al parco; è stata oggetto di parziale ristrutturazione e si sviluppa su un unico piano

**Accesso:** ci sono due entrate: quella lato parco è adeguata tramite rampa, quella sulla piazza presenta degli scalini

**Accesso ai piani superiori** si sviluppa solo su un piano e non ci sono dislivelli interni

**Servizi igienici:** presenti servizi igienici adeguati

**Corridoi:** corridoi di larghezza adeguata, senza dislivelli o scalini

**Accesso:** parzialmente adeguato

**Grado di accessibilità:** **ADEGUATA**

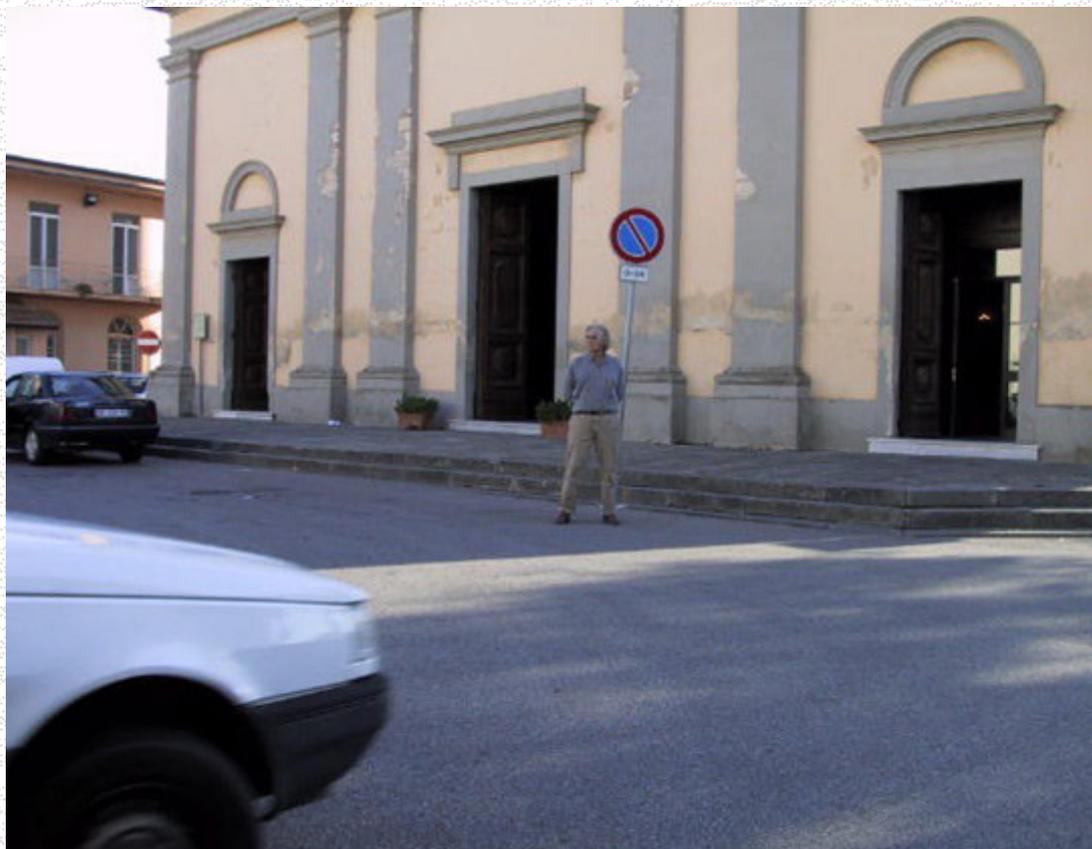
Scheda: 27ED

**Descrizione** chiesa principale della frazione, con fronte sulla piazza omonima; dotata di 3 ingressi sulle tre navate e con sagrato antistante

**Accesso:** agli ingressi principali sul sagrato si accede attraverso due gradini; esiste però un ingresso laterale adeguato dotato di rampa

**Accesso ai piani superiori** solo piano terra

**Servizi igienici:** non presenti

**Accesso:** parzialmente adeguato

**Grado di accessibilità:** **DA MIGLIORARE SOLO IN PARTE**

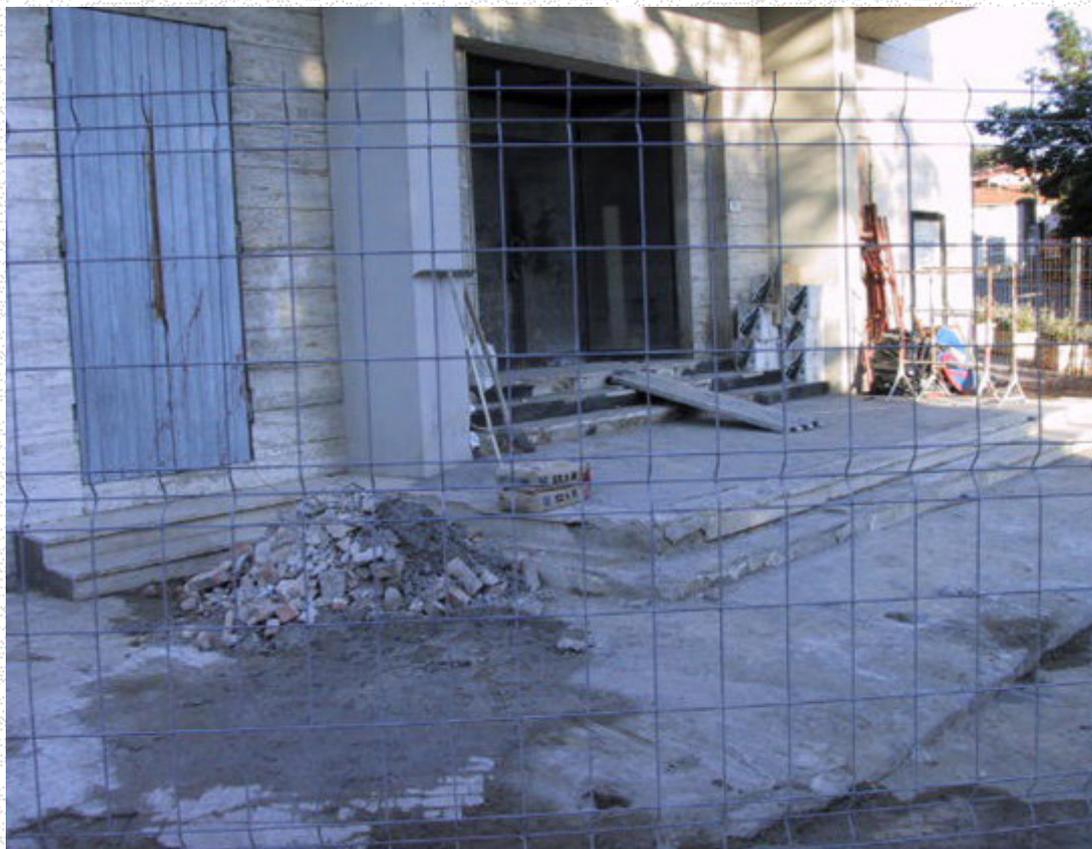
Scheda: 28ED

**Descrizione** edificio degli anni '20, un tempo sede del cinema. E' attualmente in corso una ristrutturazione completa finalizzata ad adeguare l'immobile alle normative in materia di sicurezza e di abbattimento barriere architettoniche

**Accesso:** l'accesso principale sarà dotato di rampa

**Accesso ai piani superiori** al piano primo si trova solo la cabina di proiezione ed un locale tecnico, pertanto non è necessario l'adeguamento

**Servizi igienici:** saranno realizzati servizi adeguati

**Corridoi:** spazi comuni e vie di esodo di larghezza adeguata

**Grado di accessibilità:** **ADEGUATA**

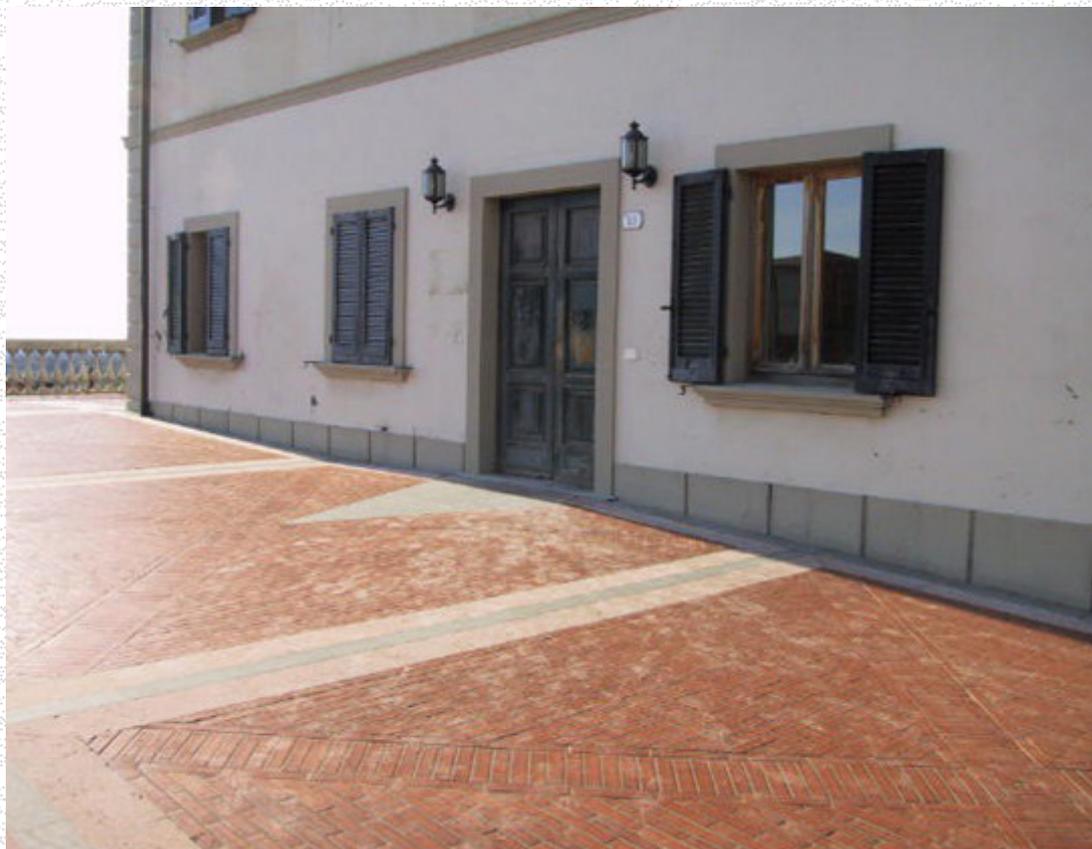
Scheda: 29ED

**Descrizione** palazzina tre piani fuori terra sulla terrazza panoramica

**Accesso:** accesso principale a terra, solo con piccola soglia

**Accesso ai piani superiori** accesso ai piani superiori adeguato tramite ascensore

**Servizi igienici:** servizio igienico adeguato a piano secondo

**Corridoi:** corridoi e disimpegni di larghezza adeguata

**Grado di accessibilità:** **ADEGUATA**

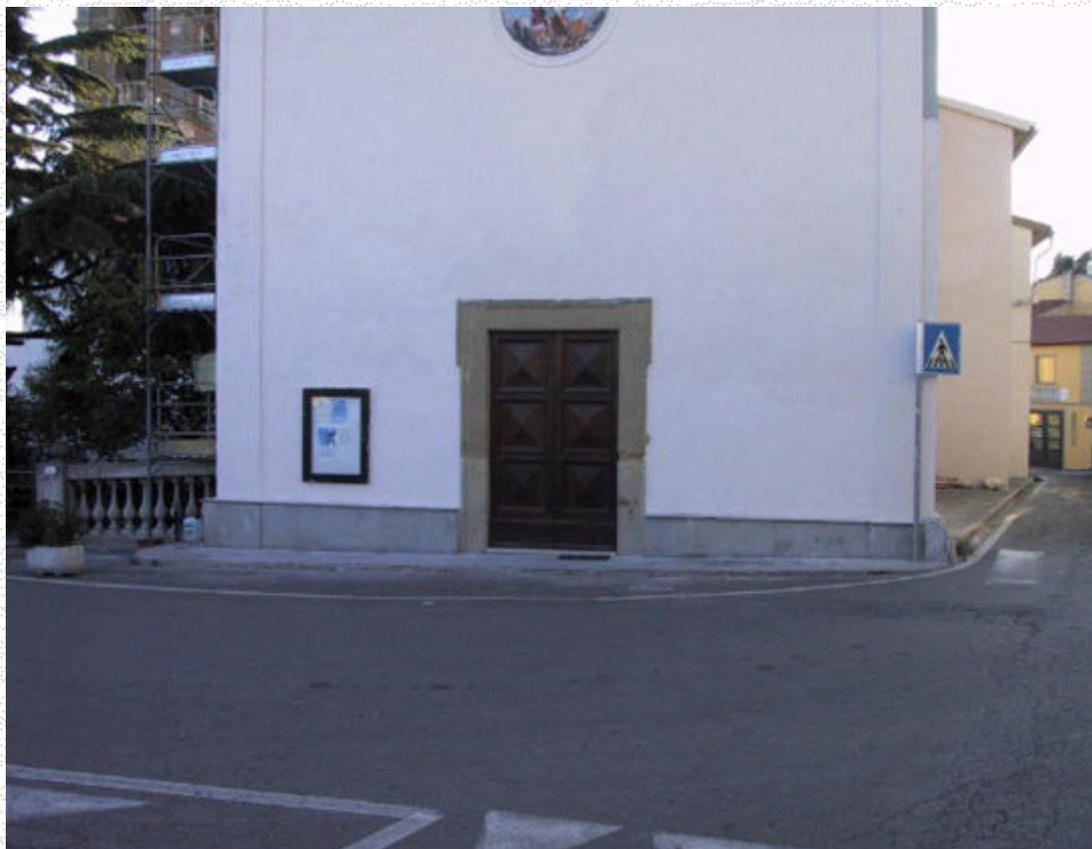
**Descrizione** chiesa principale della frazione, situata nella piazza principale

**Accesso:** dal portone principale, con un piccolo scalino dal livello strada

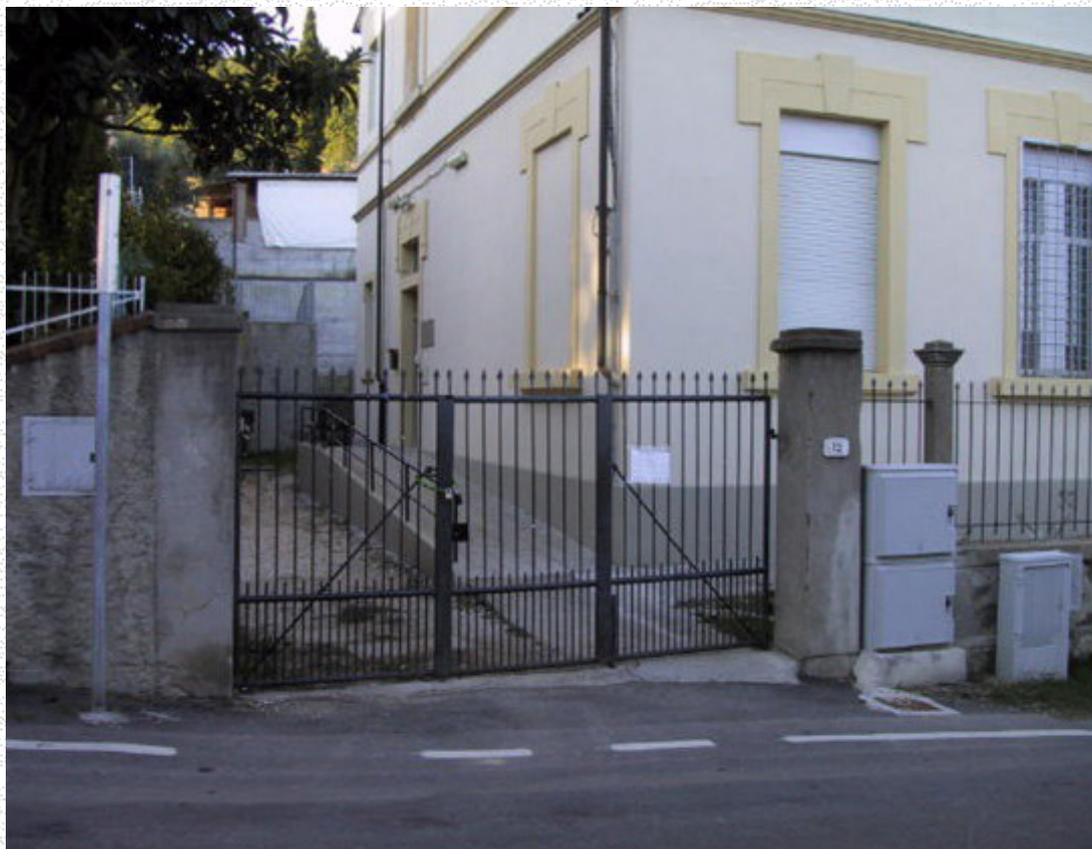
**Descrizione** fabbricato su due piani, con accesso da via delle Capanne, destinato a scuola elementare

**Accesso:** ingresso principale dotato di rampa a norma
