**COMUNE DI ROSIGNANO MARITTIMO**  
(Provincia di Livorno)

**PROGRAMMA DI INTERVENTO  
PER L'ABBATTIMENTO  
DELLE BARRIERE  
ARCHITETTONICHE ED  
URBANISTICHE**

Volume III

Schedatura parcheggi/aree a verde/edifici

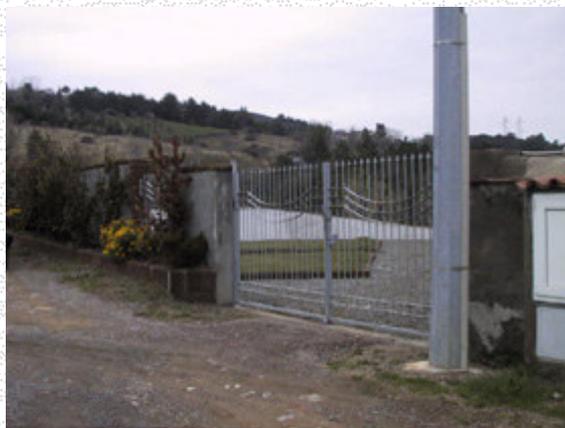
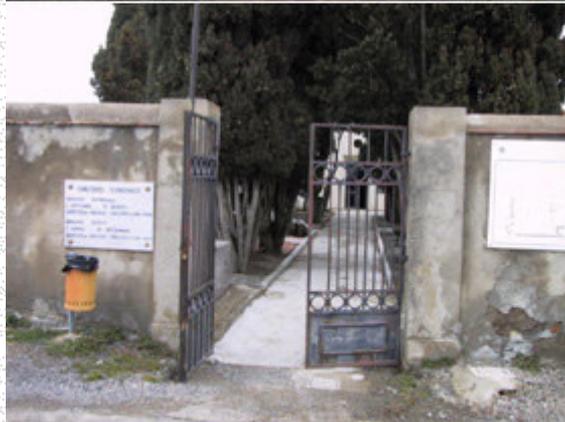
**Descrizione** cimitero storico della frazione, oggetto di ampliamenti successivi nel tempo; sono presenti parti completamente a raso con le tombe a terra, ma anche fabbricati dove si trovano i loculi prefabbricati. I vialini interni sono in parte pavimentati ed in parte inghiaati

**Accesso:** vialino di ingresso inghiaato

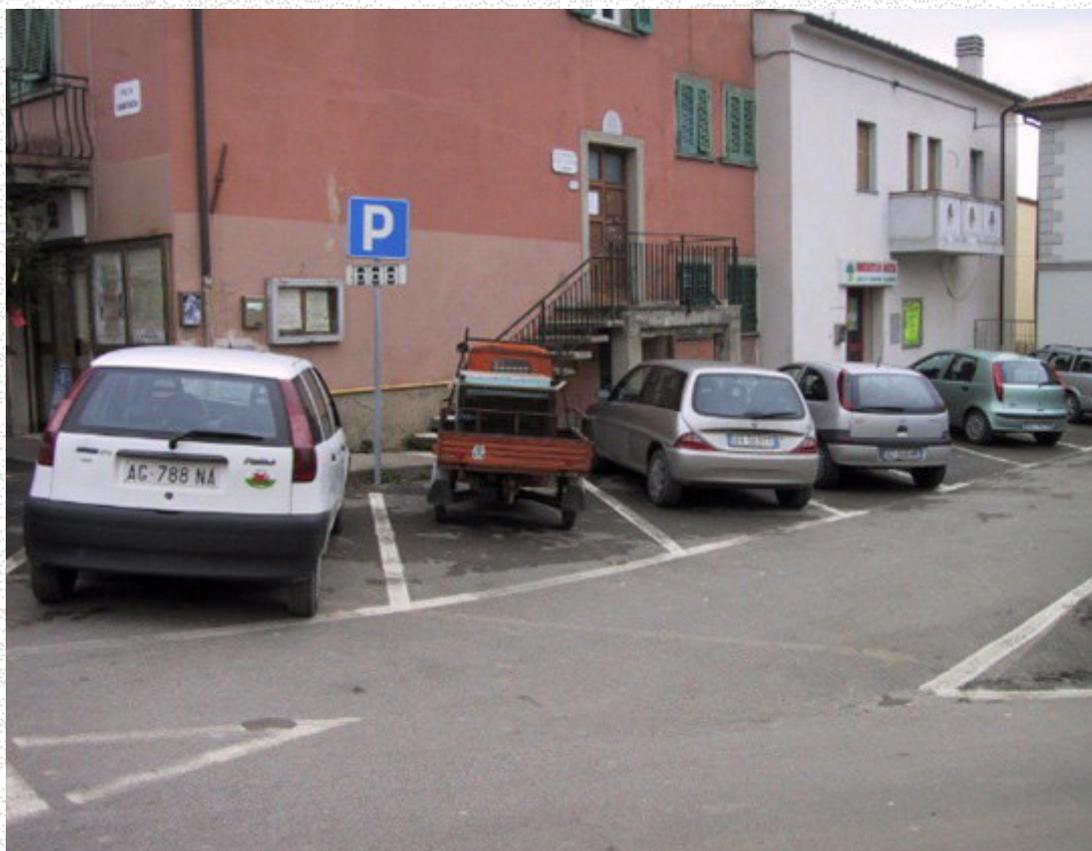
**Foto:**

**Accesso:** l'accesso alla sede del C.d.F. avviene attraverso una scala esterna ed una successiva rampa interna

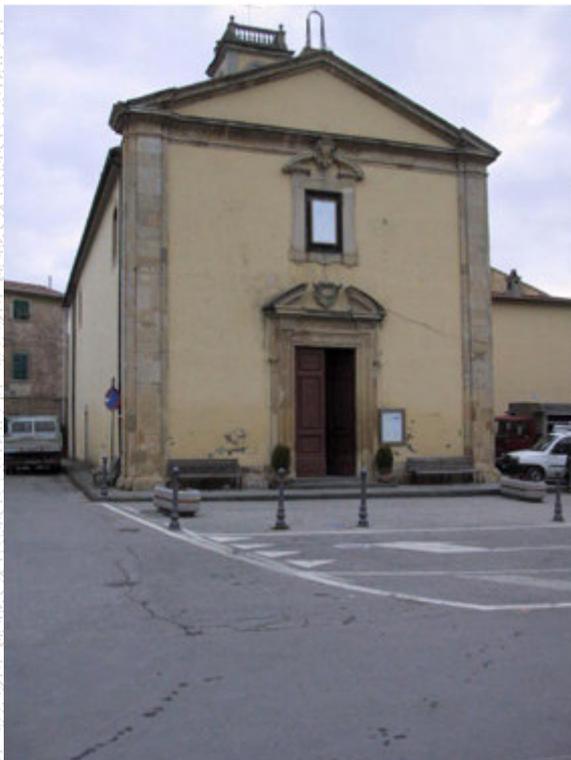
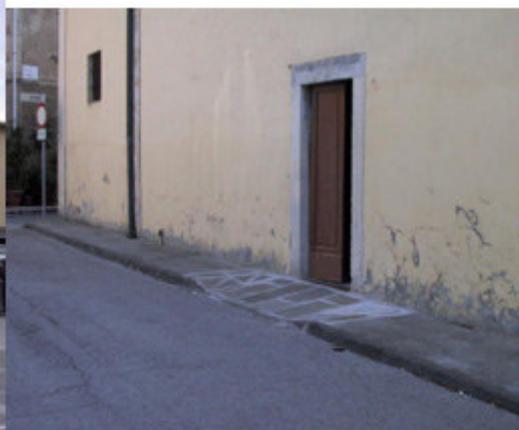
**Descrizione** chiesa principale della frazione, con fronte sulla piazza; dotata di 2 ingressi laterali; sagrato antistante rialzato di 2 scalini

**Accesso:** l'accesso storico dal portone principale presenta due scalini; uno dei portoni laterali è però adeguato tramite piccola rampa

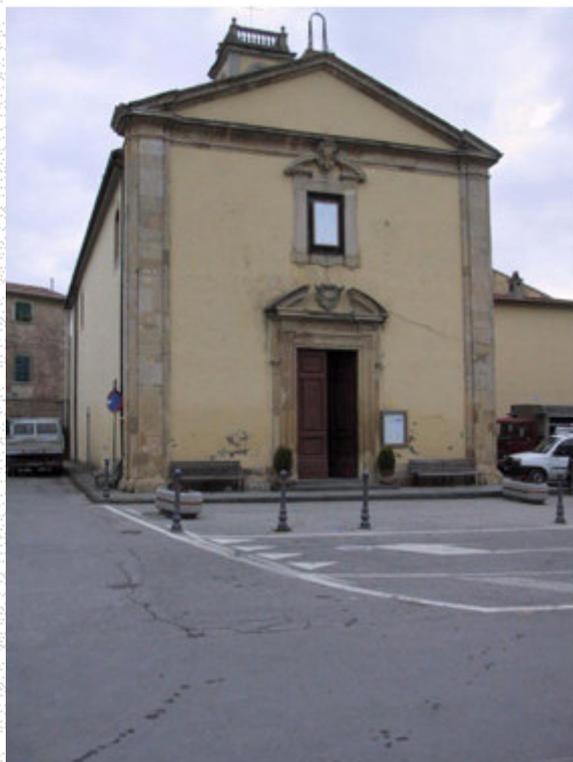
**Descrizione** chiesa principale della frazione, con fronte sulla piazza; dotata di 2 ingressi laterali; sagrato antistante rialzato di 2 scalini

**Accesso:** l'accesso storico dal portone principale presenta due scalini; uno dei portoni laterali è però adeguato tramite piccola rampa

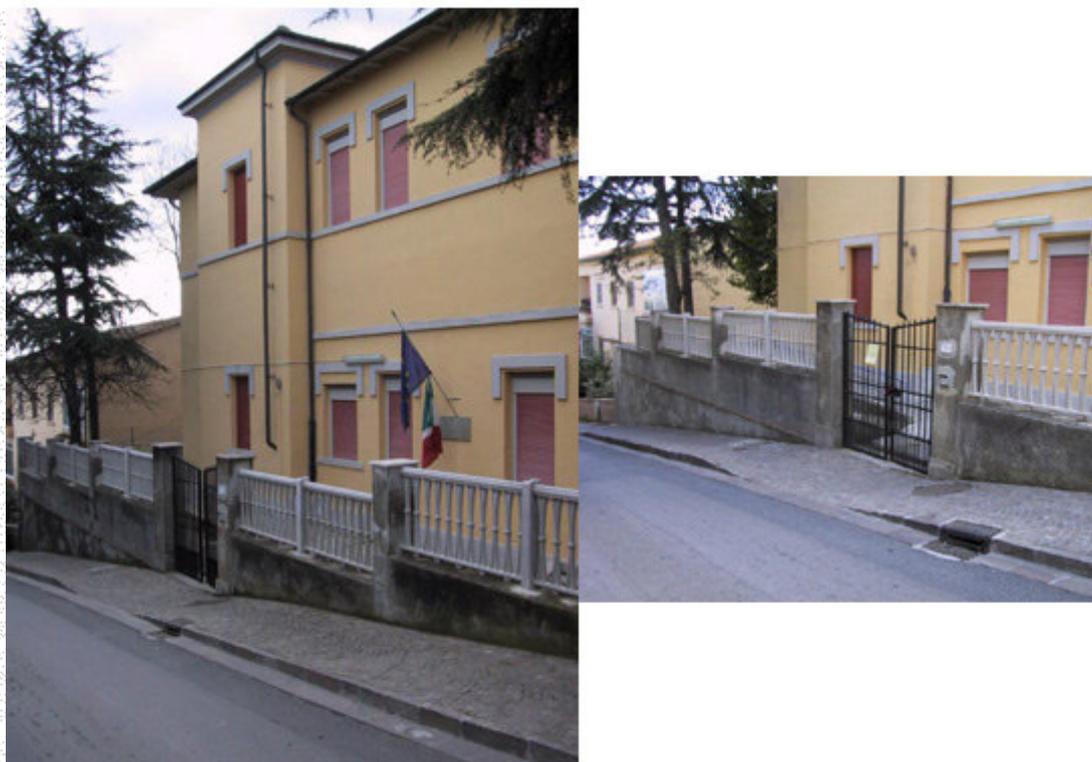
**Descrizione** scuola elementare in fabbricato di due piani; è stata oggetto di ristrutturazione e di vari interventi di adeguamento

**Accesso:** accesso dall'ingresso principale adeguato tramite rampa

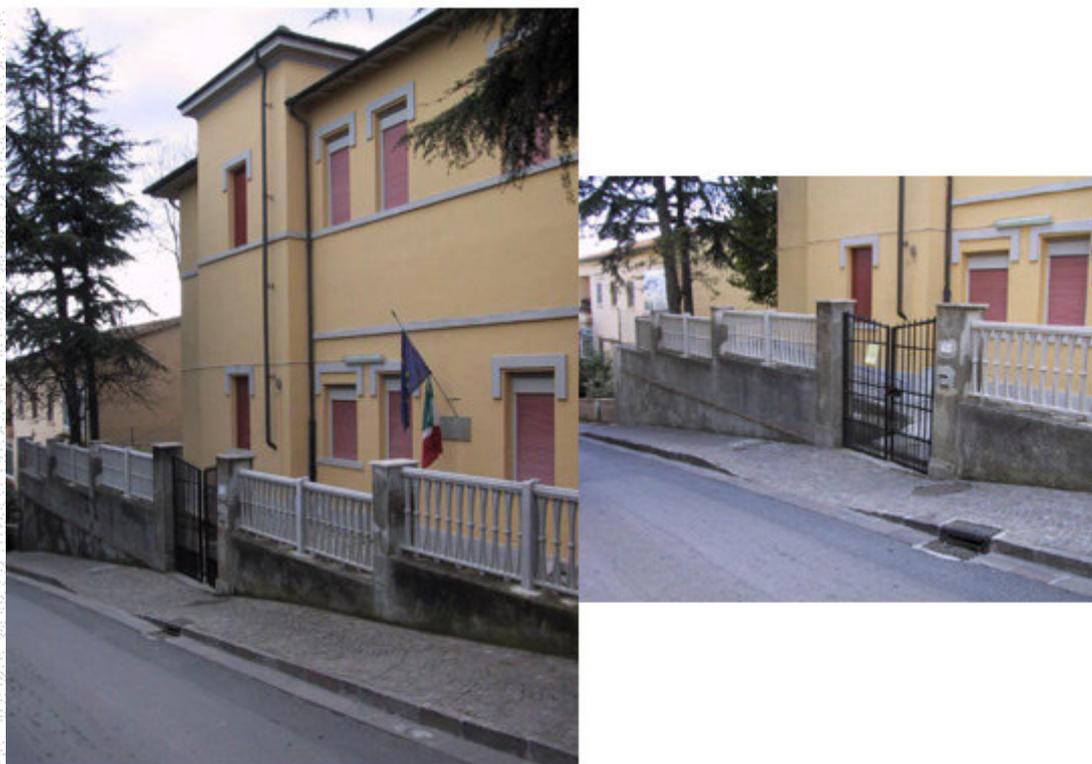
**Descrizione** scuola elementare in fabbricato di due piani; è stata oggetto di ristrutturazione e di vari interventi di adeguamento

**Accesso:** accesso dall'ingresso principale adeguato tramite rampa

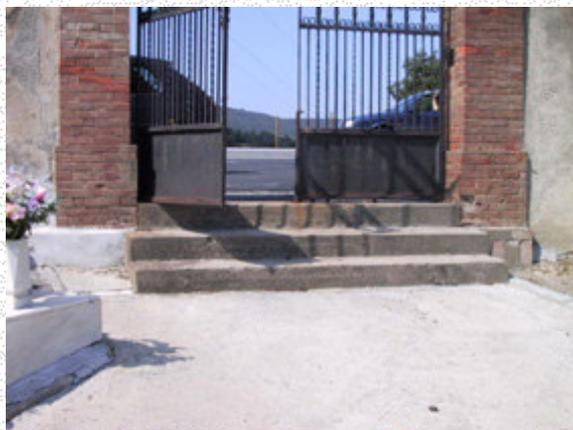
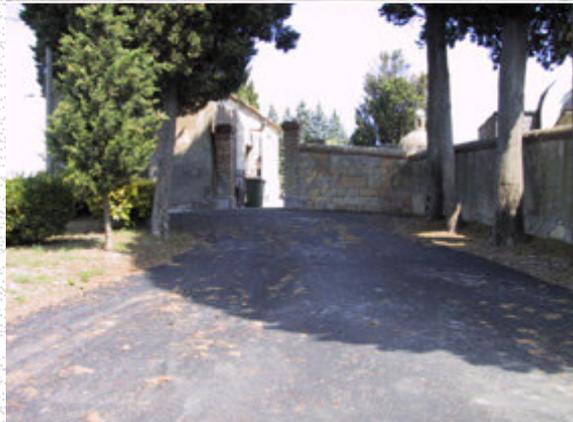
**Descrizione** cimitero storico della frazione, composto di vari blocchi realizzati in epoche successive; data la morfologia del terreno, si sviluppa su piani a quote diverse

**Accesso:** accesso principale dal parcheggio a raso; accesso laterale con tre scalini

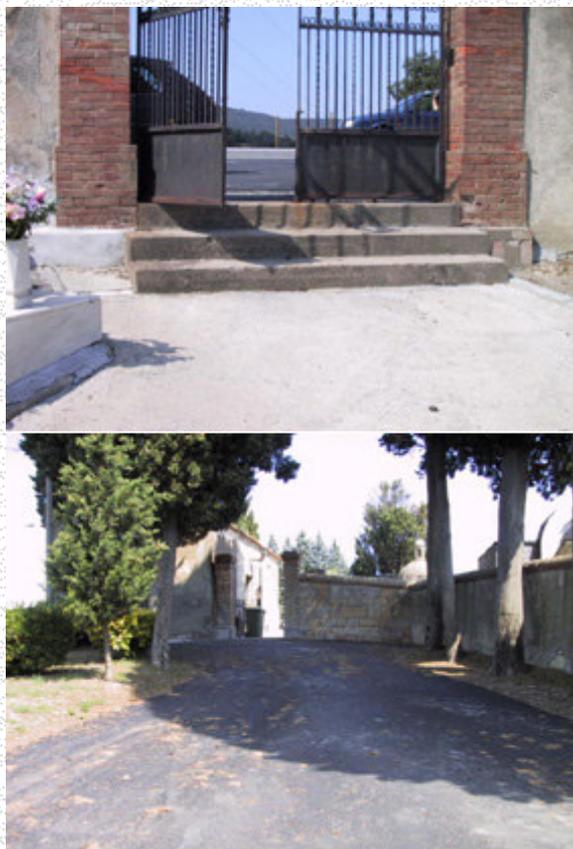
**Descrizione** cimitero storico della frazione, composto di vari blocchi realizzati in epoche successive; data la morfologia del terreno, si sviluppa su piani a quote diverse

**Accesso:** accesso principale dal parcheggio a raso; accesso laterale con tre scalini

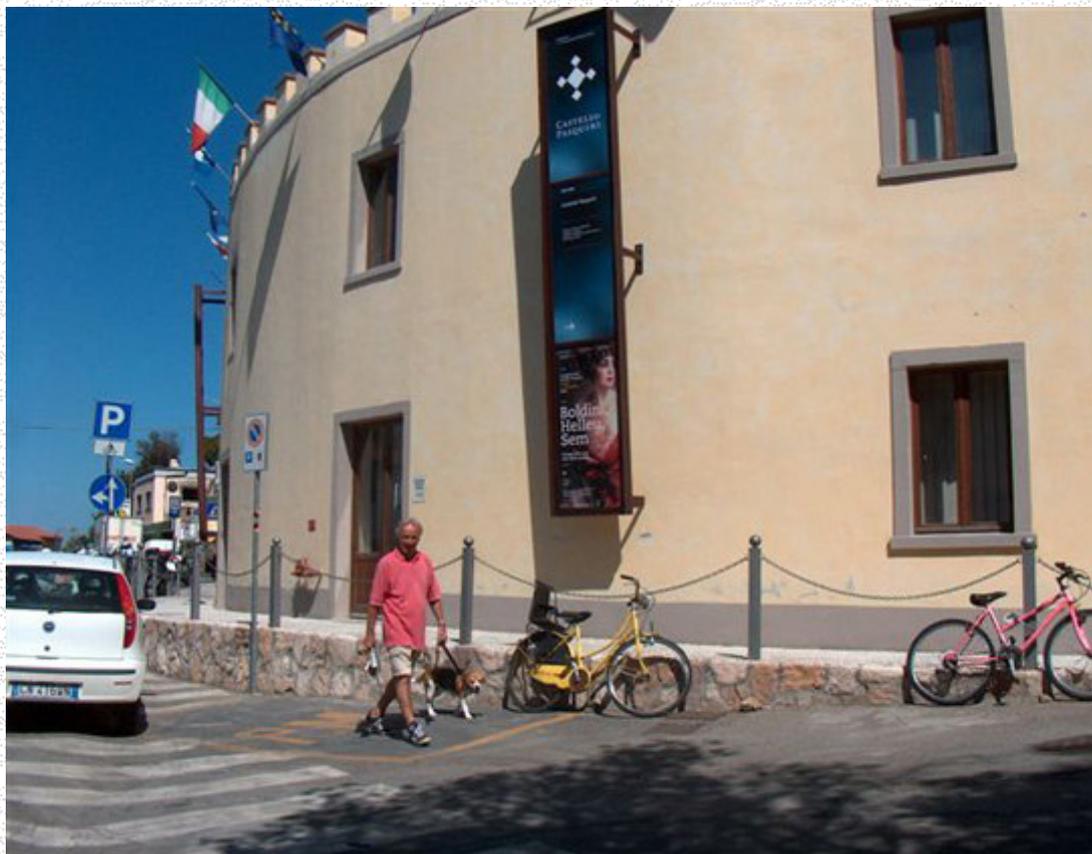
**Descrizione** edificio attualmente adibito a museo. E' strutturato su due piani: il piano superiore si può raggiungere sia internamente tramite ascensore, sia esternamente in quanto il retro del fabbricato è in quota con una viabilità esistente

**Accesso:** accesso da piazza della Vittoria

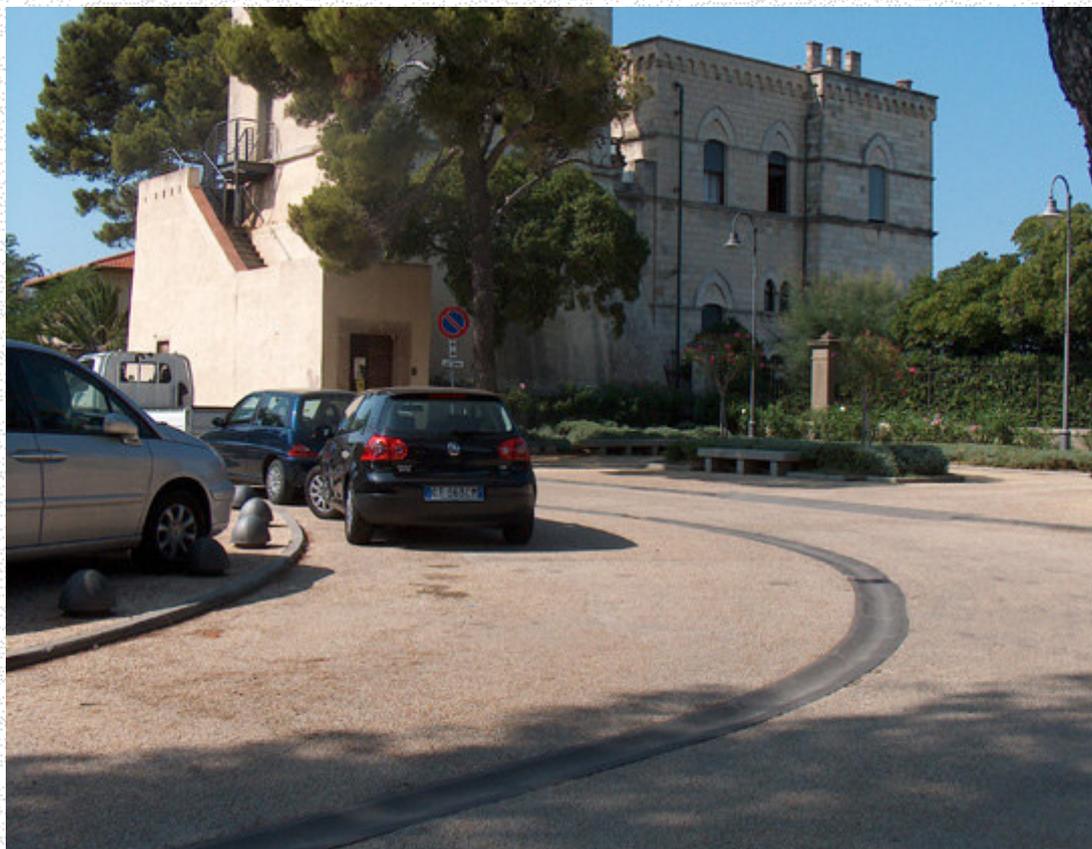
**Descrizione** antica torre di avvistamento restaurata pochi anni fa

**Accesso:** torre di altezza equivalente a circa 2 piani: accesso dalla piazza omonima

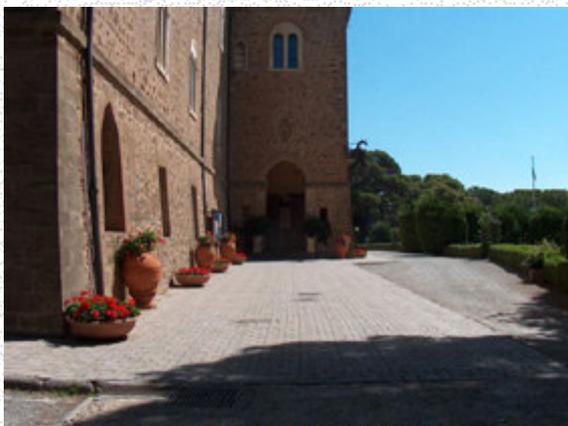
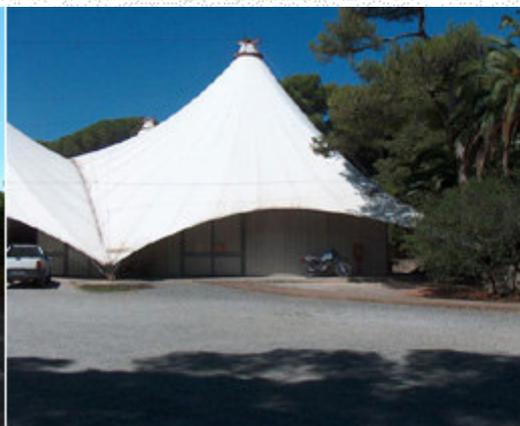
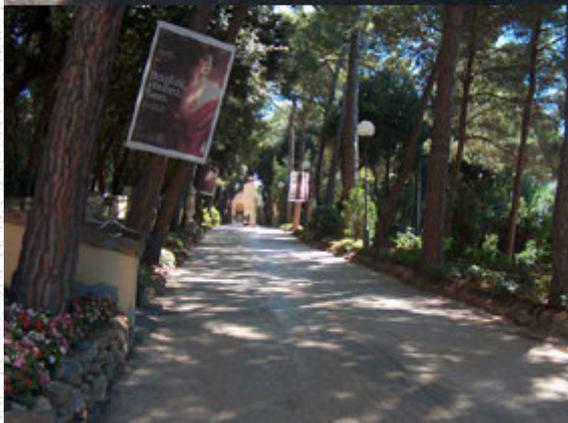
**Descrizione** edificio storico attualmente adibito a centro convegni, museo, teatro e sede di una scuola di danza classica. In adiacenza è presente una tensostruttura che contiene il palcoscenico e tutti gli impianti destinati agli spettacoli

**Accesso:** accesso dall'interno del parco, da viale inghiaiato e poi percorso pavimentato in blocchi di tufo e betonelle; presenza di uno scalino sull'ingresso per accedere all'ala dove si trovano gli uffici

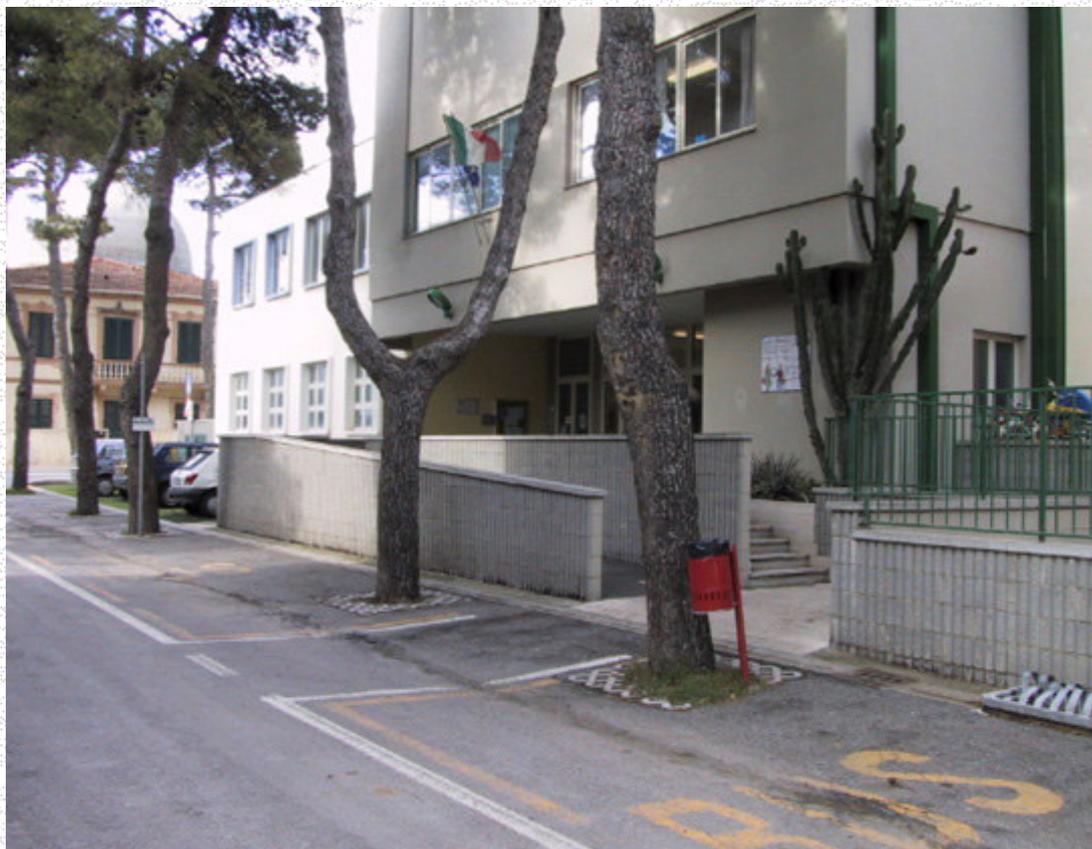
**Descrizione** edificio destinato a scuola elementare, di due piani fuori terra; nel seminterrato stanza adibita a palestra

**Accesso:** ingresso rialzato rispetto alla quota della strada: dislivello superato tramite scalini e rampa

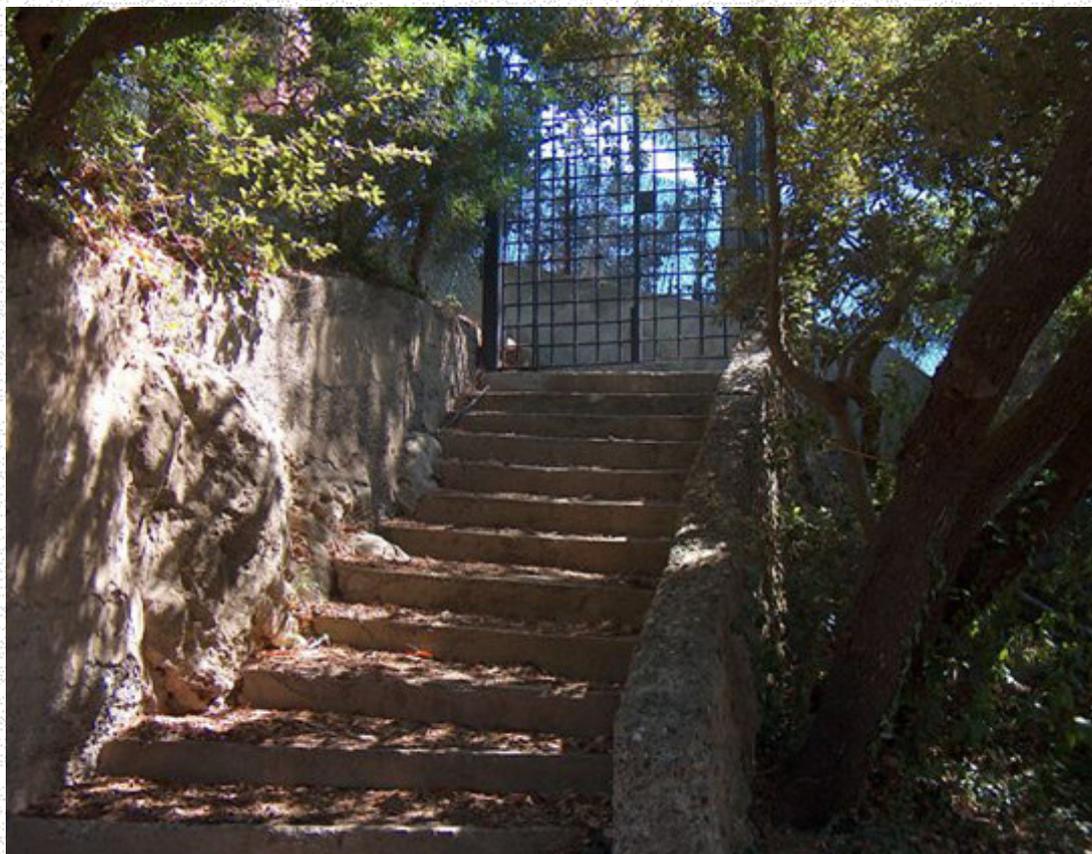
**Foto:**

**Accesso:** l'accesso alla sala espositiva, a piano terra rialzato, avviene attraverso 4 scalini

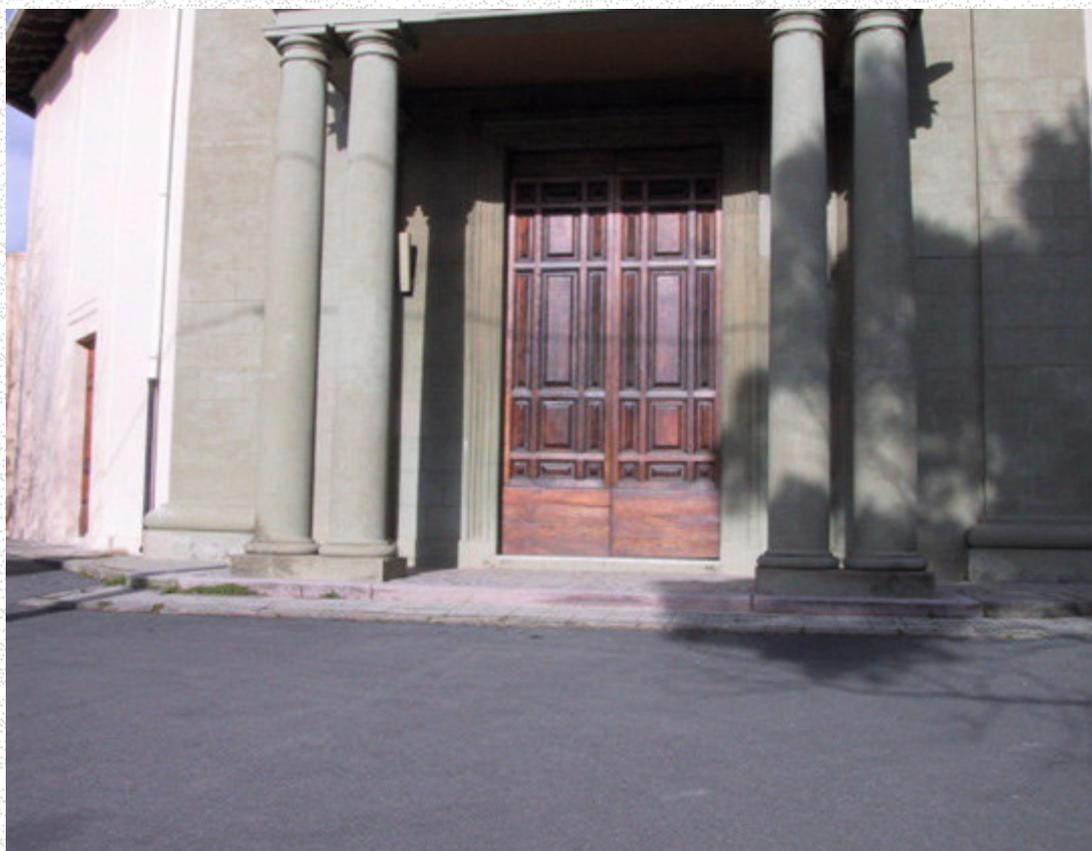
**Foto:**

**Accesso:** accesso da una porta centrale a doppio battente, con presenza di scalini per superare il dislivello col marciapiede esterno

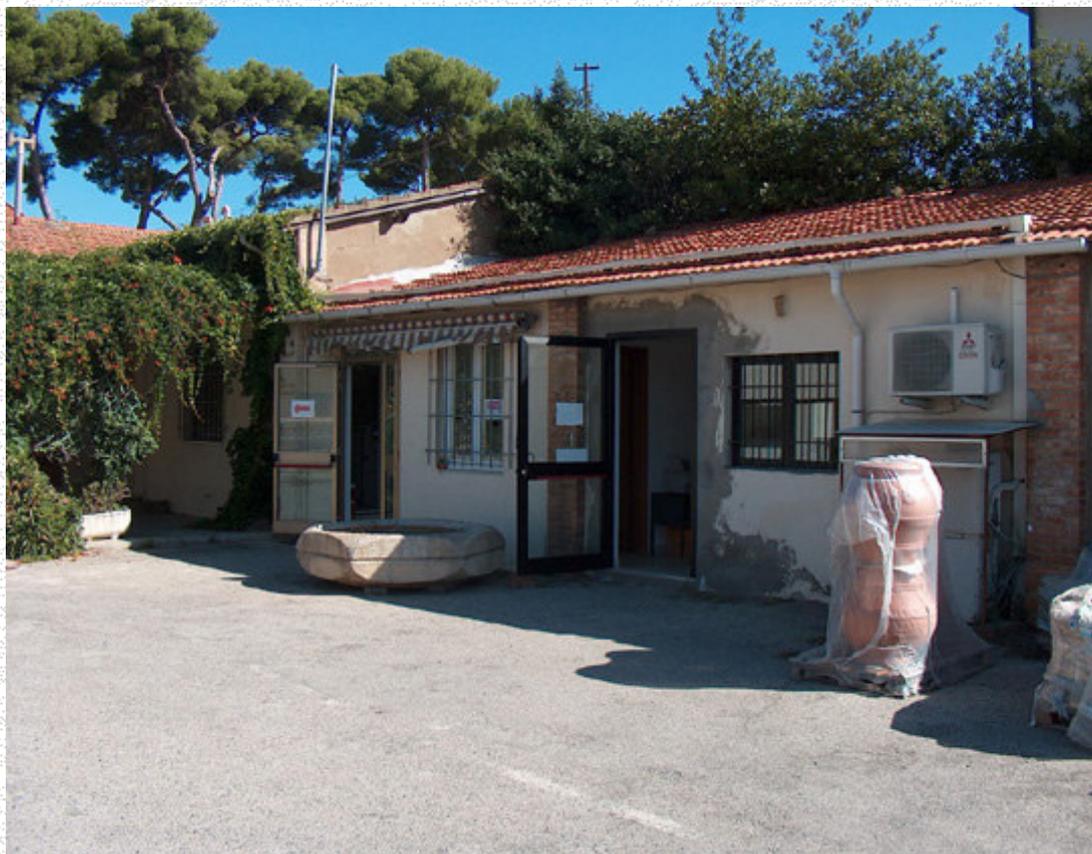
**Foto:**

**Accesso:** accesso da corte interna del magazzino, con scalino inferiore ad un'alzata in corrispondenza della soglia di ingresso

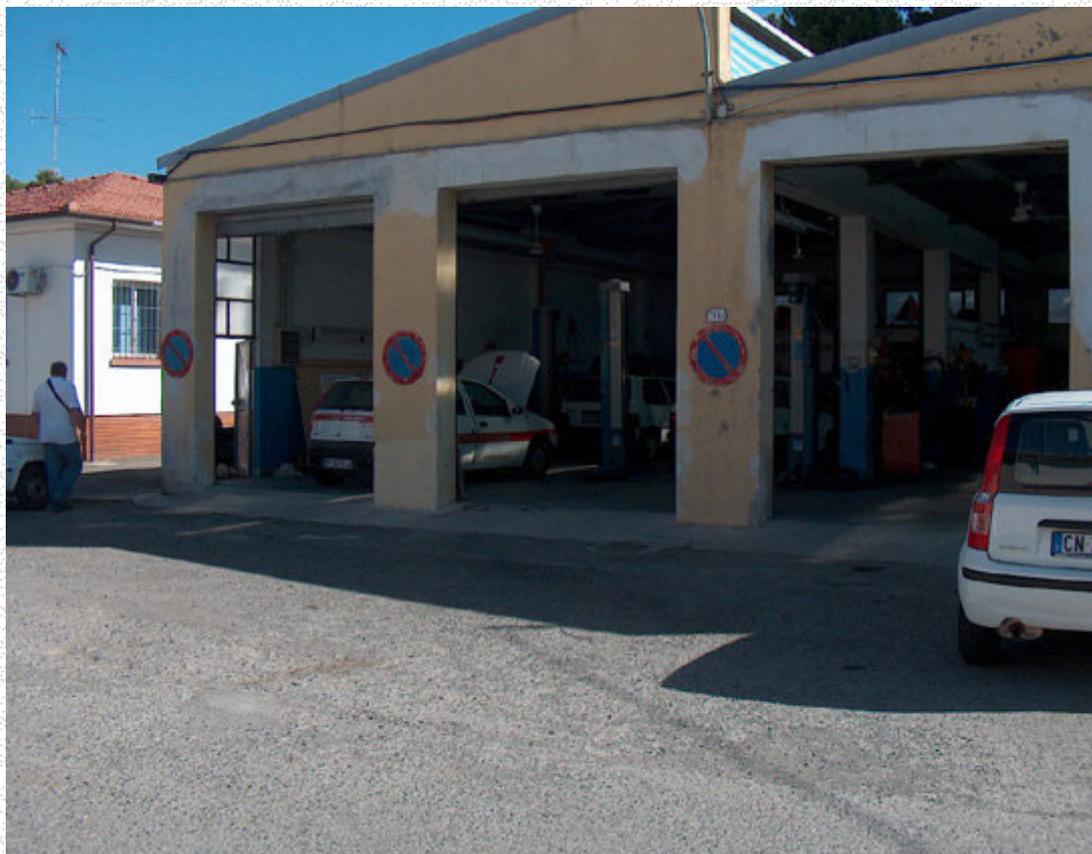
**Descrizione** locale su un unico piano, destinato ed attrezzato ad officina comunale per la riparazione dei mezzi di servizio

**Accesso:** accesso tramite scivolo dall'esterno

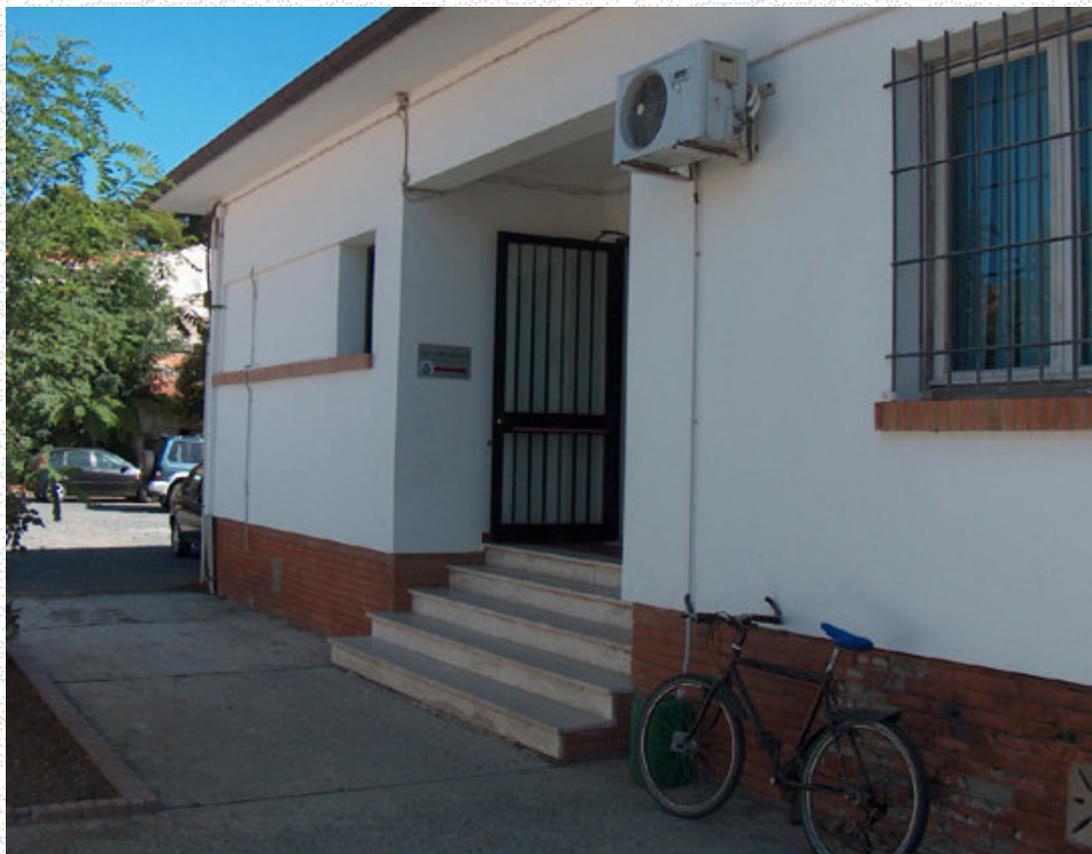
**Foto:**

**Accesso:** accesso tramite rampa composta da 4 scalini

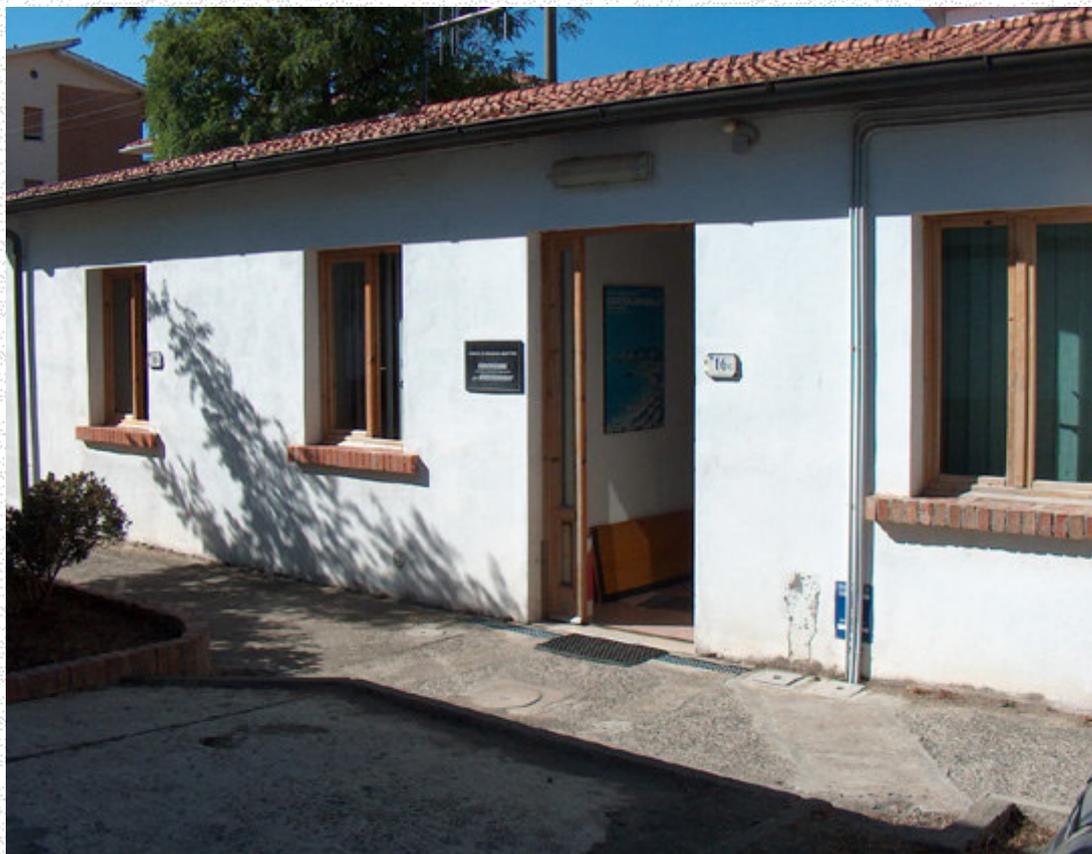
**Descrizione** edificio ad un piano dove trovano posto gli uffici decentrati del Servizio Ambiente, è stato oggetto di recete ristrutturazione

**Accesso:** adeguato a raso
