COMUNE DI ROSIGNANO MARITTIMO
(Provincia di Livorno)

**PROGRAMMA DI INTERVENTO
PER L'ABBATTIMENTO
DELLE BARRIERE
ARCHITETTONICHE ED
URBANISTICHE**

Volume II

Schedatura strade (dalla scheda n. 235 alla scheda n. 469)

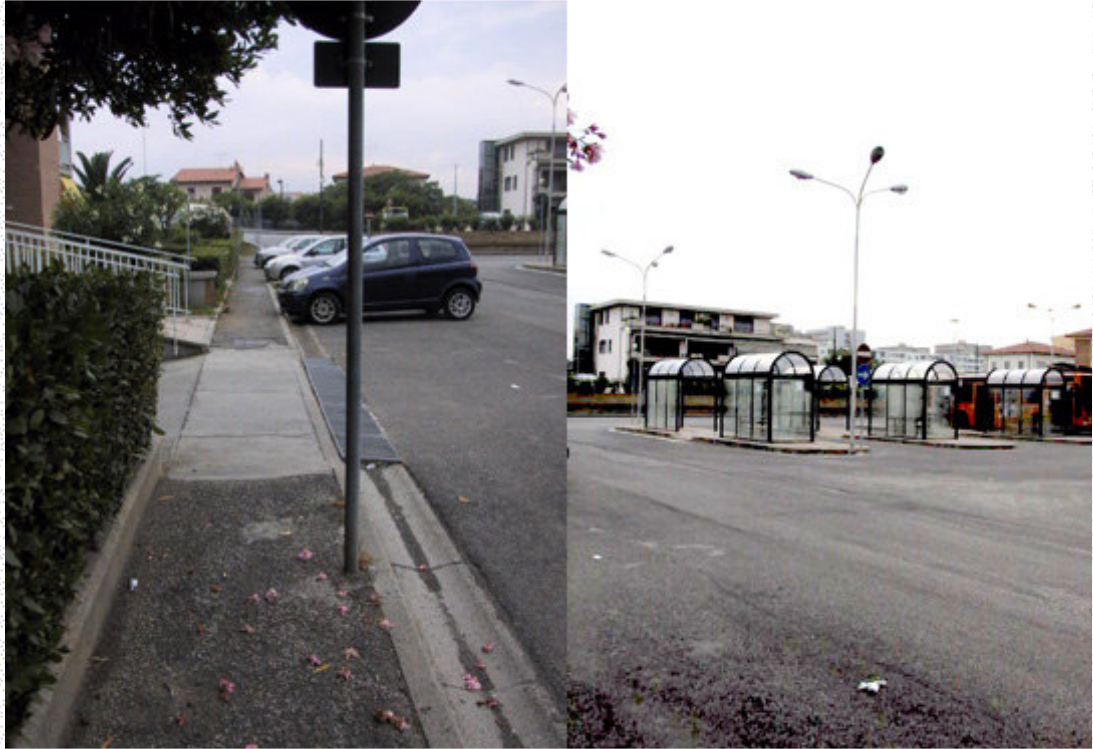
Scheda 235S

Descrizione piazza che si affaccia sulla via Aurelia e che è destinata alla sosta ed alla partenza degli autobus

Marciapiedi presenti di larghezza 1,30 metri

Attraver. pedonali: non presenti

Pavimentaz. nessun percorso ciclabile; pavimentazione dei marciapiedi disuniforme, in parte in bitume ed in parte in porfido

Grado di accessibilità: **IN PARTE ADEGUATA ED IN PARTE DA ADEGUARE**

Marciapiedi: marciapiedi già di larghezza adeguata

Attraver. pedonali: da realizzare con adeguati scivoli a raso e segnaletica

Pavimentaz.: da uniformare la tipologia della pavimentazione

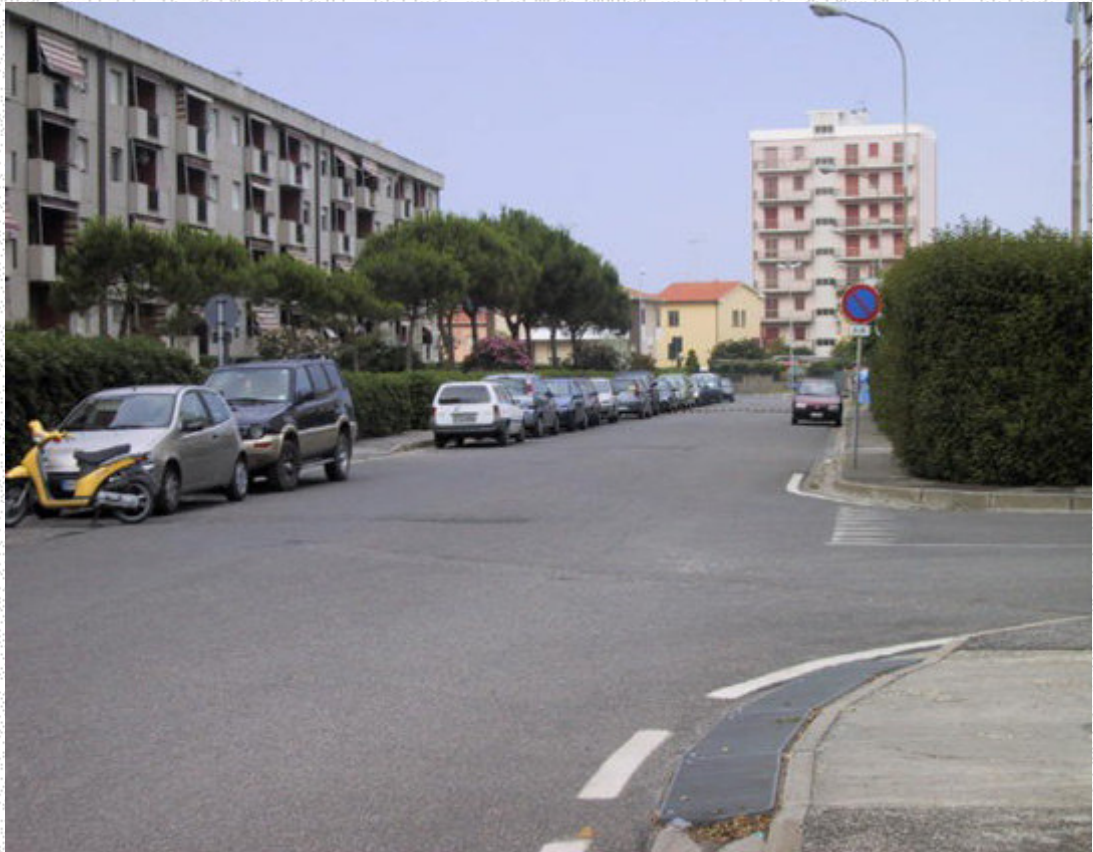
Scheda 236S

Descrizione strada a doppio senso, che da via Champigny porta verso la via Aurelia

STATO ATTUALE

Marciapiedi presenti di larghezza 1,50 metri su ambo i lati

Attraver. pedonali: non presenti

Pavimentaz. nessun percorso ciclabile; pavimentazione in bitume

Strade.int carr: presenti con scalini

Grado di accessibilità: **DA MIGLIORARE SOLO IN PARTE**

Marciapiedi: già adeguati

Attraver. pedonali: da realizzare con adeguati scivoli a raso e segnaletica

Pavimentaz.: già adeguati

Strade.int carr: da realizzare con scivoli a raso in corrispondenza degli accessi privati

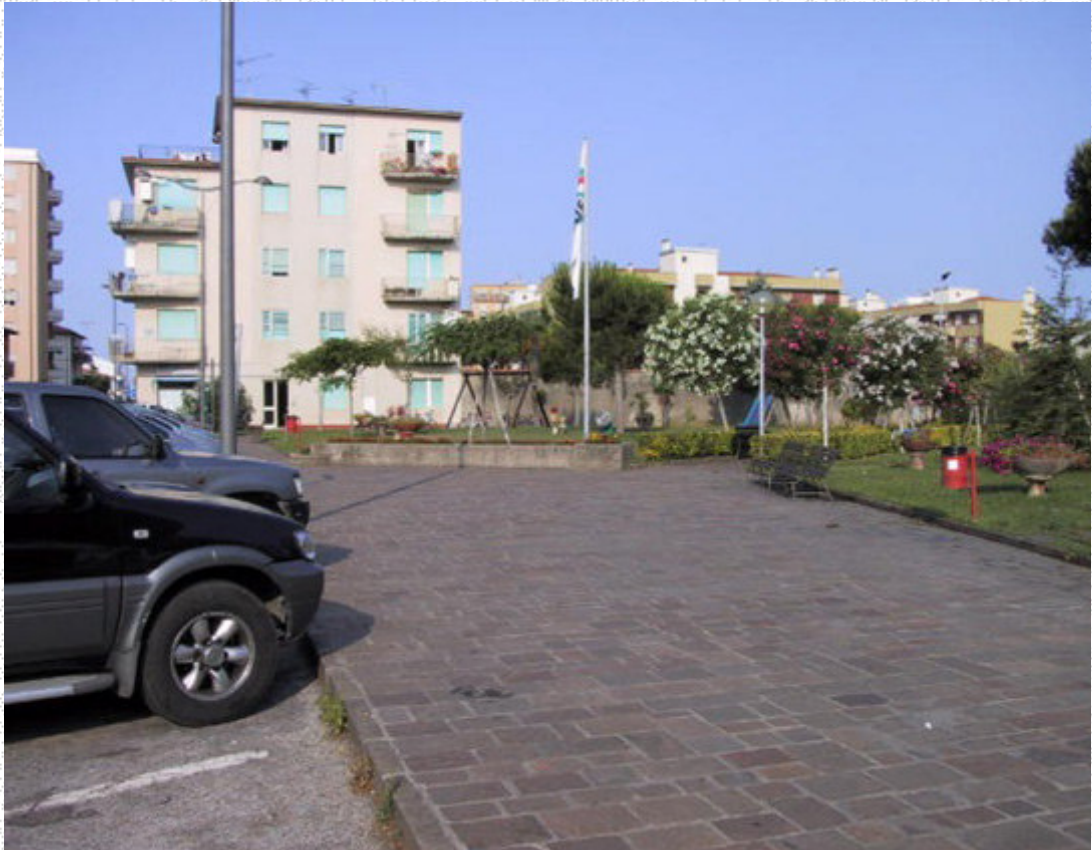
Scheda 237S

Descrizione strada a senso unico, poco transitata, che da Piazza pardubice porta al Terminal Bus

Marciapiedi presenti solo per un tratto su un lato

Attraver. pedonali: non presenti

Pavimentaz. nessun percorso ciclabile; pavimentazione in materiale vario

Strade.int carr: presenti con scalini

Grado di accessibilità: **INADEGUATA**

Marciapiedi: da realizzare marciapiedi di larghezza adeguata almeno su un lato

Attraver. pedonali: da realizzare con adeguati scivoli a raso e segnaletica

Pavimentaz.: da uniformare la tipologia della pavimentazione

Strade.int carr: da realizzare con scivoli a raso in corrispondenza degli accessi privati

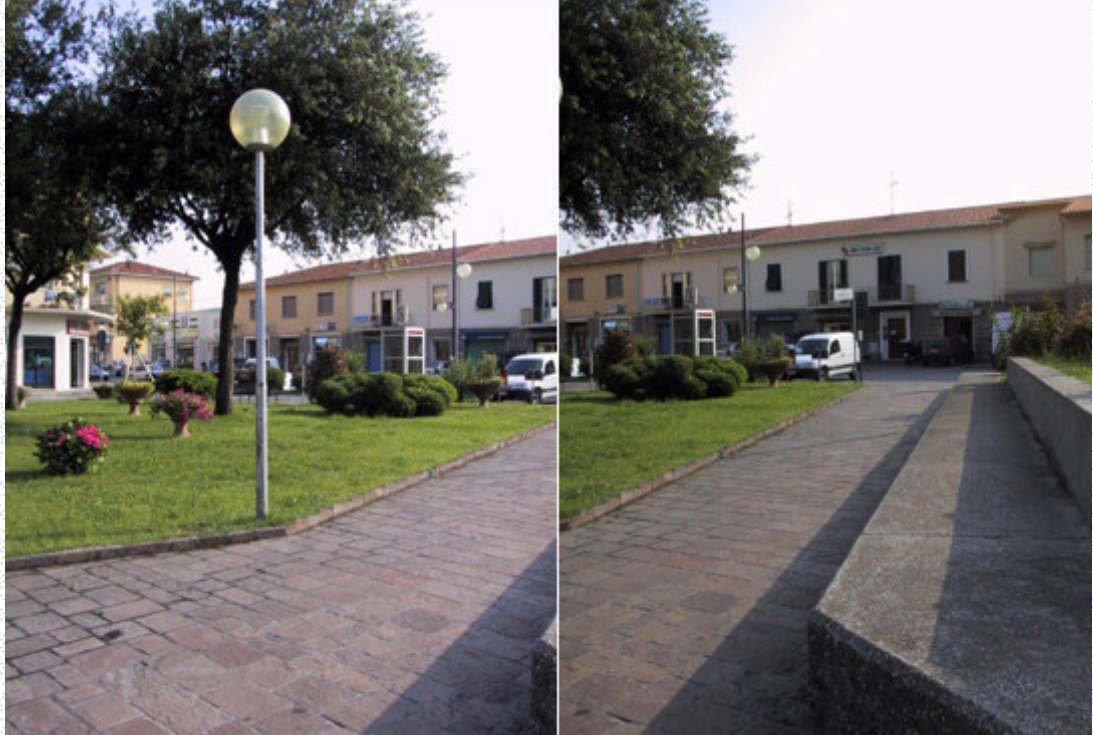
Scheda 238S

Descrizione piazza di recente realizzazione, completa di area verde, piantumazioni e giochi per bambini

Marciapiedi presenti di larghezza adeguata

Attraver. pedonali: non presenti

Pavimentaz. pavimentazione in cubetti di porfido

Grado di accessibilità: ADEGUATA

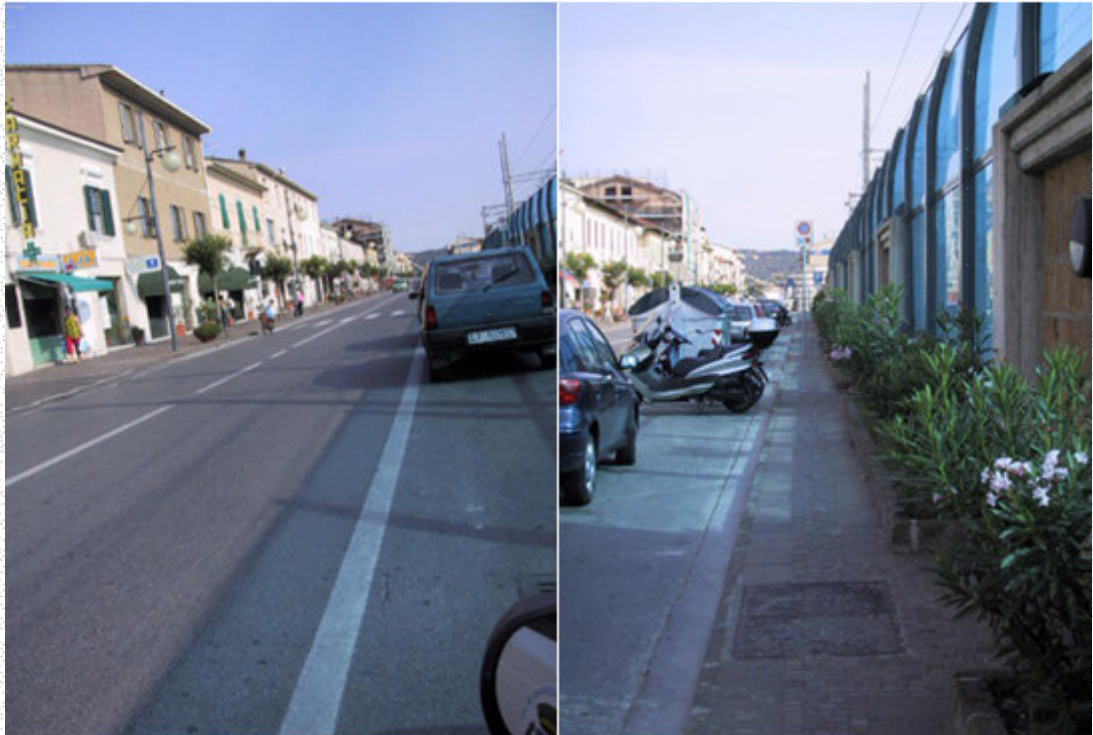
Scheda 239S

Descrizione strada a doppio senso, di collegamento e grande transito; presenza di parcheggio auto lungo la ferrovia

Marciapiedi presenti lato mare di larghezza adeguata, di recente realizzazione

Attraver. pedonali: presenti con scivoli a raso

Pavimentaz. pavimentazione in cubetti di porfido

Grado di accessibilità: ADEGUATA

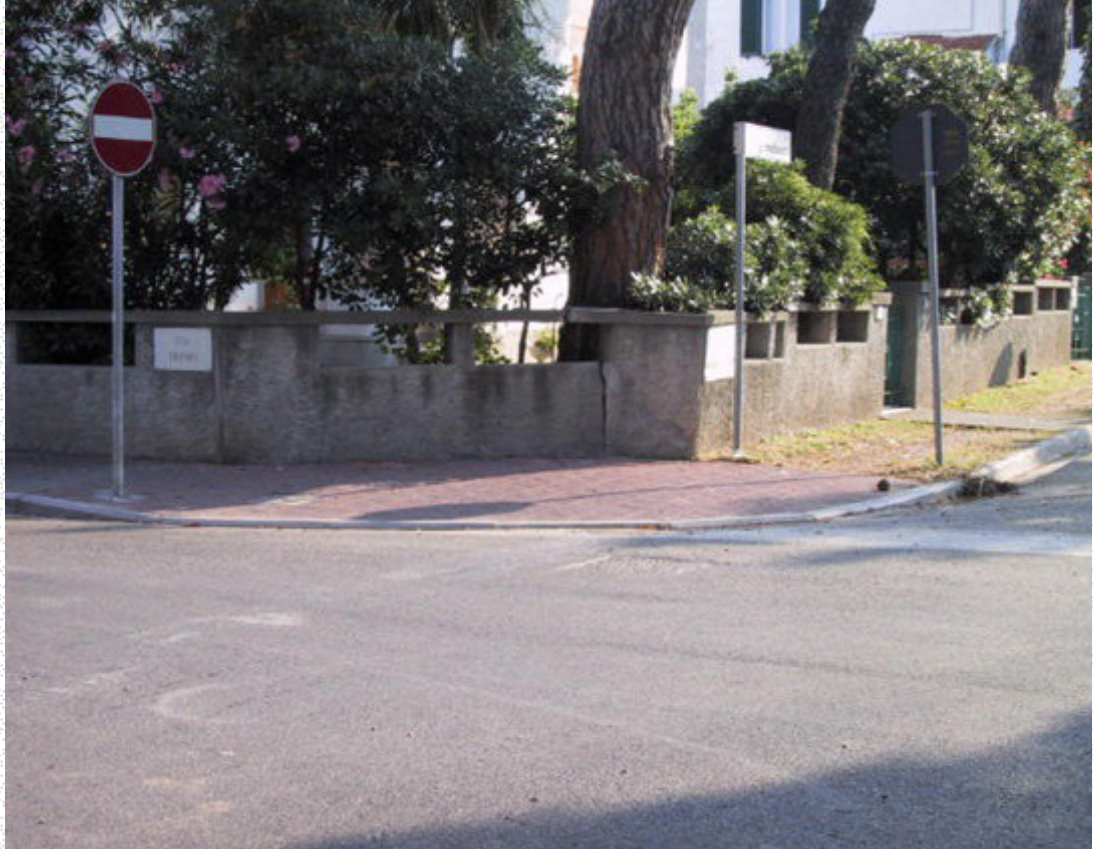
Scheda 240S

Descrizione strada a senso unico, parallela alla via Aurelia

Marciapiedi presenti su ambo i lati, di recente realizzazione

Attraver. pedonali: non presenti

Pavimentaz. pavimentazione marciapiedi in mattonelle rigate di calcestruzzo

Strade.int carr: presenti con scalini

Grado di accessibilità: **DA MIGLIORARE SOLO IN PARTE**

Attraver. pedonali: da realizzare con adeguati scivoli a raso e segnaletica

Strade.int carr: da realizzare con scivoli a raso in corrispondenza degli accessi privati

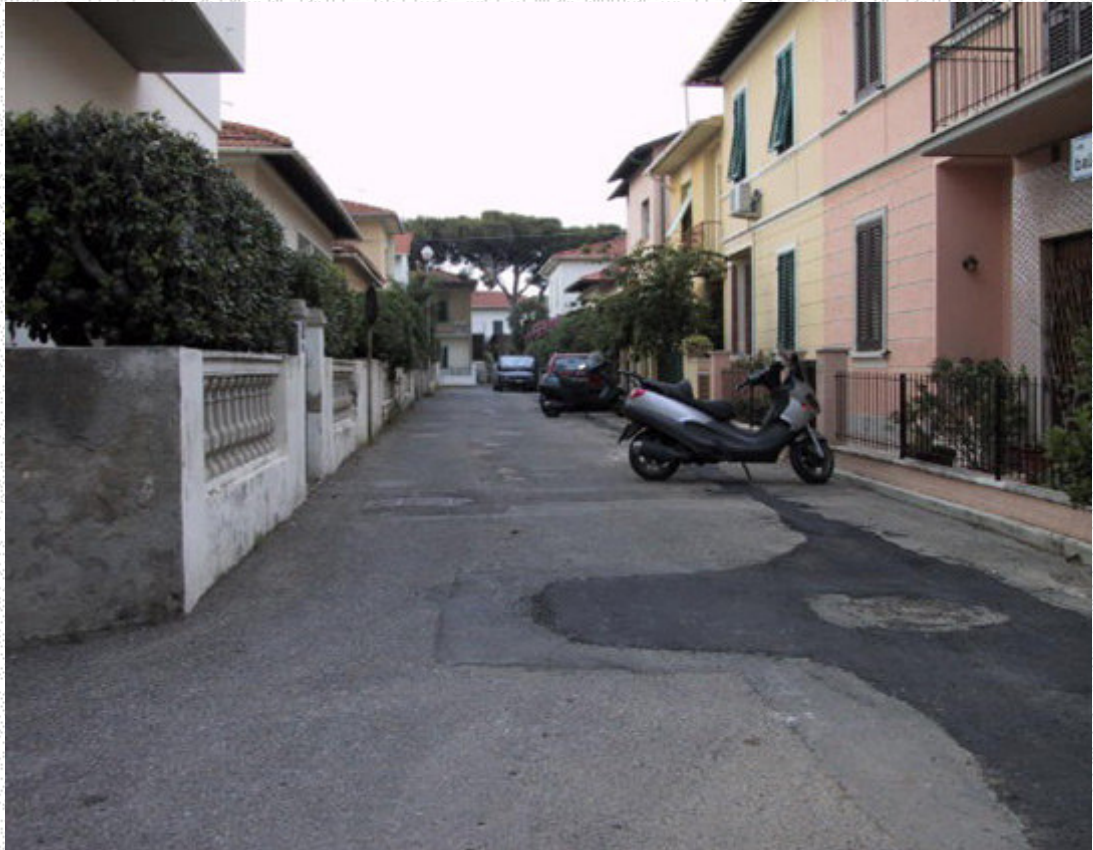
Scheda 241S

Descrizione strada a senso unico, di larghezza limitata, ad esclusivo uso residenziale, che da via Monte alla Rena porta a via del Popolo

STATO ATTUALE

Marciapiedi non presenti

Attraver. pedonali: non presenti

Grado di accessibilità: DA ADEGUARE QUASI PER INTERO

Marciapiedi: difficoltosa la realizzazione di marciapiedi di larghezza adeguata viste le dimensioni della strada

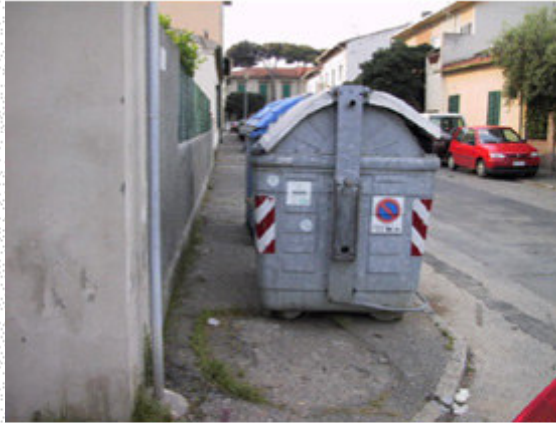
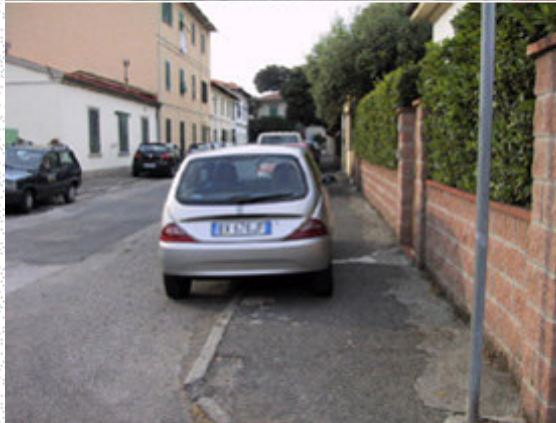
Scheda 242S

Descrizione strada a doppio senso, di dimensioni ridotte, con parcheggio libero sui lati

Marciapiedi presenti su ambo i lati di larghezza adeguata

Attraver. pedonali: non presenti

Pavimentaz. nessun percorso ciclabile; pavimentazione in bitume

Strade.int carr: presenti con scalini

Grado di accessibilità: **DA ADEGUARE QUASI PER INTERO**

Attraver. pedonali: da realizzare con adeguati scivoli a raso e segnaletica

Pavimentaz.: da realizzare pavimentazione uniforme dei marciapiedi, con materiali analoghi a quelli della zona

Strade.int carr: da realizzare con scivoli a raso in corrispondenza degli accessi privati

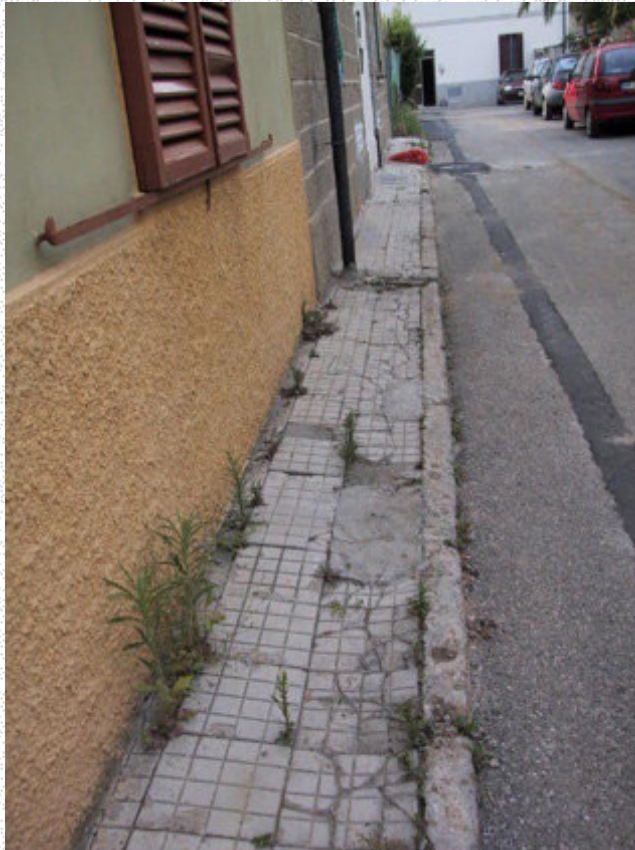
Scheda 243S

Descrizione strada a fondo chiuso

Marciapiedi presenti nel primo tratto su ambo i lati di larghezza limitata di 60 cm

Attraver. pedonali: non presenti

Strade.int carr: presenti con scalini

Grado di accessibilità: **DA ADEGUARE QUASI PER INTERO**

Marciapiedi: da realizzare marciapiedi di larghezza adeguata almeno su un lato

Pavimentaz.: da realizzare pavimentazione uniforme dei marciapiedi, con materiali analoghi a quelli della zona

Strade.int carr: da realizzare con scivoli a raso in corrispondenza degli accessi privati

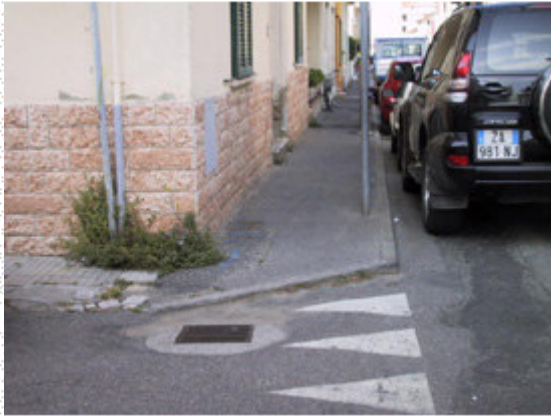
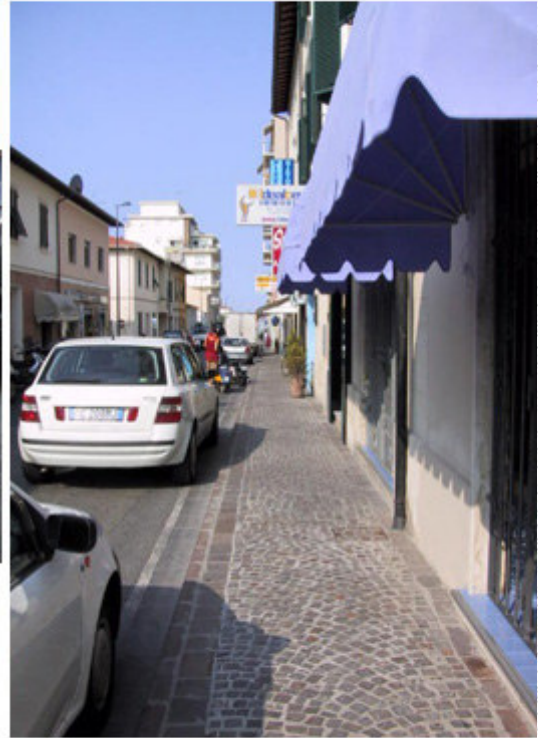
Scheda 244S

Descrizione strada a senso unico con parcheggio auto su ambo i lati, molto transitata, con presenza di servizi essenziali quali una farmacia

Marciapiedi presenti di larghezza adeguata e di recente realizzazione solo nel primo tratto, tra la via Aurelia e via Verdi; nel secondo tratto sono più stretti ed in cattivo stato manutentivo

Attraver. pedonali: non presenti

Pavimentaz. pavimentazione in porfido nel primo tratto, in bitume nel secondo

Strade.int carr: presenti con scalini

Grado di accessibilità: **DA ADEGUARE QUASI PER INTERO**

Marciapiedi: adeguati nel primo tratto; da realizzare di larghezza adeguata anche nel secondo tratto

Attraver. pedonali: da realizzare con adeguati scivoli a raso e segnaletica

Pavimentaz.: nuovi tratti di marciapiedi da pavimentare in porfido come quelli esistenti

Strade.int carr: da realizzare con scivoli a raso in corrispondenza degli accessi privati

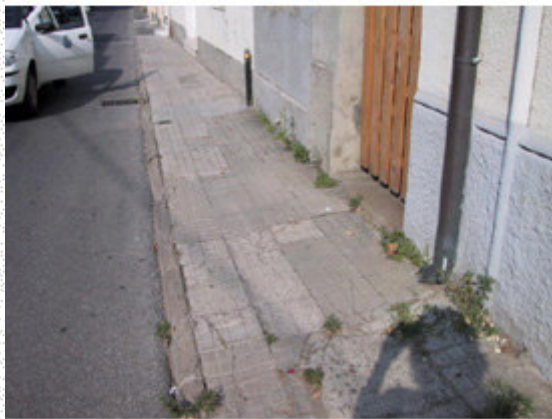
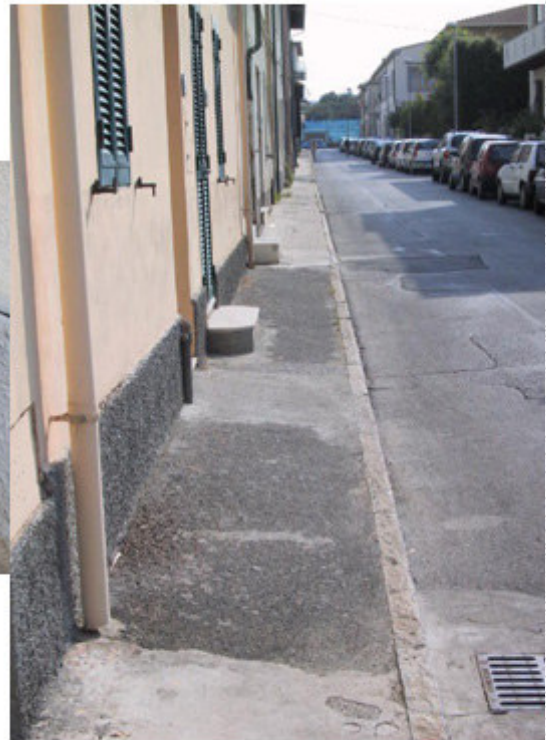
Scheda 245S

Descrizione strada a senso unico con parcheggio auto sul lato sud, di grande affluenza

Marciapiedi presenti su ambo i lati di larghezza 1,0-1,10 metri; presenza di scalini di accesso alle abitazioni

Attraver. pedonali: non presenti

Pavimentaz. pavimentazione mista in bitume e mattonelle di cemento

Strade.int carr: presenti con scalini

Grado di accessibilità: **INADEGUATA**

Marciapiedi: da adeguare la larghezza ad 1,50 metri almeno su un lato

Attraver. pedonali: da realizzare con adeguati scivoli a raso e segnaletica

Pavimentaz.: da realizzare pavimentazione uniforme dei marciapiedi, con materiali analoghi a quelli della zona

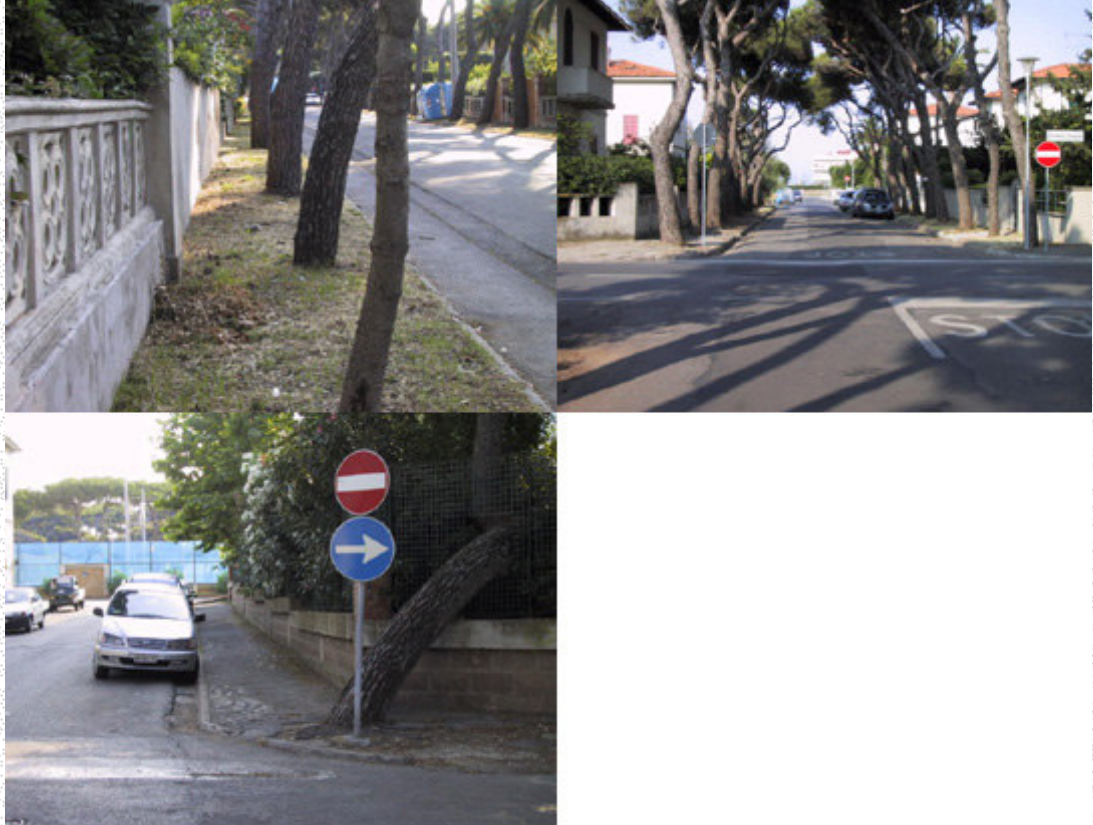
Descrizione strada a senso unico con banchina in terra battuta ad uso percorso pedonale; presenza di alte alberature in pini

Marciapiedi presenza di tratti di marciapiedi nella parte centrale, non rifiniti, di larghezza 2,10-2,20 metri, con presenza di pini

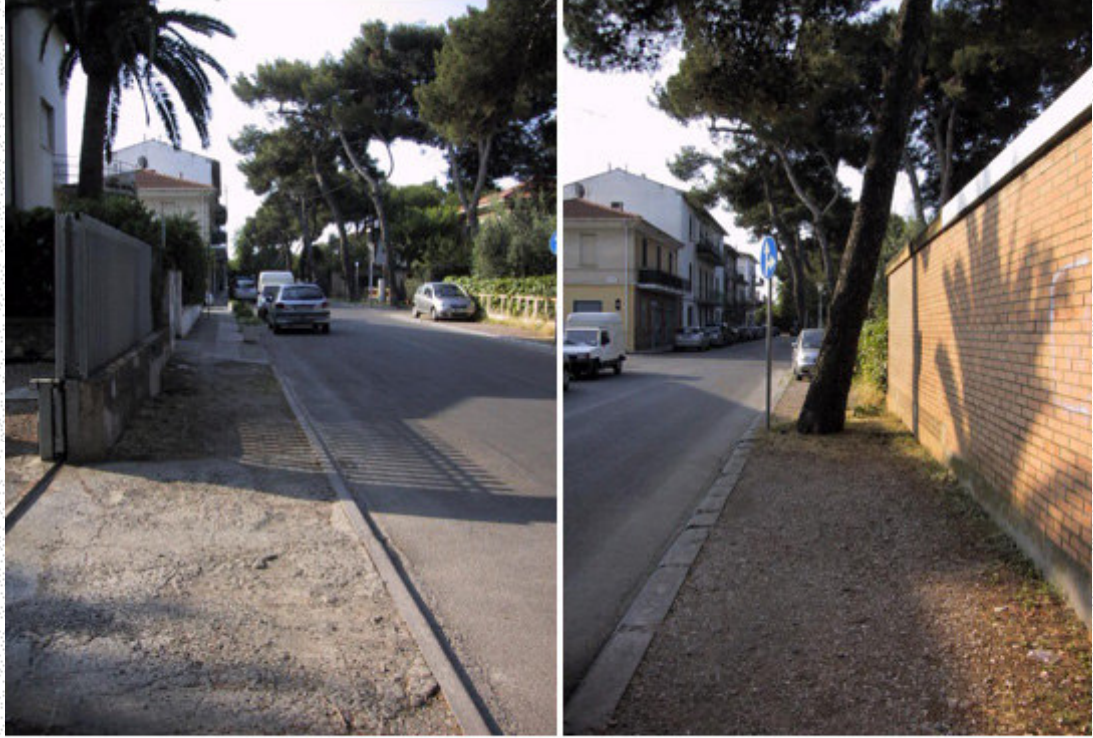
Descrizione strada a senso unico tra via Matteotti e via O.Chiesa

Marciapiedi marciapiedi presenti su ambo i lati, ma con larghezza variabile da 1,80 a 2,20 metri

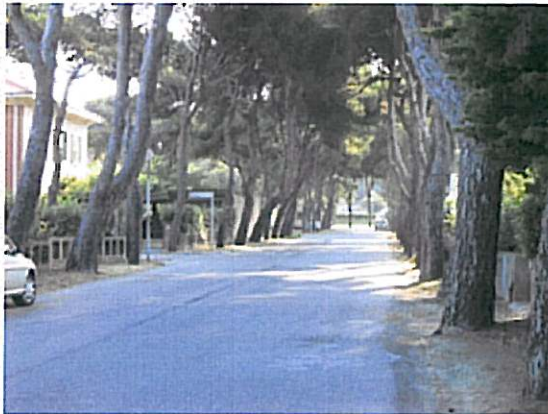
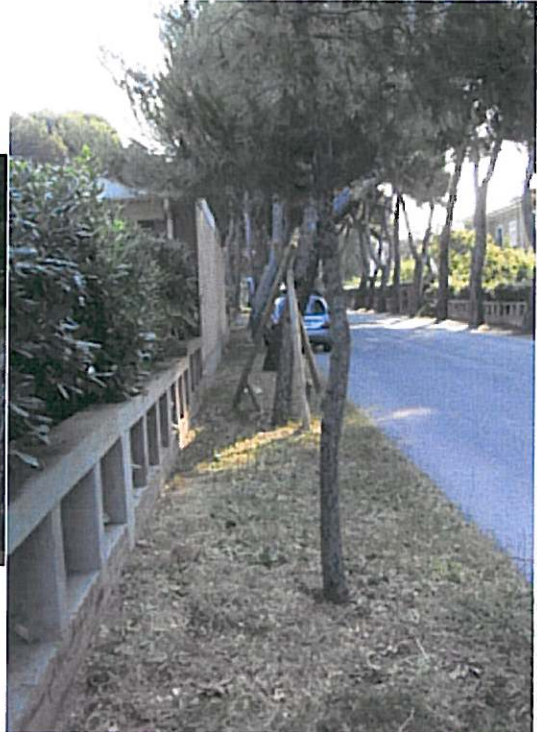
Descrizione: strada con presenza di alberature laterali

Marciapiedi: marciapiedi presenti a tratti e con larghezza variabile tra 1,80 e 2,00 metri; in alcuni casi si tratta di un semplice camminamento in terra battuta; presenza di pini centrali

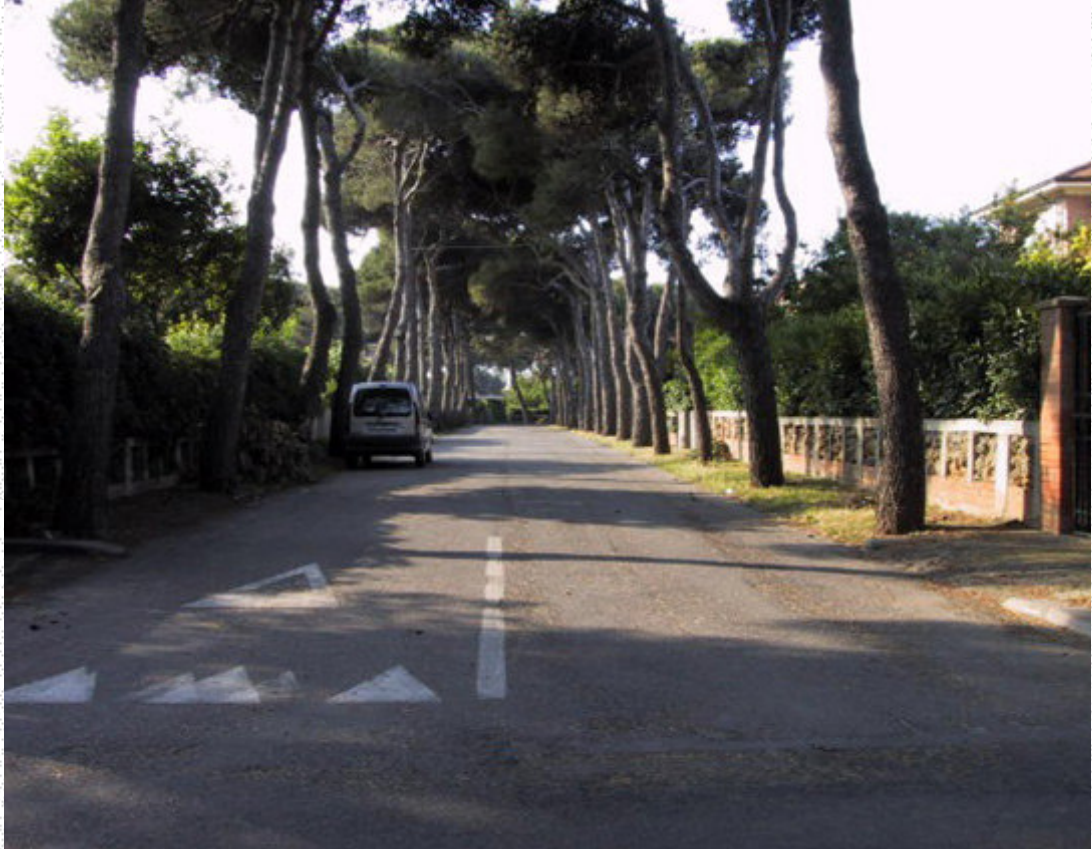
Descrizione strada ad esclusivo uso residenziale, di piccole dimensioni, con presenza di alberature laterali

Marciapiedi presenza di camminamenti pedonali su ambo i lati, a tratti in terra battuta, con presenza di pini centrali

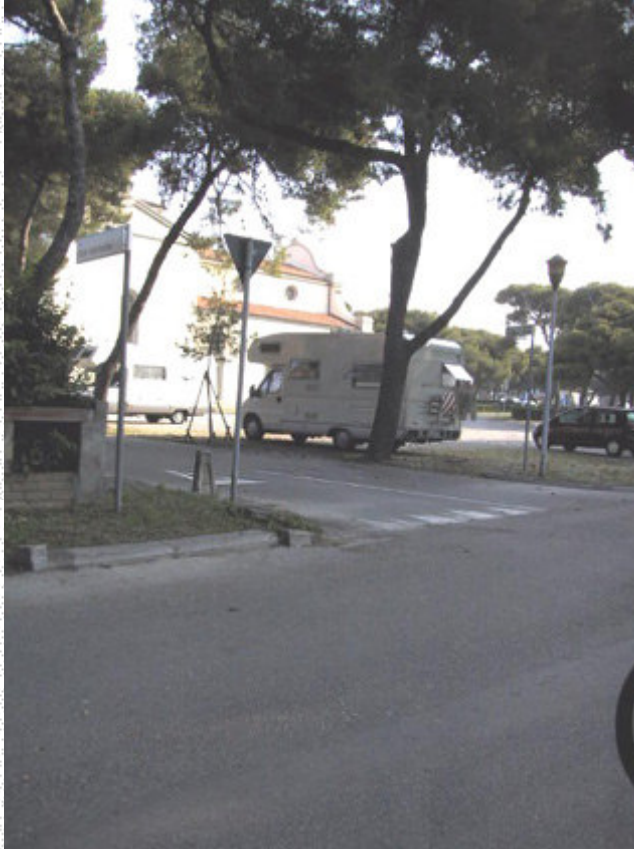
Descrizione strada a doppio senso ad uso residenziale, con presenza di alberature laterali

Marciapiedi presenza di camminamenti pedonali su ambo i lati, a tratti in terra battuta, con presenza di pini centrali

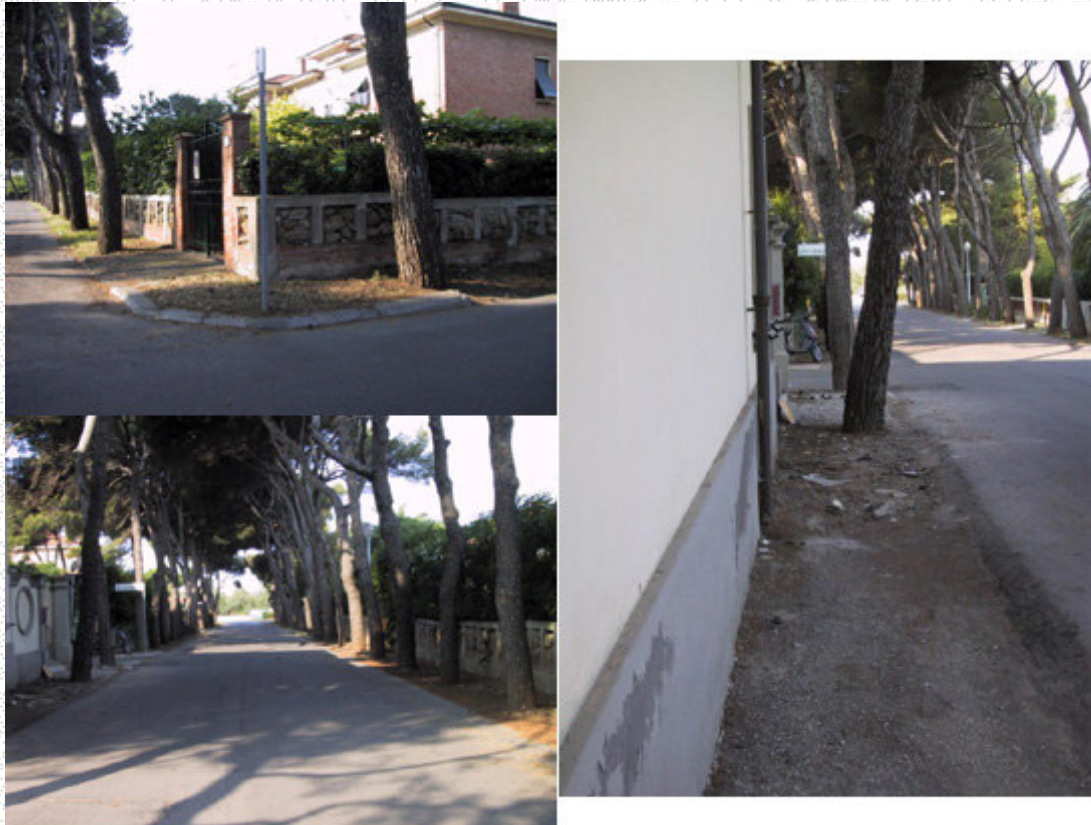
Descrizione strada a doppio senso ad uso residenziale, con presenza di alberature laterali

Marciapiedi presenza di camminamenti pedonali su ambo i lati, a tratti in terra battuta, con presenza di pini centrali

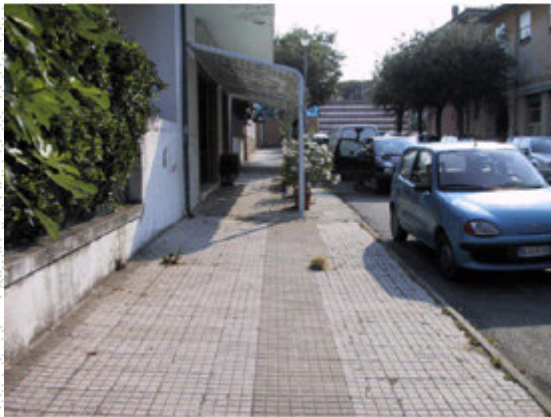
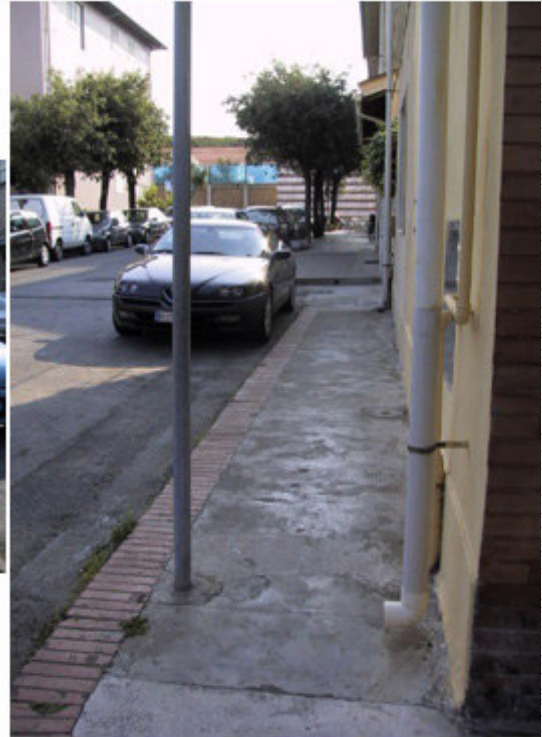
Descrizione strada a doppio senso ad uso residenziale, con presenza di alberature laterali

Marciapiedi marciapiedi presenti a tratti e con larghezza variabile tra 1,80 e 2,00 metri; in alcuni casi si tratta di un semplice camminamento in terra battuta; presenza di pini centrali

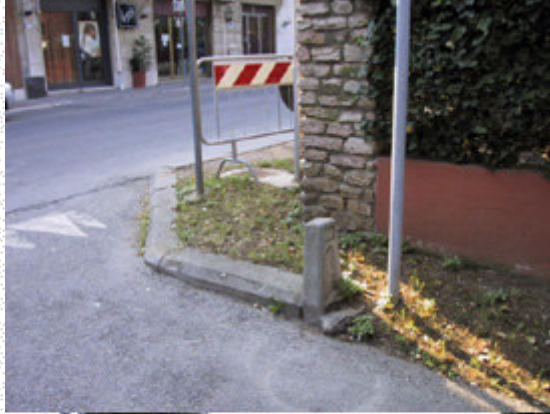
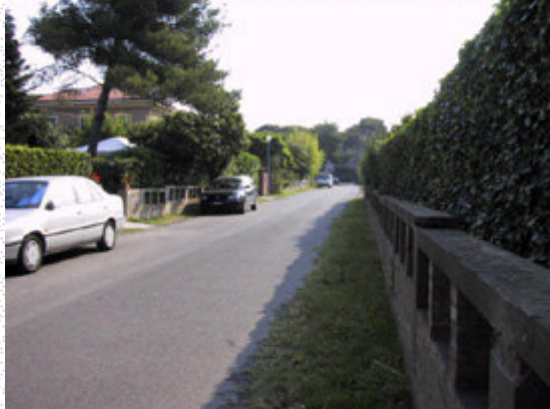
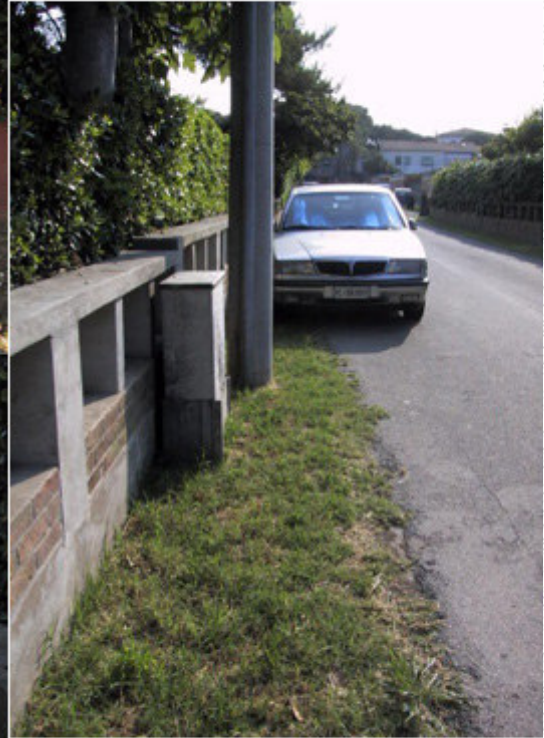
Descrizione strada a doppio senso

Marciapiedi non presenti

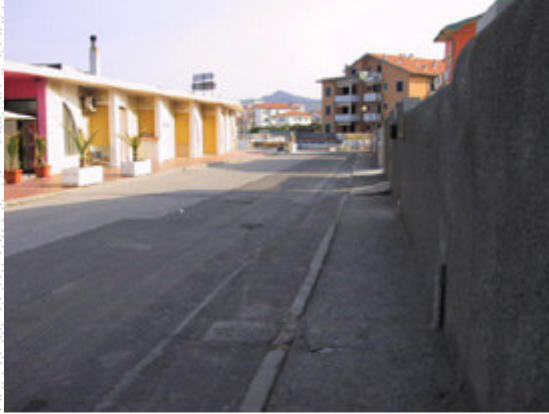
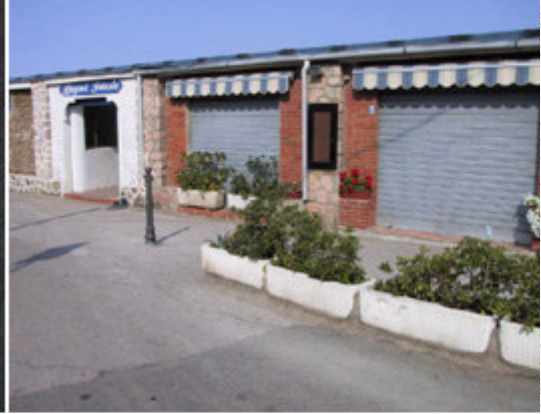
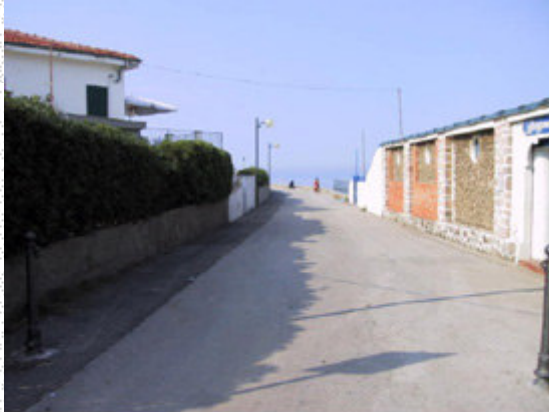
Descrizione strada ad uso pedonale e durante i mesi estivi, previa autorizzazione, circolazione dei veicoli per scarico merci

Marciapiedi non ci sono marciapiedi: tutta l'area viabilità è pedonale

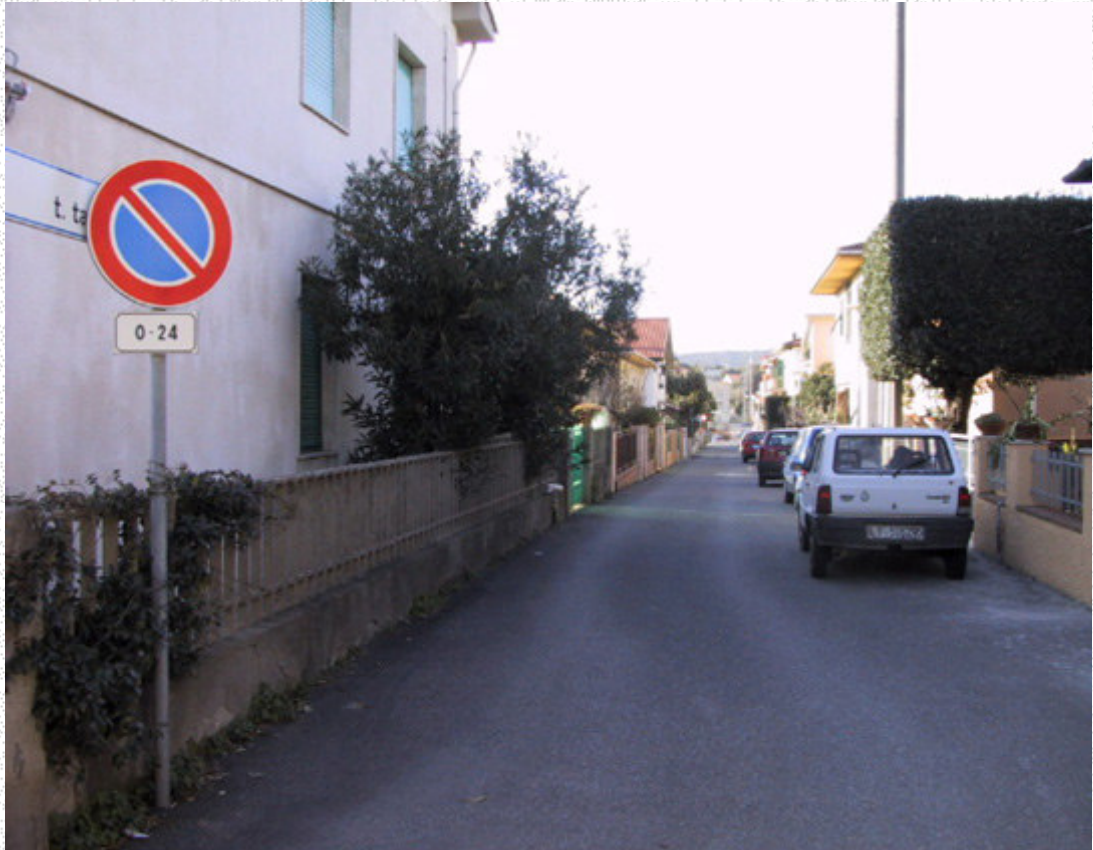
Descrizione strada ad uso residenziale, a senso unico, di dimensioni molto ridotte

STATO ATTUALE

Marciapiedi non presenti

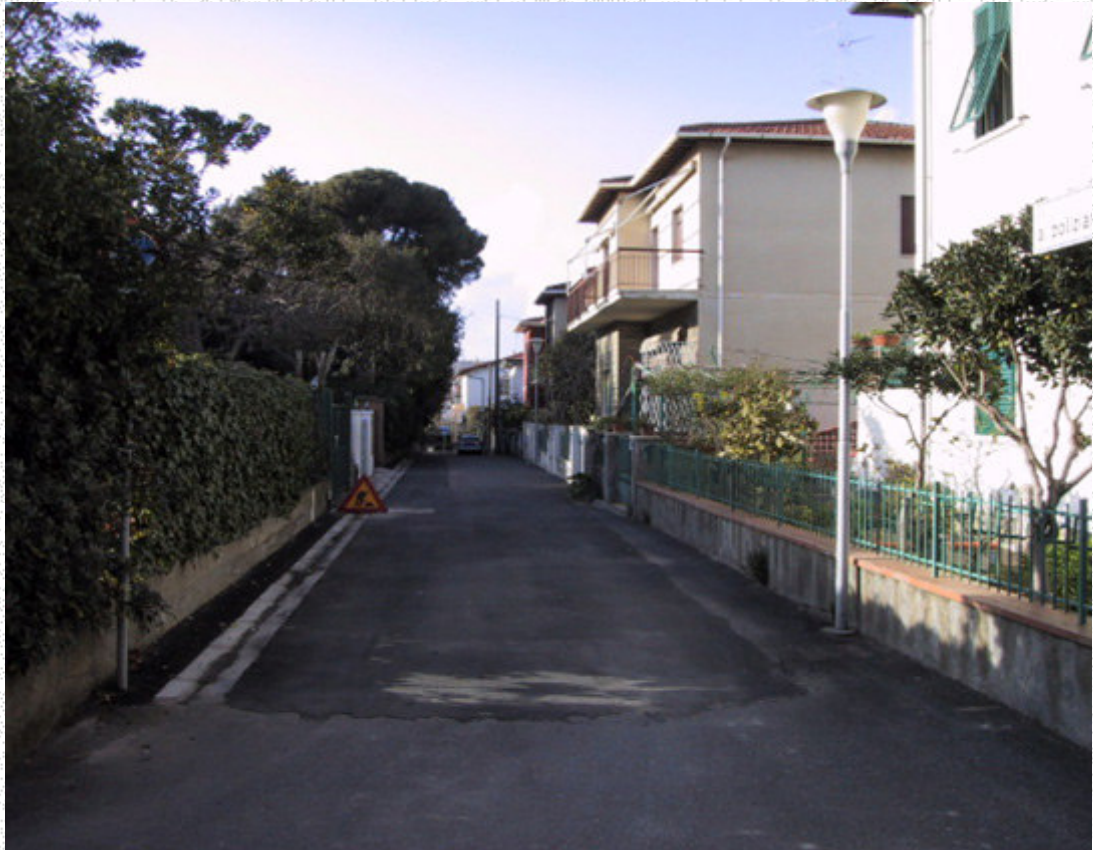
Descrizione strada residenziale a senso unico, con di fronte un parco pubblico

STATO ATTUALE

Marciapiedi non presenti

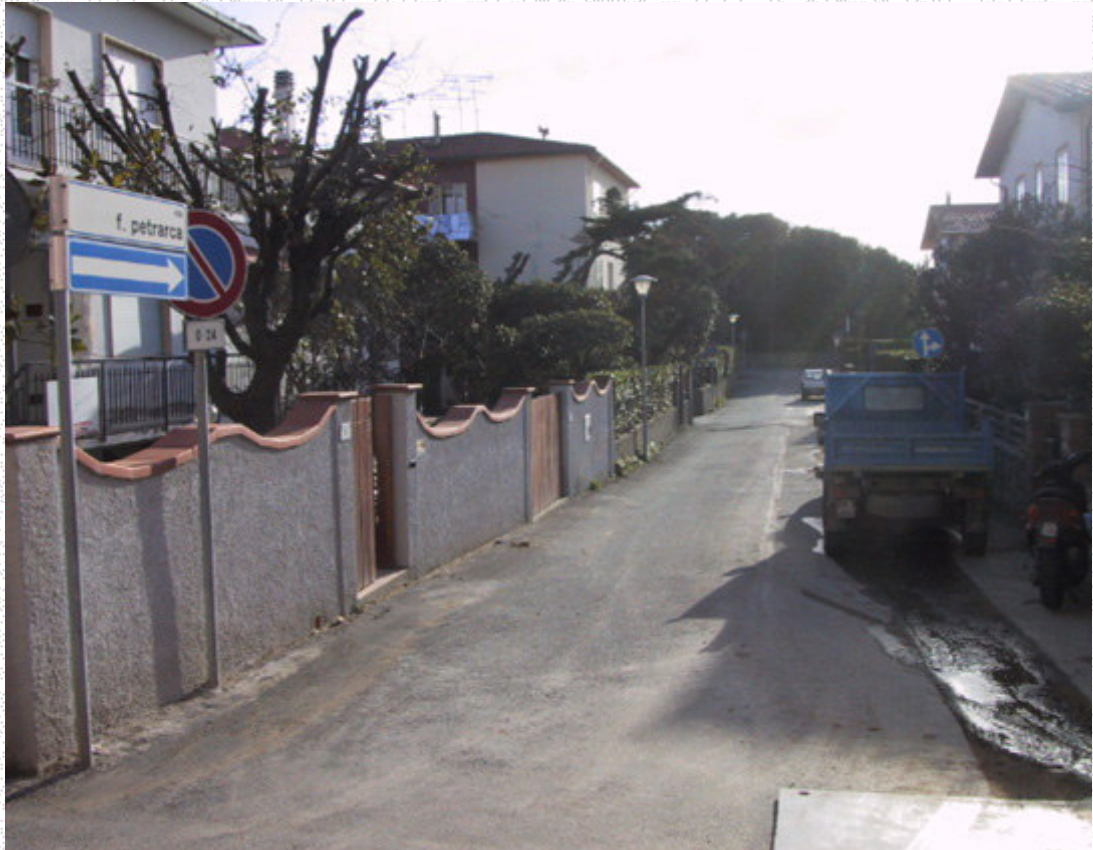
Descrizione strada a senso unico ad uso residenziale

STATO ATTUALE

Marciapiedi non presenti

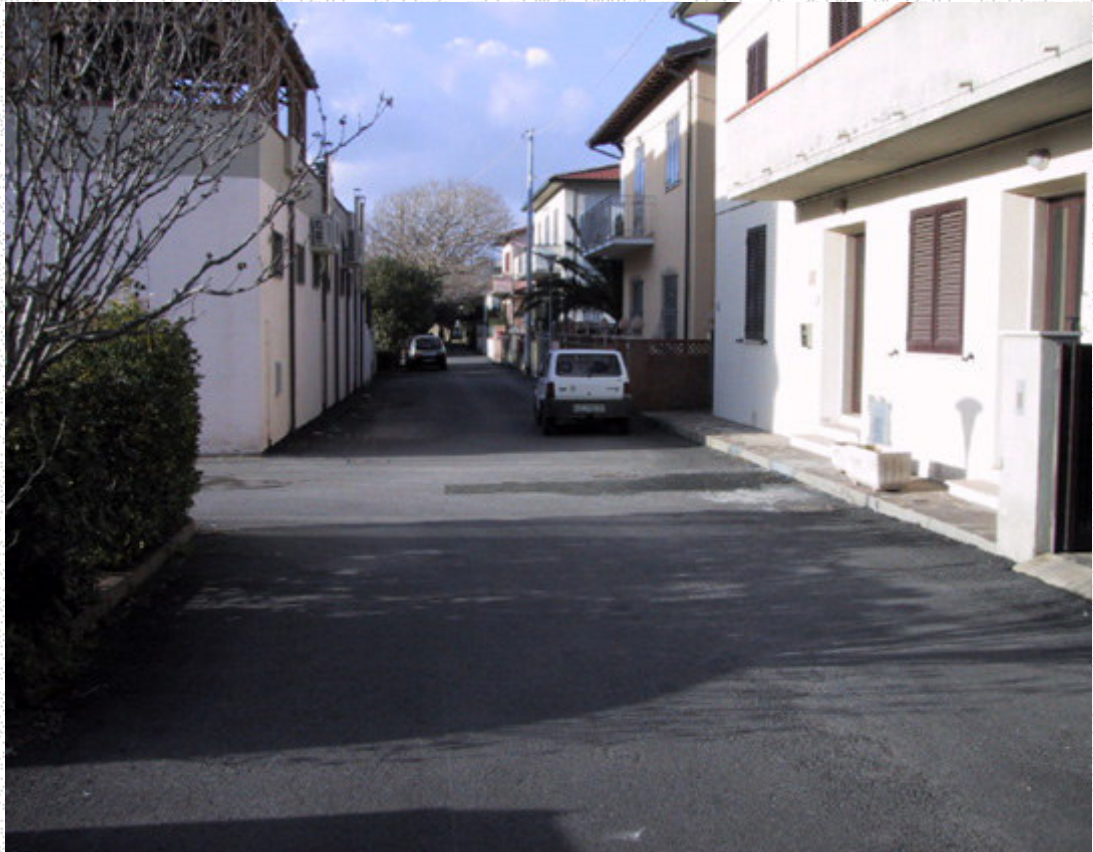
Descrizione strada prettamente residenziale, a fondo chiuso, parallela alla via Aurelia, piuttosto stretta

STATO ATTUALE

Marciapiedi non presenti

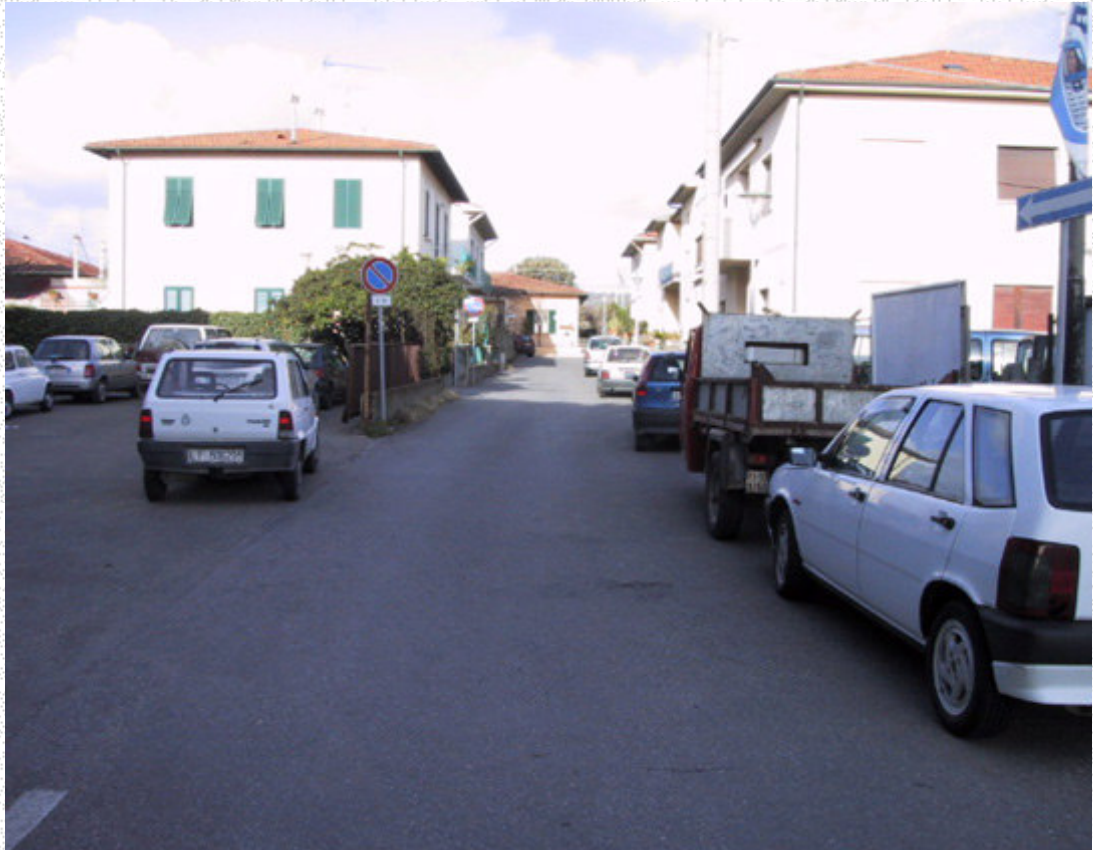
Descrizione strada a senso unico, ad uso residenziale, piuttosto stretta

STATO ATTUALE

Marciapiedi non presenti
