COMUNE DI ROSIGNANO MARITTIMO
(Provincia di Livorno)

**PROGRAMMA DI INTERVENTO
PER L'ABBATTIMENTO
DELLE BARRIERE
ARCHITETTONICHE ED
URBANISTICHE**

Volume II

Schedatura strade (dalla scheda n. 235 alla scheda n. 469)

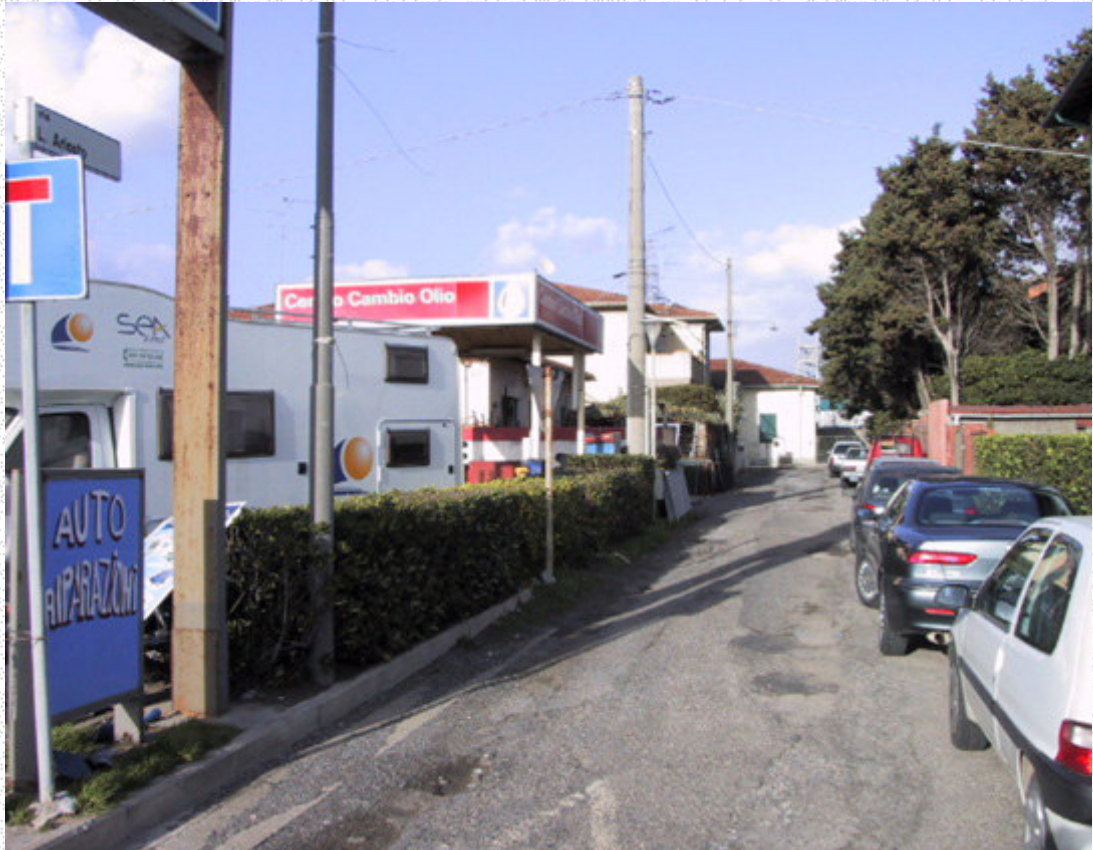
Descrizione strada a fondo chiuso, ad uso residenziale, piuttosto stretta

STATO ATTUALE

Marciapiedi non presenti

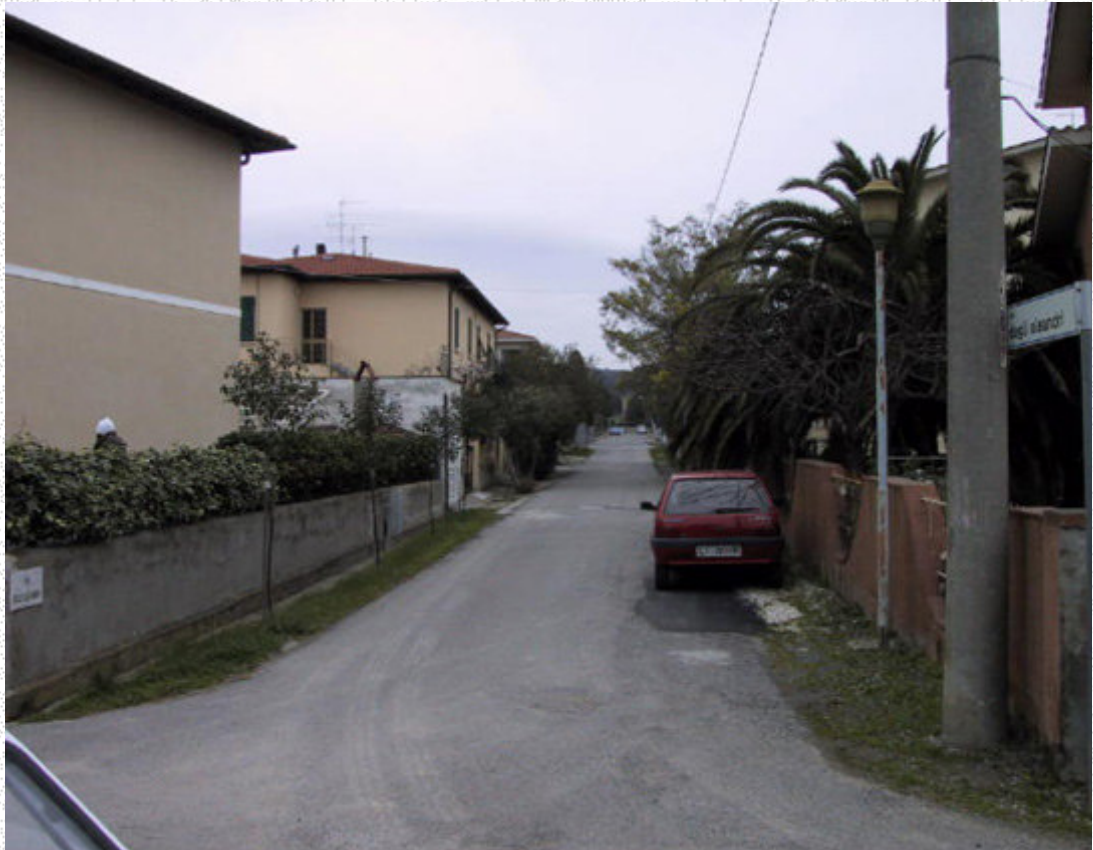
Descrizione strada residenziale a doppio senso di circolazione, che presenta un filare di oleandri sulla carreggiata ed una fossetta laterale a cielo aperto

STATO ATTUALE

Marciapiedi non presenti

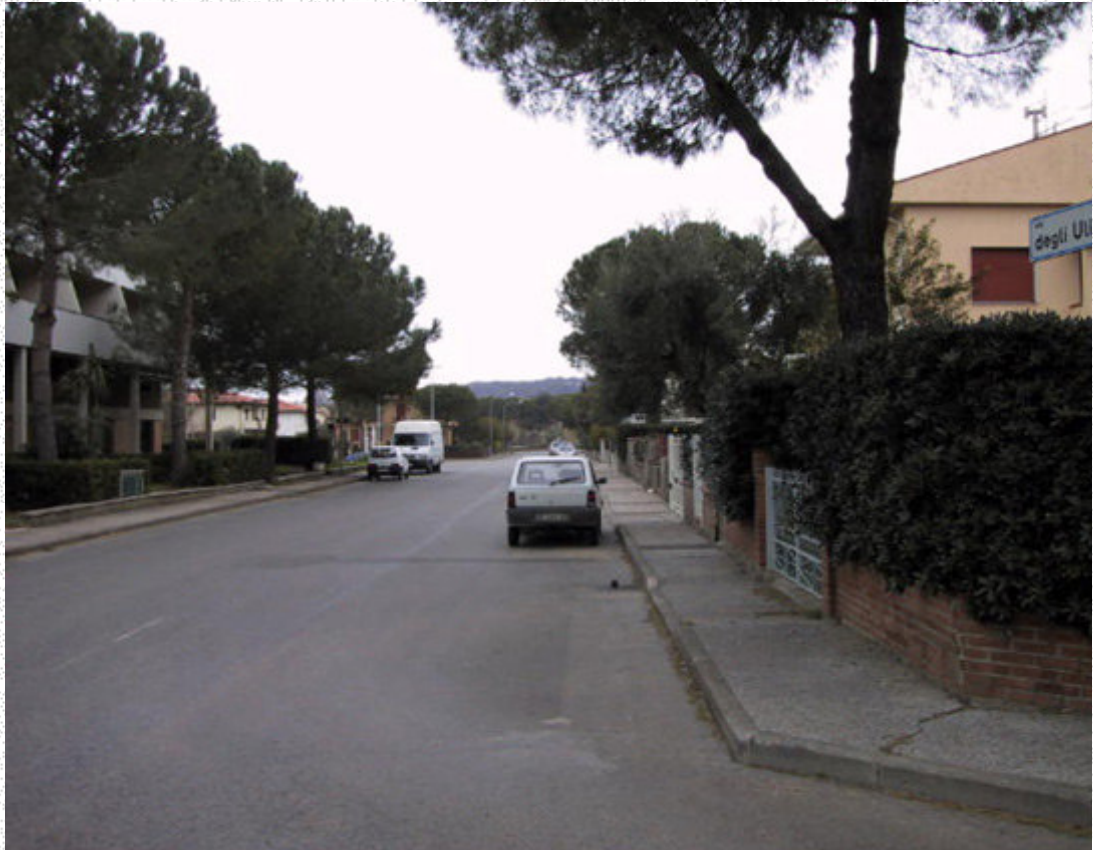
Descrizione strada residenziale molto ampia, a doppio senso di circolazione

STATO ATTUALE

Marciapiedi presenti di larghezza adeguata, ma terminanti con scalini

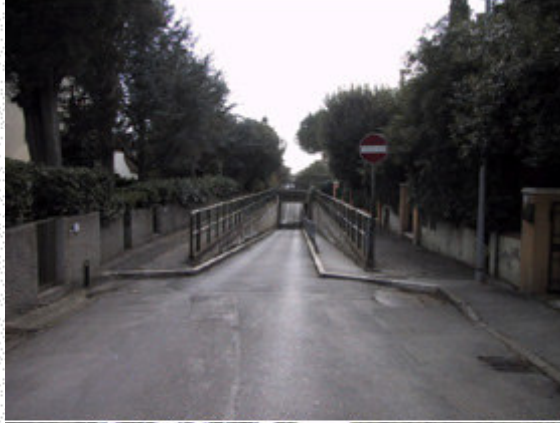
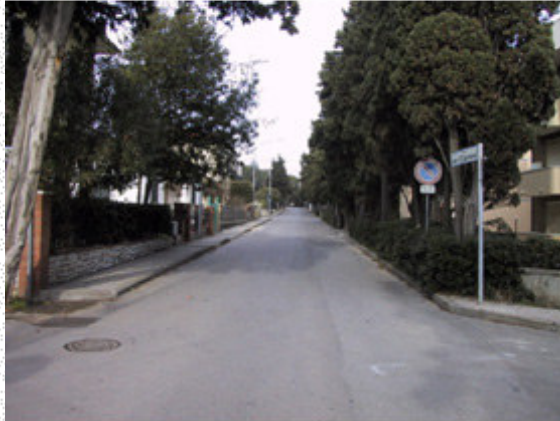
Descrizione strada residenziale, di collegamento al mare, nel primo tratto fino al sottopasso ferroviario a senso unico

Marciapiedi presenti solo su un lato di dimensioni variabili tra 100 e 120 cm: grosso problema in corrispondenza del sottopasso ferroviario dove il marciapiede è largo solo 50 cm

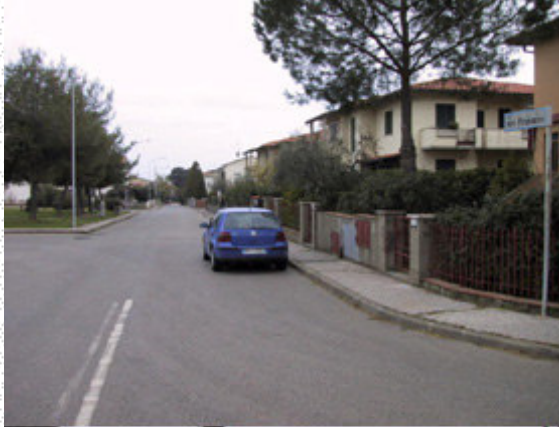
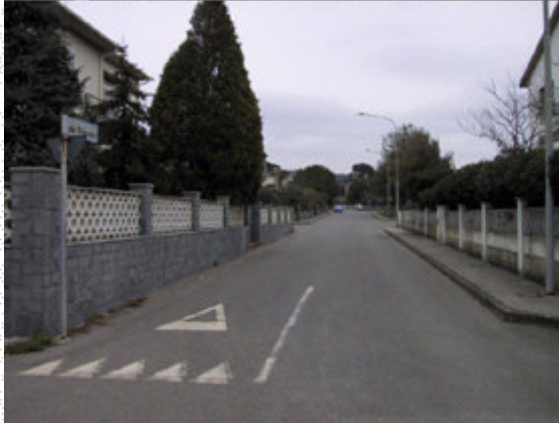
Descrizione strada residenziale a doppio senso di circolazione

Marciapiedi presenti di dimensioni variabili tra 100 e 110 cm

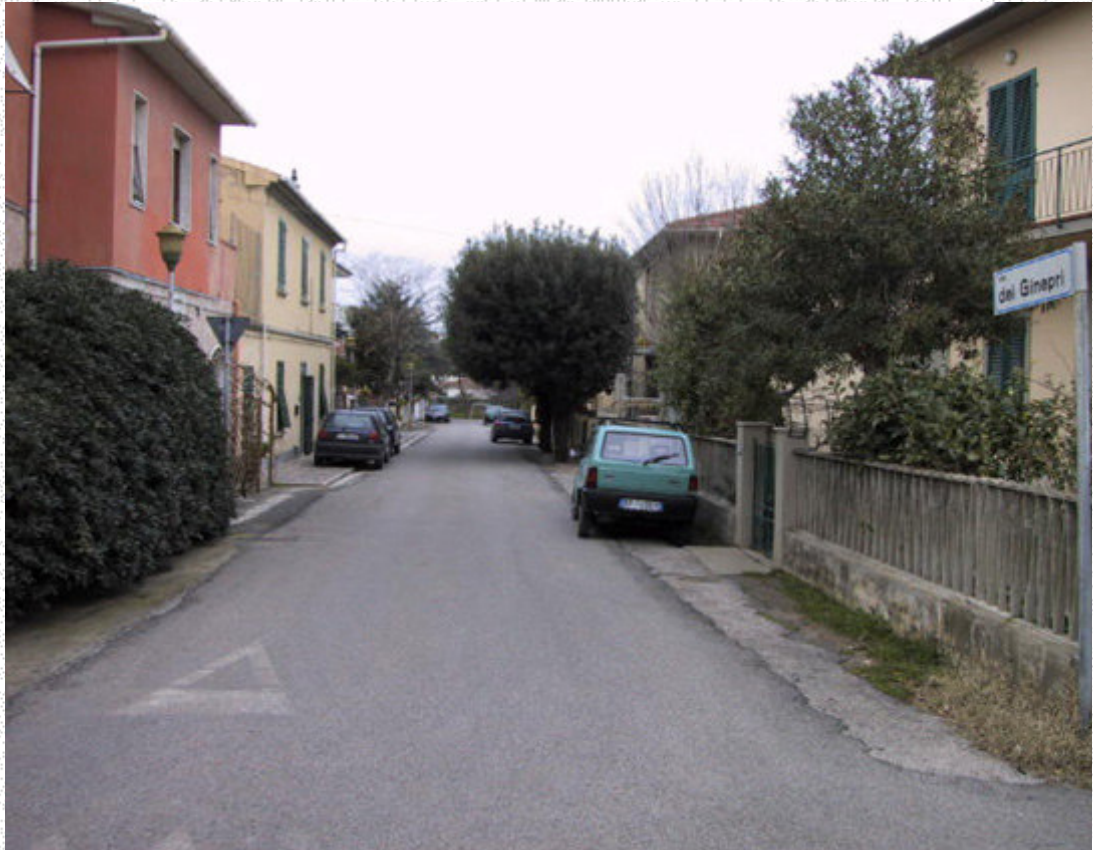
Descrizione strada residenziale con presenza di alberi in banchina

STATO ATTUALE

Marciapiedi marciapiedi presenti solo su un breve tratto, non adeguati

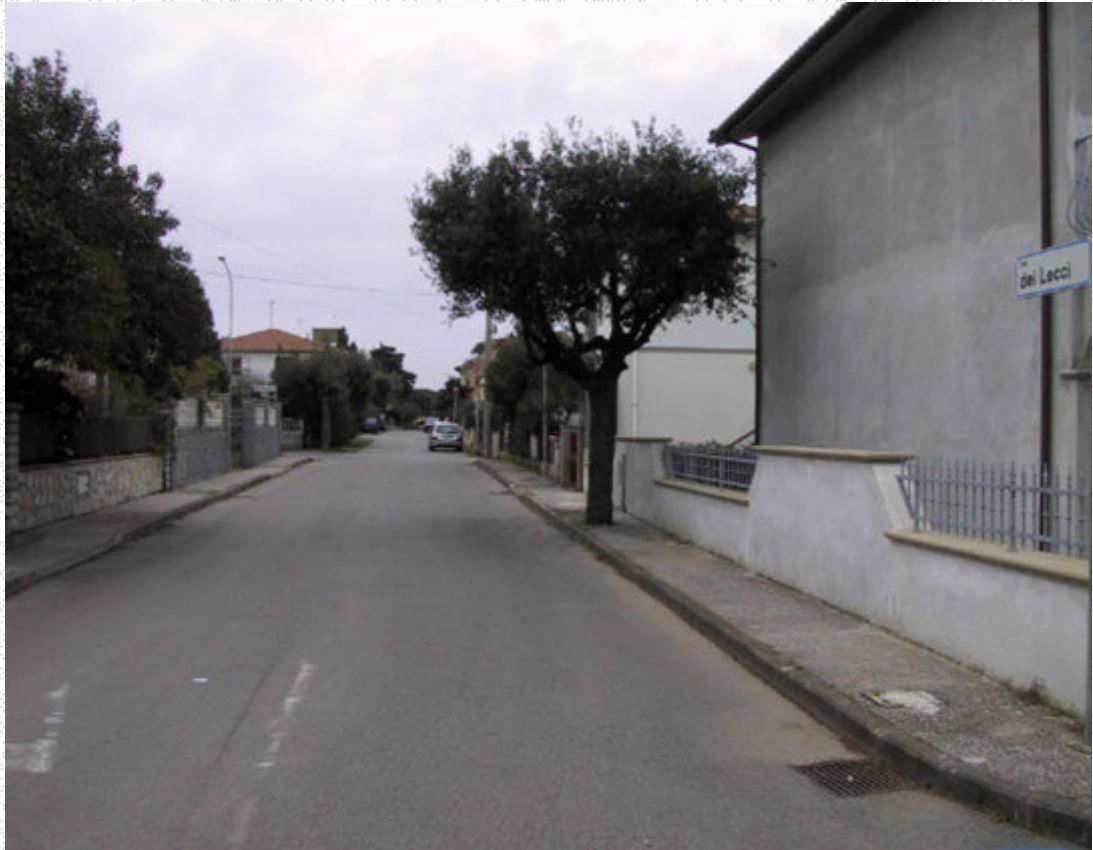
Descrizione strada residenziale a doppio senso di circolazione, con fossetta laterale a cielo aperto

STATO ATTUALE

Marciapiedi marciapiedi presenti solo sul primo breve tratto, non adeguati

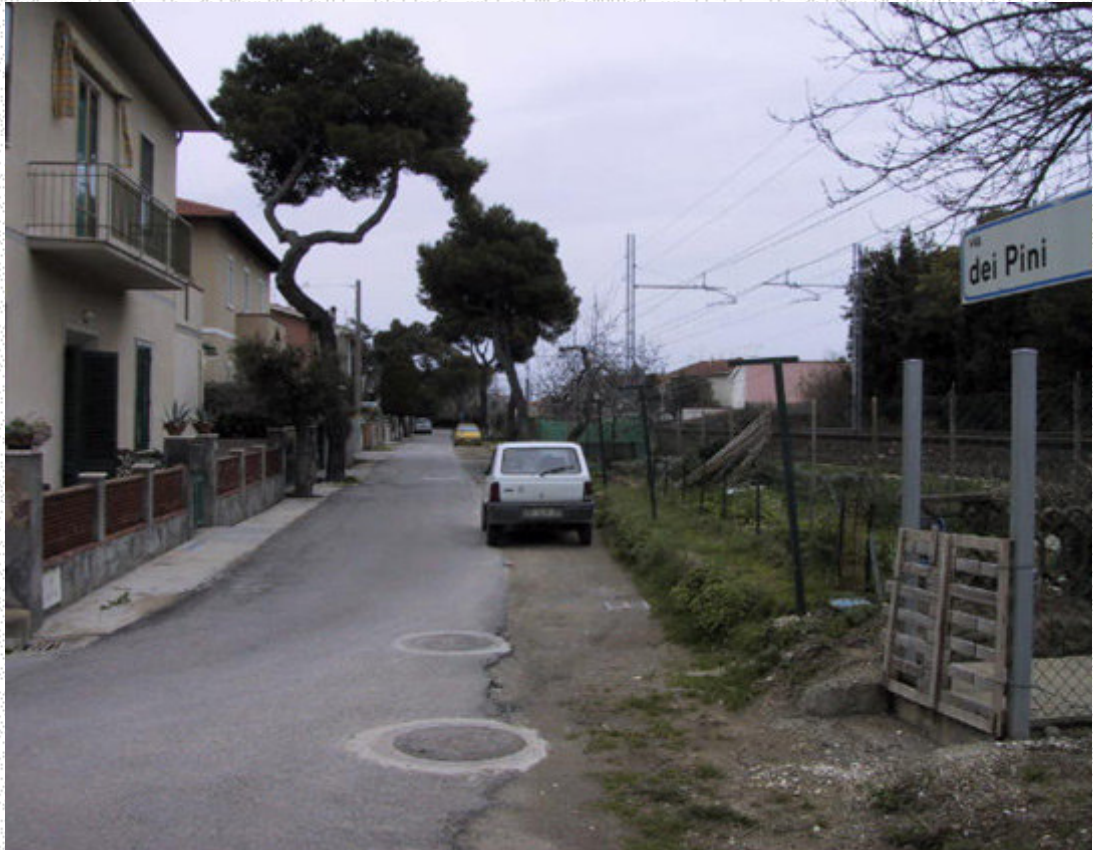
Descrizione strada residenziale lungo la ferrovia, stretta, a fondo chiuso

STATO ATTUALE

Marciapiedi non presenti

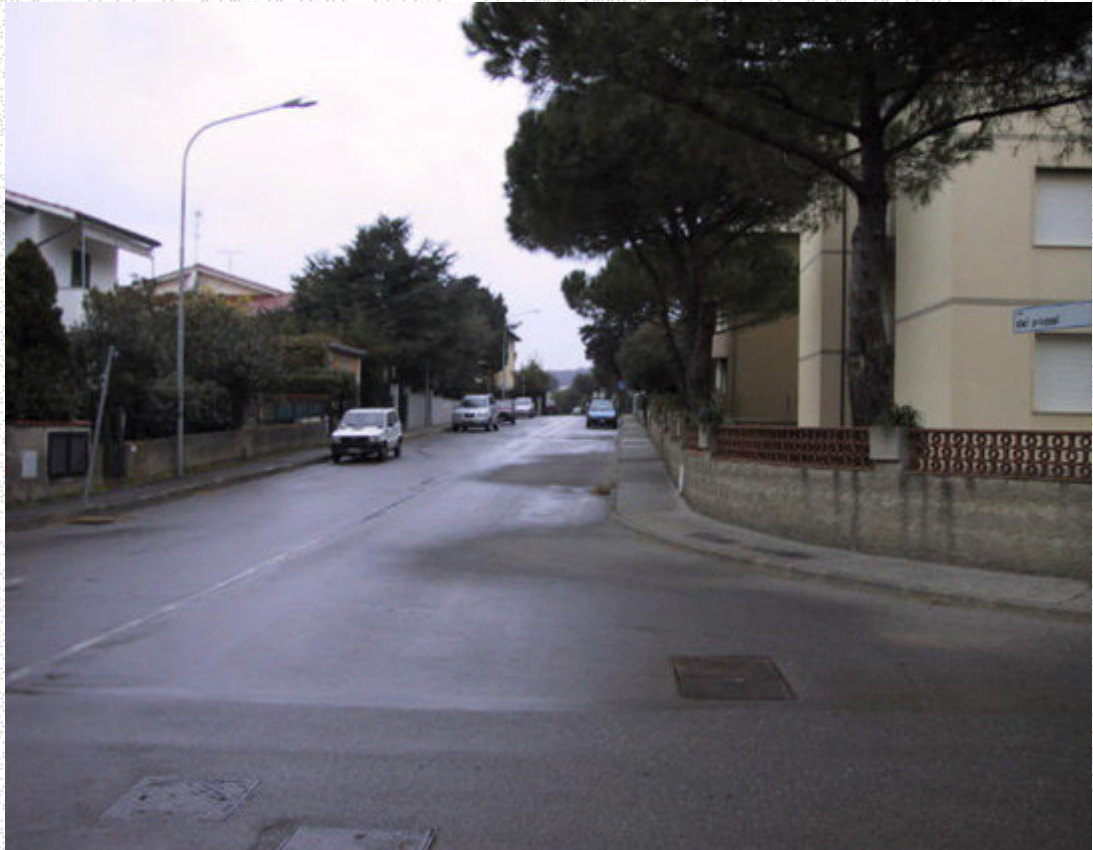
Descrizione strada residenziale molto ampia, a doppio senso di circolazione

STATO ATTUALE

Marciapiedi marciapiedi presenti con larghezza variabile 110 - 120 cm; presenza di pali della pubblica illuminazione e di armadietto Enel sulla sede pedonale

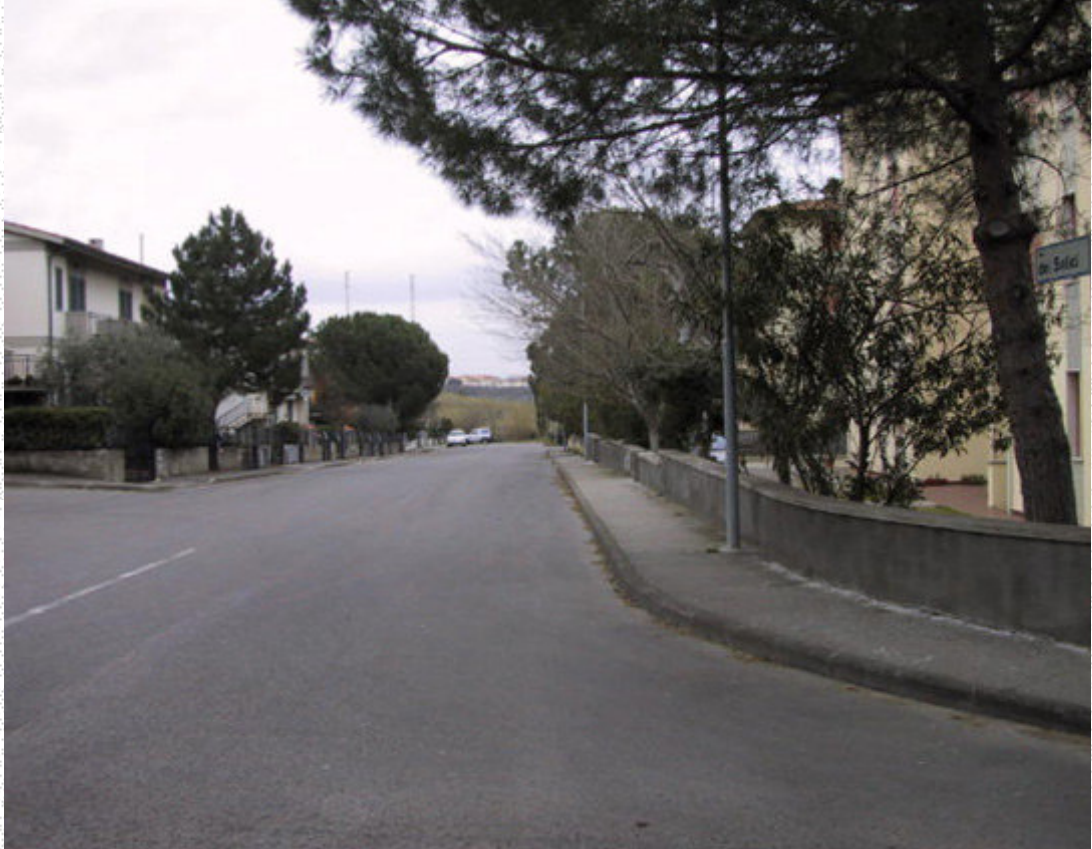
Descrizione strada residenziale molto ampia, a doppio senso di circolazione

Marciapiedi marciapiedi presenti con larghezza variabile 110 - 120 cm

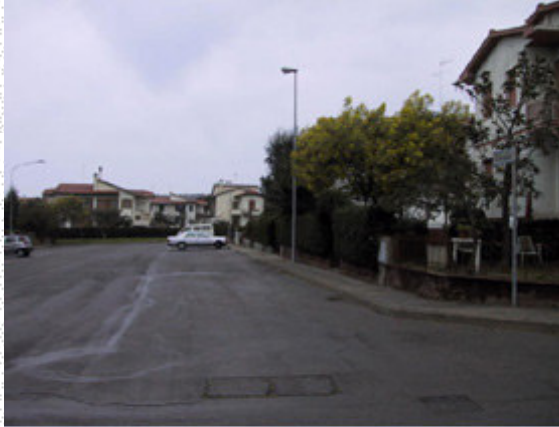
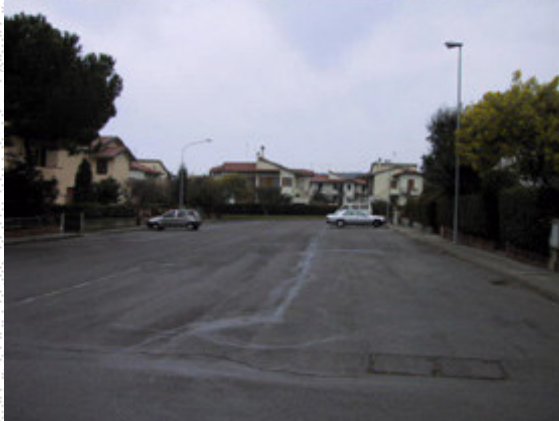
Descrizione strada residenziale molto ampia, a fondo chiuso

Marciapiedi marciapiedi presenti con larghezza variabile 80 - 100 cm

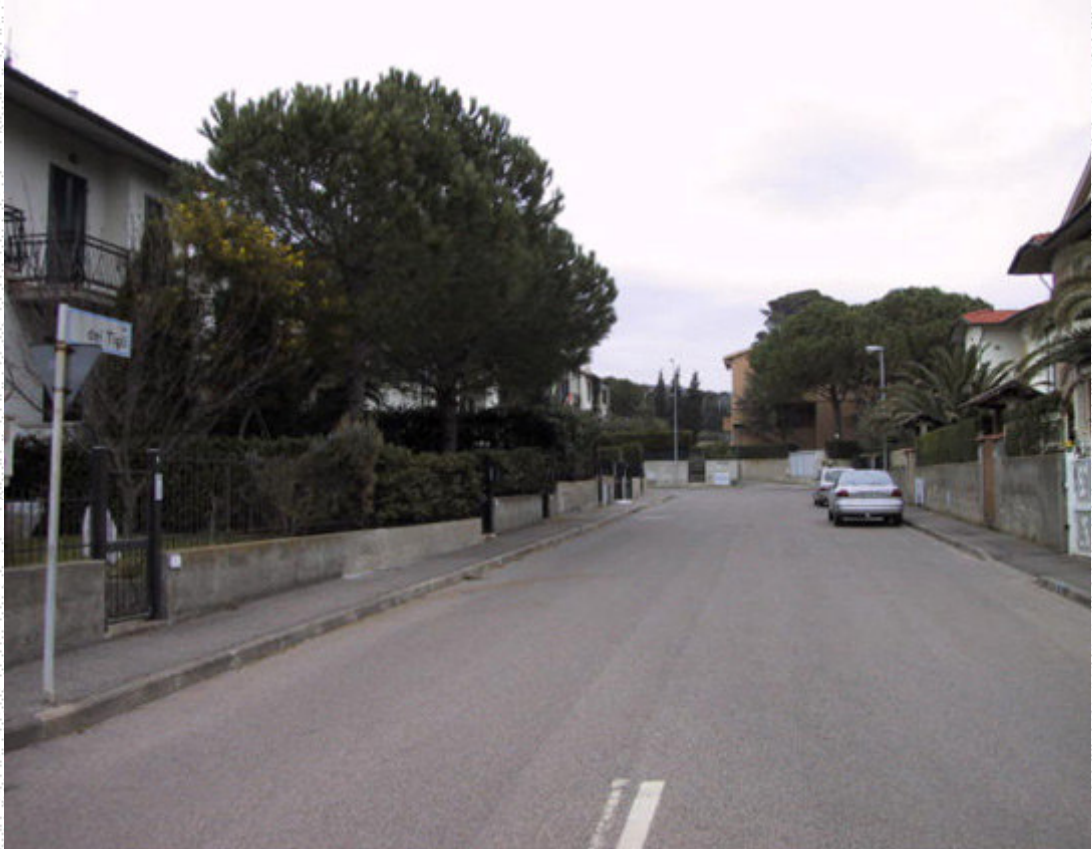
Descrizione strada residenziale a fondo chiuso

Marciapiedi marciapiedi presenti con larghezza variabile 110 - 120 cm

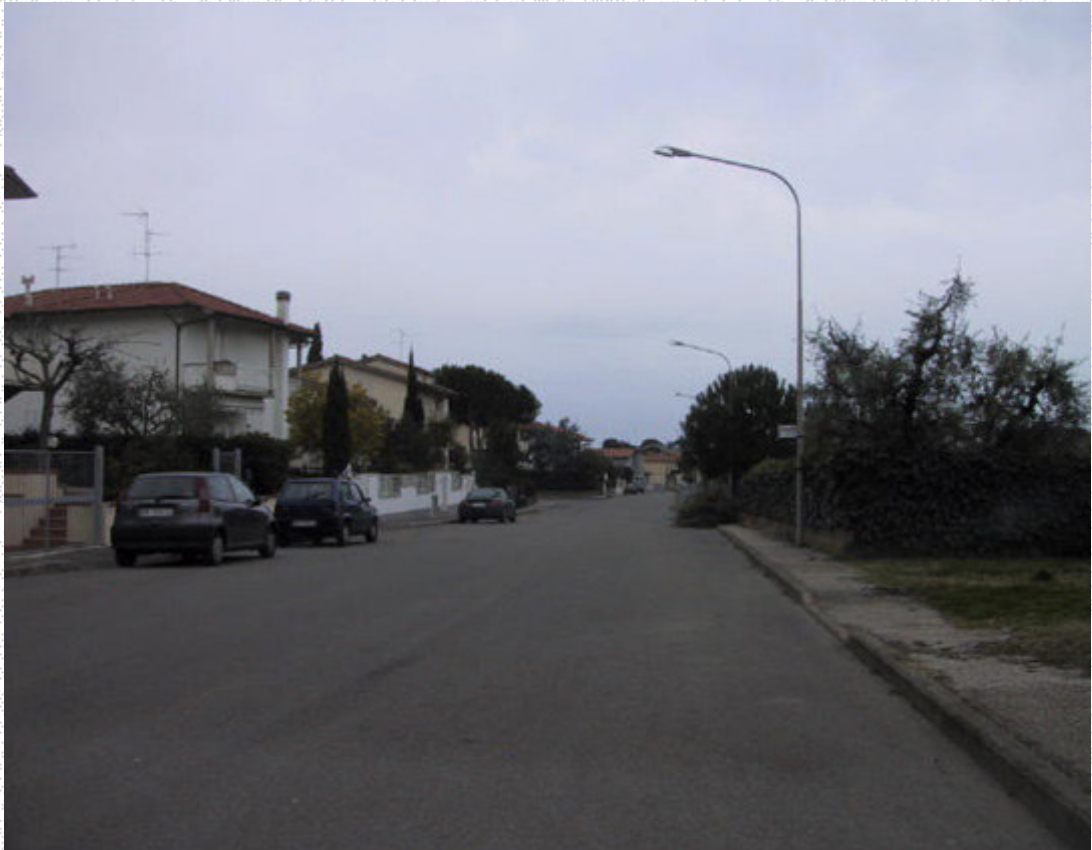
Descrizione strada residenziale molto ampia, a doppio senso di circolazione

Marciapiedi marciapiedi presenti con larghezza variabile 110 - 120 cm

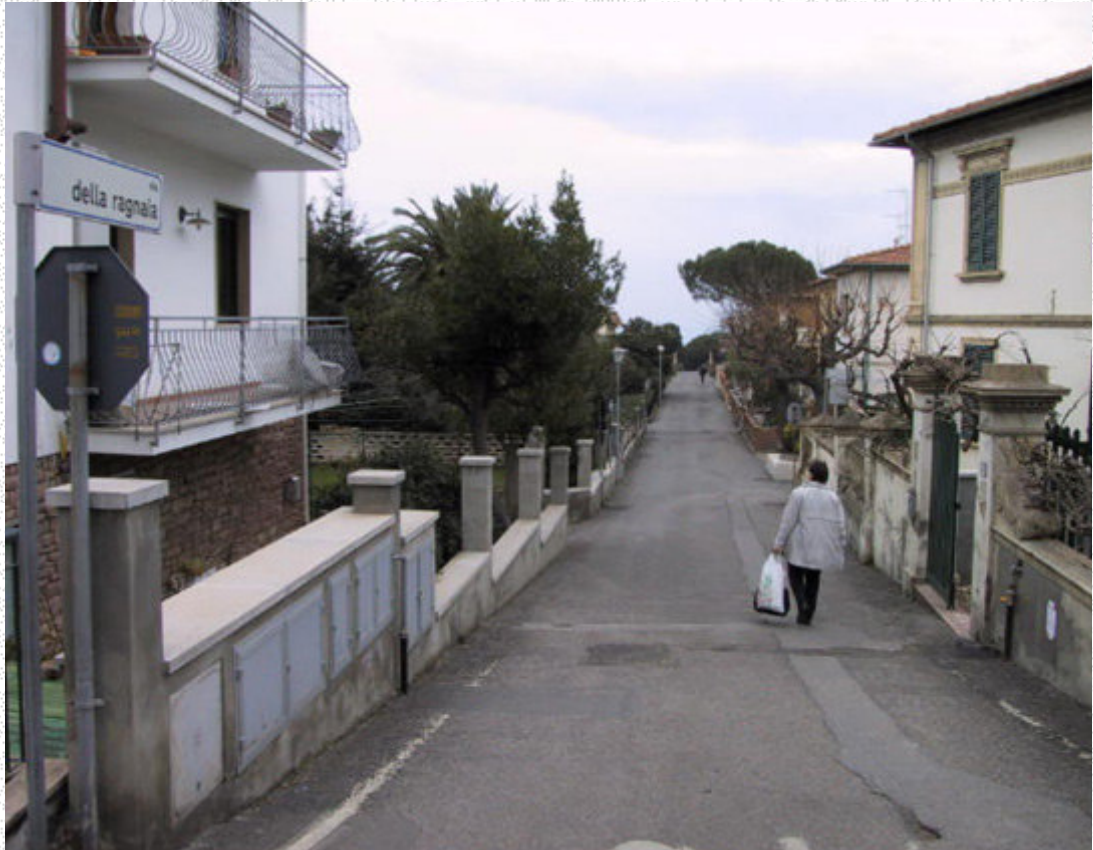
Descrizione strada molto stretta a senso unico, con pendenza molto pronunciata

STATO ATTUALE

Marciapiedi non presenti

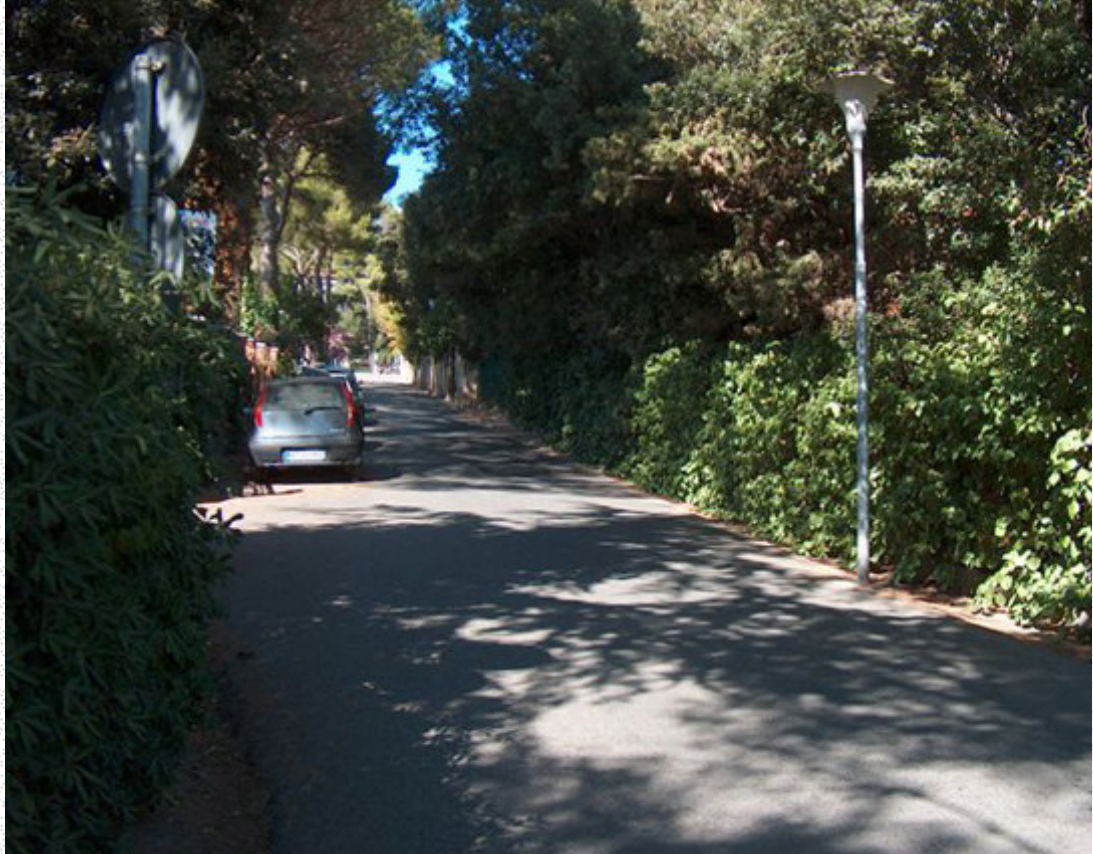
Descrizione strada residenziale

STATO ATTUALE

Marciapiedi presenti solo a tratti, di larghezza variabile

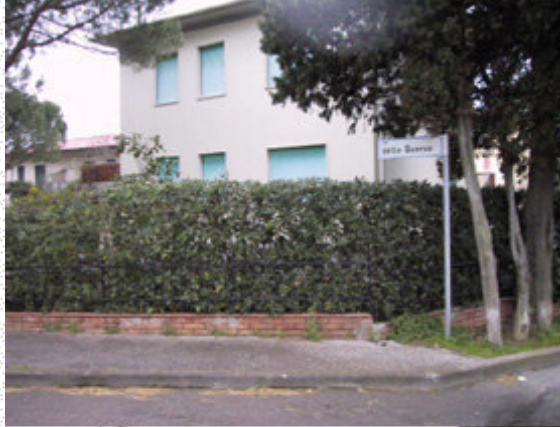
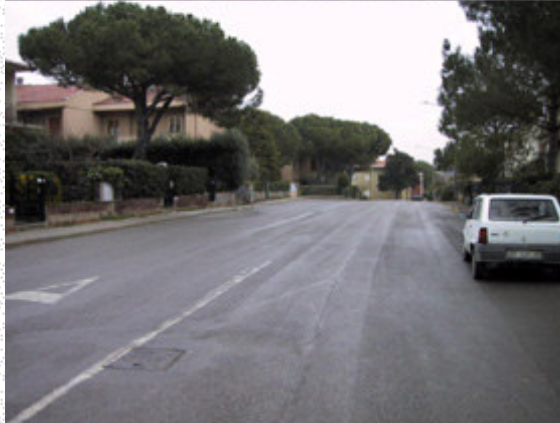
Descrizione strada residenziale molto ampia, a doppio senso di circolazione

Marciapiedi marciapiedi presenti con larghezza variabile 110 - 120 cm

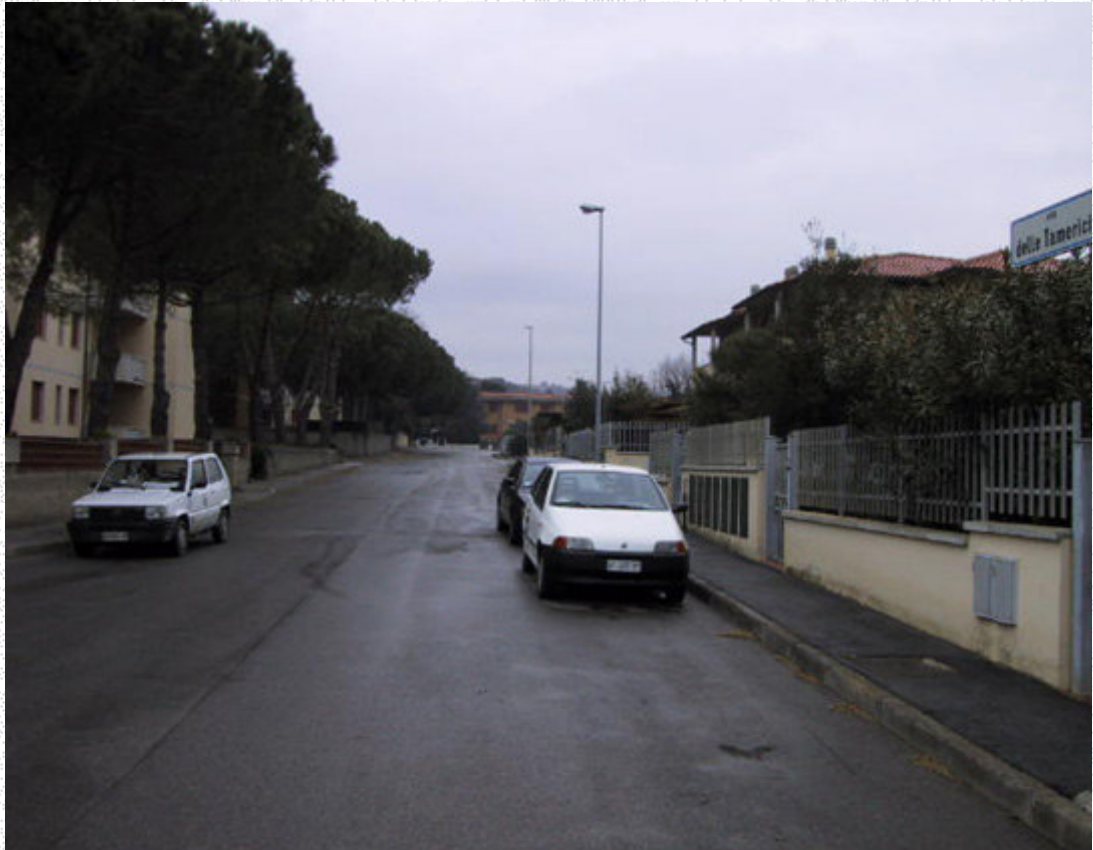
Descrizione strada residenziale molto ampia, a doppio senso di circolazione

STATO ATTUALE

Marciapiedi marciapiedi presenti con larghezza variabile 110 - 120 cm

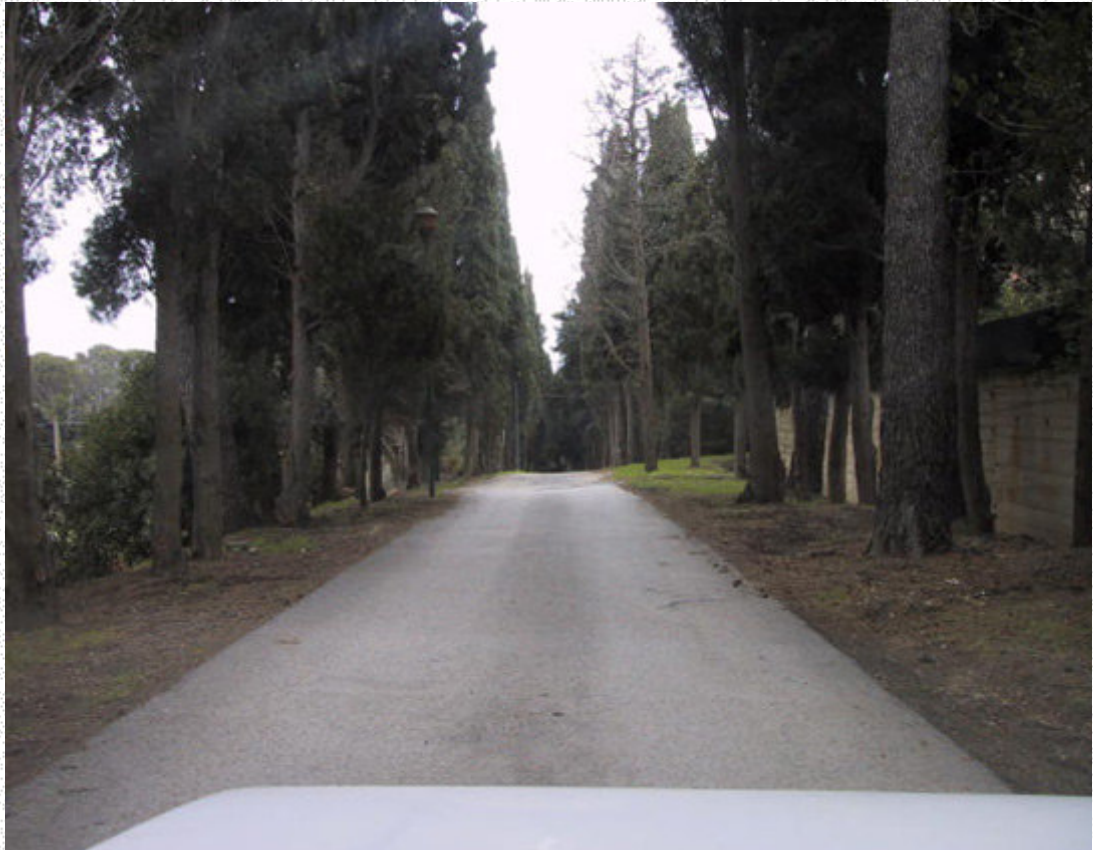
Descrizione strada residenziale a fondo chiuso, che prosegue su un tratto non asfaltato

STATO ATTUALE

Marciapiedi presenti nel primo tratto di larghezza circa 110 cm; non presenti nel tratto non asfaltato

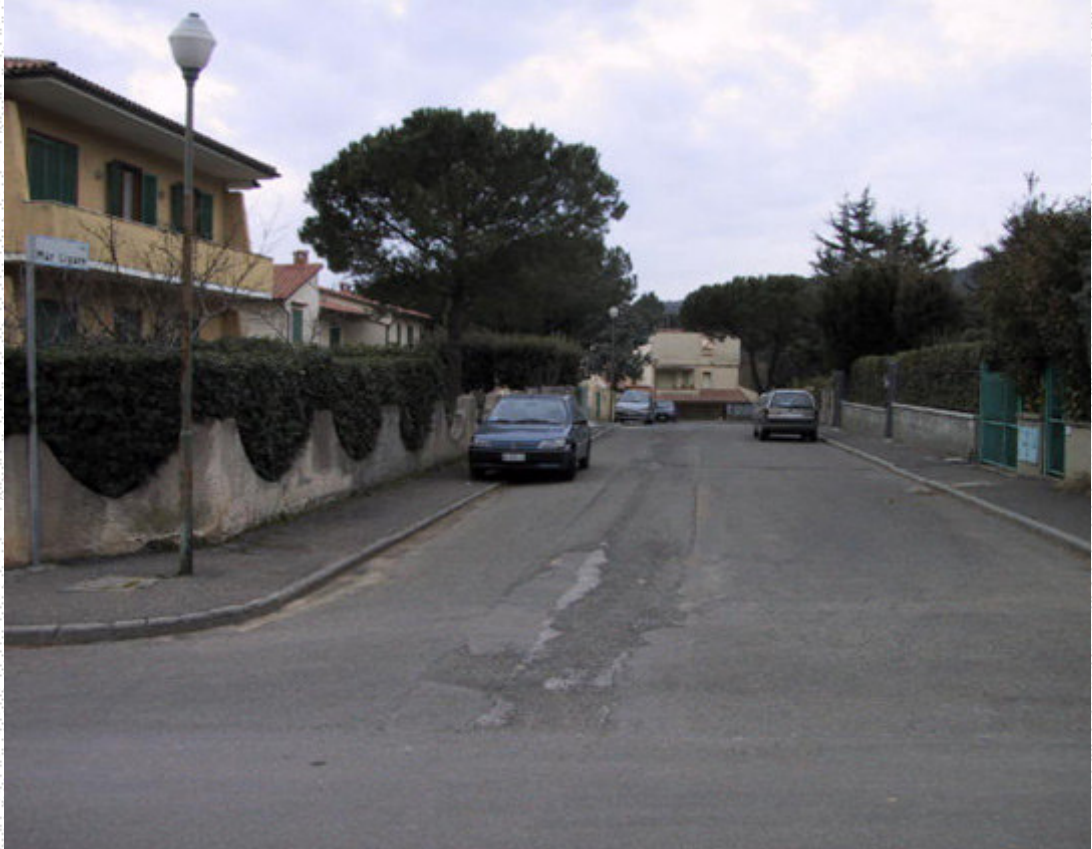
Descrizione strada residenziale molto ampia, a doppio senso di circolazione

Marciapiedi marciapiedi presenti di larghezza adeguata, nel secondo tratto di recente realizzazione; mancano solo scivoli di chiusura

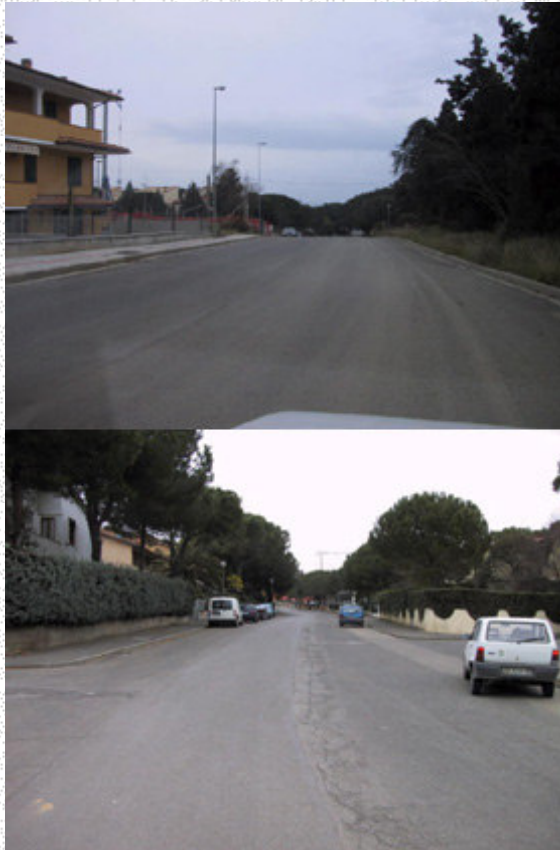
Descrizione strada residenziale molto ampia, a doppio senso di circolazione

Marciapiedi marciapiedi presenti di larghezza adeguata, nel secondo tratto di recente realizzazione; mancano solo scivoli di chiusura

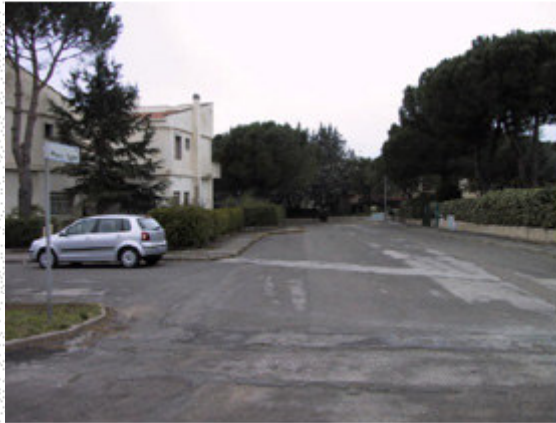
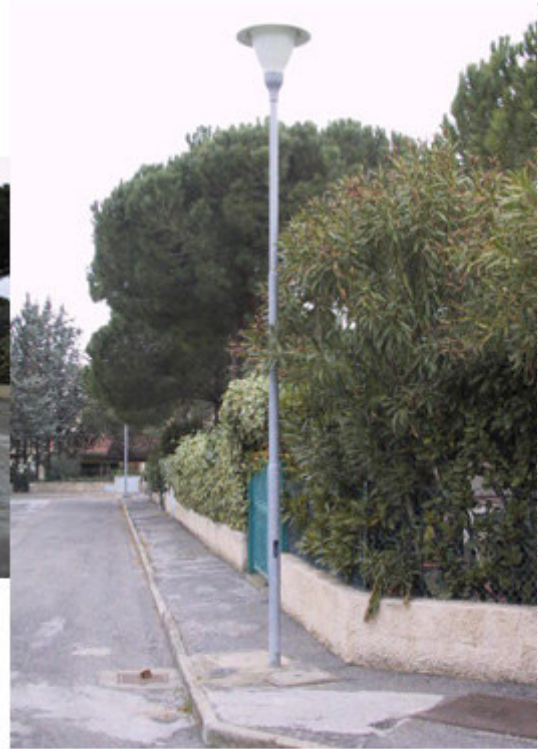
Descrizione strada residenziale molto ampia e molto frequentata nel periodo estivo

Marciapiedi marciapiedi presenti con larghezza variabile 110 - 120 cm

Strade.int carr: presenti con scalini

Grado di accessibilità: **INADEGUATA**

Marciapiedi: da adeguare larghezza a 150 cm almeno su un lato; da realizzare gli scivoli a raso di chiusura dei marciapiedi e da prevedere spostamento dei pali della pubblica illuminazione

Attraver. pedonali: da realizzare con adeguati scivoli a raso e segnaletica

Pavimentaz.: da realizzare pavimentazione uniforme con materiali analoghi a quelli esistenti nella zona

Strade.int carr: da prevedere scivoli a raso in corrispondenza degli accessi privati

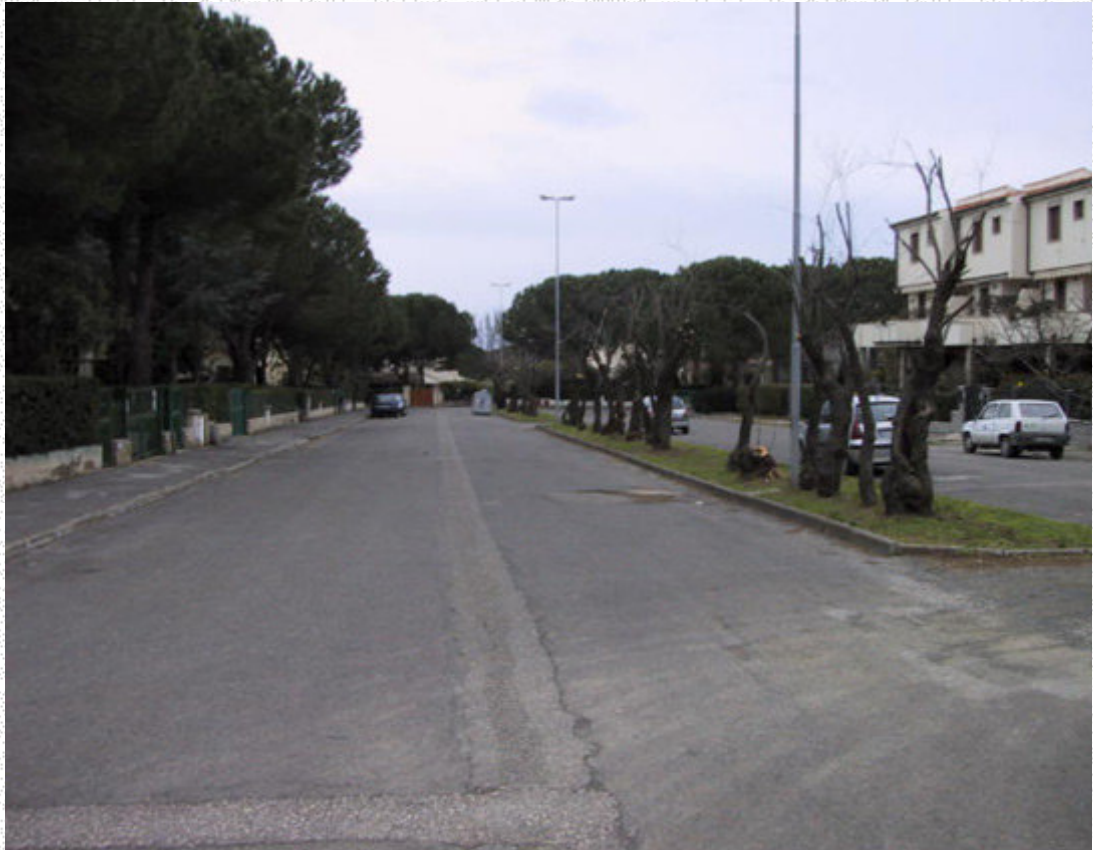
Descrizione strada residenziale molto ampia, che presenta una aiuola centrale, molto frequentata nel periodo estivo

STATO ATTUALE

Marciapiedi marciapiedi presenti di larghezza adeguata, nel secondo tratto di recente realizzazione; mancano solo scivoli di chiusura

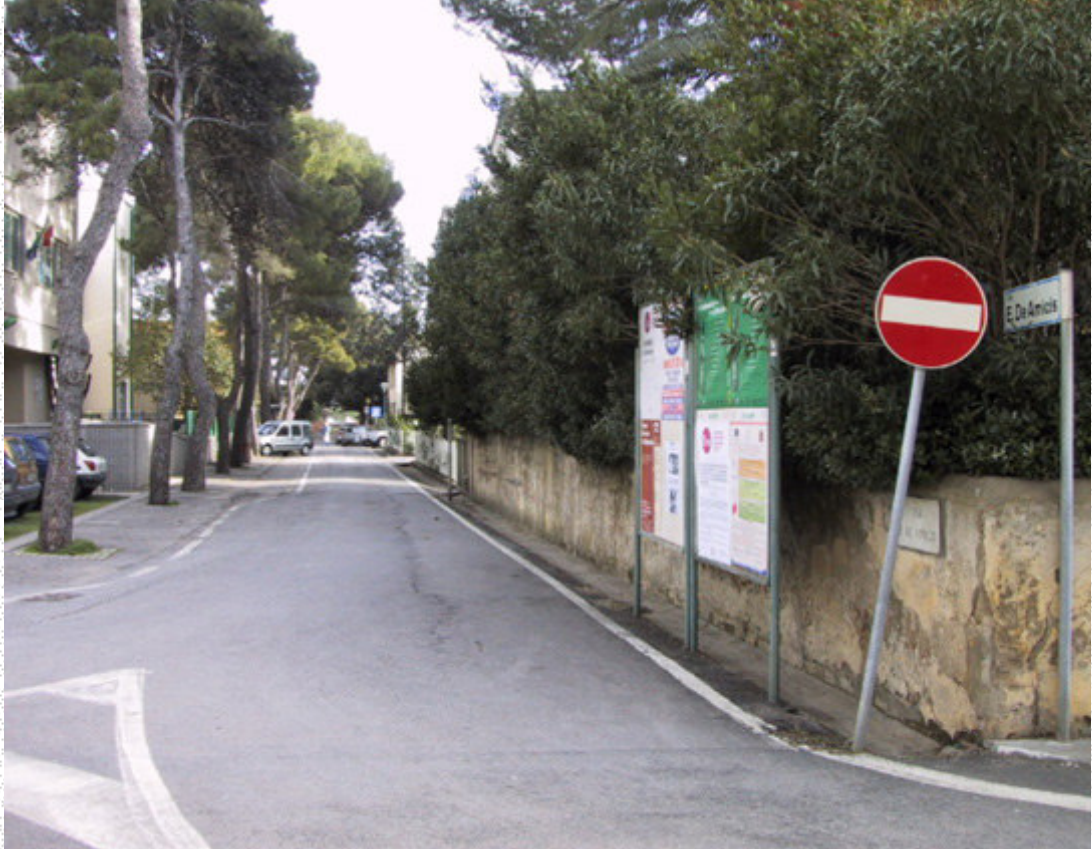
Scheda 2835

Descrizione strada a fondo chiuso, ma di collegamento con via Lungomonte; a senso unico e con presenza di scuole Elementari

Marciapiedi non presenti

Attraver. pedonali: non presenti

Grado di accessibilità: **INADEGUATA**

Marciapiedi: da realizzare marciapiedi di larghezza adeguata almeno su un lato

Attraver. pedonali: da realizzare con adeguati scivoli a raso e segnaletica, specie in prossimità della scuola

Pavimentaz.: da realizzare pavimentazione uniforme con materiali analoghi a quelli esistenti nella zona

Strade.int carr: da prevedere scivoli a raso in corrispondenza degli accessi privati

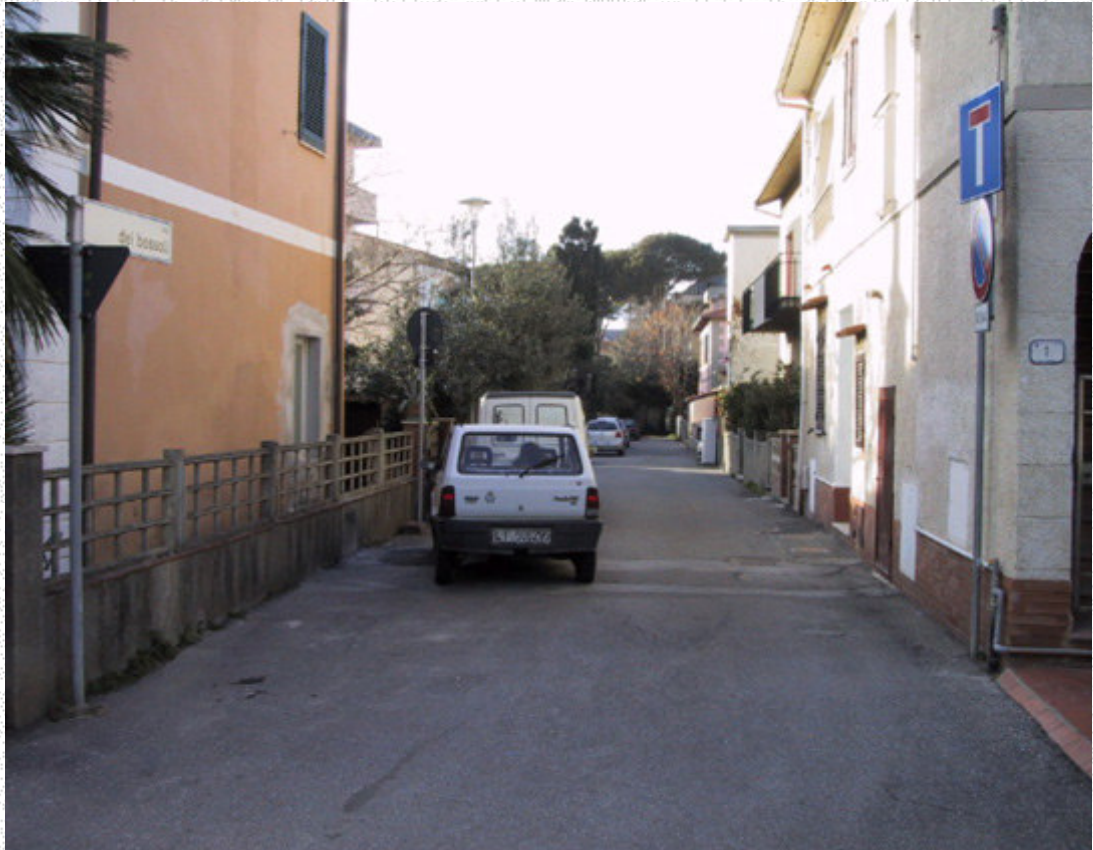
Descrizione strada residenziale a fondo chiuso, a doppio senso di circolazione

STATO ATTUALE

Marciapiedi non presenti

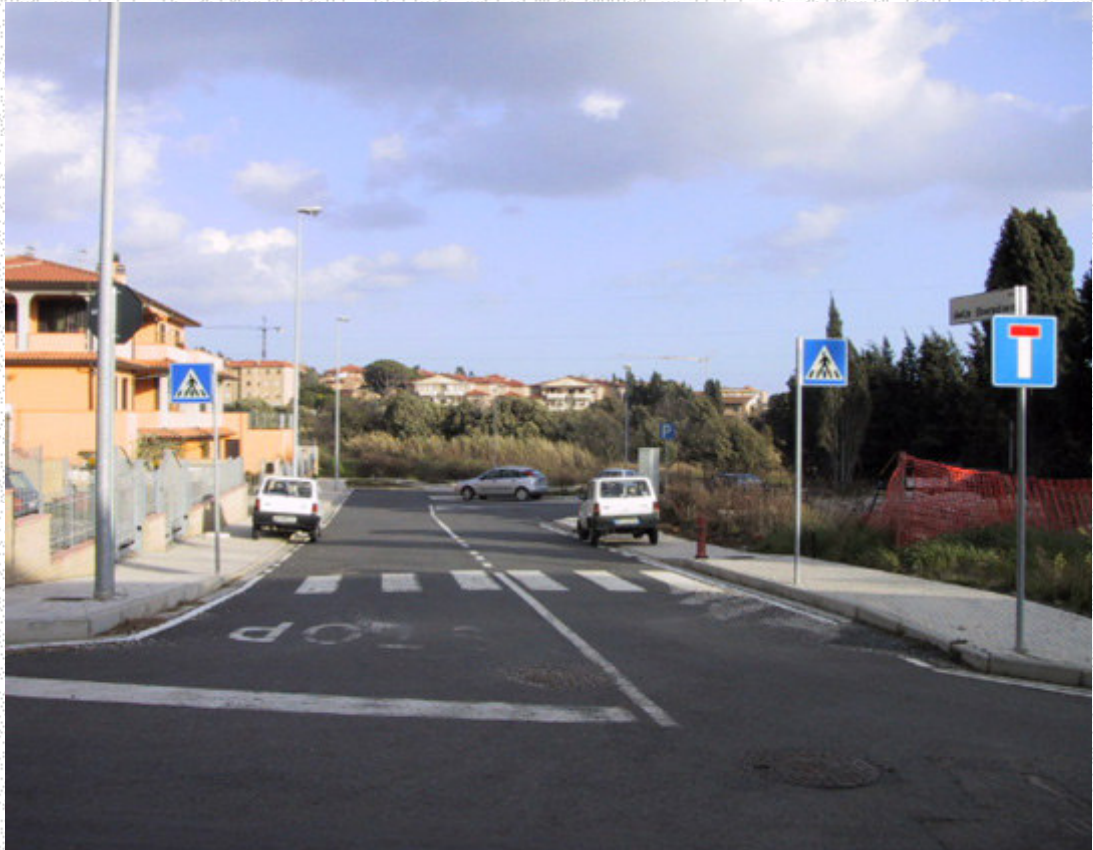
Descrizione nuova strada di lottizzazione, a fondo chiuso

STATO ATTUALE

Marciapiedi marciapiedi presenti di larghezza adeguata

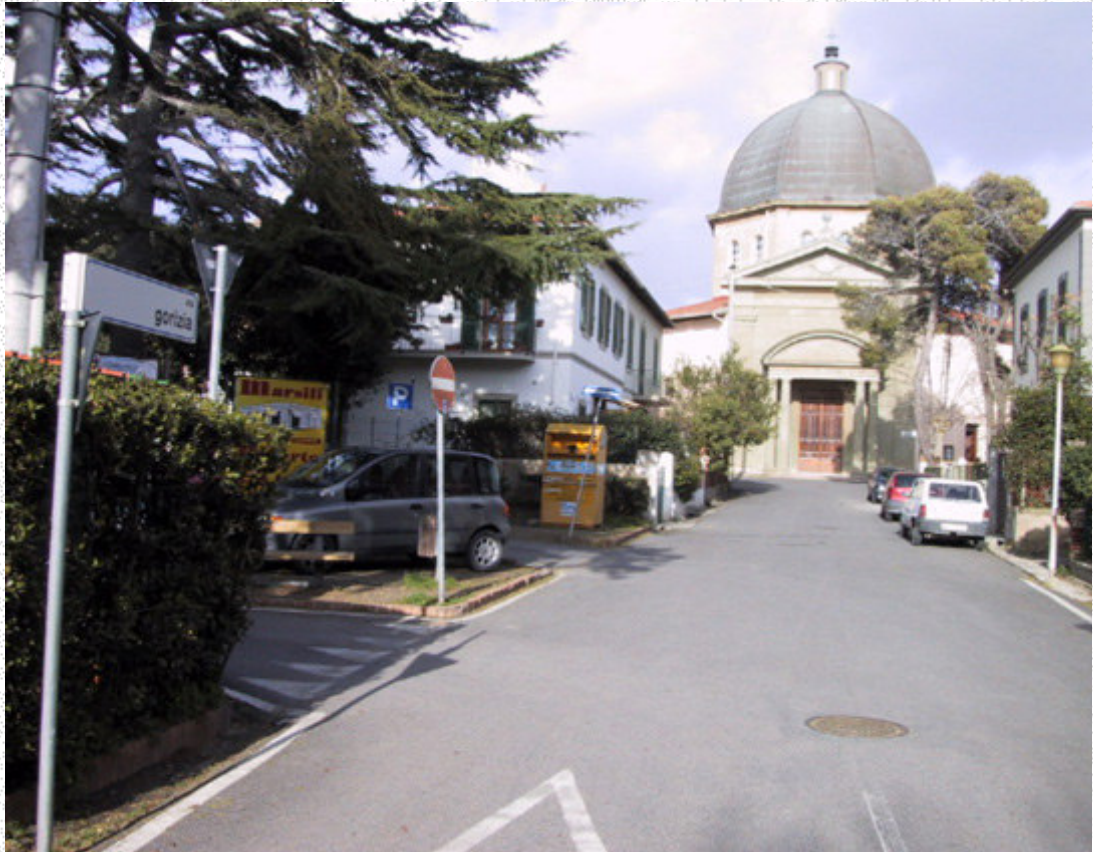
Descrizione strada a doppio senso di circolazione, a fondo chiuso; porta alla Chiesa di Castiglioncello

STATO ATTUALE

Marciapiedi non presenti
