COMUNE DI ROSIGNANO MARITTIMO
(Provincia di Livorno)

**PROGRAMMA DI INTERVENTO
PER L'ABBATTIMENTO
DELLE BARRIERE
ARCHITETTONICHE ED
URBANISTICHE**

Volume II

Schedatura strade (dalla scheda n. 235 alla scheda n. 469)

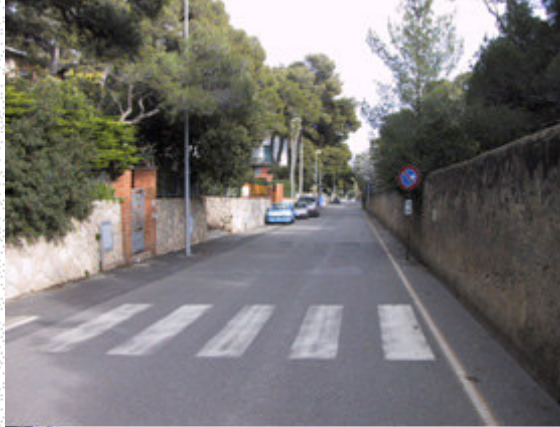
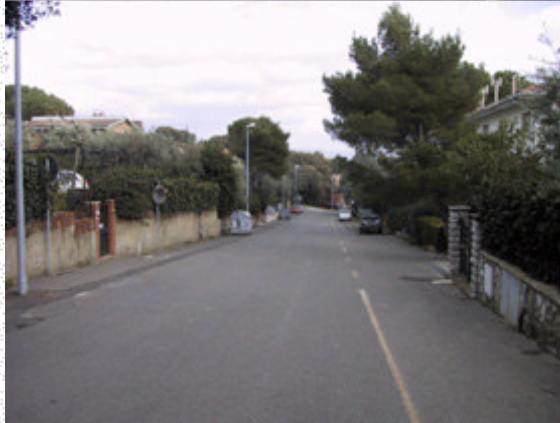
Scheda 2875

Descrizione strada di comunicazione tra i centri di Castiglioncello e Rosignano Solvay, molto transitata

Marciapiedi non presenti

Attraver. pedonali: non presenti

Grado di accessibilità: **INADEGUATA**

Marciapiedi: da realizzare marciapiedi di larghezza adeguata almeno su un lato ed in prossimità delle abitazioni e delle fermate autobus;

Attraver. pedonali: da realizzare con adeguati scivoli a raso e segnaletica

Pavimentaz.: da realizzare pavimentazione uniforme con materiali analoghi a quelli esistenti nella zona

Strade.int carr: da prevedere scivoli a raso in corrispondenza degli accessi privati

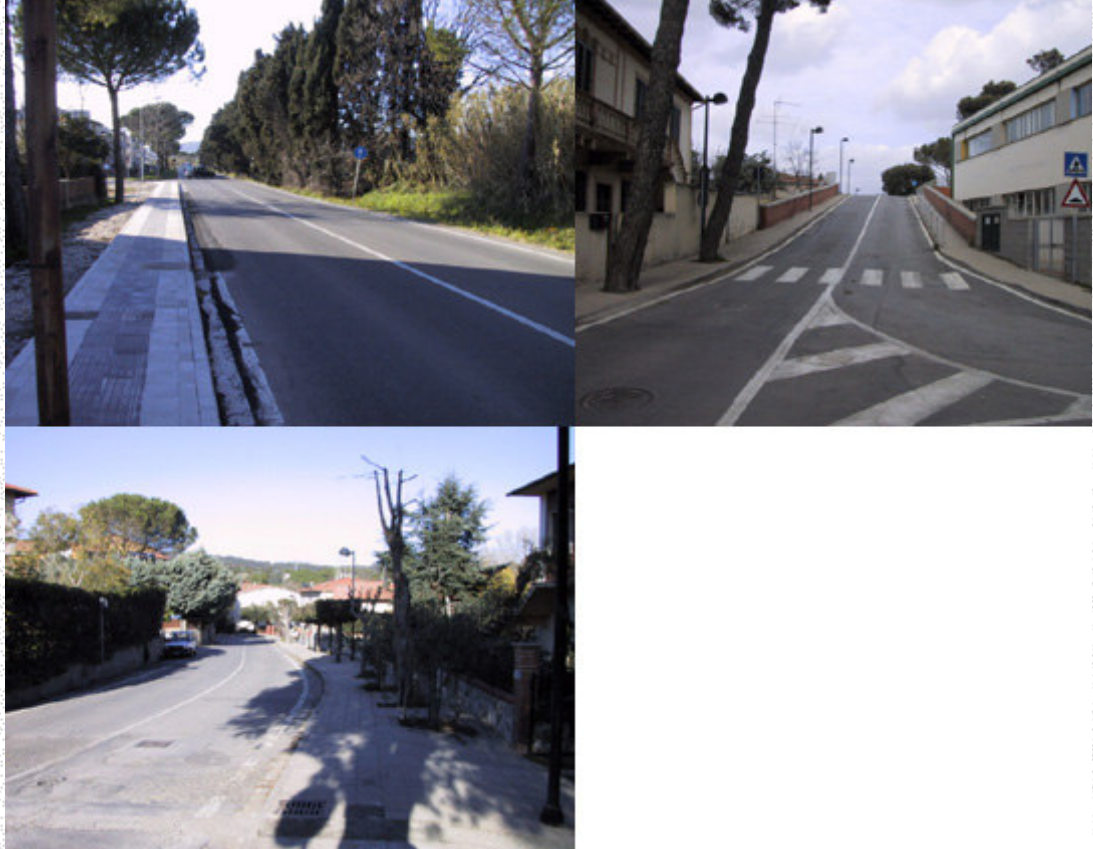
Scheda 288S

Descrizione strada molto transitata, che dalla via Aurelia arriva fino a via della Cava

Marciapiedi presenti di larghezza adeguata, di recente realizzazione, tranne alcuni tratti dove non ci sono abitazioni; in un tratto presenza di alberature ad ostacolo

Attraver. pedonali: presenti, in parte adeguati ed in parte con scalini

Strade.int carr: presenti con scalini

Grado di accessibilità: **DA ADEGUARE QUASI PER INTERO**

Marciapiedi: da realizzare marciapiedi nei tratti mancanti: da valutare soluzione in presenza di alberature

Attraver. pedonali: da realizzare con adeguati scivoli a raso e segnaletica

Pavimentaz.: già adeguata nei tratti esistenti

Strade.int carr: da prevedere scivoli a raso in corrispondenza degli accessi privati

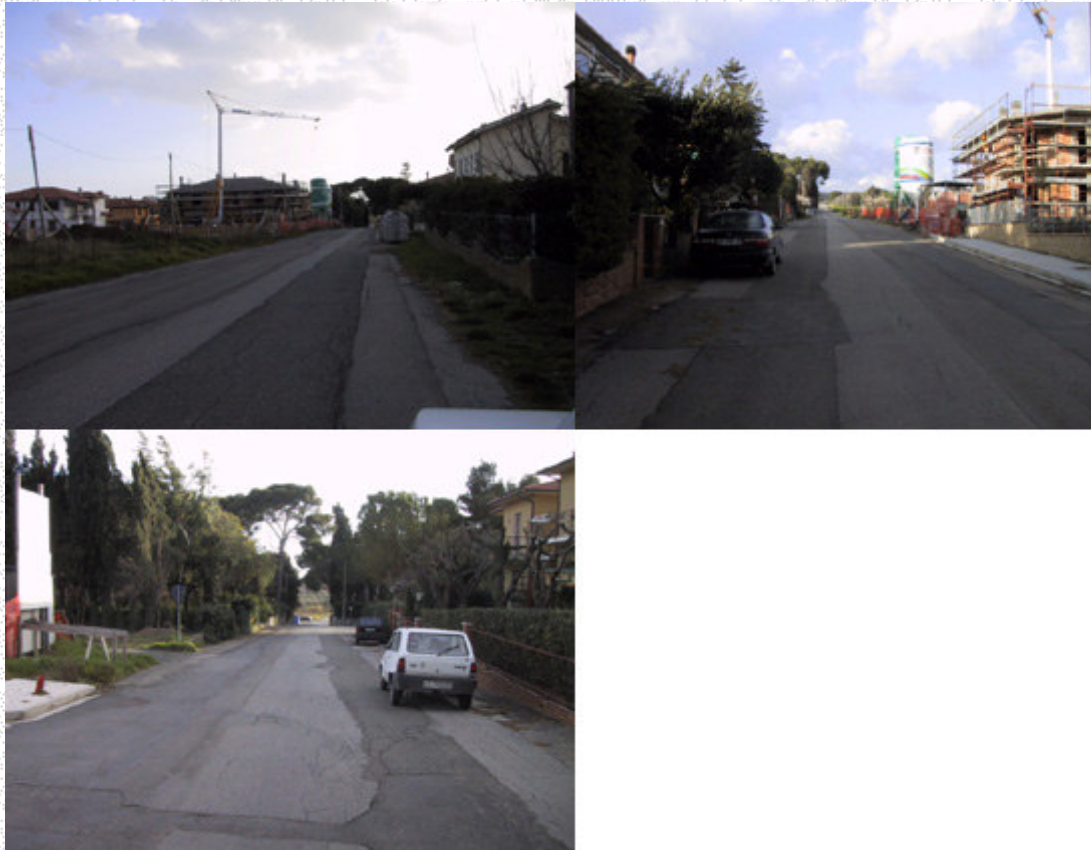
Scheda 289S

Descrizione strada che conduce a nuove lottizzazioni ancora in fase di esecuzione

Marciapiedi marciapiedi di larghezza adeguata solo nel tratto terminale all'interno della nuova lottizzazione; per il resto assenti

Strade.int carr: presenti con scalini

Grado di accessibilità: **DA ADEGUARE QUASI PER INTERO**

Marciapiedi: da realizzare marciapiedi adeguati in prosecuzione a quelli già presenti nella nuova lottizzazione

Attraver. pedonali: da realizzare con adeguati scivoli a raso e segnaletica

Pavimentaz.: già adeguata nei tratti esistenti, da realizzare in analogia nei nuovi tratti

Strade.int carr: da prevedere scivoli a raso in corrispondenza degli accessi privati

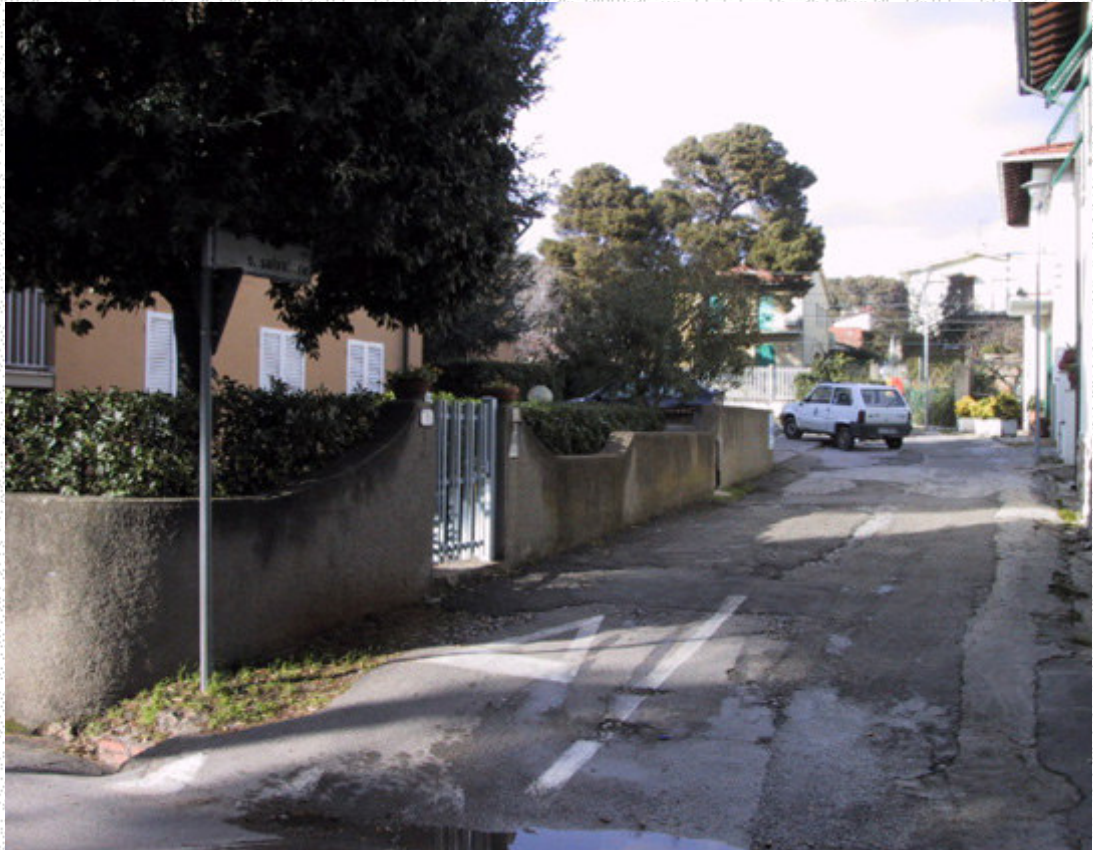
Descrizione strada residenziale a fondo chiuso, molto stretta, perpendicolare alla via Aurelia

STATO ATTUALE

Marciapiedi non presenti

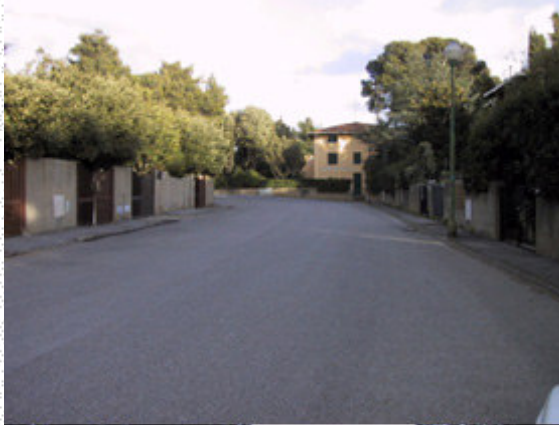
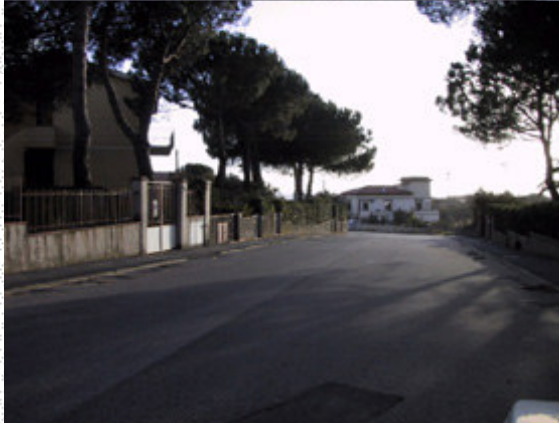
Descrizione strada residenziale a fondo chiuso, a doppio senso di circolazione, molto ampia

Marciapiedi marciapiedi presenti con larghezza variabile 80 - 100 cm, con presenza di pali della pubblica illuminazione

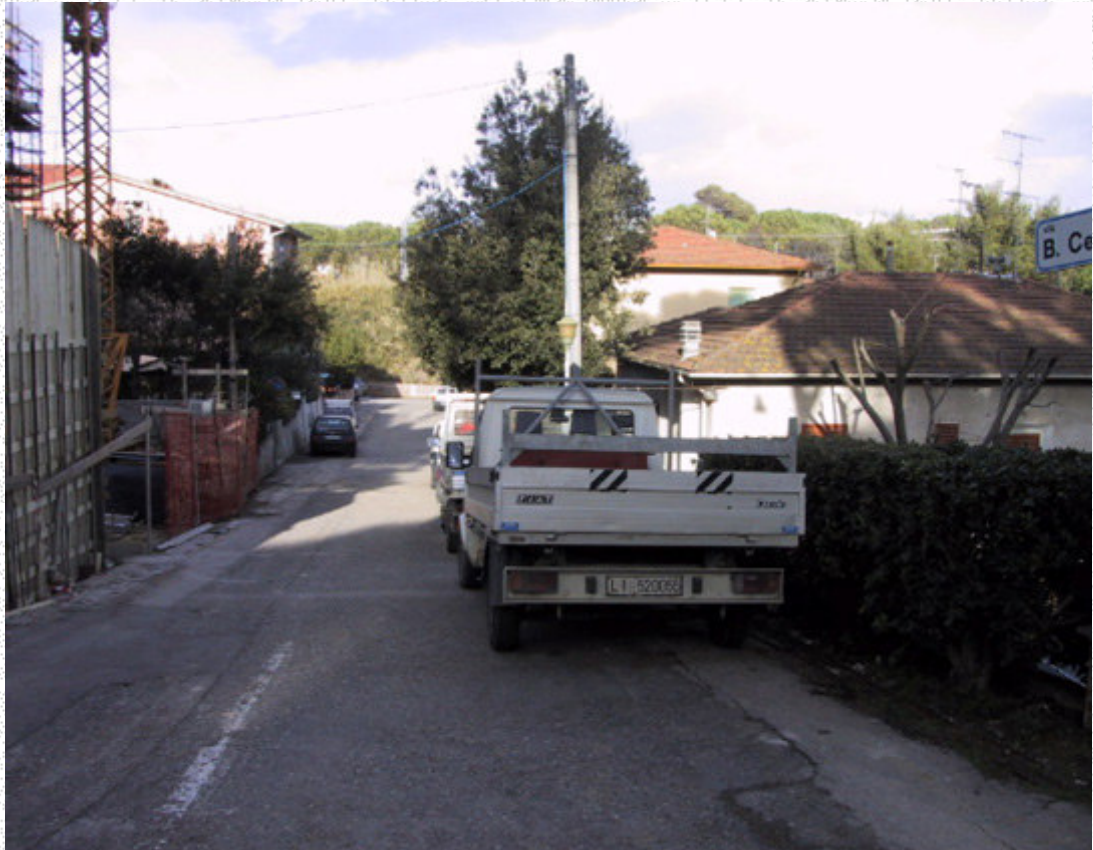
Descrizione strada residenziale a fondo chiuso, molto stretta, con pendenza molto pronunciata

STATO ATTUALE

Marciapiedi non presenti

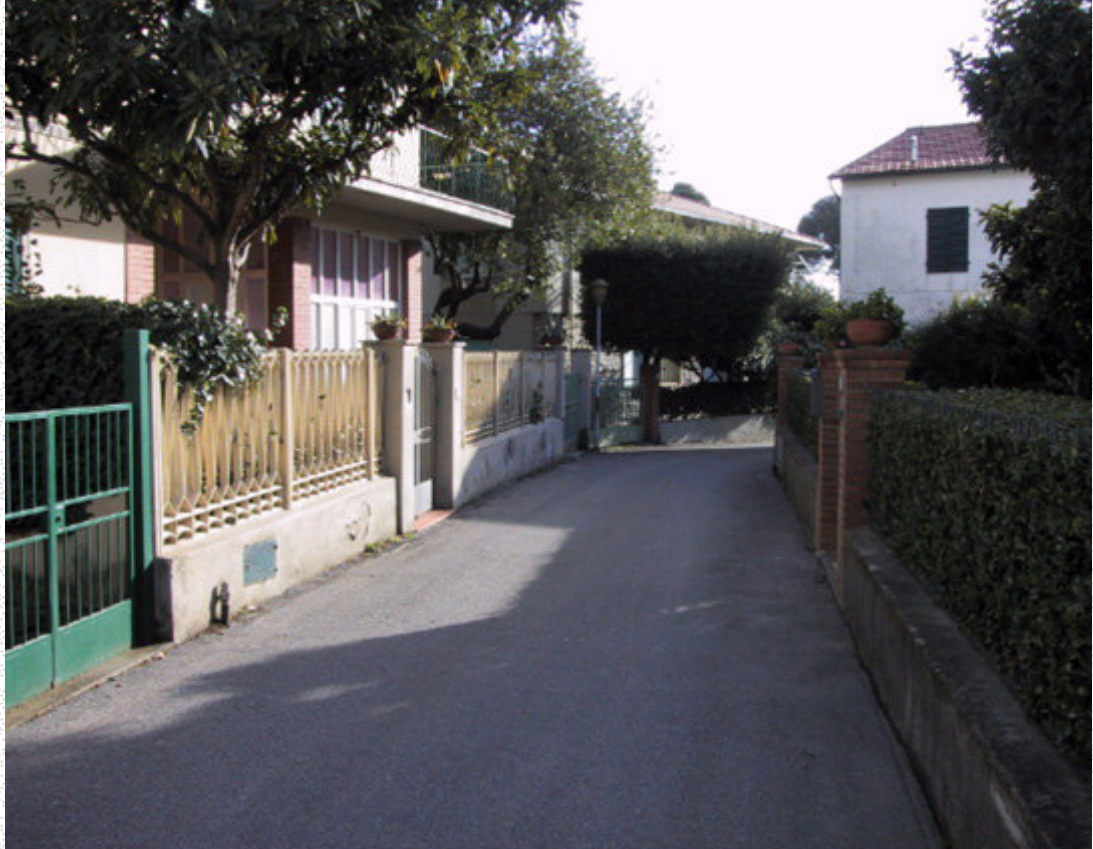
Descrizione strada residenziale molto stretta

Marciapiedi non presenti

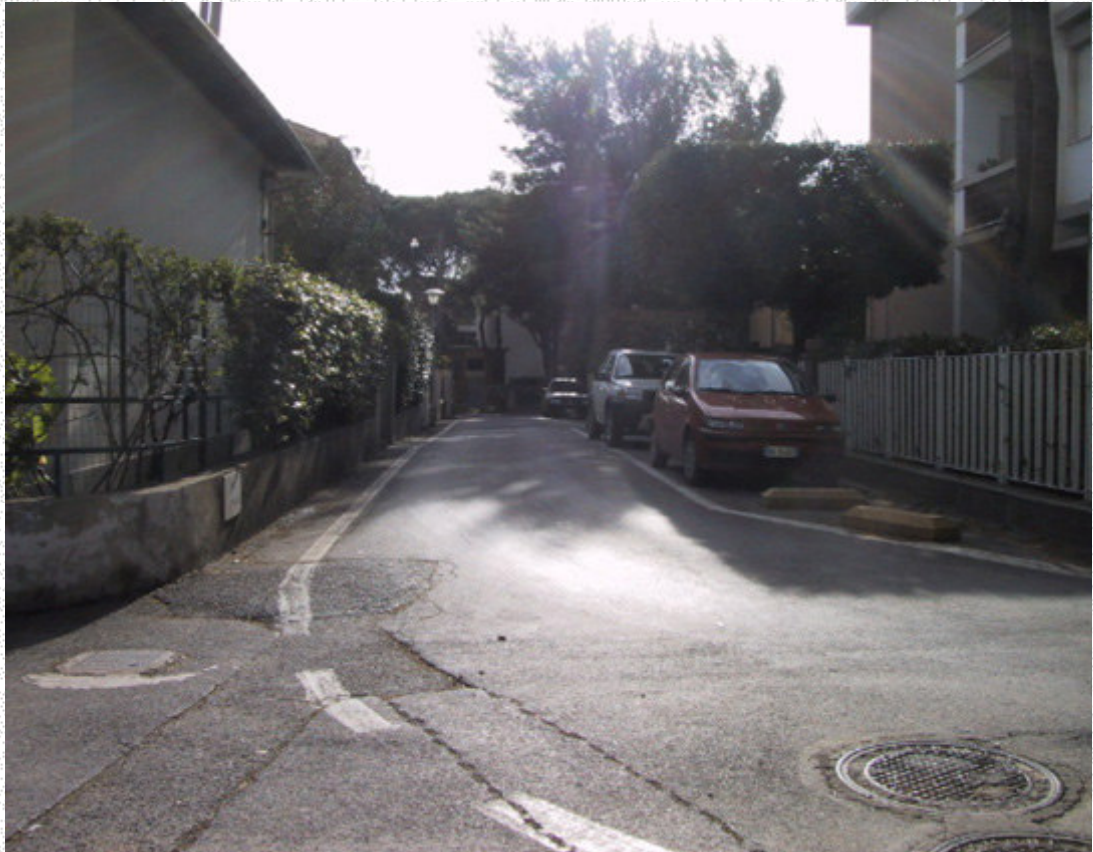
Descrizione strada di collegamento con via Lungomonte e con la zona a mare, con parcheggio auto in linea

STATO ATTUALE

Marciapiedi non presenti

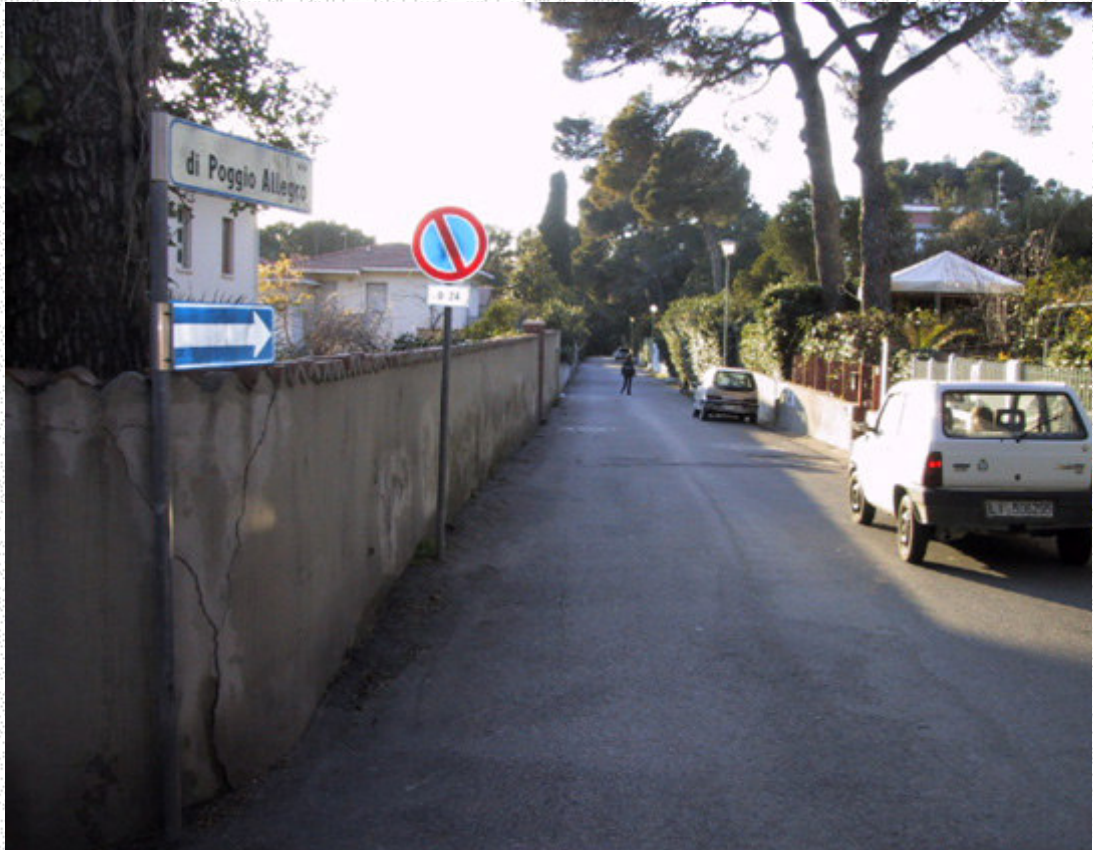
Descrizione strada residenziale a senso unico, che da via Ragnaia porta a via dei Macchiaioli

STATO ATTUALE

Marciapiedi non presenti

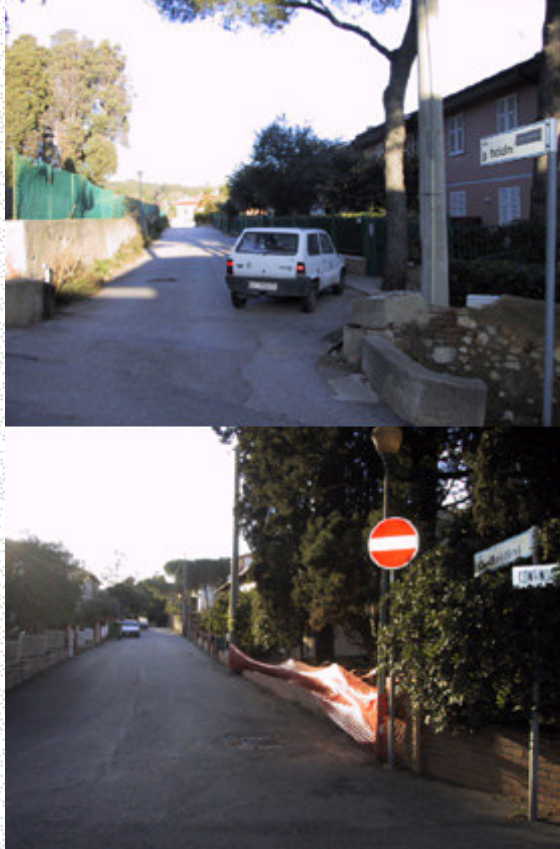
Descrizione strada residenziale, a senso unico nel primo tratto

Marciapiedi non presenti

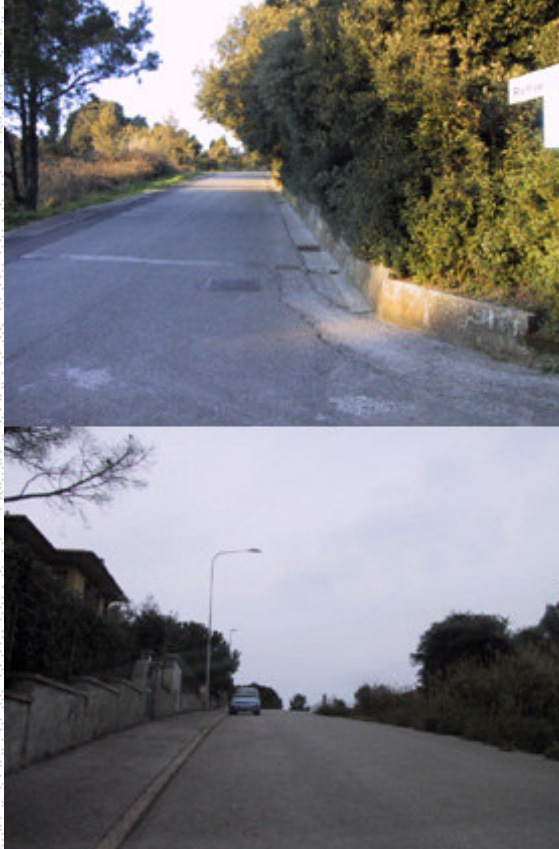
Descrizione strada residenziale molto transitata nel periodo estivo; con la stessa denominazione sono ricomprese anche alcune traverse

Marciapiedi presenti di dimensioni variabili tra 90 e 110 cm

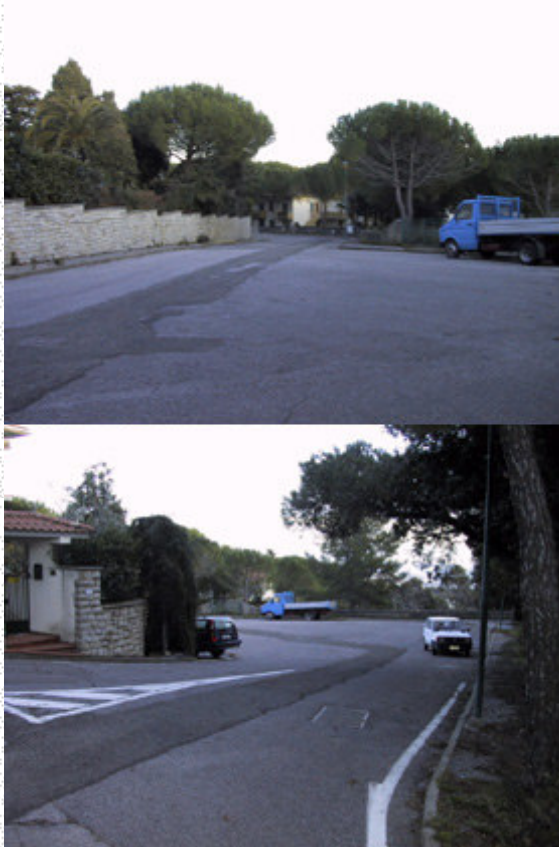
Descrizione strada residenziale a fondo chiuso

Marciapiedi presenti di dimensioni variabili tra 90 e 100 cm, in cattivo stato di manutenzione

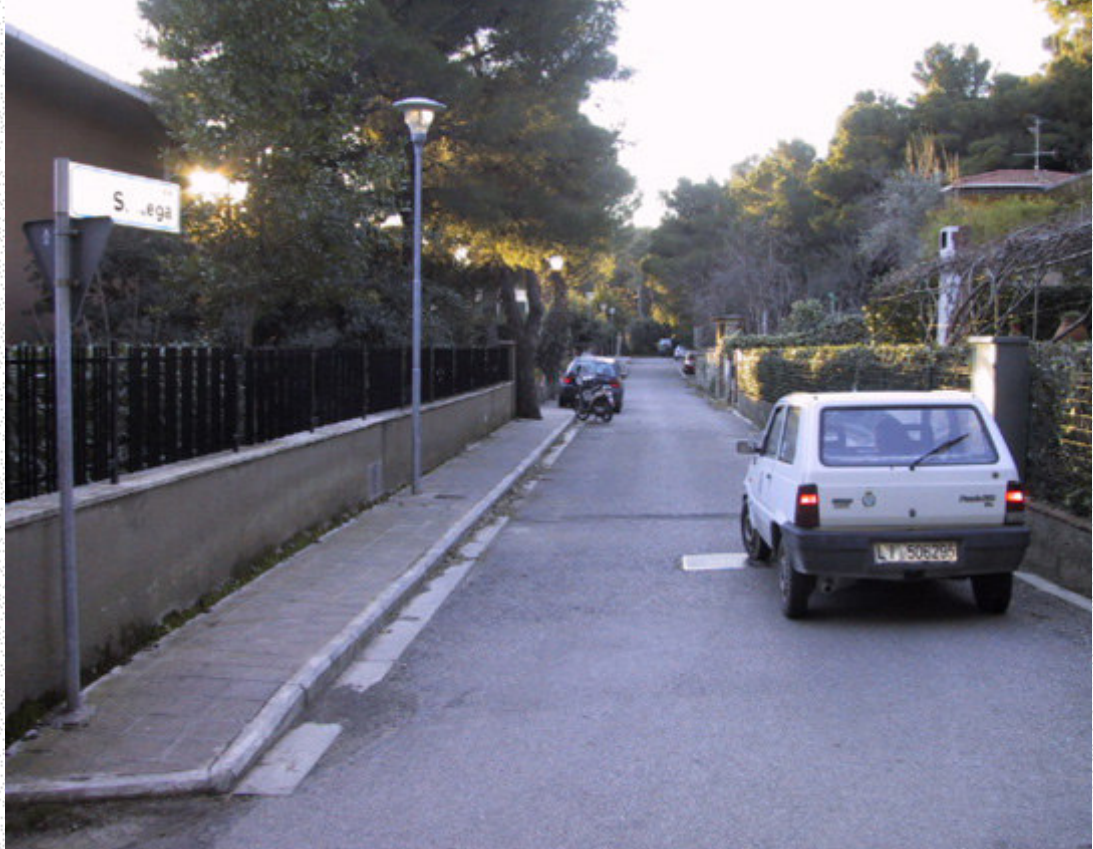
Descrizione strada residenziale

Marciapiedi marciapiedi presenti di larghezza adeguata; mancano solo scivoli agli attraversamenti

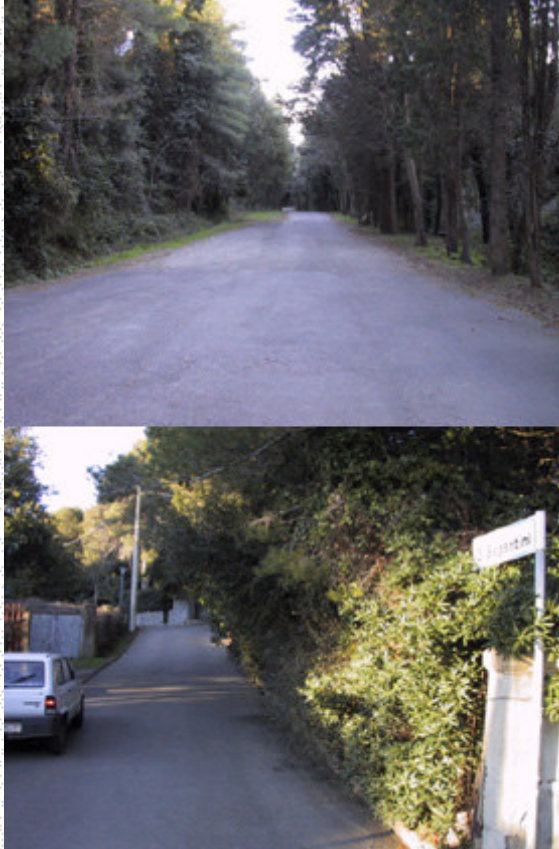
Descrizione strada a doppio senso di circolazione che porta al Cimitero di Castiglioncello, con presenza do fossetta laterale a cielo aperto

Marciapiedi non presenti

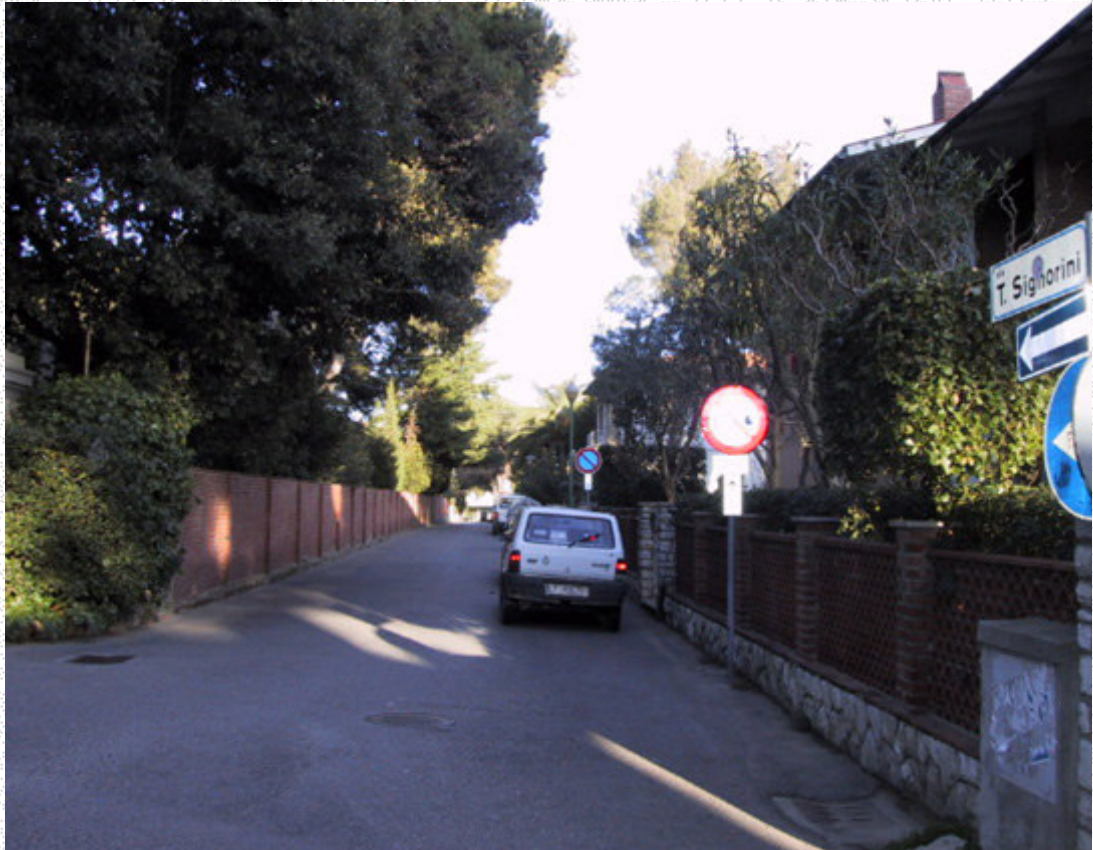
Descrizione strada residenziale, a senso unico, parallela a via dei Macchiaioli

STATO ATTUALE

Marciapiedi non presenti

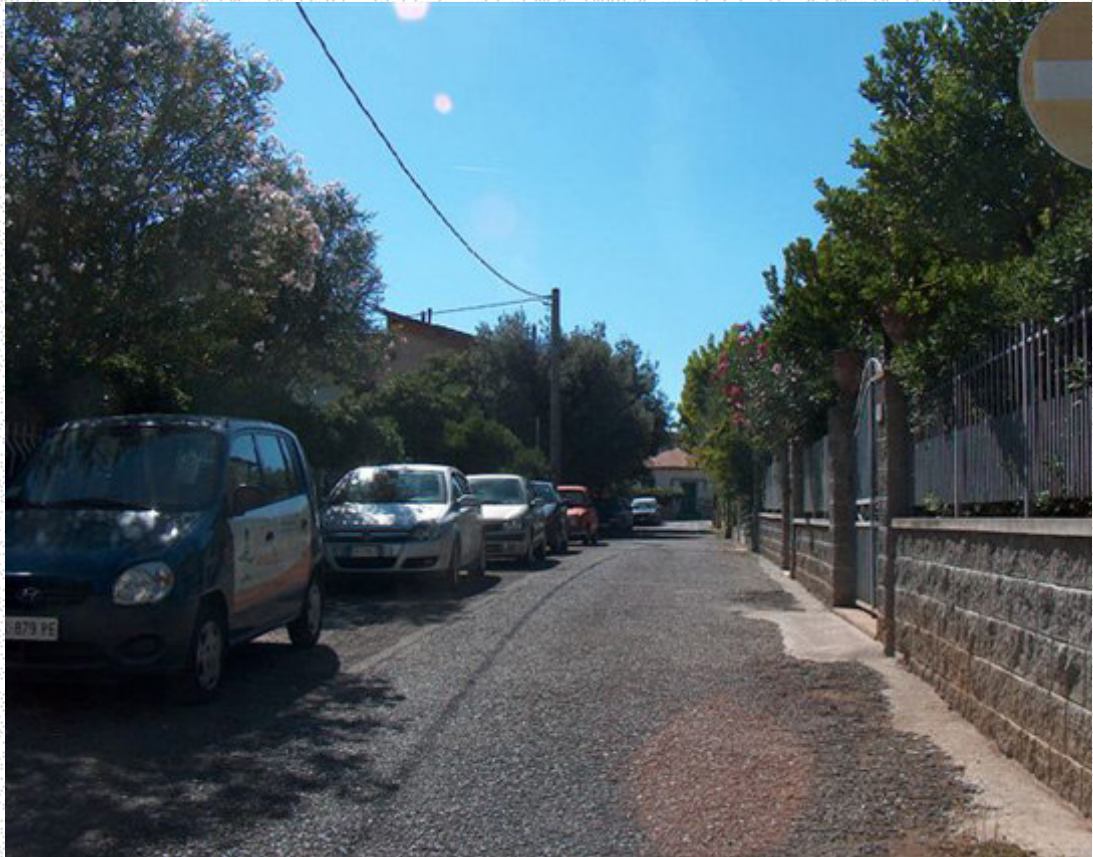
Descrizione strada residenziale a senso unico, che da via Gordigiani arriva a via Sernesi

STATO ATTUALE

Marciapiedi non presenti

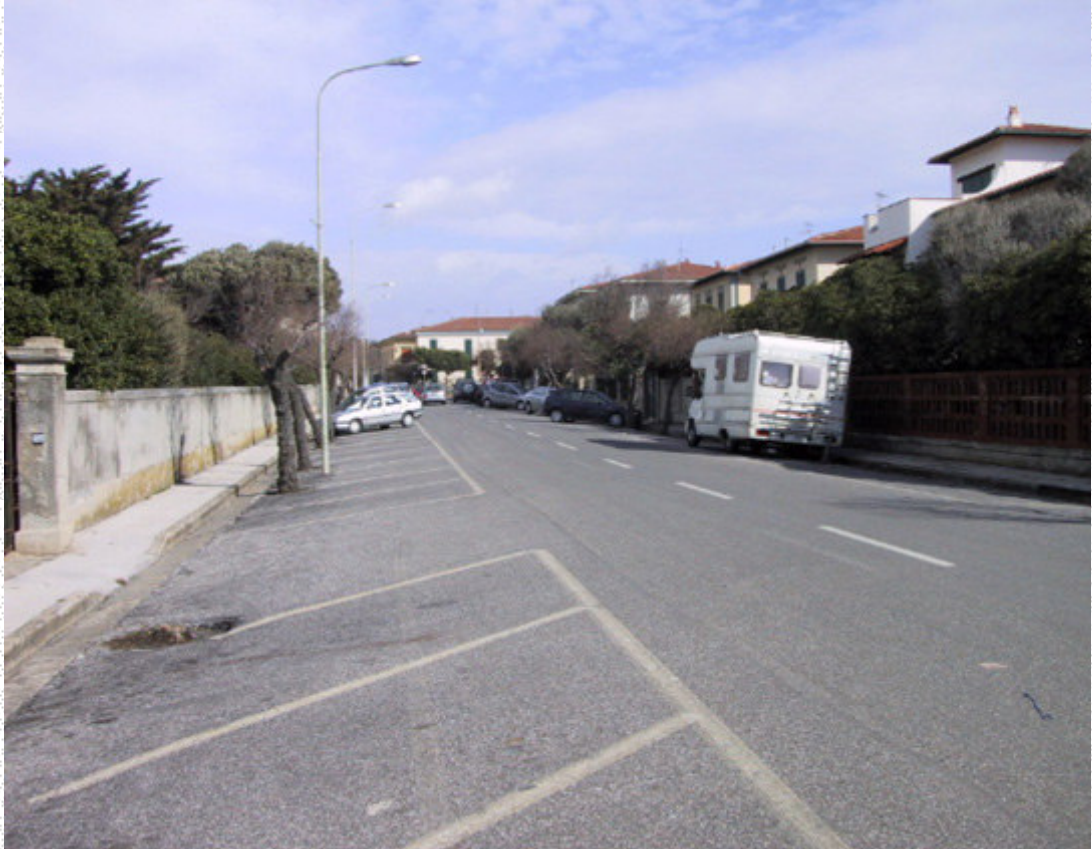
Descrizione strada di accesso al mare, a doppio senso di circolazione ed a fondo chiuso, con presenza al termine di uno spazio di manovra per la svolta

Marciapiedi marciapiedi presenti ma di larghezza non adeguata

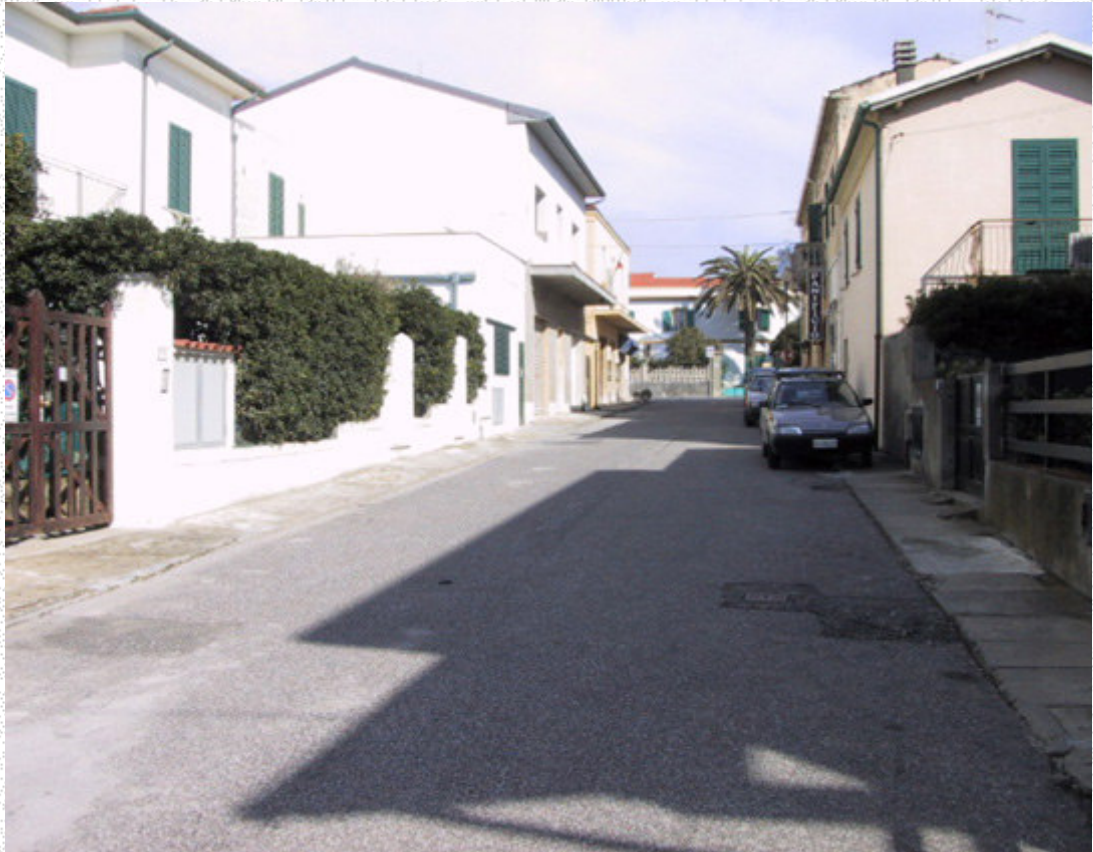
Descrizione strada a fondo chiuso, a doppio senso di circolazione, che termina con una scalinata che accede alla passeggiata lungomare

STATO ATTUALE

Marciapiedi marciapiedi presenti ma di larghezza non adeguata

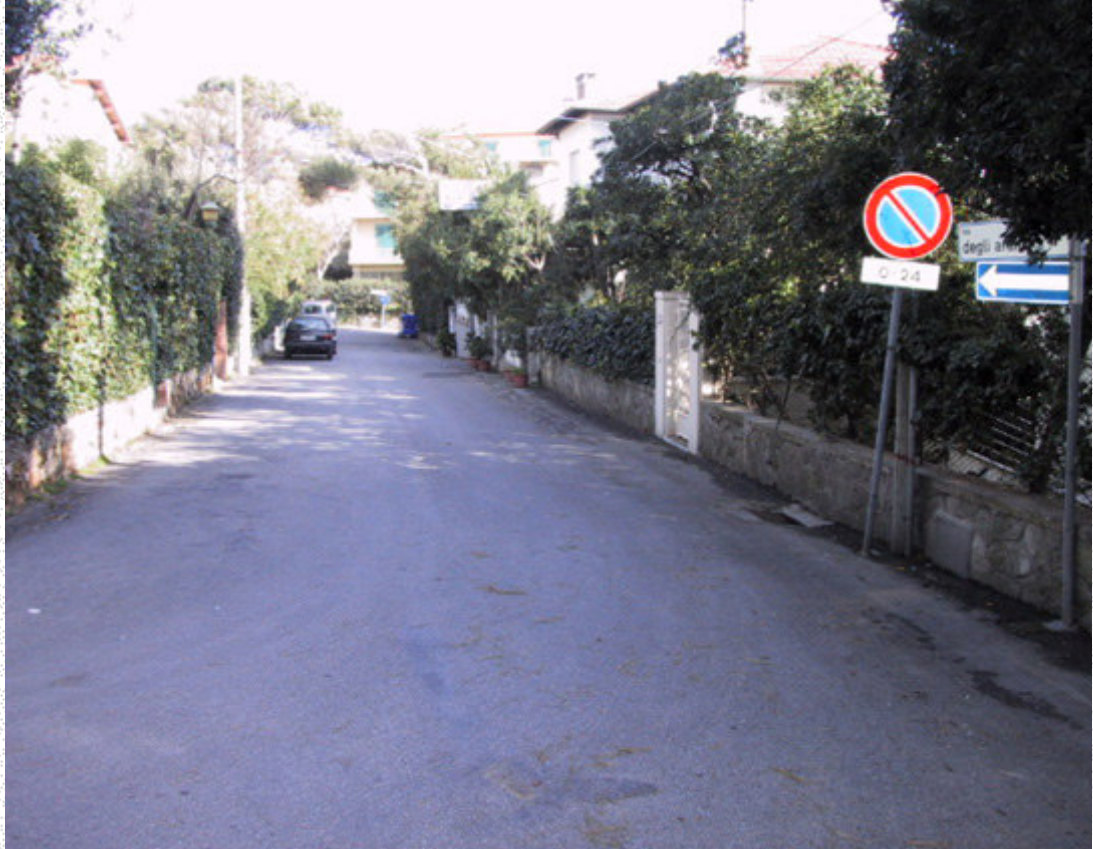
Descrizione strada a doppio senso di circolazione, parallela alla via Aurelia

Marciapiedi non presenti

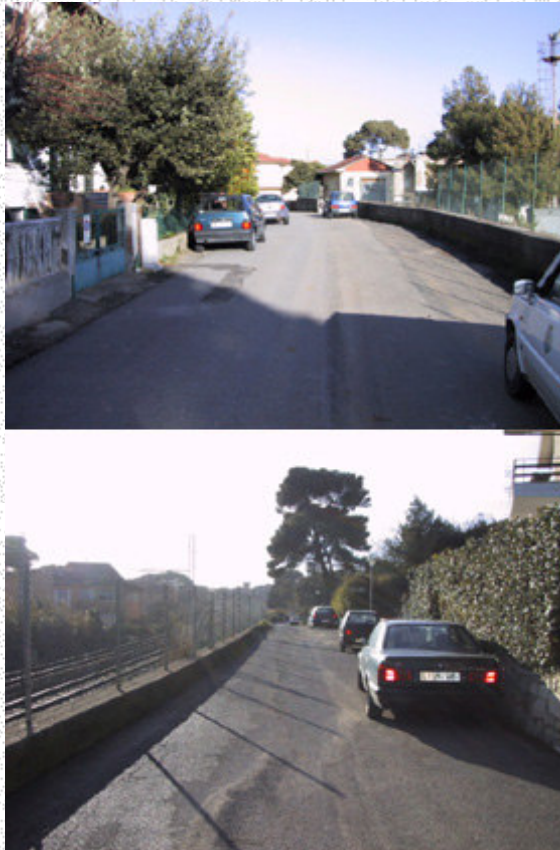
Descrizione strada che lato monte costeggia la ferrovia in prossimità della Stazione Ferroviaria; ad uso residenziale ed a senso unico

Marciapiedi non presenti

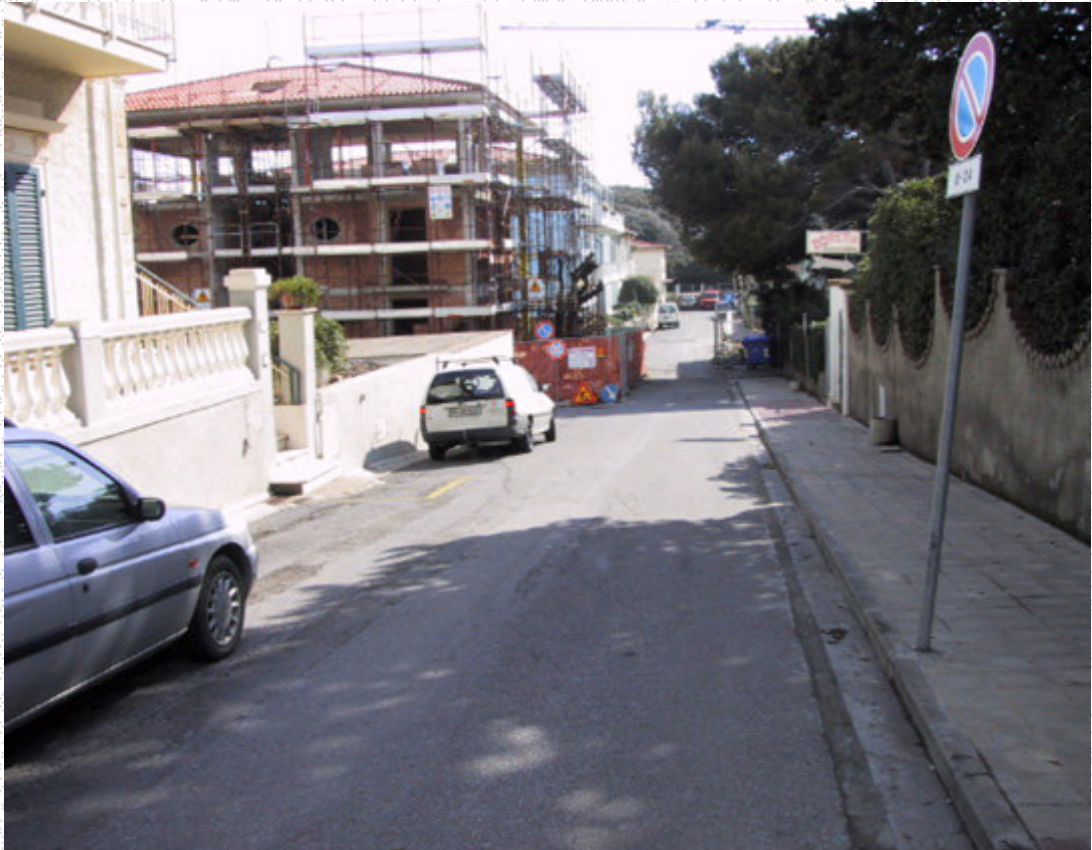
Descrizione strada ad uso residenziale, a fondo chiuso ma con collegamento con via Lopez

Marciapiedi marciapiede presente su un lato di larghezza adeguata, di recente realizzazione

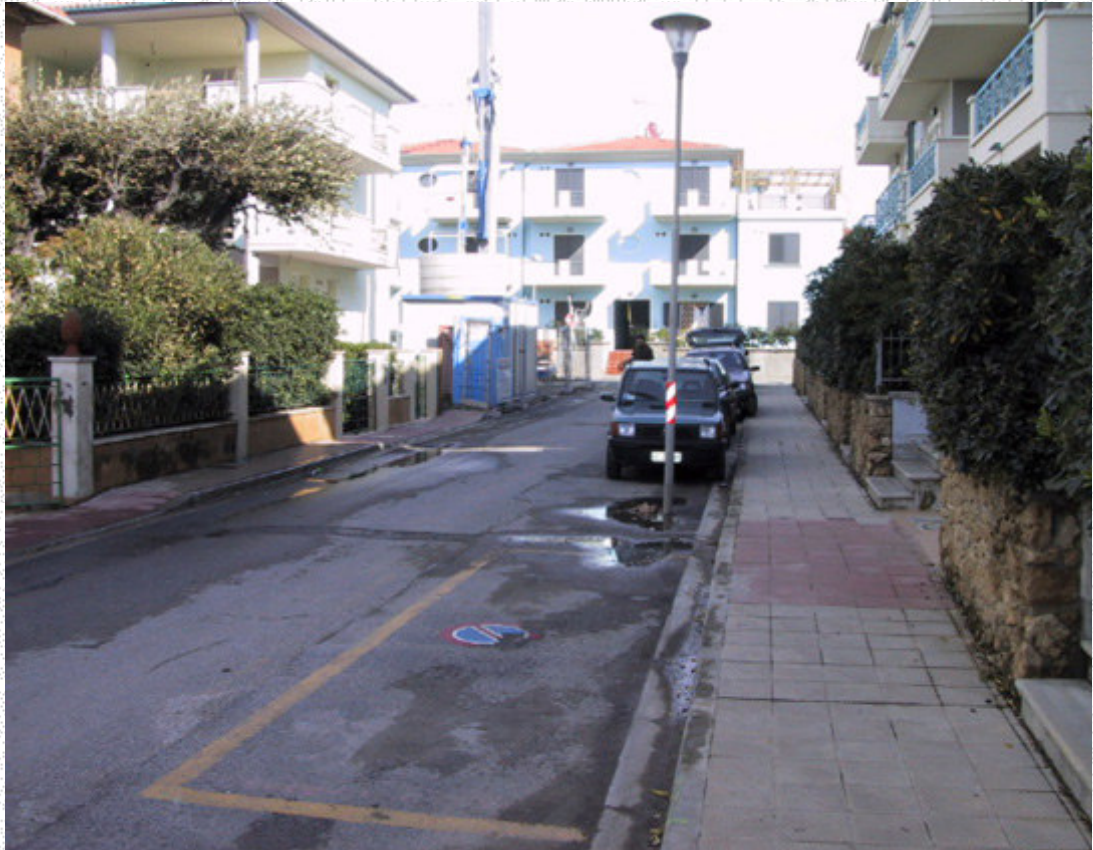
Descrizione strada a senso unico che porta al mare, in prossimità dei ponte di Crepatura

STATO ATTUALE

Marciapiedi marciapiedi presenti di larghezza adeguata, di recente realizzazione

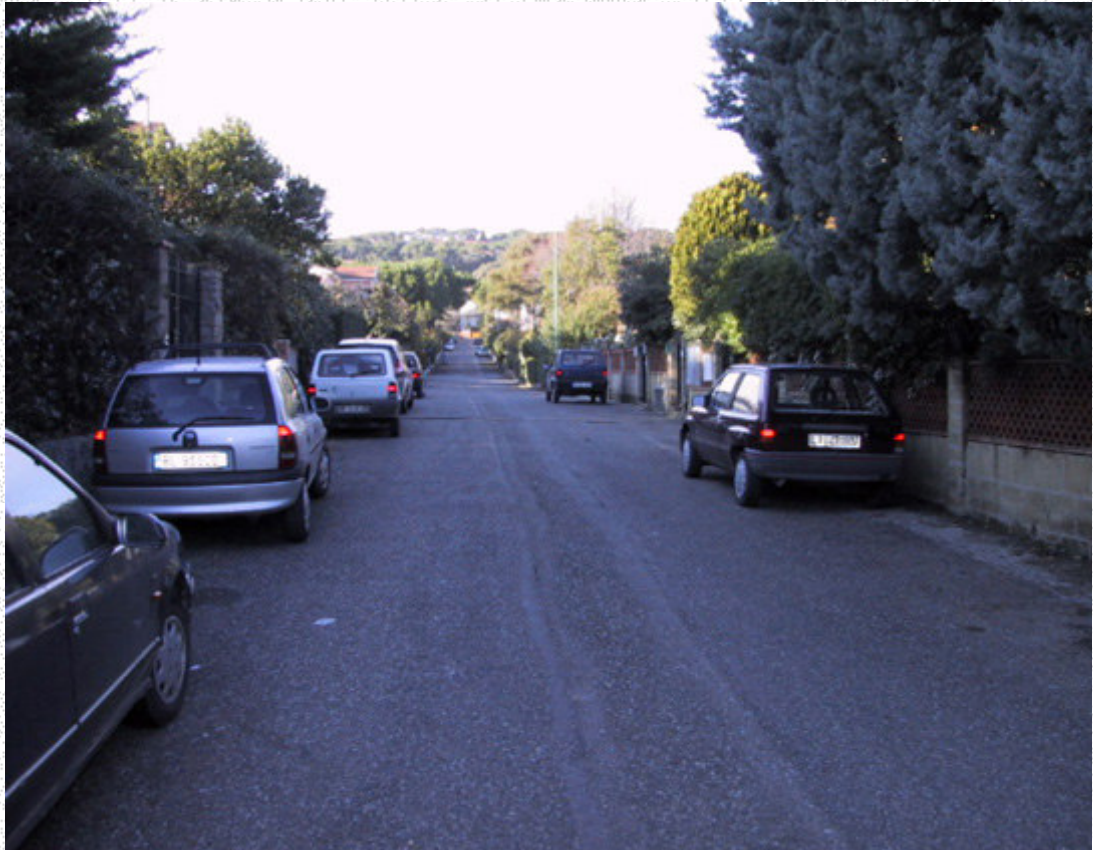
Descrizione strada residenziale a senso unico, parallela a via dei Macchiaioli

STATO ATTUALE

Marciapiedi non presenti

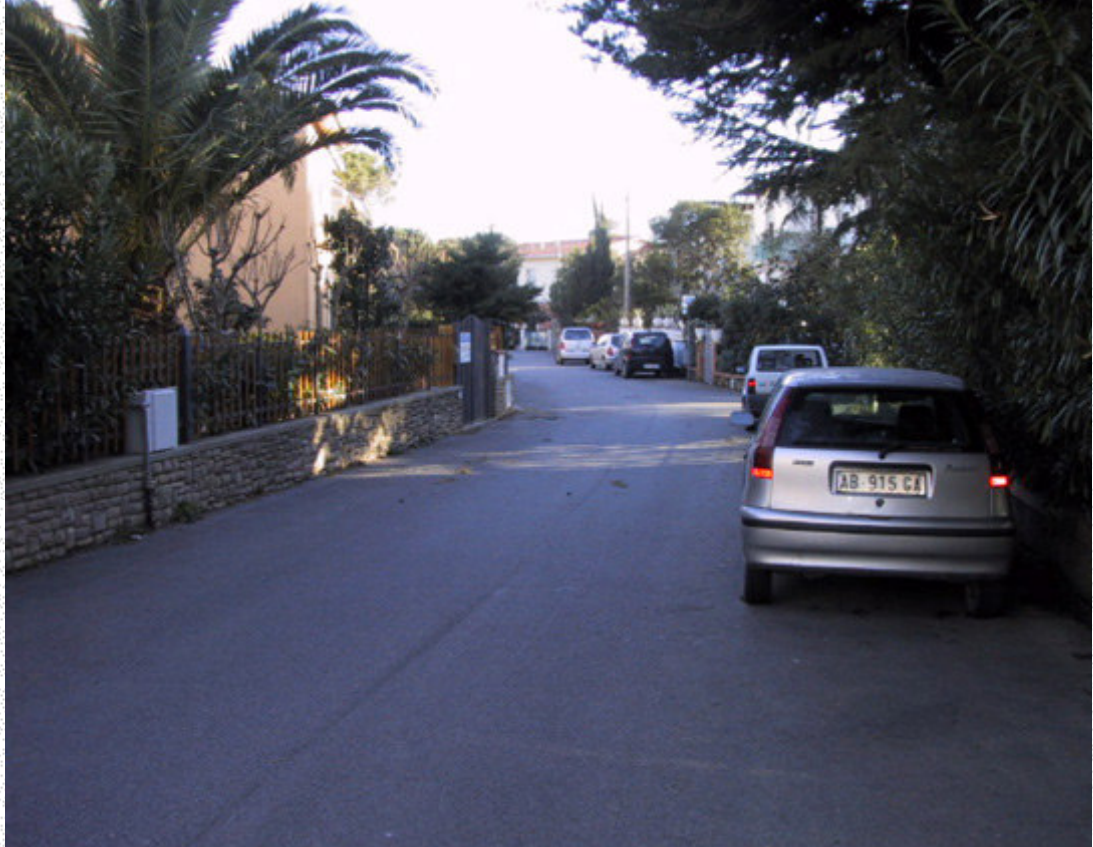
Descrizione strada ad uso residenziale, a senso unico

Marciapiedi non presenti

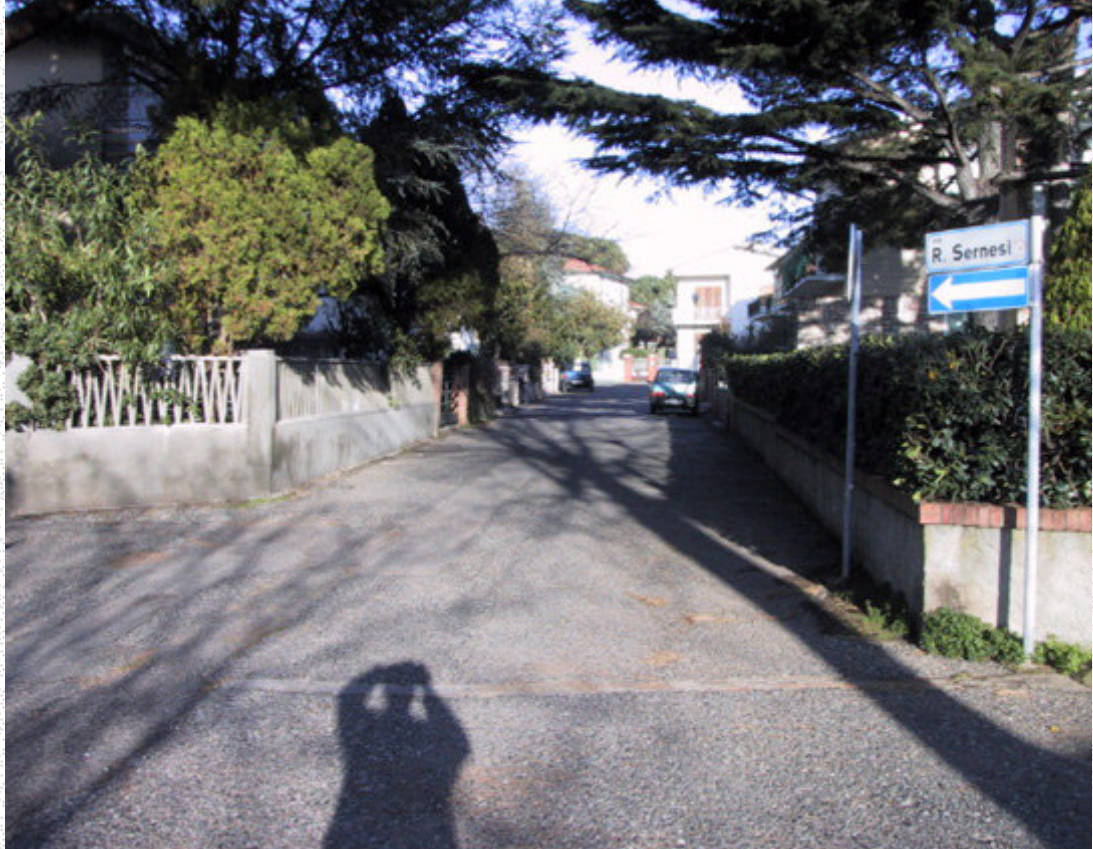
Descrizione strada ad uso residenziale, a senso unico, lungo la ferrovia lato monte

Marciapiedi non presenti

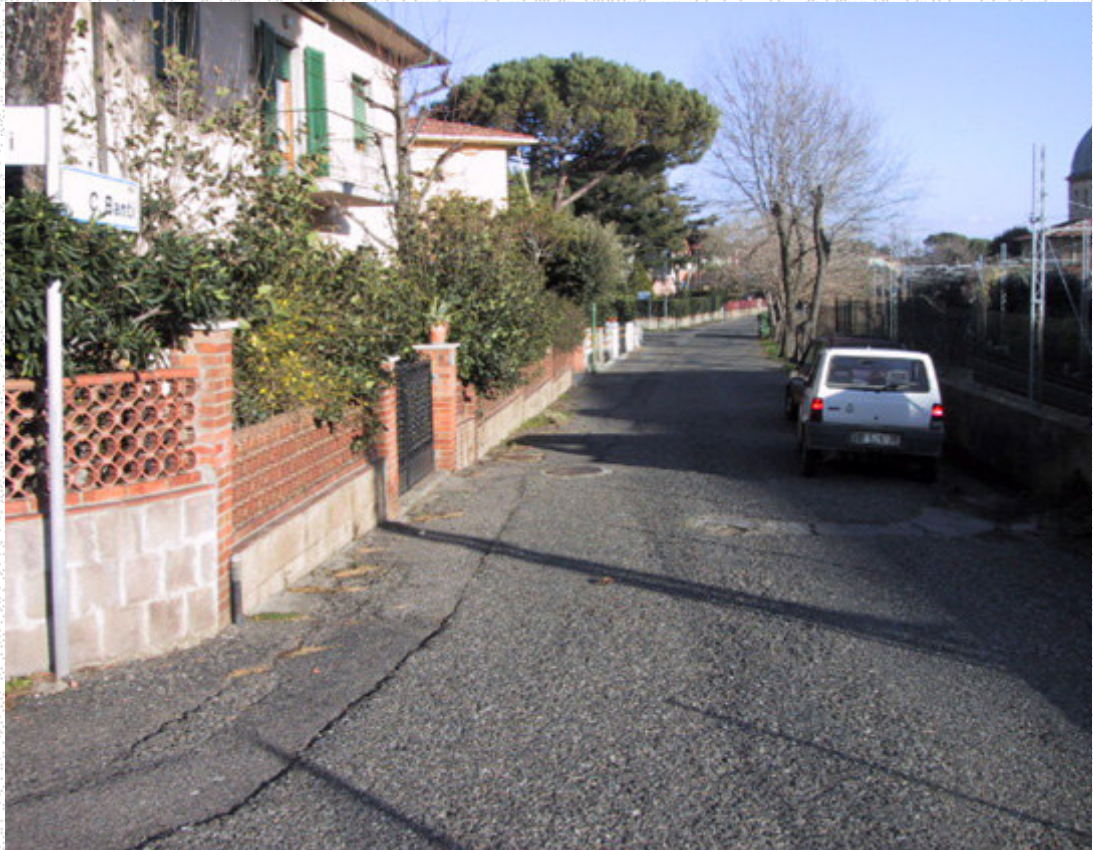
Descrizione strada ad uso residenziale, a senso unico, lungo la ferrovia lato monte

STATO ATTUALE

Marciapiedi non presenti
