COMUNE DI ROSIGNANO MARITTIMO
(Provincia di Livorno)

**PROGRAMMA DI INTERVENTO
PER L'ABBATTIMENTO
DELLE BARRIERE
ARCHITETTONICHE ED
URBANISTICHE**

Volume II

Schedatura strade (dalla scheda n. 235 alla scheda n. 469)

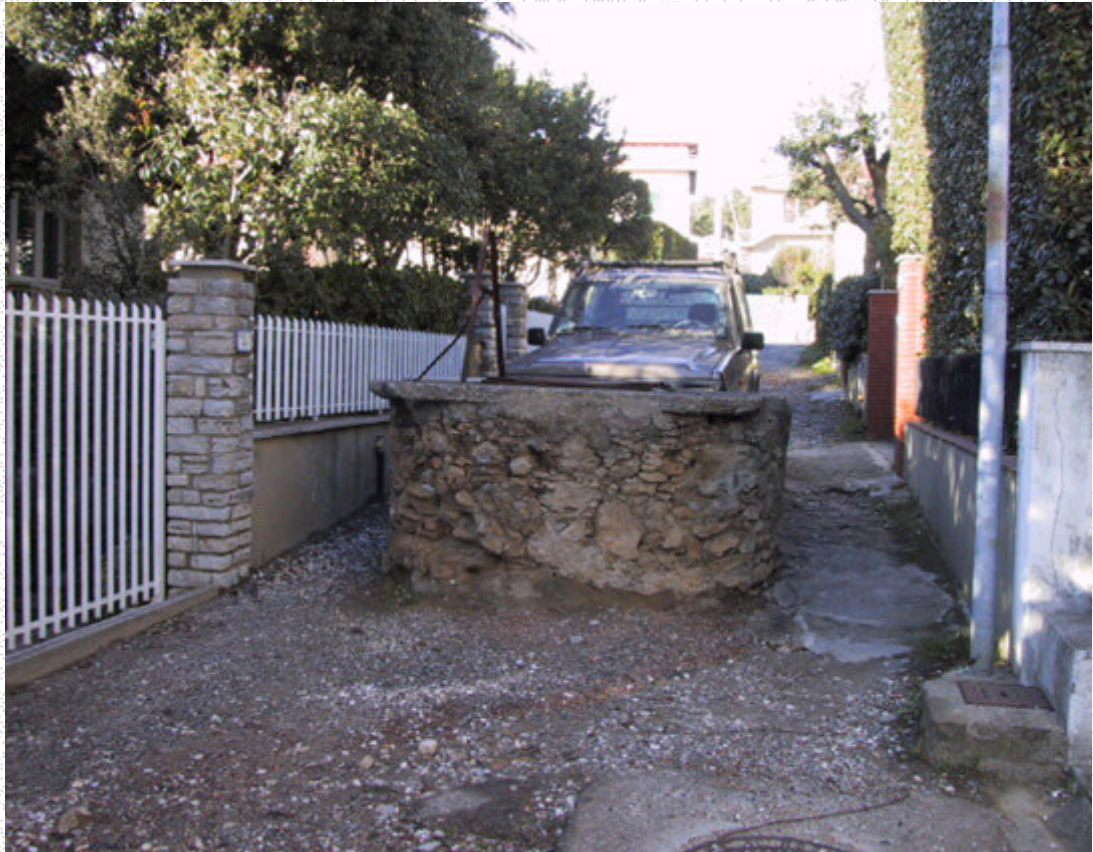
Descrizione strada ad uso residenziale, con presenza di un pozzo circolare in muratura sul centro strada, molto stretta

STATO ATTUALE

Marciapiedi non presenti

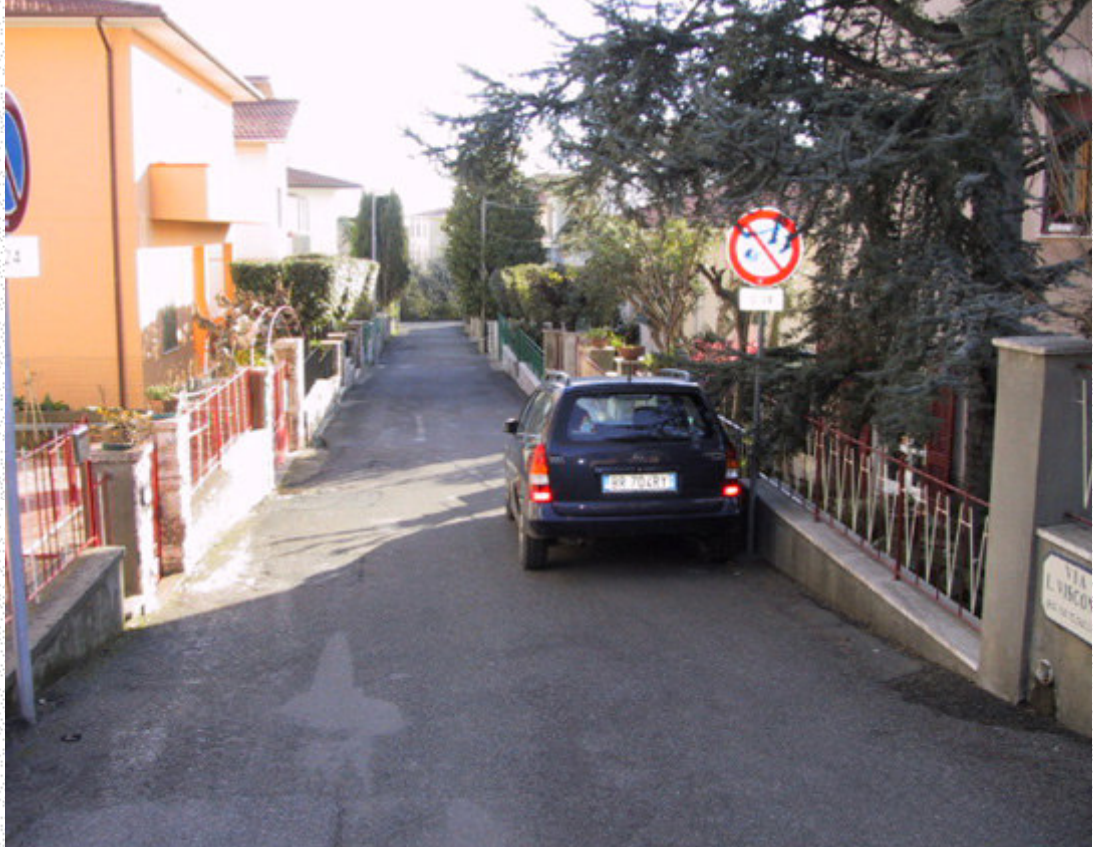
Descrizione strada ad uso residenziale, a senso unico, molto stretta

Marciapiedi non presenti

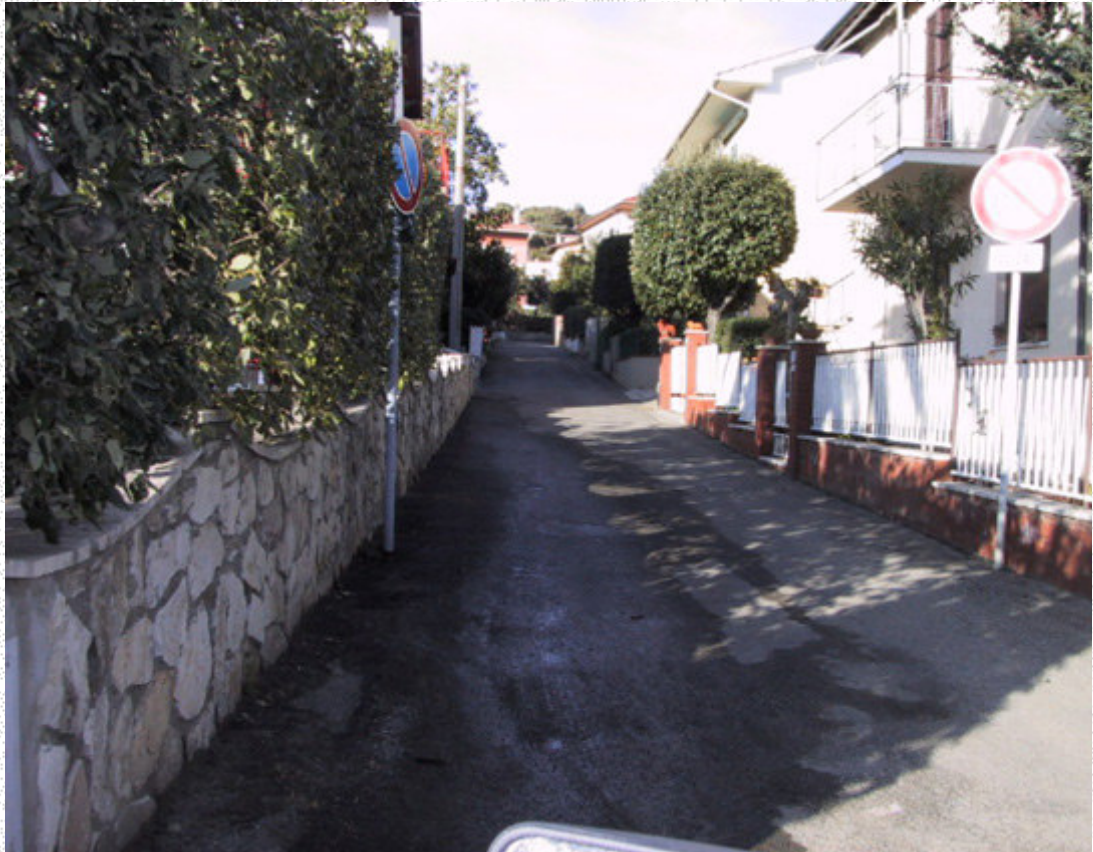
Descrizione strada ad uso residenziale, molto stretta

STATO ATTUALE

Marciapiedi non presenti

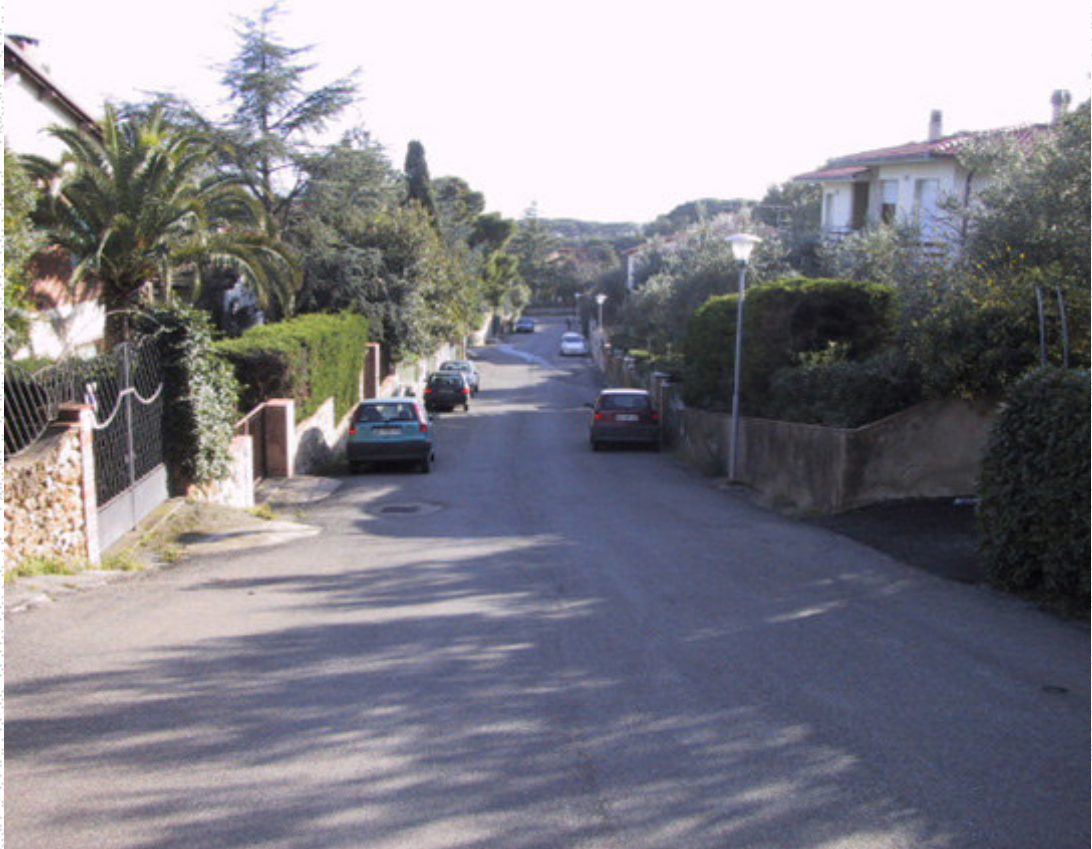
Descrizione strada che da via dei Macchiaioli porta al mare, molto transitata nel periodo estivo, a doppio senso di circolazione e con una pendenza molto pronunciata

Marciapiedi non presenti

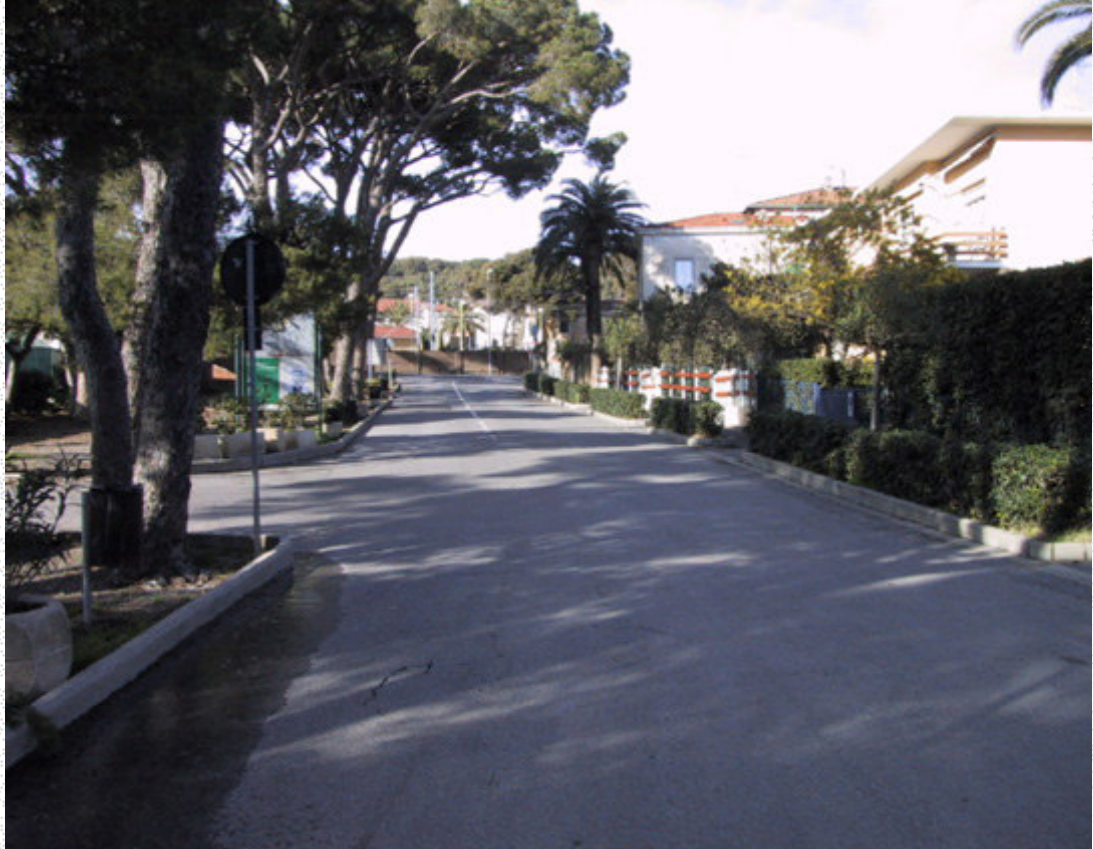
Descrizione strada che dalla via Aurelia porta alla passeggiata lungomare in corrispondenza del locale Ciucheba; in parte prosegue nella pineta; forte pendenza longitudinale

Marciapiedi non ci sono veri marciapiedi, ma solo una delimitazione con segnaletica orizzontale nel tappetino di asfalto fino al locale Ciucheba

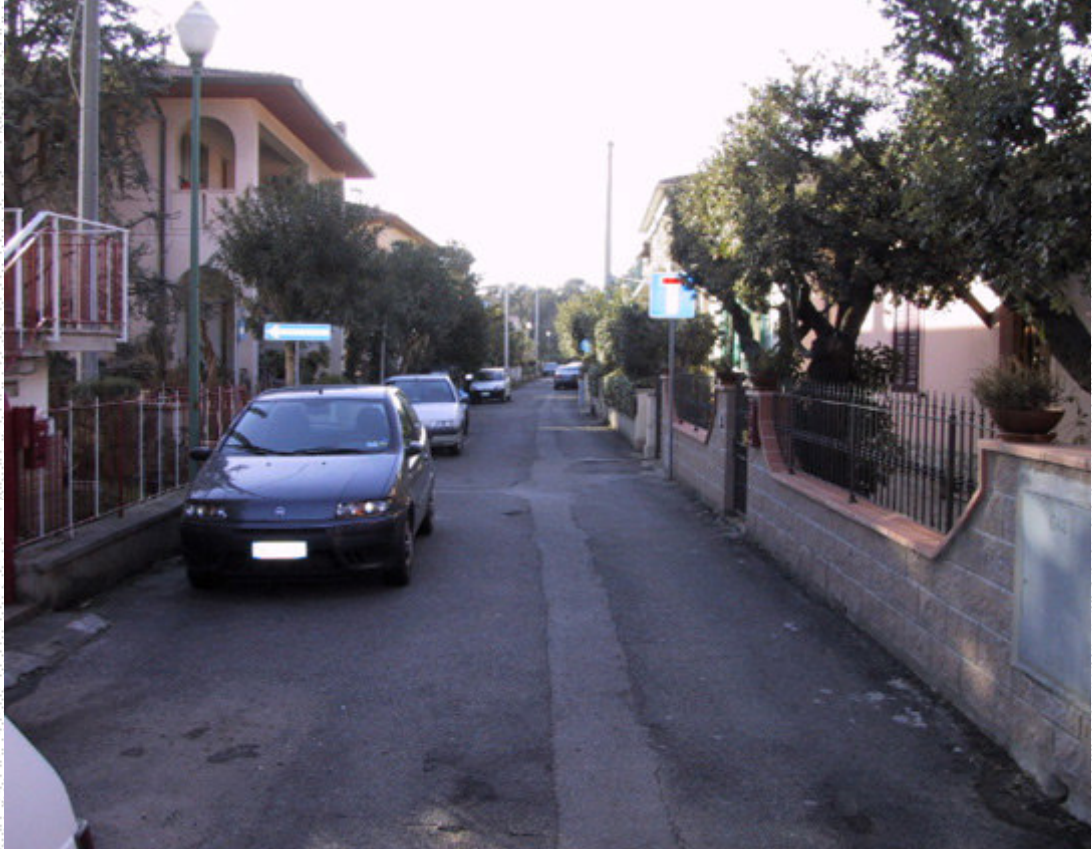
Descrizione strada ad uso residenziale, a senso unico, molto stretta

Marciapiedi non presenti

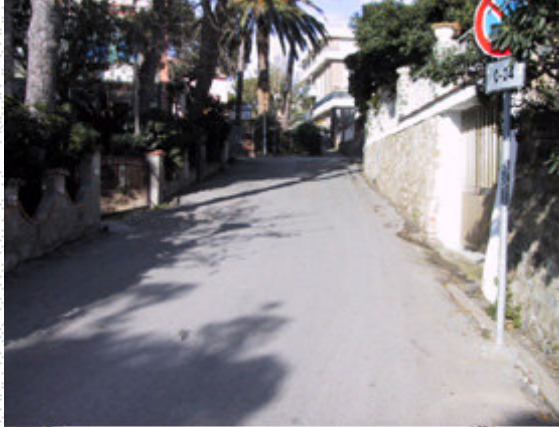
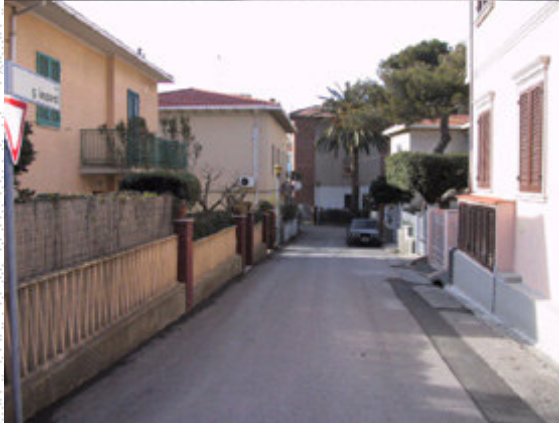
Descrizione strada di accesso al lungomare Colombo, a doppio senso di circolazione, stretta, con presenza a tratti di fossetta laterale per raccolta acque meteoriche a cielo aperto

Marciapiedi non presenti

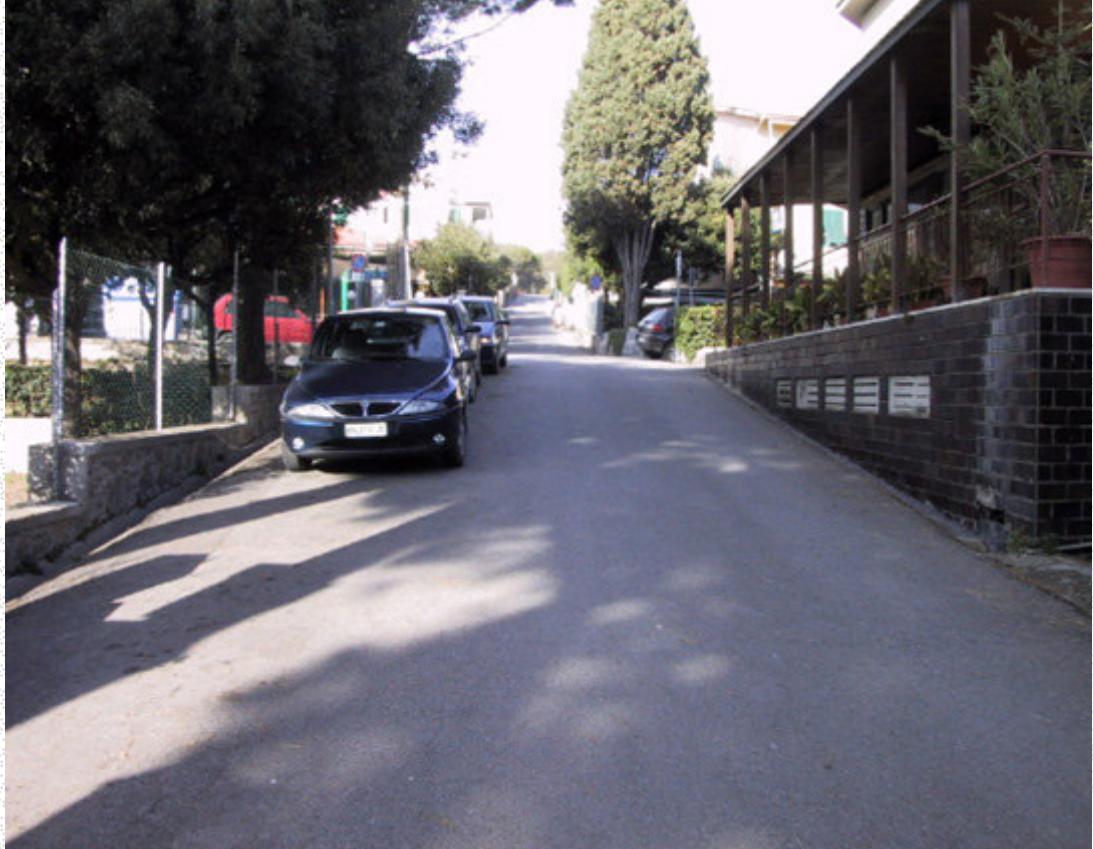
Descrizione strada a doppio senso di circolazione che porta alla passeggiata lungomare, piuttosto stretta, con presenza di fossette laterali per raccolta acque a cielo aperto

Marciapiedi non presenti

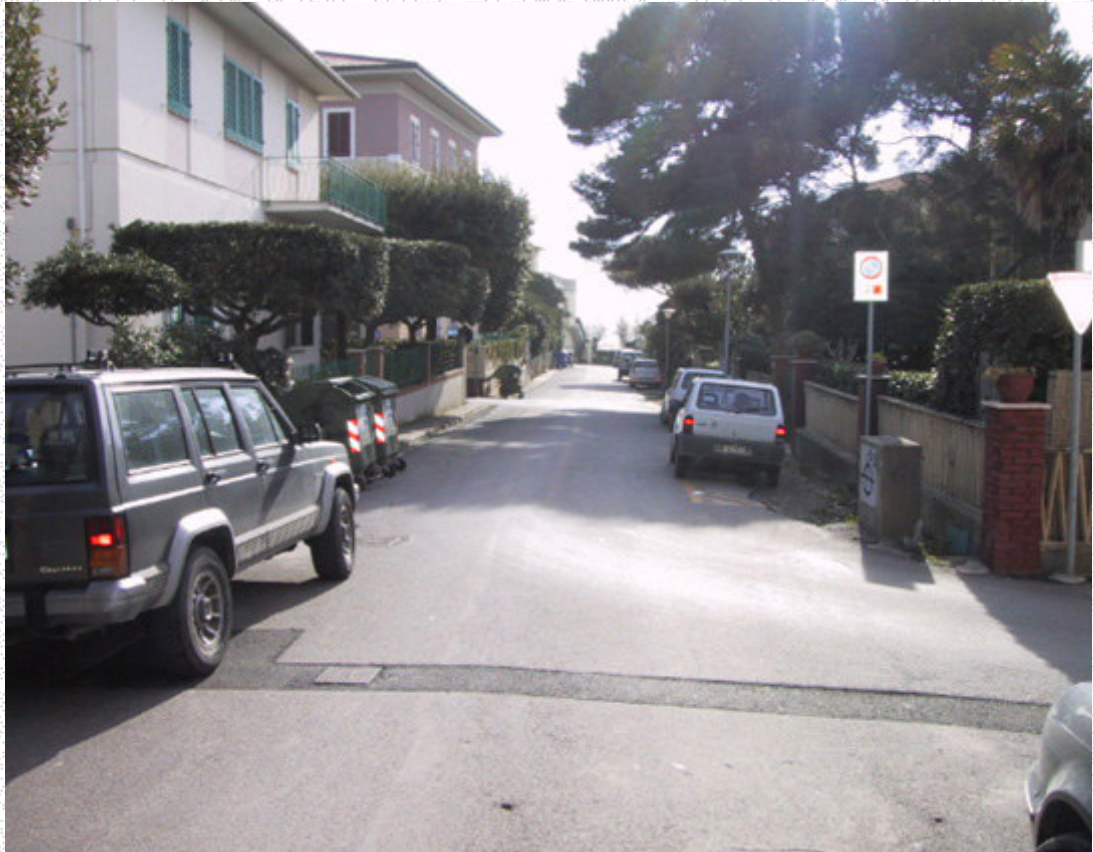
Descrizione strada perpendicolare alla via Aurelia, molto stretta, a doppio senso di circolazione

STATO ATTUALE

Marciapiedi marciapiedi presenti solo in un piccolo tratto e dilarghezza di circa 60 cm non adeguata

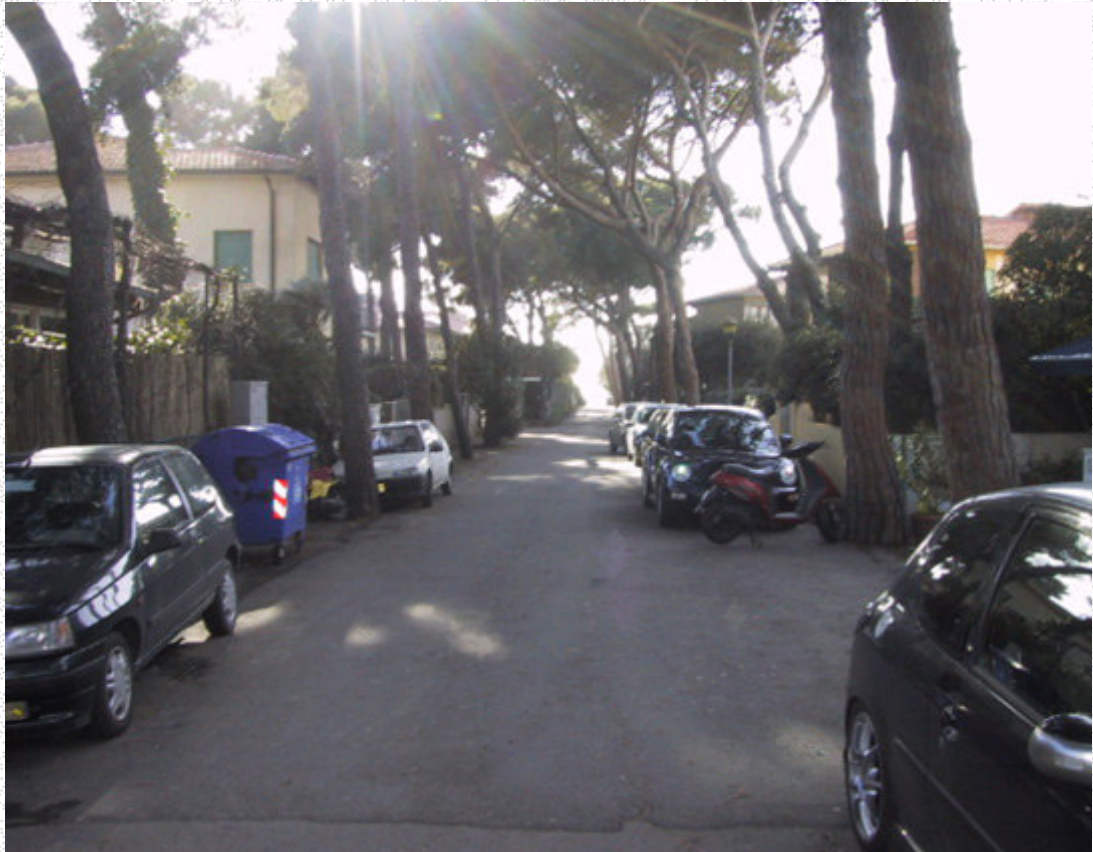
Descrizione strada a doppio senso di circolazione, che dalla via Aurelia porta verso la passeggiata lungomare; nel primo tratto presenza di pini di alto fusto sulla cerreggiata stradale e fossetta laterale a cielo aperto

STATO ATTUALE

Marciapiedi non presenti

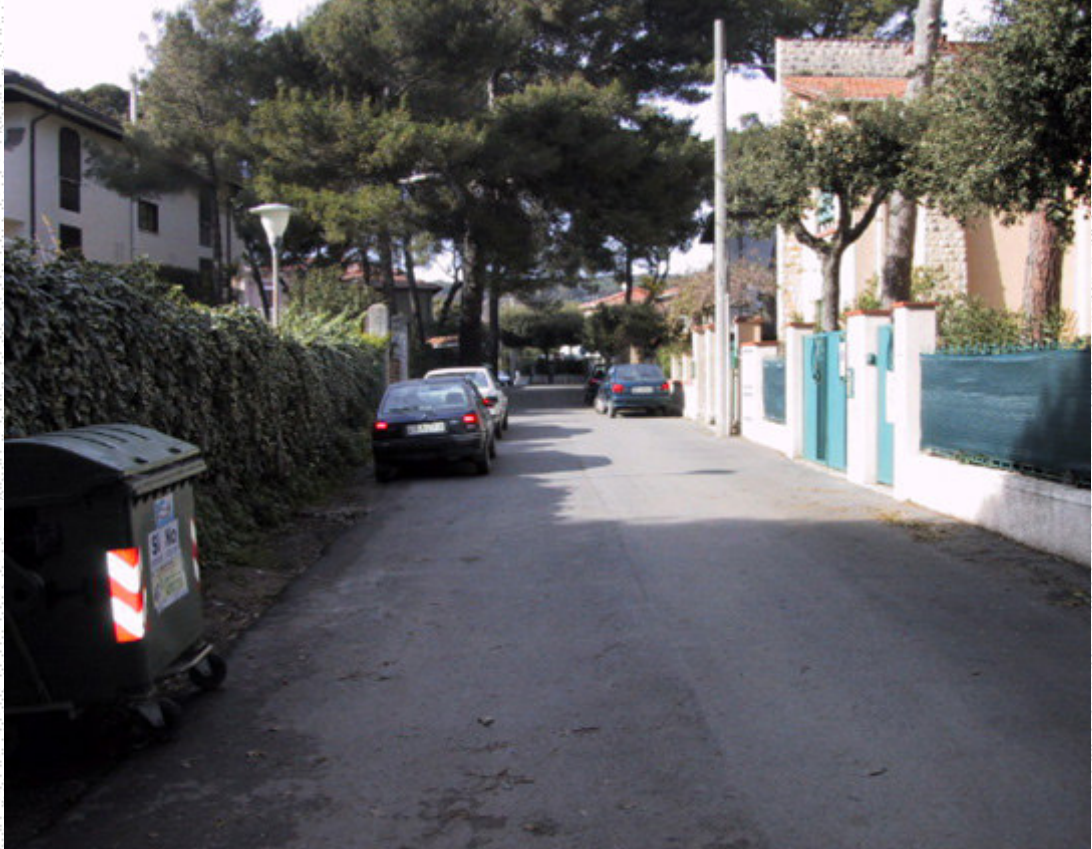
Descrizione strada a senso unico con presenza di alberi di alto fusto in banchina

Marciapiedi non presenti

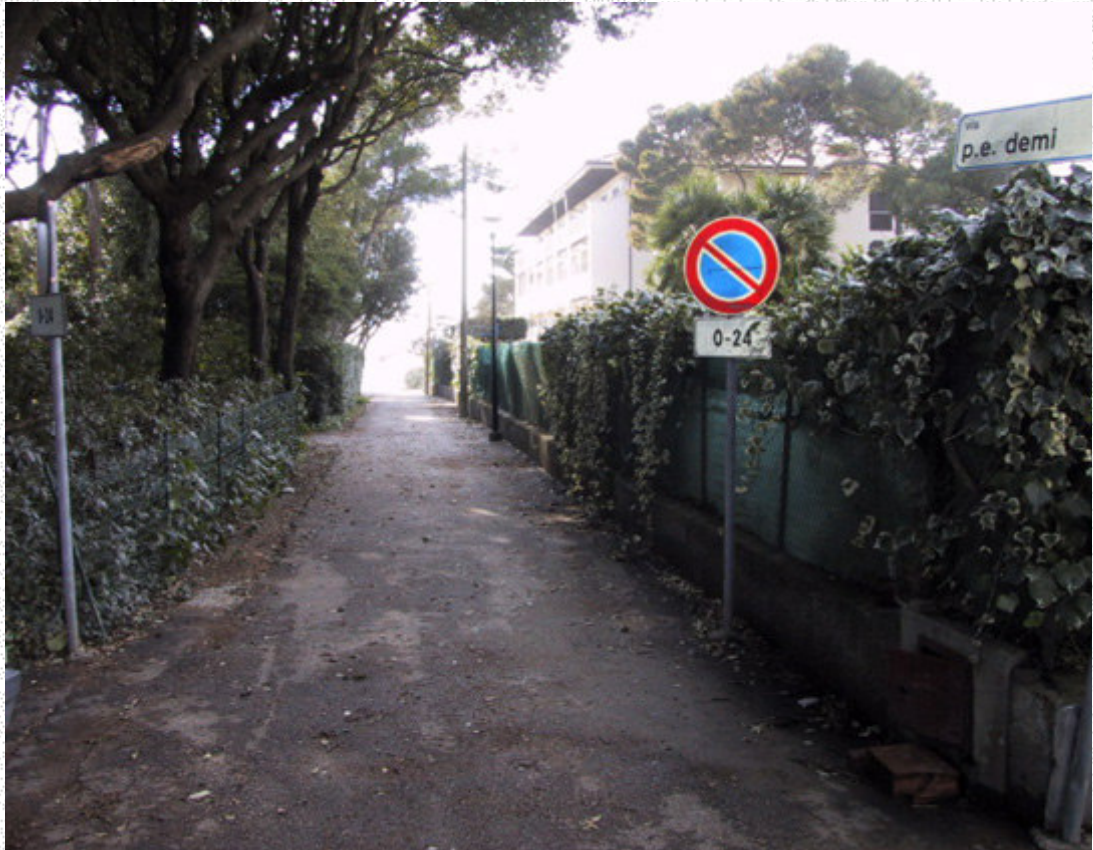
Descrizione strada molto stretta che porta alla passeggiata lungomare, a fondo chiuso e terminante con una scalinata, a doppio senso di circolazione

STATO ATTUALE

Marciapiedi non presenti

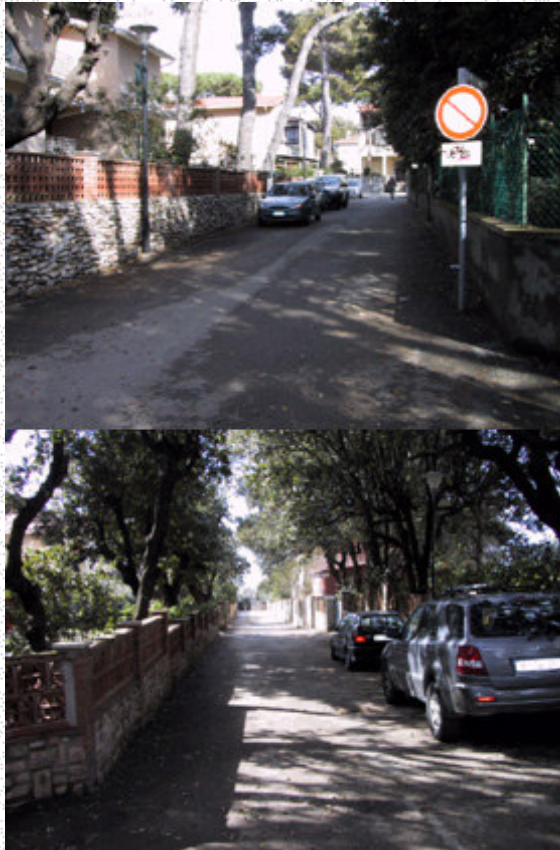
Descrizione strada a doppio senso di circolazione, molto stretta, a fondo chiuso e terminante con una scalinata che arriva sulla passeggiata lungomare

Marciapiedi non presenti

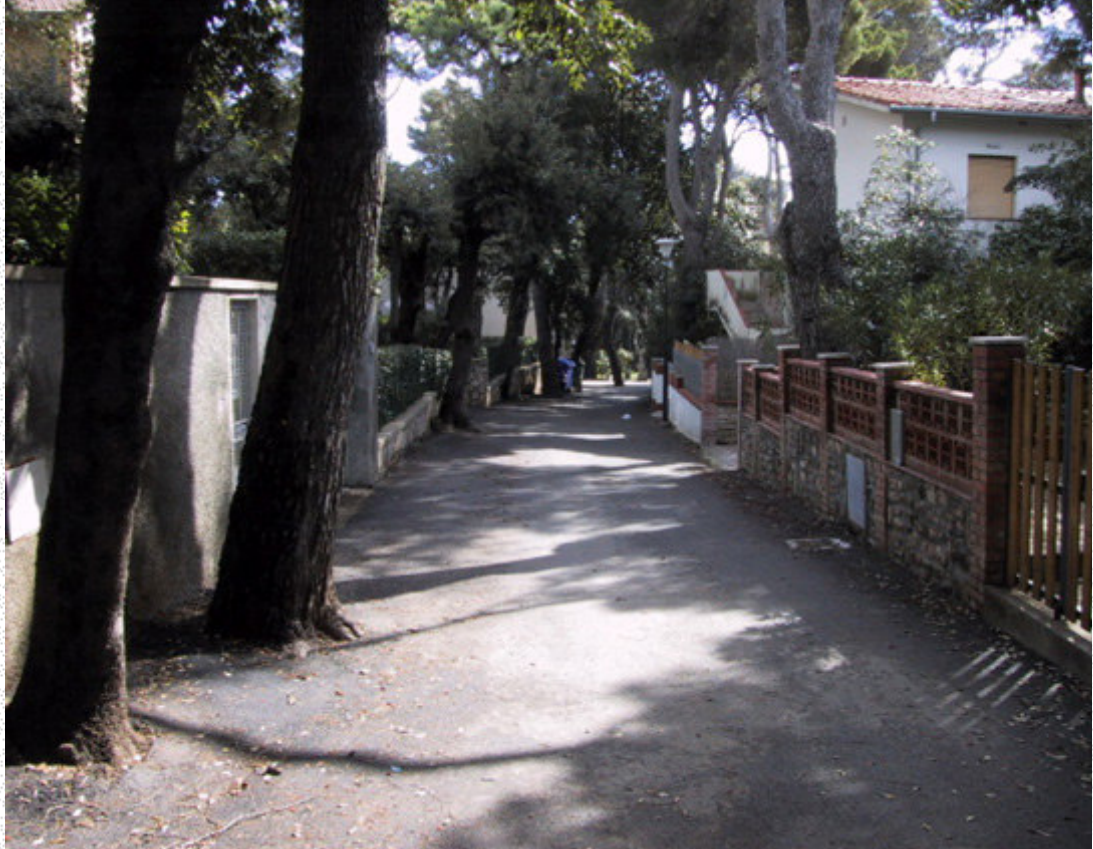
Descrizione strada a senso unico parallela alla via Aurelia, ad uso residenziale, molto stretta, con presenza di pini di alto fusto in banchina

Marciapiedi non presenti

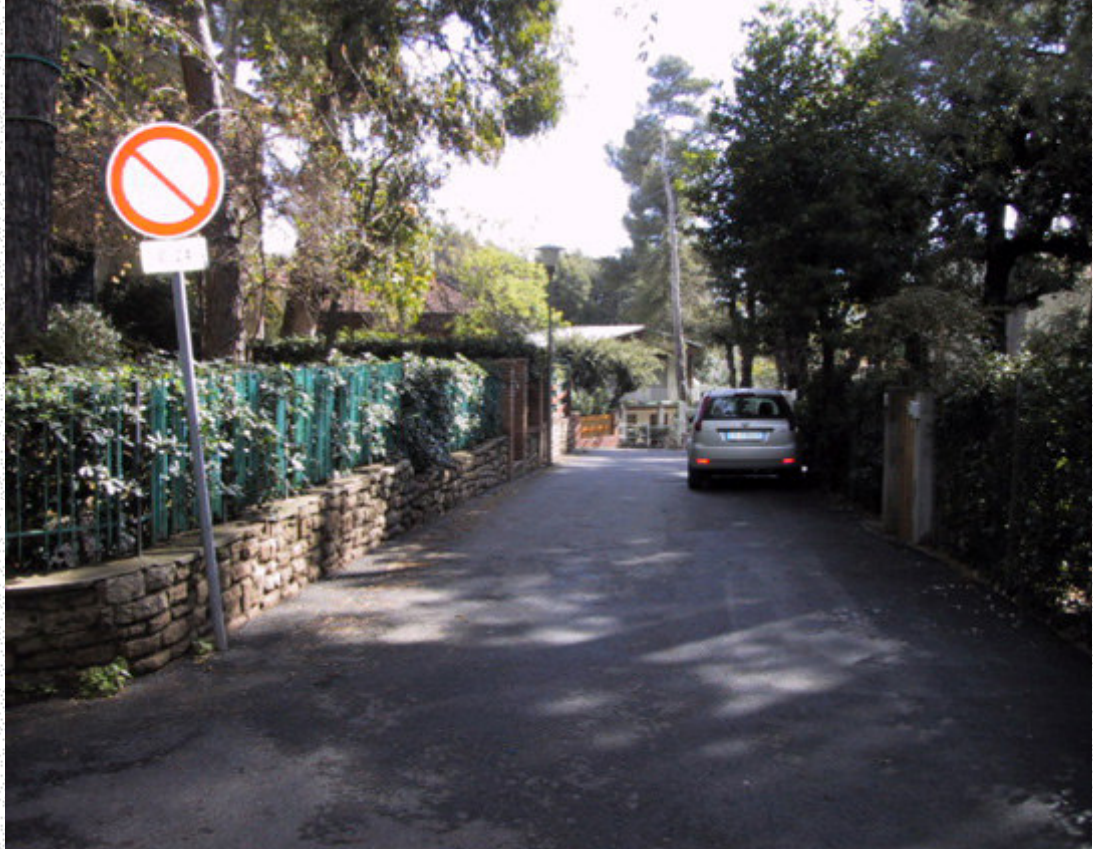
Descrizione strada a doppio senso che arriva sulla passeggiata lungomare

Marciapiedi non presenti

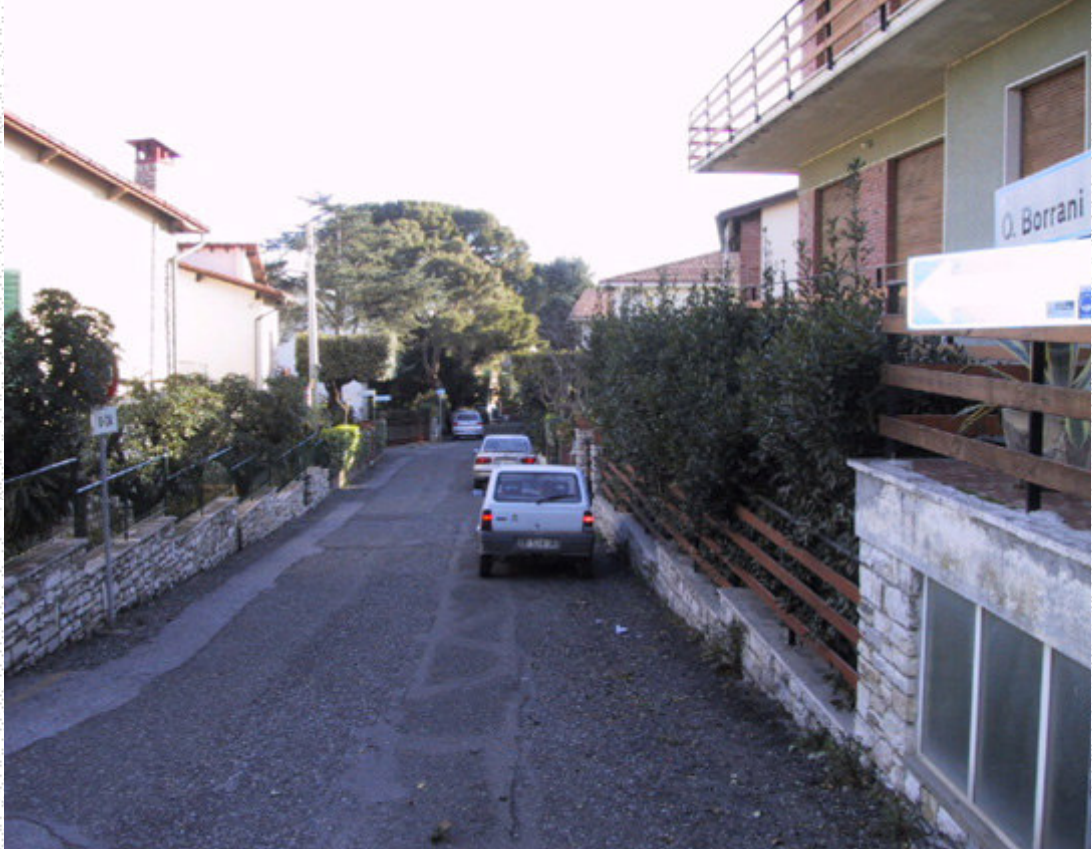
Descrizione strada a senso unico molto stretta, ad uso residenziale, che da via dei Macchiaioli va verso la ferrovia lato monte

Marciapiedi non presenti

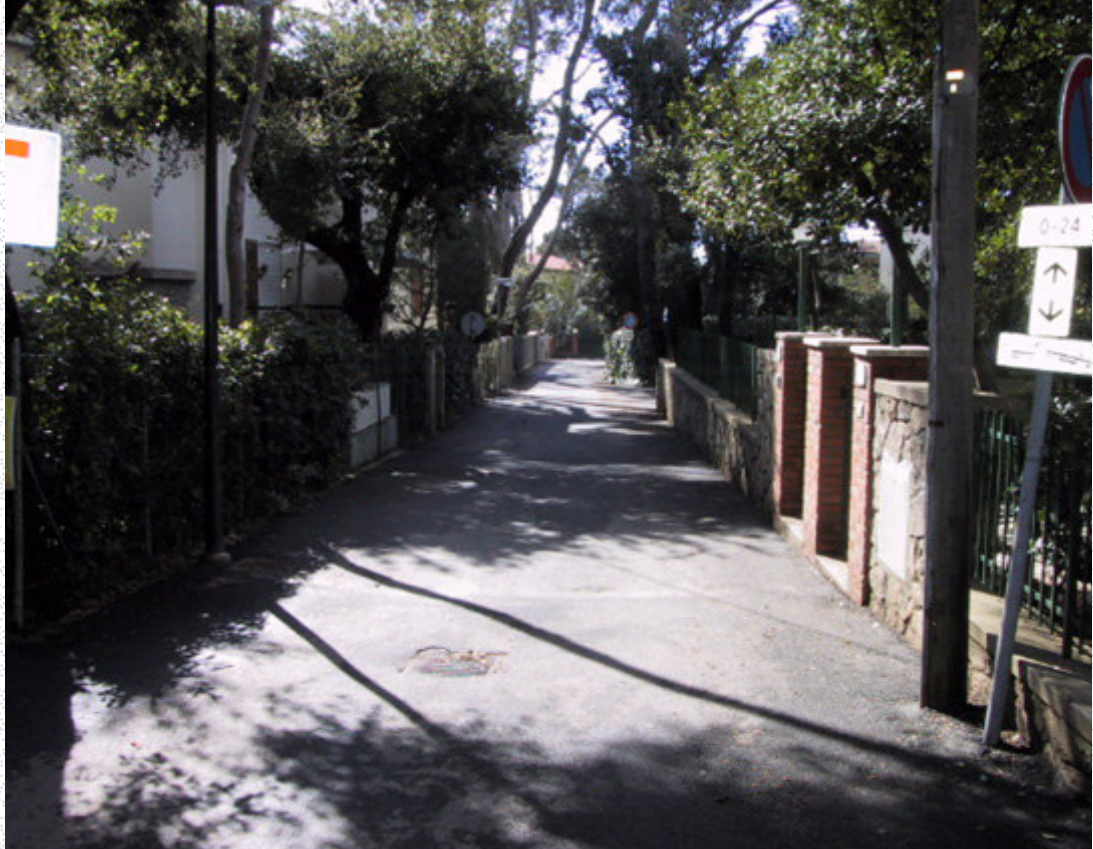
Descrizione strada che dalla via Aurelia porta in loc. Pungenti sulla passeggiata lungomare, molto stretta, a fondo chiuso ed a doppio senso di circolazione

Marciapiedi non presenti

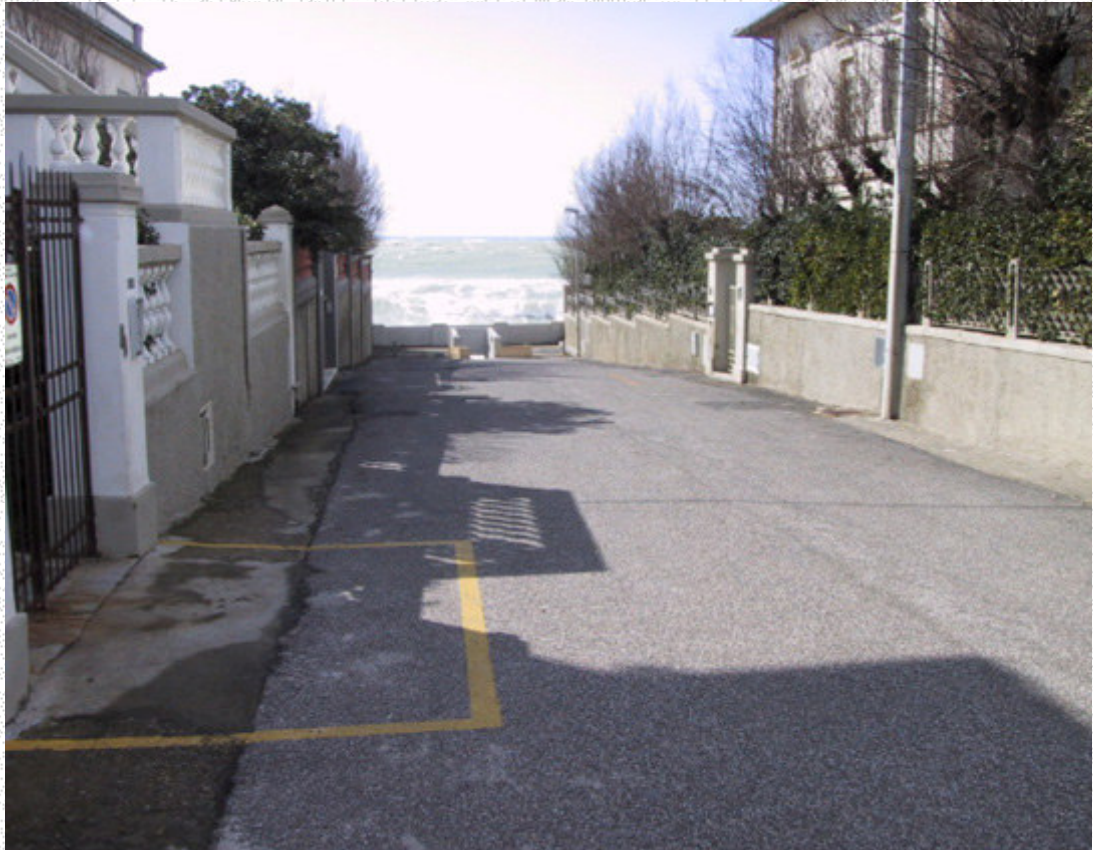
Descrizione strada che dalla via Aurelia porta alla passeggiata lungomare, a fondo chiuso e terminante con una scalinata

STATO ATTUALE

Marciapiedi non presenti

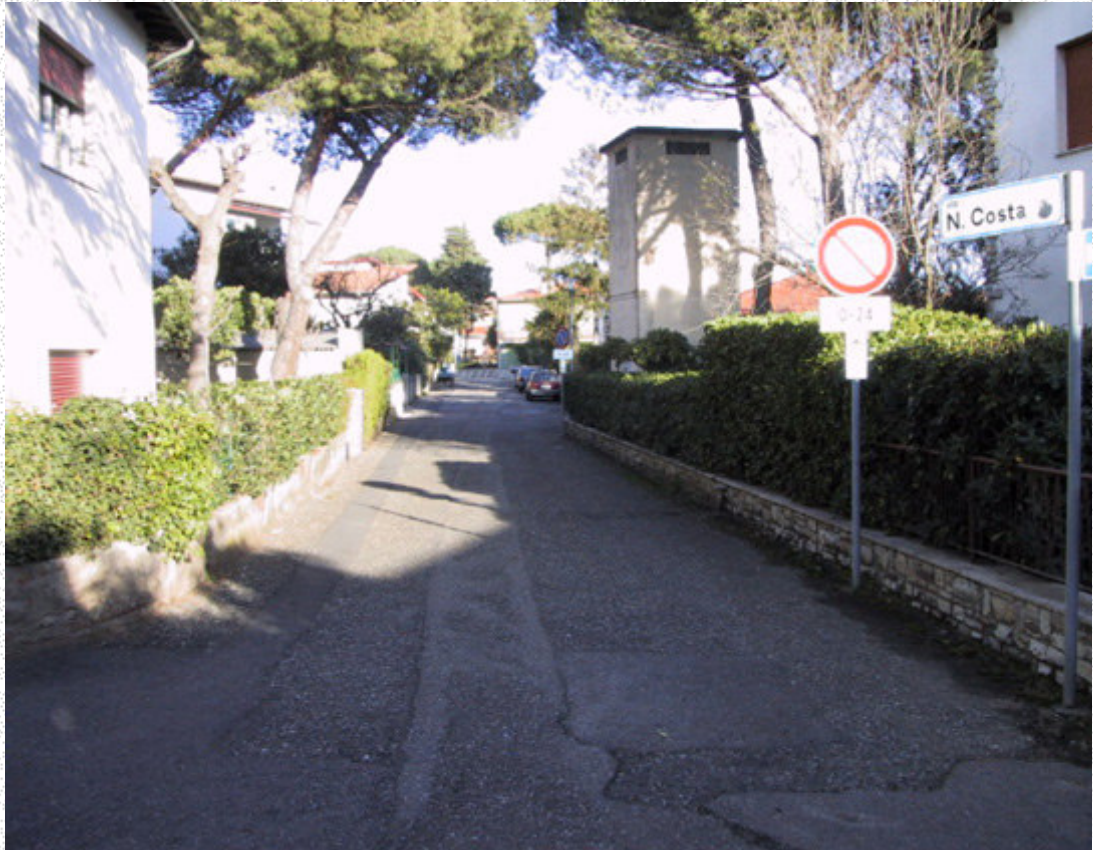
Descrizione strada ad uso residenziale a senso unico, che da via Borrani arriva a via dei Macchiaioli

STATO ATTUALE

Marciapiedi non presenti

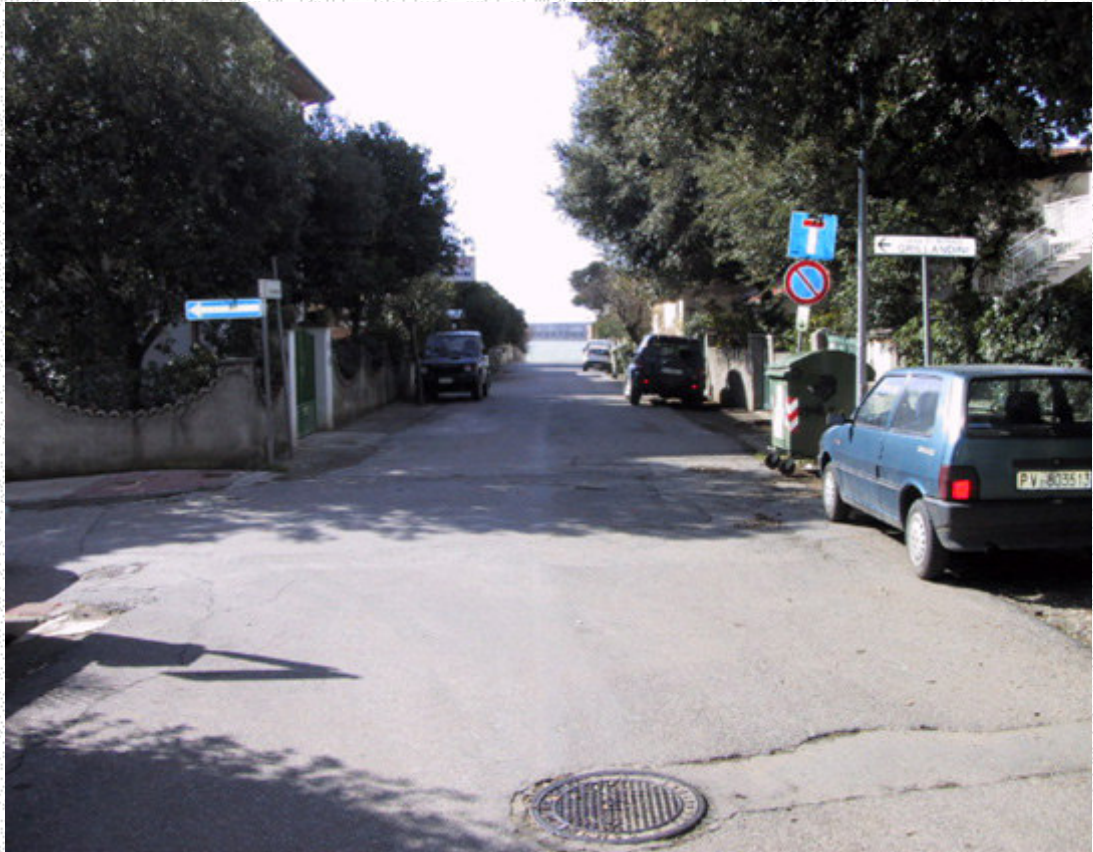
Descrizione traversa della via Aurelia a fondo chiuso, terminante con una scalinata sulla passeggiata lungomare

STATO ATTUALE

Marciapiedi non presenti

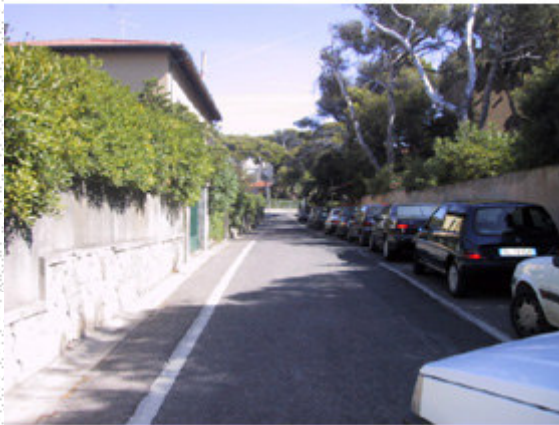
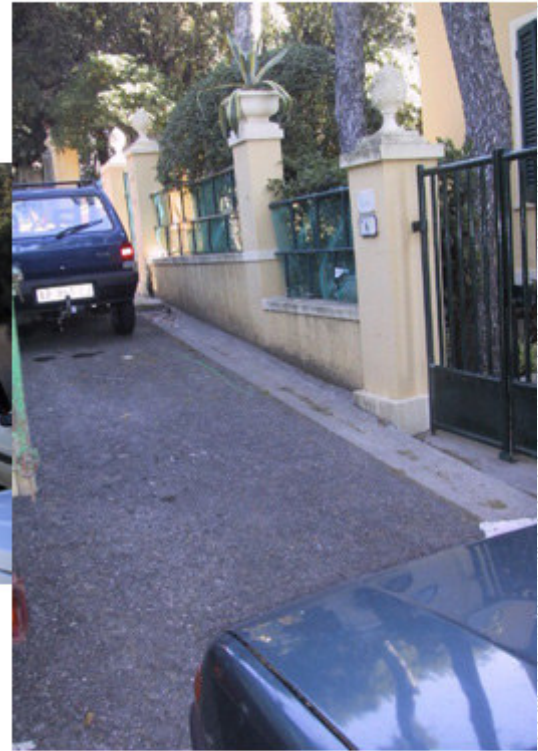
Descrizione strada posta nel centro della frazione di Castiglioncello, molto transitata nei mesi estivi; a senso unico, di larghezza circa 6 metri, con parcheggio sul lato destro

Marciapiedi inesistenti

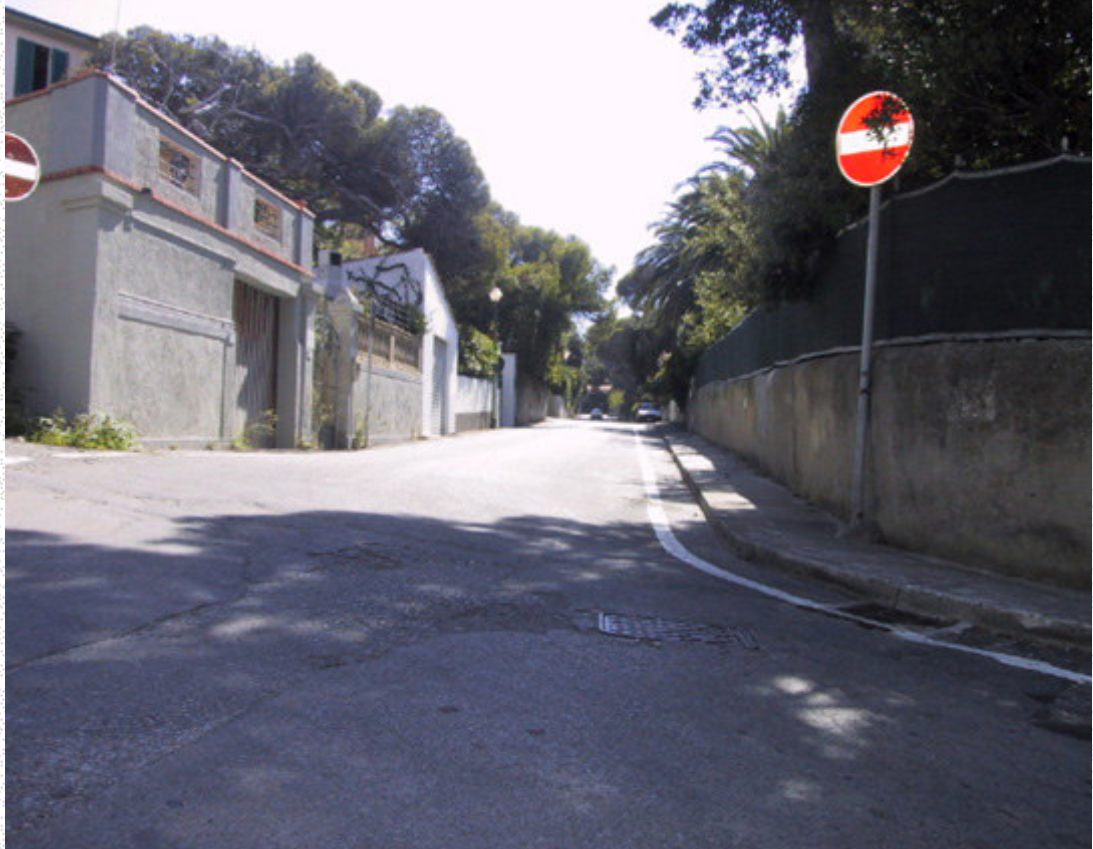
Descrizione tratto di strada a senso unico, compreso tra via Tripoli e via Derna, avente una larghezza pari a circa 7 metri, con sosta auto in linea su un lato

Marciapiedi presenti solo su un lato, di larghezza circa 90 cm

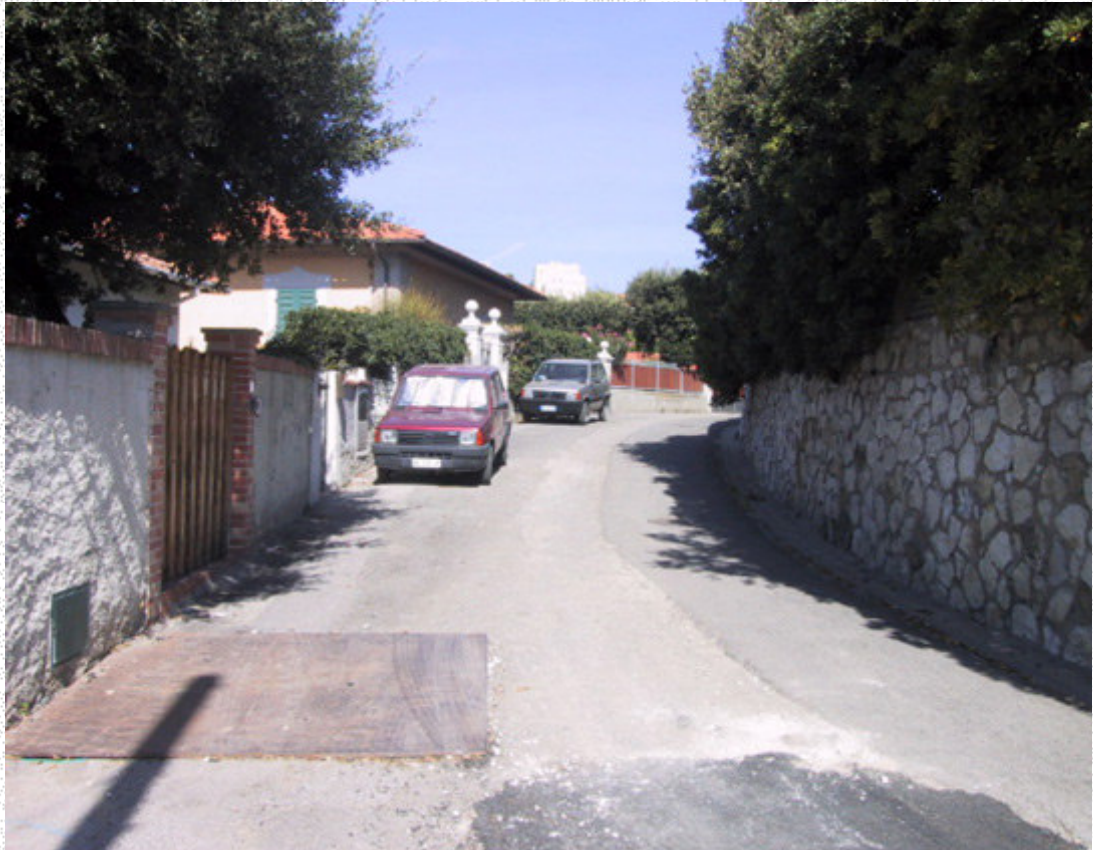
Descrizione tratto compreso tra via Derna e via Tevere, ad uso esclusivamente residenziale, di larghezza limitata pari a circa 5 metri, a doppio senso ed in leggera pendenza, con auto in sosta libera lungo la strada

STATO ATTUALE

Marciapiedi inesistenti

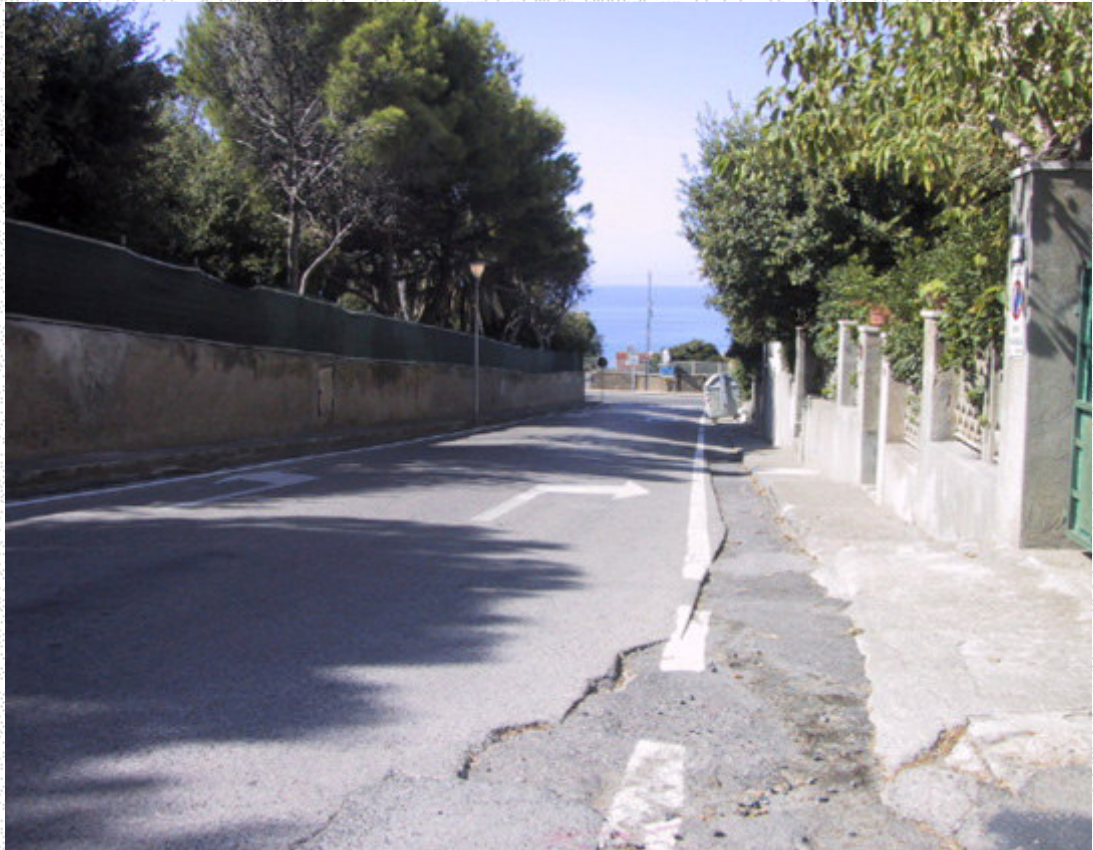
Descrizione porzione di via Derna tra via Bengasi e via Aurelia, a senso unico, di larghezza circa 7 metri, con una marcata pendenza longitudinale

STATO ATTUALE

Marciapiedi presenti su ambo i lati, ma di larghezza limitata e non uniforme tra i 60 e i 90 cm

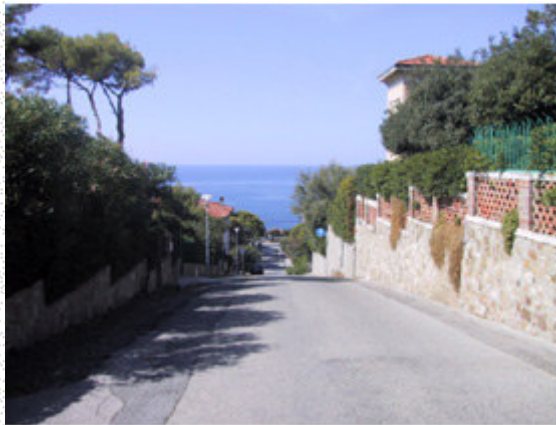
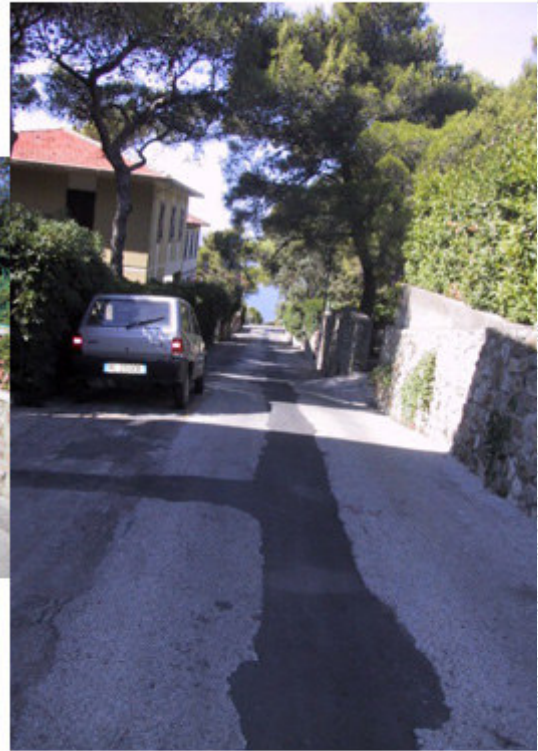
Descrizione porzione di via Derna tra via Bengasi e via Lorenzini, a senso unico, di larghezza circa 7 metri, con una marcata pendenza longitudinale, presenza di auto parcheggiate in linea lungo strada nei mesi estivi

Marciapiedi inesistenti
