COMUNE DI ROSIGNANO MARITTIMO
(Provincia di Livorno)

**PROGRAMMA DI INTERVENTO
PER L'ABBATTIMENTO
DELLE BARRIERE
ARCHITETTONICHE ED
URBANISTICHE**

Volume II

Schedatura strade (dalla scheda n. 235 alla scheda n. 469)

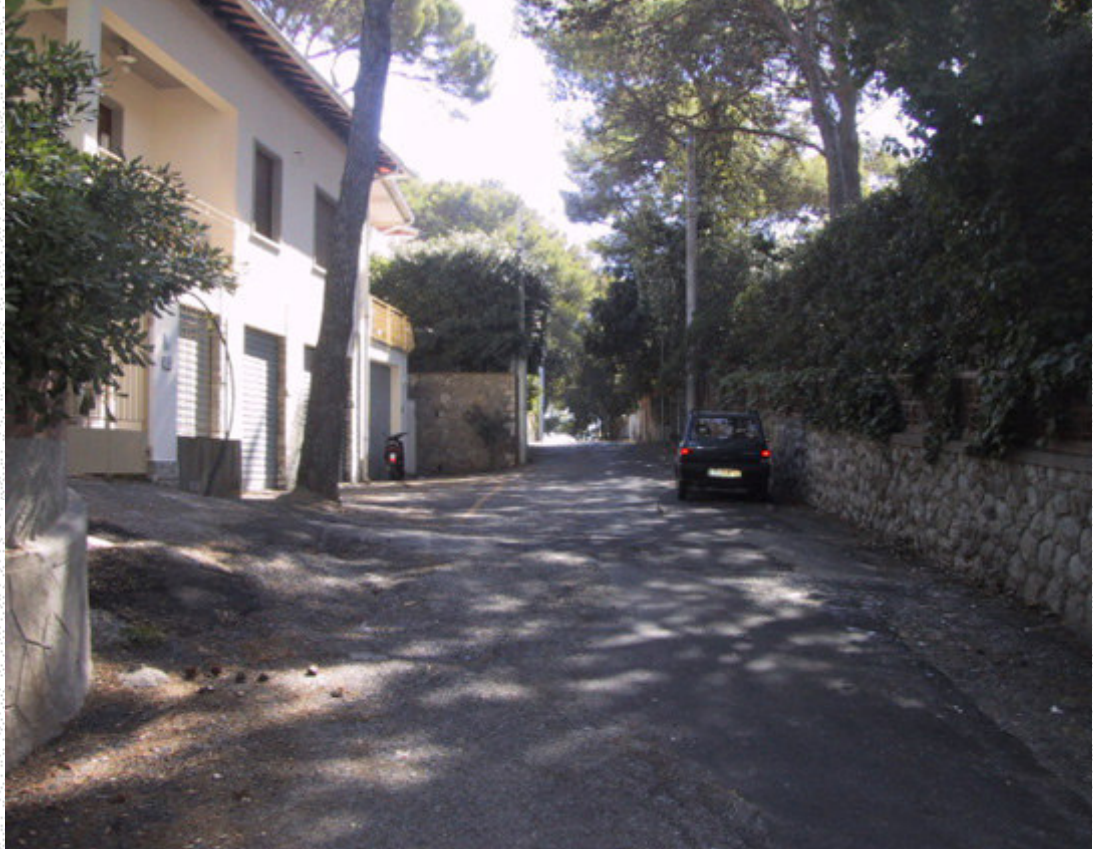
Descrizione strada di collegamento tra via Lorenzini e via Macchiaioli, a senso unico, di larghezza circa 6 metri, a destinazione esclusivamente residenziale; presenza di alberature e muri di recinzione privati sul limite della carreggiata

Marciapiedi inesistenti

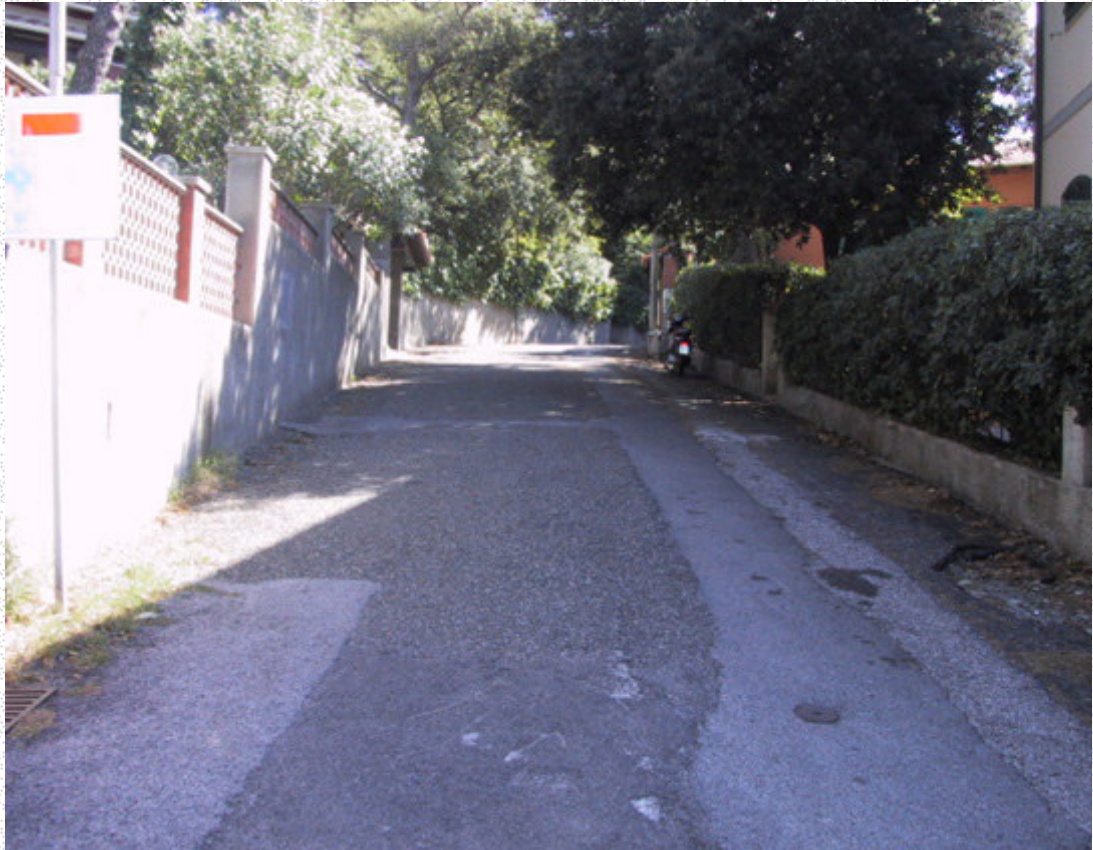
Descrizione strada a fondo chiuso, ad uso esclusivo dei frontisti, di larghezza molto limitata e con accentuata pendenza longitudinale

STATO ATTUALE

Marciapiedi inesistenti

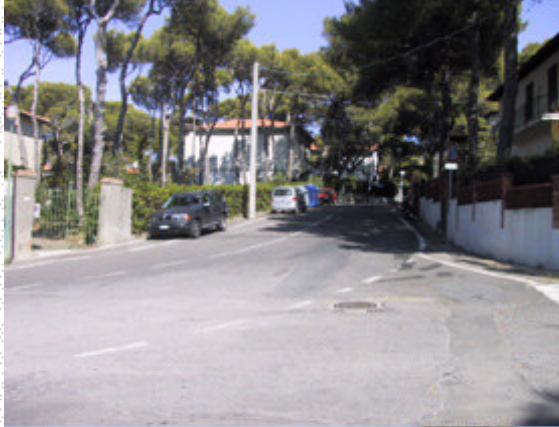
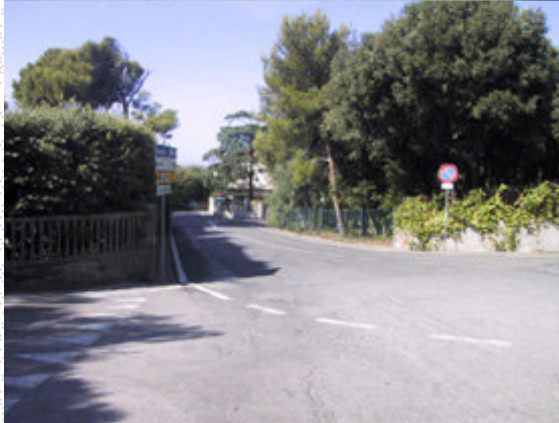
Descrizione strada di collegamento molto transitata che dal centro di Castiglioncello porta nella parte alta della frazione; la larghezza è di circa 8 metri, ma si riduce notevolmente nel secondo tratto compreso tra via Derna e via delle Spianate.

Marciapiedi inesistenti

Attraver. pedonali: inesistenti

Grado di accessibilità: **INADEGUATA**

Marciapiedi: da realizzare marciapiedi di larghezza adeguata almeno su un lato, nel tratto dove la dimensione della carreggiata lo consente

Attraver. pedonali: da realizzare almeno in corrispondenza degli incroci principali, con scivoli a raso ed opportuna segnaletica orizzontale e verticale

Pavimentaz.: da realizzare pavimentazione del marciapiede con materiale analogo a quello delle strade vicine, e sufficientemente liscio da consentire il passaggio di carrozzelle

Strade.int carr: da realizzare scivoli a raso in corrispondenza dei passi privati

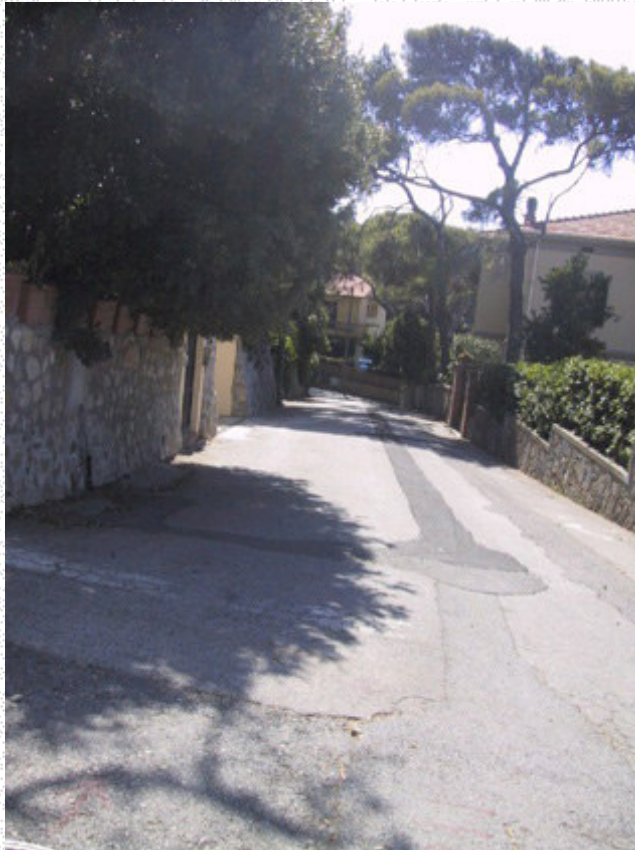
Scheda 341S

Descrizione strada interna residenziale, suddivisa in due tratti dall'attraversamento di via Derna; questo tratto, compreso tra via La Malfa e via Derna appare piuttosto stretto e con pendenza longitudinale marcata

Marciapiedi inesistenti

Attraver. pedonali: inesistenti

Grado di accessibilità: **INADEGUATA**

Marciapiedi: la limitata larghezza della carreggiata non consente la realizzazione di marciapiedi di larghezza adeguata, che per altro possiamo considerare non strettamente necessari vista la destinazione esclusivamente residenziale della strada. Potrebbe in alternativa essere realizzato un percorso pedonale a raso mediante segnaletica

Attraver. pedonali: da realizzare almeno in corrispondenza degli incroci principali, a raso con opportuna segnaletica orizzontale e verticale

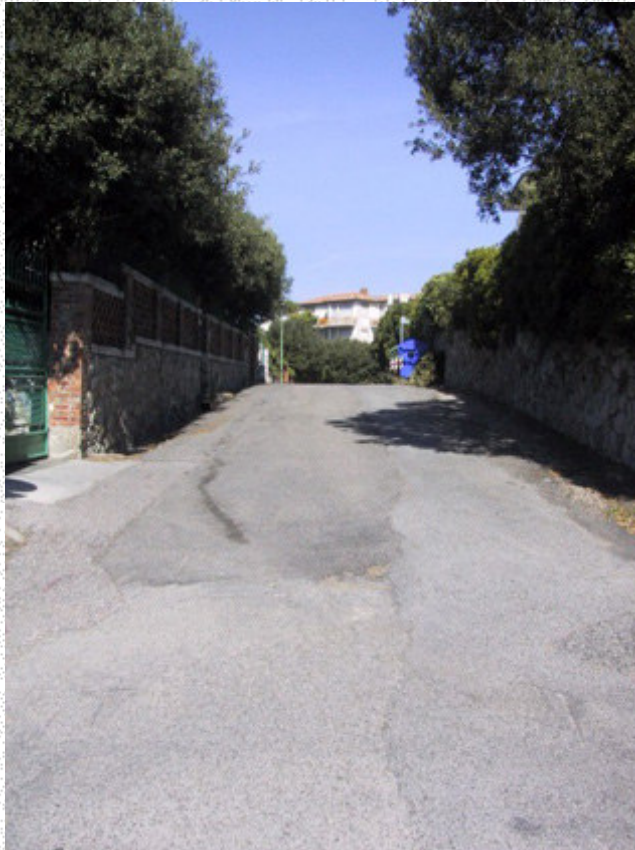
Scheda 342S

Descrizione tratto di via Milano compreso tra via Derna e via Mogadiscio, ad uso dei residenti, con marcata pendenza longitudinale

Marciapiedi inesistenti

Attraver. pedonali: inesistenti

Grado di accessibilità: **INADEGUATA**

Marciapiedi: la limitata larghezza della carreggiata non consente la realizzazione di marciapiedi di larghezza adeguata, che per altro possiamo considerare non strettamente necessari vista la destinazione esclusivamente residenziale della strada. Potrebbe in alternativa essere realizzato un percorso pedonale a raso mediante segnaletica

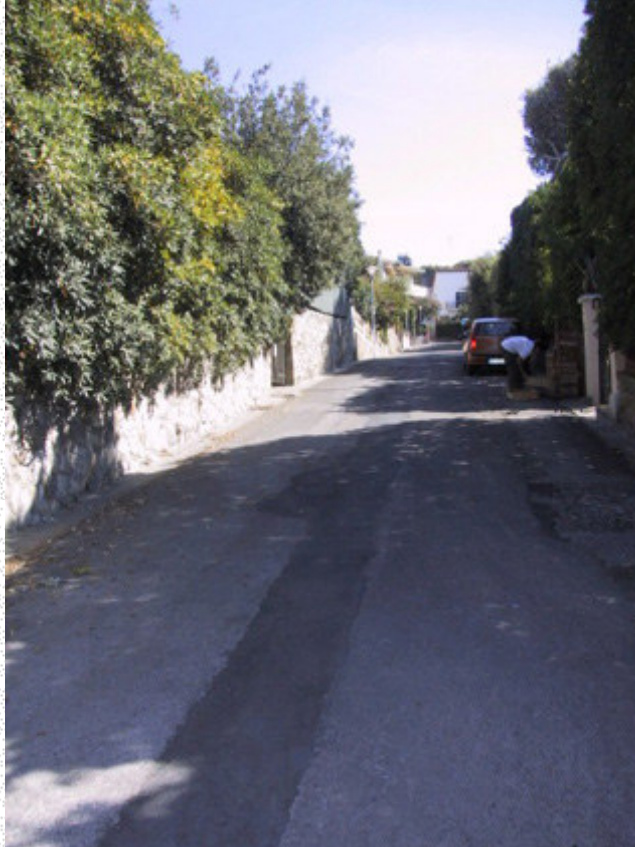
Scheda 343S

Descrizione strada a senso unico, di larghezza molto limitata, do marcata pendenza longitudinale, molto transitata nei mesi estivi

Marciapiedi inesistenti

Attraver. pedonali: inesistenti

Grado di accessibilità: **INADEGUATA**

Marciapiedi: la limitata larghezza della carreggiata non consente la realizzazione di marciapiedi di larghezza adeguata; sarebbe però opportuna la realizzazione di camminamenti anche di larghezza inferiore, per rendere sicuro il transito dei pedoni ed impedire il parcheggio auto in linea nei mesi estivi

Attraver. pedonali: da realizzare almeno in corrispondenza degli incroci principali, con scivoli a raso ed opportuna segnaletica orizzontale e verticale

Pavimentaz.: da realizzare pavimentazione del marciapiede con materiale analogo a quello delle strade vicine

Strade.int carr: da realizzare scivoli a raso in corrispondenza dei passi privati

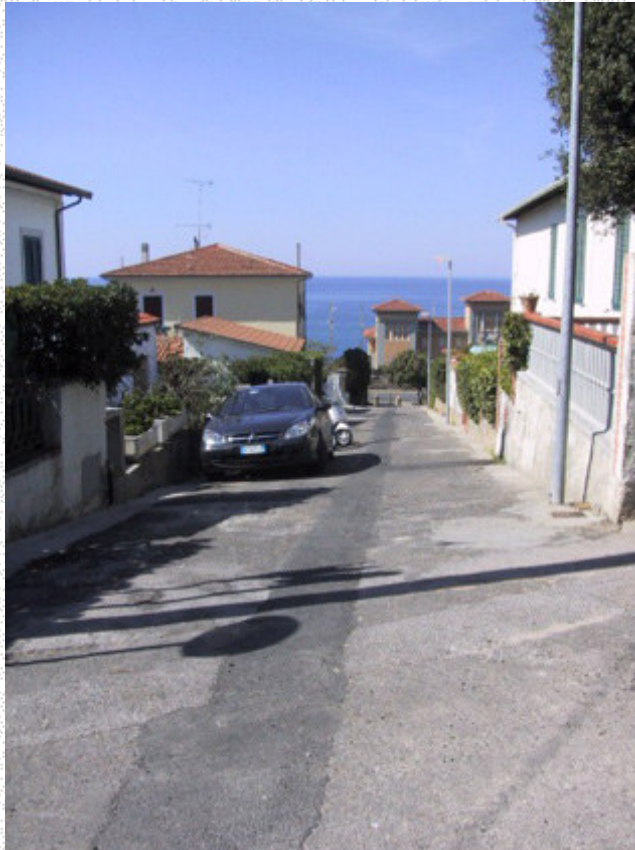
Scheda 344S

Descrizione tratto di via Mogadiscio a fondo chiuso, di larghezza limitata

Marciapiedi inesistenti

Attraver. pedonali: inesistenti

Grado di accessibilità: INADEGUATA

Marciapiedi: impossibile la realizzazione di marciapiedi vista la limitata larghezza della carreggiata e l'impossibilità di istituire un senso unico

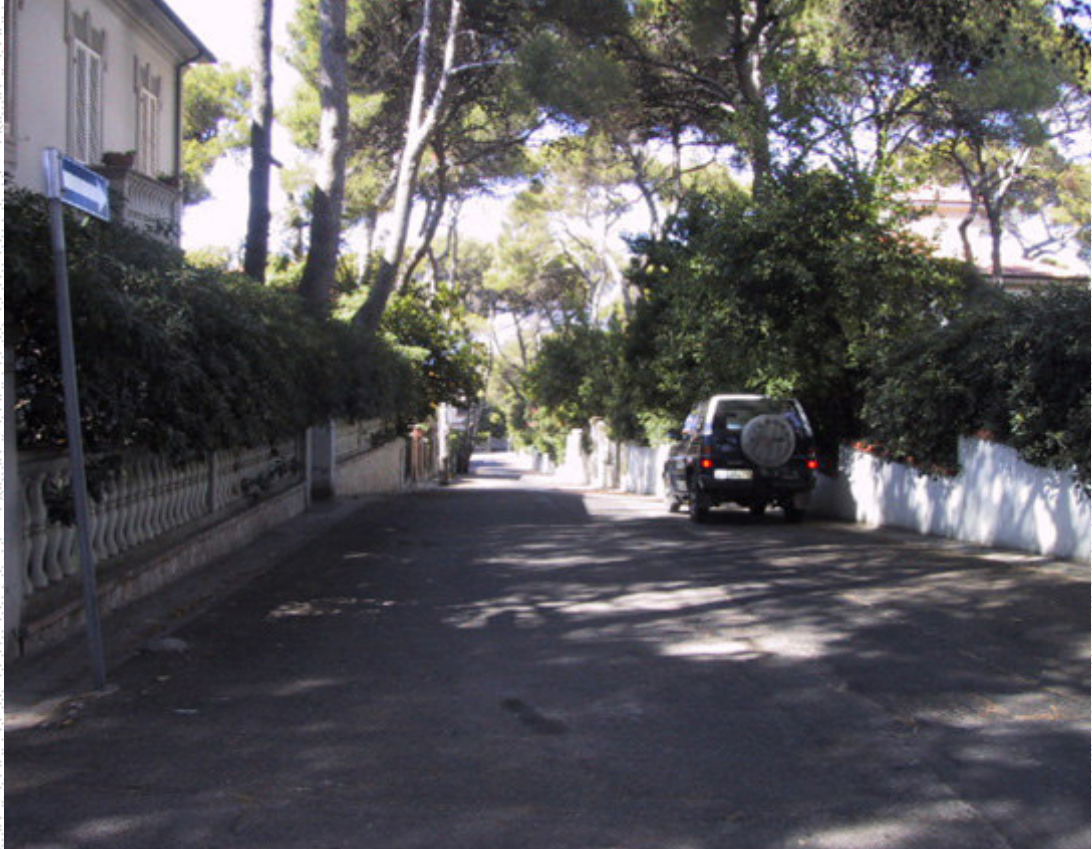
Scheda 345S

Descrizione strada a senso unico di collegamento tra via Lorenzini e via Bengasi, di larghezza circa 6 metri, a destinazione esclusivamente residenziale; presenza di alberature e muri di recinzione privati sul limite della carreggiata

Marciapiedi inesistenti

Attraver. pedonali: inesistenti

Grado di accessibilità: **INADEGUATA**

Marciapiedi: la limitata larghezza della carreggiata non consente la realizzazione di marciapiedi di larghezza adeguata, che per altro possiamo considerare non strettamente necessari vista la destinazione esclusivamente residenziale della strada. Potrebbe in alternativa essere realizzato un percorso pedonale a raso mediante segnaletica.

Attraver. pedonali: da realizzare almeno in corrispondenza degli incroci principali, a raso con opportuna segnaletica orizzontale e verticale

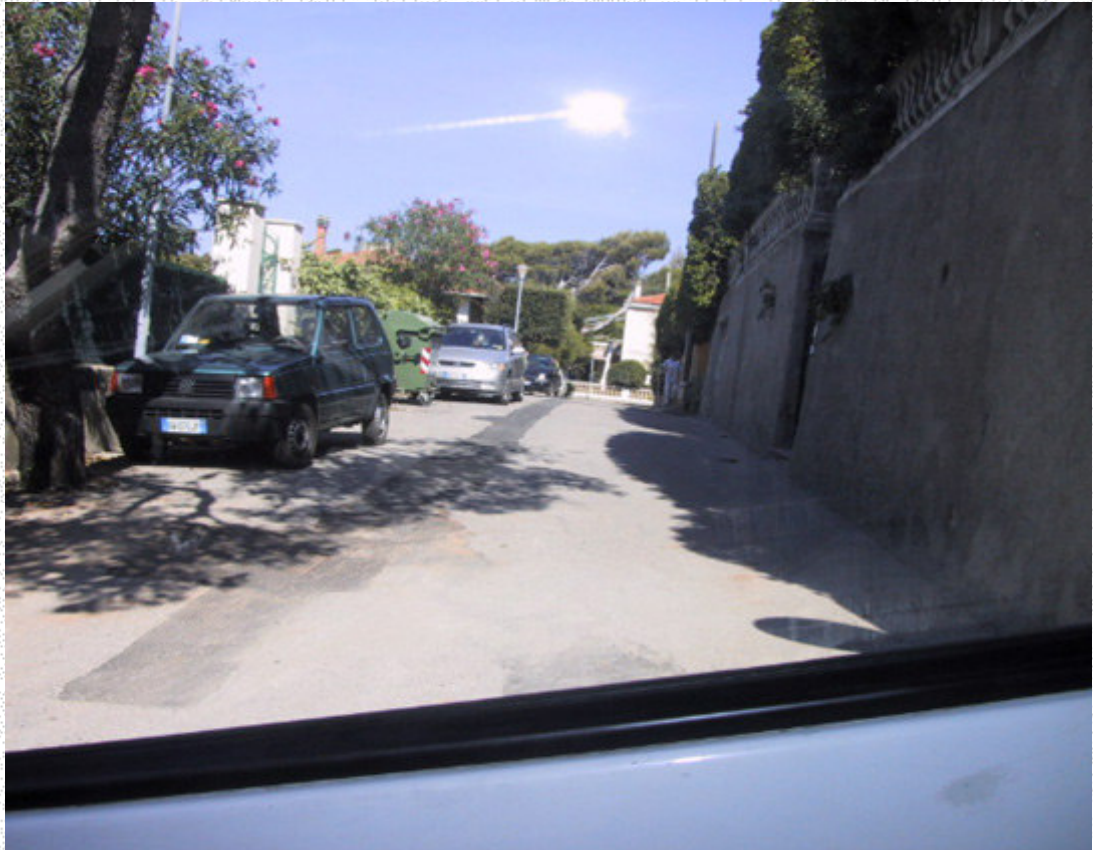
Descrizione strada piuttosto stretta, ad uso dei residenti frontisti, con parcheggio auto in linea su un lato

STATO ATTUALE

Marciapiedi non presenti

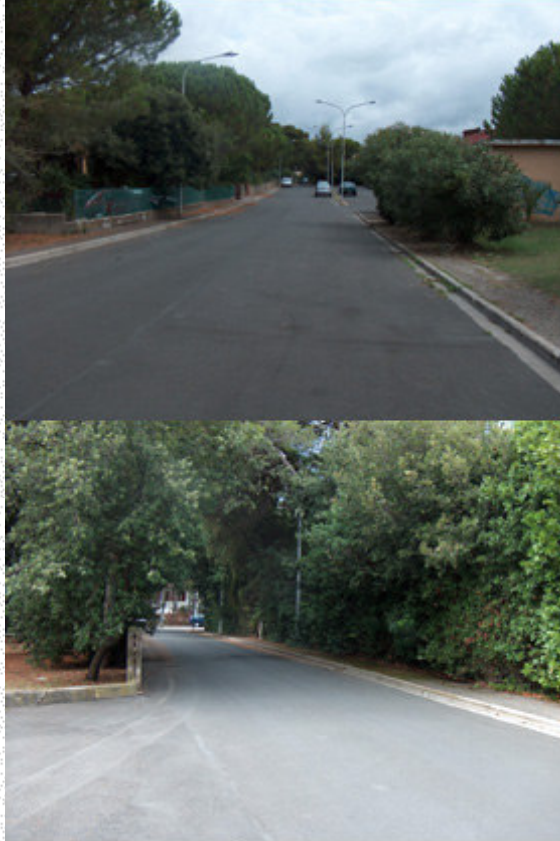
Scheda 3475

Descrizione strada interna, ad uso prevalente dei residenti

Marciapiedi presenza di marciapiedi sul lato nord, di larghezza circa 1,20 metri; presenza di pali della pubblica illuminazione che riducono la larghezza del passaggio

Attraver. pedonali: non presenti

Grado di accessibilità: **DA ADEGUARE QUASI PER INTERO**

Marciapiedi: da adeguare la larghezza dei marciapiedi esistenti portandola a 1,50 metri, ed uniforme su tutta la lunghezza

Attraver. pedonali: non necessari vista la vocazione residenziale della strada

Pavimentaz.: la pavimentazione dell'eventuale marciapiede da realizzare con materiali analoghi a quelli delle strade vicine

Strade.int carr: da realizzare scivoli a raso in corrispondenza dei passi privati

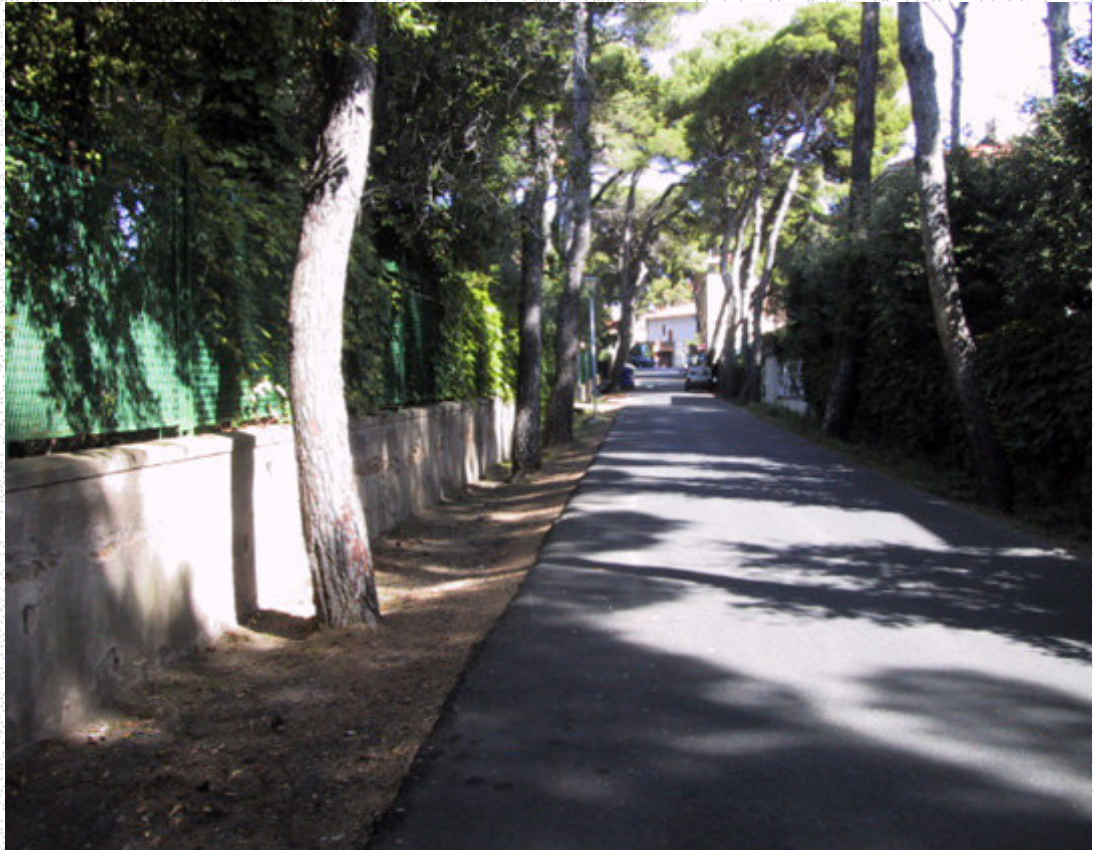
Descrizione strada del promontorio che da via Corcos va a via Fellini, a senso unico, molto transitata nei mesi estivi sia da pedoni che da auto; presenza di fossette laterali su ambo i lati, e di alberature (pini); presenza di parcheggio in linea sul lato nord

STATO ATTUALE

Marciapiedi non presenti

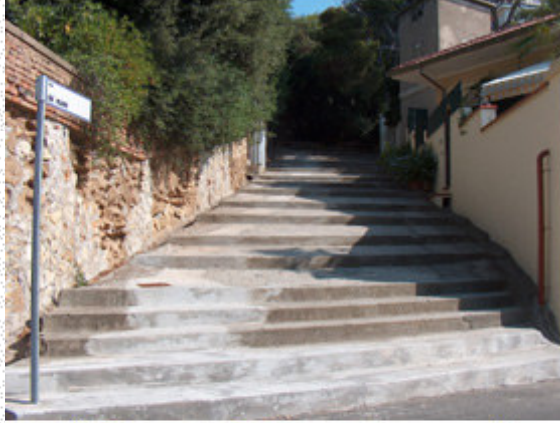
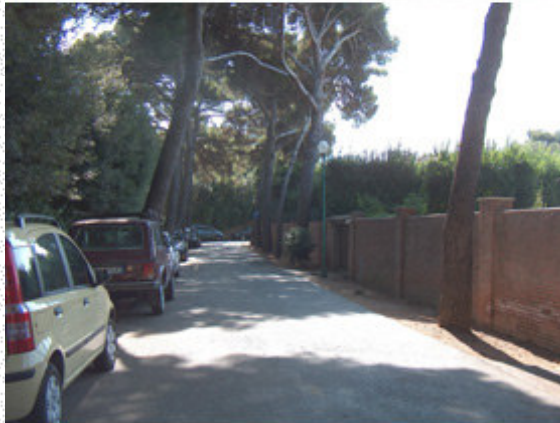
Descrizione strada senza sfondo, nella zona del promontorio, transitata dai frontisti e dai visitatori del museo archeologico; presenza di banchine laterali piuttosto larghe, con presenza di pini

Marciapiedi non presenti

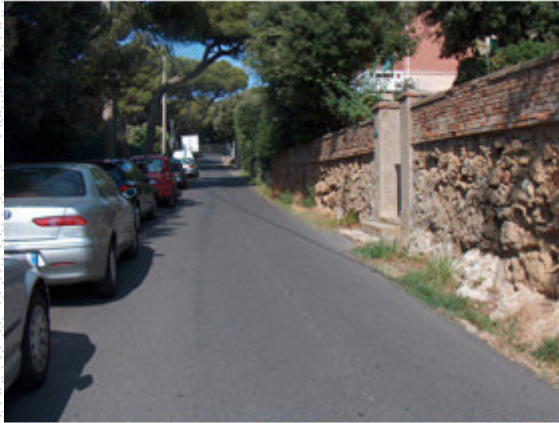
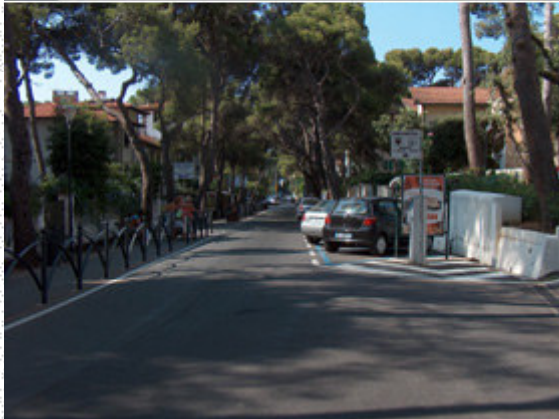
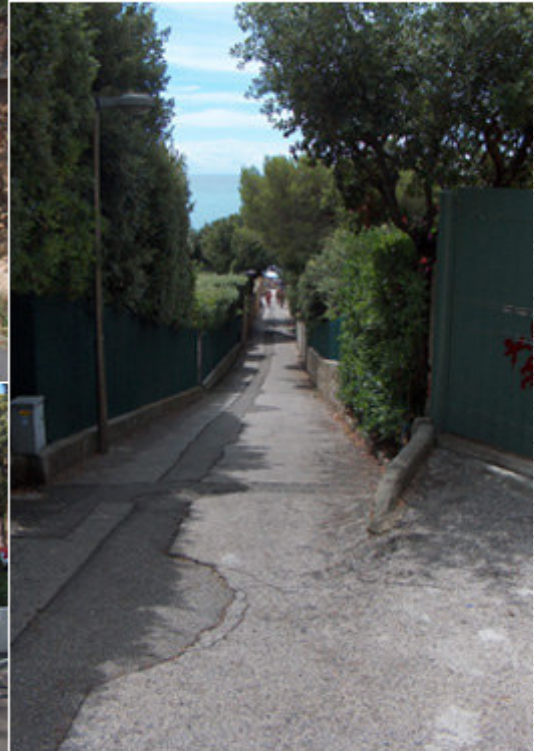
Descrizione strada di collegamento di tutto il promontorio, frequentata specie nel periodo estivo sia da traffico veicolare che pedonale; presenza di parcheggio in linea sul lato nord, e di alberature di pini

Marciapiedi presenza nel primo tratto di un percorso pedonale delimitato da fioriere sul lato sud; nel secondo tratto, dopo via della Pineta, i marciapiedi sono presenti sul lato nord, con larghezza circa 1,40 metri; assenza di marciapiedi nel tratto terminale

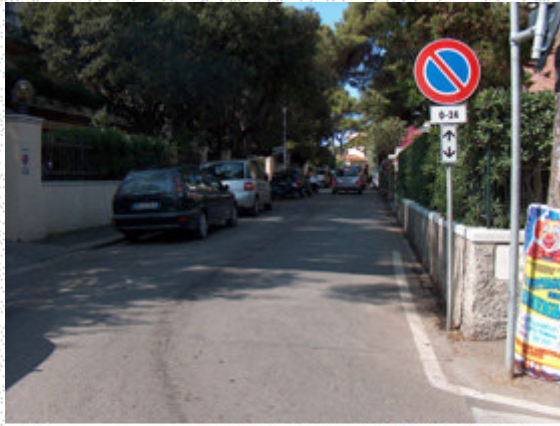
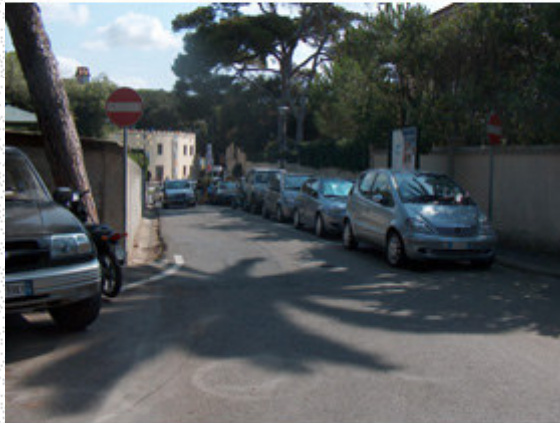
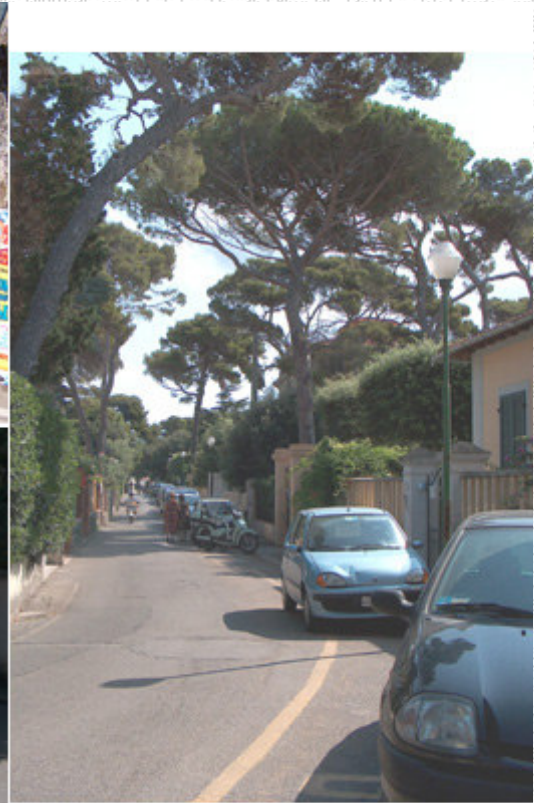
Descrizione strada di collegamento tra il centro della frazione ed il promontorio, frequentata specie nel periodo estivo

Marciapiedi presenza di marciapiede lato sud, di larghezza circa 1,10 metri e di parcheggio in linea

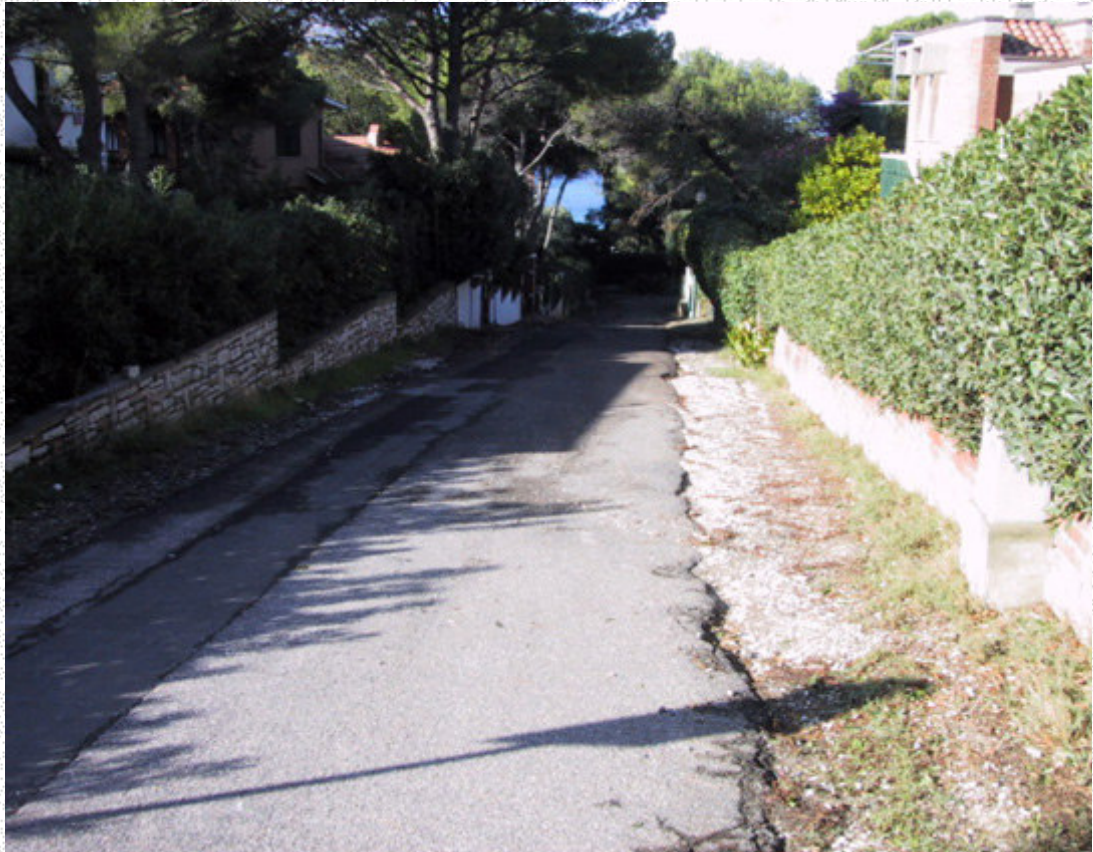
Descrizione strada senza sfondo, ad uso esclusivo dei frontisti residenti, con presenza di banchine laterali in terra

STATO ATTUALE

Marciapiedi non presenti

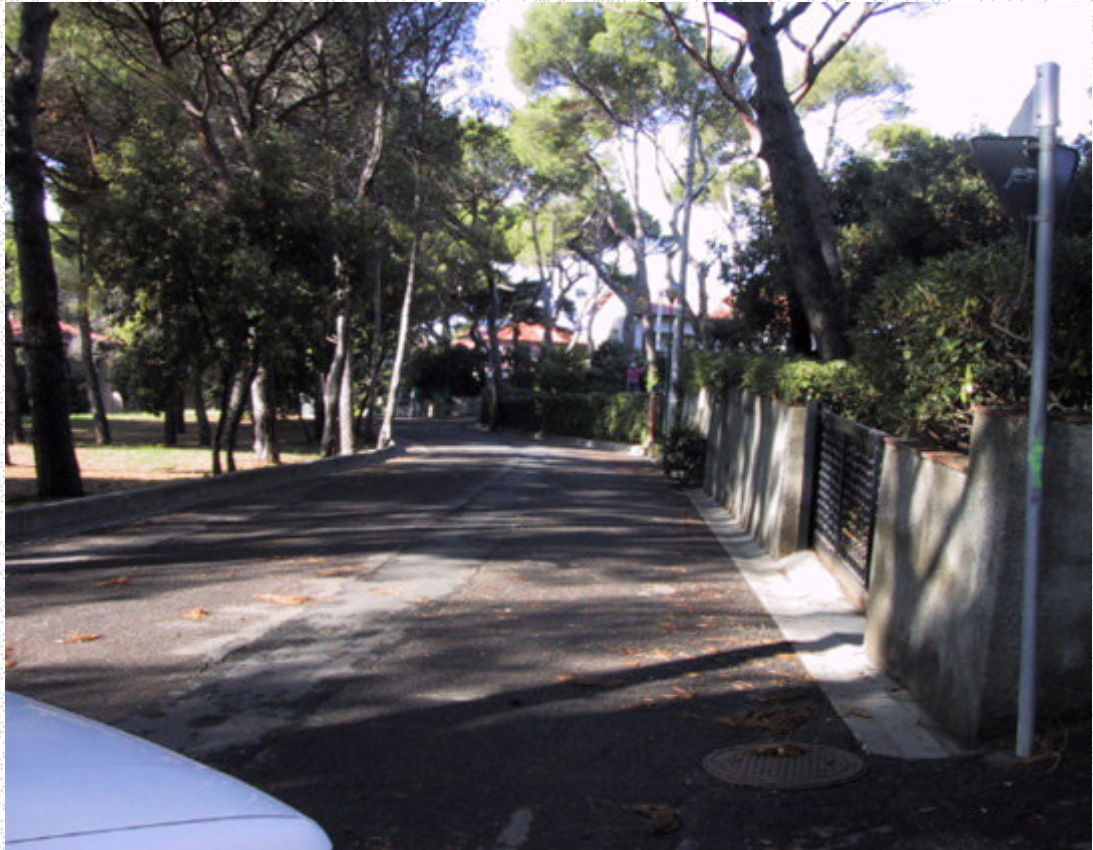
Descrizione strada senza sfondo, transitata nel periodo estivo, con parcheggio su ambo i lati

STATO ATTUALE

Marciapiedi non presenti

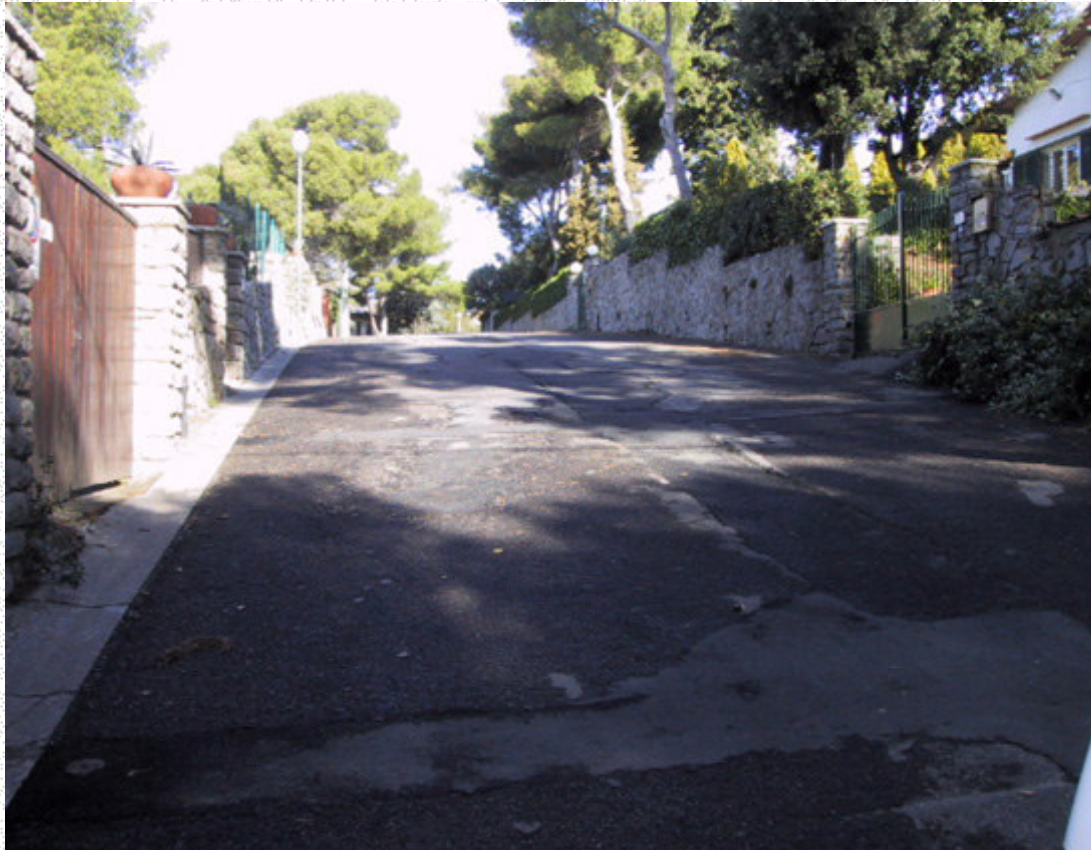
Descrizione strada senza sfondo, con accentuata pendenza longitudinale, transitata nel periodo estivo dai residenti; presenza di parcheggio in linea su ambo i lati

Marciapiedi non presenti

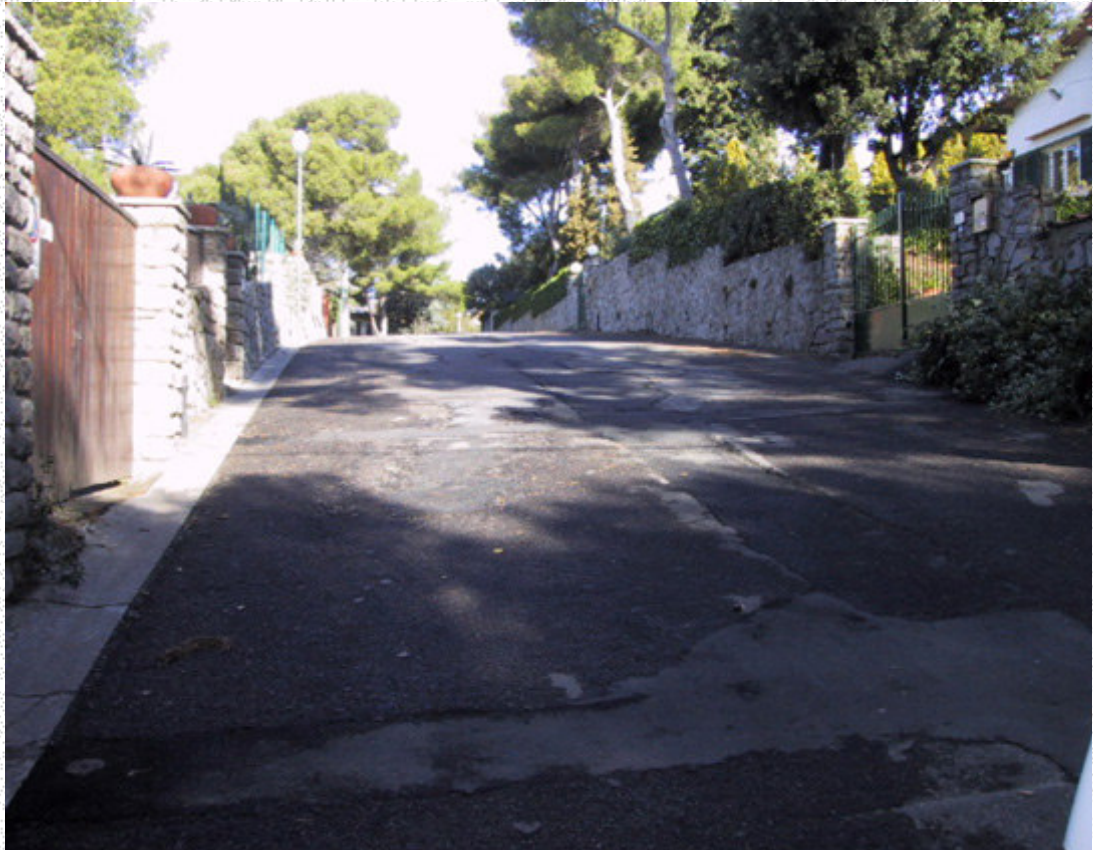
Descrizione strada senza sfondo, con accentuata pendenza longitudinale, transitata nel periodo estivo dai residenti; presenza di parcheggio in linea su ambo i lati

STATO ATTUALE

Marciapiedi non presenti

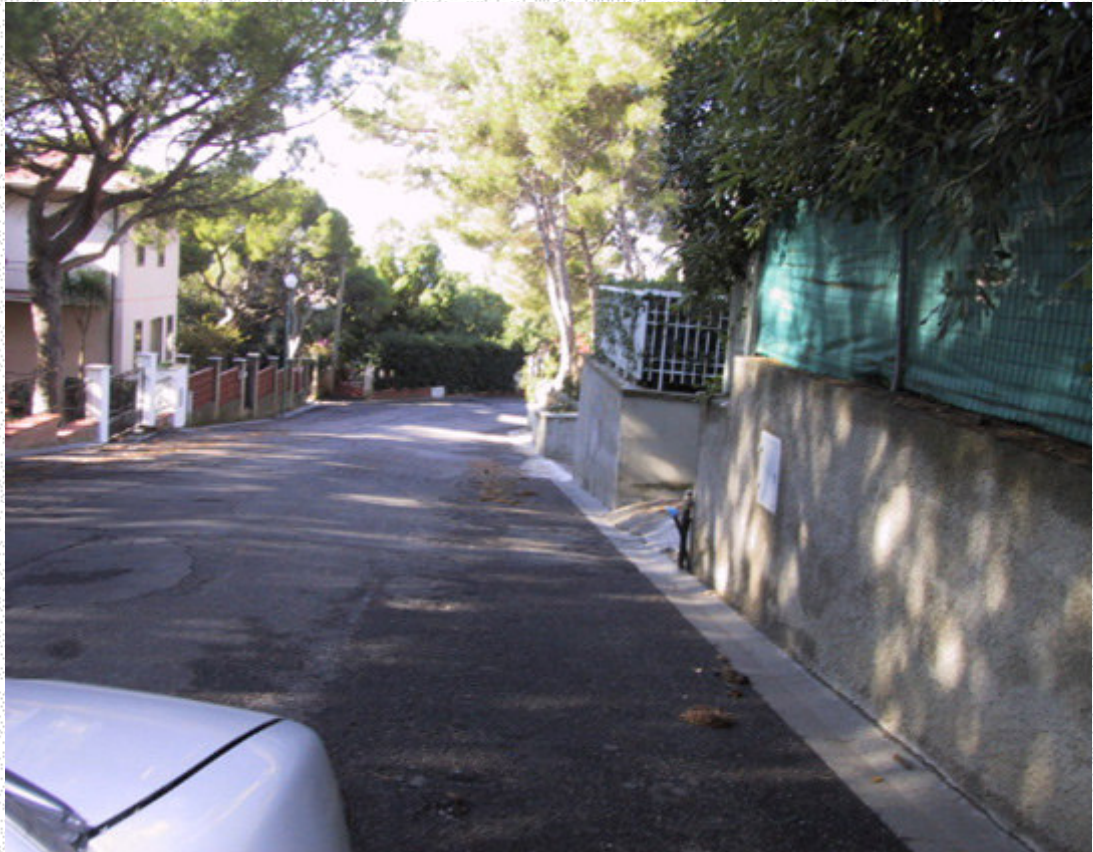
Descrizione strada a doppio senso di circolazione, con parcheggio in linea su ambo i lati specie nel periodo estivo; accentuata pendenza longitudinale

STATO ATTUALE

Marciapiedi non presenti

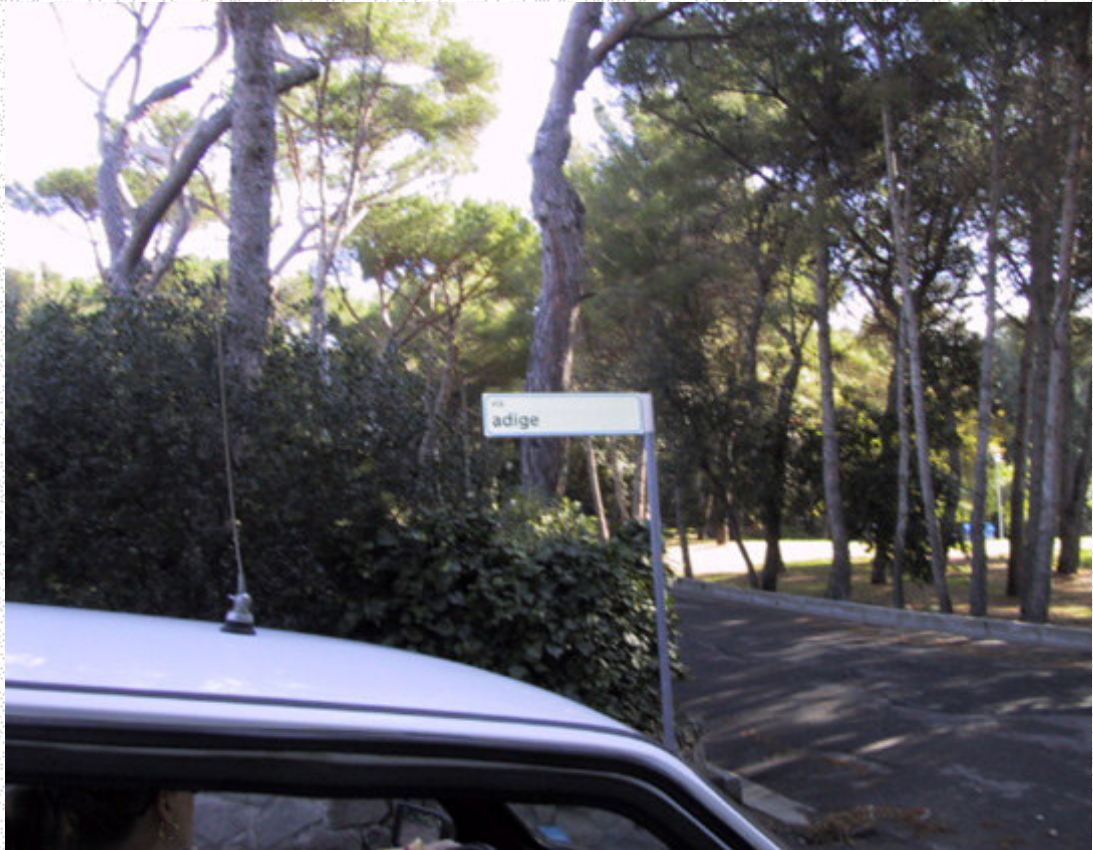
Descrizione strada a doppio senso di circolazione, con parcheggio in linea su ambo i lati specie nel periodo estivo

STATO ATTUALE

Marciapiedi presenti su ambo i lati di larghezza circa 1 metri

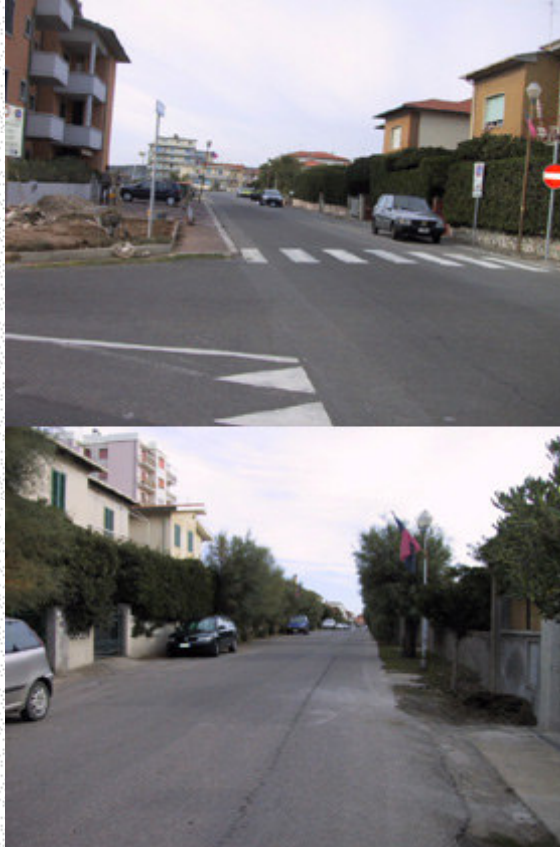
Descrizione strada a senso unico con parcheggio su entrambi i lati, frequentata soprattutto in estate

Marciapiedi nel primo tratto, fino a via Catalani, non ci sono marciapiedi. Da via Catalani fino a via del Popolo ci sono marciapiedi su ambo i lati, di larghezza 1,40-1,50 metri.

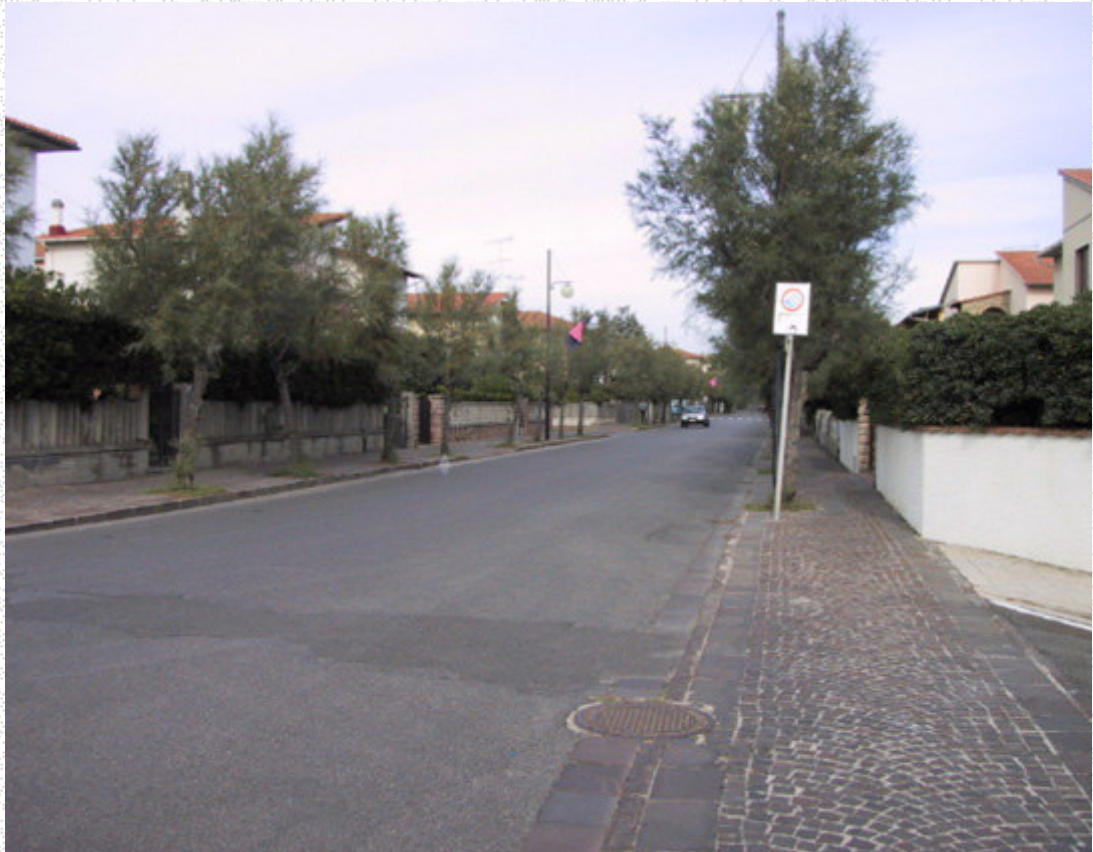
Descrizione strada a senso unico di collegamento tra la via Aurelia e la zona lungomare

STATO ATTUALE

Marciapiedi presenza di marciapiedi per tutta la lunghezza, pavimentati in porfido ed aventi larghezza pari a metri 2,50 lato nord e metri 2,00 lato sud, di recente realizzazione ed adeguati

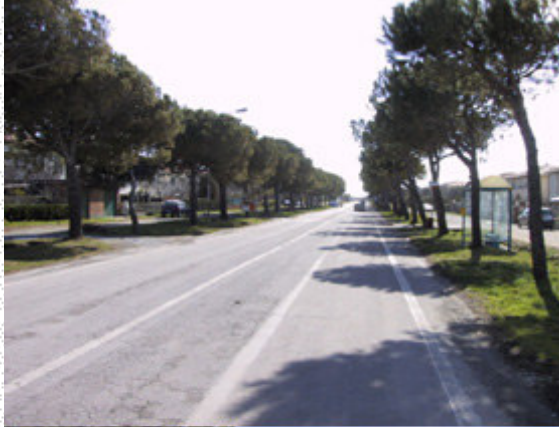
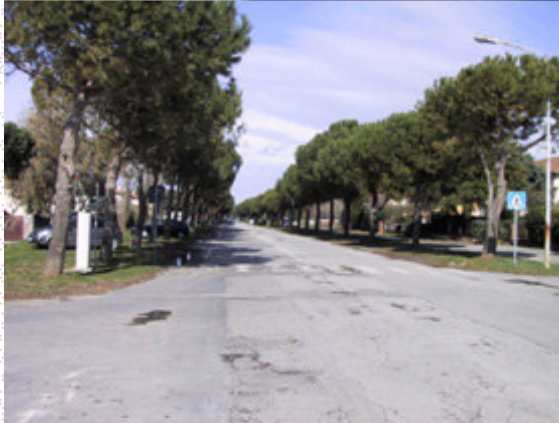
Descrizione strada a doppio senso di circolazione, con banchine di ampie dimensioni su ambo i lati in terra con alberature, usate come percorsi pedonali

Marciapiedi non presenti

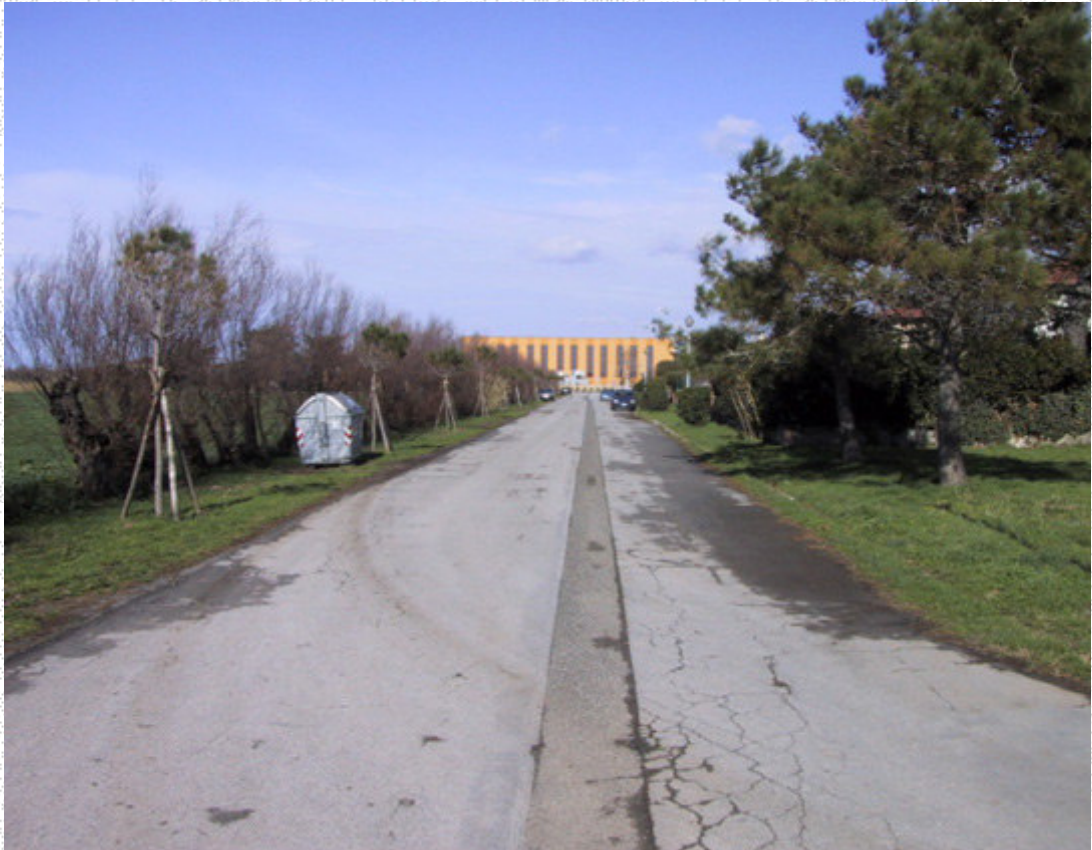
Descrizione strada con poco transito, ad eccezione dei frontisti residenti; presenza di banchina in etrra battuta usata come camminamento

Marciapiedi non presenti

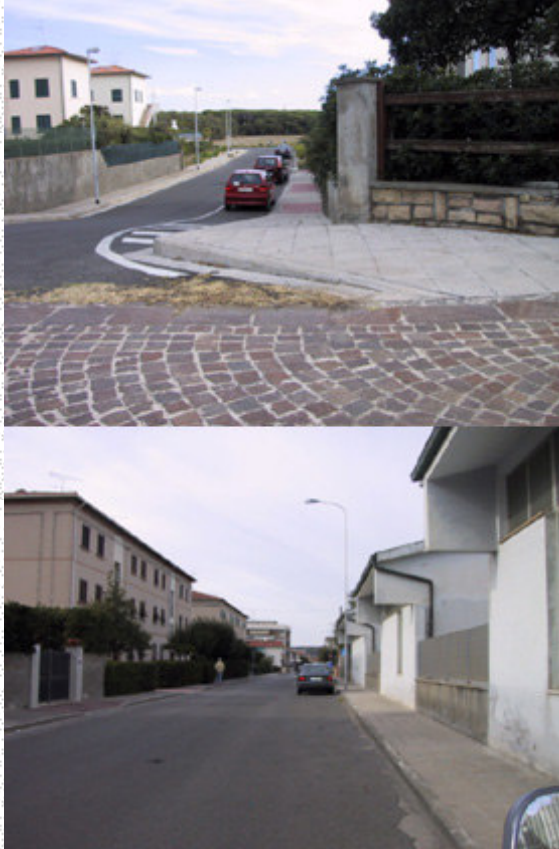
Descrizione strada interna al tessuto urbano consolidato, tra via Matteotti e via Monte alla Rena

Marciapiedi presenza di marciapiedi su tutta la via, nel primo tratto di dimensione adeguate, mentre nel secondo tratto di larghezza 1,40 metri e non completamente pavimentati

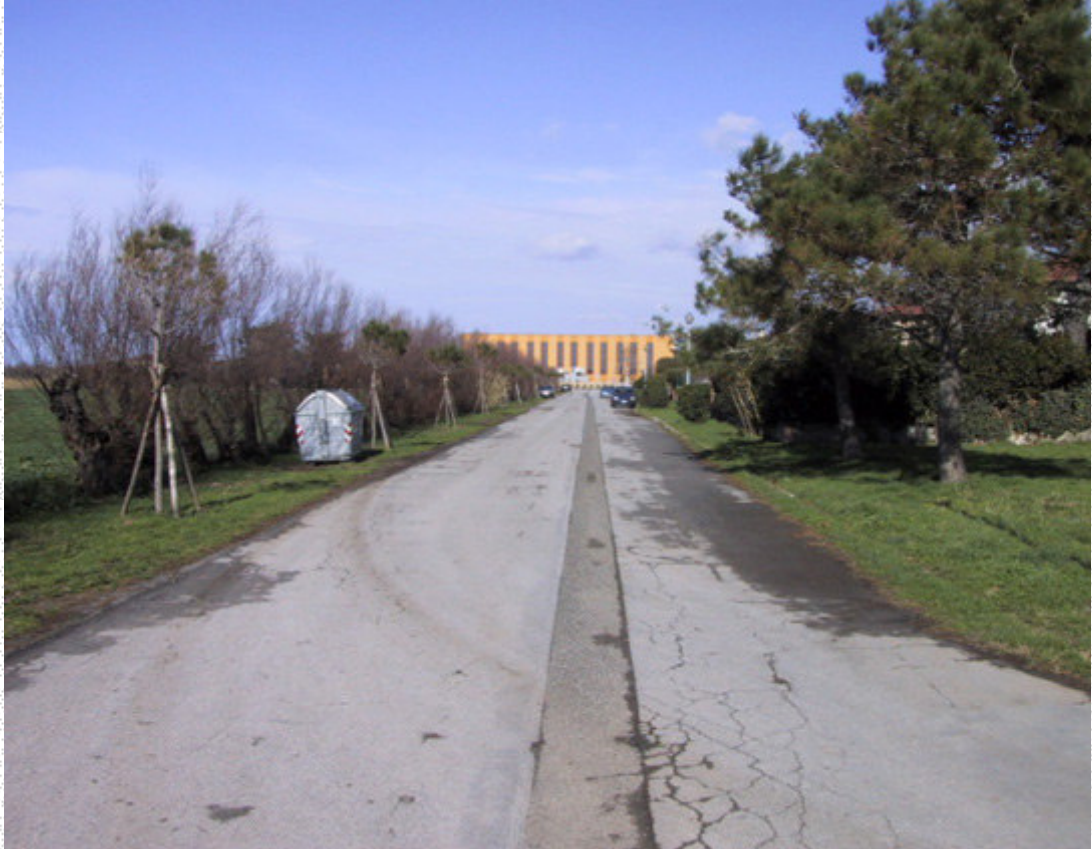
Descrizione strada a doppio senso di circolazione, dalla via Aurelia fino al Circolo Lillatro, con banchine di ampie dimensioni su ambo i lati in terra con alberature, usate come percorsi pedonali, molto transitata nel periodo estivo

Marciapiedi non presenti
