COMUNE DI ROSIGNANO MARITTIMO
(Provincia di Livorno)

**PROGRAMMA DI INTERVENTO
PER L'ABBATTIMENTO
DELLE BARRIERE
ARCHITETTONICHE ED
URBANISTICHE**

Volume II

Schedatura strade (dalla scheda n. 235 alla scheda n. 469)

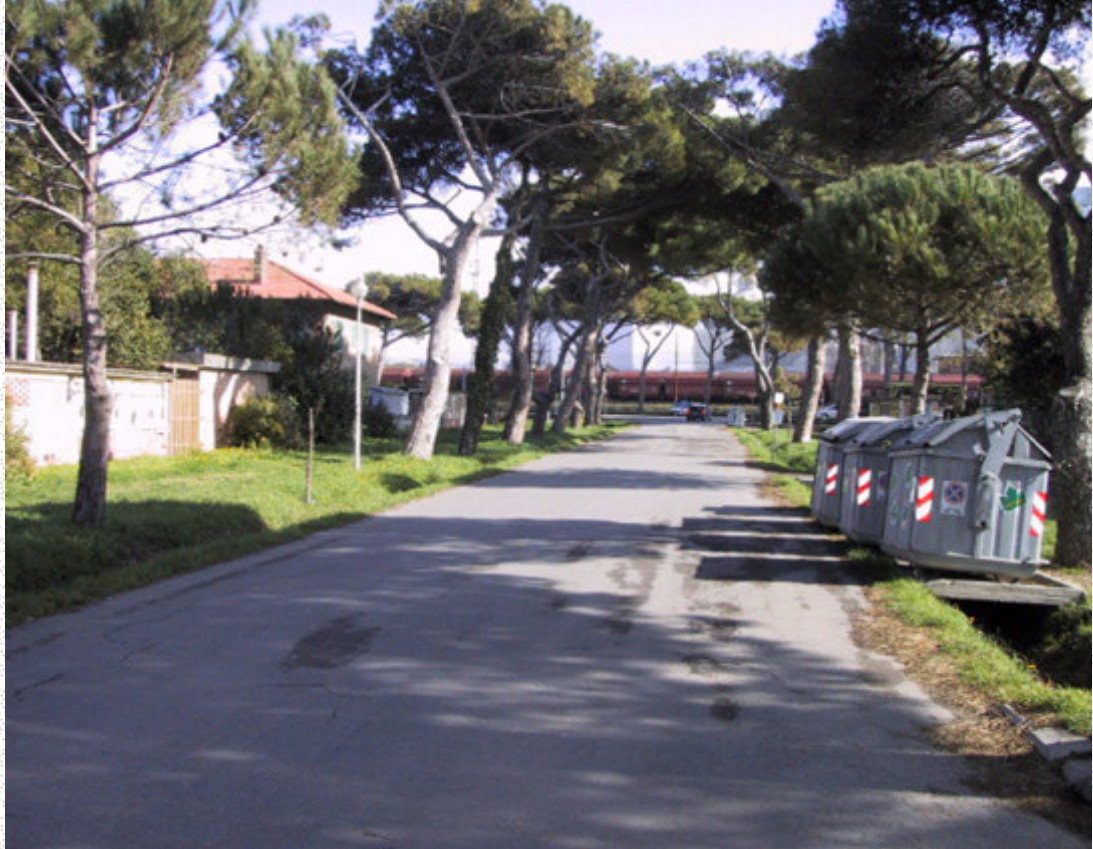
Descrizione strada a doppio senso dalla via Aurelia fino a via V. Veneto, con fossette laterali a cielo aperto e grandi camminamenti in terra battuta ed erba su ambo i lati

Marciapiedi non presenti

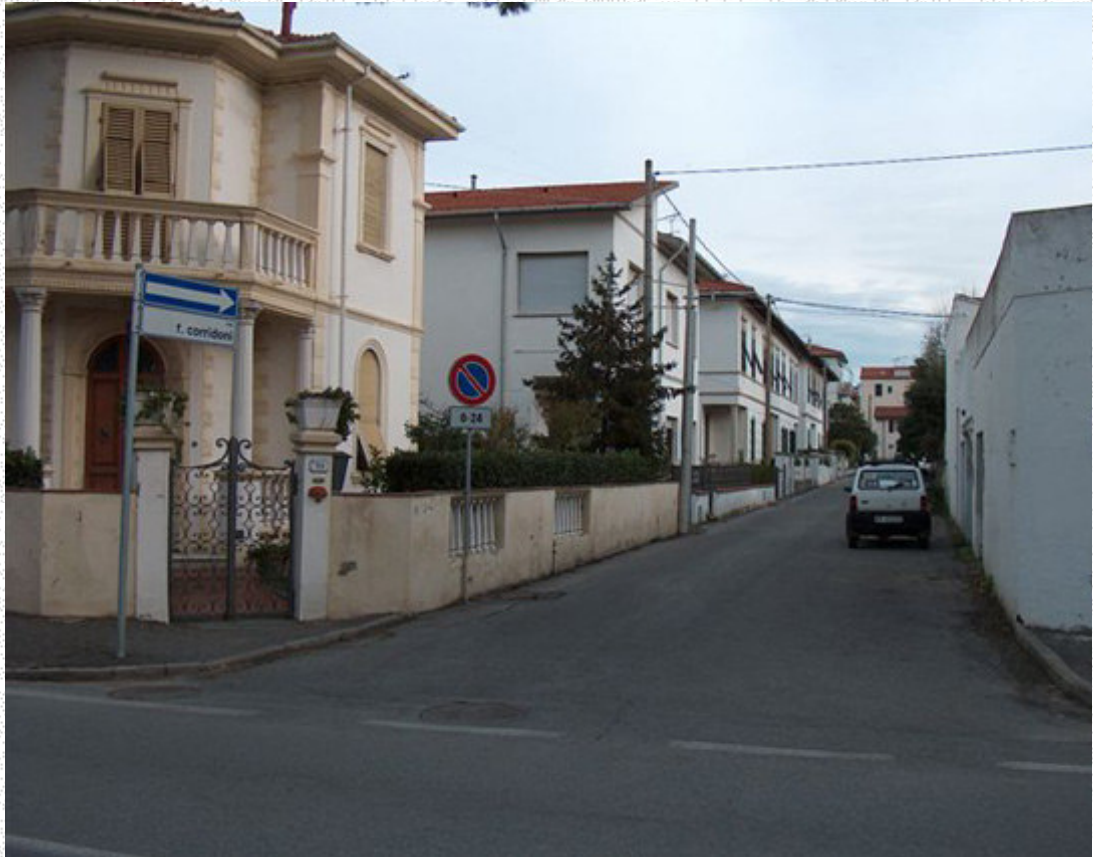
Descrizione strada a senso unico tra via Tripoli e via Pacinotti, con parcheggio auto lato nord

STATO ATTUALE

Marciapiedi non presenti

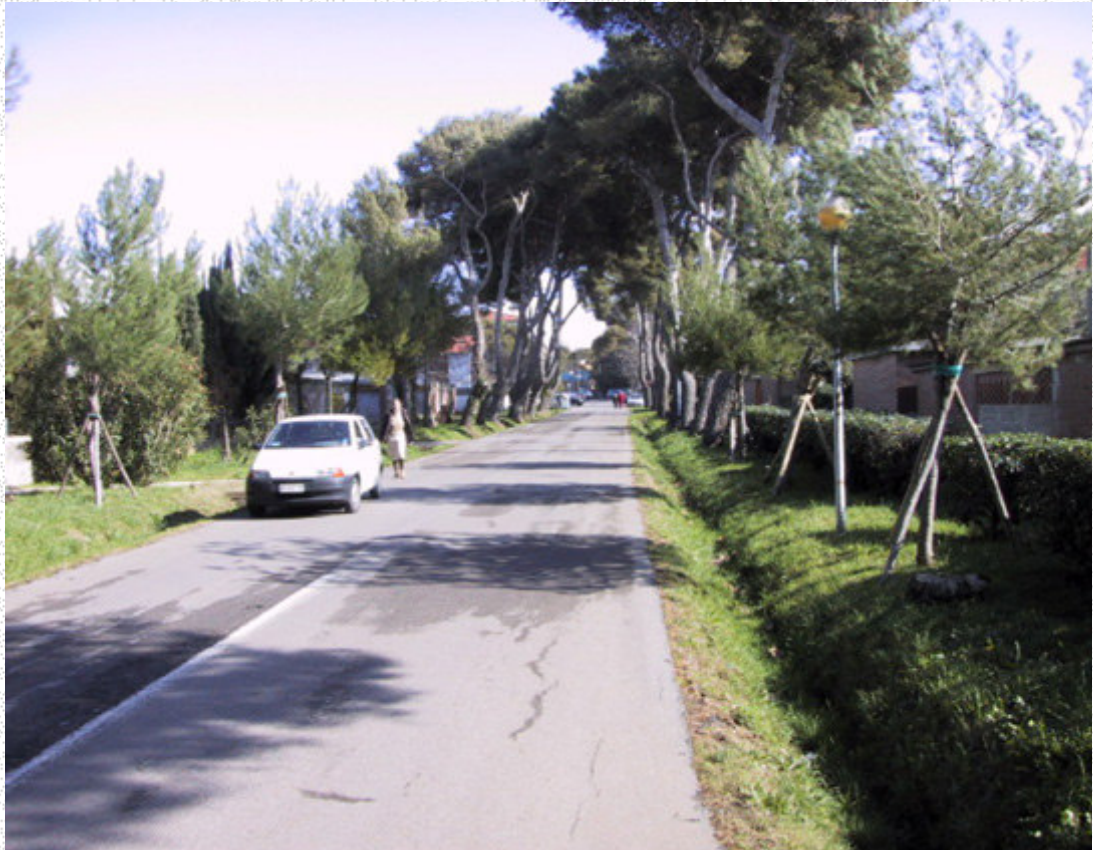
Descrizione strada a senso unico dalla via Aurelia a via Veneto, con fossette laterali a cielo aperto e camminamenti in banchina su ambo i lati

STATO ATTUALE

Marciapiedi non presenti

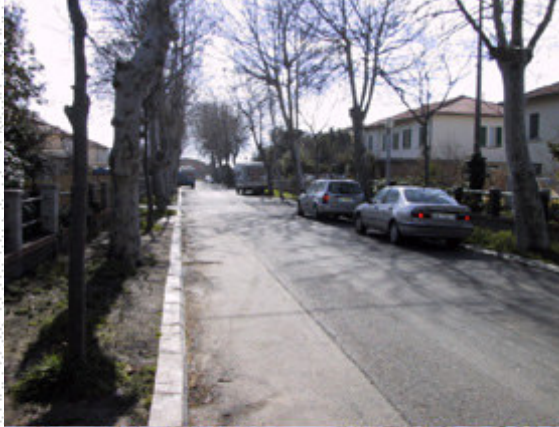
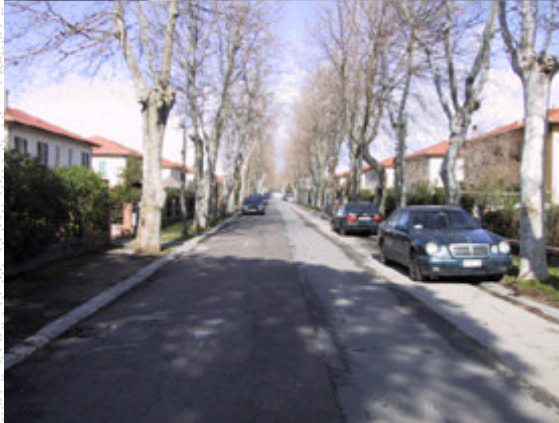
Descrizione strada a doppio senso, con presenza di alberature

Marciapiedi presenti su ambo i lati, ma con le alberature nella parte centrale

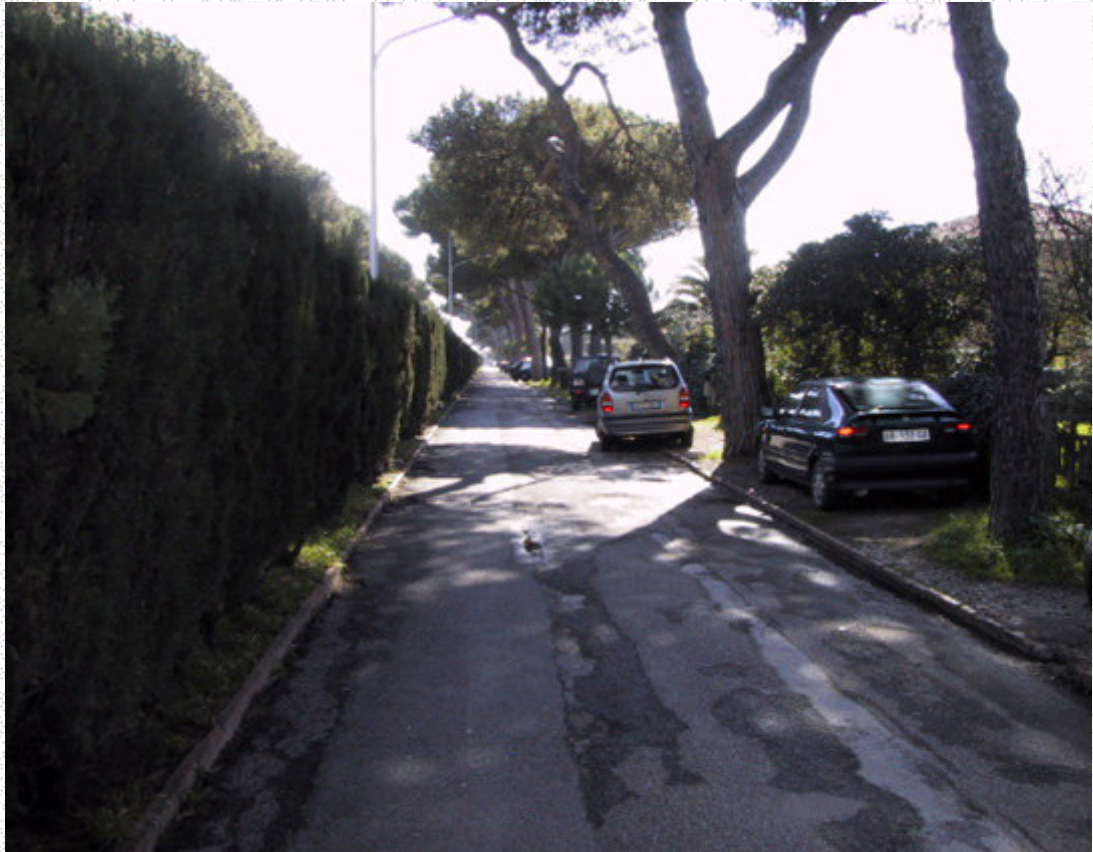
Descrizione strada a senso unico con presenza di alberature

STATO ATTUALE

Marciapiedi marciapiedi presenti lato mare, con presenza al centro di alberature

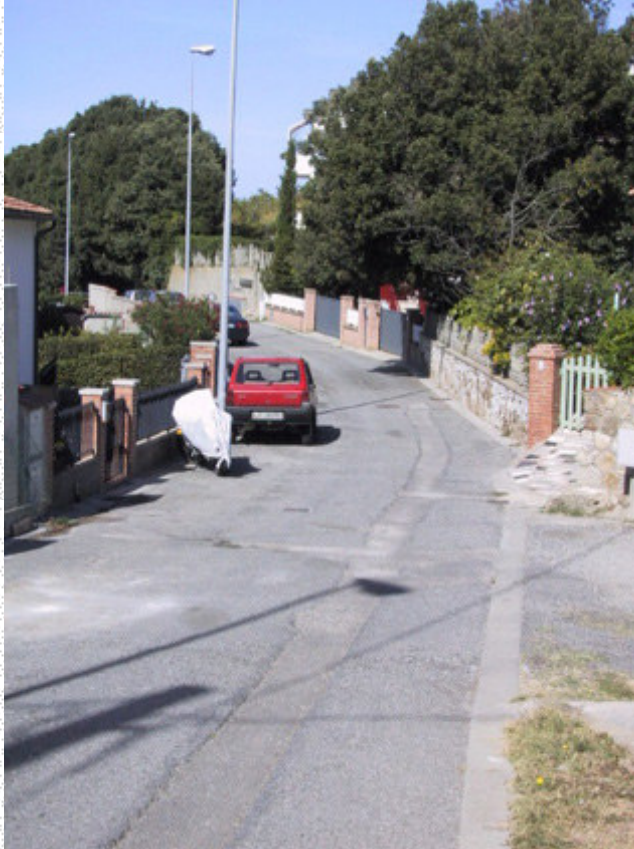
Descrizione strada a doppio senso di circolazione ma a fondo chiuso, con accesso da via Sgarallino

Marciapiedi non presenti

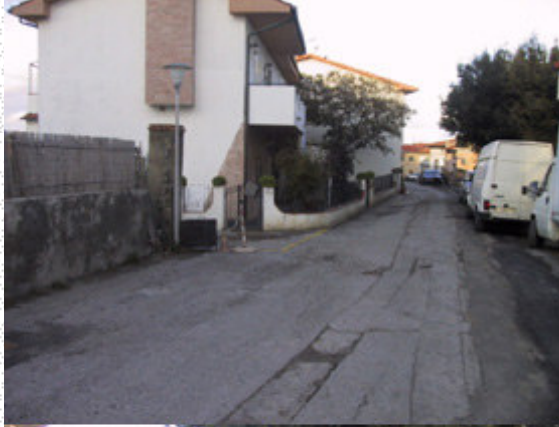
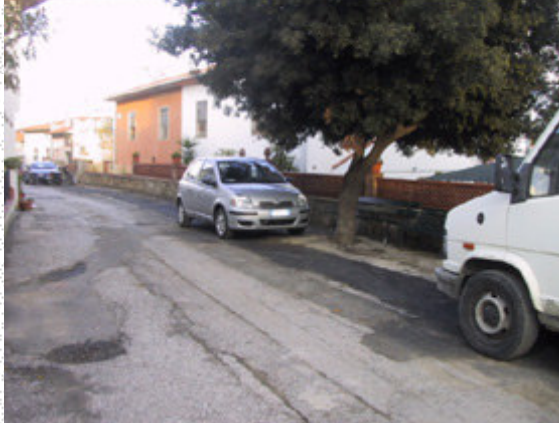
Descrizione strada interna al centro storico, che conduce alla Chiesa ed al Cimitero, a doppio senso ma di larghezza limitata

Marciapiedi non presenti

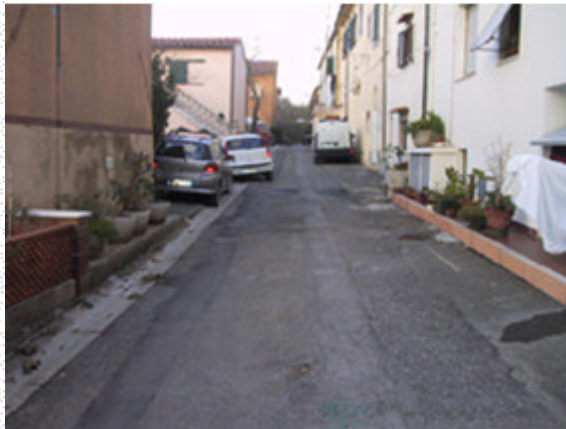
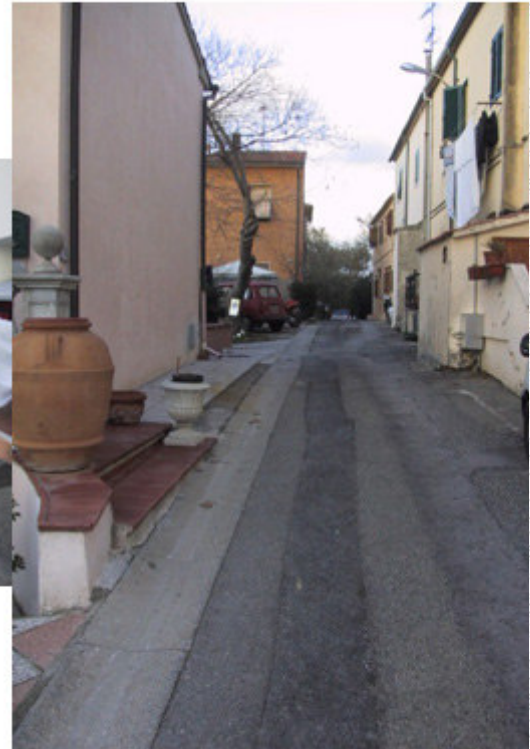
Descrizione strada a senso unico molto stretta, ad esclusivo uso residenziale, con canale di raccolta acque centrale

Marciapiedi sono presenti solo alcuni tratti realizzati dai privati sulla loro proprietà, in materiali diversi e di larghezza inferiore a 90 cm

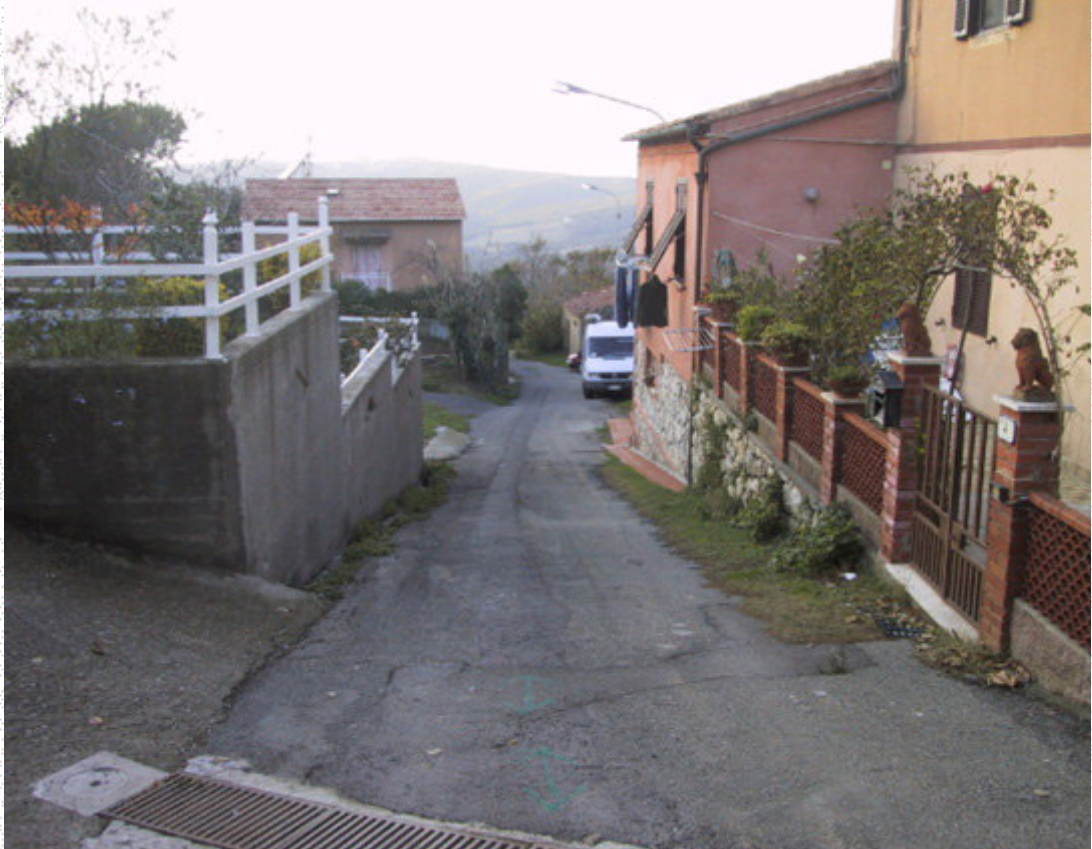
Descrizione strada interna al centro storico, a senso unico, con pendenza longitudinale marcata, ad uso prettamente dei residenti

Marciapiedi non presenti

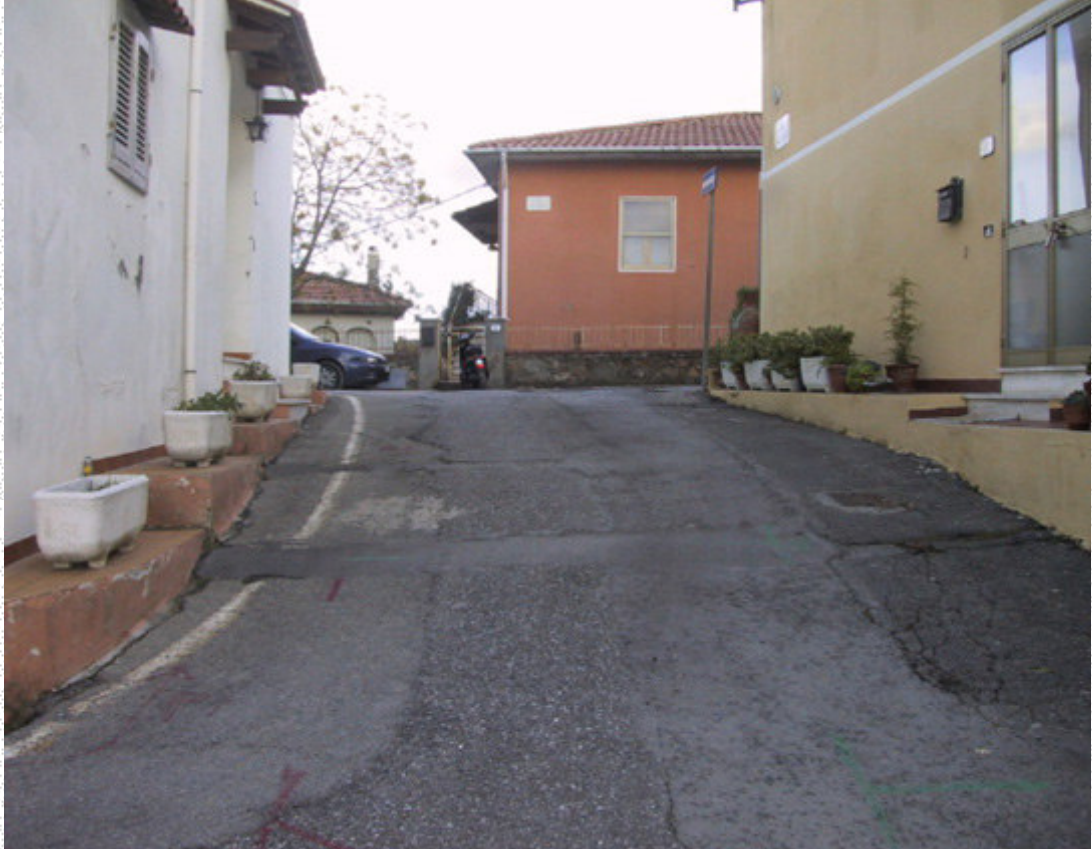
Descrizione strada residenziale a doppio senso di circolazione, molto stretta e con una marcata pendenza longitudinale

Marciapiedi non presenti

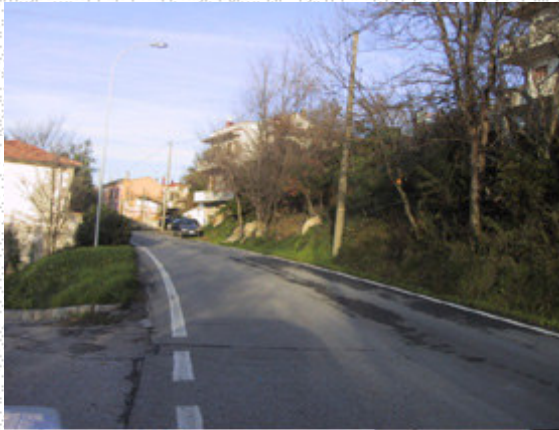
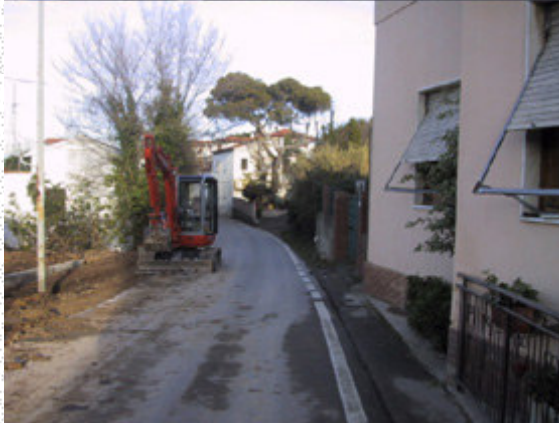
Descrizione strada di collegamento a doppio senso, che prosegue fino a Gabbro

Marciapiedi in fase di realizzazione un primo lotto di marciapiedi

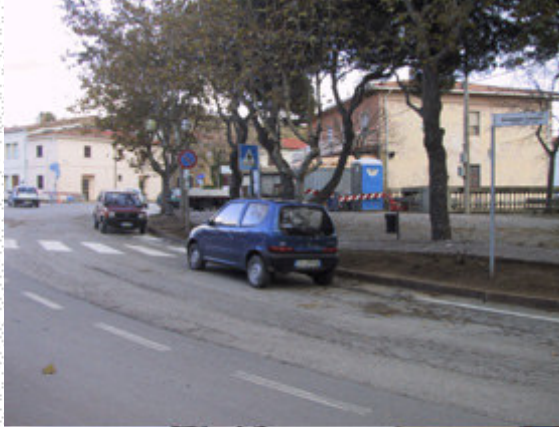
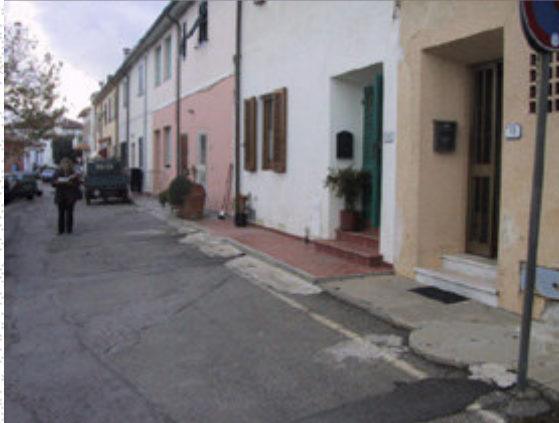
Descrizione piazza principale del paese, in parte recentemente sistemata con nuovi marciapiedi e pubblica illuminazione, ed in parte ancora da adeguare; una parte della piazza si trova ad un livello superiore, e ci sono 2 scalinate che la collegano alla strada

Marciapiedi sono presenti tratti diversi di marciapiedi, alcuni a norma, di recente realizzazione, ed altri no

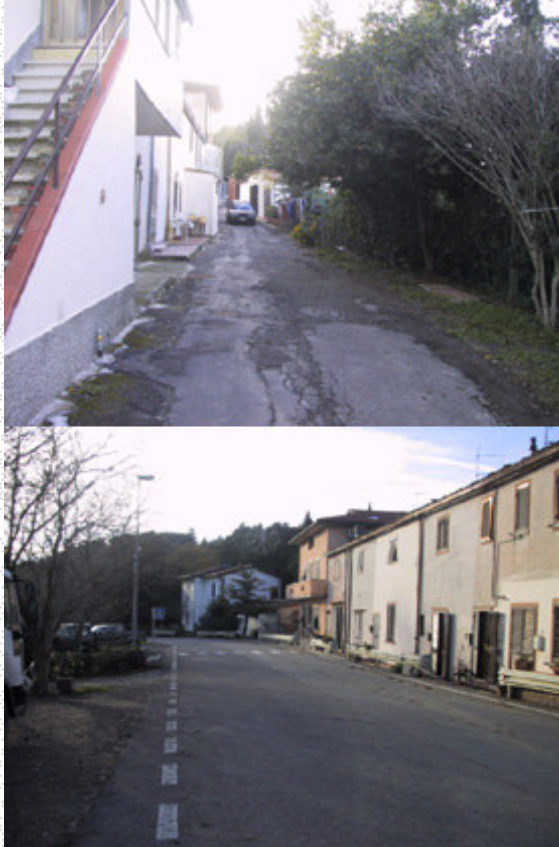
Descrizione località fuori dal centro abitato, posta su via del Vaiolo, e composta da un piccolo gruppo di case

Marciapiedi è presente solo un piccolo tratto di marciapiedi in proprietà privata

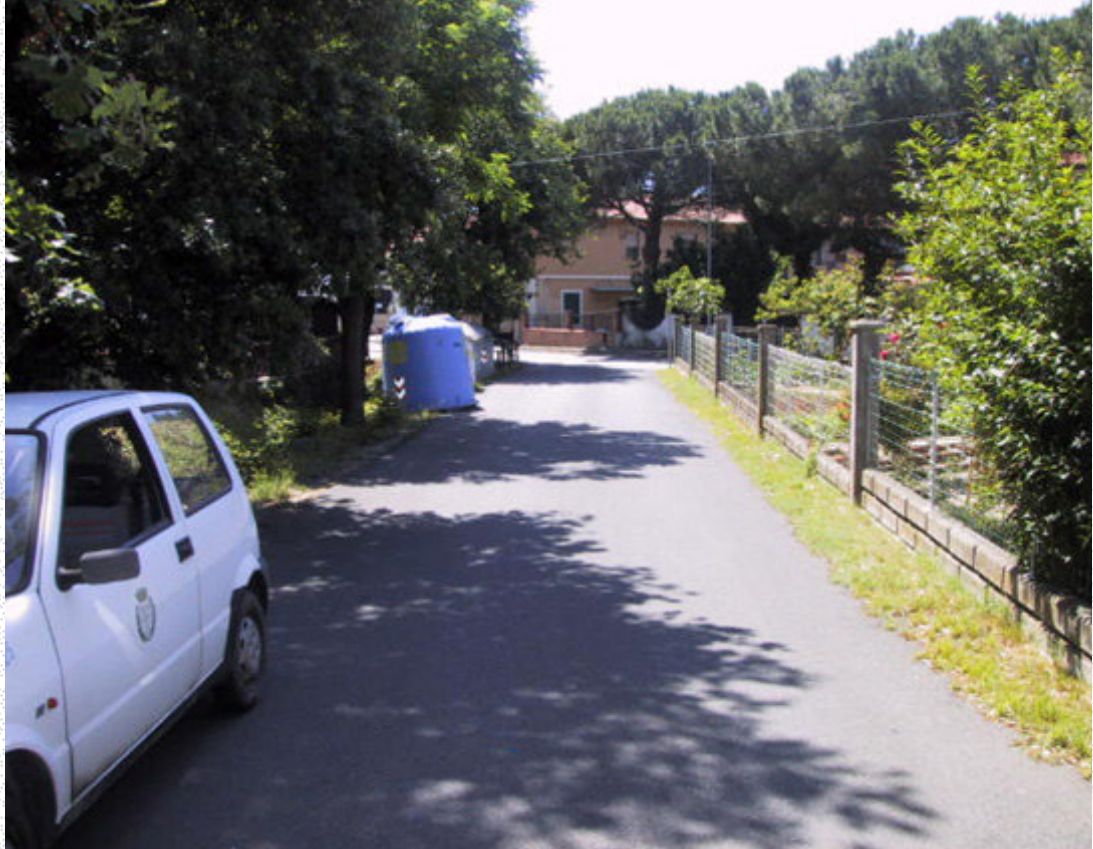
Descrizione strada a senso unico, ad uso prettamente residenziale, molto stretta, con presenza di fosso laterale e cielo aperto

Marciapiedi non presenti

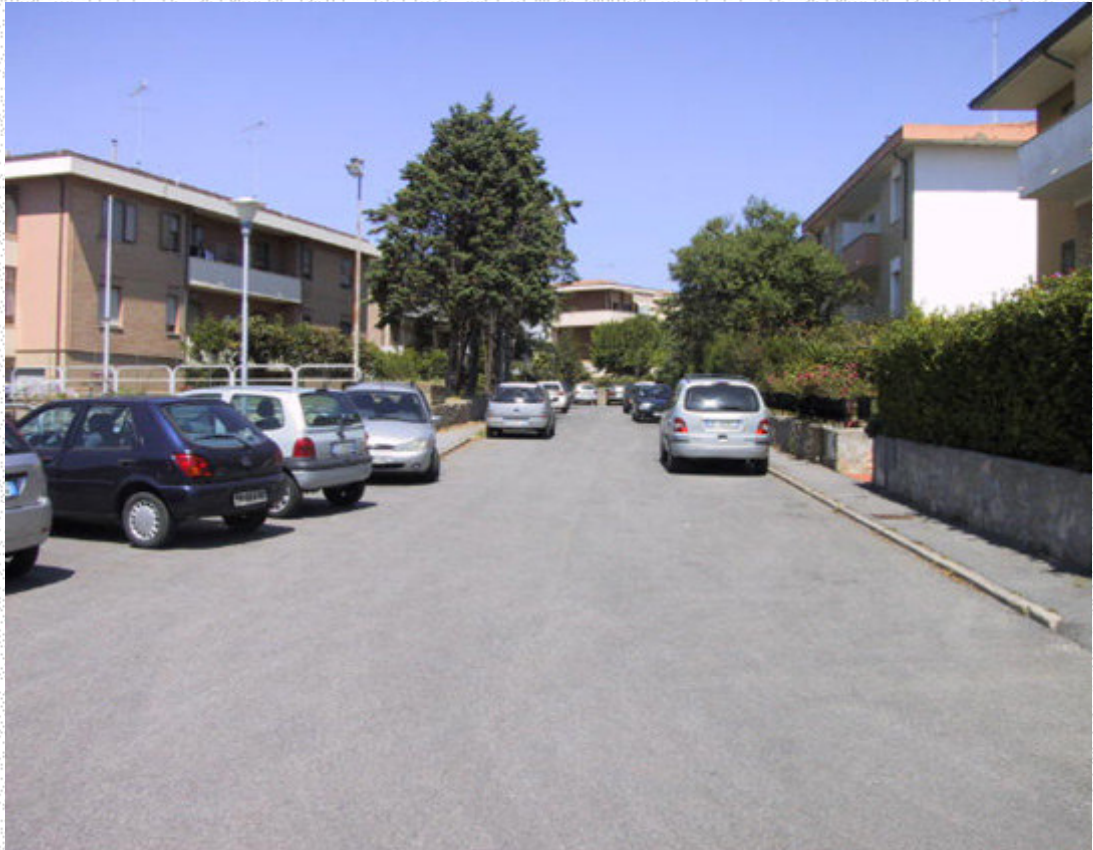
Descrizione strada a fondo chiuso, ad uso esclusivo dei residenti

STATO ATTUALE

Marciapiedi presenti marciapiedi di larghezza variabile, da 1,90 a 1,20 metri

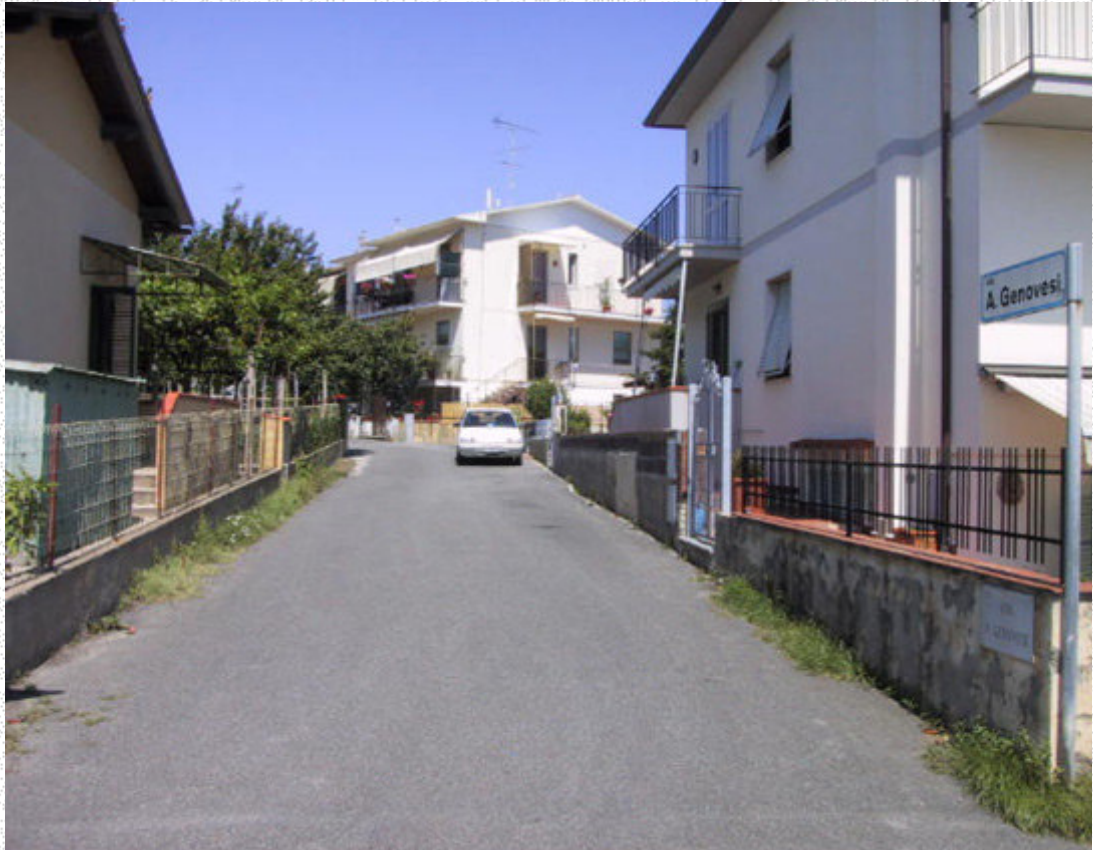
STATO ATTUALE

Marciapiedi non presenti

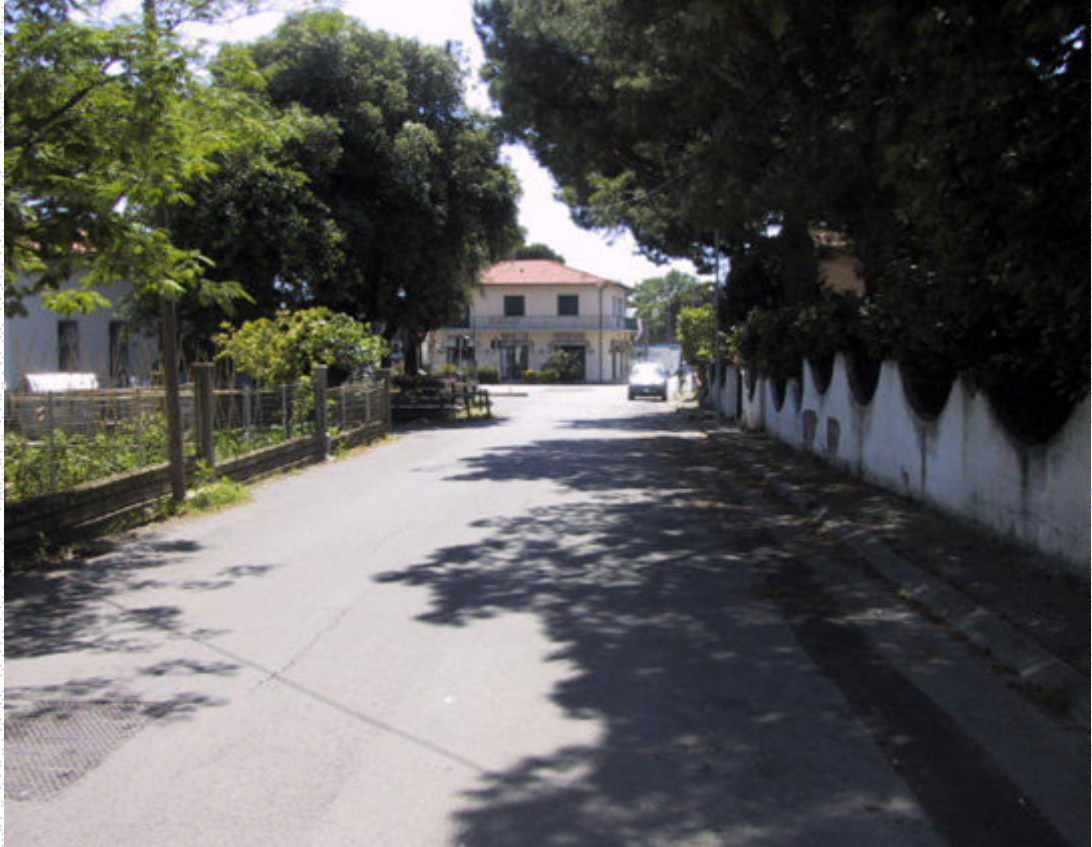
Descrizione strada a doppio senso di marcia, abbastanza ampia, ad uso dei frontisti residenti

Marciapiedi presenti marciapiedi di larghezza variabile, da 1,00 a 1,70 metri, in alcuni tratti solo su un lato

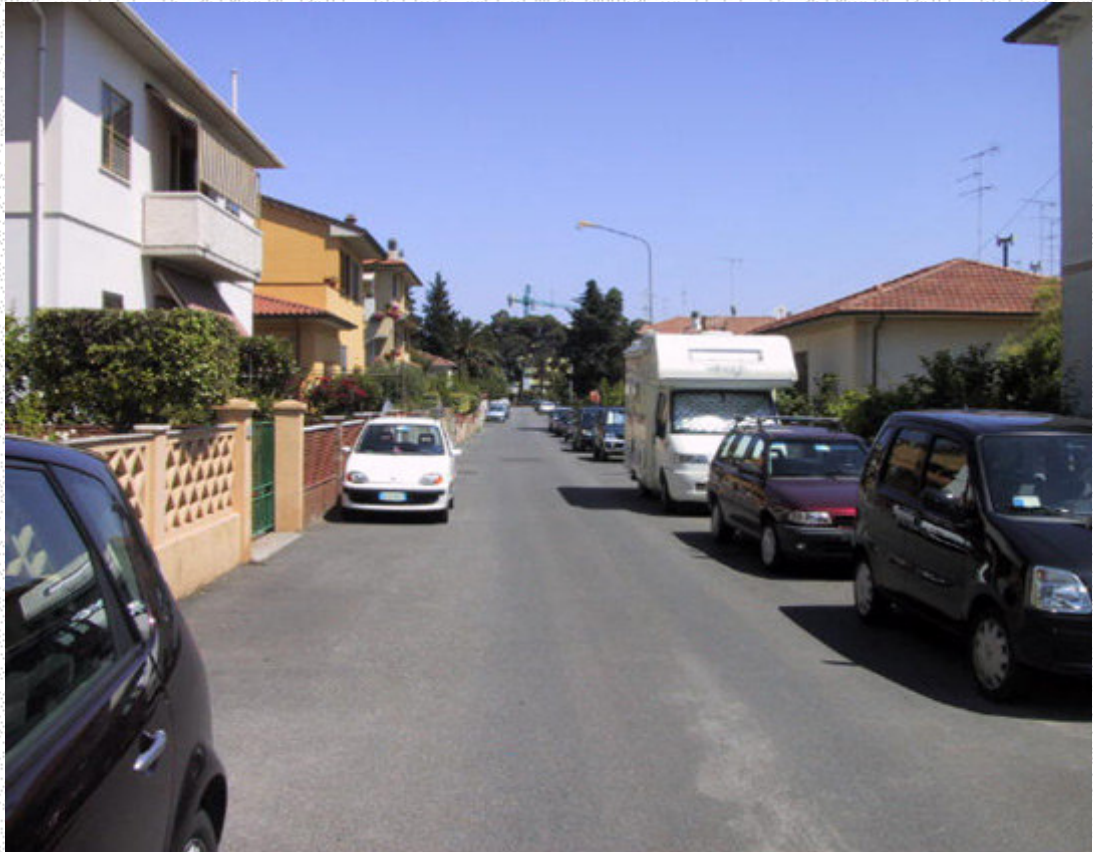
STATO ATTUALE

Marciapiedi presenti solo su un lato, di larghezza 1,00 metro

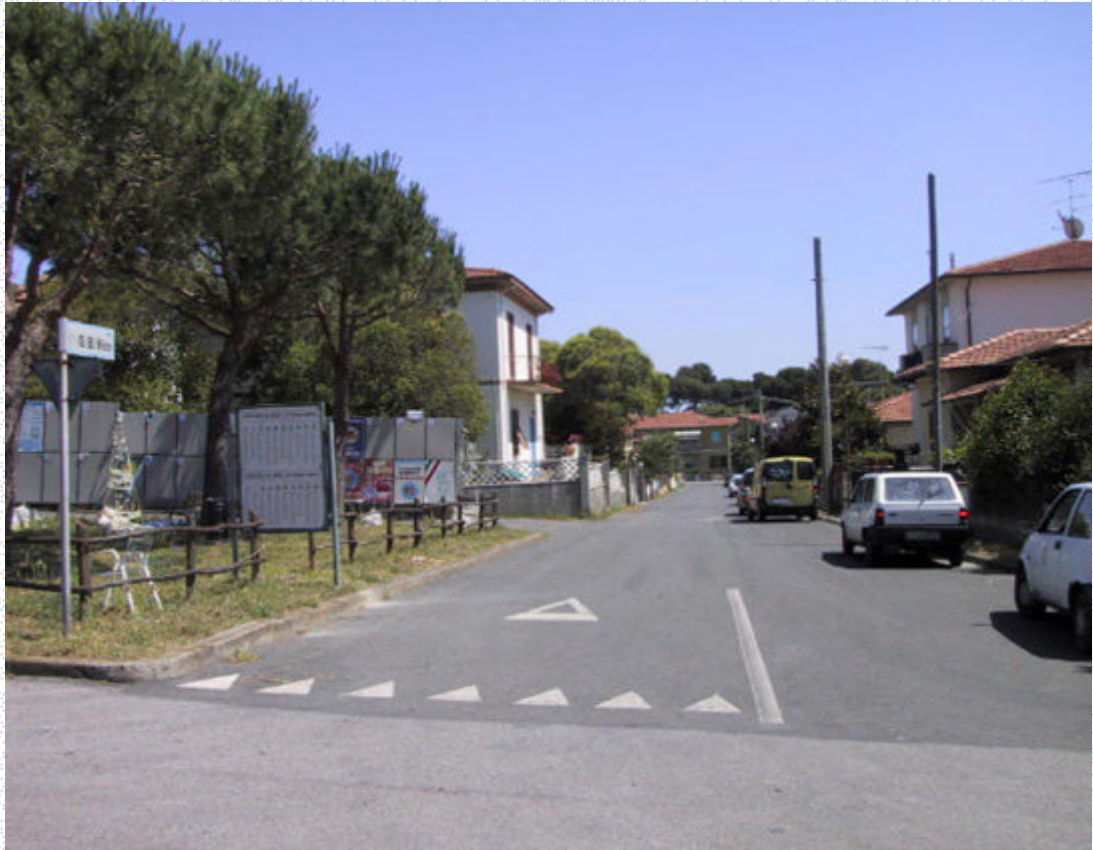
STATO ATTUALE

Marciapiedi presenti solo su un lato, di larghezza 1,00 metro

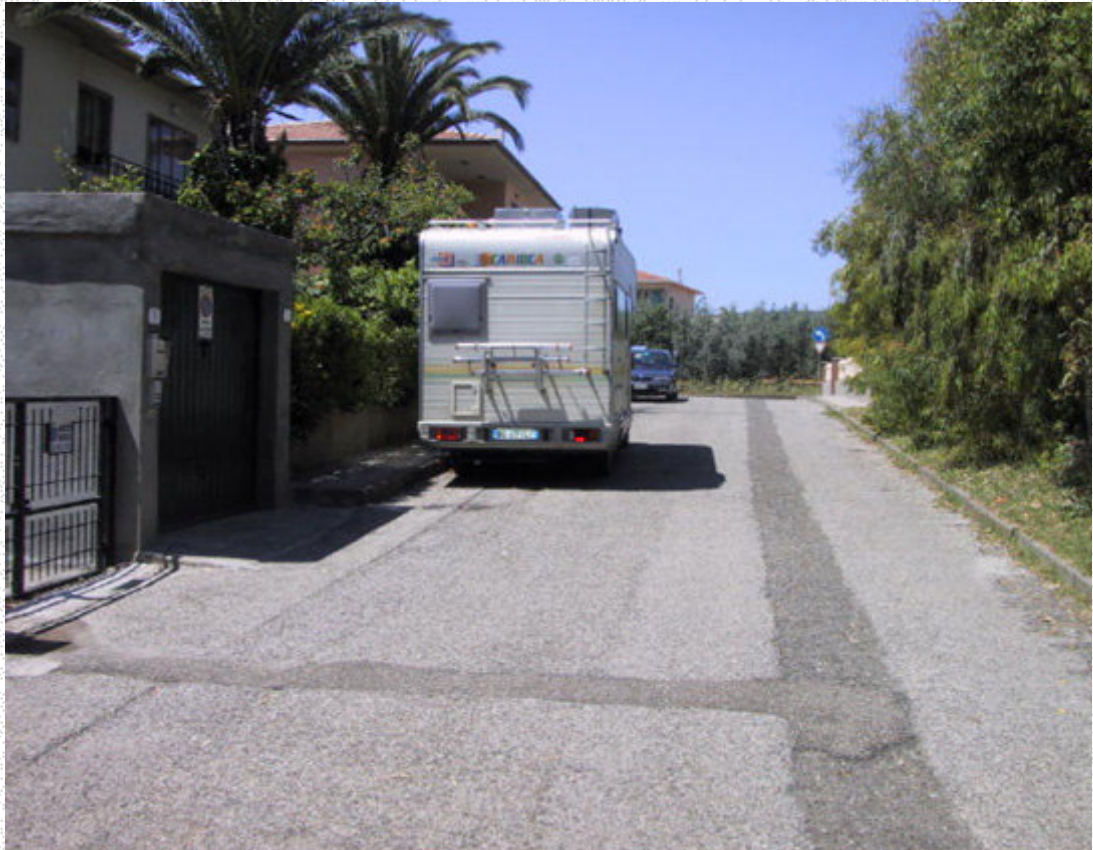
STATO ATTUALE

Marciapiedi marciapiedi presenti solo a tratti

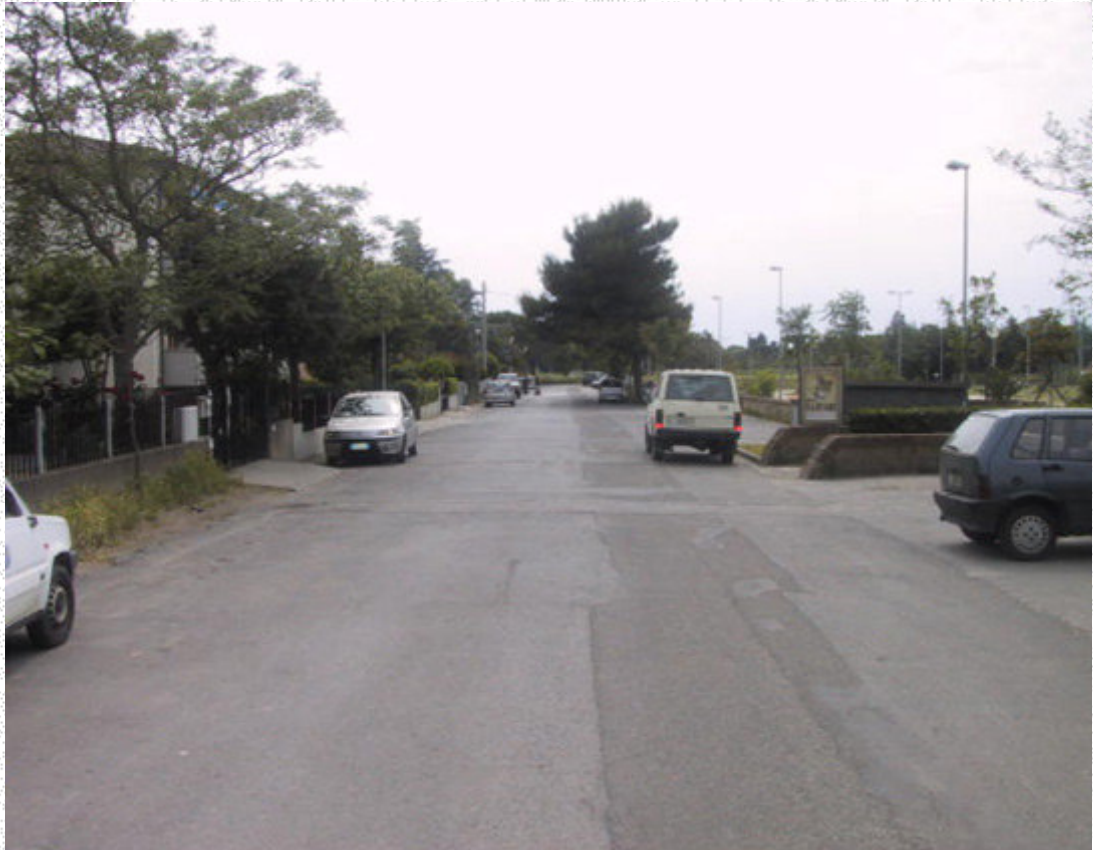
STATO ATTUALE

Marciapiedi non presenti

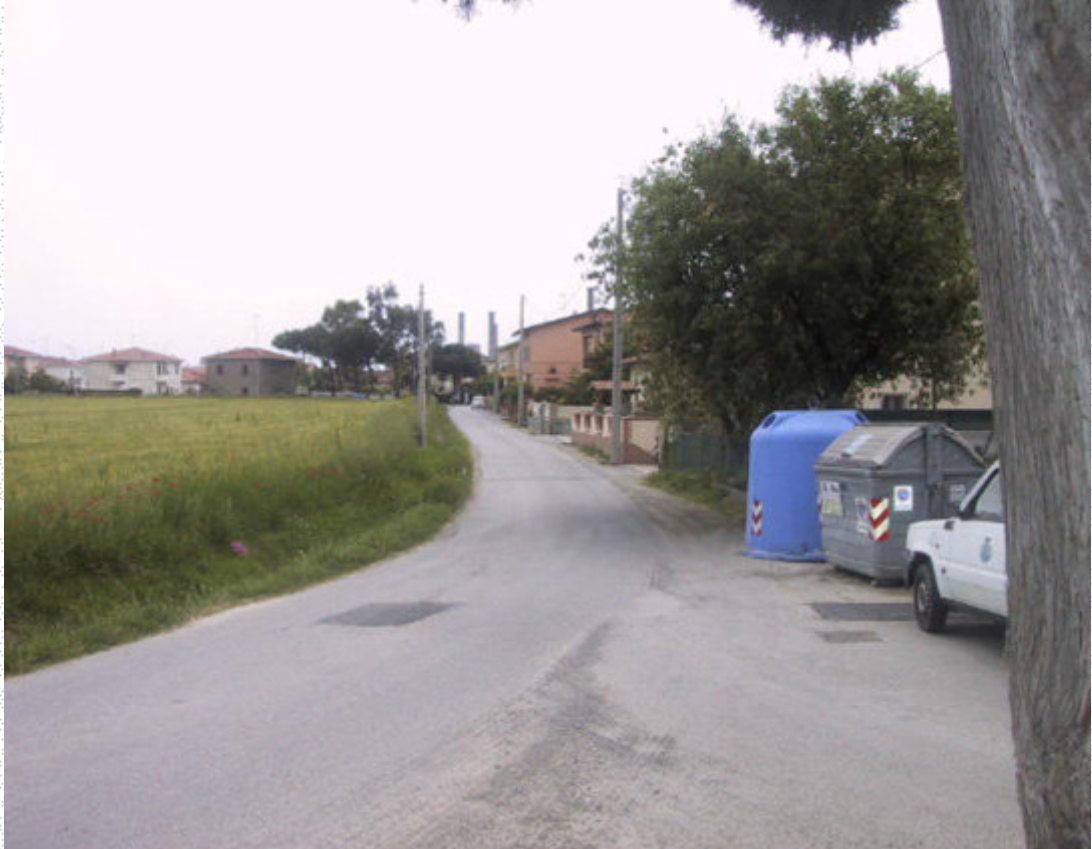
Descrizione strada a doppio senso di marcia, piuttosto stretta, ad uso dei residenti frontisti

Marciapiedi non presenti

Marciapiedi: difficoltosa la realizzazione di marciapiedi di larghezza adeguata; possibile forse su un lato però tombando la fossetta laterale

Attraver. pedonali: non necessari, vista la destinazione residenziale

Pavimentaz.: da realizzare pavimentazione uniforme dei marciapiedi, con materiali analoghi a quelli della zona

Strade.int carr: da realizzare con scivoli a raso in corrispondenza degli accessi privati

Grado di accessibilità: **DA ADEGUARE QUASI PER INTERO**

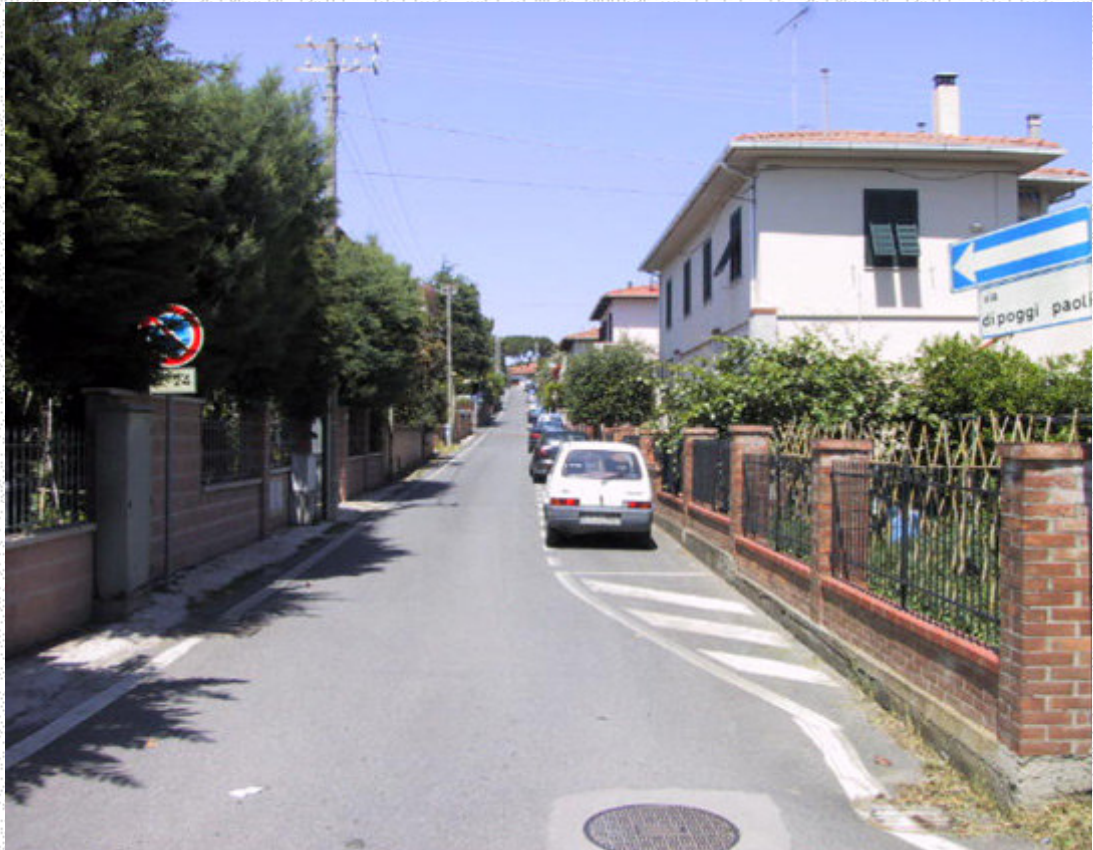
STATO ATTUALE

Marciapiedi non presenti

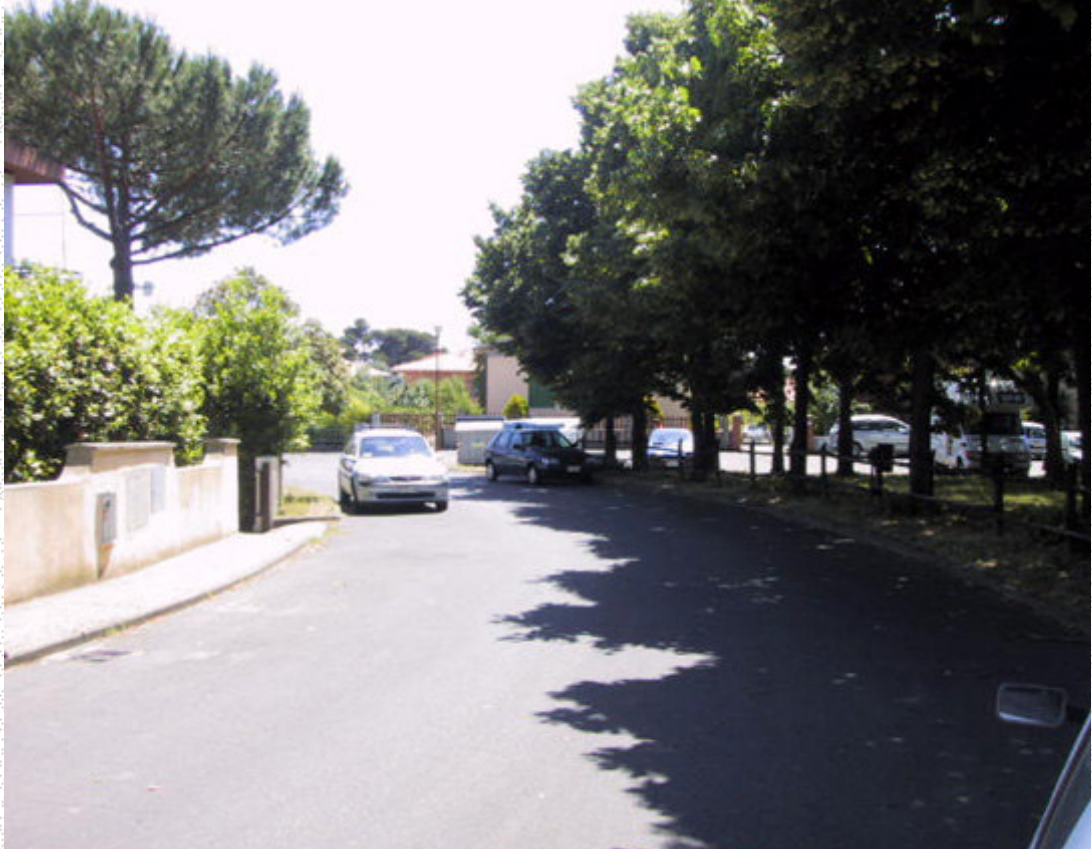
Scheda 386S

Descrizione strada a doppio senso di marcia, abbastanza ampia, ad uso dei frontisti residenti

Marciapiedi presenti marciapiedi a tratti, di larghezza variabile, da 0,90 a 1,00 metro

Attraver. pedonali: non presenti

Pavimentaz. pavimentazione marciapiedi in cemento

Strade.int carr: presenti con scalini

Marciapiedi: da adeguare la larghezza dei marciapiedi esistenti, realizzandoli anche nei tratti mancanti

Attraver. pedonali: da realizzare con adeguati scivoli a raso e segnaletica

Pavimentaz.: da realizzare pavimentazione uniforme dei marciapiedi, con materiali analoghi a quelli della zona

Strade.int carr: da realizzare con scivoli a raso in corrispondenza degli accessi privati

Grado di accessibilità: **INADEGUATA**

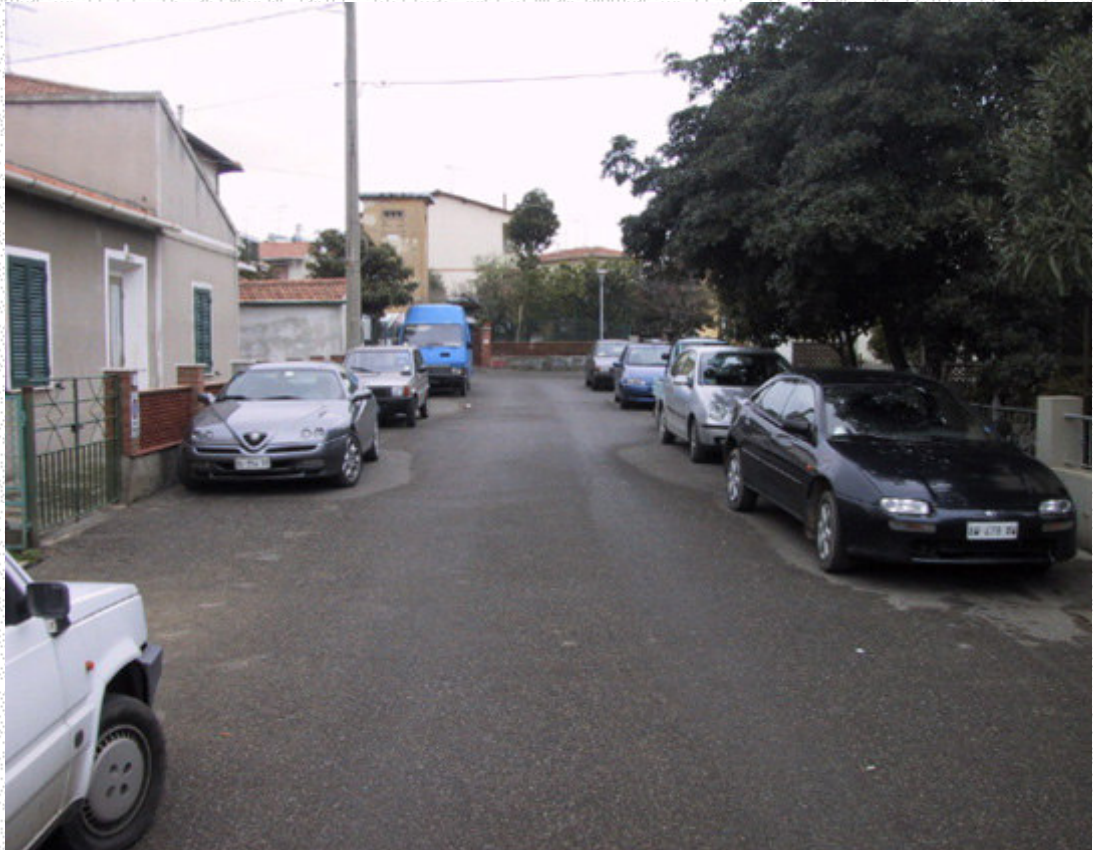
Scheda 3875

Descrizione strada a doppio senso di circolazione, traversa di via delle Pescine

Marciapiedi non presenti

Attraver. pedonali: non presenti

Marciapiedi: possibile la realizzazione di marciapiedi di larghezza adeguata almeno su un lato

Attraver. pedonali: da realizzare con adeguati scivoli a raso e segnaletica

Pavimentaz.: da realizzare pavimentazione uniforme dei marciapiedi, con materiali analoghi a quelli della zona

Strade.int carr: da realizzare con scivoli a raso in corrispondenza degli accessi privati

Grado di accessibilità: INADEGUATA

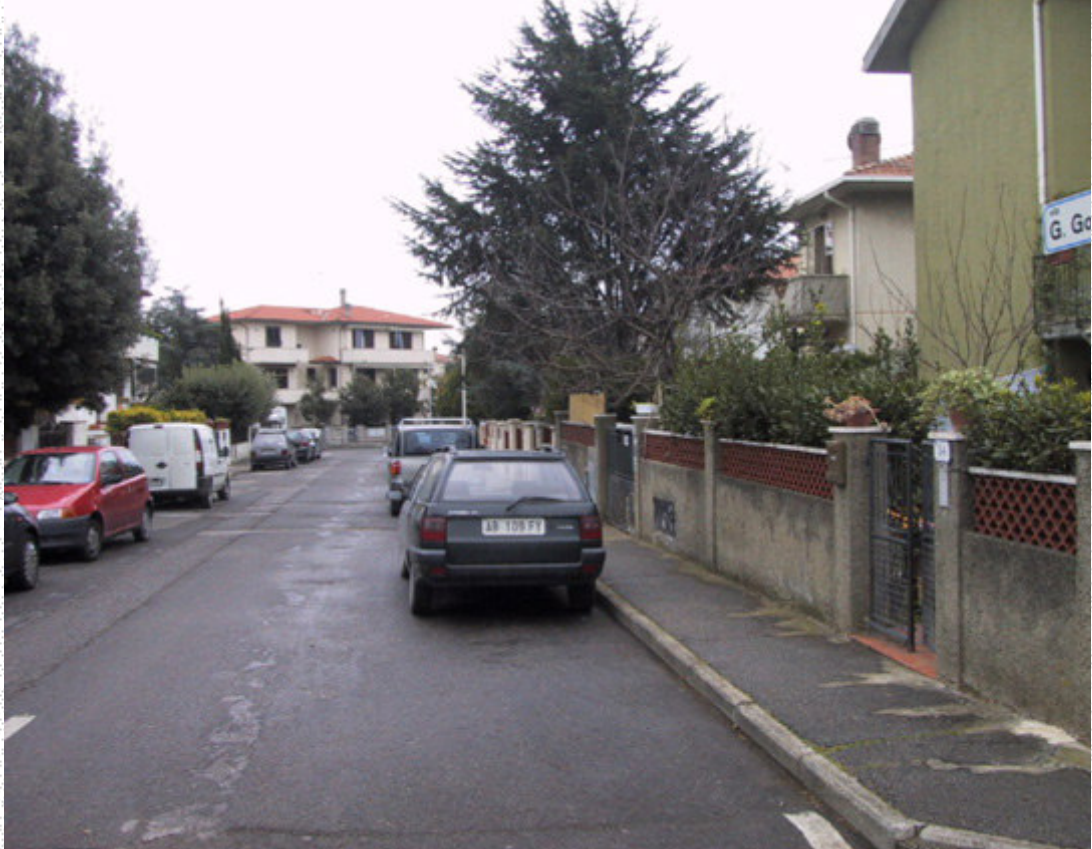
Scheda 3885

Descrizione strada a doppio senso di circolazione, di cui un tratto a fondo chiuso

Marciapiedi presenti su ambo i lati

Attraver. pedonali: non presenti

Pavimentaz. pavimentazione in asfalto

Strade.int carr: presenti con scalini

Marciapiedi: larghezza già adeguata

Attraver. pedonali: da realizzare con adeguati scivoli a raso e segnaletica

Pavimentaz.: da realizzare pavimentazione uniforme dei marciapiedi, con materiali analoghi a quelli della zona

Strade.int carr: da realizzare con scivoli a raso in corrispondenza degli accessi privati

Grado di accessibilità: **DA ADEGUARE QUASI PER INTERO**
