COMUNE DI ROSIGNANO MARITTIMO
(Provincia di Livorno)

**PROGRAMMA DI INTERVENTO
PER L'ABBATTIMENTO
DELLE BARRIERE
ARCHITETTONICHE ED
URBANISTICHE**

Volume II

Schedatura strade (dalla scheda n. 235 alla scheda n. 469)

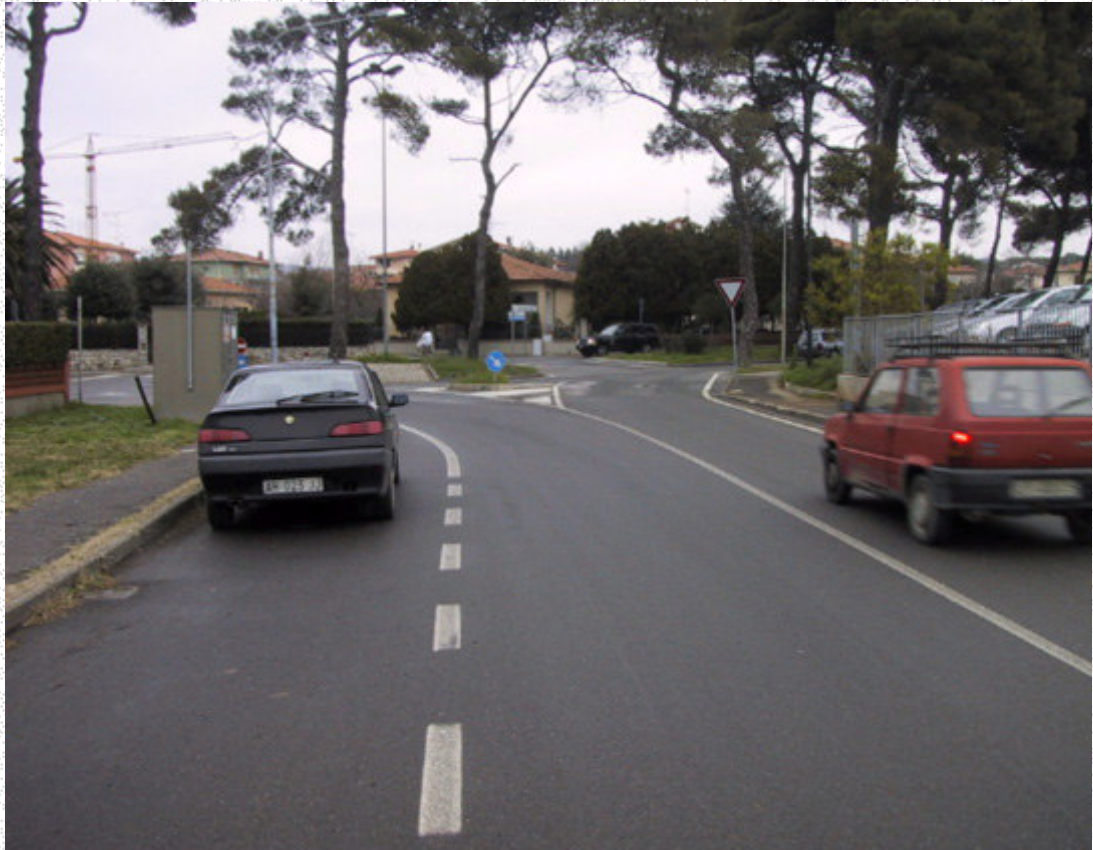
Scheda 389S

Descrizione strada a doppio senso di circolazione che dalla rotatoria presso centro commerciale Conad va verso loc. Le Pescine

Marciapiedi presenti su ambo i lati

Attraver. pedonali: non presenti

Pavimentaz. pavimentazione in asfalto

Strade.int carr: presenti con scalini

Marciapiedi: larghezza già adeguata

Attraver. pedonali: da realizzare con adeguati scivoli a raso e segnaletica

Pavimentaz.: da realizzare pavimentazione uniforme dei marciapiedi, con materiali analoghi a quelli della zona

Strade.int carr: da realizzare con scivoli a raso in corrispondenza degli accessi privati

Grado di accessibilità: **DA ADEGUARE QUASI PER INTERO**

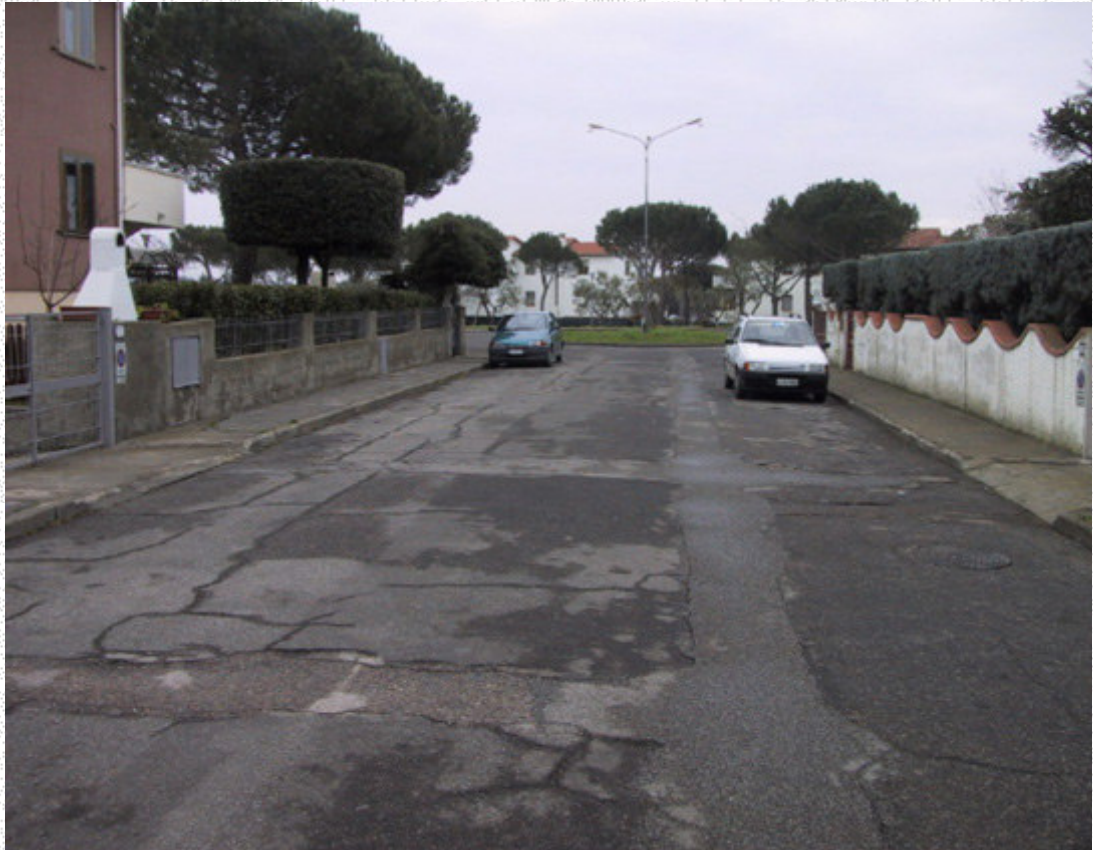
Scheda 3905

Descrizione strada a doppio senso di circolazione che da via Gozzano prosegue verso parco pubblico

Marciapiedi presenti su ambo i lati

Attraver. pedonali: non presenti

Pavimentaz. pavimentazione in asfalto

Strade.int carr: presenti con scalini

Marciapiedi: larghezza già adeguata

Attraver. pedonali: da realizzare con adeguati scivoli a raso e segnaletica

Pavimentaz.: da realizzare pavimentazione uniforme dei marciapiedi, con materiali analoghi a quelli della zona

Strade.int carr: da realizzare con scivoli a raso in corrispondenza degli accessi privati

Grado di accessibilità: **DA ADEGUARE QUASI PER INTERO**

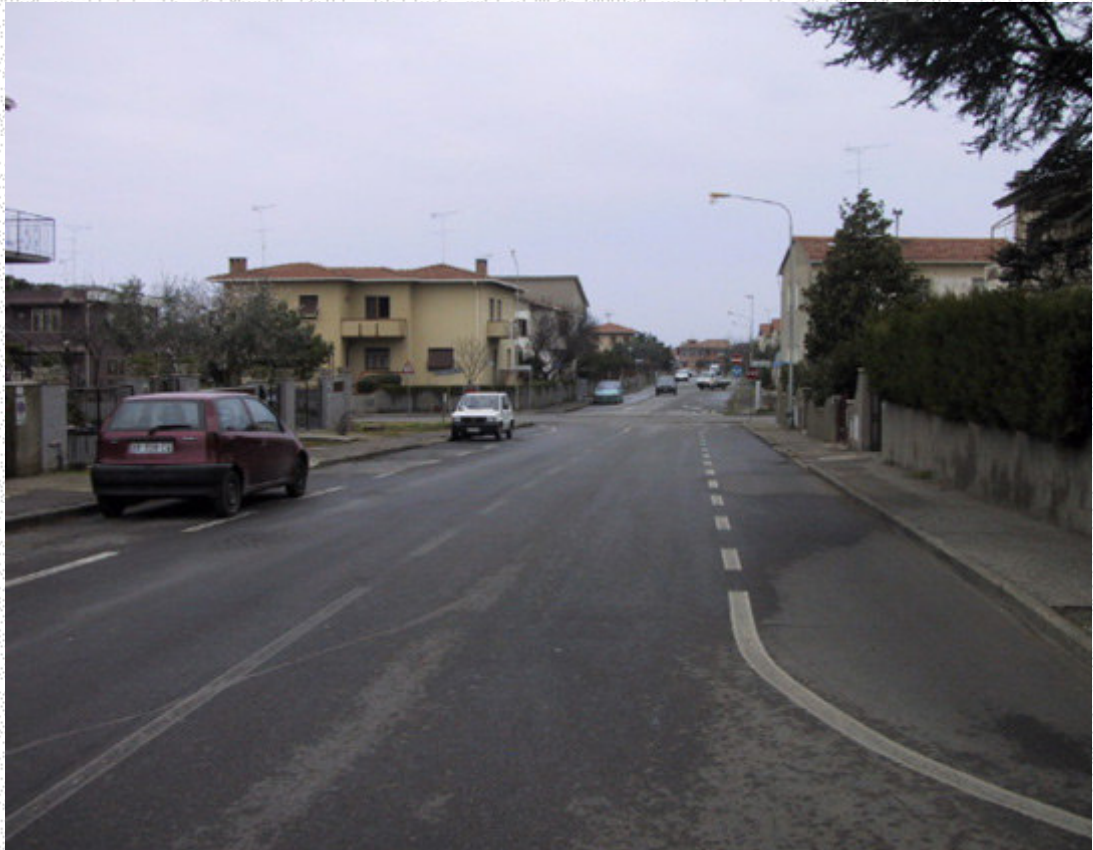
Scheda 3915

Descrizione strada a doppio senso di circolazione che da via Di Giacomo prosegue verso Loc. Le Piscine

Marciapiedi presenti su ambo i lati

Attraver. pedonali: non presenti

Pavimentaz. pavimentazione in asfalto

Strade.int carr: presenti con scalini

Marciapiedi: larghezza già adeguata

Attraver. pedonali: da realizzare con adeguati scivoli a raso e segnaletica

Pavimentaz.: da realizzare pavimentazione uniforme dei marciapiedi, con materiali analoghi a quelli della zona

Strade.int carr: da realizzare con scivoli a raso in corrispondenza degli accessi privati

Grado di accessibilità: **DA ADEGUARE QUASI PER INTERO**

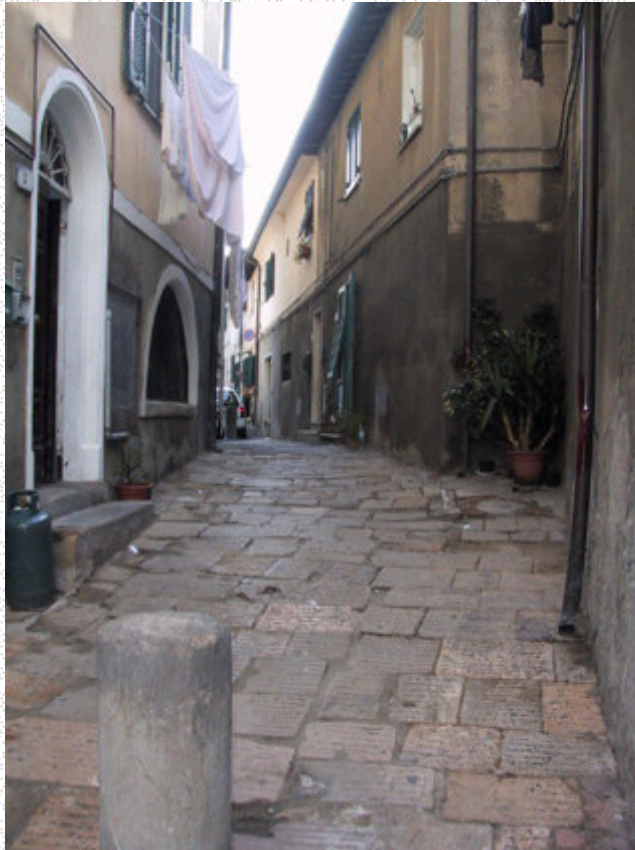
Scheda 3925

Descrizione strada nel centro storico, molto stretta, a circolazione pedonale

Marciapiedi non presenti

Attraver. pedonali: non presenti

Pavimentaz. pavimentazione in bozze di pietra

Strade.int carr: non presenti

Marciapiedi: non necessaria la realizzazione, visto che trattasi già di viabilità pedonale

Grado di accessibilità: INADEGUATA

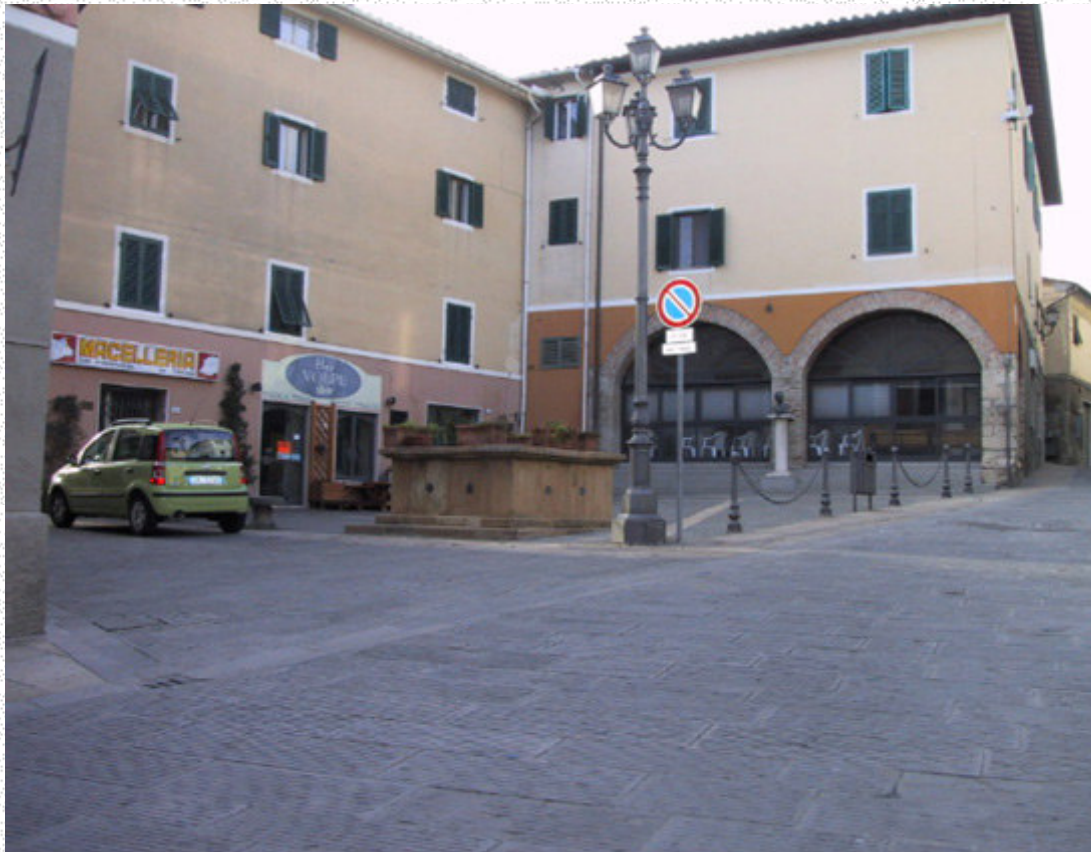
STATO ATTUALE

Marciapiedi presenti realizzati a raso viste le limitate dimensioni della carreggiata, delimitati da una zanella in pietra

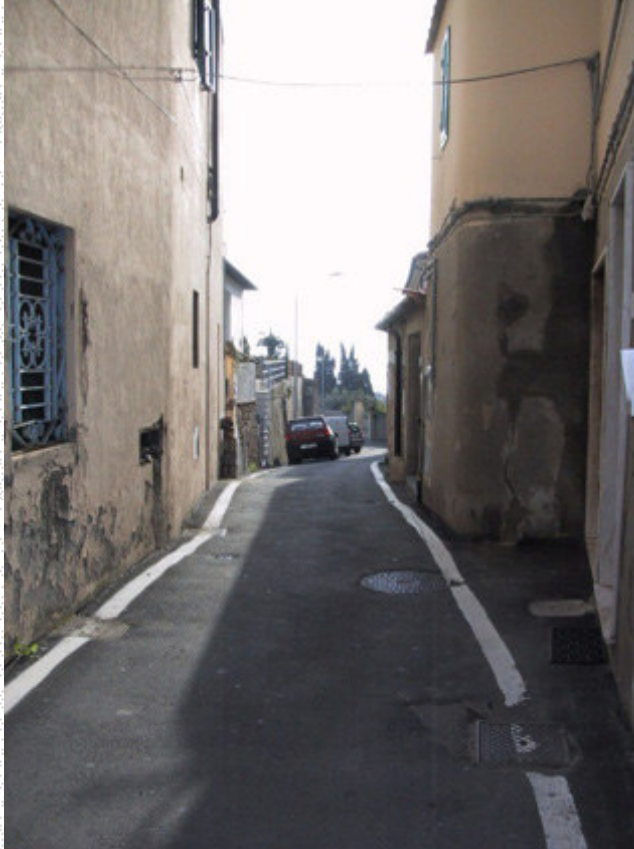
Descrizione strada nel centro storico, prettamente residenziale, molto stretta e con una marcata pendenza longitudinale

Marciapiedi non presenti

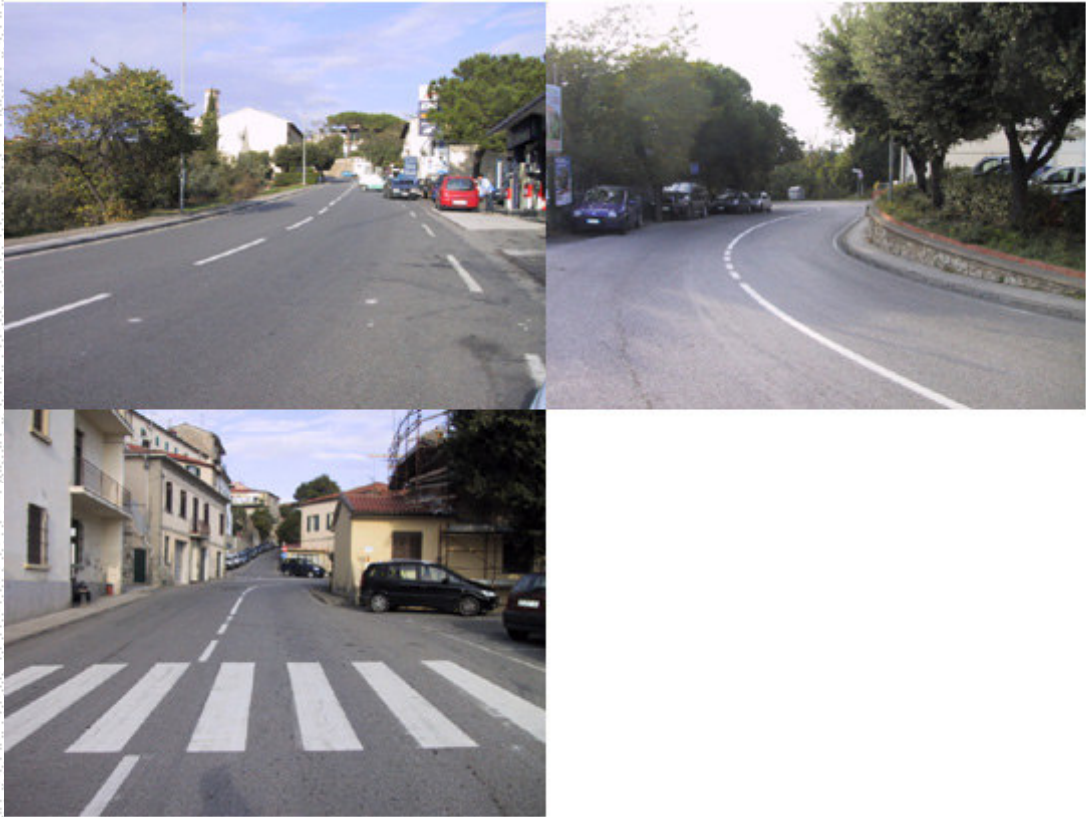
Descrizione strada di accesso al paese, di transito, in parte a doppio senso ed in parte a senso unico; asfaltata

Marciapiedi presenti in alcuni tratti, ma realizzati con materiali diversi e di dimensioni diverse, spesso troppo stretti

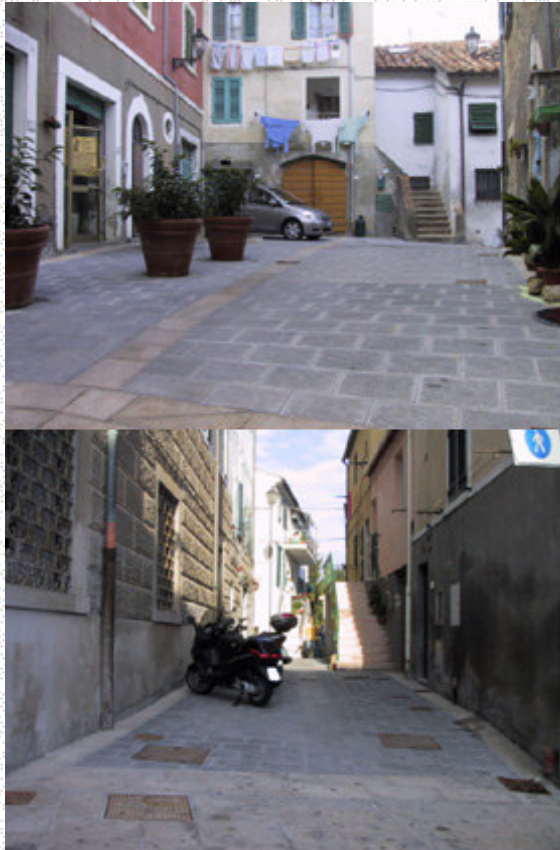
Descrizione area esclusivamente pedonale, in centro storico, oggetto di recente restauro

Marciapiedi non presenti

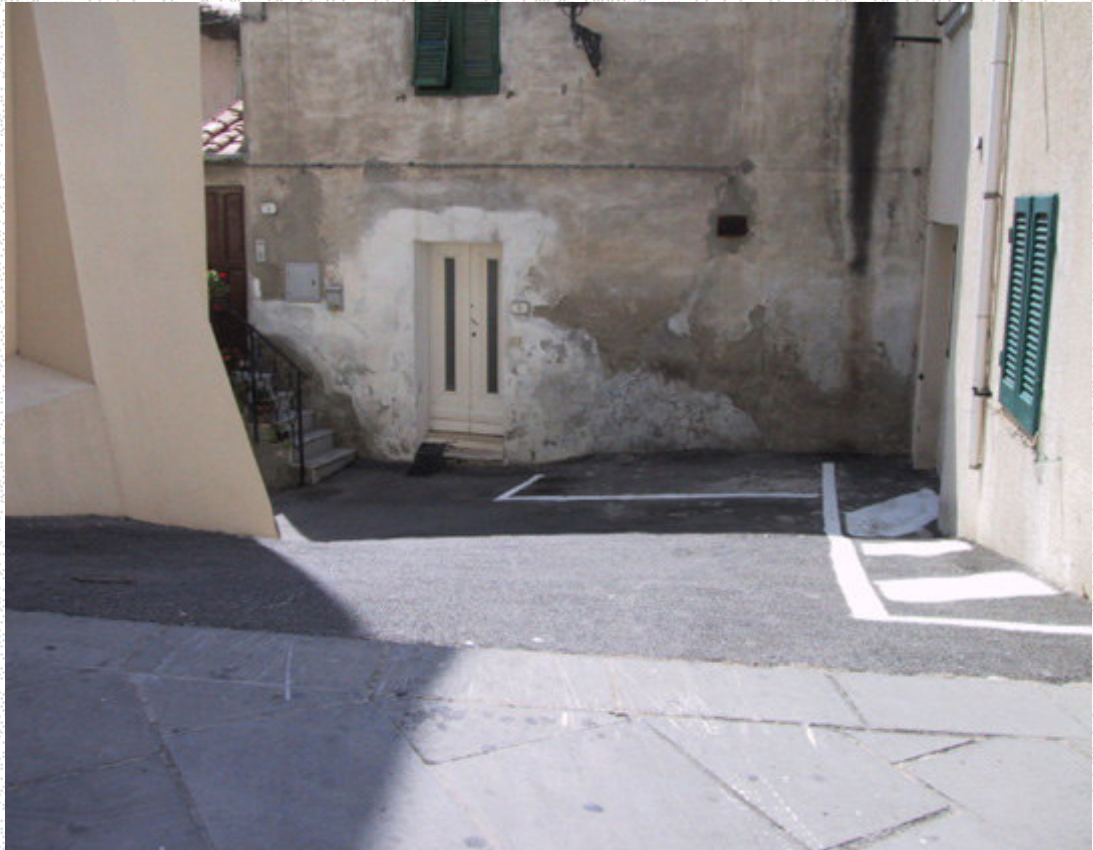
Descrizione strada nel centro storico, prettamente residenziale, molto stretta e con una marcata pendenza longitudinale

Marciapiedi non presenti

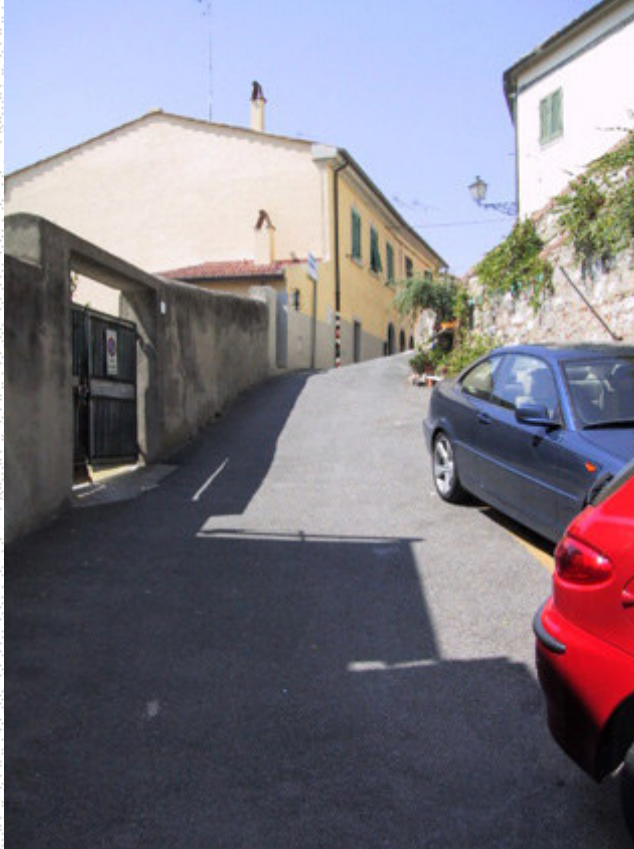
Descrizione strada in centro storico, a senso unico, molto stretta

Marciapiedi marciapiedi presenti solo in alcuni tratti, ma in proprietà privata e non adeguati

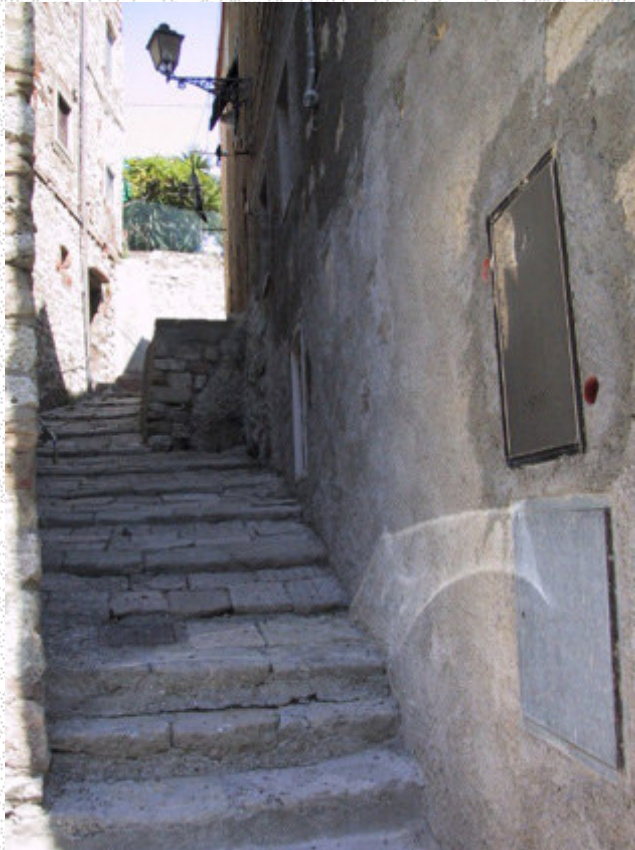
Descrizione scalinata in pietra in centro storico

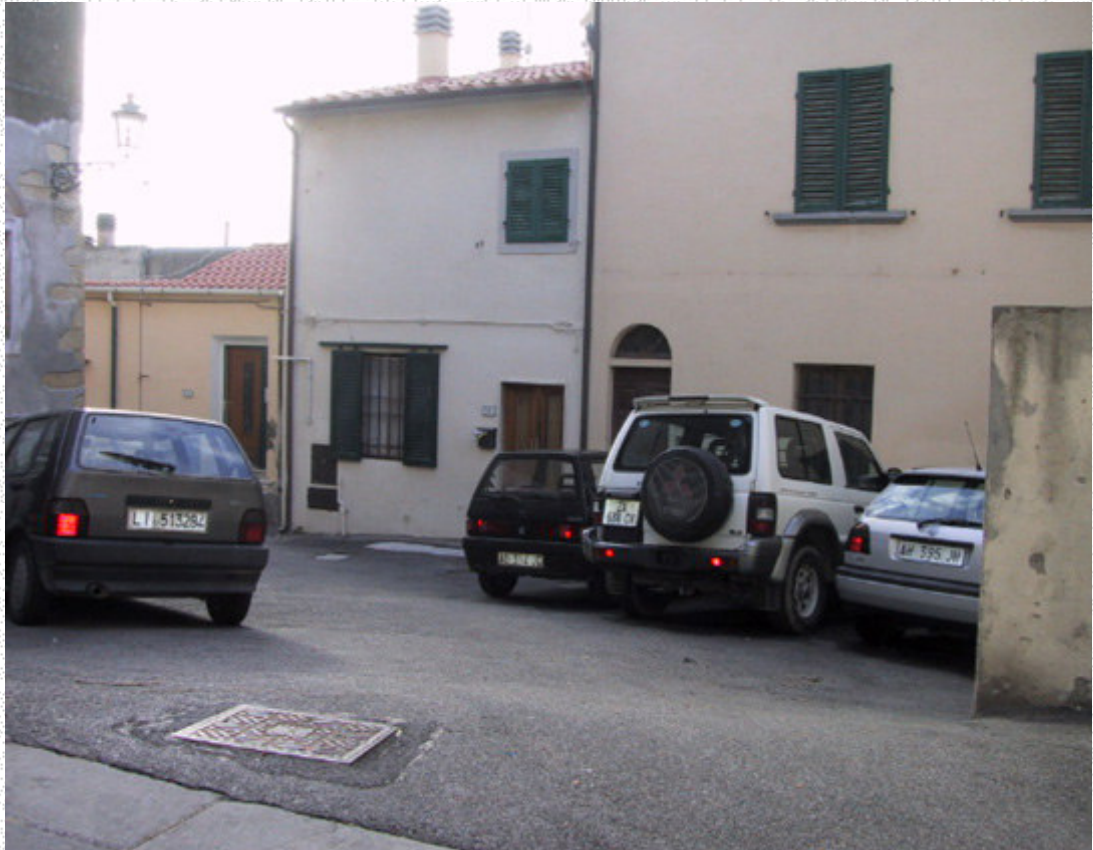
Descrizione piccola piazzetta in centro storico, in zona a transito limitato

Marciapiedi non presenti

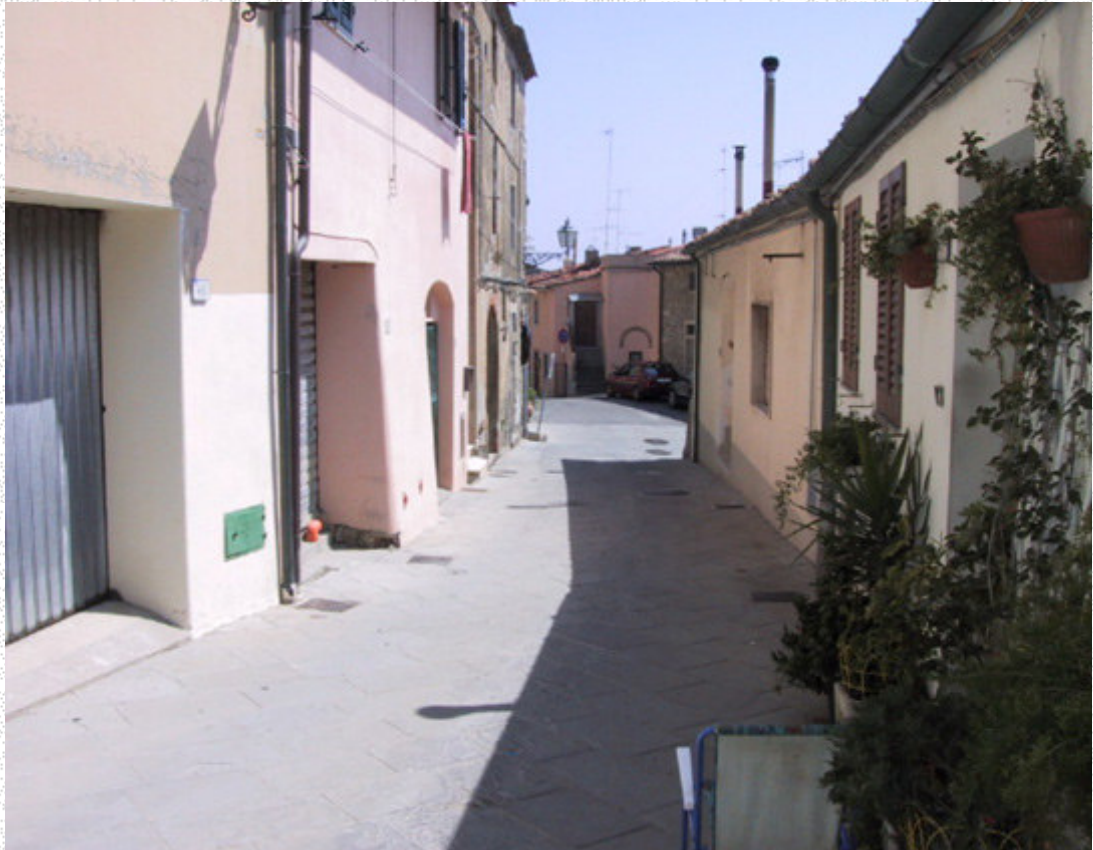
Descrizione strada in centro storico, molto stretta, in zona a transito limitato

Marciapiedi non presenti

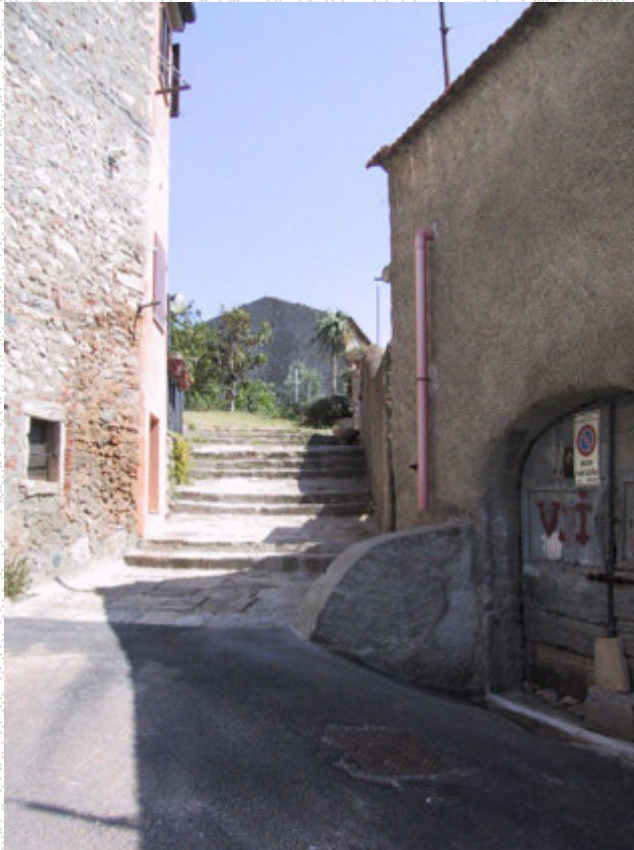
Descrizione strada nel centro storico, a fondo chiuso nella zona a transito limitato, molto stretta e con una marcata pendenza

Marciapiedi non presenti

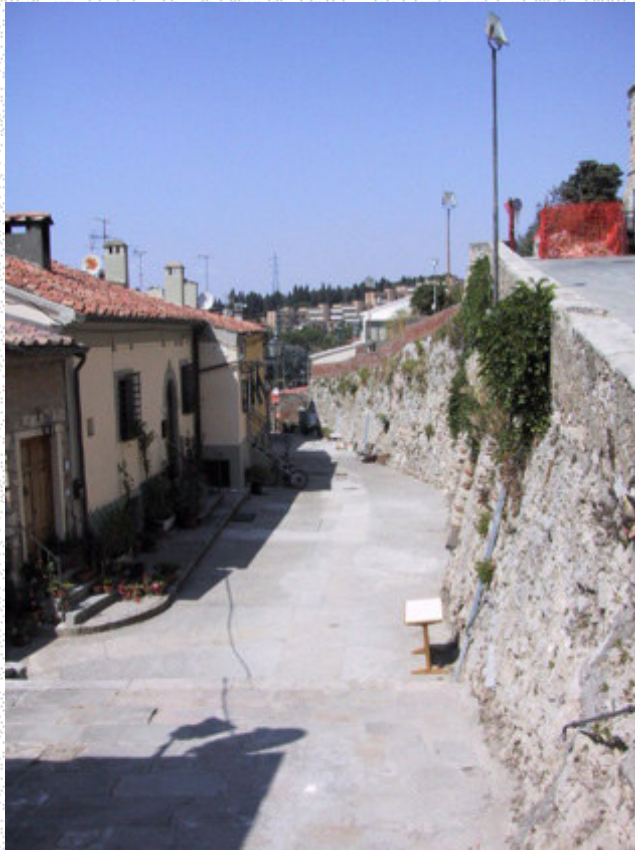
Descrizione strada esclusivamente pedonale nel centro storico, con presenza di scalini, che si collega con via del Castello e con una scalinata

Marciapiedi non presenti

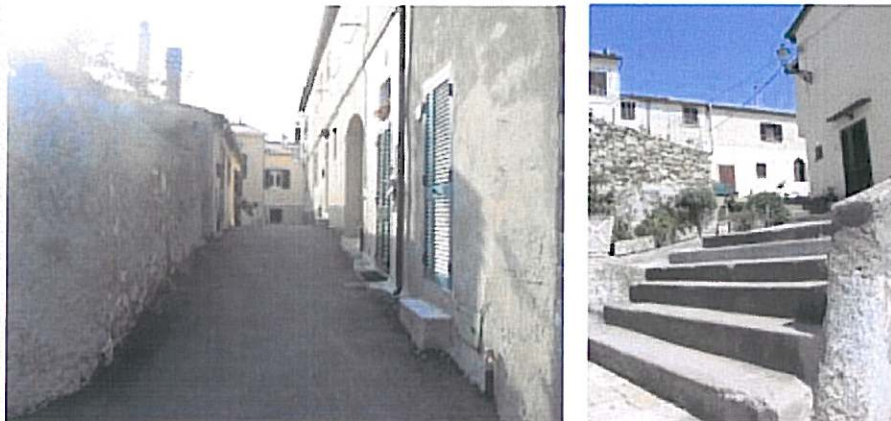
Descrizione: strada esclusivamente pedonale nel centro storico, con presenza di scalini

Marciaiedi: non presenti

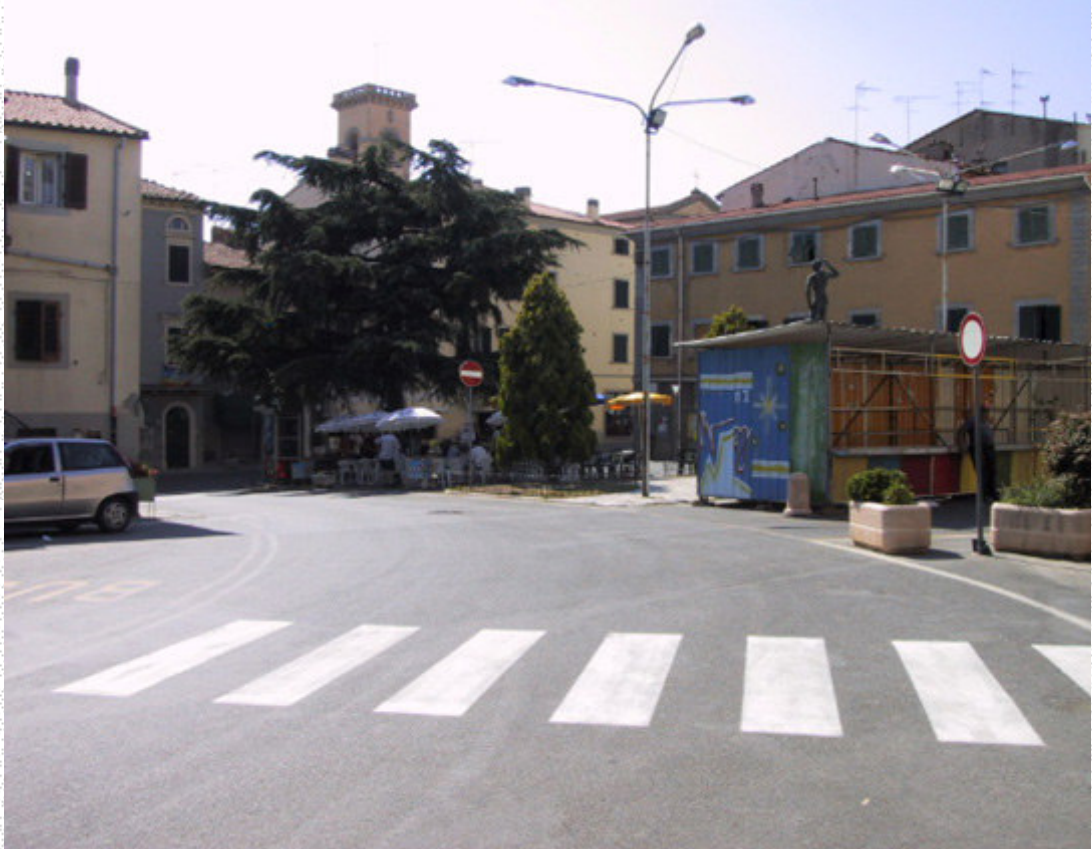
Descrizione una delle piazze principali della frazione, sulla quale si trovano le scuole, transitabile e dotata di isole pedonali

Marciapiedi presenti a tratti sui vari fabbricati che delimitano la piazza, ma di dimensioni diverse, non adeguati

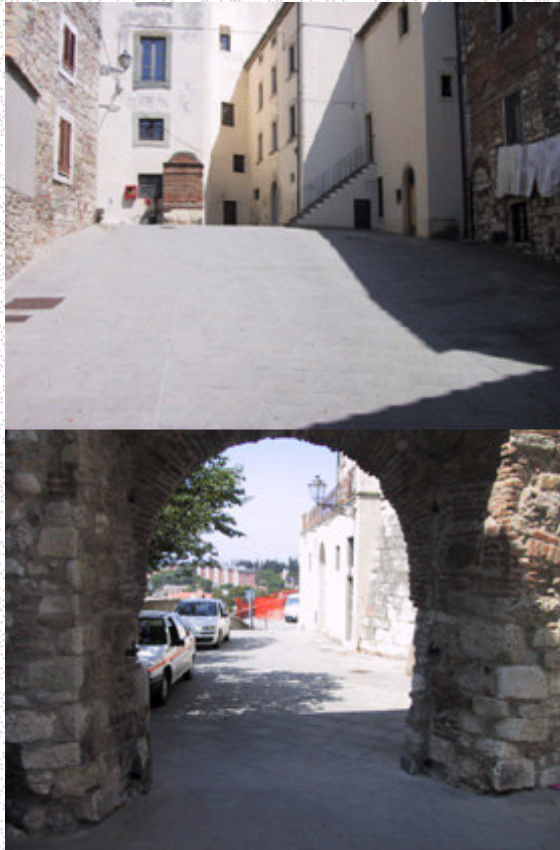
Descrizione strada nel centro storico, in zona a transito limitato, molto stretta; vi si trovano una chiesina in pietra e la piazzetta dove c'è il museo di Rosignano M.mo

Marciapiedi non presenti

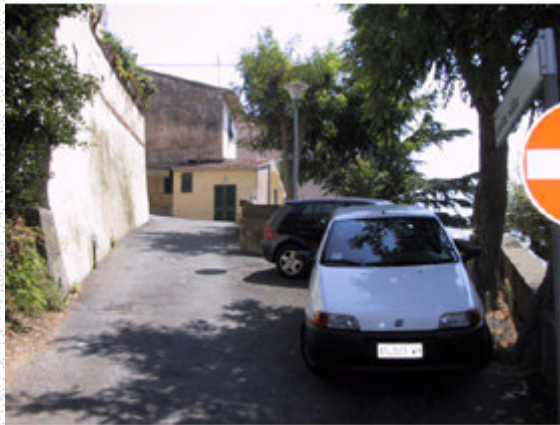
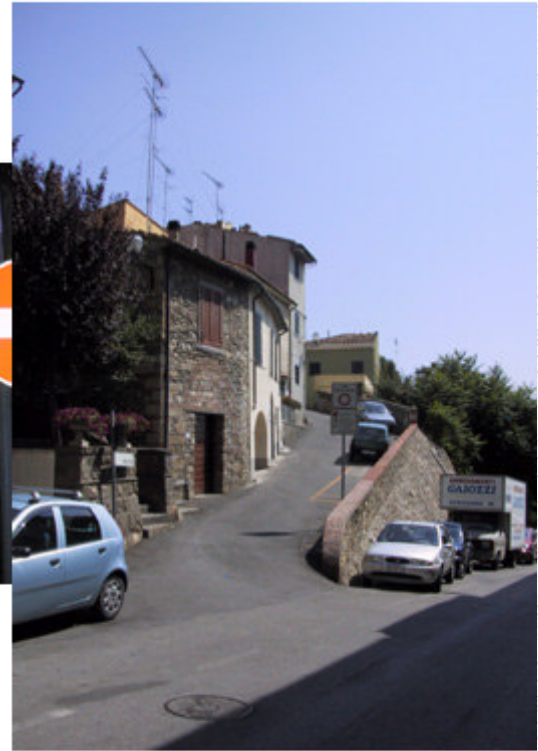
Descrizione strada in centro storico, a senso unico, molto stretta

Marciapiedi non presenti

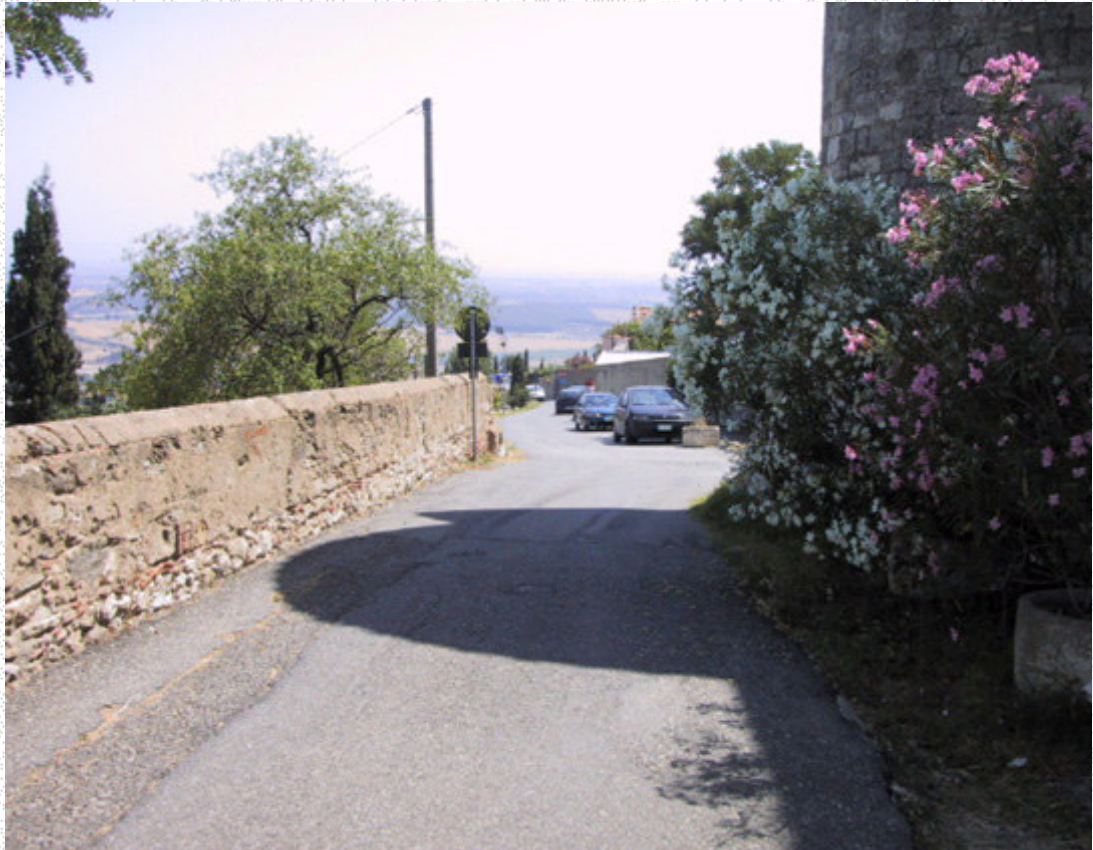
Descrizione strada in centro storico, a senso unico, molto stretta

Marciapiedi presenti in alcuni tratti, ma realizzati con materiali diversi e di dimensioni diverse, spesso troppo stretti

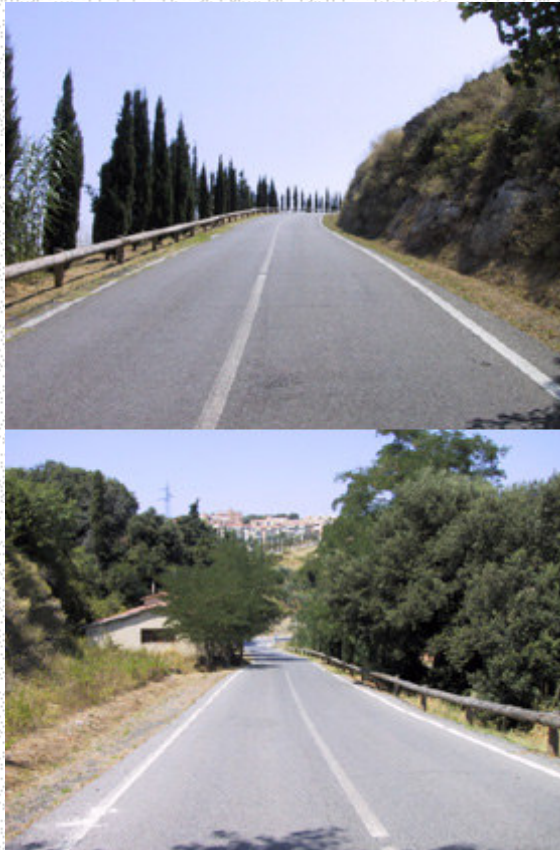
Descrizione strada di collegamento tra due porzioni del paese, molto panoramica

Marciapiedi non presenti

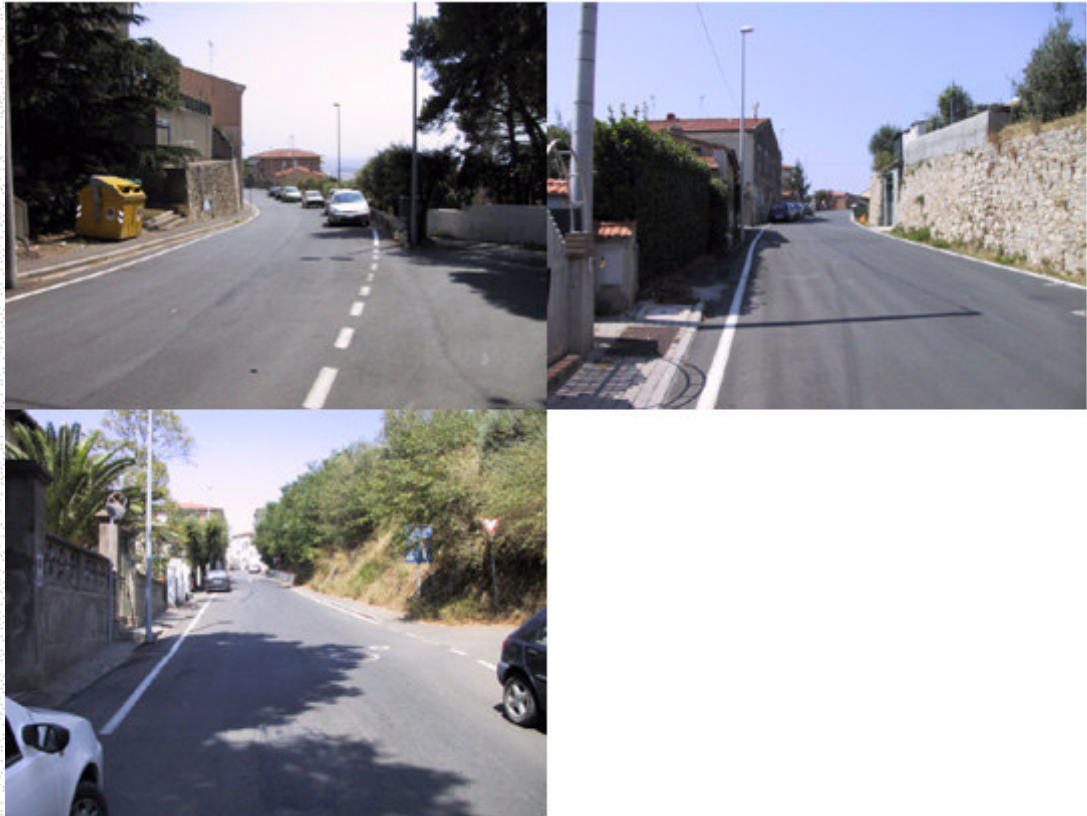
Descrizione strada di collegamento a doppio senso di circolazione

Marciapiedi presenti a tratti, con larghezza variabile da 90 a 120 cm, fino al mobilificio

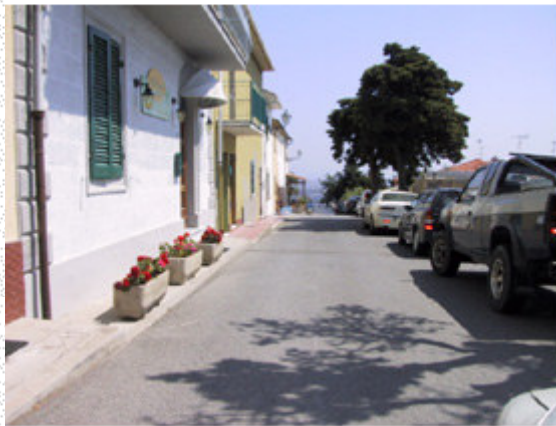
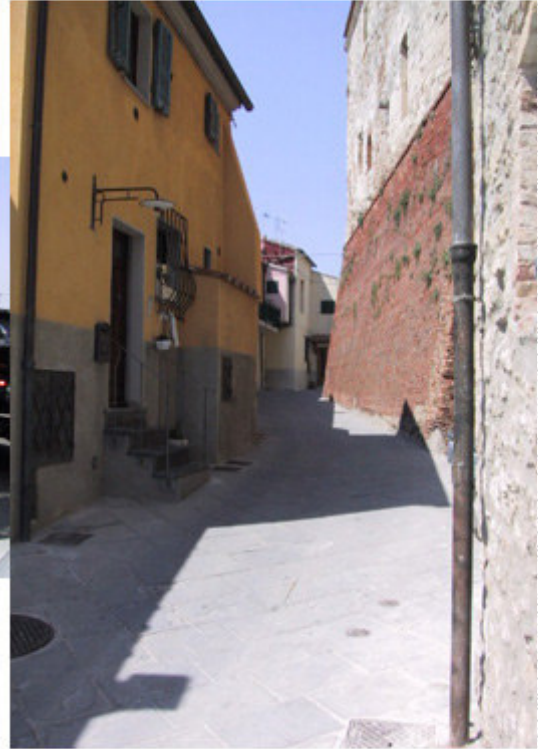
Descrizione strada in centro storico, a senso unico, molto stretta, e con marcata pendenza

Marciapiedi presenti in alcuni tratti, ma realizzati con materiali diversi e di dimensioni diverse, spesso troppo stretti e con presenza di molti scalini

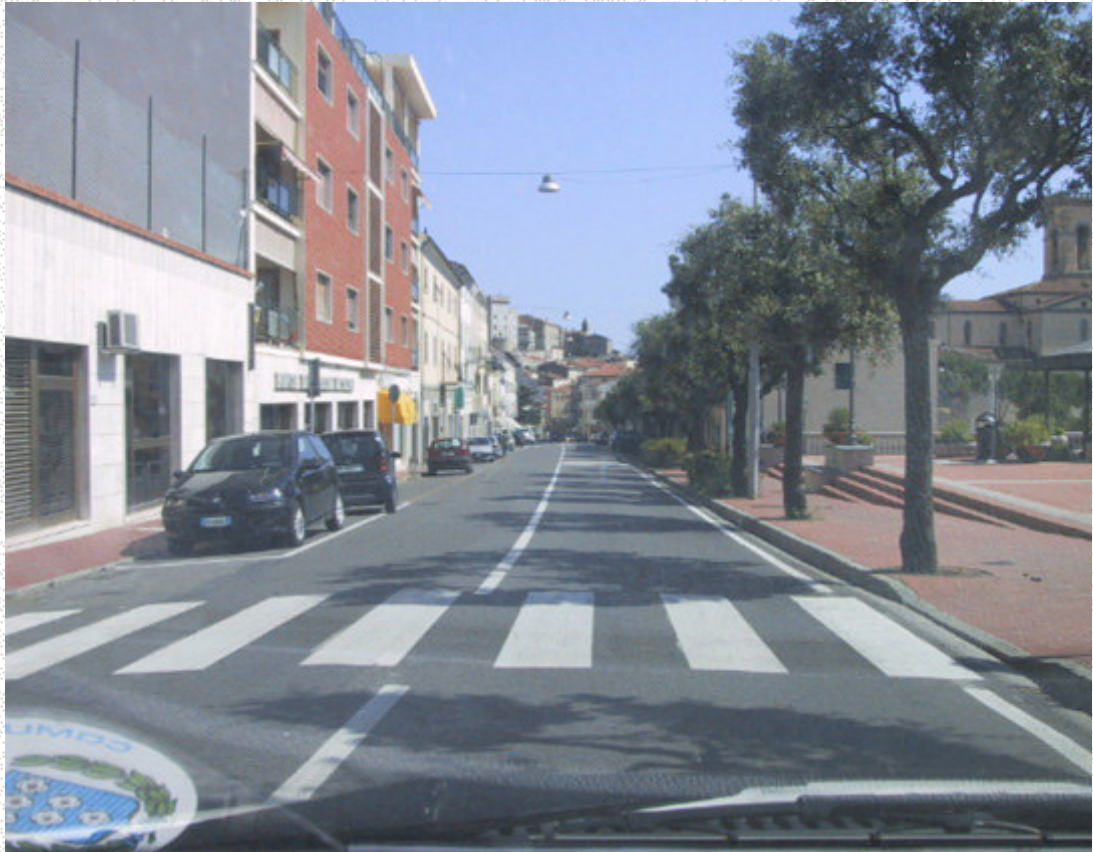
STATO ATTUALE

Marciapiedi marciapiedi presenti per la quasi totalità, in materiali e di larghezze diverse

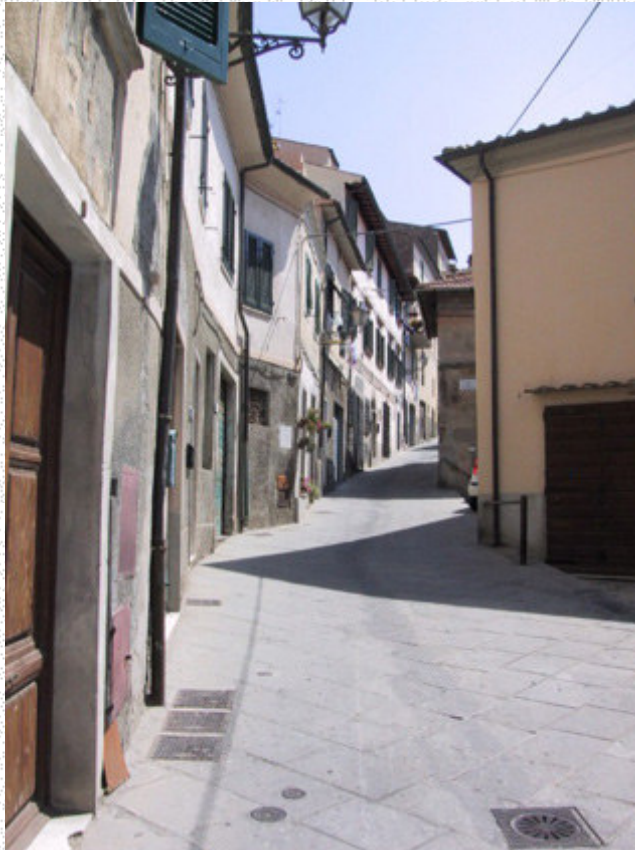
Descrizione strada nel centro storico della frazione, a senso unico ed in ZTL, molto stretta

Marciapiedi non presenti

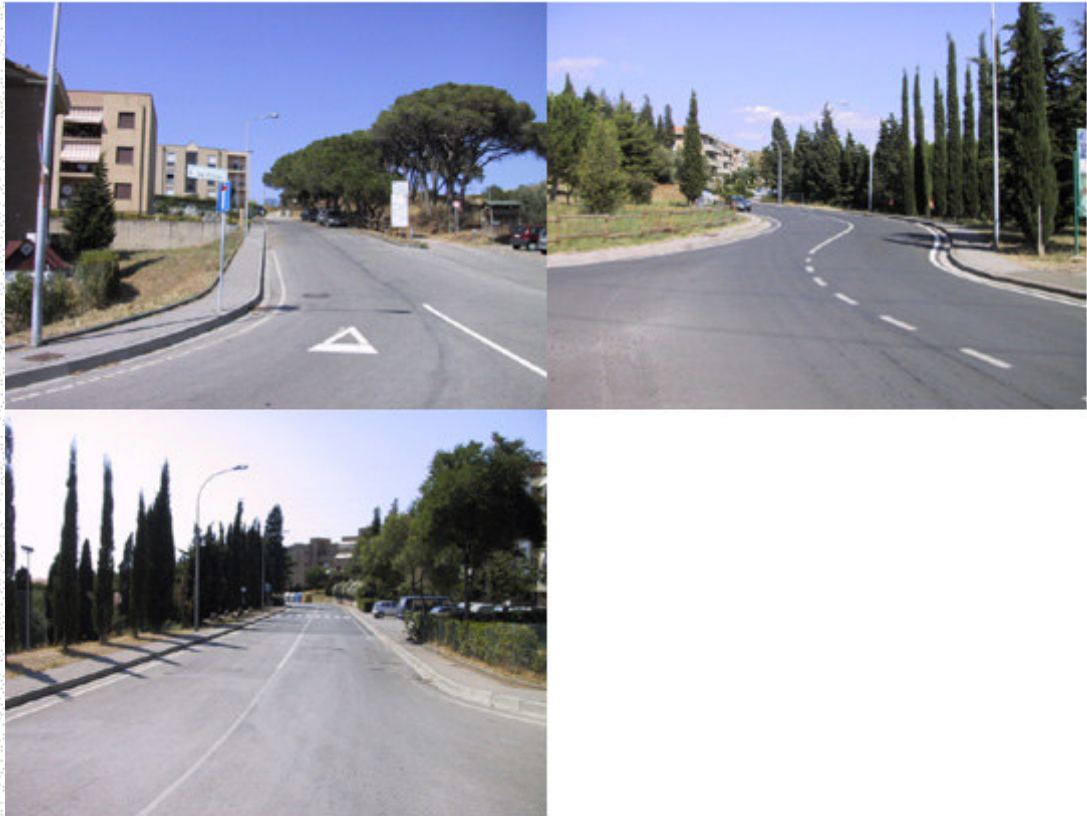
Descrizione strada di collegamento, a doppio senso di circolazione, che collega la zona PEEP al centro

Marciapiedi presenti di larghezza adeguata e di recente realizzazione

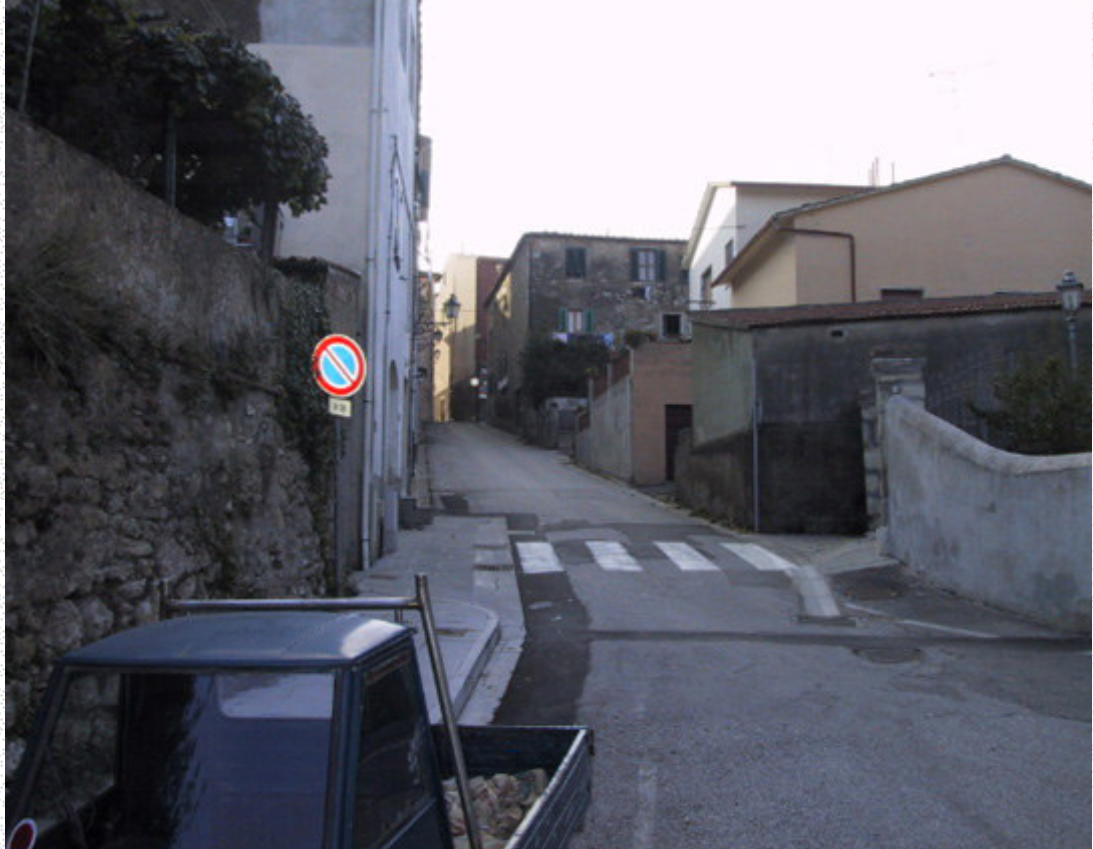
Descrizione strada di collegamento in uscita dalla frazione, in pendenza, oggetto di recenti interventi di adeguamento

Marciapiedi presenti di larghezza adeguata e di recente realizzazione

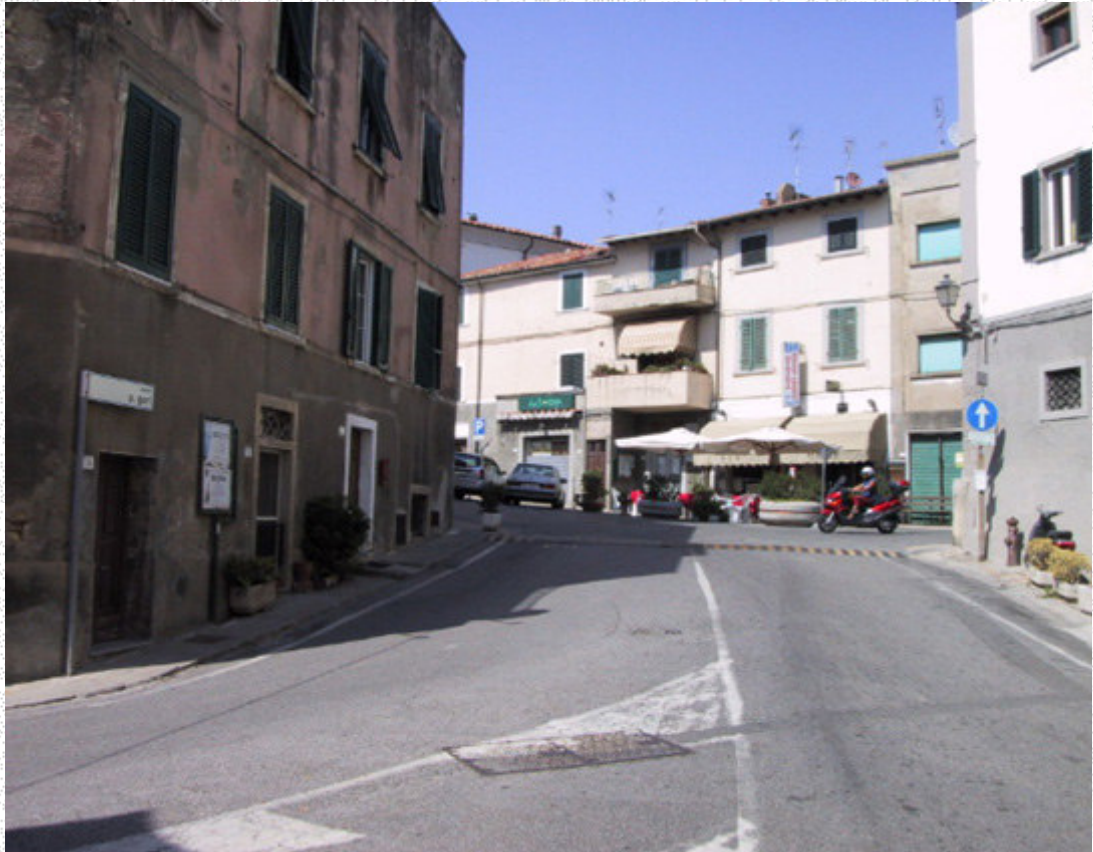
STATO ATTUALE

Marciapiedi presenti a tratti, di larghezze differenti
