COMUNE DI ROSIGNANO MARITTIMO
(Provincia di Livorno)

**PROGRAMMA DI INTERVENTO
PER L'ABBATTIMENTO
DELLE BARRIERE
ARCHITETTONICHE ED
URBANISTICHE**

Volume II

Schedatura strade (dalla scheda n. 235 alla scheda n. 469)

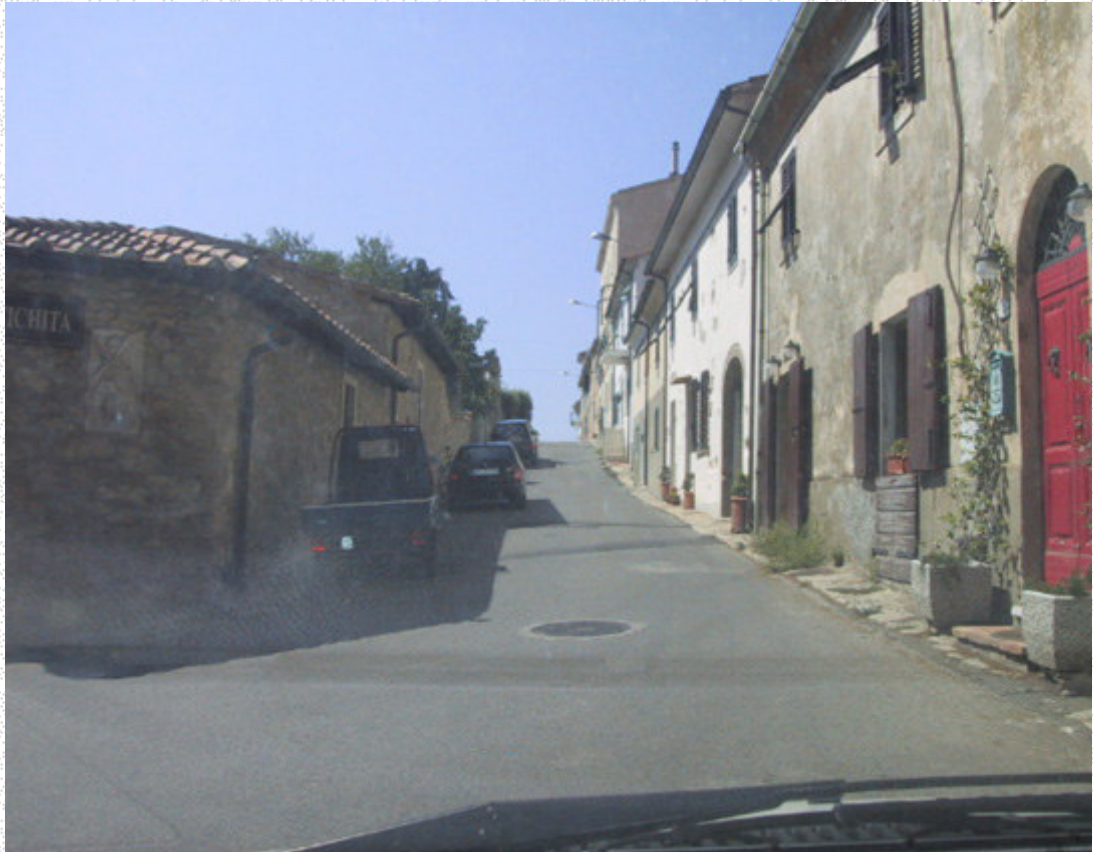
STATO ATTUALE

Marciapiedi presenti a tratti, di larghezza limitata

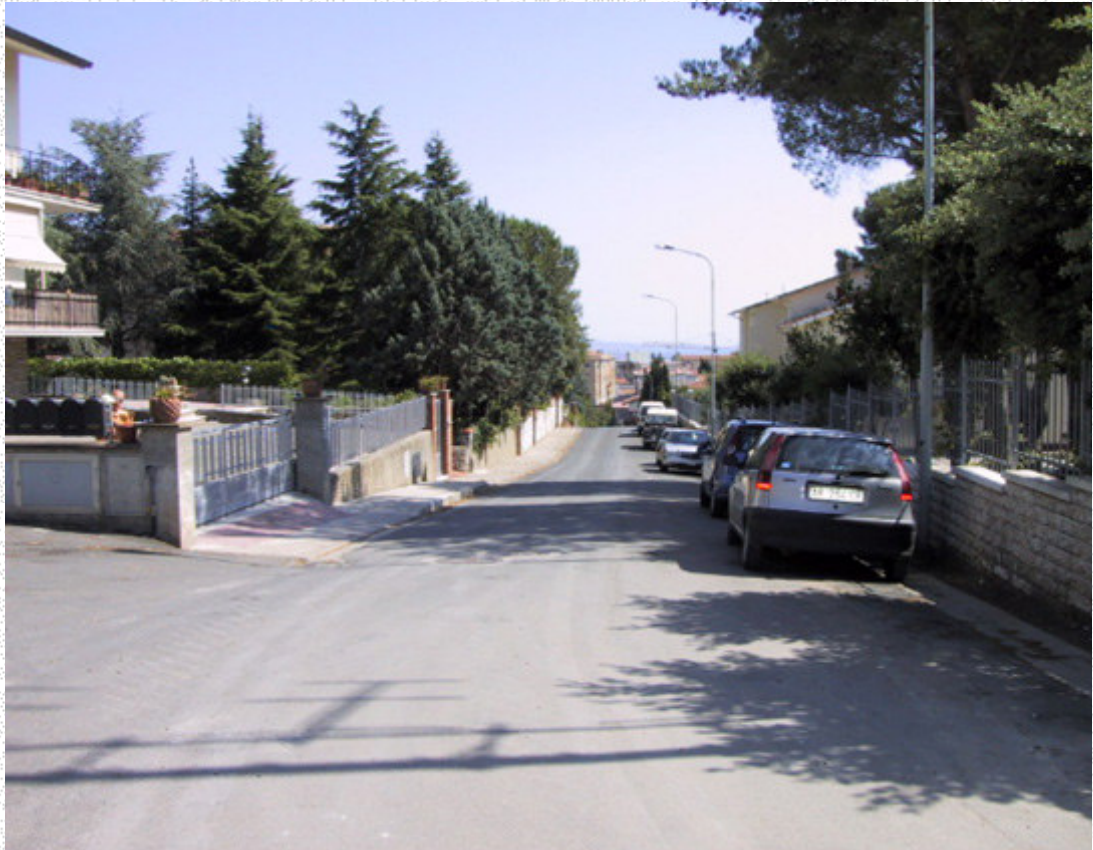
Descrizione strada a fondo chiuso che porta al parco del Vecchio Molino, a doppio senso di circolazione

Marciapiedi presenti su un lato di larghezza adeguata, di recente realizzazione

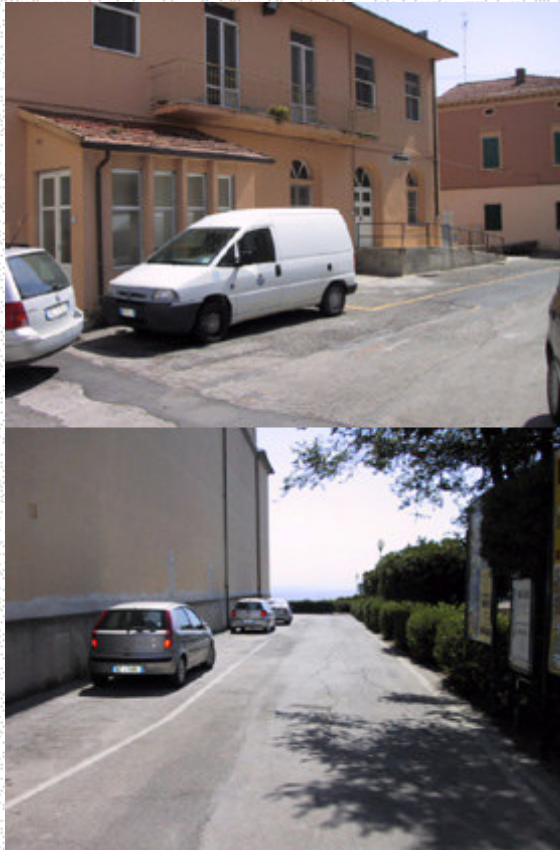
Descrizione piazza storica principale della frazione, sulla quale si trova l'omonima chiesa

Marciapiedi marciapiedi presenti solo a tratti e molto stretti

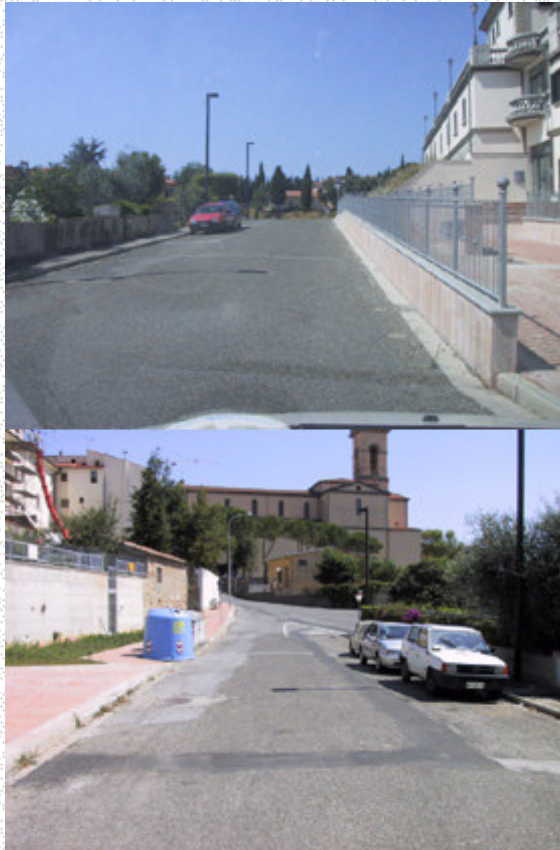
Descrizione strada a fondo chiuso che porta ad un parcheggio, a doppio senso di circolazione; vi si trova la sede degli uffici tecnici comunali

Marciapiedi marciapiedi presenti su ambo i lati; sul fronte degli uffici comunali sono di recente realizzazione ed adeguati

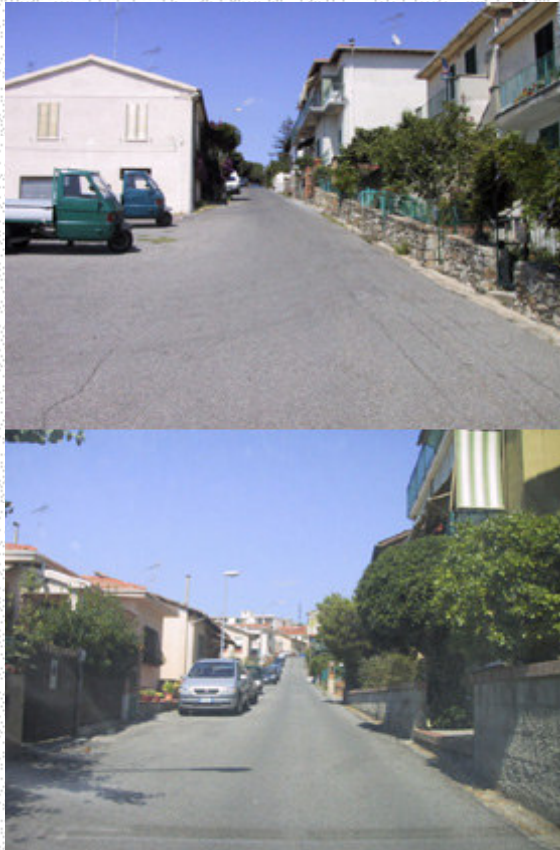
Descrizione strada a fondo chiuso, a doppio senso di circolazione, molto stretta, ad uso dei frontisti residenti

Marciapiedi non presenti

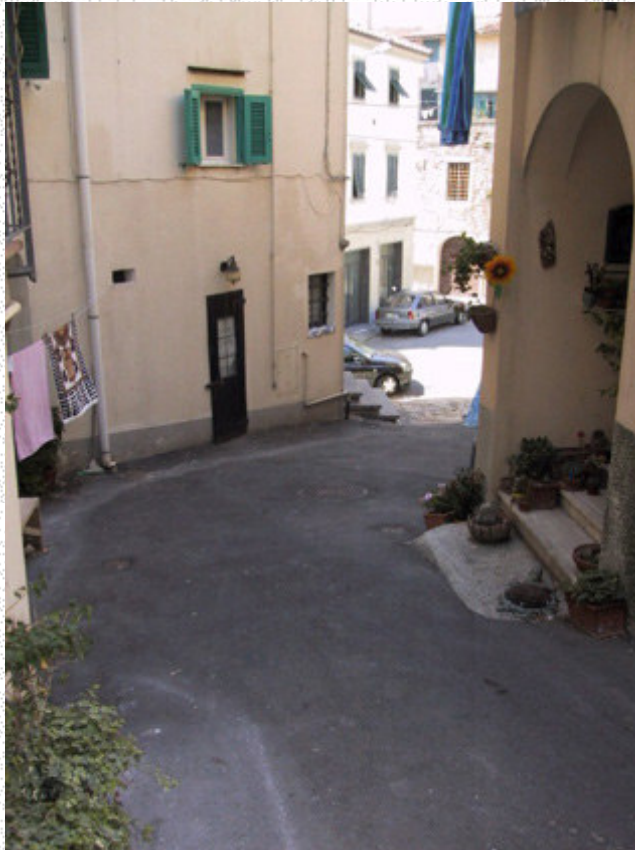
Descrizione vicolo in centro storico, a transito solo pedonale

Marciapiedi non presenti

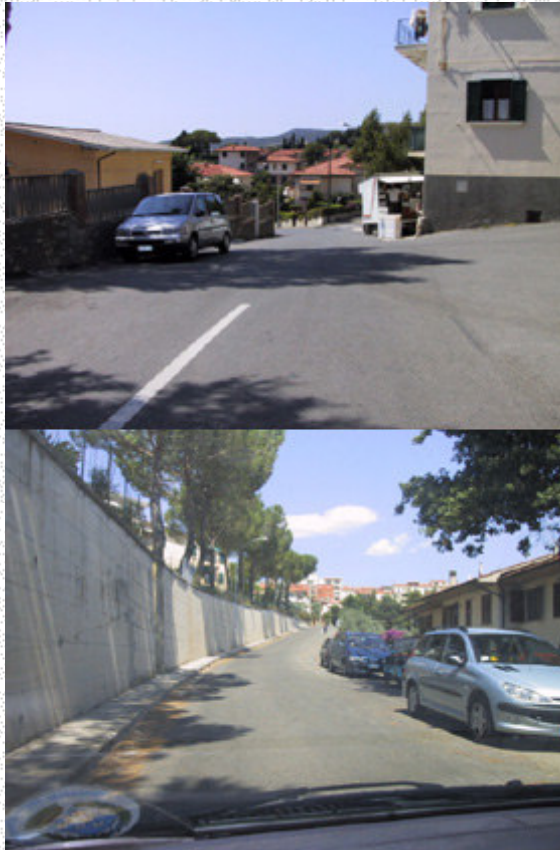
Descrizione strada a fondo chiuso, a doppio senso di circolazione, molto stretta, ad uso dei frontisti residenti

Marciapiedi marciapiedi presenti solo su un lato, di recente realizzazione, di larghezza variabile e con presenza di pali di illuminazione

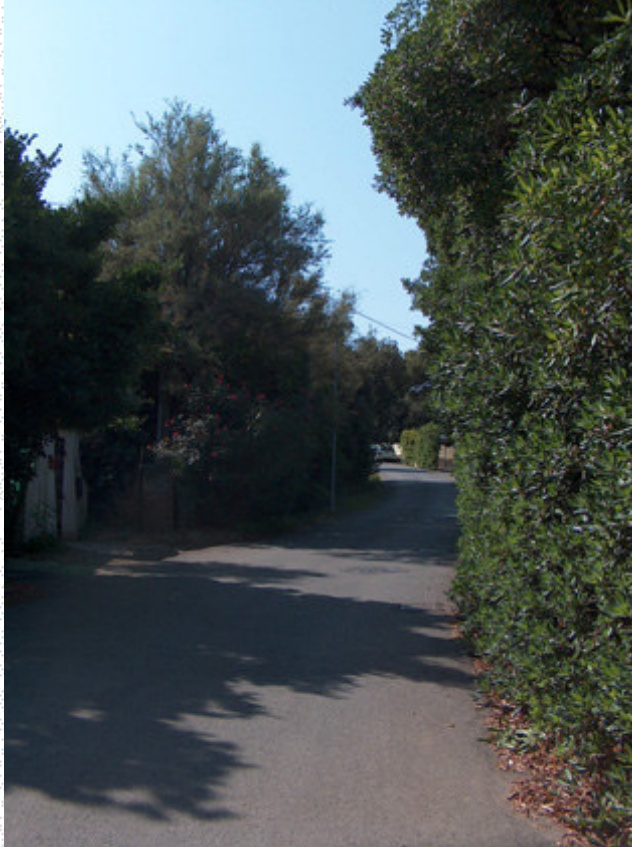
Descrizione strada che termina con un tratto sterrato, ad uso residenziale, ad eccezione dei clienti della "Cassatina dai Dai"; presenza di forte pendenza longitudinale

Marciapiedi non presenti

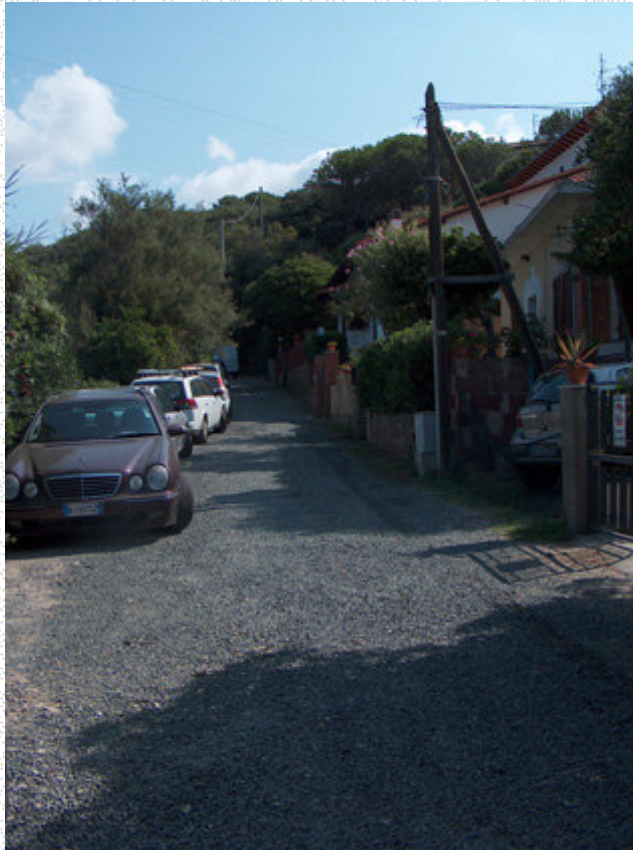
Descrizione strada senza sfondo, di fronte alla baia del Quercetano, ad uso esclusivo dei frontisti residenti, con poche abitazioni su un lato ed un fossetto sull'altro

Marciapiedi non presenti

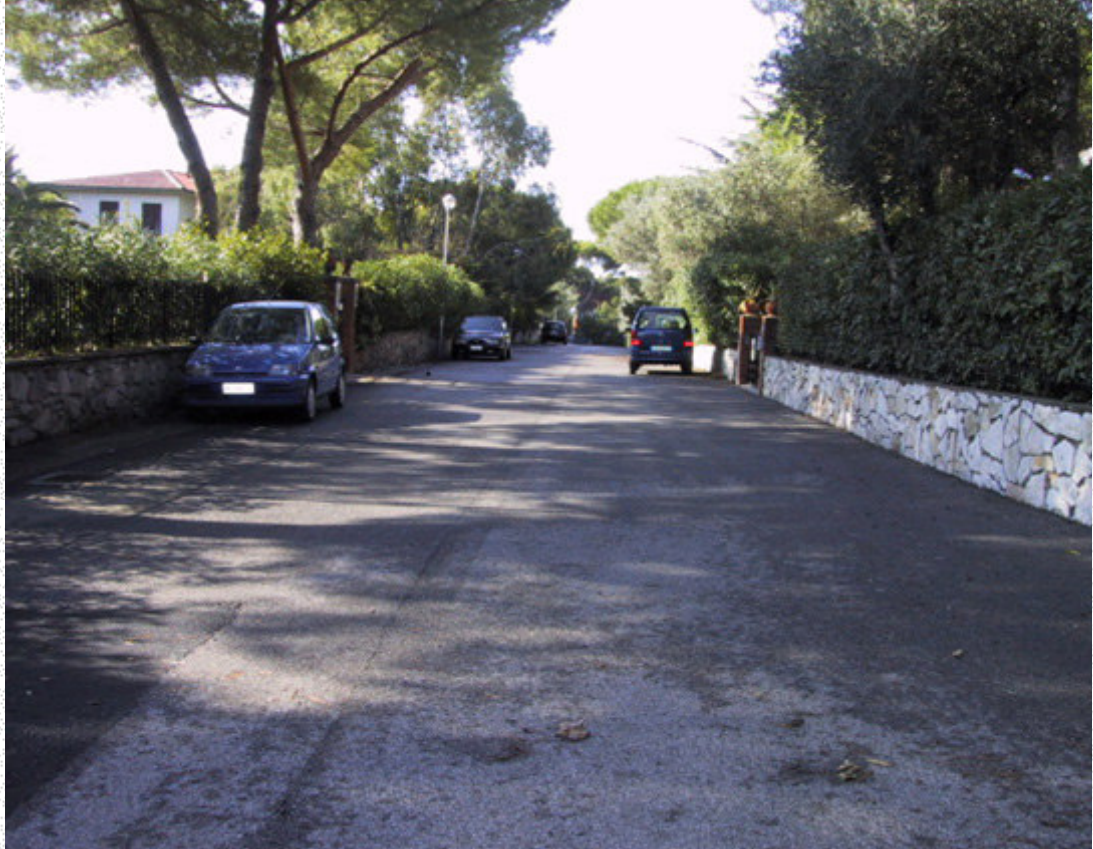
Descrizione strada a doppio senso, ad uso esclusivo dei frontisti residenti

Marciapiedi non presenti

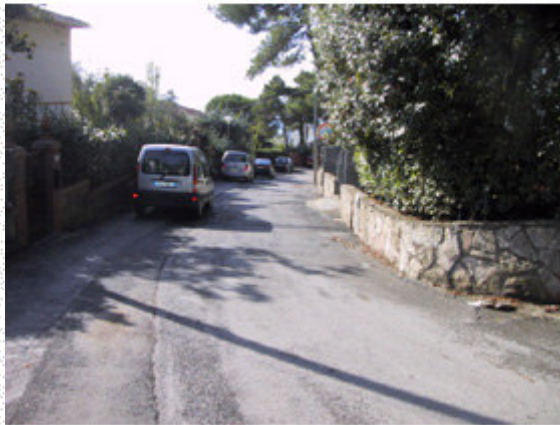
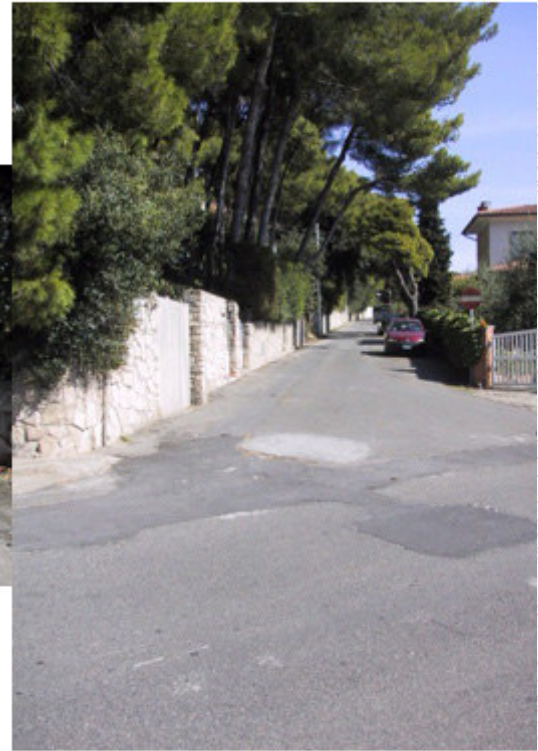
Descrizione strada a senso unico, ad uso prettamente residenziale, caratterizzata da tratti in pendenza

Marciapiedi non presenti

Marciapiedi: possibilità di realizzare marciapiedi di larghezza adeguata almeno su un lato: resta il problema della pendenza che non può essere adeguata

Pavimentaz.: da realizzare pavimentazione uniforme, tenendo conto anche della pendenza naturale che i marciapiedi dovranno avere per la natura della strada

Strade.int carr: da realizzare scivoli a raso in corrispondenza dei passi privati

Grado di accessibilità: **DA ADEGUARE QUASI PER INTERO**

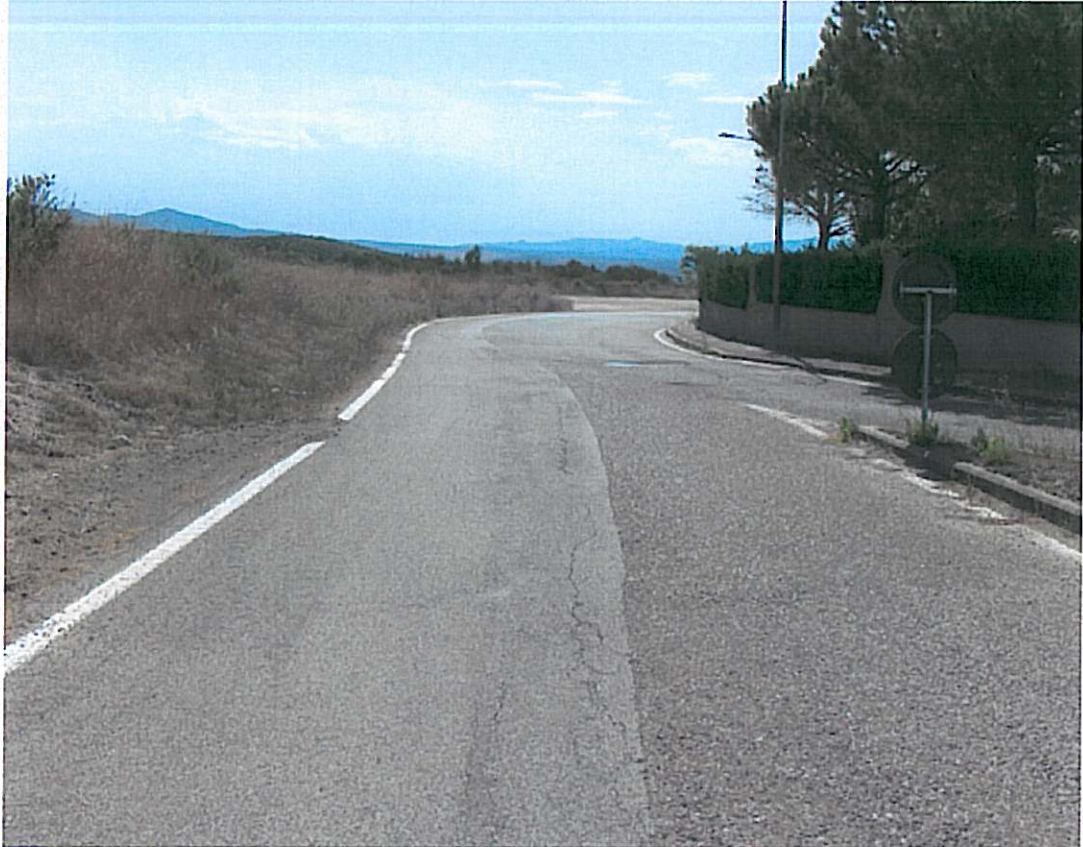
Scheda: 428S

Descrizione: strada a doppio senso, nella località delle Spianate, ad uso residenziale, interna ad una nuova lottizzazione

Marciapiedi: presenti su un lato di larghezza adeguata; manca però il passo a raso in corrispondenza degli incroci

Strade.int carr: presenti con scalini

Marciapiedi: larghezza già adeguata; da realizzare passo a raso in corrispondenza degli incroci

Attraver. pedonali: da realizzare almeno in corrispondenza degli incroci principali, con scivoli a raso ed opportuna segnaletica orizzontale e verticale

Strade.int carr: da realizzare scivoli a raso in corrispondenza dei passi privati

Grado di accessibilità: **IN PARTE ADEGUATA ED IN PARTE DA ADEGUARE**

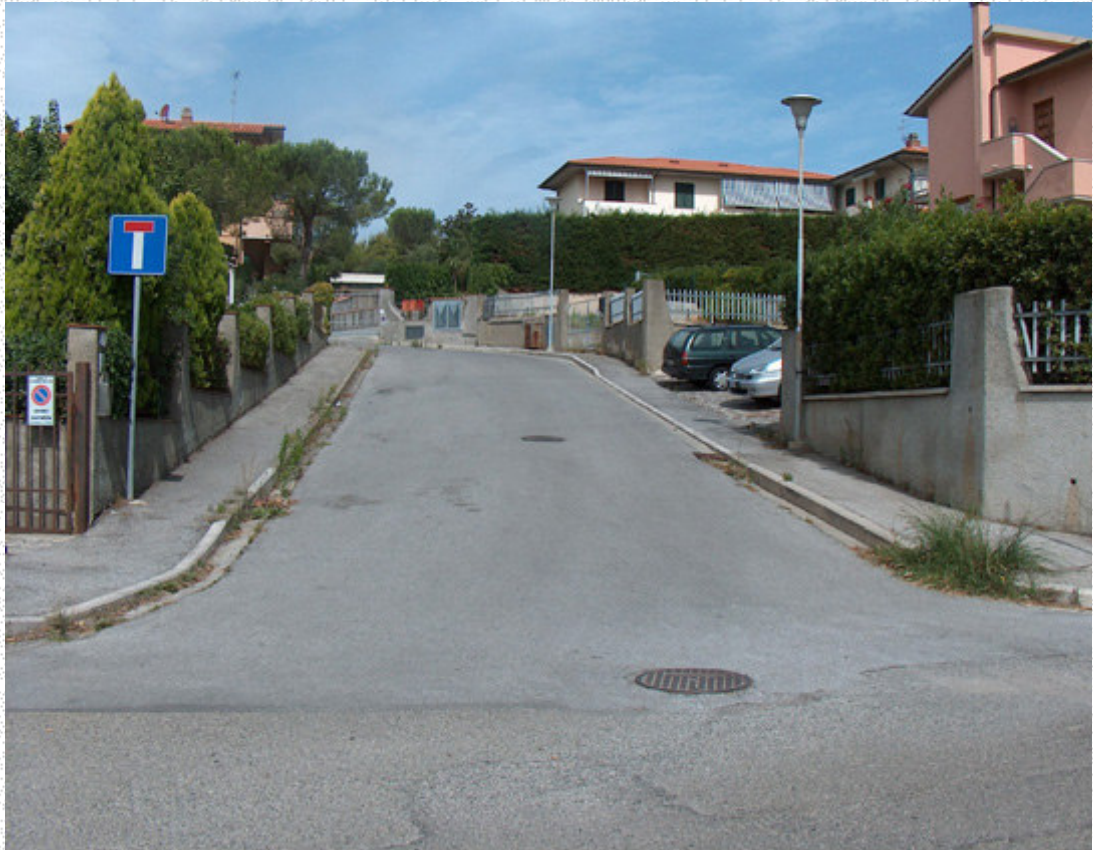
Scheda 429S

Descrizione strada senza sfondo, ad uso dei frontisti residenti

Marciapiedi marciapiedi presenti di larghezza adeguata, tranne in una porzione nell'ultimo tratto

Pavimentaz. pavimentazioni varie

Strade.int carr: presenti con scalini

Marciapiedi: da adeguare la larghezza dei marciapiedi esistenti nell'ultimo tratto

Attraver. pedonali: da realizzare almeno in corrispondenza degli incroci principali, con scivoli a raso ed opportuna segnaletica orizzontale e verticale

Pavimentaz.: da realizzare pavimentazione uniforme

Strade.int carr: da realizzare scivoli a raso in corrispondenza dei passi privati

Grado di accessibilità: **INADEGUATA**

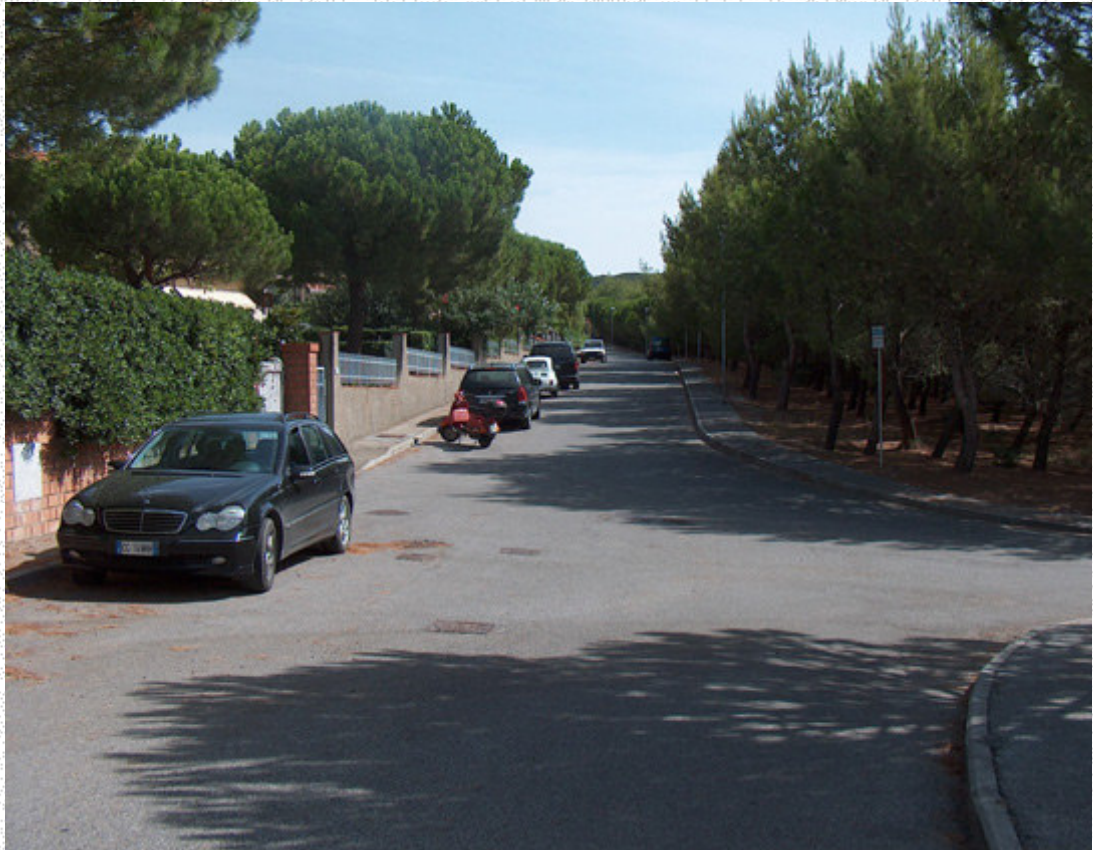
Scheda 430S

Descrizione strada senza sfondo, ad uso dei frontisti residenti

Marciapiedi presenza di marciapiedi, ma di larghezza limitata

Pavimentaz. pavimentazioni varie

Strade.int carr: presenti con scalini

Marciapiedi: da adeguare la larghezza dei marciapiedi esistenti

Attraver. pedonali: da realizzare almeno in corrispondenza degli incroci principali, con scivoli a raso ed opportuna segnaletica orizzontale e verticale

Pavimentaz.: da realizzare pavimentazione uniforme

Strade.int carr: da realizzare scivoli a raso in corrispondenza dei passi privati

Grado di accessibilità: INADEGUATA

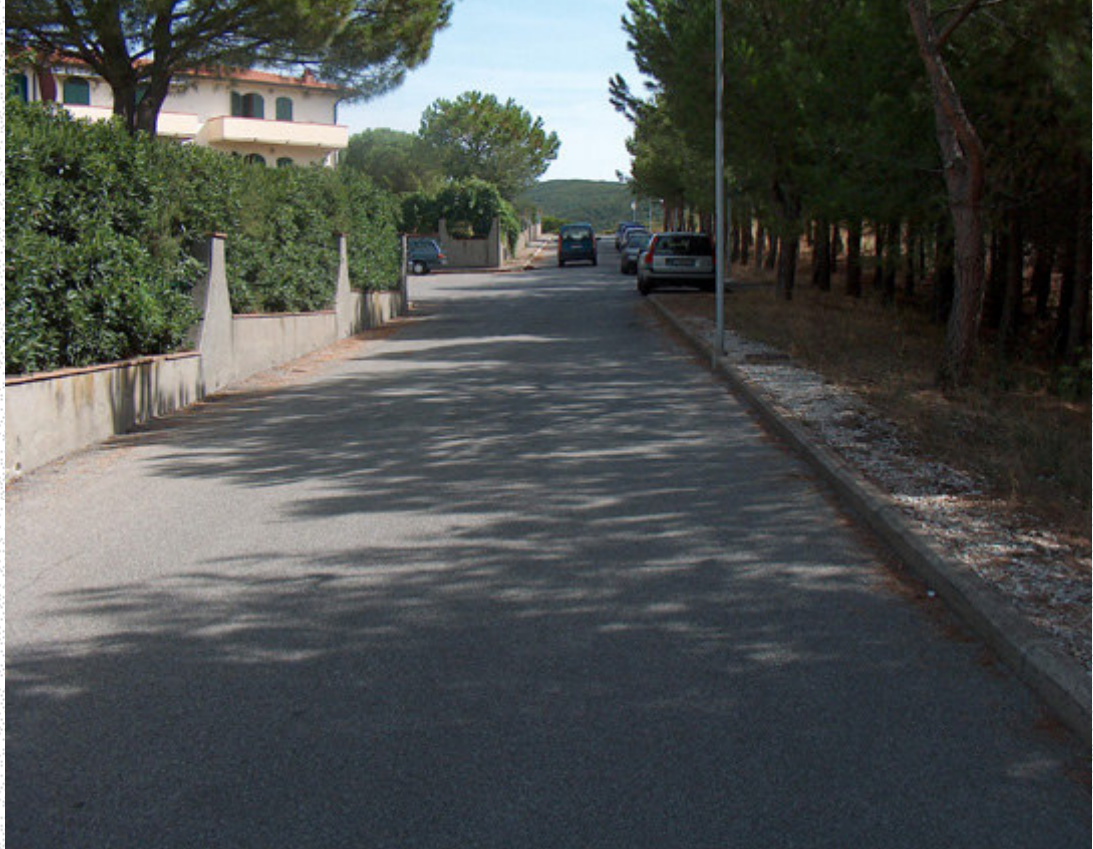
Scheda 431S

Descrizione strada ad uso residenziale

Marciapiedi presenza di marciapiedi, ma di larghezza limitata

Pavimentaz. pavimentazione marciapiedi in asfalto

Strade.int carr: presenti con scalini

Marciapiedi: da adeguare la larghezza dei marciapiedi esistenti

Attraver. pedonali: da realizzare almeno in corrispondenza degli incroci principali, con scivoli a raso ed opportuna segnaletica orizzontale e verticale

Pavimentaz.: da realizzare pavimentazione uniforme, con materiali simili a quelli esistenti in zona

Strade.int carr: da realizzare scivoli a raso in corrispondenza dei passi privati

Grado di accessibilità: **INADEGUATA**

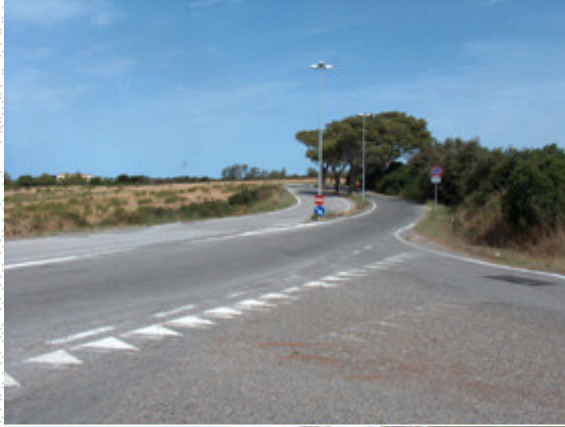
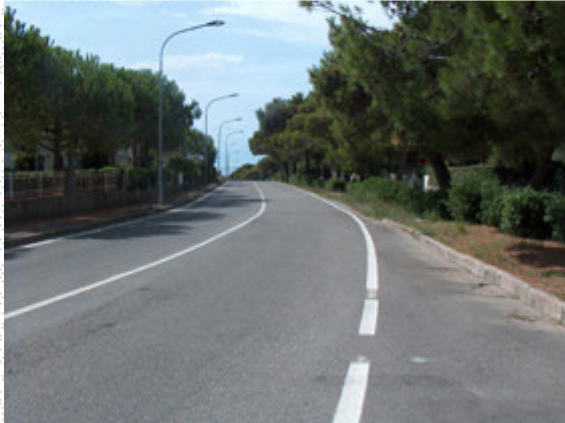
Scheda 4325

Descrizione strada di grande scorrimento, che collega la parte alta della frazione, a doppio senso

Marciapiedi presenti marciapiedi di larghezza diversa, con tratti mancanti

Attraver. pedonali: presente un solo attraversamento

Pavimentaz. pavimentazioni varie

Strade.int carr: presenti con scalini

Marciapiedi: da realizzare marciapiedi di larghezza adeguata ed uniforme per tutta la lunghezza

Attraver. pedonali: da intensificare gli attraversamenti, realizzando anche idonea segnaletica orizzontale e verticale

Pavimentaz.: da realizzare pavimentazione uniforme, con materiali simili a quelli esistenti in zona

Strade.int carr: da realizzare scivoli a raso in corrispondenza dei passi privati

Grado di accessibilità: **INADEGUATA**

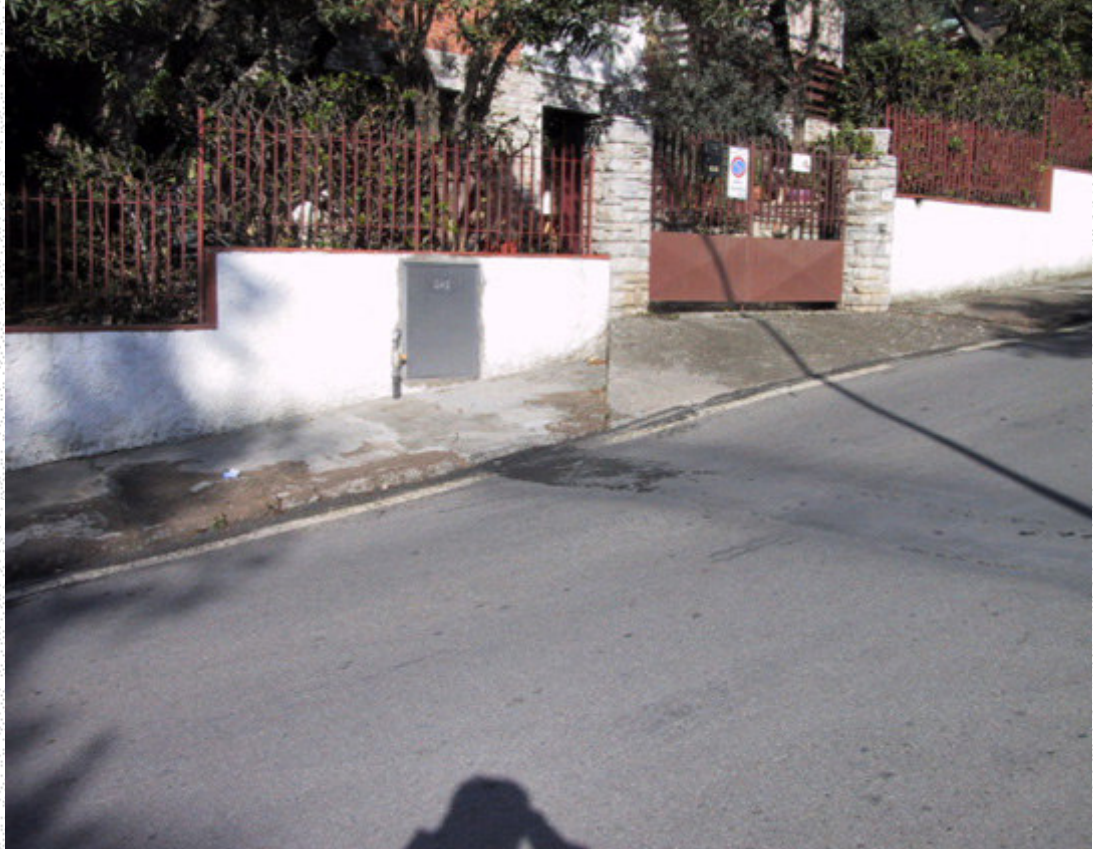
Scheda 433S

Descrizione strada a doppio senso di circolazione, caratterizzata da forte pendenza longitudinale

Marciapiedi presenti marciapiedi di larghezza diversa

Pavimentaz. pavimentazioni varie

Strade.int carr: presenti con scalini

Marciapiedi: da realizzare marciapiedi di larghezza adeguata ed uniforme per tutta la lunghezza

Attraver. pedonali: da realizzare almeno in corrispondenza degli incroci principali, con scivoli a raso ed opportuna segnaletica orizzontale e verticale

Pavimentaz.: da realizzare pavimentazione uniforme, con materiali simili a quelli esistenti in zona

Strade.int carr: da realizzare scivoli a raso in corrispondenza dei passi privati

Grado di accessibilità: **INADEGUATA**

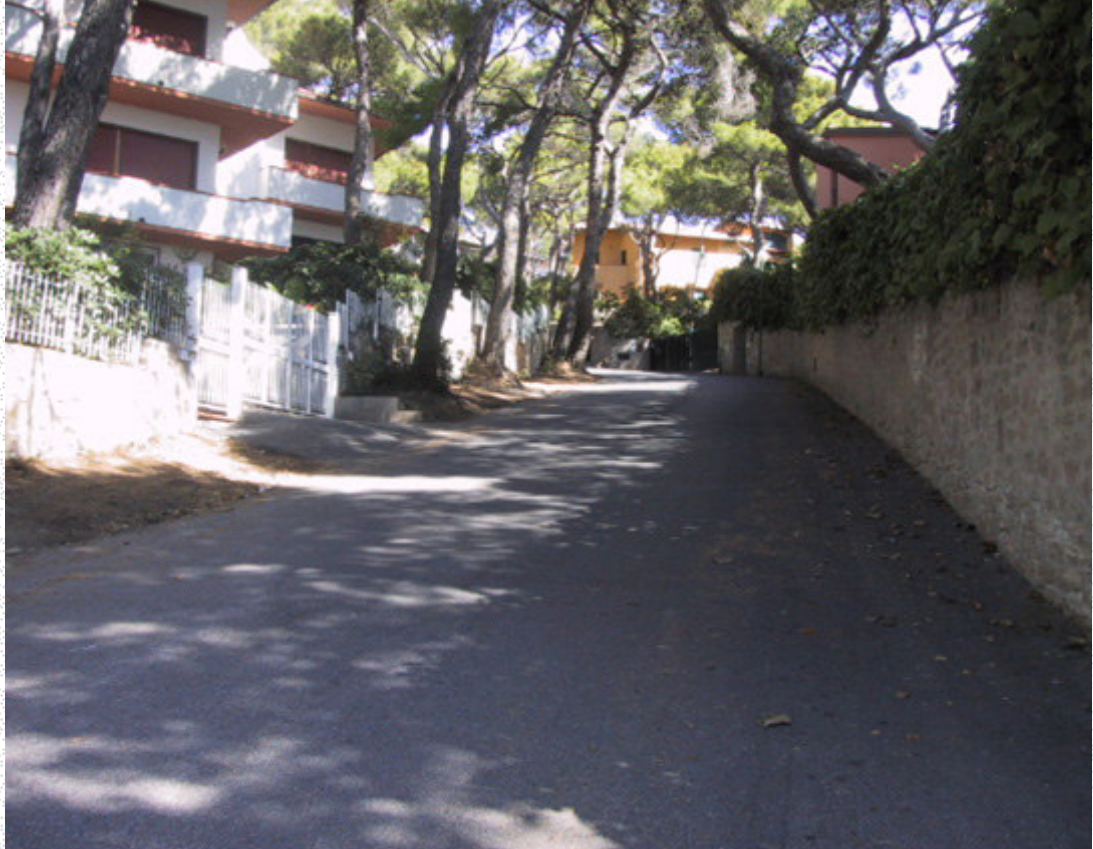
Scheda 434S

Descrizione strada residenziale frquentata soprattutto nel periodo estivo

Marciapiedi non presenti

Marciapiedi: da realizzare marciapiede di larghezza adeguata almeno su un lato, rivedendo il sistema dei parcheggi

Attraver. pedonali: da realizzare almeno in corrispondenza degli incroci principali, con scivoli a raso ed opportuna segnaletica orizzontale e verticale

Pavimentaz.: da realizzare pavimentazione uniforme, con materiali simili a quelli esistenti in zona

Strade.int carr: da realizzare scivoli a raso in corrispondenza dei passi privati

Grado di accessibilità: **INADEGUATA**

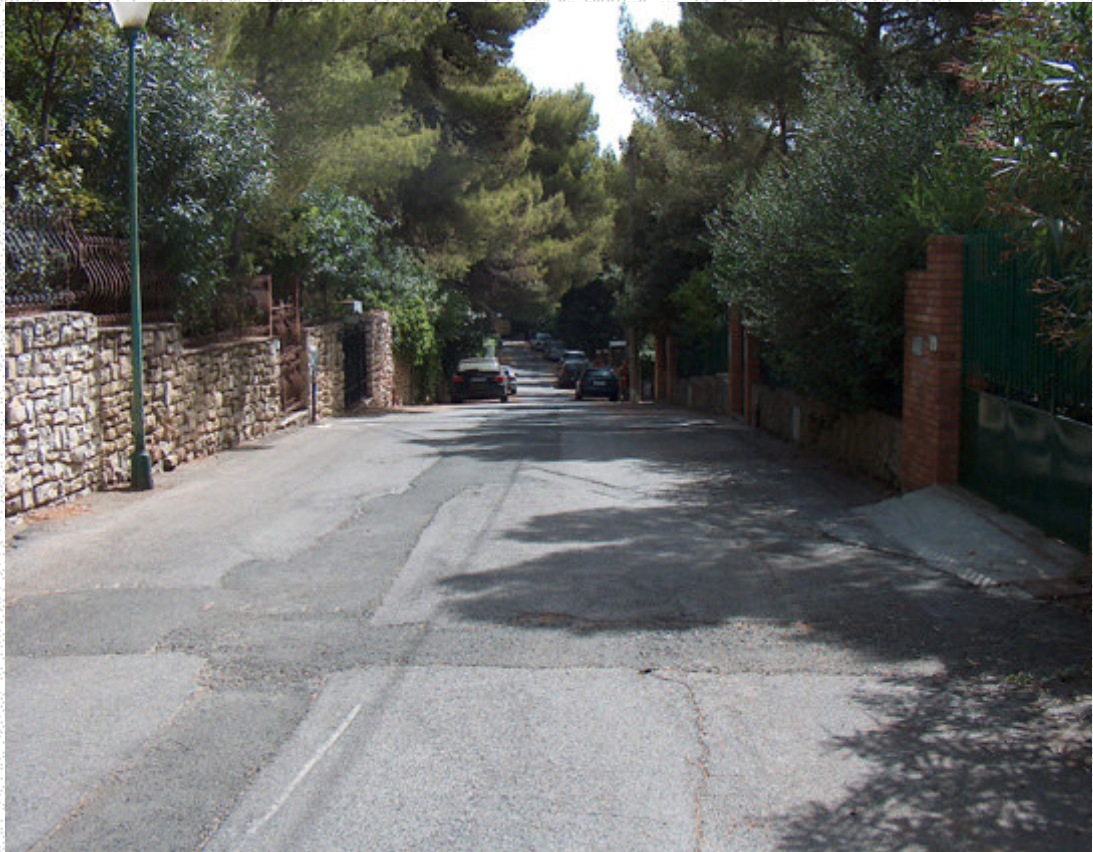
STATO ATTUALE

Marciapiedi non presenti

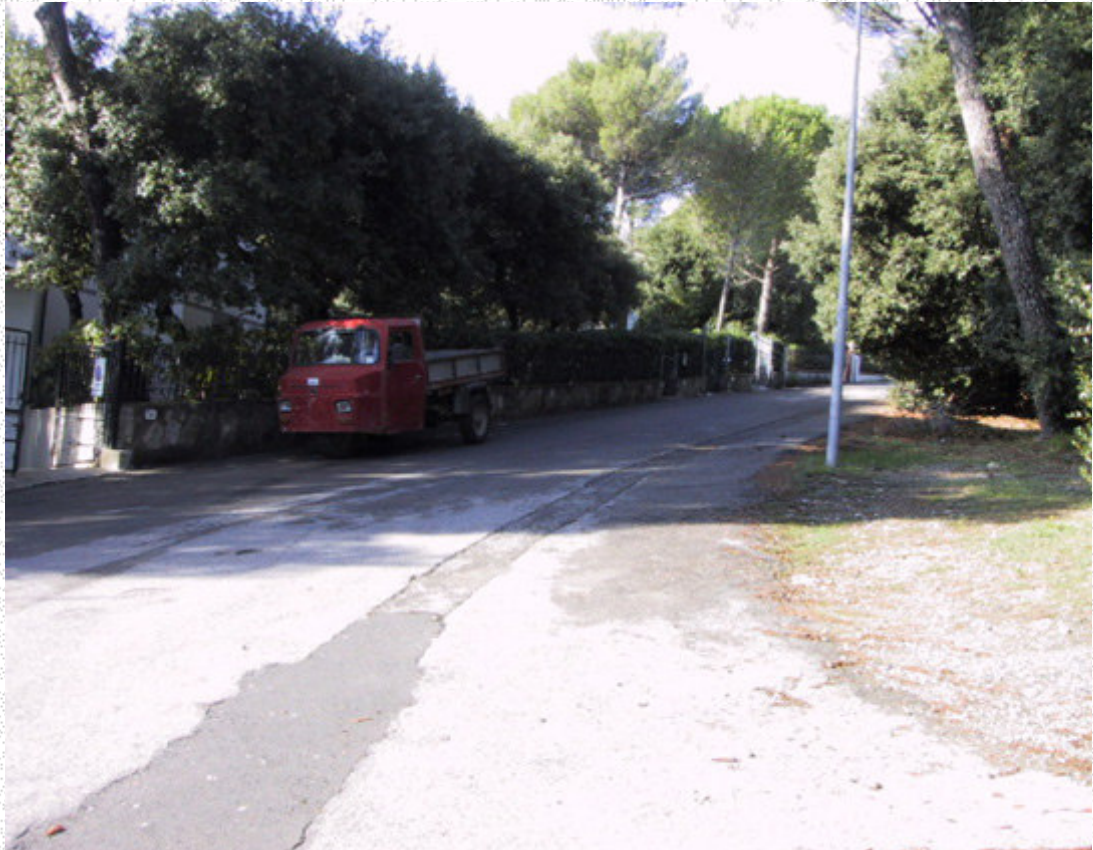
Descrizione strada a senso unico, ad uso dei frontisti residenti

Marciapiedi non presenti

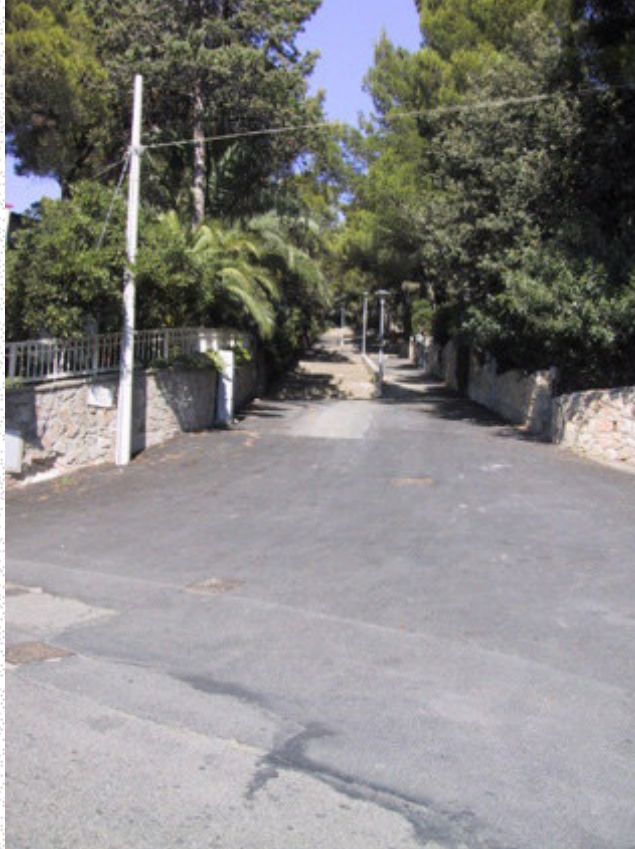
Descrizione viabilità ad uso pedonale, con presenza di scalinata

Marciapiedi non presenti

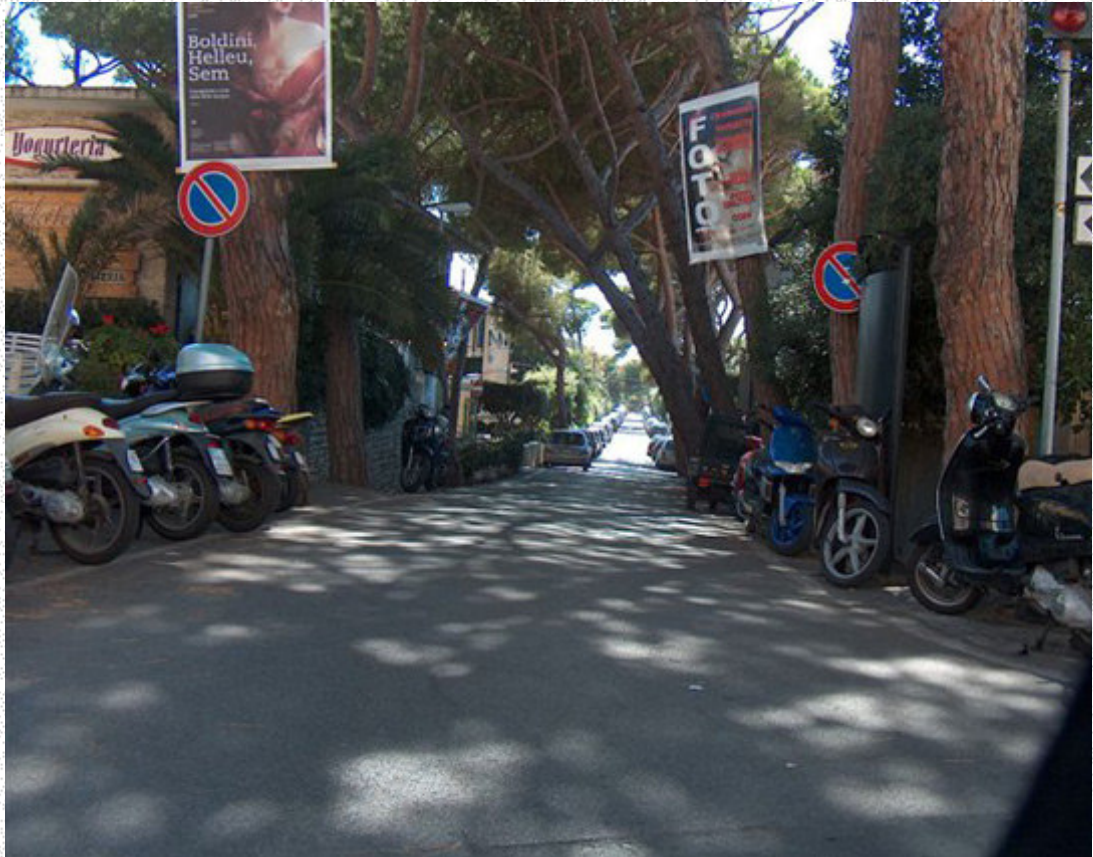
STATO ATTUALE

Marciapiedi non presenti

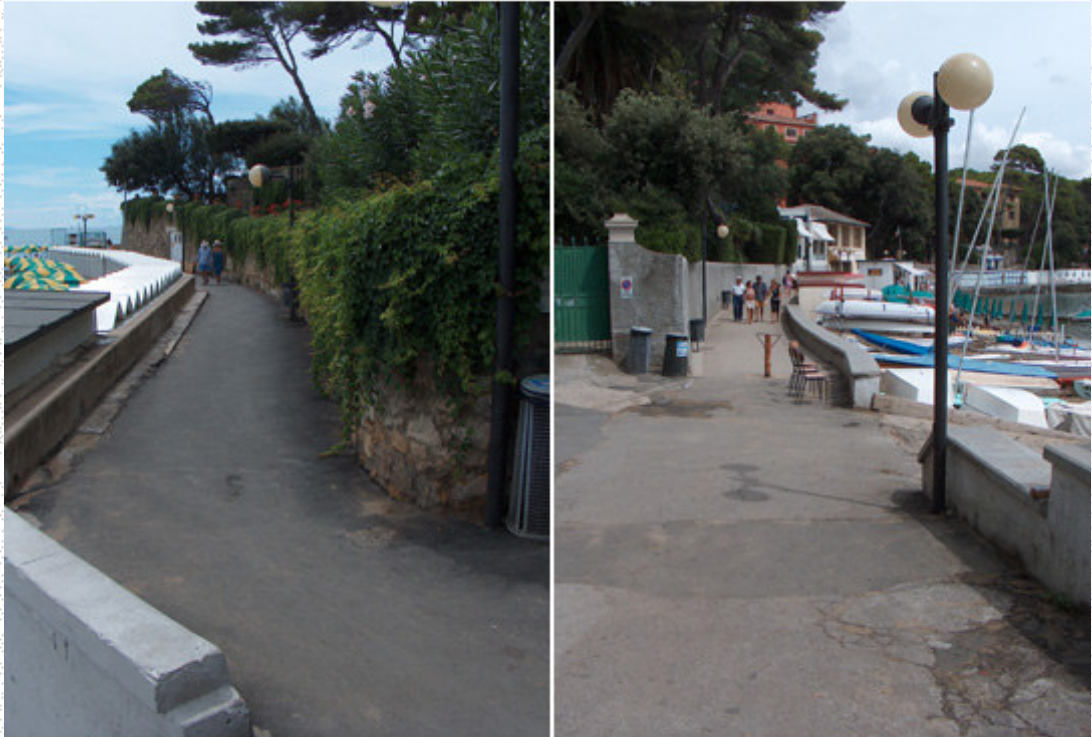
Descrizione viabilità pedonale che congiunge la Pineta Marradi con Punta Righini

Marciapiedi trattasi di camminamento pedonale

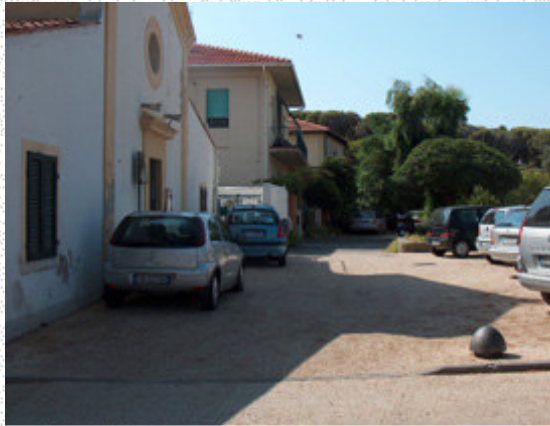
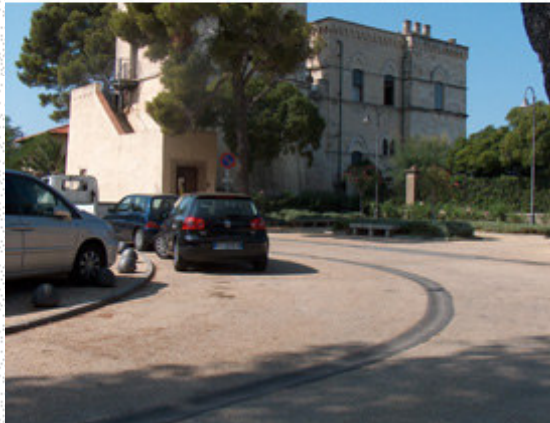
Descrizione piazza ristrutturata recentemente, insieme alla Torre Medicea; dotata di camminamenti già adeguati

Marciapiedi presenti già adeguati

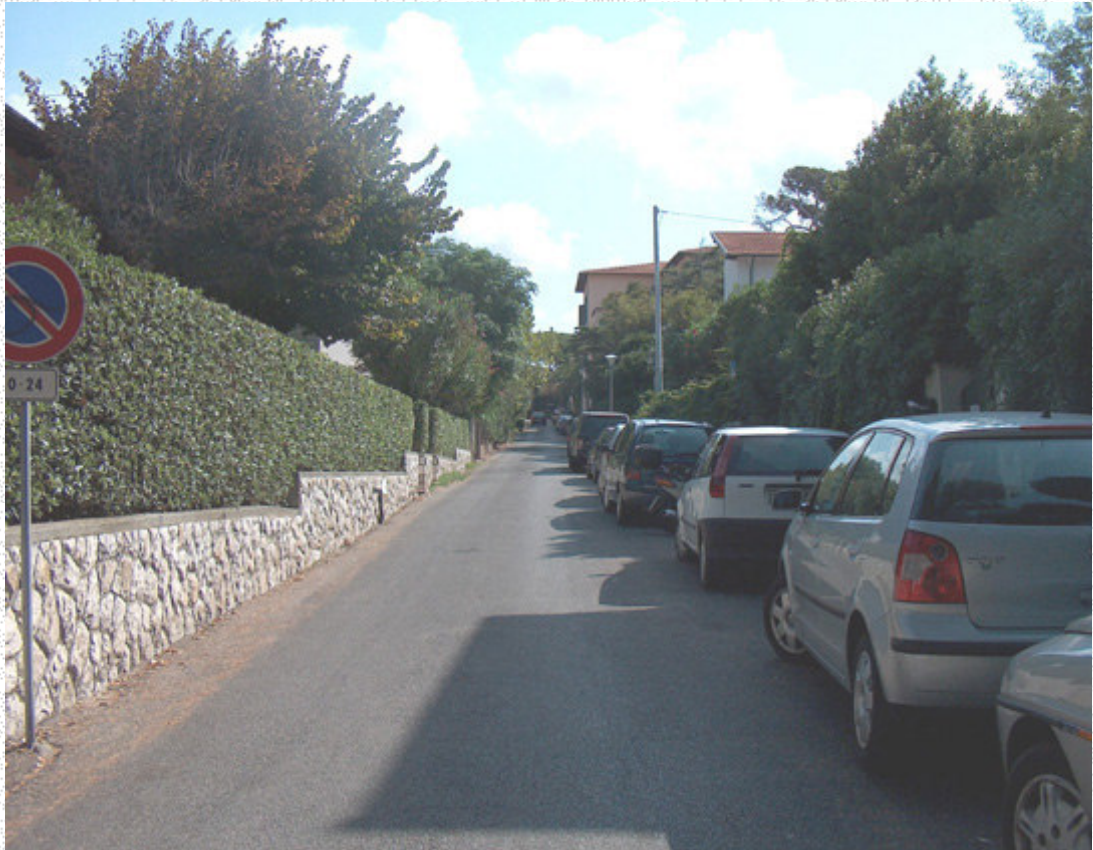
Descrizione strada a senso unico con parcheggio auto in linea su un lato

Marciapiedi non presenti

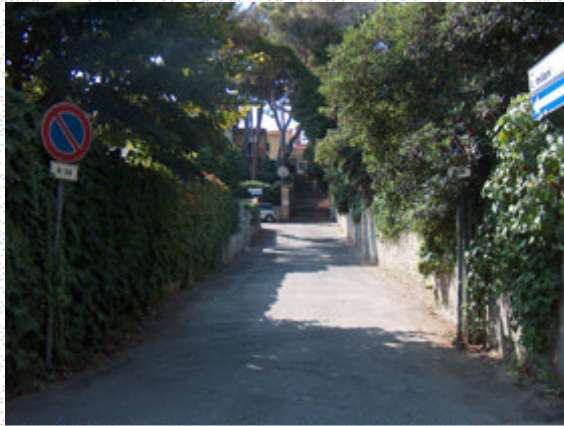
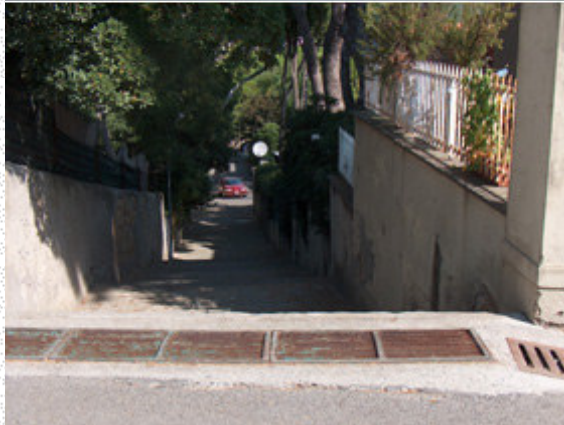
Descrizione strada a senso unico

Marciapiedi non presenti

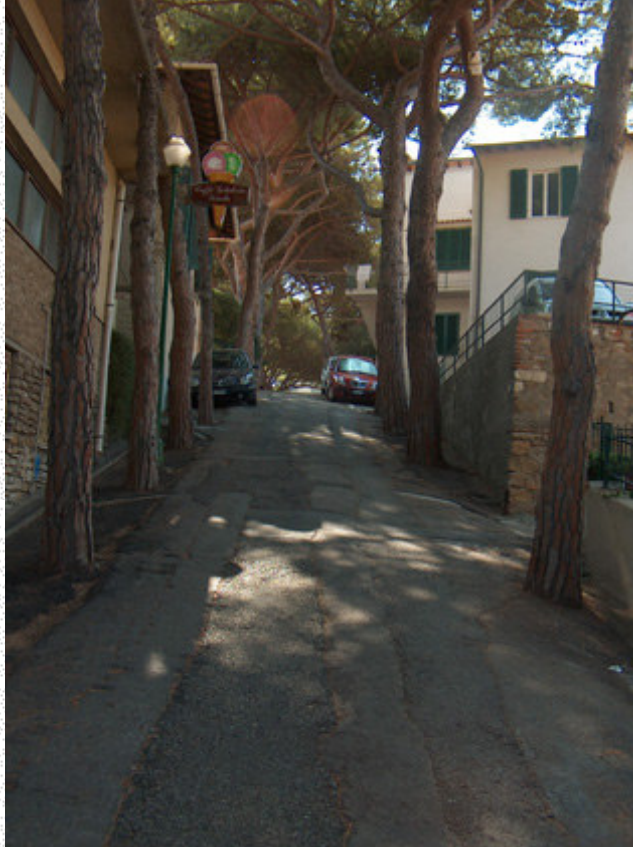
Descrizione strada a senso unico, con presenza di alte alberature laterali (pini)

Marciapiedi non presenti

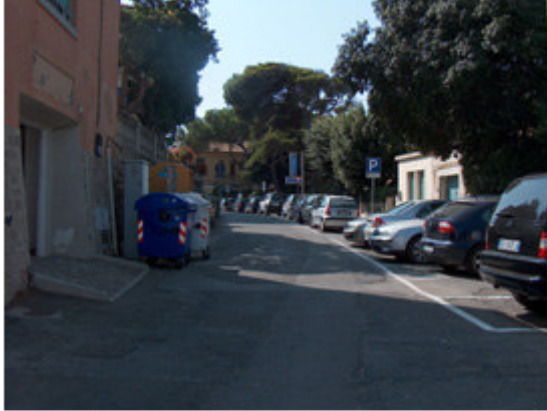
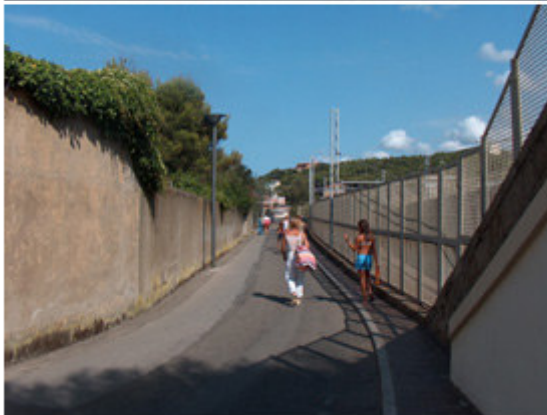
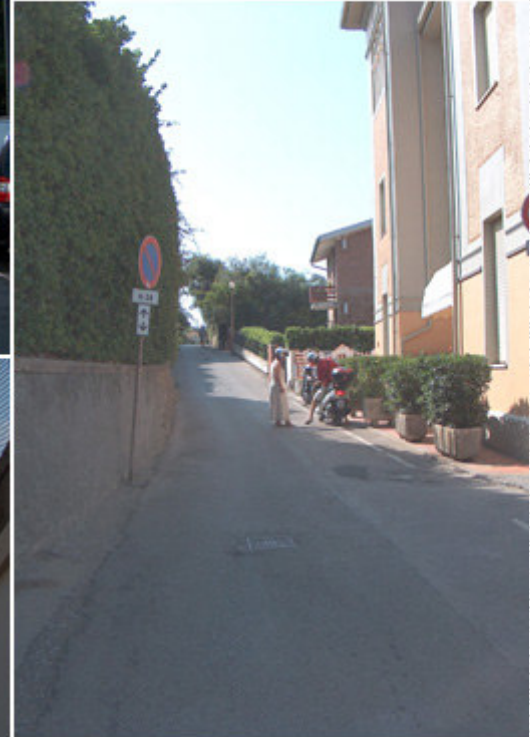
Descrizione strada a senso unico, piuttosto stretta, chiusa al transito con una sbarra nel periodo estivo, con presenza di parcheggio auto in linea

Marciapiedi presenti lato mare nel tratto tra Ristorante L'Astragalo e l'ingresso dei bagni Italia, poi presenti sul lato opposto ma di larghezza limitata
