COMUNE DI ROSIGNANO MARITTIMO
(Provincia di Livorno)

**PROGRAMMA DI INTERVENTO
PER L'ABBATTIMENTO
DELLE BARRIERE
ARCHITETTONICHE ED
URBANISTICHE**

Volume II

Schedatura strade (dalla scheda n. 235 alla scheda n. 469)

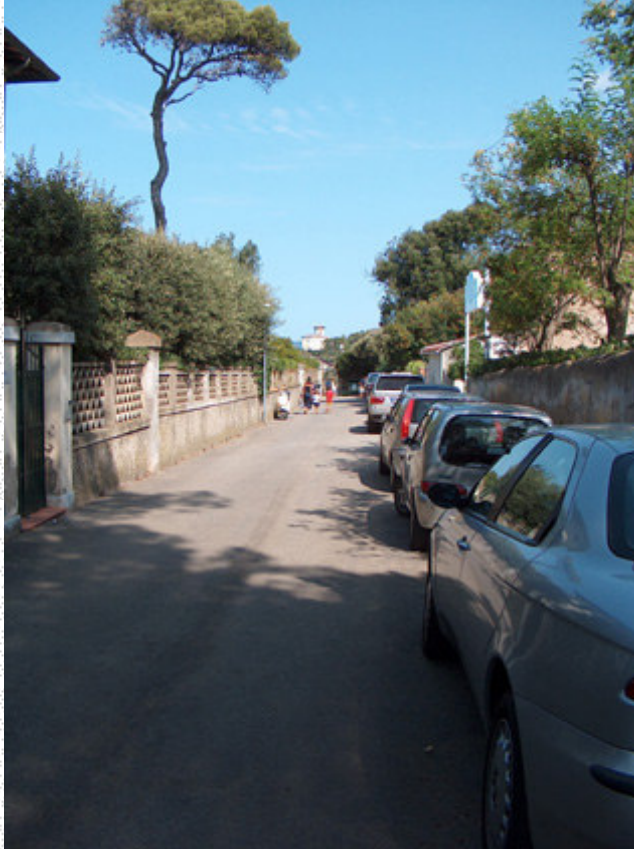
Descrizione strada senza sfondo che termina con l'albergo omonimo, ad uso esclusivo dei frontisti residenti e dei clienti dell'albergo

Marciapiedi non presenti

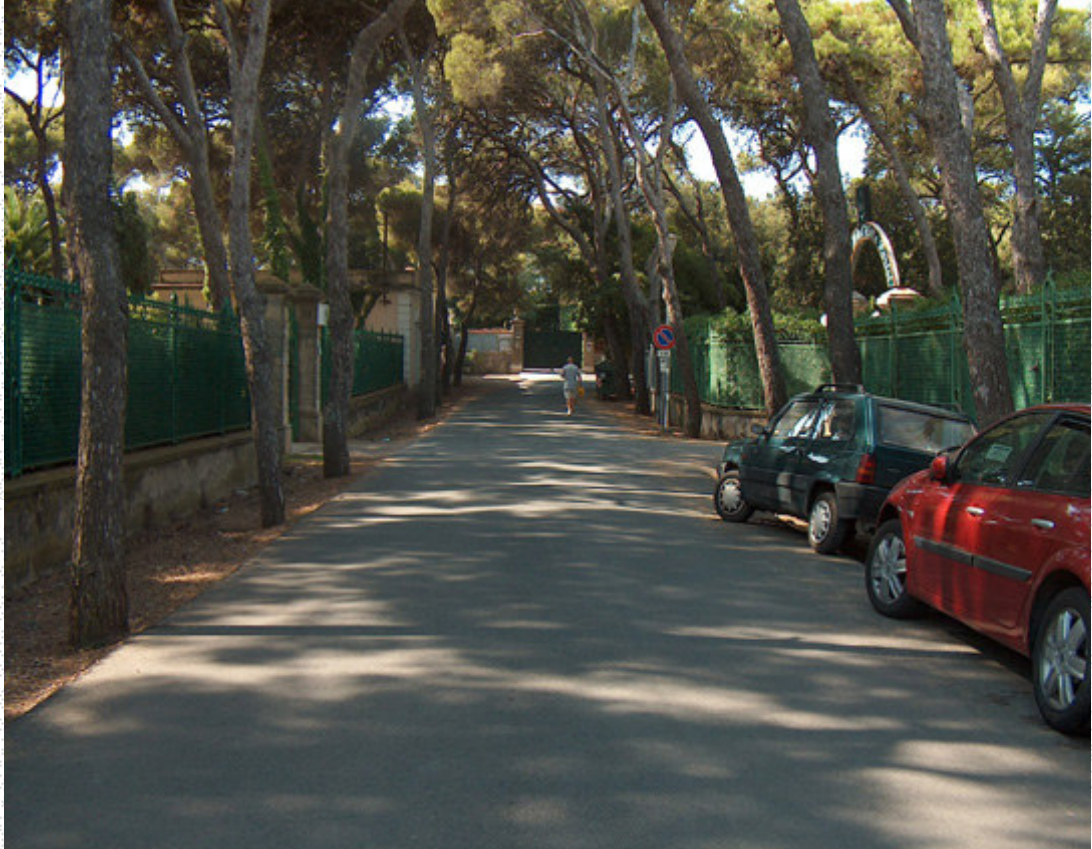
Descrizione strada a senso unico tra via Martelli e via Fellini

Marciapiedi presenti di larghezza adeguata

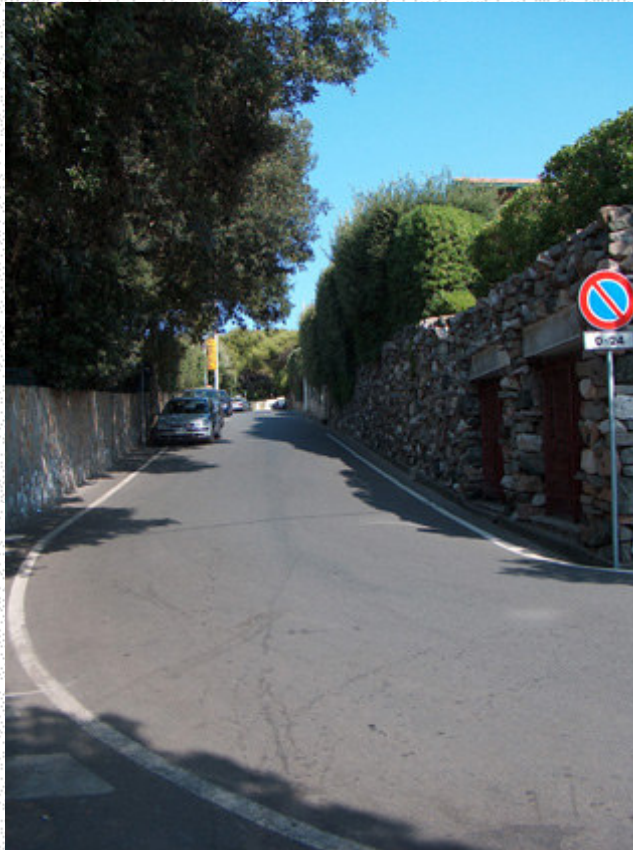
Descrizione strada a senso unico

Marciapiedi non presenti

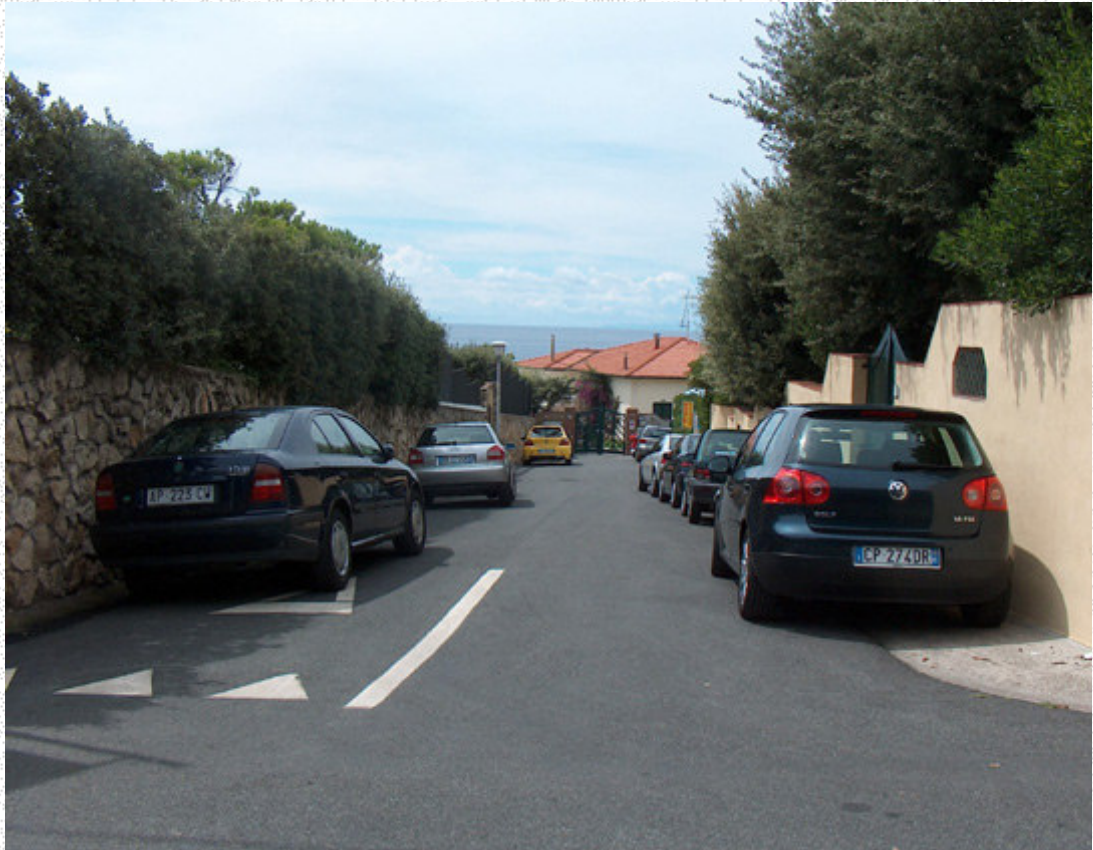
Descrizione strada senza sfondo, ad uso dei frontisti residenti

Marciapiedi non presenti

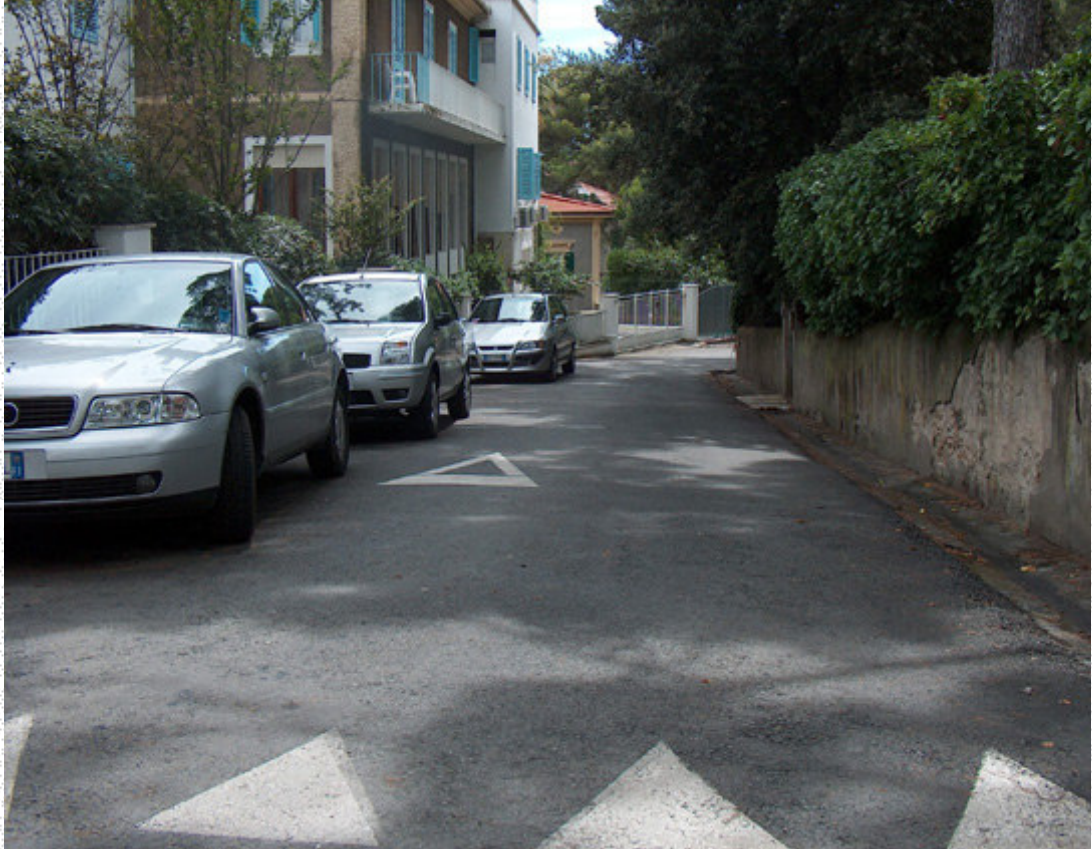
Descrizione strada a senso unico

Marciapiedi non presenti

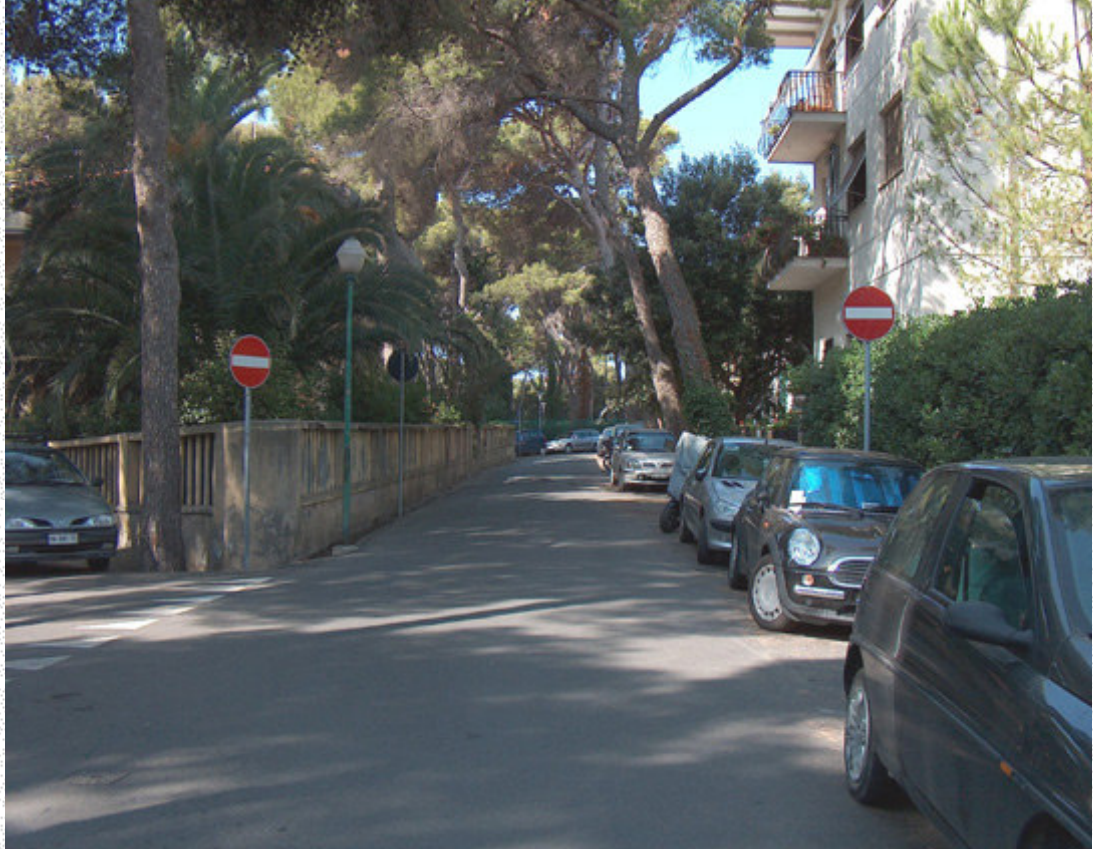
Descrizione strada a senso unico, con presenza di auto in sosta sul lato nord

Marciapiedi non presenti

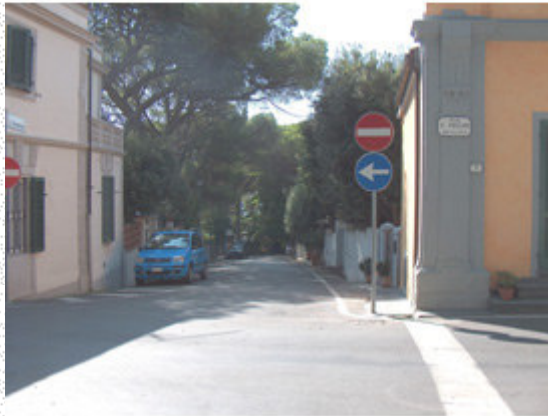
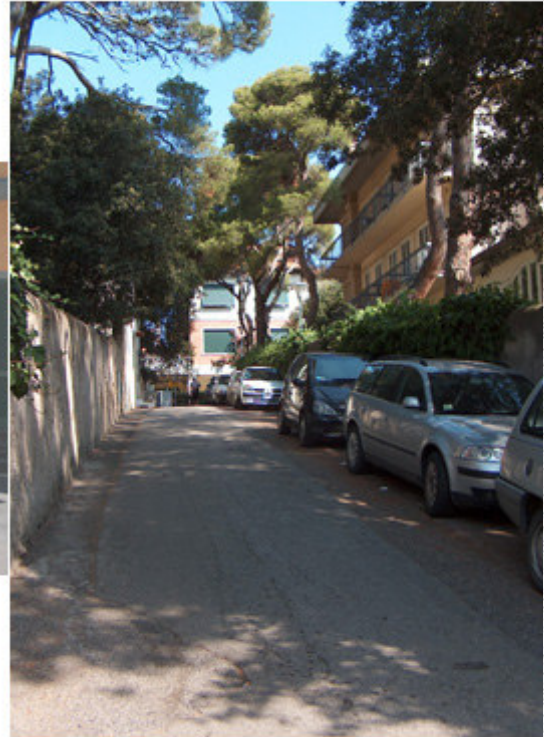
Descrizione strada a senso unico: verso Cecina nel tratto tra via Martelli e via Fellini, verso Livorno nel tratto tra via Fellini e via Marconi

Marciapiedi non presenti

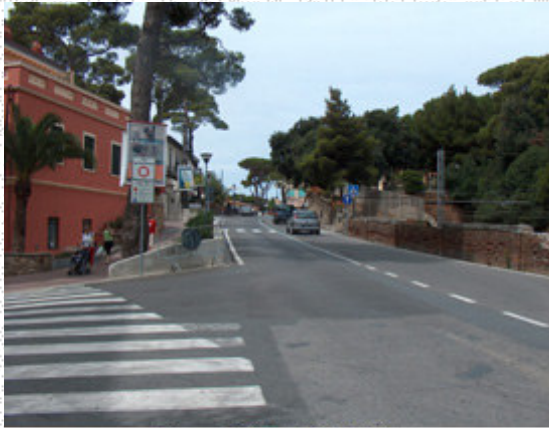
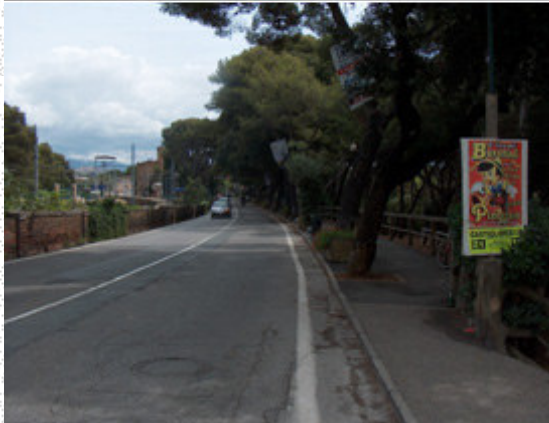
Descrizione strada di sorrimento e collegamento, a doppio senso, con presenza di alberature di pini specie nel tratto di Portovecchio, con parcheggio auto in linea in alcuni tratti

Marciapiedi presenti con varie tipologie e larghezze, ma non continui su tutta la lunghezza; in particolare mancano in alcuni tratti nella zona di Portovecchio

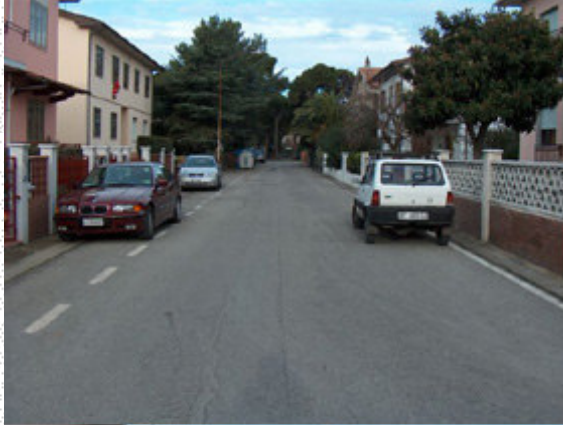
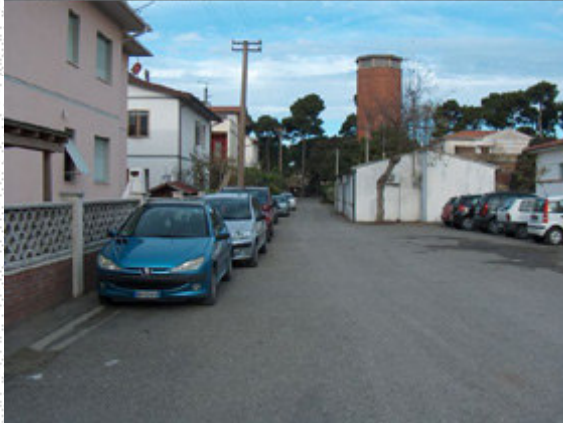
Descrizione strada di accesso ai magazzini comunali, a doppio senso ed a fondo chiuso

Marciapiedi non presenti

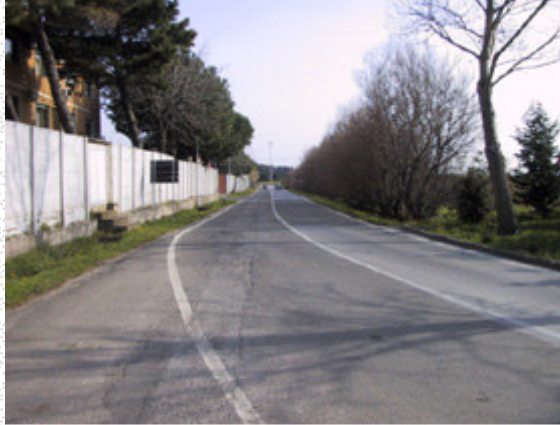
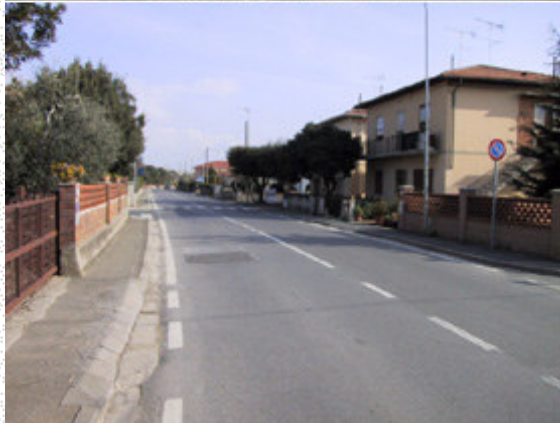
Descrizione importante strada di collegamento tra la zona alta e quella bassa di R. Solvay; tutta a doppio senso, tranne la parte terminale all'innesto su via della Repubblica

Marciapiedi marciapiedi presenti solo a tratti, di larghezza e tipologia variabile

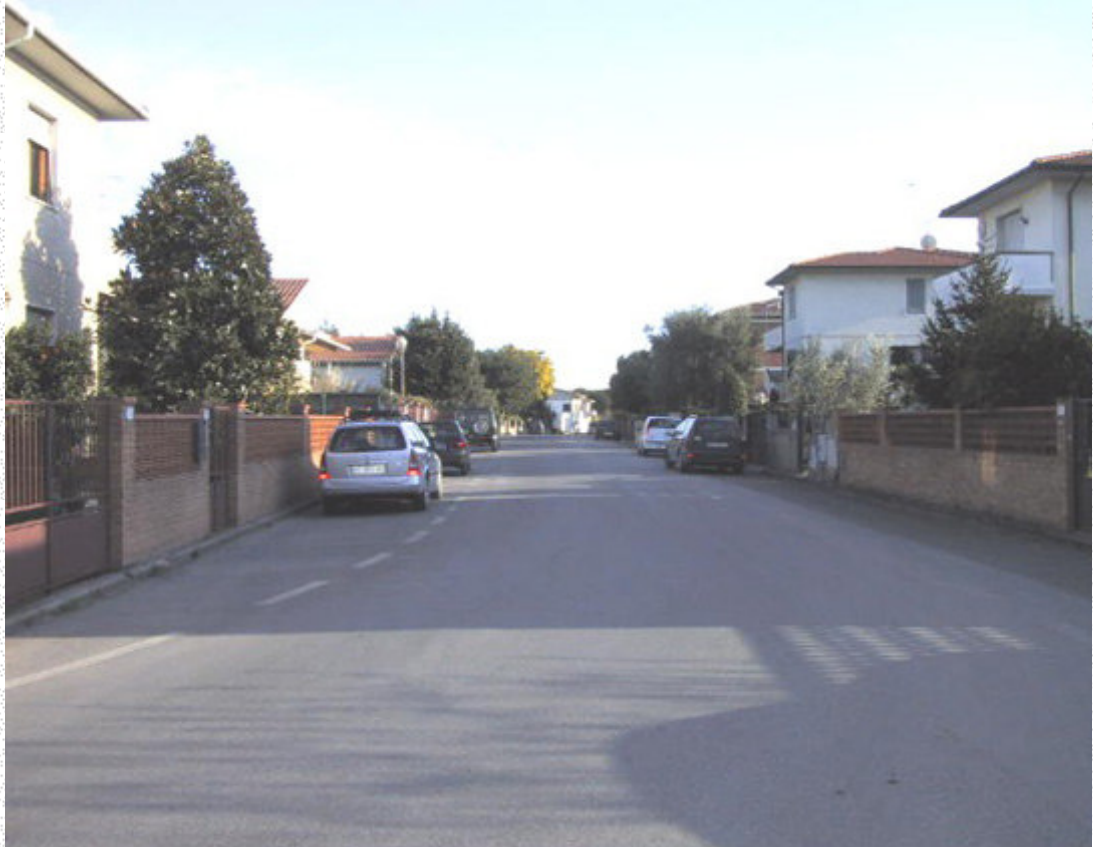
Descrizione strada a senso unico ma molto ampia, con parcheggio auto in linea su ambo i lati

Marciapiedi non presenti

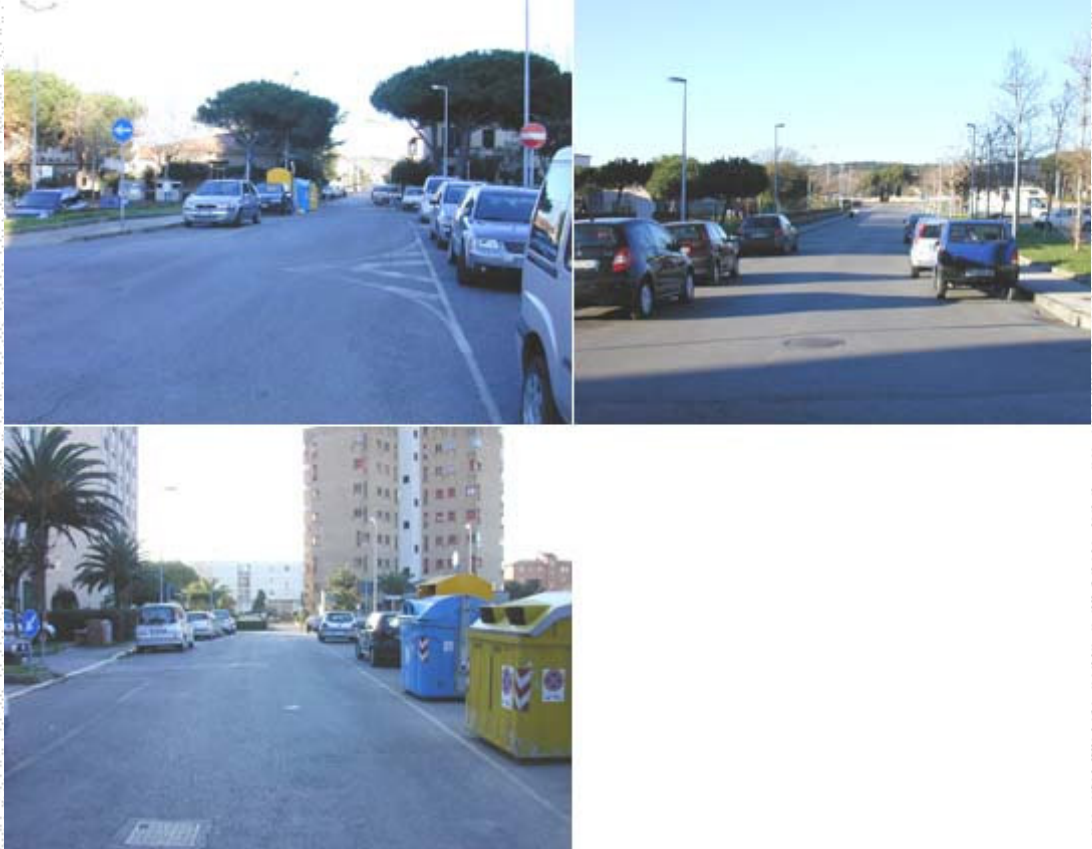
Descrizione strada a senso unico non molto ampia; molto trafficata in quanto prossima all'Ufficio Tributi e zona Mercato

Marciapiedi marciapiedi presenti solo a tratti, di larghezza e tipologia variabile

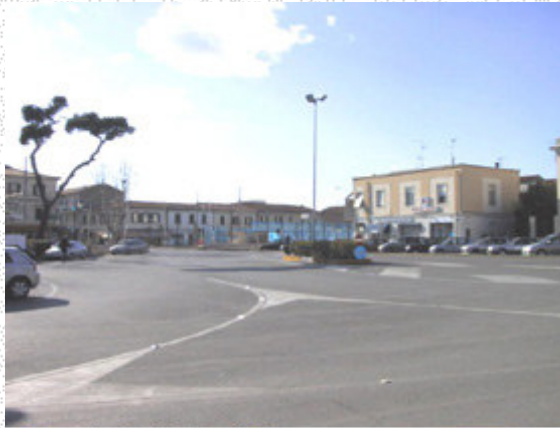
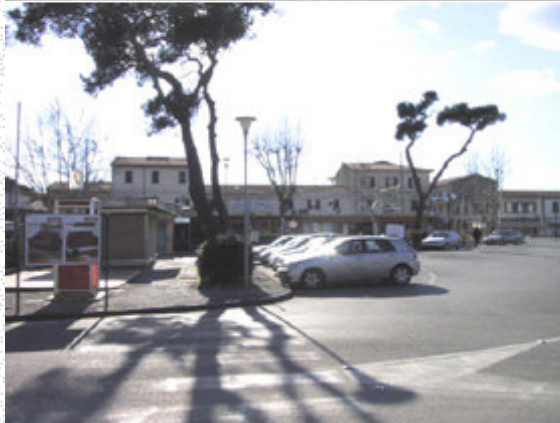
Descrizione Piazza nella zona centrale della frazione, sulla quale lato mare si accede tramite passaggio a livello. Completamente occupata da viabilità carrabile e parcheggi

Marciapiedi presenti a tratti lungo i fronti dei fabbricati, di tipologie diverse

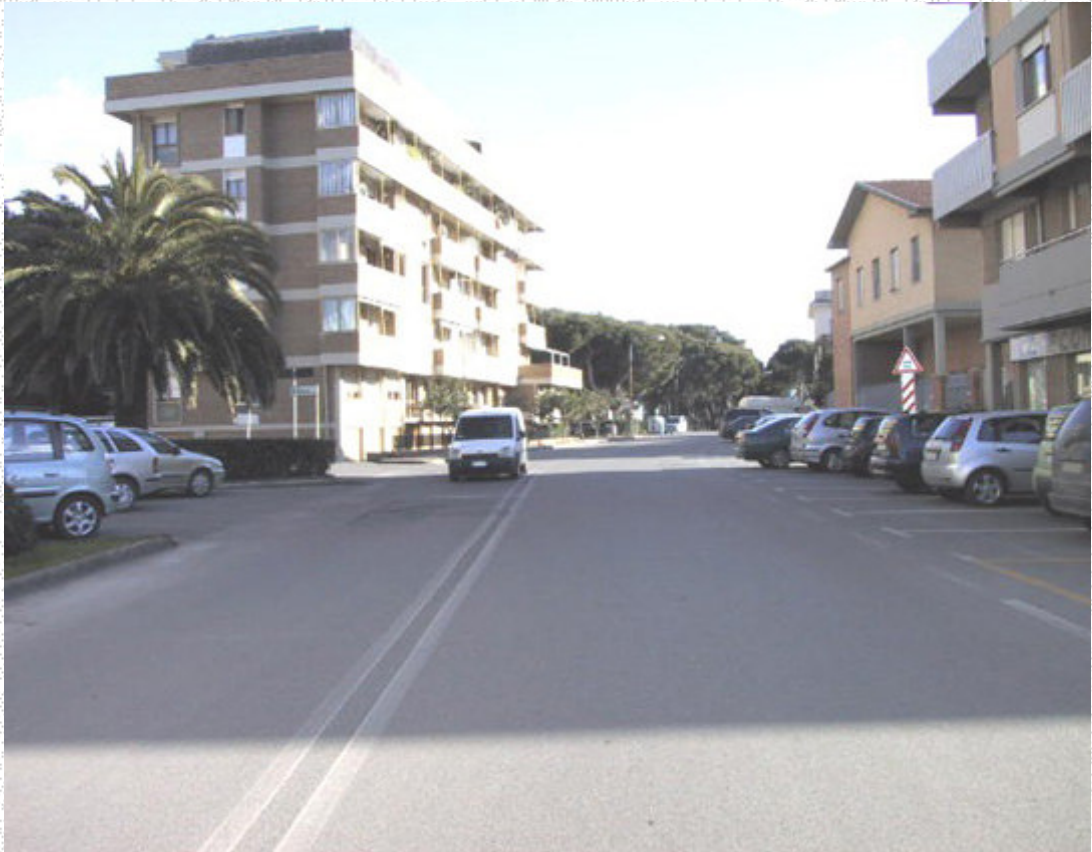
STATO ATTUALE

Marciapiedi marciapiedi presenti solo a tratti, di larghezza e tipologia variabile

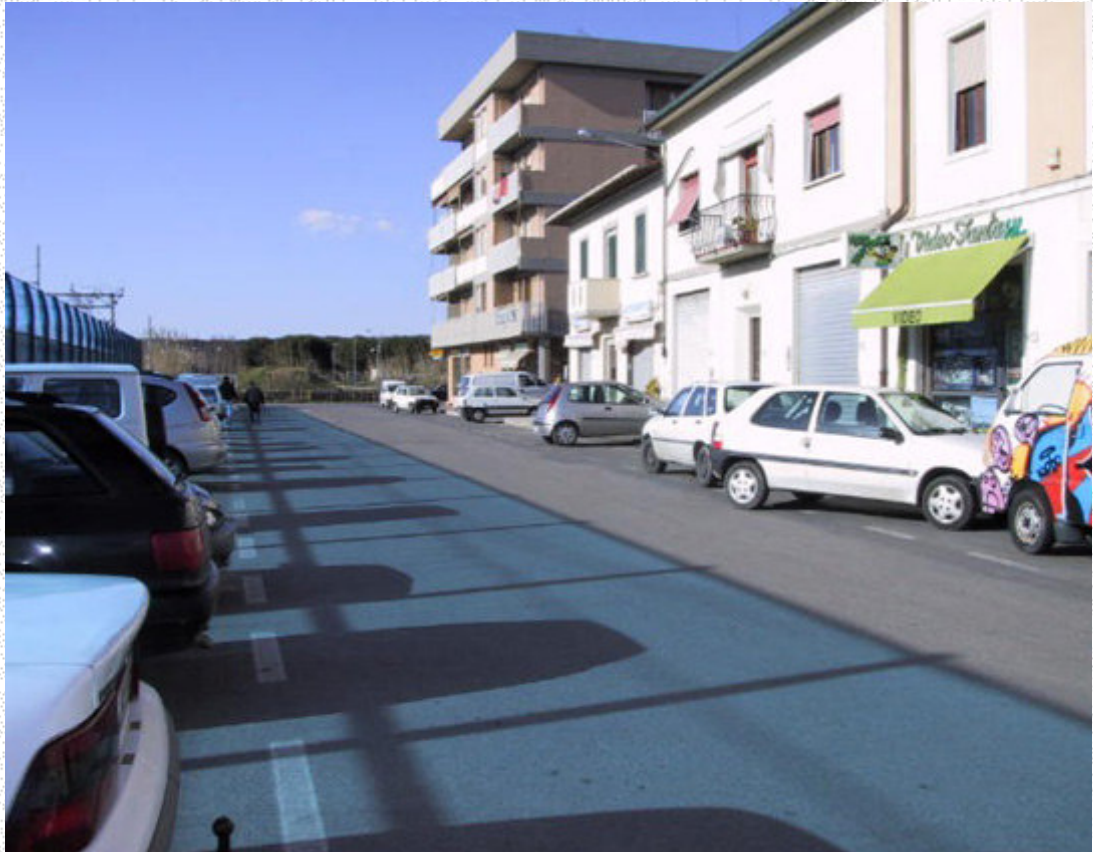
STATO ATTUALE

Marciapiedi presenti lato fabbricati, di tipologie diverse

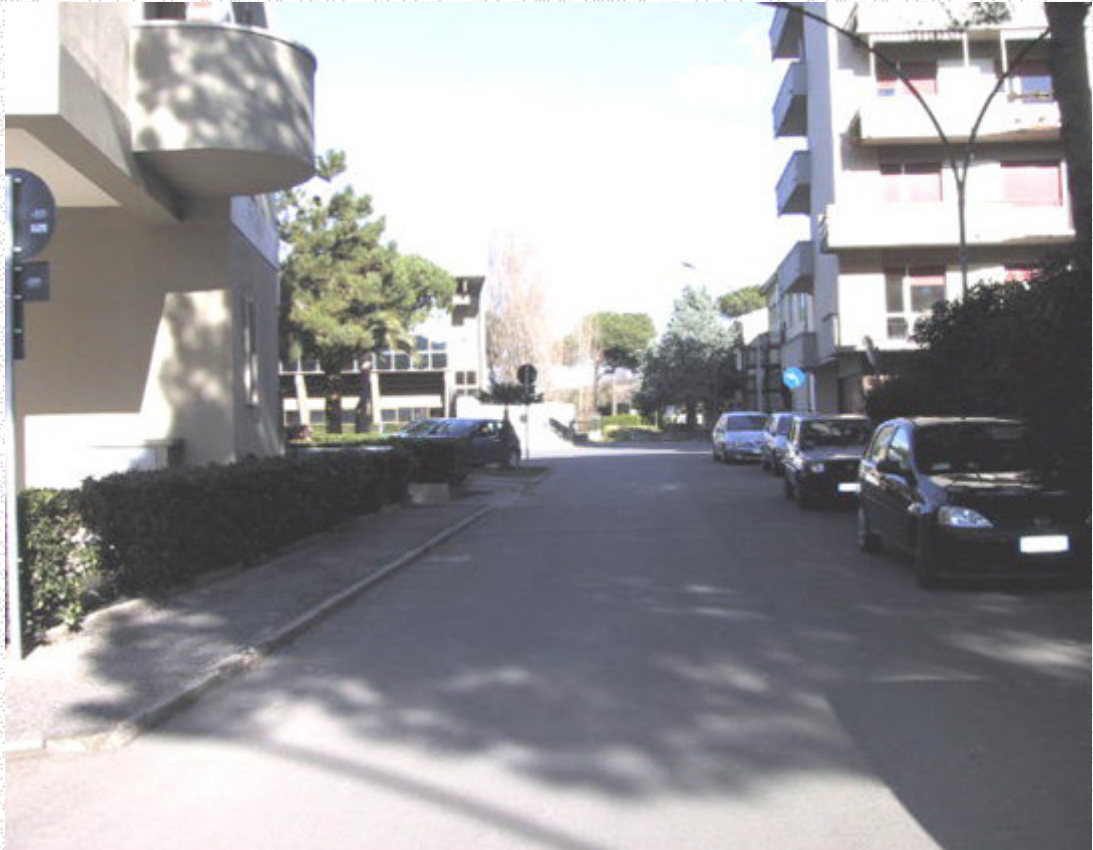
Descrizione strada a senso unico non molto ampia, con parcheggio in linea su un lato

Marciapiedi presenti marciapiedi su un lato, di larghezza adeguata

Attraver. pedonali: non presenti

Pavimentaz. pavimentazione in bitume

Strade.int carr: presenti con scalini

Grado di accessibilità: **DA ADEGUARE QUASI PER INTERO**

Marciapiedi: già adeguati

Attraver. pedonali: da realizzare con adeguati scivoli a raso e segnaletica

Pavimentaz.: da migliorare la tipologia di pavimentazione

Strade.int carr: da realizzare con scivoli a raso in corrispondenza degli accessi privati

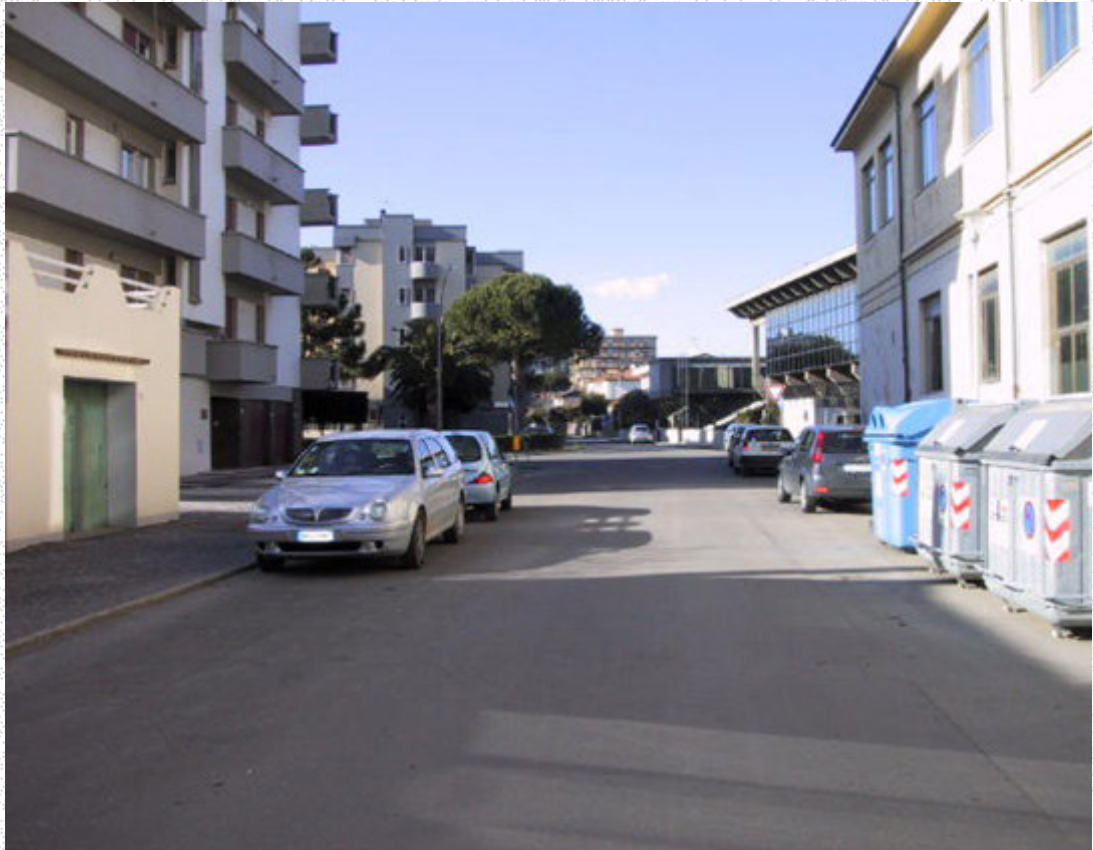
Scheda 461S

Descrizione strada che da via della Repubblica si atterra su via Lavagnini, con parcheggio su ambo i lati

Marciapiedi presenti su ambo i lati, di larghezza adeguata

Attraver. pedonali: non presenti

Pavimentaz. pavimentazione in bitume

Strade.int carr: presenti con scalini

Grado di accessibilità: **DA ADEGUARE QUASI PER INTERO**

Marciapiedi: già adeguati

Attraver. pedonali: da realizzare con adeguati scivoli a raso e segnaletica

Pavimentaz.: da migliorare la tipologia di pavimentazione

Strade.int carr: da realizzare con scivoli a raso in corrispondenza degli accessi privati

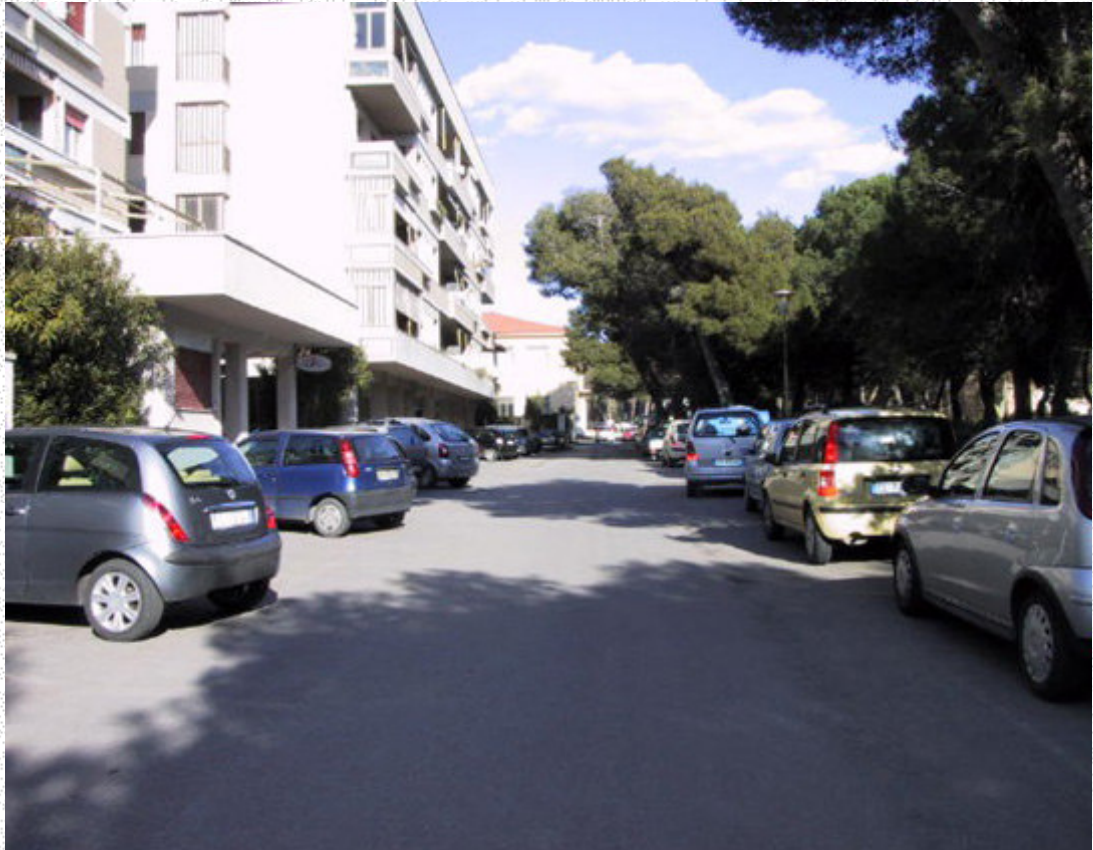
Scheda 4625

Descrizione strada a senso unico piuttosto stretta che dalla piazza omonima arriva a via Nievo; presenza di parcheggi su ambo i lati

Marciapiedi presenti ma di larghezza non adeguata

Attraver. pedonali: non presenti

Pavimentaz. presenza di pavimentazioni varie

Grado di accessibilità: **DA ADEGUARE QUASI PER INTERO**

Marciapiedi: da adeguare la larghezza dei marciapiedi esistenti, regilamentando meglio i parcheggi

Attraver. pedonali: da realizzare con adeguati scivoli a raso e segnaletica

Pavimentaz.: da realizzare pavimentazione uniforme dei marciapiedi, con matriali analoghi a quelli della zona

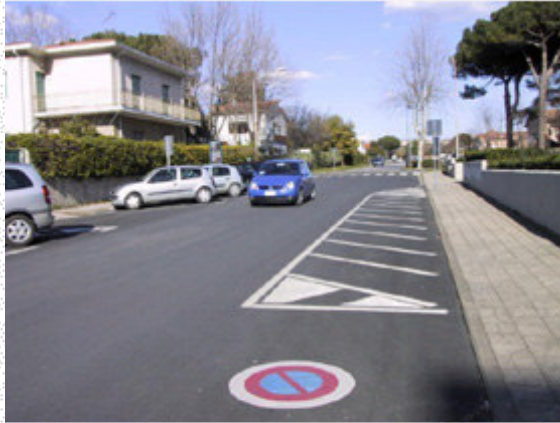
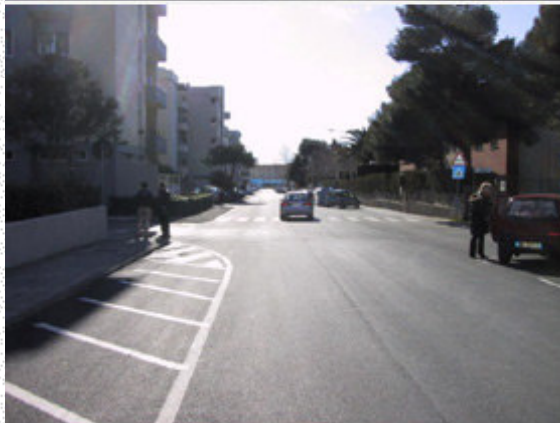
Scheda 463S

Descrizione strada a senso unico, che da via Allende porta a via della Costituzione; su tale strada si trova il Palazzetto dello Sport

Marciapiedi marciapiedi presenti solo a tratti, di larghezza e tipologia variabile

Attraver. pedonali: presenti ma non sempre adeguati

Pavimentaz. pavimentazione marciapiedi in parte in mattonelle rigate di cemento ed in parte in asfalto

Strade.int carr: presenti con scalini

Grado di accessibilità: **INADEGUATA**

Marciapiedi: da adeguare ed uniformare la larghezza dei marciapiedi esistenti, realizzando i tratti mancanti

Attraver. pedonali: da realizzare con adeguati scivoli a raso e segnaletica

Pavimentaz.: da realizzare pavimentazione uniforme dei marciapiedi, con materiali analoghi a quelli della zona

Strade.int carr: da realizzare con scivoli a raso in corrispondenza degli accessi privati

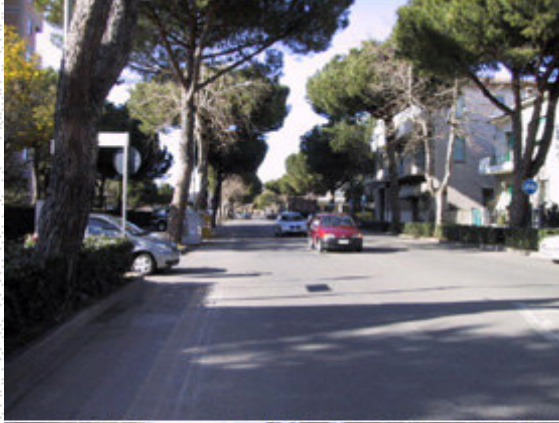
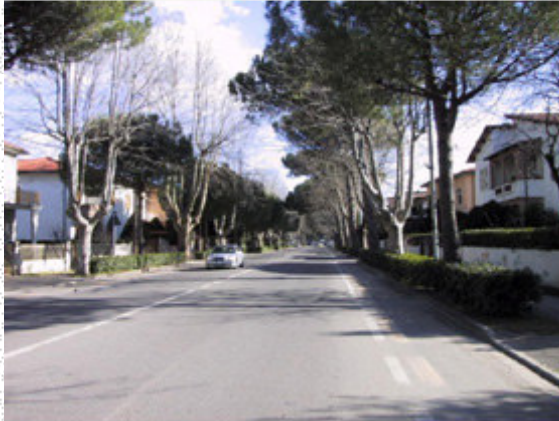
Scheda 464S

Descrizione una delle strade interne principali della frazione; a doppio senso, porta fino all'ingresso dello stabilimento Solvay. Carreggiata molto ampia e molto transitata

Marciapiedi presenti su ambo i lati di larghezza adeguata

Attraver. pedonali: presenti con scivoli a raso adeguati

Pavimentaz. pavimentazione in mattonelle di cemento

Strade.int carr: non presenti

Grado di accessibilità: **ADEGUATA**

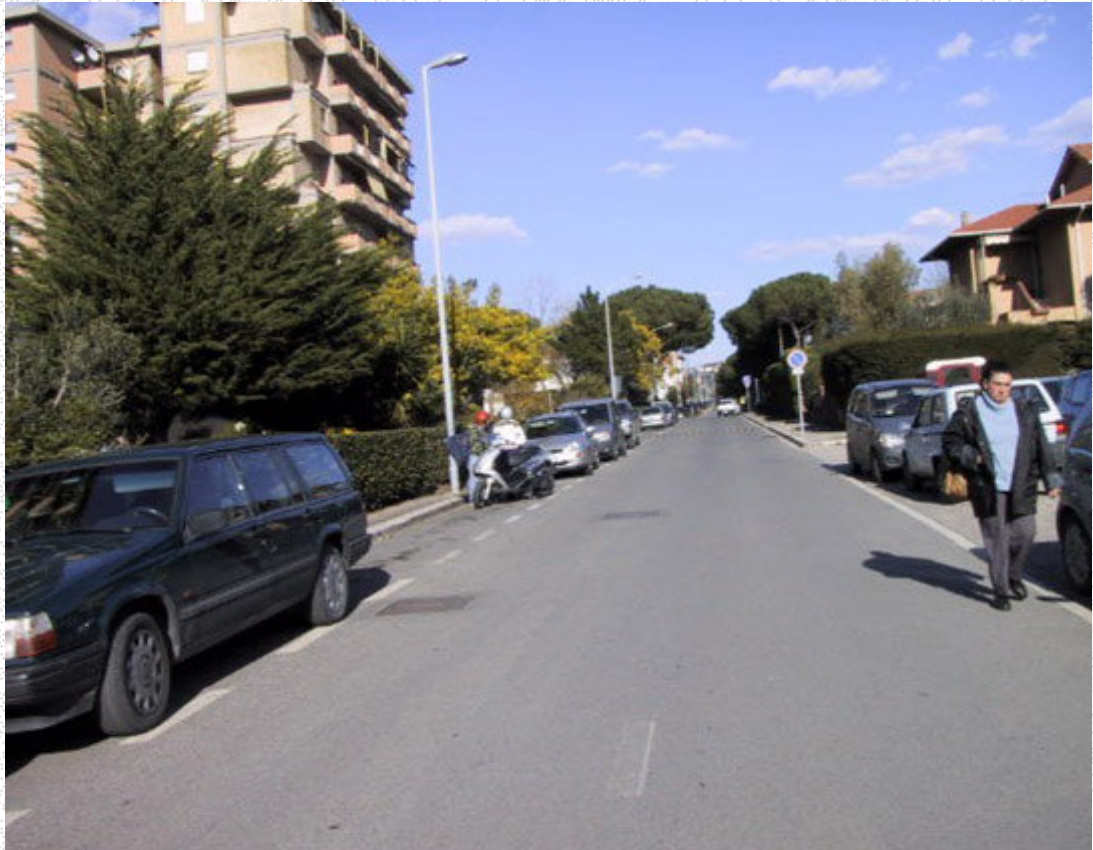
Scheda 465S

Descrizione strada a doppio senso di circolazione, di larghezza contenuta, compresa tra via Allende e via della Costituzione; presenza di parcheggio auto lungo strada

Marciapiedi presenti solo su un lato

Attraver. pedonali: ne esiste solo uno

Pavimentaz. pavimentazione in asfalto

Strade.int carr: presenti con scalini

Grado di accessibilità: **DA ADEGUARE QUASI PER INTERO**

Marciapiedi: già adeguati su un lato; nell'altro lato da valutare la realizzazione togliendo parcheggio auto e creando senso unico

Attraver. pedonali: da realizzare con adeguati scivoli a raso e segnaletica

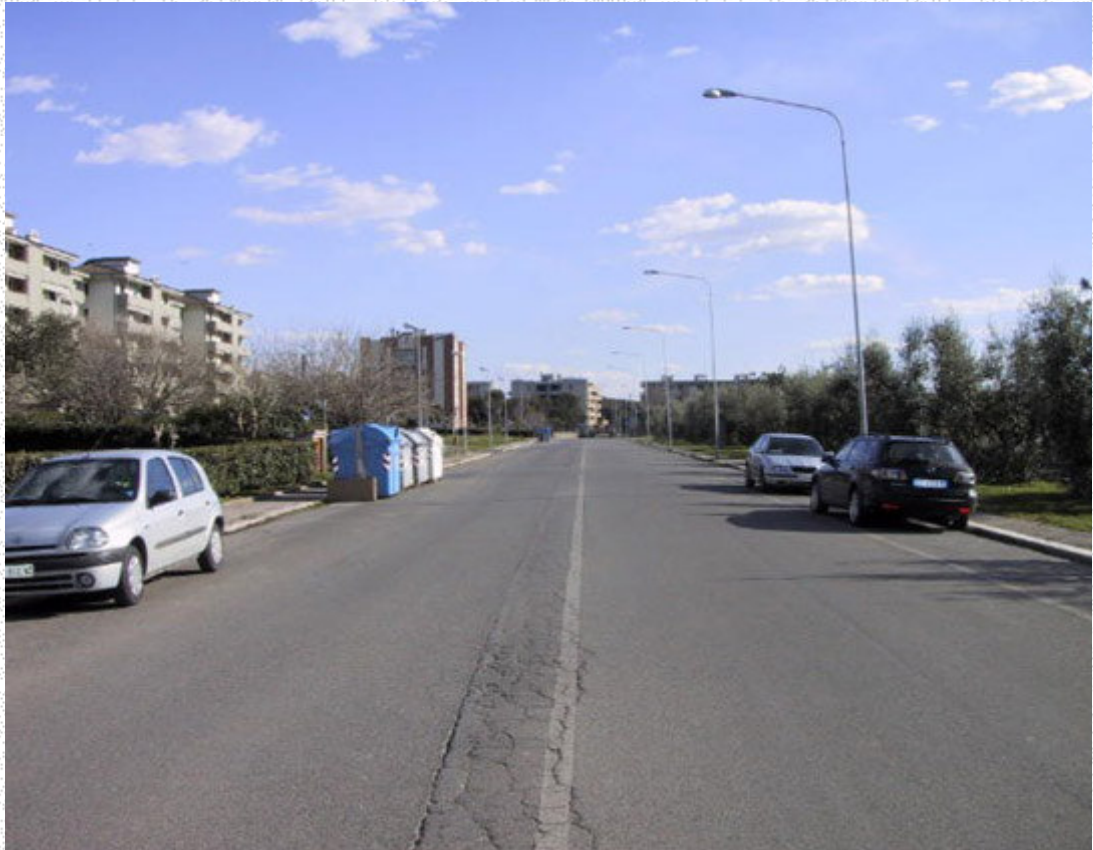
Descrizione strada a doppio senso di circolazione, che unisce importanti strutture di interesse pubblico: Ufficio Postale, parco dello Sport, Piazza del Mercato. Carreggiata molto ampia.

Marciapiedi presenti di larghezza adeguata

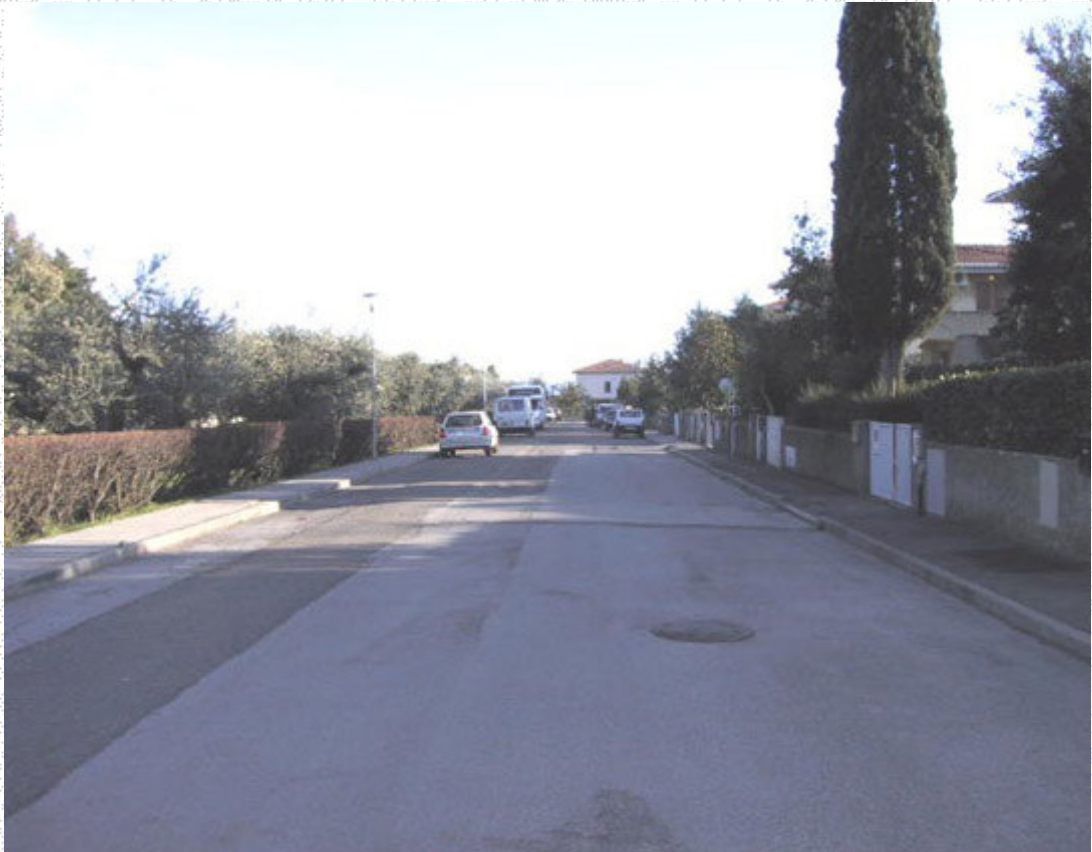
STATO ATTUALE

Marciapiedi presenti di larghezza adeguata

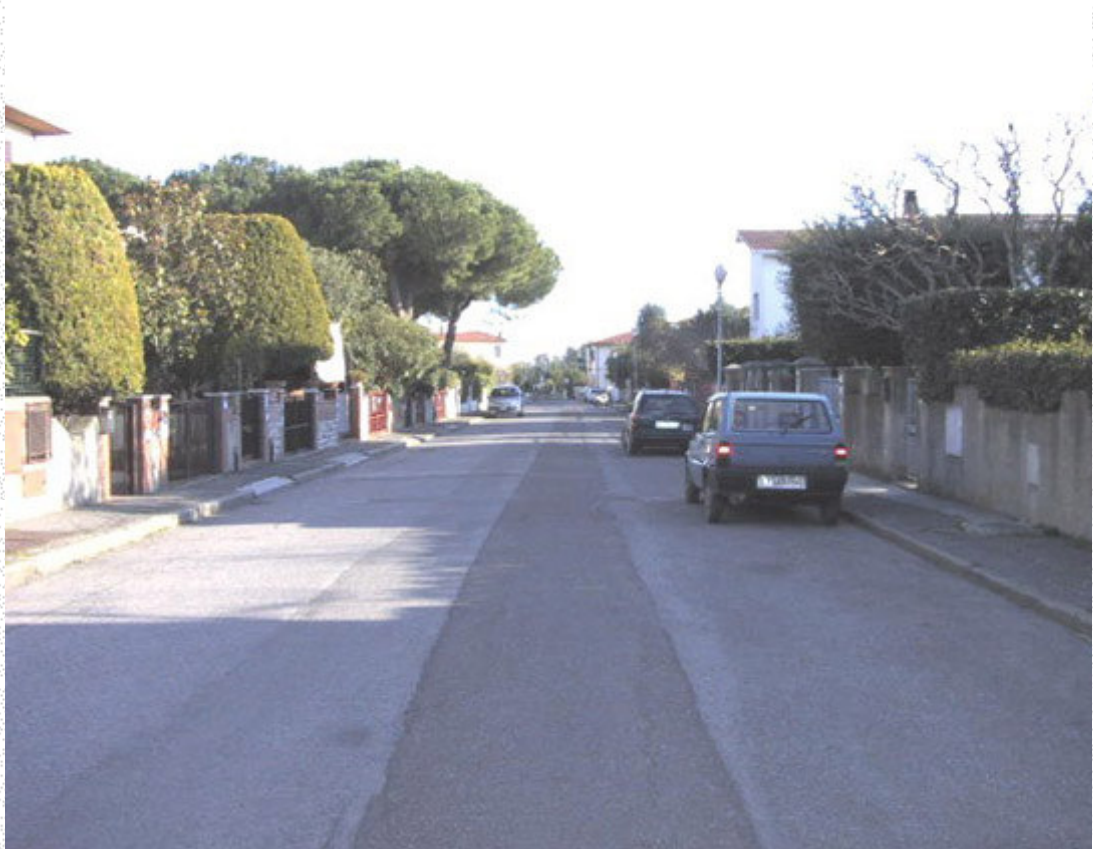
Descrizione strada a doppio senso, a fondo chiuso

Marciapiedi presenti di larghezza adeguata

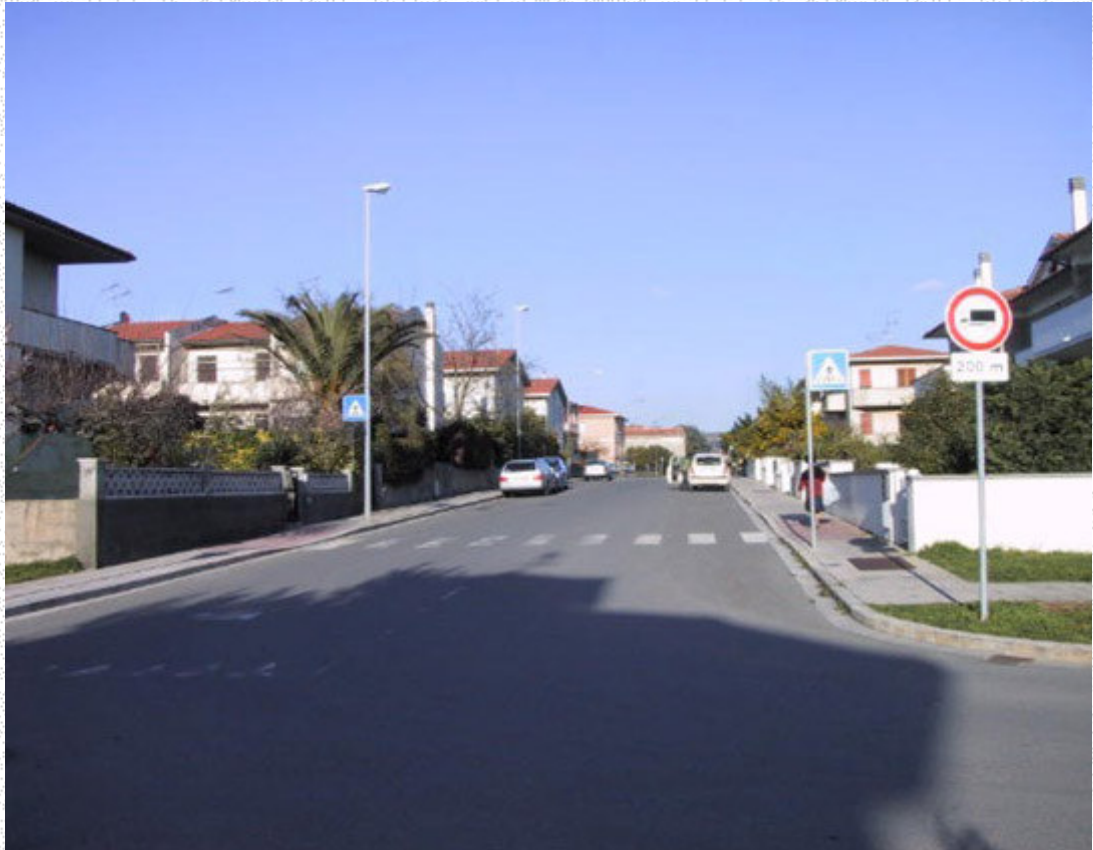
Descrizione strada compresa tra via dell'artigianato e via delle Pescine, a doppio senso, molto ampia

Marciapiedi presenti di larghezza adeguata
