COMUNE DI ROSIGNANO MARITTIMO
(Provincia di Livorno)

**PROGRAMMA DI INTERVENTO
PER L'ABBATTIMENTO
DELLE BARRIERE
ARCHITETTONICHE ED
URBANISTICHE**

Volume I

Schedatura strade (dalla scheda n. 1 alla scheda n. 234)

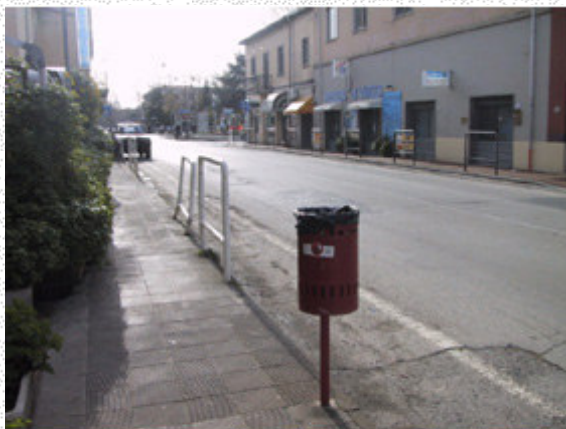
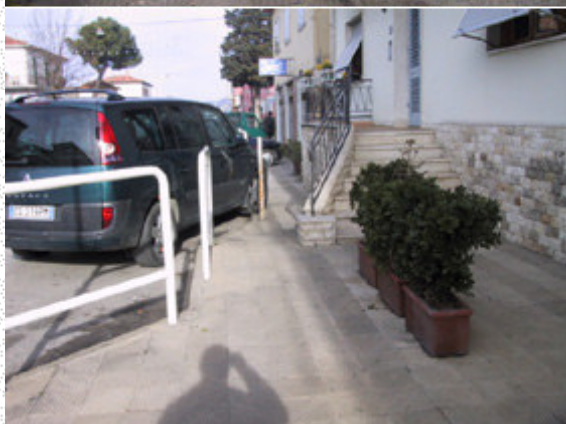
Scheda 1S

Marciapiedi lato mare oggetto recentemente di manutenzione e quindi a norma; lato monte sono presenti marciapiedi di larghezza variabile 100/120 cm

Attraver. pedonali: sono presenti

Pavimentaz. la pavimentazione dei marciapiedi è lato mare realizzata con autobloccanti, e lato monte con mattonelle in cls di varie forme e dimensioni

Strade.int carr: sono presenti ed adeguate con scivoli solo lato mare

Grado di accessibilità: **DA ADEGUARE QUASI PER INTERO**

Marciapiedi: lato mare sono a norma; lato monte necessita di allargamento e realizzazione di scivoli

Attraver. pedonali: lato monte devono essere realizzati adeguati scivoli

Pavimentaz.: la pavimentazione lato monte dovrebbe essere uniformata con materiale adeguato

Strade.int carr: realizzazione di rampe e scivoli

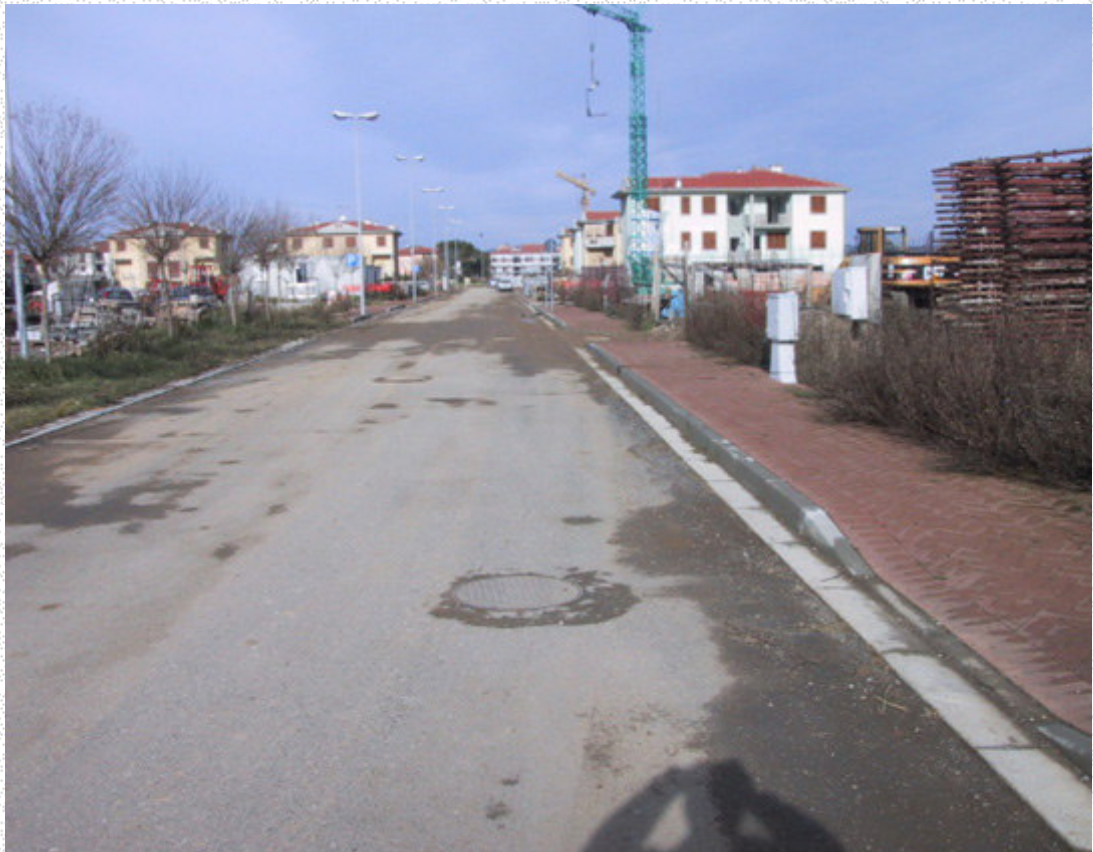
Scheda 25

Marciapiedi sono presenti di larghezza 2 mt

Attraver. pedonali: sono presenti

Pavimentaz. pavimentazione in betonelle autobloccanti

Strade.int carr: sono presenti

Grado di accessibilità: **ADEGUATA**

Marciapiedi: di recente realizzazione sono adeguati per larghezza e presenza di scivoli

Attraver. pedonali: già adeguati con scivoli

Pavimentaz.: già uniforme

Strade.int carr: già raccordate con scivoli

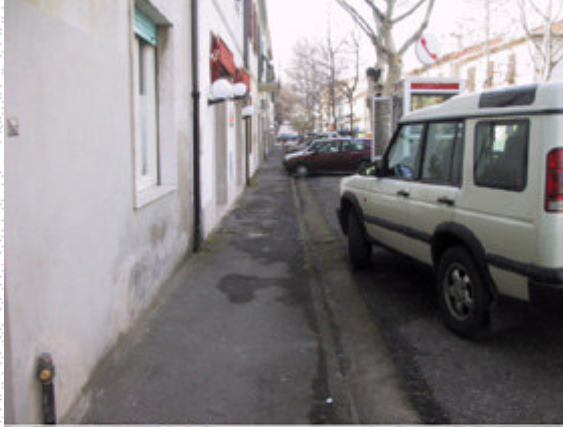
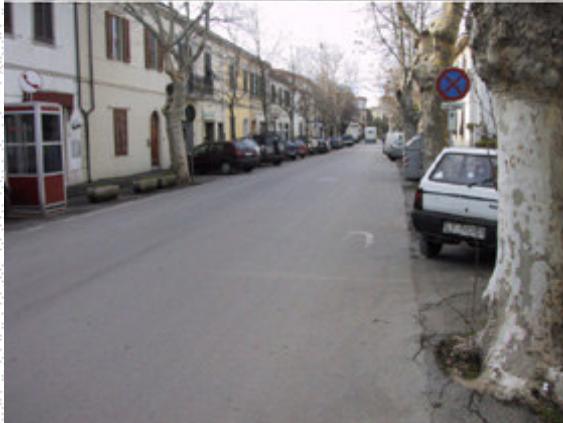
Scheda 35

Marciapiedi sono presenti ma con larghezza non continua variabile da 100cm a 150 cm

Attraver. pedonali: sono presenti non sempre adeguati

Pavimentaz. varie tipologie di pavimentazione da asfalto a mattonelle in cls

Strade.int carr: sono presenti con scalini

Grado di accessibilità: **DA ADEGUARE QUASI PER INTERO**

Marciapiedi: deve essere uniformata la larghezza

Attraver. pedonali: adeguamento mediante realizzazione di scivoli a raso

Pavimentaz.: va uniformata la tipologia del materiale di pavimentazione

Strade.int carr: da adeguare con scivoli a raso

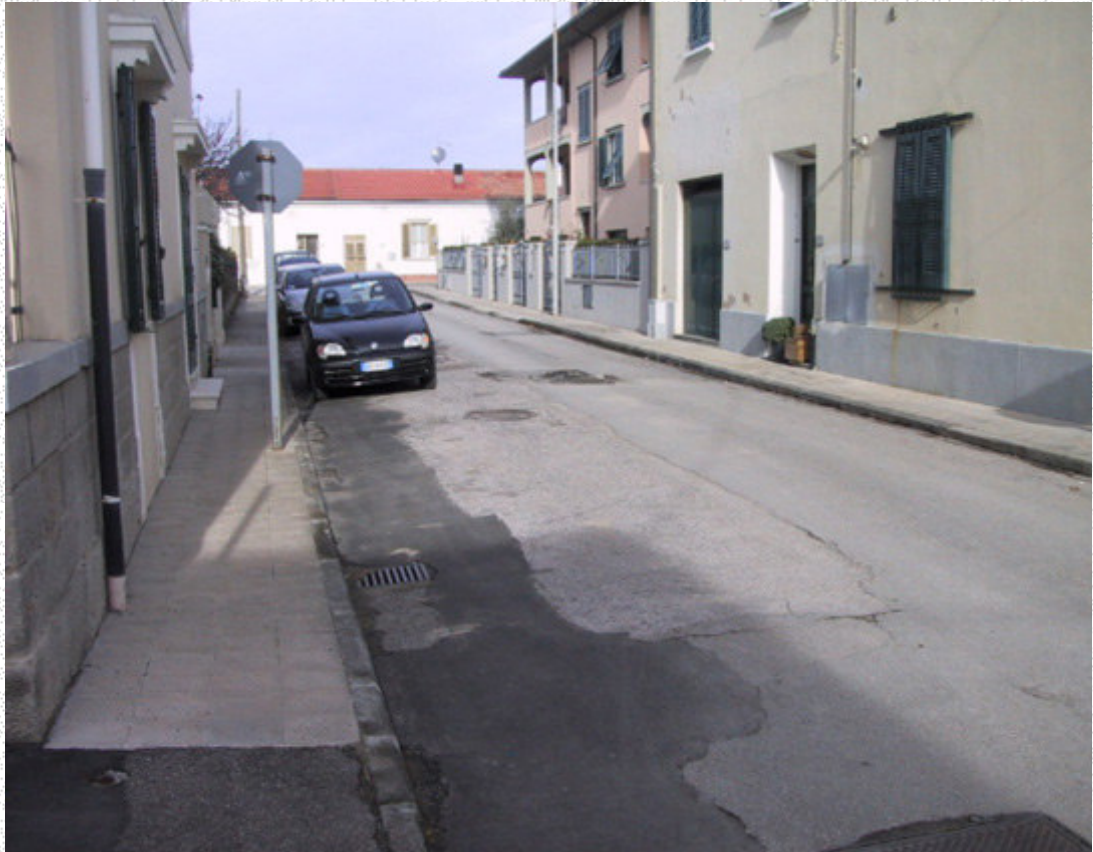
Scheda 4S

Marciapiedi sono presenti con larghezza 100 cm

Attraver. pedonali: non ci sono

Pavimentaz. pavimentazione in mattonelle in cls rigate

Strade.int carr: sono presenti con scalino

Grado di accessibilità: **IN PARTE ADEGUATA ED IN PARTE DA ADEGUARE**

Marciapiedi: adeguati come larghezza

Attraver. pedonali: adeguamento mediante realizzazione di scivoli a raso

Pavimentaz.: pavimentazione uniforme

Strade.int carr: da adeguare con scivoli a raso

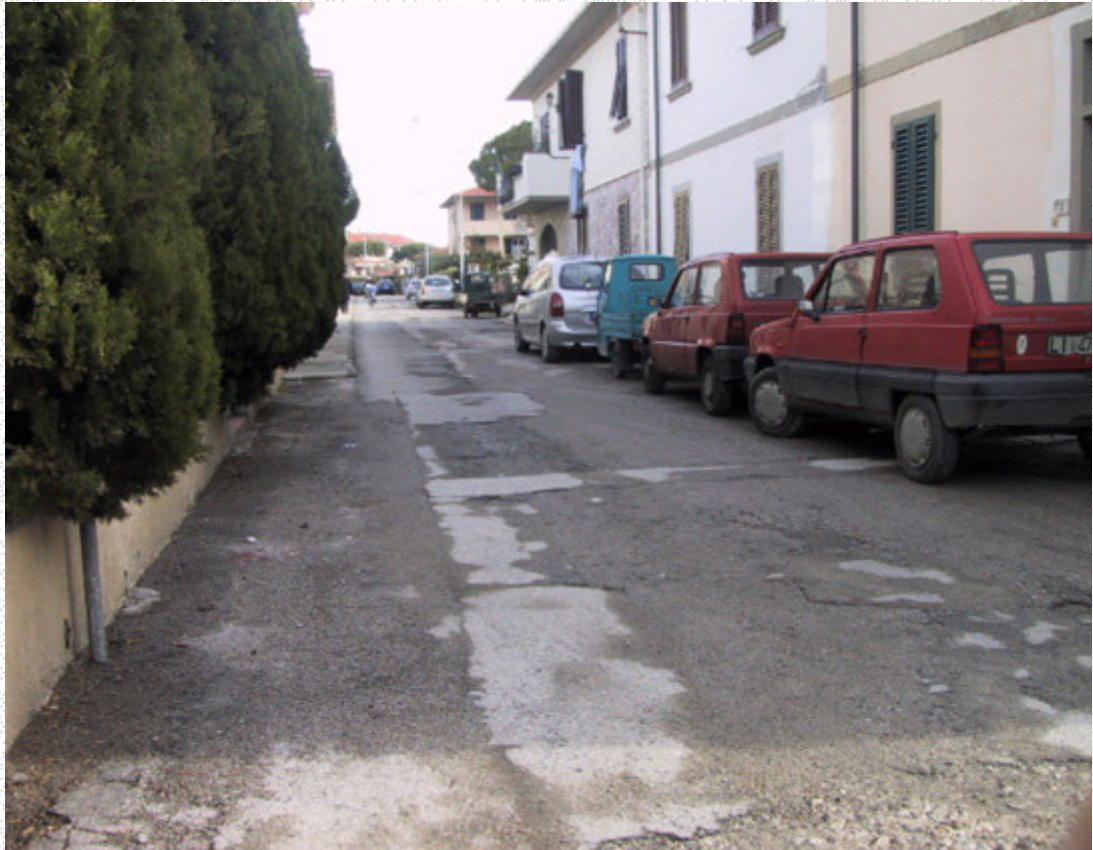
Scheda 5S

Marciapiedi sono presenti a tratti e con larghezza di 60-80 cm

Attraver. pedonali: presenti con scalini

Pavimentaz. tipologie di materiali diverse

Strade.int carr: presenti con scalini

Grado di accessibilità: **INADEGUATA**

Marciapiedi: da realizzare i tratti mancanti ed adeguare la larghezza

Attraver. pedonali: realizzazione di adeguati scivoli a raso

Pavimentaz.: va uniformata la tipologia del materiale di pavimentazione

Strade.int carr: da adeguare con scivoli a raso

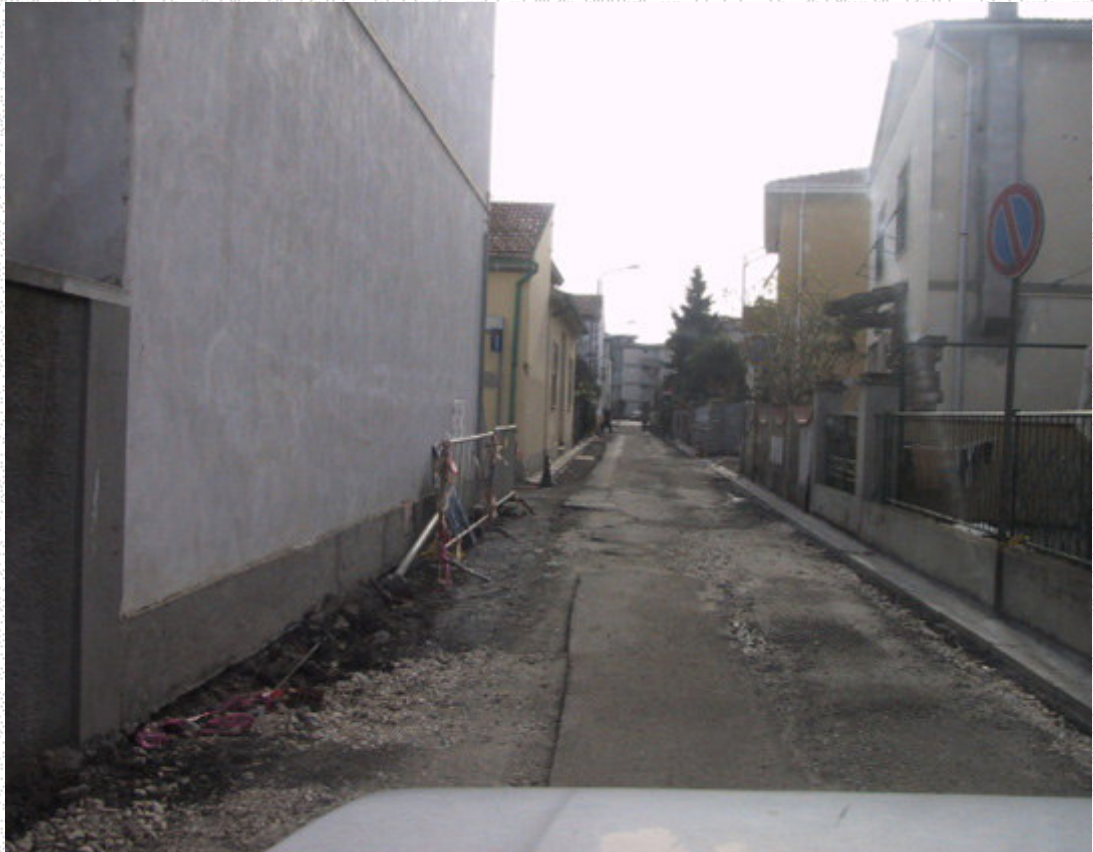
Scheda 6S

Marciapiedi non presenti

Attraver. pedonali: non presenti

Pavimentaz. non presenti

Strade.int carr: non presenti

Grado di accessibilità: **INADEGUATA**

Marciapiedi: la scarsa larghezza della strada non permette la realizzazione di marciapiedi a norma

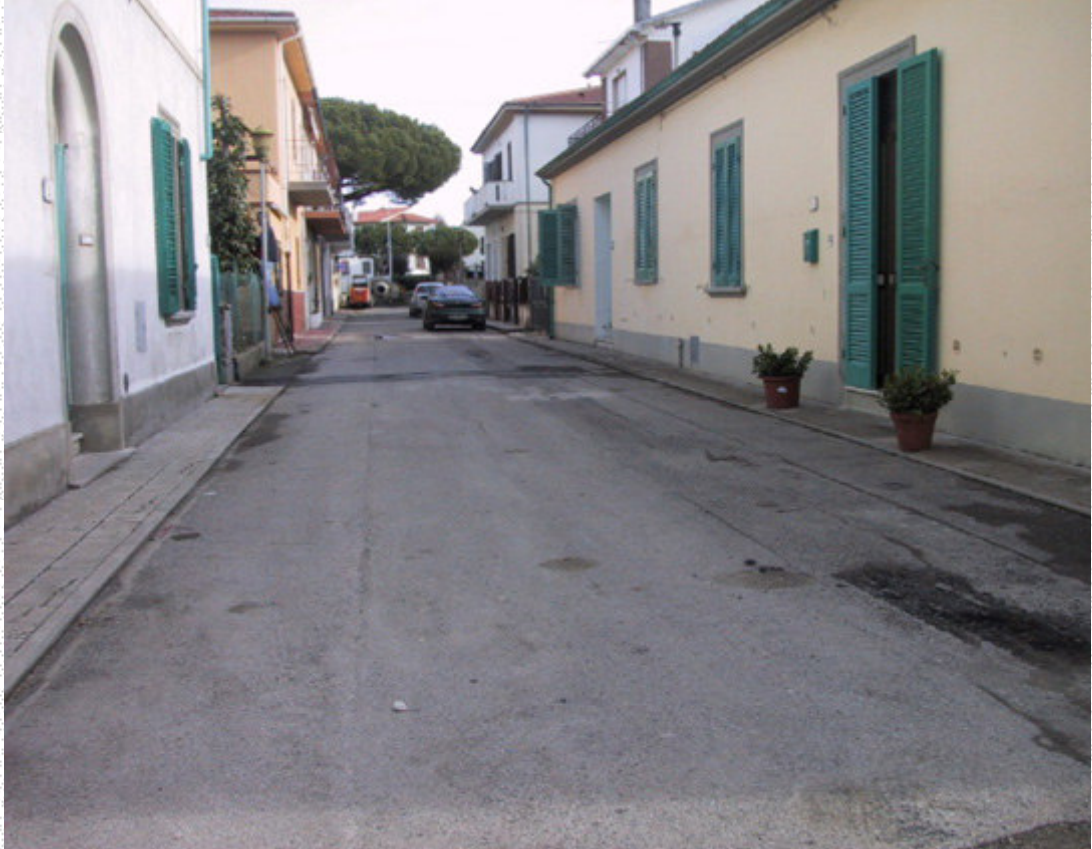
Scheda 75

Marciapiedi sono presenti con larghezza di 60-80 cm

Attraver. pedonali: presenti con scalini

Pavimentaz. pavimentazioni varie e disuniformi

Strade.int carr: non presenti

Grado di accessibilità: **INADEGUATA**

Marciapiedi: da adeguare in larghezza

Attraver. pedonali: adeguamento mediante realizzazione di scivoli a raso

Pavimentaz.: da uniformare la tipologia del materiale di pavimentazione

Strade.int carr: da adeguare con scivoli a raso

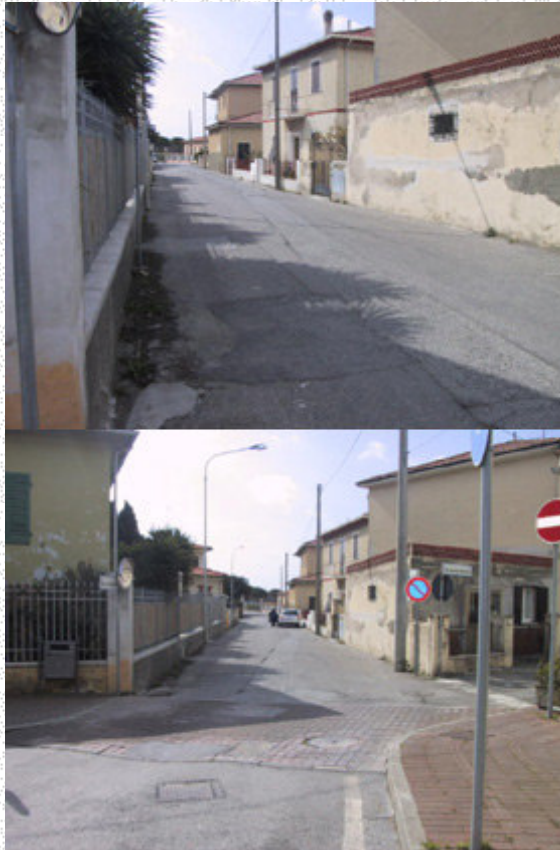
Scheda 8S

Descrizione E' il primo tratto di strada da Piazza garibaldi a Via F.Ili Bandiera. Molto stretta

Marciapiedi non presenti

Grado di accessibilità: INADEGUATA

Marciapiedi: la scarsa larghezza della strada non permette la realizzazione di marciapiedi a norma

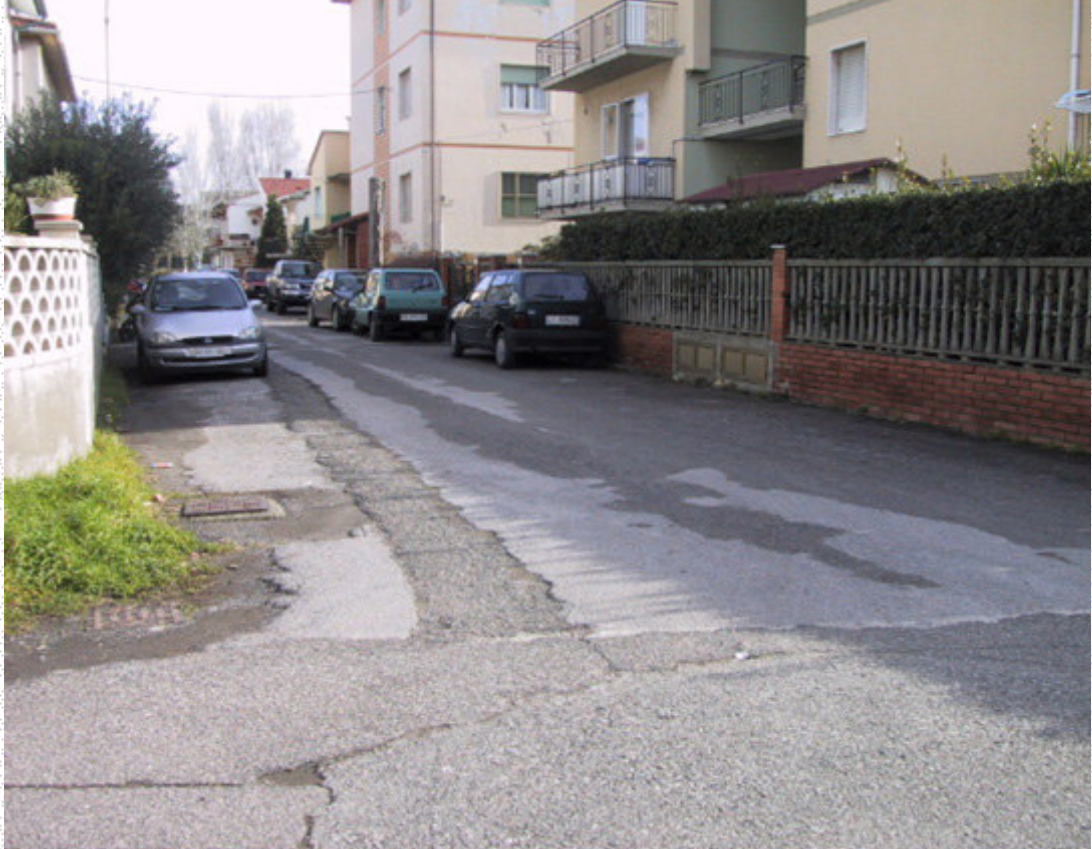
Scheda 95

Descrizione Strada interna nei pressi di Piazza Garibaldi, molto stretta, a doppio senso e con parcheggio su ambo i lati

Marciapiedi non presenti

Grado di accessibilità: INADEGUATA

Marciapiedi: la scarsa larghezza della strada non permette la realizzazione di marciapiedi a norma

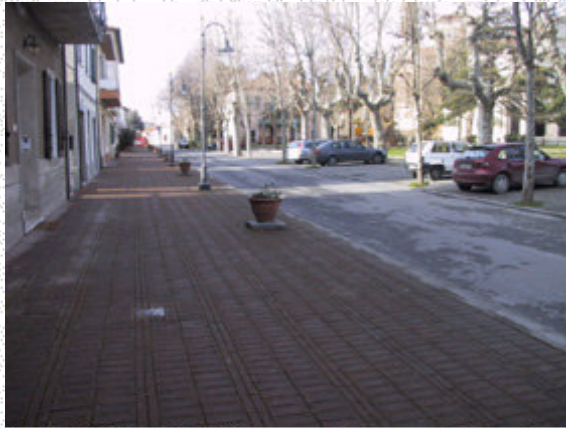
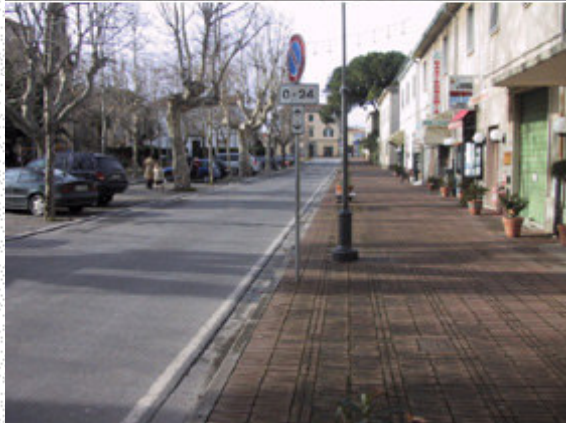
Scheda 10S

Marciapiedi presenti su tutto il perimetro esterno della piazza, di larghezza circa 4 mt

Attraver. pedonali: presenti già adeguati

Pavimentaz. pavimentazione con autobloccanti

Strade.int carr: presenti già adeguati

Grado di accessibilità: **ADEGUATA**

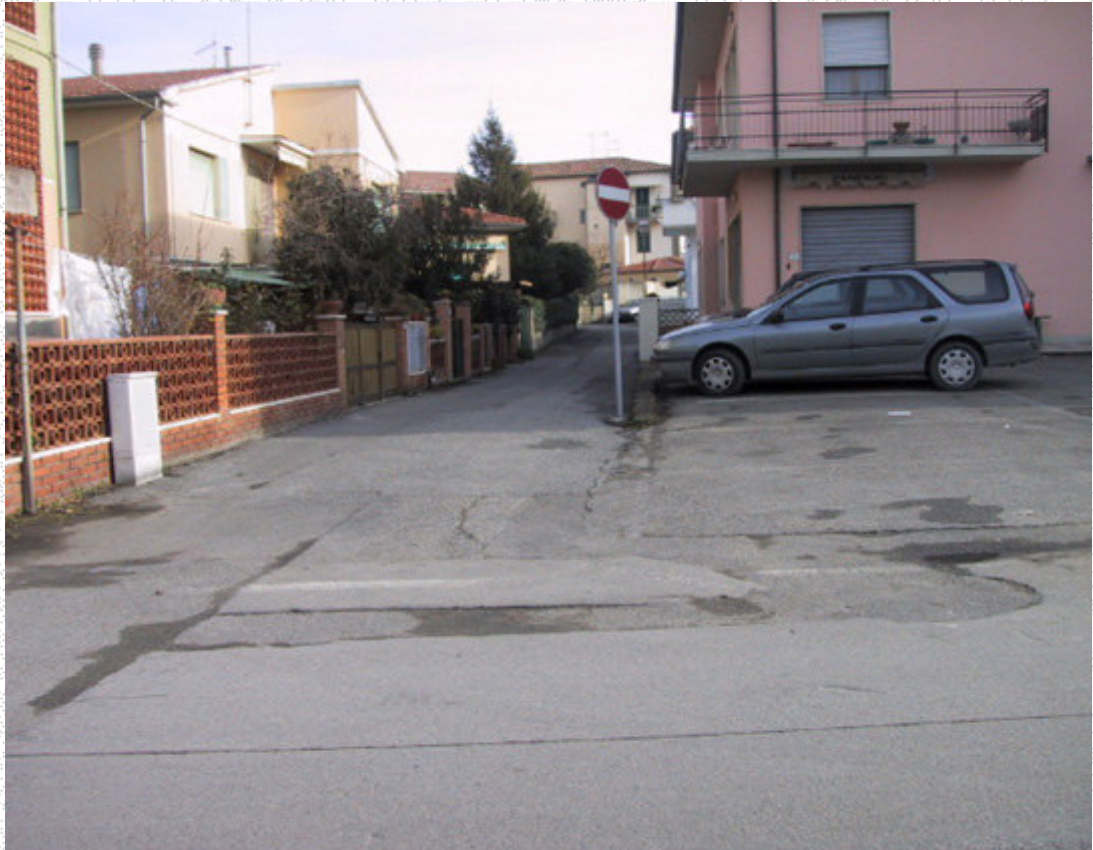
Scheda 11S

Marciapiedi non presenti

Attraver. pedonali: non presenti

Pavimentaz. non presenti

Strade.int carr: non presenti

Grado di accessibilità: INADEGUATA

Marciapiedi: la scarsa larghezza della strada non permette la realizzazione di marciapiedi a norma

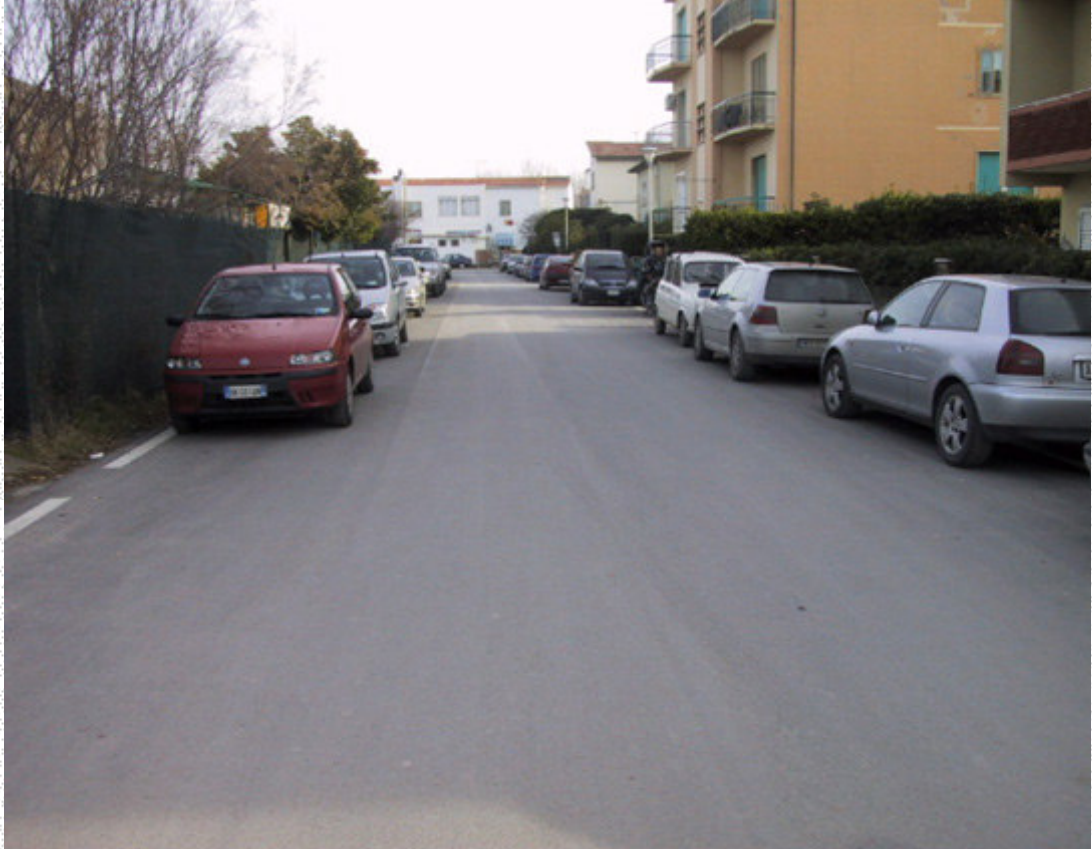
Descrizione strada che collega il lungomare con via Telesio

Marciapiedi non presenti

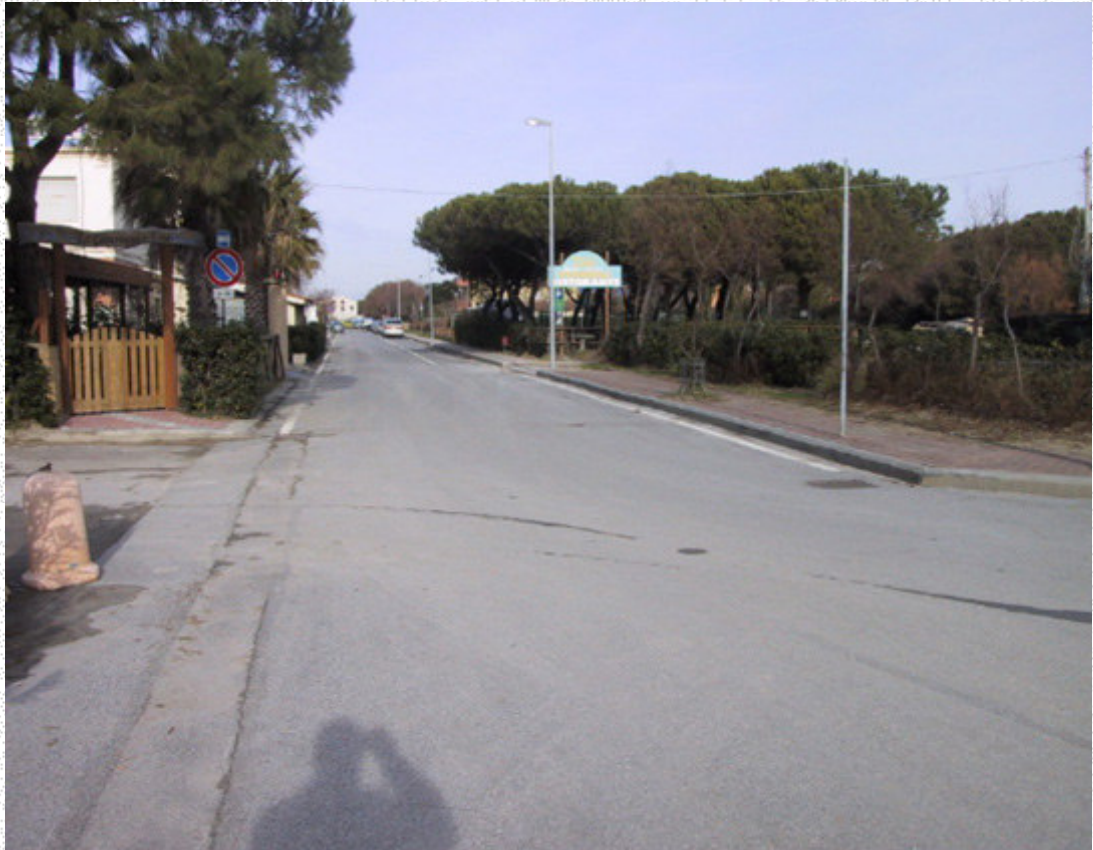
Scheda 13S

Marciapiedi sono presenti continui lato monte con larghezza 90-120 cm, mentre lato mare sono presenti solo per un tratto e di larghezza 200 cm

Attraver. pedonali: presenti con scalini

Pavimentaz. pavimentazione con autobloccanti

Strade.int carr: presenti già adeguati

Grado di accessibilità: **IN PARTE ADEGUATA ED IN PARTE DA ADEGUARE**

Marciapiedi: lato monte sono idonei come larghezza, da completare eventualmente lato mare

Attraver. pedonali: adeguamento mediante realizzazione di scivoli a raso

Pavimentaz.: già uniforme nei tratti esistenti

Strade.int carr: già raccordate con scivoli

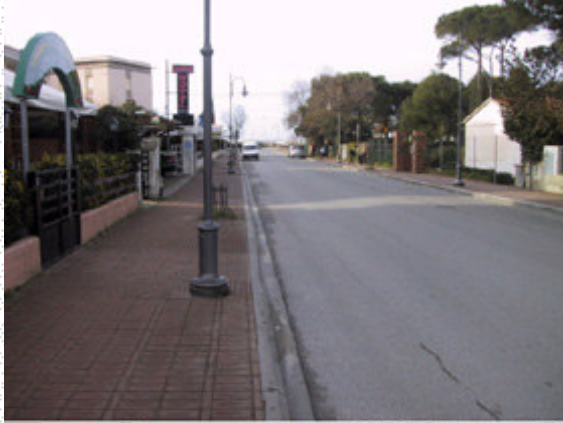
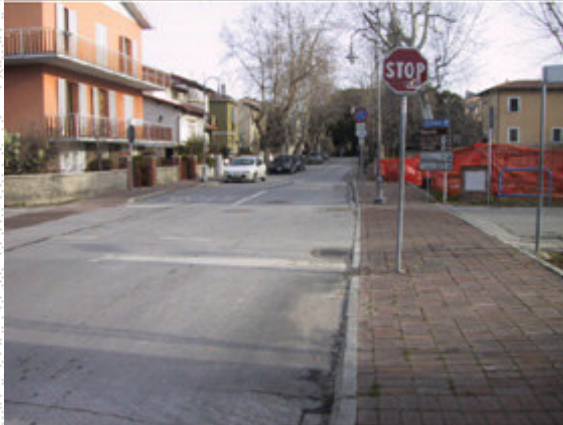
Descrizione strada interna che collega Piazza Garibaldi al lungomare, oggetto di recente ristrutturazione

Marciapiedi presenti con larghezza 215 cm

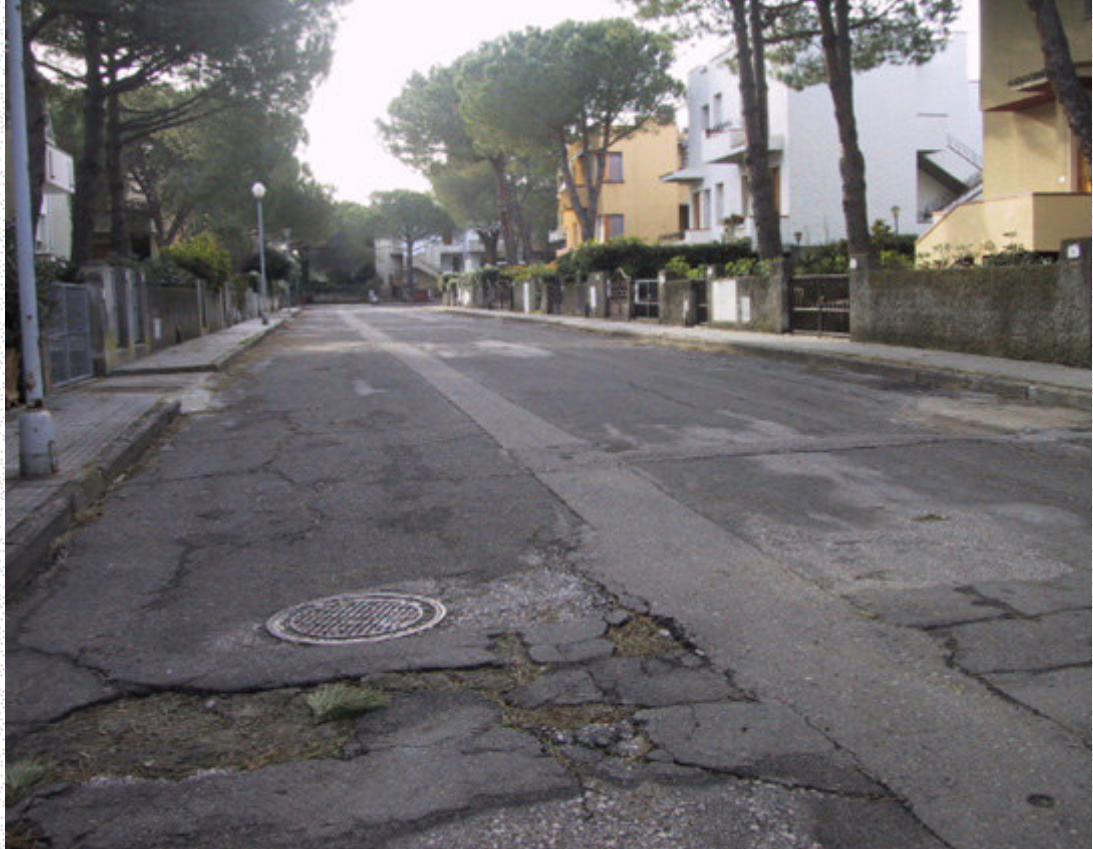
Descrizione strada interna senza sfondo con parcheggio su entrambi i lati

Marciapiedi presenti con larghezza 120 cm

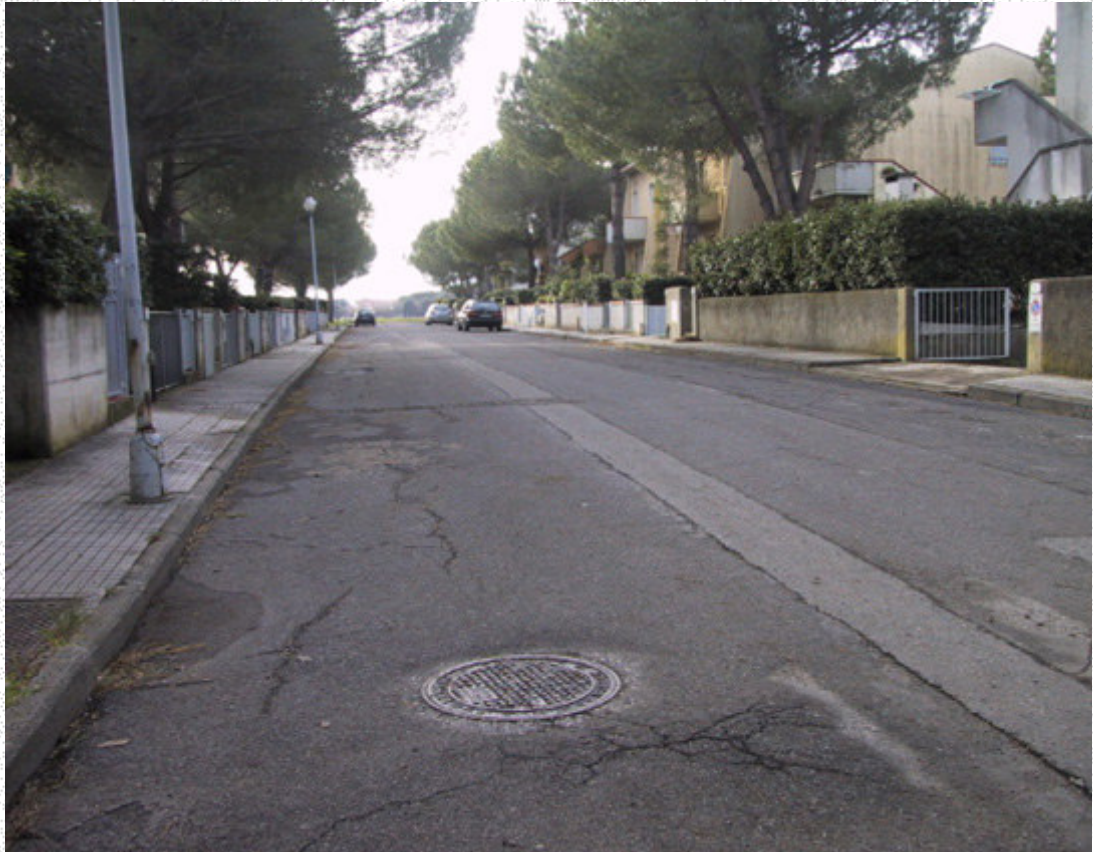
Descrizione strada interna a fondo chiuso, con parcheggio auto su entrambi i lati

Marciapiedi presenti con larghezza 120 cm

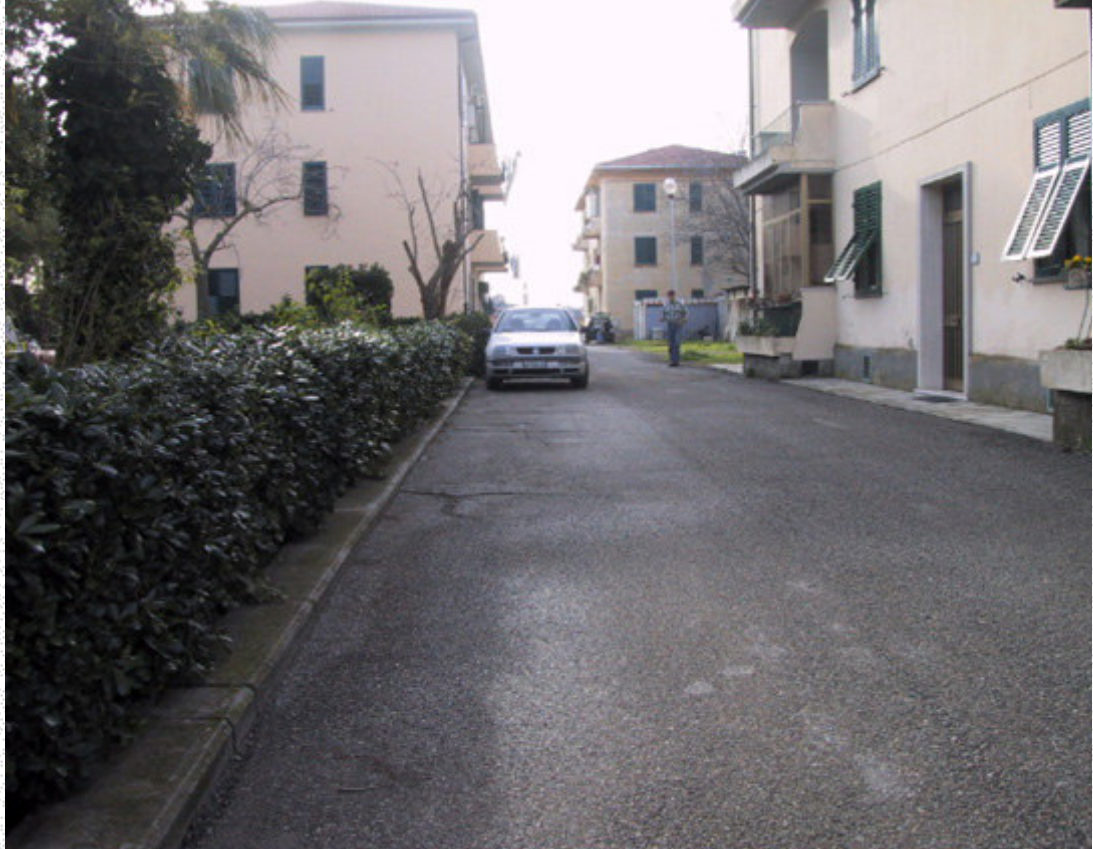
Descrizione strada interna molto stretta, a doppio senso di marcia, con parcheggio auto su entrambi i lati

Marciapiedi non presenti

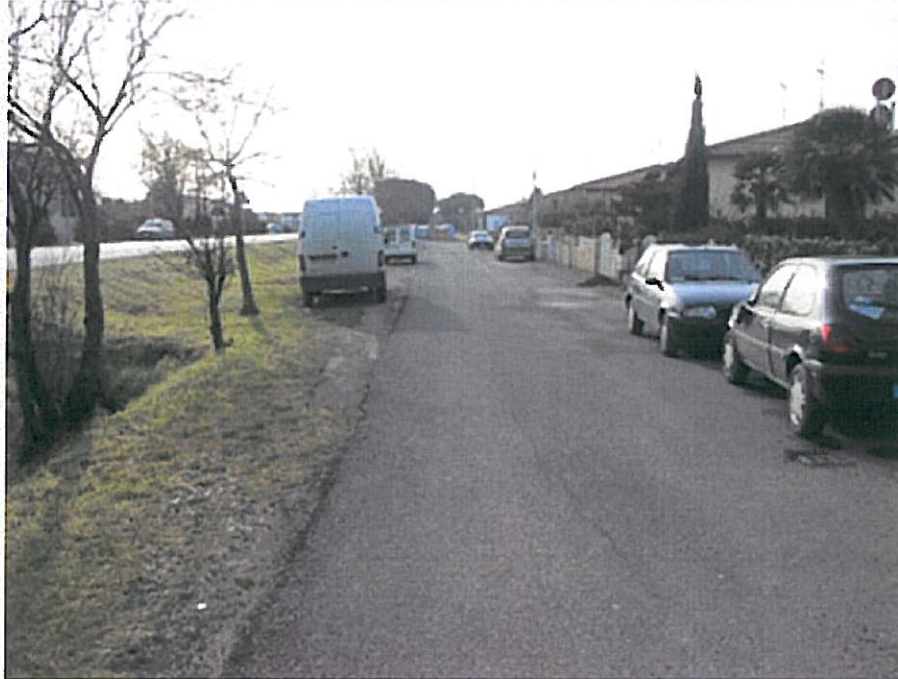
Descrizione: strada parallela alla via Aurelia, adiacente ad area a verde

Marciapiedi: non presenti

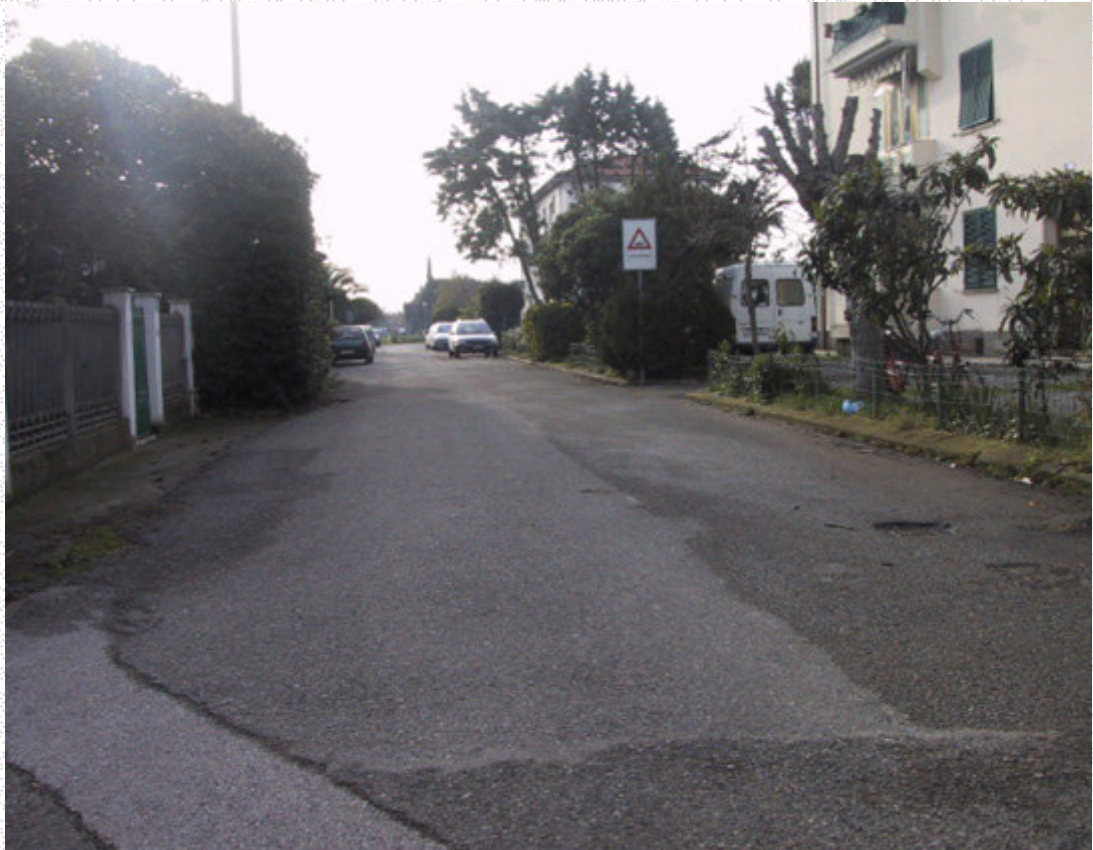
Descrizione strada interna a doppio senso di marcia con parcheggio auto su entrambi i lati

Marciapiedi non presenti

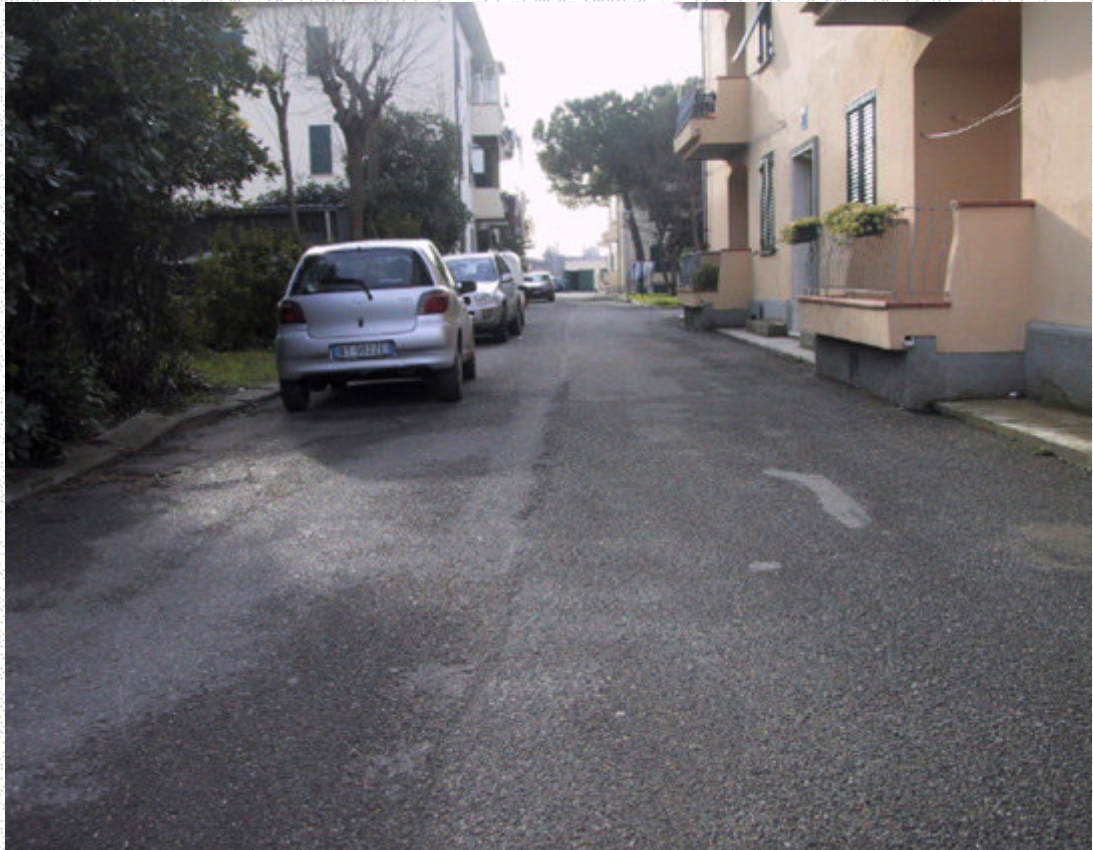
Descrizione strada interna molto stretta, a doppio senso di marcia, con parcheggio auto su entrambi i lati

Marciapiedi non presenti

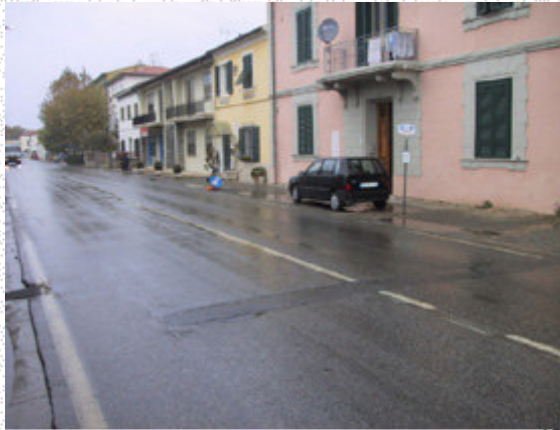
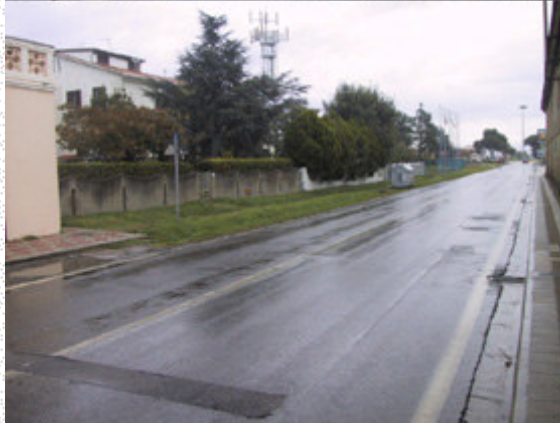
Descrizione ampia arteria di comunicazione

Marciapiedi presenti parzialmente lato mare fino al Centro della nautica, lato monte in corso di realizzazione

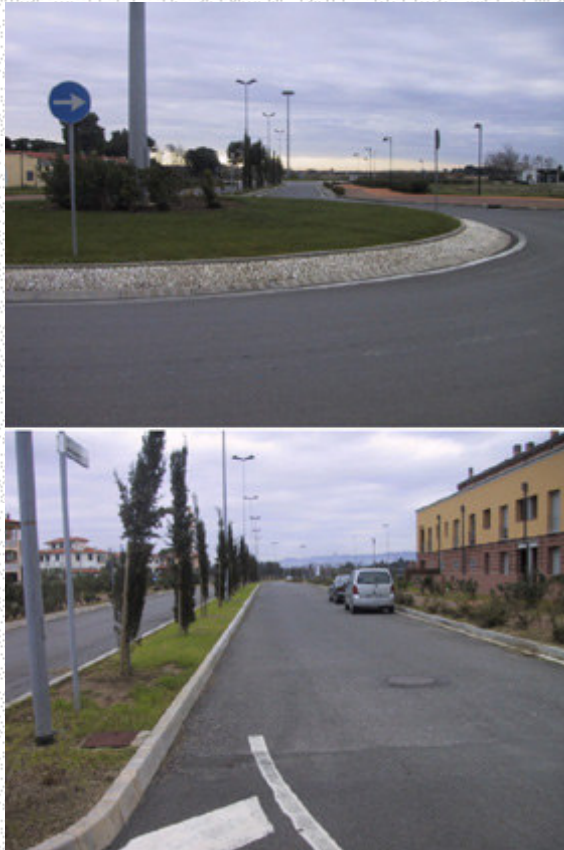
Descrizione ampi viali di circonvallazione a sud dell'abitato

Marciapiedi presenti

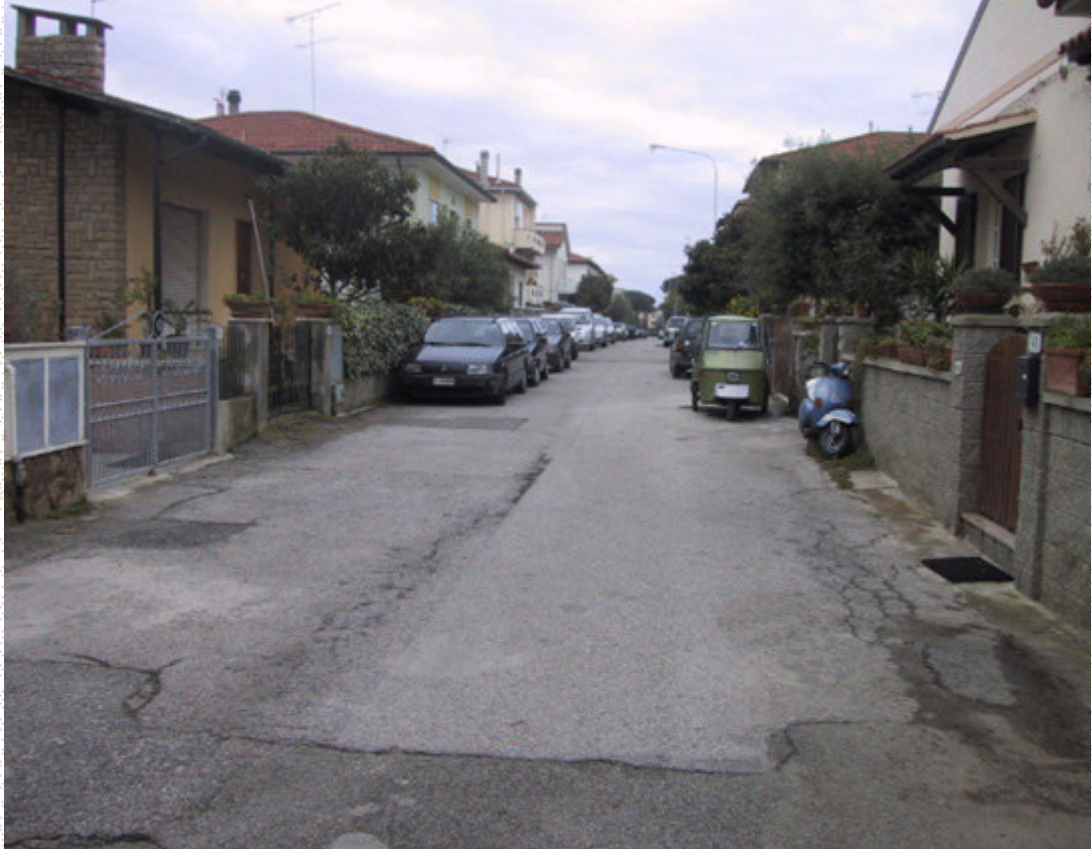
Descrizione strada interna molto stretta, a doppio senso di marcia, con parcheggio auto su un lato

Marciapiedi non presenti

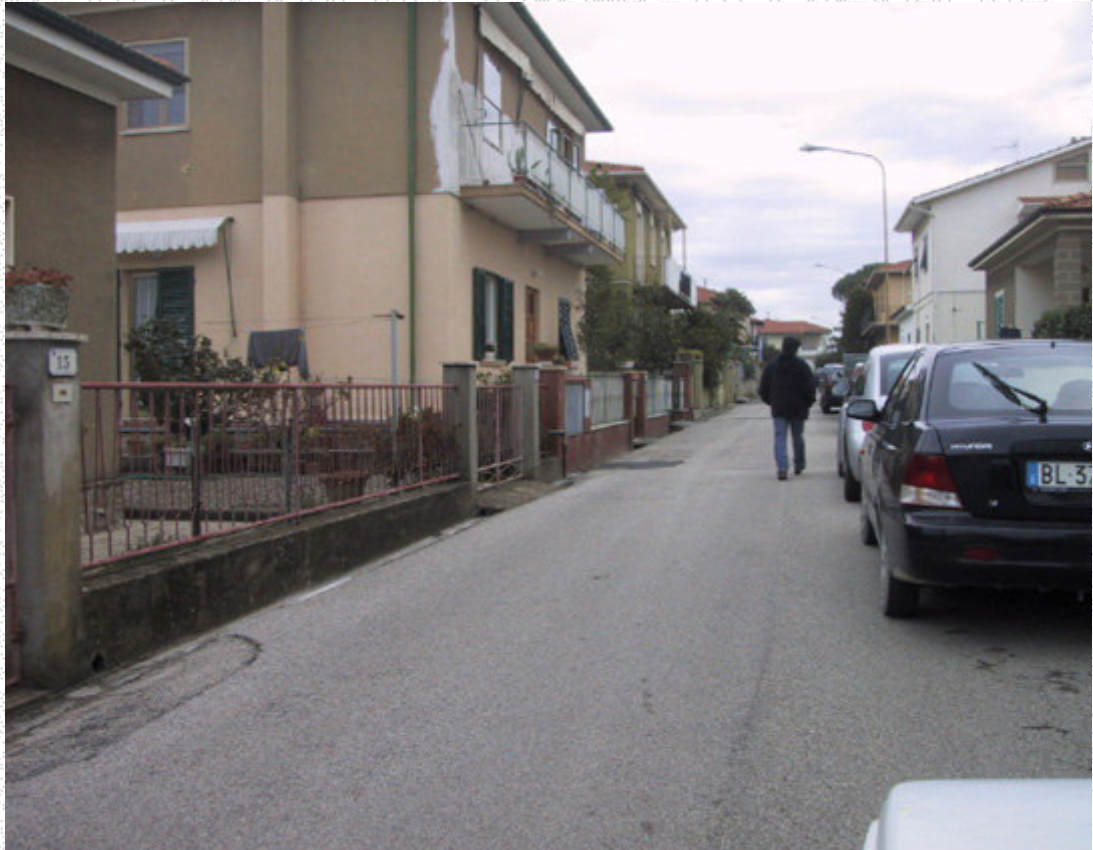
Descrizione strada interna molto stretta, a doppio senso di marcia, con parcheggio auto su un lato

Marciapiedi non presenti

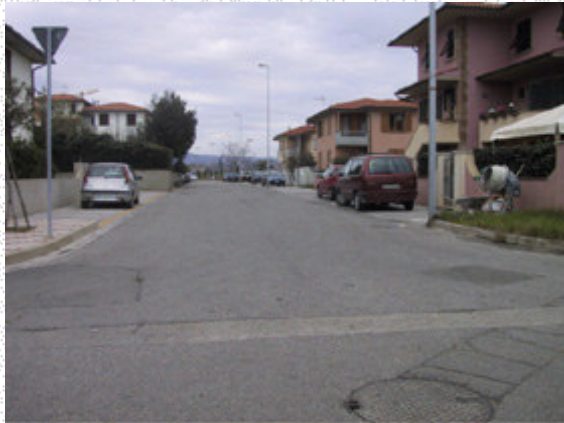
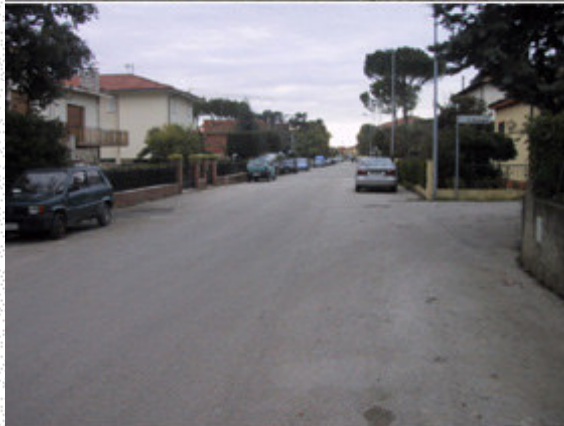
Descrizione ampia strada di collegamento a doppio senso di marcia, con parcheggi in linea

Marciapiedi non presenti

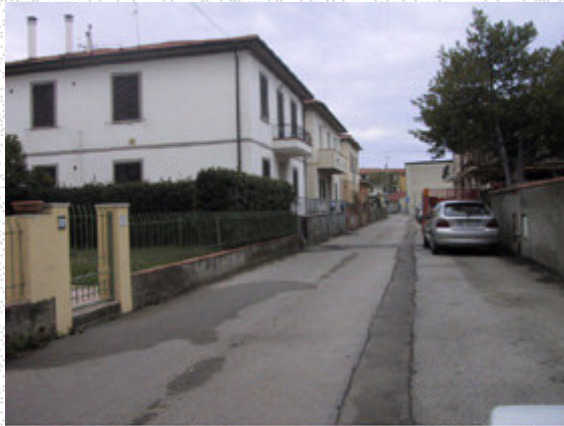
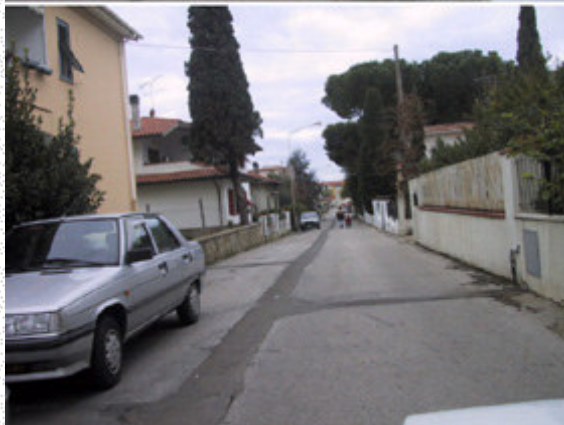
Descrizione strada interna stretta, a doppio senso di marcia

Marciapiedi non presenti

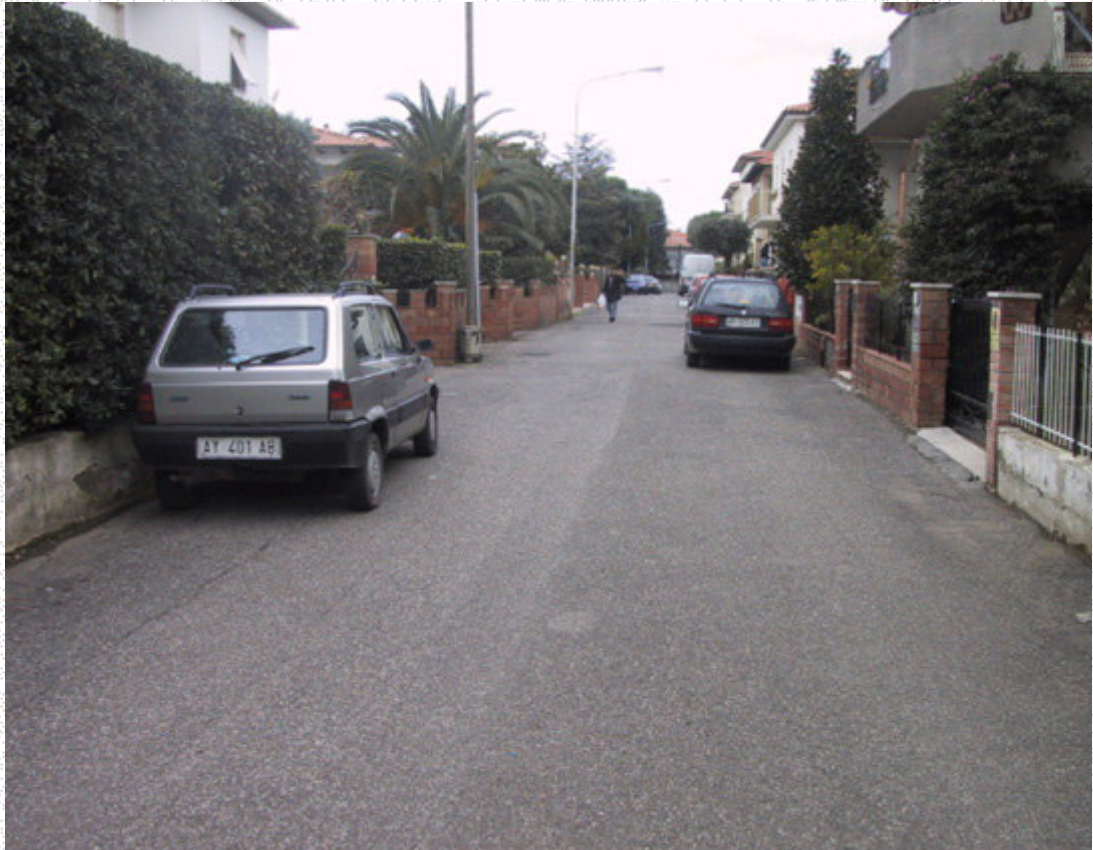
Descrizione strada interna molto stretta, a doppio senso di marcia, con parcheggio in linea su entrambi i lati

Marciapiedi non presenti
