COMUNE DI ROSIGNANO MARITTIMO
(Provincia di Livorno)

**PROGRAMMA DI INTERVENTO
PER L'ABBATTIMENTO
DELLE BARRIERE
ARCHITETTONICHE ED
URBANISTICHE**

Volume I

Schedatura strade (dalla scheda n. 1 alla scheda n. 234)

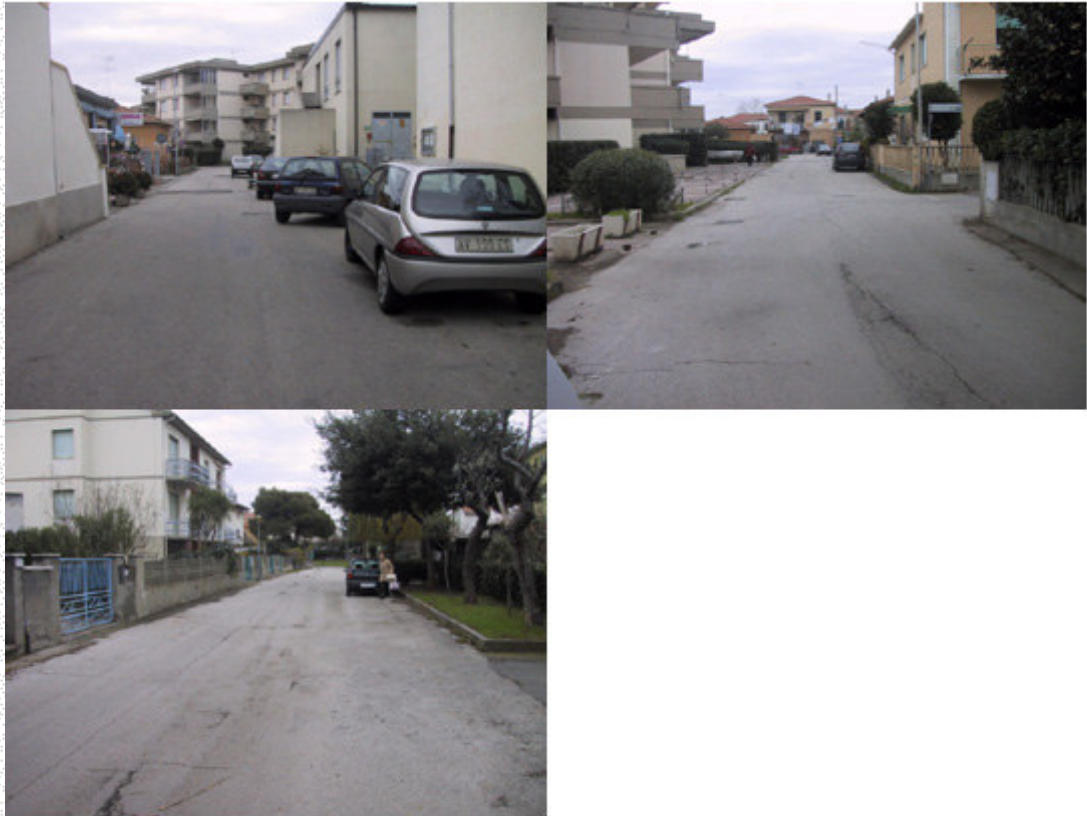
Descrizione strada interna, traversa laterale di via della Torre, in parte a senso unico

Marciapiedi presenti solo in parte in prossimità della scuola

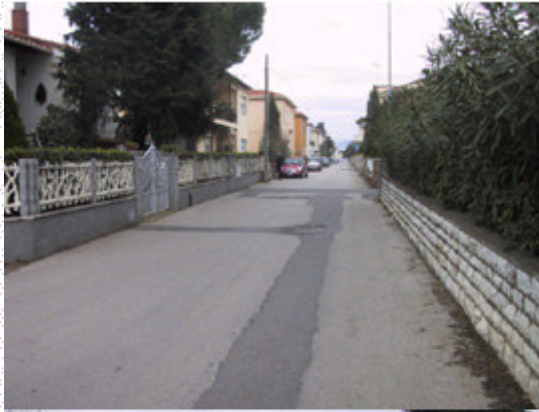
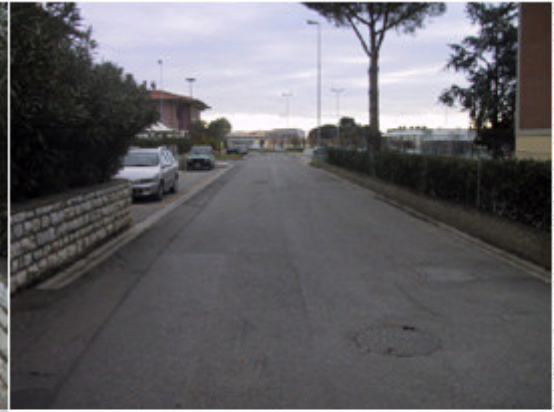
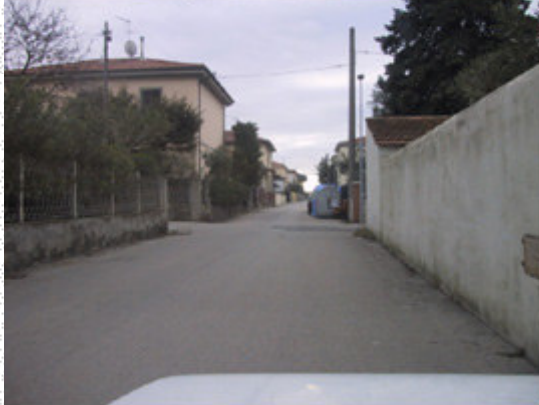
Descrizione strada interna, molto stretta, a senso unico e parcheggio in linea da un lato

Marciapiedi non presenti

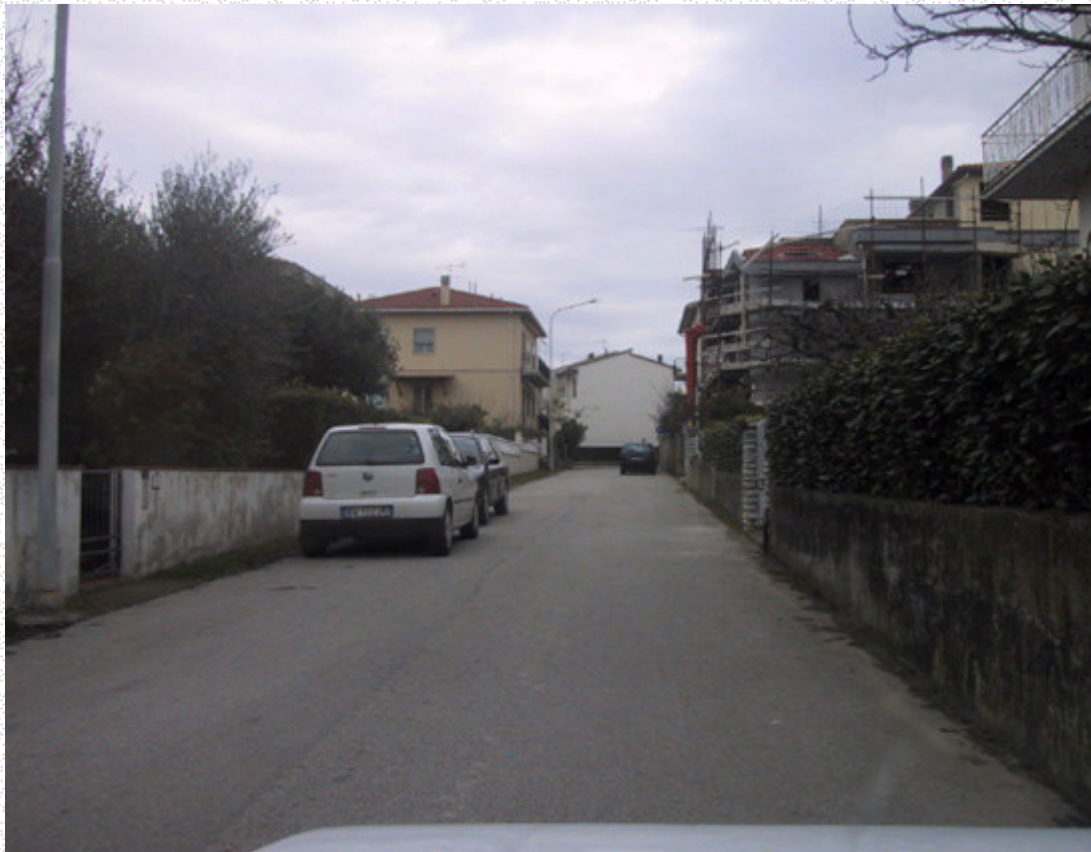
Descrizione strada interna molto stretta

Marciapiedi non presenti

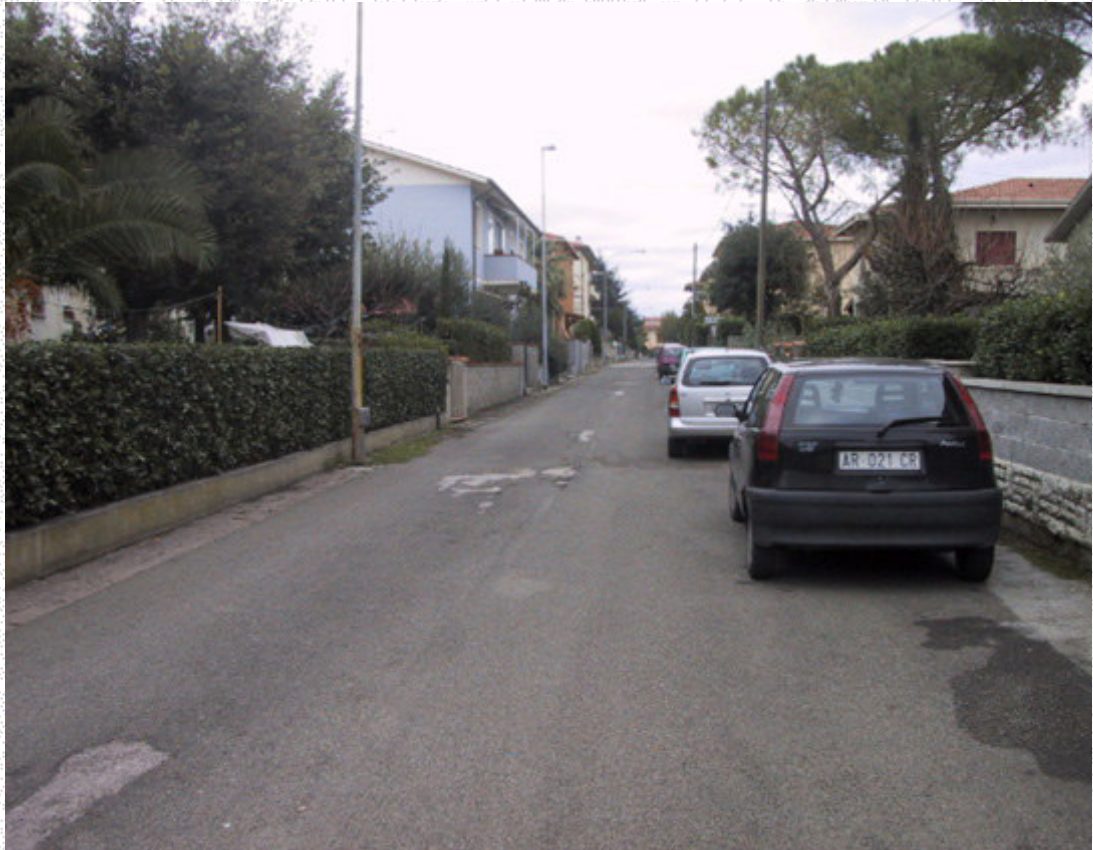
Descrizione strada interna molto stretta, a doppio senso di marcia, con parcheggio in linea su entrambi i lati

Marciapiedi non presenti

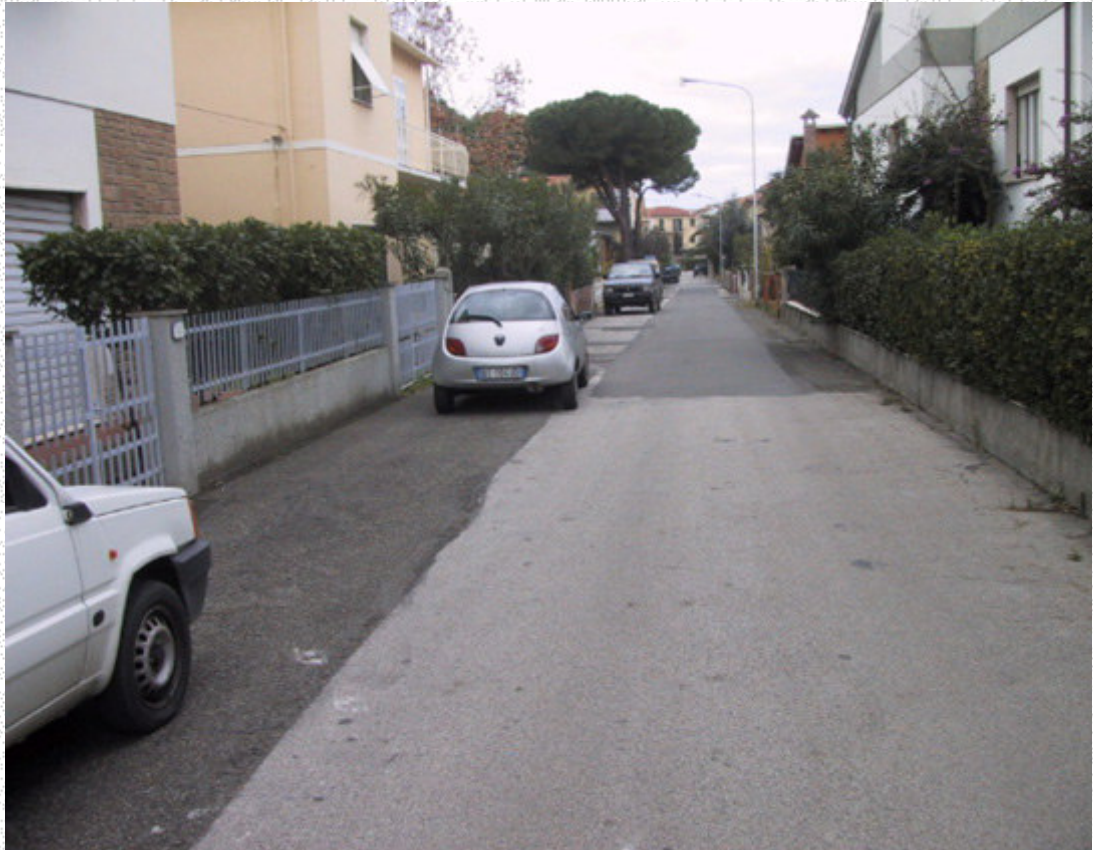
Descrizione strada interna molto stretta, a doppio senso di marcia, con parcheggio in linea su entrambi i lati

Marciapiedi non presenti

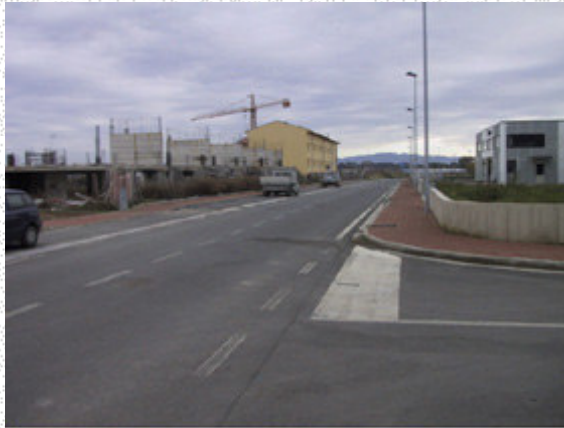
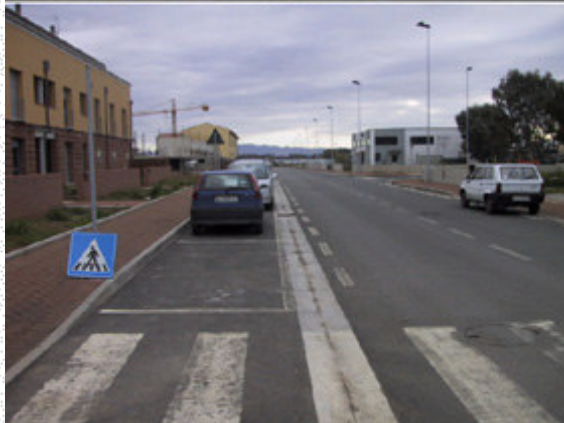
Descrizione nuova strada di collegamento laterale ai viali di circonvallazione

Marciapiedi marciapiedi presenti lato monte, con parcheggi in linea e posto auto per disabili

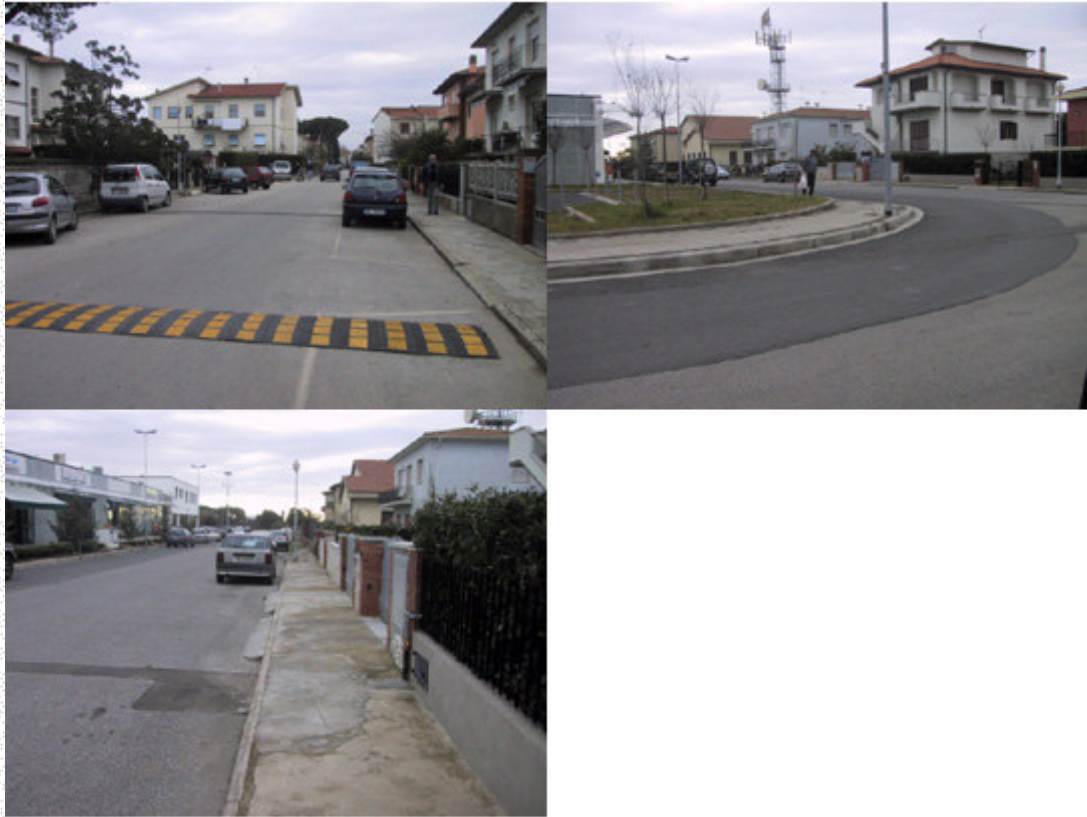
Descrizione strada di collegamento tra il centro commerciale e viale Italia, inizialmente molto ampia va a restringersi all'innesto con il viale

Marciapiedi marciapiedi presenti presso il centro commerciale su entrambi i lati, mancanti nel resto della strada

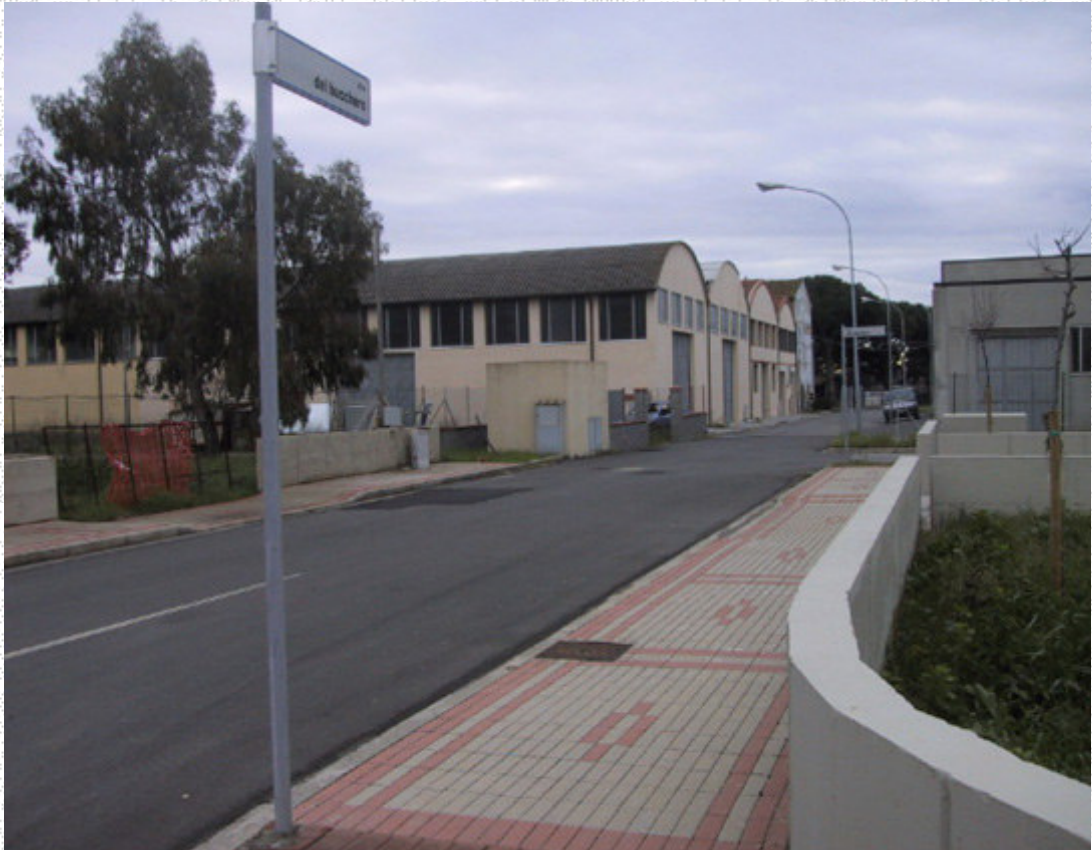
Descrizione strada di nuova realizzazione nell'area industriale

Marciapiedi presenti di larghezza adeguata

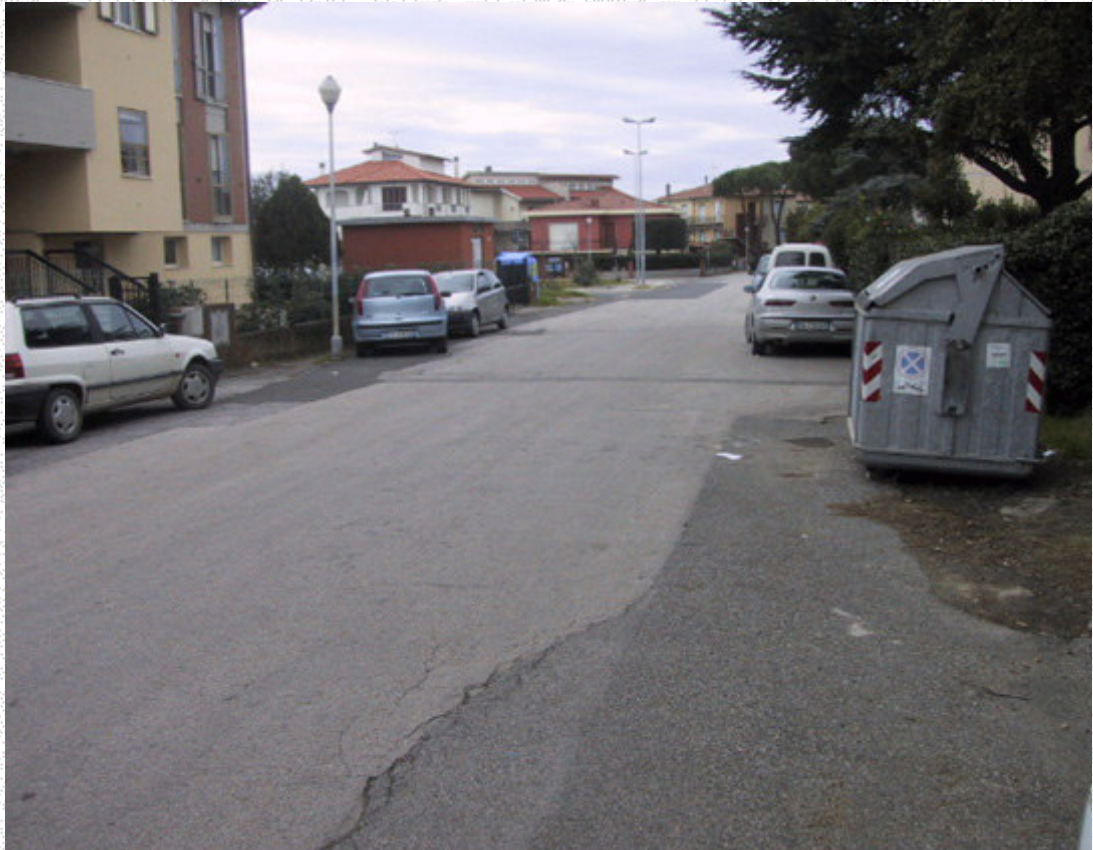
Descrizione strada interna, abbastanza larga, a doppio senso di marcia, con parcheggio laterale

Marciapiedi non presenti

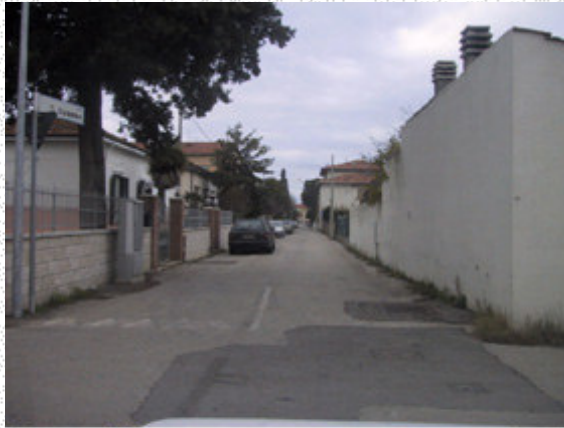
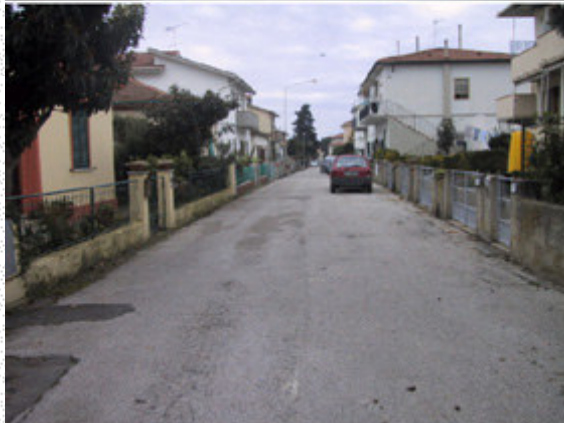
Descrizione strada interna molto stretta, a doppio senso di marcia e parcheggio su un lato

Marciapiedi non presenti

Attraver. pedonali: non presenti

Pavimentaz. non presenti

Strade.int carr: non presenti

Grado di accessibilità: **INADEGUATA**

Marciapiedi: marciapiedi di difficile realizzazione vista la scarsa larghezza della strada; da valutare creazione di senso unico

Attraver. pedonali: non necessari attraversamenti pedonali vista la brevità della strada

Pavimentaz.: da realizzare uniforme

Strade.int carr: da realizzare scivoli a raso

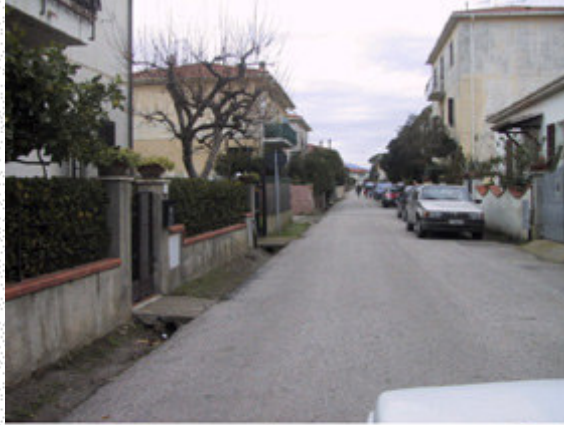
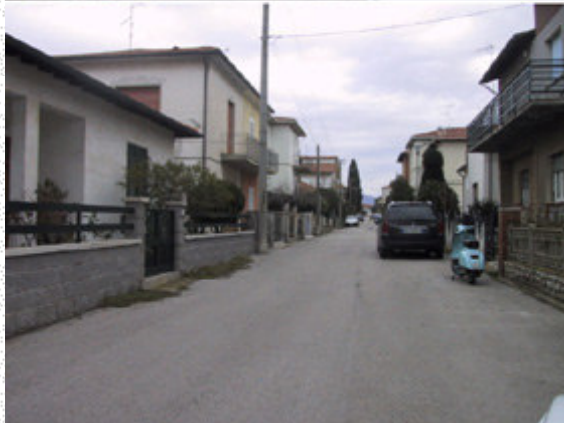
Scheda 38S

Descrizione strada interna molto stretta, a doppio senso di marcia e parcheggio su un lato

Marciapiedi non presenti

Attraver. pedonali: non presenti

Pavimentaz. non presenti

Strade.int carr: non presenti

Grado di accessibilità: INADEGUATA

Marciapiedi: marciapiedi di difficile realizzazione vista la scarsa larghezza della strada; da valutare creazione di senso unico

Attraver. pedonali: da realizzare con scivolo a raso

Pavimentaz.: da realizzare uniforme

Strade.int carr: da realizzare scivoli a raso

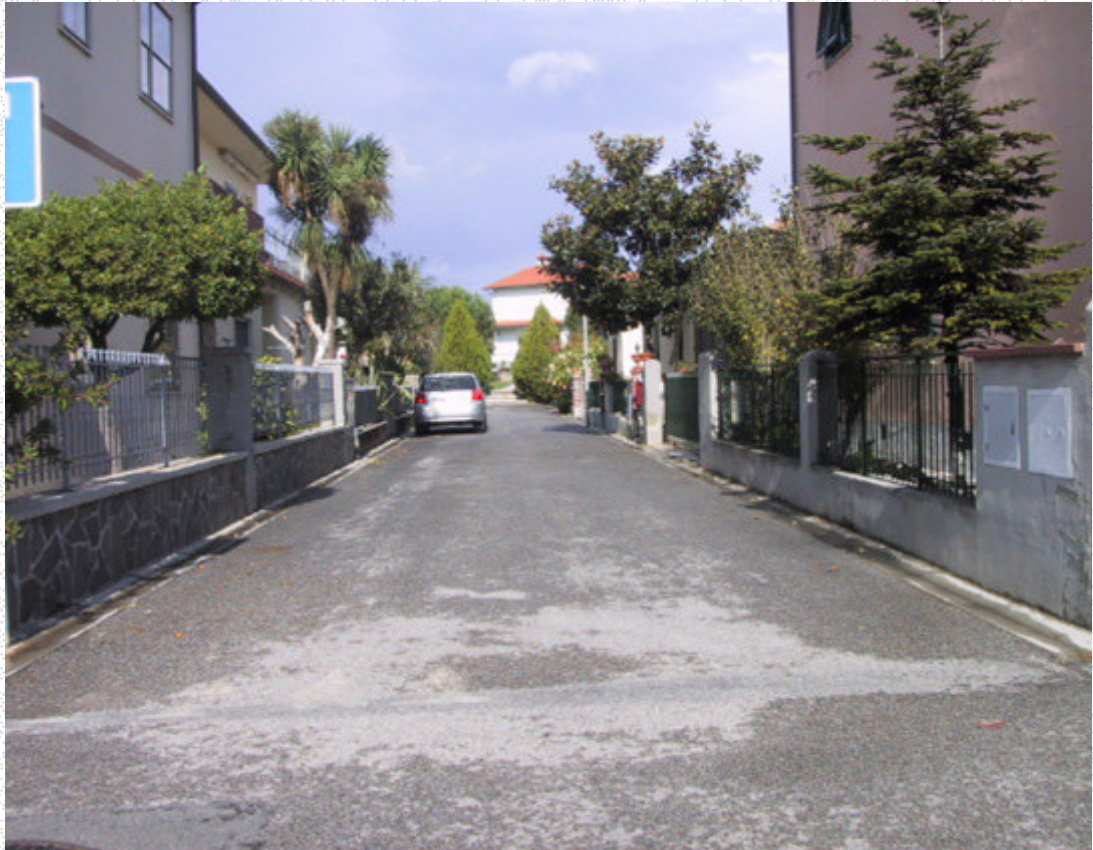
Scheda 39S

Descrizione traversa a fondo chiuso di Via F.lli Rosselli, nei pressi della struttura polivalente L'Ordigno

Marciapiedi non presenti

Attraver. pedonali: non presenti

Pavimentaz. non presenti

Strade.int carr: non presenti

Grado di accessibilità: **INADEGUATA**

Marciapiedi: impossibile la realizzazione di marciapiedi per la ristrettezza della carreggiata e la presenza di accessi quota strada

Attraver. pedonali: non necessari

Pavimentaz.: possibile la realizzazione di percorsi pedonali mediante segnaletica orizzontale

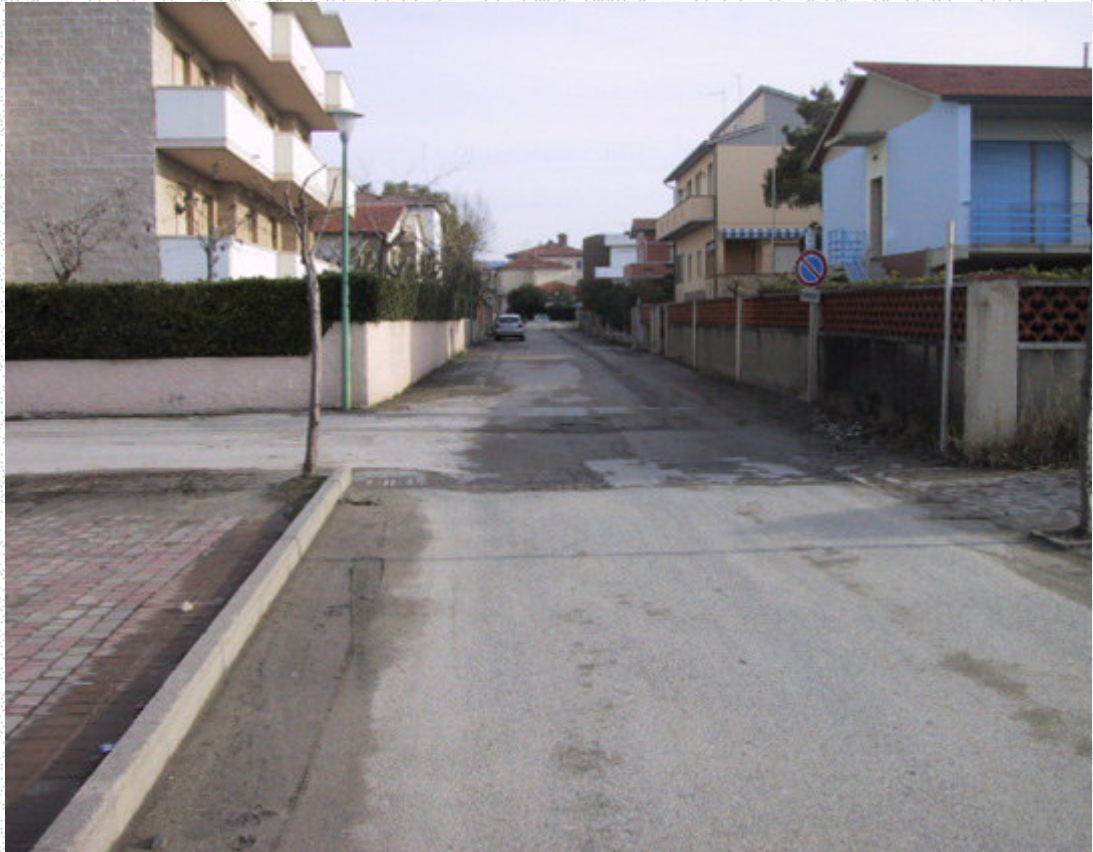
Scheda 40S

Descrizione strada interna di collegamento tra la spiaggia dei pescatori e Piazza Garibaldi

Marciapiedi non presenti

Attraver. pedonali: non presenti

Pavimentaz. non presenti

Strade.int carr: non presenti

Grado di accessibilità: INADEGUATA

Marciapiedi: impossibile la realizzazione di marciapiedi per la ristrettezza della carreggiata

Attraver. pedonali: non necessari

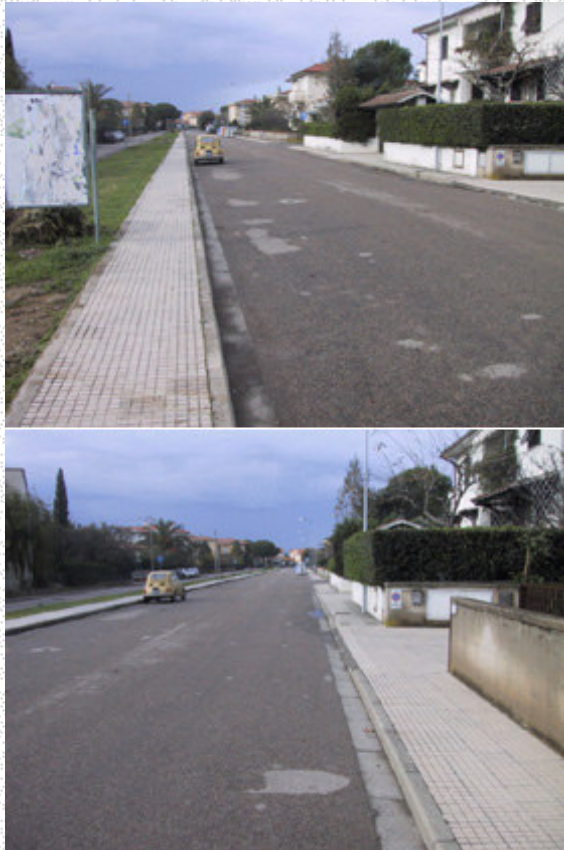
Scheda 41S

Descrizione strada di collegamento a senso unico tra via Aurelia e via Delle Saracine

Marciapiedi marciapiedi presenti su entrambi i lati, di larghezza 125 cm

Attraver. pedonali: non presenti

Pavimentaz. pavimentazione in mattonelle di cemento a quadri

Strade.int carr: presenti con scivolo

Grado di accessibilità: **DA MIGLIORARE SOLO IN PARTE**

Marciapiedi: già adeguati come larghezza

Attraver. pedonali: da realizzare con scivolo a raso

Pavimentaz.: già uniforme

Strade.int carr: già raccordate con scivoli

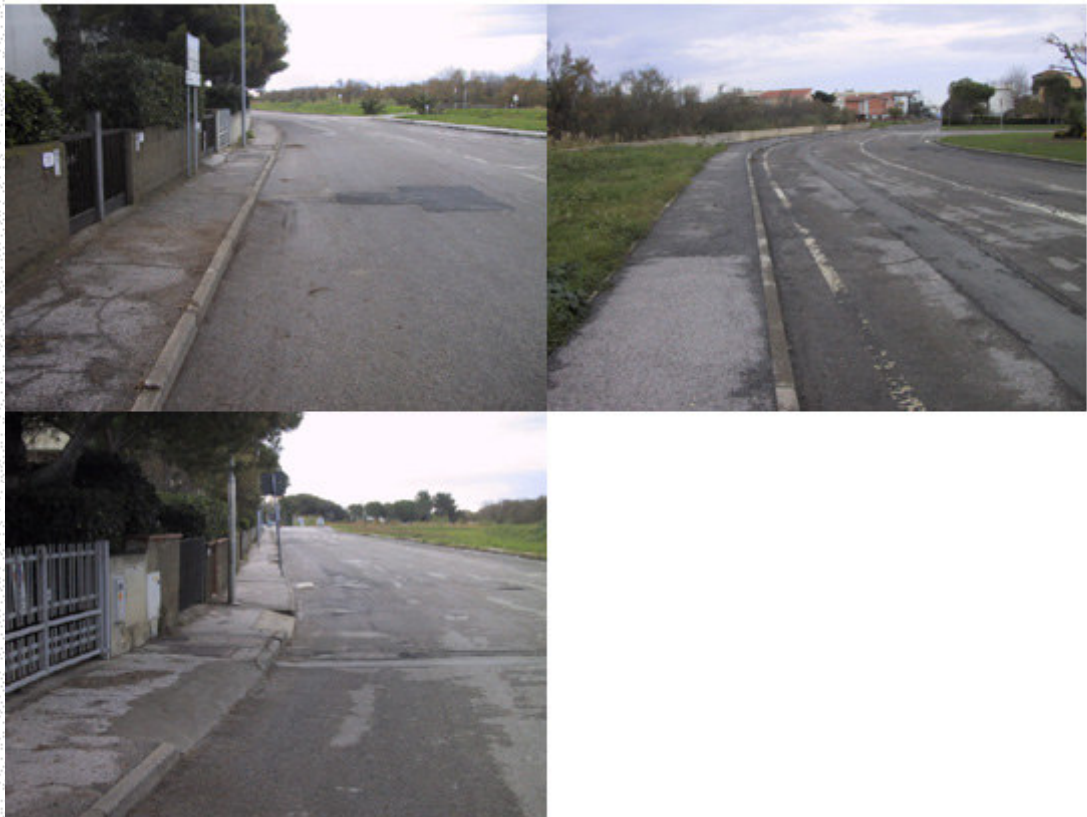
Scheda 42S

Descrizione strada di collegamento che arriva a La Mazzanta

Marciapiedi marciapiedi presenti nel tratto interno al centro abitato, con larghezza 150 cm lato monte e 140 cm lato mare

Attraver. pedonali: non presenti

Pavimentaz. pavimentazione in asfalto

Strade.int carr: presenti con scalini

Grado di accessibilità: **IN PARTE ADEGUATA ED IN PARTE DA ADEGUARE**

Marciapiedi: già adeguati come larghezza

Attraver. pedonali: da realizzare con scivolo a raso

Pavimentaz.: già uniforme

Strade.int carr: da realizzare scivoli a raso

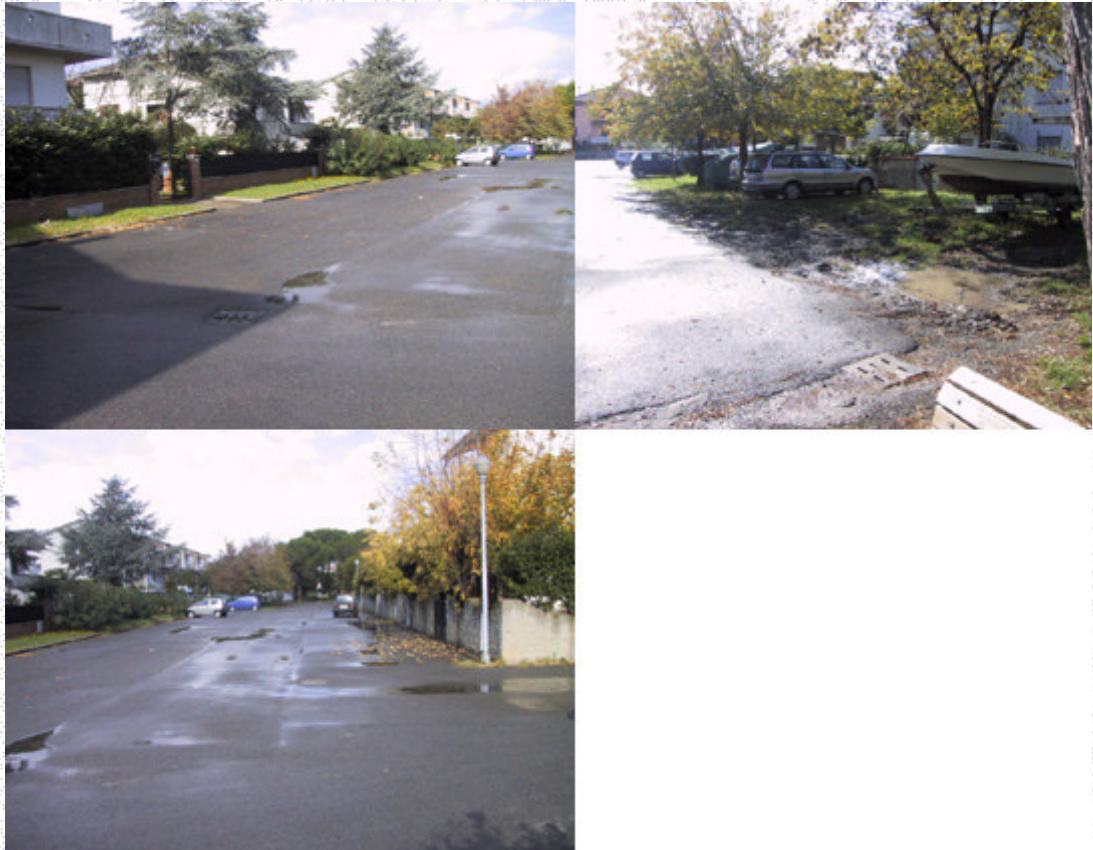
Scheda 43S

Descrizione ampia strada interna tra via Giannutri e via Gorgona, con aiuola verde lato mare

Marciapiedi non presenti

Attraver. pedonali: non presenti

Pavimentaz. non presenti

Strade.int carr: non presenti

Grado di accessibilità: **INADEGUATA**

Marciapiedi: da realizzare a norma

Attraver. pedonali: non necessari

Pavimentaz.: da realizzare uniforme

Strade.int carr: da realizzare scivoli a raso

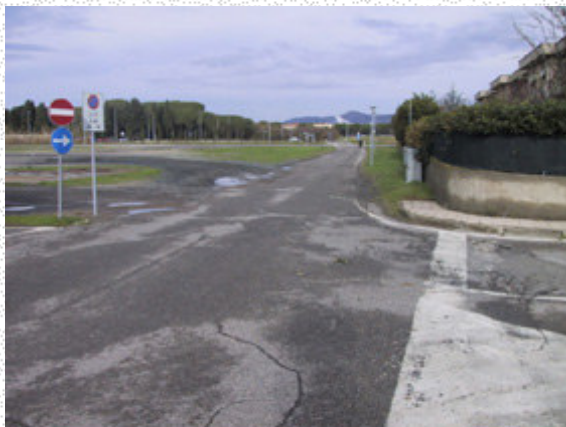
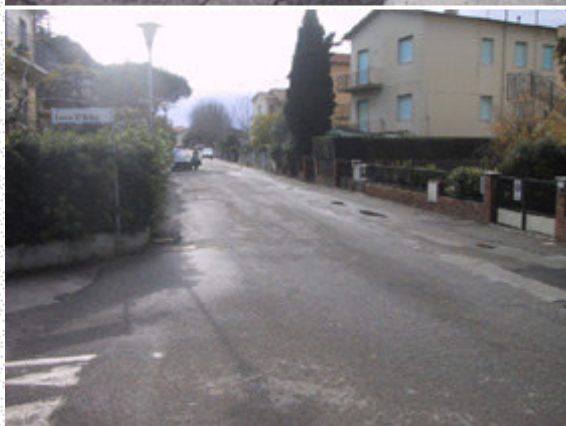
Scheda 44S

Descrizione strada interna a senso unico, che unisce Piazza Garibaldi a Piazza Telesio, stretta nel primo tratto e più ampia oltre il parco giochi

Marciapiedi non presenti

Attraver. pedonali: non presenti

Pavimentaz. non presenti

Strade.int carr: non presenti

Grado di accessibilità: **INADEGUATA**

Marciapiedi: impossibile la realizzazione di marciapiedi per la ristrettezza della carreggiata nel primo tratto, da valutare realizzazio nel secondo tratto

Attraver. pedonali: non necessari

Pavimentaz.: da realizzare uniforme

Strade.int carr: da realizzare scivoli a raso

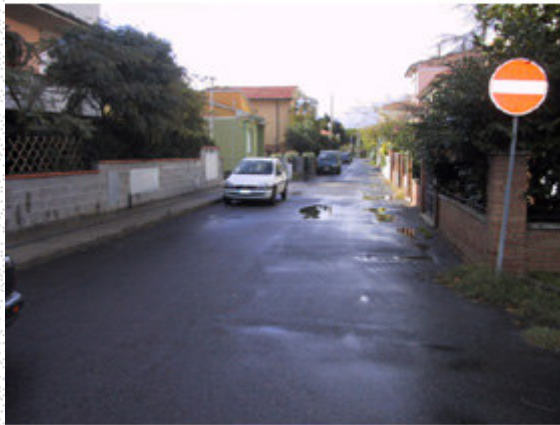
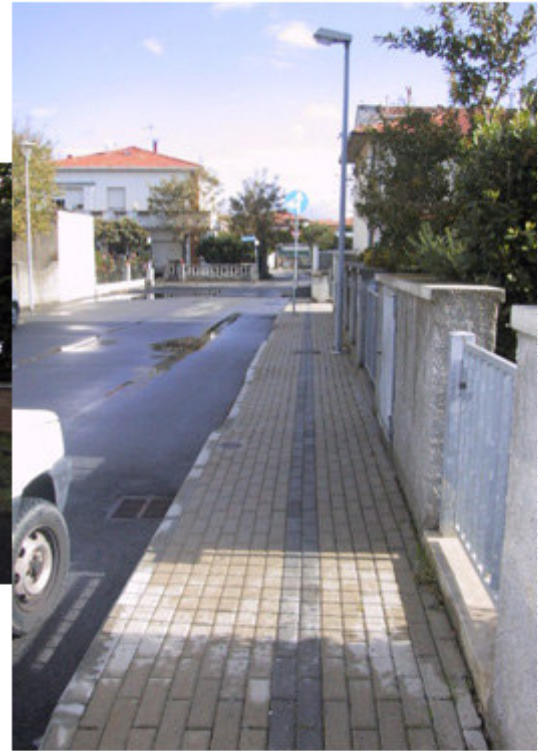
Scheda 45S

Descrizione strada interna tra via Sottoborghi e via delle Saracine, stretta per un tratto e più ampia dopo

Marciapiedi marciapiedi presenti nel tratto più ampio con larghezza 120 cm

Attraver. pedonali: non presenti

Pavimentaz. pavimentazione con autobloccanti

Strade.int carr: presenti

Grado di accessibilità: **DA ADEGUARE QUASI PER INTERO**

Marciapiedi: impossibile la realizzazione di marciapiedi per la ristrettezza della carreggiata nel primo tratto

Attraver. pedonali: da realizzare con scivolo a raso

Pavimentaz.: già uniforme ove presente

Strade.int carr: già raccordate con scivoli

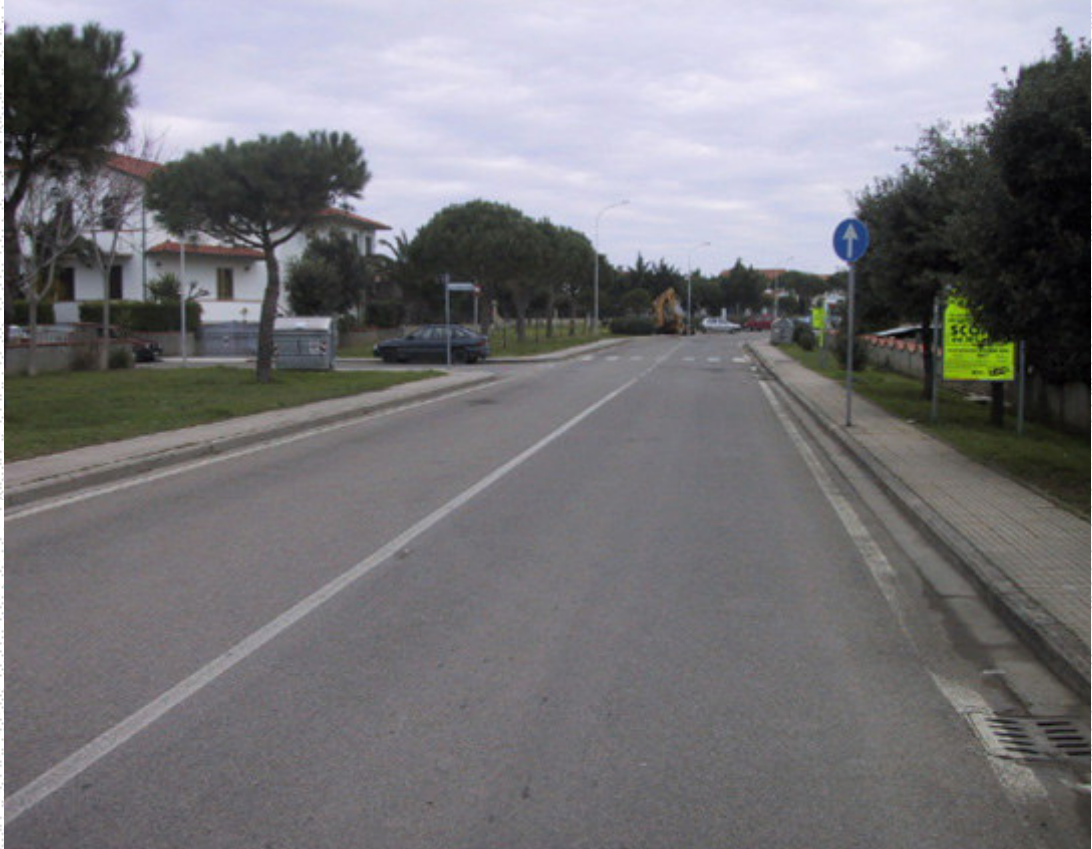
Scheda 46S

Descrizione ampia strada di collegamento che dall'Aurelia porta al viale per la Stazione

Marciapiedi marciapiedi esistenti con larghezza 120 cm

Attraver. pedonali: presenti con scalini

Pavimentaz. pavimentazione con mattonelle di cemento

Strade.int carr: non presenti

Grado di accessibilità: IN PARTE ADEGUATA ED IN PARTE DA ADEGUARE

Marciapiedi: già adeguati come larghezza

Attraver. pedonali: da realizzare con scivolo a raso

Pavimentaz.: già uniforme

Strade.int carr: non presenti

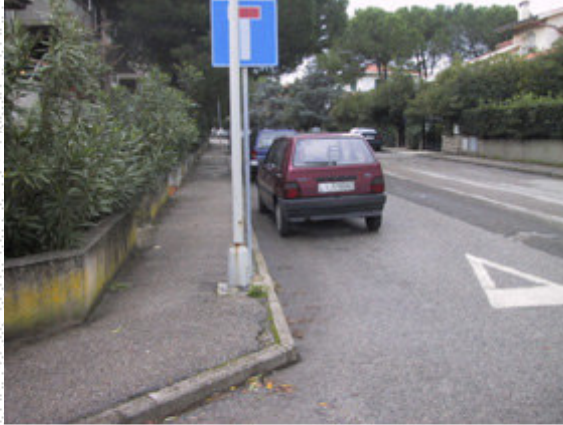
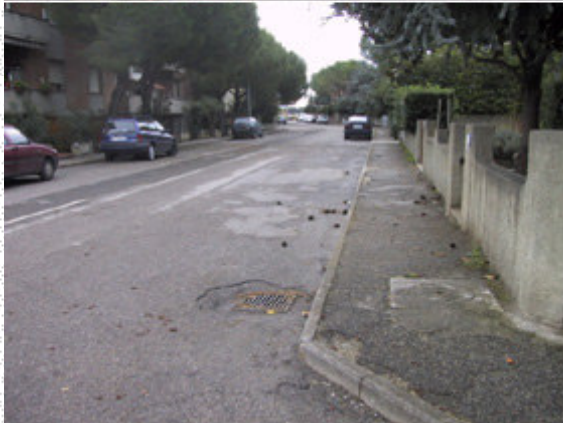
Scheda 47S

Descrizione strada interna, traversa di via F.Ili Bandiera, ampia e senza sfondo

Marciapiedi marciapiedi esistenti con larghezza 150 cm

Attraver. pedonali: non presenti

Pavimentaz. pavimentazione in asfalto

Strade.int carr: non presenti

Marciapiedi: già adeguati come larghezza

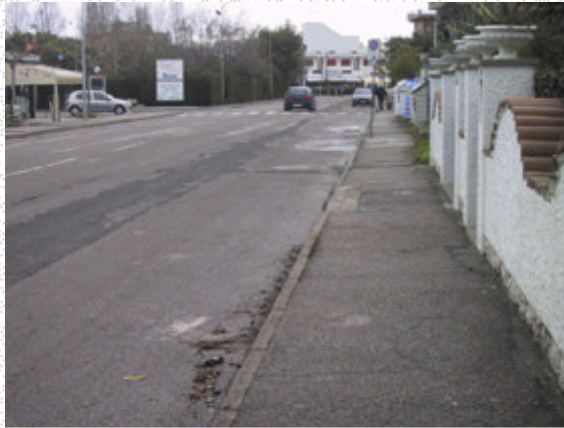
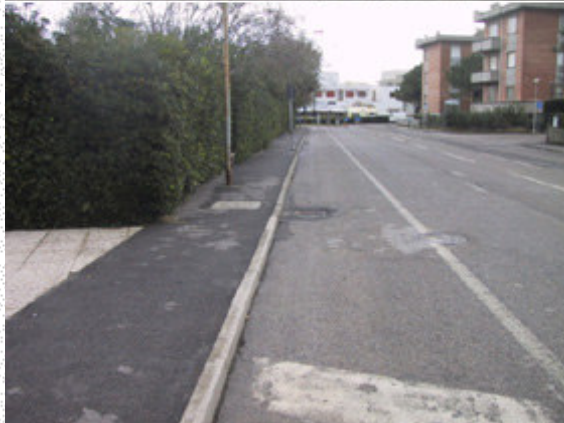
Descrizione strada interna di collegamento tra via XX Giugno e via dei Cavalleggeri

Marciapiedi marciapiedi presenti su entrambi i lati con larghezza 150 cm, nel tratto del parco delle feste larghezza 120 cm con pali pubblica illuminazione all'interno del marciapiede

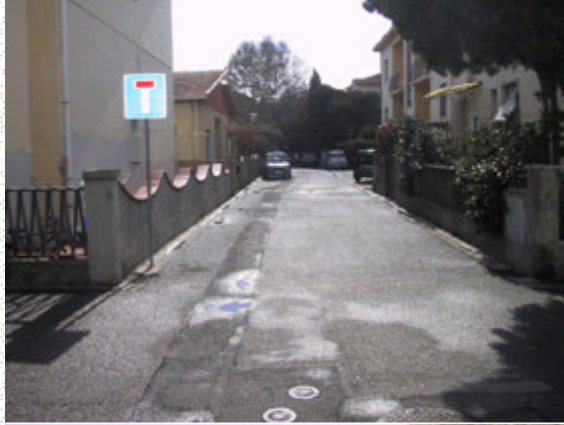
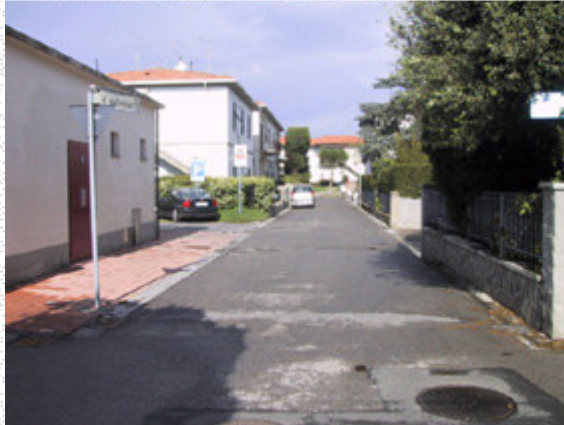
Descrizione traversa a fondo chiuso di via F.Ili Rosselli

Marciapiedi non presenti

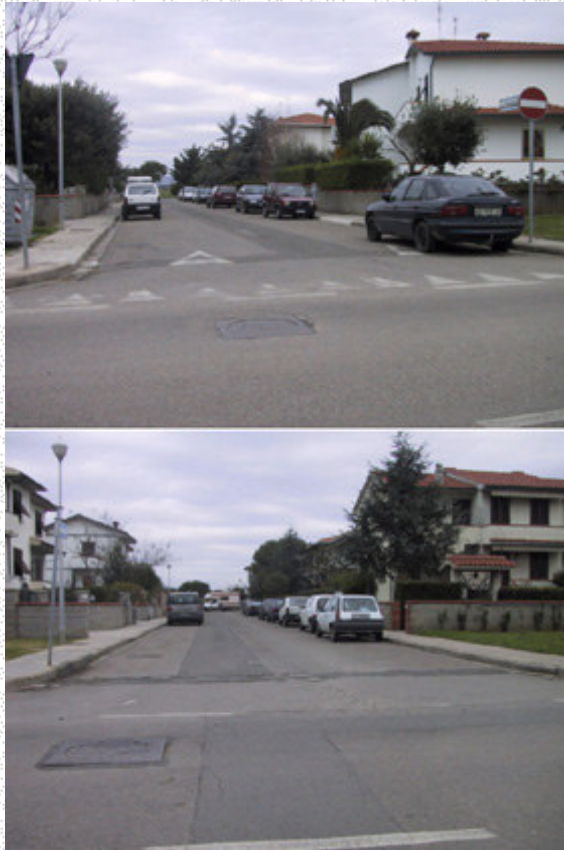
Descrizione strada interna laterale da via Divisione Garibaldi

Marciapiedi marciapiedi presenti con larghezza 125 cm

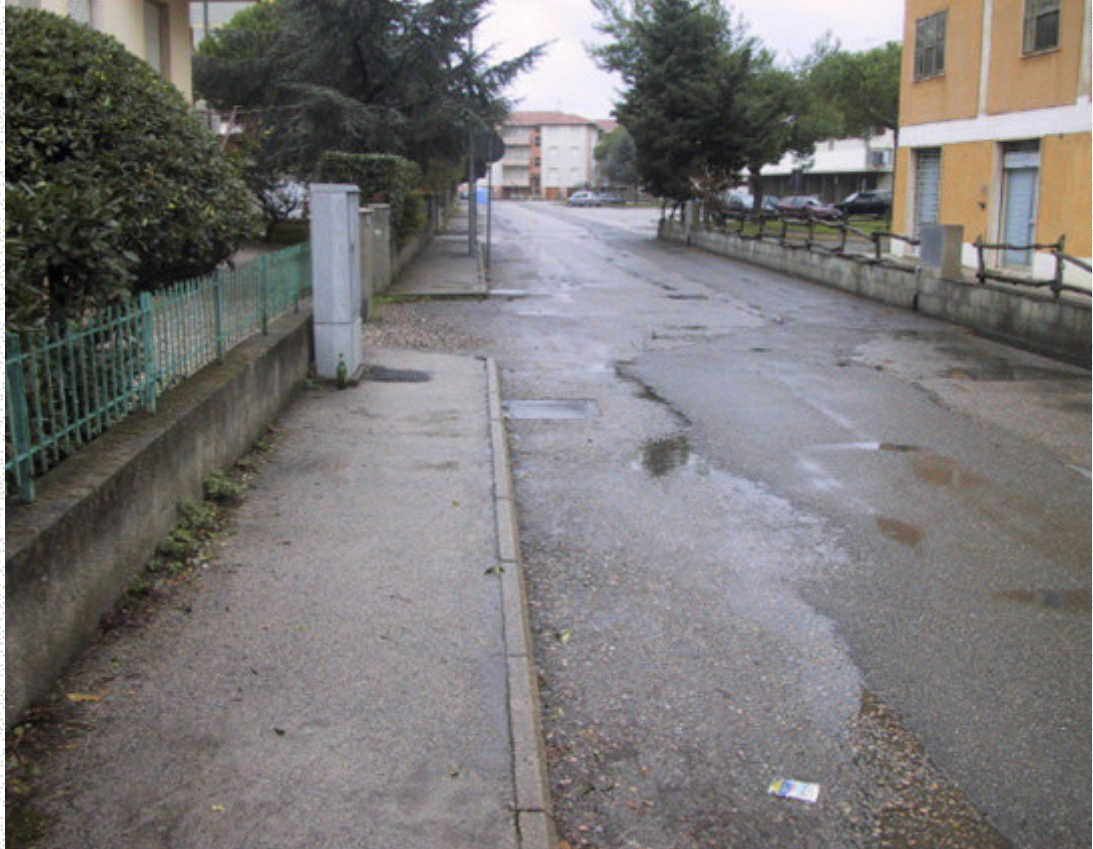
Descrizione strada di collegamento tra via XX Giugno e via Aurelia, con un tratto a senso unico

Marciapiedi presenti solo lato sud, con larghezza non continua; parcheggio sul lato opposto

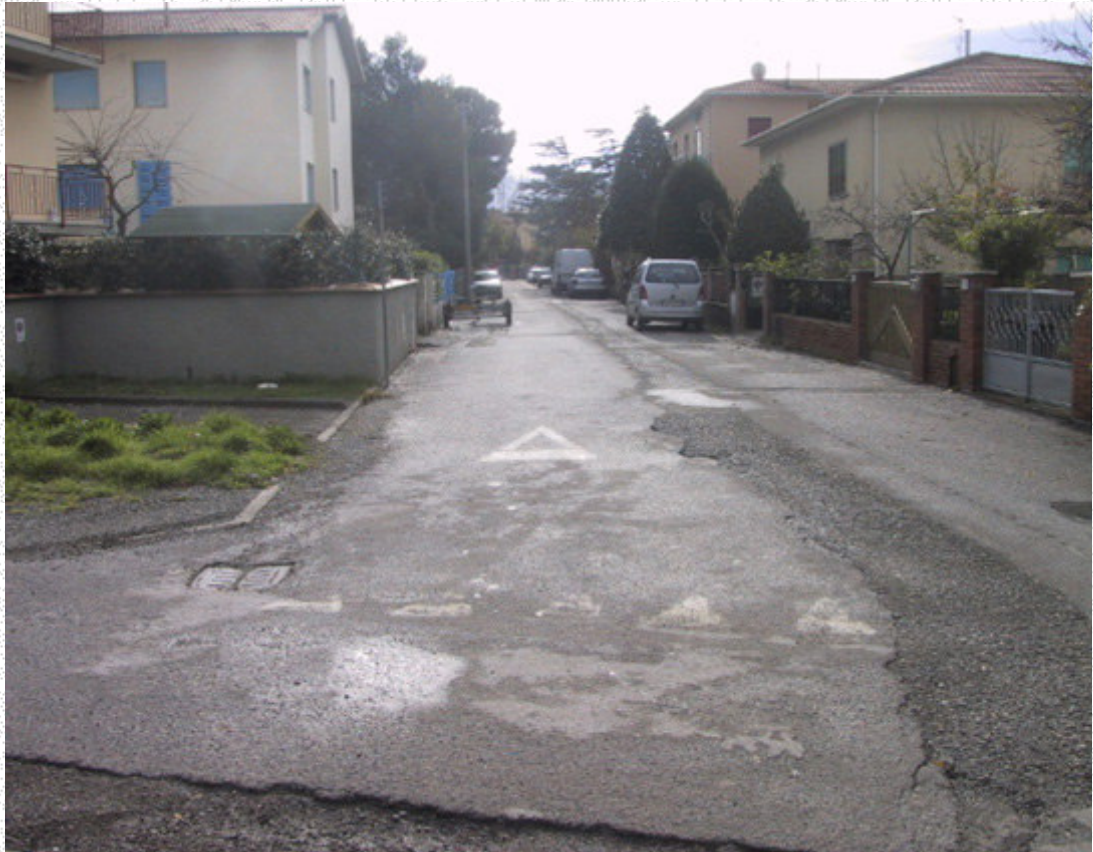
Descrizione strada interna molto stretta, a doppio senso di circolazione, che collega via Sottoborghi con via Isola d'Elba

Marciapiedi non presenti

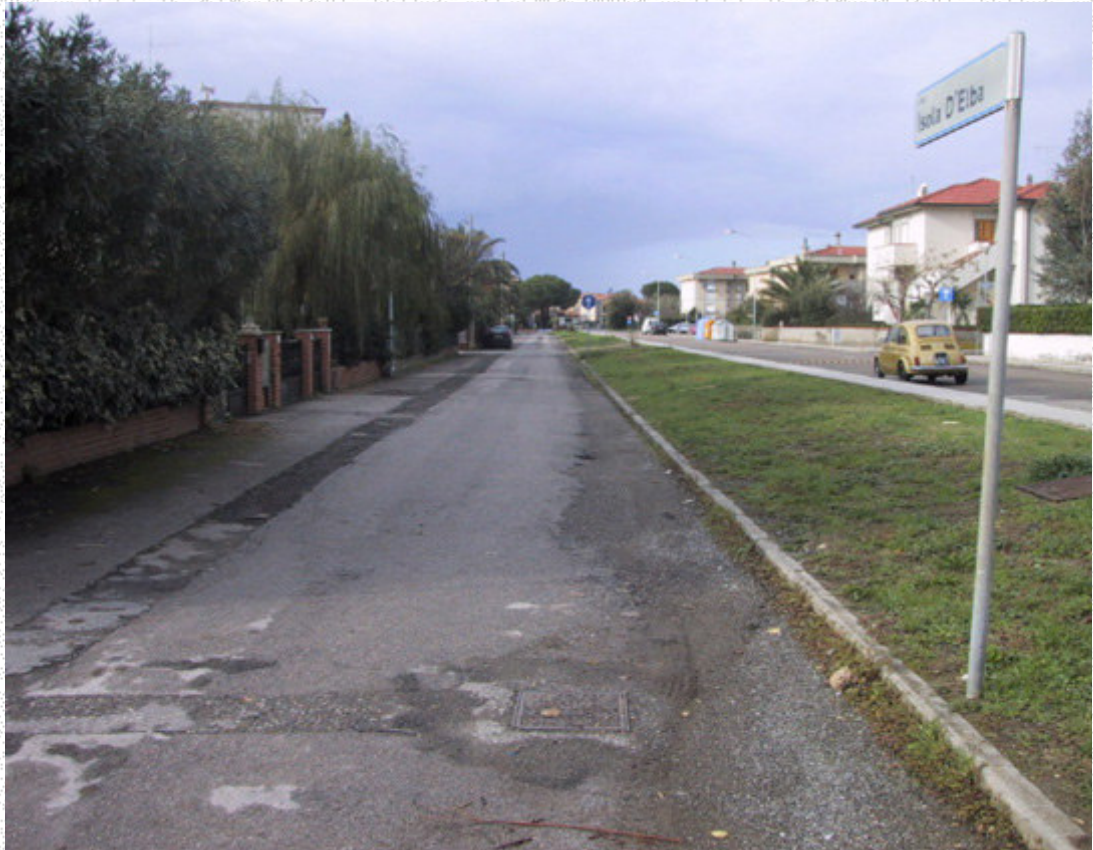
Descrizione strada a fondo chiuso, molto stretta, parallela a via Bachelet e separata con una piccola fascia di verde

Marciapiedi non presenti

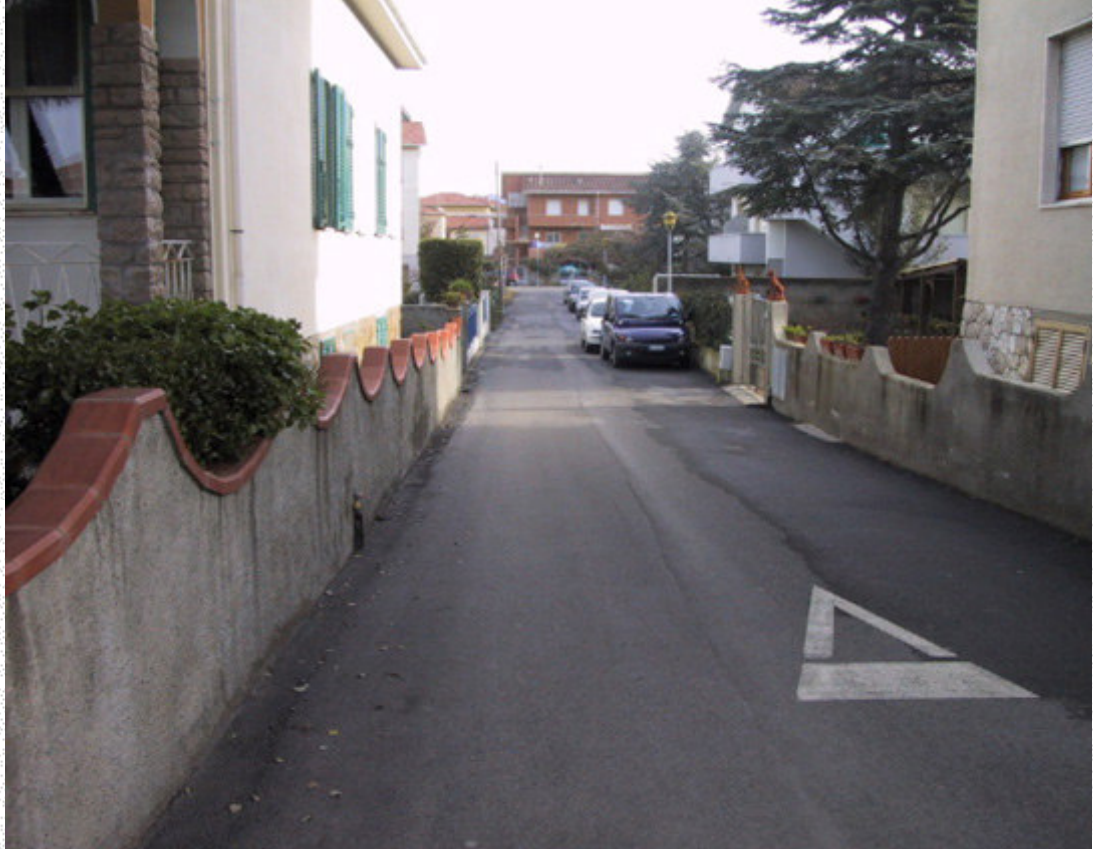
Descrizione strada interna a senso unico, molto stretta, di collegamento tra via delle Melorie e via delle Saracine

Marciapiedi non presenti
