COMUNE DI ROSIGNANO MARITTIMO
(Provincia di Livorno)

**PROGRAMMA DI INTERVENTO
PER L'ABBATTIMENTO
DELLE BARRIERE
ARCHITETTONICHE ED
URBANISTICHE**

Volume I

Schedatura strade (dalla scheda n. 1 alla scheda n. 234)

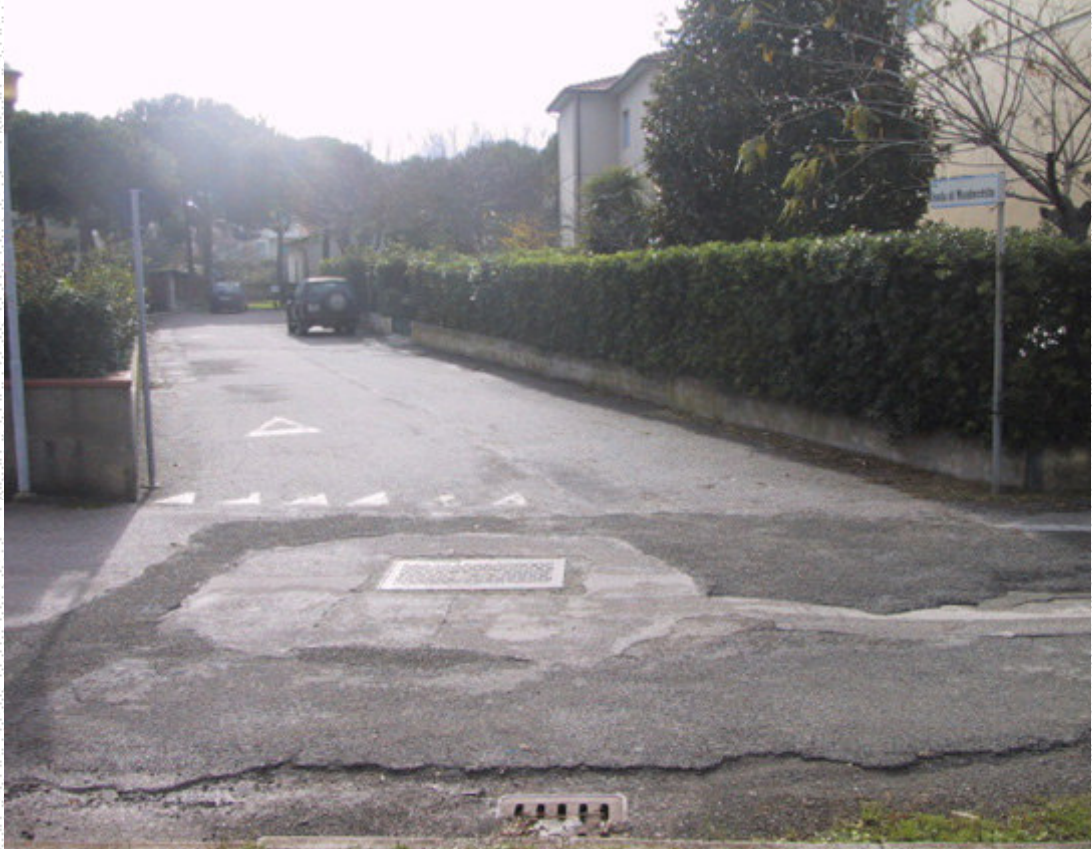
Descrizione strada a fondo chiuso, traversa di via Isola d'Elba

Marciapiedi non presenti

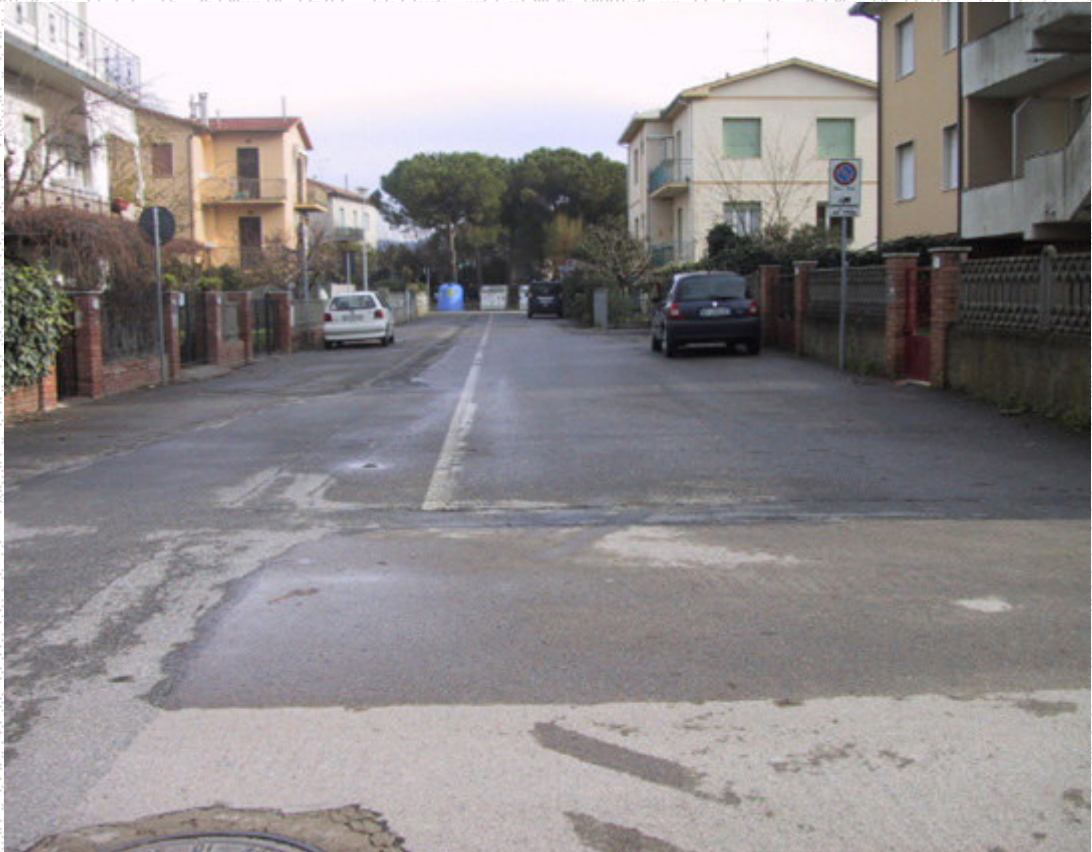
Descrizione strada interna a doppio senso di circolazione, tra via Telesio e via delle Saracine, piuttosto stretta. Presenza di piccola traversa laterale a fondo chiuso (senza marciapiedi)

Marciapiedi non presenti

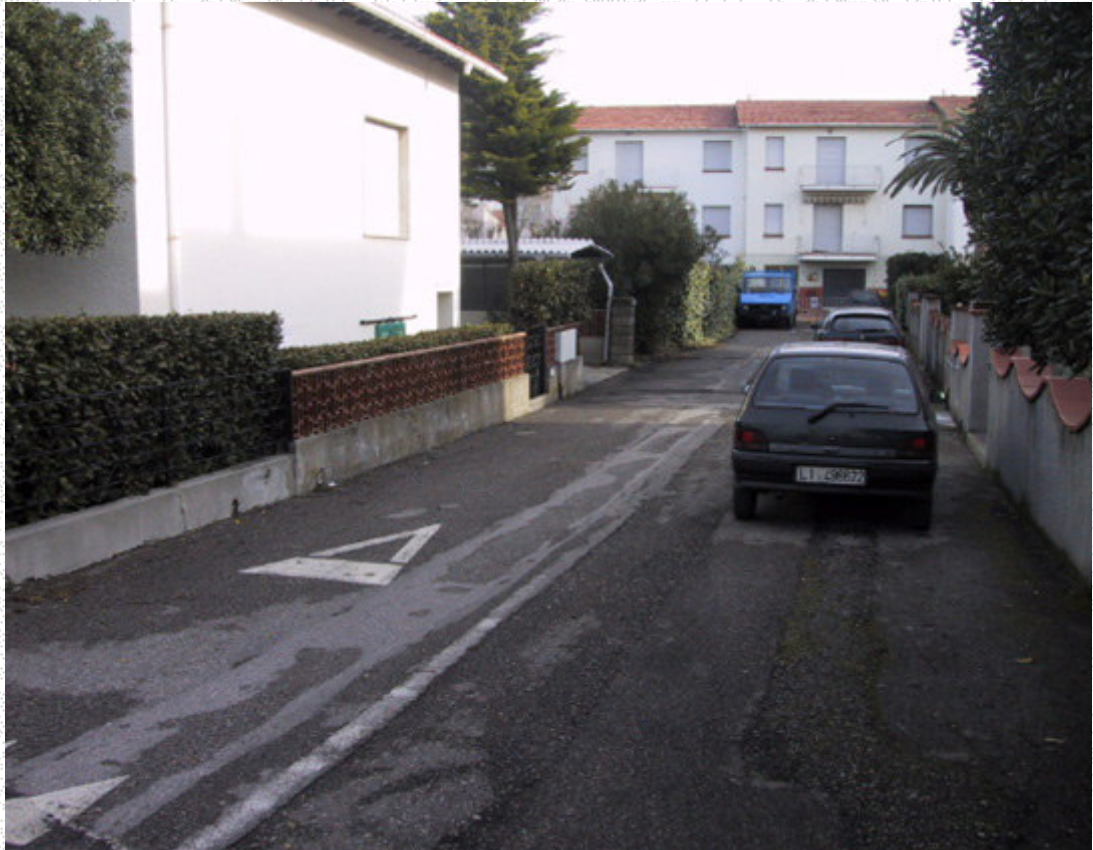
Descrizione strada a fondo chiuso, traversa di via delle Saracine, molto stretta

Marciapiedi non presenti

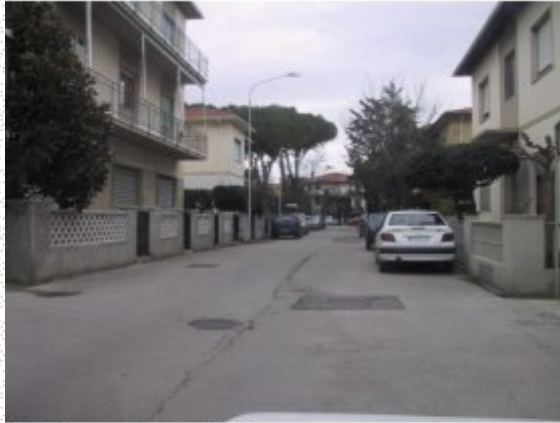
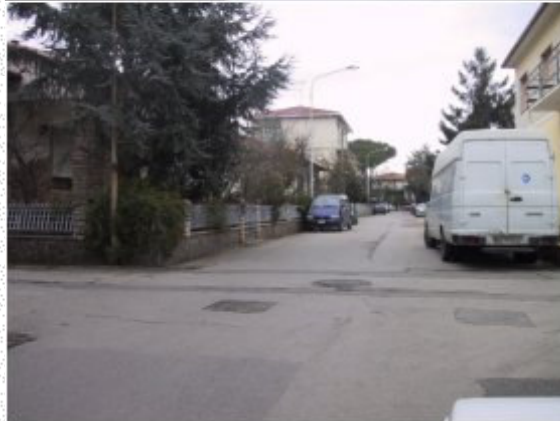
Descrizione strada interna, traversa di viale Italia, con parcheggio auto su entrambi i lati

Marciapiedi marciapiedi presenti solo nel primo tratto da viale Italia per circa 20 mt, con larghezza 80 cm

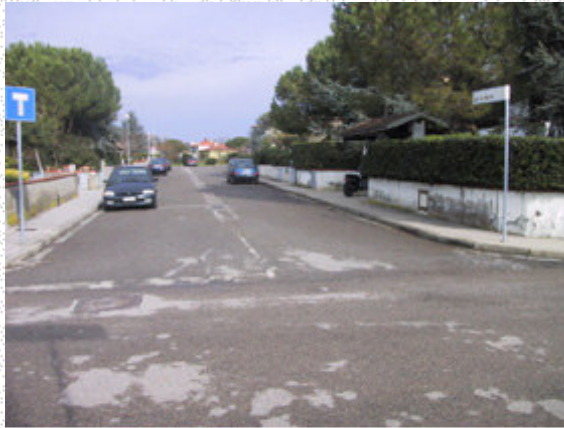
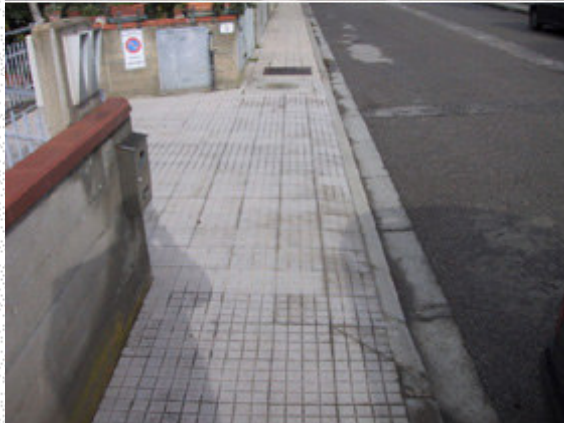
Descrizione traversa di via Bachelet, a fondo chiuso

Marciapiedi marciapiedi presenti su ambo i lati, con larghezza 125 cm

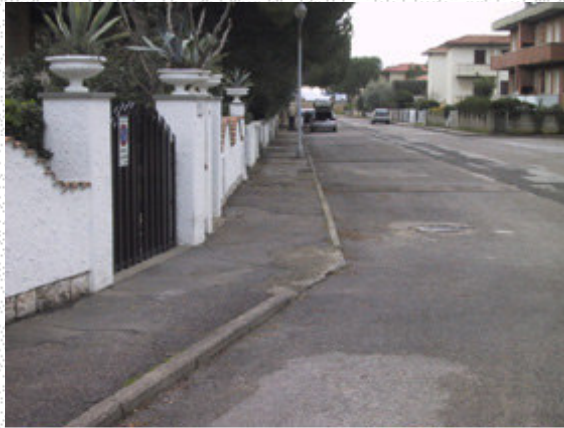
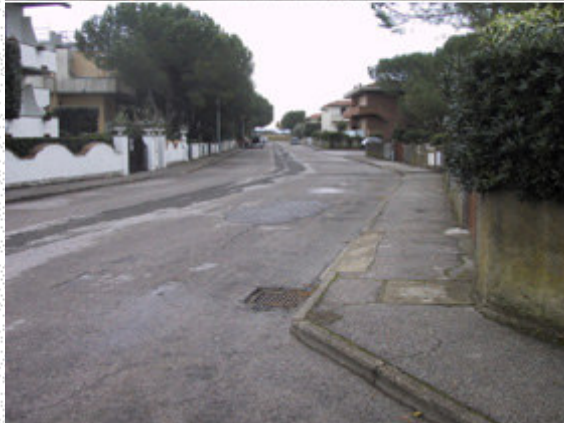
Descrizione strada interna traversa di via F.Ili Rosselli, ampia e senza sfondo

Marciapiedi marciapiedi presenti con larghezza 150 cm

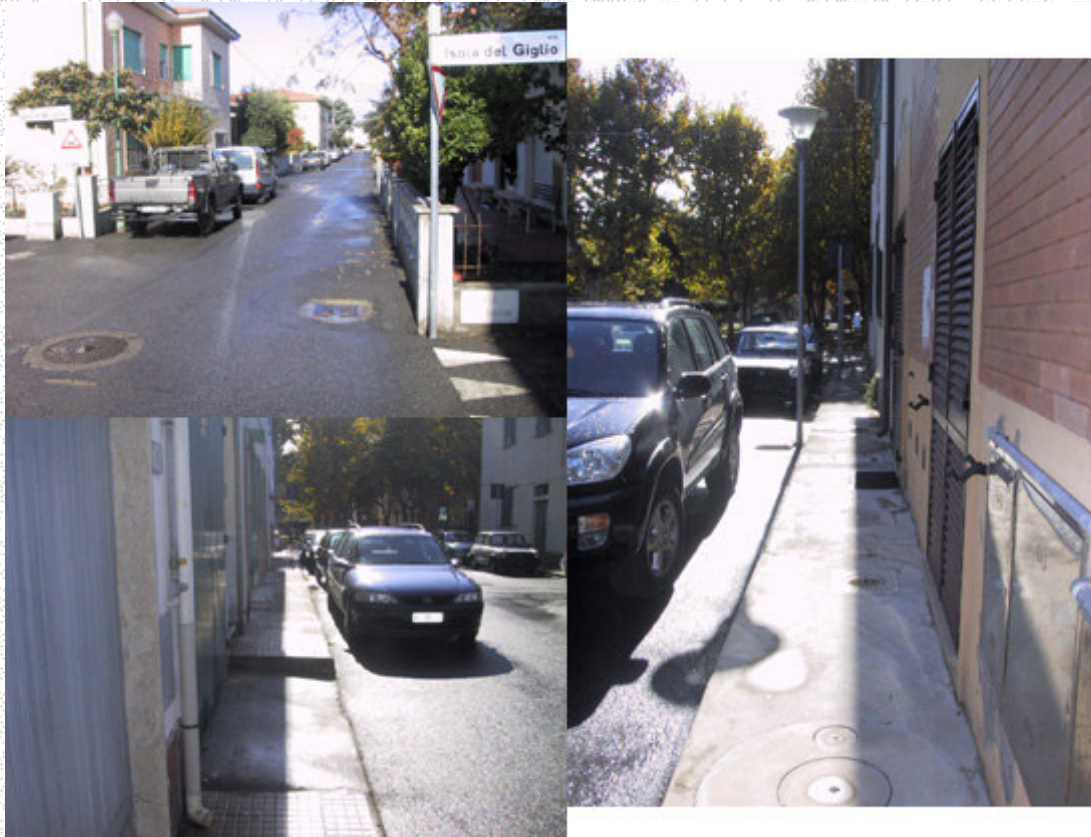
Descrizione strada laterale di piazza Garibaldi, stratta, a senso unico, con parcheggio auto su entrambi i lati

Marciapiedi marciapiedi presenti su entrambi i lati nel primo tratto con larghezza 100 cm ma con piano discontinuo, assenti nel tratto successivo

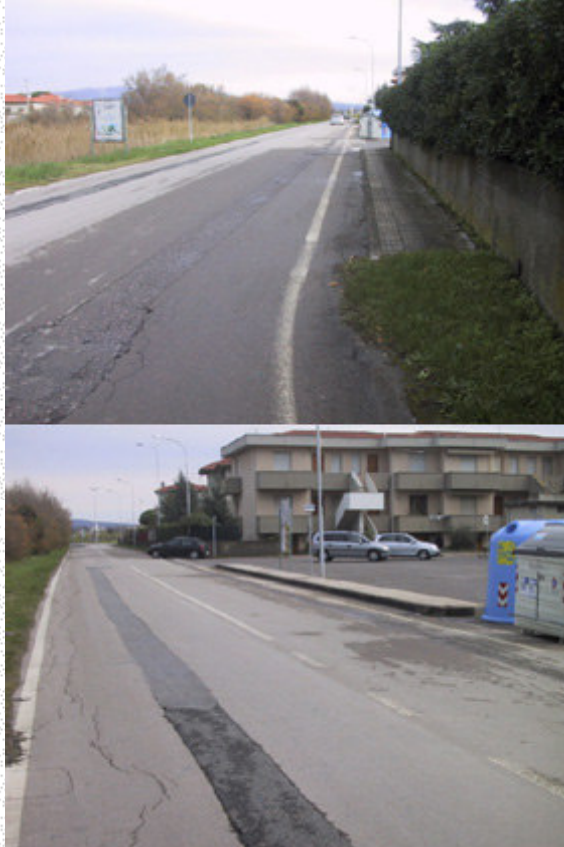
Descrizione strada intrena di collegamento tra via Aurelia e via di Marina

Marciapiedi nessun marciapiede nel primo tratto dall'Aurelia fino al piazzale del cimitero, tratto con parcheggio auto su entrambi i lati, poi tratto con marciapiede solo lato mare con larghezza 150 cm, segue tratto senza marciapiedi fino a via Antica Cavalleggeri, po

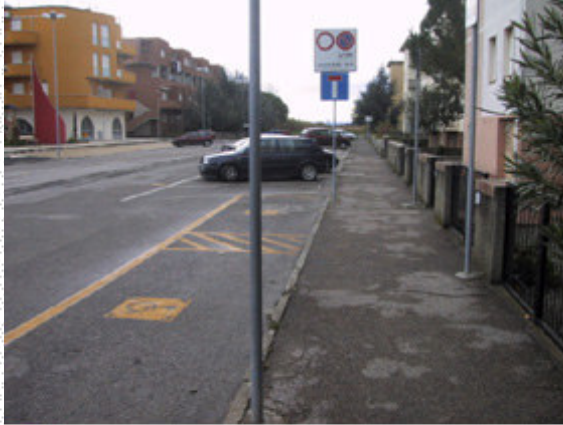
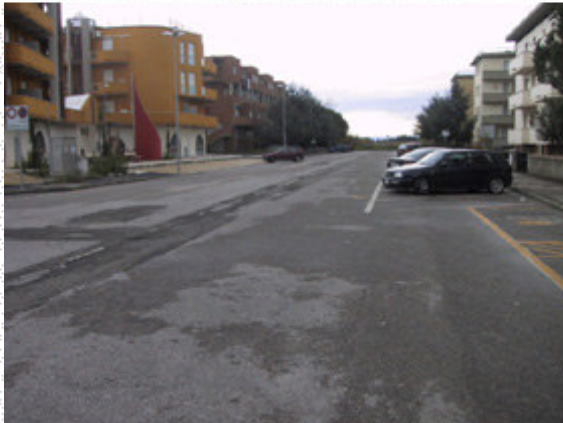
Descrizione strada interna tra piazza Garibaldi e via F.lli Bandiera, molto ampia, con ultimo tratto a fondo chiuso, presenza di parcheggio su entrambi i lati

Marciapiedi marciapiedi presenti con larghezze varie: primo tratto 100 cm poi si allargano fino a 200 cm

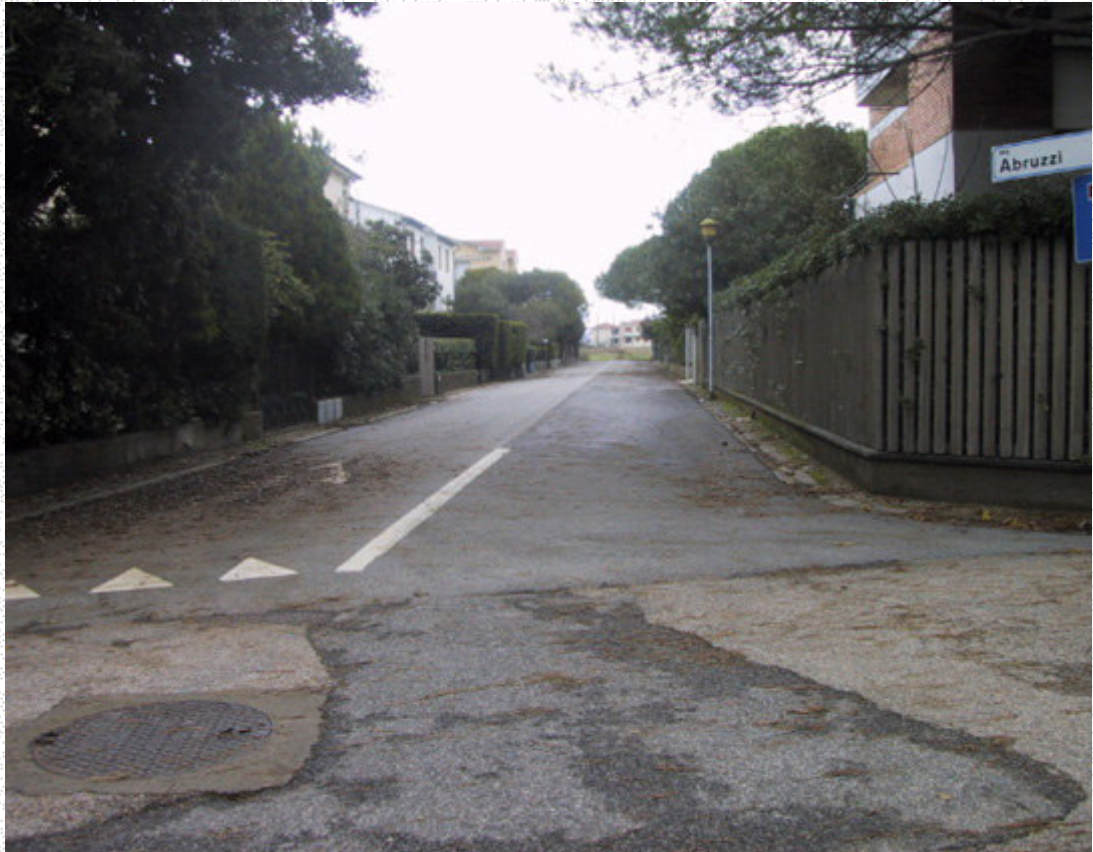
Descrizione strada interna a fondo chiuso, piuttosto stretta

Marciapiedi non presenti

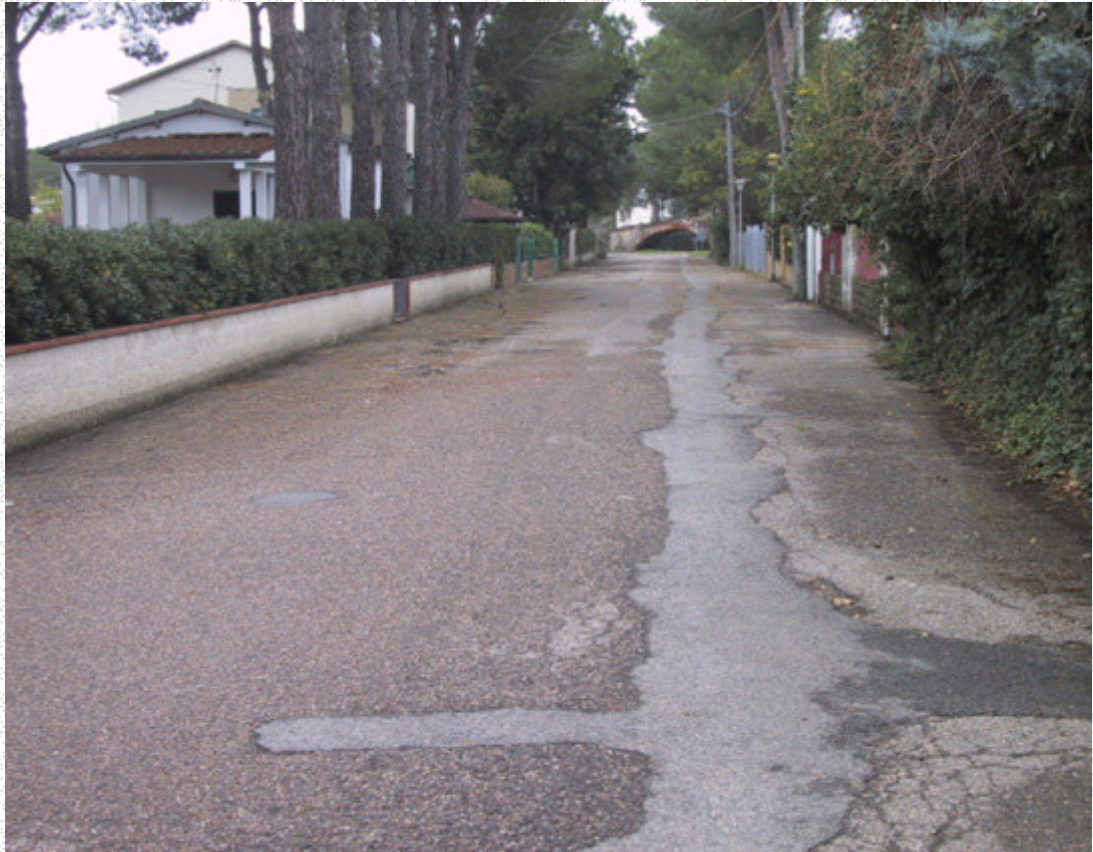
Descrizione strada interna di collegamento, abbastanza larga

Marciapiedi non presenti

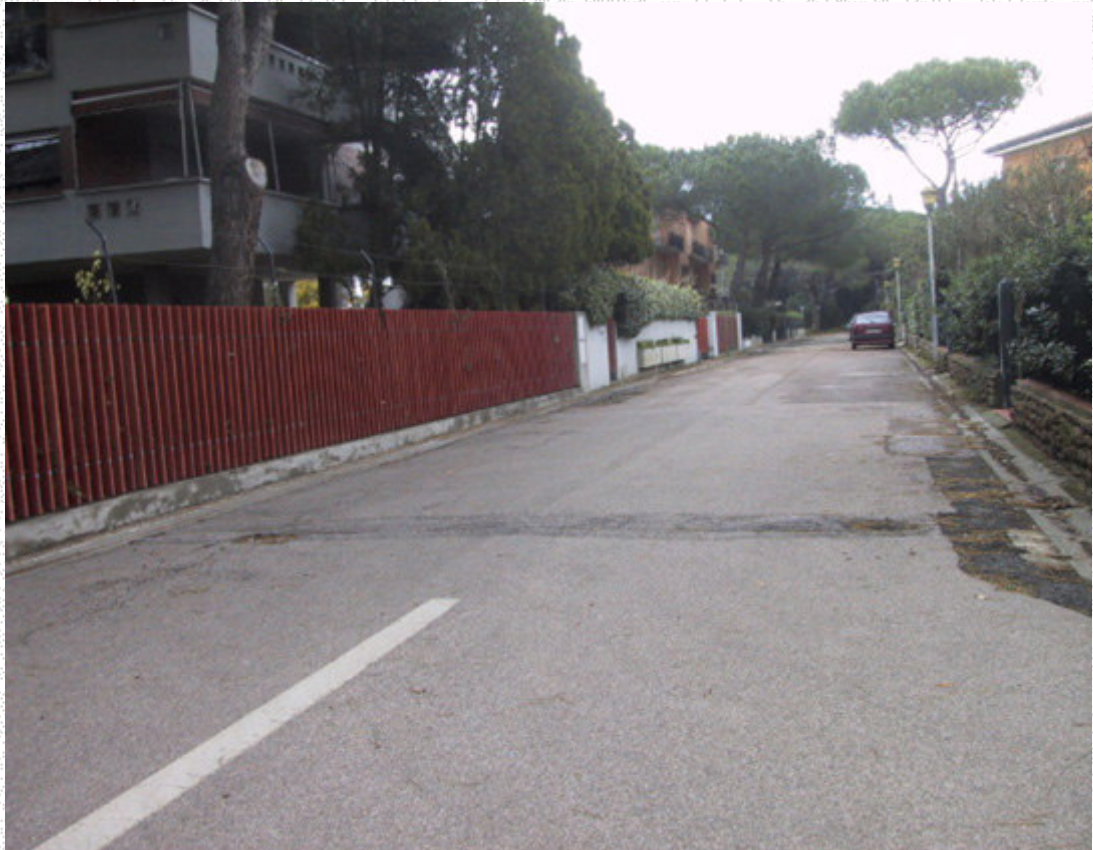
Descrizione strada interna a fondo chiuso, piuttosto stretta

Marciapiedi non presenti

Attraver. pedonali: non presenti

Pavimentaz. non presenti

Strade.int carr: accessi privati a quota strada

Grado di accessibilità: IN PARTE ADEGUATA ED IN PARTE DA ADEGUARE

Marciapiedi: realizzazione di marciapiedi difficoltosa per la presenza di numerosi accessi privati a quota strada

Attraver. pedonali: non necessari attraversamenti visto che trattasi di strada breve, esclusivamente residenziale

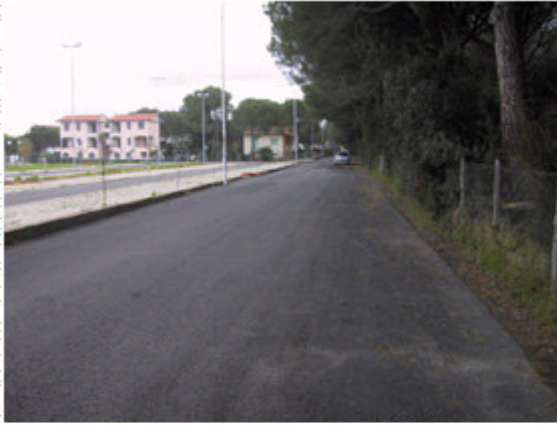
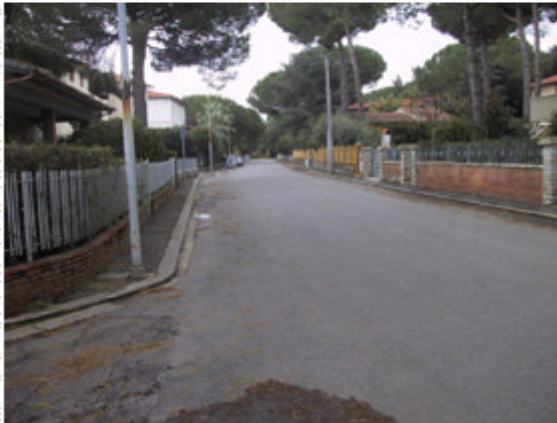
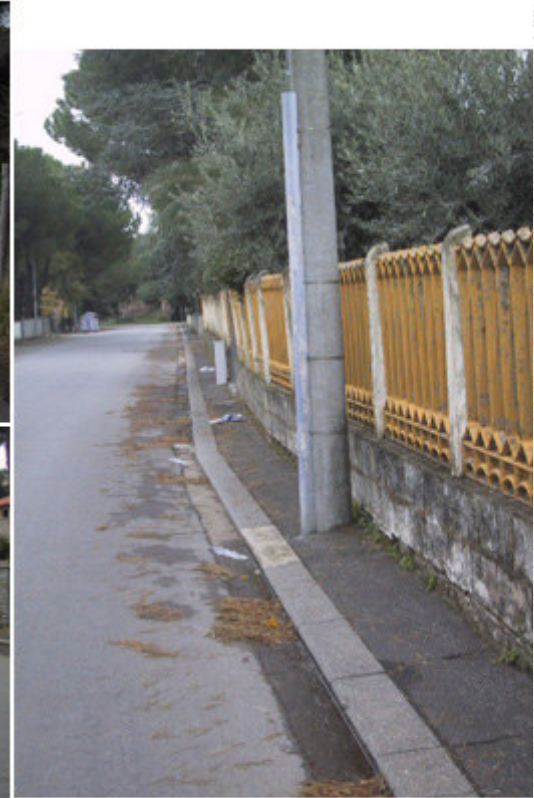
Scheda 67S

Via dei Cavalleggeri

Descrizione strada di scorrimento, molto lunga, che partendo dalla periferia di Vada attraversa tutta La Mazzanta

Marciapiedi non presenti nel primo tratto fino all'incrocio con Via Calabria; da qui presenti con larghezza varia fino a Piazza Toscana; oltre presenti su entrambi i lati con larghezza 90-100 cm; si segnala la presenza di ostacoli quali pali Enel e PI

Attraver. pedonali: presenti con scalino dal marciapiede

Pavimentaz. pavimentazione varia: asfalto e mattonelle di cemento

Grado di accessibilità: **INADEGUATA**

Marciapiedi: da realizzare marciapiede adeguato nel primo tratto che costeggia la pineta fino a via Calabria; adeguamento della larghezza nei tratti esistenti, anche mediante spostamento dei pali Enel e PI

Attraver. pedonali: adeguamento mediante realizzazione di scivoli a raso

Pavimentaz.: da uniformare la tipologia del materiale di pavimentazione

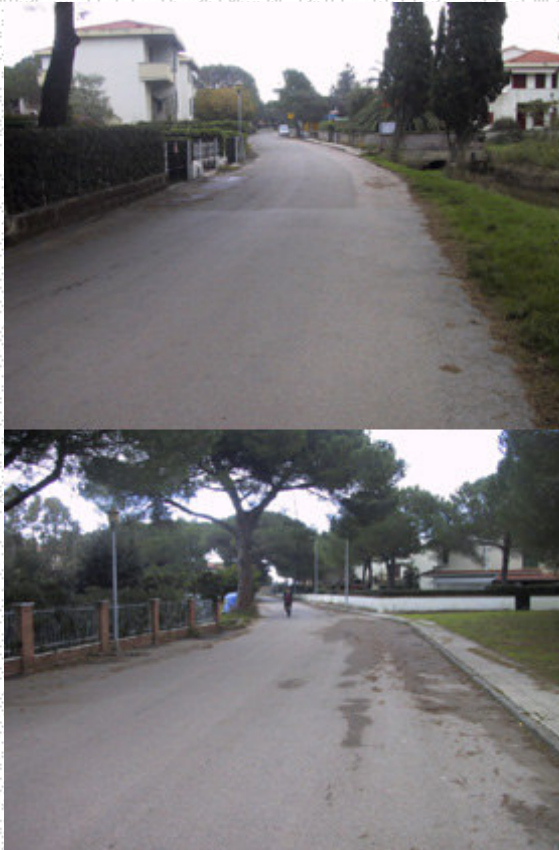
Scheda 68S

Via del Tripesce

Marciapiedi presente a tratti sul lato sud, di competenza del comune di Cecina; non presente sul lato di competenza del comune di Rosignano M.mo

Attraver. pedonali: non presenti

Pavimentaz. pavimentazione in mattonelle di cemento

Grado di accessibilità: **DA ADEGUARE QUASI PER INTERO**

Marciapiedi: da realizzare nei tratti mancanti

Attraver. pedonali: da realizzare con scivolo a raso

Pavimentaz.: da uniformare la tipologia del materiale di pavimentazione

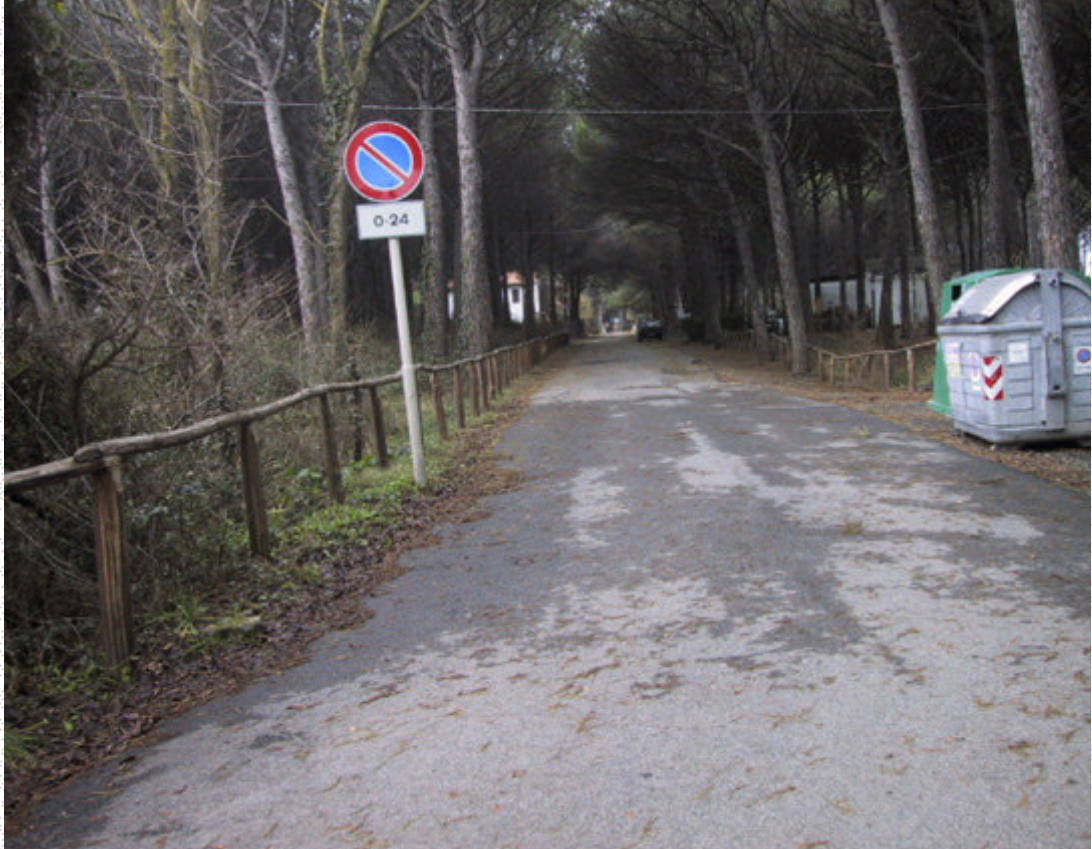
Scheda 69S

Via della Forestale

Descrizione strada interna alla pineta, a senso unico, in prossimità del mare

Marciapiedi non presenti

Grado di accessibilità: IN PARTE ADEGUATA ED IN PARTE DA ADEGUARE

Marciapiedi: realizzazione difficoltosa per la limitata larghezza della strada

Attraver. pedonali: non necessari

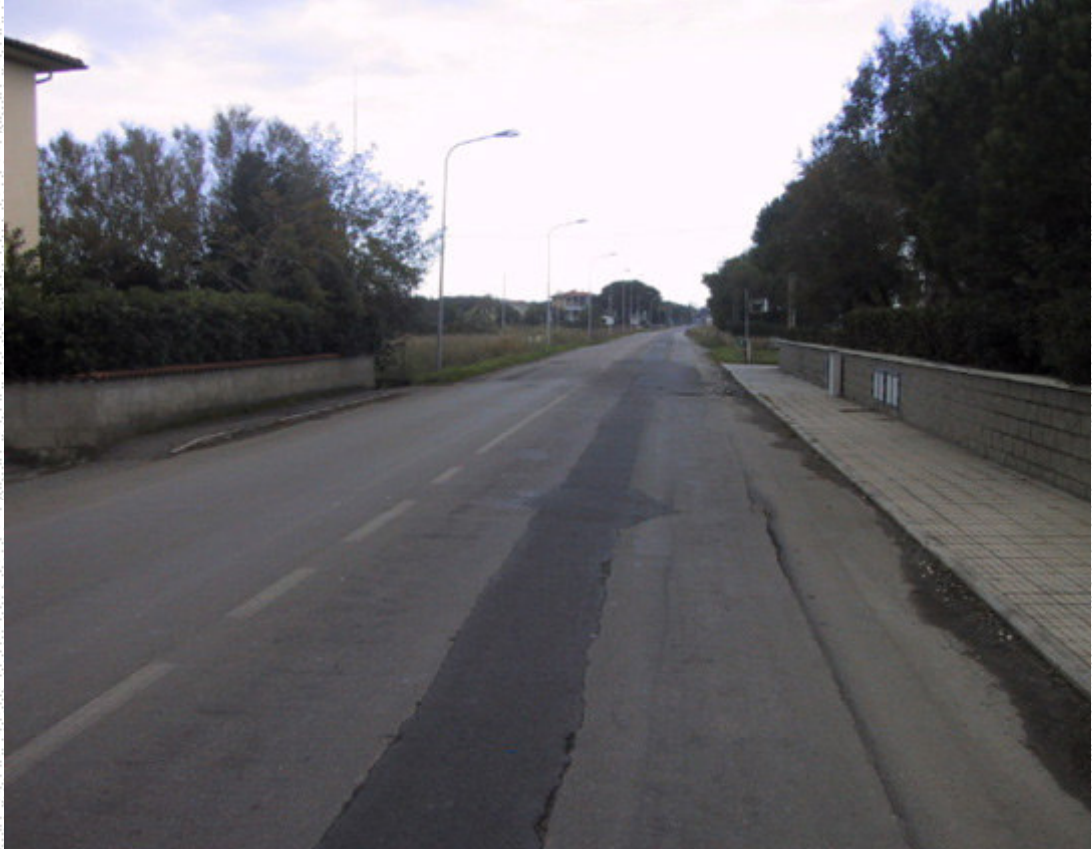
Scheda 70S

Via di Pozzuolo

Marciapiedi presenti lato mare fino a via Lombardia, con una larghezza di cm 100 nel primo tratto, poi larghezza circa 200 cm

Attraver. pedonali: non presenti

Pavimentaz. pavimentazione in asfalto

Strade.int carr: presenti, in alcuni casi con scalini, in altri con scivolo

Grado di accessibilità: **DA ADEGUARE QUASI PER INTERO**

Marciapiedi: da adeguare la larghezza in alcuni tratti

Attraver. pedonali: da realizzare con scivolo a raso

Pavimentaz.: da uniformare la tipologia del materiale di pavimentazione

Strade.int carr: adeguamento mediante realizzazione di scivoli a raso

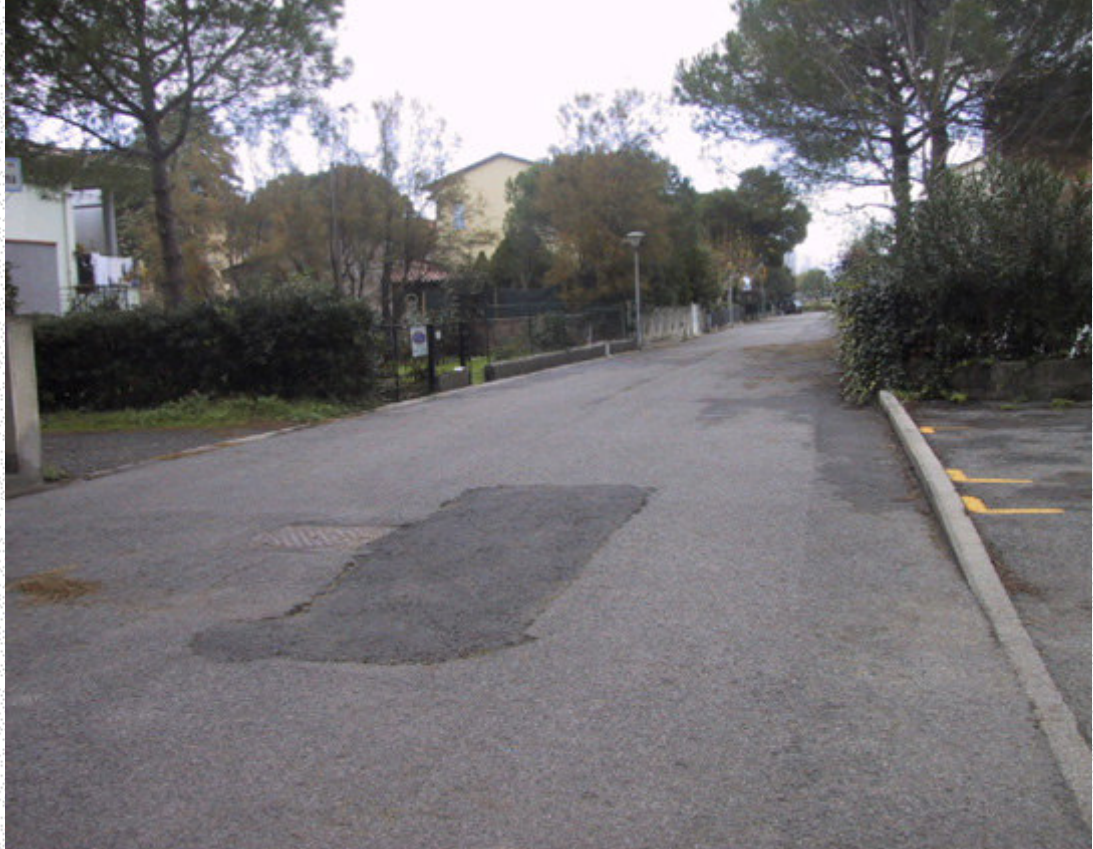
Scheda 71S

Via Emilia Romagna

Descrizione strada interna a fondo chiuso, piuttosto stretta

Marciapiedi non presenti

Strade.int carr: accessi privati a quota strada

Grado di accessibilità: DA ADEGUARE QUASI PER INTERO

Marciapiedi: piuttosto difficoltosa la realizzazione per la limitata larghezza della strada e la presenza di accessi privati a quota strada

Attraver. pedonali: non necessari attraversamenti visto che trattasi di strada esclusivamente residenziale

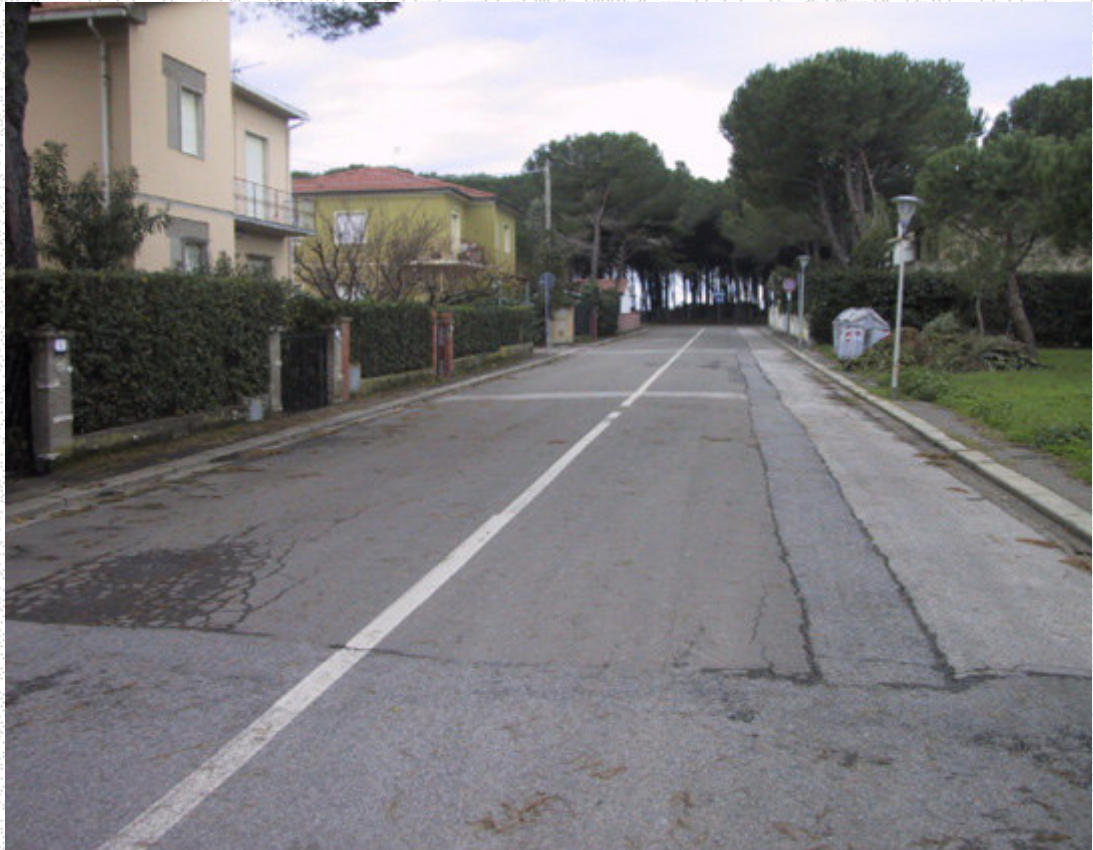
Scheda 72S

Via Friuli Venezia Giulia

Marciapiedi presenti su entrambi i lati con larghezza 100 cm

Attraver. pedonali: non presenti

Pavimentaz. pavimentazione in asfalto

Grado di accessibilità: **INADEGUATA**

Marciapiedi: da adeguare la larghezza a 150 cm almeno su un lato

Attraver. pedonali: da realizzare con scivolo a raso

Pavimentaz.: da uniformare la tipologia del materiale di pavimentazione; il tratto che confina con area verde dovrebbe essere delimitato in maniera migliore

Strade.int carr: da realizzare con scivolo a raso

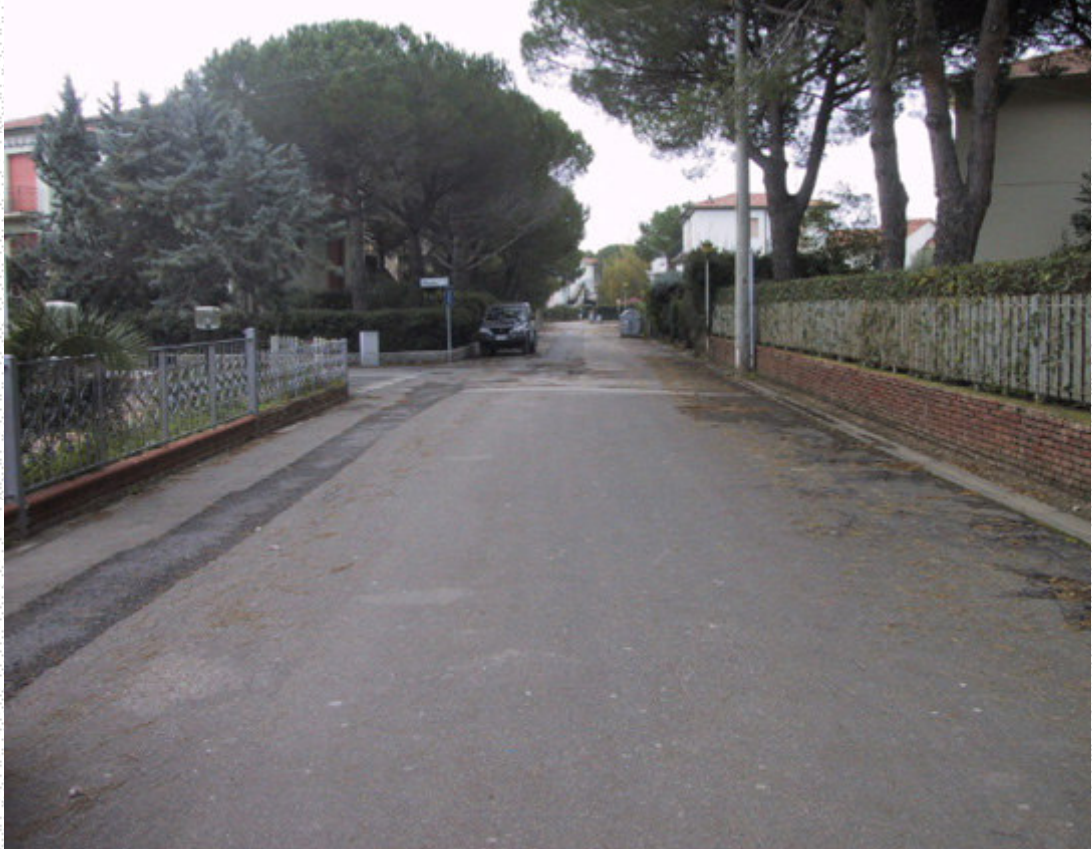
Scheda 73S

Via Lazio

Marciapiedi non presenti

Strade.int carr: accessi privati a quota strada

Grado di accessibilità: **INADEGUATA**

Marciapiedi: realizzazione di marciapiedi difficoltosa per la presenza di numerosi accessi privati a quota strada; possibilità di individuazione mediante segnaletica orizzontale

Attraver. pedonali: da realizzare con scivolo a raso

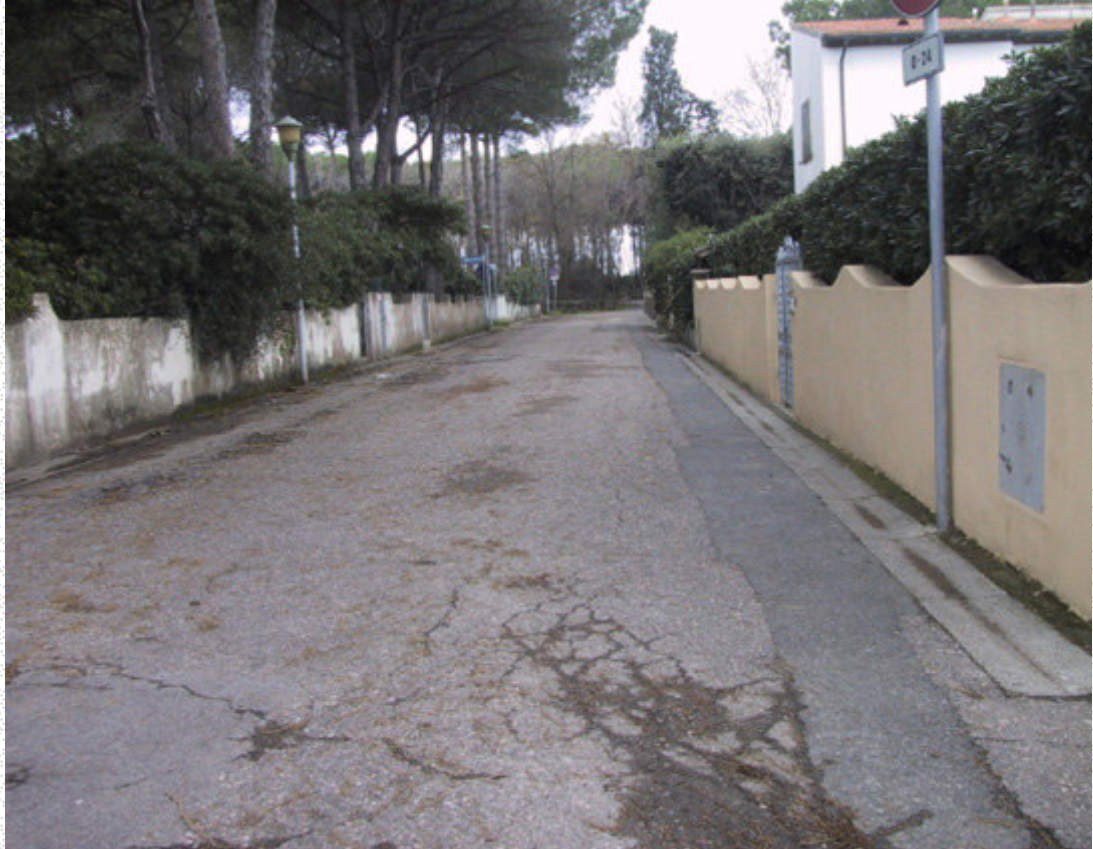
Scheda 74S

Via Liguria

Descrizione strada interna a senso unico, molto stretta

Marciapiedi non presenti

Grado di accessibilità: DA ADEGUARE QUASI PER INTERO

Marciapiedi: realizzazione impossibile per la limitata larghezza della strada

Attraver. pedonali: non necessari attraversamenti visto che trattasi di strada esclusivamente residenziale

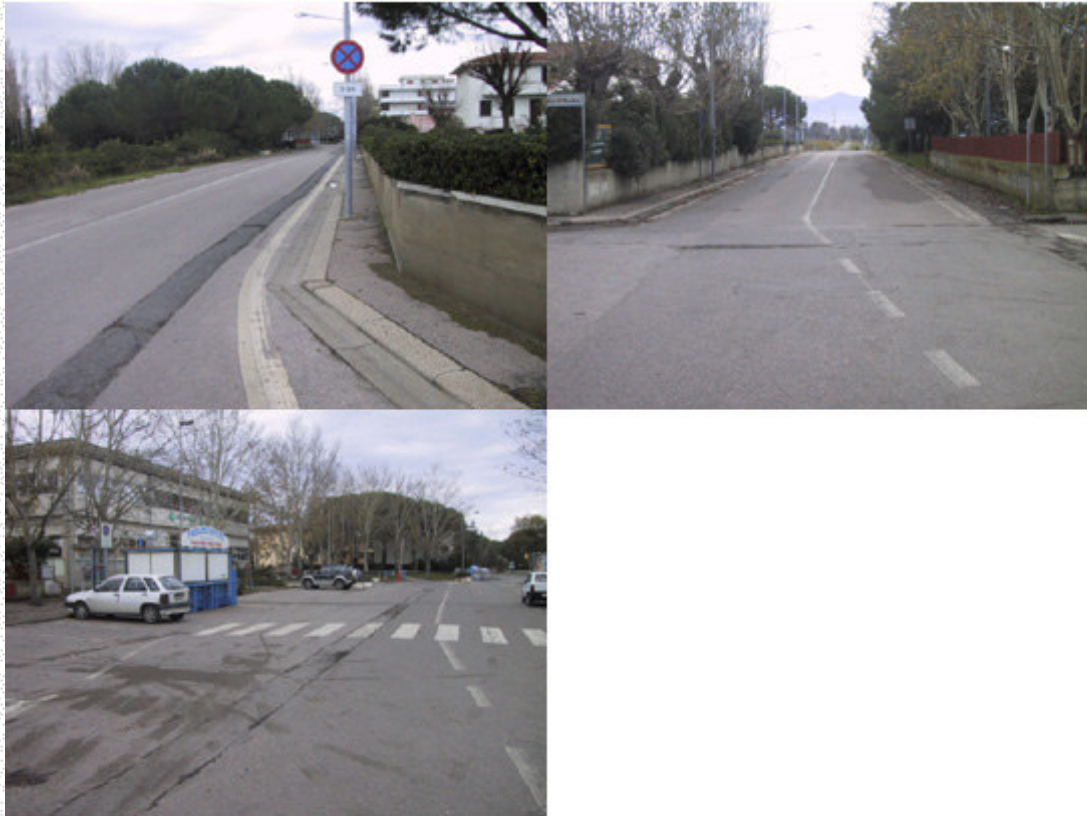
Scheda 75S

Via Lombardia

Marciapiedi nel primo tratto presenti solo su un lato con larghezza 100 cm; nell'area dell'isola pedonale presenti a tratti su entrambi i lati; presenza di pali PI come ostacoli

Attraver. pedonali: presenti con scalino dal marciapiede

Pavimentaz. pavimentazione in asfalto

Strade.int carr: presenti, in alcuni casi con scalini, in altri con scivolo

Grado di accessibilità: **INADEGUATA**

Marciapiedi: adeguamento dei tratti esistenti mediante allargamento a 150 cm; realizzazione di marciapiedi a norma nei tratti mancanti; spostamento dei pali PI

Attraver. pedonali: da realizzare con scivolo a raso ed opportuna segnaletica

Pavimentaz.: da uniformare la tipologia del materiale di pavimentazione; possibile la realizzazione di pista ciclabile mediante segnaletica orizzontale

Strade.int carr: adeguamento mediante realizzazione di scivoli a raso

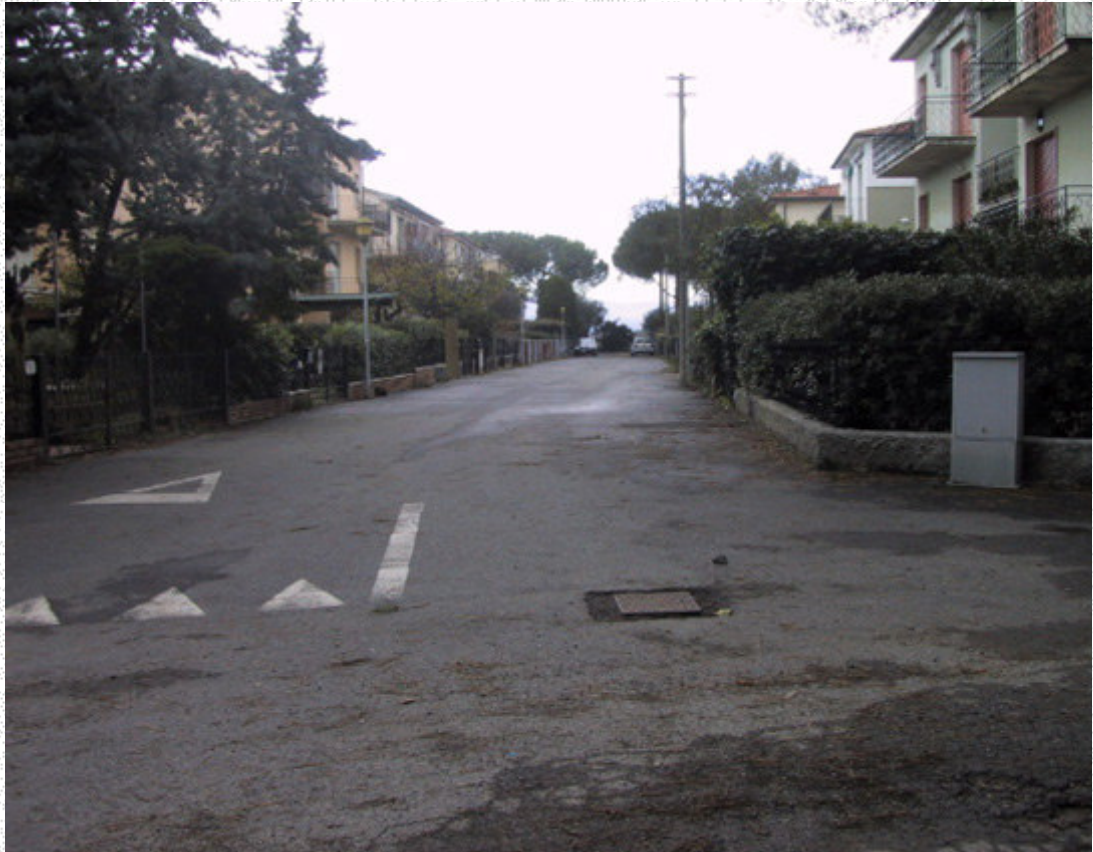
Scheda 76S

Via Marche

Descrizione strada interna a fondo chiuso, piuttosto stretta

Marciapiedi non presenti

Strade.int carr: accessi privati a quota strada

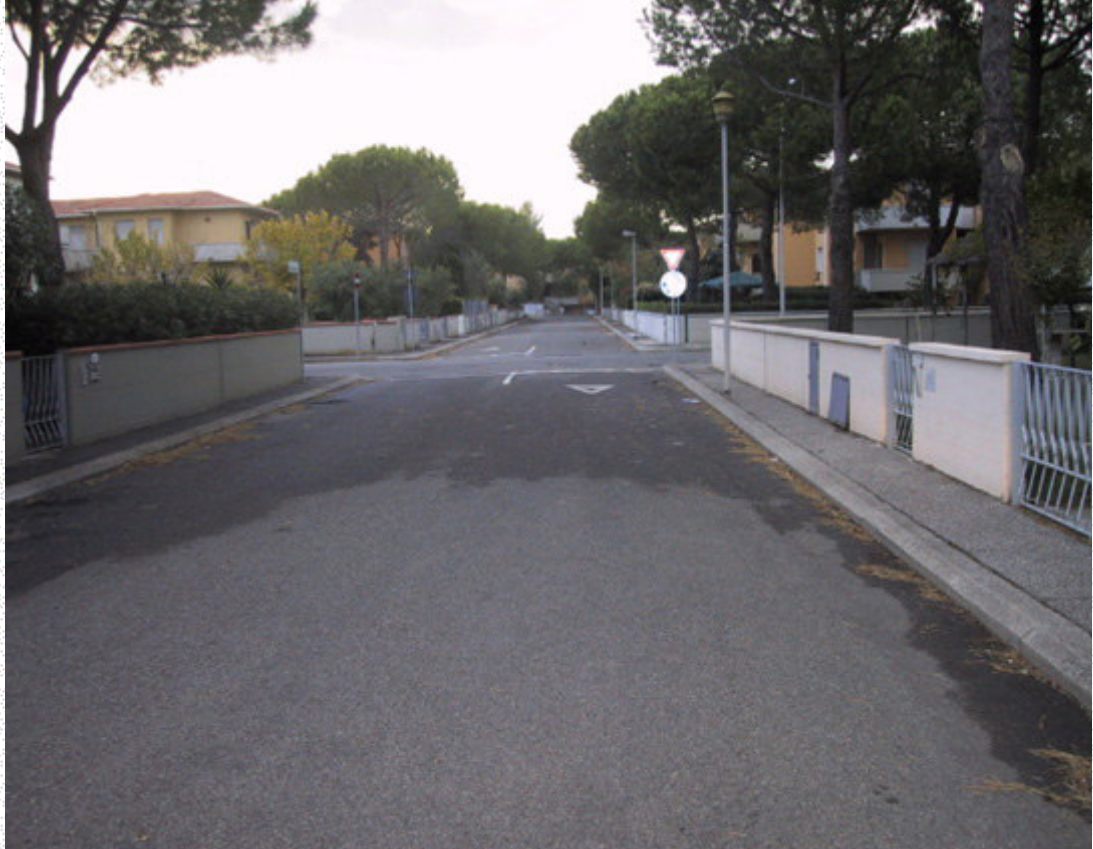
Descrizione strada interna in deviazione da via Monte Cervino

Marciapiedi presenti su entrambi i lati con larghezza 100 cm, ma presenza di pali PI ad ostacolo

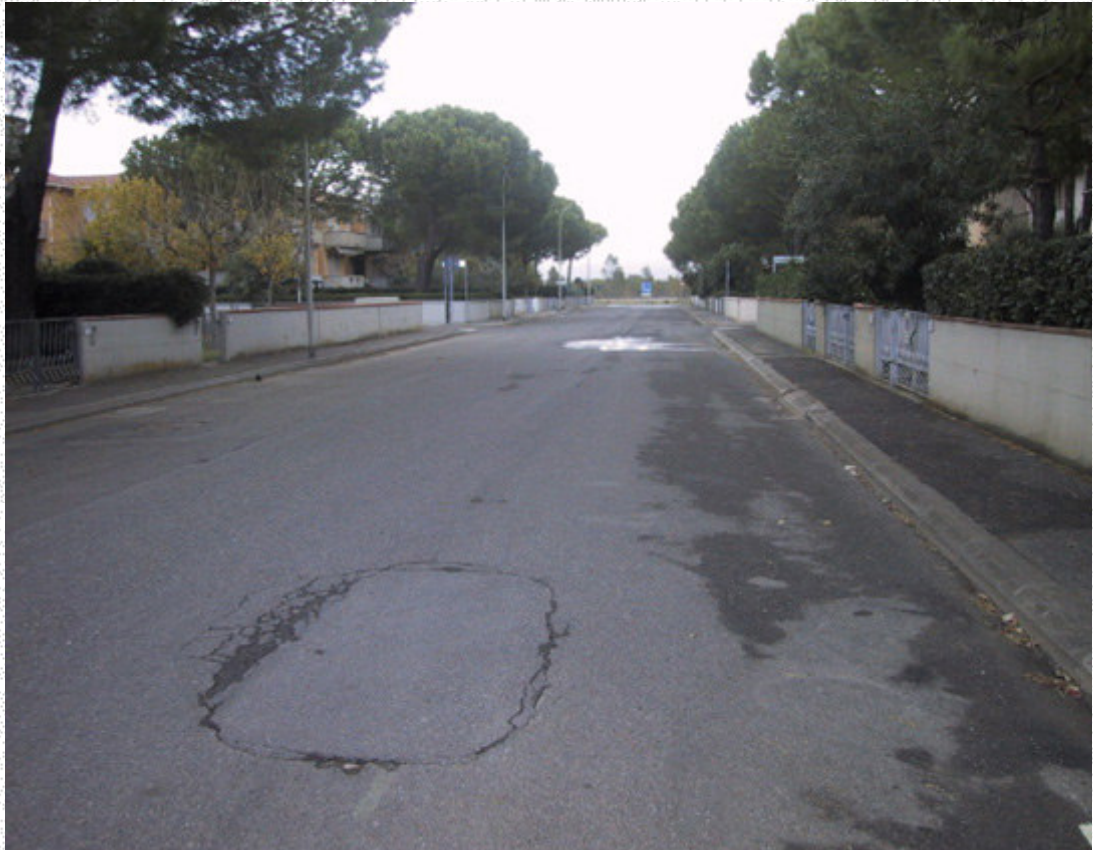
Descrizione strada di collegamento a senso unico, piuttosto larga

Marciapiedi presenti su entrambi i lati con larghezza 150 cm

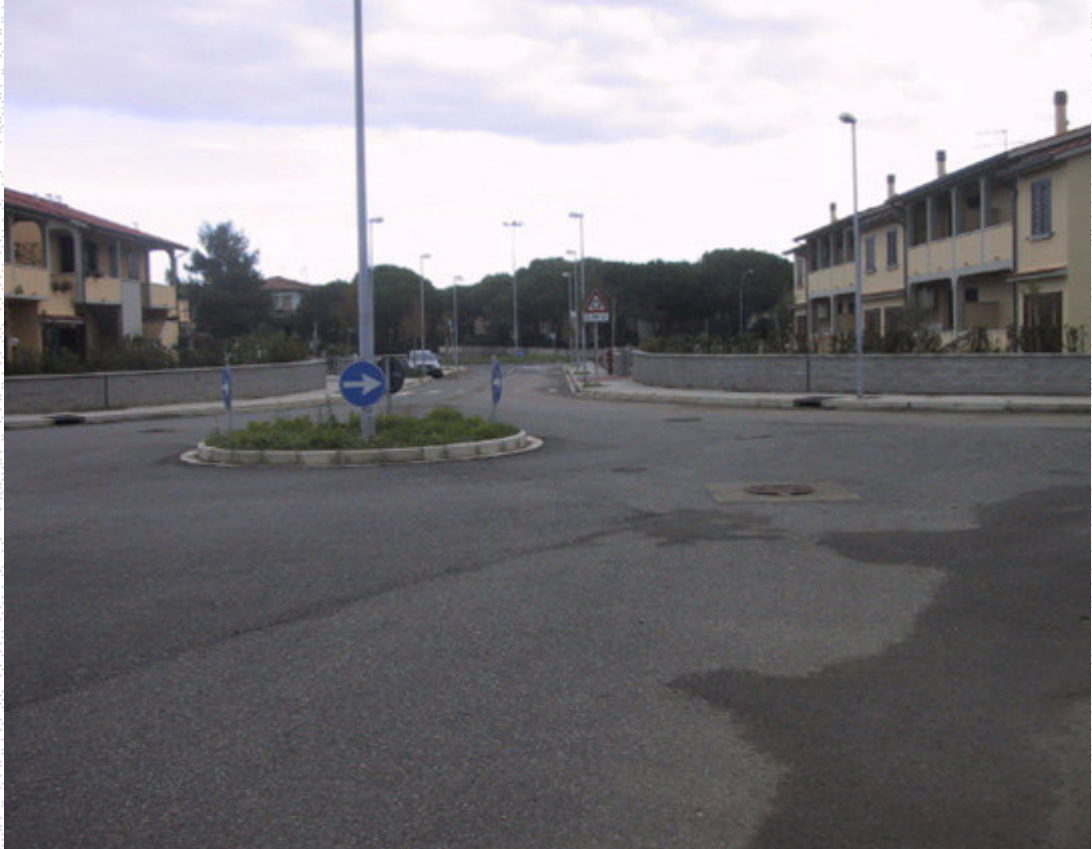
Descrizione nuova strada di lottizzazione, con innesto attraverso rotatoria su via Val D'Aosta

Marciapiedi presenti su entrambi i lati, con larghezza 200 cm
