COMUNE DI ROSIGNANO MARITTIMO
(Provincia di Livorno)

**PROGRAMMA DI INTERVENTO
PER L'ABBATTIMENTO
DELLE BARRIERE
ARCHITETTONICHE ED
URBANISTICHE**

Volume I

Schedatura strade (dalla scheda n. 1 alla scheda n. 234)

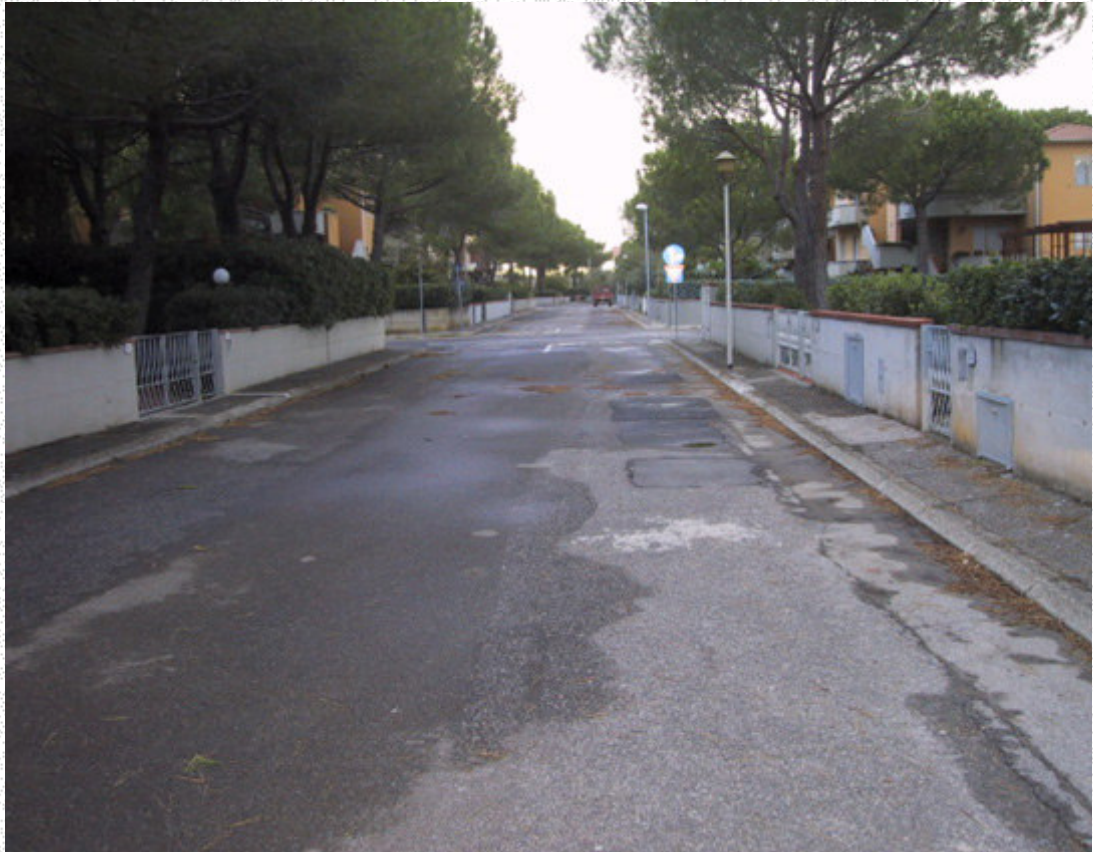
Descrizione strada interna in deviazione da via Monte Cervino

Marciapiedi presenti su entrambi i lati con larghezza 100 cm, ma presenza di pali PI ad ostacolo

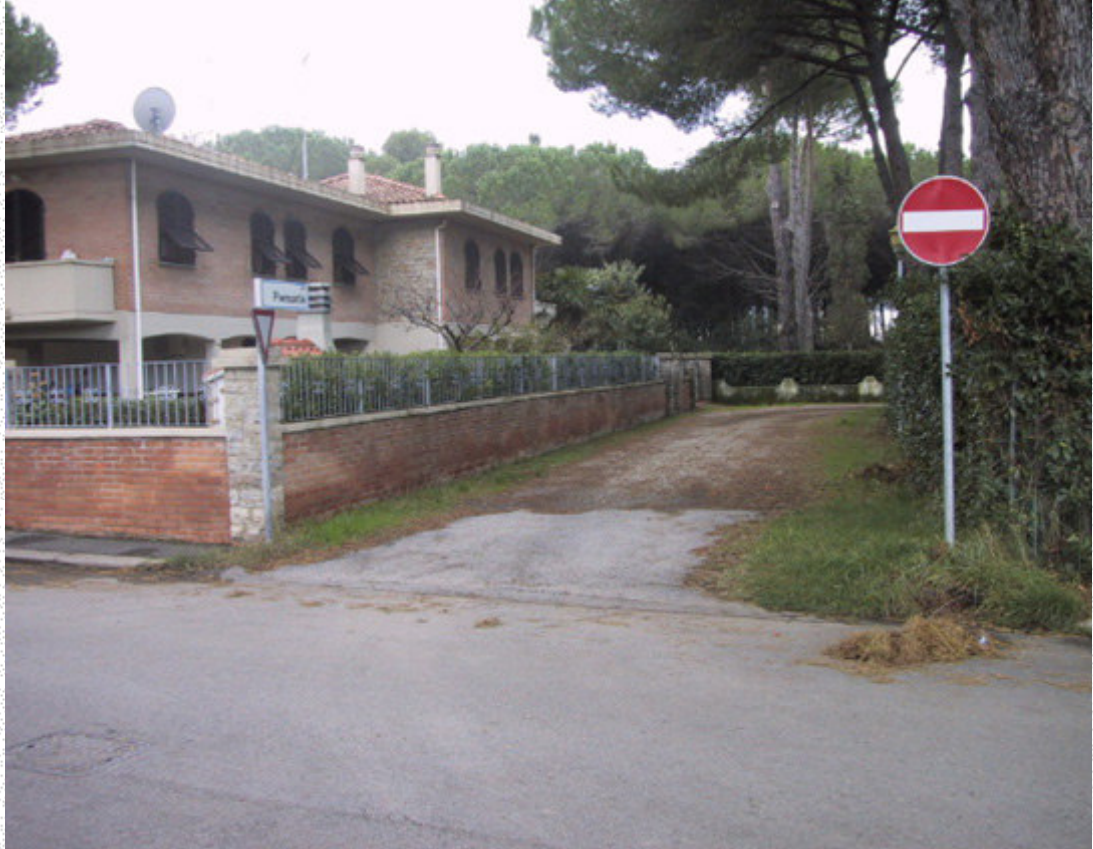
Descrizione strada intrena di via Luguria, a senso unico, molto stretta

Marciapiedi non presenti

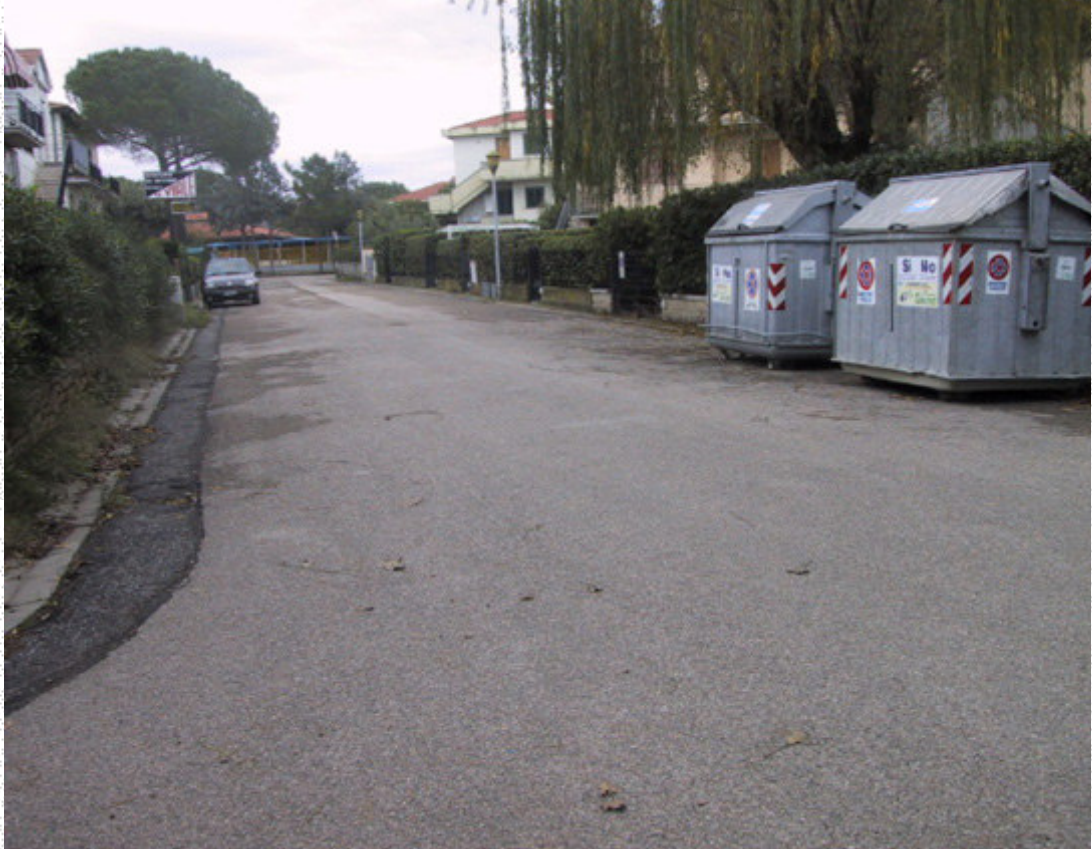
Descrizione strada interna di collegamento, abbastanza larga

Marciapiedi non presenti

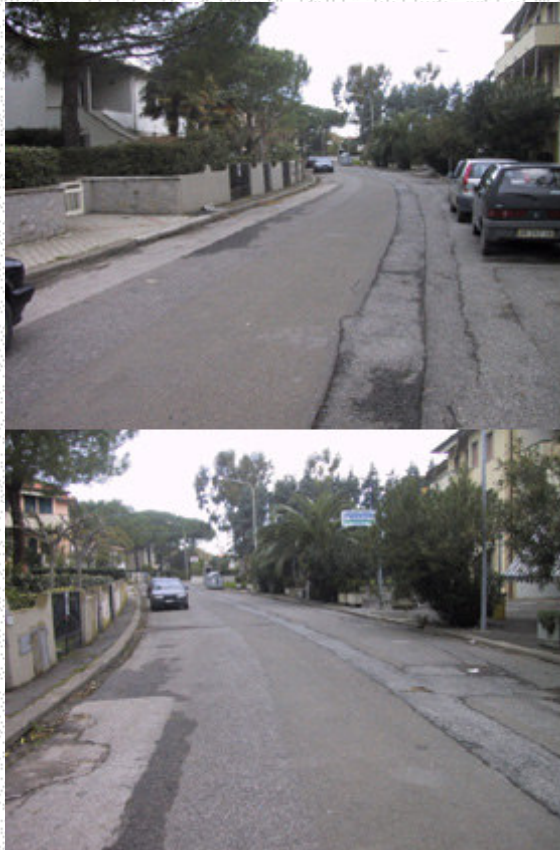
Descrizione strada laterale di via Val d'Aosta, in parte a senso unico, in parte e doppio senso

Marciapiedi marciapiedi non presenti nel primo tratto da via Val d'Aosta fino al civico 7, poi presenti su entrambi i lati con larghezza variabile da 80 a 120 cm; presenza di pali come ostacoli

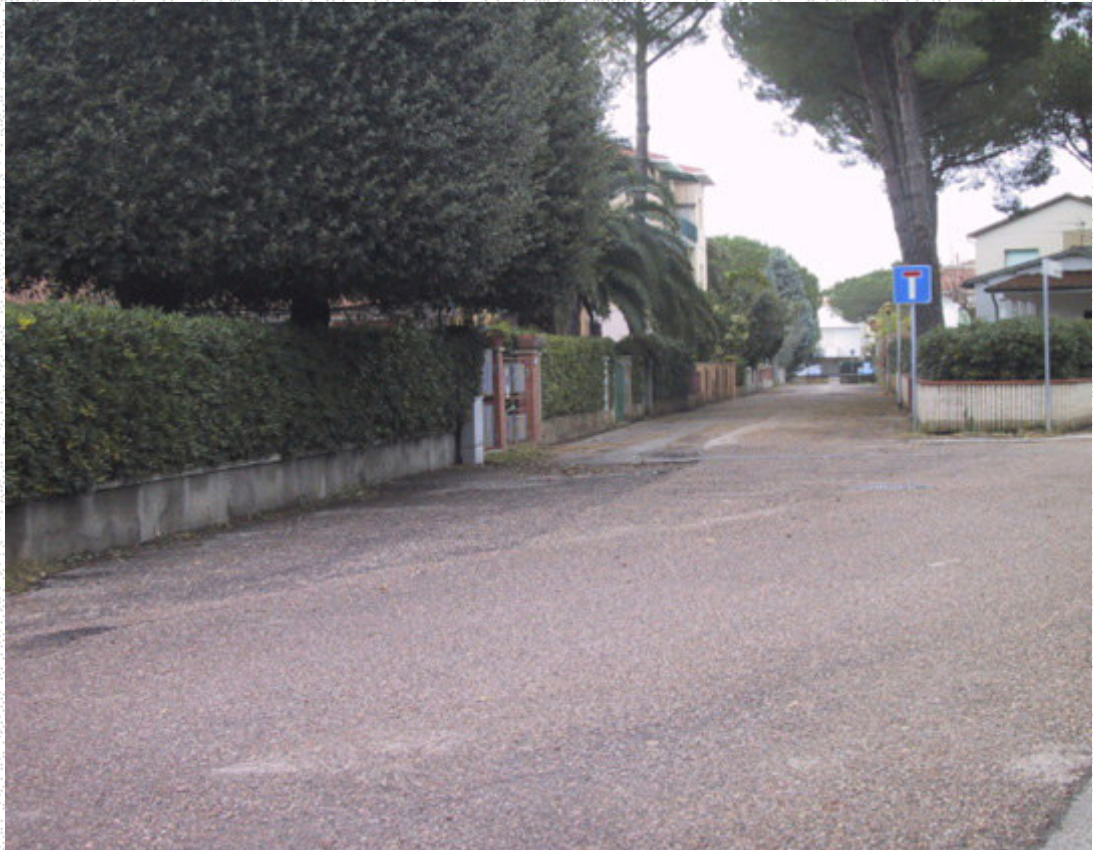
Descrizione strada interna, con interruzione

Marciapiedi non presenti

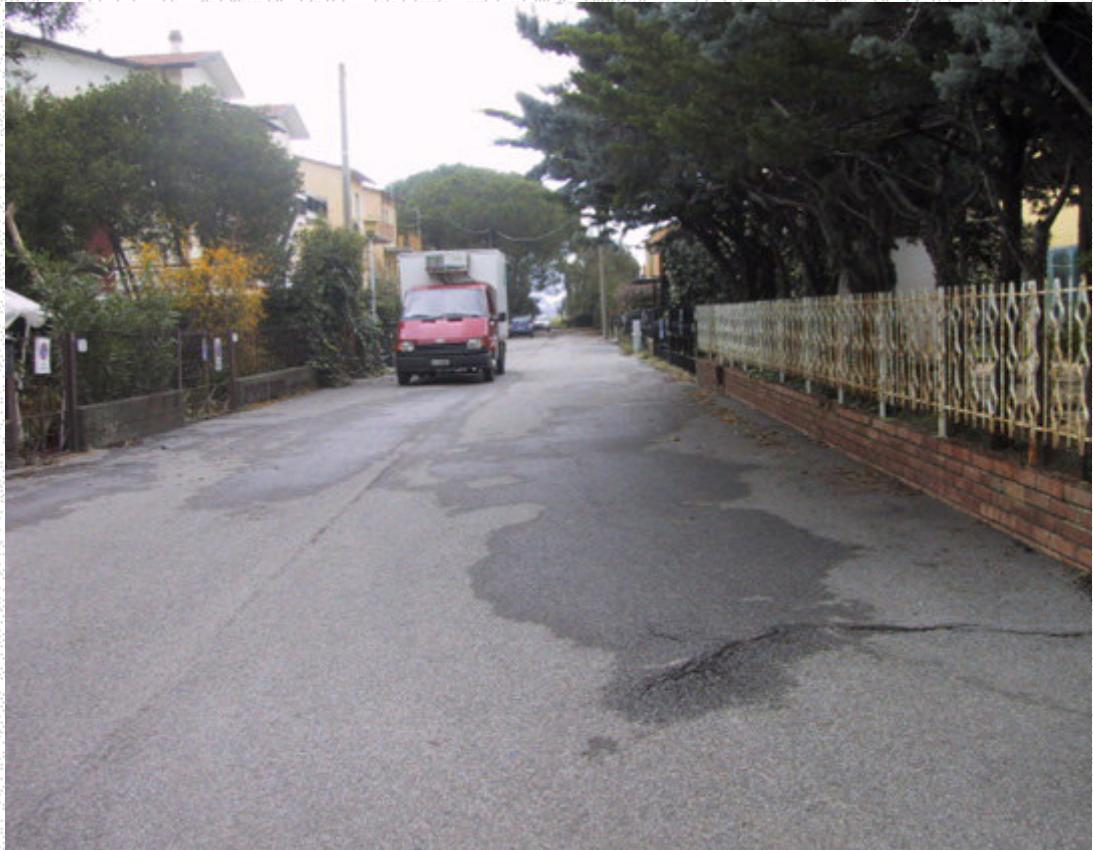
Descrizione strada interna a fondo chiuso, piuttosto stretta

Marciapiedi non presenti

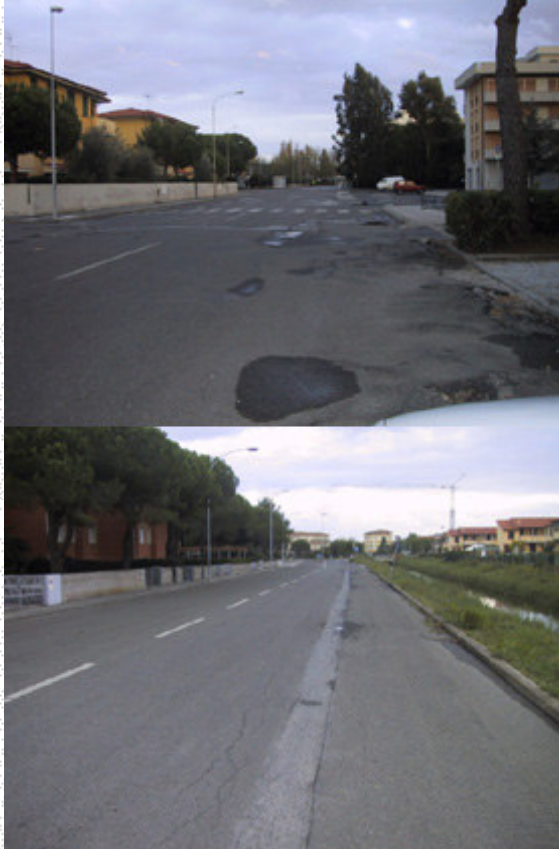
Descrizione strada interna a doppia corsia, con un primo tratto a doppia circolazione ed una parte adibita ad isola pedonale nel periodo estivo; all'interno dell'isola pedonale è presente una deviazione a fondo chiuso, con marciapiedi in asfalto in pessime condizioni

Marciapiedi presenti nel primo tratto lato monte con larghezza 100 cm; presenti nell'isola pedonale su entrambi i lati con larghezza variabile; presenti nella deviazione

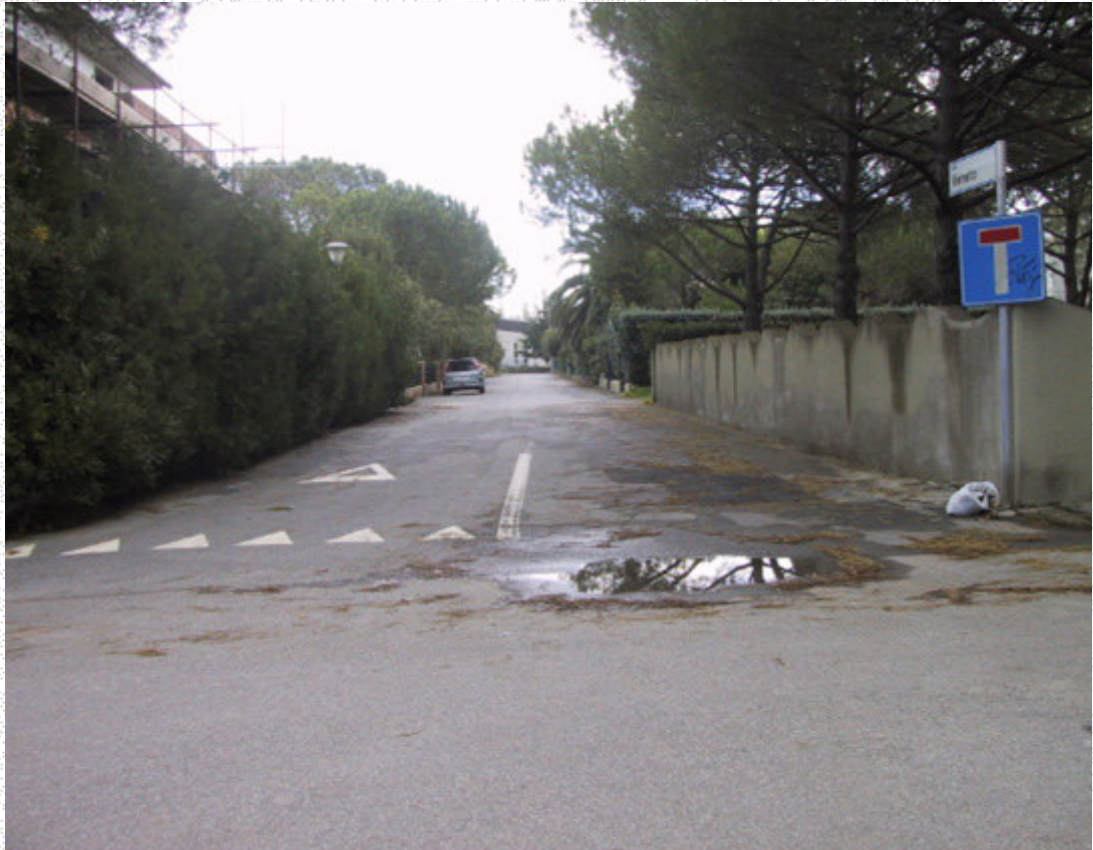
Descrizione strada interna a fondo chiuso, piuttosto stretta

Marciapiedi non presenti

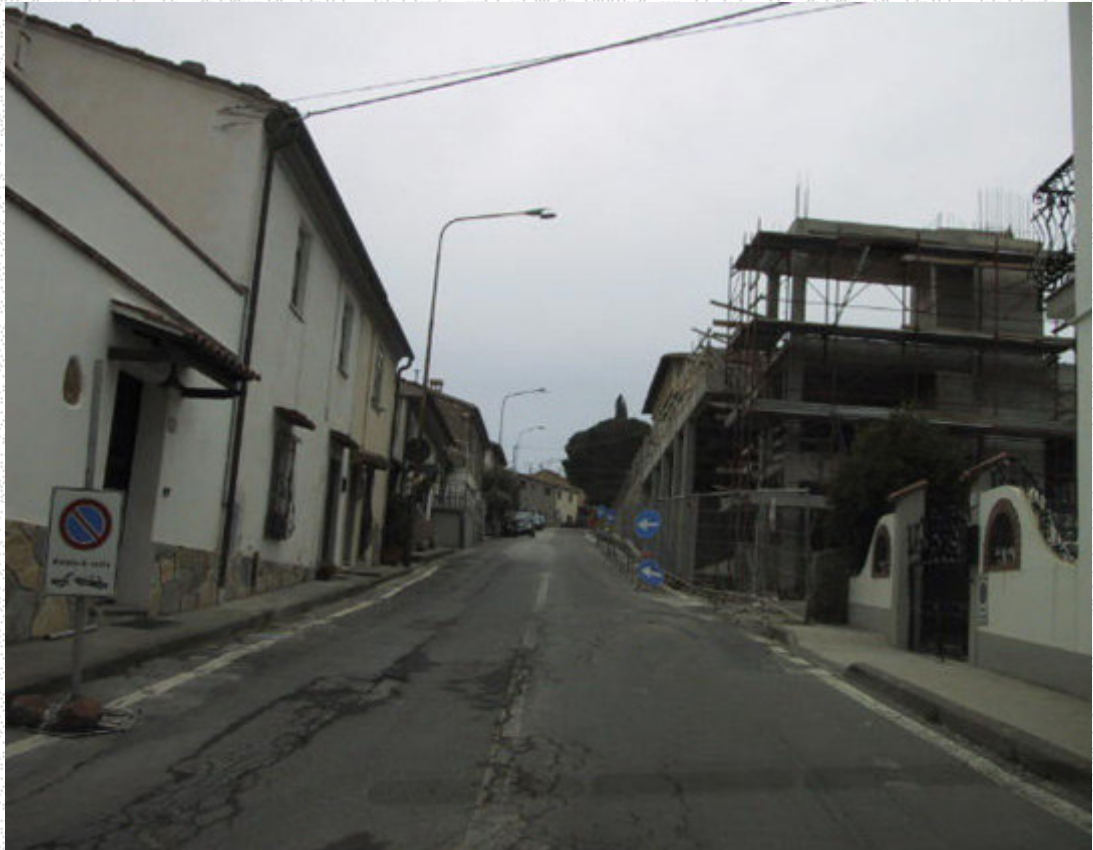
Descrizione strada di accesso al paese che dalla S.S.206 porta fino al centro. In corso di realizzazione ampliamento di un tratto curvilineo

Marciapiedi nel tratto in ampliamento previsti nuovi marciapiedi. Nel resto della strada sono presenti solo a tratti

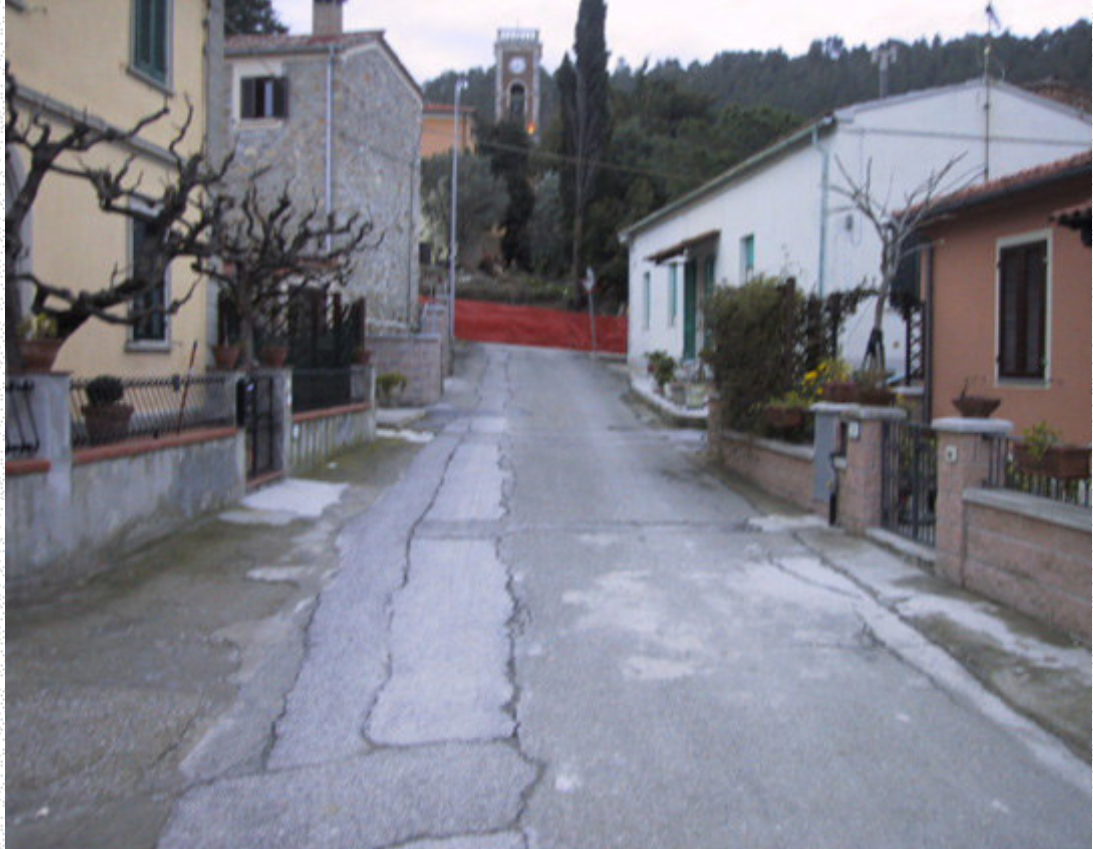
Descrizione strada a fondo chiuso con accesso da via delle Capanne; abbastanza ampia, consente parcheggio auto

Marciapiedi non presenti

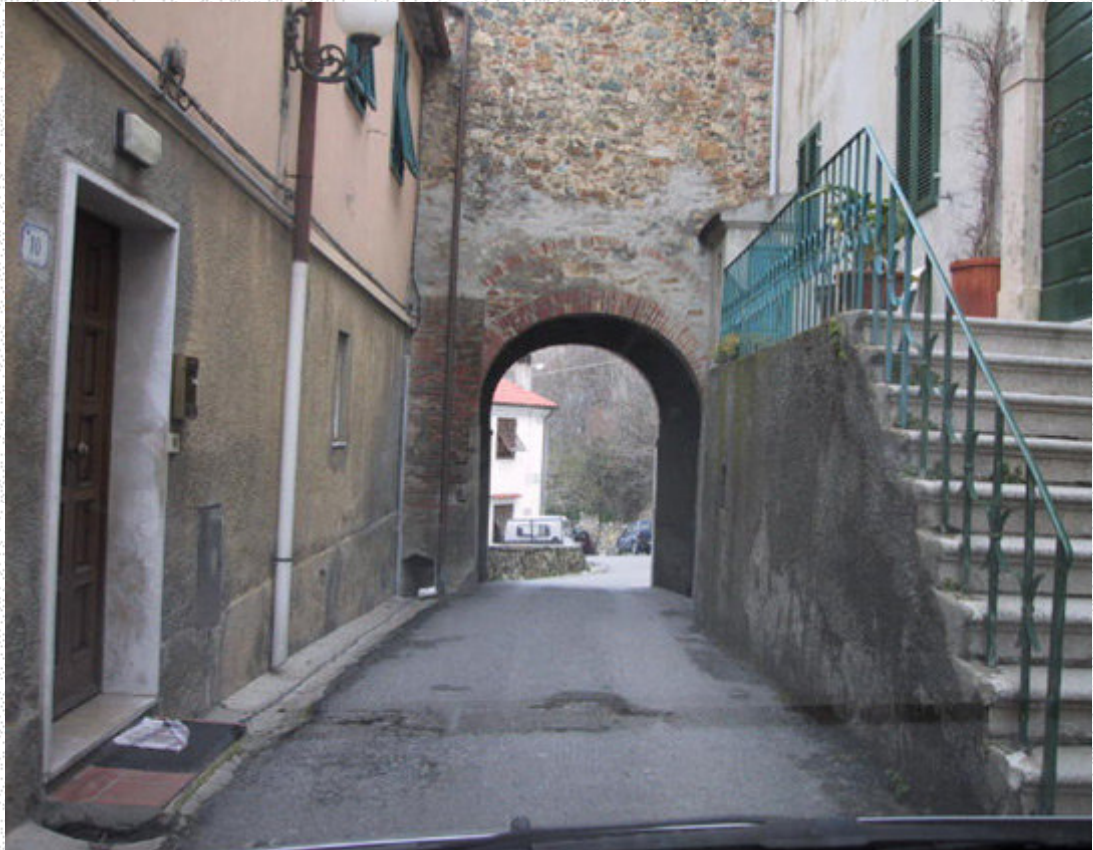
Descrizione strada a senso unico che da via Ricasoli si collega a via delle Capanne, in centro storico, piuttosto stretta

Marciaipiedi non presenti

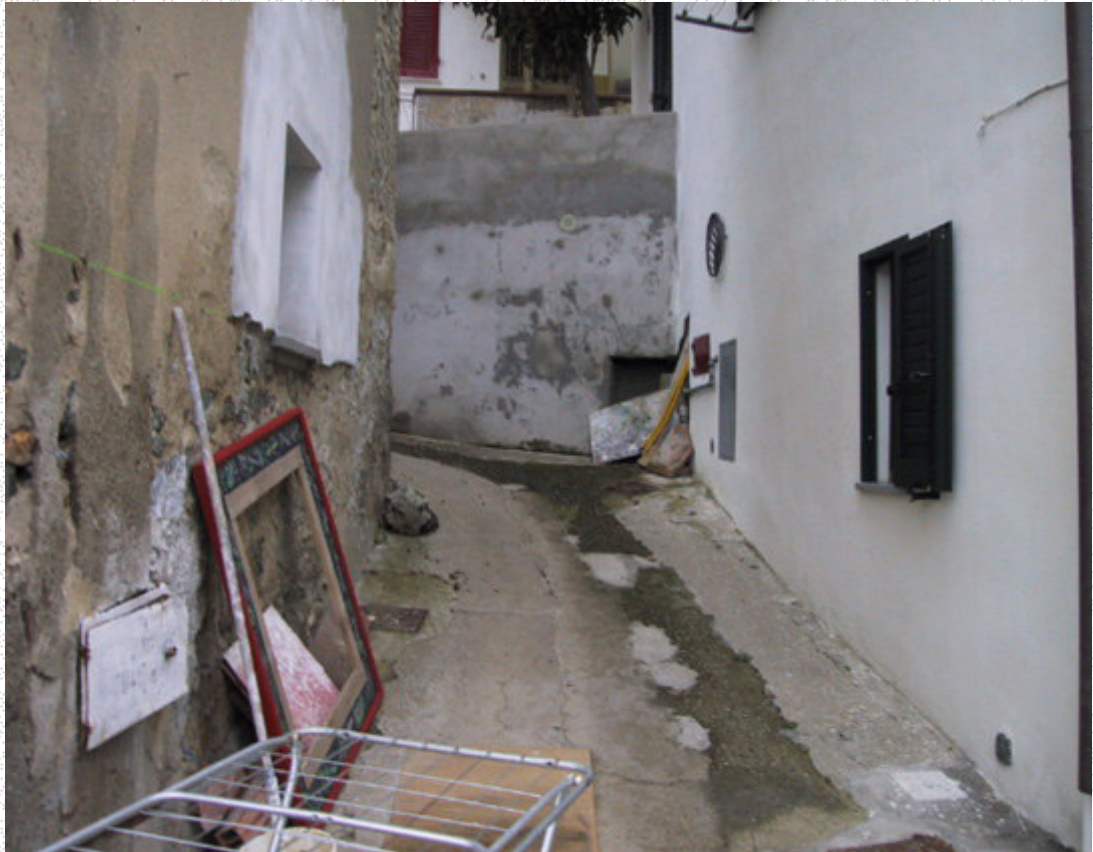
Descrizione strada a fondo chiuso con accesso da Piazza Cavour, ad esclusivo uso dei frontisti, molto stretta

Marciapiedi non presenti

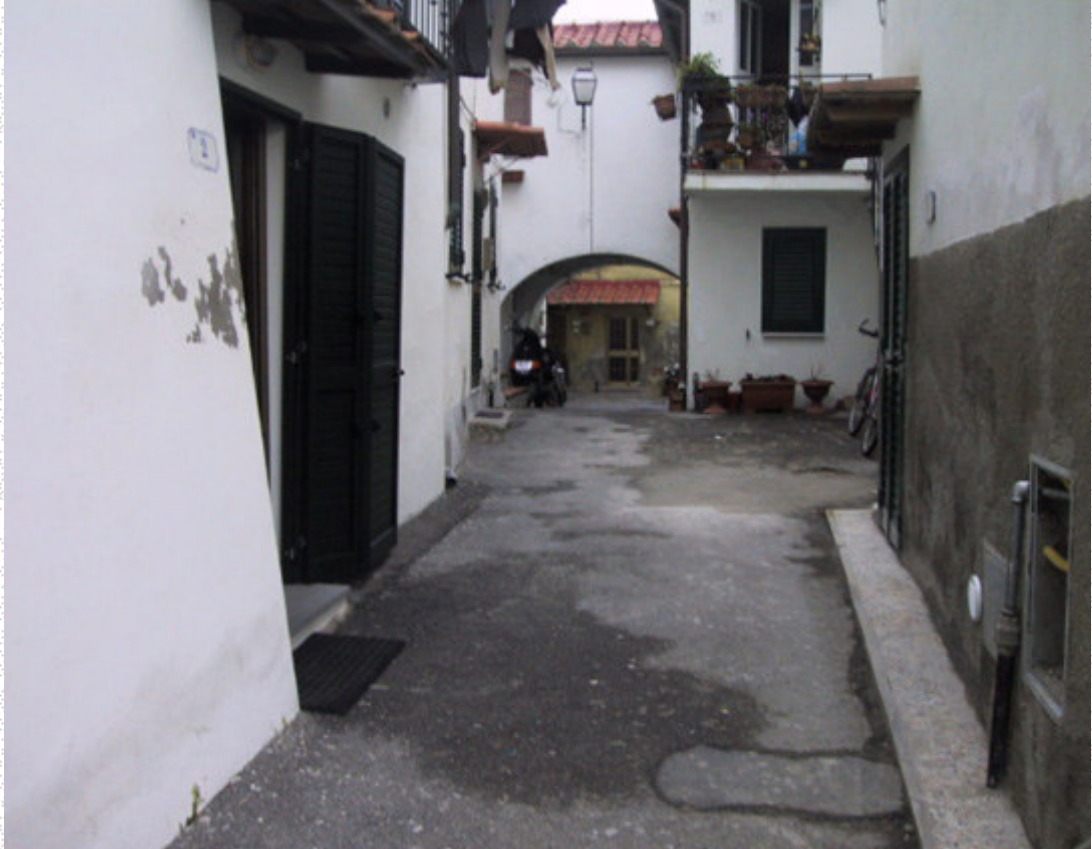
Descrizione strada a fondo chiuso con accesso da Piazza Cavour, ad esclusivo uso dei frontisti, molto stretta

Marciapiedi non presenti

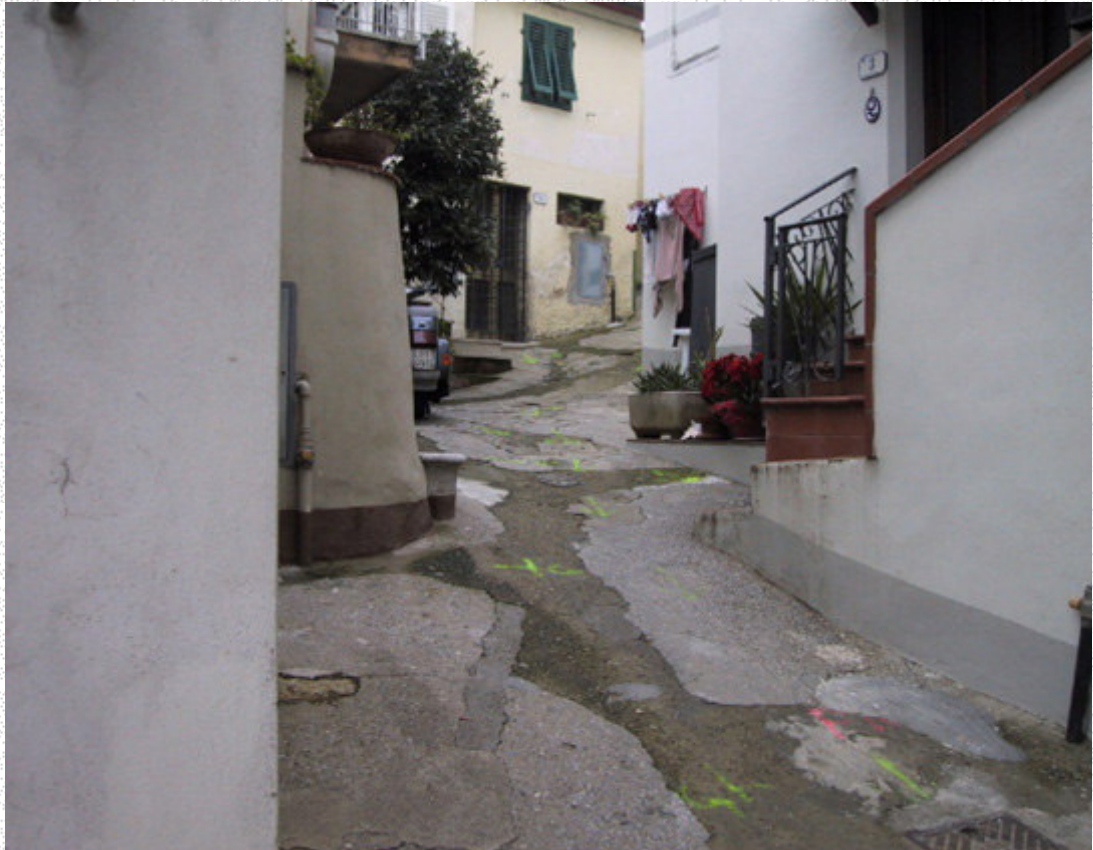
Descrizione strada a fondo chiuso con accesso da Piazza Cavour, ad esclusivo uso dei frontisti, molto stretta

Marciapiedi non presenti

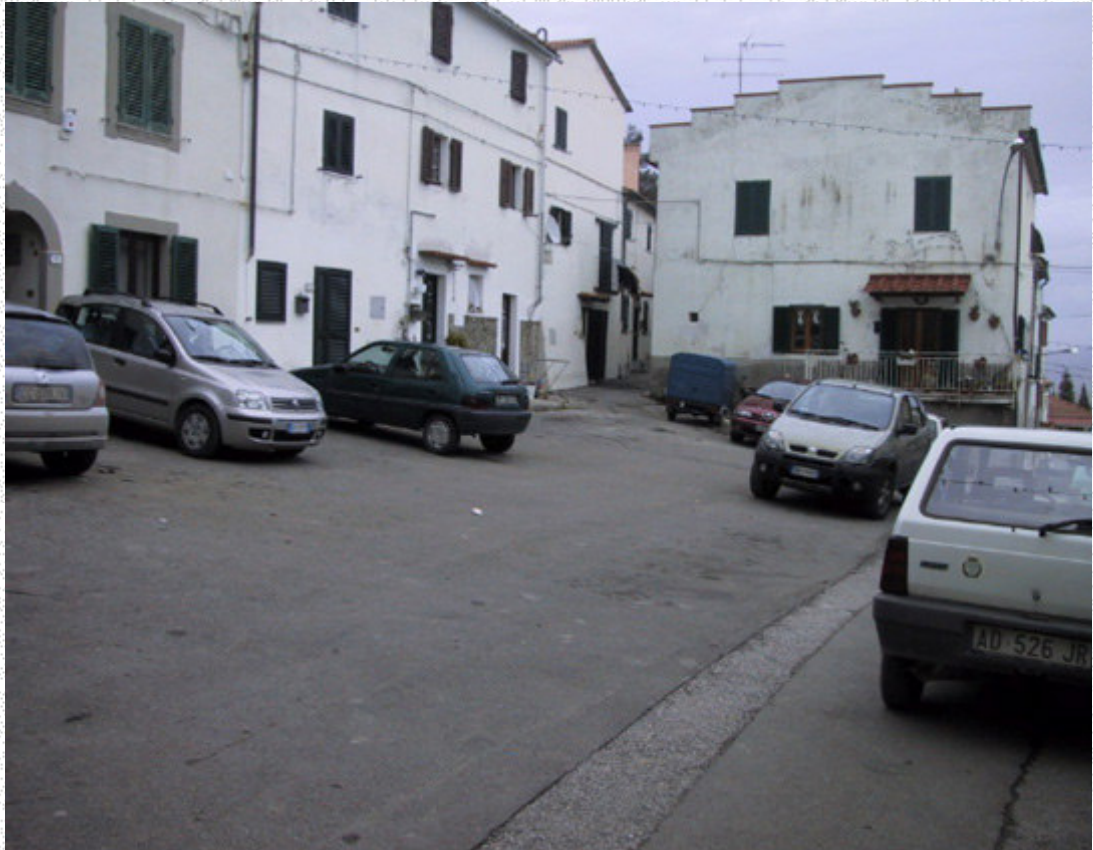
Descrizione piazza nel centro storico del paese, in parte dedicata a parcheggio

Marciapiedi presenti con larghezze minime

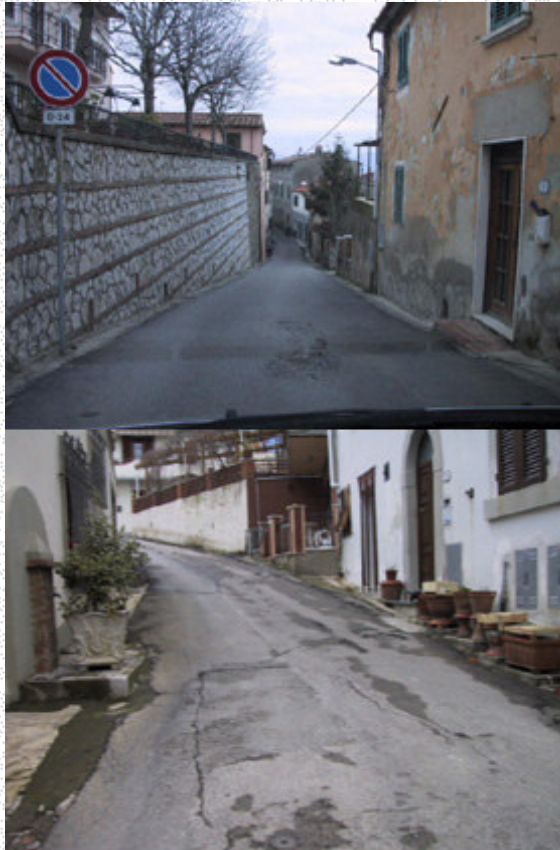
Descrizione strada nel centro storico del paese, collegamento primario tra la piazza Cavour ed il vecchio centro

Marciapiedi presenti, ma in proprietà privata, con larghezze minime variabili

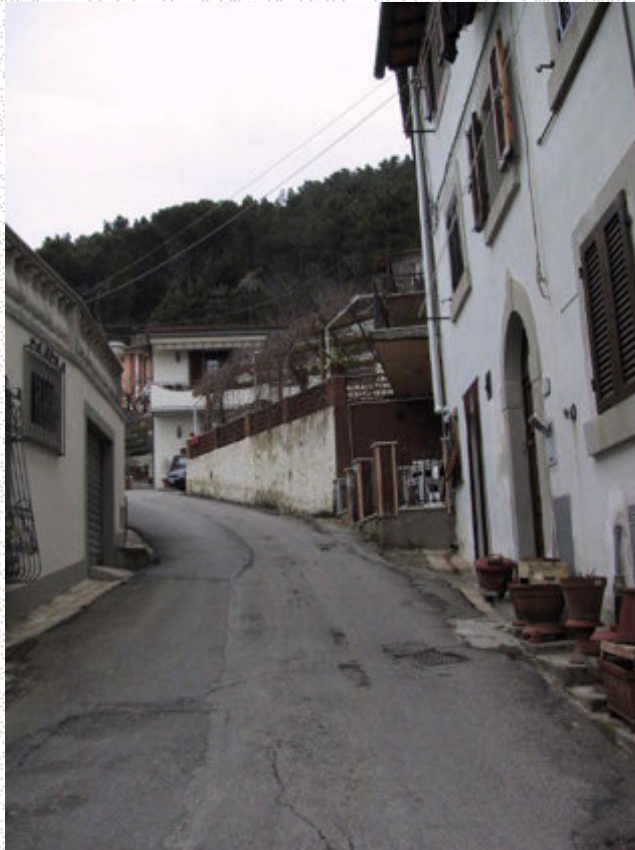
Descrizione piccola strada a fondo chiuso ad uso esclusivo dei frontisti

Marciapiedi non presenti

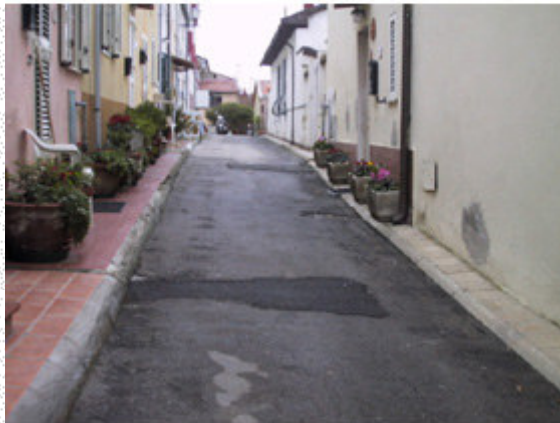
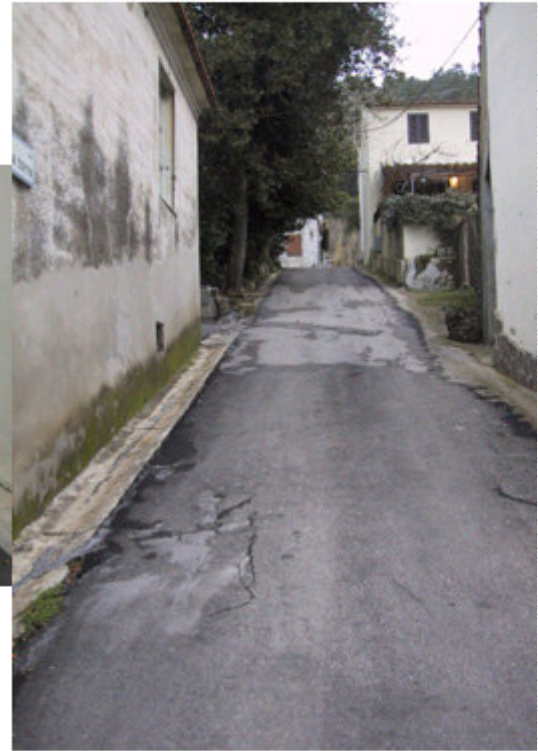
Descrizione strada nel centro storico, a fondo chiuso, con accesso da Piazza Democrazia

Marciapiedi presenti, ma in proprietà privata, con larghezze minime variabili

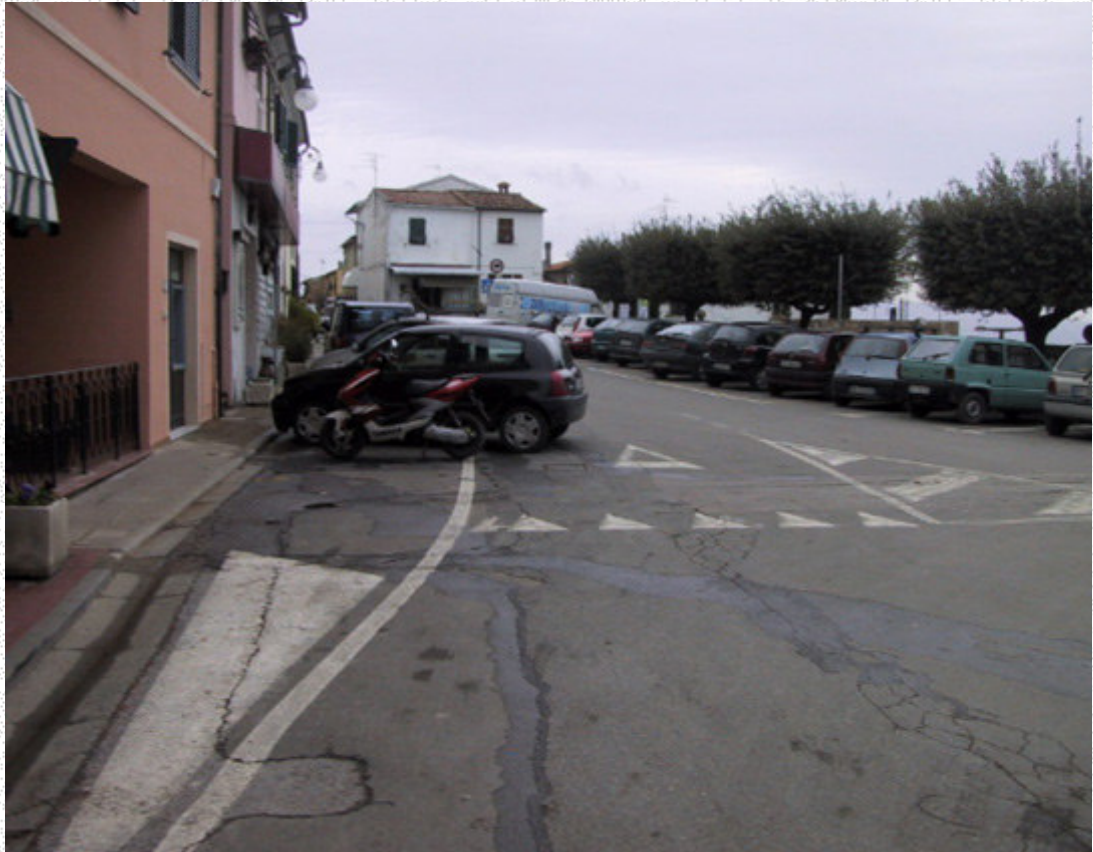
Descrizione piazza principale del paese, snodo principale per la circolazione

Marciapiedi presenti lato parco urbano di larghezza 150 cm; su altro lato a monte presenti di larghezza inferiore

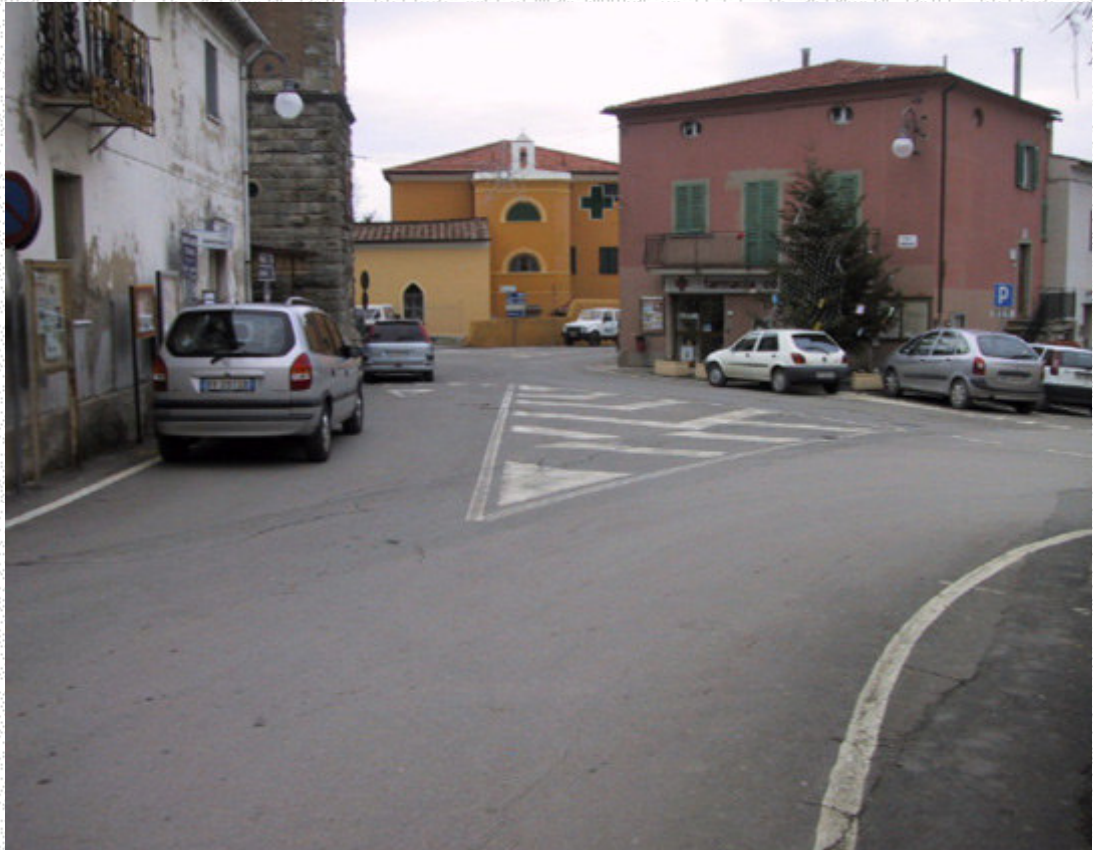
Descrizione piazza che vede la presenza di vari servizi e negozi, snodo importante per la viabilità; presenza di piccolo parcheggio in adiacenza

Marciapiedi presenti solo fronte farmacia di larghezza 60 cm

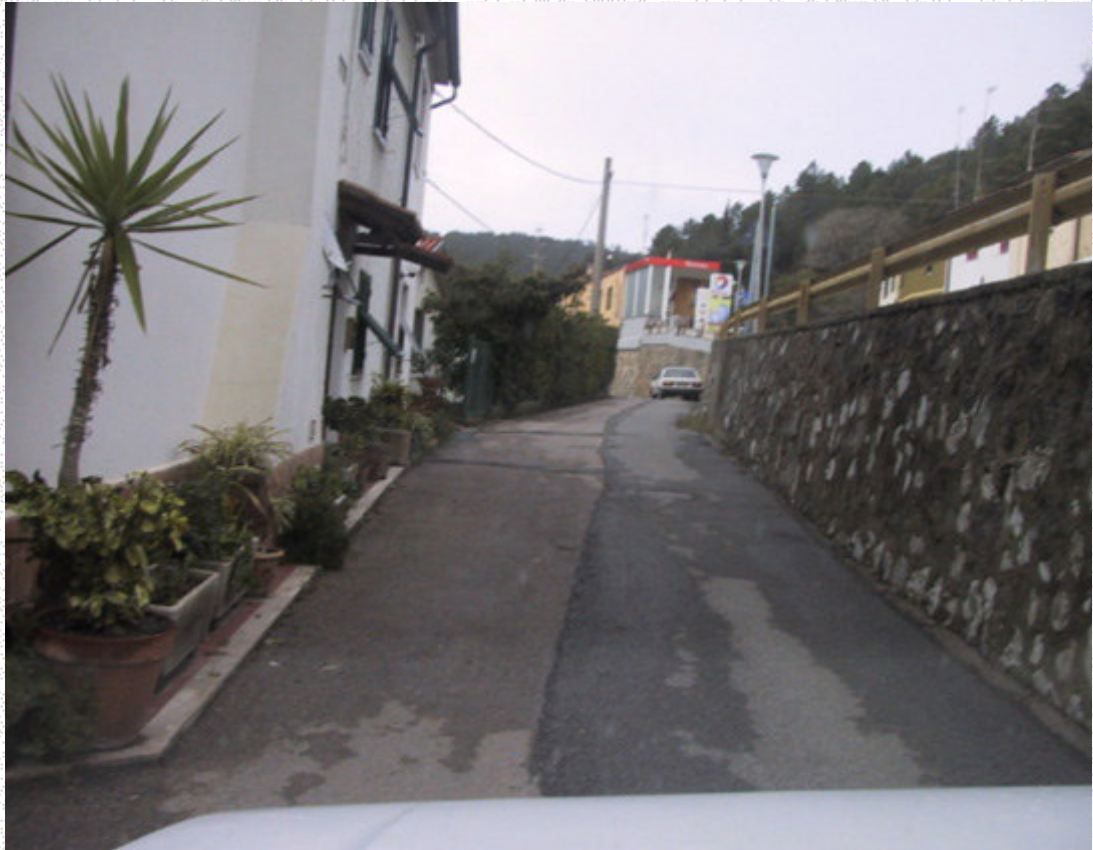
Descrizione strada molto stretta che porta in Piazza Democrazia

Marciapiedi non presenti

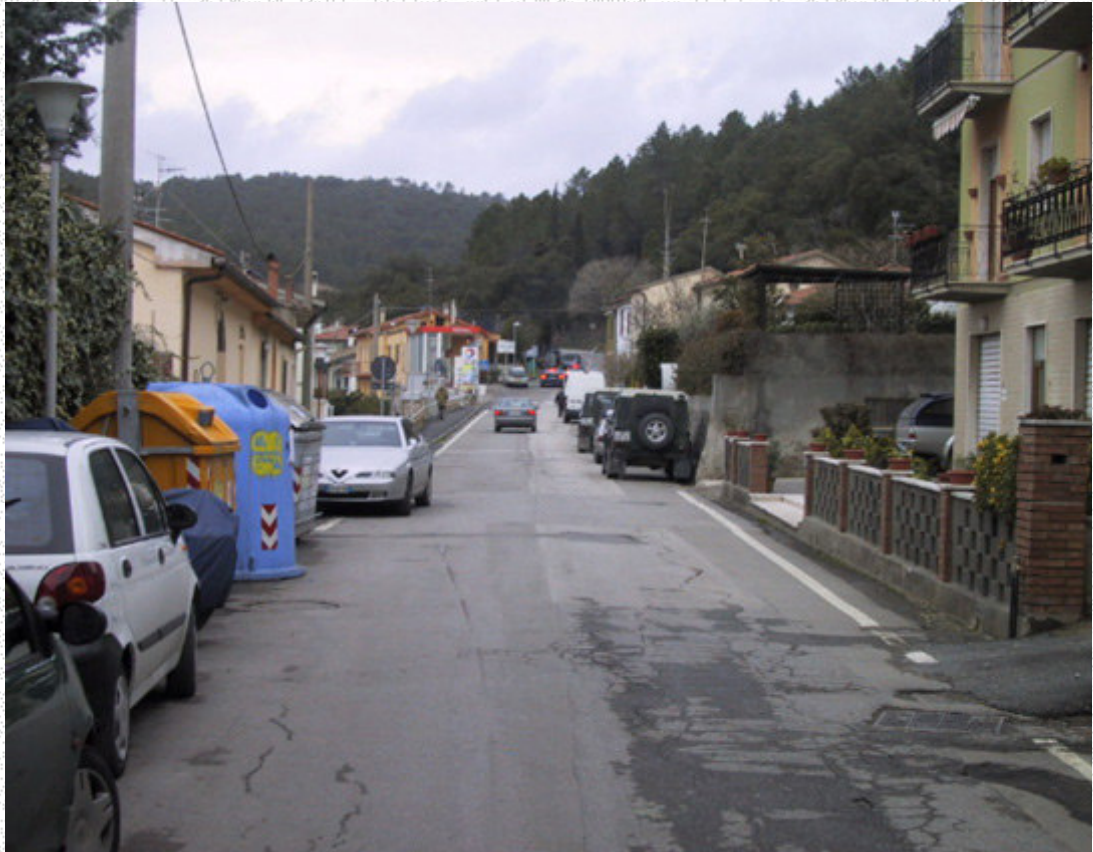
Descrizione strada provinciale che dalla direzione Livorno porta a piazza Democrazia; di notevole importanza per la circolazione

Marciapiedi su un lato presente marciapiede in asfalto di larghezza 120 cm, sull'altro lato in cemento di larghezza 90 cm

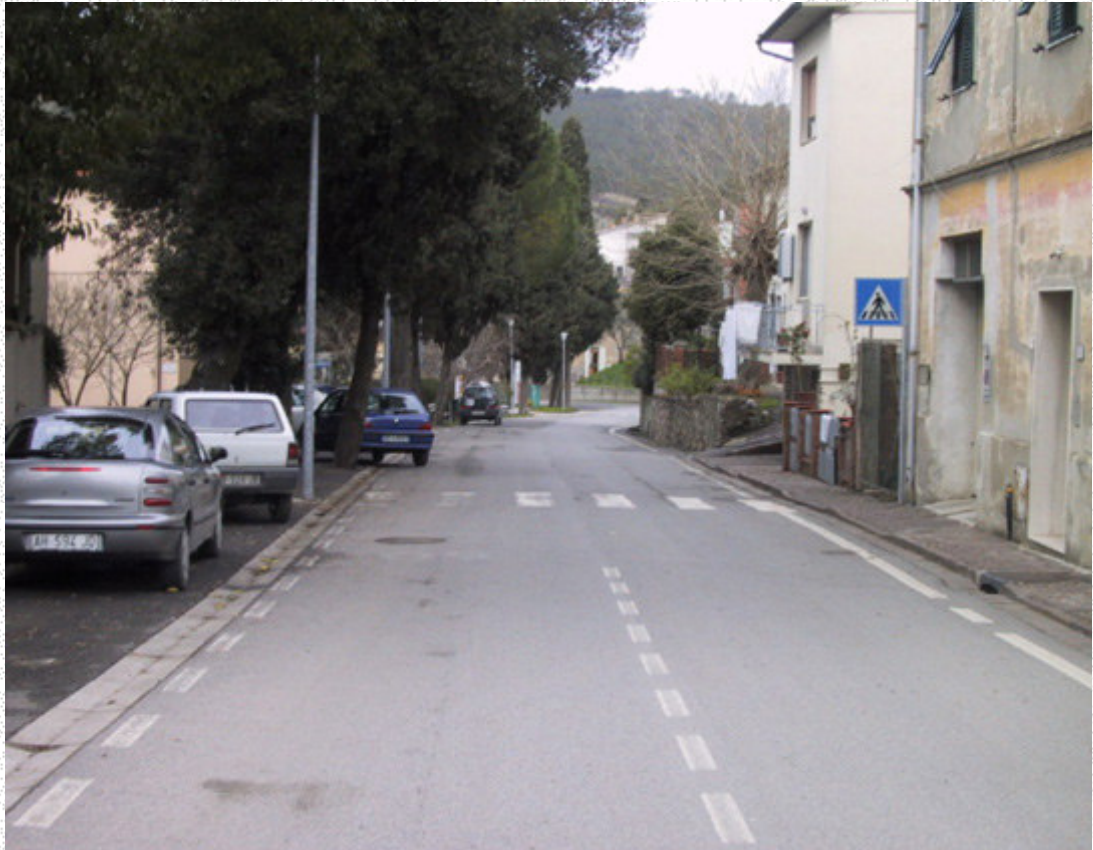
Descrizione proseguimento di via Traversa Livornese, che porta alla piazza principale

Marciapiedi presenti su entrambi i lati di larghezza 100 cm, di recente realizzazione

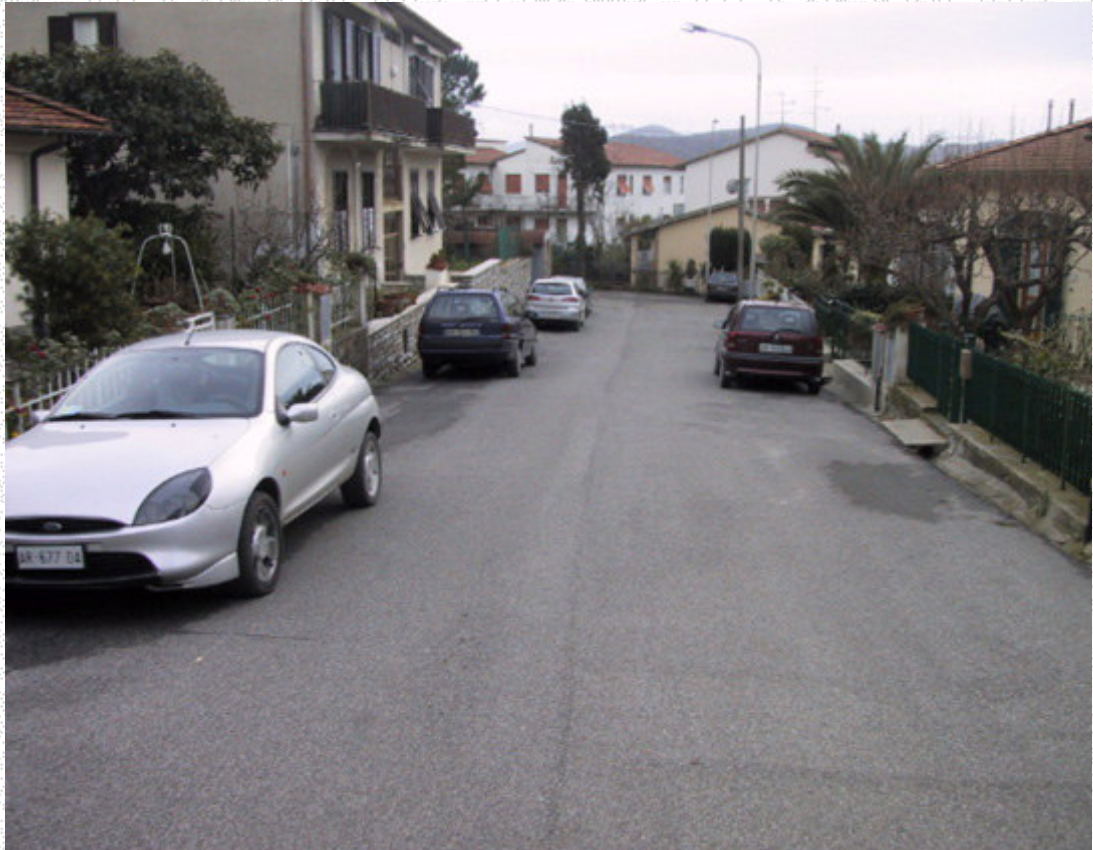
Descrizione strada a fondo chiuso, residenziale, ad uso dei frontisti

Marciapiedi non presenti

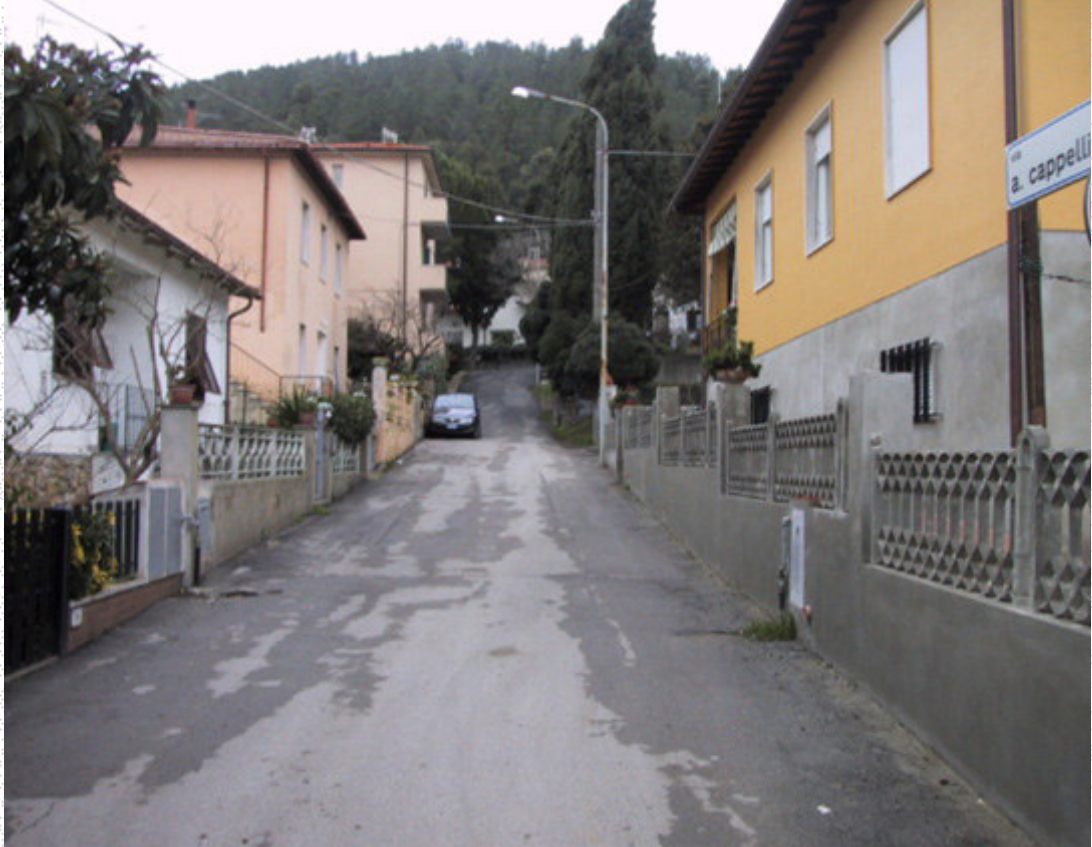
Descrizione strada interna, di collegamento tra via Nenni e via del Diacciarello, a senso unico, con forte pendenza

Marciapiedi non presenti

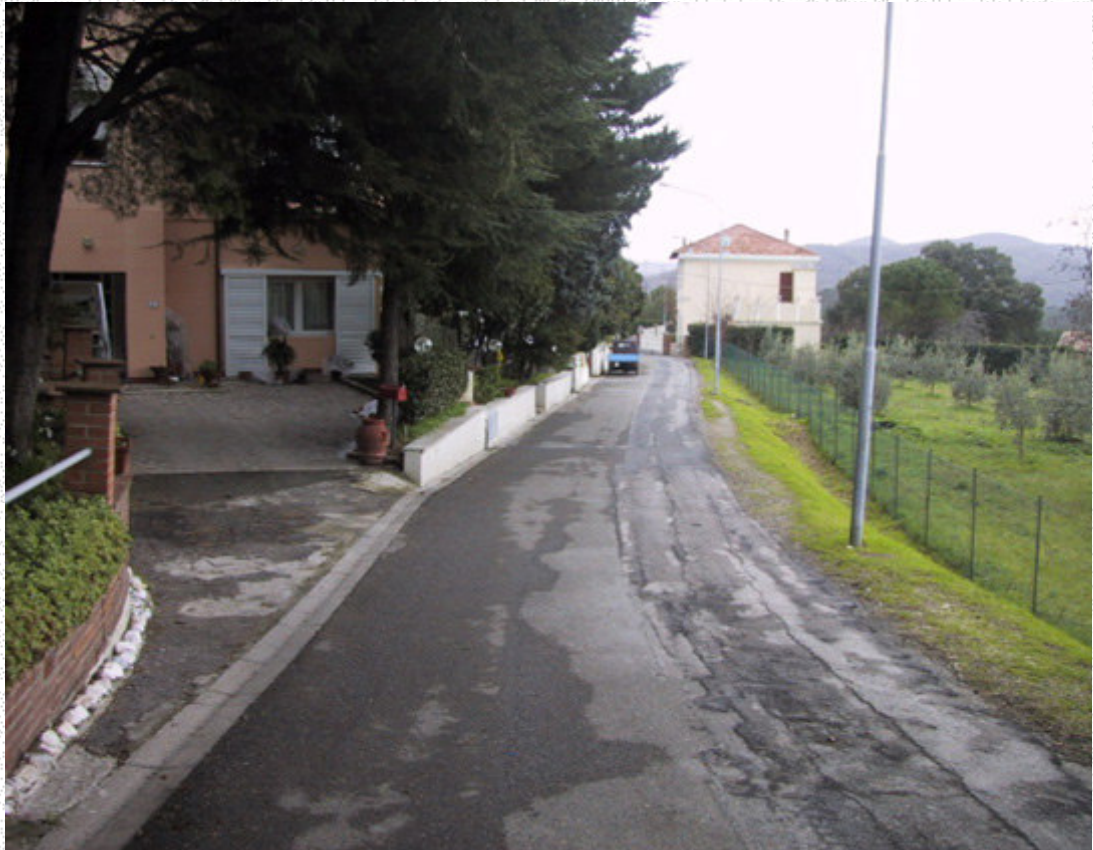
Descrizione strada interna, a senso unico, residenziale

Marciapiedi presenti solo in alcuni tratti, di larghezza 60 cm
