COMUNE DI ROSIGNANO MARITTIMO
(Provincia di Livorno)

**PROGRAMMA DI INTERVENTO
PER L'ABBATTIMENTO
DELLE BARRIERE
ARCHITETTONICHE ED
URBANISTICHE**

Volume I

Schedatura strade (dalla scheda n. 1 alla scheda n. 234)

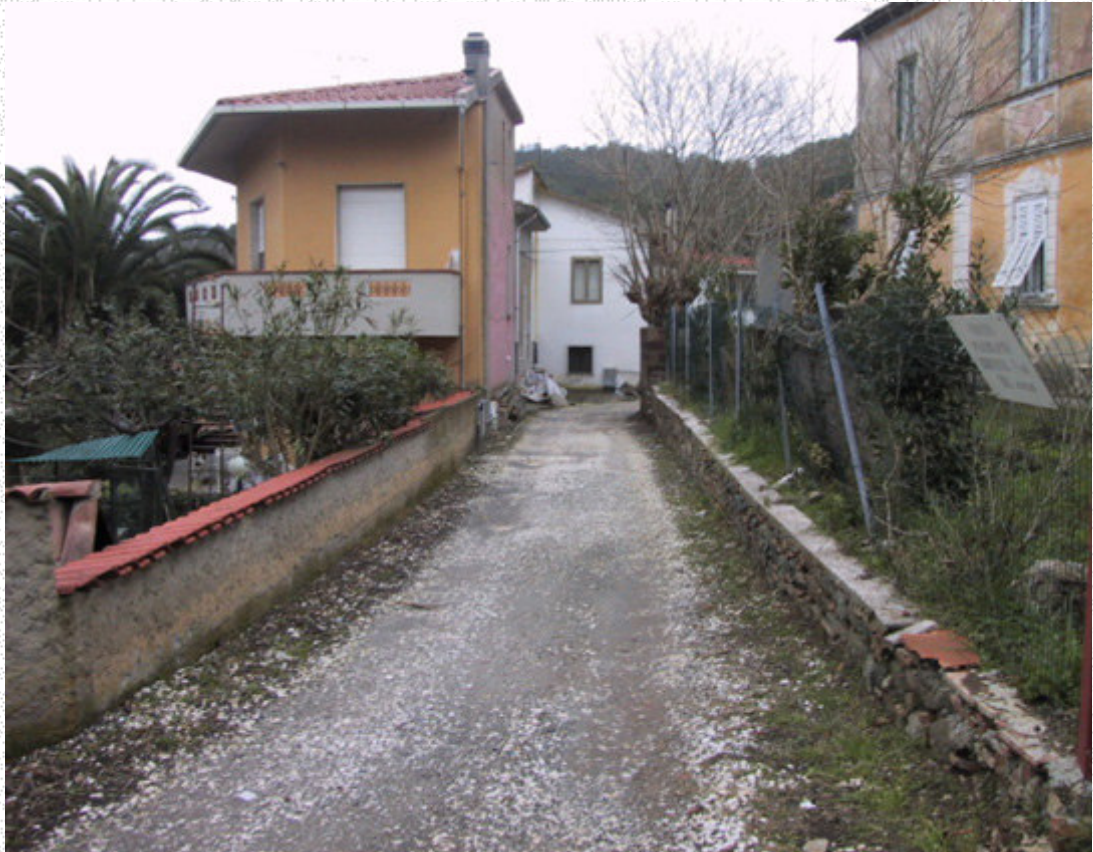
Descrizione strada che si affaccia su via Traversa Livornese, ad uso dei frontisti, con forte pendenza

Marciapiedi non presenti

Marciapiedi: impossibile la realizzazione date le dimensioni limitate della carreggiata e la pendenza

Grado di accessibilità: **INADEGUATA**

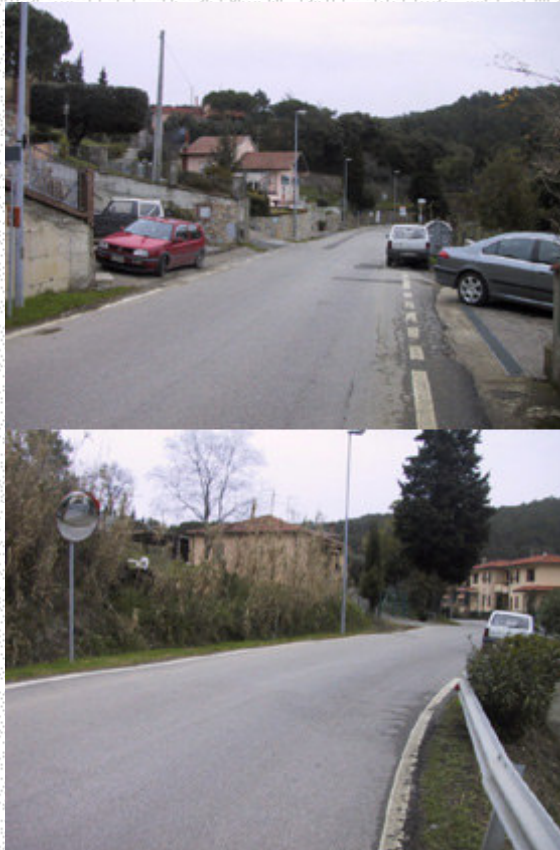
Scheda 107S

Descrizione strada di collegamento tra Gabbro e le frazioni di Castelnuovo M.dia e Nibbiaia

Marciapiedi non presenti

Attraver. pedonali: non presenti

Pavimentaz. non presenti

Grado di accessibilità: INADEGUATA

Marciapiedi: da realizzare marciapiedi di larghezza adeguata

Attraver. pedonali: da realizzare con scivolo a raso ed opportuna segnaletica

Pavimentaz.: da realizzare pavimentazione adeguata uniforme; da tener conto dell'inserimento ambientale (ad es. porfido)

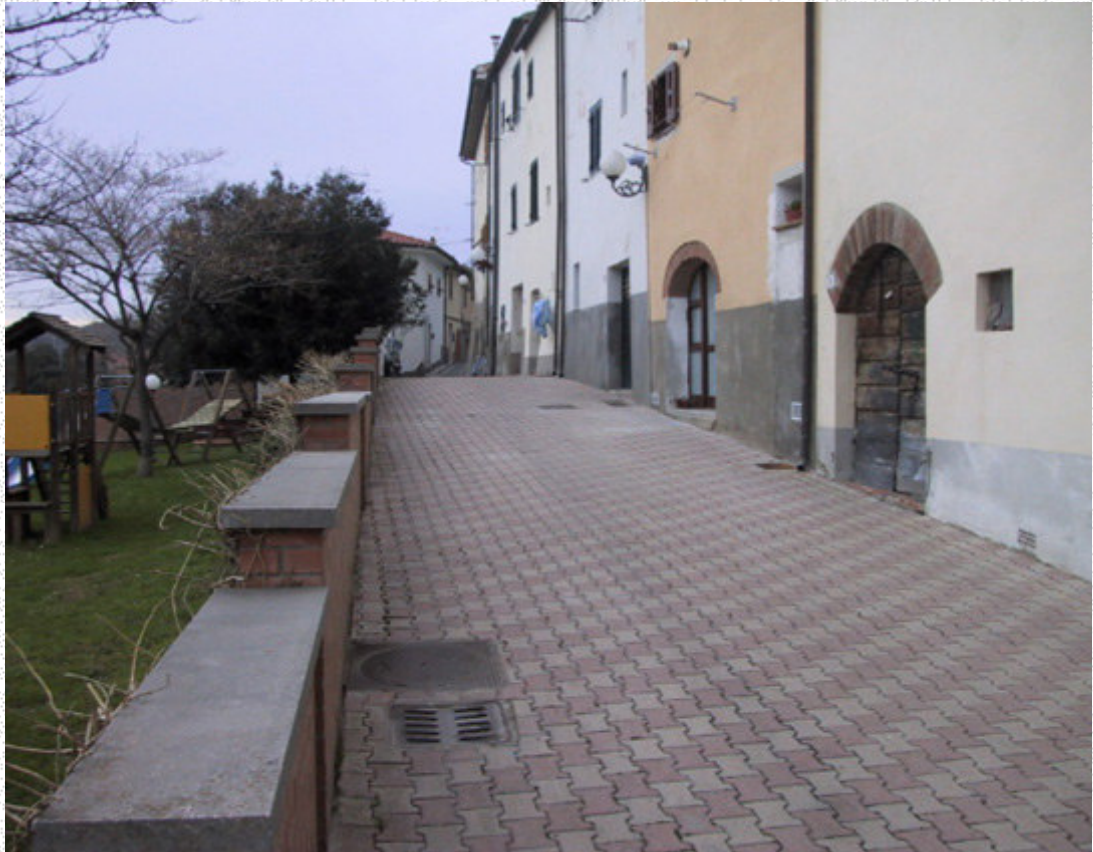
Scheda 108S

Descrizione strada interna al centro storico, molto stretta, con accesso da via Ricasoli, pavimentata con betonelle in cls

Marciapiedi non presenti

Marciapiedi: molto difficoltosa la realizzazione di marciapiedi a norma

Grado di accessibilità: **DA ADEGUARE QUASI PER INTERO**

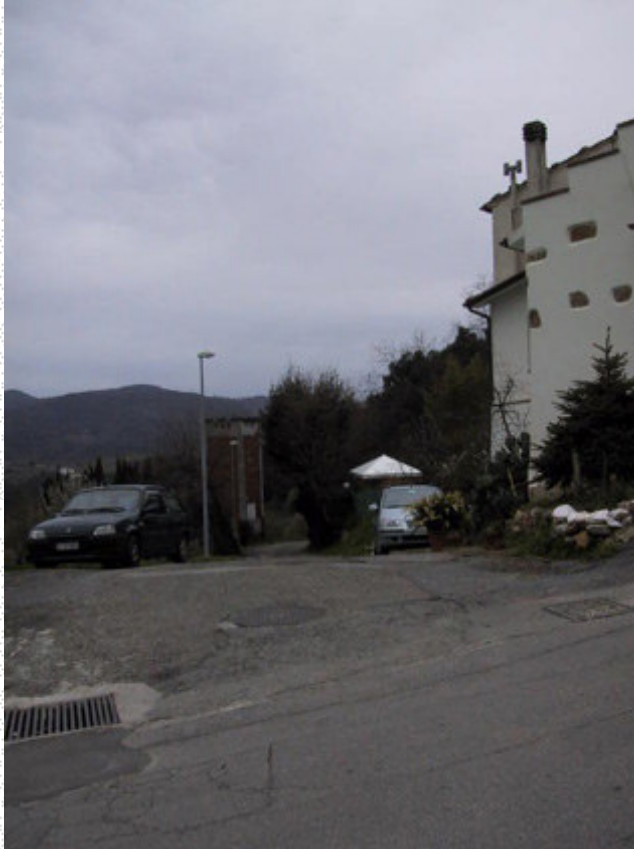
Scheda 109S

Descrizione strada che si innesta su via delle Capanne, a doppio senso di circolazione

Marciapiedi non presenti

Attraver. pedonali: non presenti

Pavimentaz. non presenti

Grado di accessibilità: **INADEGUATA**

Marciapiedi: possibile la realizzazione di marciapiedi di larghezza adeguata su un lato; da valutare la tombatura del fossetto di scolo

Attraver. pedonali: da realizzare con scivolo a raso ed opportuna segnaletica

Pavimentaz.: da realizzare pavimentazione adeguata uniforme; da tener conto dell'inserimento ambientale (ad es. porfido)

Strade.int carr: da prevedere la realizzazione di scivoli ove necessario

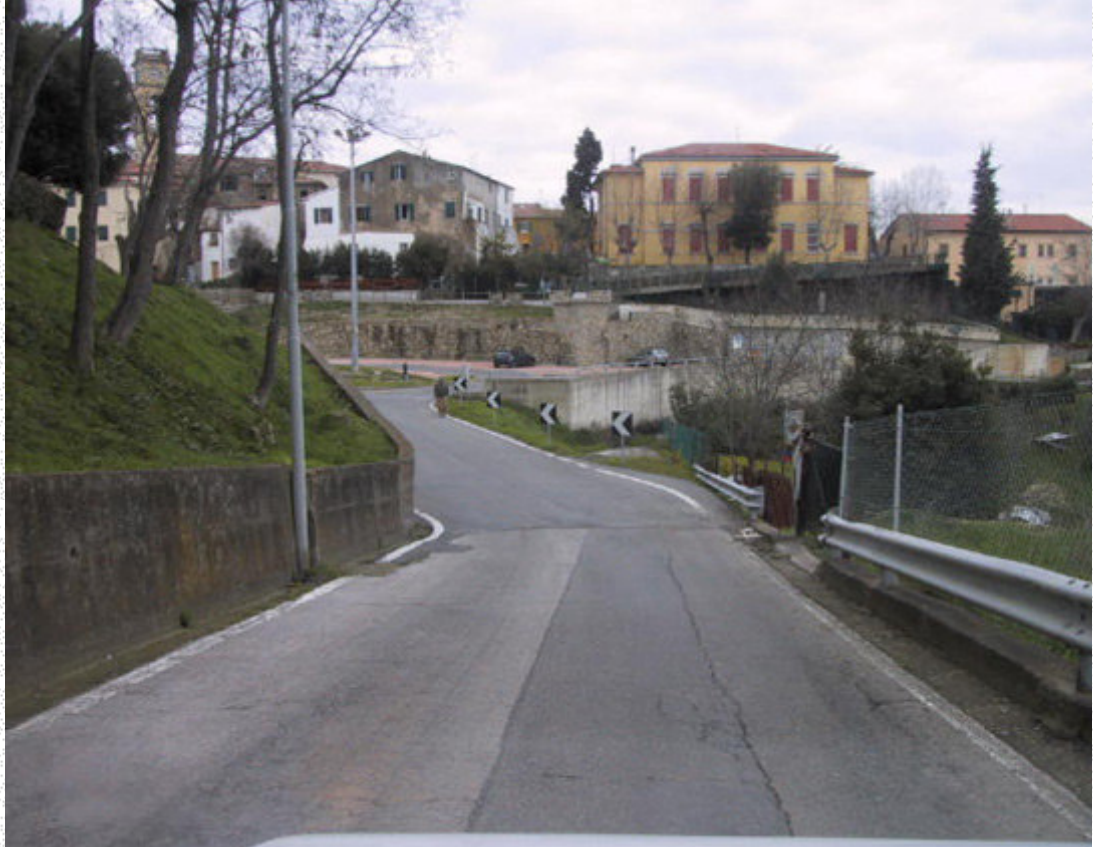
Scheda 110S

Descrizione strada di collegamento tra via Traversa Livornese e via del Chiappino, a senso unico

Marciapiedi non presenti

Attraver. pedonali: non presenti

Pavimentaz. non presenti

Grado di accessibilità: **INADEGUATA**

Marciapiedi: possibile la realizzazione di marciapiedi di larghezza adeguata su un lato

Attraver. pedonali: da realizzare con scivolo a raso ed opportuna segnaletica

Pavimentaz.: da realizzare pavimentazione adeguata uniforme; da tener conto dell'inserimento ambientale (ad es. porfido)

Strade.int carr: da prevedere la realizzazione di scivoli ove necessario

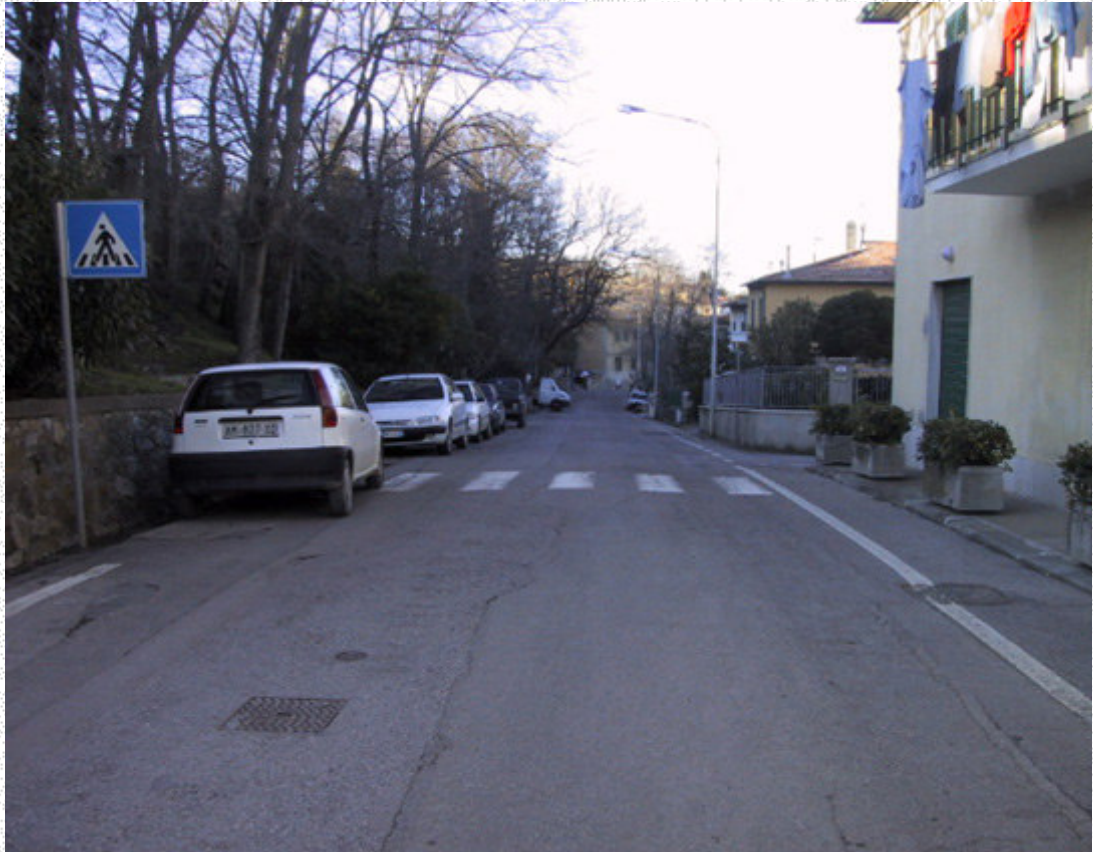
Scheda 111S

Descrizione strada di collegamento a doppio senso che dalla piazza porta a via delle Capanne

Marciapiedi in corso di realizzazione nuovi marciapiedi

Attraver. pedonali: presenti dotati di scivolo

Pavimentaz. pavimentazione in porfido

Strade.int carr: presenti dotati di scivolo

Grado di accessibilità: **DA MIGLIORARE SOLO IN PARTE**

Marciapiedi: in corso di realizzazione marciapiedi adeguati

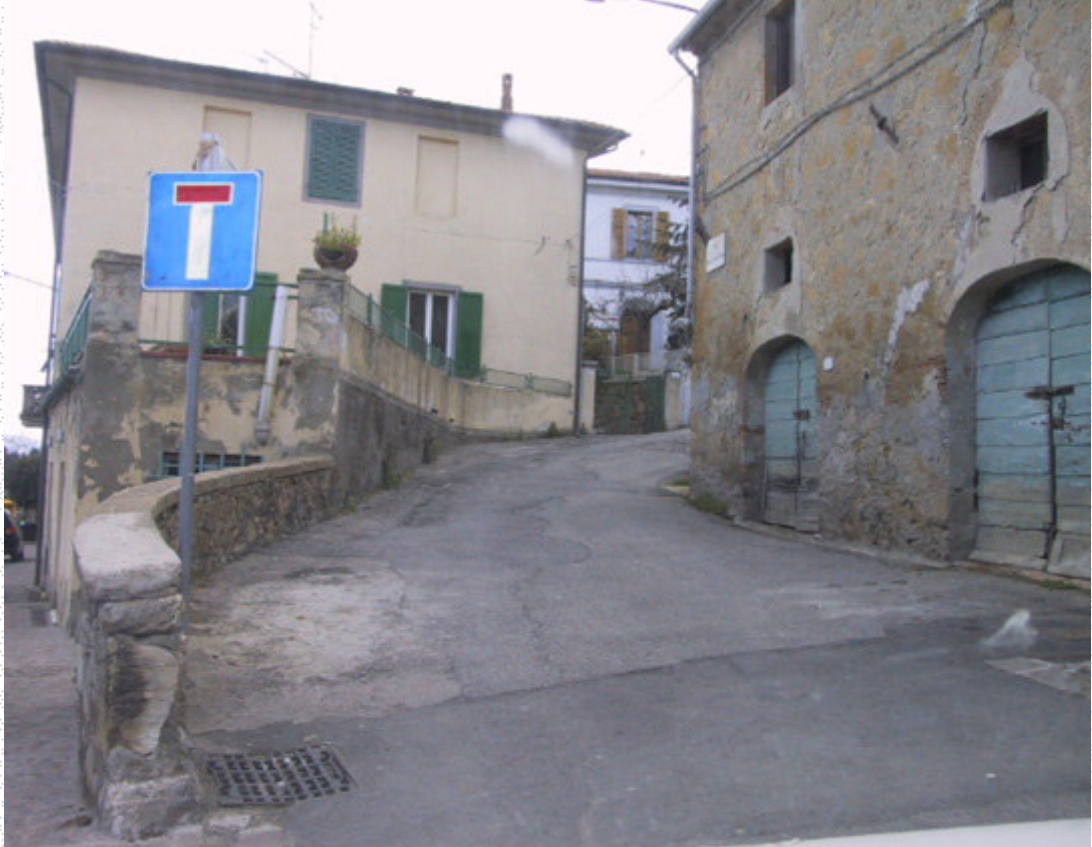
Scheda 112S

Descrizione strada interna al centro storico, a fondo chiuso, con pendenza longitudinale marcata

Marciapiedi non presenti

Attraver. pedonali: non presenti

Pavimentaz. non presenti

Grado di accessibilità: **INADEGUATA**

Marciapiedi: molto difficoltosa la realizzazione di marciapiedi a norma viste le dimensioni della carreggiata e la pendenza della strada: da tentare soluzione su un lato

Attraver. pedonali: da realizzare con scivolo a raso ed opportuna segnaletica

Pavimentaz.: da realizzare pavimentazione adeguata uniforme; da tener conto dell'inserimento ambientale (ad es. porfido)

Strade.int carr: da prevedere la realizzazione di scivoli ove necessario

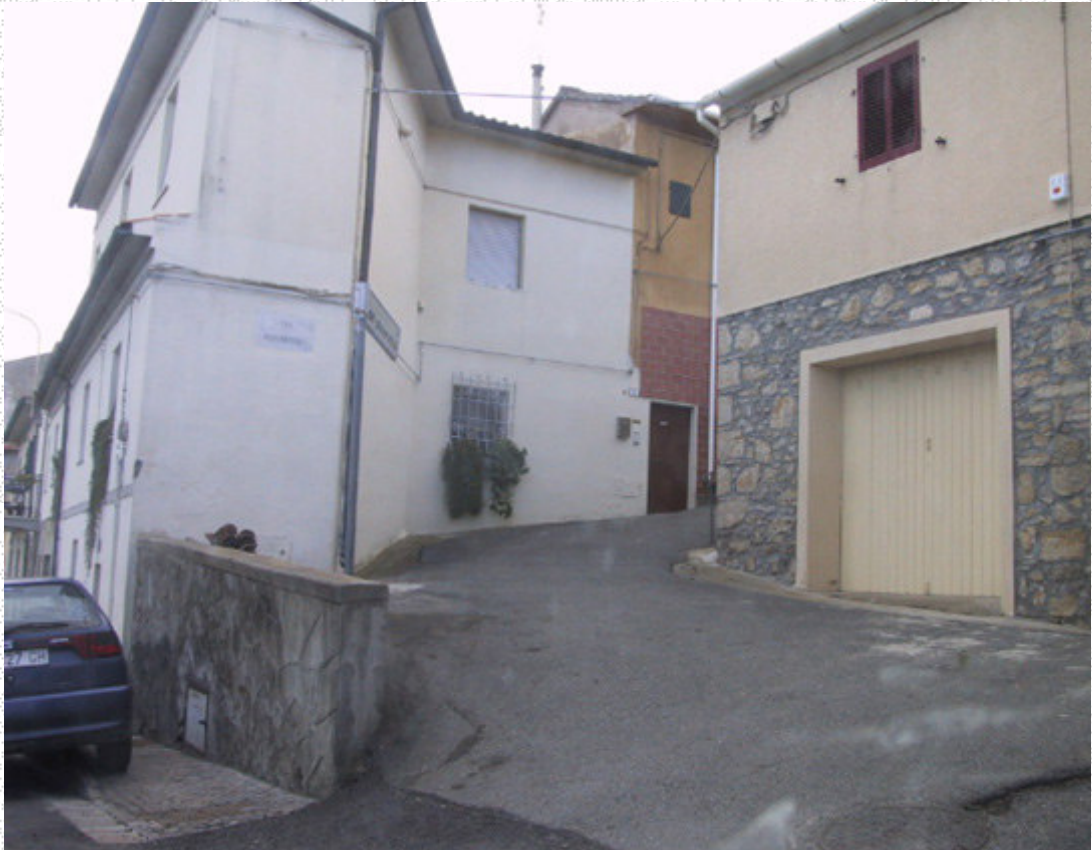
Scheda 113S

Descrizione strada interna al paese, con pendenza marcata, a solo uso pedonale; collegamento con via Traversa Livornese con una scala in pietra

Marciapiedi marciapiedi di diverse tipologie in proprietà privata

Pavimentaz. pavimentazioni varie

Marciapiedi: molto difficoltosa la realizzazione di marciapiedi a norma viste le dimensioni della carreggiata e la pendenza della strada

Grado di accessibilità: **INADEGUATA**

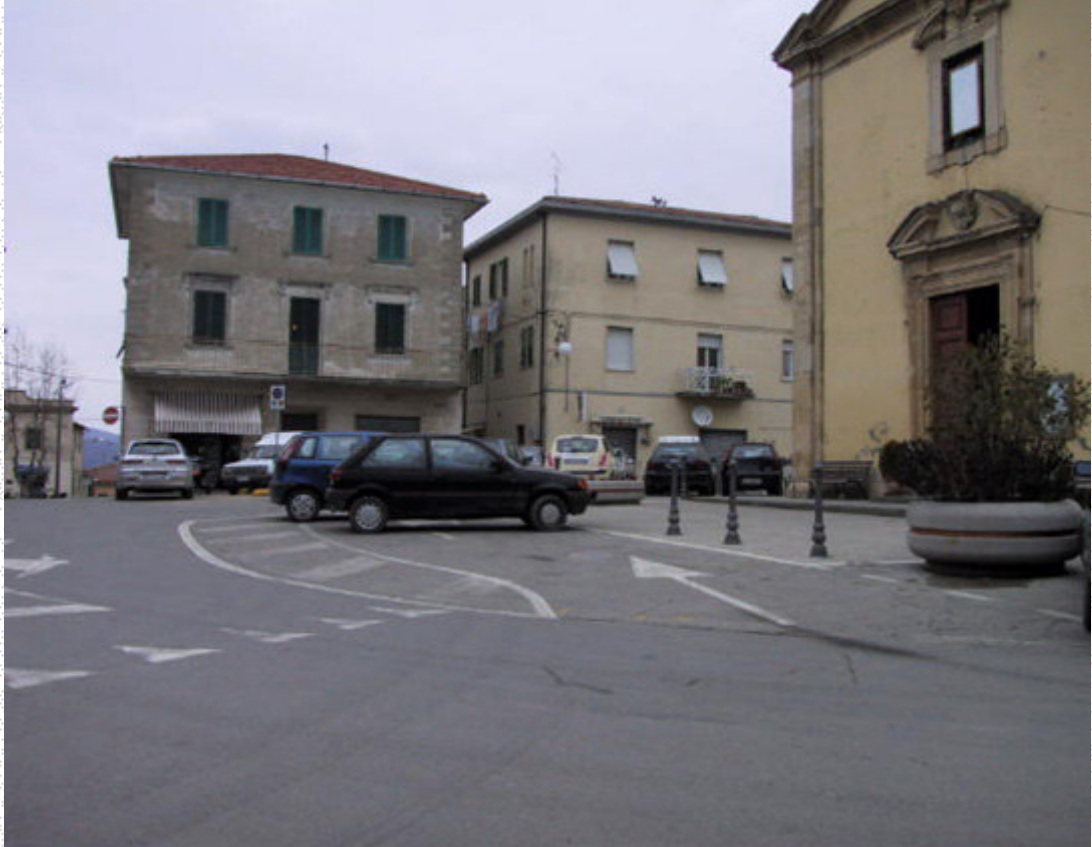
Scheda 114S

Descrizione Piazza principale del paese, dove trova collocazione la Chiesa

Marciapiedi in parte di recente realizzazione ed adeguati; da rifare solo lato chiesa

Attraver. pedonali: presenti, in parte adeguati con scivolo ed in parte da adeguare

Pavimentaz. pavimentazione in porfido

Strade.int carr: presenti, in parte adeguati con scivolo ed in parte da adeguare

Grado di accessibilità: **INADEGUATA**

Marciapiedi: da realizzare di dimensioni adeguate solo lato Chiesa

Attraver. pedonali: da realizzare in parte con scivolo a raso ed opportuna segnaletica

Pavimentaz.: da realizzare in parte pavimentazione adeguata uniforme; da tener conto dell'inserimento ambientale (ad es. porfido)

Strade.int carr: da prevedere la realizzazione di scivoli ove necessario

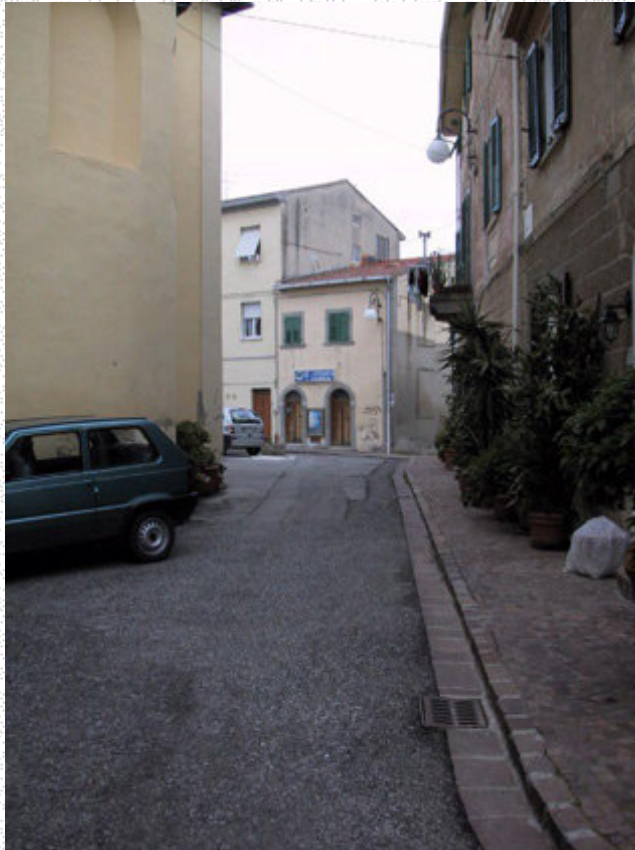
Scheda 115S

Descrizione strada interna al paese, di ridotte dimensioni

Marciapiedi marciapiedi di recente realizzazione, adeguati

Attraver. pedonali: presenti dotati di scivolo

Pavimentaz. pavimentazione in porfido

Strade.int carr: presenti dotati di scivolo

Grado di accessibilità: ADEGUATA

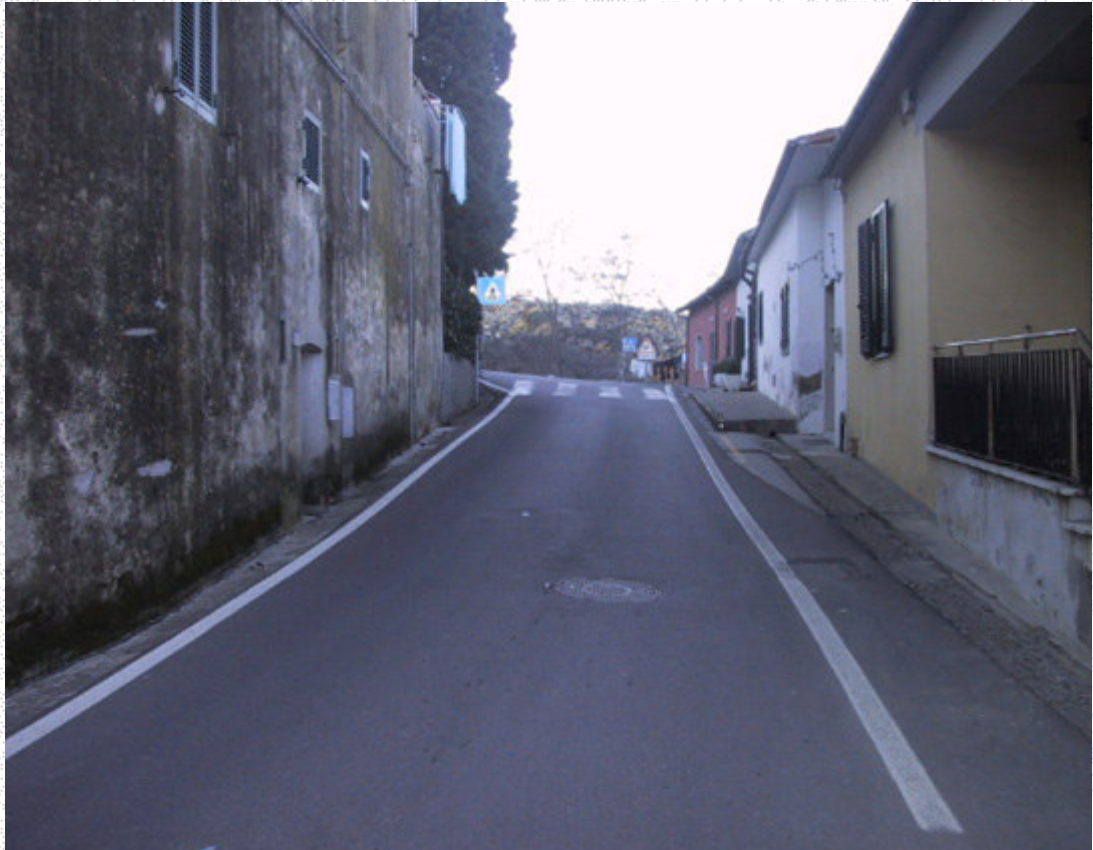
Scheda 116S

Descrizione strada interna che da via del Sorbetto arriva a via della Rimembranza, a senso unico

Marciapiedi presenti solo in un tratto di recente realizzazione, adeguati; per il resto sono di larghezza 60-80 cm, di varie tipologie e in proprietà privata

Attraver. pedonali: presenti, in parte adeguati con scivolo ed in parte da adeguare

Pavimentaz. pavimentazioni varie

Strade.int carr: presenti, in parte adeguati con scivolo ed in parte da adeguare

Grado di accessibilità: **DA ADEGUARE QUASI PER INTERO**

Marciapiedi: in parte adeguati; in parte da realizzare di dimensioni adeguate

Attraver. pedonali: da realizzare con scivolo a raso ed opportuna segnaletica

Pavimentaz.: da realizzare pavimentazione adeguata uniforme; da tener conto dell'inserimento ambientale (ad es. porfido)

Strade.int carr: da prevedere la realizzazione di scivoli ove necessario

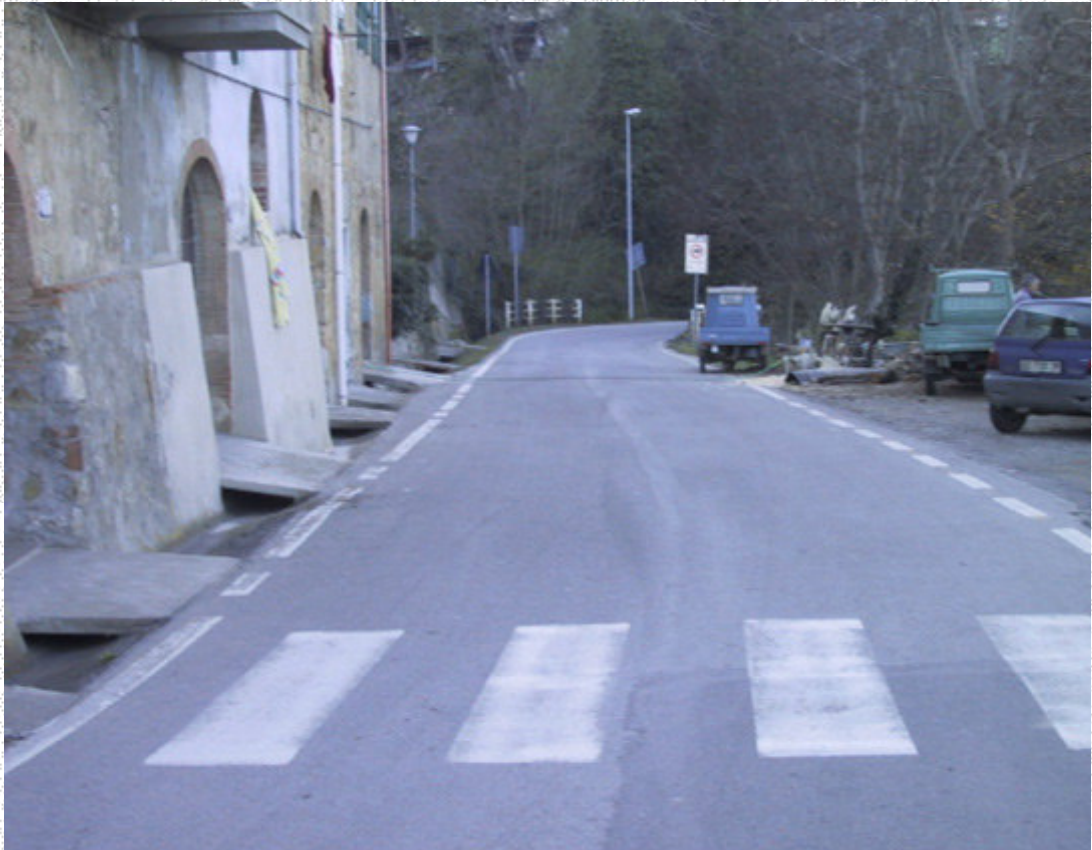
Scheda 117S

Descrizione strada di collegamento che va verso Gabbro, a doppio senso di circolazione

Marciapiedi non presenti

Attraver. pedonali: presenti con scalini

Strade.int carr: presenti con scalini

Grado di accessibilità: INADEGUATA

Marciapiedi: da realizzare a norma almeno fino ad area ex lavatoi, oggi parco pubblico; si segnala la presenza di una scaletta di difficile adeguamento

Attraver. pedonali: da realizzare con scivolo a raso ed opportuna segnaletica

Pavimentaz.: da realizzare pavimentazione adeguata uniforme; da tener conto dell'inserimento ambientale (ad es. porfido)

Strade.int carr: da prevedere la realizzazione di scivoli ove necessario

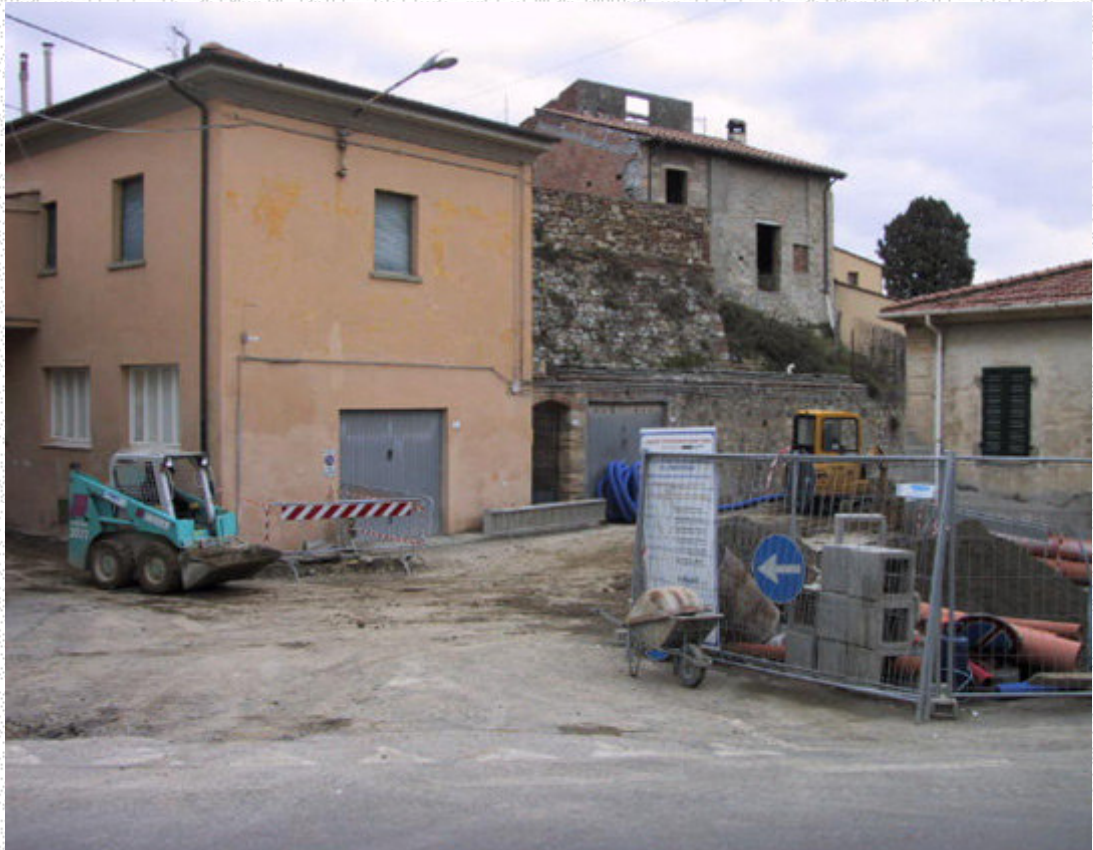
Descrizione strada interna al centro storico, a fondo chiuso, che porta a Villa Maria Assunta

Marciapiedi marciapiedi presenti di ridotte dimensioni ed in proprietà privata, in corrispondenza degli scannafossi delle abitazioni

Marciapiedi: da realizzare a norma almeno fino all'area retrostante Villa Maria Assunta

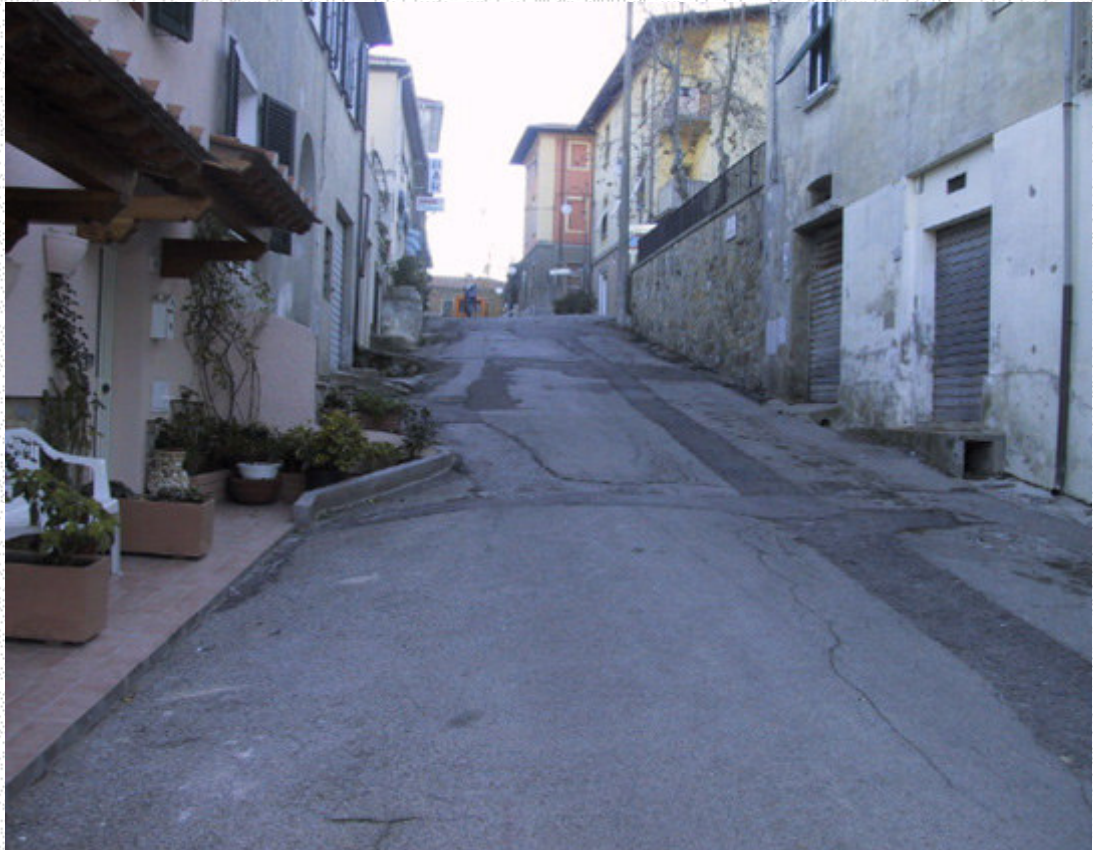
Descrizione strada interna al paese, a senso unico, con pendenza longitudinale marcata

Marciapiedi sono presenti solo in alcuni tratti, di dimensioni ridotte ed in proprietà privata, in corrispondenza degli scannafossi delle abitazioni

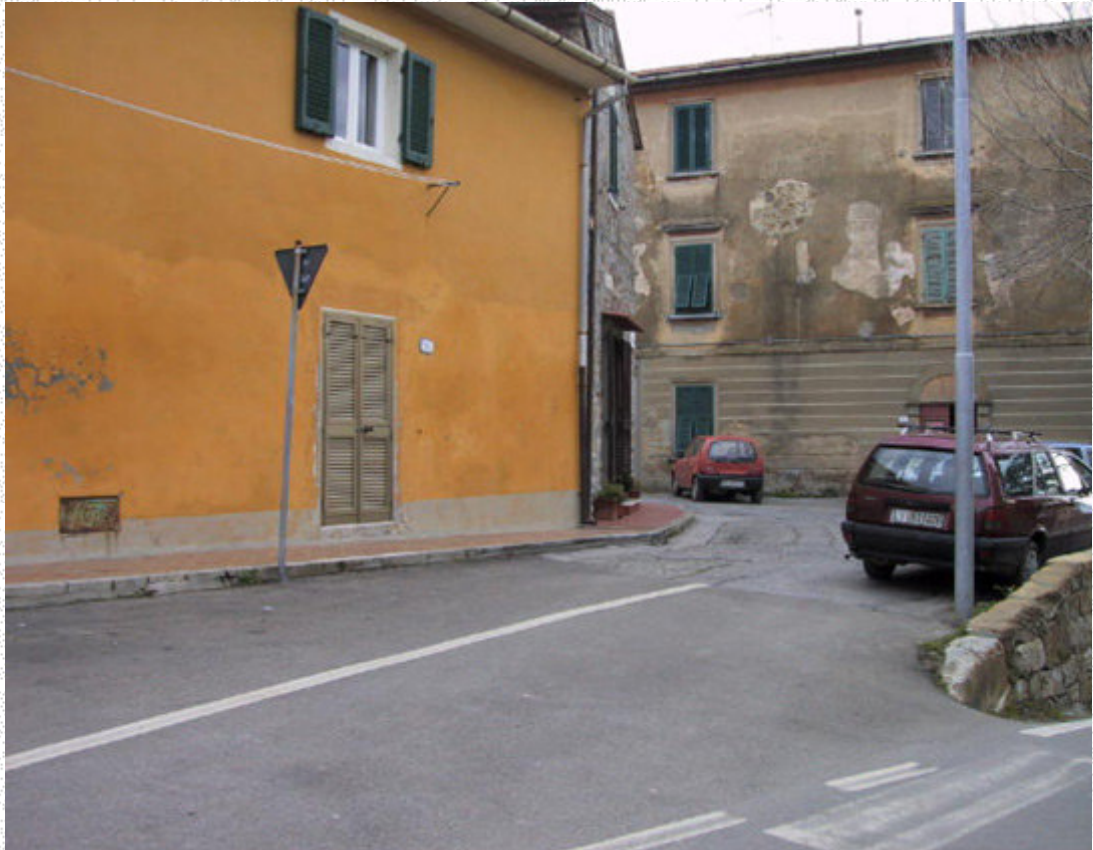
Descrizione strada interna al paese, di limitate dimensioni, con parcheggio auto sui lati

Marciapiedi sono presenti solo in alcuni tratti, di dimensioni ridotte ed in proprietà privata, in corrispondenza degli scannafossi delle abitazioni

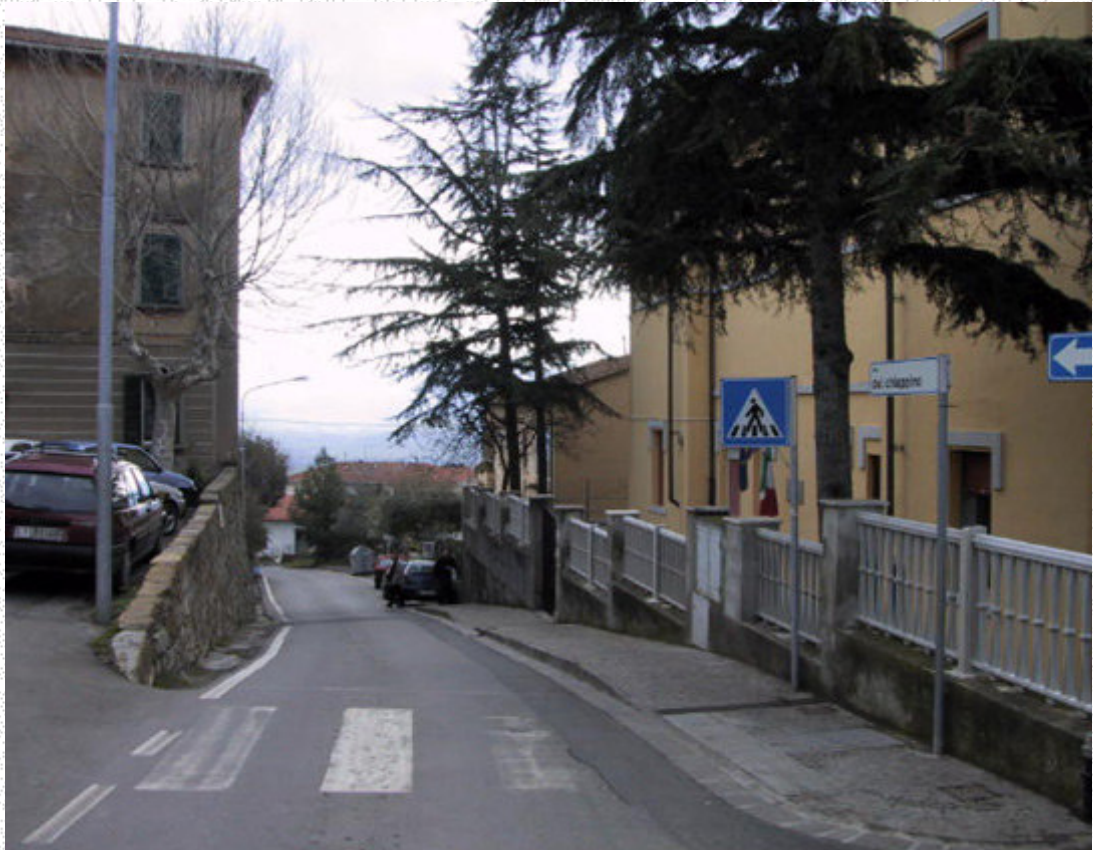
Descrizione strada di collegamento a senso unico, che dalla piazza arriva in Loc. Pinzacchio

Marciapiedi marciapiedi adeguati presenti solo nel tratto fronte scuola elementare, assenti nel resto della strada

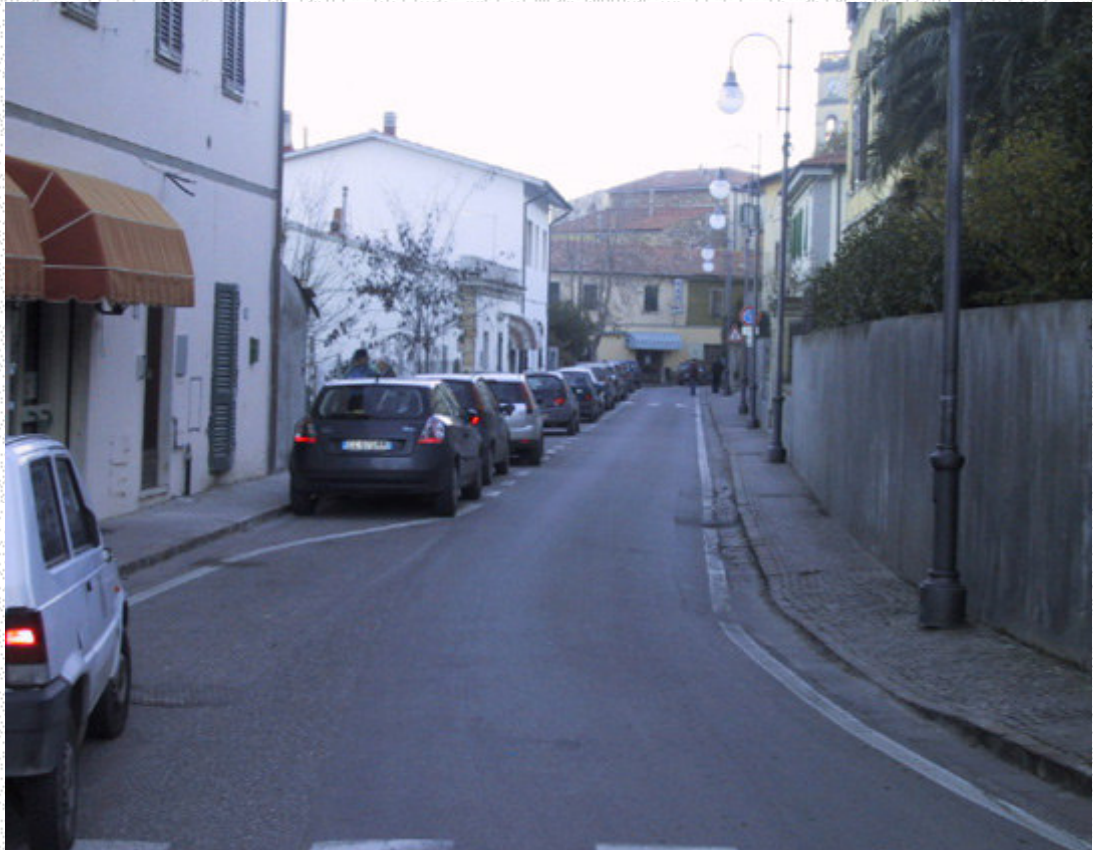
Descrizione strada provinciale che da Nibbiaia arriva a Castelnuovo; nel centro abitato è in parte a doppio senso di marcia ed in parte a senso unico

Marciapiedi nella porzione in prossimità della piazza ci sono marciapiedi adeguati di recente realizzazione; per il resto sono presenti solo a tratti, di larghezza insufficiente (60 cm) ed in proprietà privata

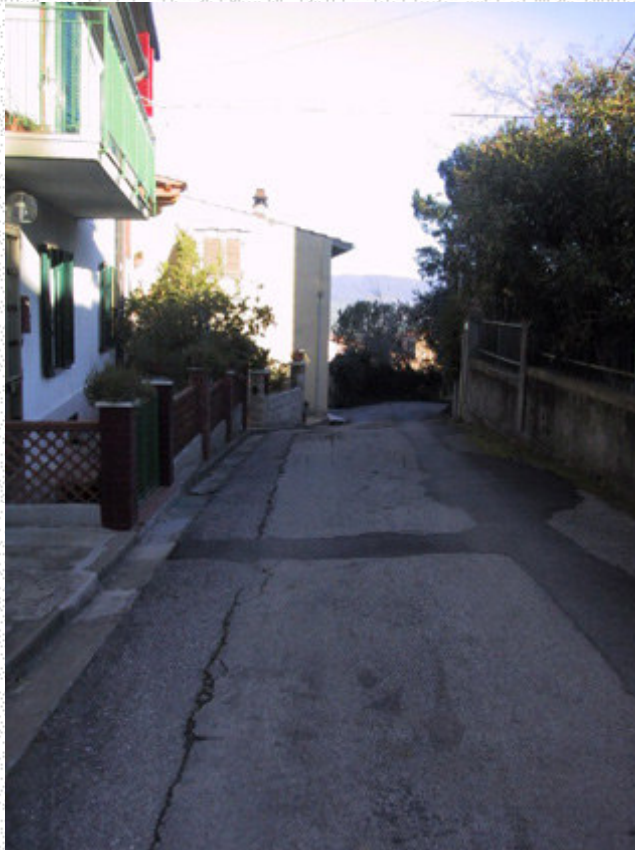
Descrizione strada interna al paese, a senso unico, con pendenza longitudinale marcata

Marciapiedi sono presenti solo in alcuni tratti, di dimensioni ridotte ed in proprietà privata, in corrispondenza degli scannafossi delle abitazioni, e con scalini intermedi

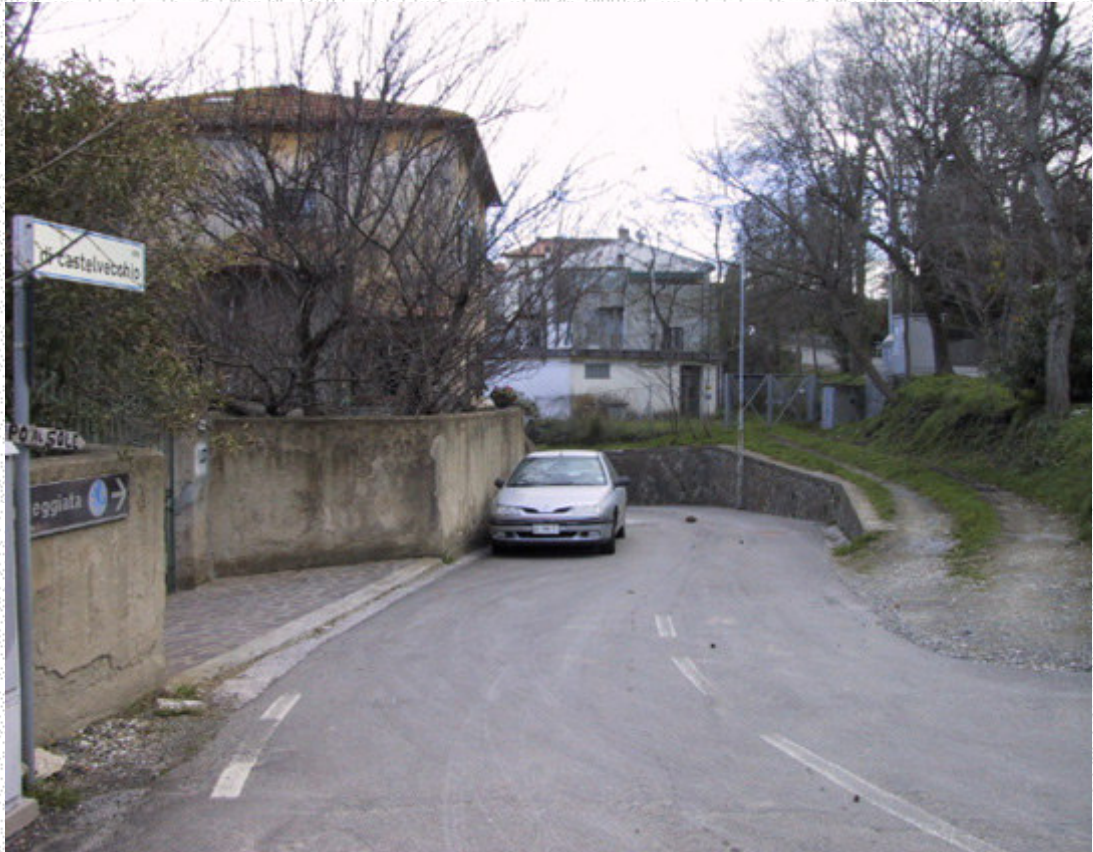
Descrizione strada interna al centro storico, in parte a senso unico ed in parte a doppio senso di marcia, di dimensioni ridotte

Marciapiedi non presenti

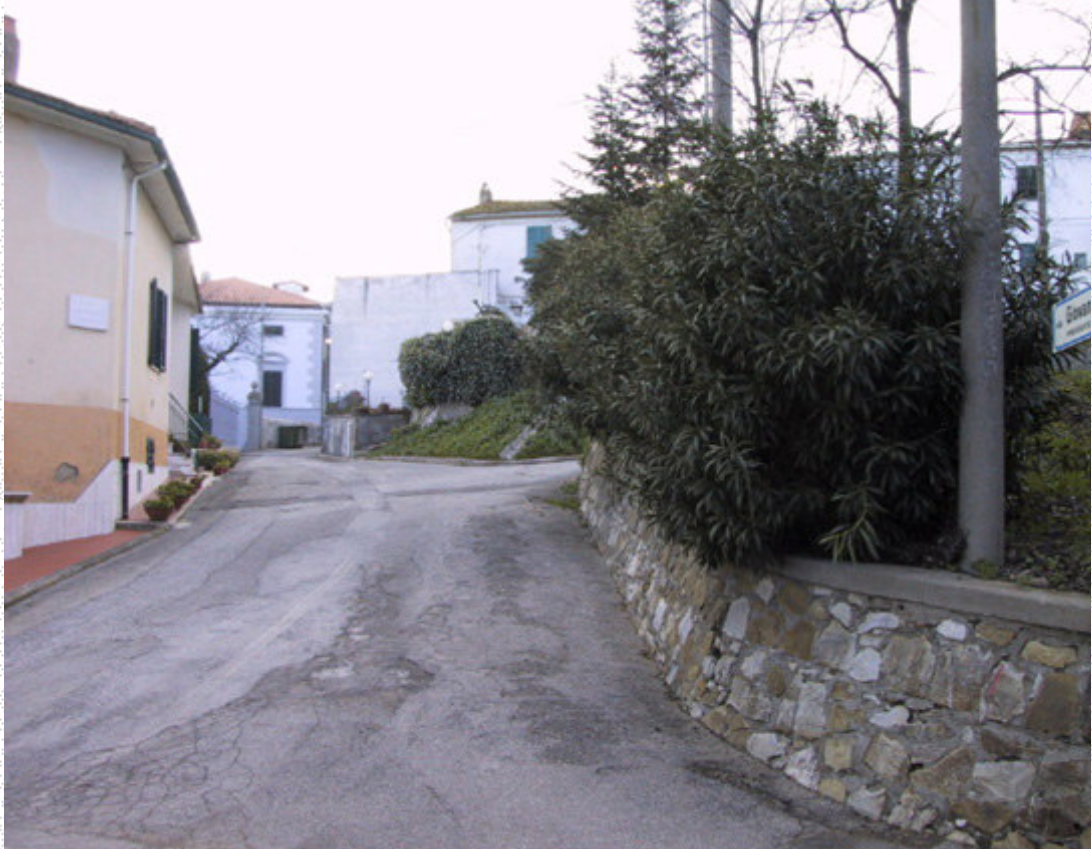
Descrizione strada interna al paese, di dimensioni ridotte, a doppio senso di marcia, e con pendenza longitudinale marcata

Marciapiedi sono presenti solo in alcuni tratti, di dimensioni ridotte ed in proprietà privata, in corrispondenza degli scannafossi delle abitazioni, e con scalini intermedi

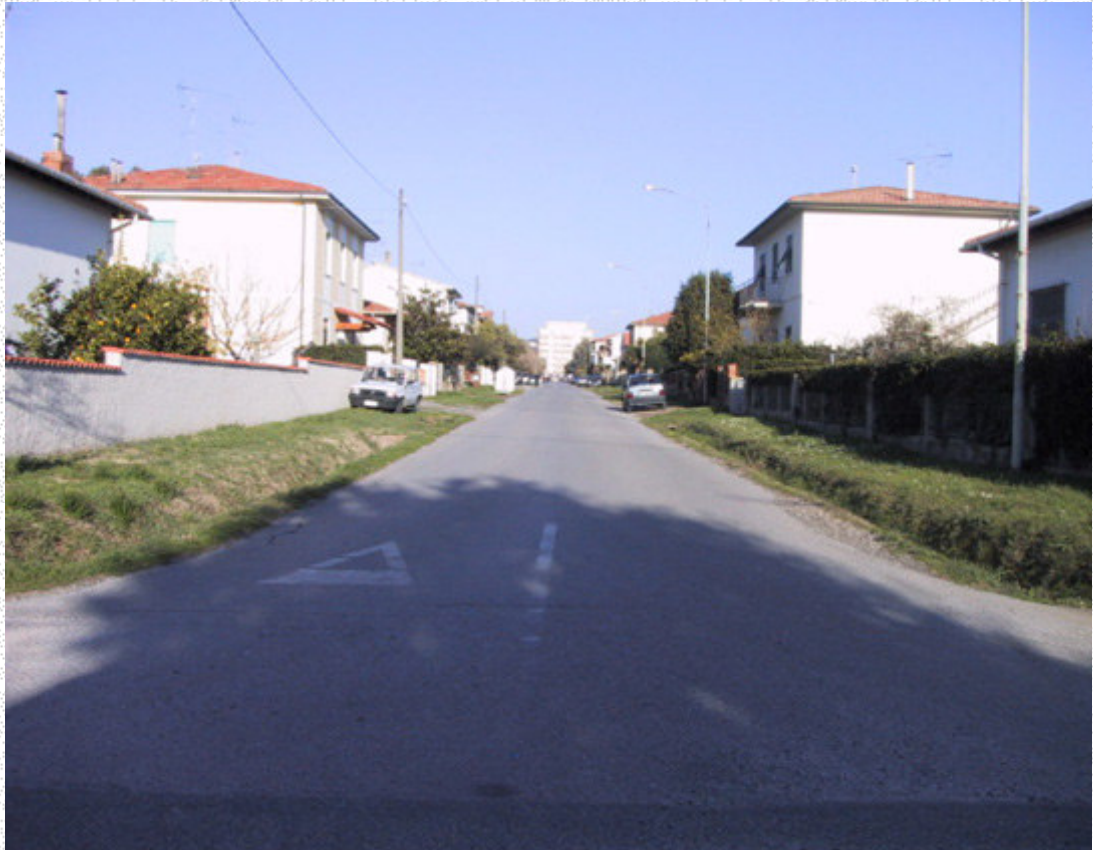
Descrizione strada a doppio senso di marcia, di larghezza 6-7 metri, con banchine laterali in erba o cemento

Marciapiedi sono presenti solo a tratti, in corrispondenza delle intersezioni dove ci sono attività commerciali; per il resto banchine in erba o stabilizzato

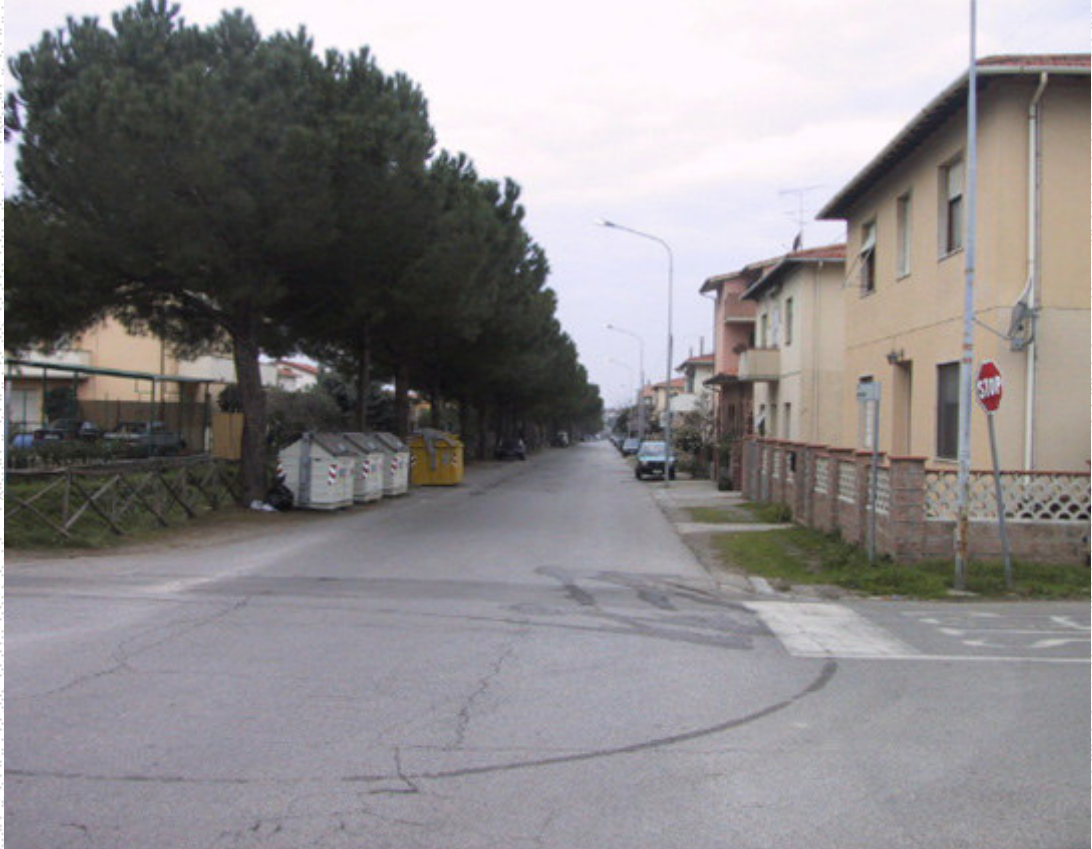
Descrizione strada a doppio senso di marcia, di larghezza 6-7 metri, delimitata da abitazioni private; banchine in terra con filagne in legno a protezione del vicino fosso scoperto; presenza di pini marittimi ad alto fusto

Marciapiedi non sono presenti marciapiedi; le banchine in terra sono adibite a parcheggio dei residenti

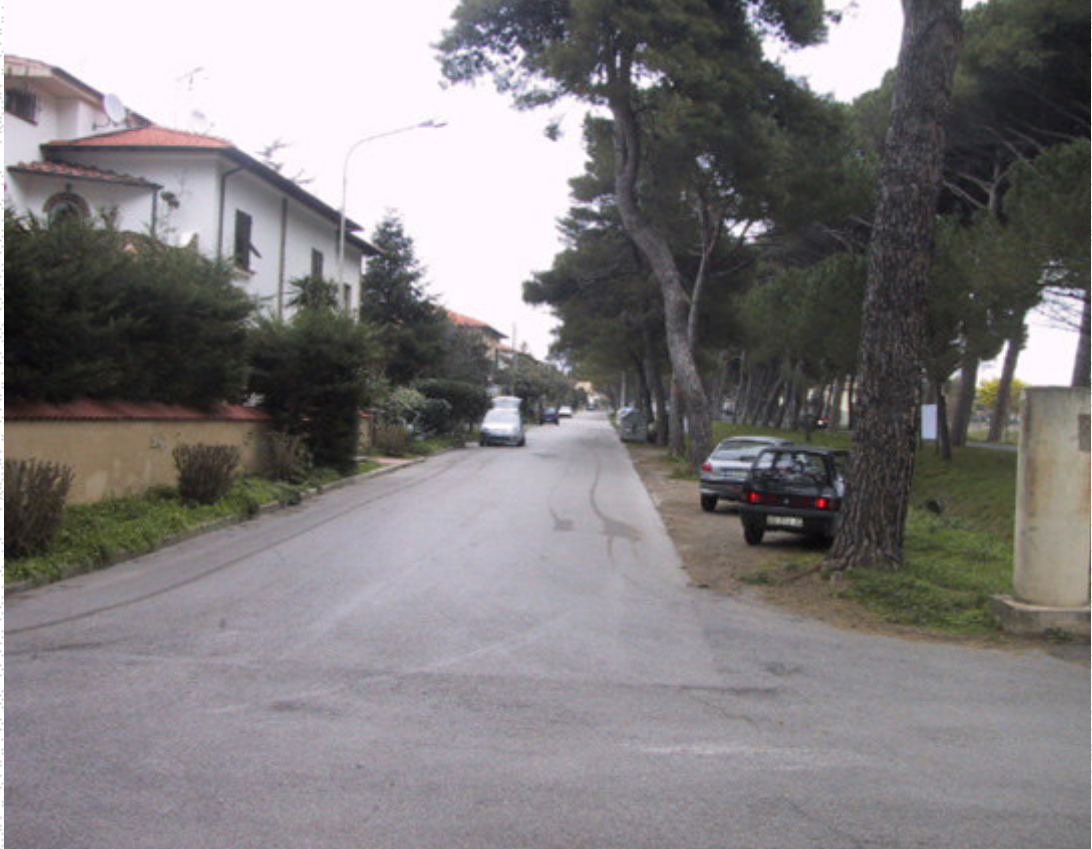
Descrizione strada alberata, in parte a senso unico ed in parte a doppio senso di marcia; parcheggio auto residenti su ambo i lati

Marciapiedi non ci sono marciapiedi; presenza di aiuole a verde tra carreggiata ed abitazioni
