COMUNE DI ROSIGNANO MARITTIMO
(Provincia di Livorno)

**PROGRAMMA DI INTERVENTO
PER L'ABBATTIMENTO
DELLE BARRIERE
ARCHITETTONICHE ED
URBANISTICHE**

Volume I

Schedatura strade (dalla scheda n. 1 alla scheda n. 234)

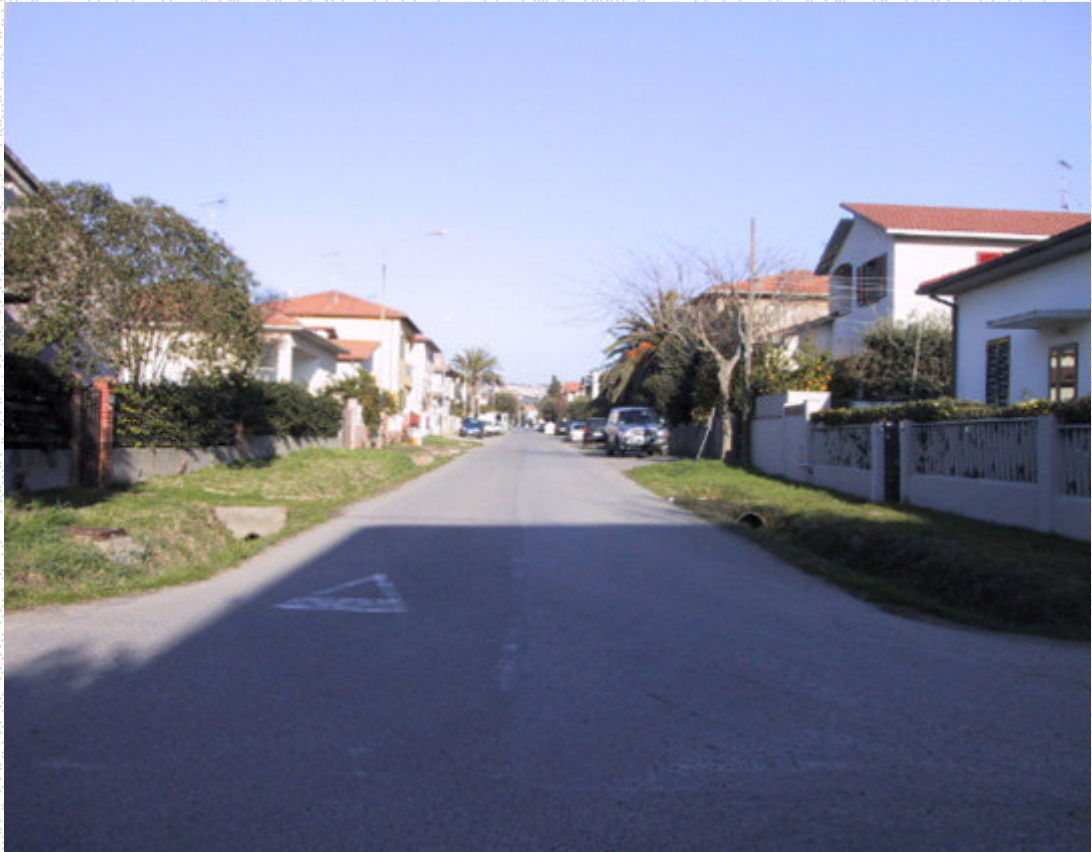
Descrizione strada a doppio senso di marcia, prettamente residenziale, di larghezza 6-7 metri, banchine laterali parte con aiuole verdi, a che con alberi, e parte setrrate adibite a parcheggio residenti; fossetta laterale scoperta nella parte finale

Marciapiedi non sono presenti marciapiedi; presenza di aiuole laterali piantumate; le banchine in terra sono adibite a parcheggio dei residenti

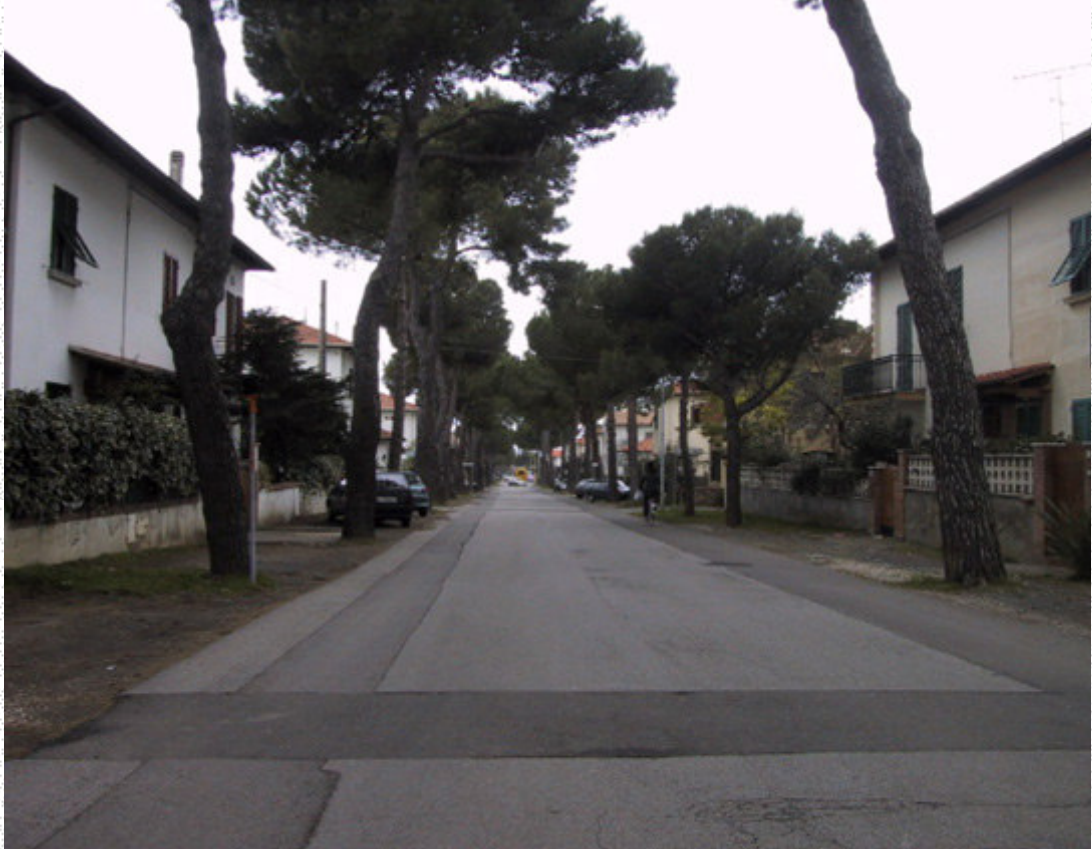
Descrizione strada a doppio senso di marcia, alberata con pini marittimi, di larghezza 7-8 metri, con banchine laterali inerbite o in stabilizzato; presenza di fossette laterali scoperte

Marciapiedi non sono presenti marciapiedi; le banchine in terra sono adibite a parcheggio dei residenti

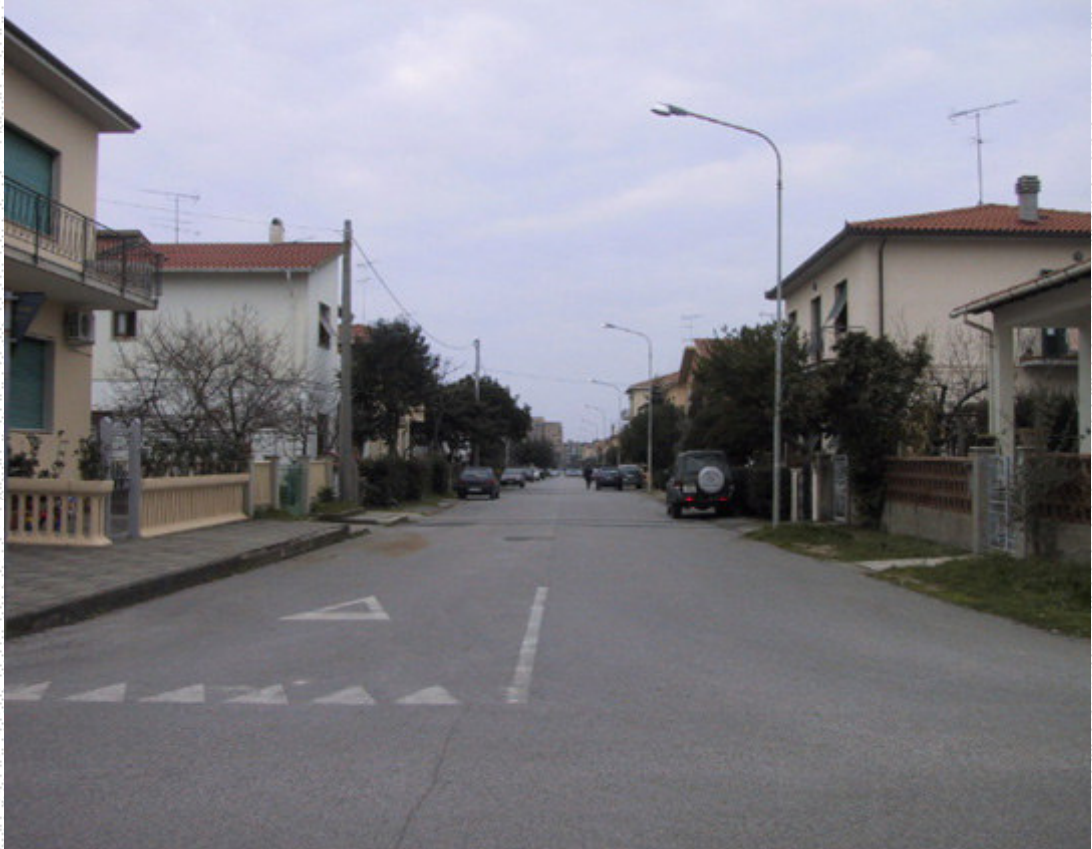
Descrizione strada in parte a doppio senso di marcia ed in parte a senso unico; lateralmente troviamo a tratti banchine in terra adibite a parcheggio residenti ed a tratti aiuole a verde con alberature

Marciapiedi sono presenti sono nel tratto antistante la scuola

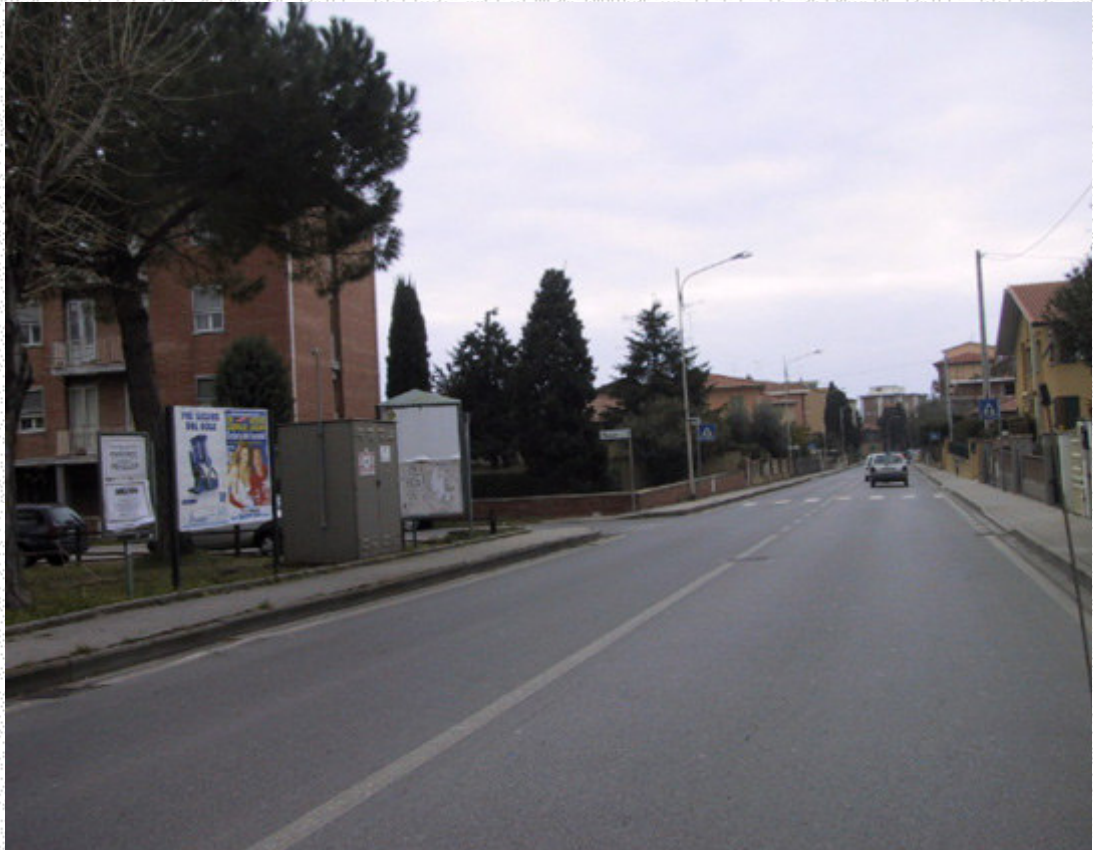
Descrizione strada di collegamento a doppio senso di marcia, di larghezza 10-12 metri

Marciapiedi sono presenti su entrambi i lati della strada, con larghezza circa 1,50 metri

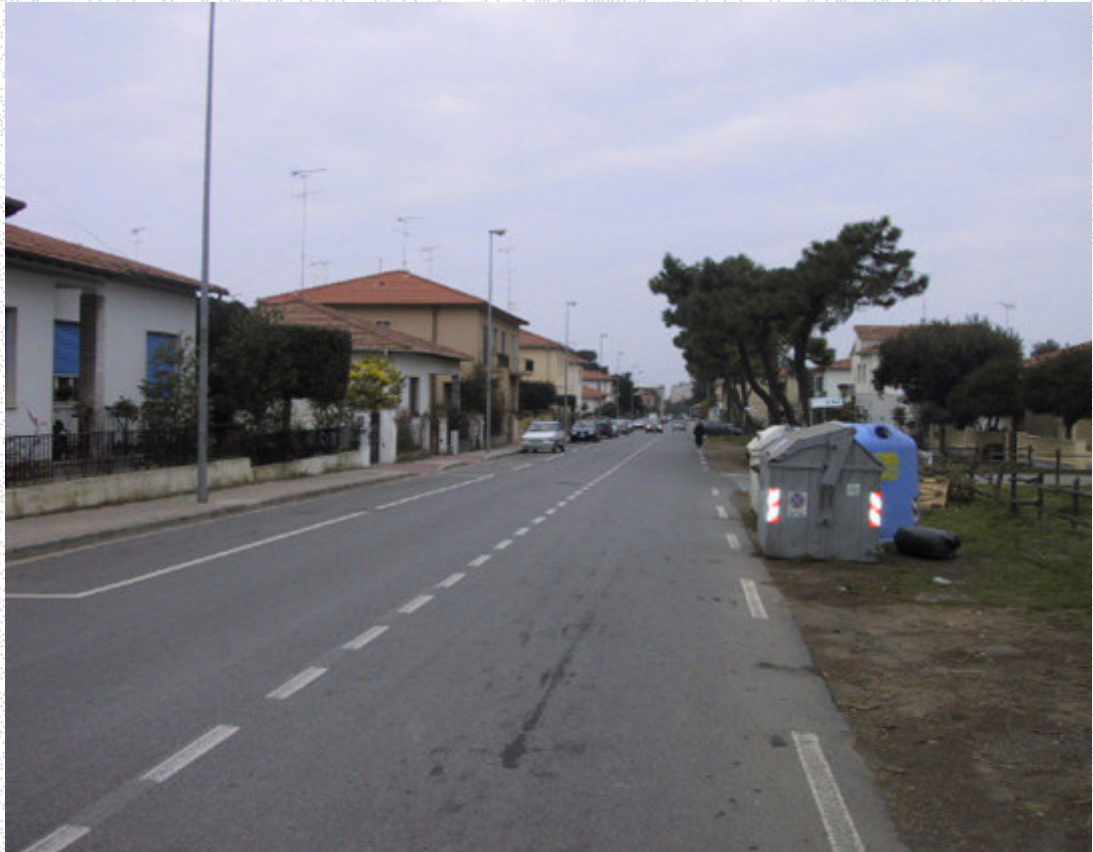
Descrizione strada a doppio senso di marcia, di larghezza circa 10 metri, con parcheggi laterali in linea segnalati

Marciapiedi marciapiedi su ambo i lati di recente realizzazione

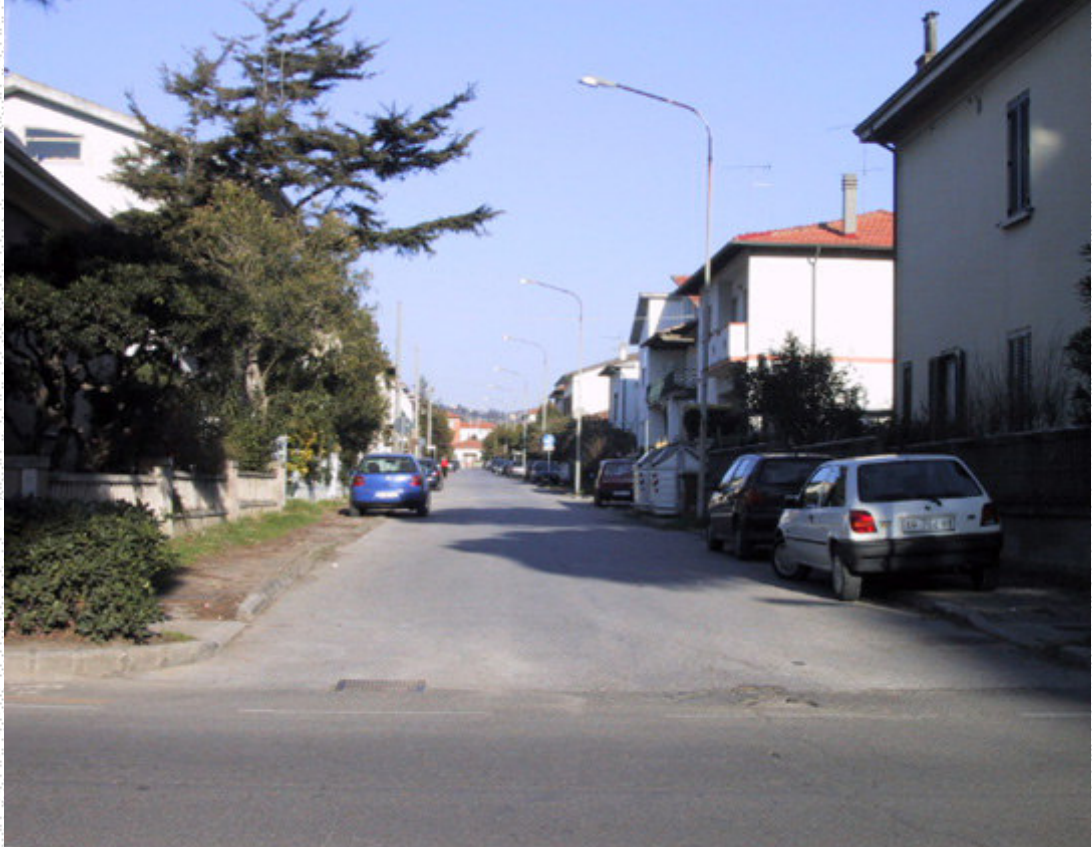
Descrizione strada in parte a doppio senso di marcia ed in parte a senso unico; lateralmente troviamo a tratti banchine in stabilizzato adibite a parcheggio residenti ed a tratti aiuole a verde, larghezza circa 6-7 metri

Marciapiedi non sono presenti marciapiedi; presenza di aiuole laterali piantumate; le banchine in terra sono adibite a parcheggio dei residenti

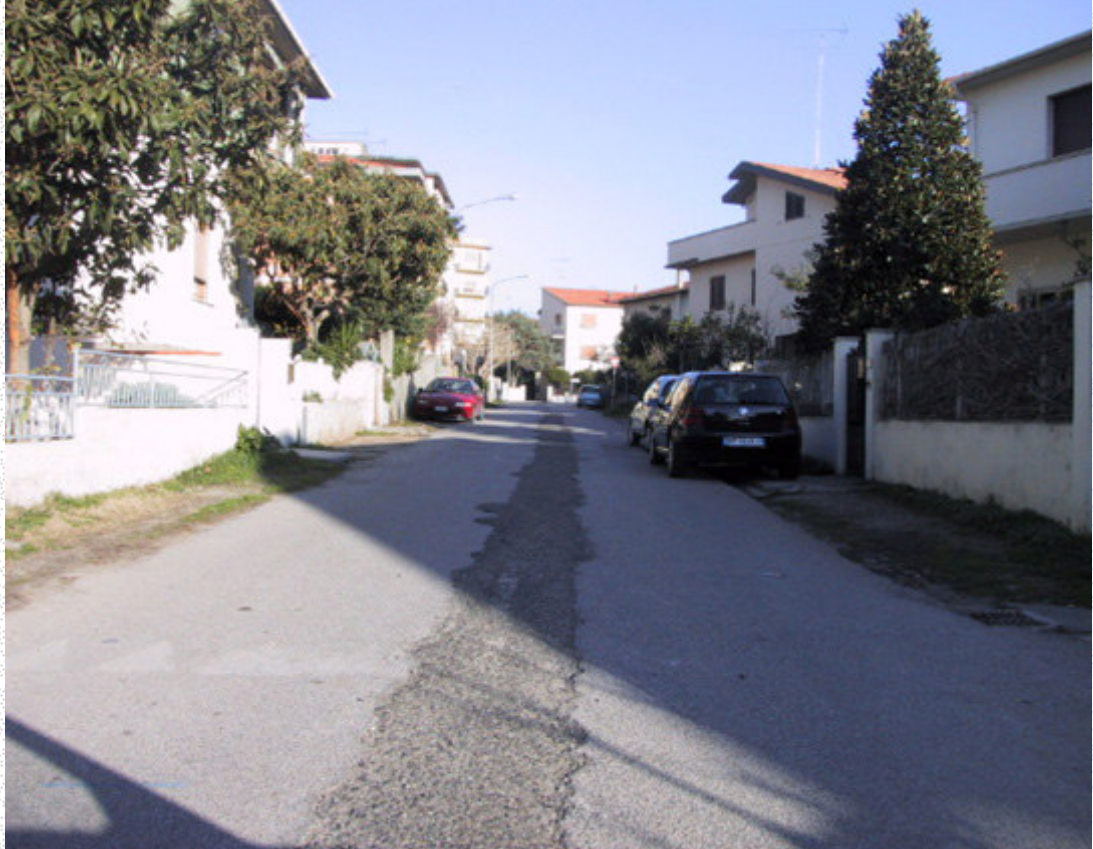
Descrizione strada a doppio senso di marcia, di larghezza 5-6 metri, con banchime laterali in terra adibite a parcheggio residenti

Marciapiedi non presenti

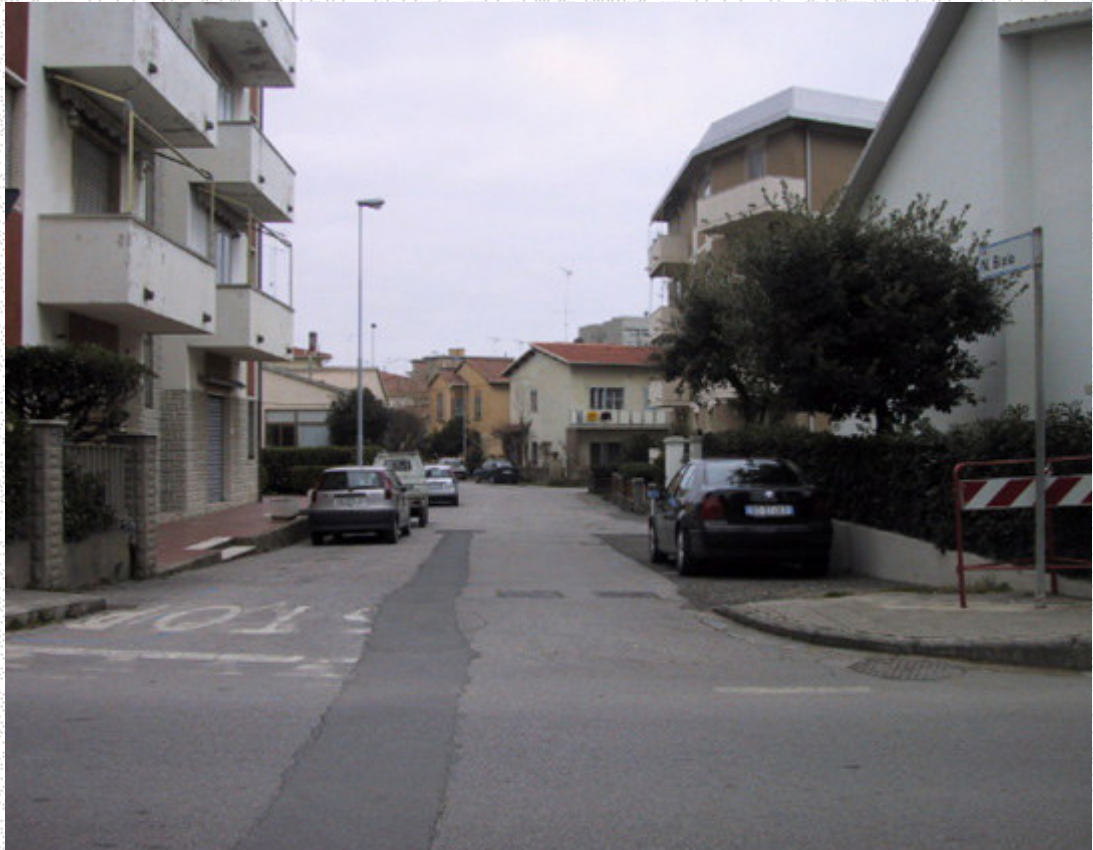
Descrizione strada a doppio senso di marcia, di larghezza 6-7 metri, con banchine laterali in terra battuta adibite a parcheggio auto per i residenti

Marciapiedi non presenti

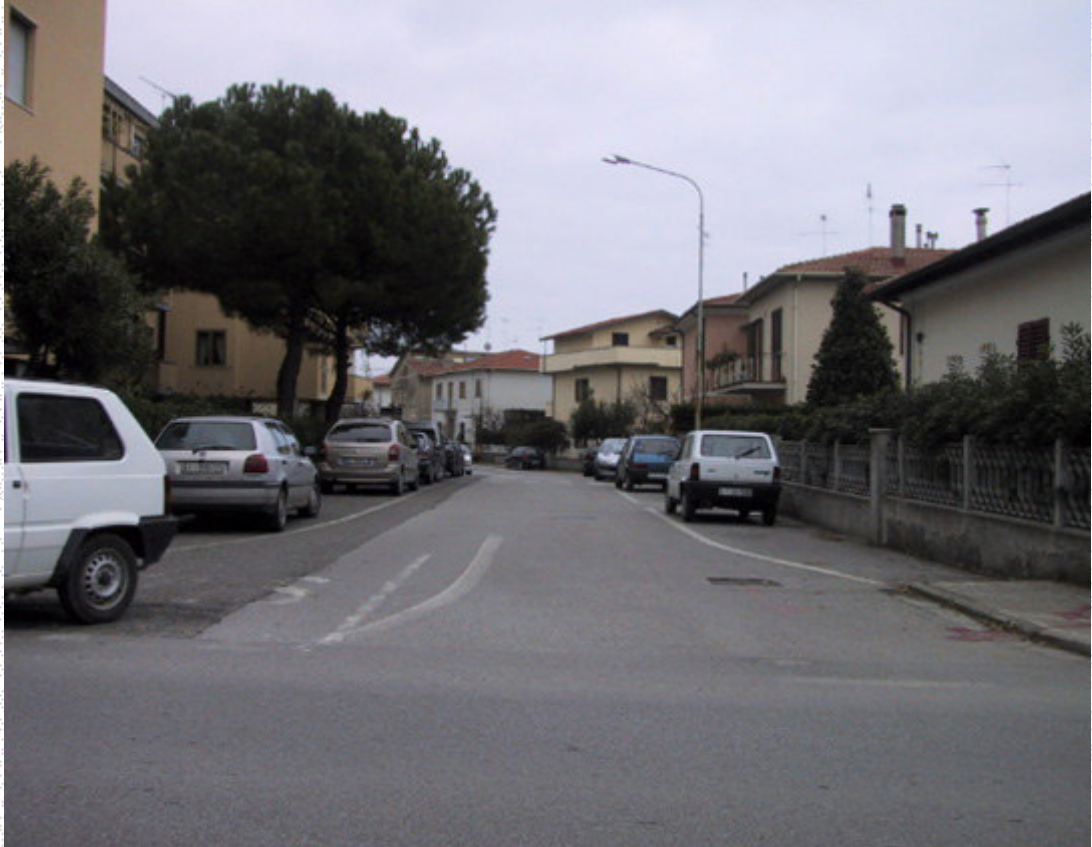
Descrizione strada a doppio senso di marcia, di larghezza 6-7 metri, con banchine laterali in terra battuta adibite a parcheggio auto per i residenti; parcheggi segnalati solo nel tratto tra via della Cava e via Aspromonte

Marciapiedi marciapiedi presenti solo nel tratto tra via Manin e via Cairoli, ma non adeguati; per il resto le banchine sono in terra battuta

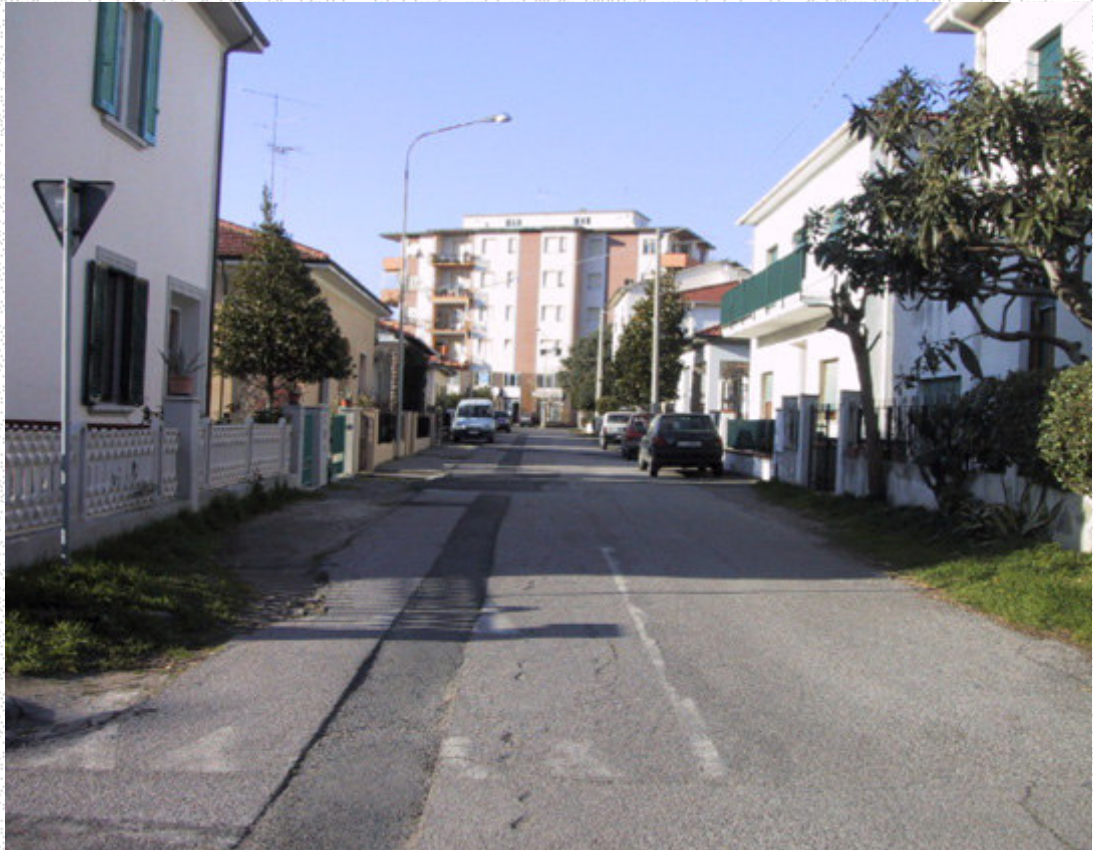
Descrizione strada a doppio senso di marcia, di larghezza 5-6 metri, con banchine laterali in terra battuta adibite a parcheggio auto per i residenti

Marciapiedi non presenti

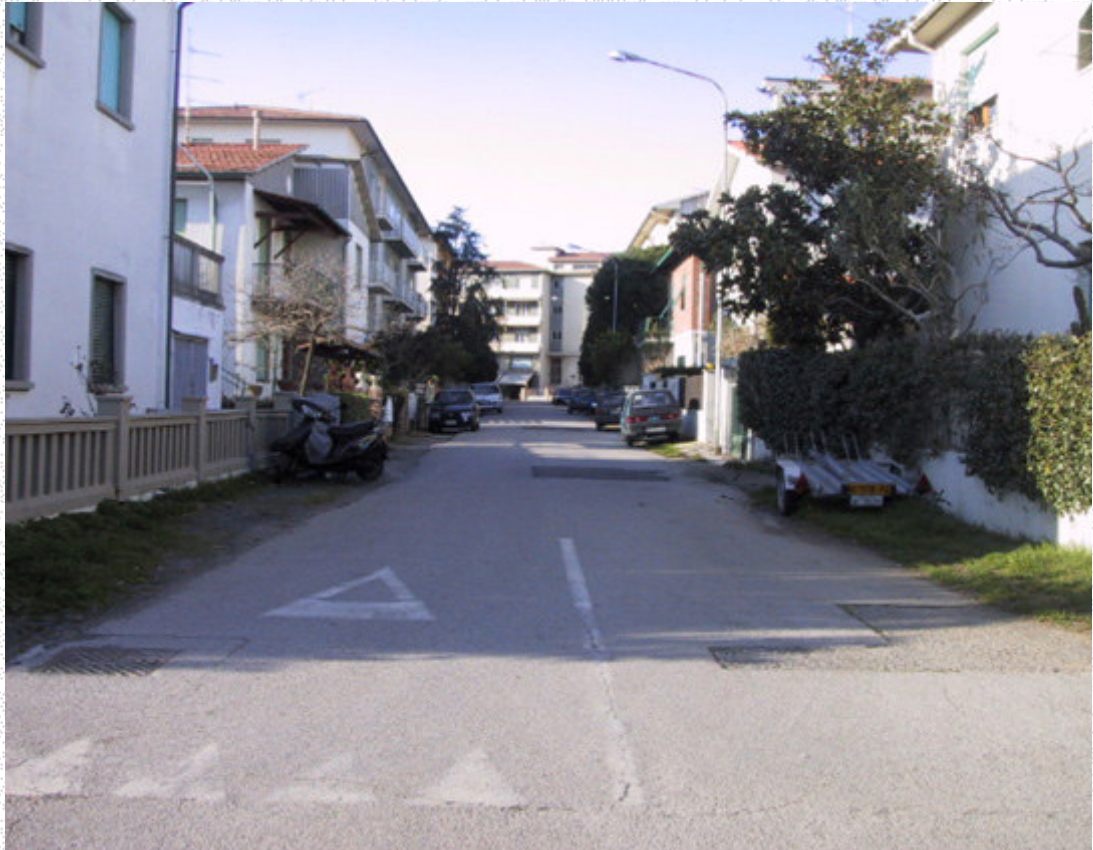
Descrizione strada a doppio senso di marcia, di larghezza 5-6 metri, con banchine laterali in terra battuta adibite a parcheggio auto per i residenti

Marciapiedi non presenti

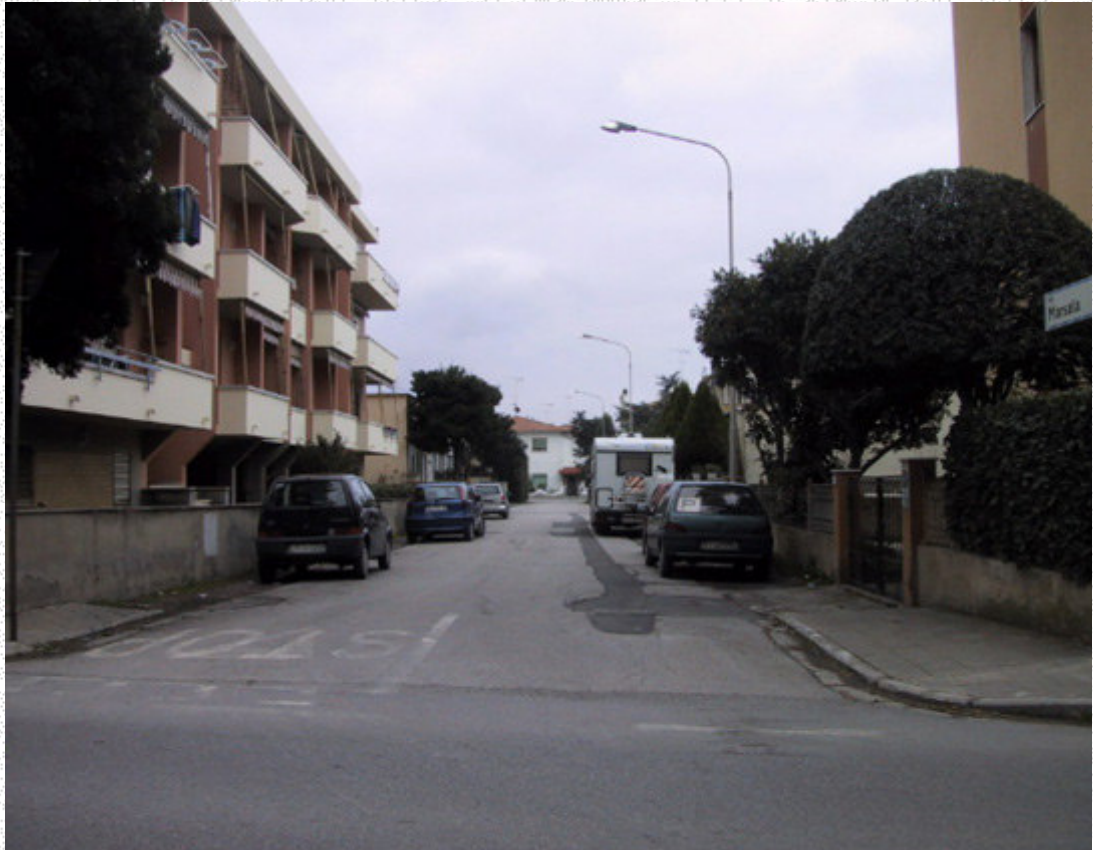
Descrizione strada a doppio senso di marcia, di larghezza 5-6 metri, con banchine laterali in terra battuta adibite a parcheggio auto per i residenti

Marciapiedi non presenti

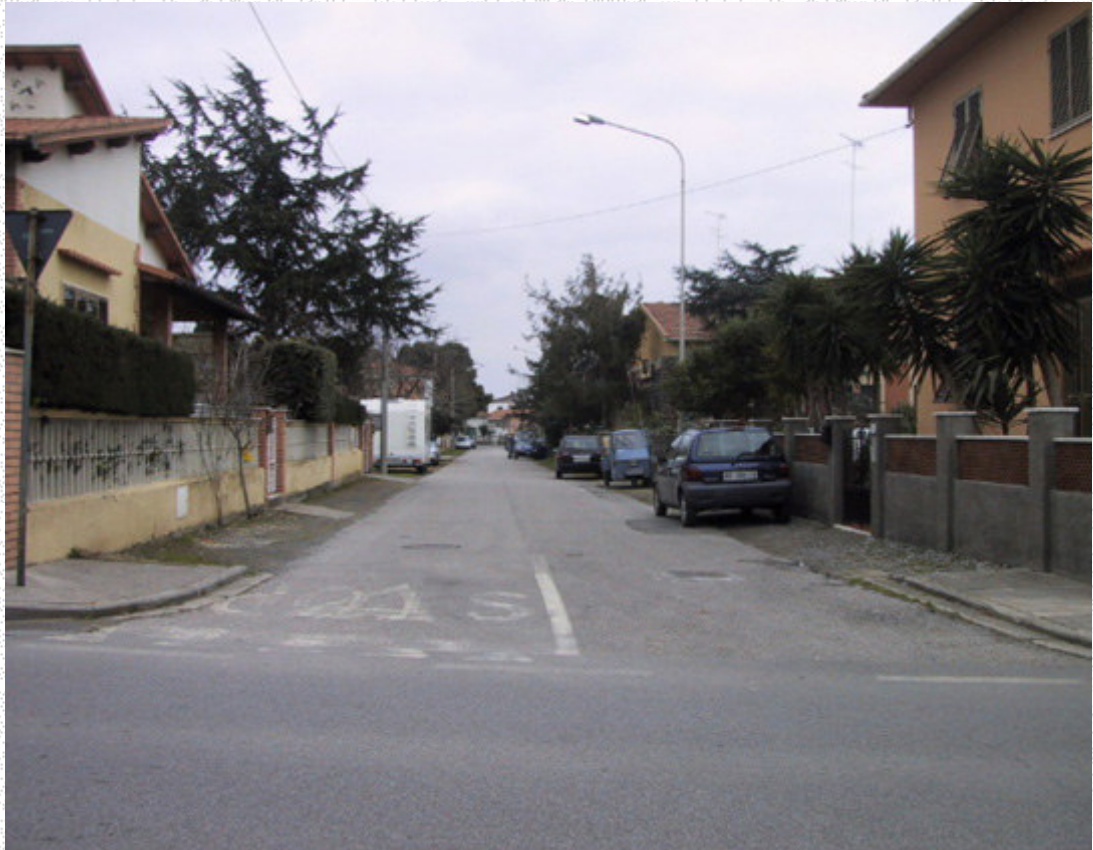
Descrizione strada a doppio senso di marcia, di larghezza 5-6 metri, con banchine laterali in terra battuta adibite a parcheggio auto per i residenti

Marciapiedi non presenti

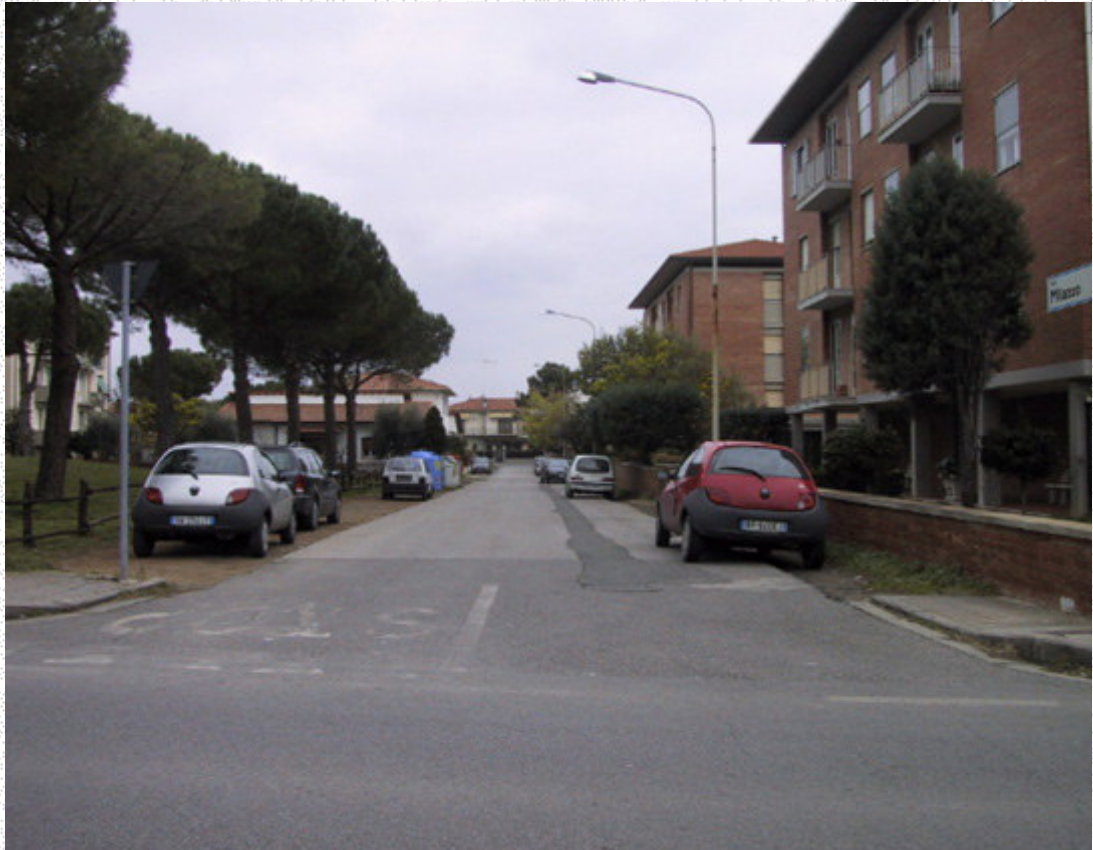
Descrizione strada a doppio senso di marcia, di larghezza 5-6 metri, con banchine laterali in terra battuta adibite a parcheggio auto per i residenti, interessata lato monte da area a verde

Marciapiedi non presenti

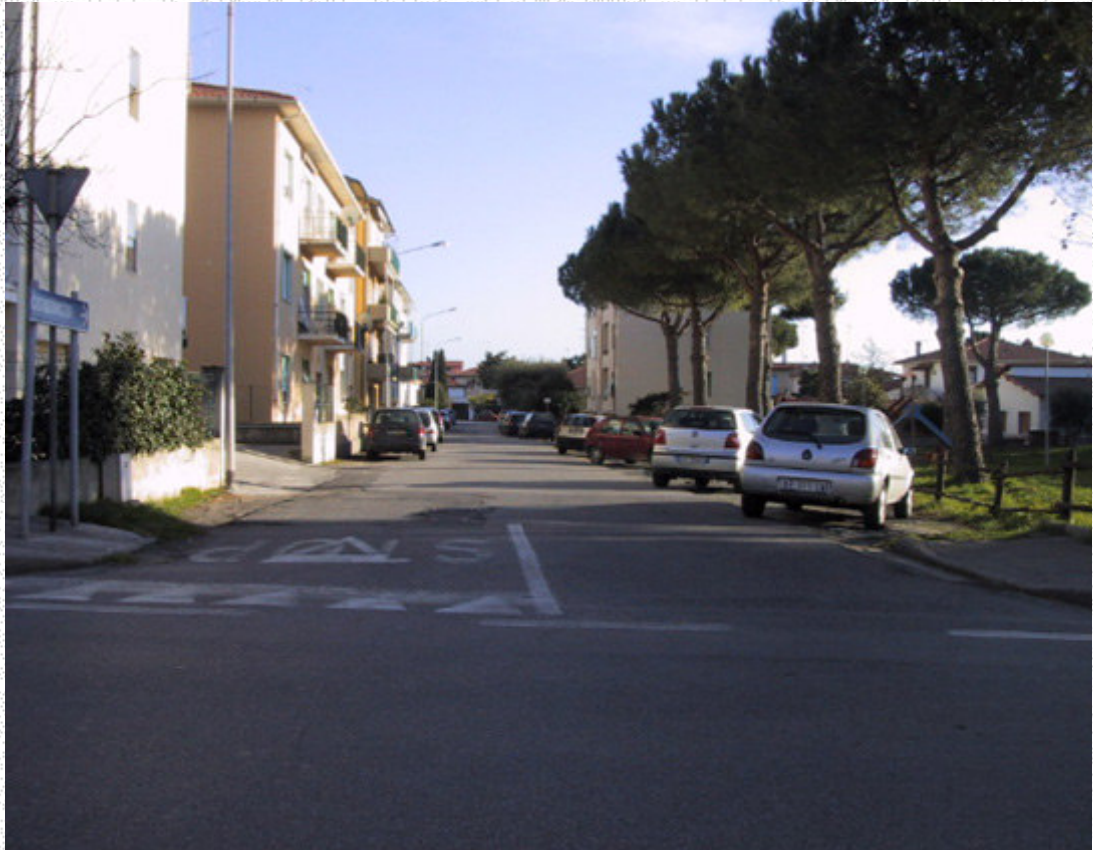
Descrizione strada a doppio senso di marcia, di larghezza 5-6 metri, con banchine laterali in terra battuta adibite a parcheggio auto per i residenti

Marciapiedi non presenti

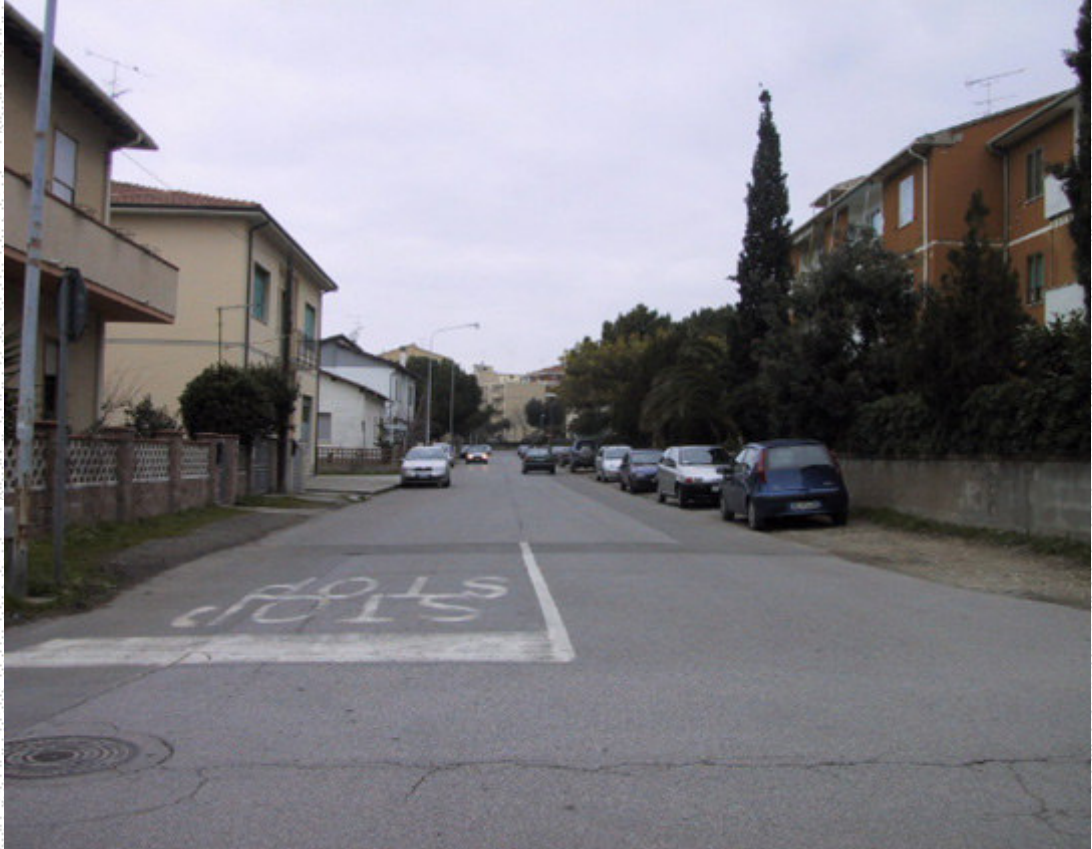
Descrizione strada di larghezza 6-7 metri, a doppio senso di marcia nel tratto tra via Cairoli e via dei Mille, e a senso unico tra via della Cava e via Cairoli

Marciapiedi marciapiedi presenti solo in corrispondenza dell'incrocio con via Cairoli lato mare, per il resto niente; presenza di aiuole sterrate usate come parcheggio auto dai residenti

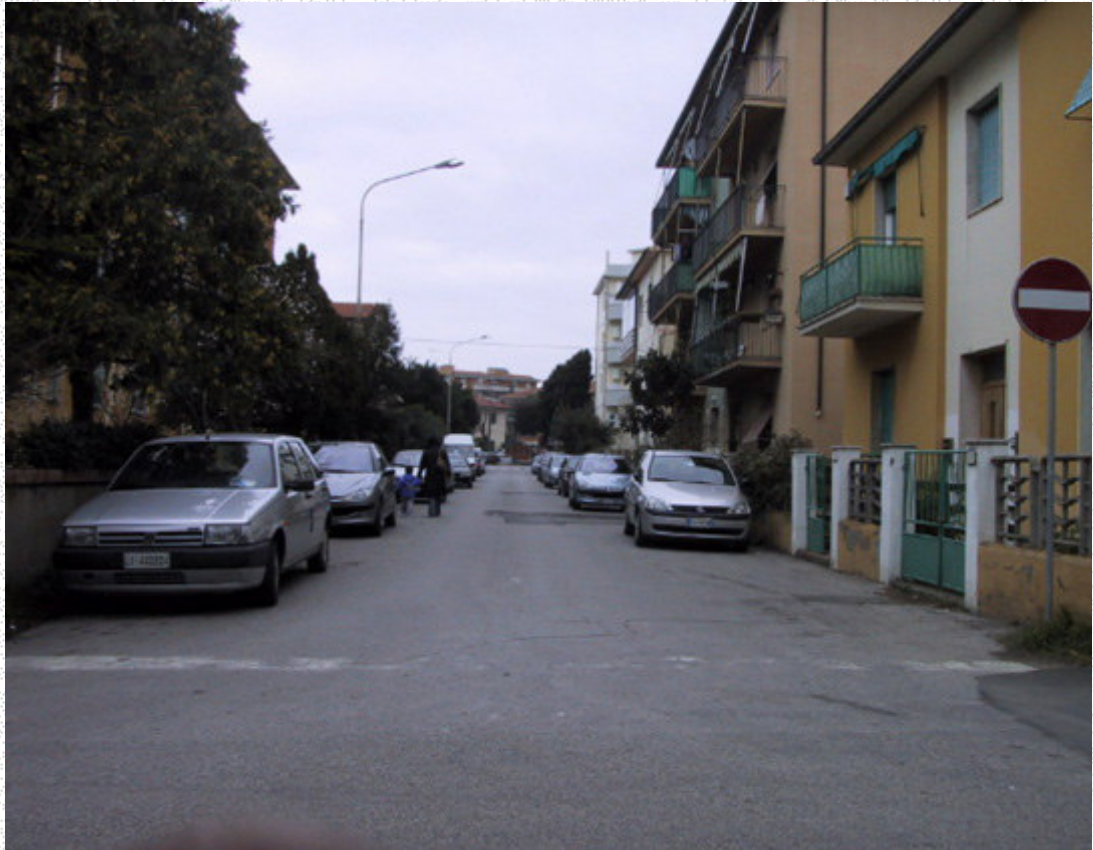
Descrizione strada a senso unico, di larghezza 5-6 metri, con parcheggi laterali

Marciapiedi non presenti

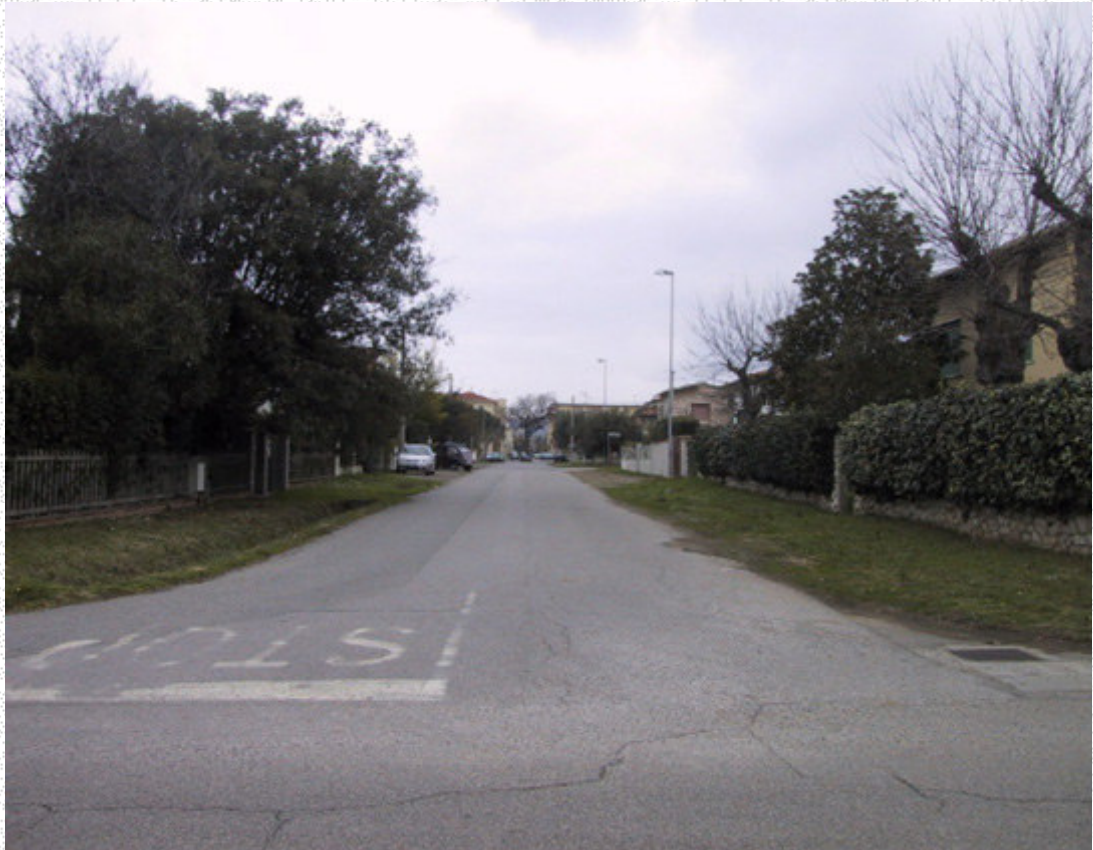
Descrizione strada di larghezza 6-7 metri, a doppio senso di marcia nel tratto tra via Buccari e via dei Mille, e a senso unico tra via dei Mille e via F.lli Bandiera; presenza di parcheggio laterale non segnalato

Marciapiedi marciapiede presente solo nel tratto tra via Guerrazzi e via dei Mille, di larghezza limitata 80 cm; presenza di aiuole sterrate usate come parcheggio dai residenti; presenza di fossetta laterale scoperta

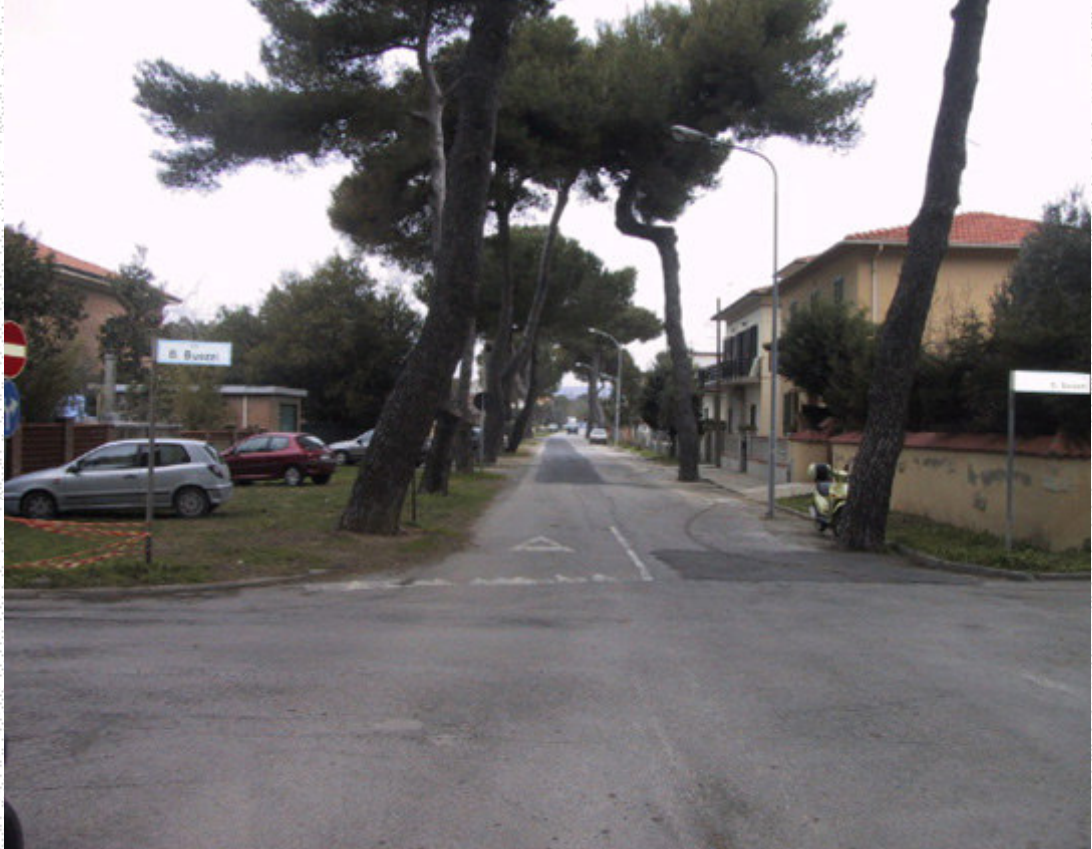
Descrizione strada a doppio senso di marcia, di larghezza 6-7 metri, con banchine laterali in terra. Presenza di aiuole laterali a verde con pini di alto fusto; presenza di attività commerciali lato monte

Marciapiedi presenti marciapiedi solo davanti le attività commerciali lato monte, per il resto niente

Attraver. pedonali: attraversamenti presenti in prossimità delle attività commerciali, ma non completamente adeguati

Pavimentaz. non presenti

Strade.int carr: presenti con scalini dove ci sono le aiuole a verde

Grado di accessibilità: **INADEGUATA**

Marciapiedi: da realizzare marciapiedi a norma su tutta la lunghezza, di larghezza adeguata; da prevedere anche la copertura della fossetta laterale scoperta in alcuni tratti e la creazione di una fascia di verde

Attraver. pedonali: da realizzare con adeguati scivoli a raso e segnaletica in prossimità degli incroci e delle attività commerciali

Pavimentaz.: la presenza della fascia di verde consente anche la previsione di un percorso ciclabile. Pavimentazione dei marciapiedi da prevedere uniforme in mattonelle di cemento o betonelle

Strade.int carr: da prevedere molti scivoli a raso per la presenza degli accessi privati

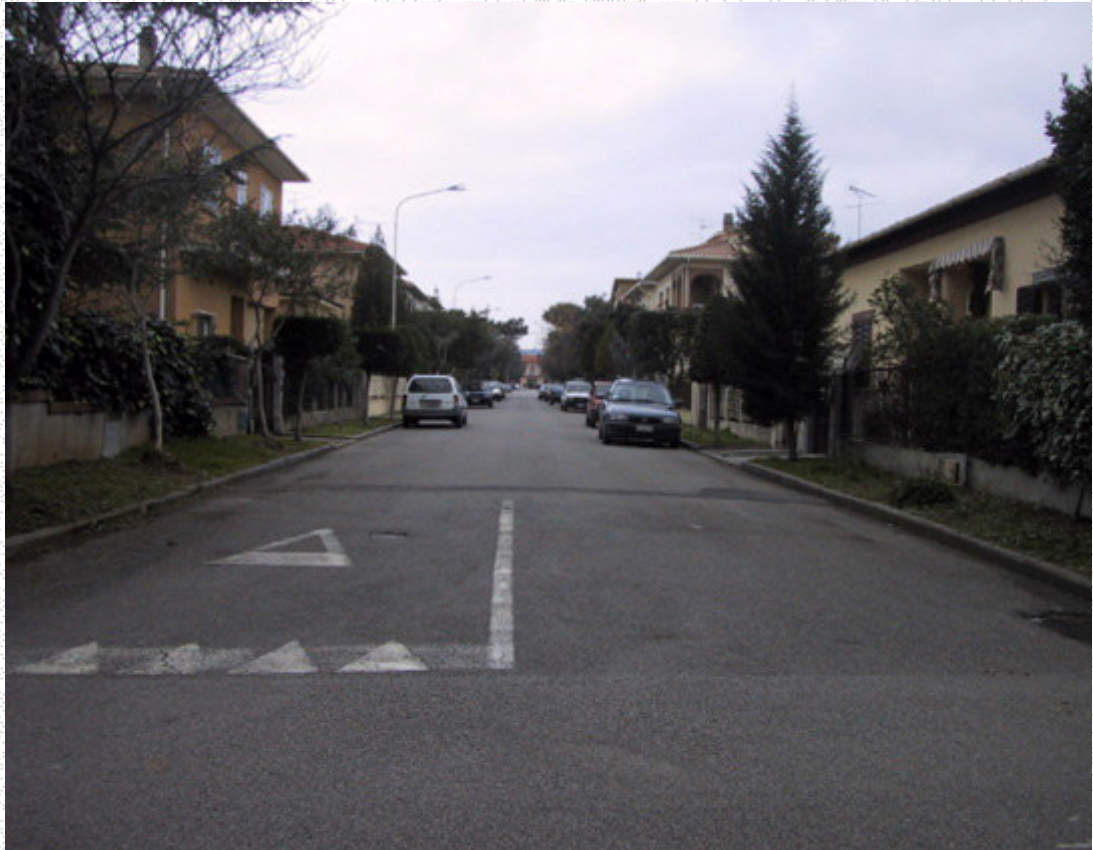
Scheda 149S

Descrizione strada a doppio senso di marcia, di larghezza 6-7 metri, con aiuole laterali alberate e parcheggio residenti non segnalato

Marciapiedi non presenti

Grado di accessibilità: **INADEGUATA**

Marciapiedi: la realizzazione di marciapiedi a norma comporterebbe il taglio di alcune piante e l'eliminazione delle aiuole a verde. Visto il contesto prettamente residenziale, da valutare soluzione solo su un lato

Attraver. pedonali: da realizzare con adeguati scivoli a raso e segnaletica in prossimità degli incroci

Pavimentaz.: da realizzare pavimentazione uniforme in mattonelle di cemento o betonelle

Strade.int carr: da prevedere scivoli a raso ove necessario

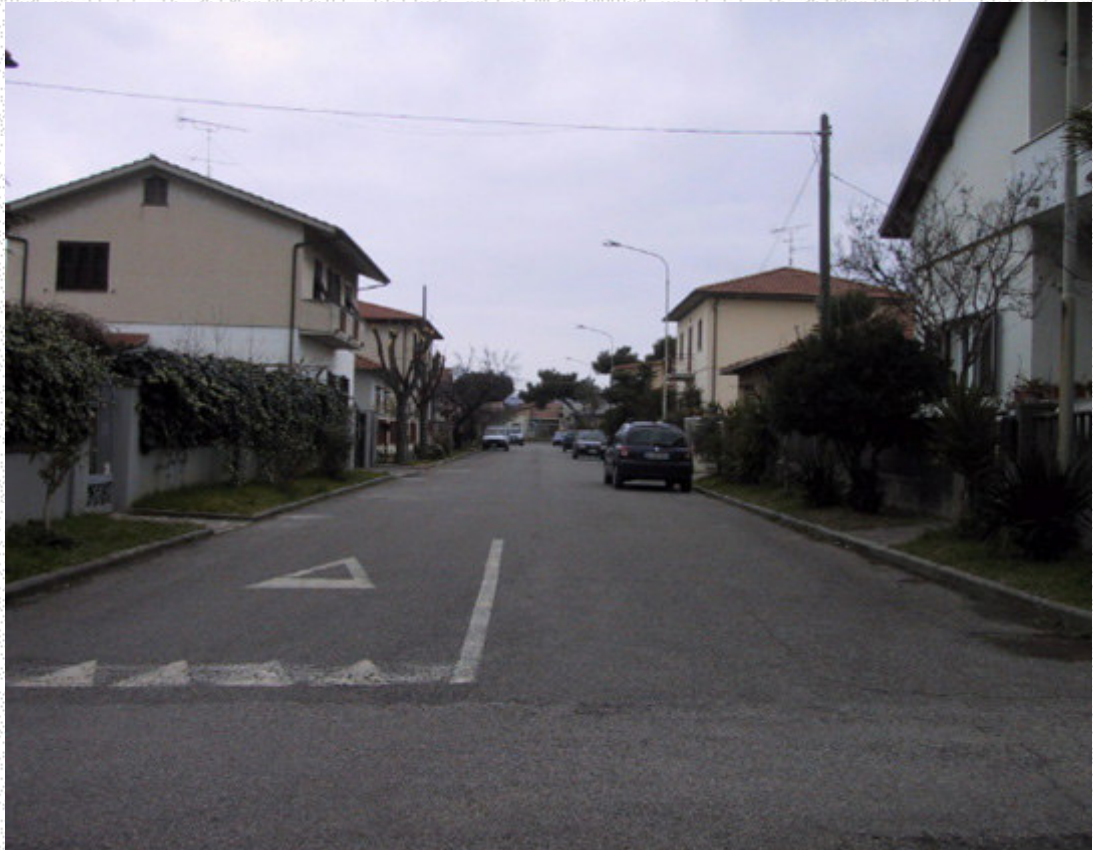
Scheda 150S

Descrizione strada a doppio senso di marcia, di larghezza 6-7 metri, con parcheggio residenti in banchina non segnalato su ambo i lati; presenza di aree a verde laterali delimitate da cordonato

Marciapiedi marciapiedi presenti solo a tratti ma di larghezza non adeguata

Pavimentaz. niente percorsi ciclabili, pavimentazione dei tratti di marciapiede esistenti con vari materiali

Grado di accessibilità: **DA ADEGUARE QUASI PER INTERO**

Marciapiedi: da completare i marciapiedi adeguandoli anche in larghezza

Attraver. pedonali: da realizzare con adeguati scivoli a raso e segnaletica in prossimità degli incroci

Pavimentaz.: da realizzare pavimentazione uniforme in mattonelle di cemento o betonelle

Strade.int carr: da prevedere scivoli a raso ove necessario

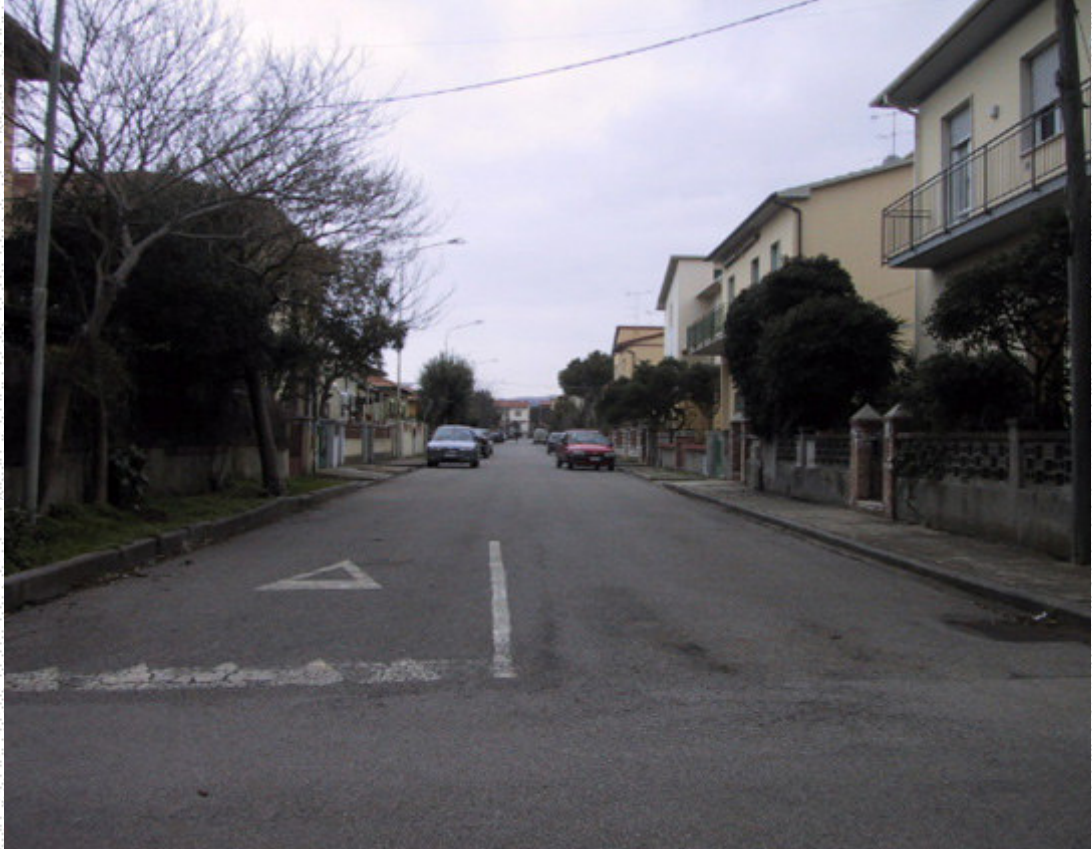
Scheda 151S

Descrizione strada a doppio senso di marcia di larghezza circa 9 metri, con presenza nel tratto centrale di un edificio di culto

Marciapiedi sono presenti solo alcuni tratti di marciapiedi tra via Buccari e via Buozi, per il resto le banchine laterali sono sterrate ed adibite a parcheggio residenti; si segnala presenza di alberature anche nella zona centrale dei marciapiedi

Pavimentaz. pavimentazione dei tratti esistenti in mattonelle di cemento o asfalto

Strade.int carr: presenti con scalini

Grado di accessibilità: **INADEGUATA**

Marciapiedi: da realizzare marciapiedi di larghezza adeguata a completamento degli esistenti; da adeguare i tratti esistenti togliendo gli ostacoli al transito ove necessario (vedi alberi)

Attraver. pedonali: da realizzare con adeguati scivoli a raso e segnaletica in prossimità degli incroci ed in particolare in prossimità dell'edificio di culto

Pavimentaz.: da realizzare pavimentazione uniforme in mattonelle di cemento o betonelle

Strade.int carr: da prevedere scivoli a raso ove necessario
