COMUNE DI ROSIGNANO MARITTIMO
(Provincia di Livorno)

**PROGRAMMA DI INTERVENTO
PER L'ABBATTIMENTO
DELLE BARRIERE
ARCHITETTONICHE ED
URBANISTICHE**

Volume I

Schedatura strade (dalla scheda n. 1 alla scheda n. 234)

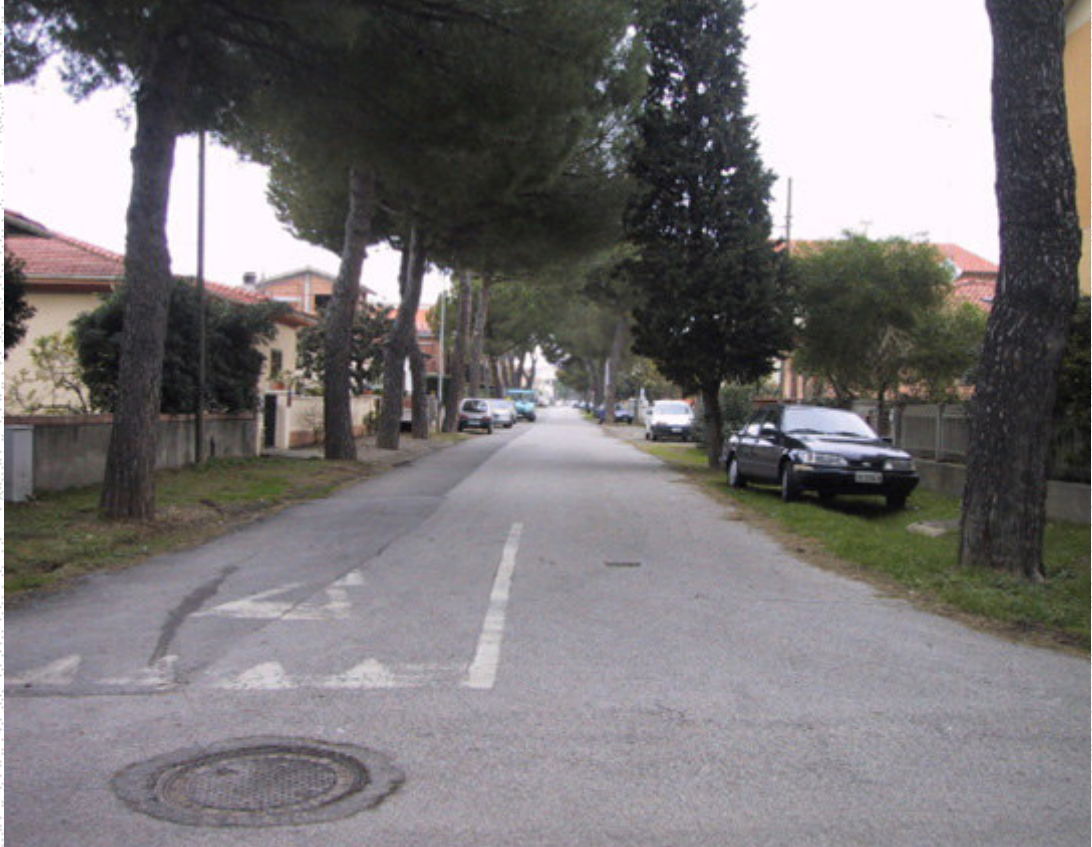
Scheda 152S

Descrizione strada a doppio senso di circolazione, di larghezza 10-12 metri, con presenza di attività commerciali nel tratto tra via dei Mille e via Quarnaro; per il resto banchine laterali sterrate ed alberature con pini marittimi su ambo i lati

Marciapiedi marciapiedi presenti solo nel tratto interessato dalle attività commerciali lato monte, per il resto banchine in terra adibite a parcheggio con presenza di alberature di alto fusto

Pavimentaz. pavimentazione dei tratti esistenti in mattonelle di cemento o asfalto

Strade.int carr: presenti con scalini

Grado di accessibilità: **INADEGUATA**

Marciapiedi: da realizzare marciapiedi di larghezza adeguata per tutta la lunghezza; da prevedere anche sistemazione del verde e parcheggi laterali

Attraver. pedonali: da realizzare in corrispondenza degli incroci e delle attività commerciali presenti, con adeguati scivoli a raso e segnaletica

Pavimentaz.: da realizzare pavimentazione uniforme in mattonelle di cemento o betonelle

Strade.int carr: da prevedere scivoli a raso pavimentati ove necessario

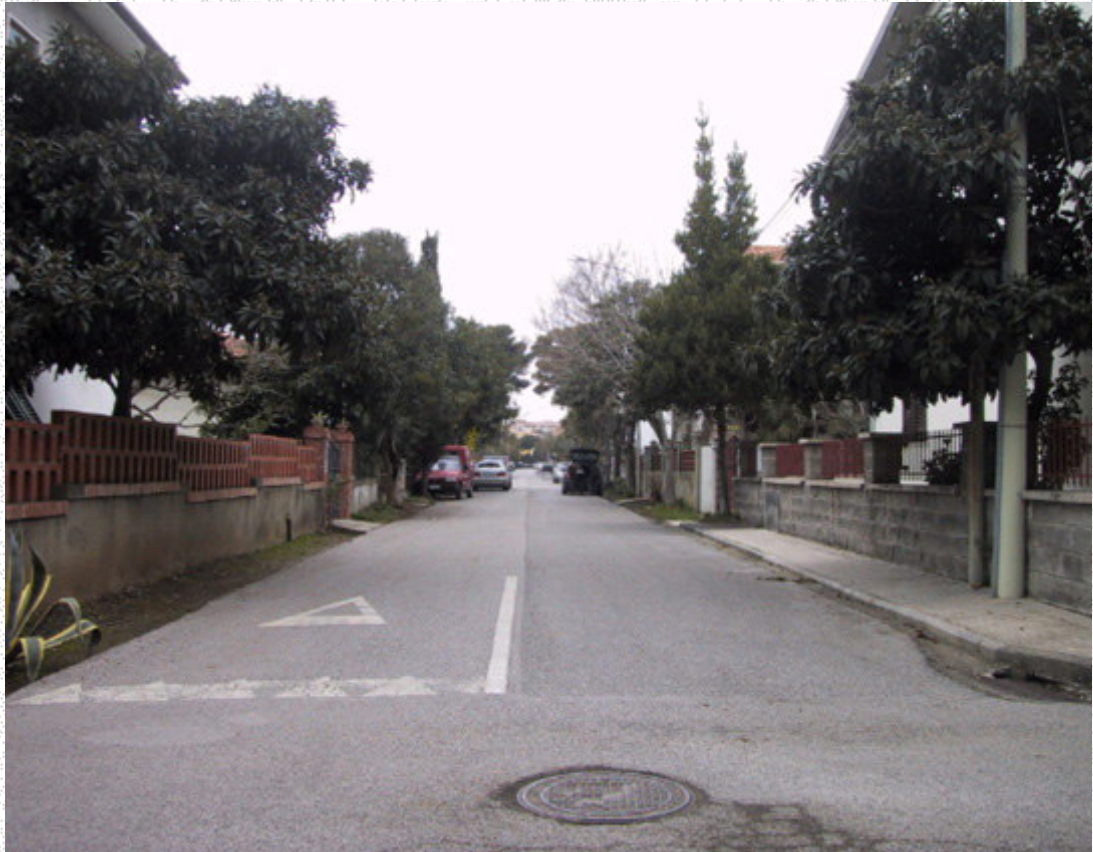
Scheda 153S

Descrizione strada a doppio senso di marcia, di larghezza 6-7 metri, con banchine laterali in terra battuta adibite a parcheggio auto per i residenti

Marciapiedi marciapiedi non presenti, presenza di aiuole a verde con alberature anche di alto fusto e banchine in terra

Grado di accessibilità: **INADEGUATA**

Marciapiedi: da realizzare marciapiedi di larghezza adeguata su tutta la strada: da valutare soluzione su un lato solo per consentire il mantenimento dei parcheggi, oppure creazione di senso unico

Attraver. pedonali: da realizzare con adeguati scivoli a raso e segnaletica in prossimità degli incroci

Pavimentaz.: da realizzare pavimentazione uniforme in mattonelle di cemento o betonelle

Strade.int carr: da prevedere molti scivoli a raso per la presenza degli accessi privati

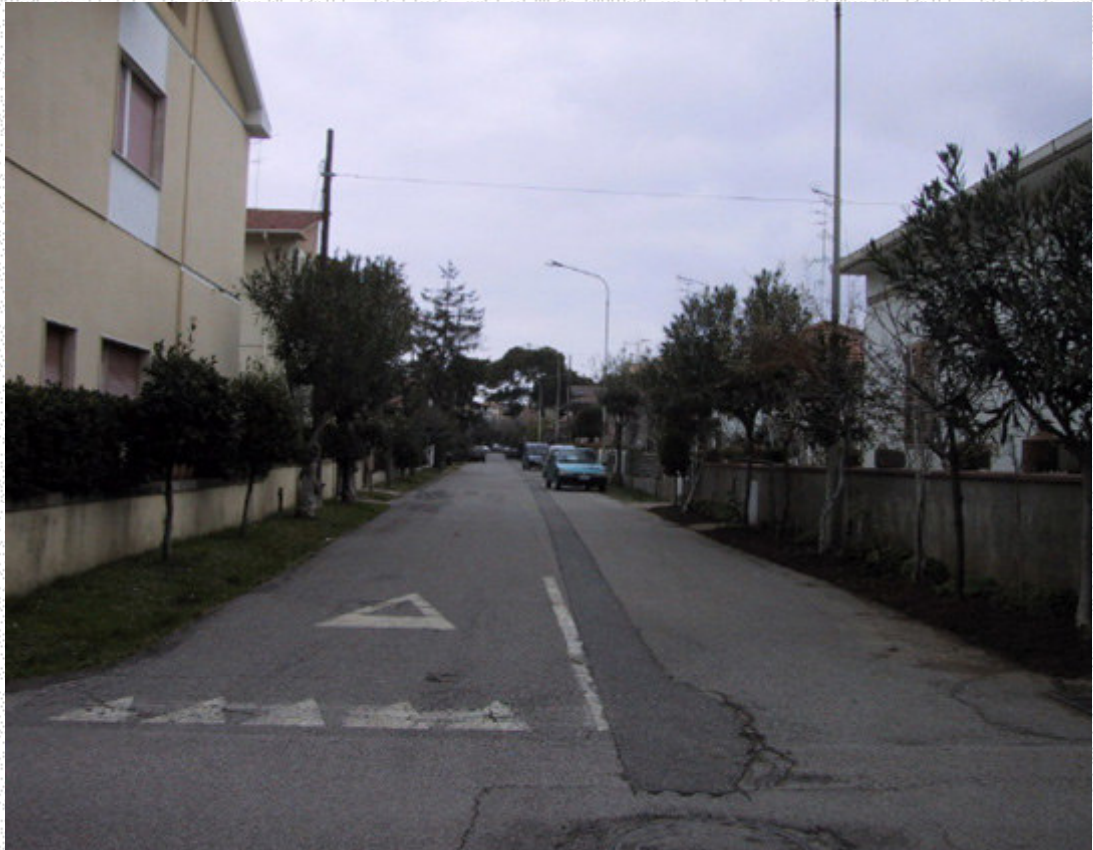
Scheda 154S

Descrizione strada a doppio senso di marcia, di larghezza 6-7 metri, con banchine laterali in terra battuta adibite a parcheggio auto per i residenti, presenza di alberature di alto fusto

Marciapiedi non presenti

Grado di accessibilità: **INADEGUATA**

Marciapiedi: la realizzazione di marciapiedi a norma comporterebbe il taglio di alcune piante e l'eliminazione delle aiuole a verde. Visto il contesto prettamente residenziale, da valutare soluzione solo su un lato

Attraver. pedonali: da realizzare con adeguati scivoli a raso e segnaletica in prossimità degli incroci

Pavimentaz.: da realizzare pavimentazione uniforme in mattonelle di cemento o betonelle

Strade.int carr: da prevedere molti scivoli a raso per la presenza degli accessi privati

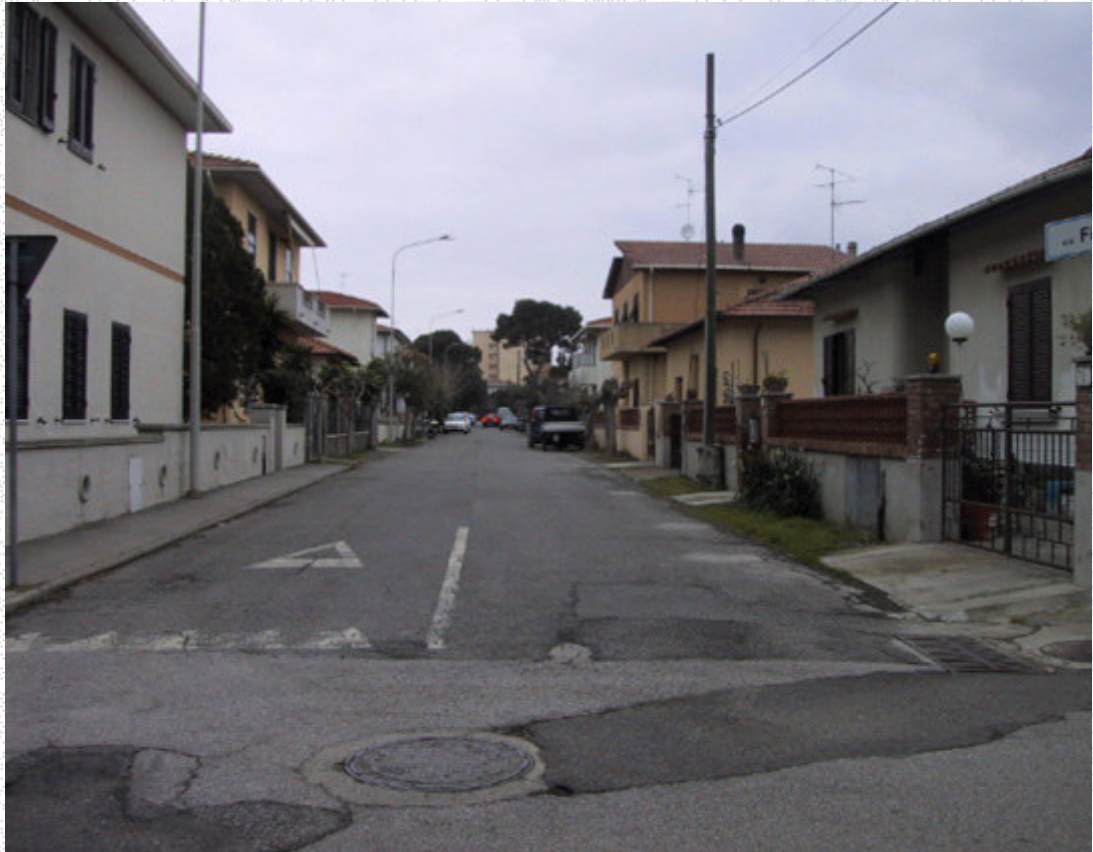
Scheda 155S

Descrizione strada a doppio senso di circolazione di larghezza 6-7 metri; collegamento con via dei Mille tramite passerella pedonale sopra il fosso; tratto tra via Quarnaro e via dei Mille senza sfondo

Marciapiedi non ci sono marciapiedi; banchine laterali in terra adibite a parcheggio residenti oppure aiuole a verde

Grado di accessibilità: **INADEGUATA**

Marciapiedi: da realizzare marciapiedi di larghezza adeguata per tutta la lunghezza; da prevedere anche sistemazione del verde e parcheggi laterali

Attraver. pedonali: da realizzare con adeguati scivoli a raso e segnaletica in prossimità degli incroci

Pavimentaz.: da realizzare pavimentazione uniforme in mattonelle di cemento o betonelle

Strade.int carr: da prevedere molti scivoli a raso per la presenza degli accessi privati

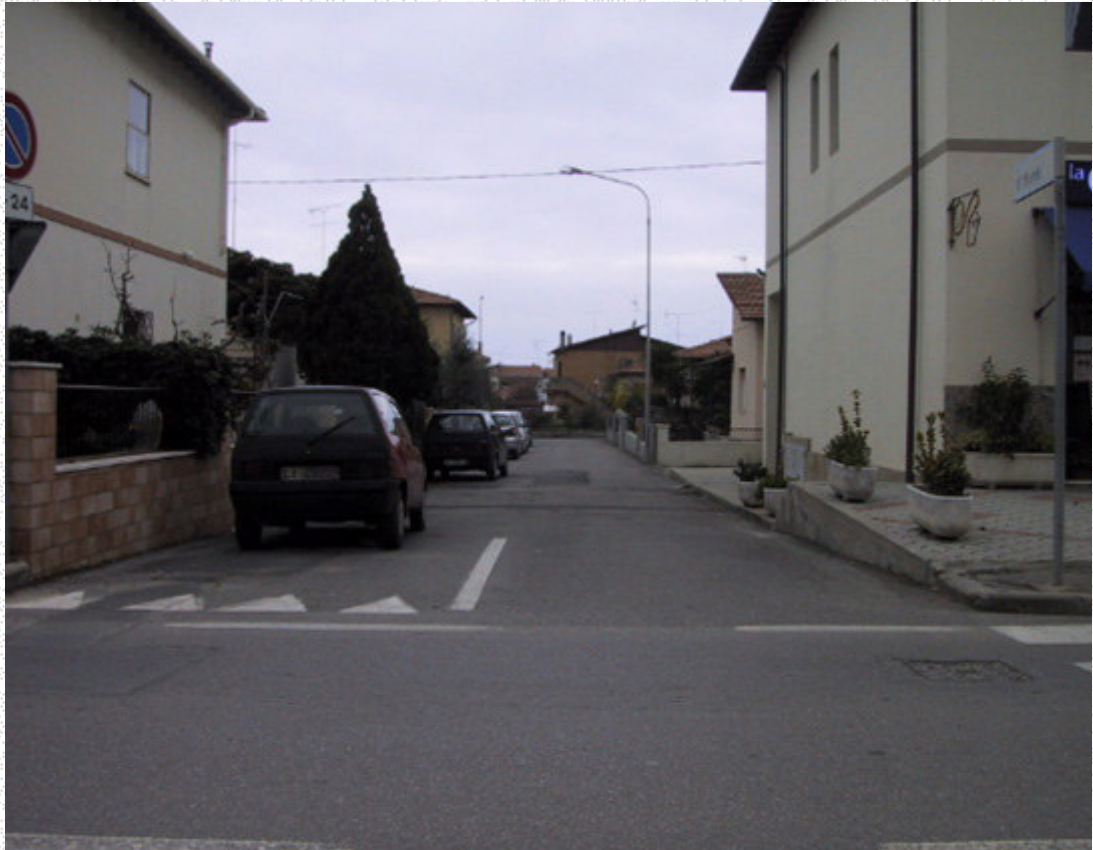
Scheda 156S

Descrizione strada a doppio senso di circolazione, di larghezza 5-6 metri, con parcheggio residenti su ambo i lati non segnalato

Marciapiedi non presenti

Grado di accessibilità: **INADEGUATA**

Marciapiedi: vista la larghezza della strada, da prevedere la realizzazione di marciapiedi adeguati solo su un lato e l'eventuale creazione di un senso unico

Attraver. pedonali: da realizzare con adeguati scivoli a raso e segnaletica in prossimità degli incroci

Pavimentaz.: da realizzare pavimentazione uniforme in mattonelle di cemento o betonelle

Strade.int carr: da prevedere molti scivoli a raso per la presenza degli accessi privati

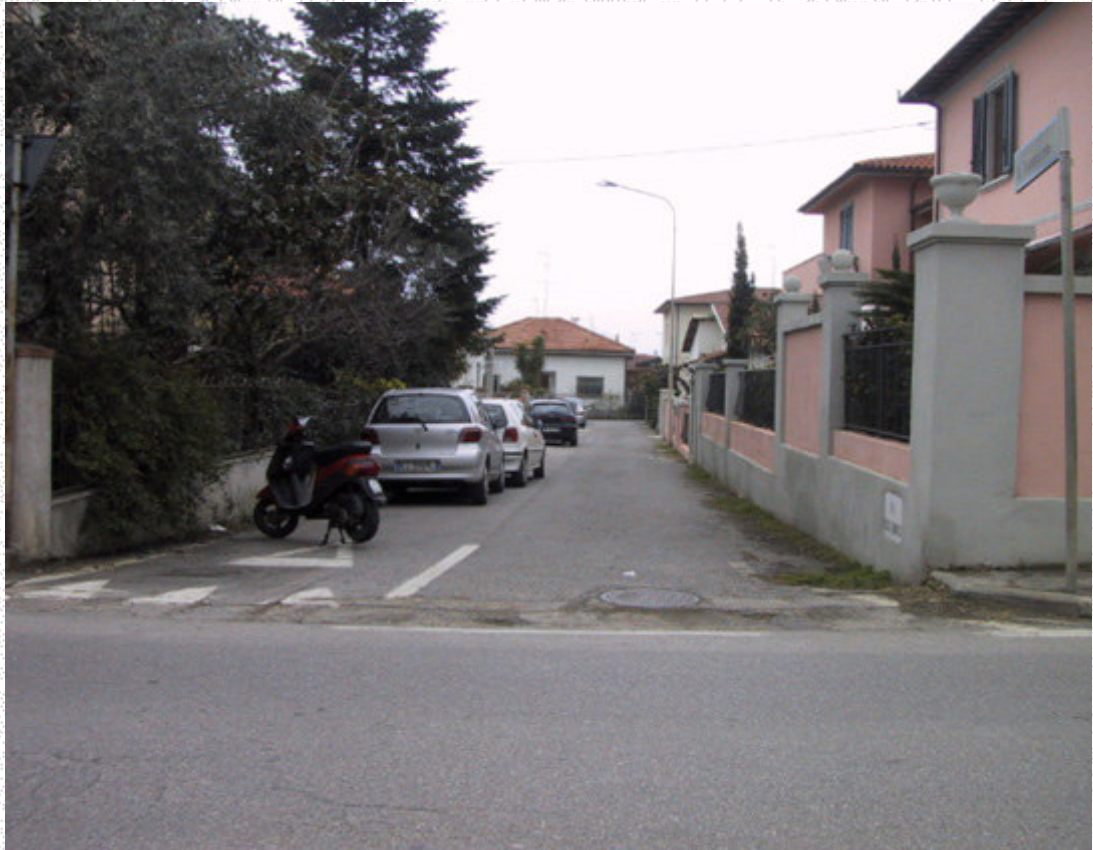
Scheda 157S

Descrizione strada a doppio senso di circolazione, di larghezza 5-6 metri, con parcheggio residenti su ambo i lati non segnalato

Marciapiedi non presenti

Marciapiedi: vista la larghezza della strada, da prevedere la realizzazione di marciapiedi adeguati solo su un lato e l'eventuale creazione di un senso unico

Attraver. pedonali: da realizzare con adeguati scivoli a raso e segnaletica in prossimità degli incroci

Pavimentaz.: da realizzare pavimentazione uniforme in mattonelle di cemento o betonelle

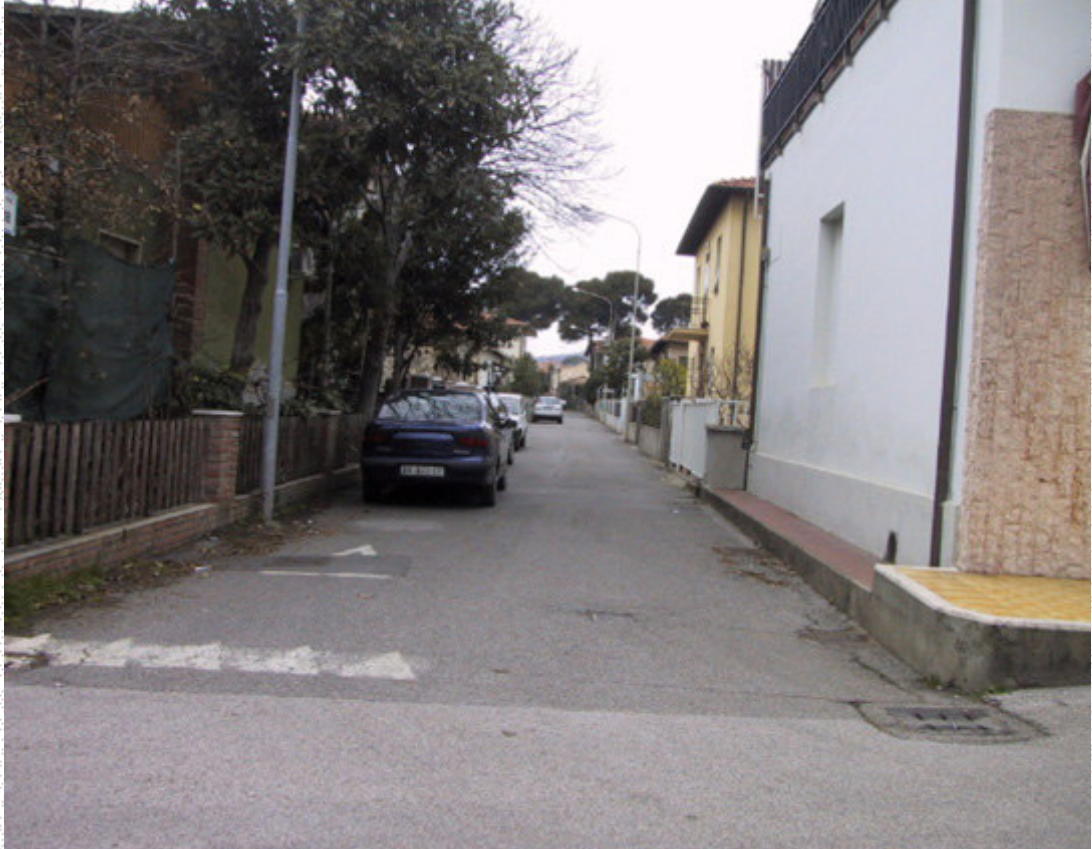
Descrizione strada di larghezza limitata (3-4 metri) a doppio senso di circolazione, in zona prettamente residenziale

Marciapiedi non presenti

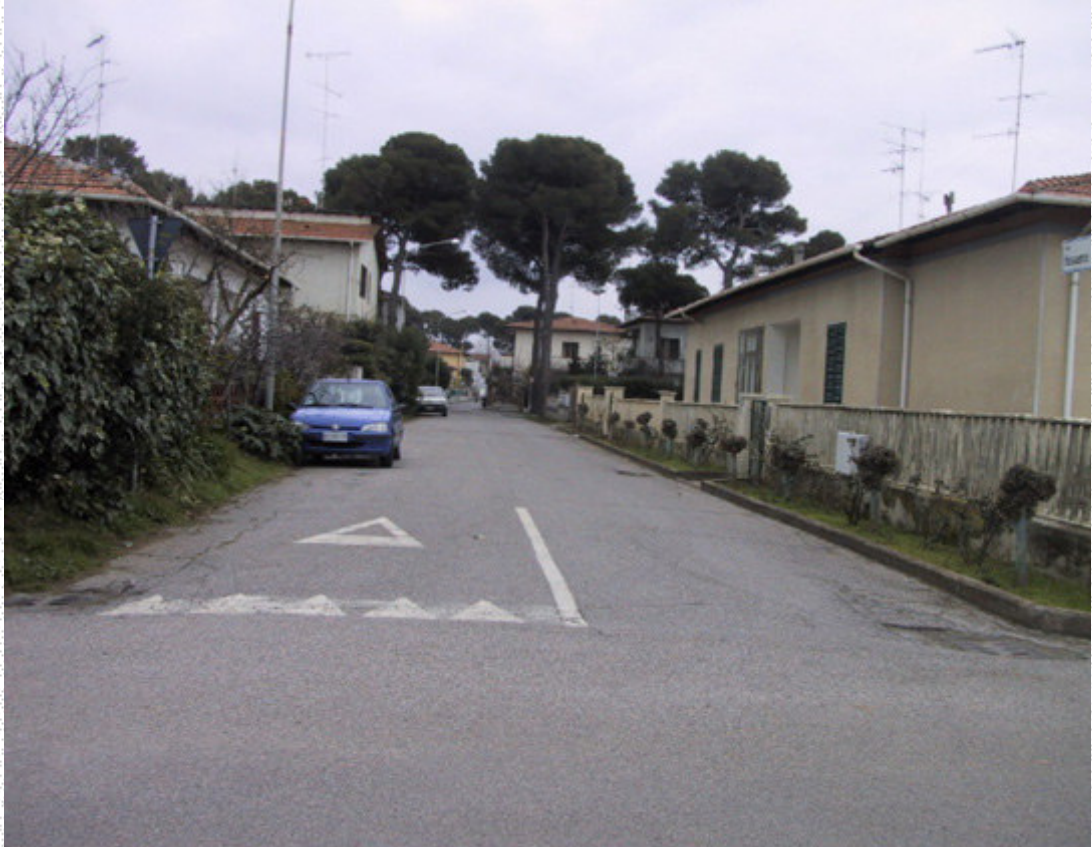
Descrizione strada di larghezza limitata (3-4 metri) a senso unico nel tratto compreso tra via dei Mille e via Quarnaro, a doppio senso di circolazione per il resto; presenza di parcheggio non segnalato su ambo i lati e di banchine laterali adibite ad aiuola con presenza di arbusti e/o alberi

Marciapiedi non presenti

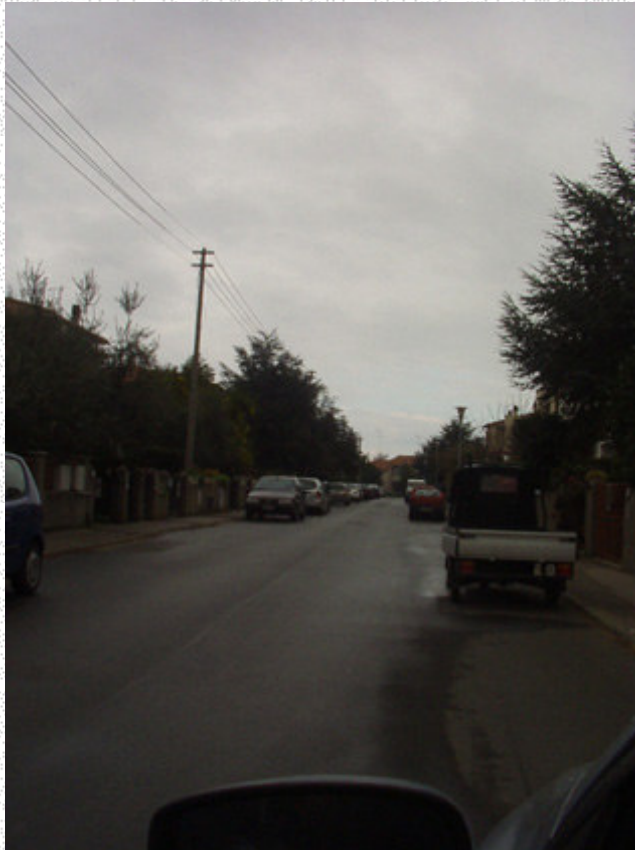
Descrizione strada di quartiere di sufficiente larghezza, a sfondo chiuso, con auto in sosta su entrambi i lati

Marciaiedi presenti su entrambi i lati di larghezza adeguata

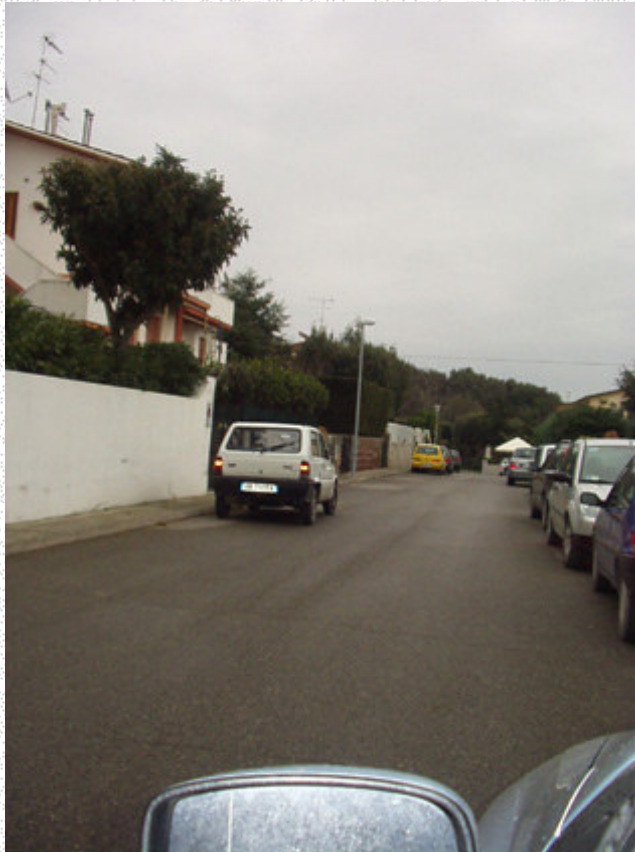
Descrizione strada di quartiere di sufficiente larghezza, a fondo chiuso, con auto in sosta su entrambi i lati

Marciapiedi presenti solo su un lato e con larghezza limitata di circa 50 cm; sull'altro lato presenza di solo cordonato

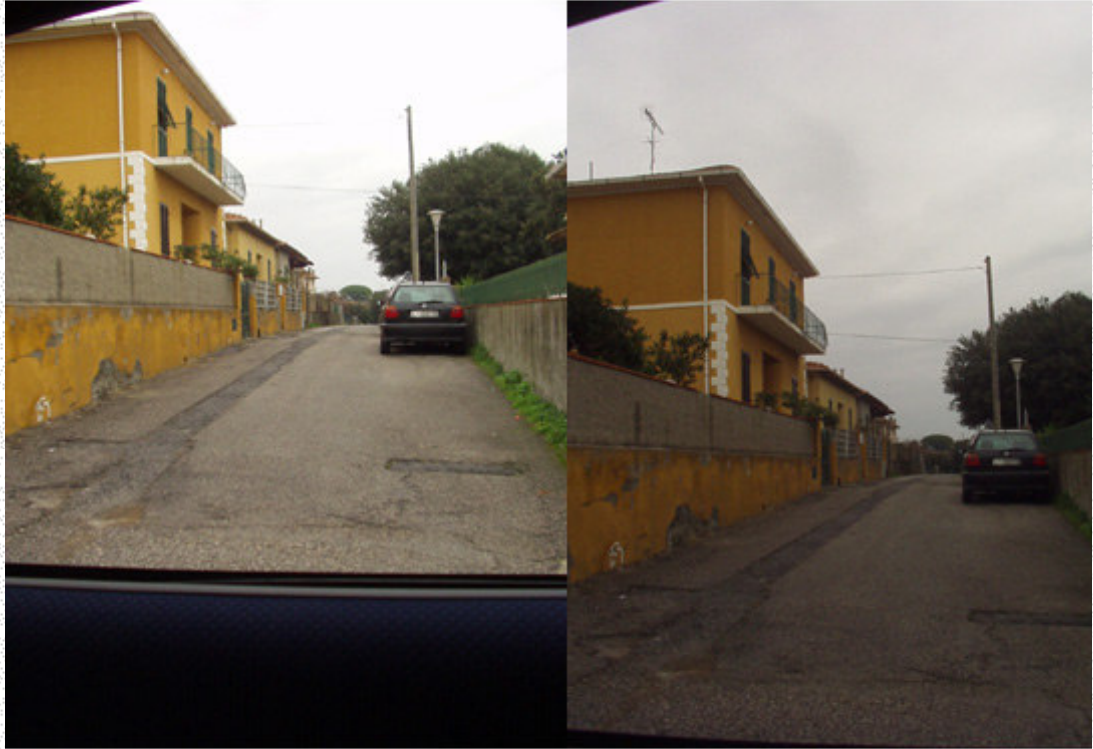
Descrizione strada di quartiere di dimensioni molto ridotte

Marciapiedi assenti

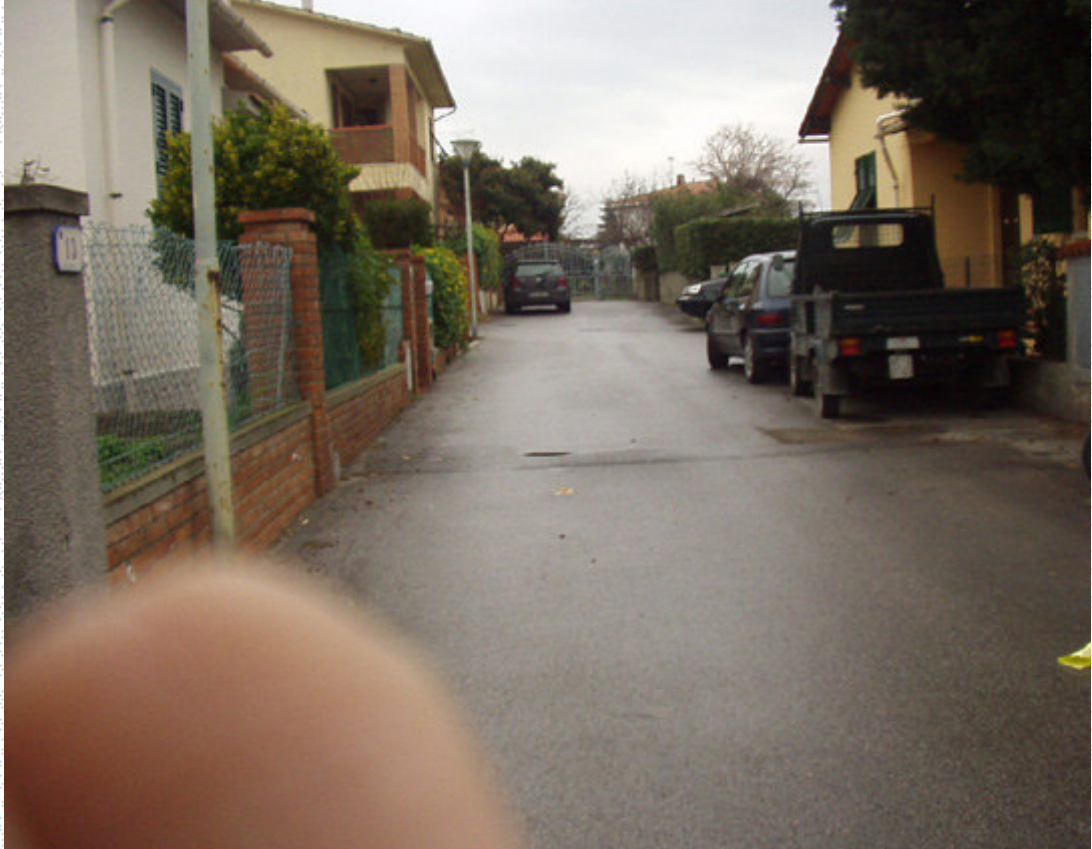
Descrizione piccola strada di quartiere, molto stretta, a sfondo chiuso, utilizzata esclusivamente dai residenti

Marciapiedi assenti

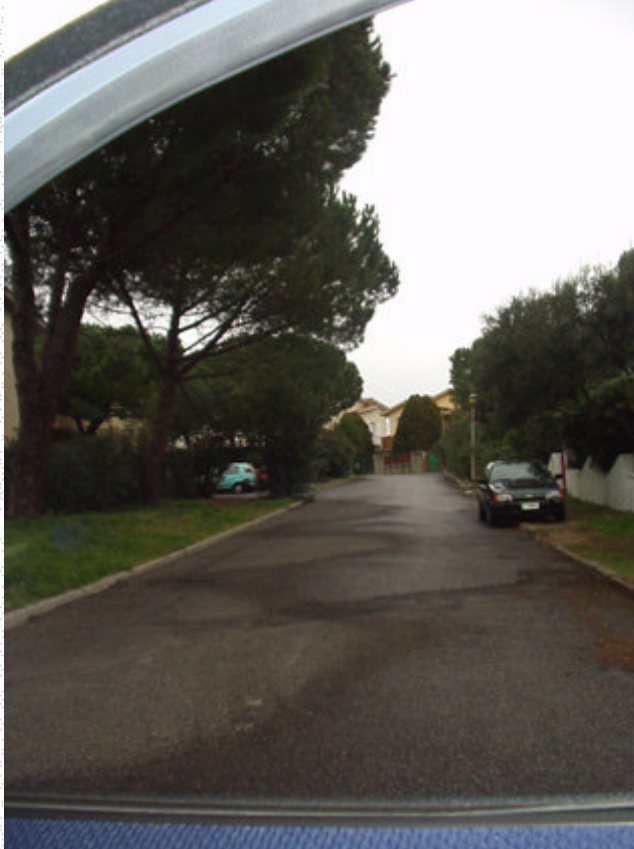
Descrizione strada di quartiere sufficientemente ampia, con presenza di cordonato laterale a delimitare banchine in terra di larghezza circa 2 metri

Marciapiedi assenti

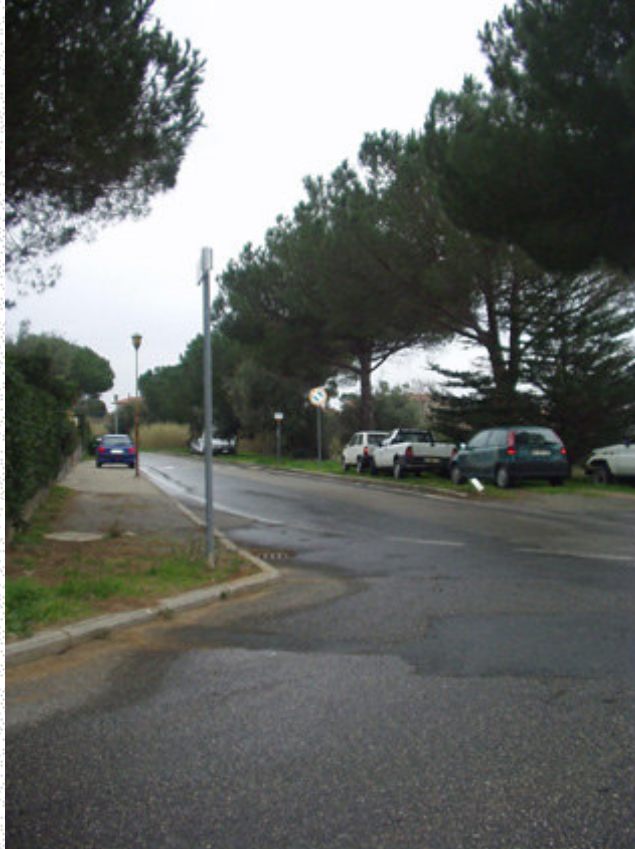
Descrizione strada a doppio senso di marcia che collega via di Serragrande con lo svincolo della Variante Aurelia, di ampia larghezza, con banchine laterali utilizzate per la sosta delle auto

Marciapiedi marciapiedi assenti, anche se piccole porzioni delle banchine laterali sono pavimentate

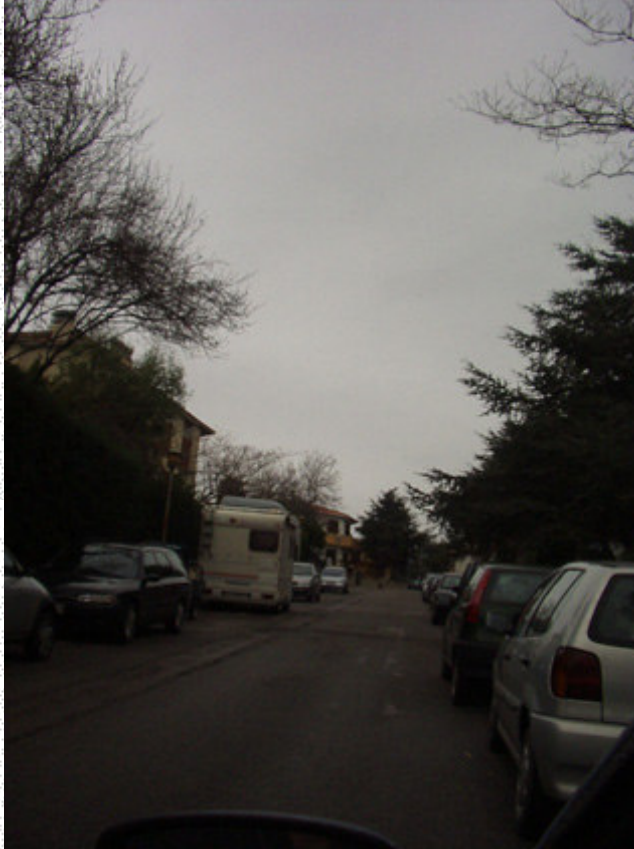
Descrizione si possono individuare due tratti diversi: la parte sopra via Lago di Como risulta ampia con auto in sosta su entrambi i lati; la parte sotto risulta stretta ed esclusivamente di collegamento, senza presenza di abitazioni

Marciapiedi sono presenti su entrambi i lati, di larghezza circa 1 metro

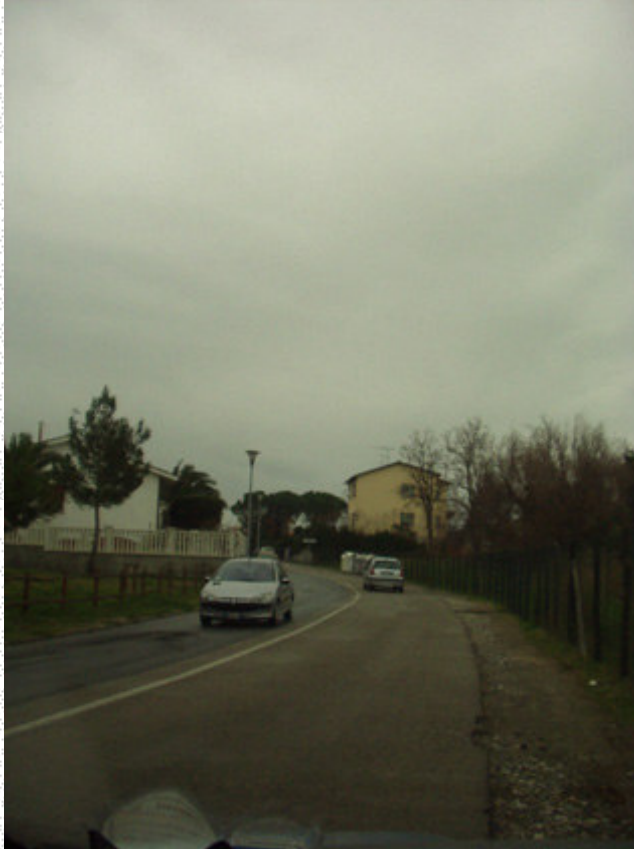
Descrizione strada a doppio senso di marcia, con presenza di banchine laterali in terra delimitate da cordonato sul lato nord

Marciapiedi assenti

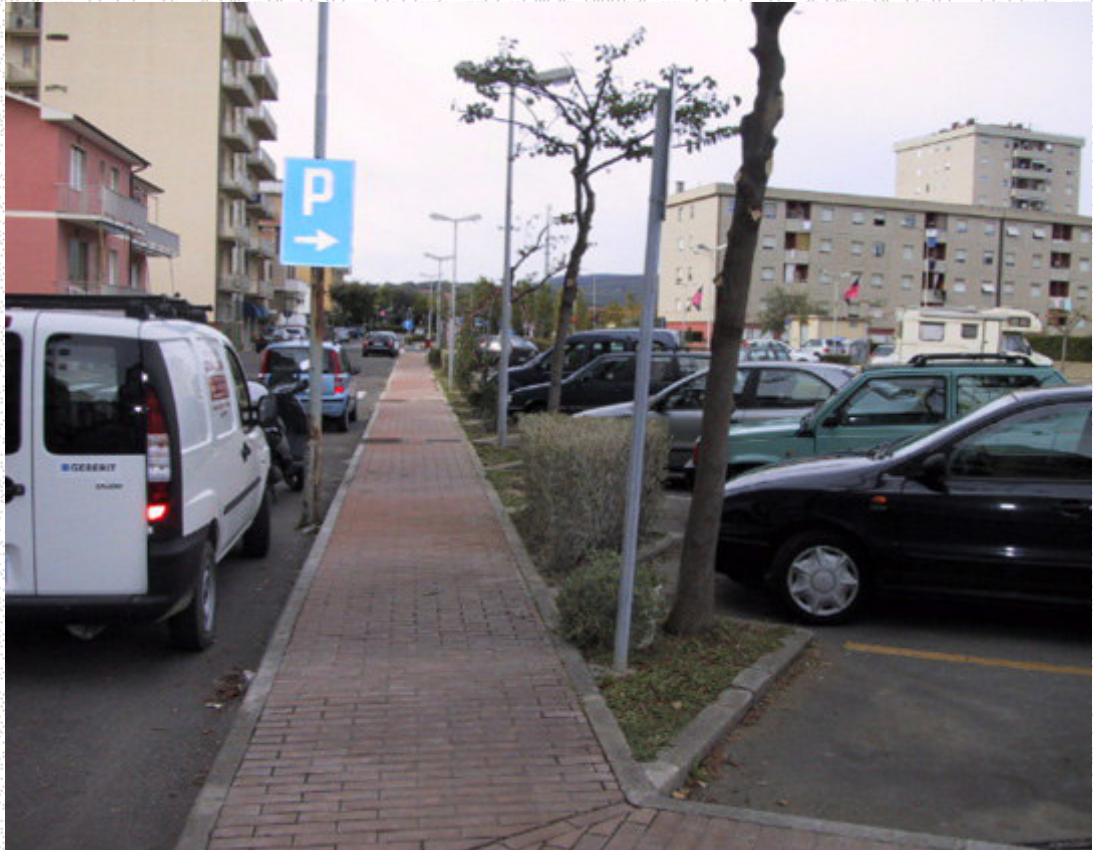
Descrizione strada di quartiere a senso unico

Marciapiedi presenti su ambo i lati, di larghezza variabile da 1 metro a 1,50 metri

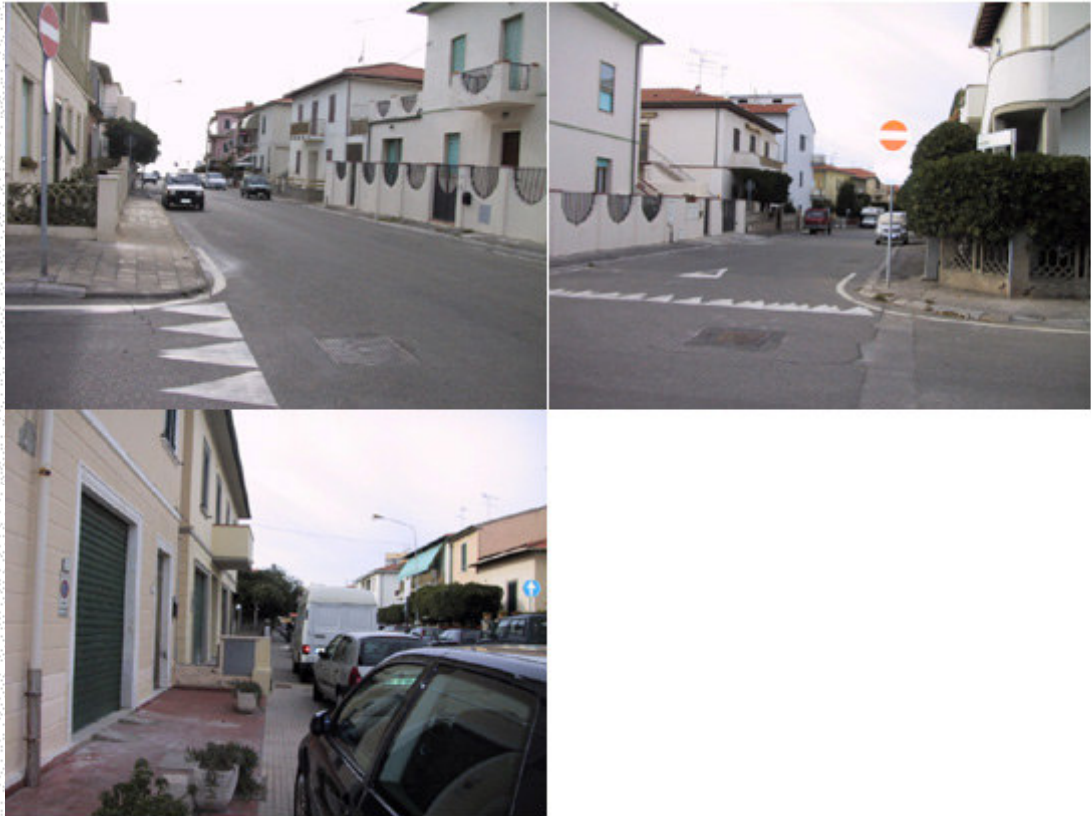
Descrizione strada che da via Boito va a Piazza Monte alla Rena, di sufficiente larghezza, a senso unico, con auto in sosta su ambo i lati

Marciapiedi presenti di larghezza circa 1,40 cm, con presenza di pali di pubblica illuminazione nella parte centrale

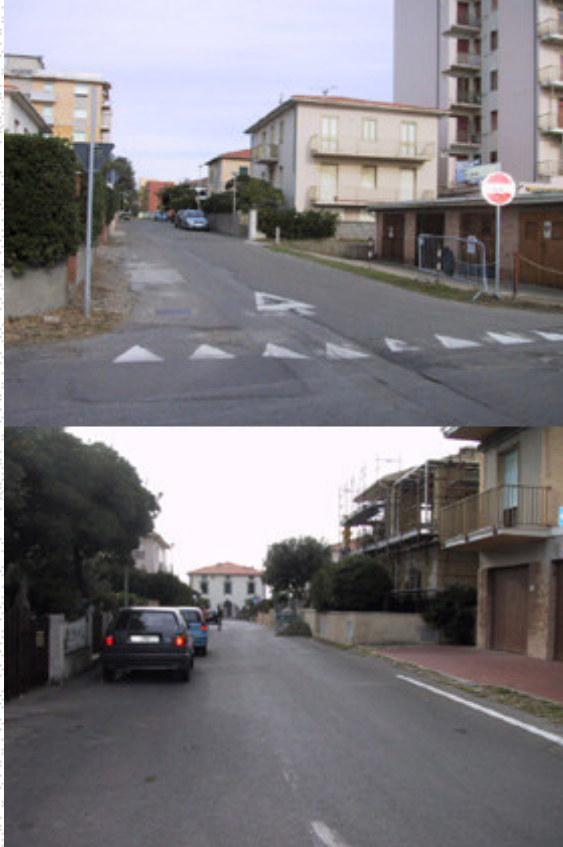
Descrizione strada che da via Rossini va a via Trieste, a senso unico, con auto in sosta sul lato sud

Marciapiedi assenti

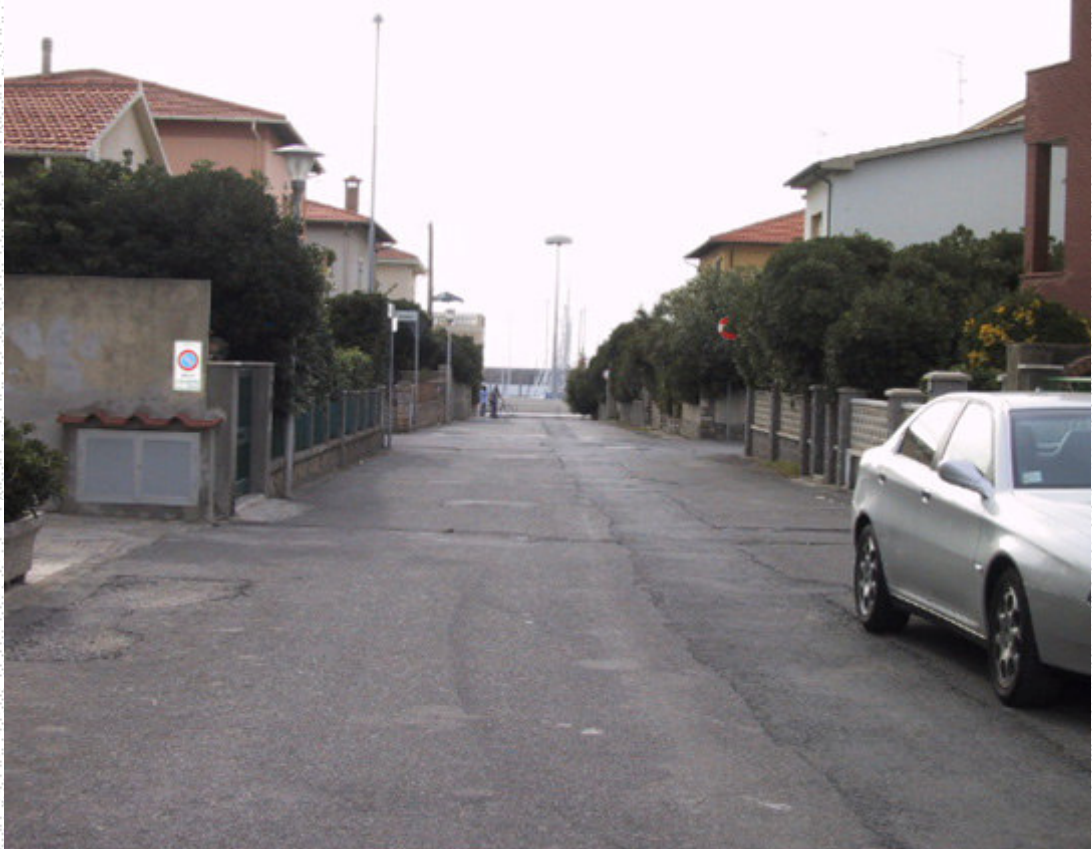
Descrizione strada che da via Rossini porta a via Trieste, a senso unico, con auto in sosta da un lato

Marciapiedi assenti

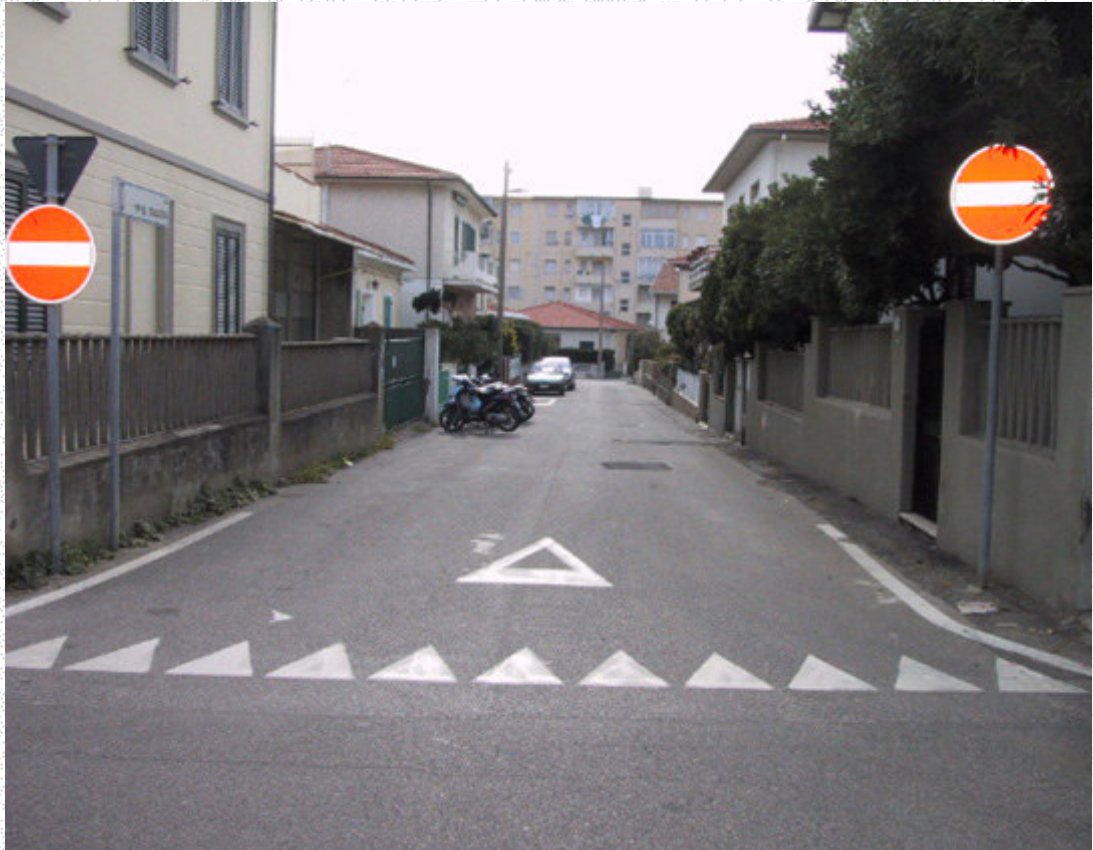
Descrizione strada che da via Trieset va a via Bellini, a senso unico, con parcheggio auto lato sud

Marciapiedi assenti

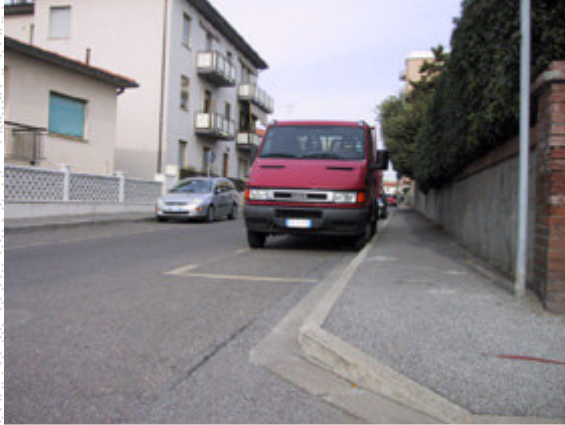
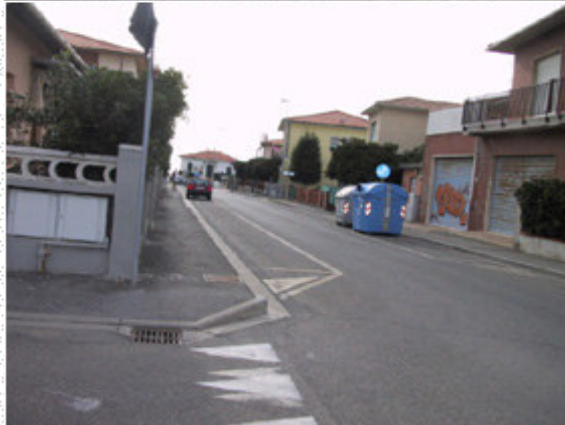
Descrizione strada molto transitata che dalla via Aurelia porta a via Trieste, a senso unico, con parcheggio auto su entrambi i lati

Marciapiedi nel primo tratto presenti solo su un lato, di larghezza 1,30 metri; nel tratto finale verso via Trieste sono presenti su entrambi i lati, di larghezza 1,45 metri, con presenza di alcuni pali della pubblica illuminazione nella parte centrale

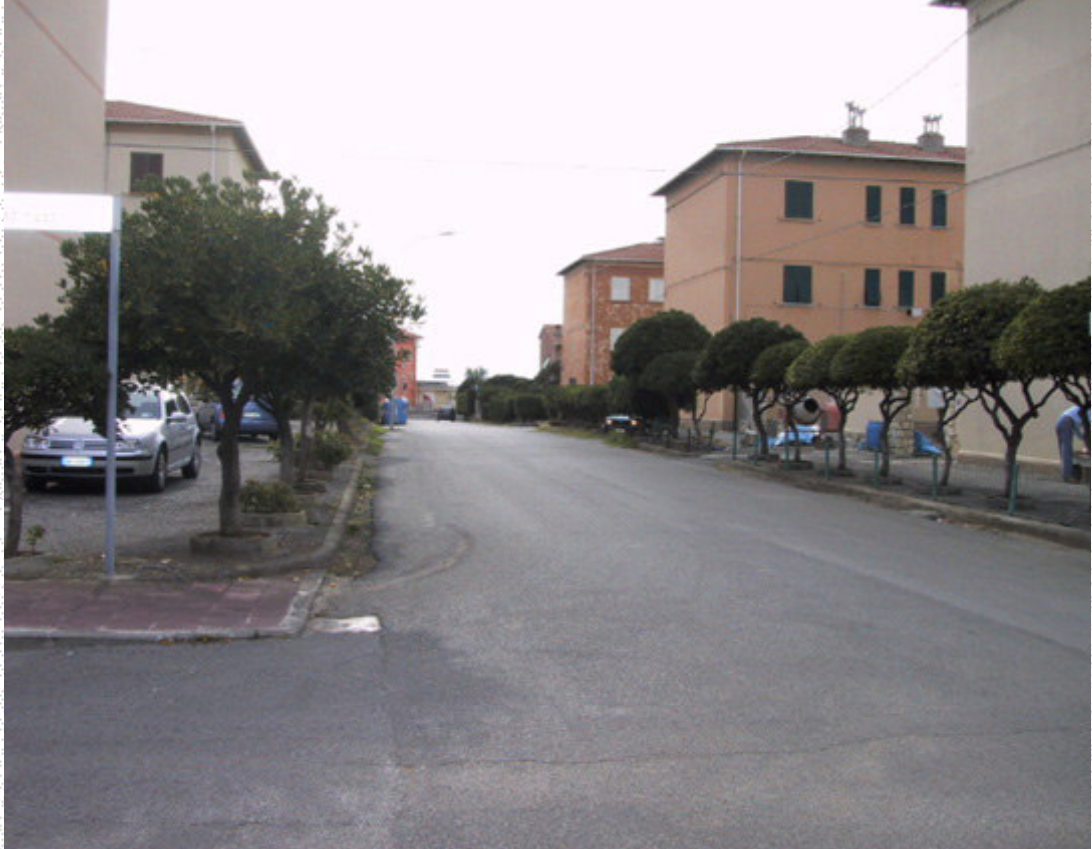
Descrizione nel primo tratto fino all'incrocio con via Pacinotti la strada è stretta, a senso unico, con auto in sosta lato nord; nel secondo tratto la strada diventa a doppio senso di circolazione con parcheggio auto su ambo i lati

Marciapiedi presenti a tratti con larghezza variabile tra 60 e 80 cm; presenza di scalini di accessi privati e di pali della pubblica illuminazione ad ostacolo

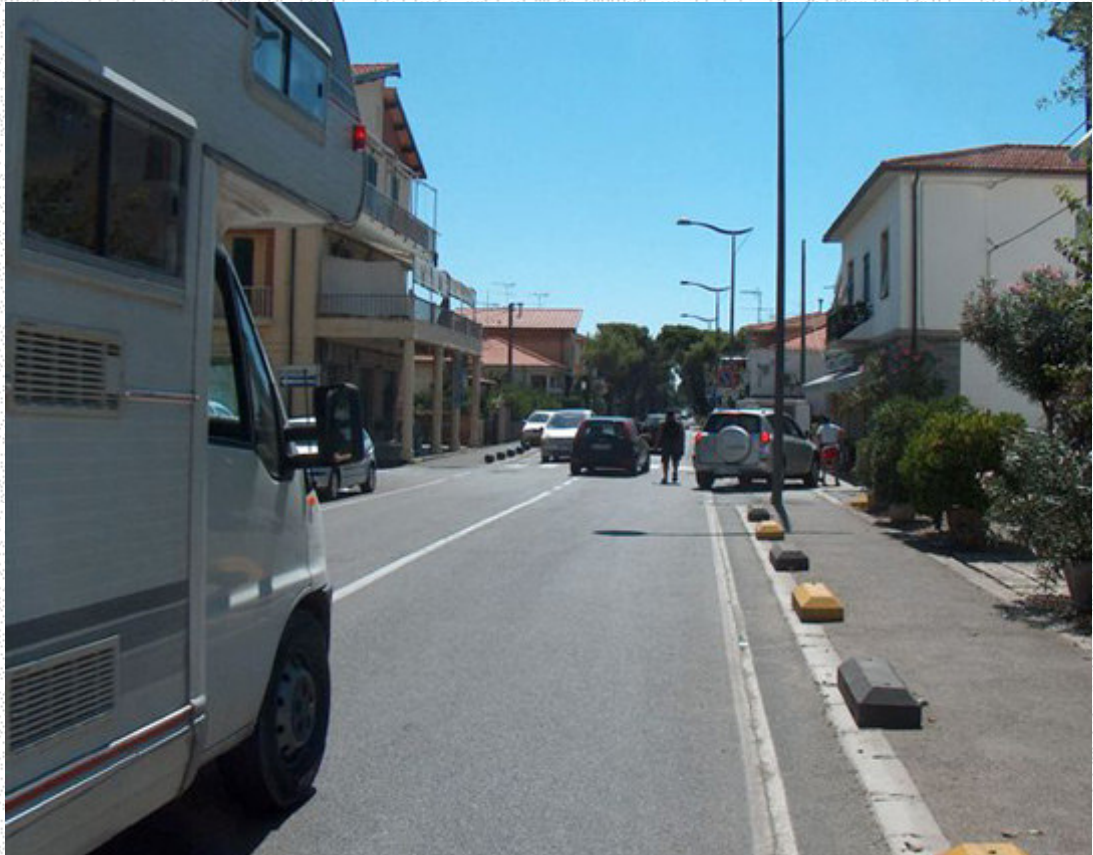
Marciapiedi presenti di larghezza circa 1,80 metri, che a tratti si riduce a 1,20 metri per la presenza di aiuola a verde

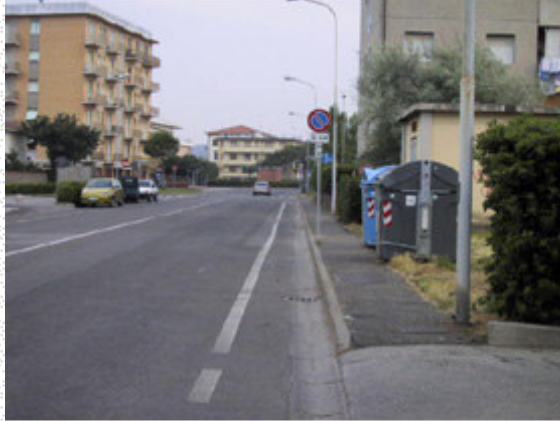
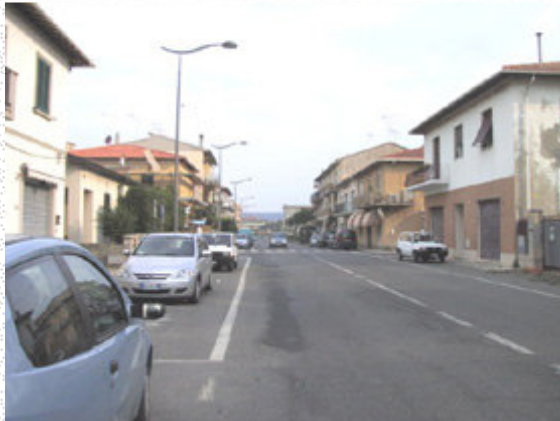
Descrizione grande strada di scorrimento, molto lunga, che da via Berti Mantellassi porta a via del Fante, a doppio senso di circolazione

Marciapiedi sono presenti marciapiedi di larghezze diverse, da 1,40 a 2,40 metri, interrotti in lacuni tratti da camminamenti in banchina

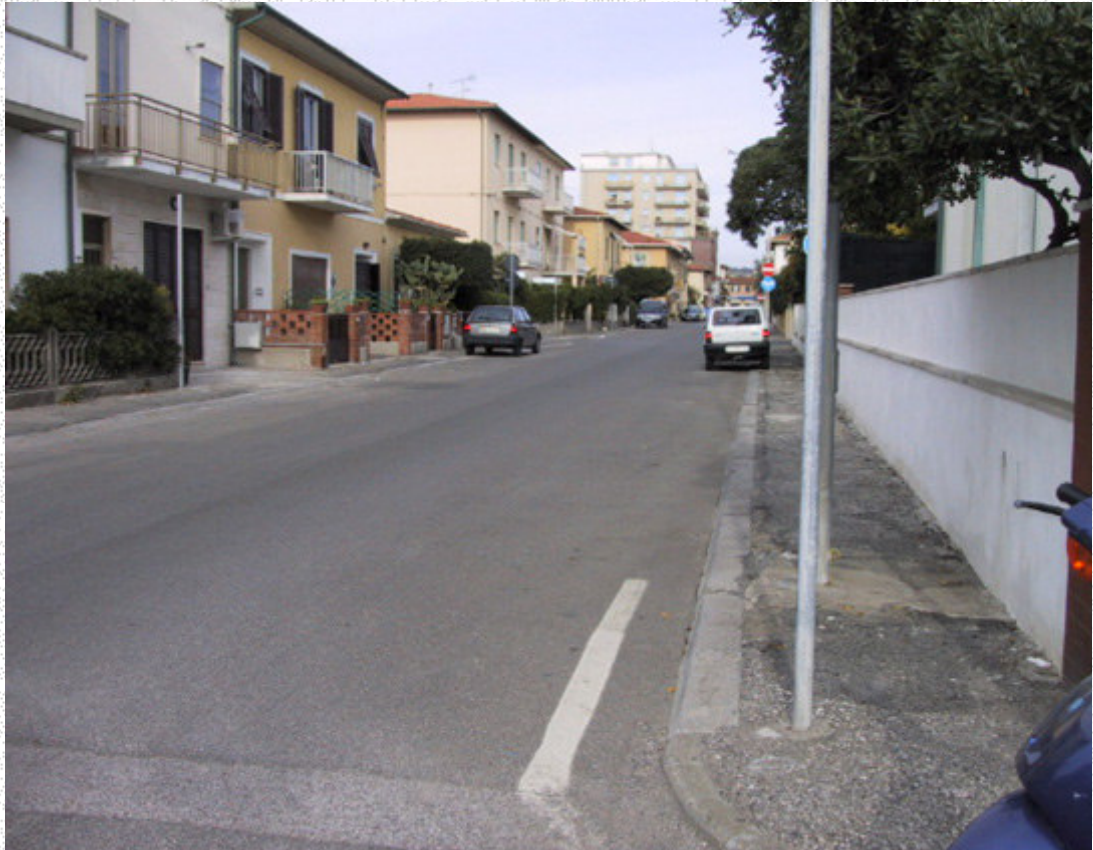
Descrizione strada che dalla via Aurelia va a Viale Trieste, a senso unico, con auto in sosta su ambo i lati

Marciapiedi presenti marciapiedi di larghezza 1,30 - 1,40 metri; presenza di pali della pubblica illuminazione
