COMUNE DI ROSIGNANO MARITTIMO
(Provincia di Livorno)

**PROGRAMMA DI INTERVENTO
PER L'ABBATTIMENTO
DELLE BARRIERE
ARCHITETTONICHE ED
URBANISTICHE**

Volume I

Schedatura strade (dalla scheda n. 1 alla scheda n. 234)

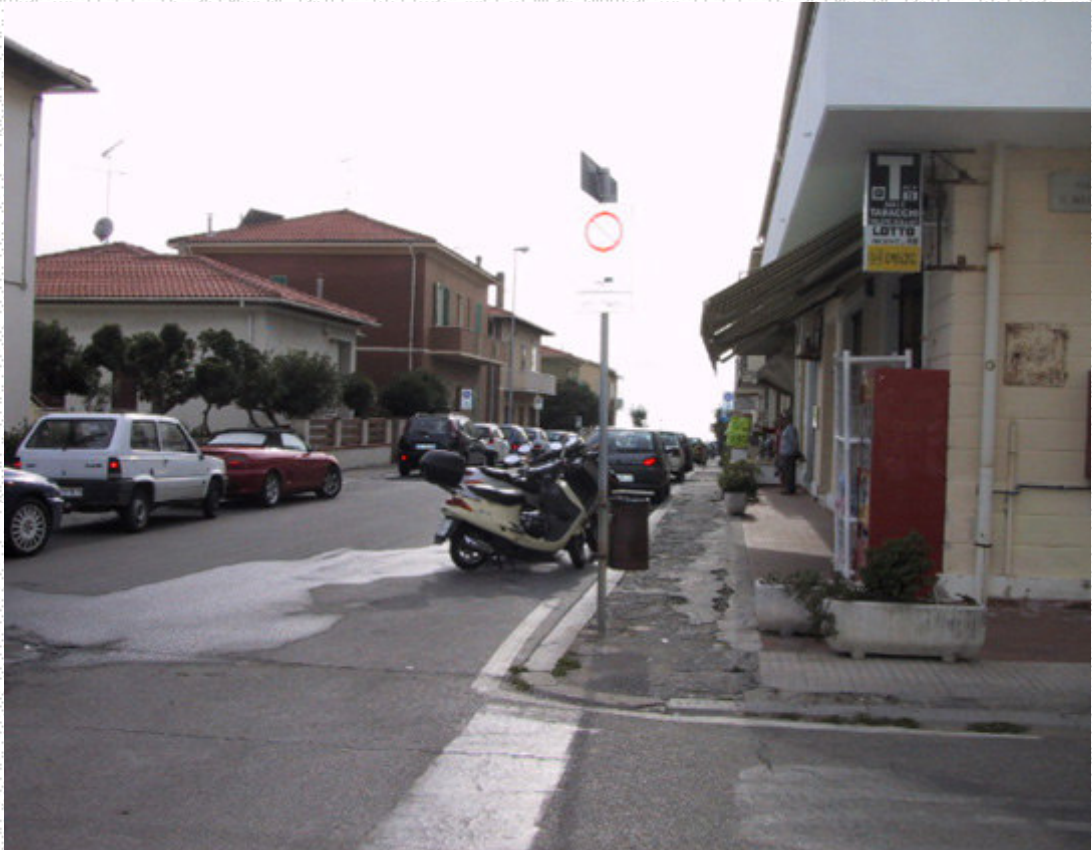
Descrizione strada che da Piazza Monte alla Rena porta a via Trieste, a senso unico, con auto in sosta su ambo i lati

Marciapiedi marciapiedi presenti su ambo i lati, di larghezza 1,30 metri

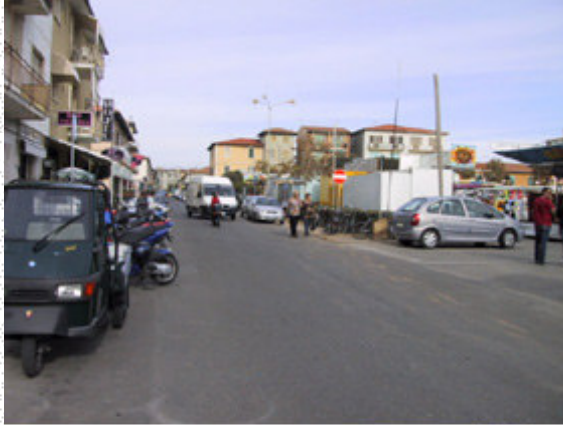
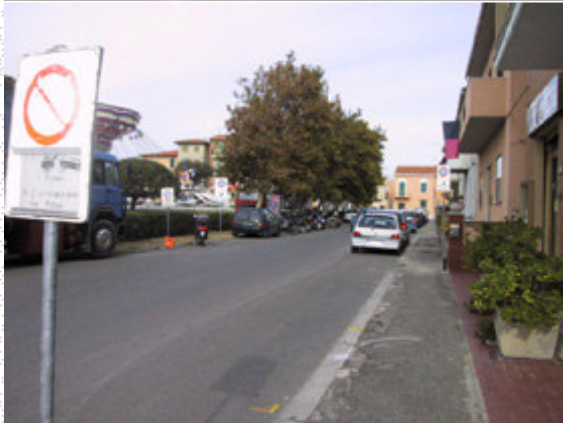
Descrizione piazza molto ampia, di forma rettangolare, delimitata da quattro strade; parte centrale adibita a parcheggio

Marciapiedi lato nord presente marciapiede di larghezza 2,85 metri; lato sud di larghezza 1,80 metri; lato monte di larghezza 1,80 metri e lato mare di 1,45 metri

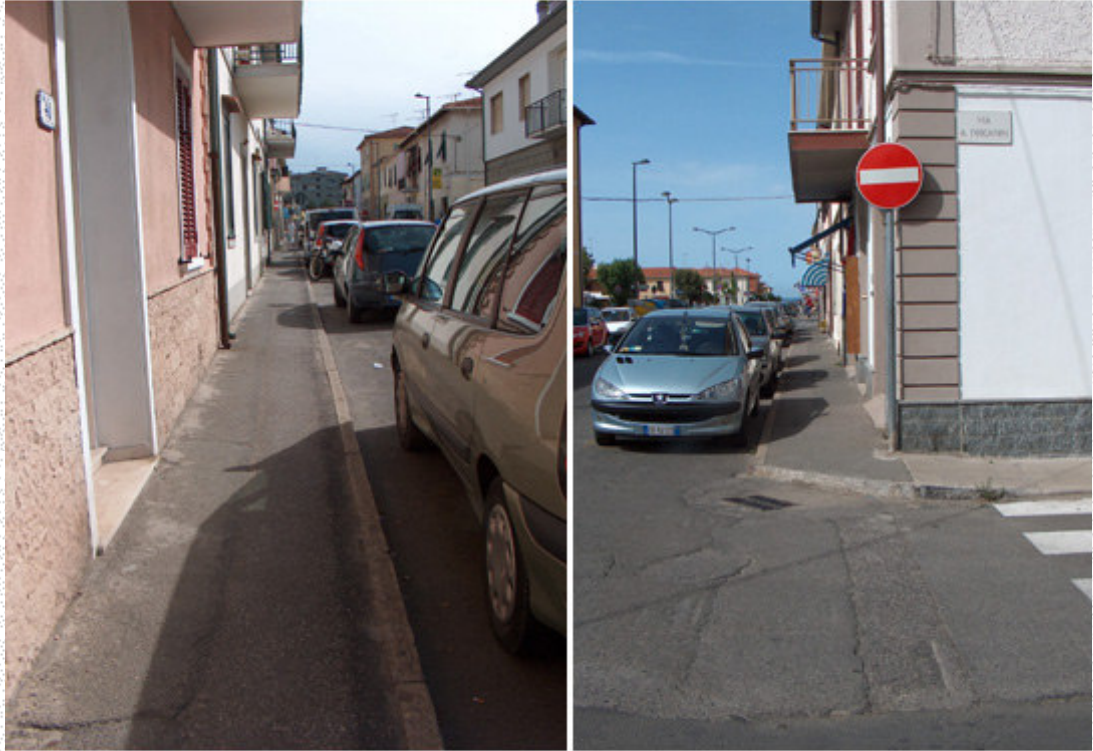
Descrizione strada a senso unico che dalla via Aurelia porta a via Champigny, con parcheggio auto su ambo i lati

Marciapiedi presenti marciapiedi su ambo i lati, con larghezze differenti variabili da 1,30 a 1,50 metri, in parte di recente realizzazione

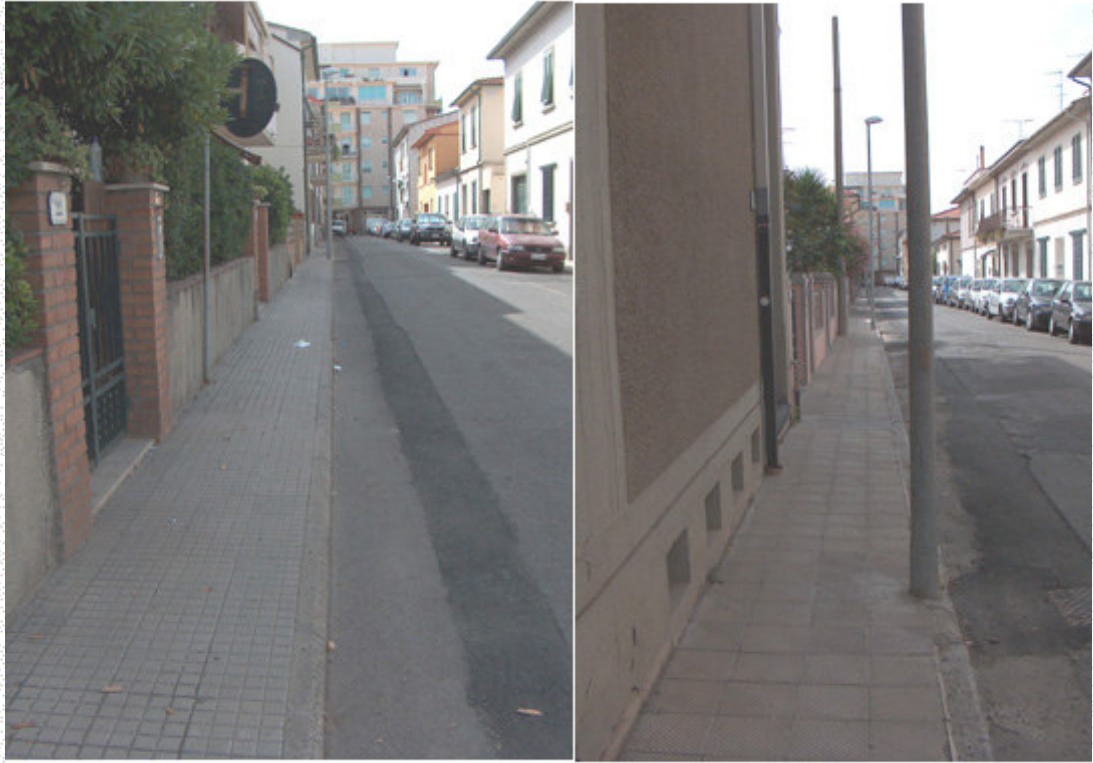
Descrizione strada a senso unico, che va da via Mascagni a via Berlinguer, con parcheggio auto su un lato

Marciapiedi marciapiedi presenti su ambo i lati di larghezza 1,10 metri

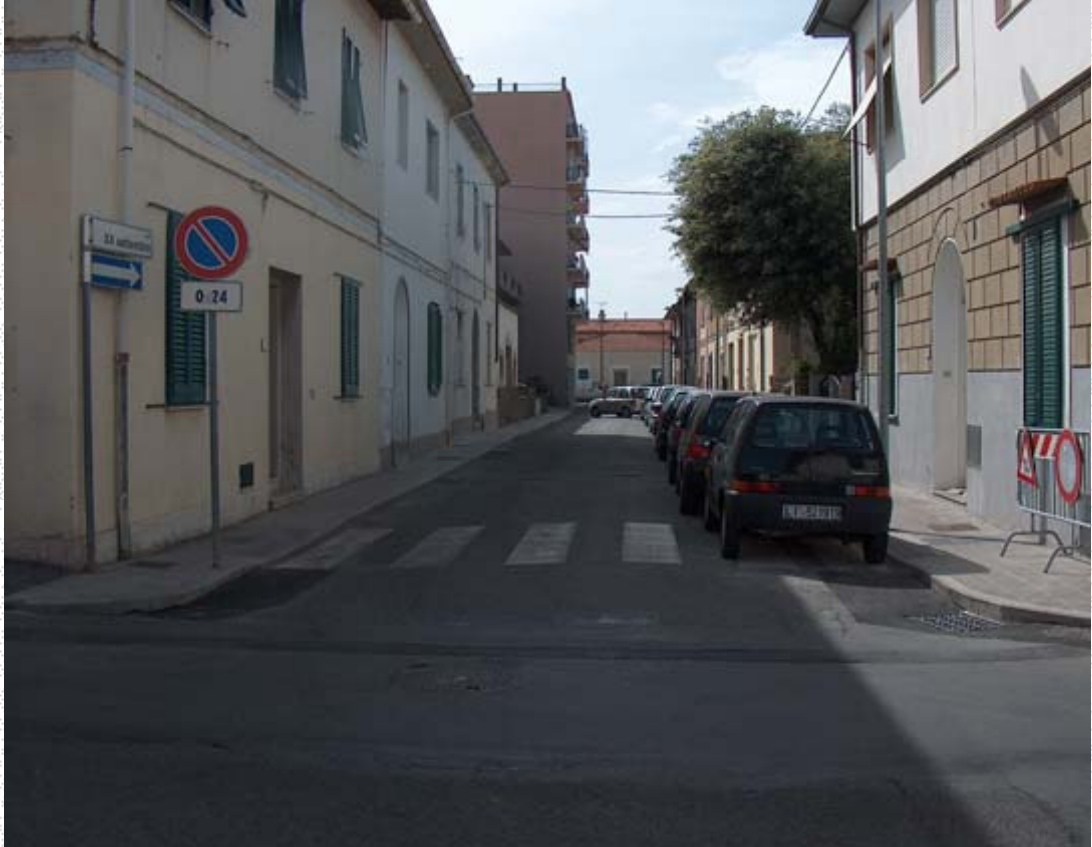
Descrizione strada a senso unico che da via Catalani porta a via Berlinguer, con auto in sosta su un lato

Marciapiedi marciapiedi presenti su ambo i lati con larghezze variabili da 1,00 a 1,40 metri, con presenza a tratti di pali della segnaletica ad ostacolo

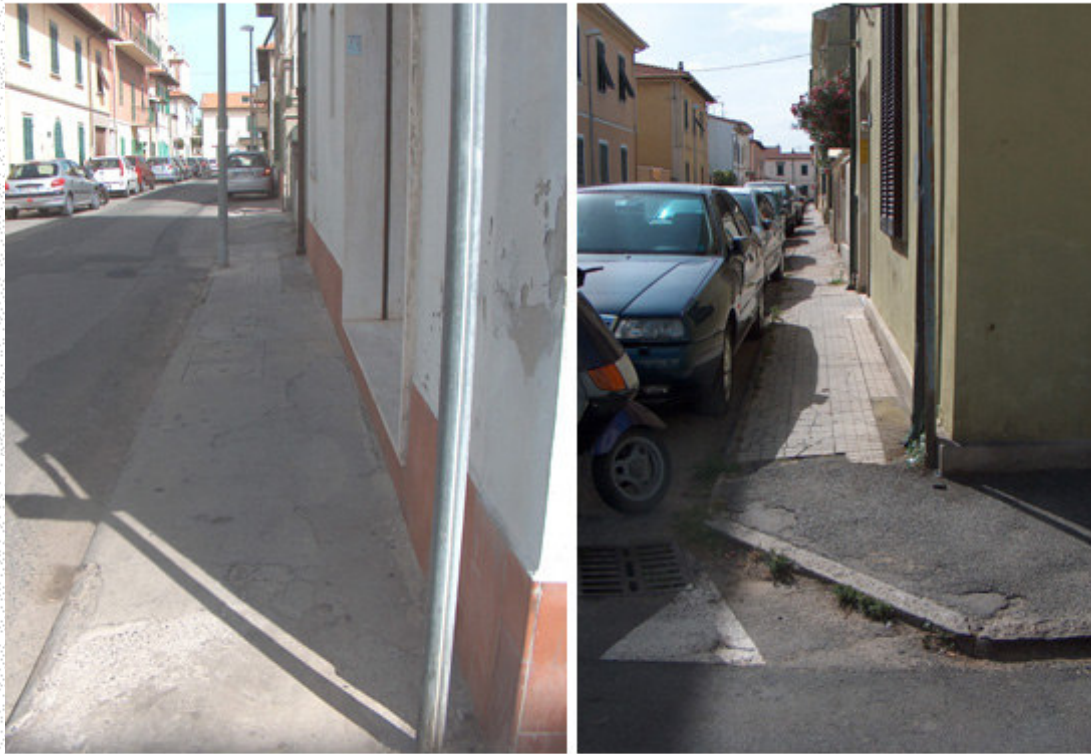
Descrizione strada a senso unico, che va da via Mascagni a via del Partigiano, con auto in sosta su un lato

Marciapiedi marciapiedi presenti su entrambi i lati con larghezza circa 1 metro; presenza di pali della segnaletica verticale ad ostacolo

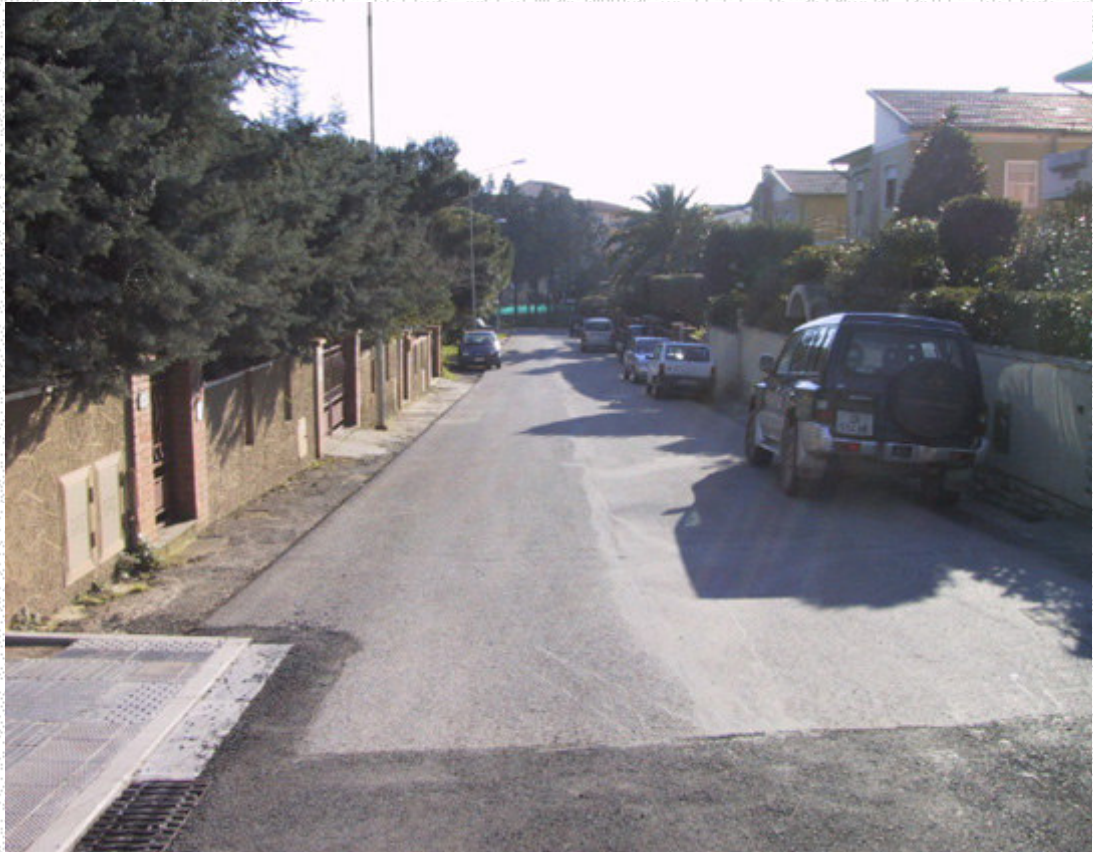
Descrizione strada residenziale a doppio senso di circolazione, non molto ampia

Marciapiedi non presenti

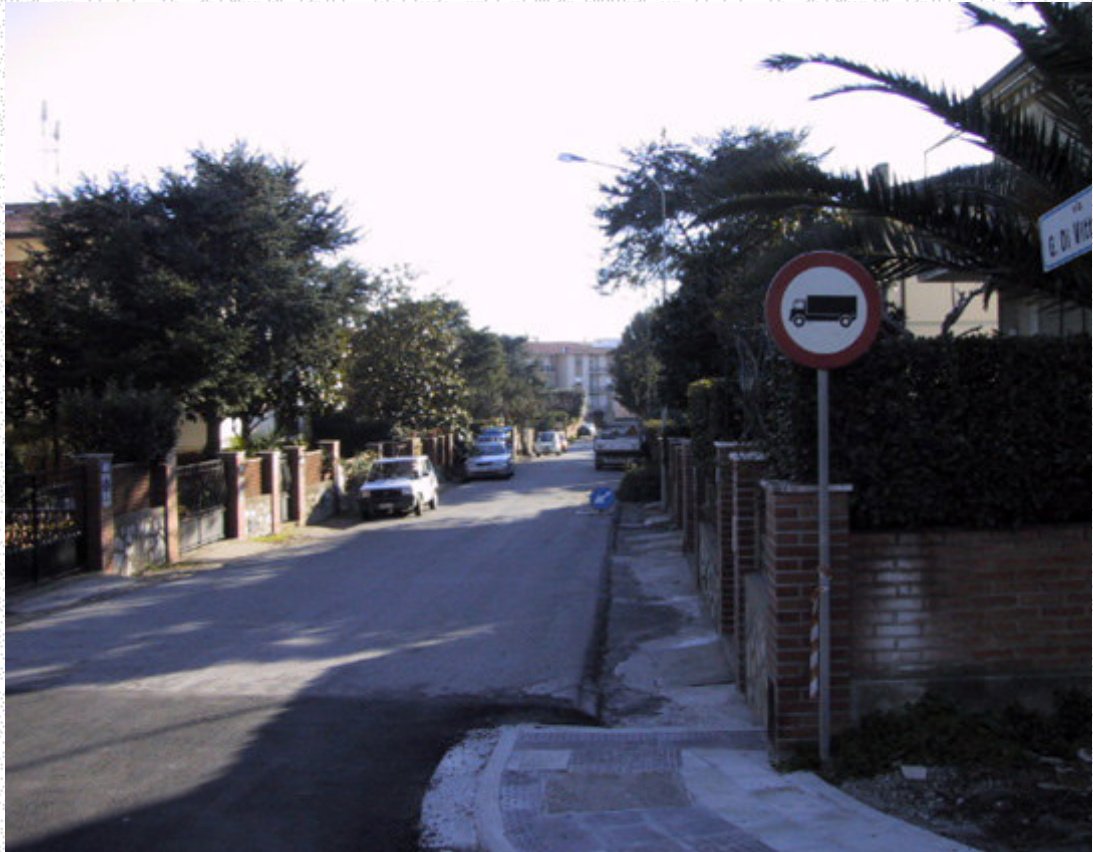
Descrizione strada residenziale a doppio senso di circolazione e a fondo chiuso

Marciapiedi non presenti

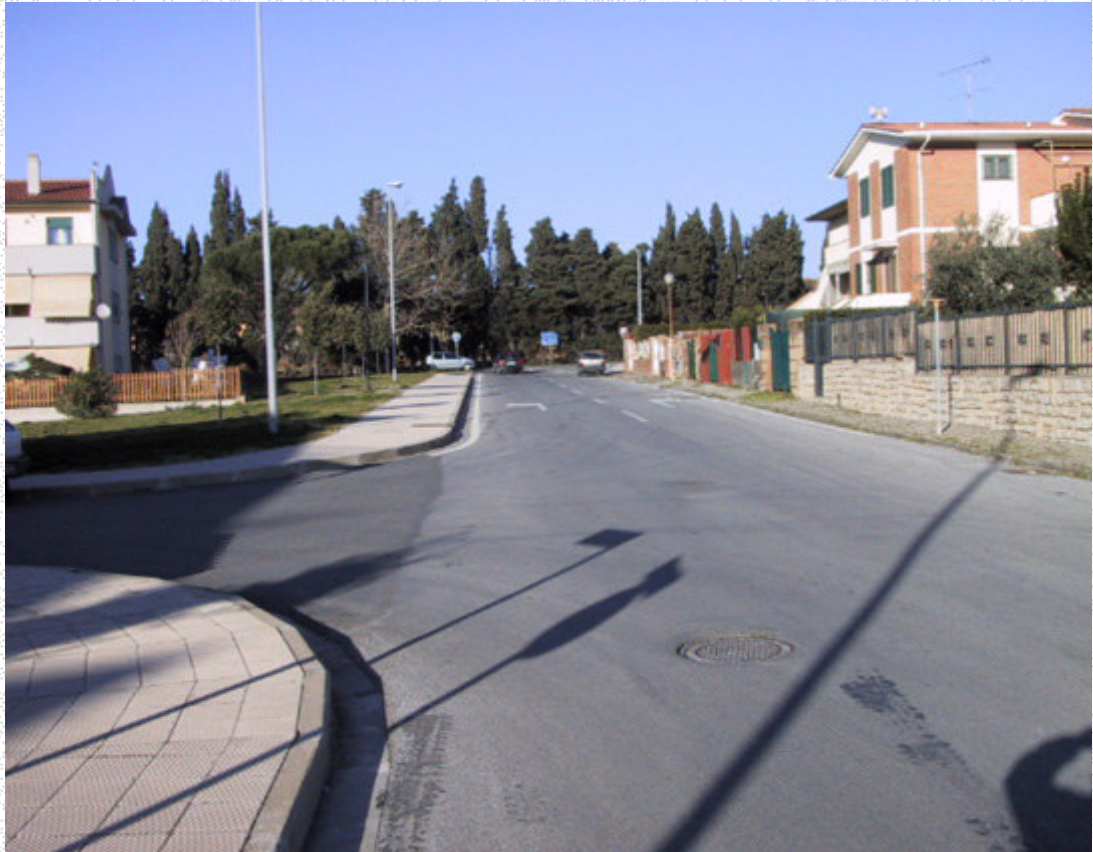
Descrizione strada a senso unico che da Via della Cava porta in via Lungomonte

Marciapiedi presenti di recente realizzazione e di larghezza adeguata su un lato; sull'altro lato sono presenti solo a tratti e non adeguati

Attraver. pedonali: presenti con scalini

Strade.int carr: presenti con scalini

Grado di accessibilità: **INADEGUATA**

Marciapiedi: da realizzare marciapiedi di larghezza adeguata nei tratti mancanti

Attraver. pedonali: da realizzare con adeguati scivoli a raso e segnaletica

Pavimentaz.: pavimentazione da prevedere in analogia a quella esistente

Strade.int carr: da realizzare con scivoli a raso in corrispondenza degli accessi privati

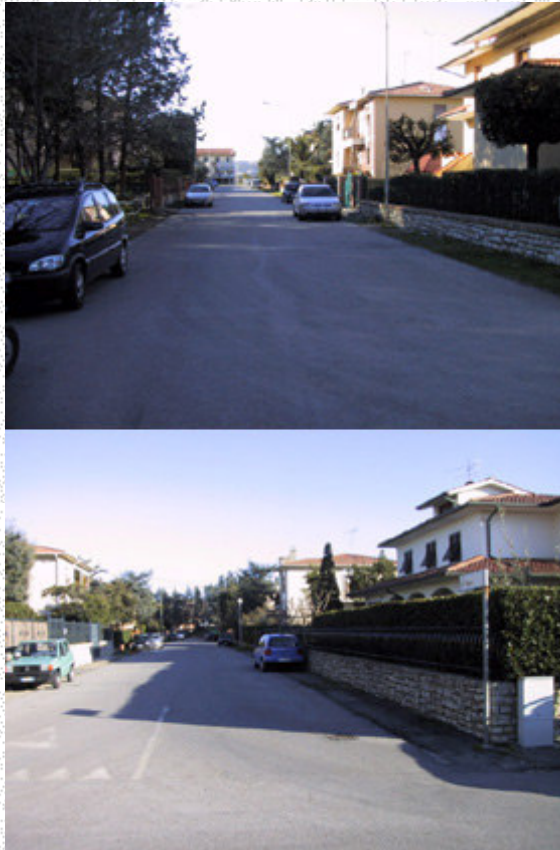
Scheda 187S

Via P. Gori

Descrizione strada residenziale a doppio senso di circolazione

Marciapiedi non presenti

Attraver. pedonali: non presenti

Strade.int carr: non presenti

Grado di accessibilità: **INADEGUATA**

Marciapiedi: possibile la realizzazione di marciapiedi di larghezza adeguata su entrambi i lati, eliminando però i posti auto

Attraver. pedonali: da realizzare con adeguati scivoli a raso e segnaletica

Pavimentaz.: non è possibile la realizzazione di percorsi ciclabili; pavimentazione del marciapiede in mattonelle di cemento o autobloccanti

Strade.int carr: da realizzare con scivoli a raso in corrispondenza degli accessi privati

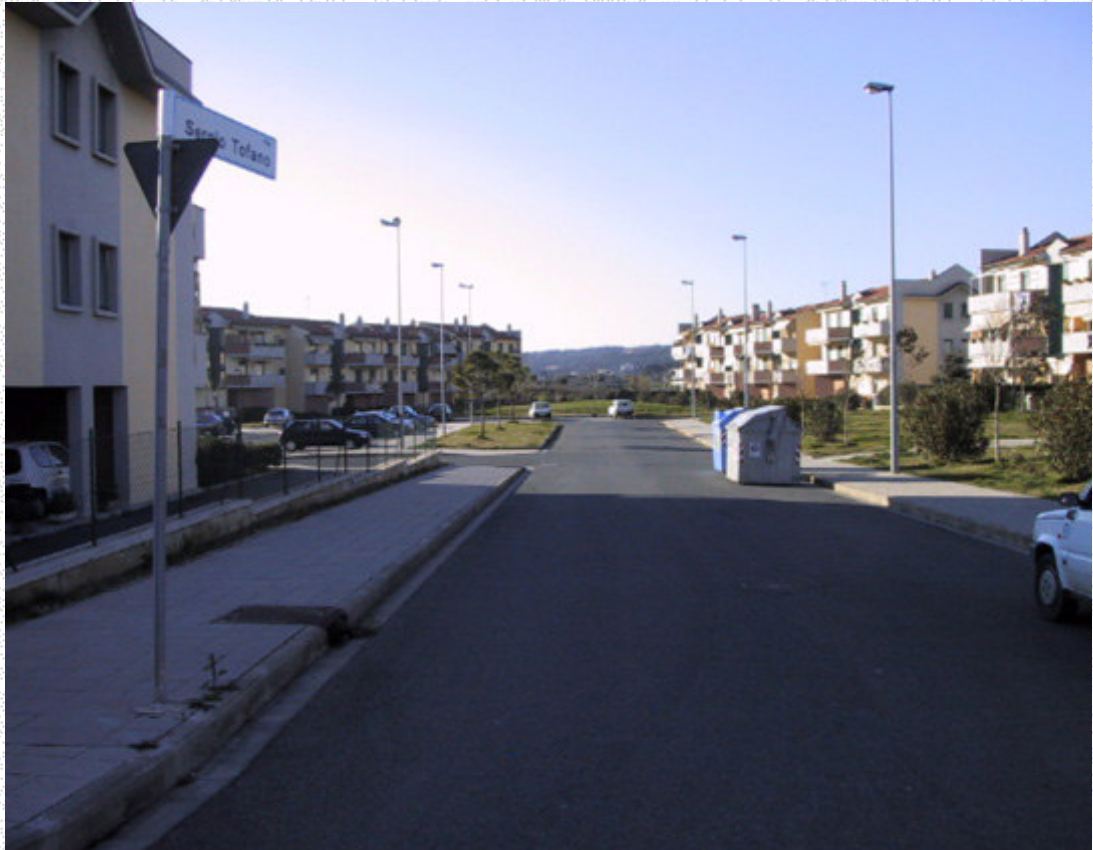
Scheda 188S

Via S. Tofano

Descrizione strada interna di una nuova lottizzazione

Marciapiedi presenti di recente realizzazione, di larghezza adeguata

Attraver. pedonali: presenti con scivoli adeguati

Pavimentaz. pavimentazione marciapiedi in mattonelle rigate

Strade.int carr: presenti con scivoli a raso

Grado di accessibilità: **ADEGUATA**

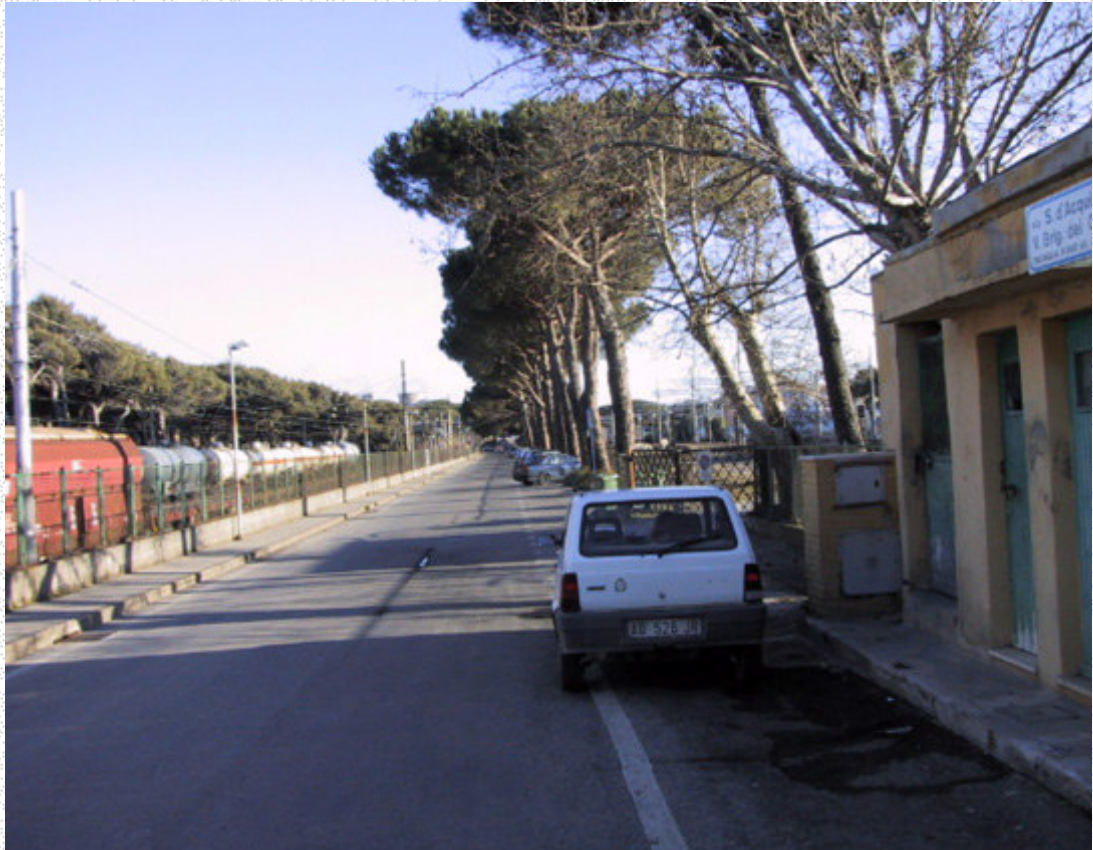
Scheda 189S

Via S. D'Acquisto

Descrizione strada di accesso alla stazione ferroviaria, a doppio senso di circolazione

Marciapiedi presenti solo lato monte, di larghezza limitata 90-70 cm

Attraver. pedonali: presenti con scalini

Pavimentaz. pavimentazione in asfalto

Strade.int carr: presenti con scalini

Grado di accessibilità: **INADEGUATA**

Marciapiedi: possibile l'adeguamento del marciapiede esistente in modo da portarlo tutto ad un minimo di 90 cm; solo in alcuni tratti è possibile portare la larghezza a 150 cm

Attraver. pedonali: da realizzare con adeguati scivoli a raso e segnaletica

Pavimentaz.: non è possibile la realizzazione di percorsi ciclabili; pavimentazione del marciapiede in mattonelle di cemento o autobloccanti

Strade.int carr: da realizzare con scivoli a raso in corrispondenza degli accessi privati

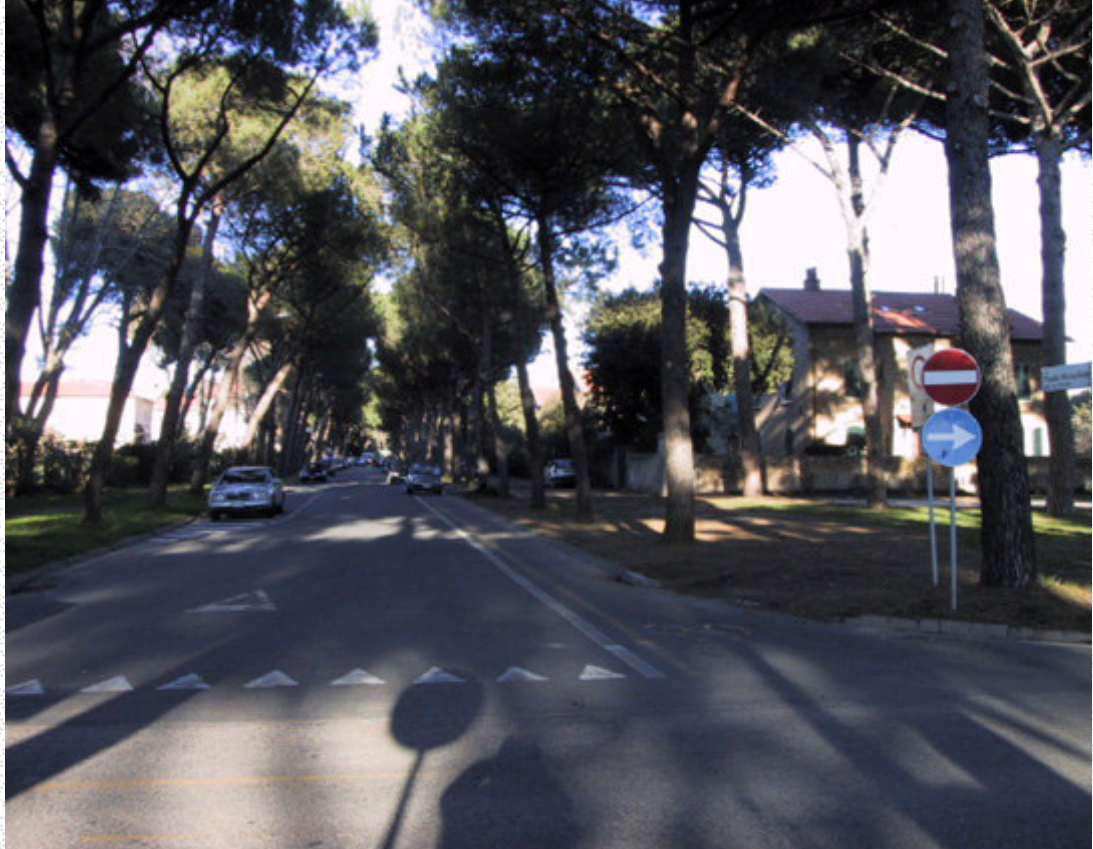
Scheda 1905

Via P. Borsellino

Descrizione strada molto trafficata, nella zona delle scuole, a senso unico, con presenza di alberature

Marciapiedi presente solo cordonato con terra battuta tra i pini lungo strada

Attraver. pedonali: presenti con scalini

Pavimentaz. solo terra battuta in banchina

Strade.int carr: presenti con scalini

Grado di accessibilità: **INADEGUATA**

Marciapiedi: da realizzare marciapiedi di larghezza adeguata

Attraver. pedonali: da realizzare con adeguati scivoli a raso e segnaletica

Pavimentaz.: pavimentazione da prevedere in analogia a quella esistente nelle strade vicine

Strade.int carr: da realizzare con scivoli a raso in corrispondenza degli accessi privati

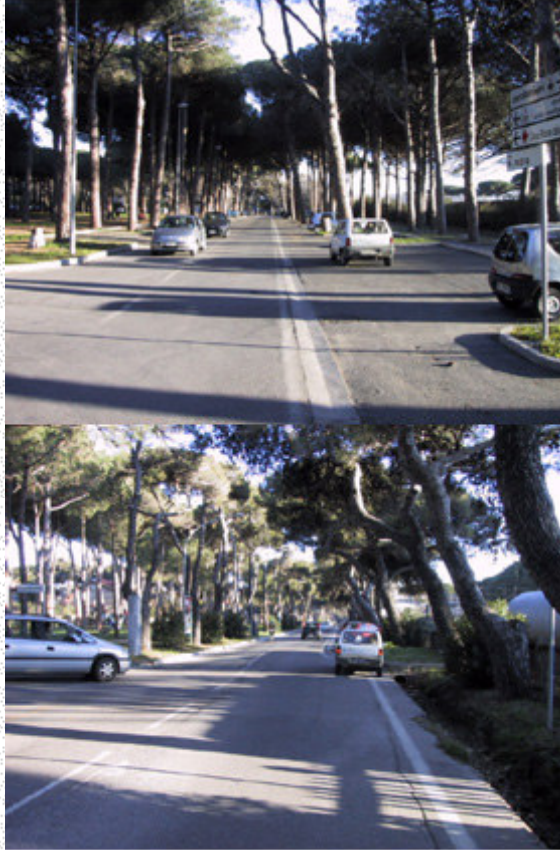
Scheda 191S

Via Aldo Moro

Descrizione strada molto trafficata che porta al presidio sanitario di R. Solvay, a doppio senso di circolazione

Marciapiedi presenti solo nel tratto tra via Forlì e via Dante

Attraver. pedonali: non presenti

Pavimentaz. pavimentazione del tratto esistente in asfalto

Strade.int carr: non presenti

Grado di accessibilità: **INADEGUATA**

Marciapiedi: possibile la realizzazione di marciapiedi di larghezza adeguata almeno lato monte, studiando però percorsi in parte che interessano anche la pineta

Attraver. pedonali: da realizzare con adeguati scivoli a raso e segnaletica

Pavimentaz.: pavimentazione da prevedere in analogia a quella esistente nelle strade vicine

Strade.int carr: non necessarie

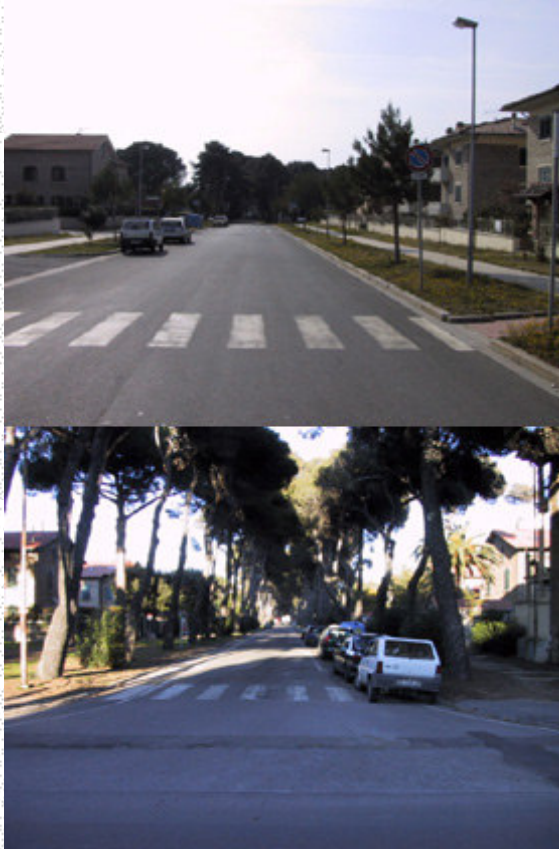
Scheda 1925

Via Dante Alighieri

Descrizione strada molto trafficata, a senso unico nel primo tratto, con presenza di pini su entrambi i lati; nella parte terminale arriva nella lottizzazione del Botro Secco, di recente realizzazione

Marciapiedi presenti di larghezza adeguata solo nell'ultimo tratto nella lottizzazione del botro Secco; per il resto ci sono solo banchine in terra battuta tra i pini

Attraver. pedonali: presenti con scalini

Grado di accessibilità: **INADEGUATA**

Marciapiedi: da realizzare di larghezza adeguata su tutta la lunghezza della strada, con la stessa tipologia di quelli esistenti all'interno della nuova lottizzazione

Attraver. pedonali: da realizzare con adeguati scivoli a raso e segnaletica

Pavimentaz.: pavimentazione da prevedere in analogia a quella esistente nelle strade vicine

Strade.int carr: da realizzare con scivoli a raso in corrispondenza degli accessi privati

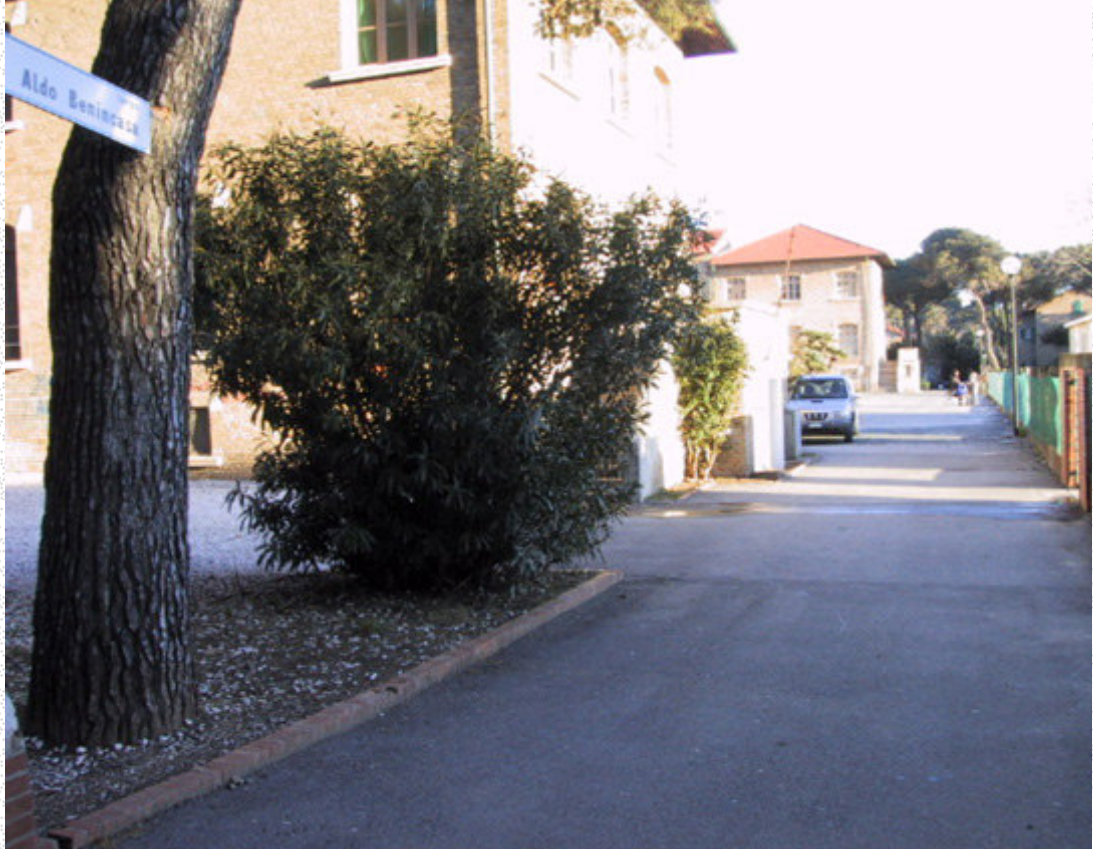
Scheda 193S

Largo Benincasa

Descrizione accesso sul retro della scuola Dante Alighieri, con una piccola piazzetta

Marciapiedi non presenti

Attraver. pedonali: non presenti

Grado di accessibilità: INADEGUATA

Marciapiedi: da progettare una viabilità pedonale adeguata di tutta la piazzetta

Attraver. pedonali: da realizzare con adeguati scivoli a raso e segnaletica

Pavimentaz.: pavimentazione da prevedere in analogia a quella esistente nelle strade vicine

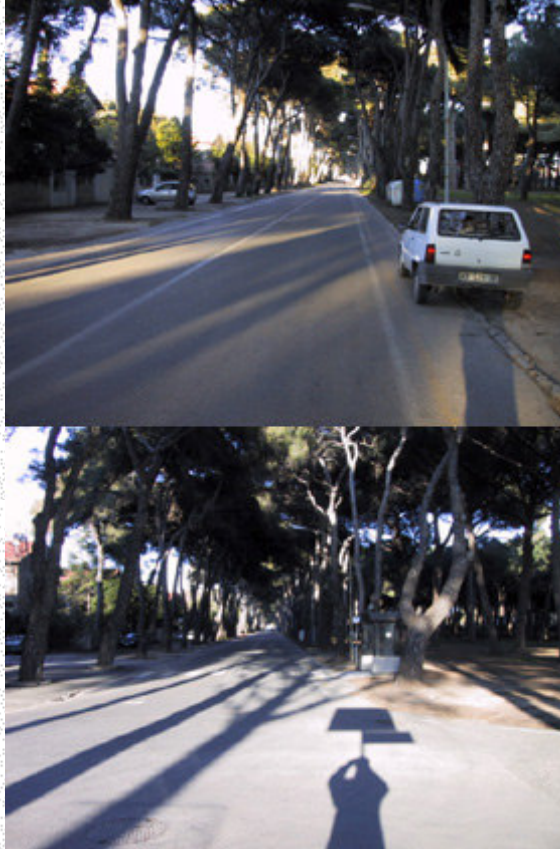
Scheda 194S

Via Forlì

Descrizione strada molto transitata, a doppio senso di circolazione, con presenza alberature in banchina su entrambi i lati; la parte terminale arriva nella nuova lottizzazione residenziale del Botro Secco

Marciapiedi non presenti; presenti soltanto nella parte terminale nella nuova lottizzazione

Attraver. pedonali: presenti con scalini

Pavimentaz. ci sono solo le banchine in terra battuta

Strade.int carr: non presenti

Grado di accessibilità: **INADEGUATA**

Marciapiedi: da realizzare di larghezza adeguata su tutta la lunghezza della strada, con la stessa tipologia di quelli esistenti all'interno della nuova lottizzazione

Attraver. pedonali: da realizzare con adeguati scivoli a raso e segnaletica

Pavimentaz.: pavimentazione da prevedere in analogia a quella esistente nelle strade vicine

Strade.int carr: da realizzare con scivoli a raso in corrispondenza degli accessi privati

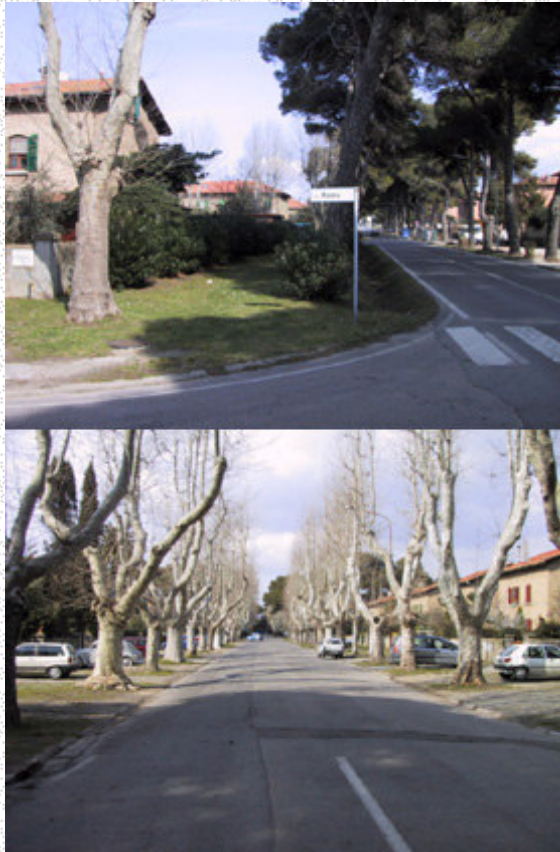
Scheda 195S

Via Roma

Descrizione strada residenziale a fondo chiuso, a doppio senso di marcia, ampia e con presenza di platani su ambo i lati e con una fascia di rispetto in terra battuta tra strada e proprietà private

Marciapiedi non presenti

Attraver. pedonali: non presenti

Pavimentaz. non presenti

Strade.int carr: non presenti

Grado di accessibilità: **INADEGUATA**

Marciapiedi: da realizzare maciapedce di larghezza adeguata sfruttando la fascia di rispetto presente

Attraver. pedonali: da realizzare con adeguati scivoli a raso e segnaletica

Pavimentaz.: pavimentazione da prevedere in analogia a quella esistente nelle strade vicine

Strade.int carr: da realizzare con scivoli a raso in corrispondenza degli accessi privati

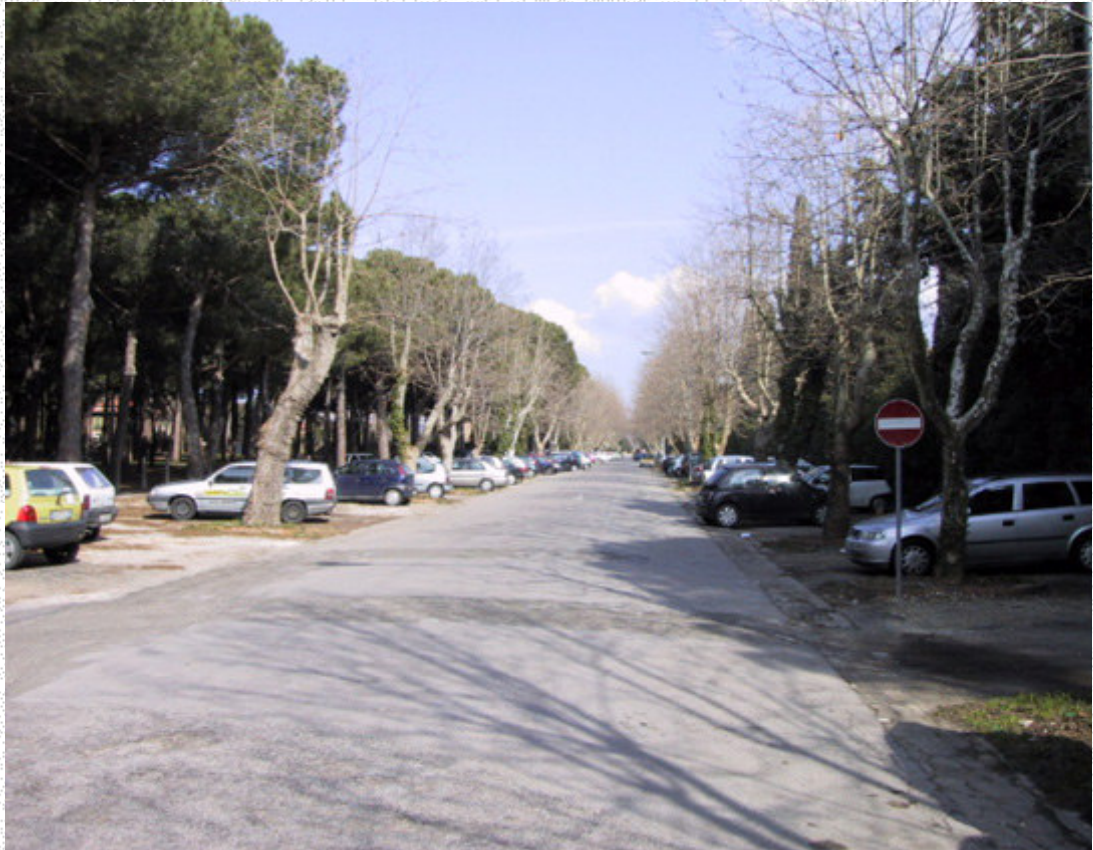
Scheda 196S

Via Piave

Descrizione strada lungo il confine della Soc. Solvay, con presenza di platani su ambo i lati, larga e con presenza di parcheggi

Marciapiedi non presenti

Attraver. pedonali: non presenti

Pavimentaz. non presenti

Strade.int carr: non presenti

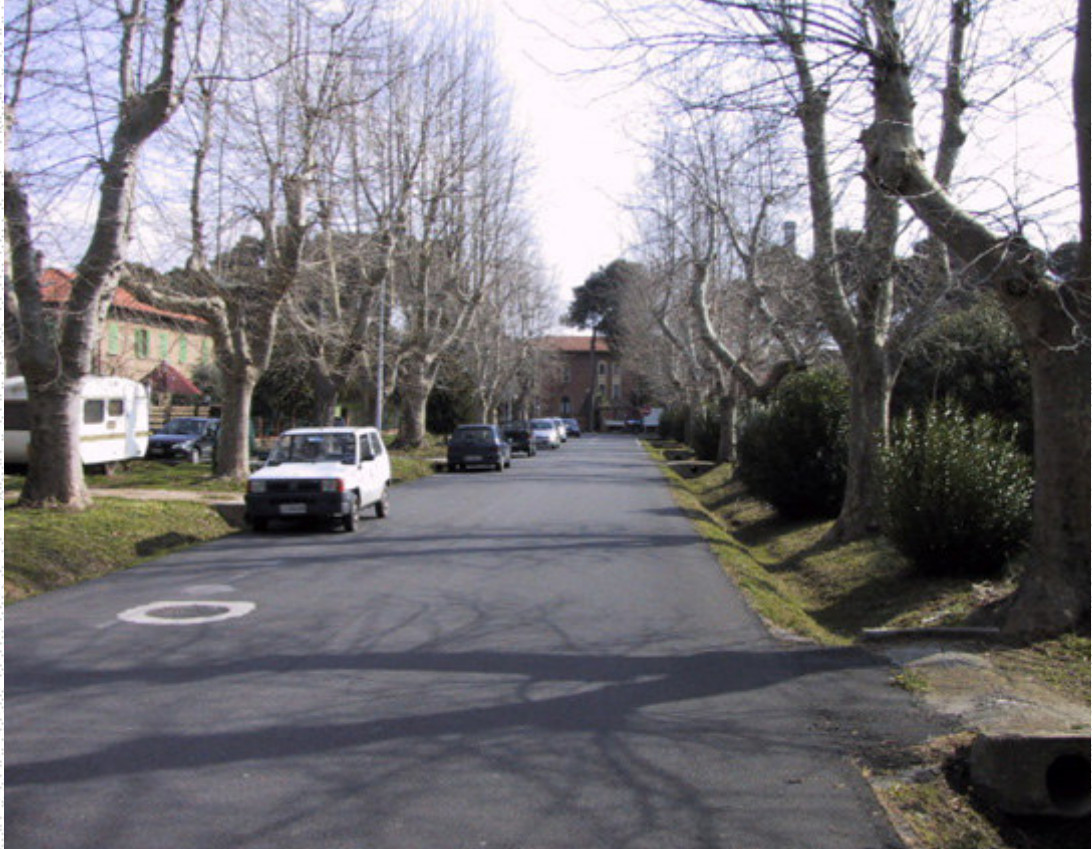
Descrizione strada residenziale con presenza di platani su ambo i lati, con fosso acque bianche a cielo aperto e con fascia di rispetto tra proprietà private e strada

Marciapiedi non presenti

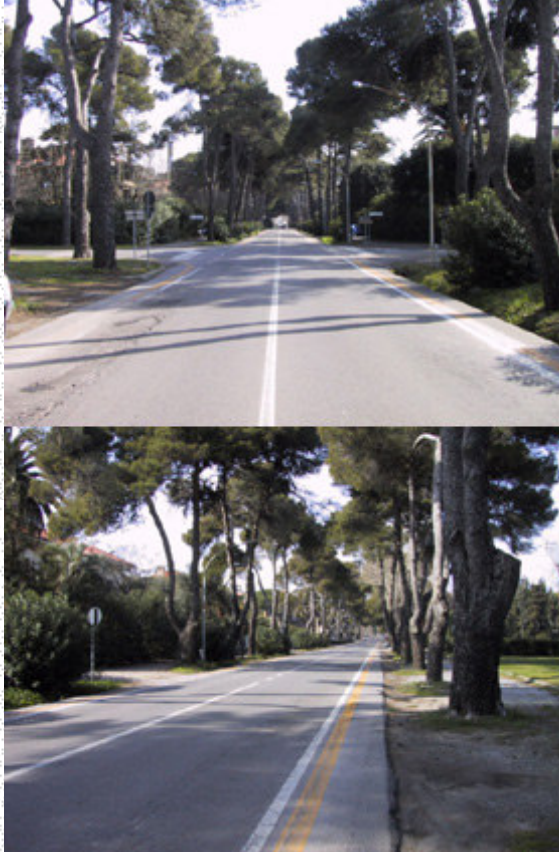
Descrizione strada con presenza di pini di alto fusto su ambo i lati, che arriva all'ingresso della Soc. Solvay, con presenza di fascia di rispetto in terra battuta e fossetta a cielo aperto

Marciapiedi non presenti

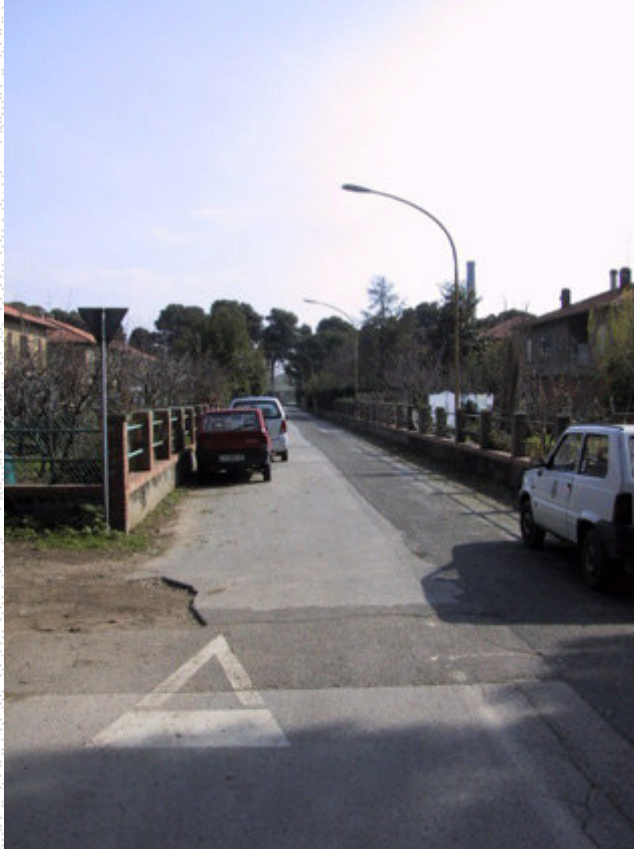
Descrizione strada residenziale molto stretta, a doppio senso di marcia

Marciapiedi non presenti

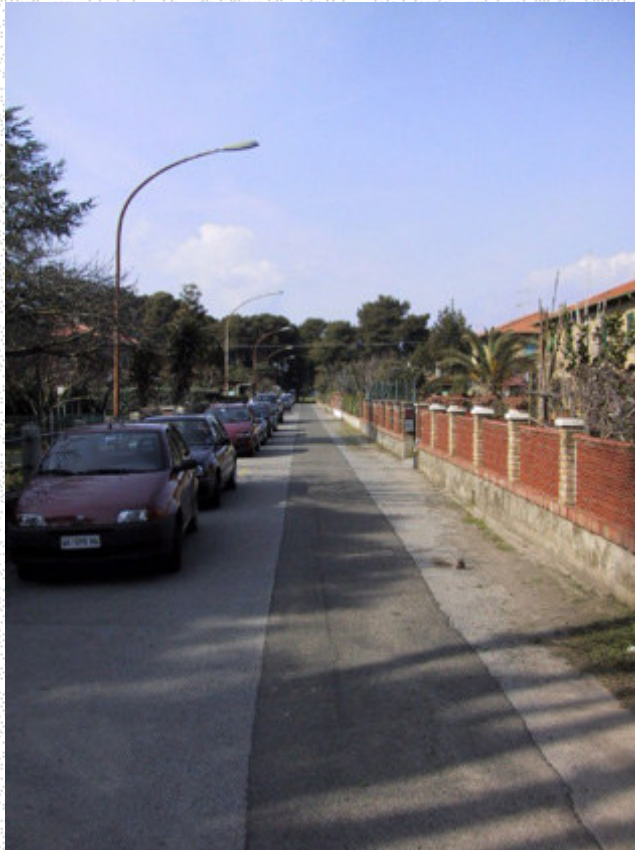
Descrizione strada residenziale molto stretta, a senso unico

Marciapiedi non presenti

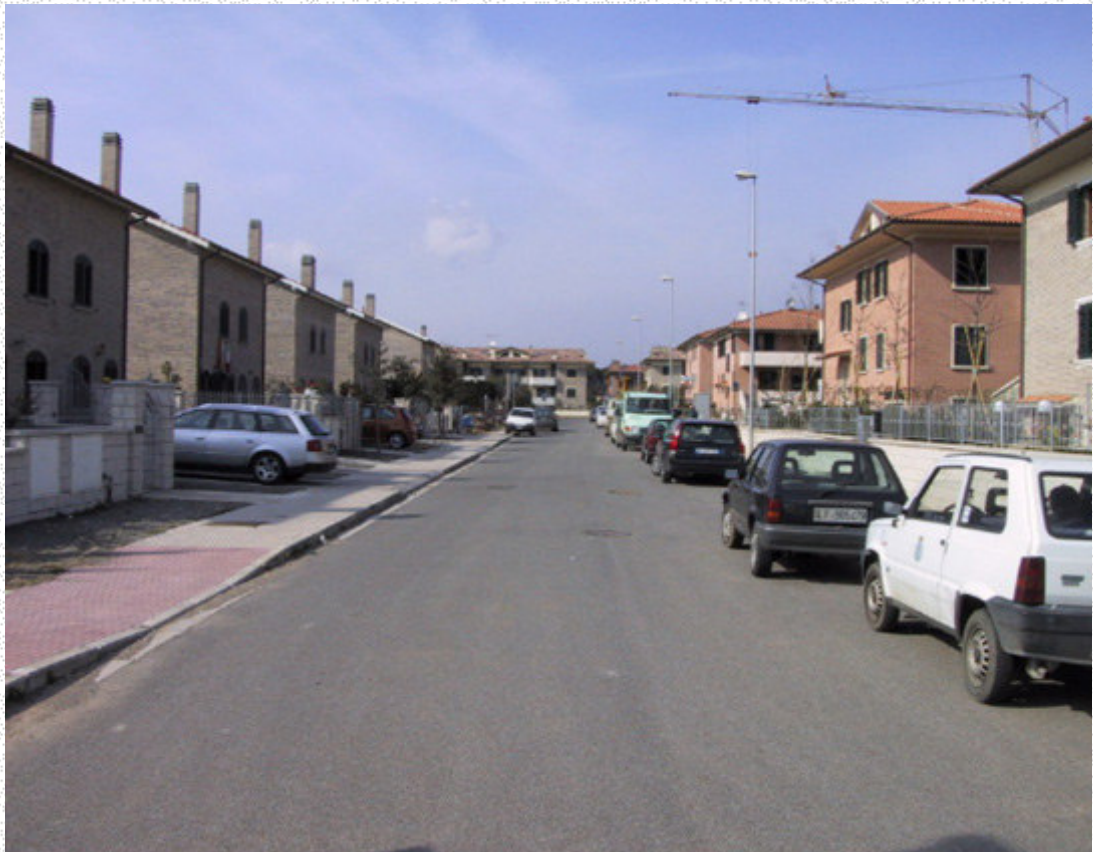
Descrizione strada residenziale a doppio senso di marcia, facente parte della lottizzazione Botro Secco, di recente realizzazione

Marciapiedi presente di larghezza adeguata

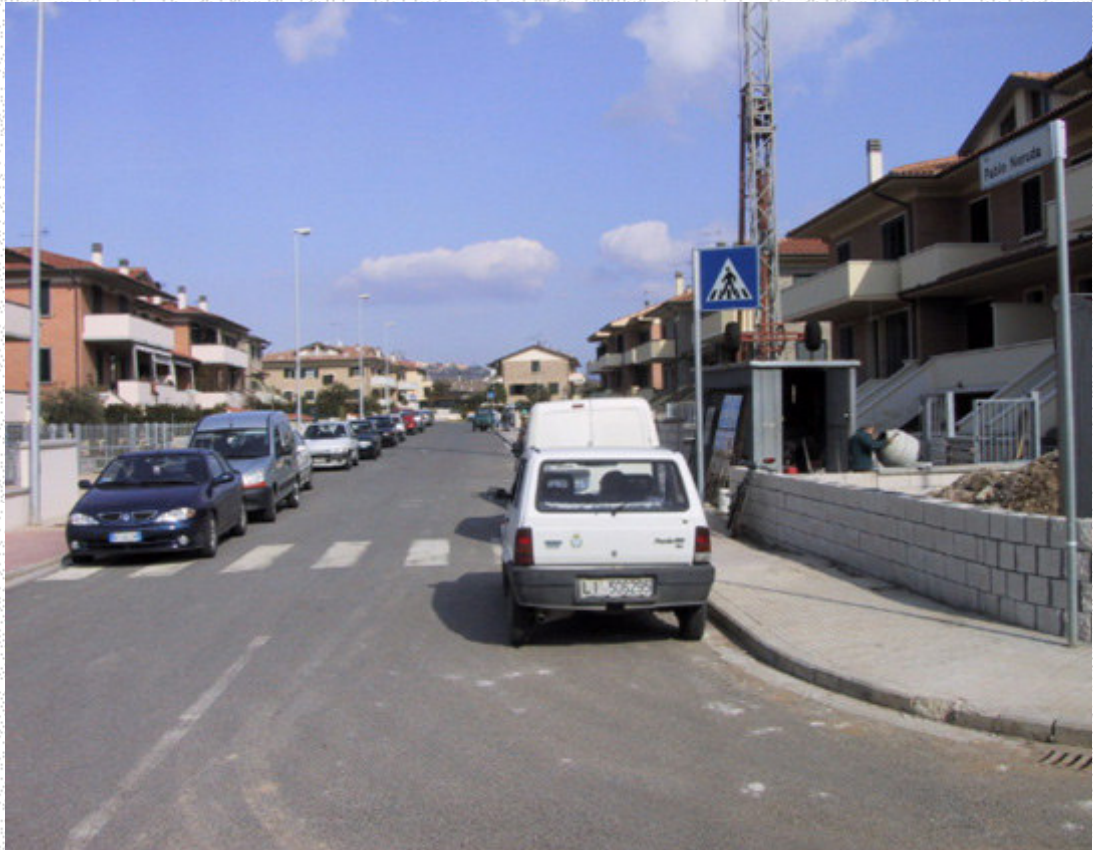
Descrizione strada residenziale a doppio senso di marcia, facente parte della lottizzazione Botro Secco, di recente realizzazione

Marciapiedi presente di larghezza adeguata

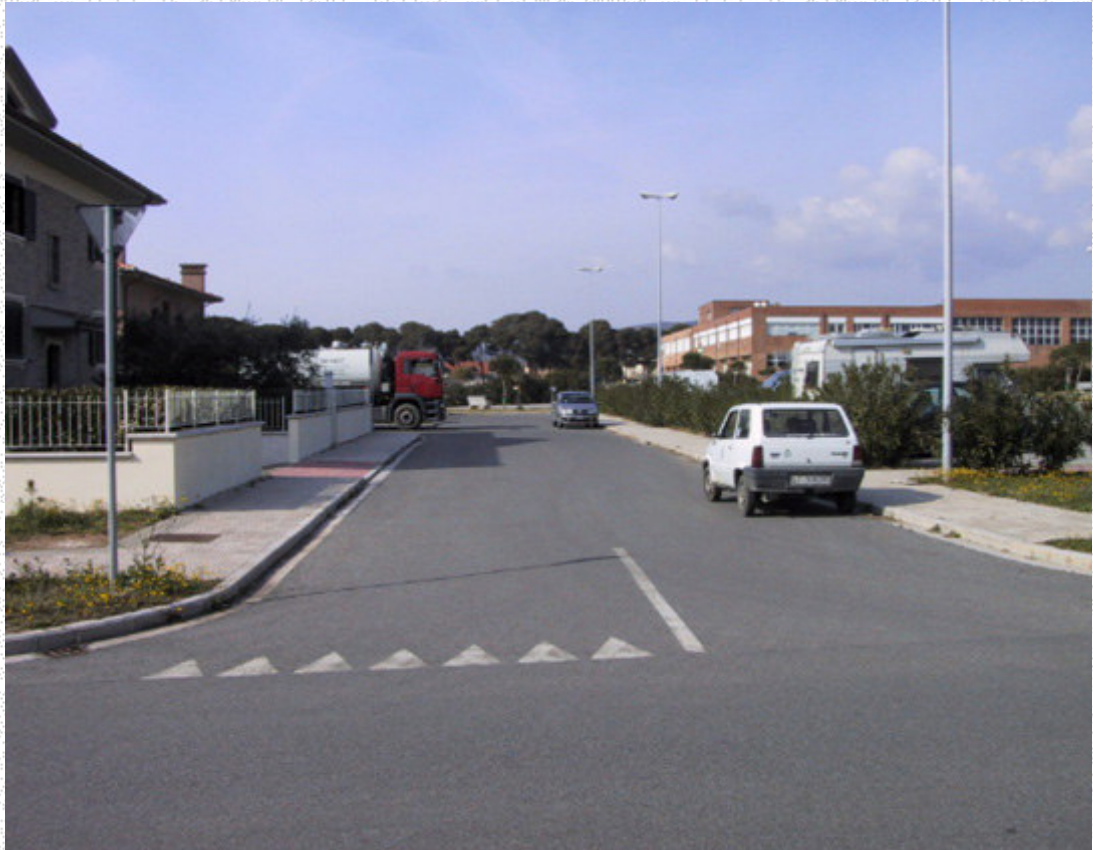
Descrizione strada residenziale a doppio senso di marcia, facente parte della lottizzazione Botro Secco, di recente realizzazione

Marciapiedi presente di larghezza adeguata
