COMUNE DI ROSIGNANO MARITTIMO
(Provincia di Livorno)

**PROGRAMMA DI INTERVENTO
PER L'ABBATTIMENTO
DELLE BARRIERE
ARCHITETTONICHE ED
URBANISTICHE**

Volume I

Schedatura strade (dalla scheda n. 1 alla scheda n. 234)

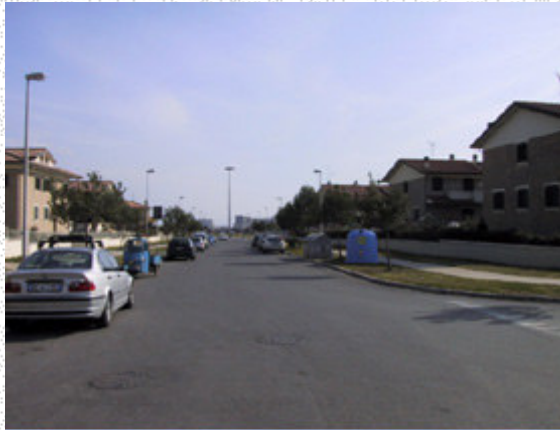
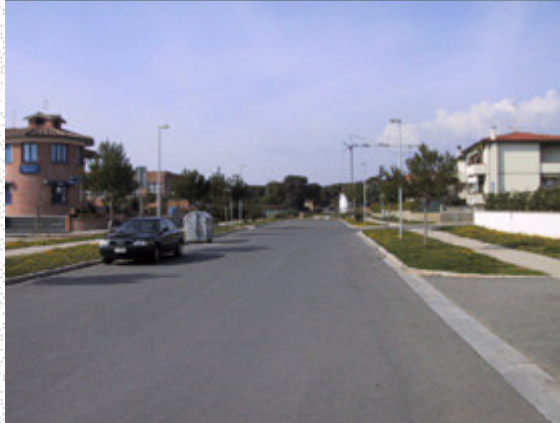
Descrizione strada residenziale a doppio senso di marcia, facente parte della lottizzazione Botro Secco, di recente realizzazione

Marciapiedi presente di larghezza adeguata

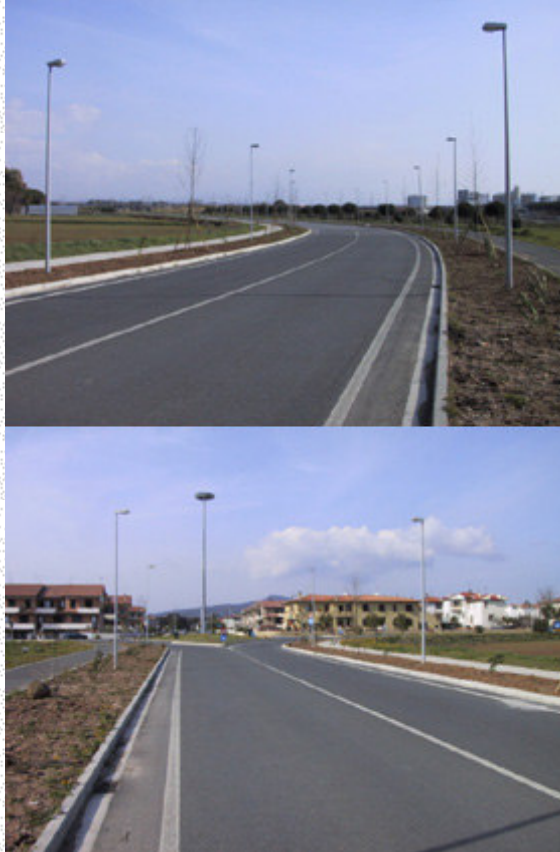
Descrizione strada di collegamento tra via Forlì e la zona artigianale delle Morelline, a grande traffico di scorrimento veloce, di recente realizzazione

Marciapiedi marciapiede presente lato monte, di larghezza adeguata

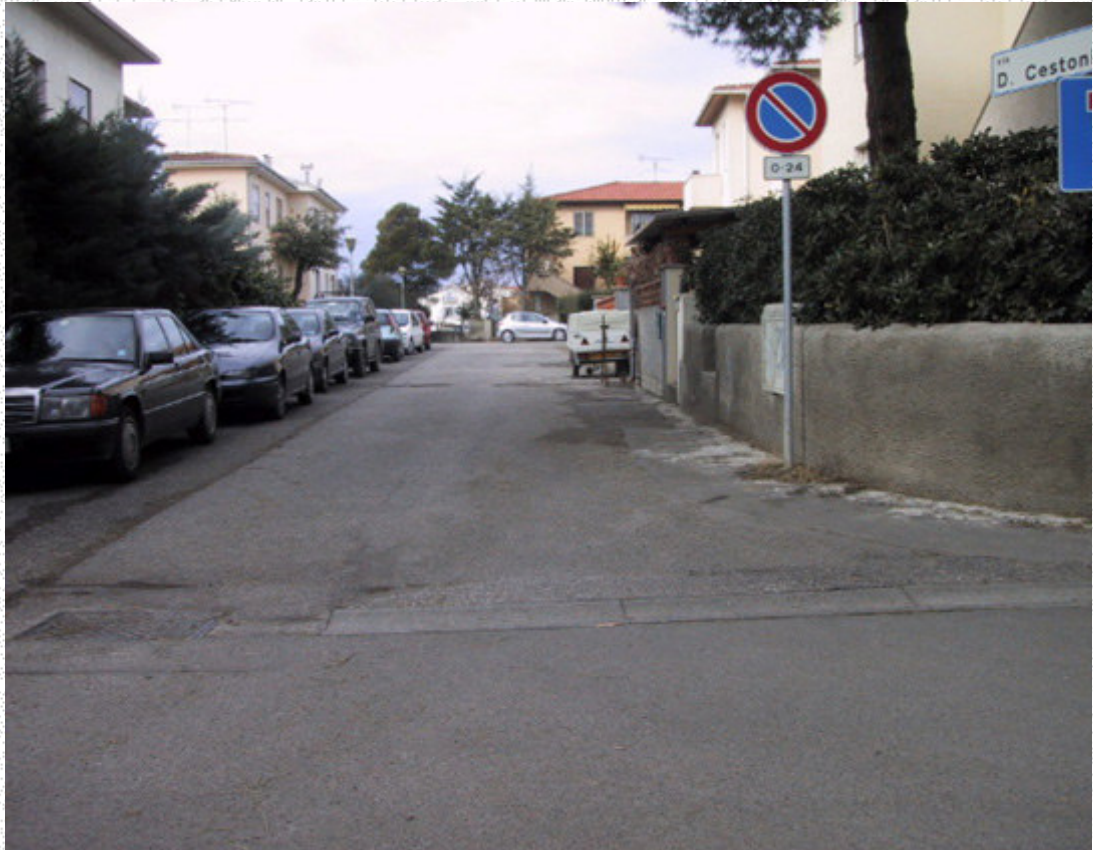
Descrizione piccola strada a fondo chiuso, con parcheggio auto in linea su un lato

Marciapiedi non presenti

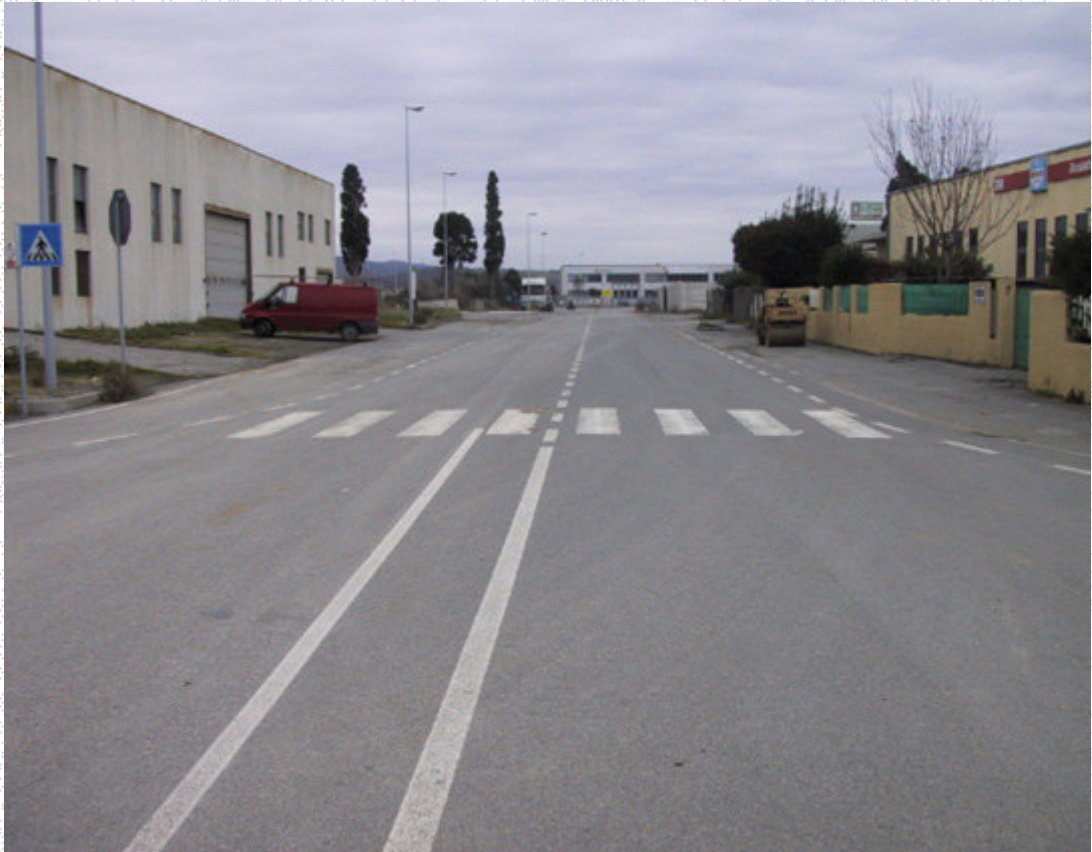
Descrizione ampia strada all'interno della zona artigianale

Marciapiedi non presenti

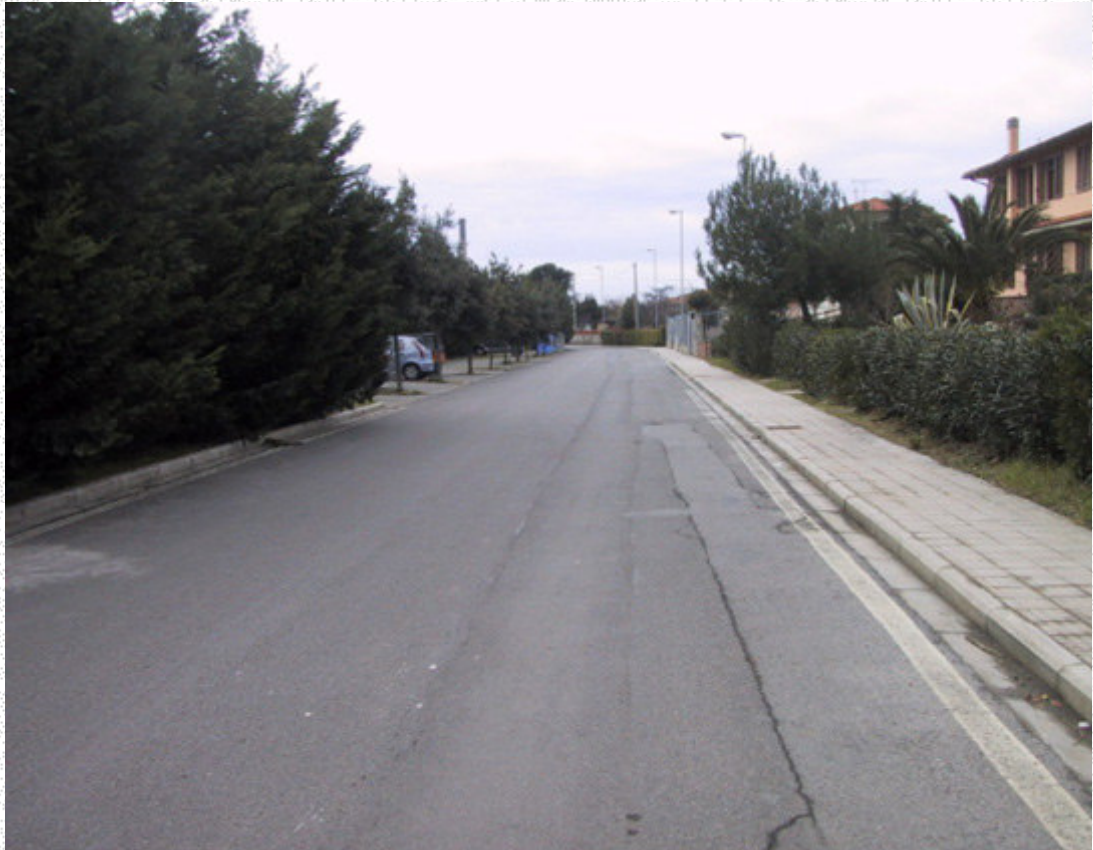
Descrizione strada di collegamento tra via delle Pescine e Viale Filidei, con un piccolo parcheggio

Marciapiedi marciapiede presente solo su un lato, di larghezza circa 120 cm

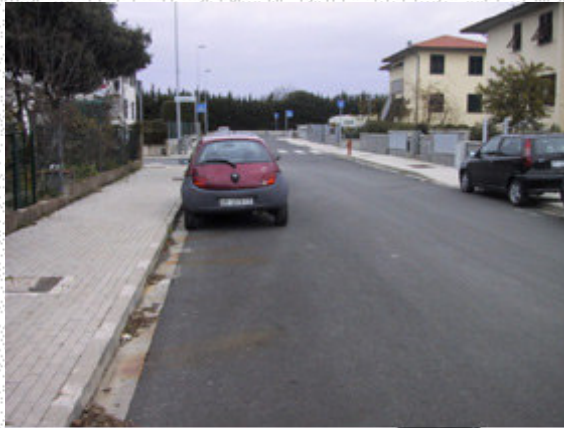
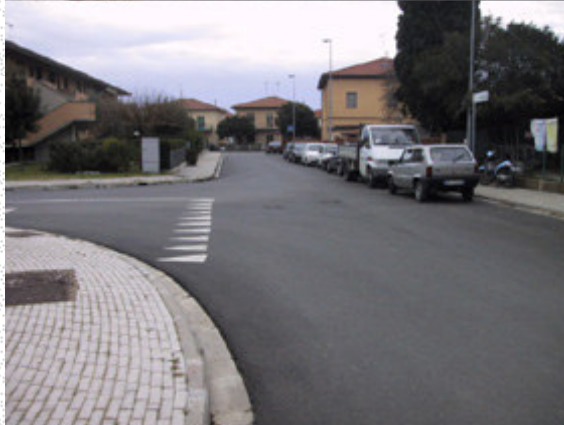
Descrizione nuova strada facente parte della lottizzazione "Le Mimose"

Marciapiedi marciapiedi presenti con larghezza circa 200 cm

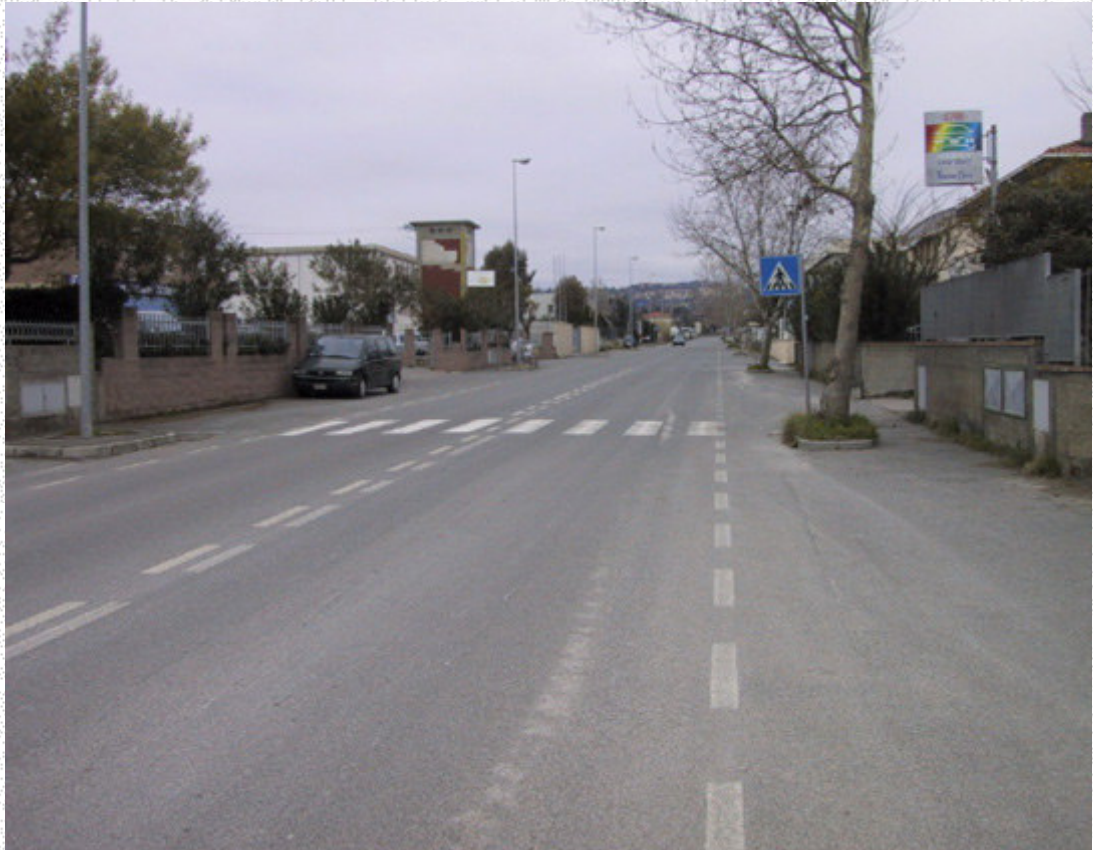
Descrizione ampia strada all'interno della zona artigianale, con aiuole con parcheggi su ambo i lati

Marciapiedi non presenti

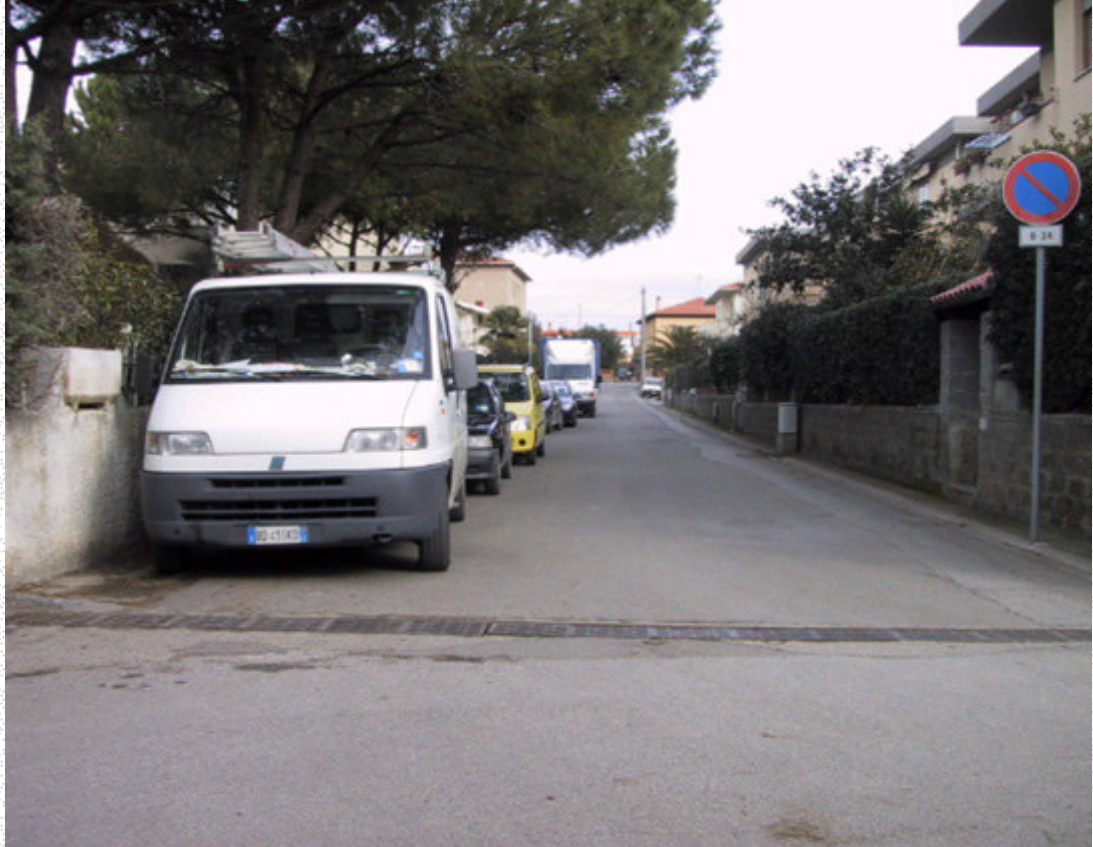
Descrizione strada interna, di collegamento tra via delle Pescine e via Schiapparelli, piuttosto stretta e con parcheggio in linea su un lato

Marciapiedi non presenti

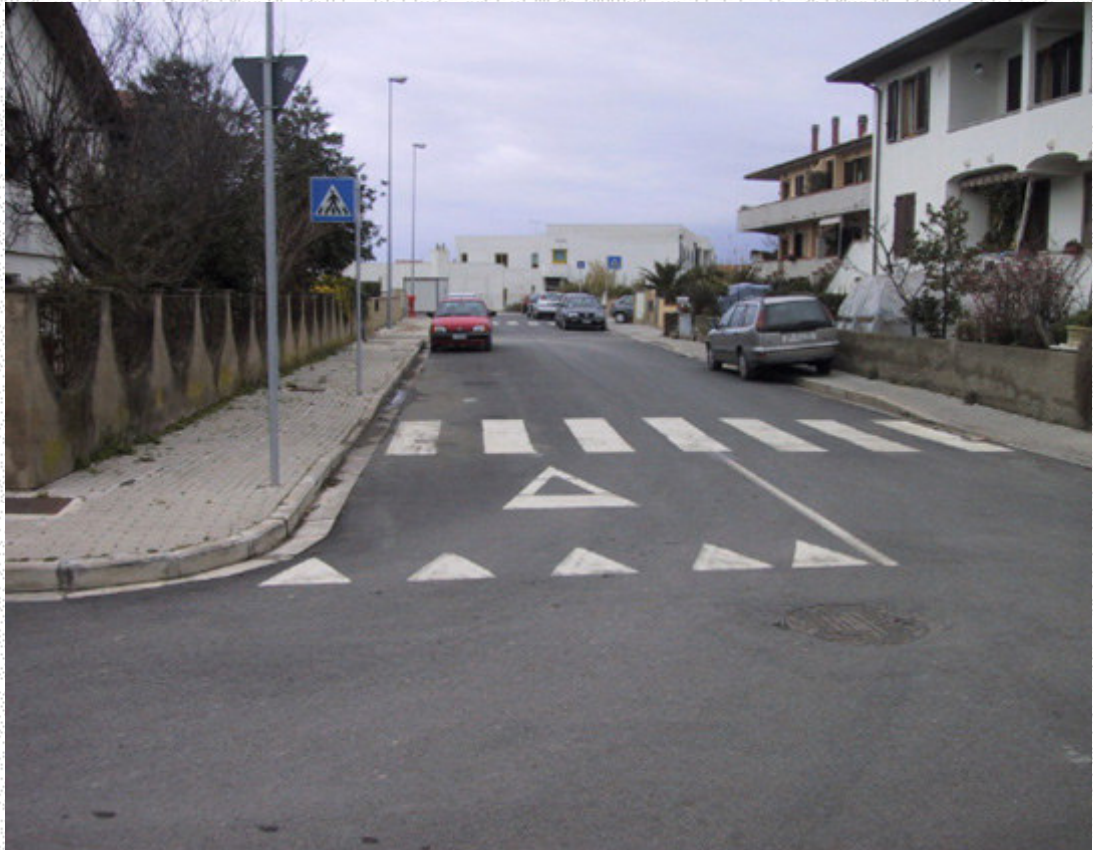
Descrizione strada a fondo chiuso

Marciapiedi presenti con larghezza variabile da 120 a 180 cm

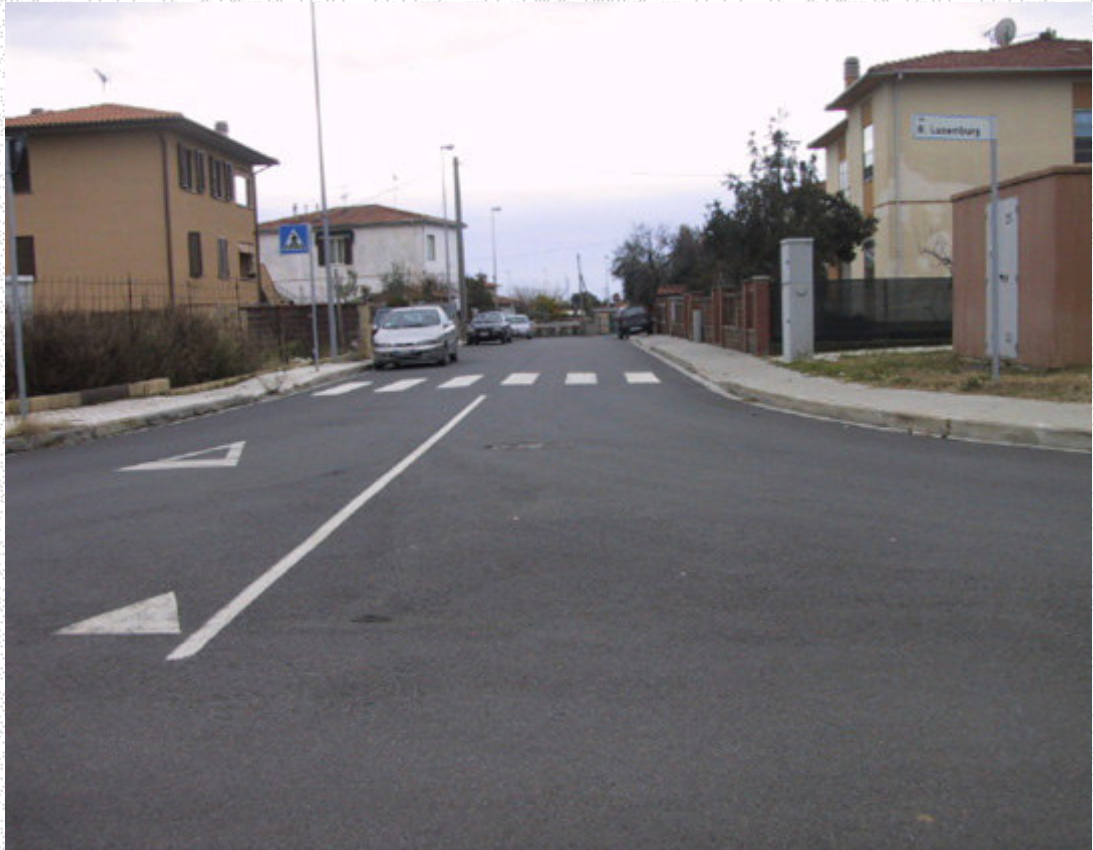
Descrizione strada di collegamento tra via Curie e via delle Pescine

Marciapiedi marciapiedi presenti con larghezza 180 cm lato nord e 100 cm lato sud

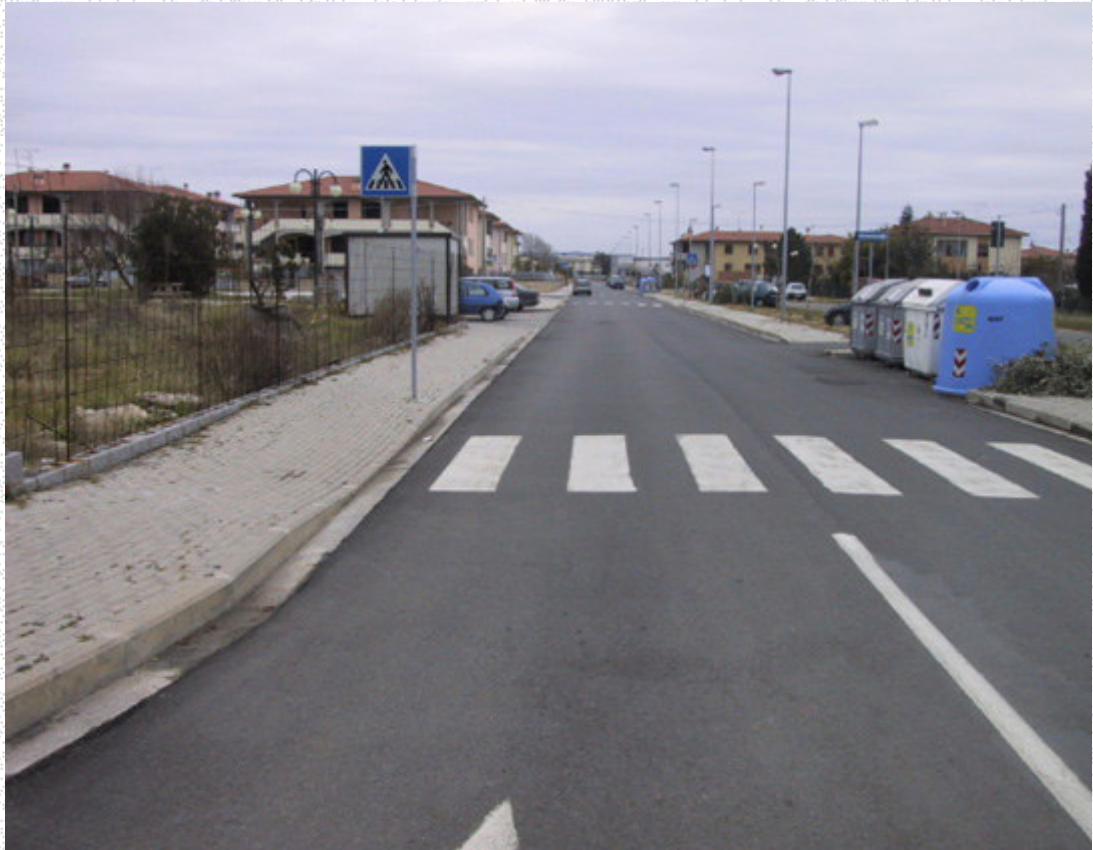
Descrizione strada parallela a via delle Pescine, a doppio senso di marcia

Marciapiedi marciapiedi presenti con larghezza circa 200 cm

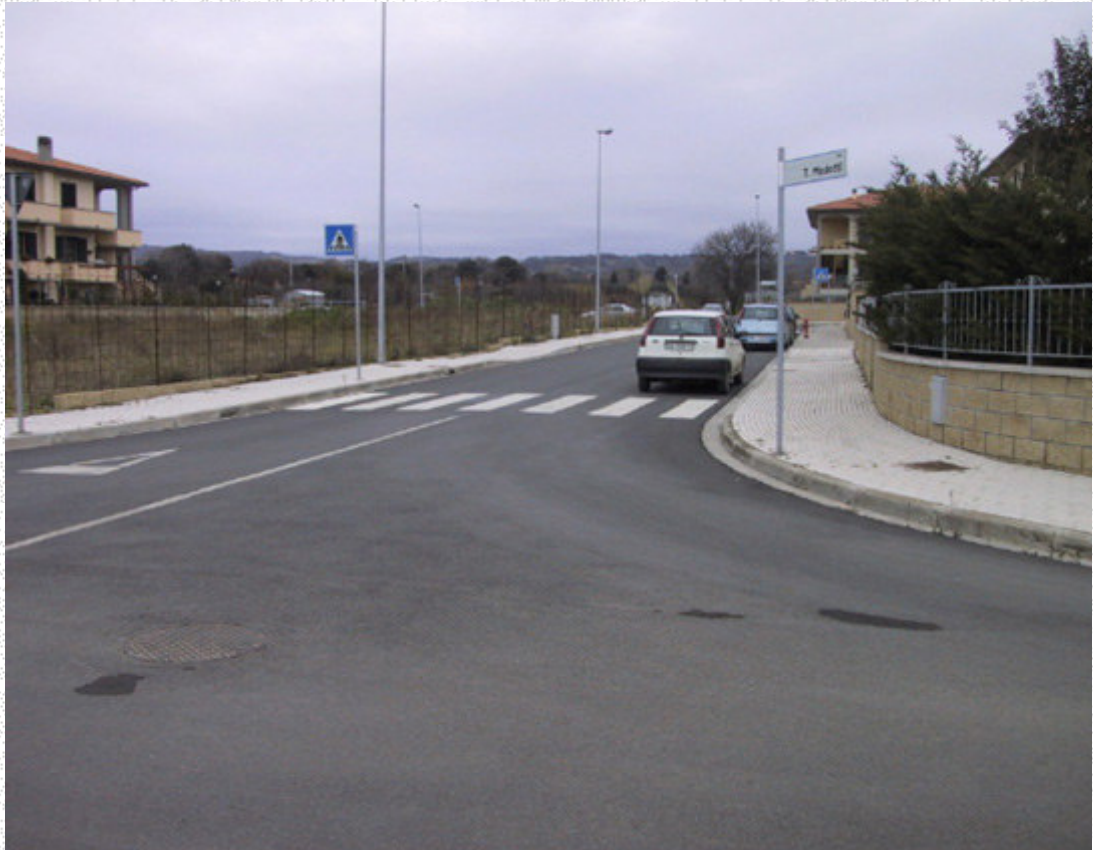
Descrizione strada di collegamento tra via Curie e via Iotti

Marciapiedi marciapiedi presenti con larghezza circa 200 cm

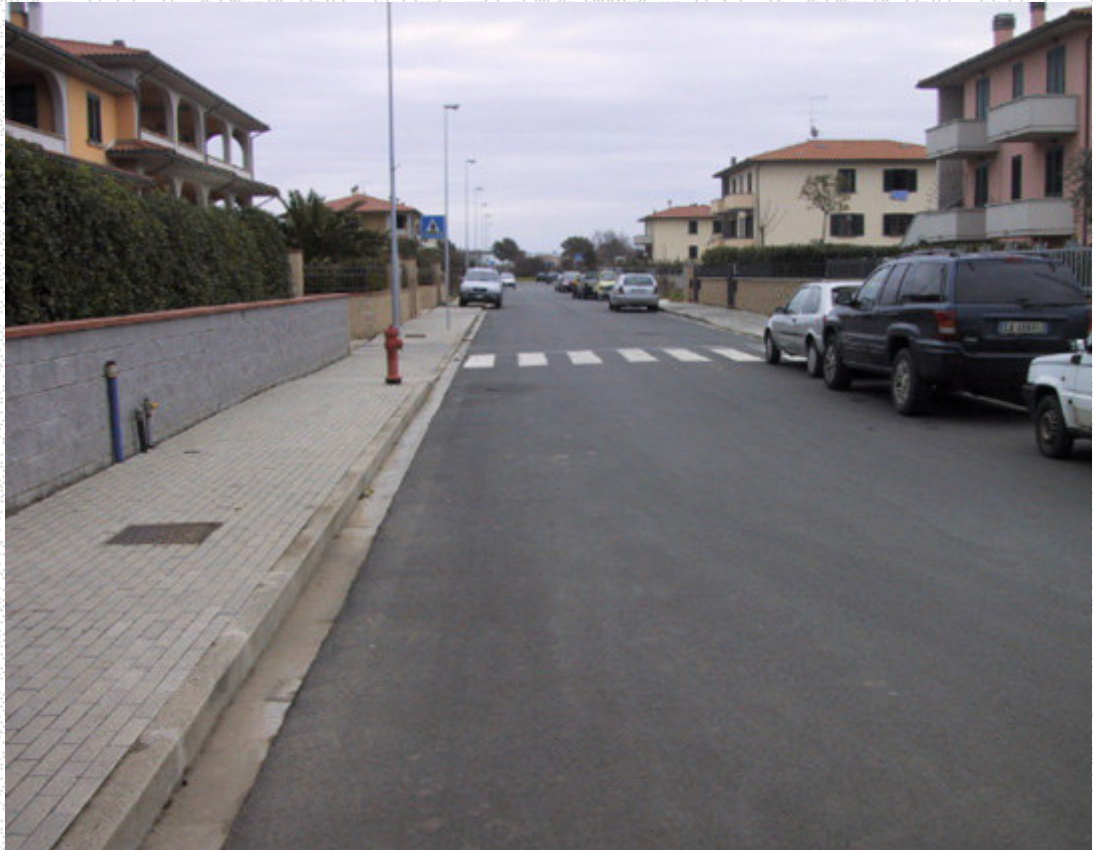
Descrizione strada parallela a via Curie, a doppio senso di marcia, all'interno della nuova lottizzazione

Marciapiedi marciapiedi presenti con larghezza circa 200 cm

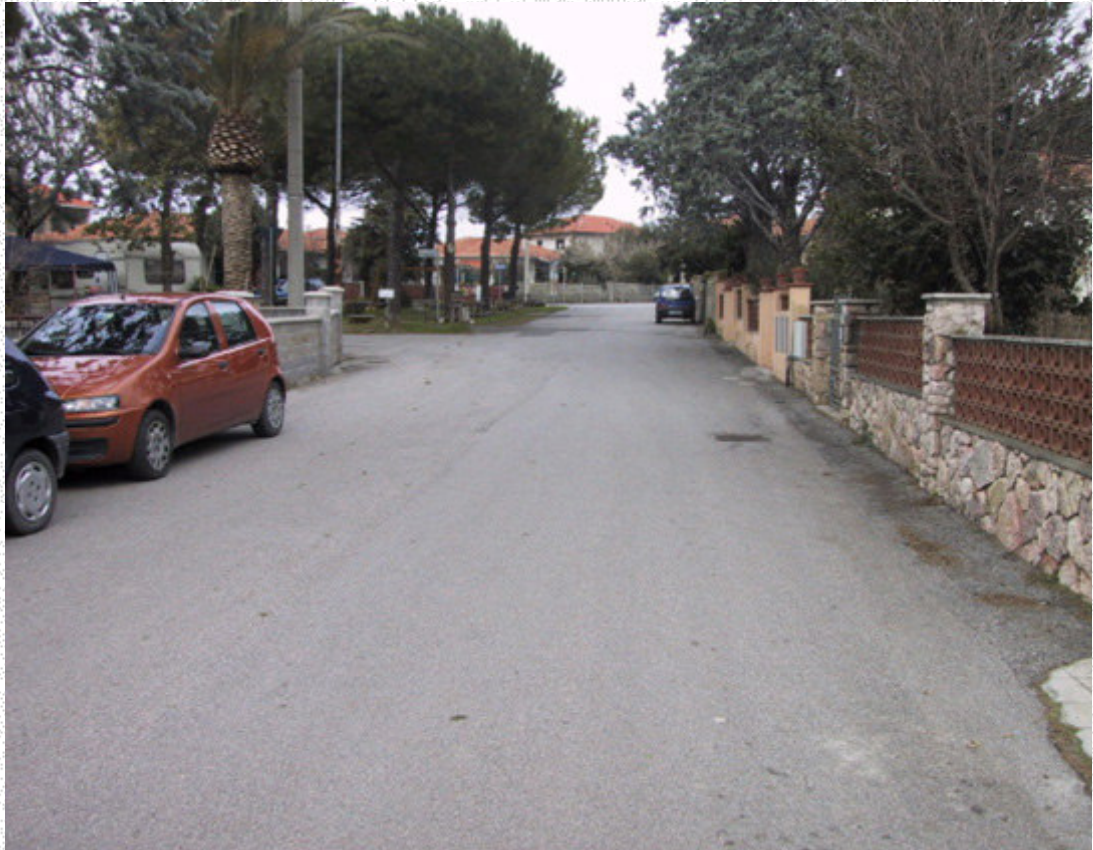
Descrizione strada laterale di via delle Pescine, con sosta auto su ambo i lati, a doppio senso di marcia

Marciapiedi non presenti

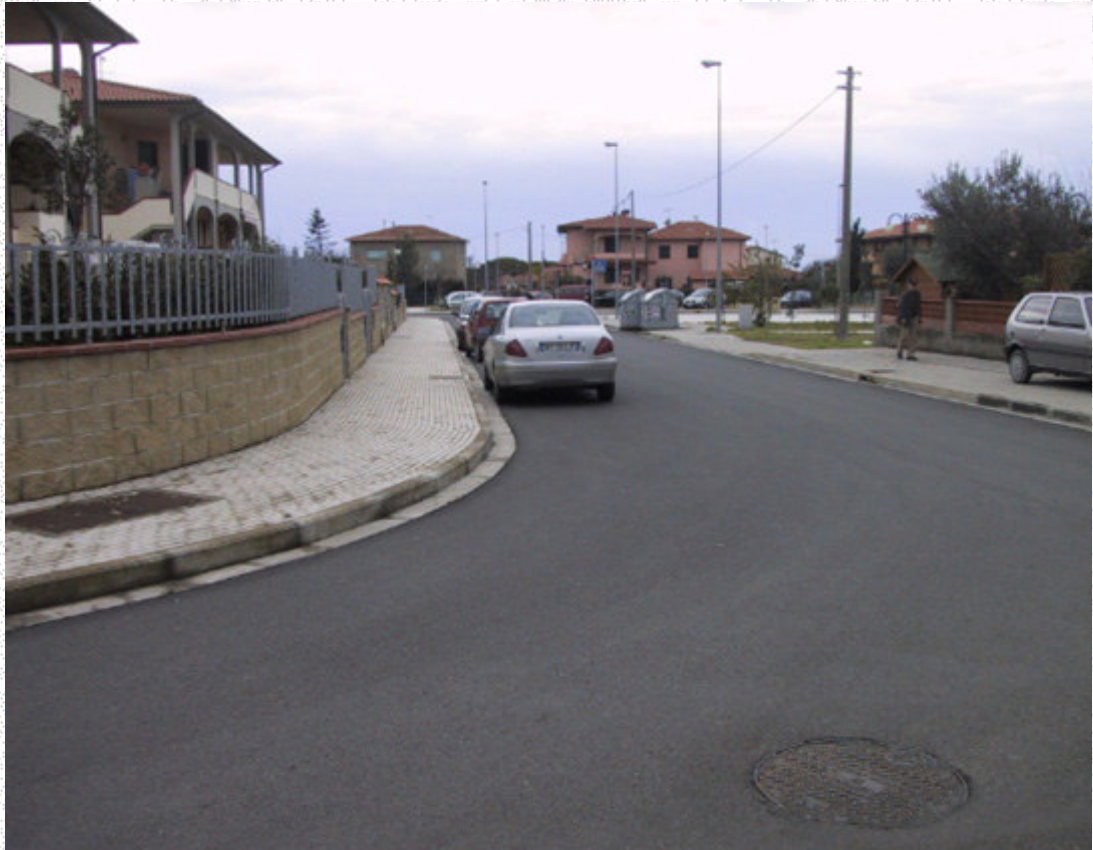
Descrizione strada laterale di via Curie, a doppio senso di marcia, all'interno della nuova lottizzazione

Marciapiedi marciapiedi presenti con larghezza circa 200 cm

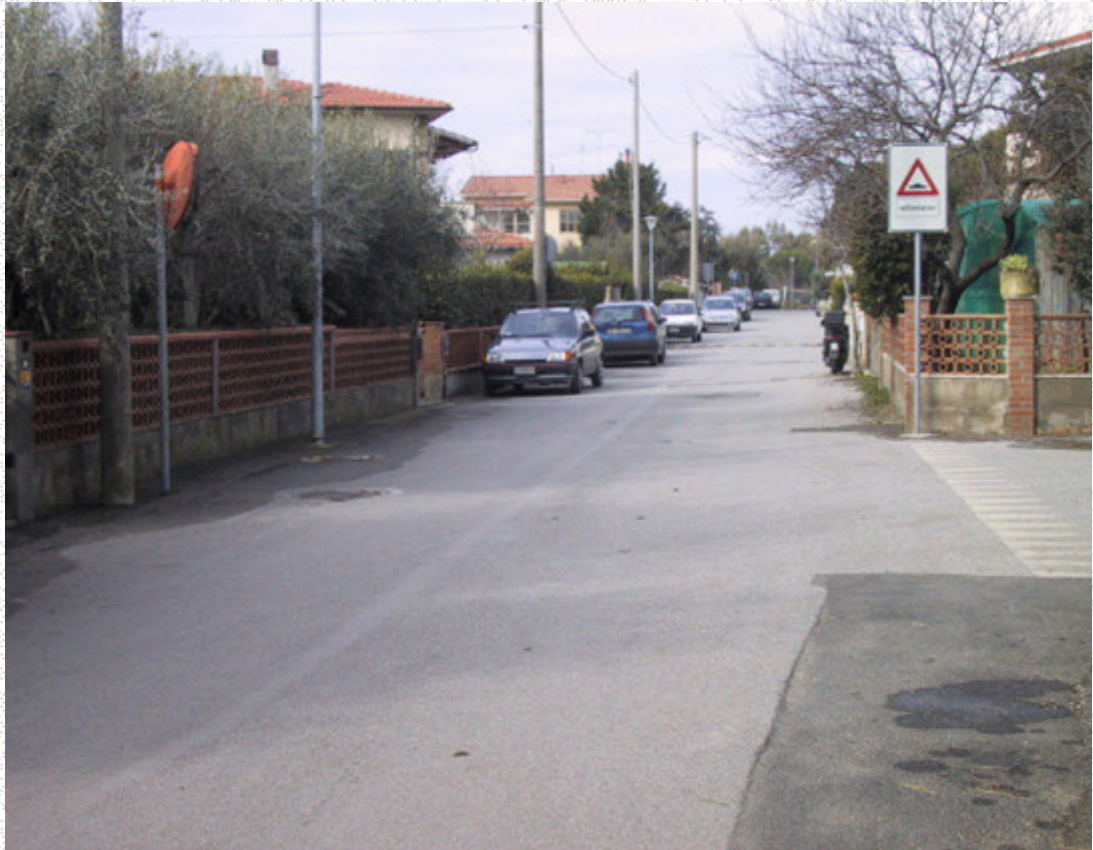
Descrizione piccola strada interna, a doppio senso di marcia, con parcheggio auto laterale, a fondo chiuso

Marciapiedi non presenti

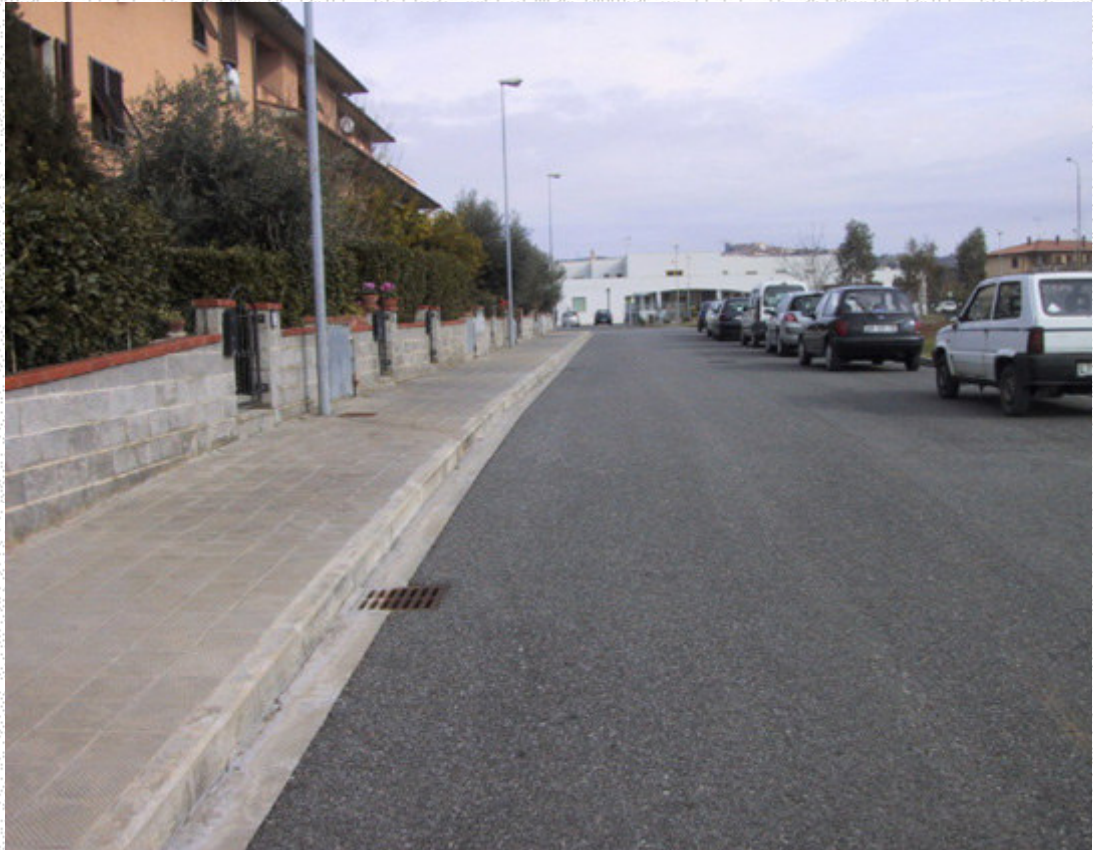
Descrizione strada di recente realizzazione, nei pressi delle R.S.A.

Marciapiedi marciapiede presente solo lato nord, con larghezza circa 120 cm; lato sud banchina in terra

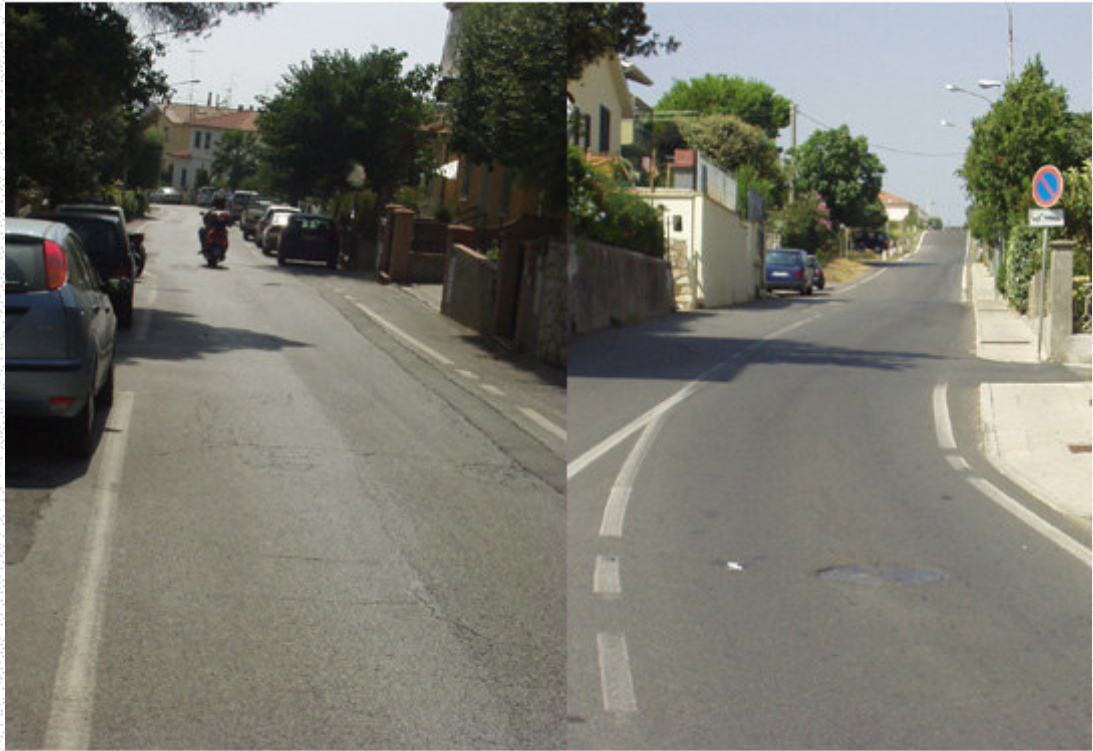
Descrizione strada di comunicazione che arriva anche fuori dall'abitato; si divide in due tratti: quello a nord, oltre via del Cotone a doppio senso di circolazione; quello a sud, fino a via della Cava, a senso unico

Marciapiedi presenti solo su un lato nel tratto a nord; nel tratto a sud niente marciapiedi ma presenza di auto in sosta su ambo i lati

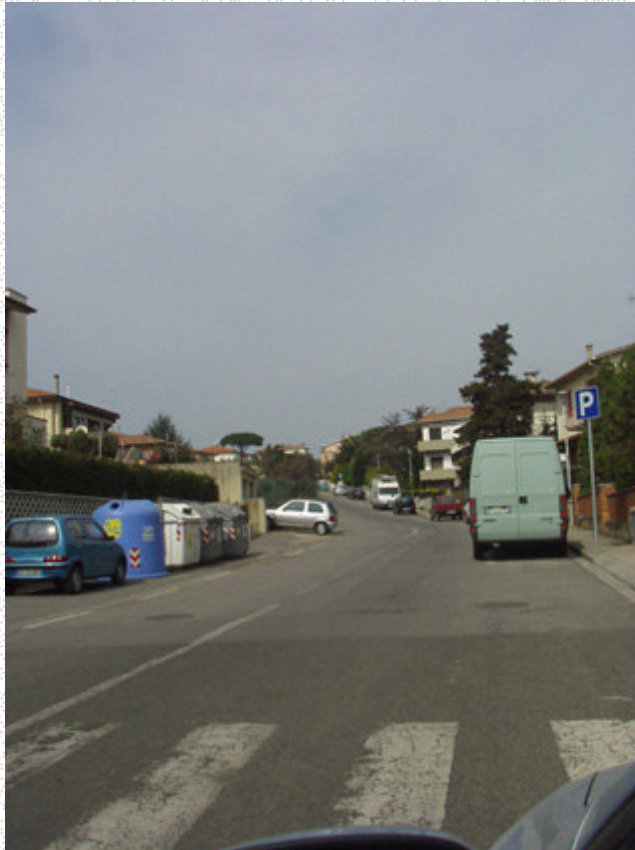
Descrizione strada a doppio senso di marcia, con presenza di stalli per parcheggi auto su un lato della carreggiata; strada molto transitata che collega via della Cava con la parte alta di Rosignano Solvay

Marciapiedi marciapiede solo su un lato di larghezza circa 120 cm

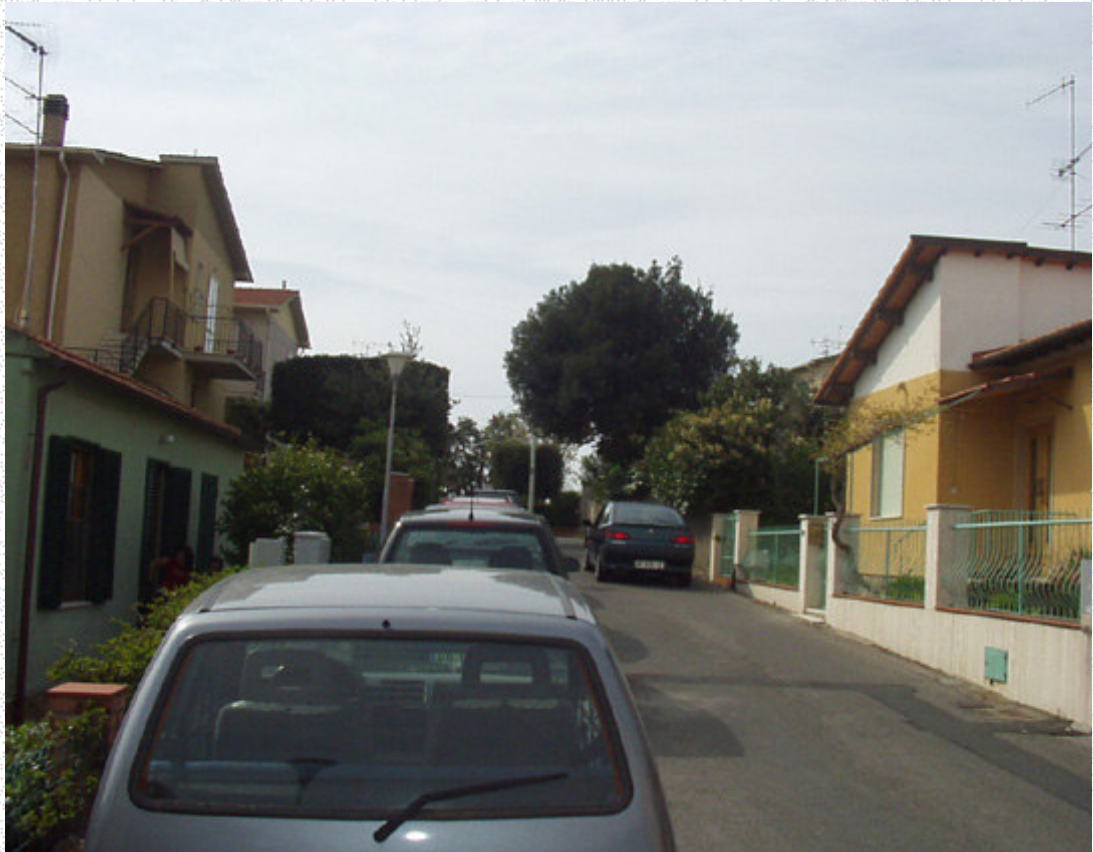
Descrizione piccola arteria a senso unico di larghezza non superiore a 4 mt, con presenza di auto in sosta su un lato; ad uso prettamente residenziale

Marciapiedi non presenti

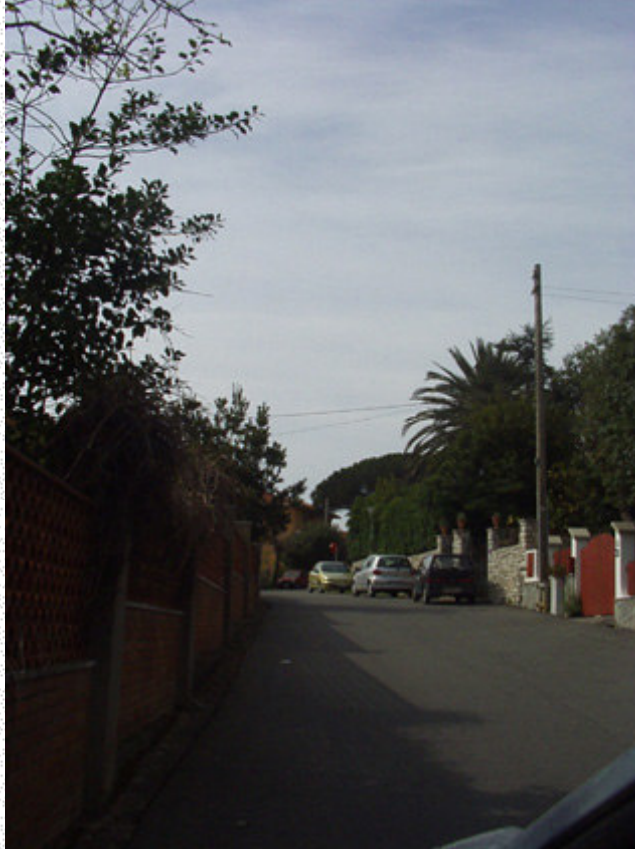
Descrizione piccola arteria di quartiere ad uso residenziale, con auto in sosta su entrambi i lati, larghezza della strada circa 5 mt

STATO ATTUALE

Marciapiedi non presenti

Attraver. pedonali: non presenti

Grado di accessibilità: **INADEGUATA**

Marciapiedi: possibile la realizzazione di marciapiedi di larghezza adeguata almeno su un lato, eliminando i posti auto; da valutare l'opportunità in relazione al carattere residenziale ed all'utenza limitata della strada

Attraver. pedonali: trattandosi di zona residenziale e senza possibilità di realizzare marciapiedi, si possono realizzare attraversamenti con la semplice segnaletica orizzontale

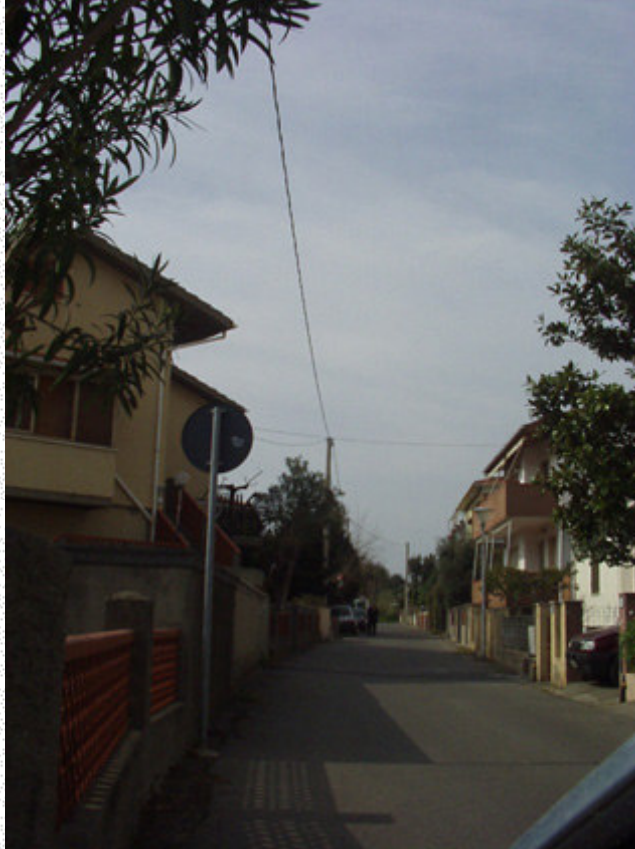
Scheda 2255

Descrizione strada di modesta larghezza con auto in sosta su ambo i lati, che collega via Rosmini con il tratto iniziale di via Lago Maggiore

Marciapiedi non presenti

Attraver. pedonali: non presenti

Marciapiedi: molto difficoltosa la realizzazione di marciapiedi adeguati vista la limitata larghezza della strada

Grado di accessibilità: INADEGUATA

Attraver. pedonali: trattandosi di zona residenziale e senza possibilità di realizzare marciapiedi, si possono realizzare attraversamenti con la semplice segnaletica orizzontale

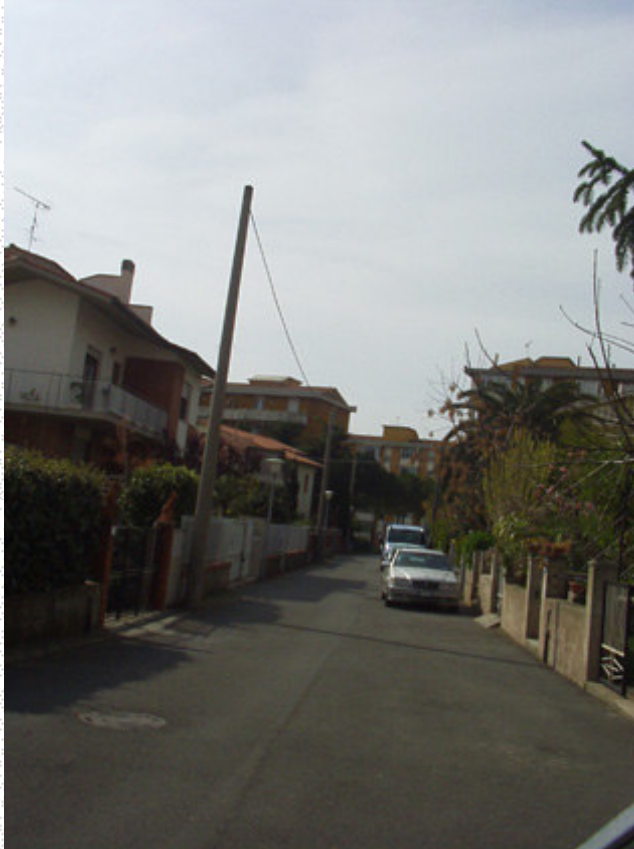
Scheda 226S

Descrizione piccola strada di quartiere ad uso residenziale, con presenza di auto in sosta su un lato e larghezza inferiore a 5 mt, a doppio senso di circolazione

Marciapiedi non presenti

Attraver. pedonali: non presenti

Marciapiedi: molto difficoltosa la realizzazione di marciapiedi adeguati vista la limitata larghezza della strada

Grado di accessibilità: **INADEGUATA**

Attraver. pedonali: trattandosi di zona residenziale e senza possibilità di realizzare marciapiedi, si possono realizzare attraversamenti con la semplice segnaletica orizzontale

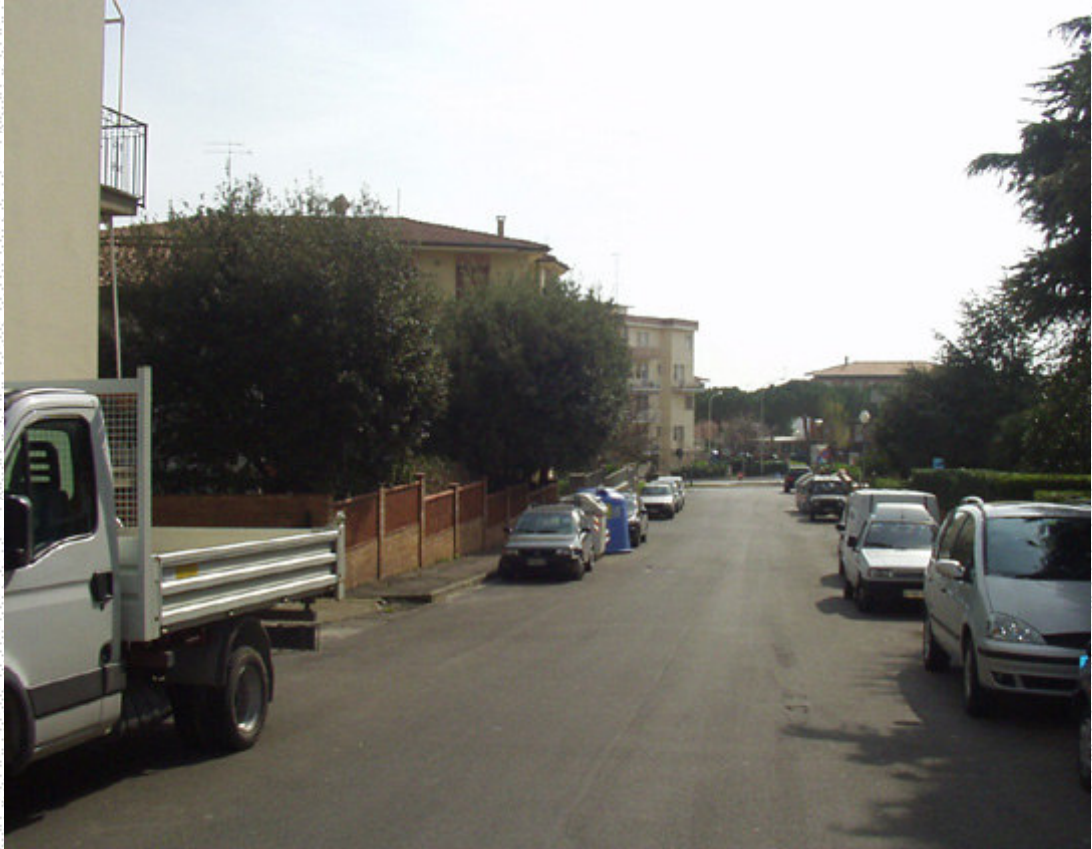
Scheda 2275

Descrizione strada importante a doppio senso di circolazione, con presenza di auto in sosta su ambo i lati, larghezza della carreggiata circa 8 mt

Marciapiedi marciapiedi presenti su ambo i lati con larghezza circa 100 cm

Attraver. pedonali: non presenti

Pavimentaz. marciapiedi pavimentati in asfalto

Strade.int carr: presenti con scalini

Grado di accessibilità: **INADEGUATA**

Marciapiedi: da adeguare la larghezza a 150 cm almeno su un lato

Attraver. pedonali: da realizzare almeno 3 attraversamenti con adeguati scivoli a raso e segnaletica

Pavimentaz.: pavimentazione da prevedere in analogia a quella esistente nelle strade vicine

Strade.int carr: da adeguare con scivoli a raso in corrispondenza degli accessi privati

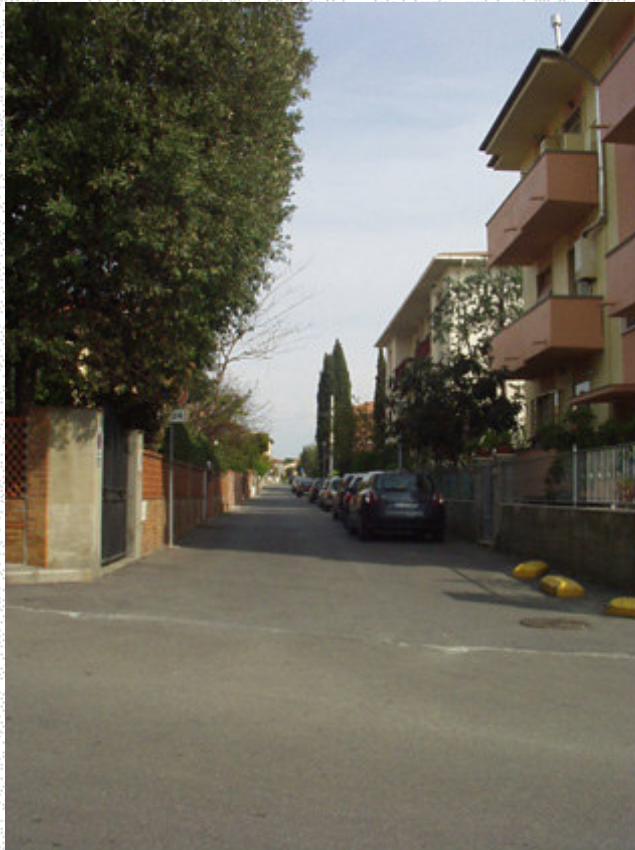
Scheda 2285

Descrizione strada ad uso residenziale a senso unico, di larghezza inferiore a 5 mt, con presenza di auto in sosta su un lato

Marciapiedi non presenti

Attraver. pedonali: non presenti

Marciapiedi: molto difficoltosa la realizzazione di marciapiedi adeguati vista la limitata larghezza della strada

Grado di accessibilità: INADEGUATA

Attraver. pedonali: trattandosi di zona residenziale e senza possibilità di realizzare marciapiedi, si possono realizzare attraversamenti con la semplice segnaletica orizzontale

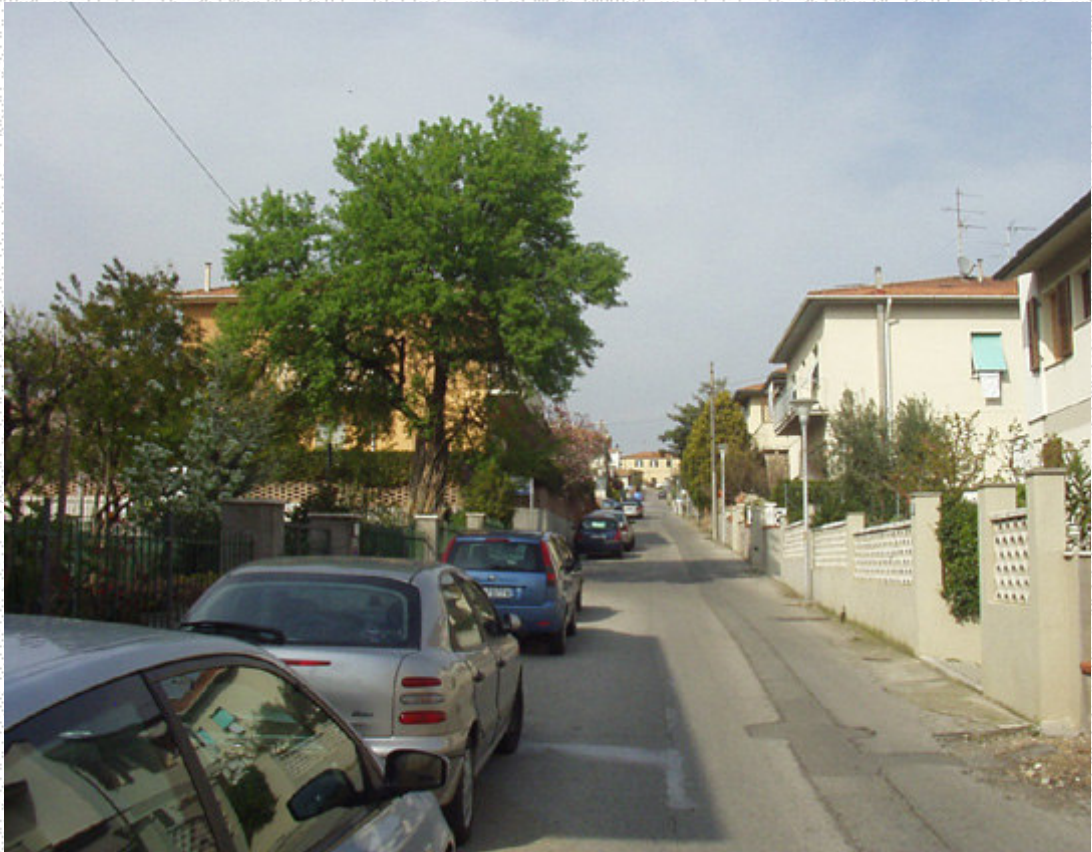
Scheda 229S

Descrizione strada a senso unico compresa tra via della Cava e via Agazzi, con presenza di auto in sosta su un lato

Marciapiedi non presenti

Attraver. pedonali: non presenti

Marciapiedi: da realizzare marciapiede di larghezza adeguata almeno su un lato, per rendere raggiungibile l'area a verde pubblico presente

Attraver. pedonali: da realizzare almeno 3 attraversamenti con adeguati scivoli a raso e segnaletica
