COMUNE DI ROSIGNANO MARITTIMO
(Provincia di Livorno)

**PROGRAMMA DI INTERVENTO
PER L'ABBATTIMENTO
DELLE BARRIERE
ARCHITETTONICHE ED
URBANISTICHE**

Volume I

Schedatura strade (dalla scheda n. 1 alla scheda n. 234)

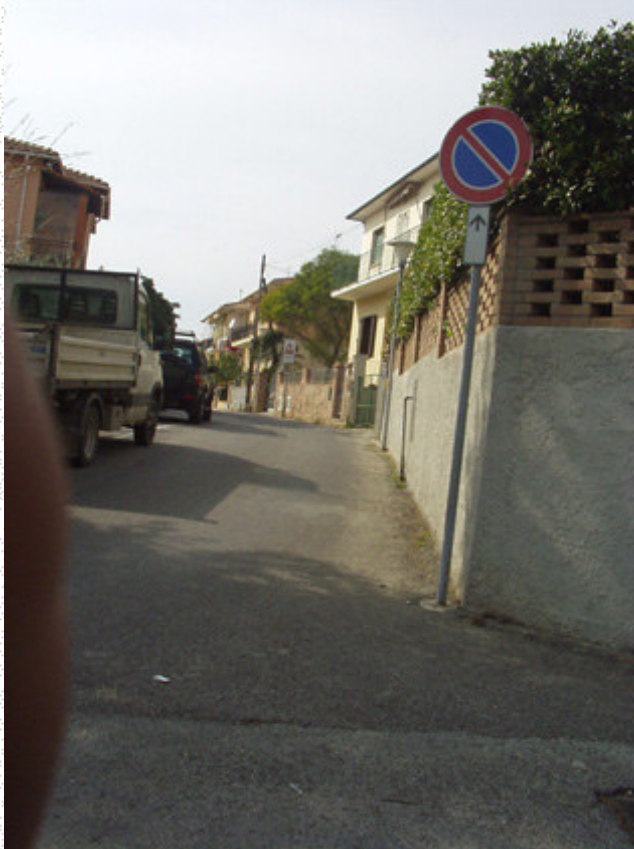
Descrizione piccola arteria di quartiere ad uso residenziale, con auto in sosta su un lato, larghezza della strada inferiore a 5 mt

Marciapiedi non presenti

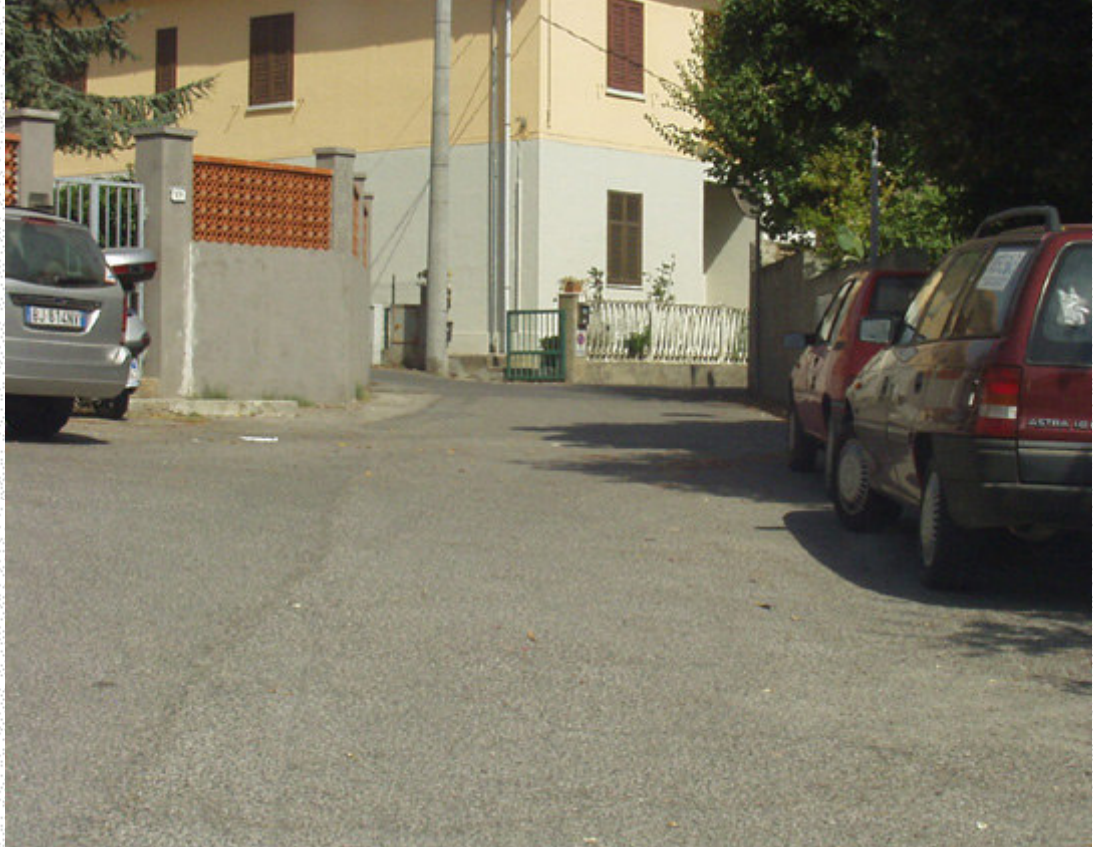
Descrizione piccola strada di quartiere all'interno di un piccolo borgo molto stretto, di larghezza circa 5 mt; rappresenta un prolungamento di via Agazzi

Marciapiedi non presenti

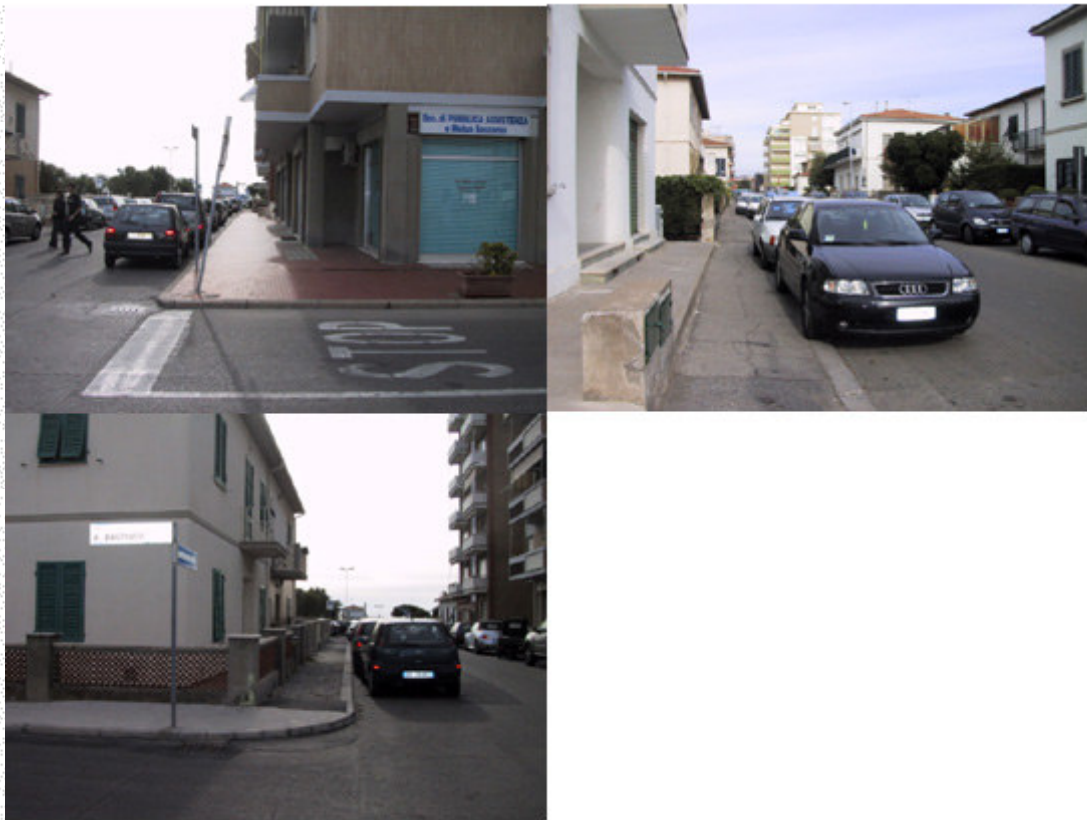
Descrizione strada a senso unico che collega via Terracini e via Trieste, frequentata soprattutto in estate

Marciapiedi presenti su ambo i lati di larghezza 1,40 - 1,50 metri; presenti sui marciapiedi i pali della pubblica illuminazione, con una luce libera di 1,10 metri.

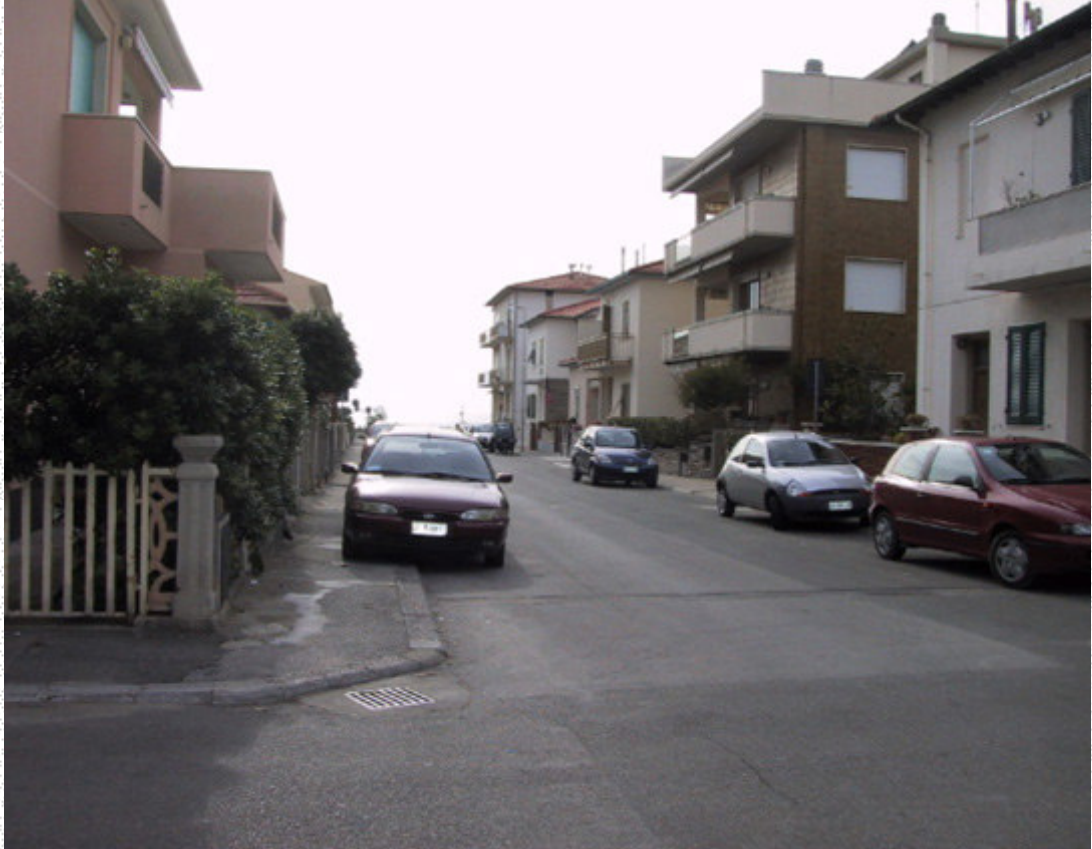
Descrizione strada a senso unico che da via Trieste porta a Piazza Monte alla Rena

Marciapiedi presenti su ambo i lati di larghezza 1,40 - 1,50 metri; presenti sui marciapiedi i pali della pubblica illuminazione in posizione centrale

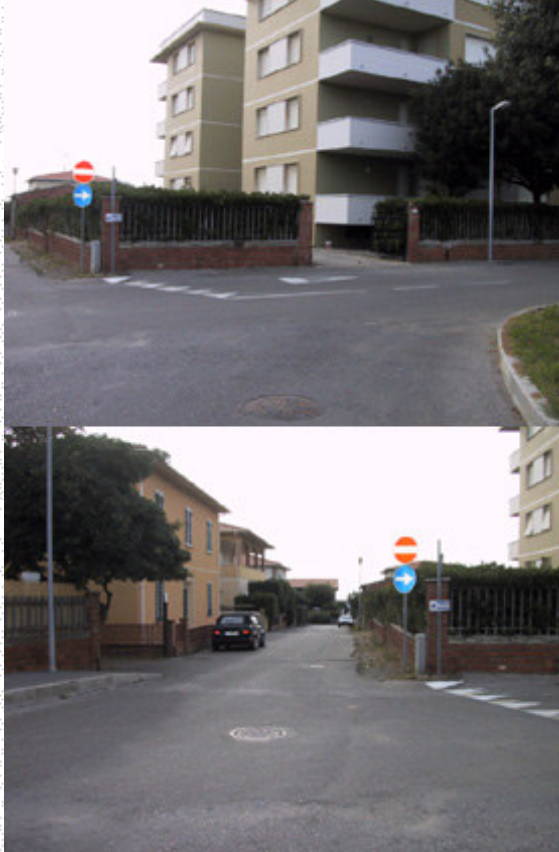
Descrizione strada a fondo chiuso ad uso esclusivo dei residenti

Marciapiedi non presenti
